PŘÍLOHA 2.3

**Vyhodnocení identifikovaných dopravně-bezpečnostních deficitů
v rámci první a druhé revizní BI PK z roku 2019 a 2022**

km 21,199 – 60,928

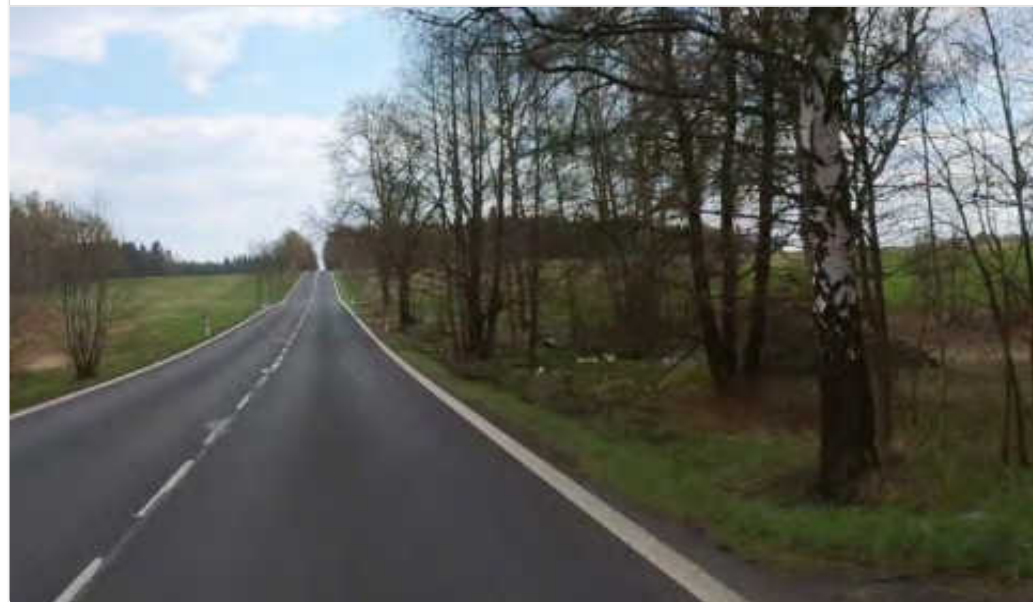
Bezpečnostní deficit Pevná překážka
Kategorie 125 m - Stromy, vzrostlá zeleň
 2x - Tuhé čelo trubního příčného propustku
Závažnost rizika **Vysoká**
Poznámka -

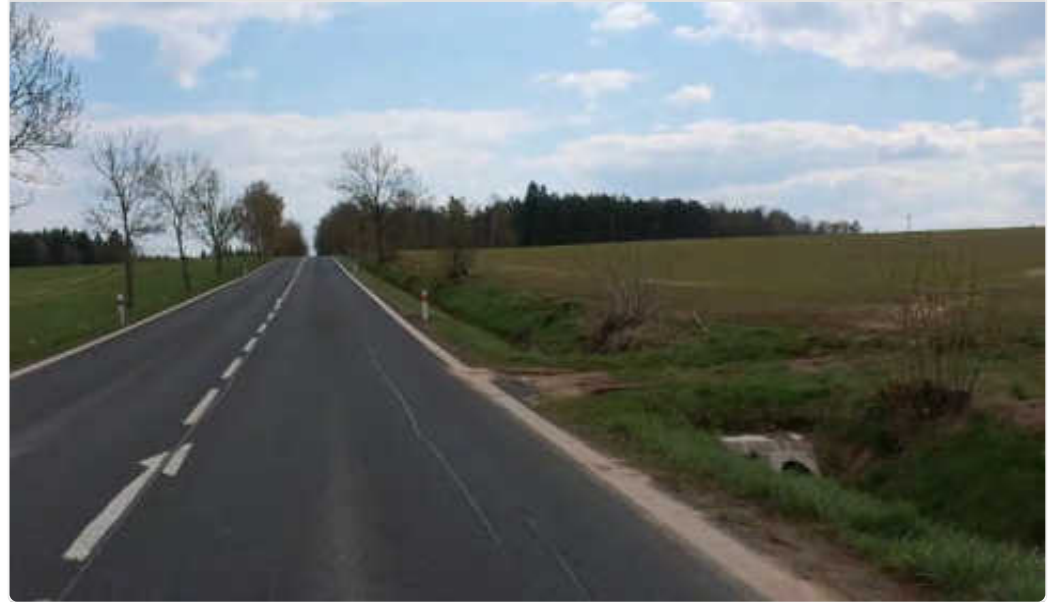
Bezpečnostní deficit	Pevná překážka
Kategorie	<input checked="" type="checkbox"/> 2× - Tuhé čelo trubního propustku pod - sjezdem / samostatným sjezdem
Závažnost rizika	Nizká
Poznámka	Pevnou překážku nepředstavuje samotné tuhé čelo propustku, ale trouba o velkém průměru, kde je spatřováno riziko možného zaseknutí kola při nárazu vozidla.

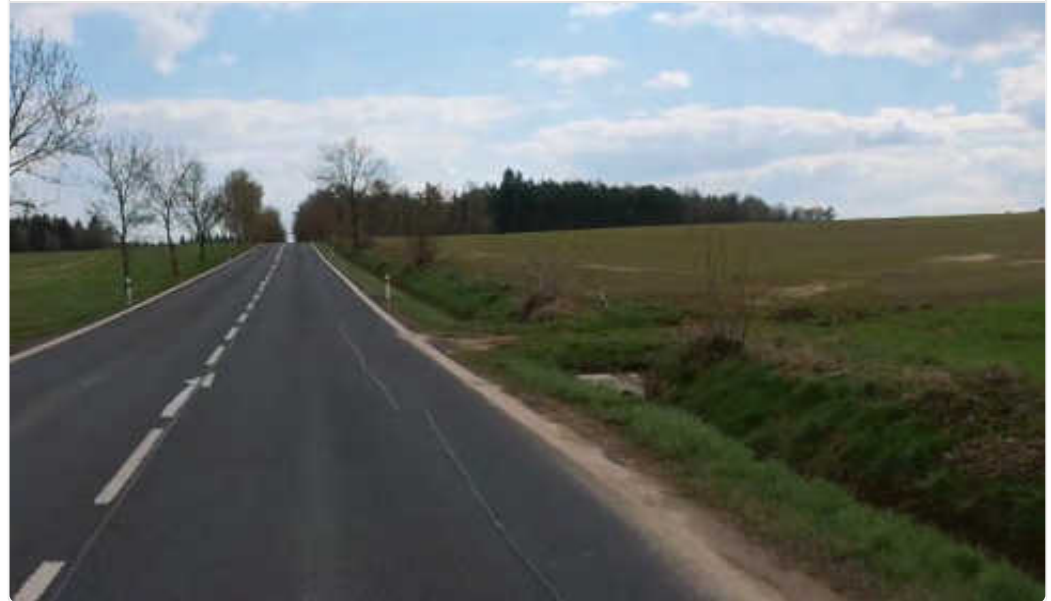
Bezpečnostní deficit Pevná překážka
Kategorie 1× - Vzrostlá zeleň (průměr kmene do 0,1 m)
Závažnost rizika **Nízká**
Poznámka Vzrostlá zeleň nacházející se v blízkosti PK primárně představuje riziko do budoucna.

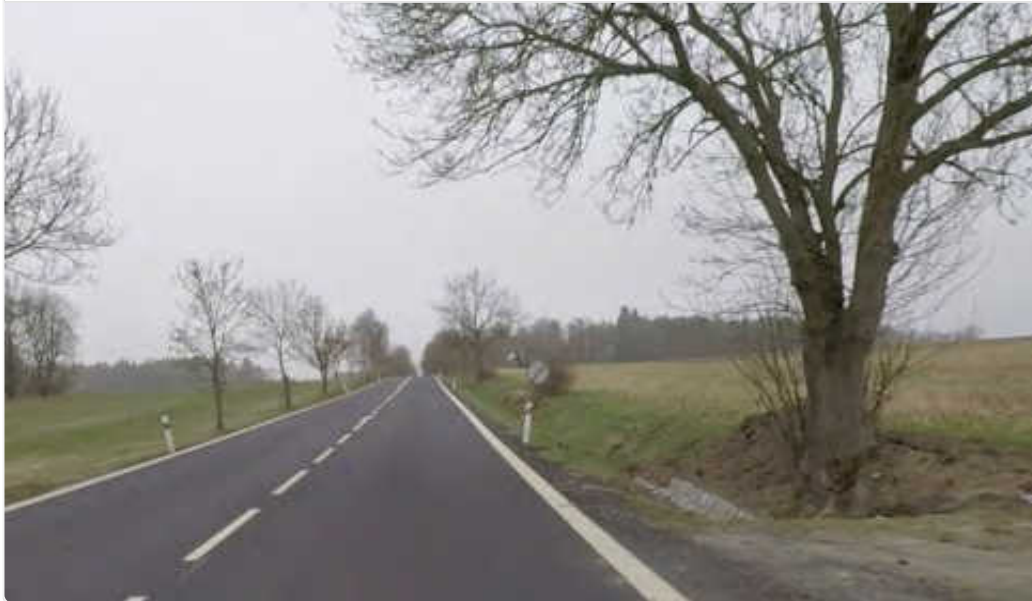
Bezpečnostní deficit Pevná překážka
Kategorie

145 m - Stromy, vzrostlá zeleň
Závažnost rizika Vysoká
Poznámka -

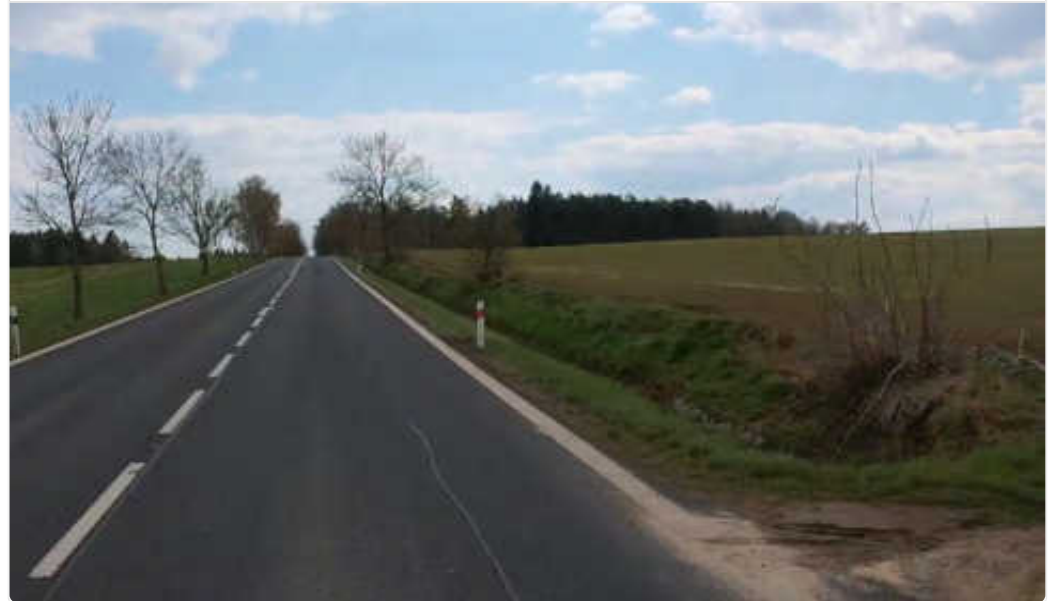
Bezpečnostní deficit Pevná překážka
Kategorie

145 m - Stromy, vzrostlá zeleň
Závažnost rizika Vysoká
Poznámka -

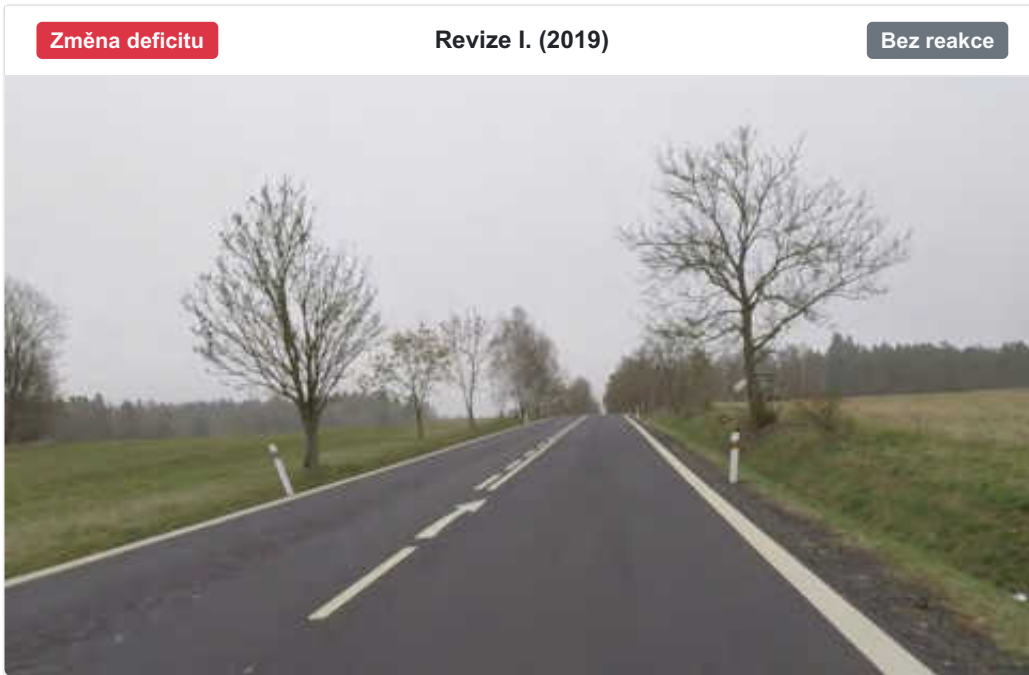
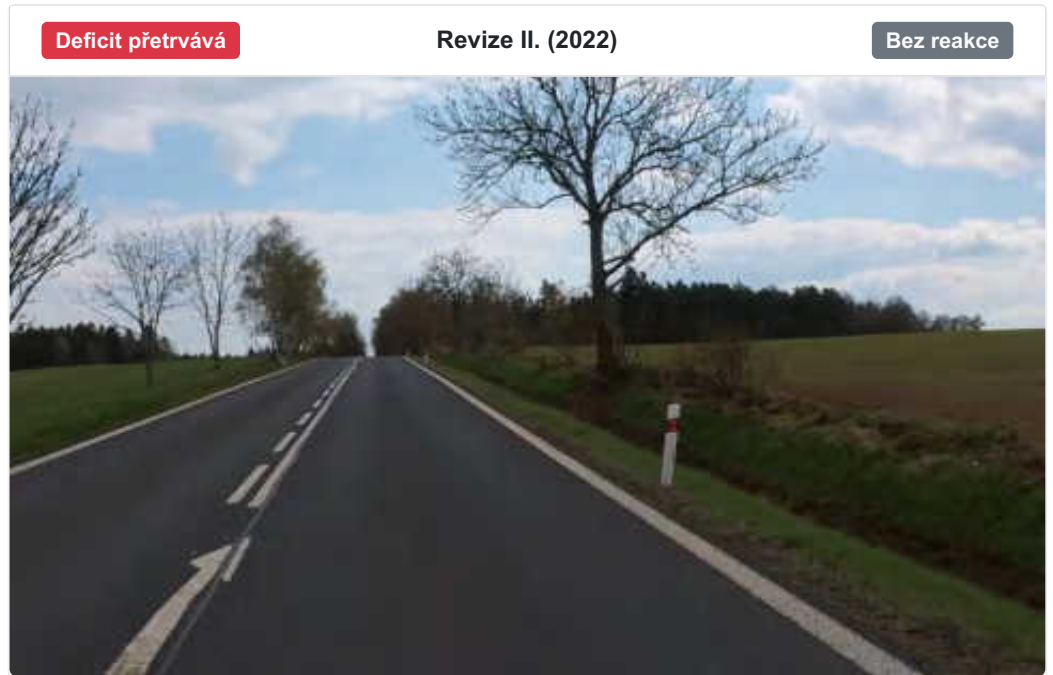
I/21 - Směr proti staničení | km 59,111 | Správa Karlovy Vary | 50,157940N, 12,322636E | ID 2457

Bezpečnostní deficit Mezikřižovatkový úsek
Kategorie 1× - Absence SDZ nebo dopravního zařízení
Závažnost rizika Nizká
Poznámka Absence SDZ B 21a.

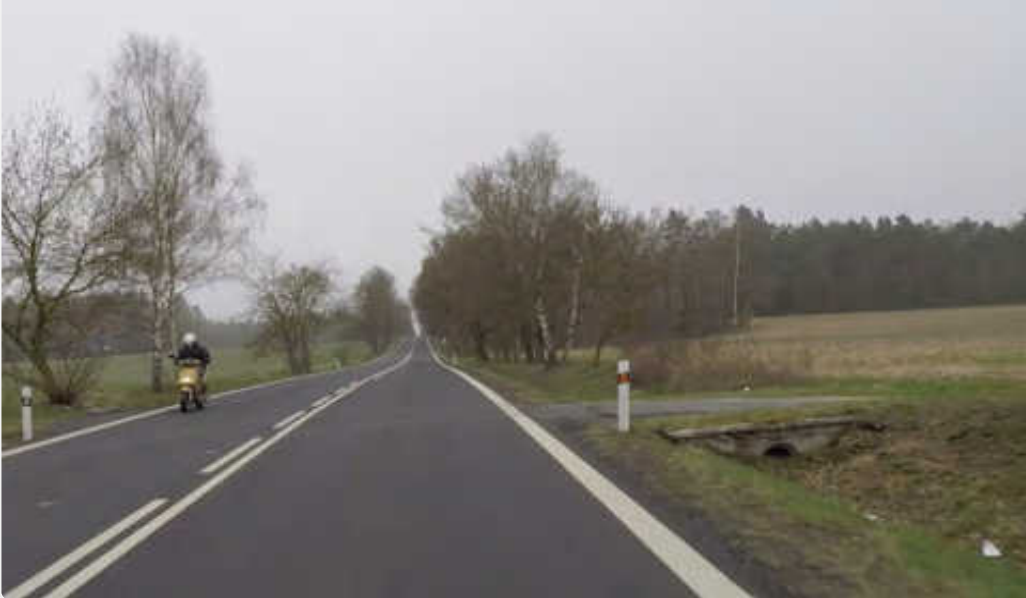
Bezpečnostní deficit	Pevná překážka
Kategorie	<input checked="" type="checkbox"/> 2× - Tuhé čelo trubního propustku pod - sjezdem / samostatným sjezdem
Závažnost rizika	Vysoká
Poznámka	-

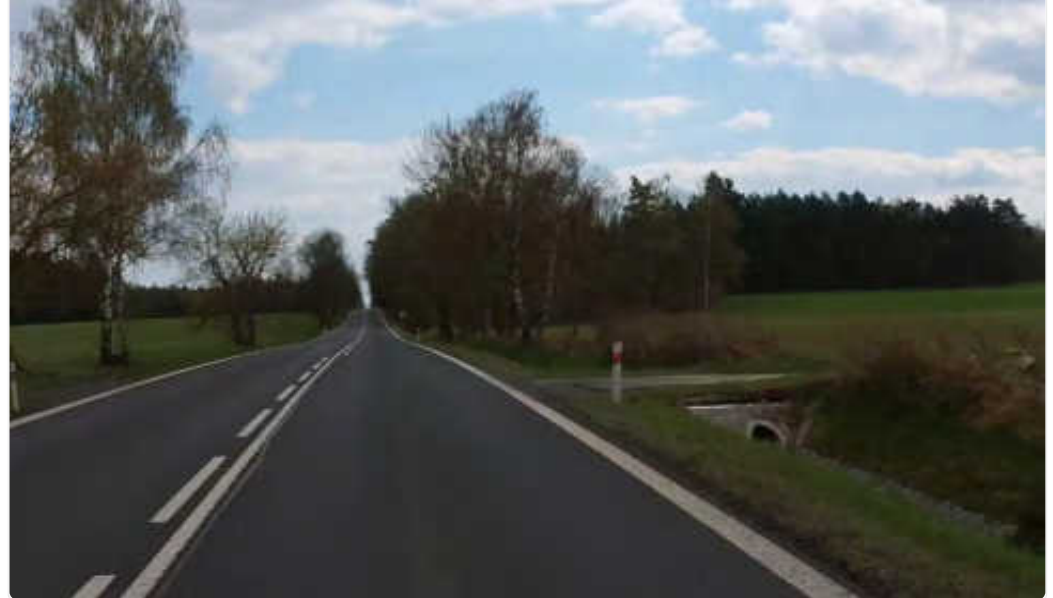
Bezpečnostní deficit	Pevná překážka
Kategorie	<input checked="" type="checkbox"/> 2× - Tuhé čelo trubního propustku pod - sjezdem / samostatným sjezdem
Závažnost rizika	Nizká
Poznámka	Pevnou překážku nepředstavuje samotné tuhé čelo propustku, ale trouba o velkém průměru, kde je spatřováno riziko možného zaseknutí kola při nárazu vozidla.

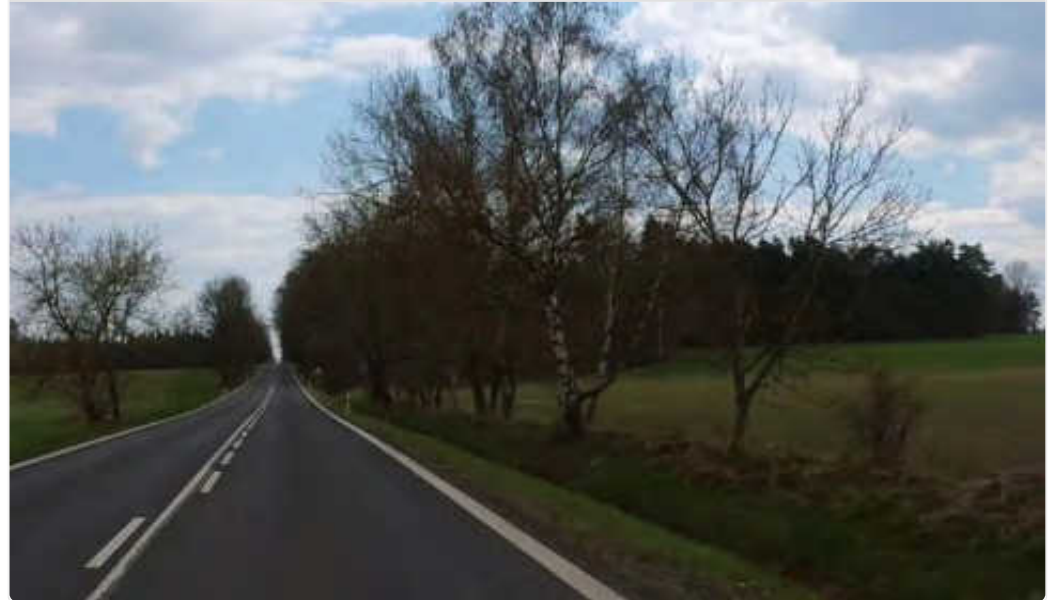
Bezpečnostní deficit Pevná překážka
Kategorie ☞ 70 m - Stromy, vzrostlá zeleň
Závažnost rizika Střední
Poznámka Stromy se nachází na vnější straně příkopu.

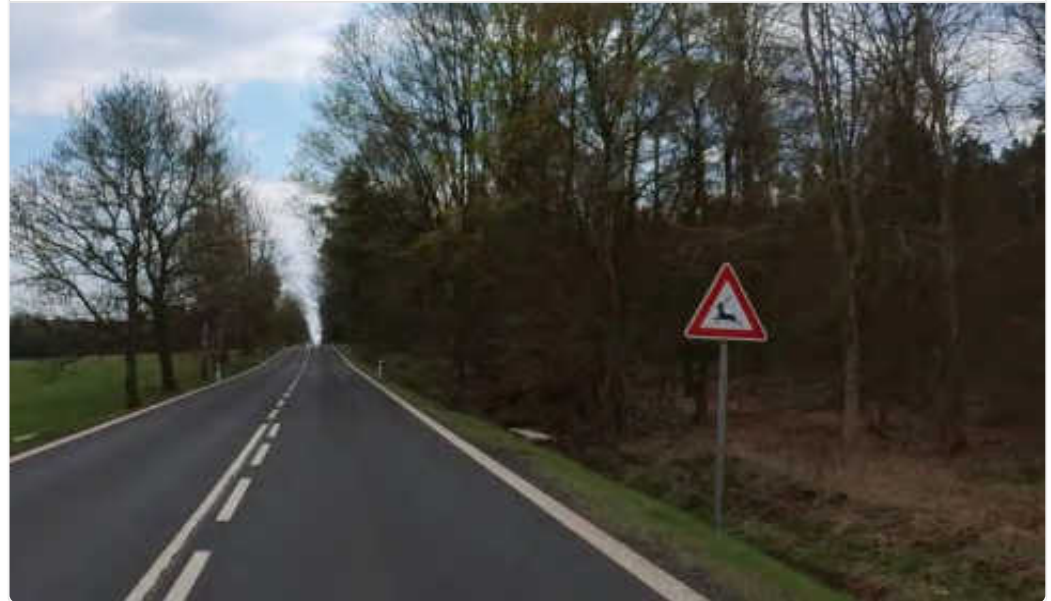
Bezpečnostní deficit Pevná překážka
Kategorie 1x - Neadekvátně seříznutý pařez
 200 m - Stromy, vzrostlá zeleň
 2x - Tuhé čelo trubního příčného propustku
Závažnost rizika **Střední**
Poznámka Stromy se nachází na vnější straně příkopu.

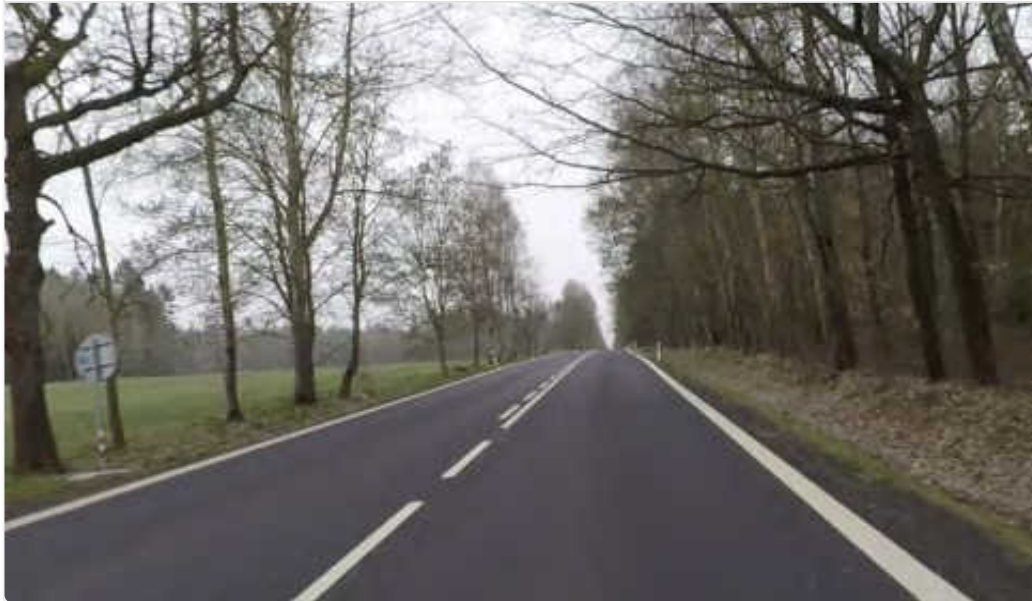
Bezpečnostní deficit Mezikřižovatkový úsek
Kategorie 1× - Absence SDZ a VDZ
Závažnost rizika Nizká
Poznámka Absence SDZ B 21a a VDZ V 9b.

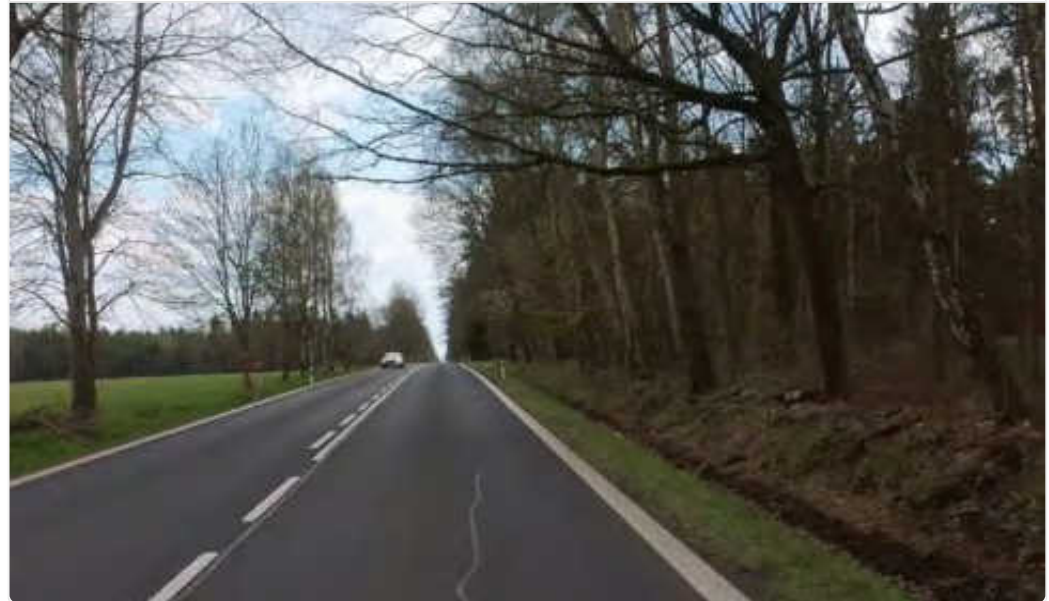
Bezpečnostní deficit Mezikřižovatkový úsek
Kategorie 1× - Absence SDZ a VDZ
Závažnost rizika Nizká
Poznámka Absence SDZ B 21a a VDZ V 9b.

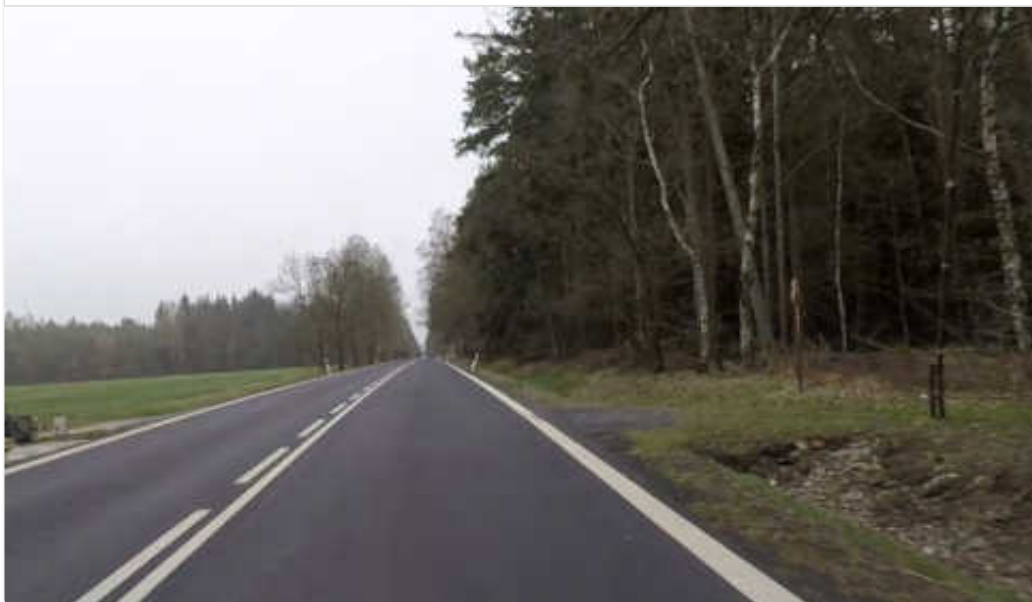
Bezpečnostní deficit	Pevná překážka
Kategorie	<input checked="" type="checkbox"/> 1× - Stojina závory (např. v místě vjezdu na odpočívku) <input checked="" type="checkbox"/> 2× - Tuhé čelo trubního propustku pod - sjezdem / samostatným sjezdem
Závažnost rizika	Vysoká
Poznámka	Závora svým provedením představuje riziko v podobě vniknutí jednotlivých částí do interiéru vozidla při nárazu.

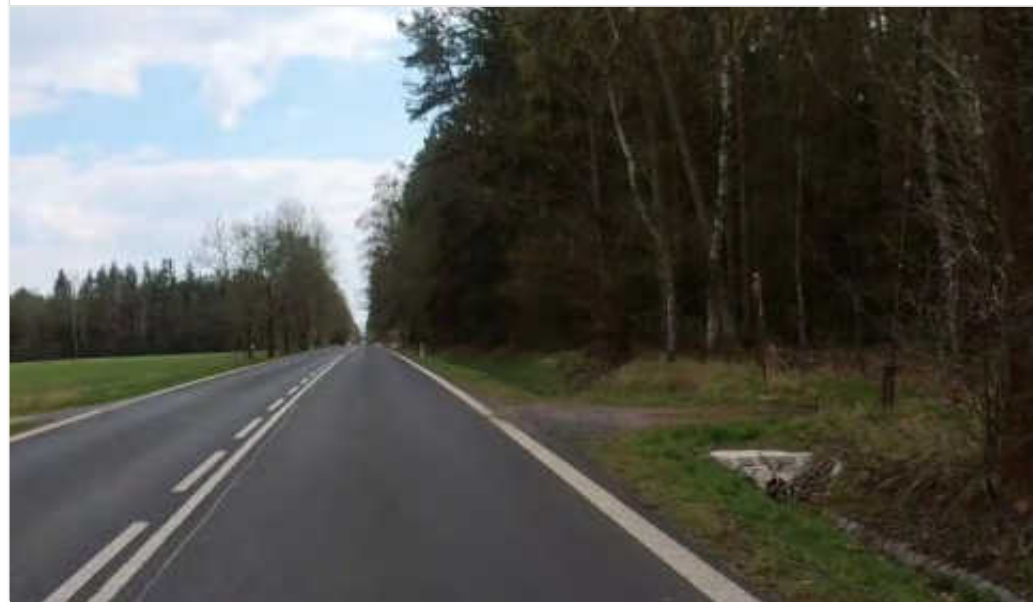
Bezpečnostní deficit	Pevná překážka
Kategorie	<input checked="" type="checkbox"/> 1× - Stojina závory (např. v místě vjezdu na odpočívku)
Závažnost rizika	Nízká
Poznámka	Závora svým provedením představuje riziko v podobě vniknutí jednotlivých částí do interiéru vozidla při nárazu.

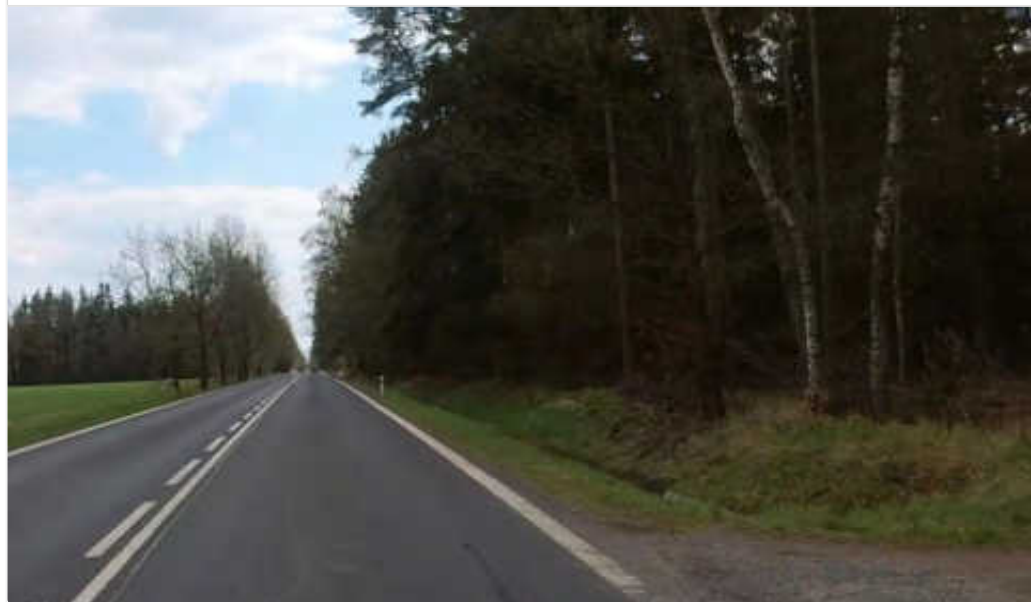
Bezpečnostní deficit Pevná překážka
Kategorie ☞ 150 m - Stromy, vzrostlá zeleň
Závažnost rizika Střední
Poznámka -

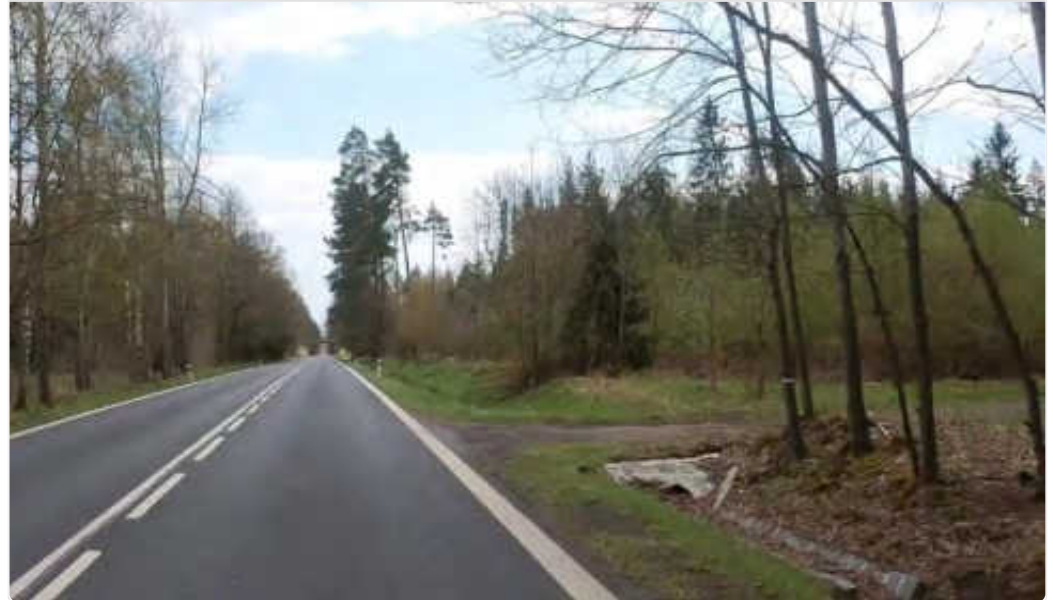
Bezpečnostní deficit Pevná překážka
Kategorie 2× - Tuhé čelo trubního propustku pod - sjezdem / samostatným sjezdem
Závažnost rizika **Vysoká**
Poznámka -

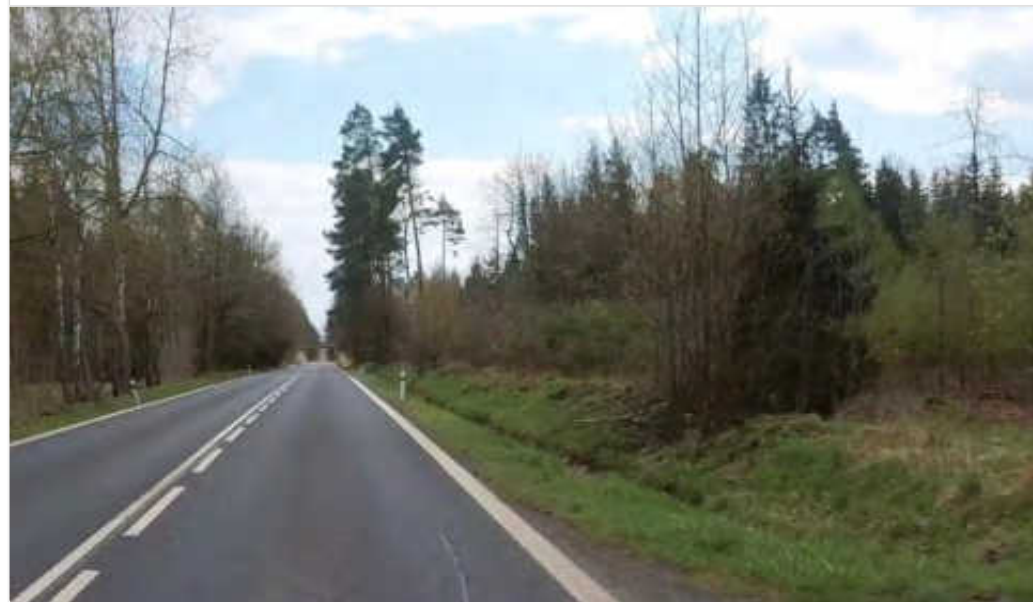
Bezpečnostní deficit Pevná překážka
Kategorie 1× - Vzrostlá zeleň (průměr kmene do 0,1 m)
Závažnost rizika Nizká
Poznámka Vzrostlá zeleň nacházející se v blízkosti PK primárně představuje riziko do budoucna.

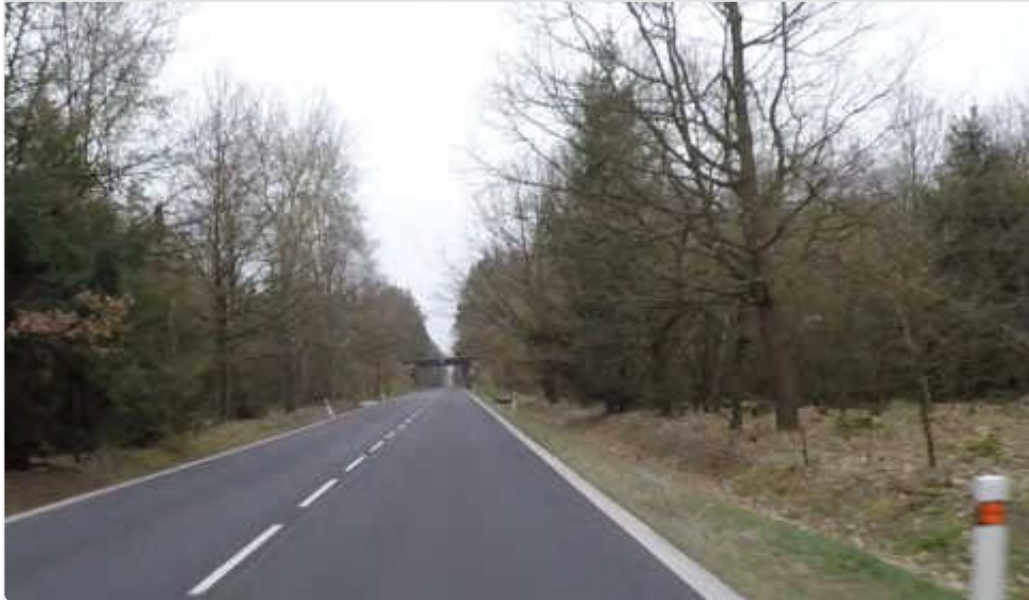
Bezpečnostní deficit Pevná překážka
Kategorie ☞ 60 m - Stromy, vzrostlá zeleň
Závažnost rizika Střední
Poznámka -

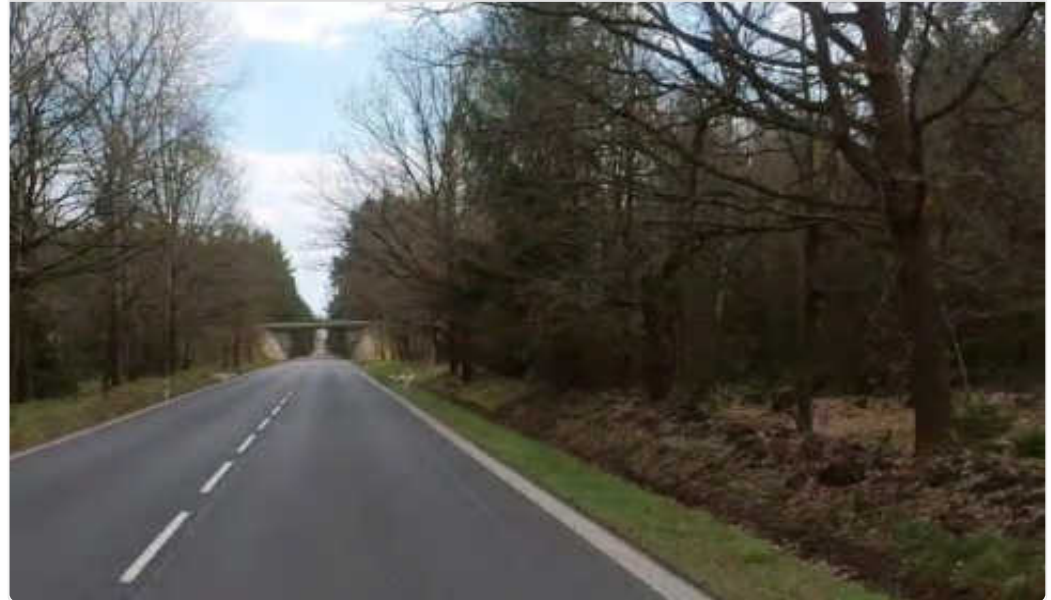
Bezpečnostní deficit Pevná překážka
Kategorie ☞ 60 m - Stromy, vzrostlá zeleň
Závažnost rizika Střední
Poznámka -

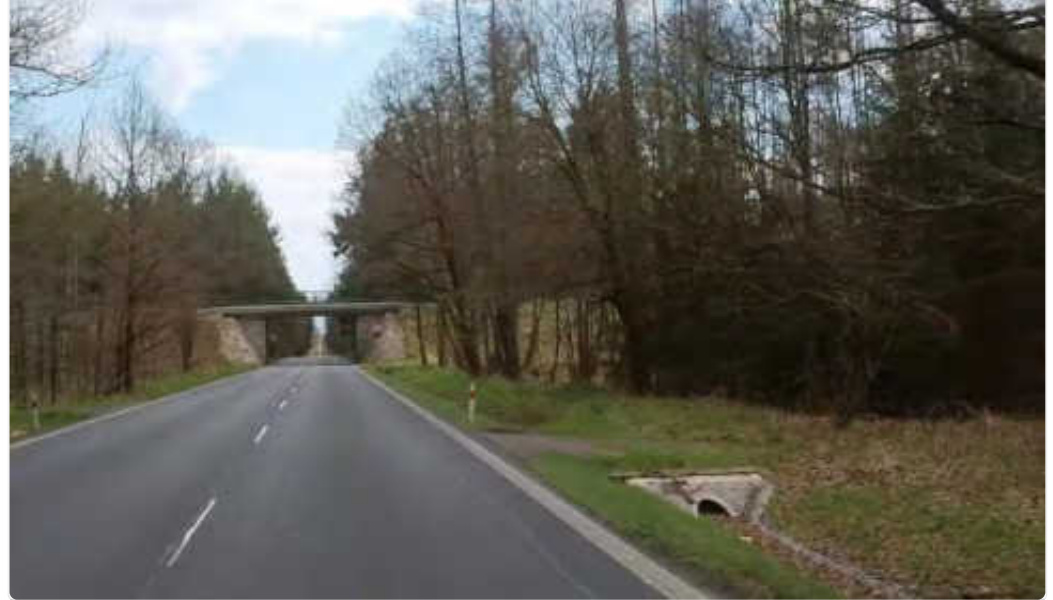
Bezpečnostní deficit Pevná překážka
Kategorie 2× - Tuhé čelo trubního propustku pod - sjezdem / samostatným sjezdem
Závažnost rizika **Vysoká**
Poznámka -

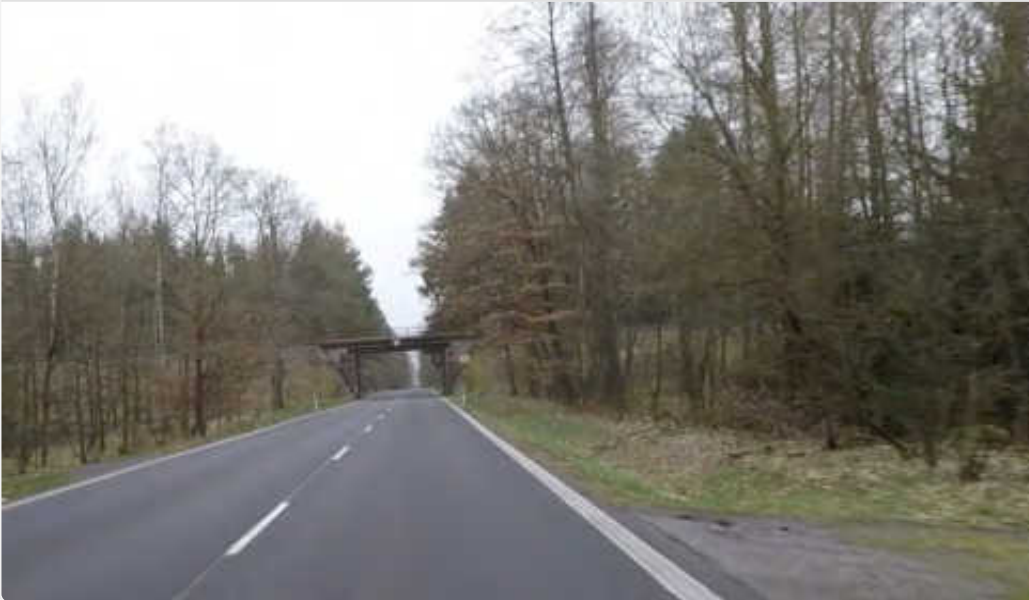
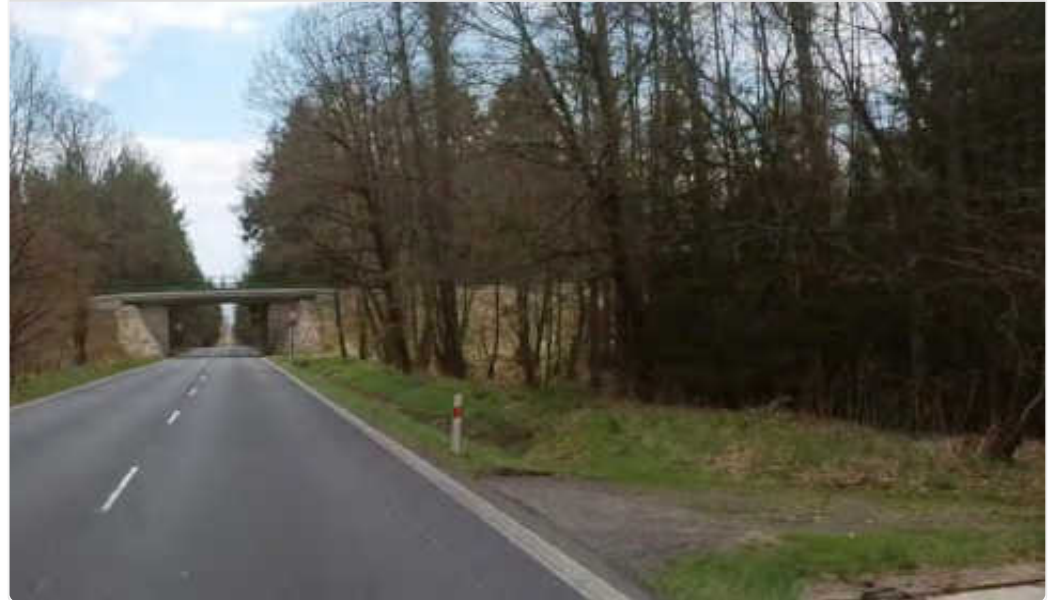
Deficit přetrvává

Bezpečnostní deficit Pevná překážka
Kategorie ☞ 60 m - Stromy, vzrostlá zeleň
Závažnost rizika Střední
Poznámka -

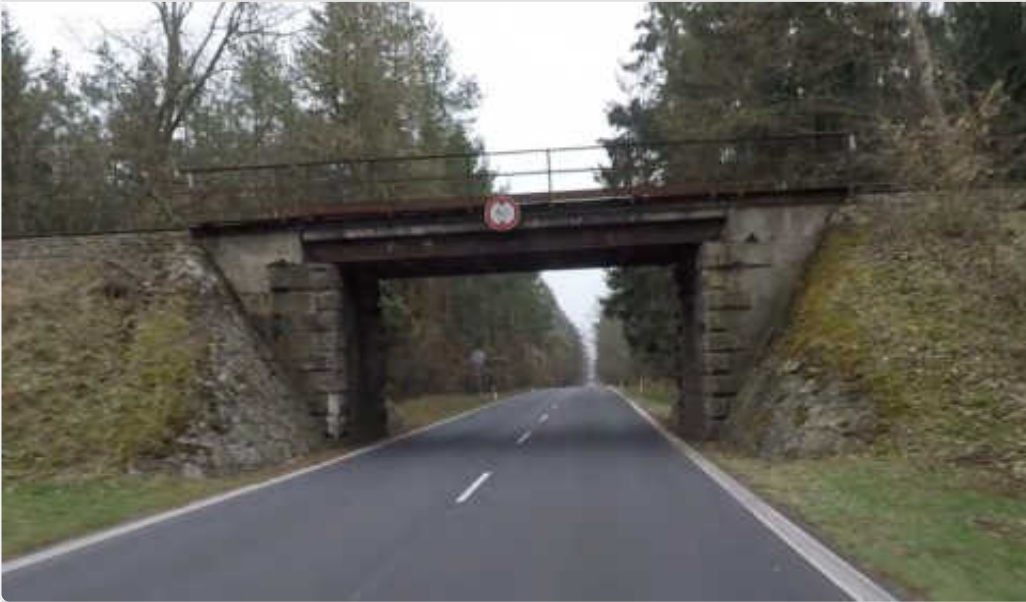
Bezpečnostní deficit Pevná překážka
Kategorie 1x - Nosné pilíře v okolí komunikace
Závažnost rizika Vysoká
Poznámka -

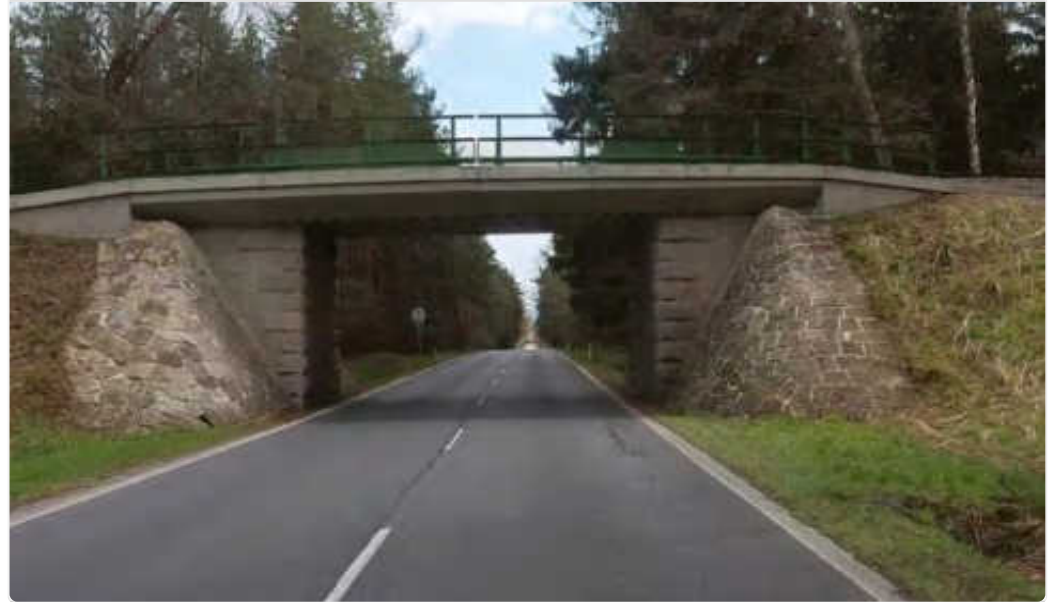
Bezpečnostní deficit Pevná překážka
Kategorie 1x - Nosné pilíře v okolí komunikace
Závažnost rizika Vysoká
Poznámka -

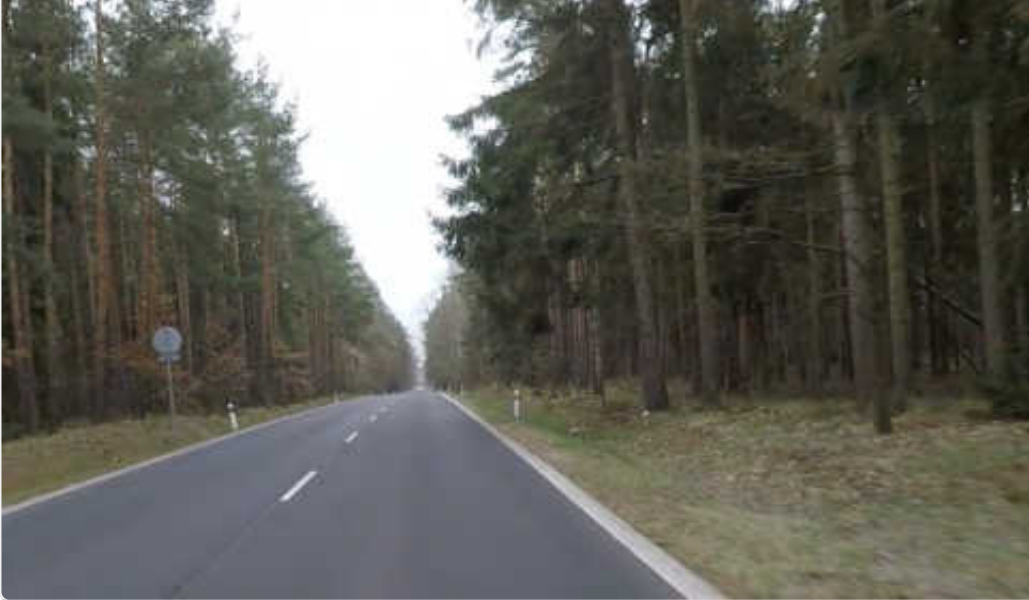
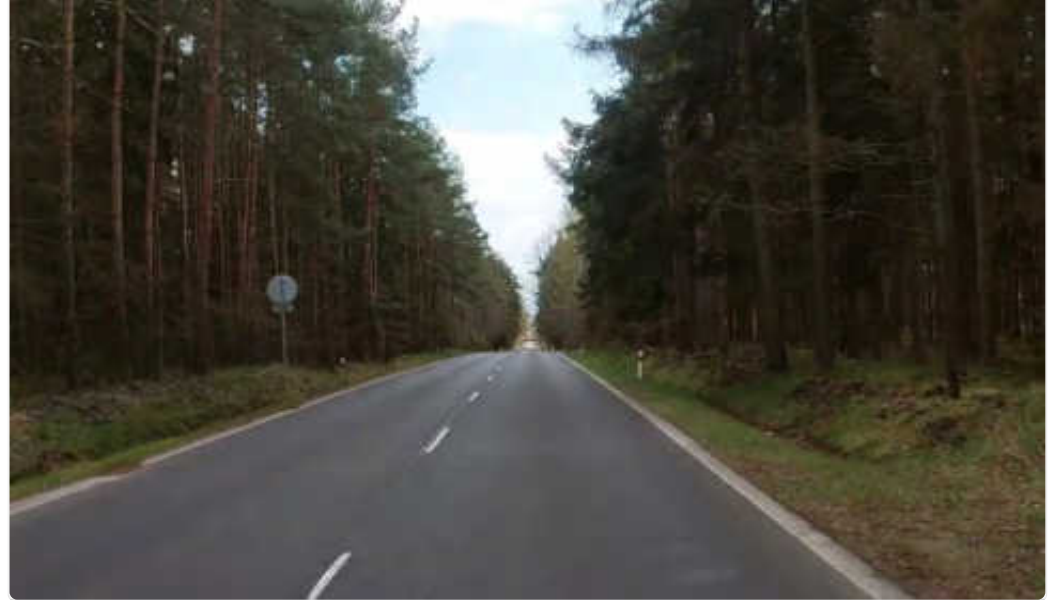
Deficit přetrvává

Bezpečnostní deficit Pevná překážka
Kategorie 1× - Strom
Závažnost rizika **Střední**
Poznámka -

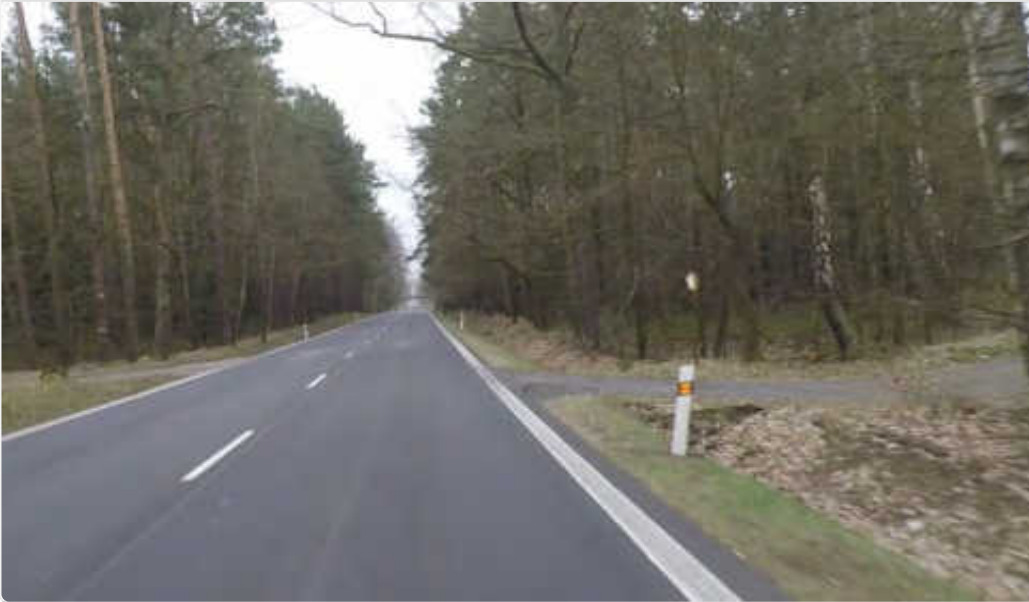
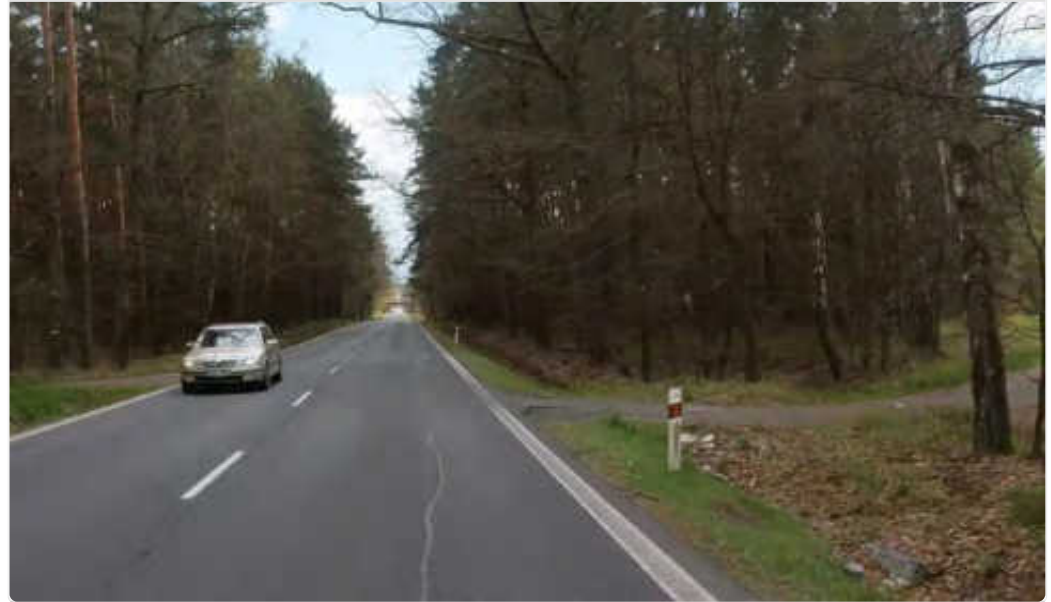
Eliminováno

Bezpečnostní deficit Pevná překážka
Kategorie 2× - Tuhé čelo trubního propustku pod - sjezdem / samostatným sjezdem
Závažnost rizika **Vysoká**
Poznámka -

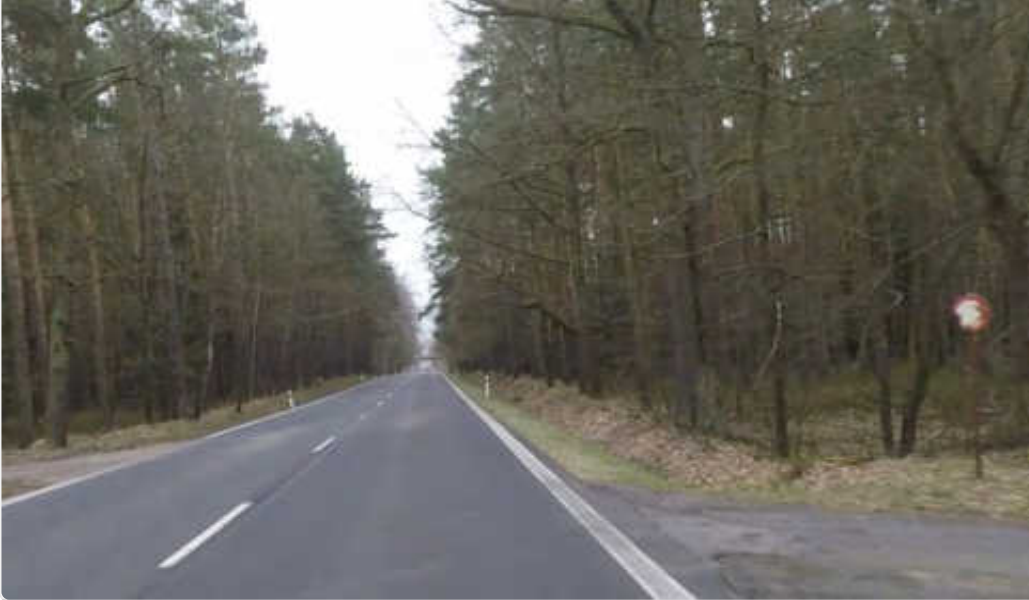
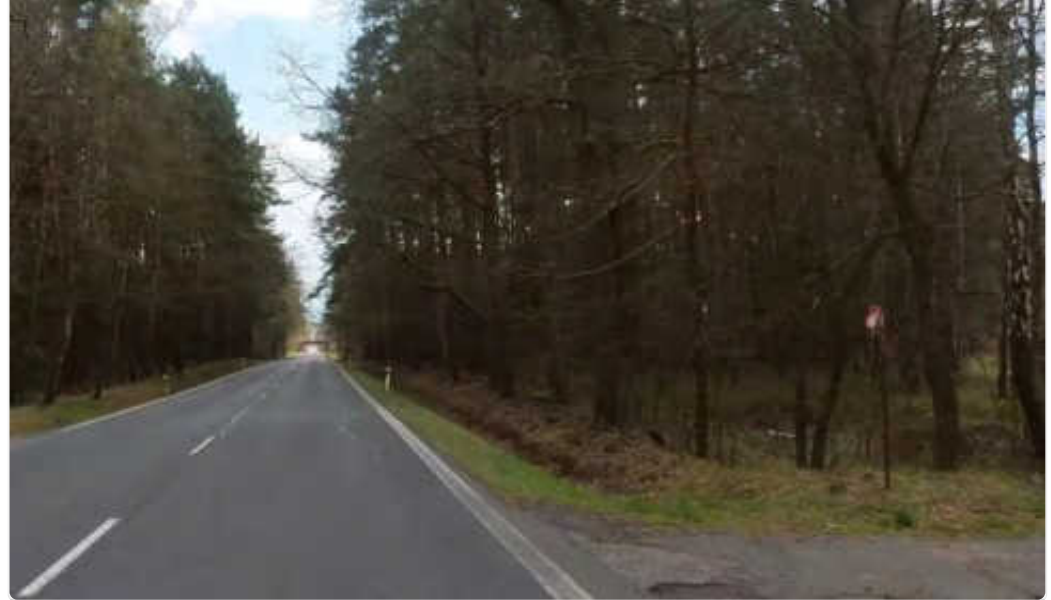
Deficit přetrvává

Bezpečnostní deficit Pevná překážka
Kategorie ☞ 290 m - Stromy, vzrostlá zeleň
Závažnost rizika **Vysoká**
Poznámka -

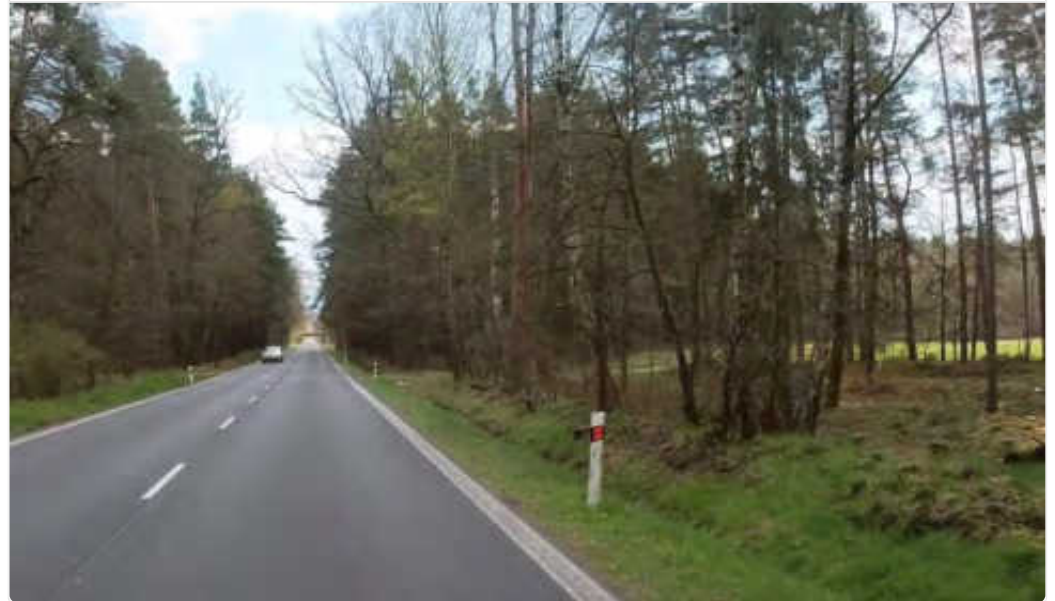
Bezpečnostní deficit	Pevná překážka
Kategorie	☞ 50 m - Stromy, vzrostlá zeleň
Závažnost rizika	Střední
Poznámka	-

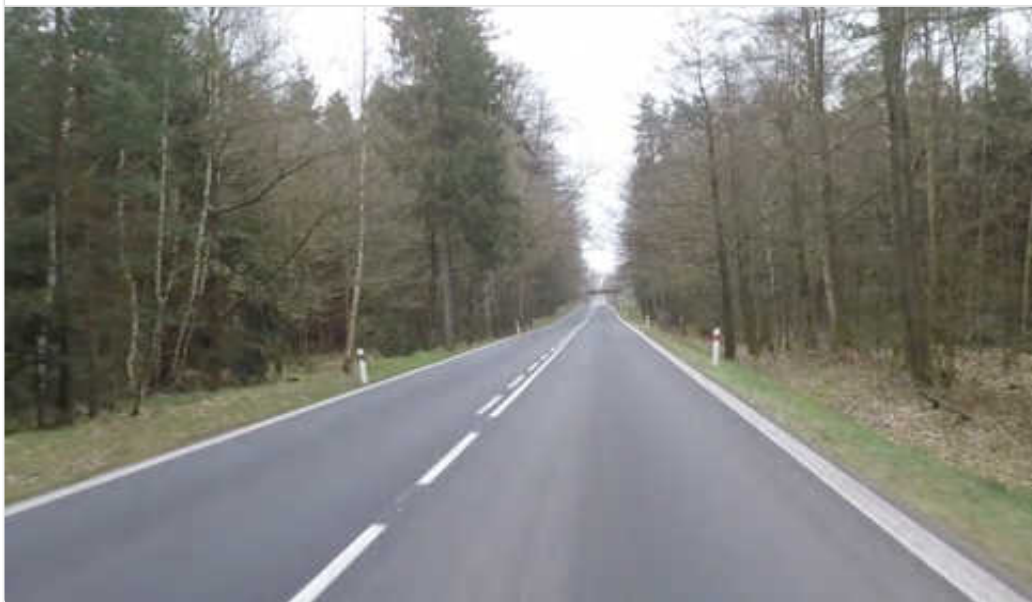
Bezpečnostní deficit Mezikřižovatkový úsek
Kategorie 1× - Absence SDZ a VDZ
Závažnost rizika Nizká
Poznámka Absence SDZ B 21a a VDZ V 9b.

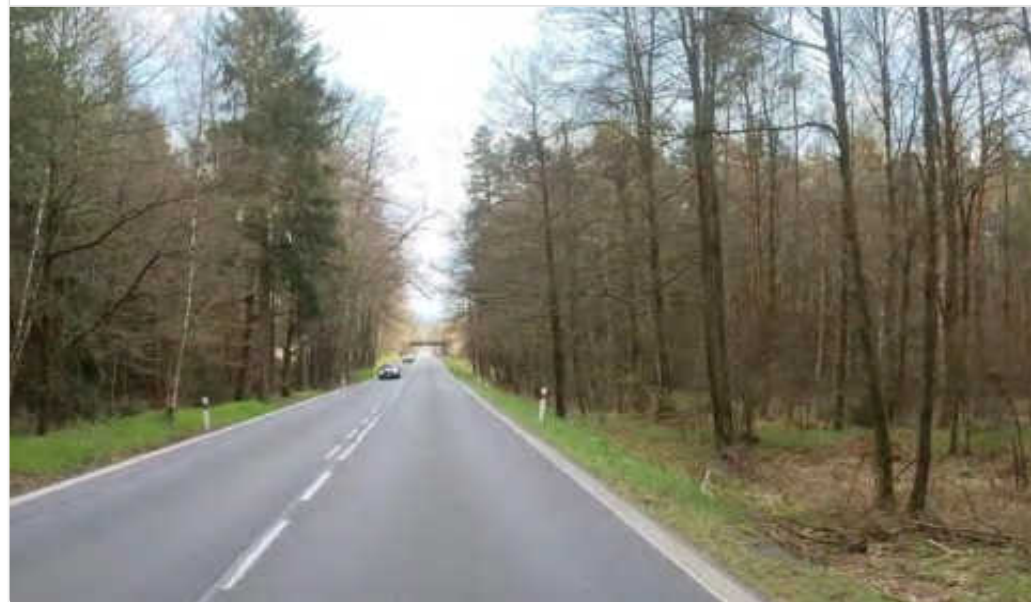
Bezpečnostní deficit Mezikřižovatkový úsek
Kategorie 1× - Absence SDZ a VDZ
Závažnost rizika Nizká
Poznámka Absence SDZ B 21a a VDZ V 9b.
