PŘÍLOHA 2.3

**Vyhodnocení identifikovaných dopravně-bezpečnostních deficitů
v rámci první a druhé revizní BI PK z roku 2019 a 2022**

km 21,199 – 60,928

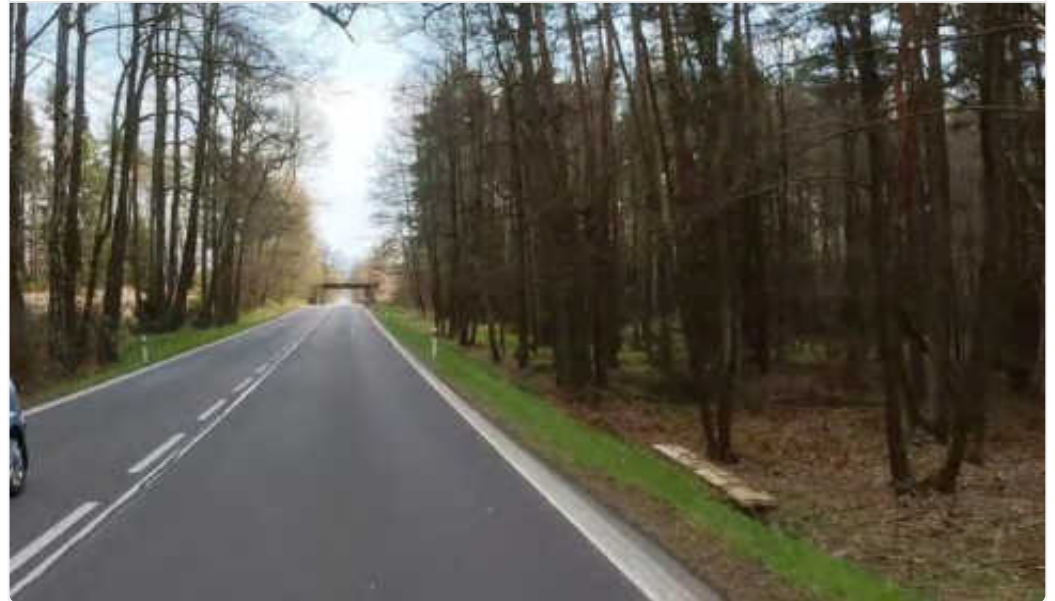
Bezpečnostní deficit Pevná překážka
Kategorie 2× - Tuhé čelo trubního příčného propustku
Závažnost rizika **Nízká**
Poznámka -

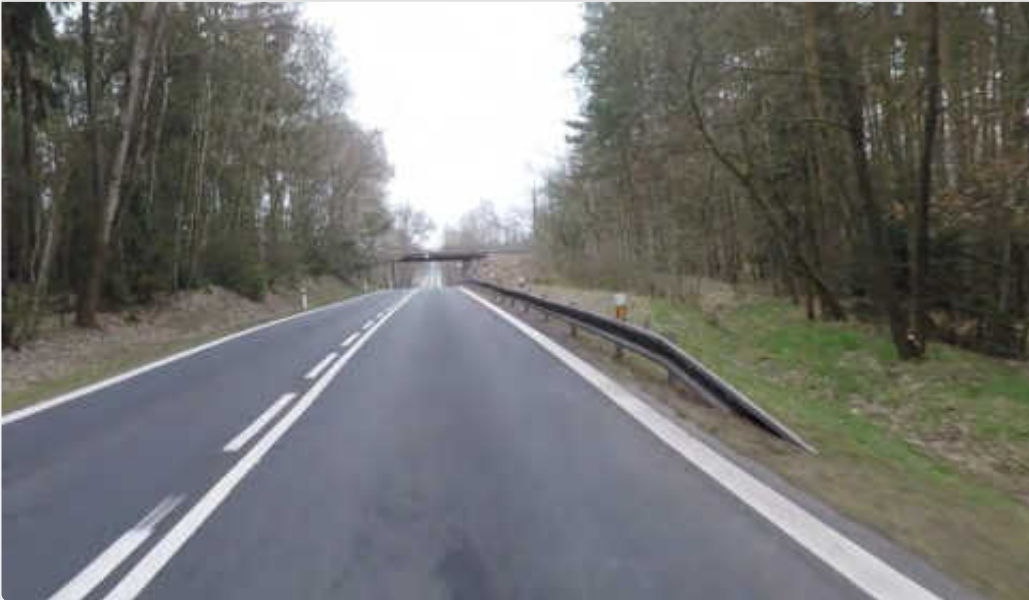
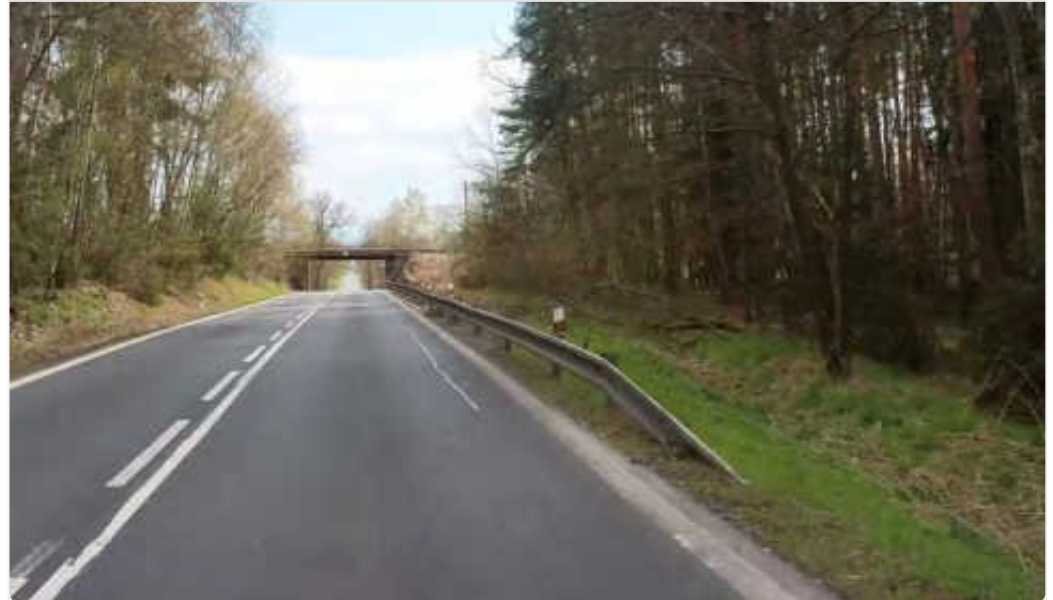
Deficit přetrvává
Revize II. (2022)

Bezpečnostní deficit	Zádržné zařízení
Kategorie	<input checked="" type="checkbox"/> 1× - Krátký výškový náběh svodidla <input checked="" type="checkbox"/> 1× - Neadekvátně provedené svodidlo (např. malý poloměr zaoblení, nevhodná poloha umístění)
Závažnost rizika	Střední
Poznámka	Neadekvátní propojení výškového náběhu a pásnice svodidla.

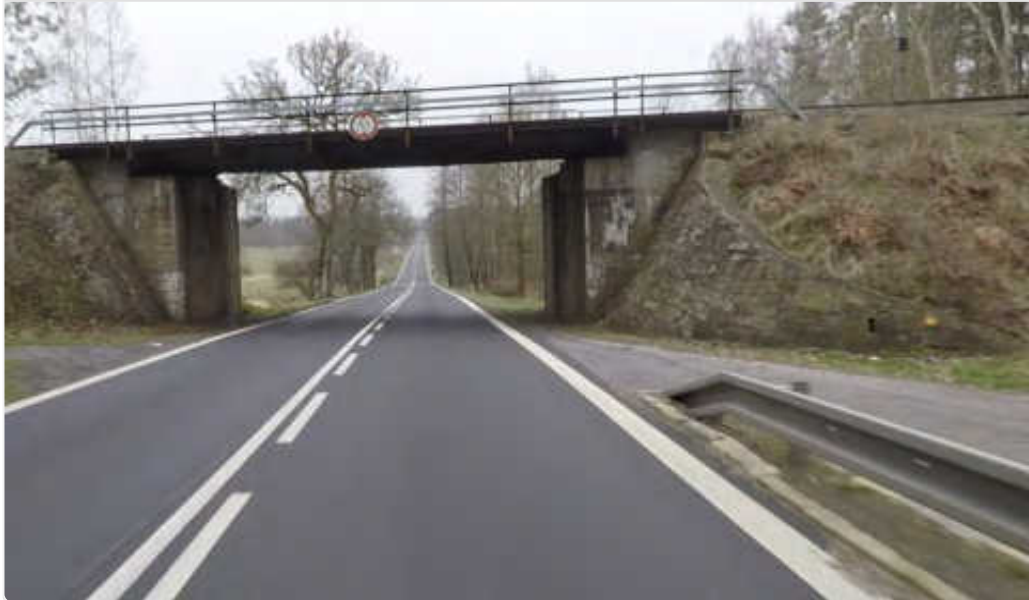
Bezpečnostní deficit Zádržné zařízení
Kategorie 1× - Krátký výškový náběh svodidla
Závažnost rizika Nizká
Poznámka Krátký výškový náběh svodidla rizikový pro protisměr.

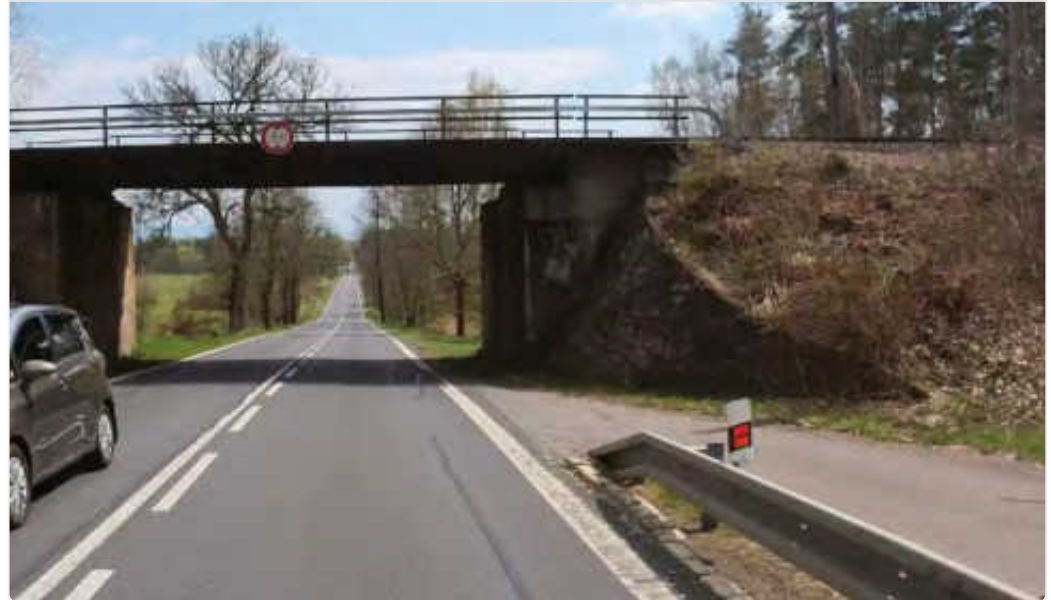
Bezpečnostní deficit Zádržné zařízení
Kategorie 1× - Krátký výškový náběh svodidla
Závažnost rizika Nizká
Poznámka Krátký výškový náběh svodidla rizikový pro protisměr.

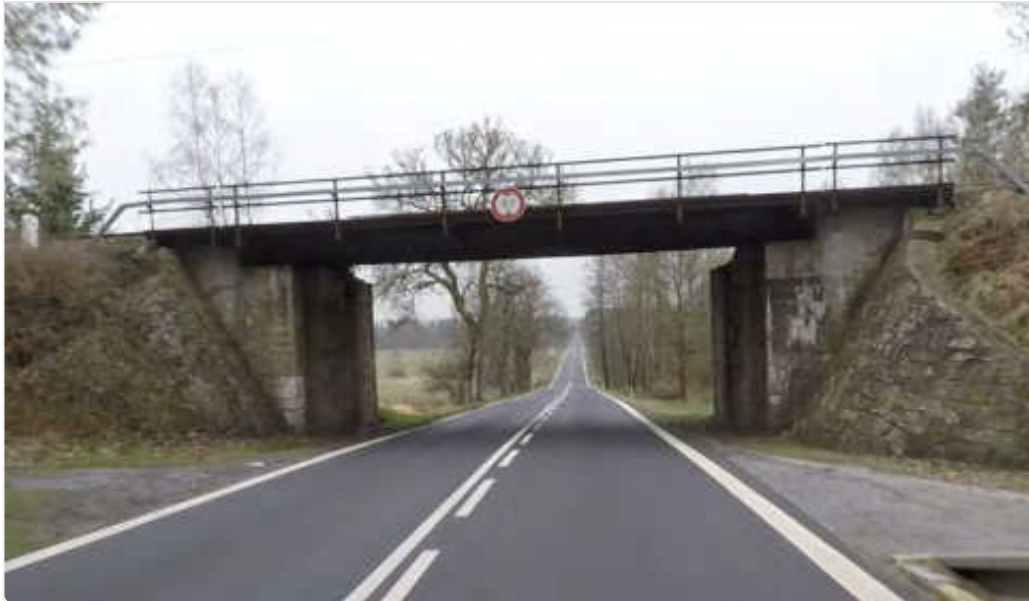
Bezpečnostní deficit Pevná překážka
Kategorie 1× - Nosné pilíře v okolí komunikace
Závažnost rizika **Vysoká**
Poznámka -

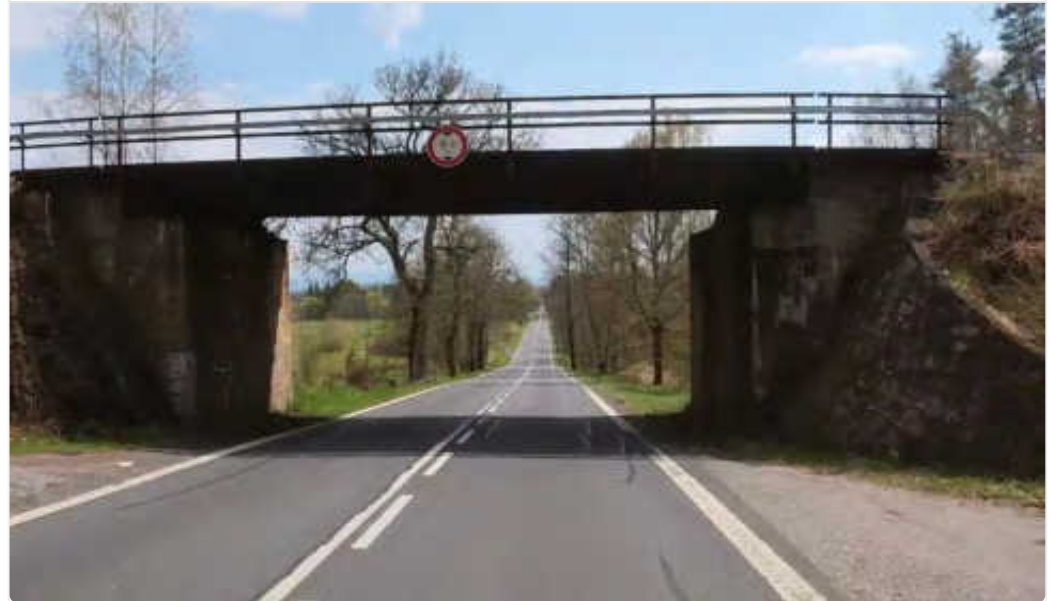
Bezpečnostní deficit Pevná překážka
Kategorie 1× - Nosné pilíře v okolí komunikace
Závažnost rizika **Vysoká**
Poznámka -

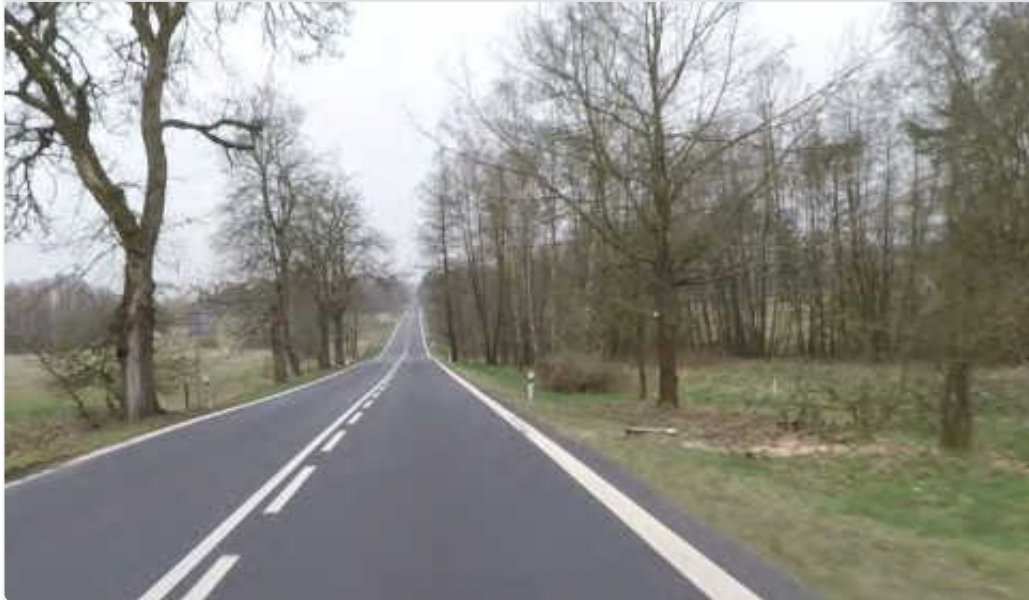
Bezpečnostní deficit Pevná překážka
Kategorie ☞ 230 m - Stromy, vzrostlá zeleň
Závažnost rizika **Vysoká**
Poznámka -

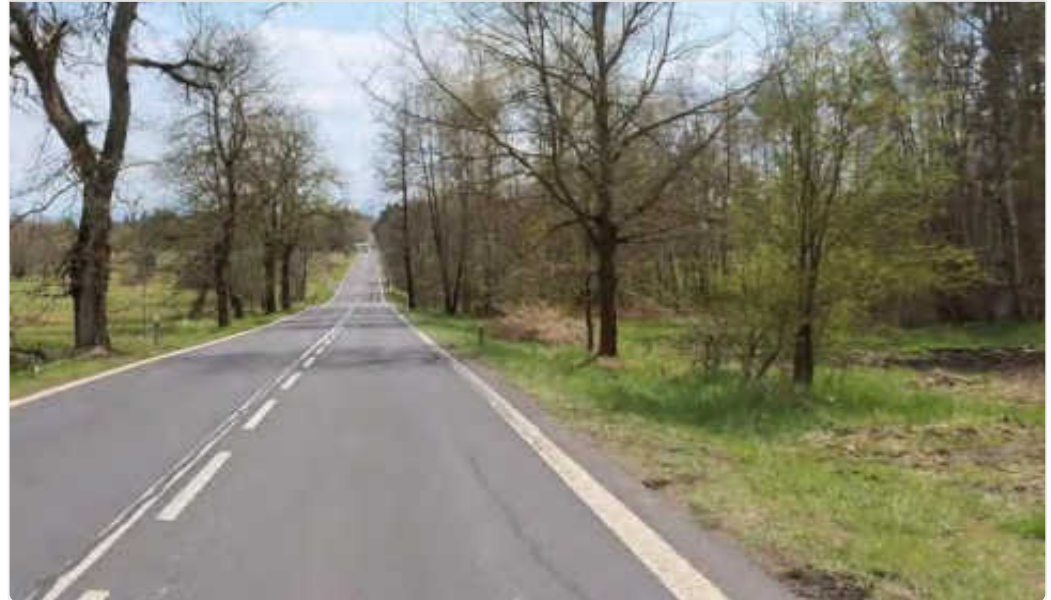
Bezpečnostní deficit Pevná překážka
Kategorie ☞ 230 m - Stromy, vzrostlá zeleň
Závažnost rizika **Vysoká**
Poznámka -

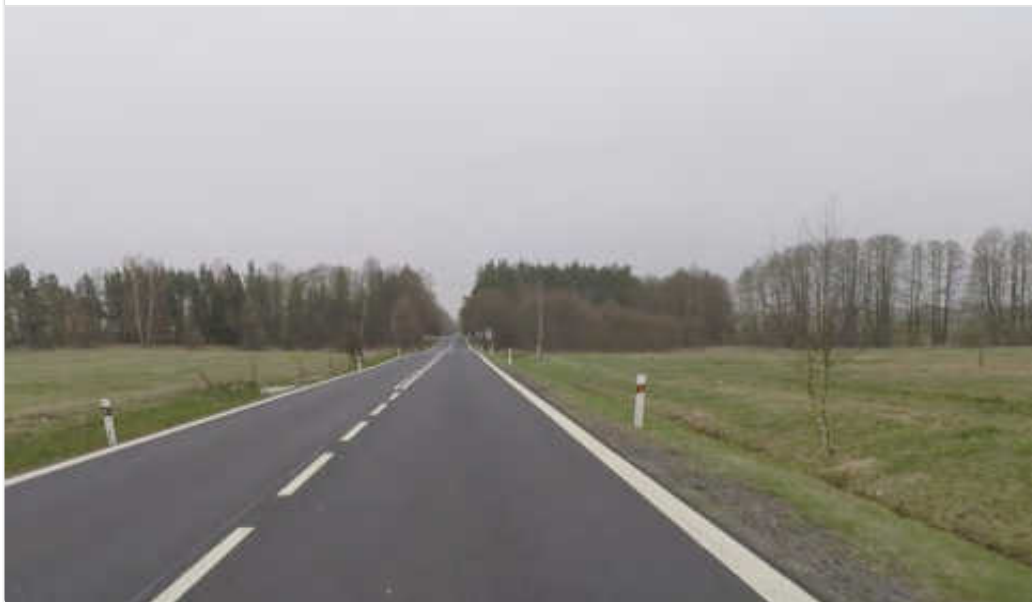
Bezpečnostní deficit Pevná překážka
Kategorie 1× - Vzrostlá zeleň (průměr kmene do 0,1 m)
Závažnost rizika Nizká
Poznámka Vzrostlá zeleň nacházející se v blízkosti PK primárně představuje riziko do budoucna.

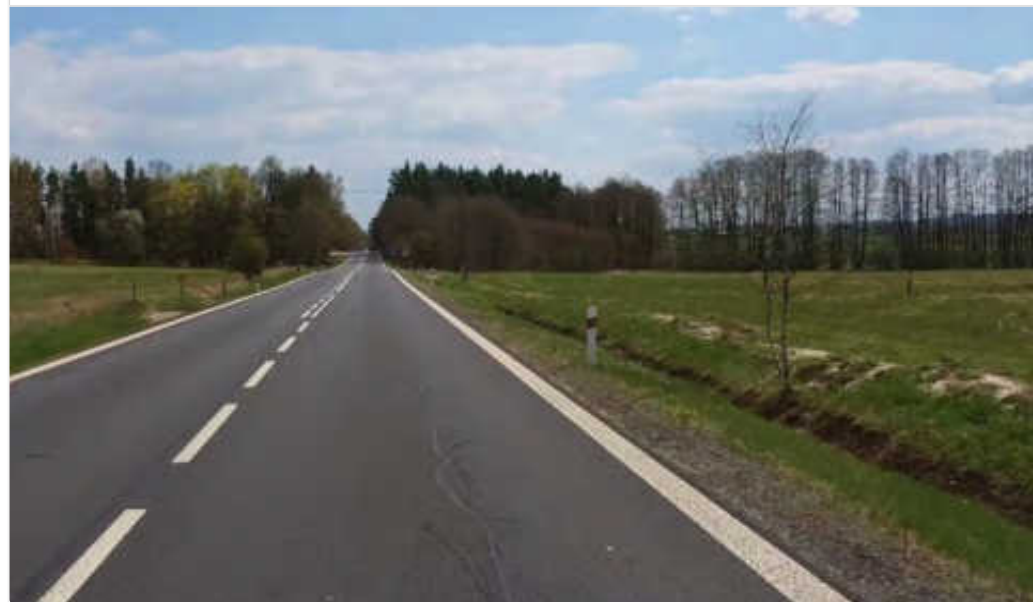
Bezpečnostní deficit Pevná překážka
Kategorie 1× - Vzrostlá zeleň (průměr kmene do 0,1 m)
Závažnost rizika Nizká
Poznámka Vzrostlá zeleň nacházející se v blízkosti PK primárně představuje riziko do budoucna.

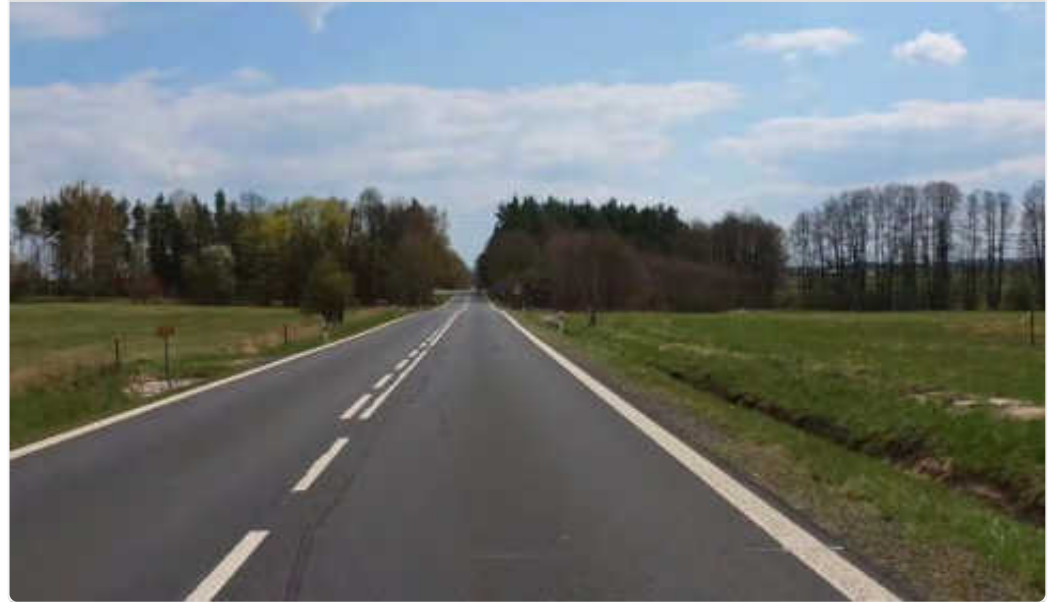
Bezpečnostní deficit Mezikřižovatkový úsek
Kategorie 1× - Absence SDZ a VDZ
Závažnost rizika Nizká
Poznámka Absence SDZ B 21a a VDZ V 9b.

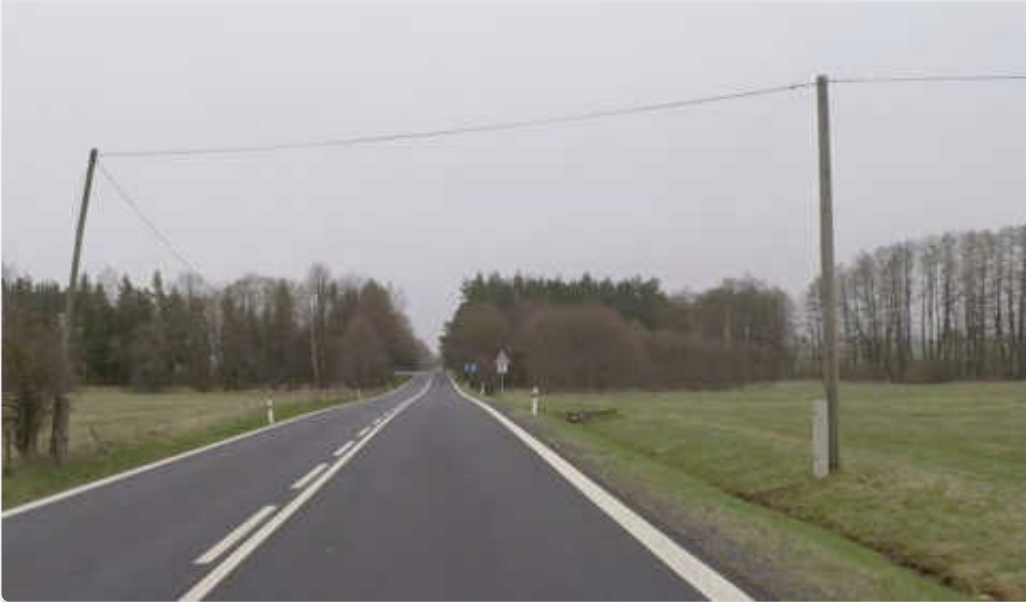
Bezpečnostní deficit Pevná překážka
Kategorie 1× - Sloupy el. vedení, VO apod.
Závažnost rizika Střední
Poznámka -

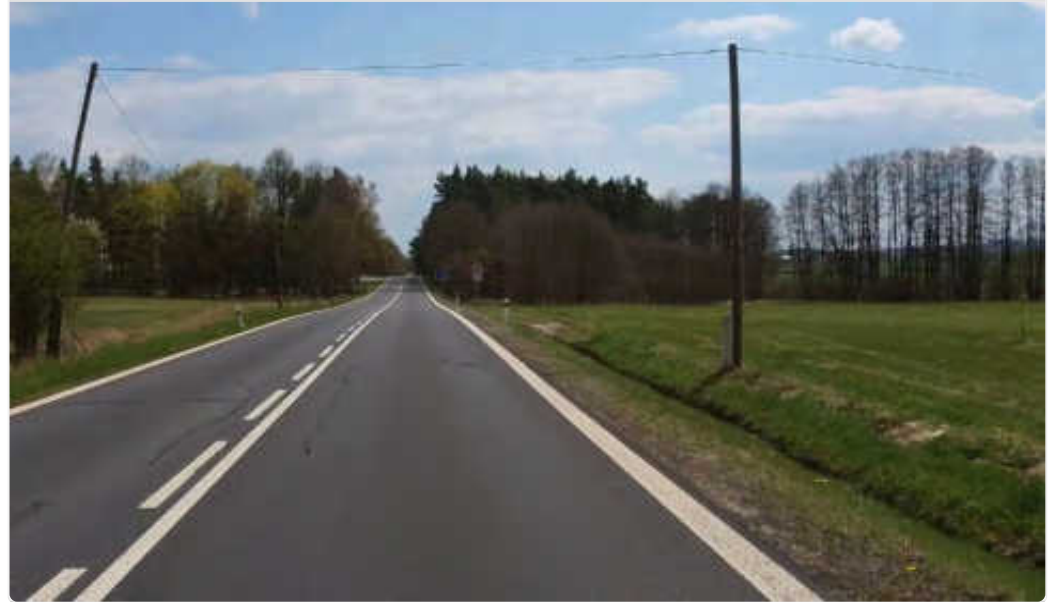
Bezpečnostní deficit Pevná překážka
Kategorie 1× - Sloupy el. vedení, VO apod.
Závažnost rizika Střední
Poznámka -

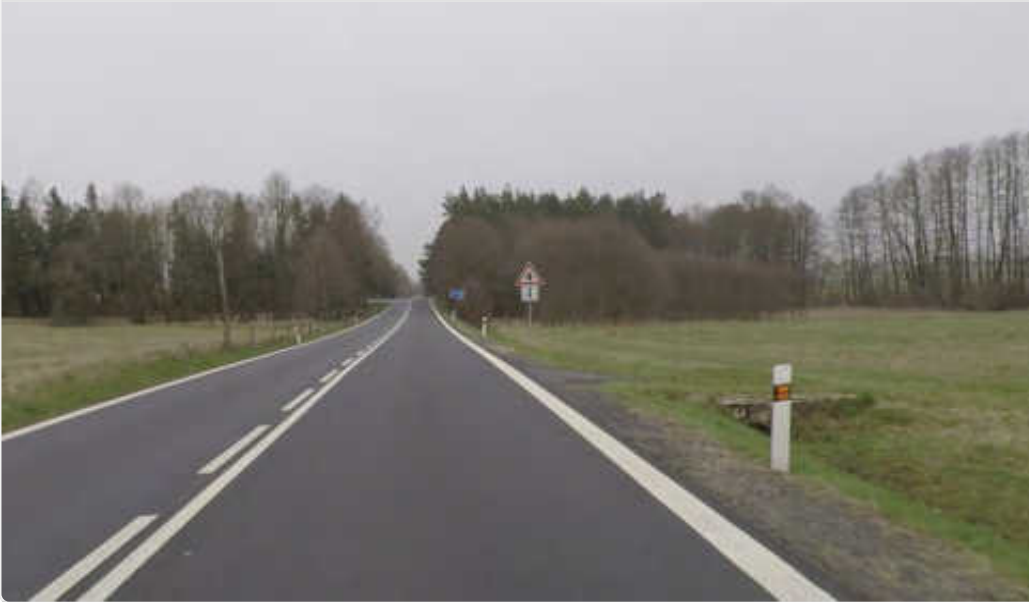
Bezpečnostní deficit Pevná překážka
Kategorie 2× - Tuhé čelo trubního propustku pod - sjezdem / samostatným sjezdem
Závažnost rizika **Vysoká**
Poznámka -

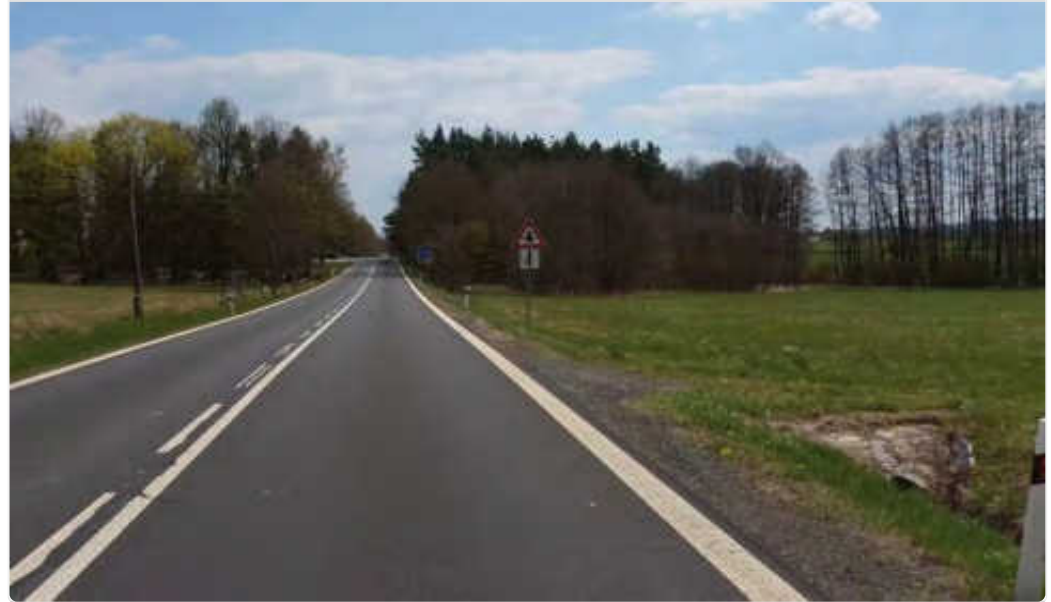
Eliminováno

Bezpečnostní deficit Pevná překážka
Kategorie 0× - Tuhé čelo trubního propustku pod - sjezdem / samostatným sjezdem
Závažnost rizika **Vysoká**
Poznámka -

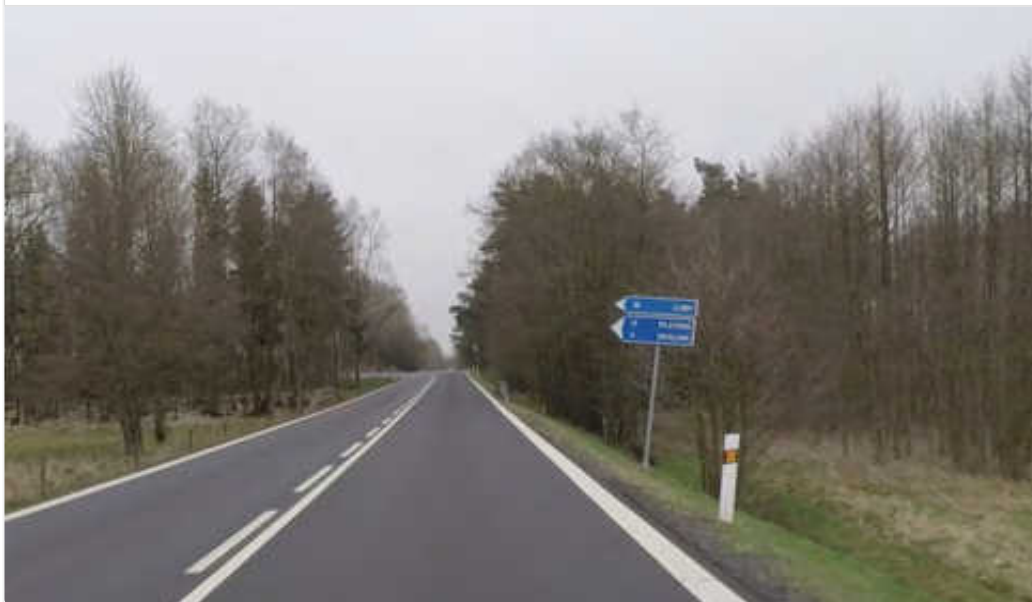
Bezpečnostní deficit Pevná překážka
Kategorie ☞ 310 m - Stromy, vzrostlá zeleň
Závažnost rizika **Vysoká**
Poznámka -

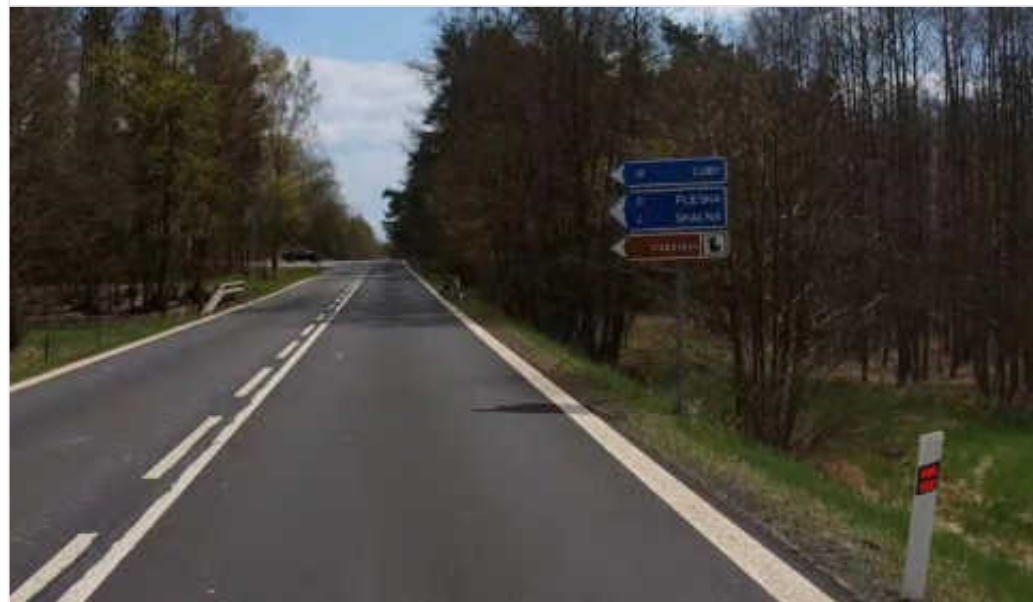
Bezpečnostní deficit Pevná překážka
Kategorie ☞ 310 m - Stromy, vzrostlá zeleň
Závažnost rizika **Vysoká**
Poznámka -

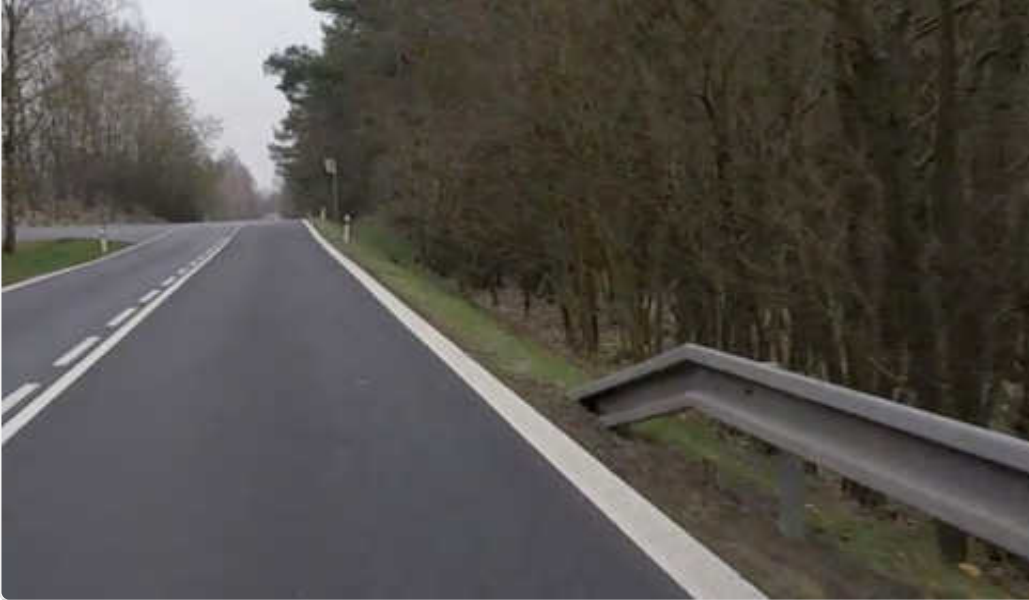
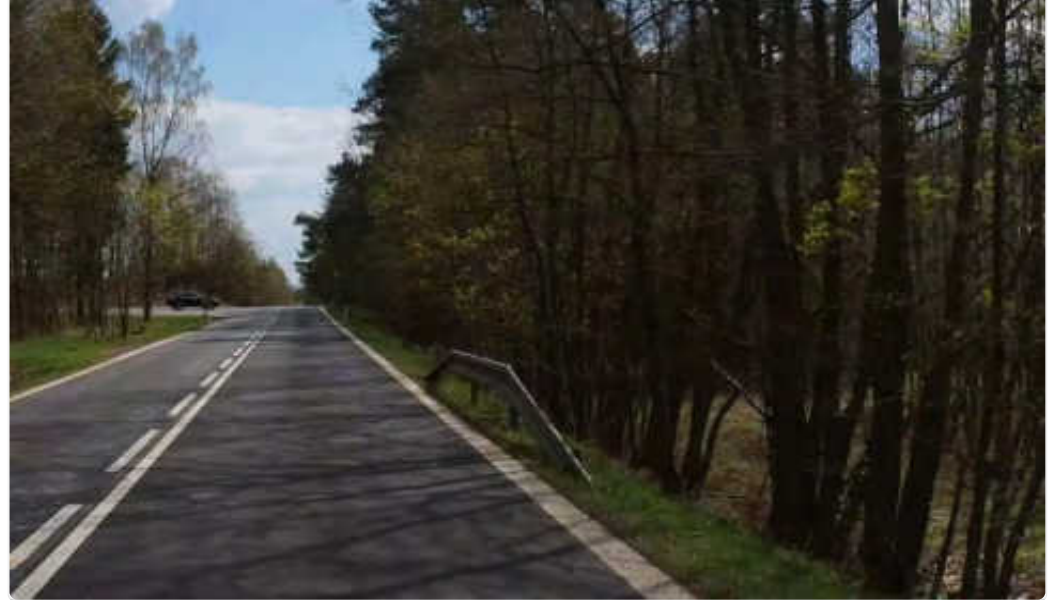
Deficit přetrvává

Bezpečnostní deficit Zadržné zařízení
Kategorie 2× - Krátký výškový náběh svodidla
Závažnost rizika Střední
Poznámka Krátké výškové náběhy na obou koncích svodidla.

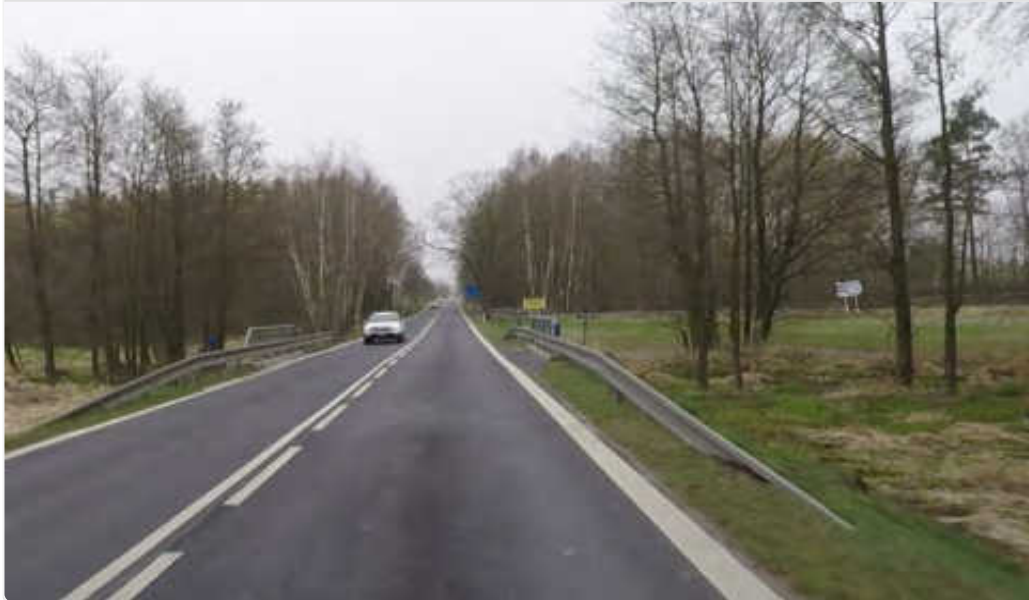
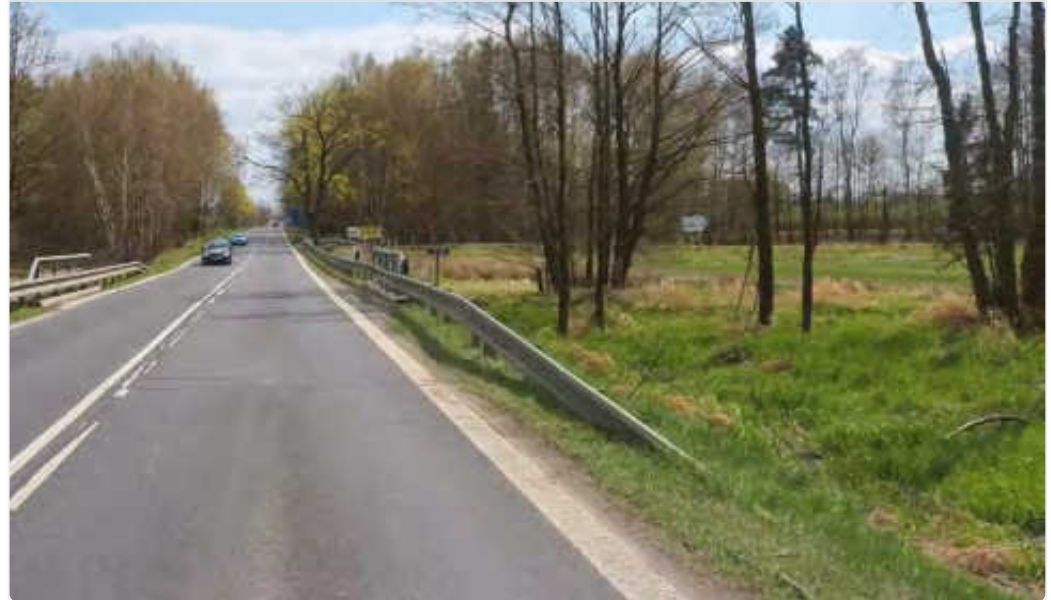
Deficit přetrvává

Bezpečnostní deficit Zádržné zařízení
Kategorie 1× - Krátké svodidlo před - mostem (MÚK, křížením PK, vodoteč)
Závažnost rizika Nizká
Poznámka -

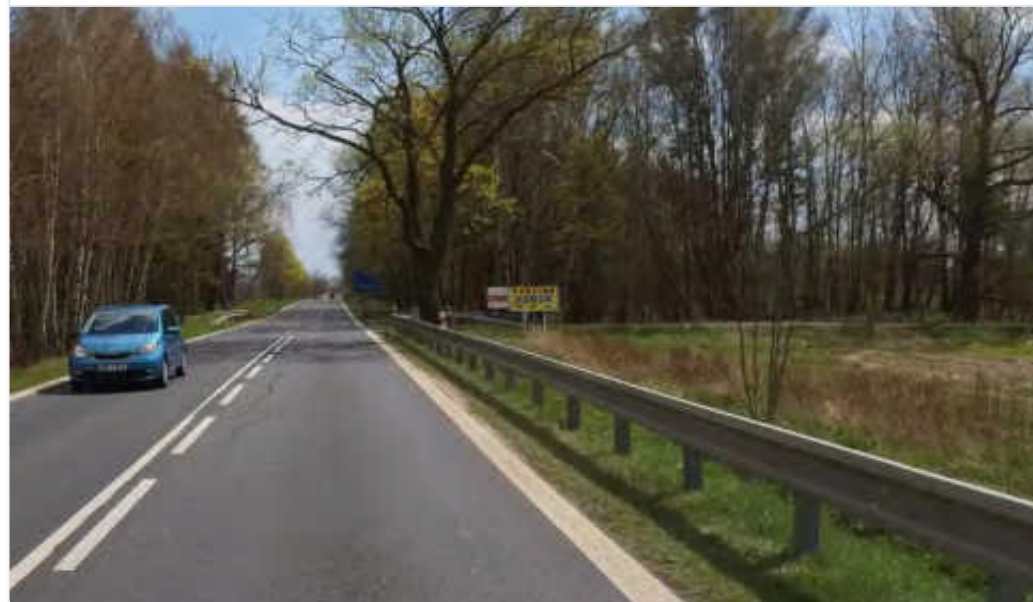
Eliminováno

Bezpečnostní deficit Pevná překážka
Kategorie 1× - Vzrostlá zeleň (průměr kmene do 0,1 m)
Závažnost rizika **Nizká**
Poznámka Vzrostlá zeleň nacházející se v blízkosti PK primárně představuje riziko do budoucna.

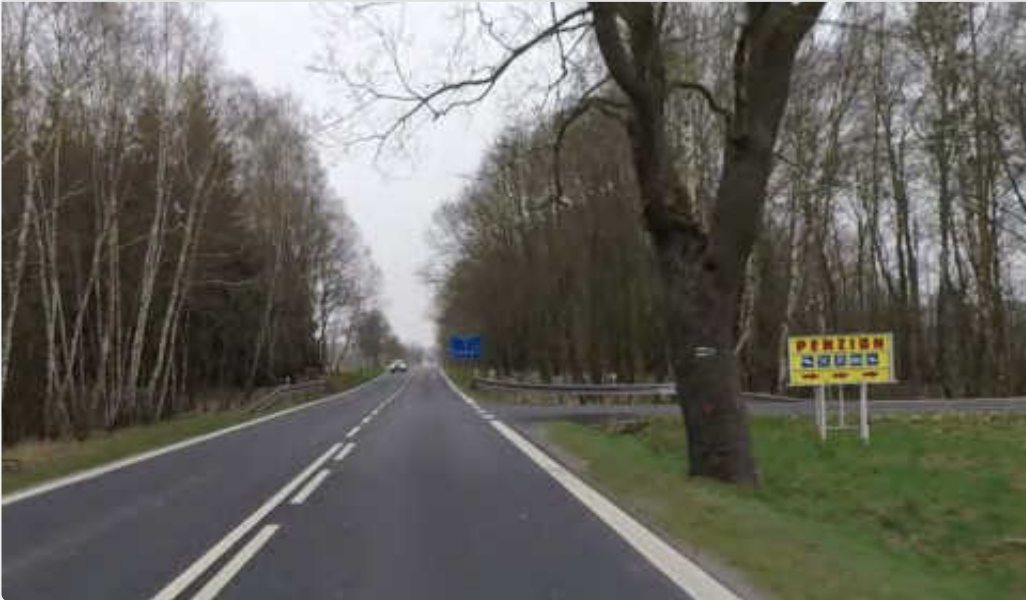
Bezpečnostní deficit Pevná překážka
Kategorie 1× - Strom
Závažnost rizika **Vysoká**
Poznámka -

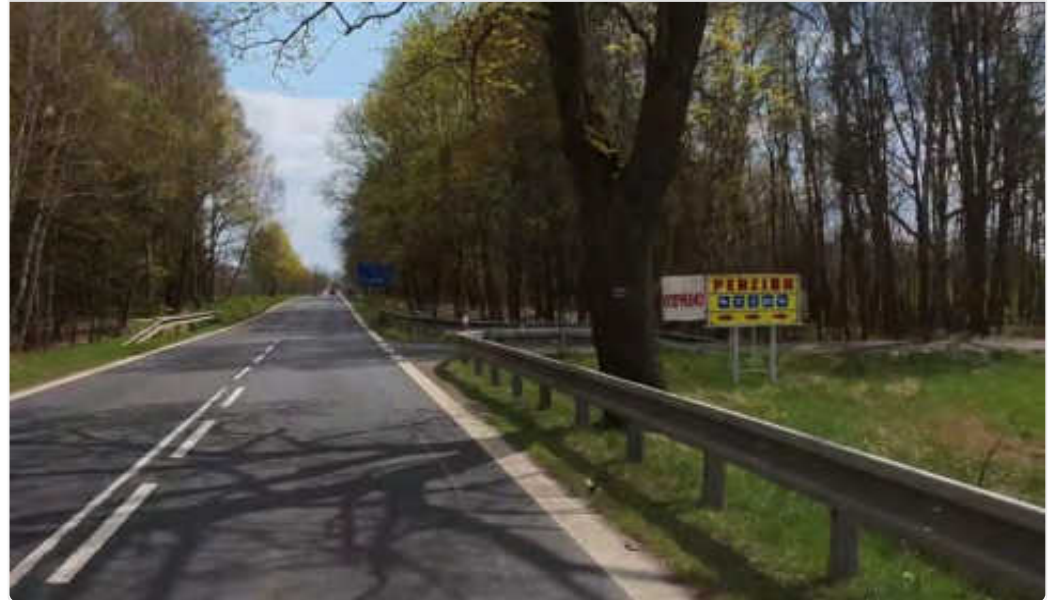
Bezpečnostní deficit Zádržné zařízení
Kategorie 1× - Nedodržení min. vzdálenosti za svodidlem
Závažnost rizika **Střední**
Poznámka Strom se nachází v pracovní šířce svodidla.

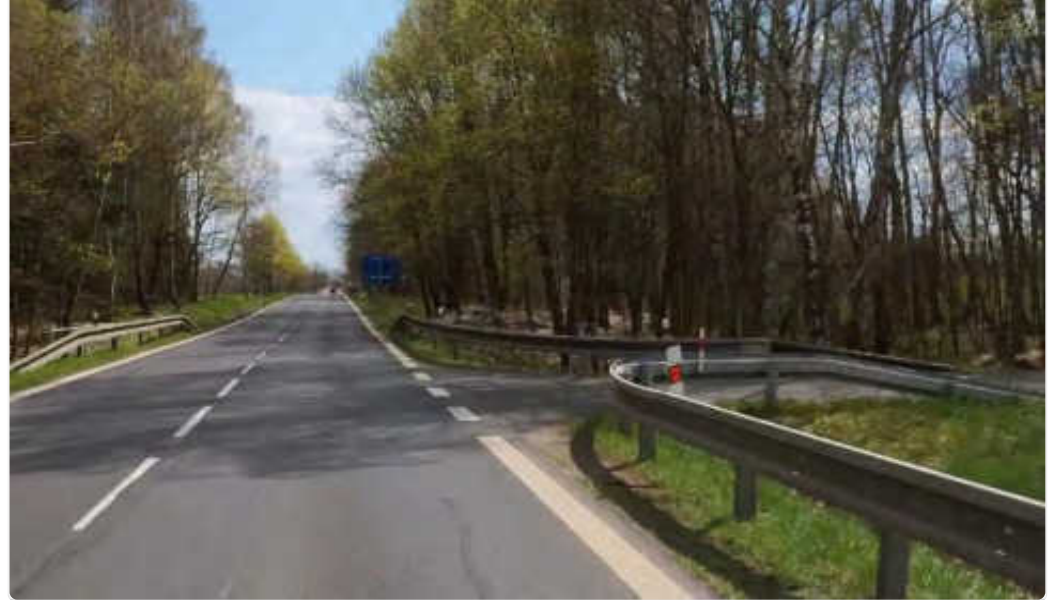
Eliminováno

Bezpečnostní deficit Pevná překážka
Kategorie 1× - Tuhé čelo trubního propustku pod - sjezdem / samostatným sjezdem
Závažnost rizika **Vysoká**
Poznámka -

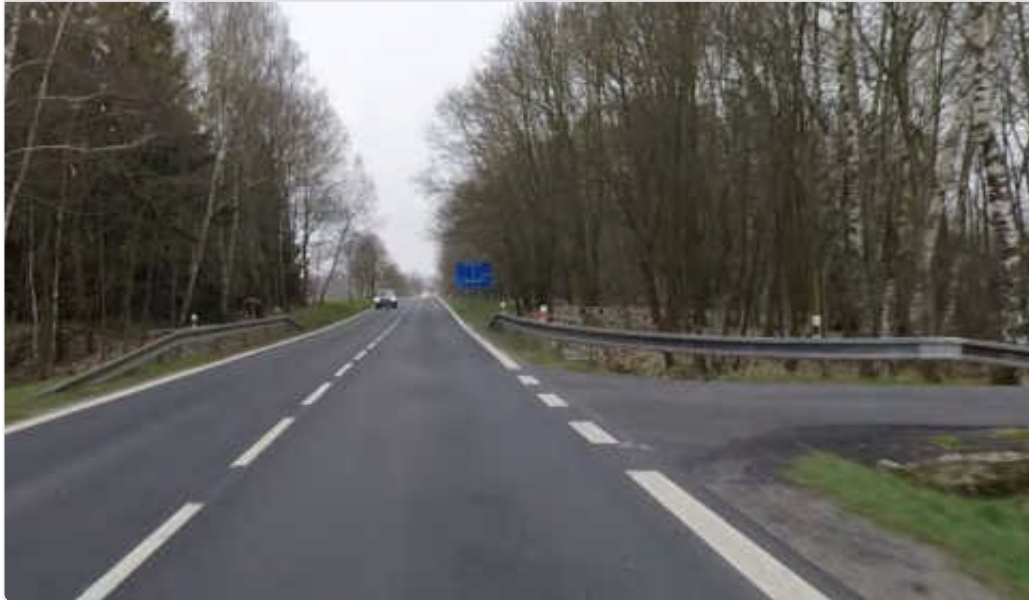
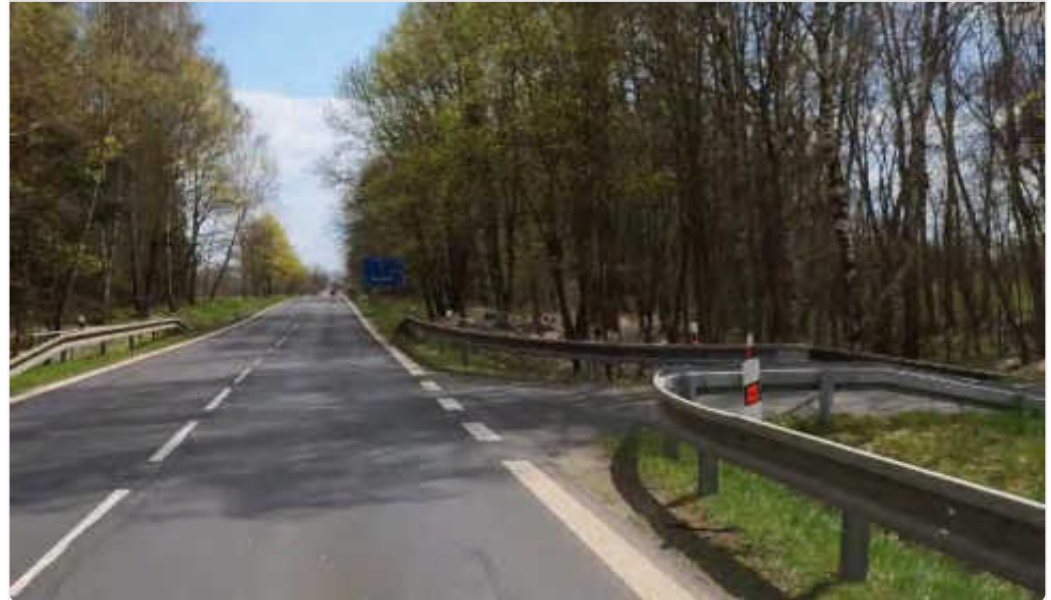
Deficit přetrvává

Bezpečnostní deficit Sjezd / samostatný sjezd / parkoviště
Kategorie 1× - Neadekvátní provedení, resp. umístění VDZ
Závažnost rizika Nizká
Poznámka Chybné provedení VDZ v místě sjezdu.

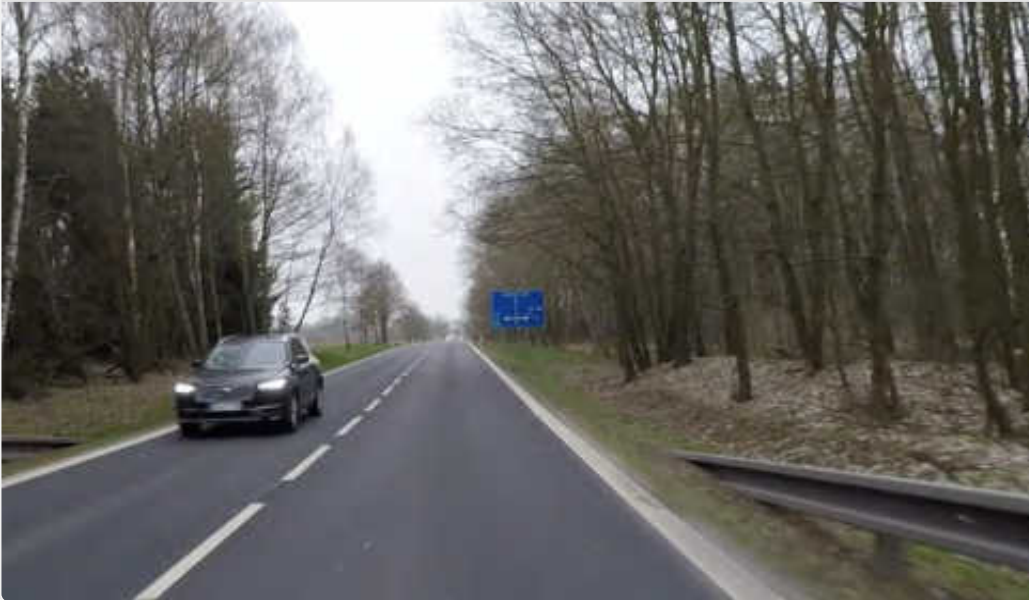
Bezpečnostní deficit Pevná překážka
Kategorie ☞ 130 m - Stromy, vzrostlá zeleň
Závažnost rizika Střední
Poznámka -

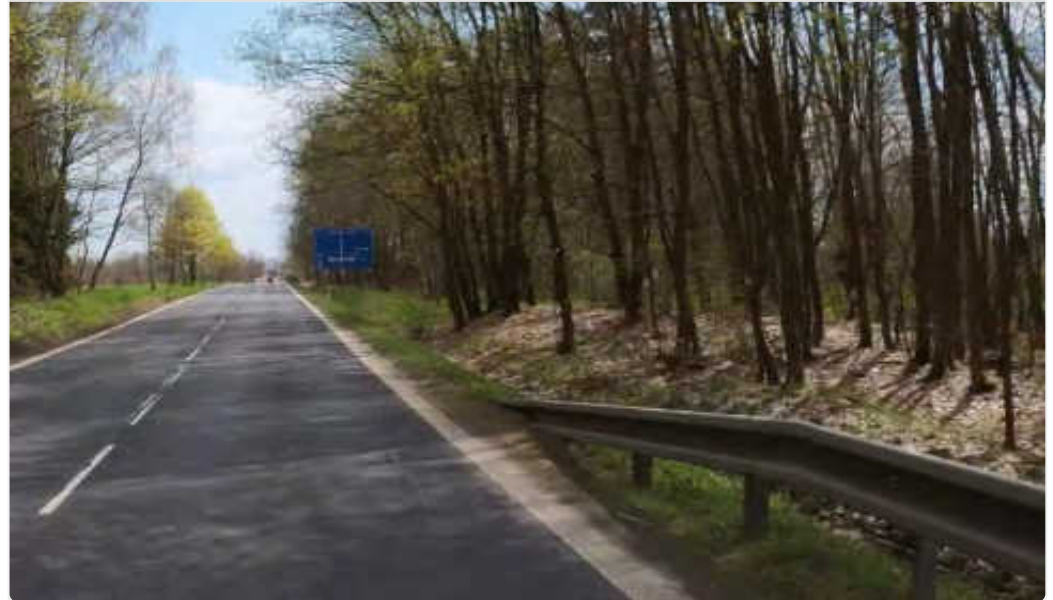
Bezpečnostní deficit Pevná překážka
Kategorie ☞ 130 m - Stromy, vzrostlá zeleň
Závažnost rizika Střední
Poznámka -

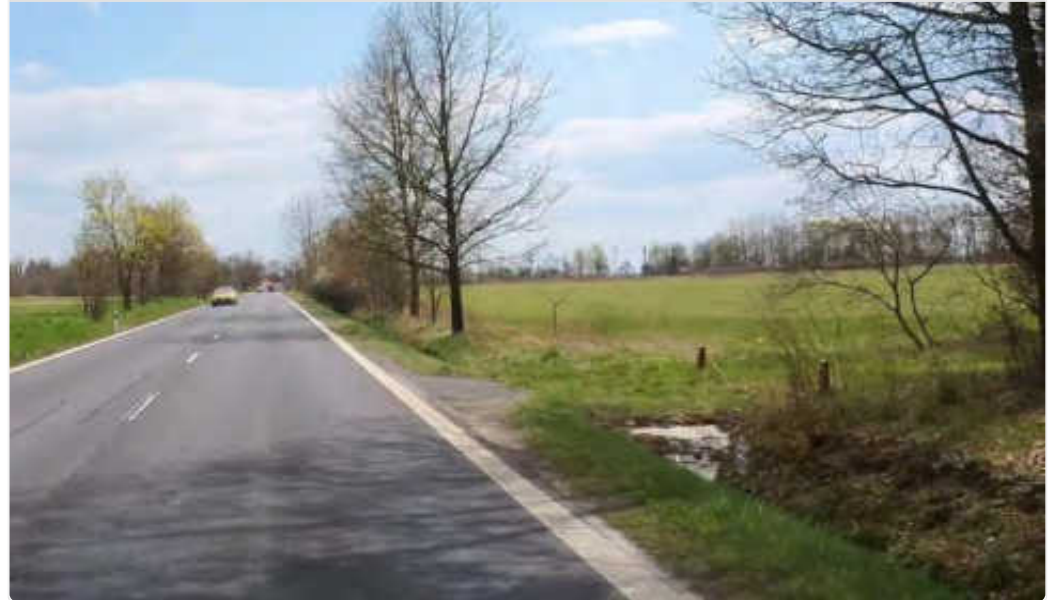
Eliminováno

Bezpečnostní deficit Pevná překážka
Kategorie 2× - Tuhé čelo trubního propustku pod - sjezdem / samostatným sjezdem
Závažnost rizika **Vysoká**
Poznámka -

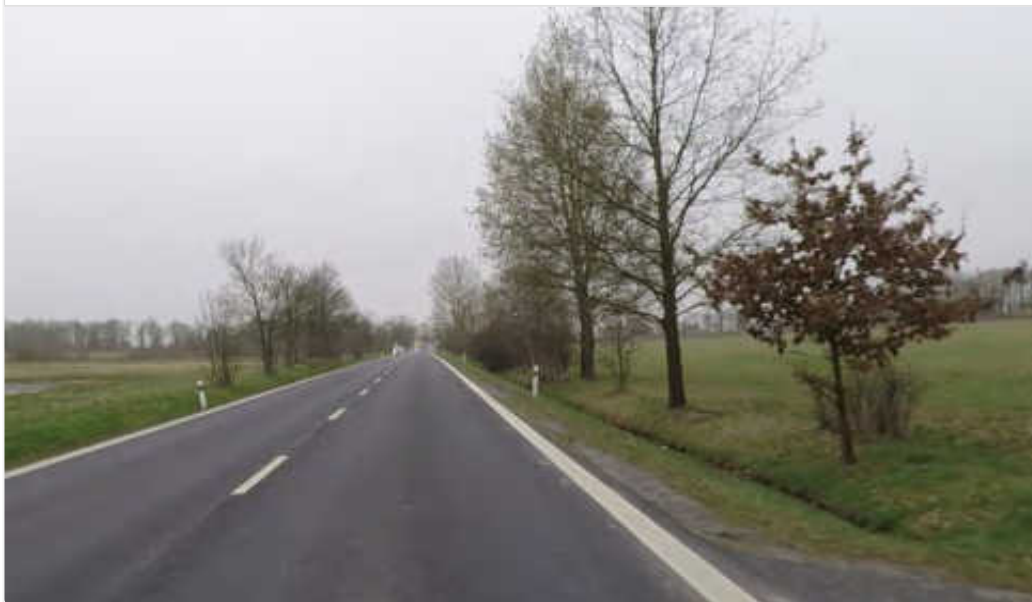
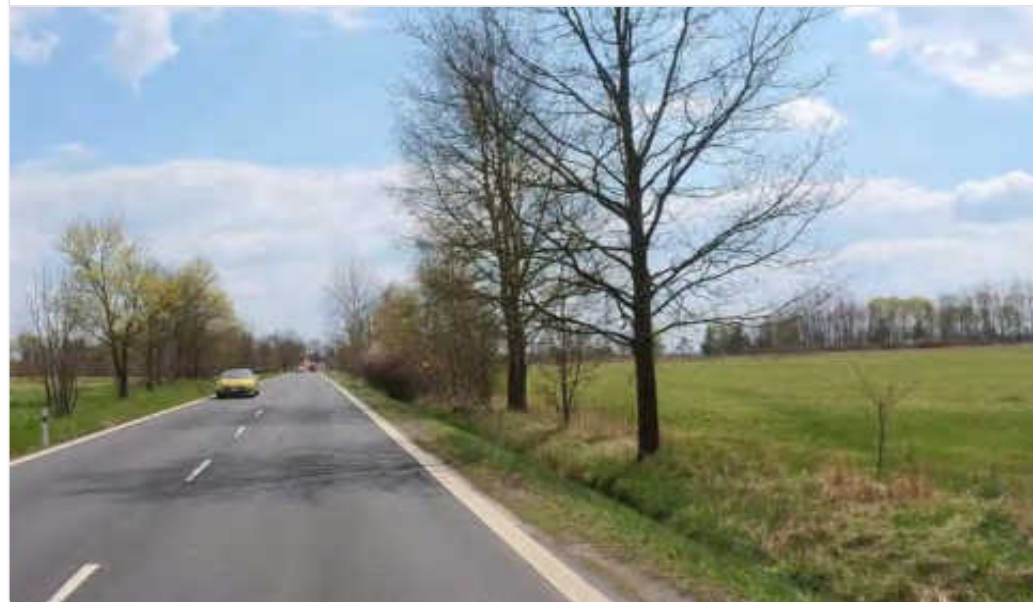
Deficit přetrvává

Bezpečnostní deficit Pevná překážka
Kategorie ↗ 240 m - Stromy, vzrostlá zeleň
Závažnost rizika Střední
Poznámka -

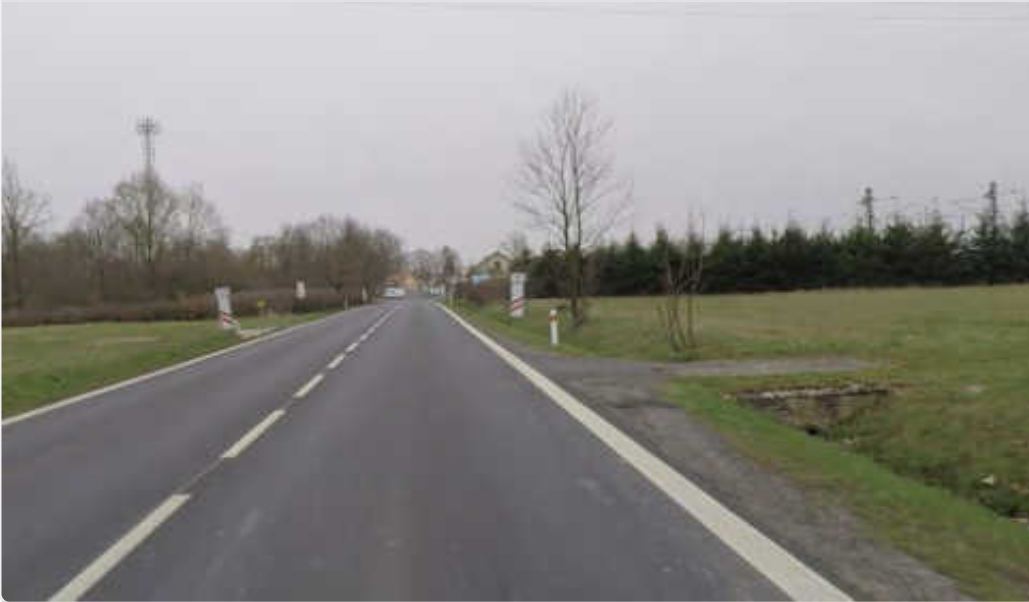
Bezpečnostní deficit Pevná překážka
Kategorie 2× - Tuhé čelo trubního propustku pod - sjezdem / samostatným sjezdem
Závažnost rizika **Vysoká**
Poznámka -

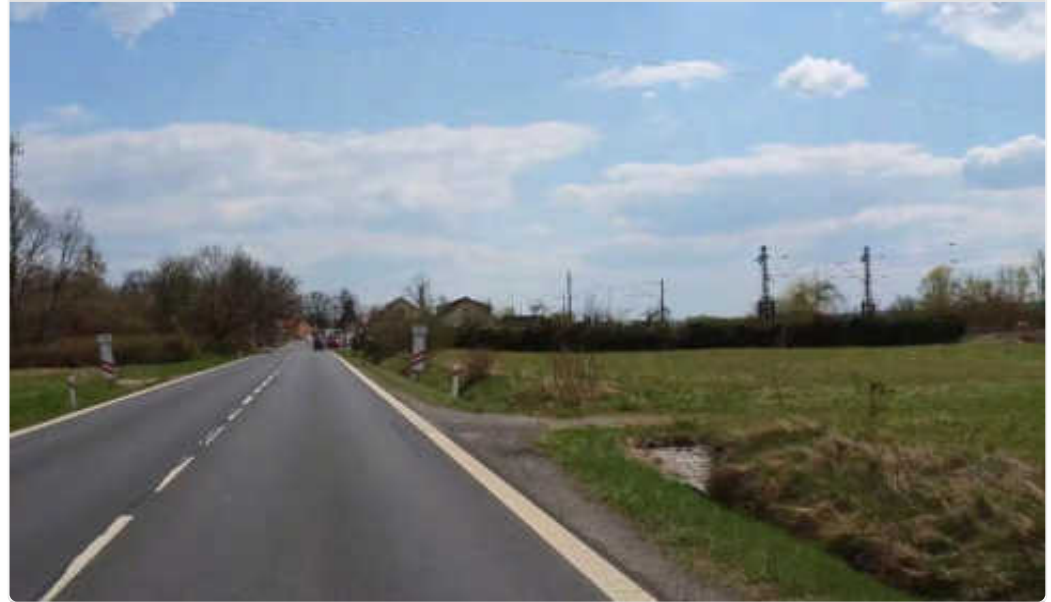
Eliminováno

Bezpečnostní deficit Pevná překážka
Kategorie 0× - Tuhé čelo trubního propustku pod - sjezdem / samostatným sjezdem
Závažnost rizika **Vysoká**
Poznámka -
