PŘÍLOHA 2.3

**Vyhodnocení identifikovaných dopravně-bezpečnostních deficitů
v rámci první a druhé revizní BI PK z roku 2019 a 2022**

km 21,199 – 60,928

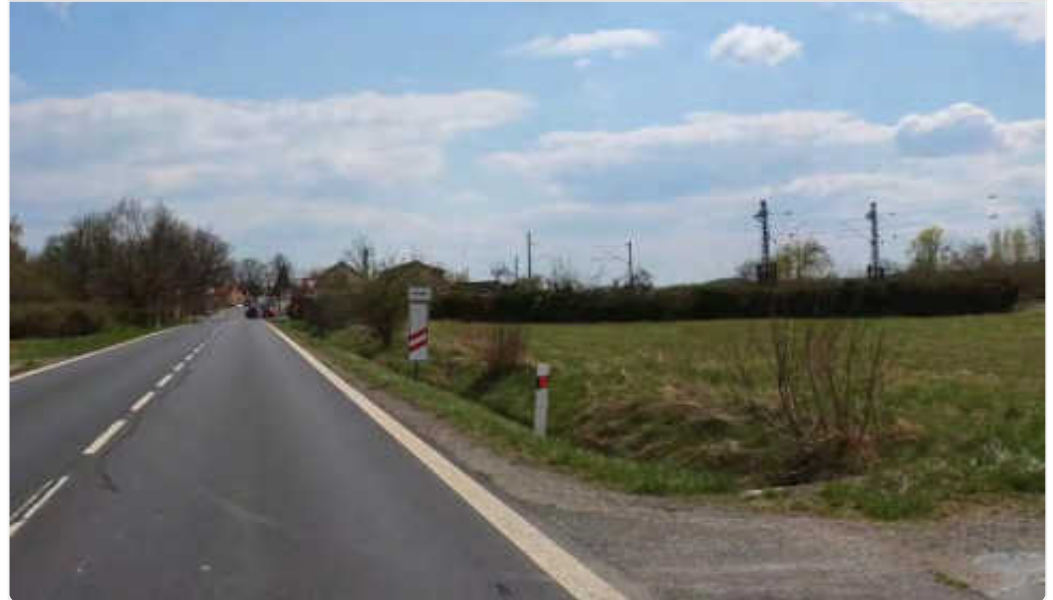
Revize II. (2022)

Bezpečnostní deficit Pevná překážka
Kategorie 1× - Vzrostlá zeleň (průměr kmene do 0,1 m)
Závažnost rizika Nizká
Poznámka Vzrostlá zeleň nacházející se v blízkosti PK primárně představuje riziko do budoucna.

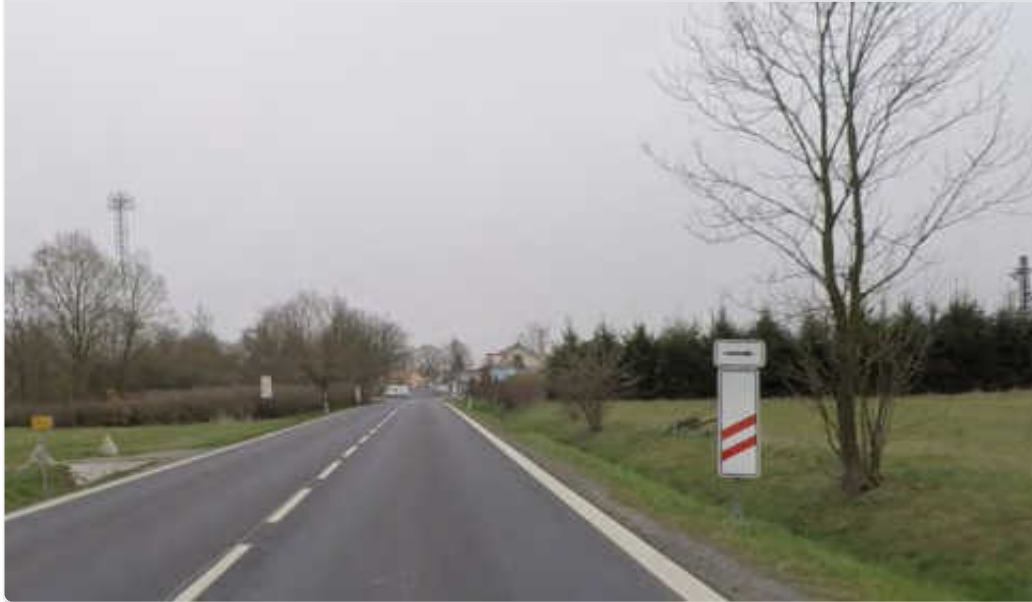
Revize I. (2019)

Bezpečnostní deficit Pevná překážka
Kategorie → 55 m - Stromy, vzrostlá zeleň
Závažnost rizika Střední
Poznámka -

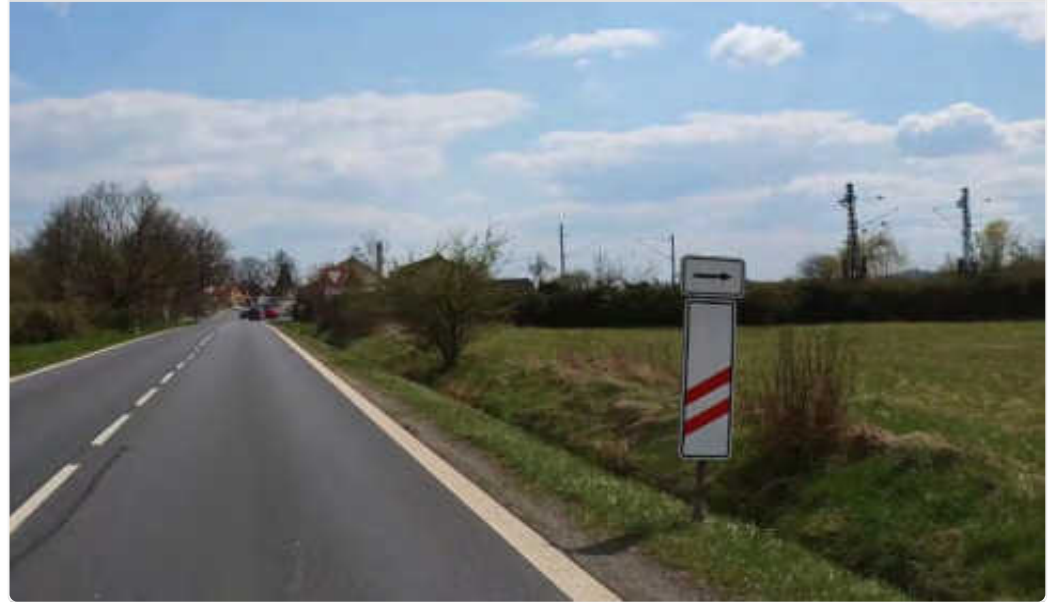
Revize II. (2022)

Bezpečnostní deficit Pevná překážka
Kategorie → 55 m - Vzrostlá zeleň (průměr kmene do 0,1 m)
Závažnost rizika Nízká
Poznámka Vzrostlá zeleň nacházející se v blízkosti PK primárně představuje riziko do budoucna.

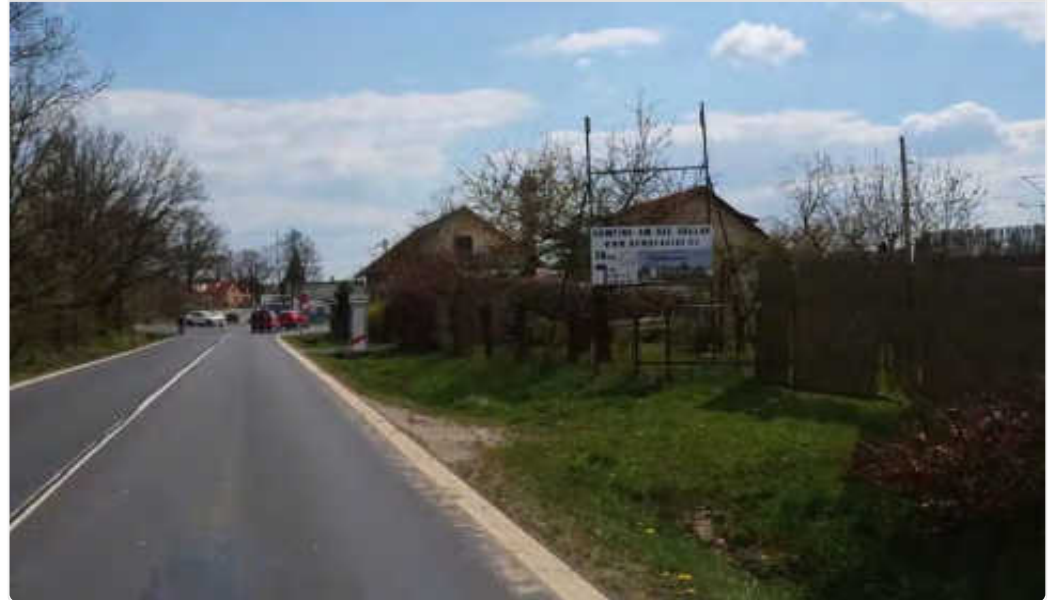
Revize II. (2022)

Bezpečnostní deficit Reklamní zařízení
Kategorie 1× - Reklamní zařízení (rušivý efekt na účastníky silničního provozu)
Závažnost rizika Nizká
Poznámka -

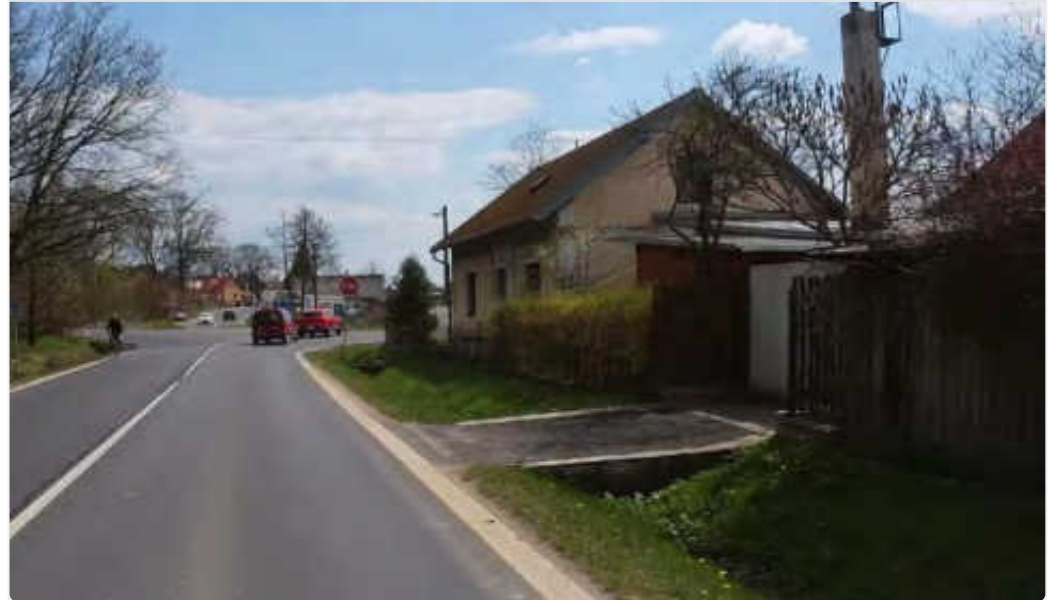
Revize II. (2022)

Bezpečnostní deficit Pevná překážka
Kategorie 2× - Tuhé čelo trubního propustku pod - sjezdem / samostatným sjezdem
Závažnost rizika **Střední**
Poznámka V tomto úseku lze předpokládat skutečnou rychlost vozidel nižší než je nejvyšší dovolená (křižovatka).

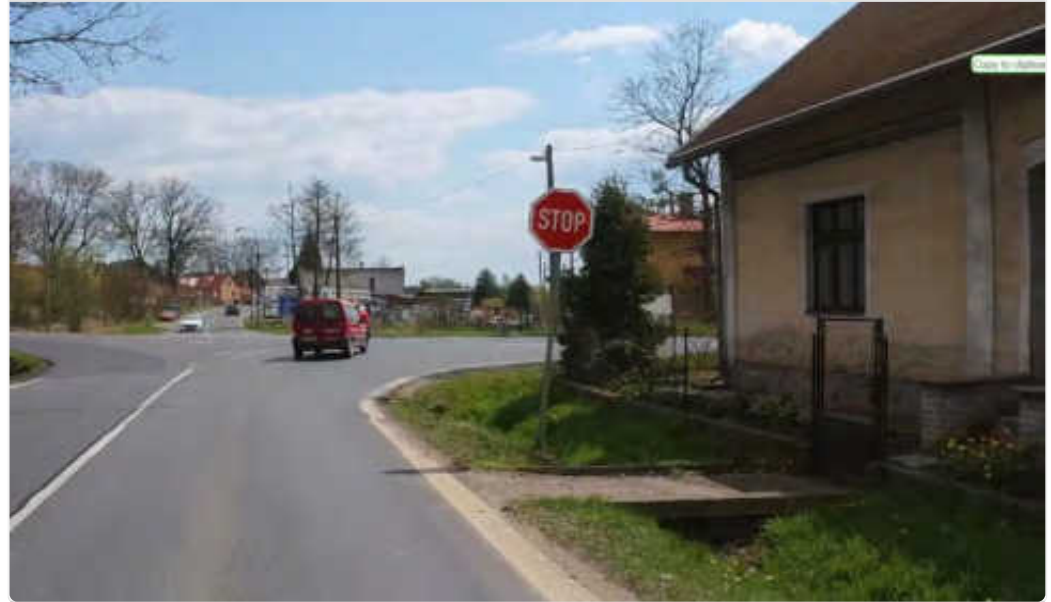
Revize II. (2022)

Bezpečnostní deficit Pevná překážka
Kategorie 2× - Tuhé čelo trubního propustku pod - sjezdem / samostatným sjezdem
Závažnost rizika Nizká
Poznámka V tomto úseku lze předpokládat skutečnou rychlost vozidel nižší než je nejvyšší dovolená (křižovatka).

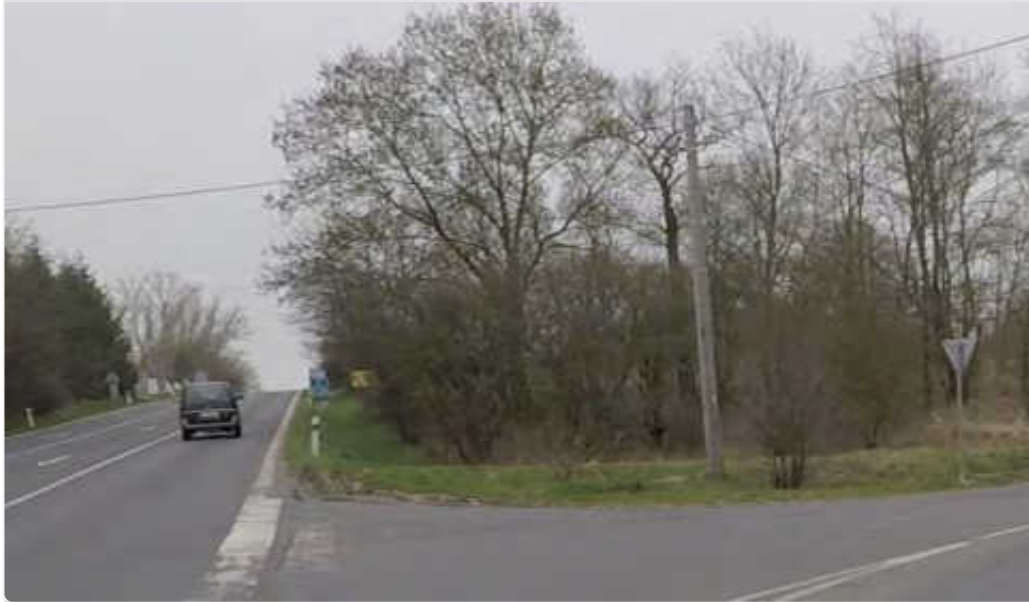
Revize I. (2019)

Bezpečnostní deficit	Pevná překážka
Kategorie	<input checked="" type="checkbox"/> 1× - Sloupy el. vedení, VO apod. <input checked="" type="checkbox"/> 1× - Vzrostlá zeleň (průměr kmene do 0,1 m)
Závažnost rizika	Střední
Poznámka	Vzrostlá zeleň nacházející se v blízkosti PK primárně představuje riziko do budoucna.

Návrh opatření	Ochrana svodidly
Poznámka	Alternativní řešení lze spatřovat v podobě příčného odsunutí do větší vzdálenosti od komunikace. Současně odstranění vzrostlé zeleně.
Náročnost realizace	Administrativní řešení

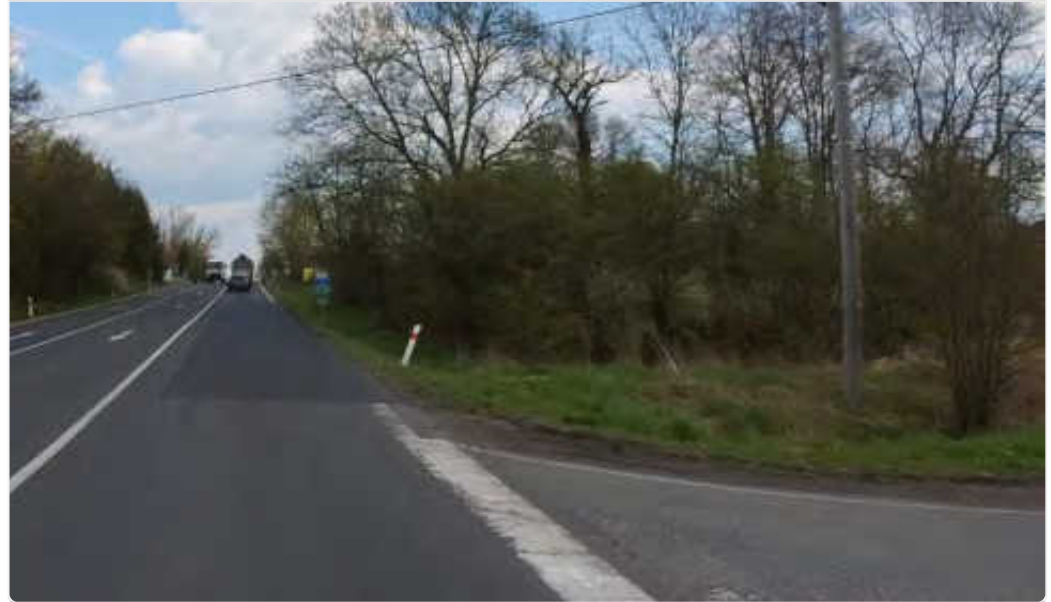
Revize II. (2022)

Bezpečnostní deficit	Pevná překážka
Kategorie	<input checked="" type="checkbox"/> 1× - Sloupy el. vedení, VO apod. <input checked="" type="checkbox"/> 1× - Vzrostlá zeleň (průměr kmene do 0,1 m)
Závažnost rizika	Střední
Poznámka	Vzrostlá zeleň nacházející se v blízkosti PK primárně představuje riziko do budoucna.

Návrh opatření	Ochrana svodidly
Poznámka	Alternativní řešení lze spatřovat v podobě příčného odsunutí do větší vzdálenosti od komunikace. Současně odstranění vzrostlé zeleně.
Náročnost realizace	Administrativní řešení

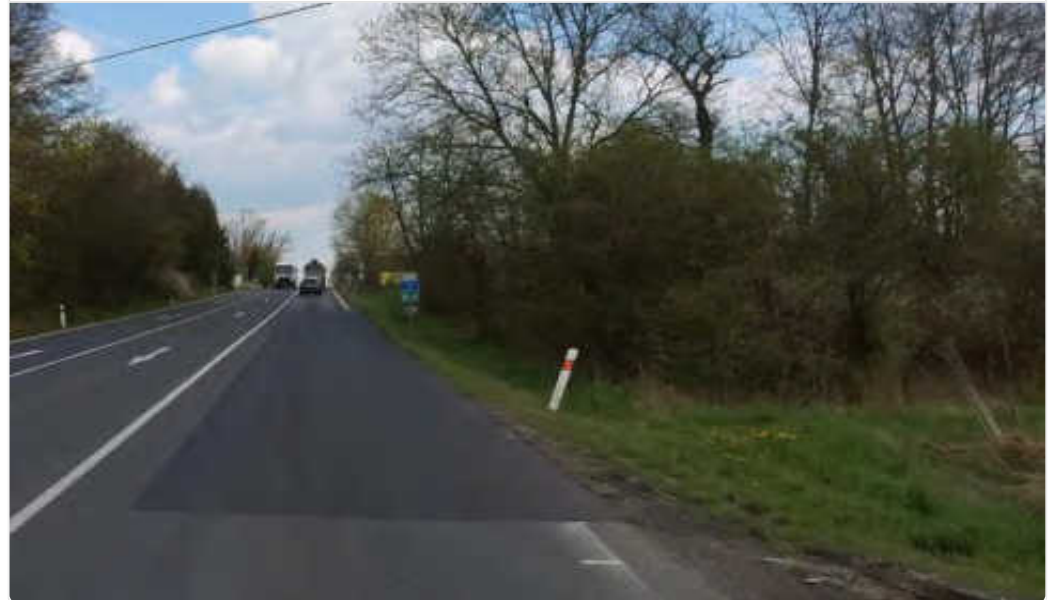
Revize II. (2022)

Bezpečnostní deficit	Mezikřižovatkový úsek
Kategorie	☞ 35 m - Absence nebo opotřebované VDZ
Závažnost rizika	Nízká
Poznámka	Absence VDZ V 4.

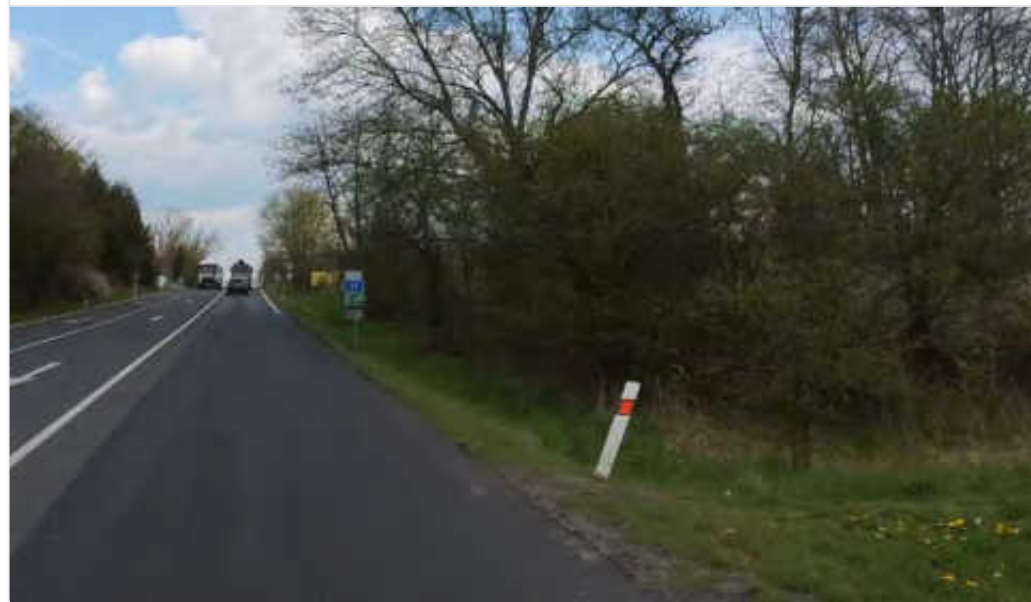
Revize II. (2022)

Bezpečnostní deficit Pevná překážka
Kategorie 145 m - Stromy, vzrostlá zeleň
Závažnost rizika Střední
Poznámka -

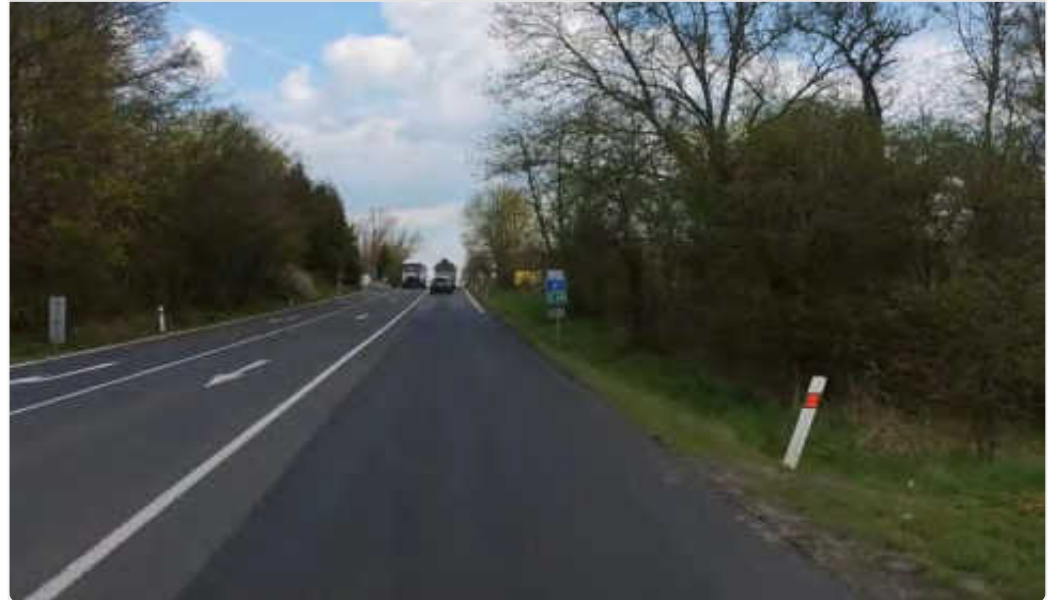
Revize II. (2022)

Bezpečnostní deficit Technický stav vozovky
Kategorie ↗ 490 m - Absence zpevněné krajnice
Závažnost rizika Střední
Poznámka -

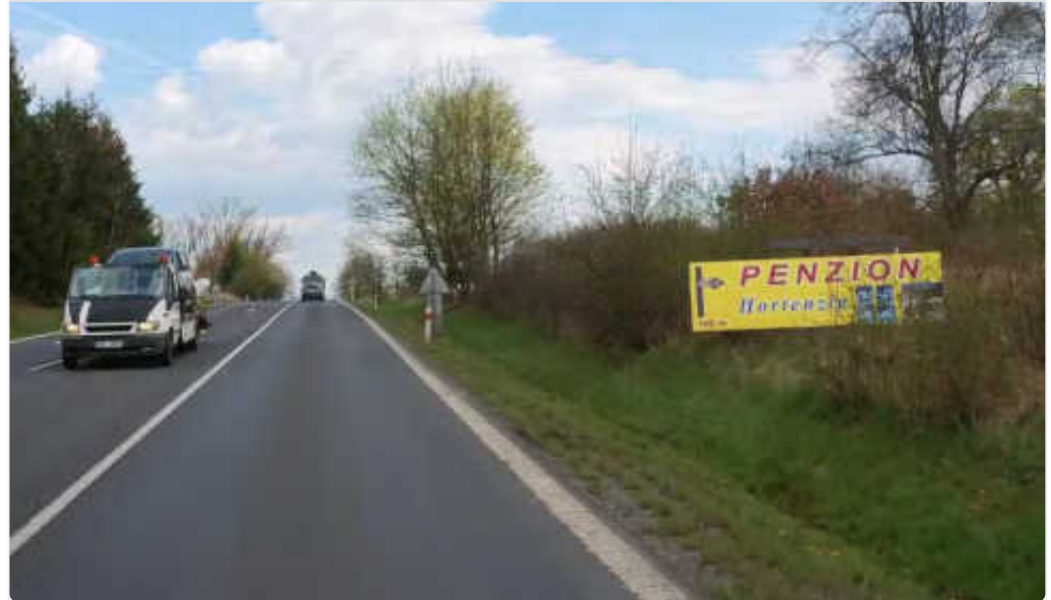
Revize II. (2022)

Bezpečnostní deficit Reklamní zařízení
Kategorie 1x - Reklamní zařízení (rušivý efekt na účastníky silničního provozu)
Závažnost rizika Nizká
Poznámka -

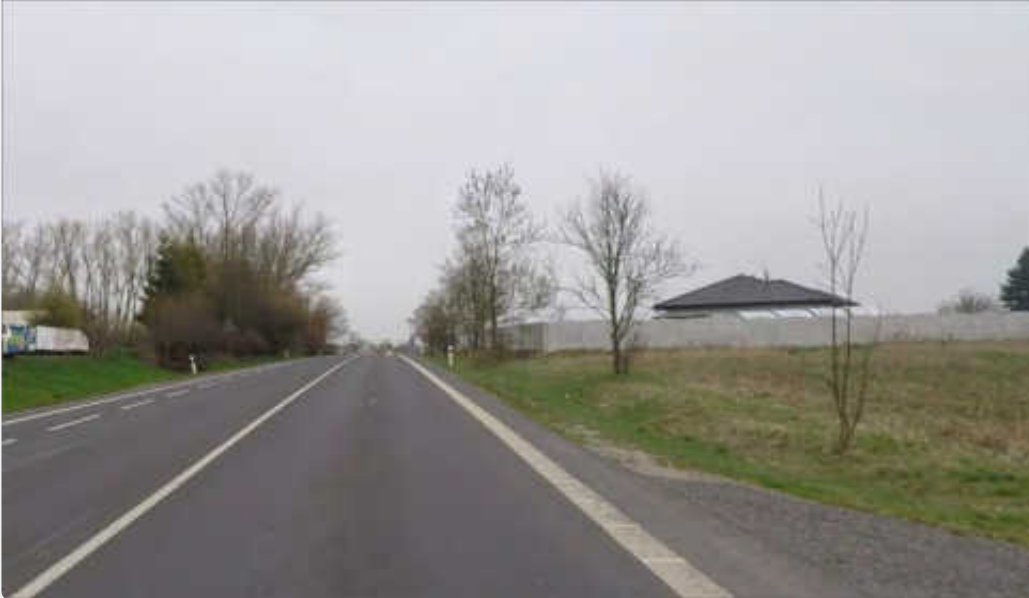
Revize I. (2019)

Bezpečnostní deficit	Pevná překážka
Kategorie	<input checked="" type="checkbox"/> 1× - Vzrostlá zeleň (průměr kmene do 0,1 m)
Závažnost rizika	Nizká
Poznámka	Vzrostlá zeleň nacházející se v blízkosti PK primárně představuje riziko do budoucna.

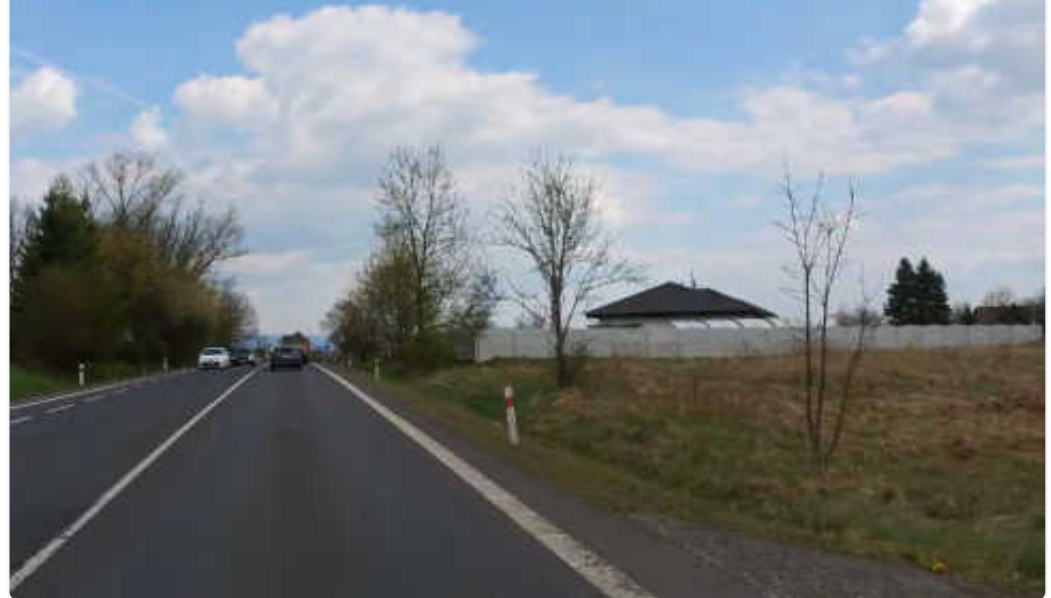
Revize II. (2022)

Bezpečnostní deficit	Pevná překážka
Kategorie	<input checked="" type="checkbox"/> 1× - Vzrostlá zeleň (průměr kmene do 0,1 m)
Závažnost rizika	Nizká
Poznámka	Vzrostlá zeleň nacházející se v blízkosti PK primárně představuje riziko do budoucna.

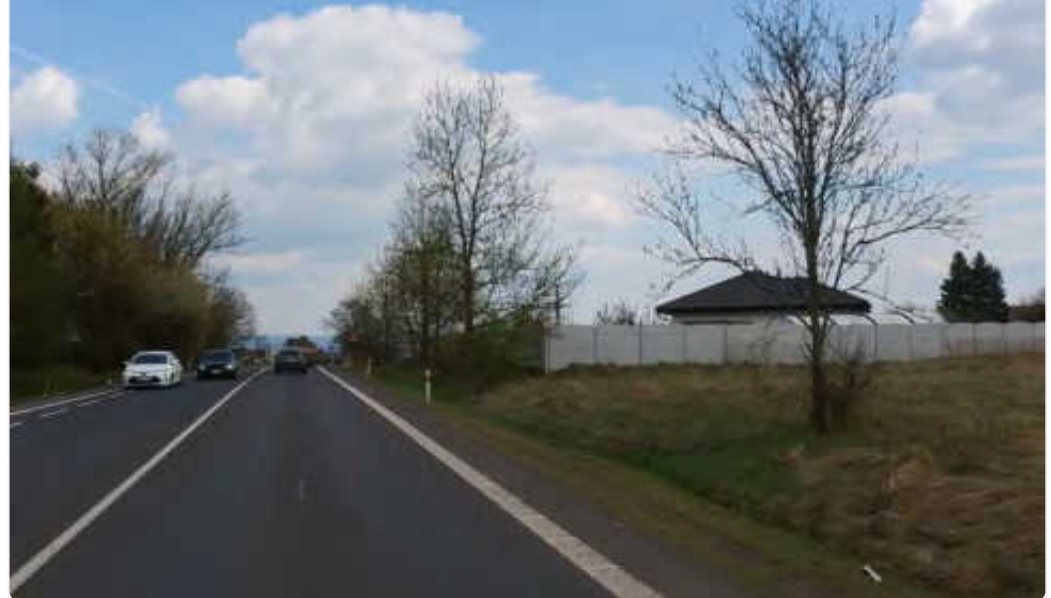
Revize II. (2022)

Bezpečnostní deficit Pevná překážka
Kategorie ☞ 180 m - Stromy, vzrostlá zeleň
Závažnost rizika Střední
Poznámka -

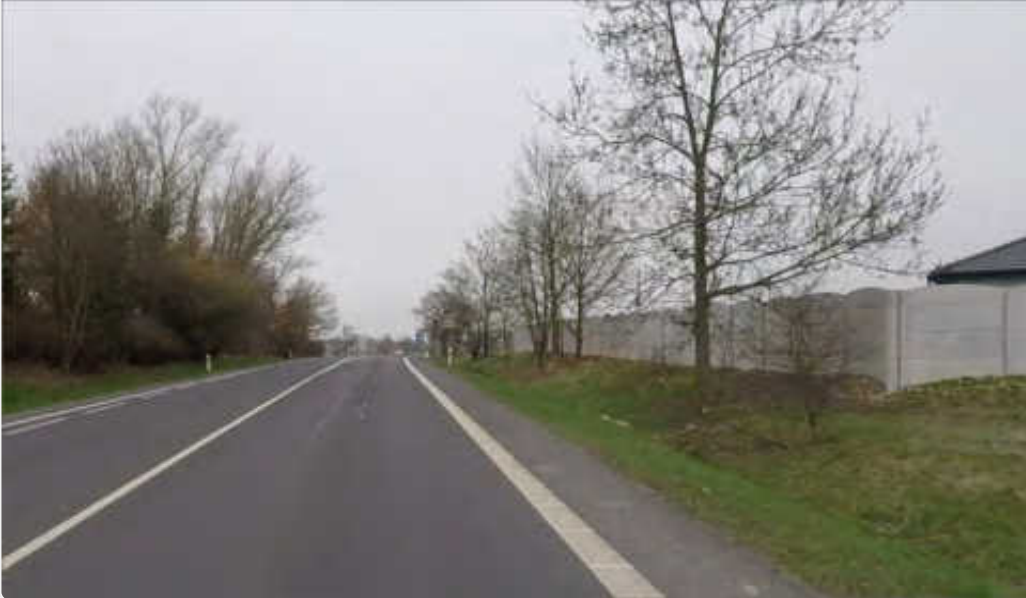
Revize I. (2019)

Bezpečnostní deficit Reklamní zařízení
Kategorie 0× - Reklamní zařízení na nedeformovatelné konstrukci
Závažnost rizika Vysoká
Poznámka -

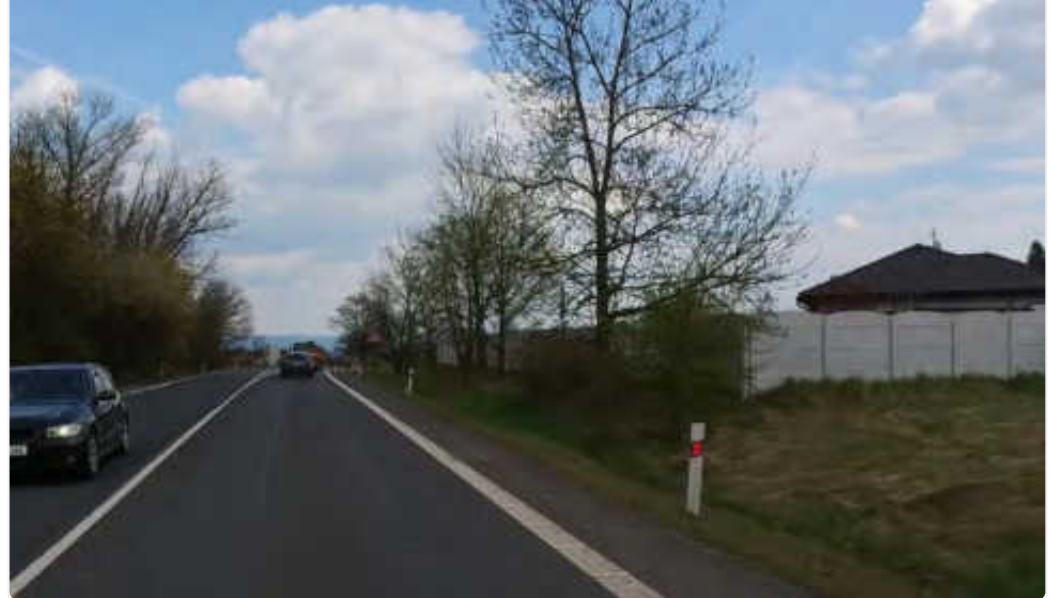
Revize II. (2022)

Bezpečnostní deficit Reklamní zařízení
Kategorie 0× - Reklamní zařízení na nedeformovatelné konstrukci
Závažnost rizika Vysoká
Poznámka -

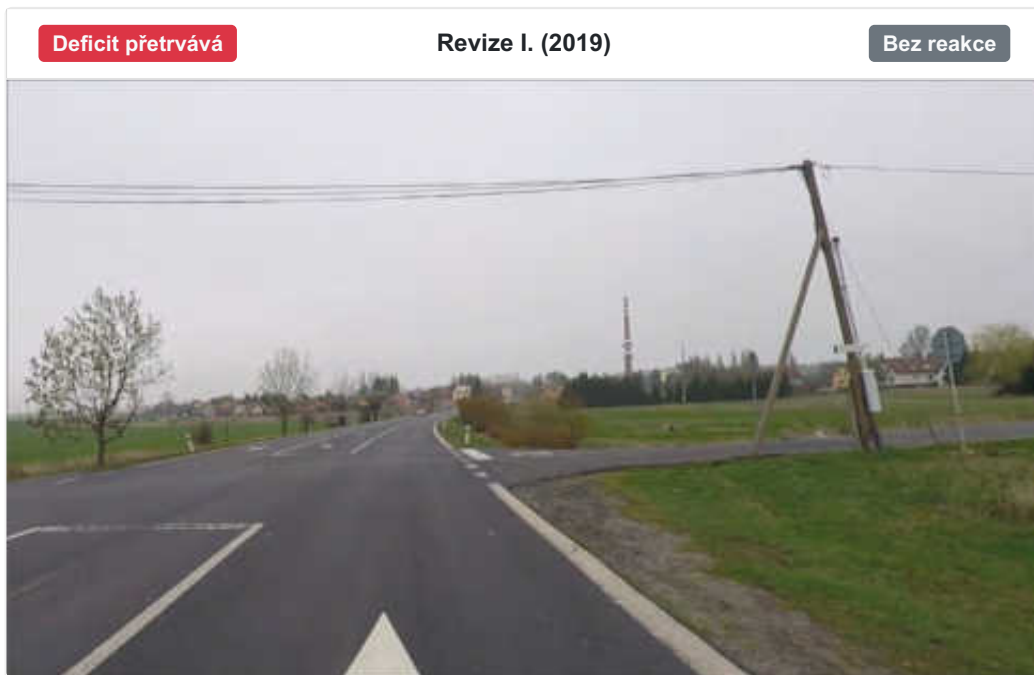
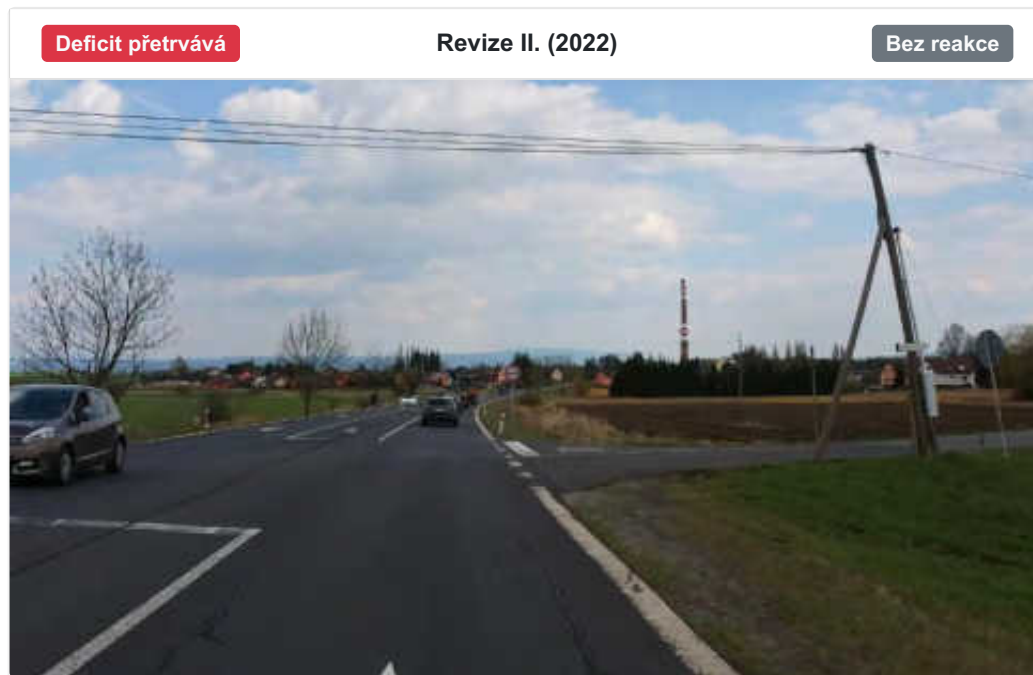
I/21 - Směr proti staničení | km 55,584 | Správa Karlovy Vary | 50,131577N, 12,346603E | ID 2507

Bezpečnostní deficit Pevná překážka
Kategorie 1× - Sloupy el. vedení, VO apod.
Závažnost rizika **Nizká**
Poznámka -

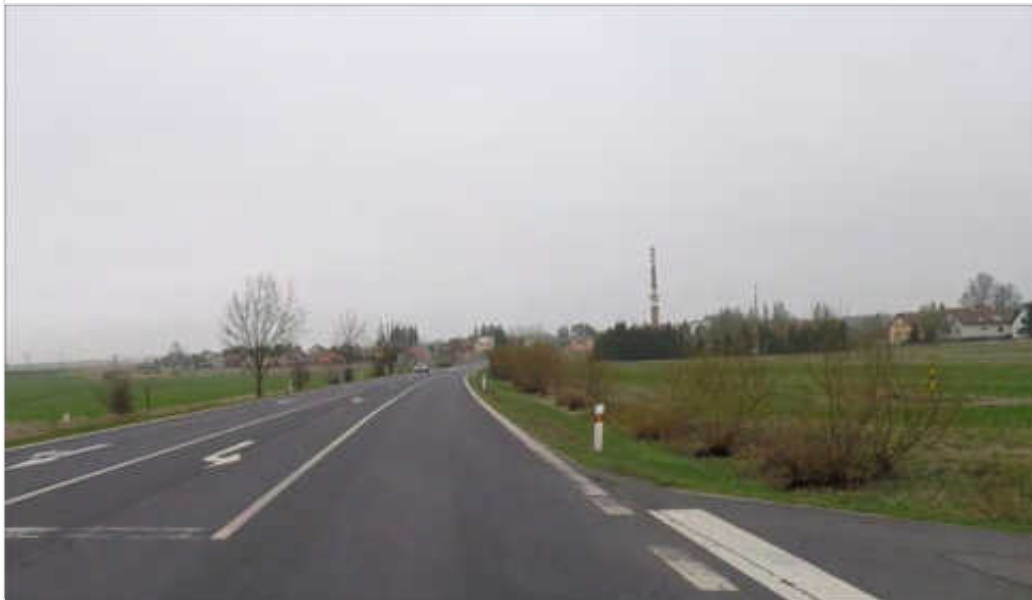
175 m - Vzrostlá zeleň (průměr kmene do 0,1 m)
Závažnost rizika Nizká
Poznámka Vzrostlá zeleň nacházející se v blízkosti PK primárně představuje riziko do budoucna.

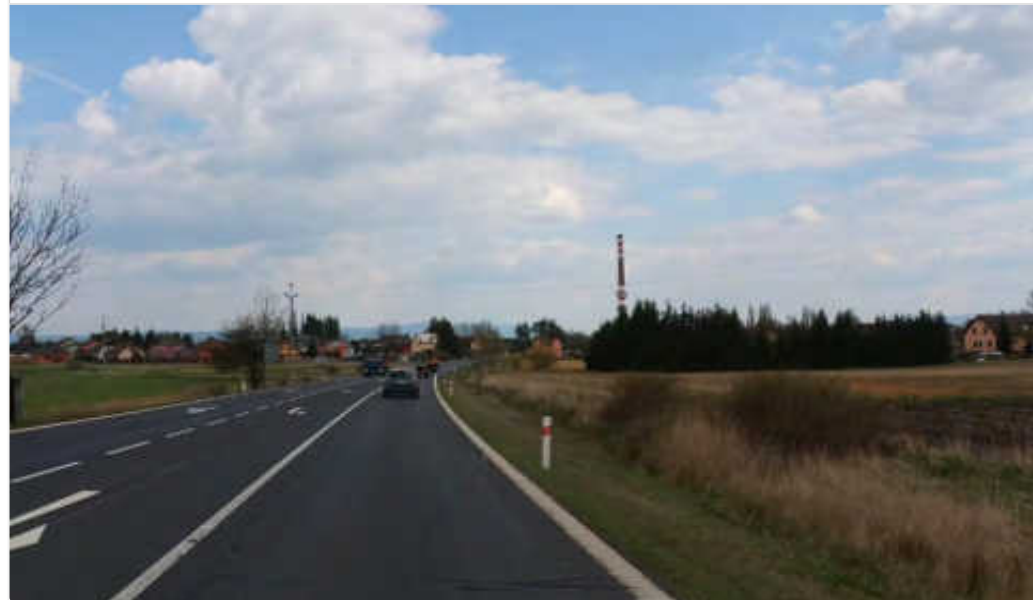
3x - Vzrostlá zeleň (průměr kmene do 0,1 m)
Závažnost rizika Nizká
Poznámka Vzrostlá zeleň nacházející se v blízkosti PK primárně představuje riziko do budoucna.

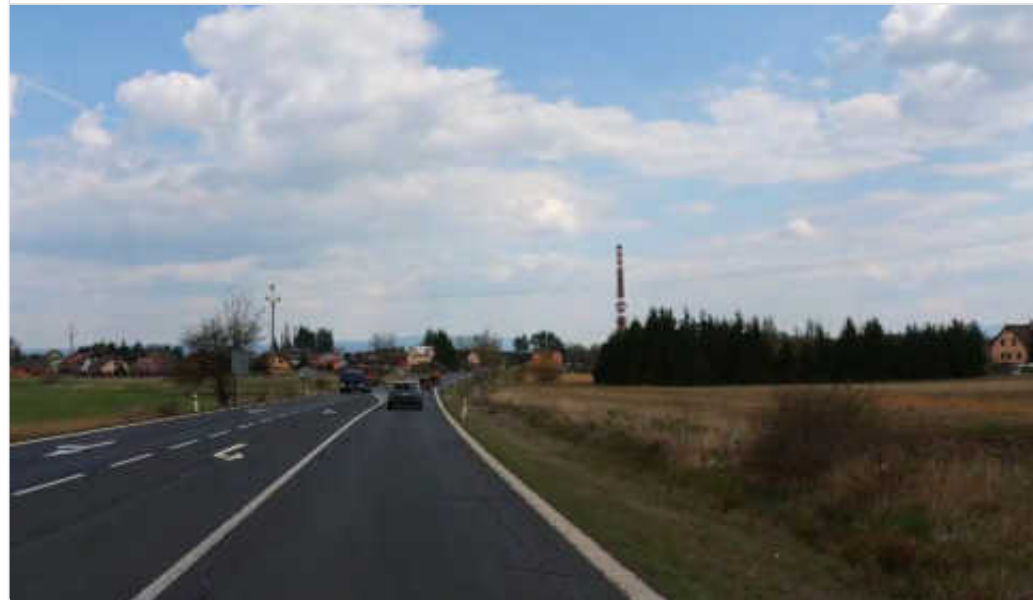
Bezpečnostní deficit Mezikřižovatkový úsek
Kategorie 1× - Současné provedení SDZ neodpovídá platnému znění vyhlášky č. 104/1997 Sb., kterou se provádí zákon o pozemních komunikacích
Závažnost rizika Nizká
Poznámka SDZ IJ 15 bylo zrušeno.

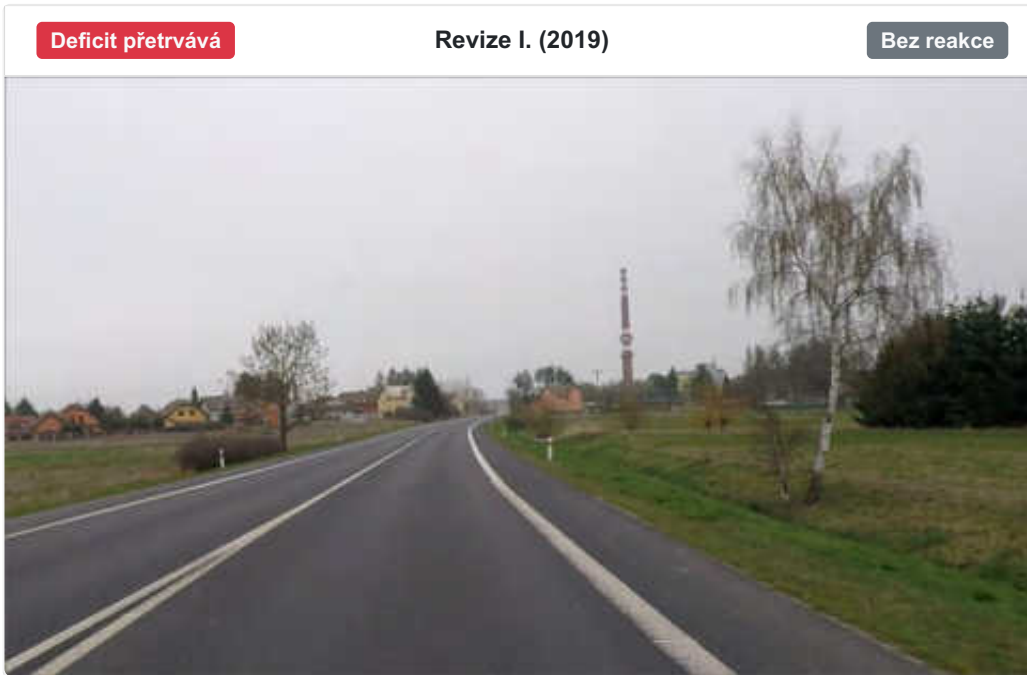
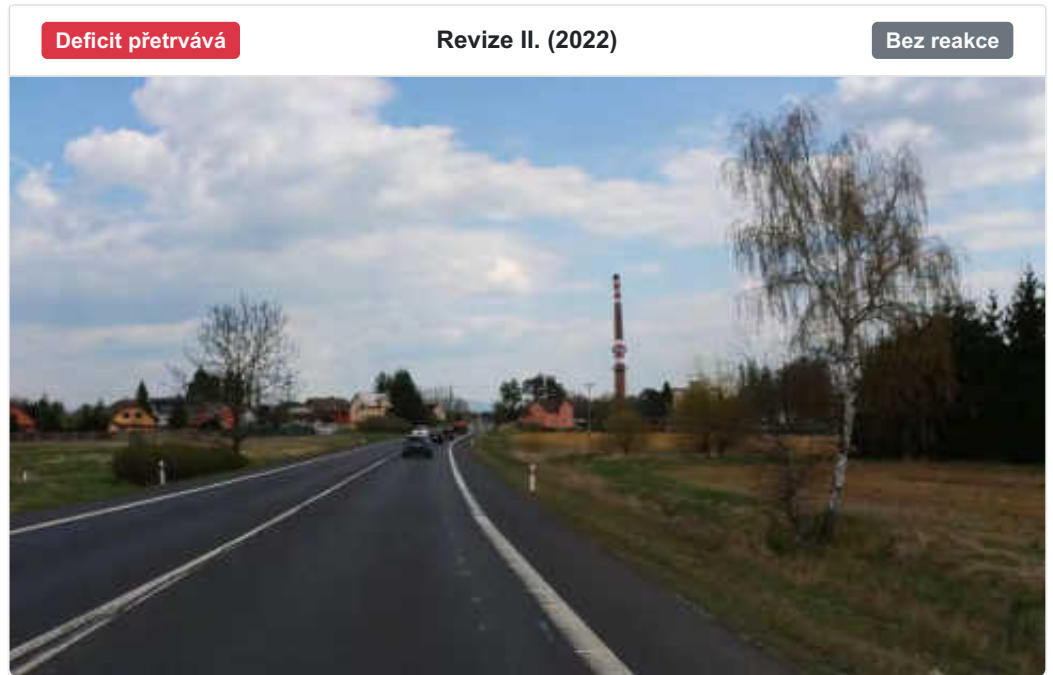
I/21 - Směr proti staničení | km 55,326 | Správa Karlovy Vary | 50,130550N, 12,349730E | ID 2509

Bezpečnostní deficit	Pevná překážka
Kategorie	<input checked="" type="checkbox"/> 1× - Strom <input checked="" type="checkbox"/> 1× - Vzrostlá zeleň (průměr kmene do 0,1 m)
Závažnost rizika	Střední
Poznámka	Vzrostlá zeleň nacházející se v blízkosti PK primárně představuje riziko do budoucna.

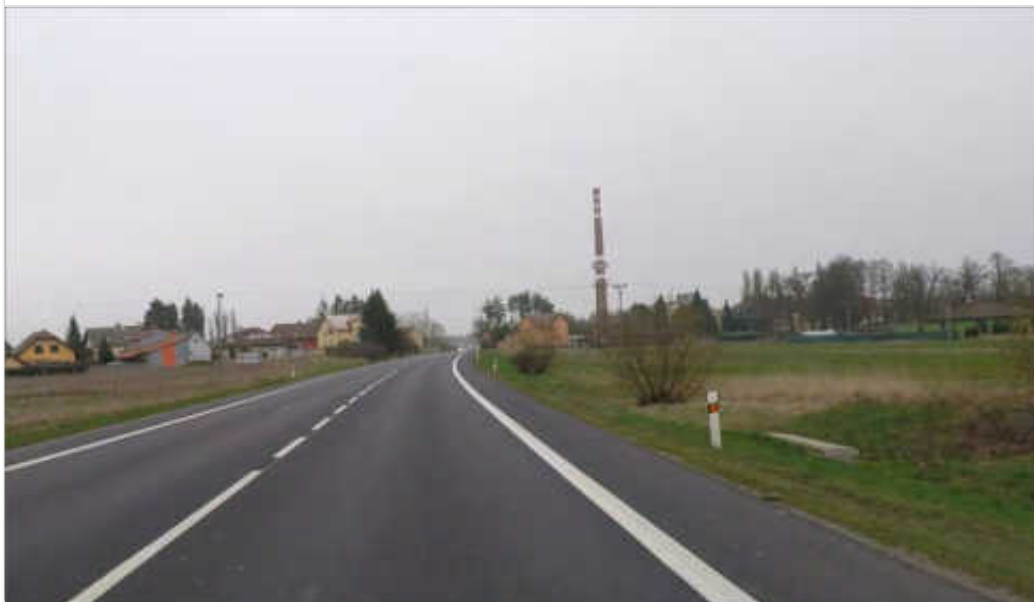
Bezpečnostní deficit Pevná překážka
Kategorie 2x - Tuhé čelo trubního příčného propustku
Závažnost rizika Nizká
Poznámka -

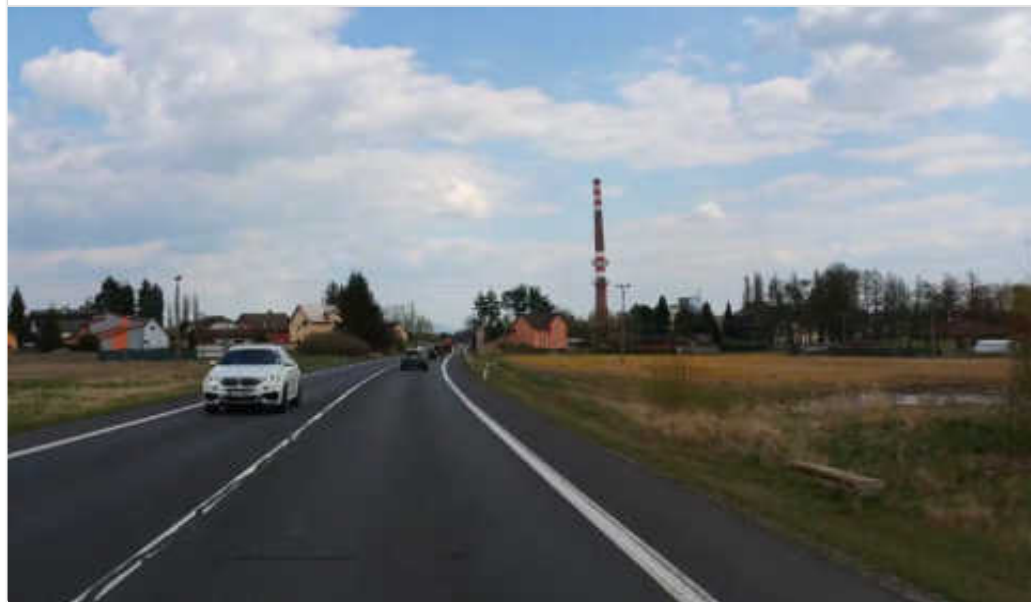
Bezpečnostní deficit Pevná překážka
Kategorie 2x - Tuhé čelo trubního příčného propustku
Závažnost rizika Nizká
Poznámka -

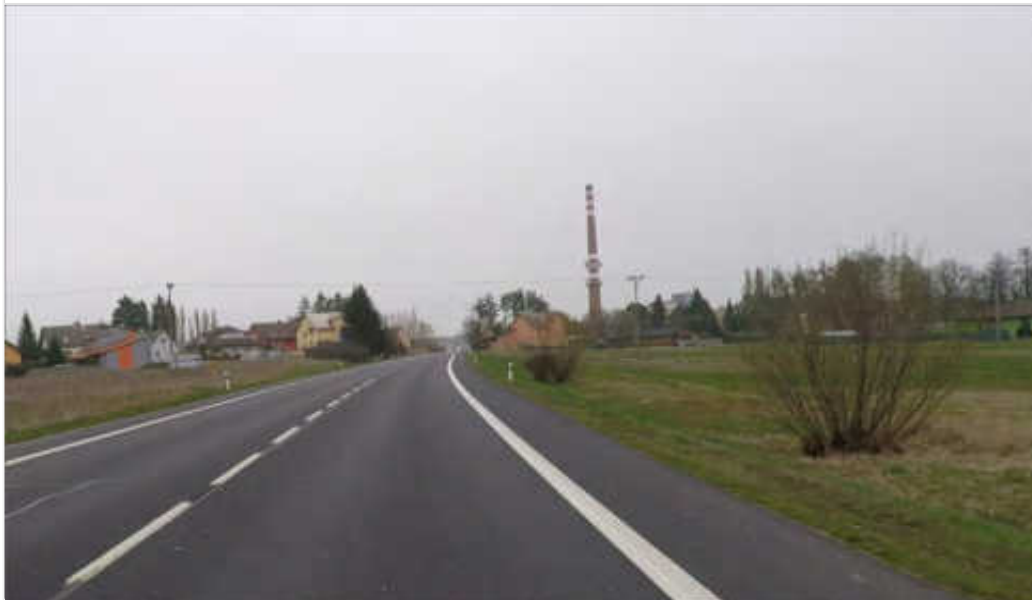
Bezpečnostní deficit Pevná překážka
Kategorie 2× - Vzrostlá zeleň (průměr kmene do 0,1 m)
Závažnost rizika Nizká
Poznámka Vzrostlá zeleň nacházející se v blízkosti PK primárně představuje riziko do budoucna.

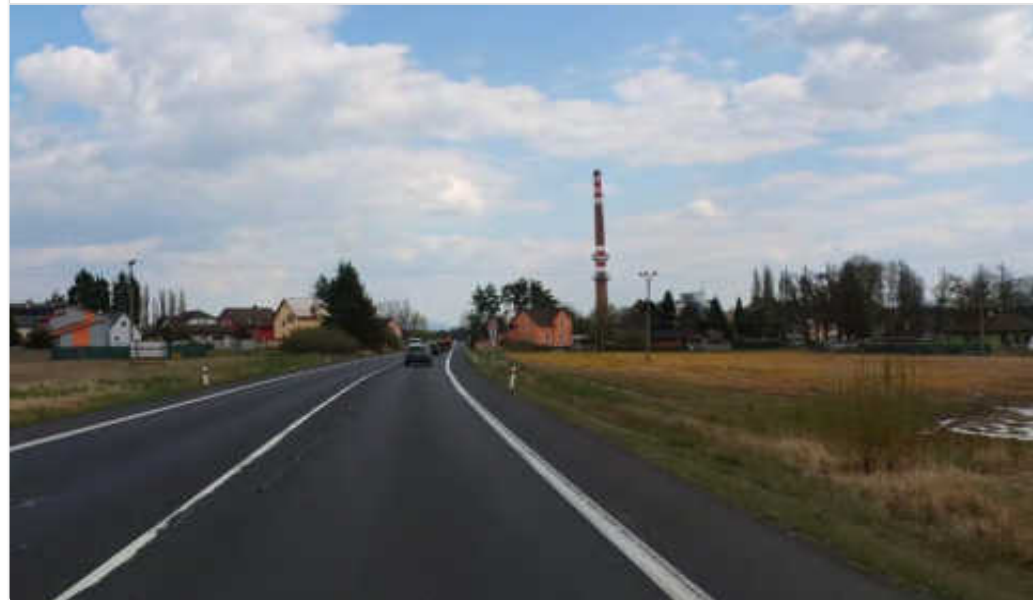
Bezpečnostní deficit Pevná překážka
Kategorie 1× - Vzrostlá zeleň (průměr kmene do 0,1 m)
Závažnost rizika Nizká
Poznámka Vzrostlá zeleň nacházející se v blízkosti PK primárně představuje riziko do budoucna.

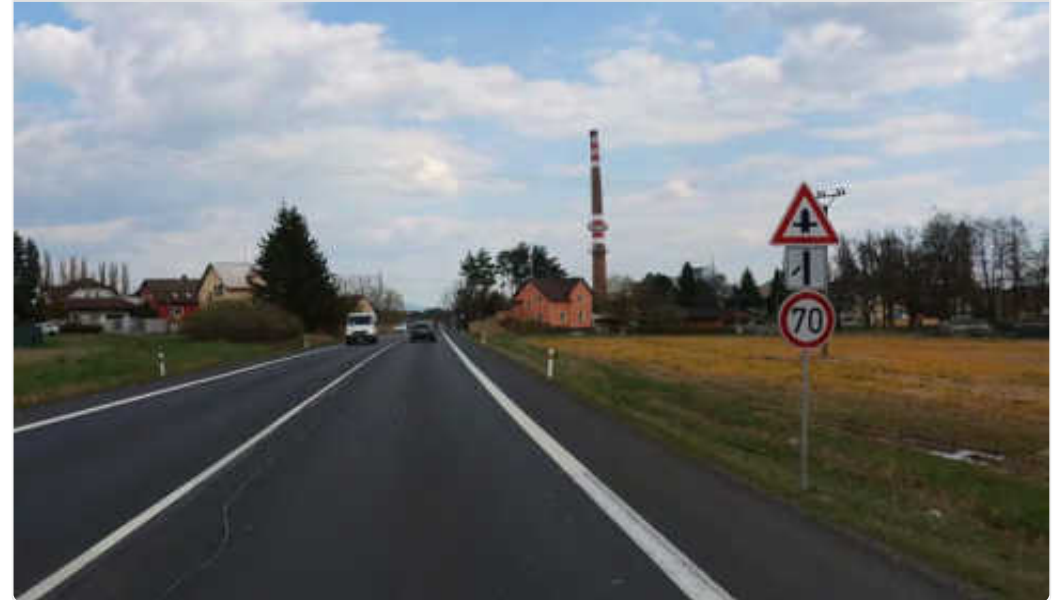
Bezpečnostní deficit Křižovatka
Kategorie 1× - Neadekvátní provedení SDZ
Závažnost rizika **Nizká**
Poznámka SDZ P 1 svým provedením neodpovídá skutečnému uspořádání následující křižovatky, která je styková. V daném směru jízdy se komunikace připojuje z levé strany.

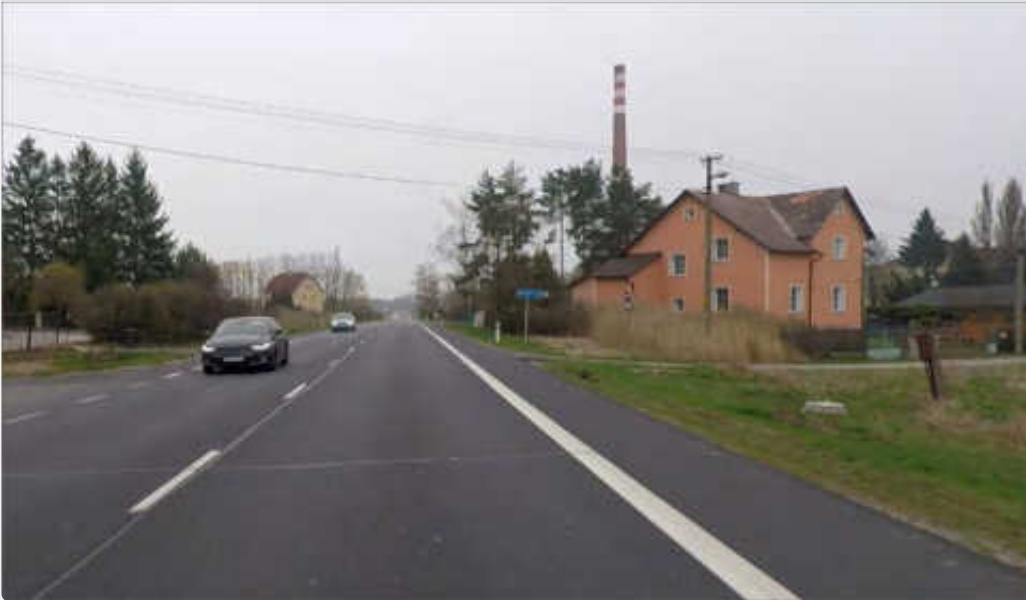
Bezpečnostní deficit Pevná překážka
Kategorie 0x - Strom
Závažnost rizika **Vysoká**
Poznámka -

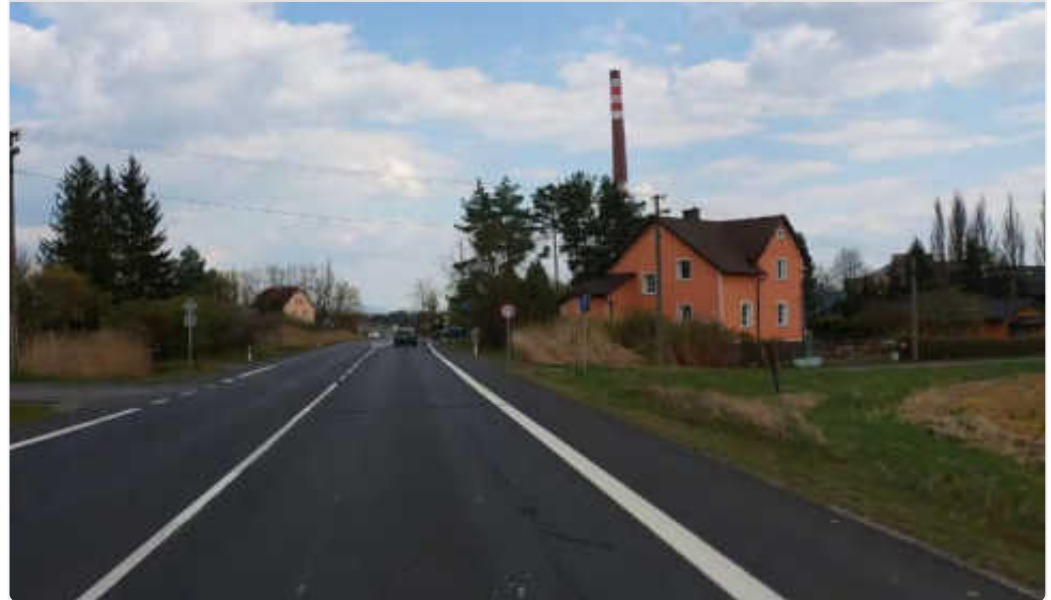
Bezpečnostní deficit Pevná překážka
Kategorie 0x - Strom
Závažnost rizika **Vysoká**
Poznámka -

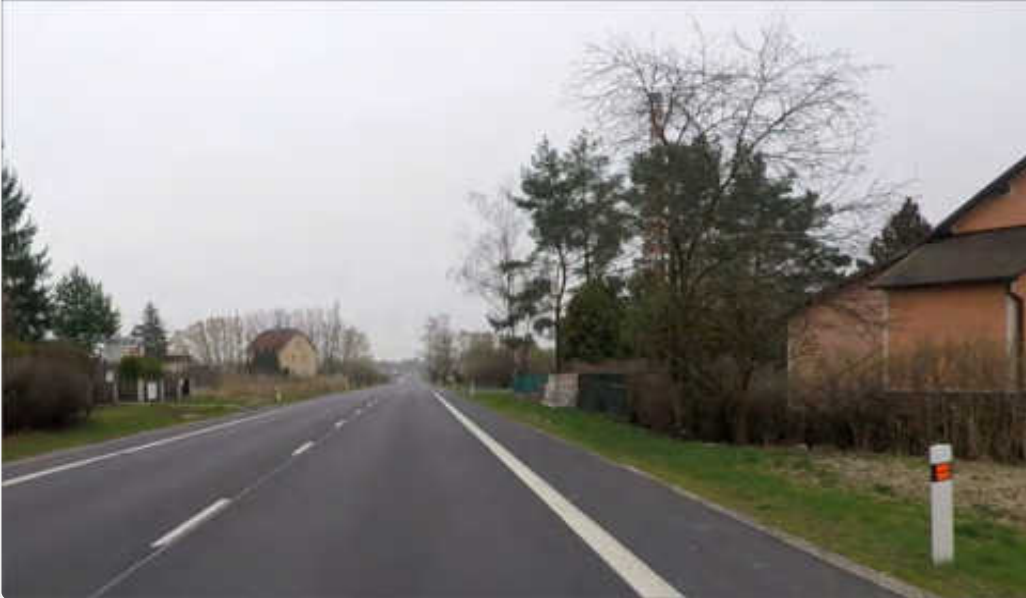
Bezpečnostní deficit Pevná překážka
Kategorie ☞ 15 m - Stromy, vzrostlá zeleň
Závažnost rizika Střední
Poznámka -

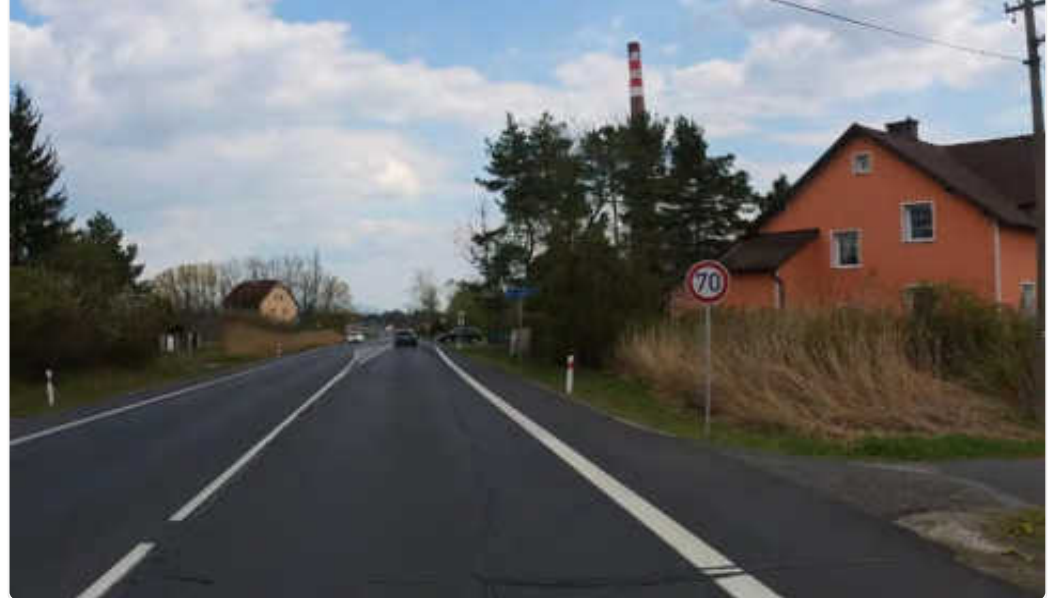
Bezpečnostní deficit Pevná překážka
Kategorie ☞ 15 m - Stromy, vzrostlá zeleň
Závažnost rizika Střední
Poznámka -
