PŘÍLOHA 2.3

**Vyhodnocení identifikovaných dopravně-bezpečnostních deficitů
v rámci první a druhé revizní BI PK z roku 2019 a 2022**

km 21,199 – 60,928

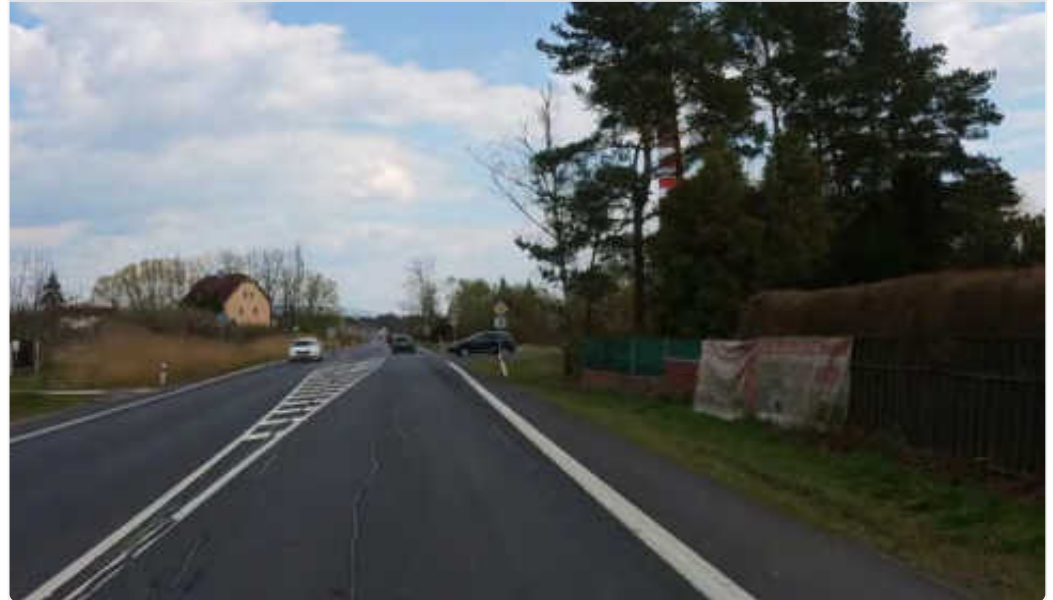
Bezpečnostní deficit Reklamní zařízení
Kategorie 2× - Reklamní zařízení (rušivý efekt na účastníky silničního provozu)
Závažnost rizika Nizká
Poznámka -

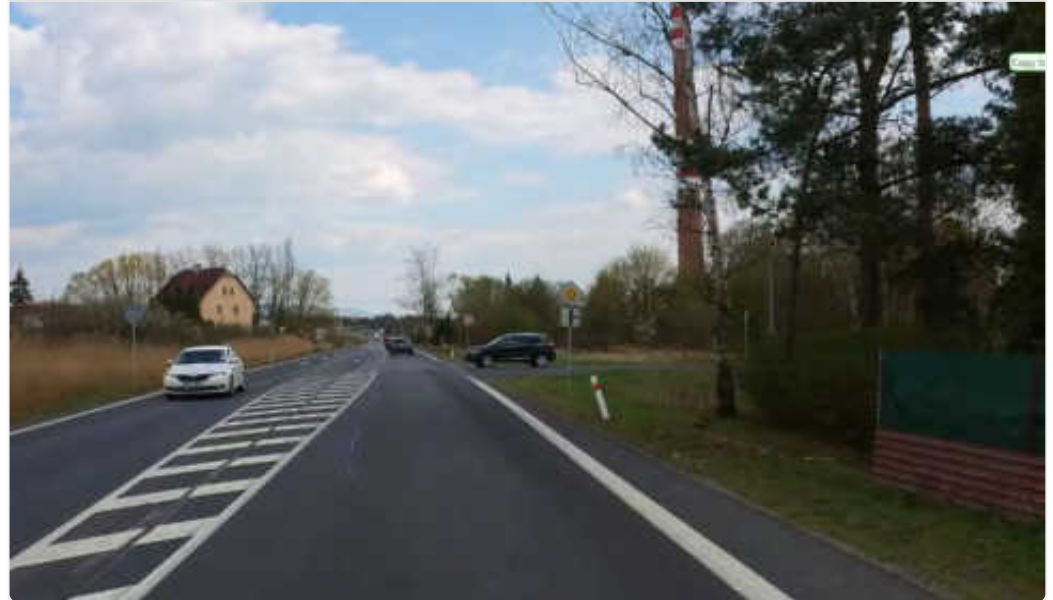
Bezpečnostní deficit Pevná překážka
Kategorie 4x - Strom
Závažnost rizika **Střední**
Poznámka -

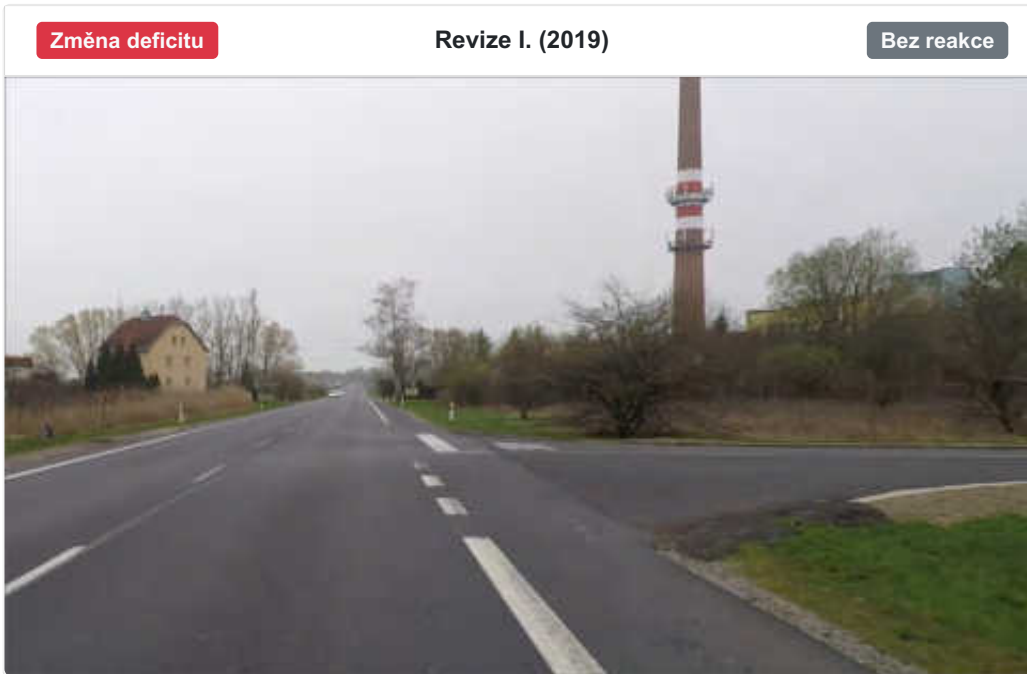
I/21 - Směr proti staničení | km 54,986 | Správa Karlovy Vary | 50,128880N, 12,353695E | ID 2512

Bezpečnostní deficit	Křižovatka
Kategorie	<input checked="" type="checkbox"/> 1× - Absence nebo opotřebované VDZ
Závažnost rizika	Nizká
Poznámka	Opotřebované VDZ V 2b.

Návrh opatření	Realizace, oprava VDZ
Poznámka	-
Náročnost realizace	Jednoduché řešení

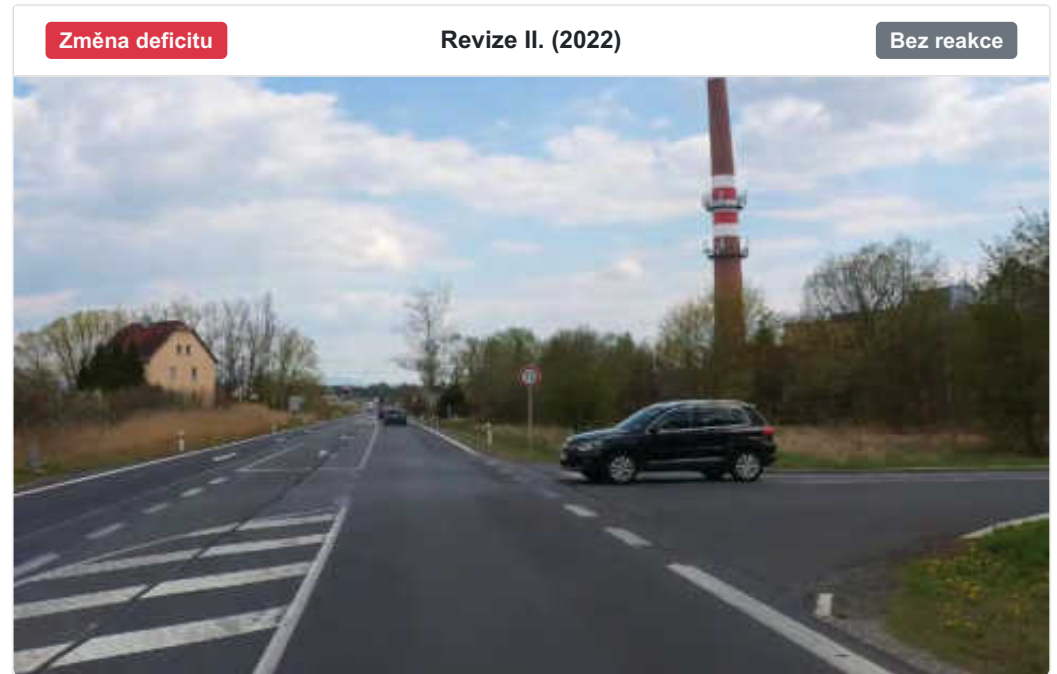
Bezpečnostní deficit	Křižovatka
Kategorie	<input checked="" type="checkbox"/> 1× - Absence nebo opotřebované VDZ
Závažnost rizika	Nizká
Poznámka	Opotřebované VDZ V 2b. Absence VDZ V 5.

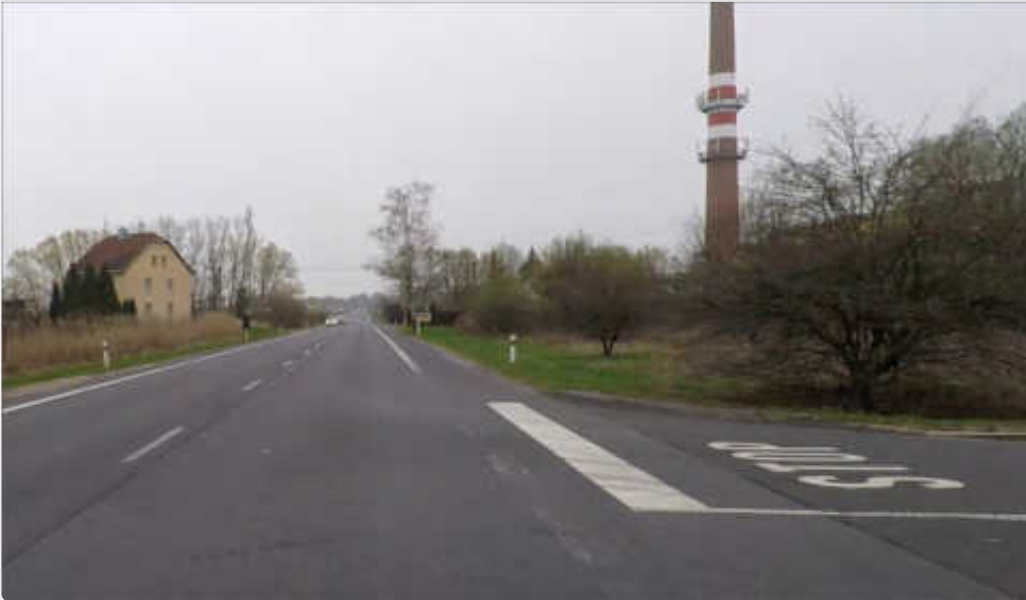
Bezpečnostní deficit Pevná překážka
Kategorie 50 m - Stromy, vzrostlá zeleň
Závažnost rizika Nizká
Poznámka -

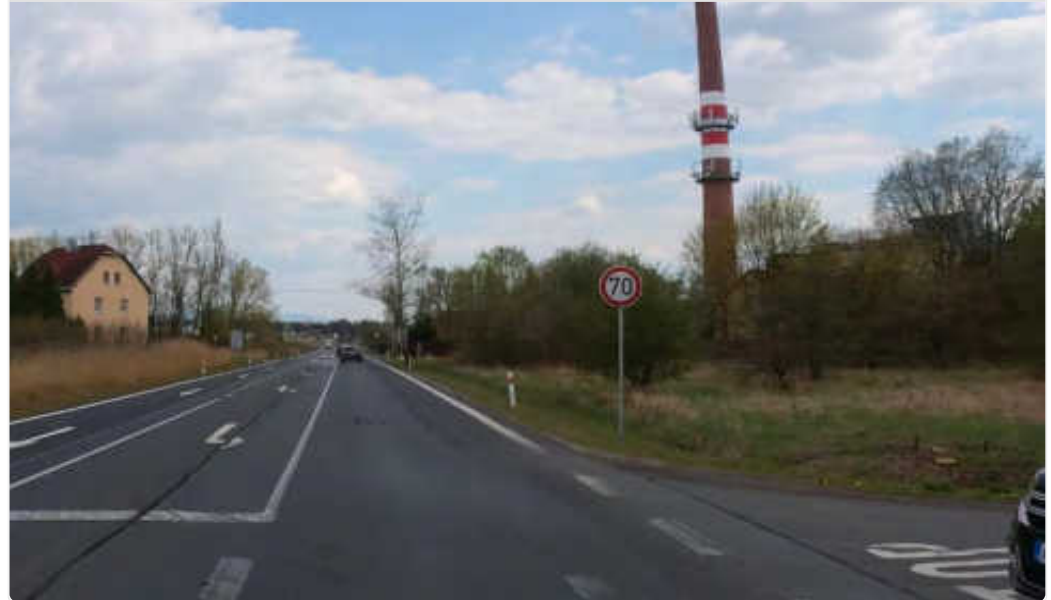
Bezpečnostní deficit Pevná překážka
Kategorie 1x - Vzrostlá zeleň (průměr kmene do 0,1 m)
Závažnost rizika Nizká
Poznámka Vzrostlá zeleň nacházející se v blízkosti PK primárně představuje riziko do budoucna.

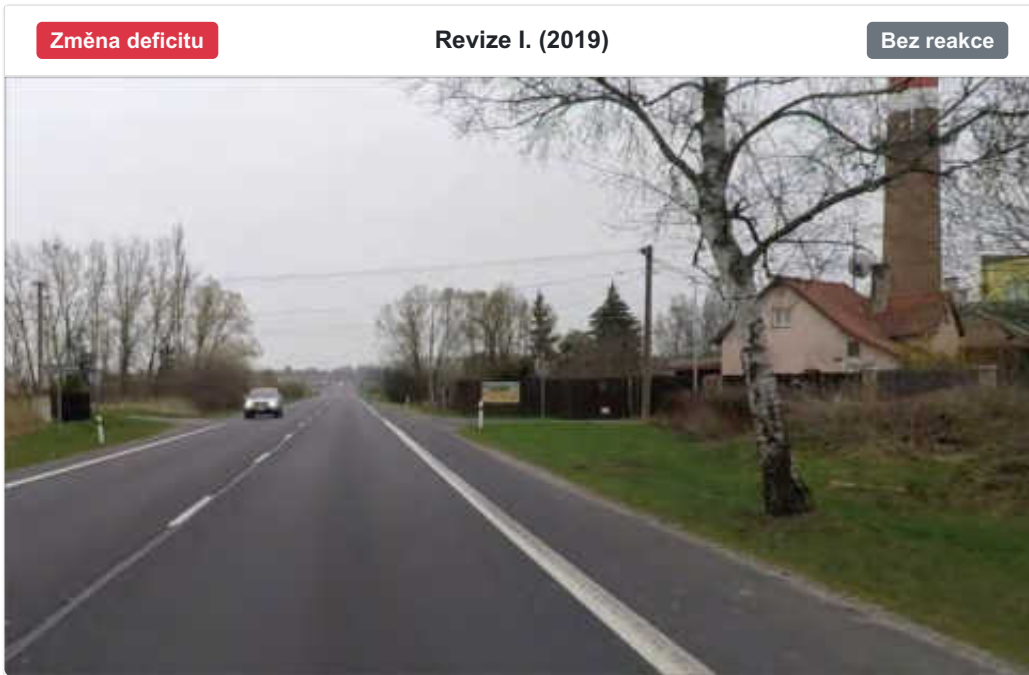
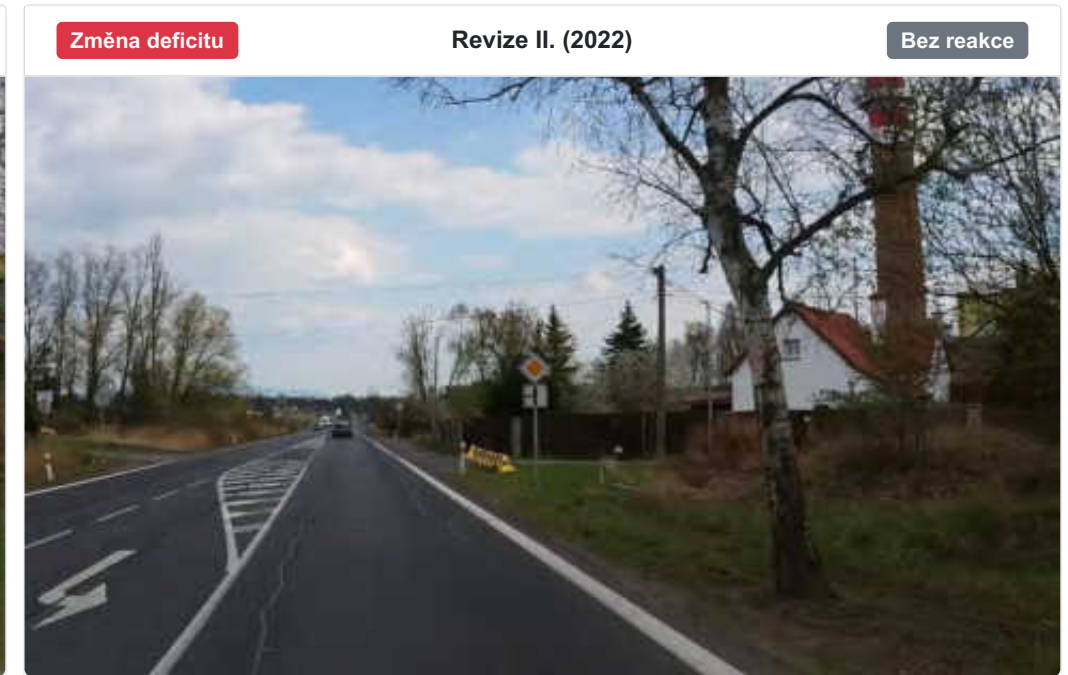
I/21 - Směr proti staničení | km 54,919 | Správa Karlovy Vary | 50,128510N, 12,354435E | ID 2514

Bezpečnostní deficit Pevná překážka
Kategorie 1× - Strom
Závažnost rizika **Střední**
Poznámka -

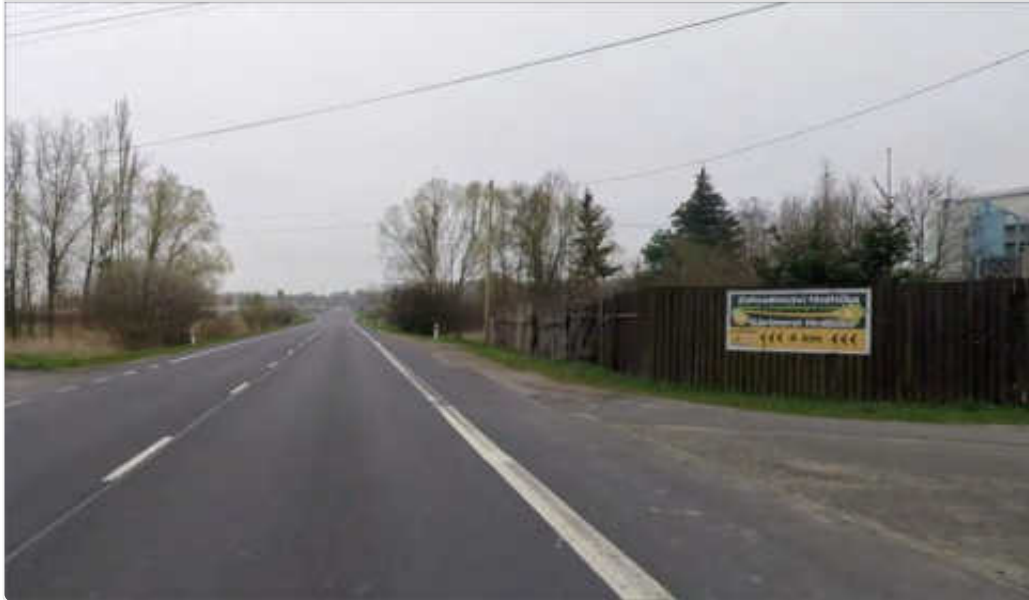
Bezpečnostní deficit Reklamní zařízení
Kategorie 1× - Reklamní zařízení (rušivý efekt na účastníky silničního provozu)
Závažnost rizika Nizká
Poznámka -

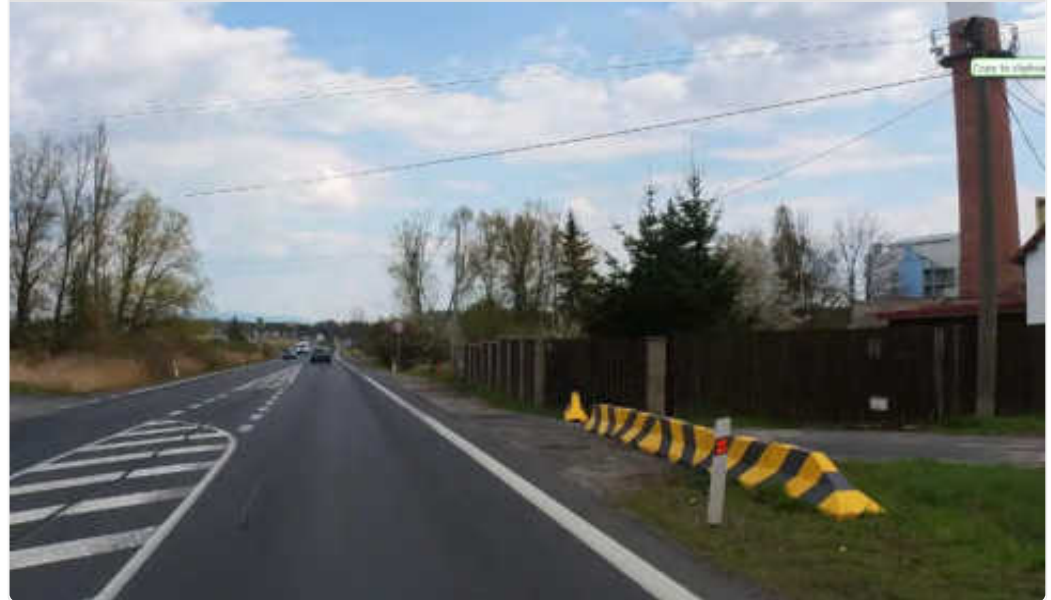
Bezpečnostní deficit Reklamní zařízení
Kategorie 0× - Reklamní zařízení (rušivý efekt na účastníky silničního provozu)
Závažnost rizika Nizká
Poznámka -

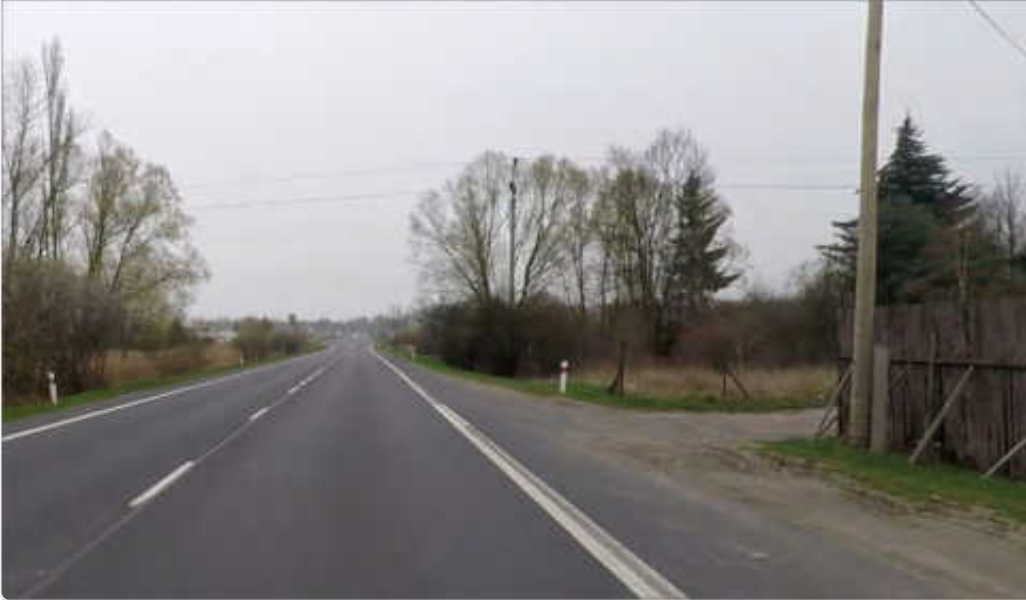
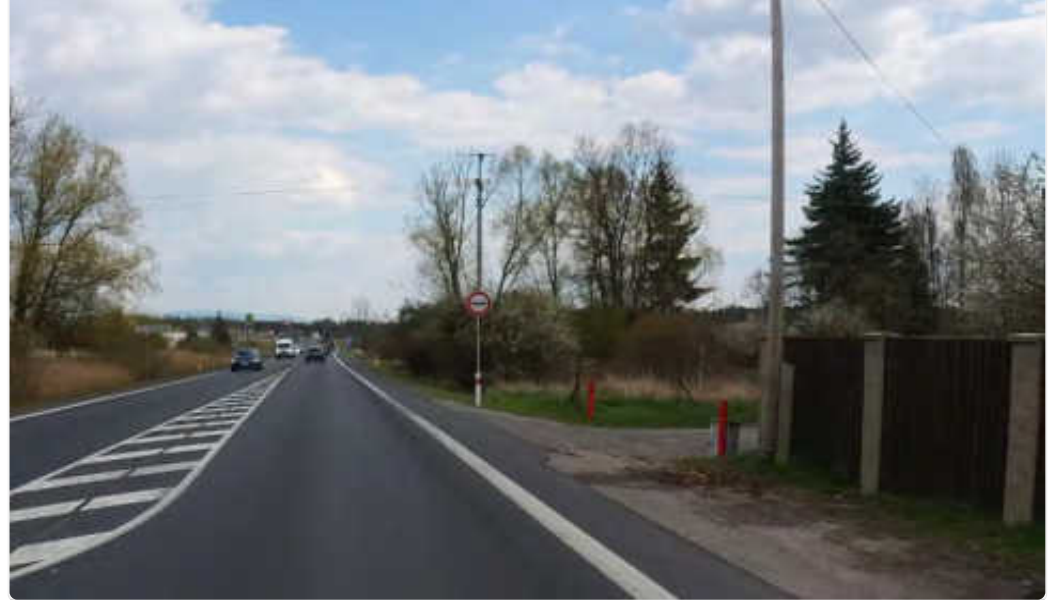
Bezpečnostní deficit Pevná překážka
Kategorie 1× - Sloupy el. vedení, VO apod.
Závažnost rizika Střední
Poznámka -

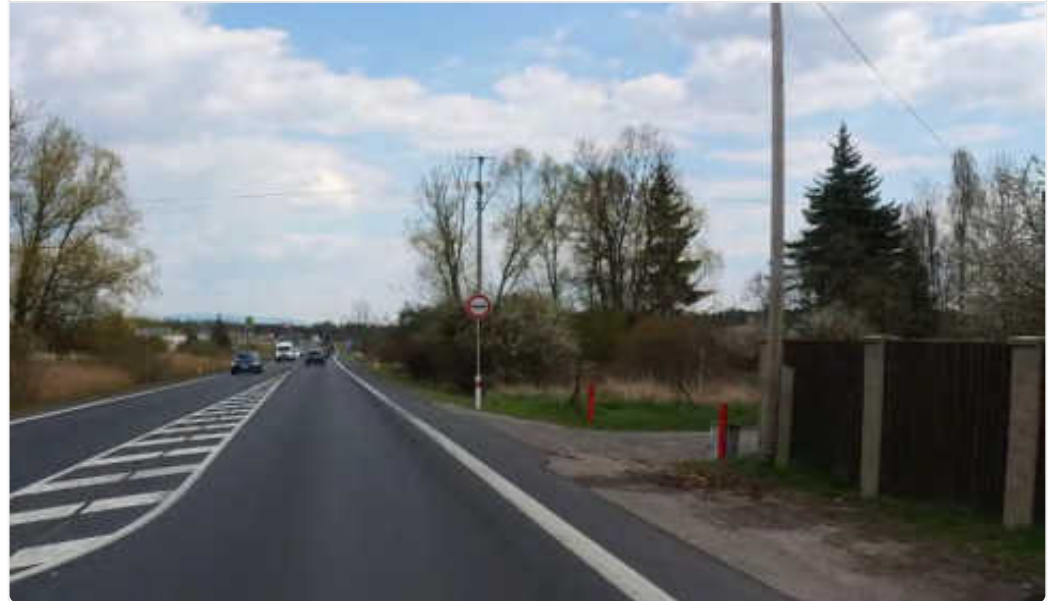
Bezpečnostní deficit	Sjezd / samostatný sjezd / parkoviště
Kategorie	<input checked="" type="checkbox"/> 1x - Neadekvátní dopravní zařízení
Závažnost rizika	Nízká
Poznámka	Nevhodné umístění DZ Z 11g u nevýznamného sjezdu.

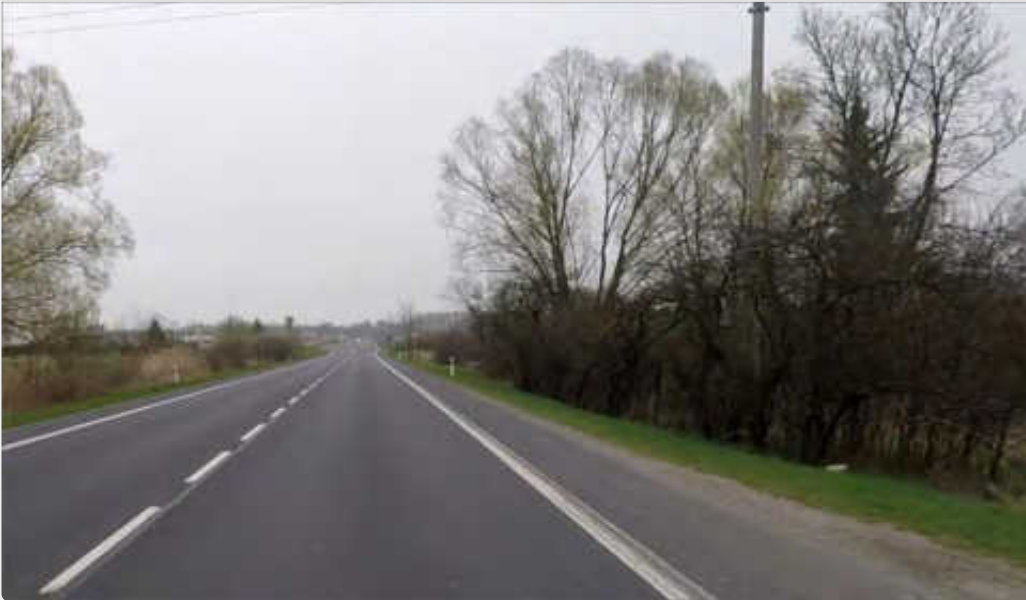
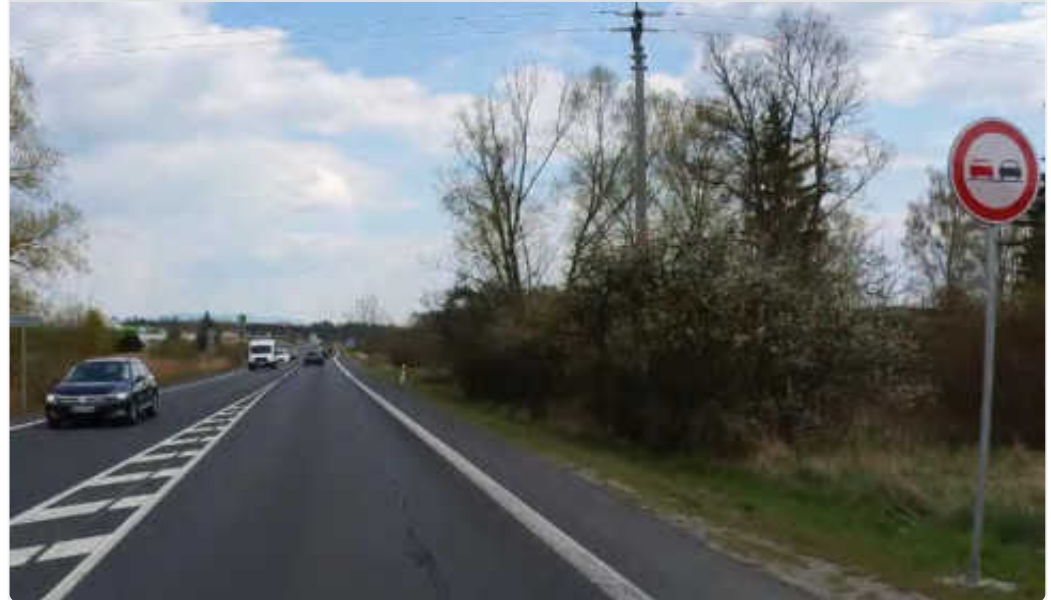
Bezpečnostní deficit Pevná překážka
Kategorie 1× - Sloupy el. vedení, VO apod.
 55 m - Stromy, vzrostlá zeleň
Závažnost rizika **Střední**
Poznámka -

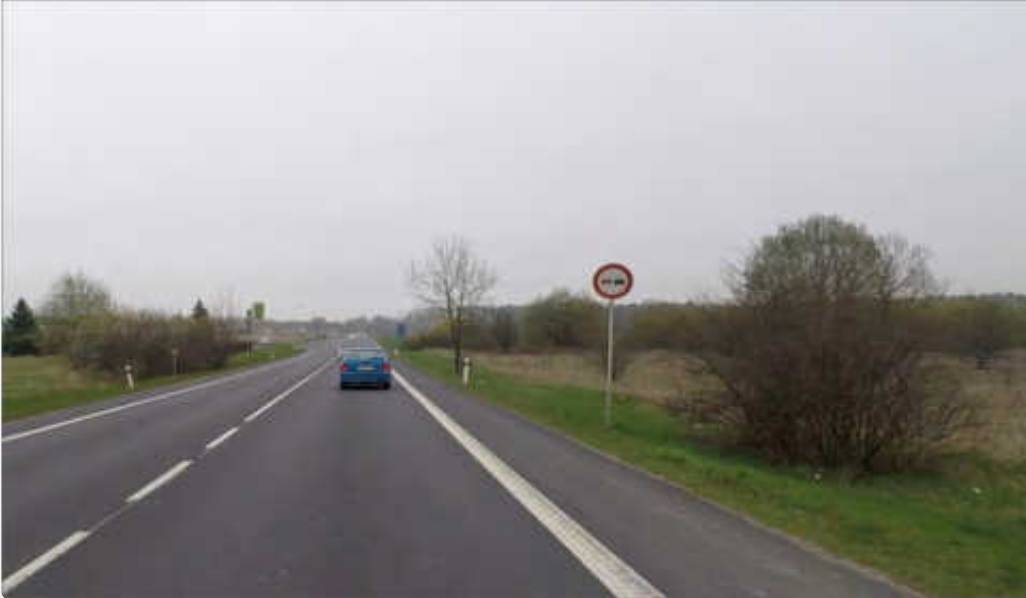
Bezpečnostní deficit Pevná překážka
Kategorie 2× - Vzrostlá zeleň (průměr kmene do 0,1 m)
Závažnost rizika Nizká
Poznámka Vzrostlá zeleň nacházející se v blízkosti PK primárně představuje riziko do budoucna.

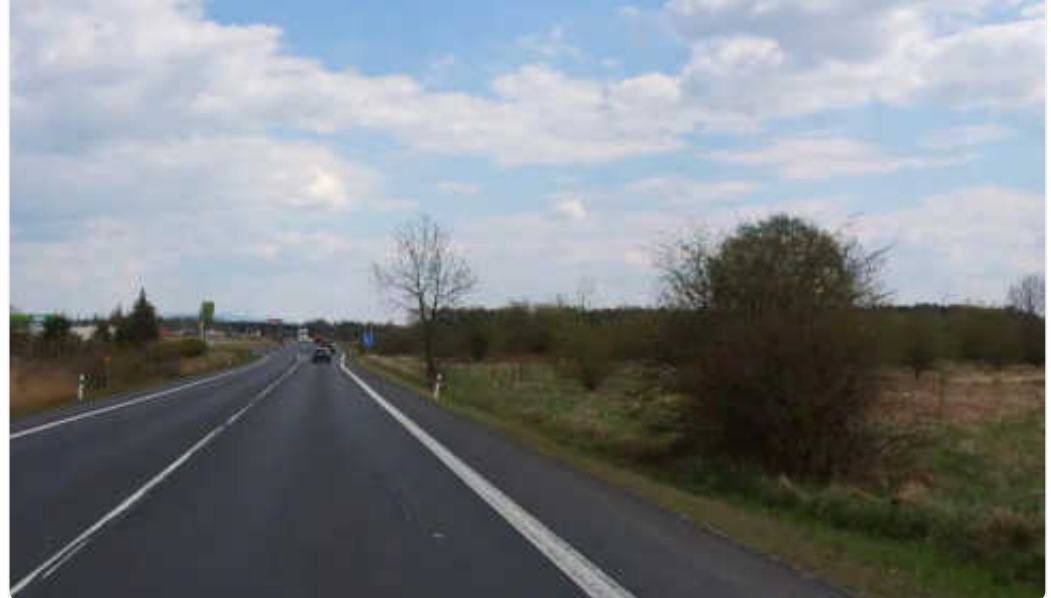
Bezpečnostní deficit Pevná překážka
Kategorie 2× - Vzrostlá zeleň (průměr kmene do 0,1 m)
Závažnost rizika Nizká
Poznámka Vzrostlá zeleň nacházející se v blízkosti PK primárně představuje riziko do budoucna.

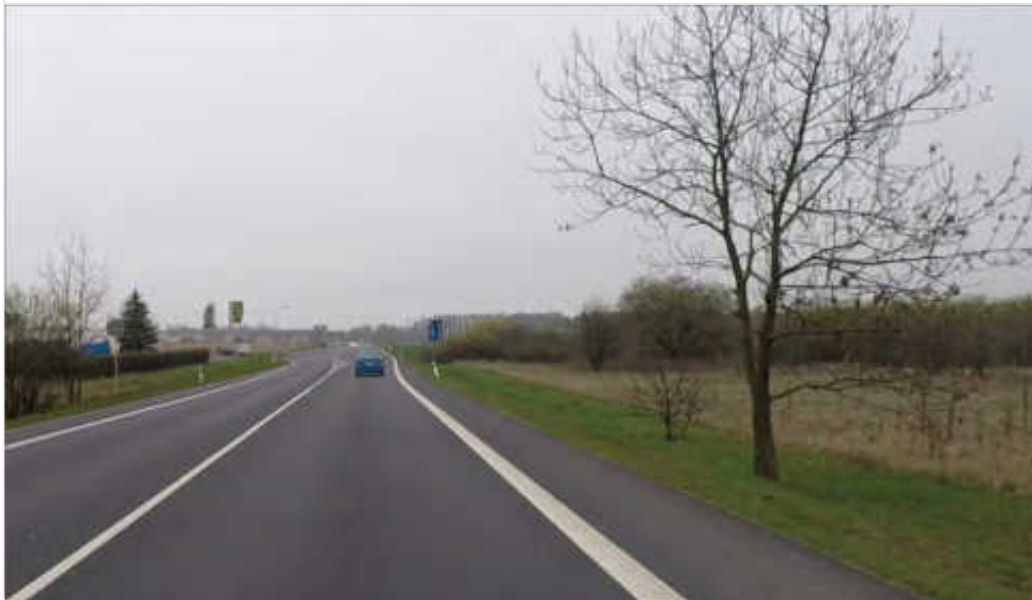
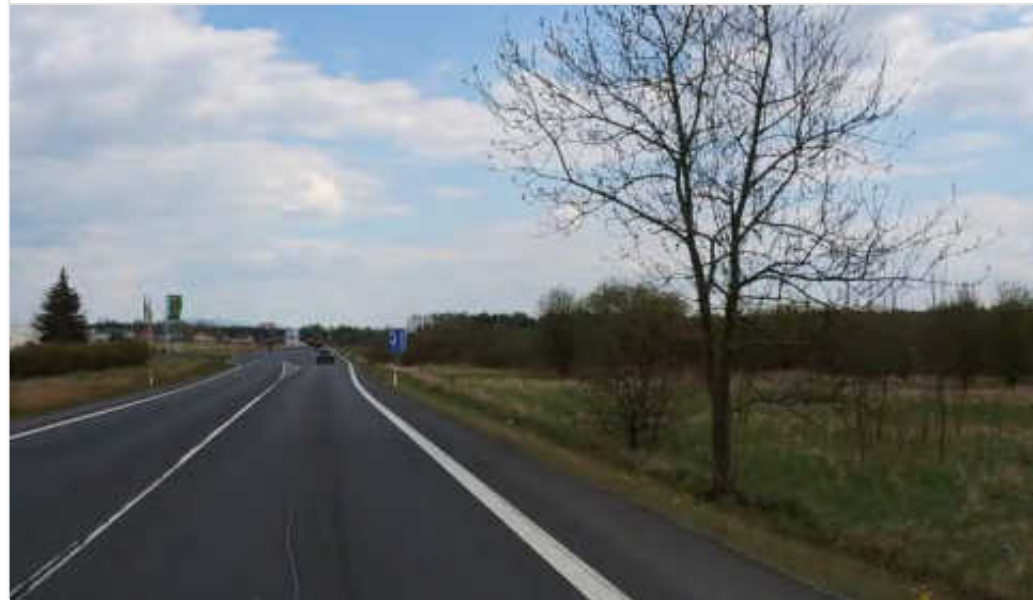
Bezpečnostní deficit	Pevná překážka
Kategorie	<input checked="" type="checkbox"/> 1× - Strom
	<input checked="" type="checkbox"/> 1× - Vzrostlá zeleň (průměr kmene do 0,1 m)
Závažnost rizika	Vysoká
Poznámka	Vzrostlá zeleň nacházející se v blízkosti PK primárně představuje riziko do budoucna.

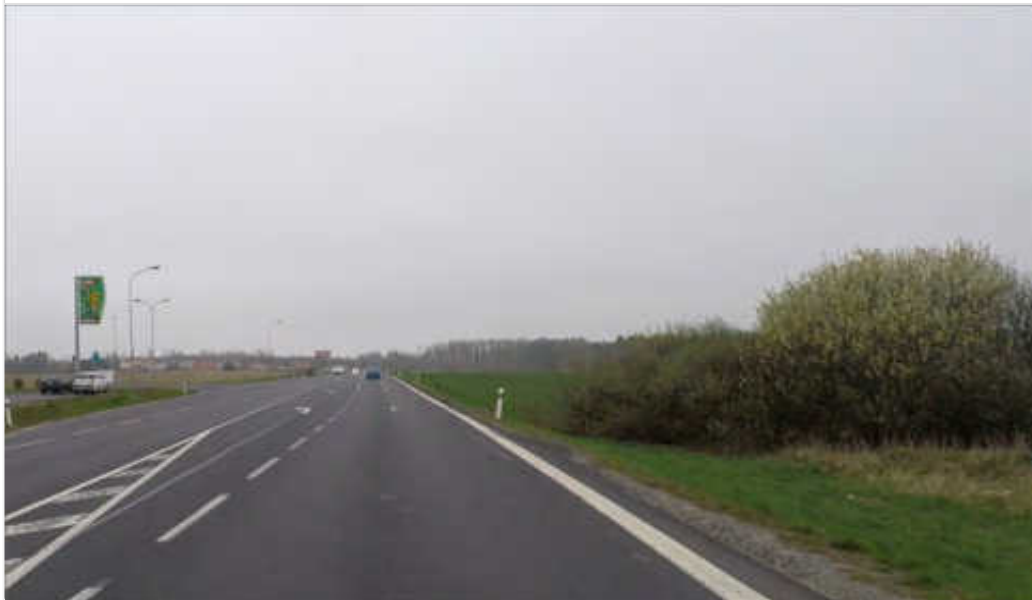
Bezpečnostní deficit	Pevná překážka
Kategorie	☞ 15 m - Vzrostlá zeleň (průměr kmene do 0,1 m)
Závažnost rizika	Nizká
Poznámka	Vzrostlá zeleň nacházející se v blízkosti PK primárně představuje riziko do budoucna.

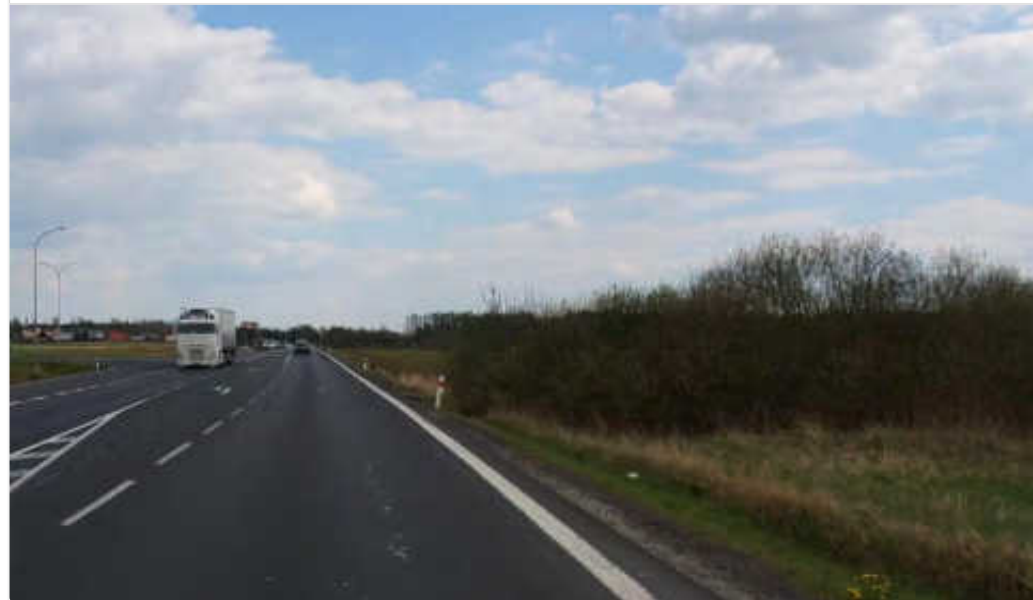
Bezpečnostní deficit	Pevná překážka
Kategorie	☞ 15 m - Vzrostlá zeleň (průměr kmene do 0,1 m)
Závažnost rizika	Nizká
Poznámka	Vzrostlá zeleň nacházející se v blízkosti PK primárně představuje riziko do budoucna.

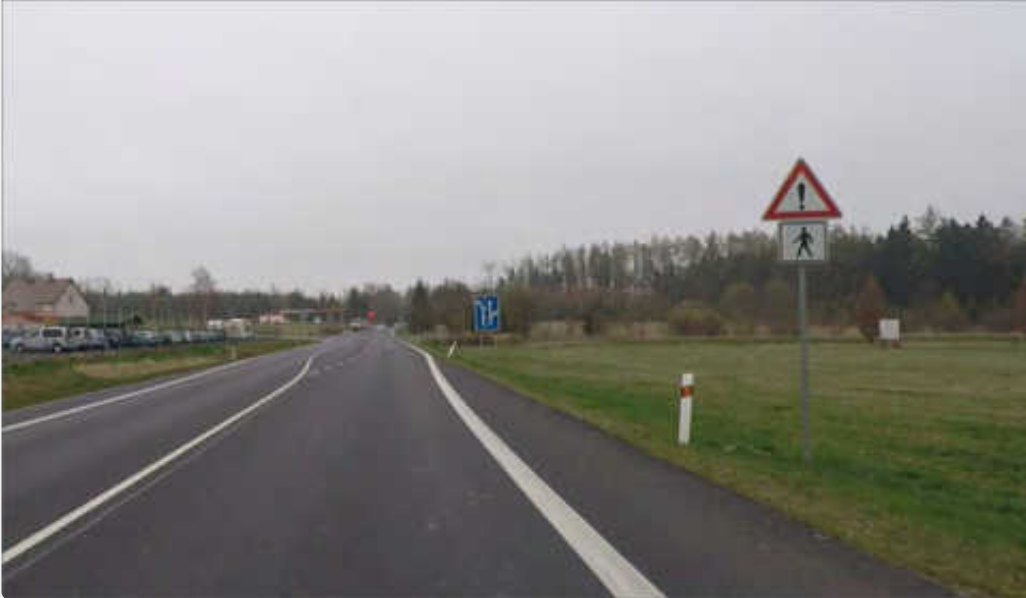
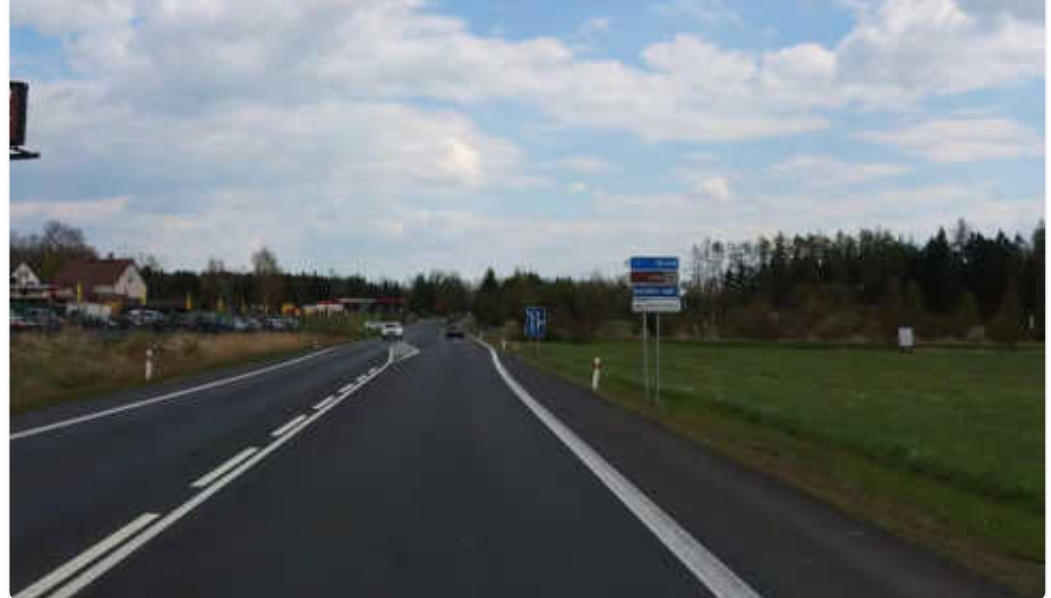
Bezpečnostní deficit Křižovatka
Kategorie 1* - Neadekvátní provedení SDZ
Závažnost rizika **Nizká**
Poznámka Řidiči motorových vozidel jsou na úsek možného zvýšeného výskytu chodců neadekvátně upozorněni pomocí kombinace SDZ A 22 a E 13.

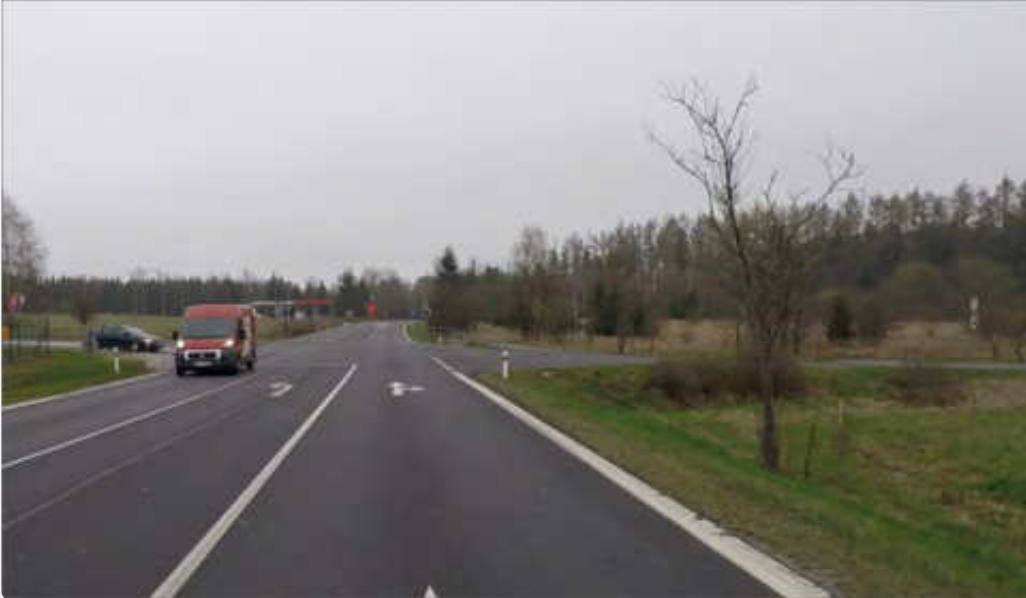
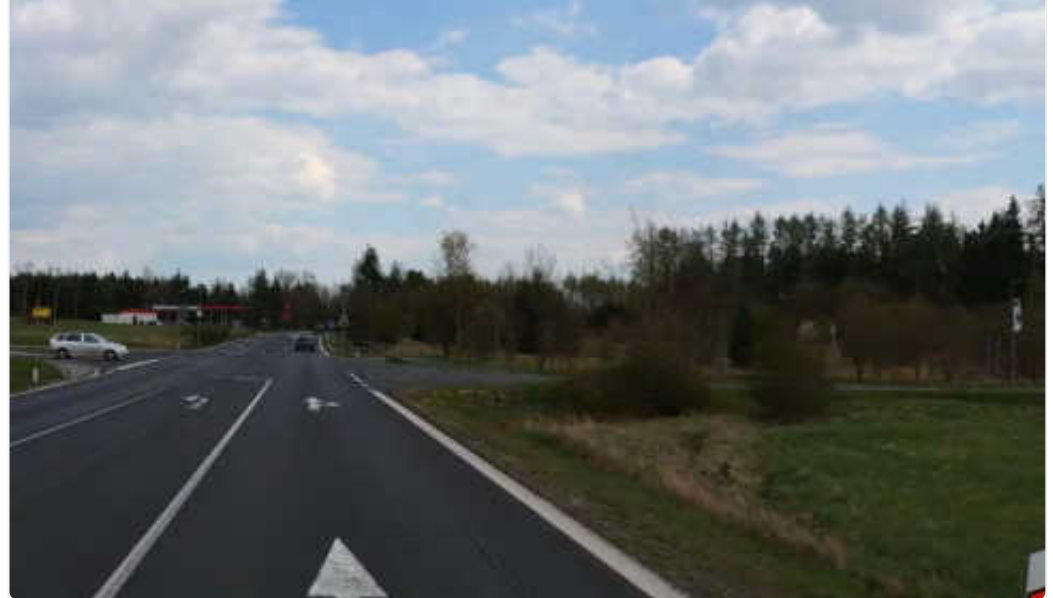
Bezpečnostní deficit Pevná překážka
Kategorie 1× - Vzrostlá zeleň (průměr kmene do 0,1 m)
Závažnost rizika Nizká
Poznámka Vzrostlá zeleň nacházející se v blízkosti PK primárně představuje riziko do budoucna.

Bezpečnostní deficit Pevná překážka
Kategorie 20 m - Vzrostlá zeleň (průměr kmene do 0,1 m)
Závažnost rizika Nizká
Poznámka Vzrostlá zeleň nacházející se v blízkosti PK primárně představuje riziko do budoucna.

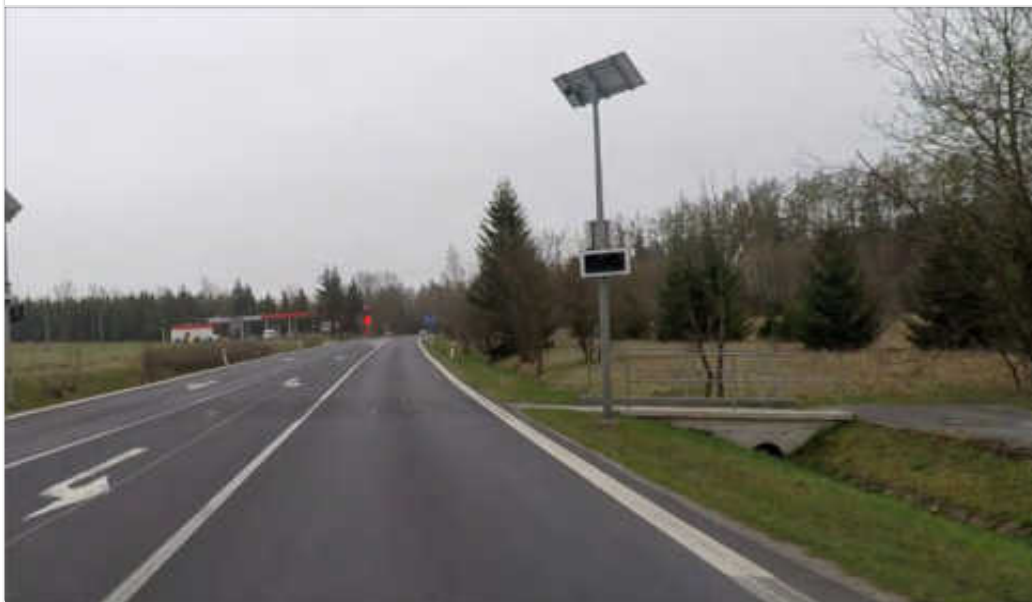
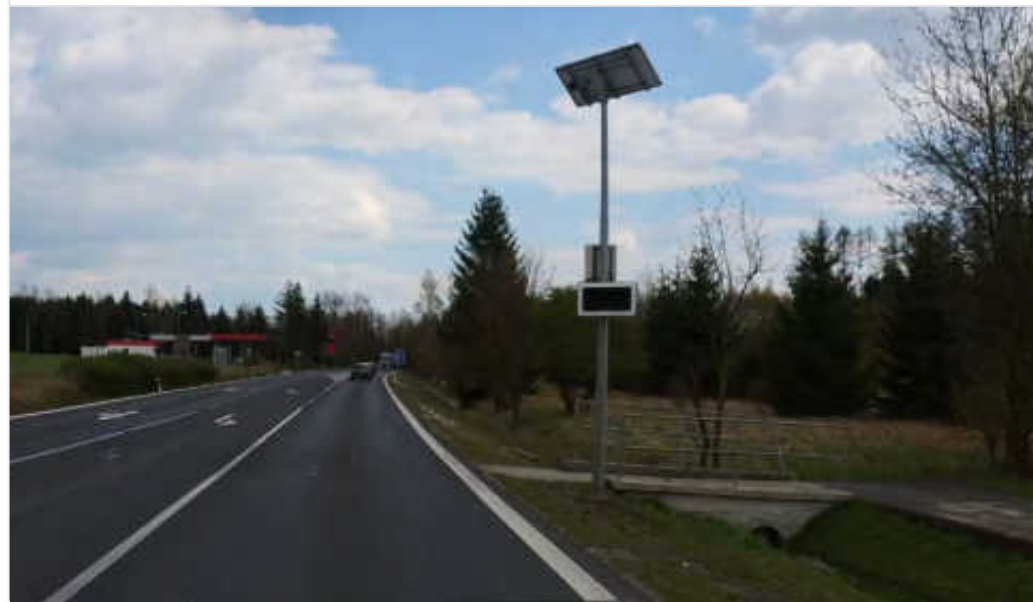
Bezpečnostní deficit Pevná překážka
Kategorie 1× - Sloupy el. vedení, VO apod.
 2× - Strom
 2× - Tuhé čelo propustku
Závažnost rizika **Vysoká**
Poznámka -

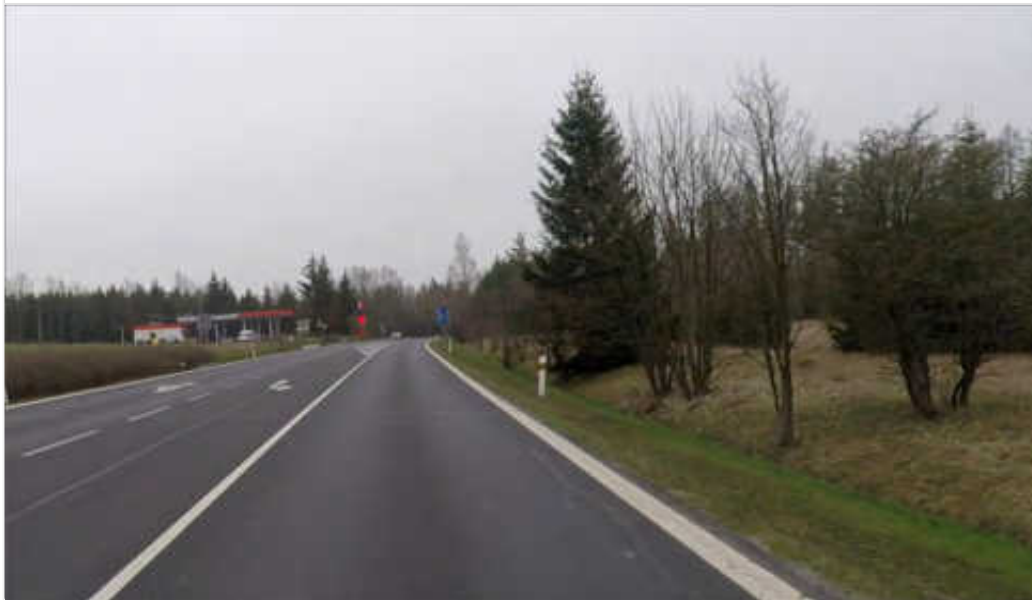
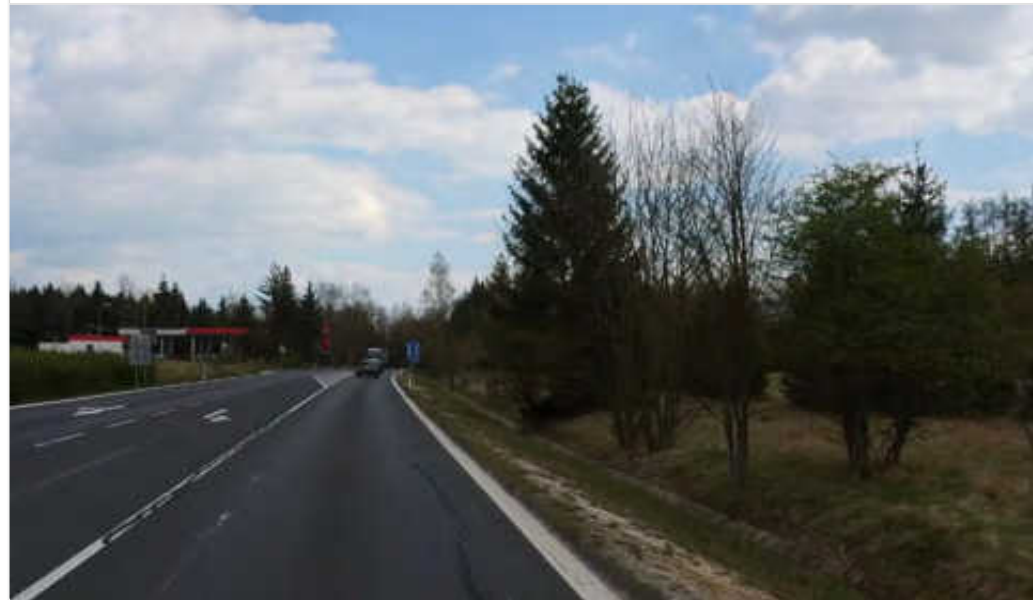
Bezpečnostní deficit Pevná překážka
Kategorie [→] 490 m - Stromy, vzrostlá zeleň
Závažnost rizika Střední
Poznámka -

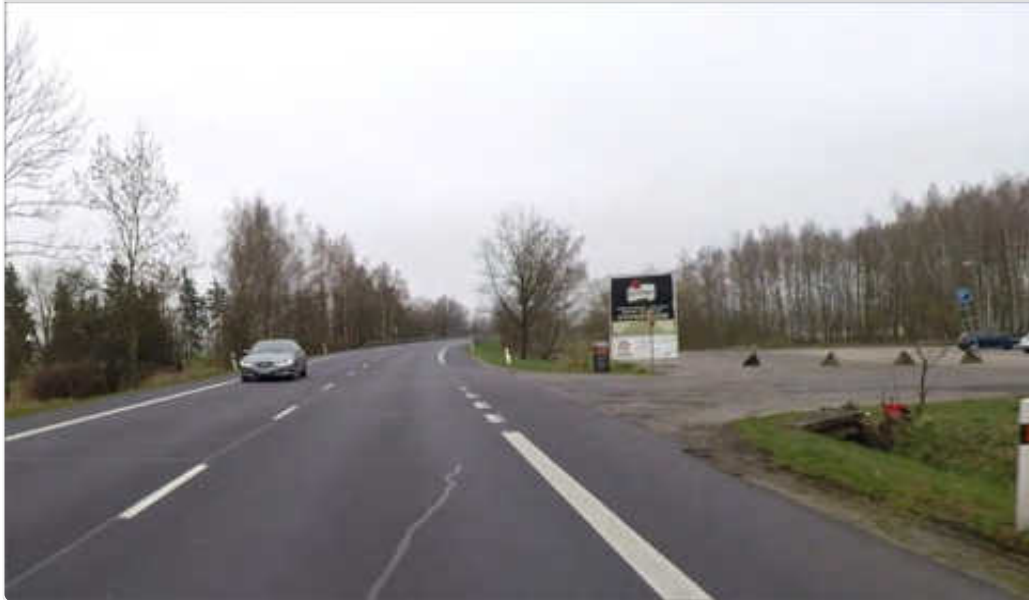
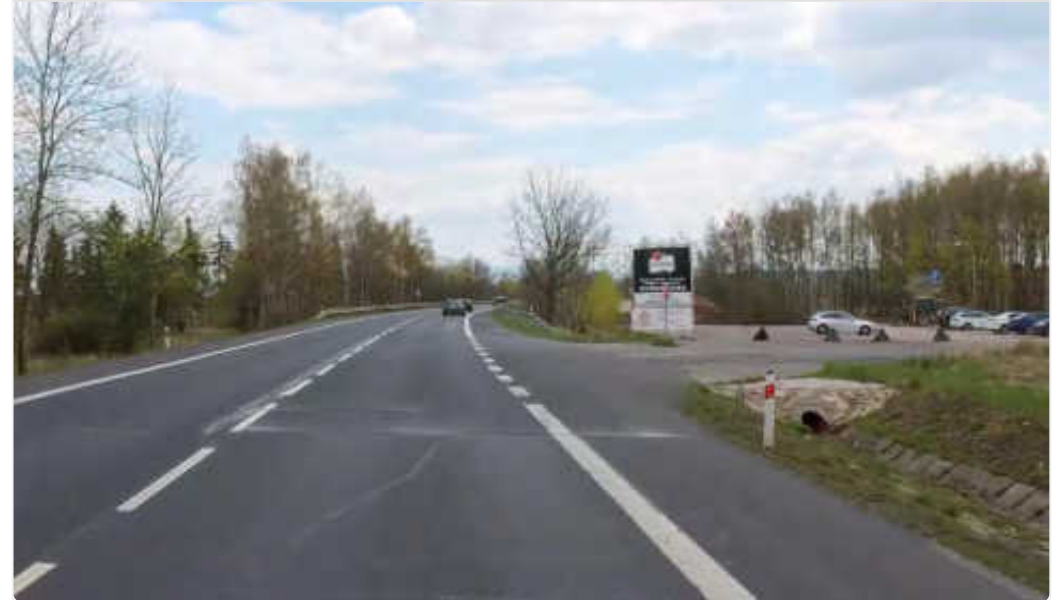
Bezpečnostní deficit	Pevná překážka
Kategorie	<input checked="" type="checkbox"/> 2× - Tuhé čelo trubního propustku pod - připojovanou komunikací <input checked="" type="checkbox"/> 1× - Vzrostlá zeleň (průměr kmene do 0,1 m)
Závažnost rizika	Střední
Poznámka	Vzrostlá zeleň nacházející se v blízkosti PK primárně představuje riziko do budoucna.

Bezpečnostní deficit	Pevná překážka
Kategorie	<input checked="" type="checkbox"/> 0× - Tuhé čelo trubního propustku pod - připojovanou komunikací <input checked="" type="checkbox"/> 0× - Vzrostlá zeleň (průměr kmene do 0,1 m)
Závažnost rizika	Střední
Poznámka	Vzrostlá zeleň nacházející se v blízkosti PK primárně představuje riziko do budoucna.

Návrh opatření	Systematické opatření I. (instalace deformačních prvků, ochránění, zešíkmení, zrušení)
Poznámka	Současně odstranění vzrostlé zeleně.
Náročnost realizace	Složité řešení

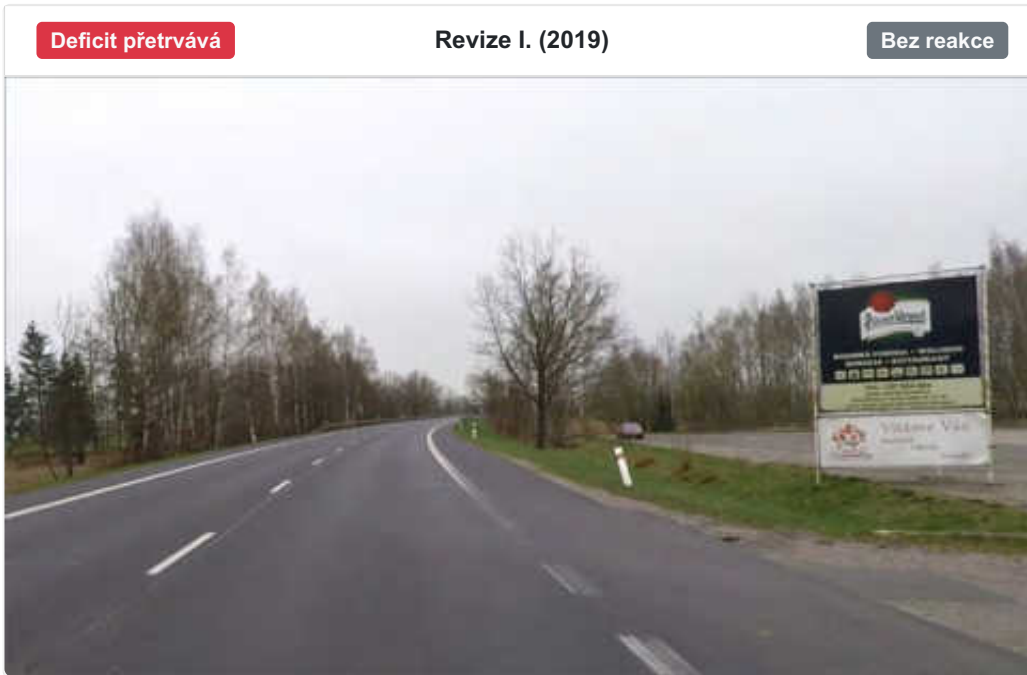
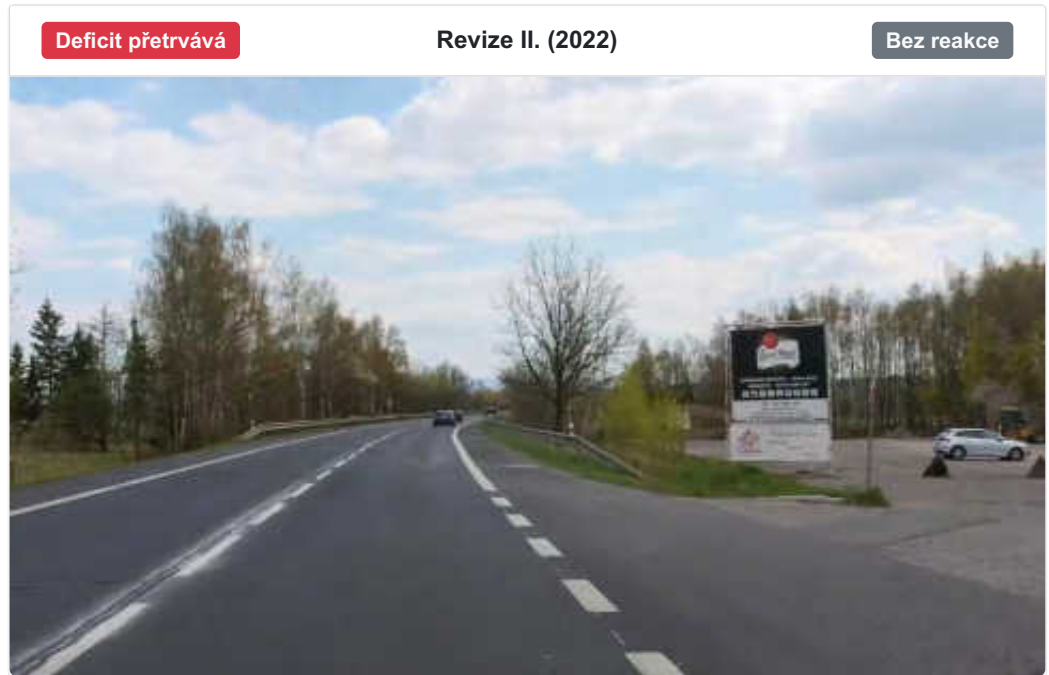
I/21 - Směr proti staničení | km 53,336 | Správa Karlovy Vary | 50,119541N, 12,371243E | ID 2526

Bezpečnostní deficit Reklamní zařízení
Kategorie 1x - Reklamní zařízení (rušivý efekt na účastníky silničního provozu)
Závažnost rizika **Nizká**
Poznámka -

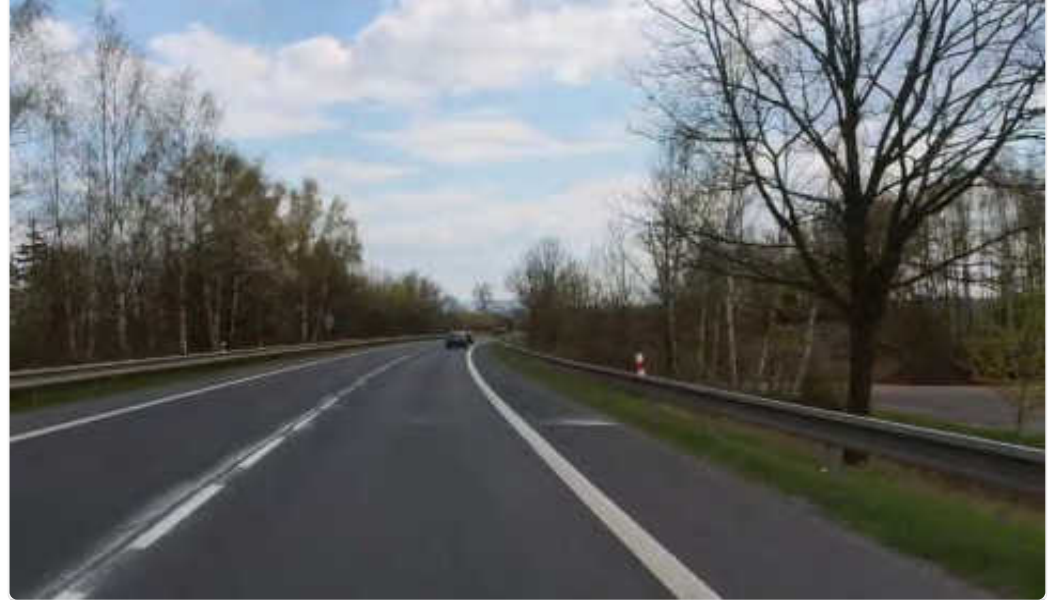
Bezpečnostní deficit Pevná překážka
Kategorie ☞ 25 m - Stromy, vzrostlá zeleň
Závažnost rizika Vysoká
Poznámka Stromy, vzrostlá zeleň se nachází pod úrovní nivelety PK.

Bezpečnostní deficit Pevná překážka
Kategorie ☞ 0 m - Stromy, vzrostlá zeleň
Závažnost rizika Vysoká
Poznámka Stromy, vzrostlá zeleň se nachází pod úrovní nivelety PK.
