PŘÍLOHA 2.3

**Vyhodnocení identifikovaných dopravně-bezpečnostních deficitů
v rámci první a druhé revizní BI PK z roku 2019 a 2022**

km 21,199 – 60,928

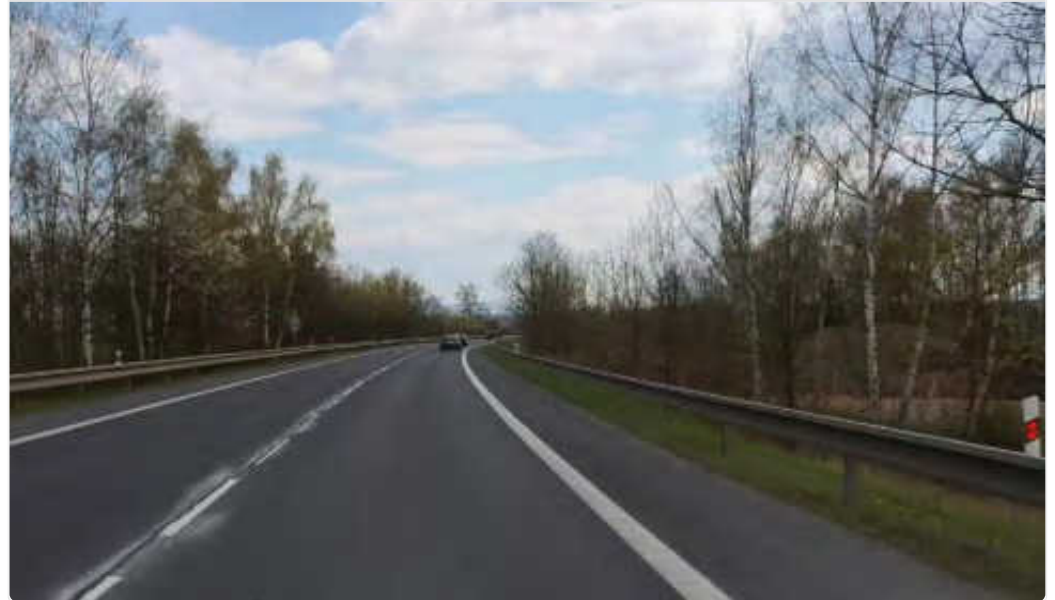
Bezpečnostní deficit Zadržné zařízení
Kategorie 1× - Krátký výškový náběh svodidla
Závažnost rizika Střední
Poznámka -

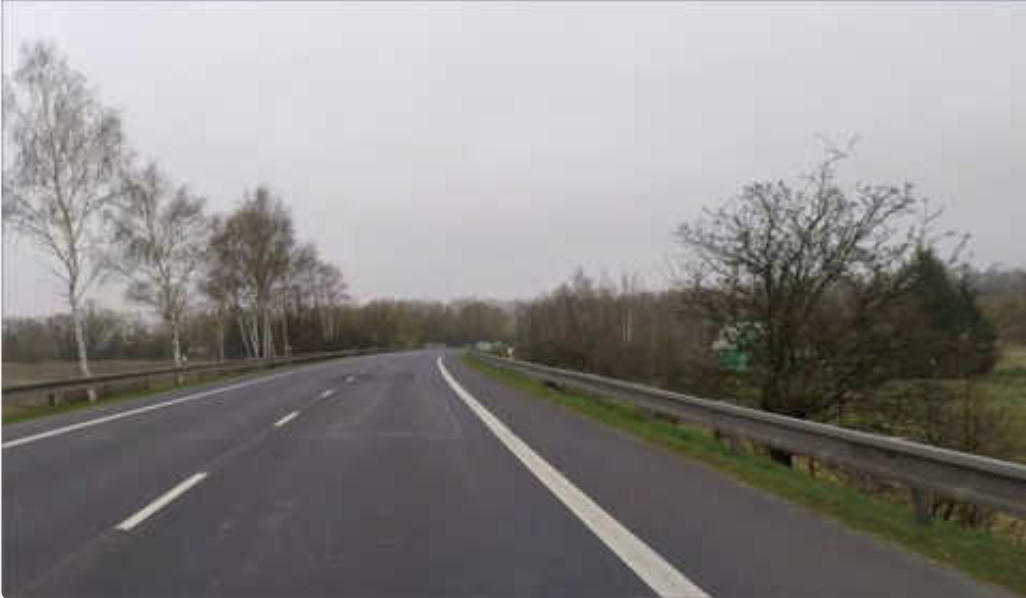
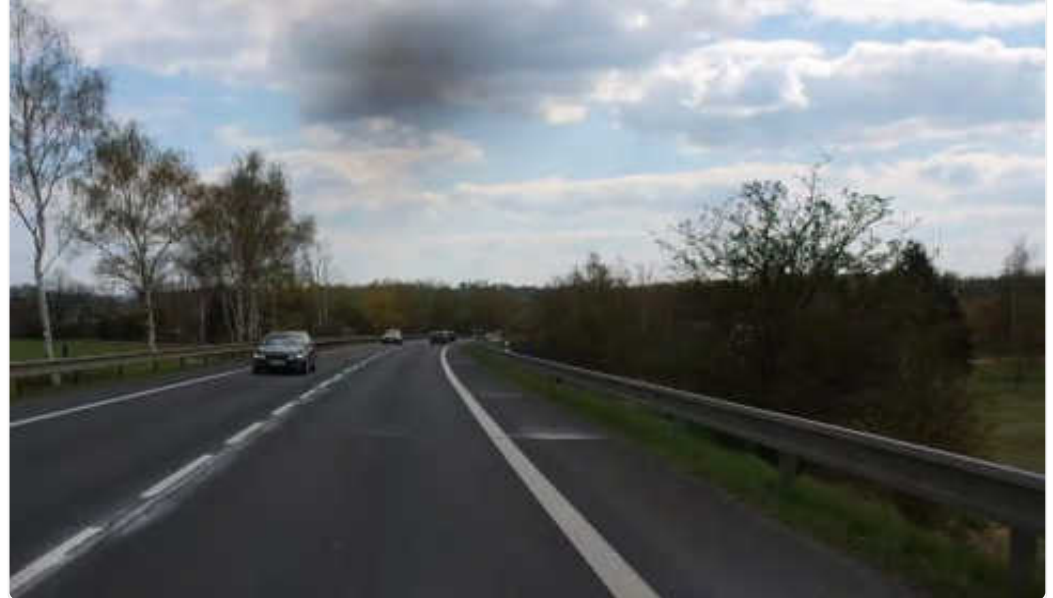
Bezpečnostní deficit	Zádržné zařízení
Kategorie	☞ 95 m - Neadekvátně provedené svodidlo (např. malý poloměr zaoblení, nevhodná poloha umístění)
Závažnost rizika	Střední
Poznámka	Nedostatečná šířka nezpevněné krajnice za svodidlem v případě nárazu do svodidla může způsobit jeho vyvrácení a následný pád vozidla z PK.

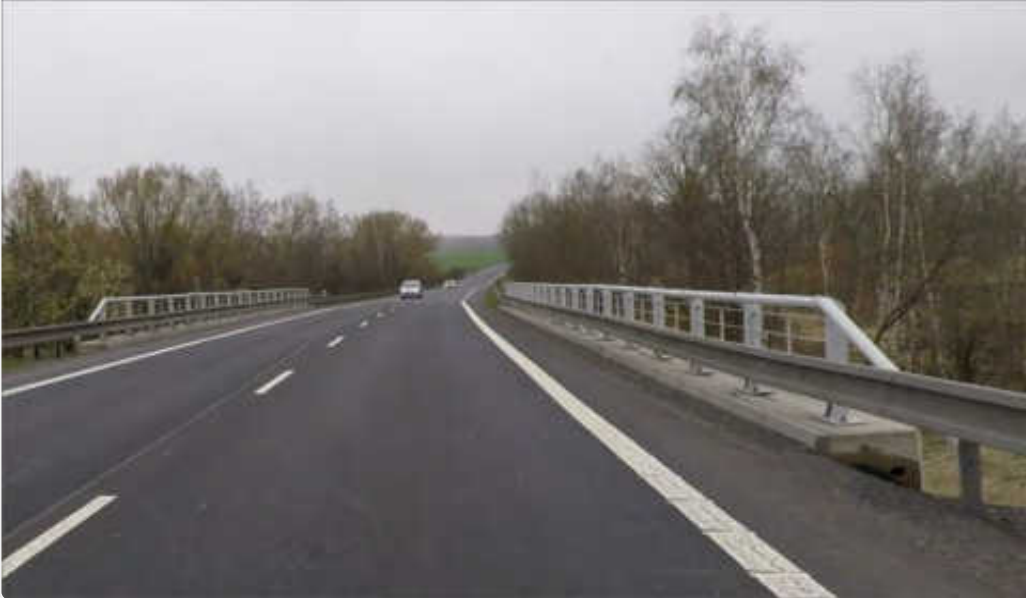
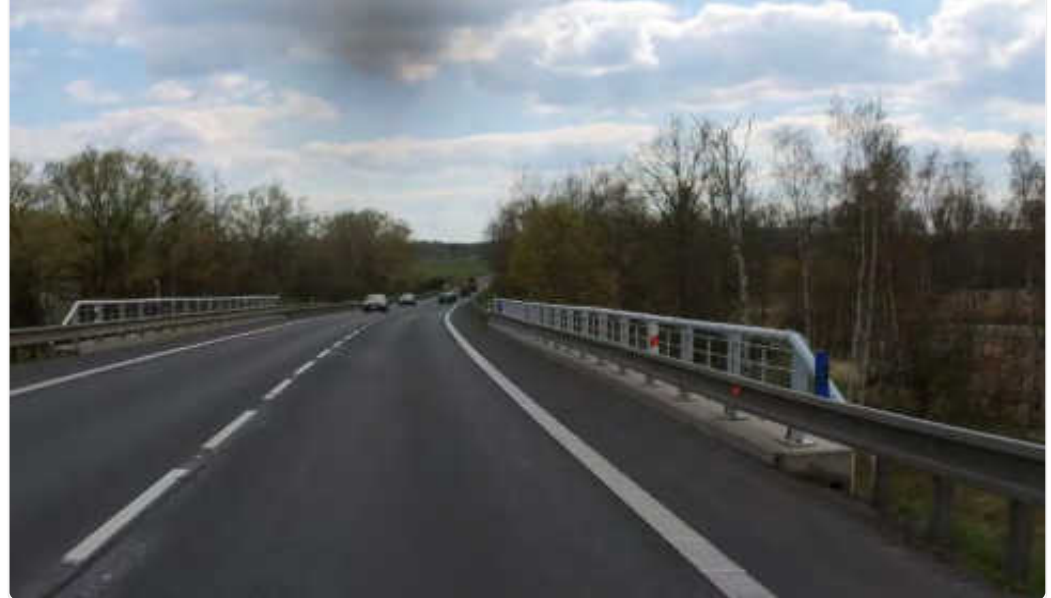
Bezpečnostní deficit Pevná překážka
Kategorie 2× - Čelo tuhé zdi nebo PHS
Závažnost rizika Nizká
Poznámka Tuhá čela jsou neadekvátně ochráněna ocelovými svodidly. Při nárazu vozidla do svodidel, při kterém dojde k maximálnímu vychýlení, je identifikováno riziko v podobě nárazu do betonového čela mostní konstrukce.

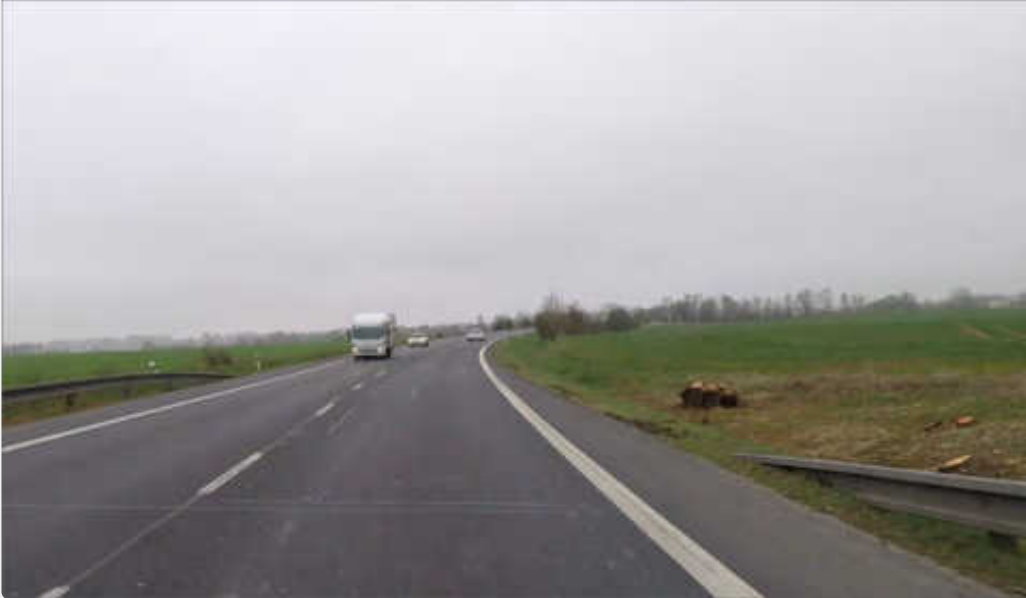
Bezpečnostní deficit Pevná překážka
Kategorie 1× - Neadekvátně seříznutý pařez
Závažnost rizika Nizká
Poznámka -

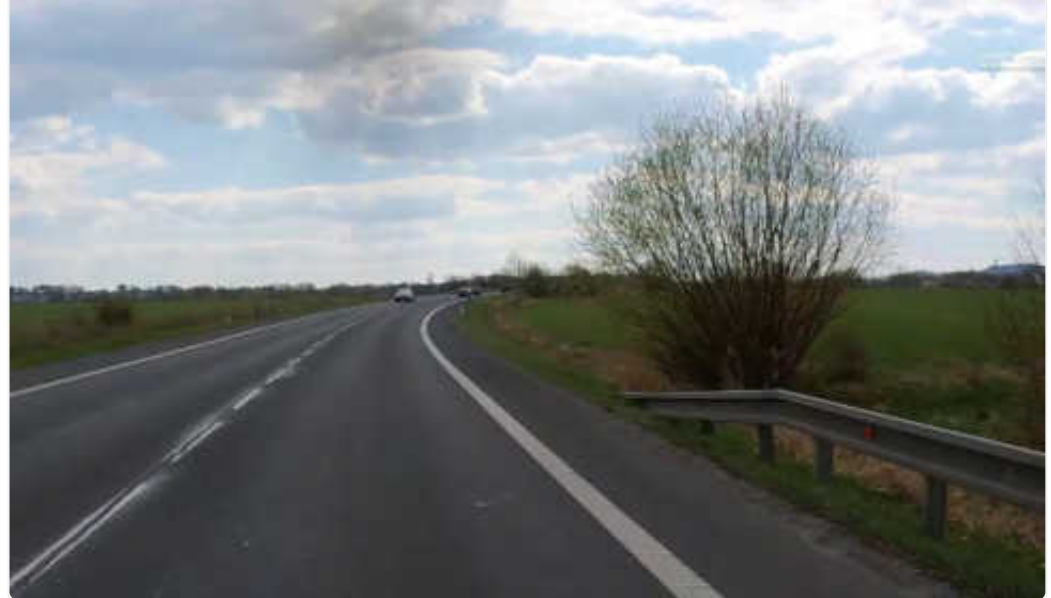
Bezpečnostní deficit Pevná překážka
Kategorie 1× - Vzrostlá zeleň (průměr kmene do 0,1 m)
Závažnost rizika Nizká
Poznámka Vzrostlá zeleň nacházející se v blízkosti PK primárně představuje riziko do budoucna.

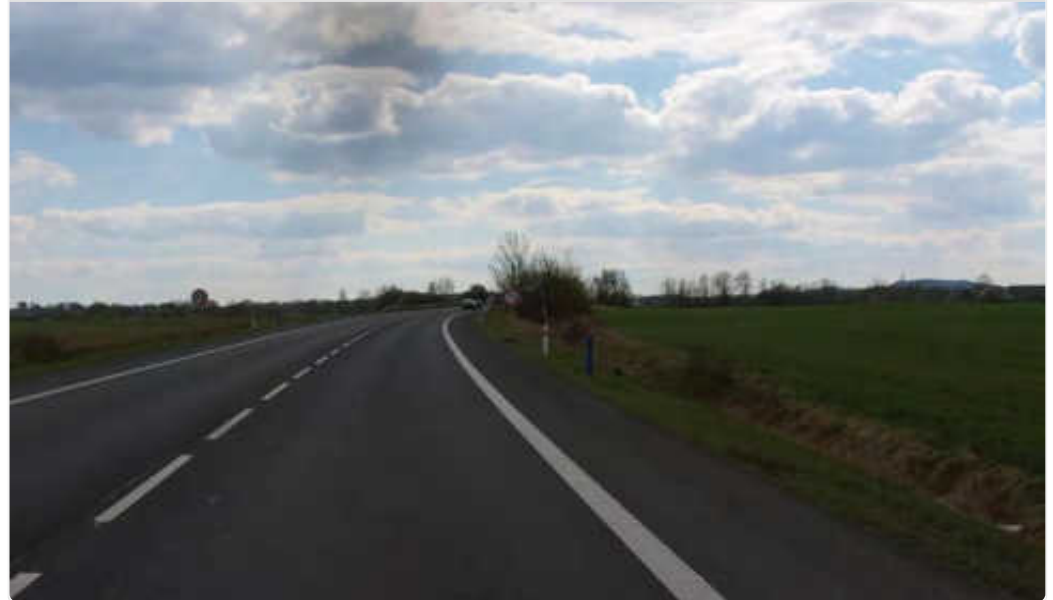
Bezpečnostní deficit Pevná překážka
Kategorie 2× - Polotuhé zemní těleso sjezdu / samostatného sjezdu
Závažnost rizika Nizká
Poznámka -

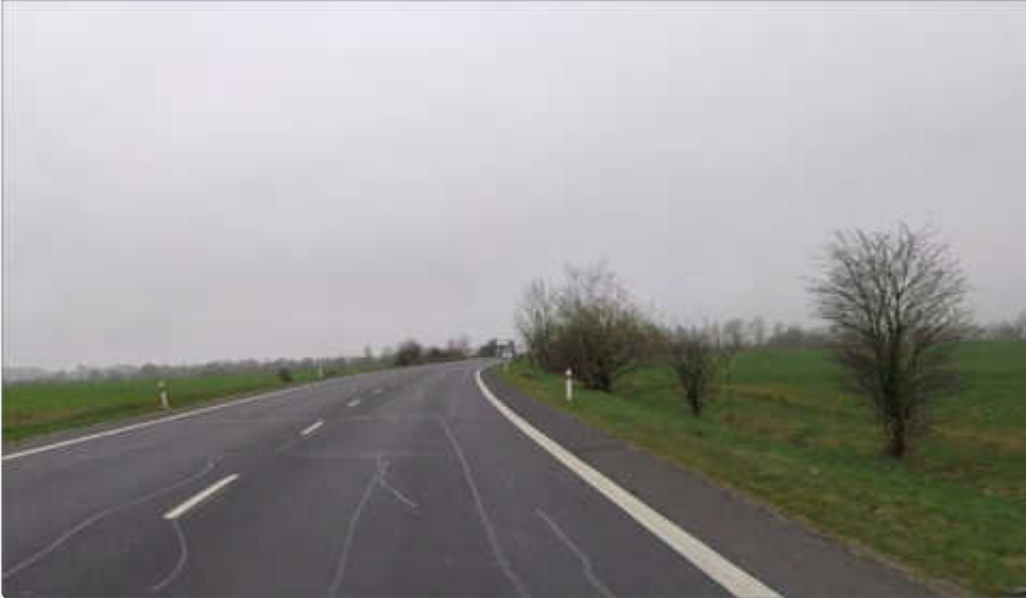
Bezpečnostní deficit Pevná překážka
Kategorie ☞ 95 m - Stromy, vzrostlá zeleň
Závažnost rizika Střední
Poznámka -

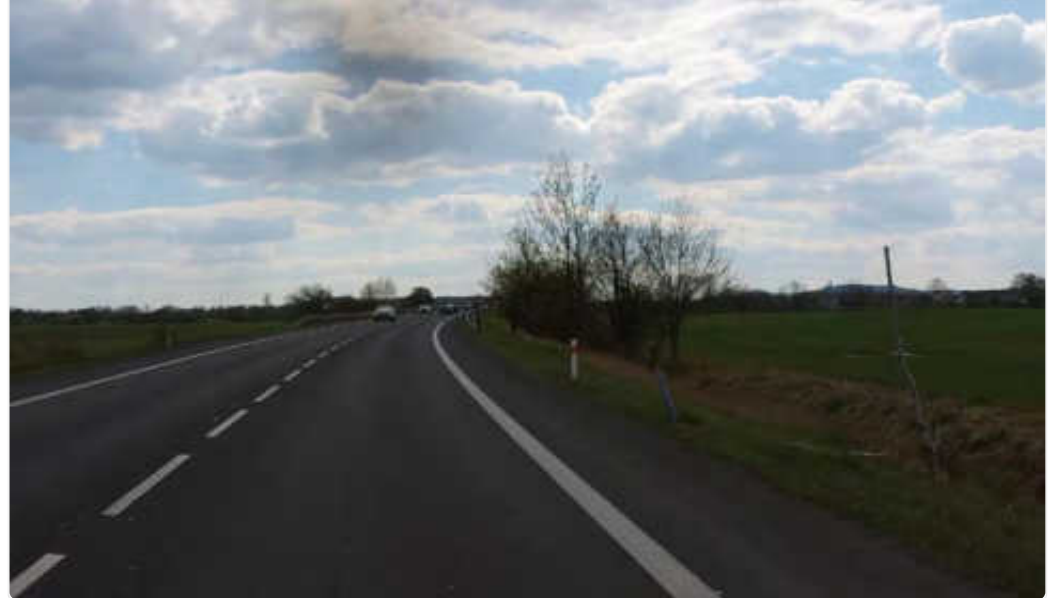
Bezpečnostní deficit Pevná překážka
Kategorie ☞ 95 m - Stromy, vzrostlá zeleň
Závažnost rizika Střední
Poznámka -

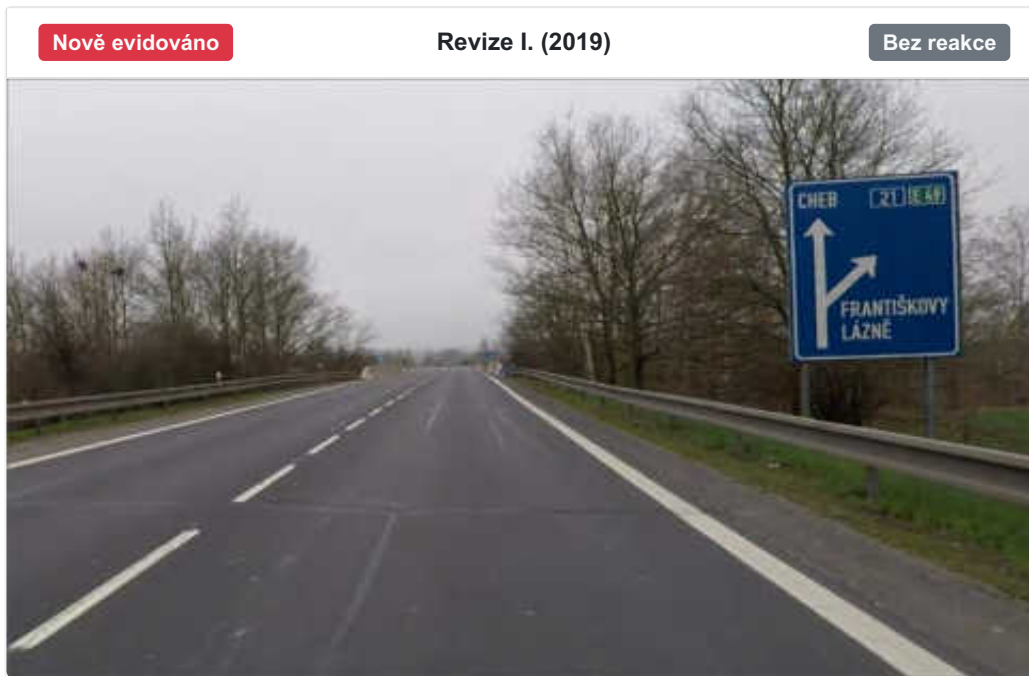
I/21 - Směr proti staničení | km 51,839 | Správa Karlovy Vary | 50,106533N, 12,369374E | ID 3553

Bezpečnostní deficit	Pevná překážka
Kategorie	<input checked="" type="checkbox"/> 1× - Dopravní značení na nedeformovatelné konstrukci
Závažnost rizika	Nizká
Poznámka	SDZ na nedeformovatelné konstrukci se nachází v pracovní šířce svodidla.

Návrh opatření	Výměna konstrukce za deformovatelnou
Poznámka	-
Náročnost realizace	Jednoduché řešení

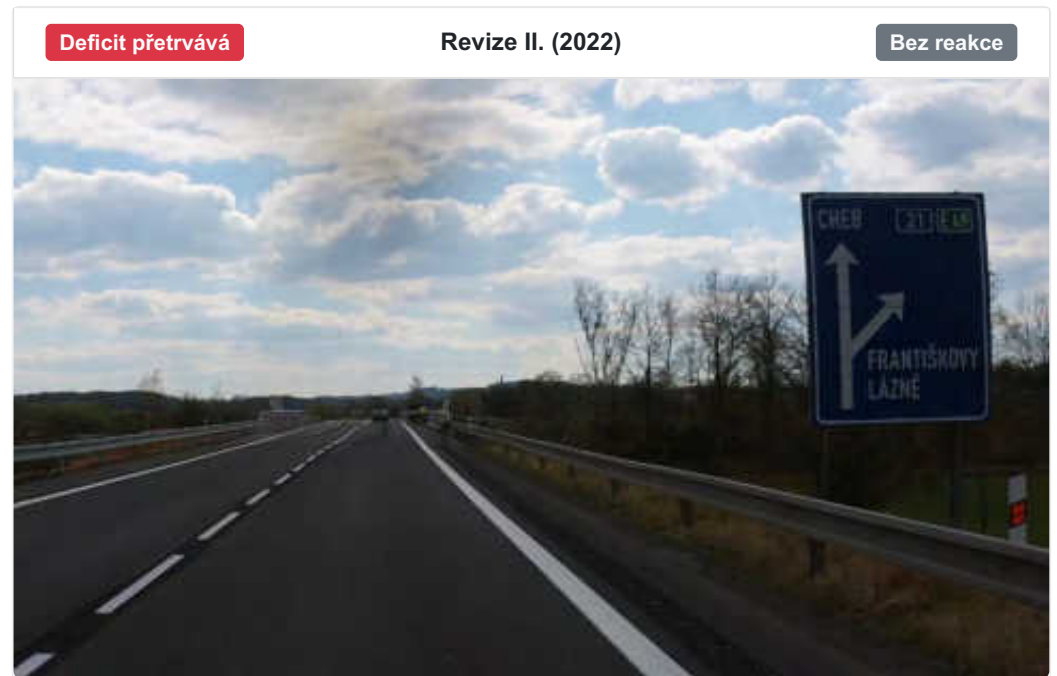
Bezpečnostní deficit	Pevná překážka
Kategorie	<input checked="" type="checkbox"/> 1× - Dopravní značení na nedeformovatelné konstrukci
Závažnost rizika	Nizká
Poznámka	SDZ na nedeformovatelné konstrukci se nachází v pracovní šířce svodidla.

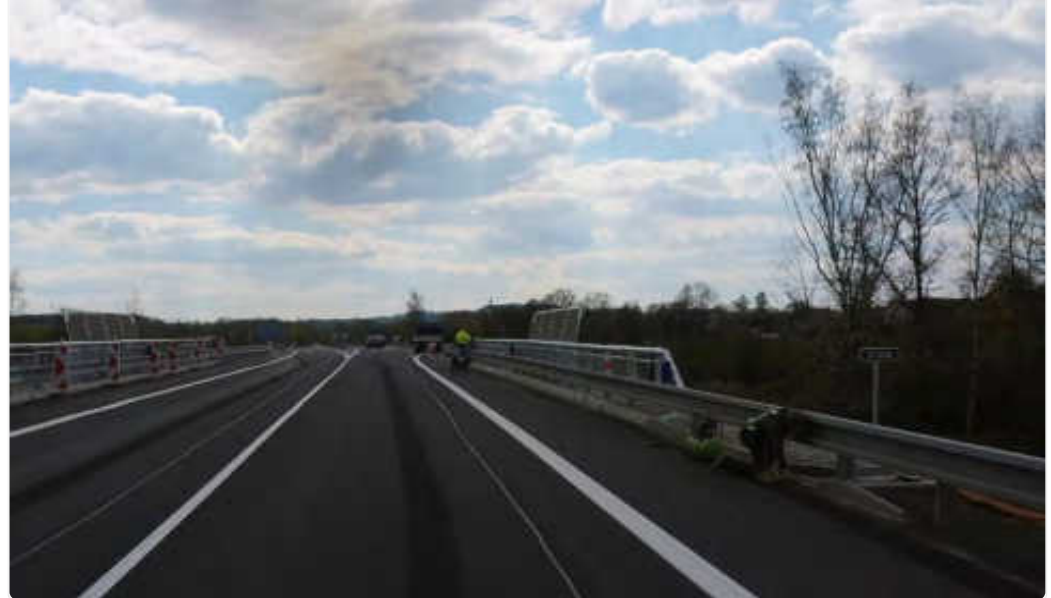
Bezpečnostní deficit Zadržné zařízení
Kategorie 2× - Neadekvátně realizovaný přechod mezi různými druhy svodidel
 1× - Neadekvátně realizovaný začátek / konec svodidel
Závažnost rizika **Vysoká**
Poznámka Absence výškového náběhu svodidla. Pásnice svodidla na sebe navazují tzv. "proti srstí". Riziko zejména pro vozidla jedoucí v protisměru.

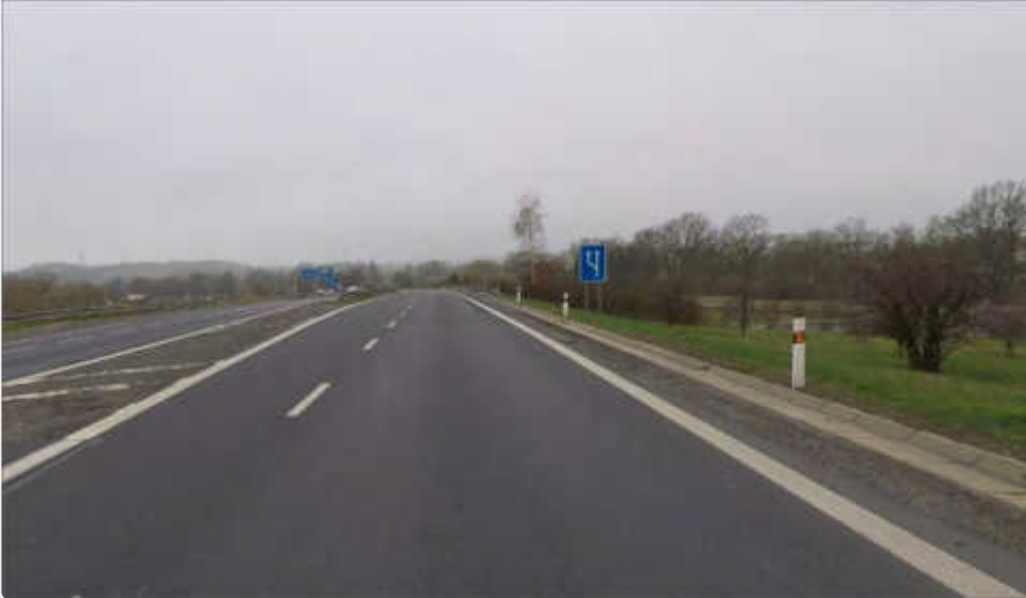
Bezpečnostní deficit Pevná překážka
Kategorie ☞ 50 m - Stromy, vzrostlá zeleň
Závažnost rizika Střední
Poznámka -

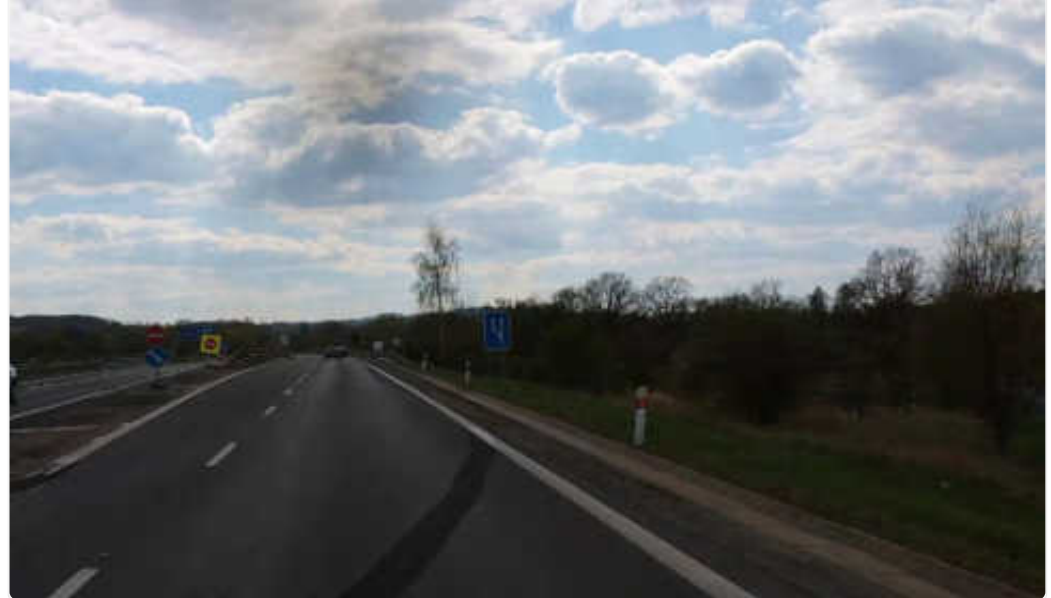
Bezpečnostní deficit Pevná překážka
Kategorie ☞ 50 m - Stromy, vzrostlá zeleň
Závažnost rizika Střední
Poznámka -

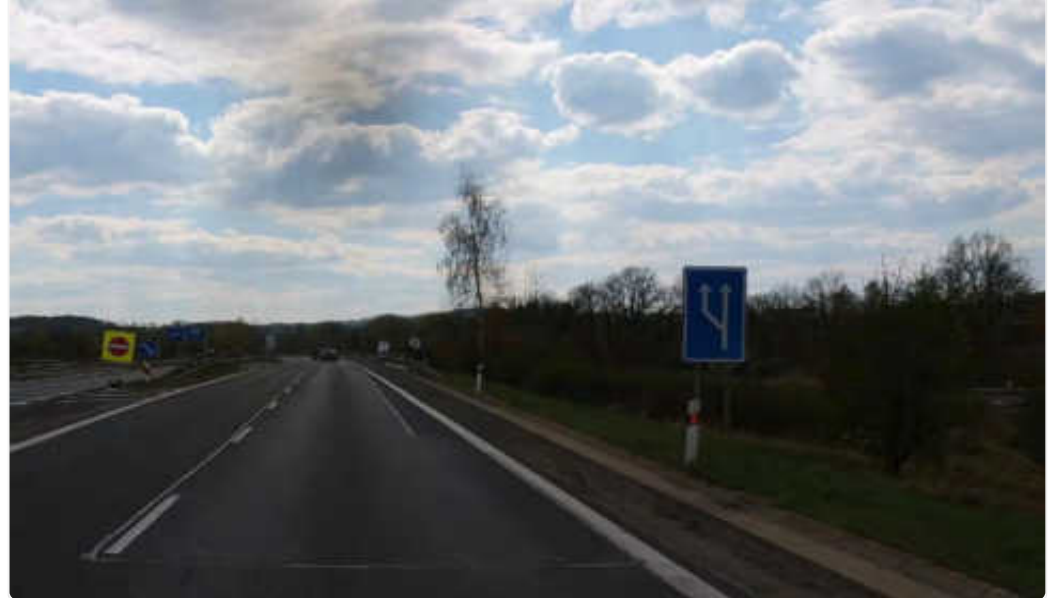
Bezpečnostní deficit Technický stav vozovky
Kategorie ☞ 0 m - Výtluky, výmoly
Závažnost rizika Nizká
Poznámka -

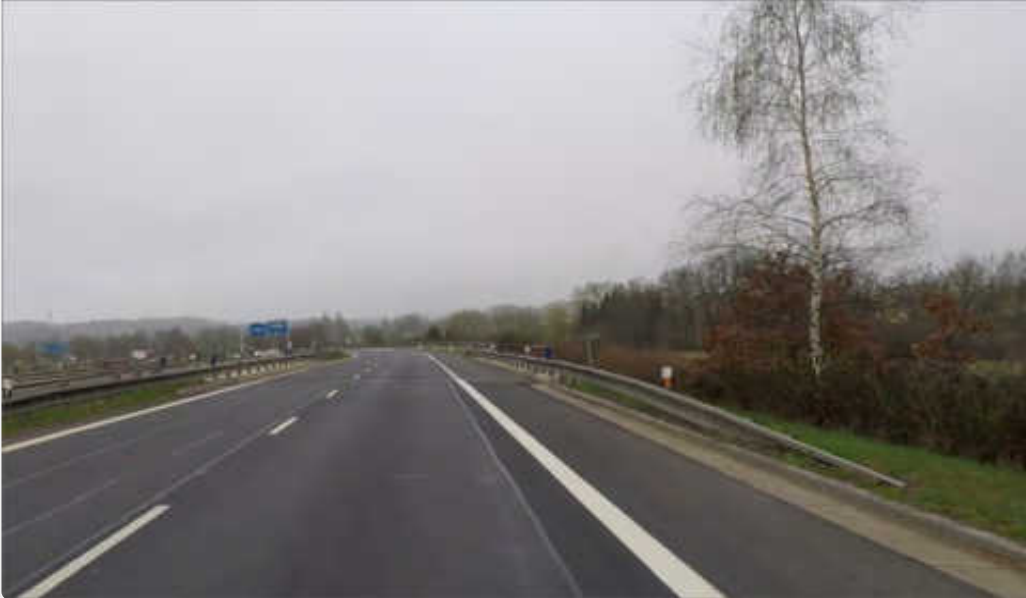
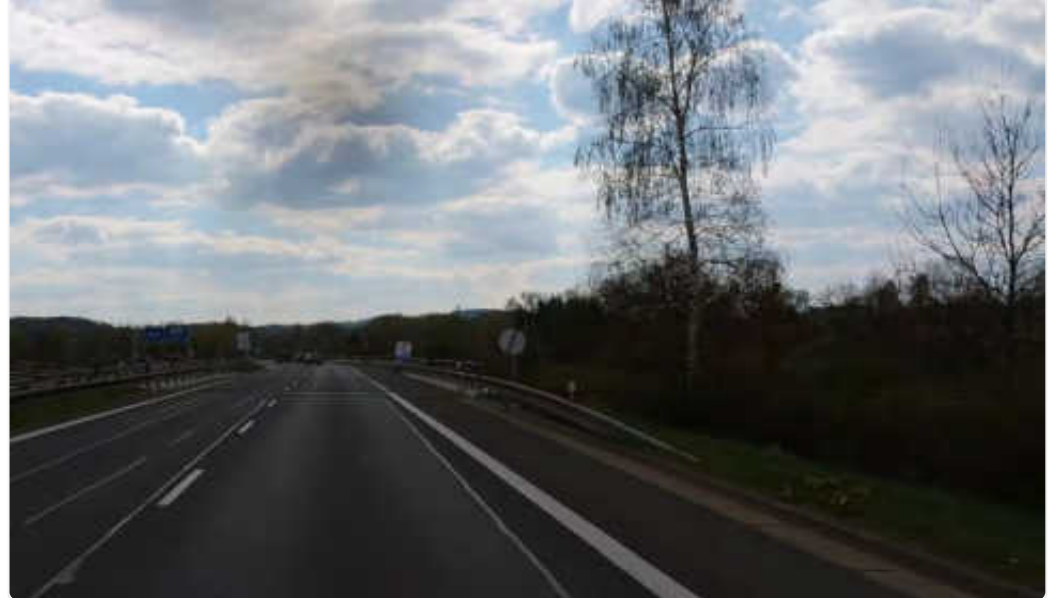
Bezpečnostní deficit Zádržné zařízení
Kategorie 1× - Krátké svodidlo před - mostem (MÚK, křížením PK, vodoteč)
Závažnost rizika Střední
Poznámka Délka svodidla před mostem je 12 m.

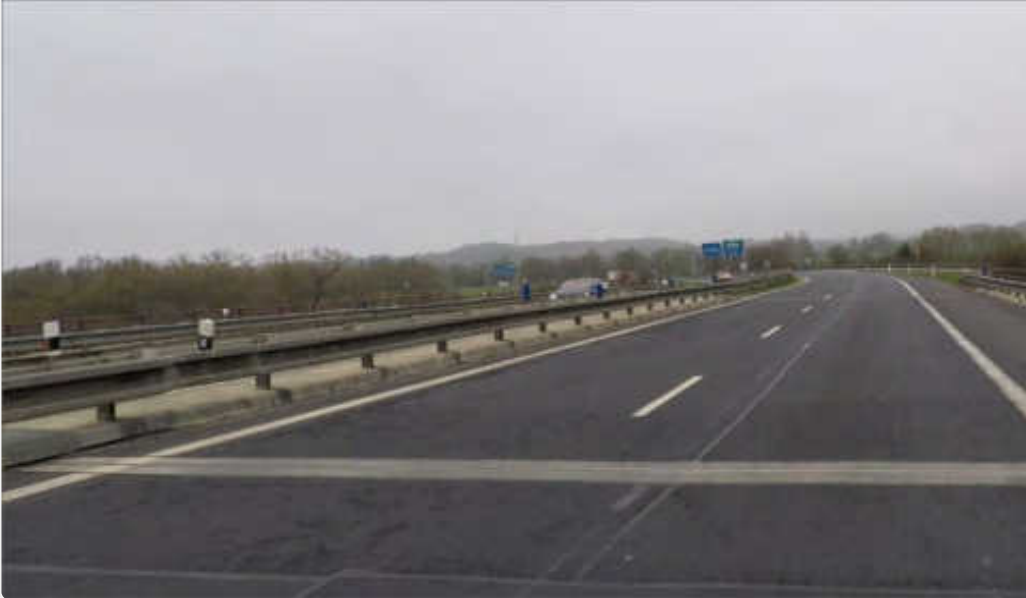
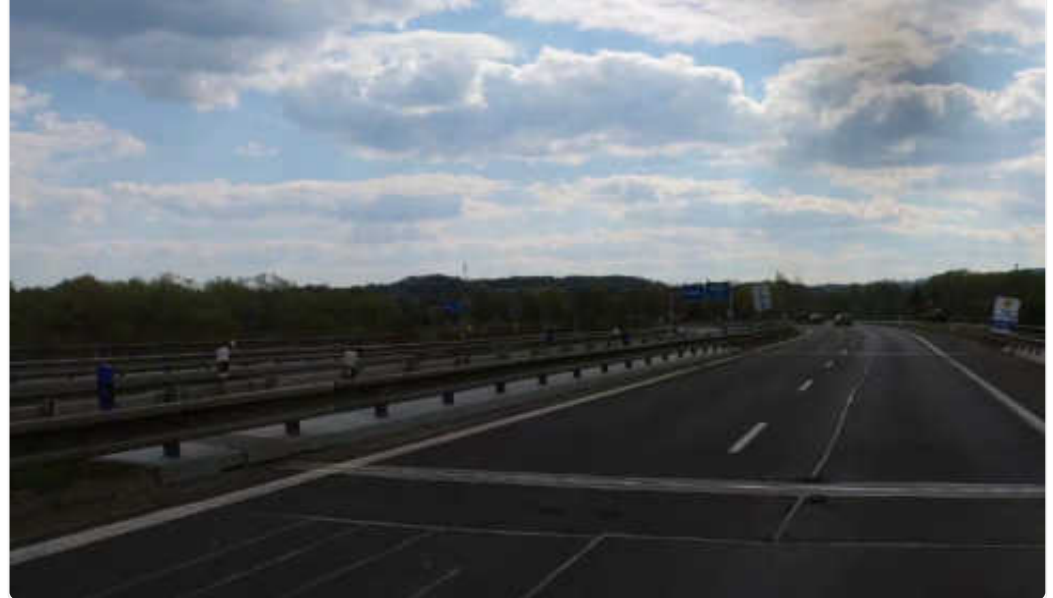
Bezpečnostní deficit Zádržné zařízení
Kategorie 1× - Neadekvátně realizovaný přechod mezi svodidly
Závažnost rizika Nizká
Poznámka -

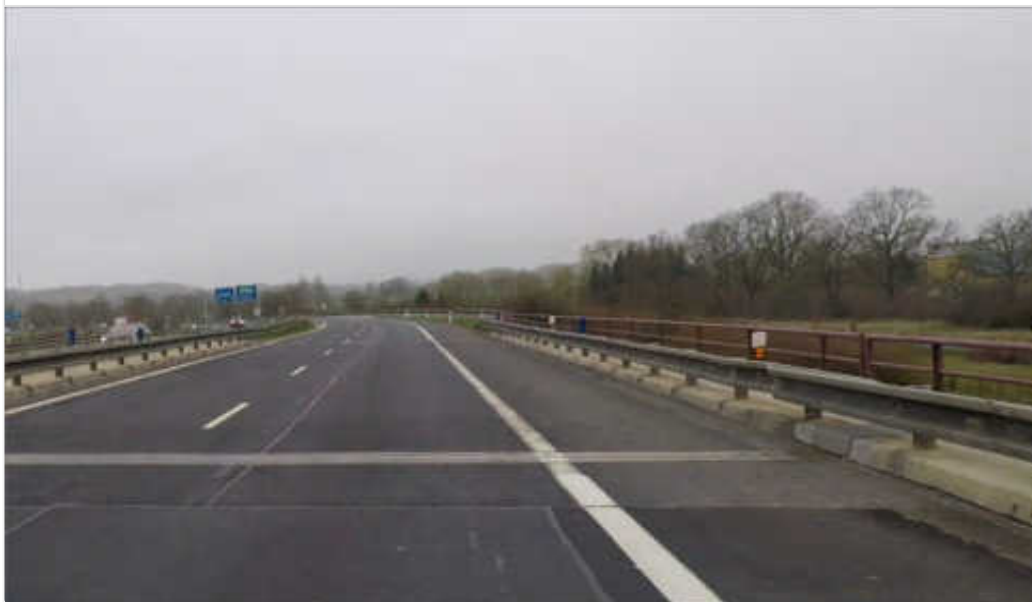
Revize I. (2019)

Deficit přetrvává

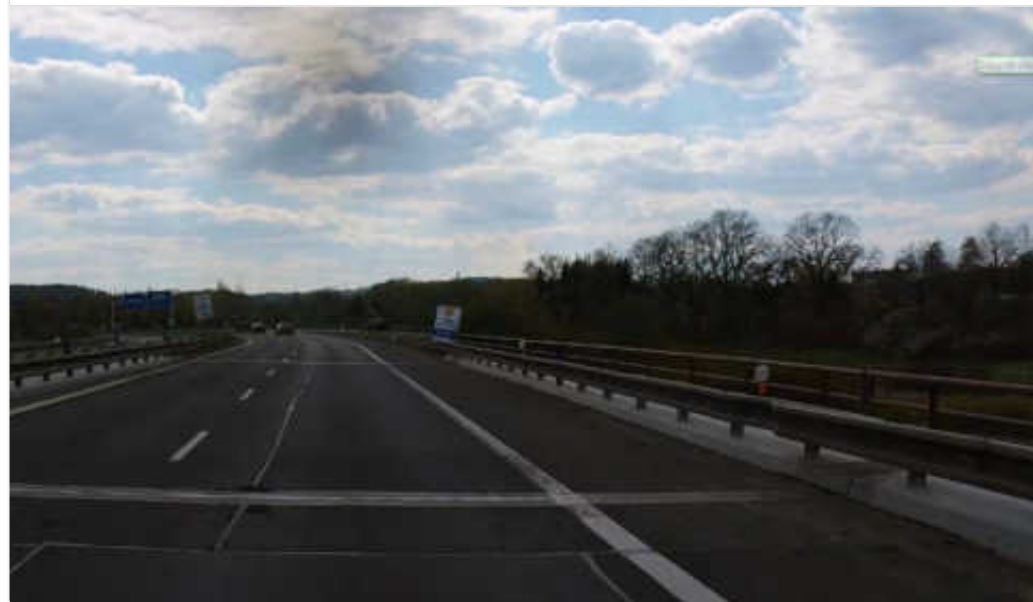
Revize II. (2022)

Bezpečnostní deficit Zádržné zařízení
Kategorie 1× - Neadekvátně realizovaný přechod mezi svodidly
Závažnost rizika Nizká
Poznámka -

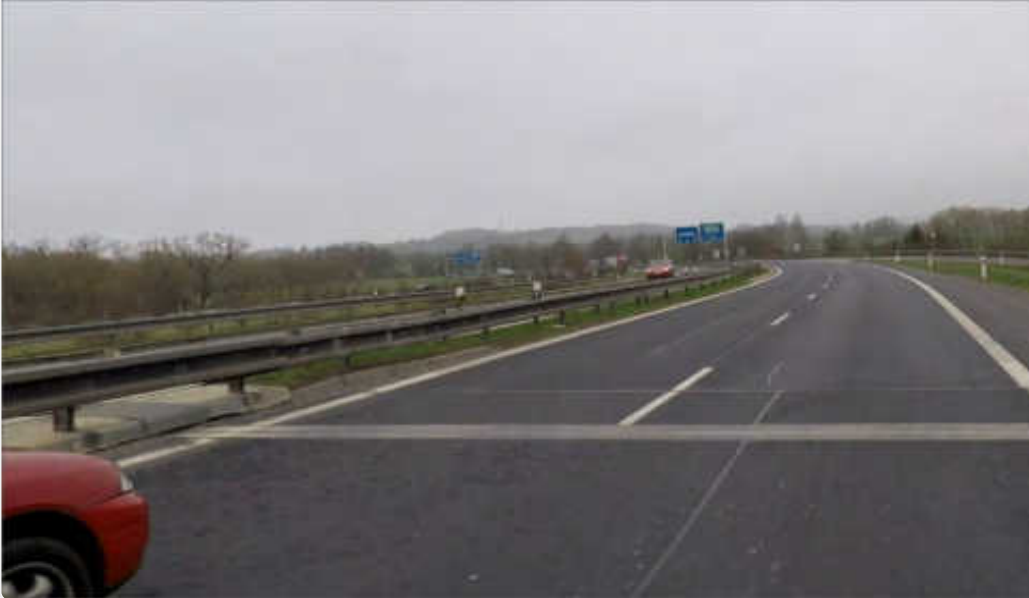
Revize I. (2019)

Deficit přetrvává

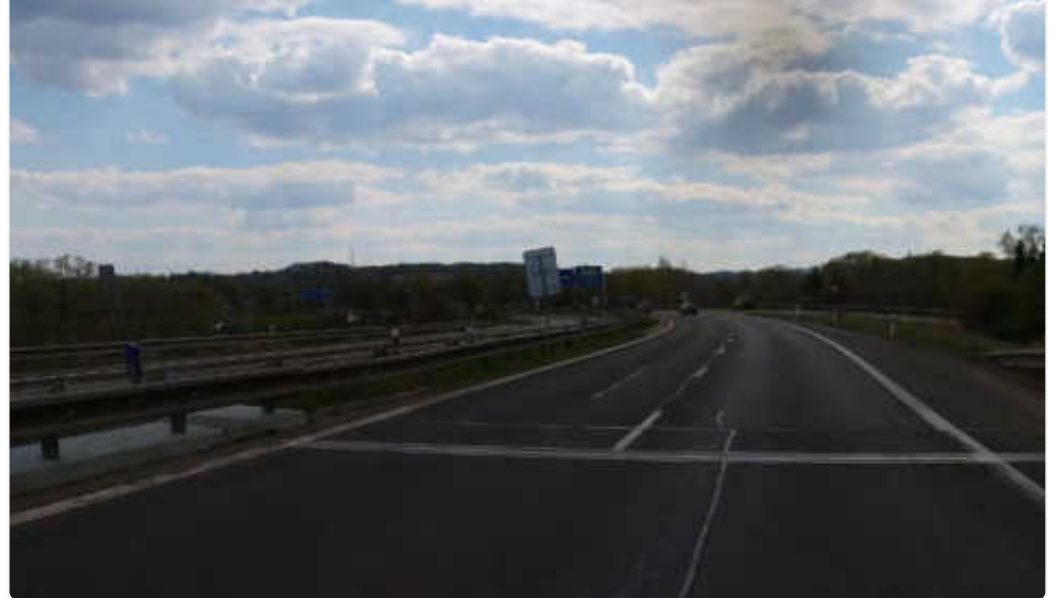
Revize II. (2022)

Bezpečnostní deficit Zádržné zařízení
Kategorie 1× - Neadekvátně realizovaný přechod mezi svodidly
Závažnost rizika Nizká
Poznámka -

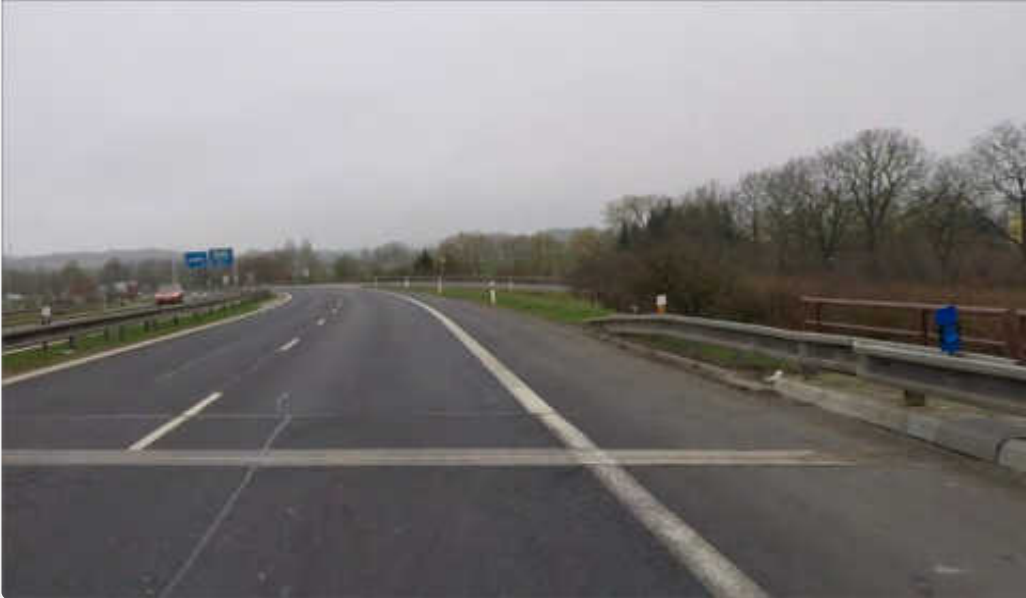
Revize I. (2019)

Deficit přetrvává

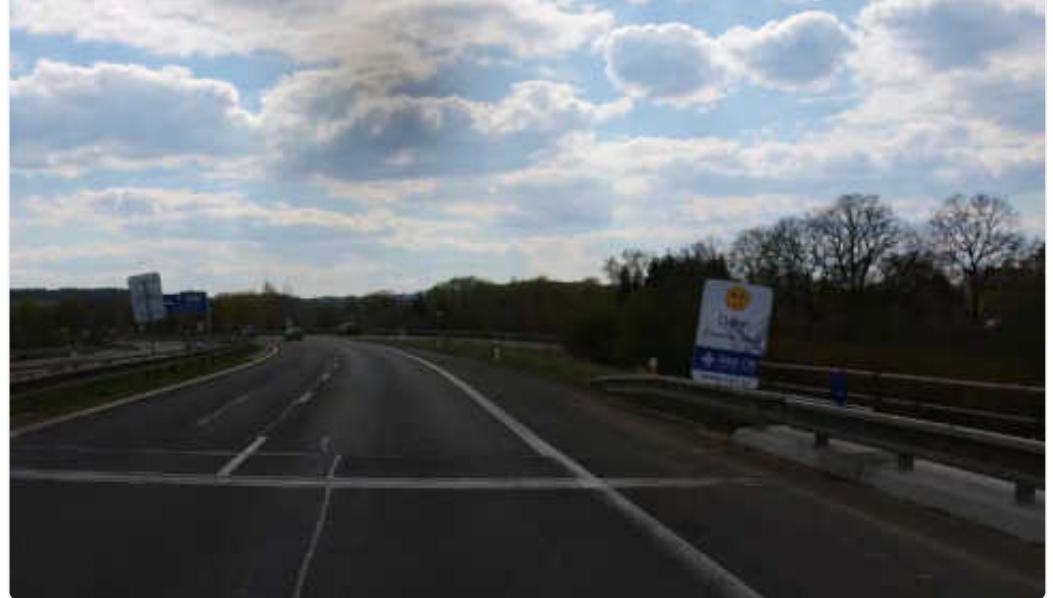
Revize II. (2022)

Bezpečnostní deficit Zadržné zařízení
Kategorie 1× - Neadekvátně realizovaný přechod mezi svodidly
Závažnost rizika Nizká
Poznámka -

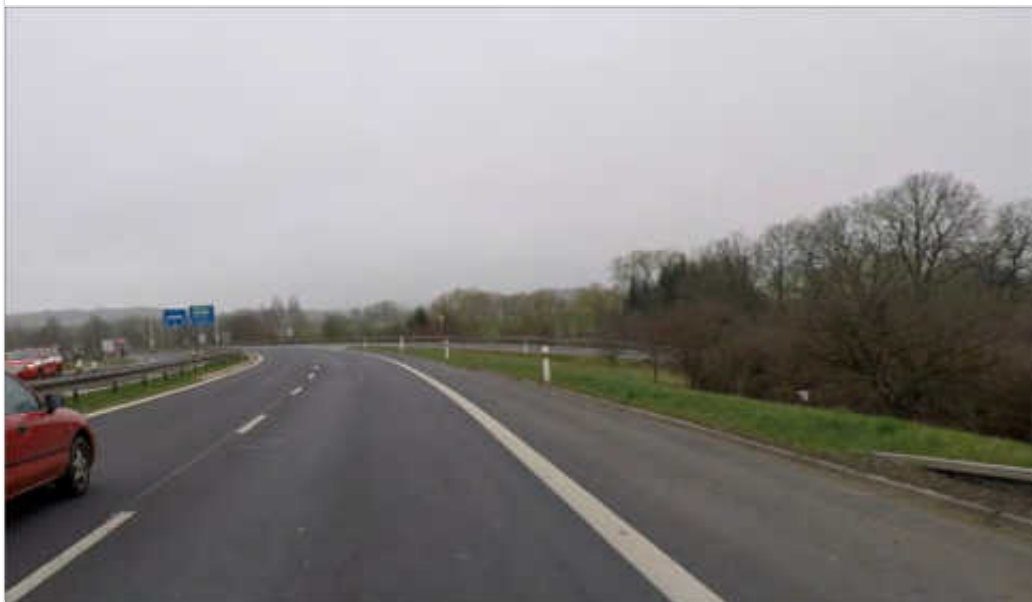
Revize I. (2019)

Bezpečnostní deficit Pevná překážka
Kategorie ☞ 20 m - Vzrostlá zeleň (průměr kmene do 0,1 m)
Závažnost rizika Nizká
Poznámka Vzrostlá zeleň nacházející se v blízkosti PK primárně představuje riziko do budoucna.

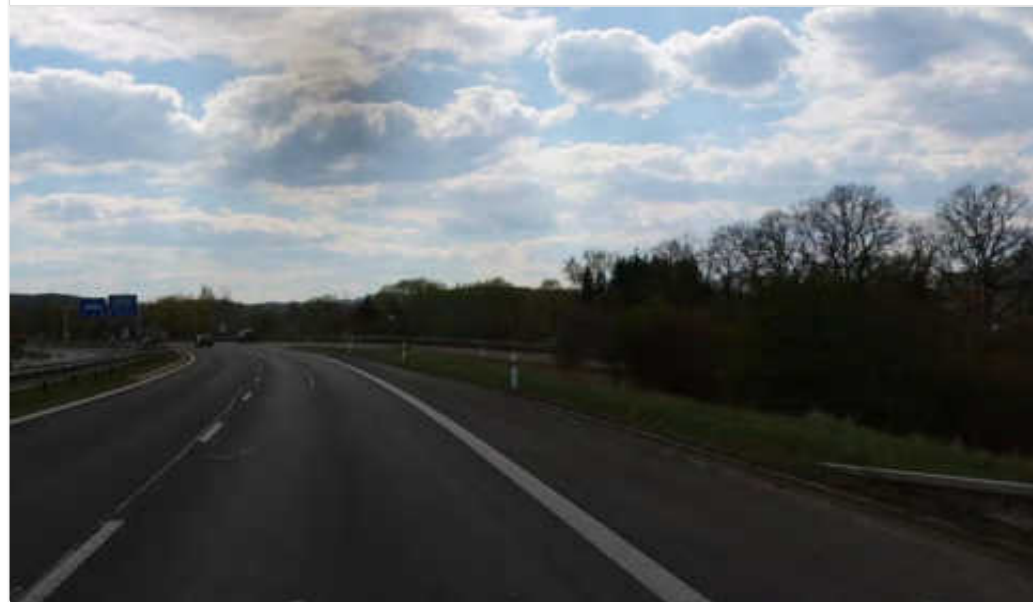
Revize II. (2022)

Bezpečnostní deficit Pevná překážka
Kategorie ☞ 20 m - Vzrostlá zeleň (průměr kmene do 0,1 m)
Závažnost rizika Nizká
Poznámka Vzrostlá zeleň nacházející se v blízkosti PK primárně představuje riziko do budoucna.

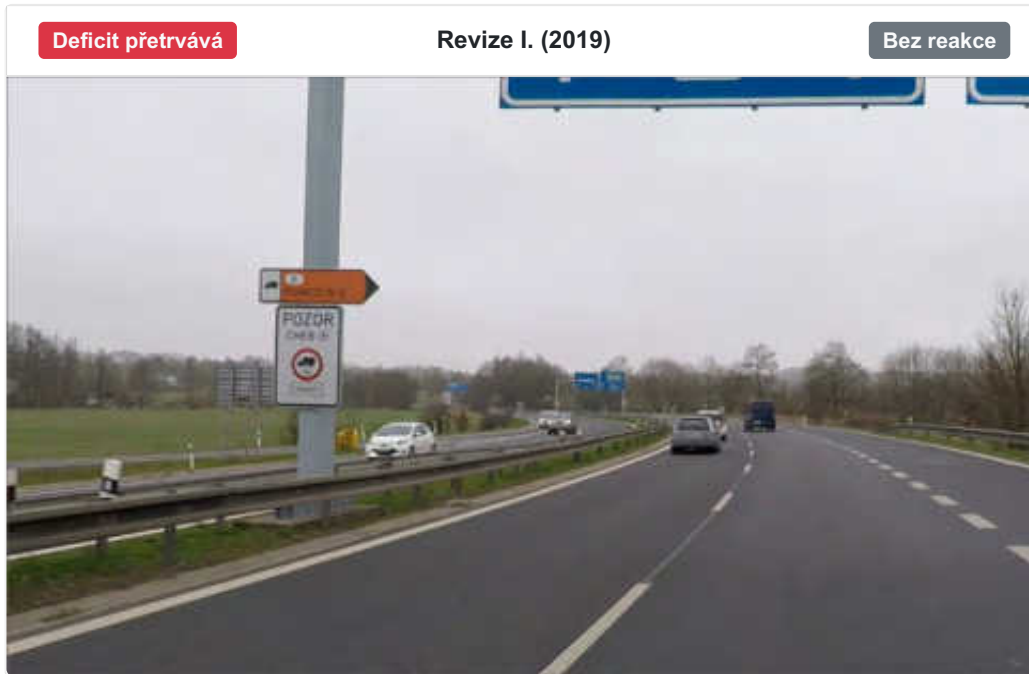
I/21 - Směr proti staničení | km 51,285 | Správa Karlovy Vary | 50,102886N, 12,365620E | ID 2545

Bezpečnostní deficit	Zádržné zařízení
Kategorie	<input checked="" type="checkbox"/> 1× - Nedodržení min. vzdálenosti za svodidlem
Závažnost rizika	Vysoká
Poznámka	Portálová konstrukce SDZ se nachází v pracovní šířce svodidla.

Návrh opatření	Odstranění a nahrazení svodidlem s vyšší úrovní zadržetí
Poznámka	-
Náročnost realizace	Administrativní řešení

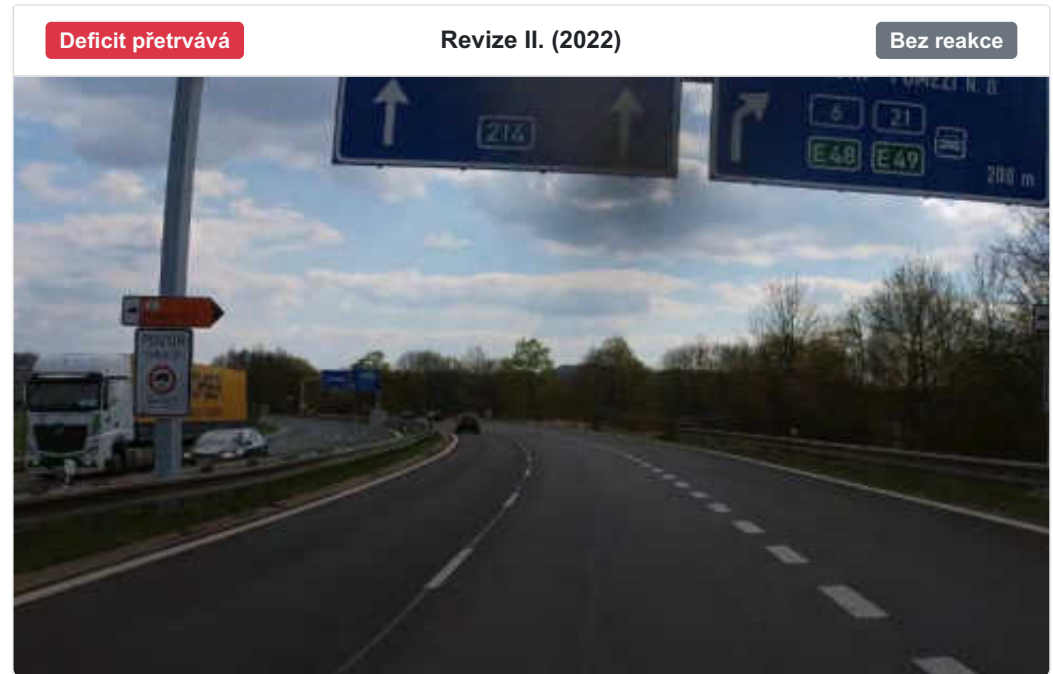
Bezpečnostní deficit	Zádržné zařízení
Kategorie	<input checked="" type="checkbox"/> 1× - Nedodržení min. vzdálenosti za svodidlem
Závažnost rizika	Vysoká
Poznámka	Portálová konstrukce SDZ se nachází v pracovní šířce svodidla.

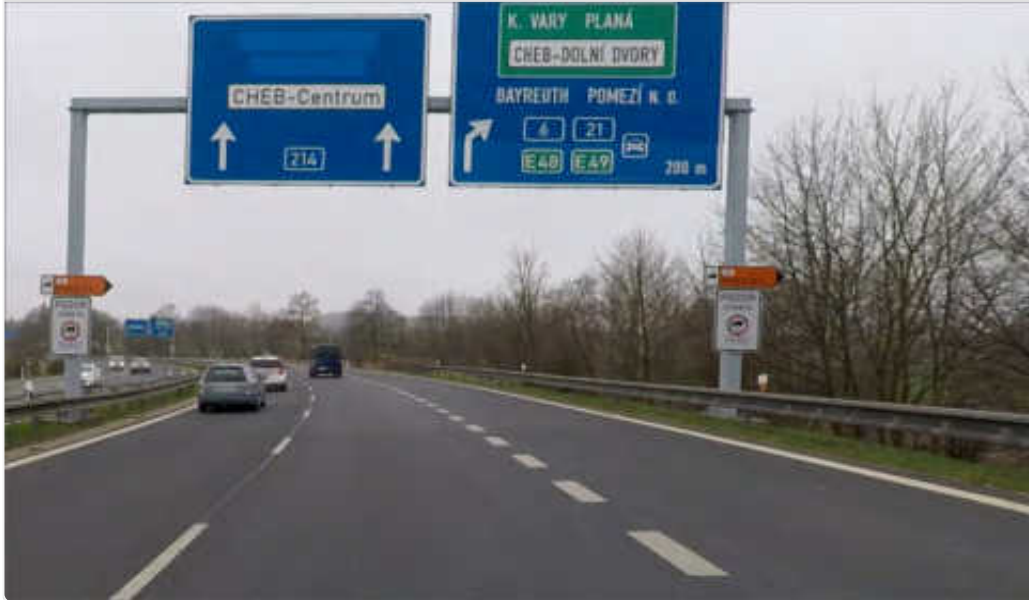
Revize I. (2019)

Bezpečnostní deficit Zádržné zařízení
Kategorie 1× - Nedodržení min. vzdálenosti za svodidlem
Závažnost rizika Nizká
Poznámka Portálová konstrukce SDZ se nachází v pracovní šířce svodidla.

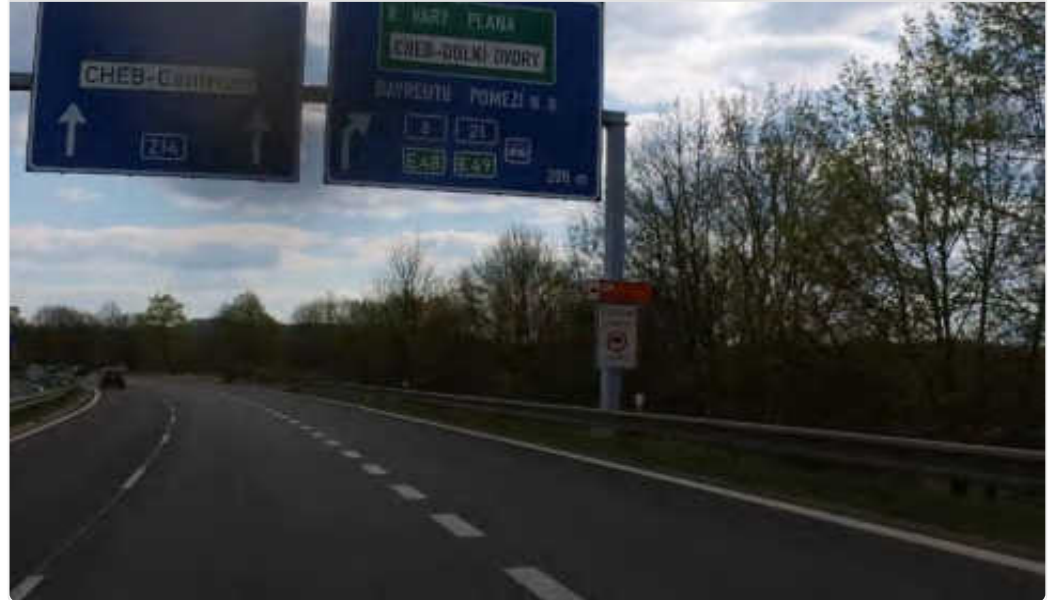
Revize II. (2022)

Bezpečnostní deficit Zádržné zařízení
Kategorie 1× - Nedodržení min. vzdálenosti za svodidlem
Závažnost rizika Nizká
Poznámka Portálová konstrukce SDZ se nachází v pracovní šířce svodidla.

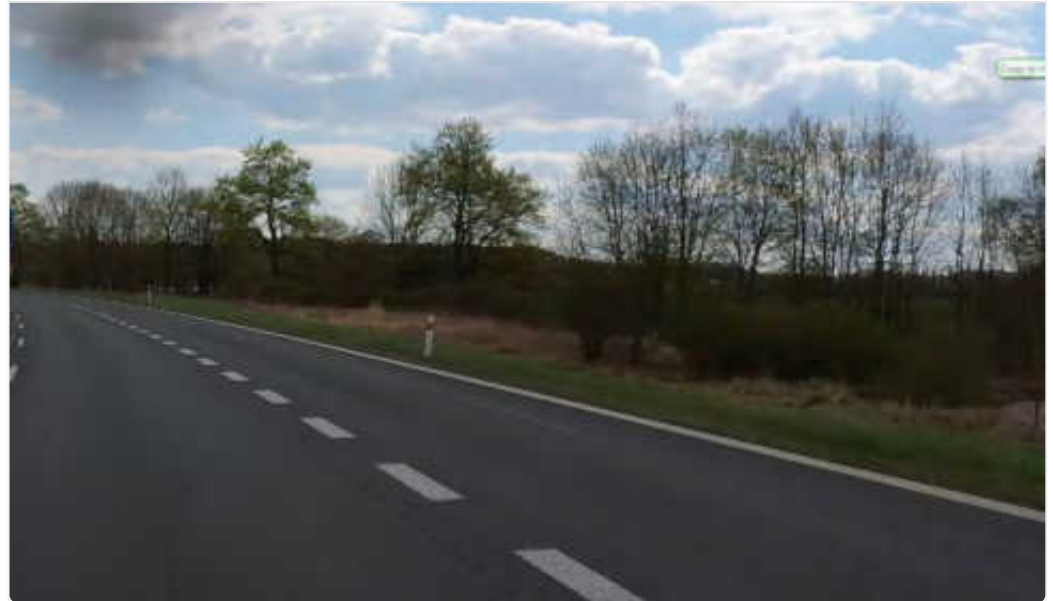
Revize II. (2022)

Bezpečnostní deficit	Pevná překážka
Kategorie	☞ 30 m - Vzrostlá zeleň (průměr kmene do 0,1 m)
Závažnost rizika	Nizká
Poznámka	Vzrostlá zeleň nacházející se v blízkosti PK primárně představuje riziko do budoucna.

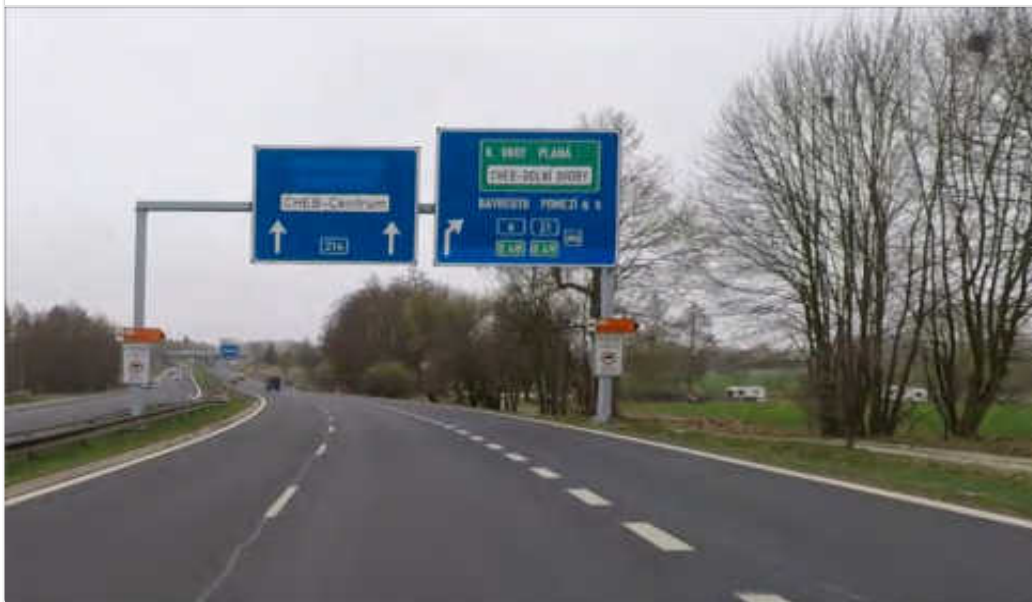
Revize I. (2019)

Bezpečnostní deficit Pevná překážka
Kategorie 1× - Dopravní značení na nedeformovatelné konstrukci
 150 m - Stromy, vzrostlá zeleň
Závažnost rizika **Vysoká**
Poznámka -
