PŘÍLOHA 2.3

**Vyhodnocení identifikovaných dopravně-bezpečnostních deficitů
v rámci první a druhé revizní BI PK z roku 2019 a 2022**

km 21,199 – 60,928

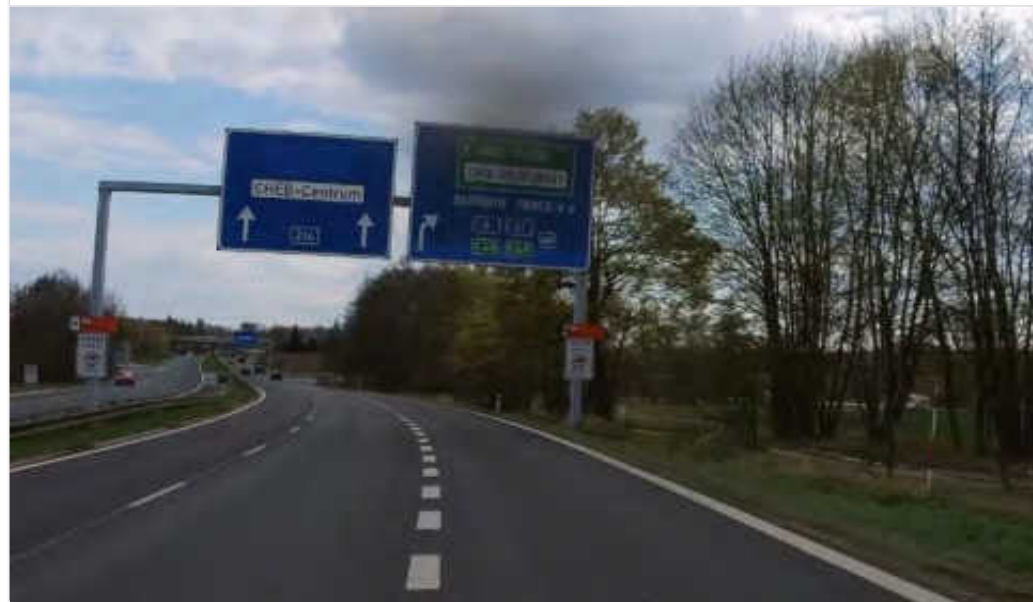
Revize II. (2022)

Bezpečnostní deficit Pevná překážka
Kategorie 1× - Dopravní značení na nedeformovatelné konstrukci
 150 m - Stromy, vzrostlá zeleň
Závažnost rizika **Vysoká**
Poznámka -

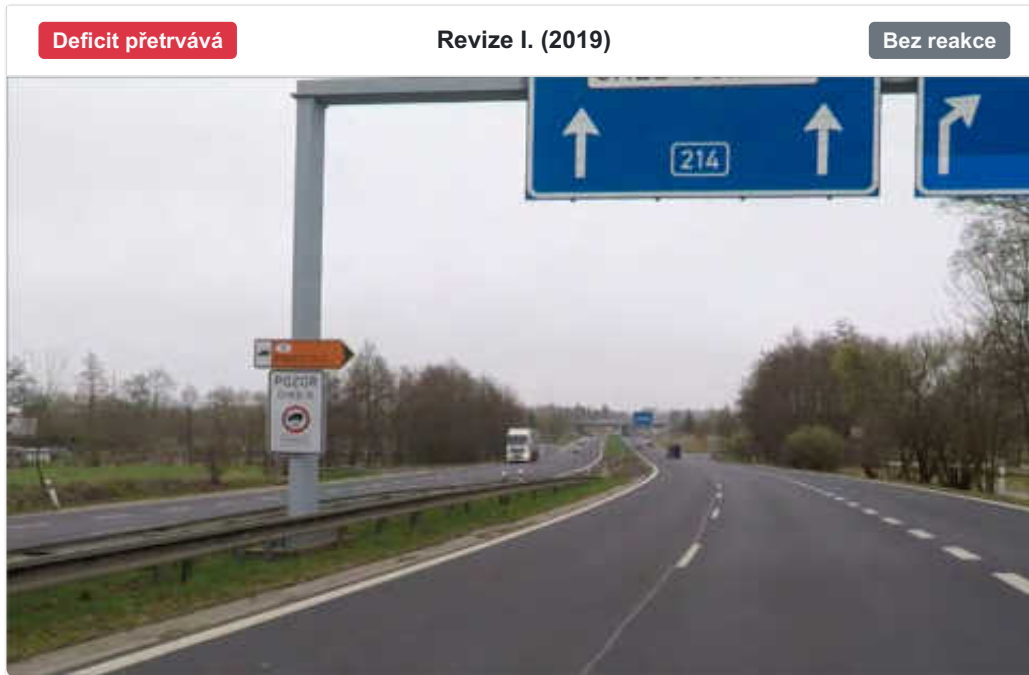
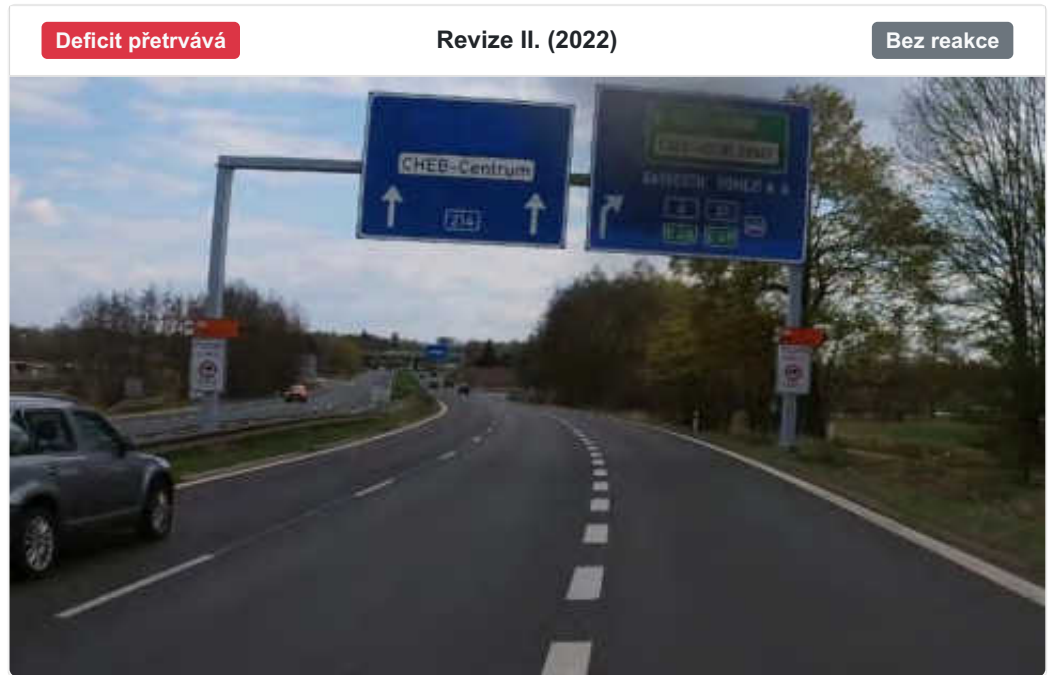
I/21 - Směr proti staničení | km 51,085 | Správa Karlovy Vary | 50,101105N, 12,365685E | ID 2546

Bezpečnostní deficit	Zádržné zařízení
Kategorie	<input checked="" type="checkbox"/> 1x - Nedodržení min. vzdálenosti za svodidlem
Závažnost rizika	Střední
Poznámka	Portálová konstrukce SDZ se nachází v pracovní šířce svodidla.

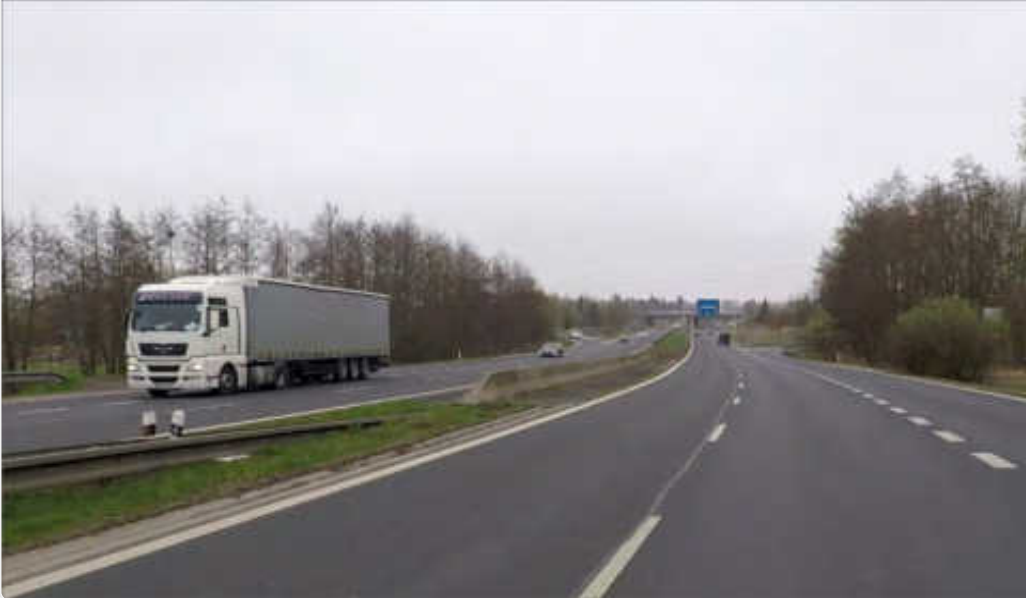
Revize I. (2019)

Bezpečnostní deficit Zádržné zařízení
Kategorie 1× - Neadekvátně realizovaný přechod mezi různými druhy svodidel
Závažnost rizika **Vysoká**
Poznámka Riziko přejetí do protisměru.

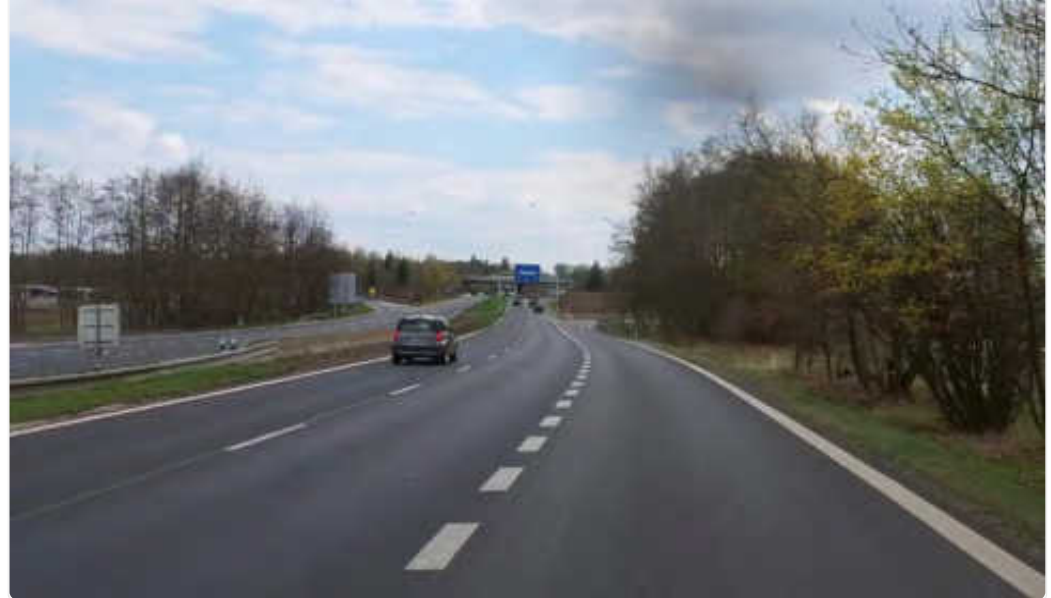
Revize II. (2022)

Eliminováno

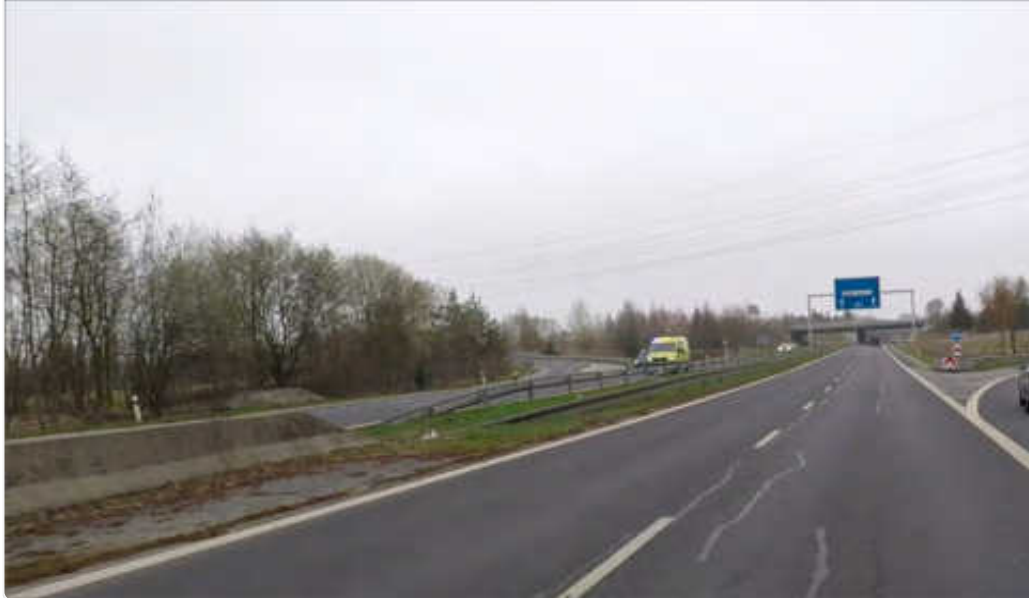
Revize I. (2019)

Bezpečnostní deficit Zádržné zařízení
Kategorie 1× - Neadekvátně realizovaný přechod mezi různými druhy svodidel
Závažnost rizika **Vysoká**
Poznámka Riziko přejetí do protisměru.

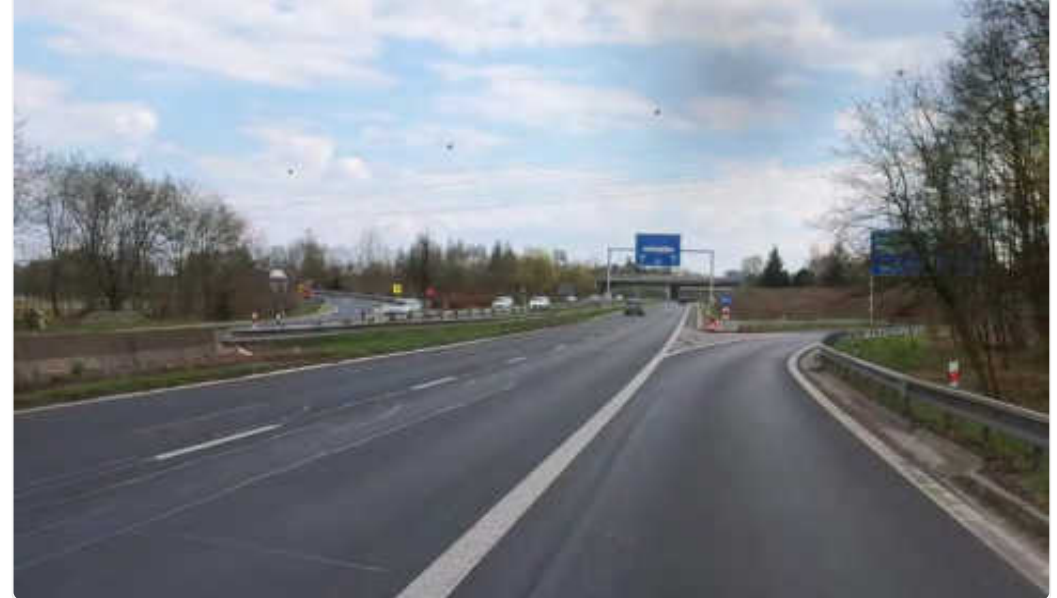
Revize II. (2022)

Eliminováno

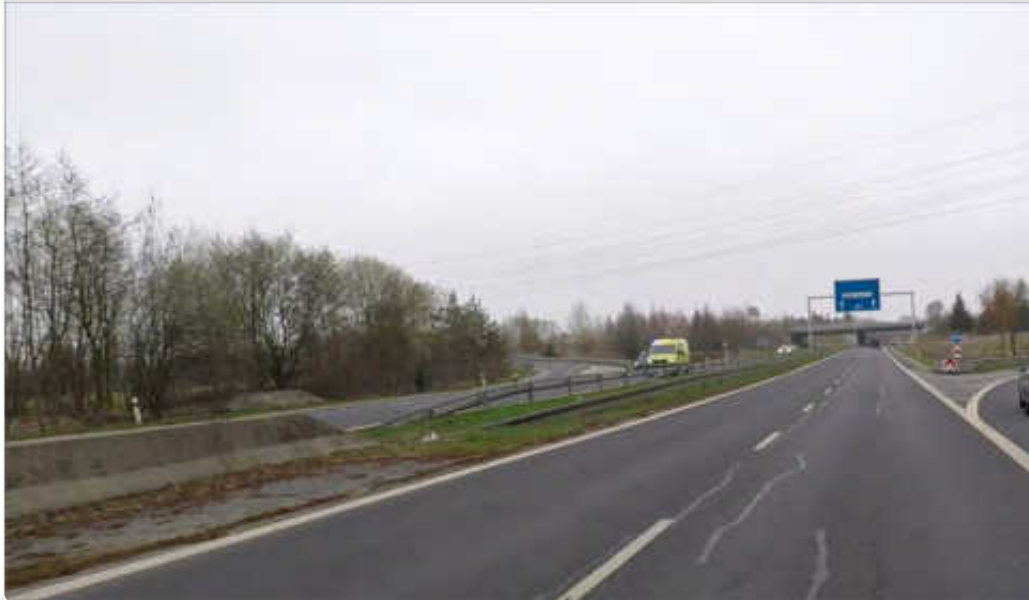
Revize I. (2019)

Bezpečnostní deficit Zadržné zařízení
Kategorie ☞ 590 m - Nevhodný typ záchytného zařízení
Závažnost rizika Střední
Poznámka Nevhodný typ svodidla v SDP.

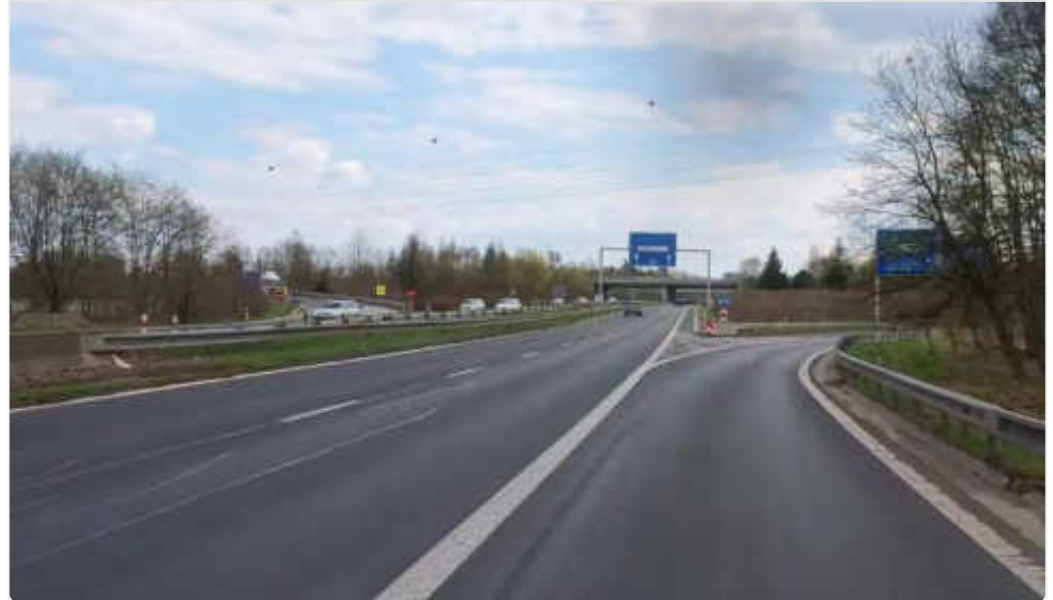
Revize II. (2022)

Bezpečnostní deficit Zadržné zařízení
Kategorie ☞ 590 m - Nevhodný typ záchytného zařízení
Závažnost rizika Střední
Poznámka Nevhodný typ svodidla v SDP.

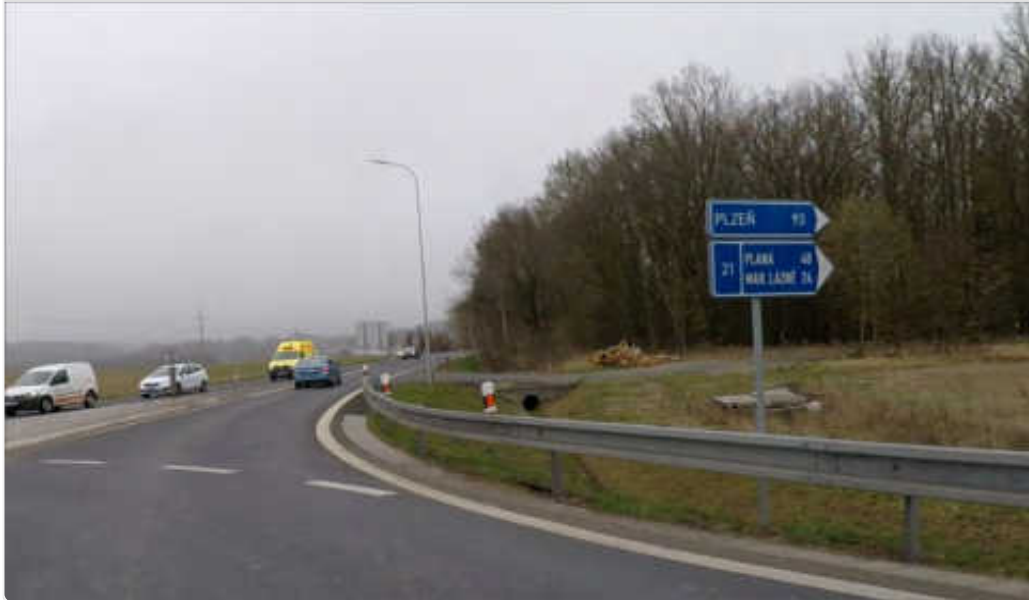
Revize I. (2019)

Bezpečnostní deficit	Reklamní zařízení
Kategorie	<input checked="" type="checkbox"/> 0× - Reklamní zařízení (rušivý efekt na účastníky silničního provozu)
Závažnost rizika	Nizká
Poznámka	-

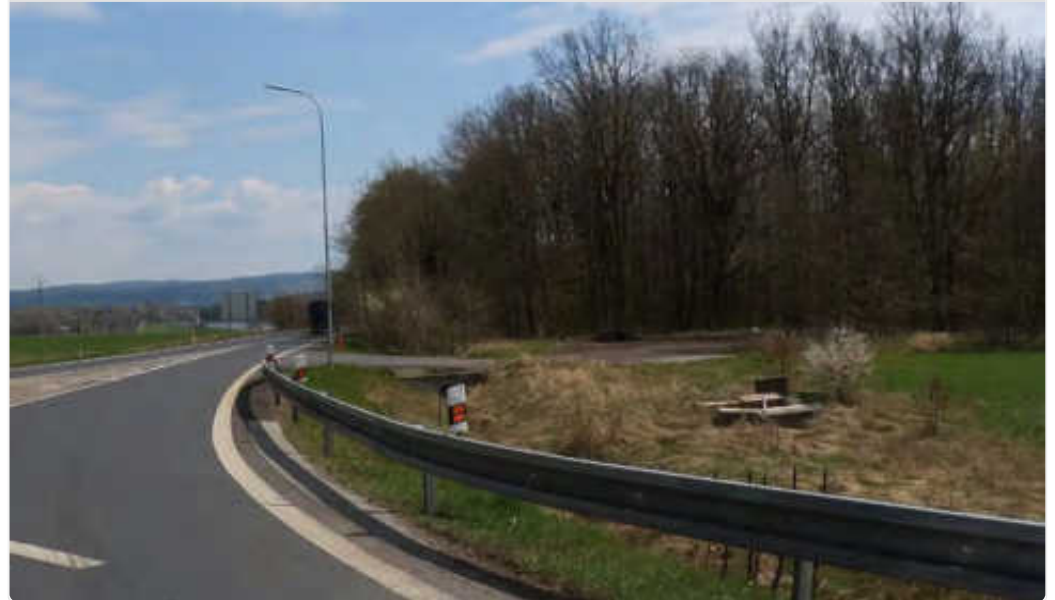
Revize II. (2022)

Bezpečnostní deficit	Reklamní zařízení
Kategorie	<input checked="" type="checkbox"/> 0× - Reklamní zařízení (rušivý efekt na účastníky silničního provozu)
Závažnost rizika	Nizká
Poznámka	-

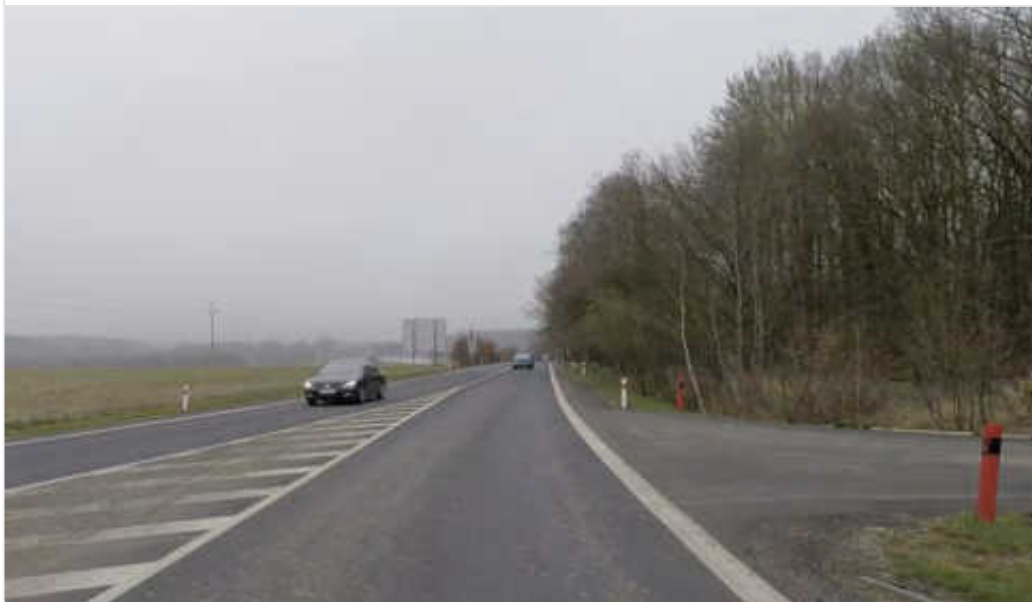
Revize I. (2019)

Bezpečnostní deficit Pevná překážka
Kategorie 1× - Tuhé čelo trubního propustku pod - sjezdem / samostatným sjezdem
Závažnost rizika **Nizká**
Poznámka V tomto úseku lze předpokládat skutečnou rychlost vozidel nižší než je nejvyšší dovolená (okružní křižovatka). Rizikové pouze čelo B.

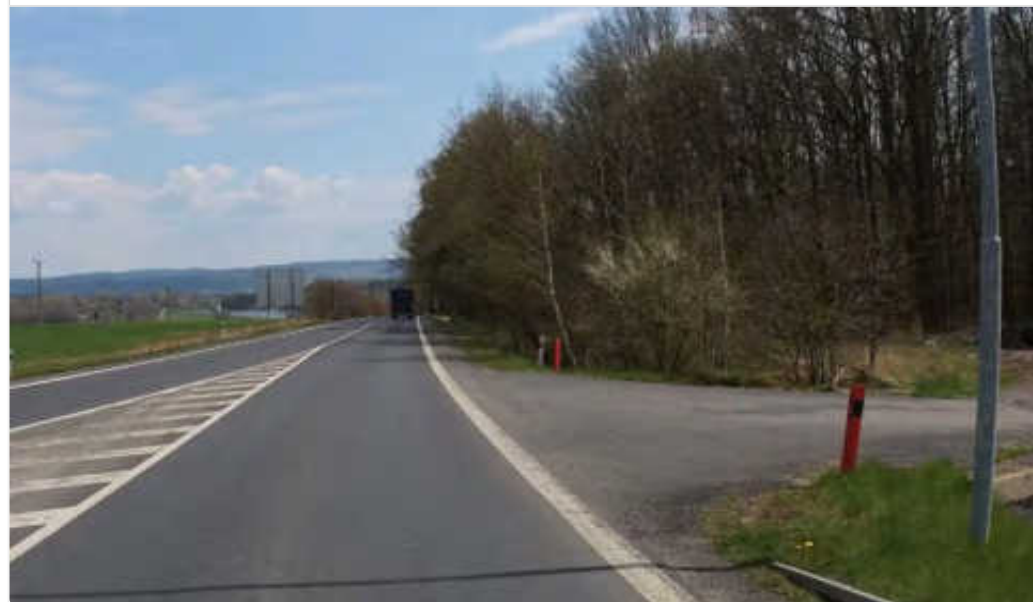
Revize II. (2022)

Bezpečnostní deficit Pevná překážka
Kategorie 1× - Sloupy el. vedení, VO apod.
 1× - Tuhé čelo trubního propustku pod - sjezdem / samostatným sjezdem
Závažnost rizika **Nizká**
Poznámka V tomto úseku lze předpokládat skutečnou rychlost vozidel nižší než je nejvyšší dovolená (okružní křižovatka). Rizikové pouze čelo B.

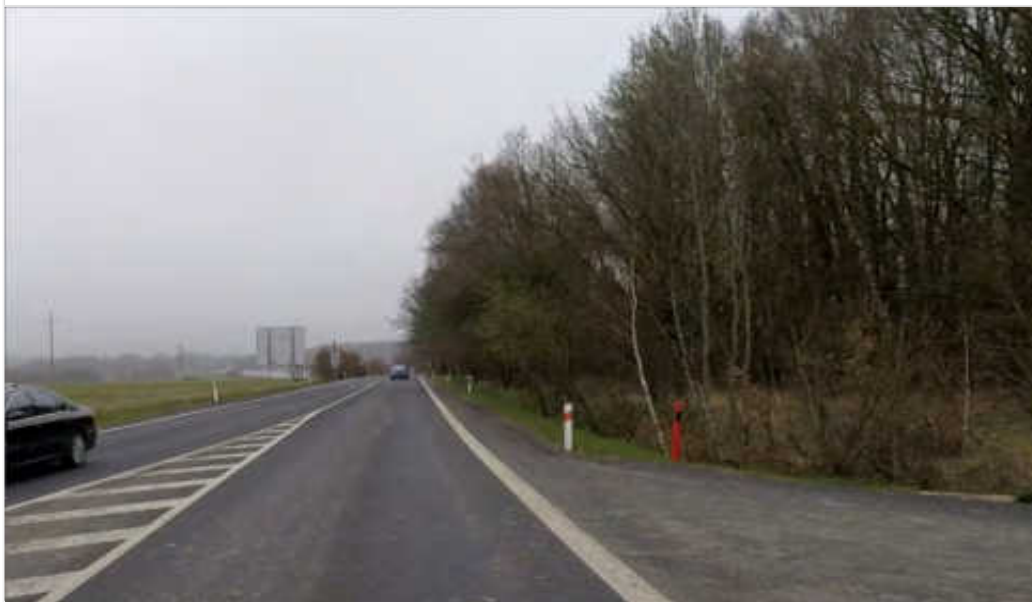
Bezpečnostní deficit Pevná překážka
Kategorie [→] 100 m - Stromy, vzrostlá zeleň
Závažnost rizika Střední
Poznámka -

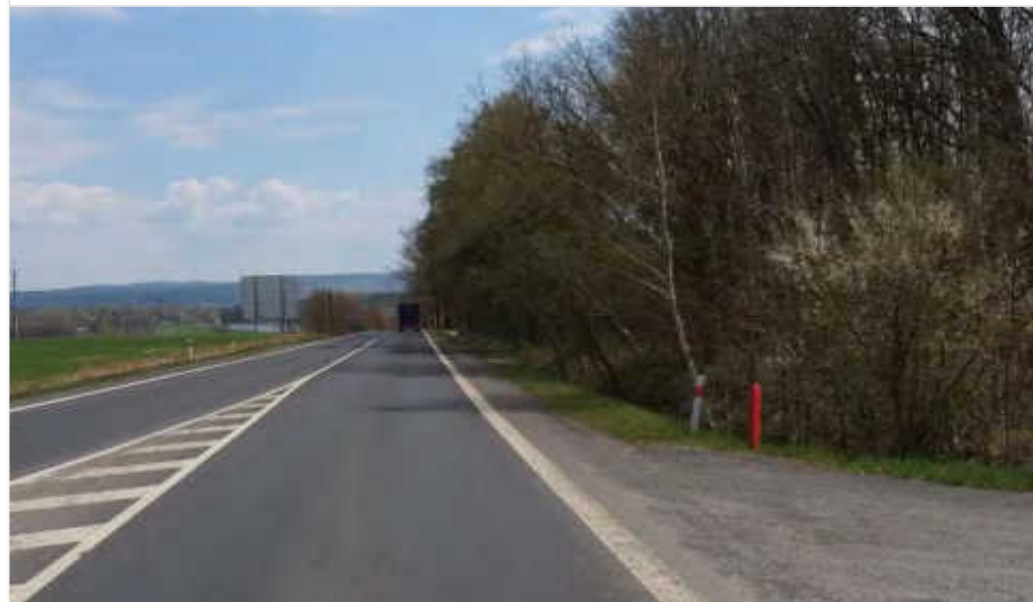
Bezpečnostní deficit Pevná překážka
Kategorie [→] 100 m - Stromy, vzrostlá zeleň
Závažnost rizika Střední
Poznámka -

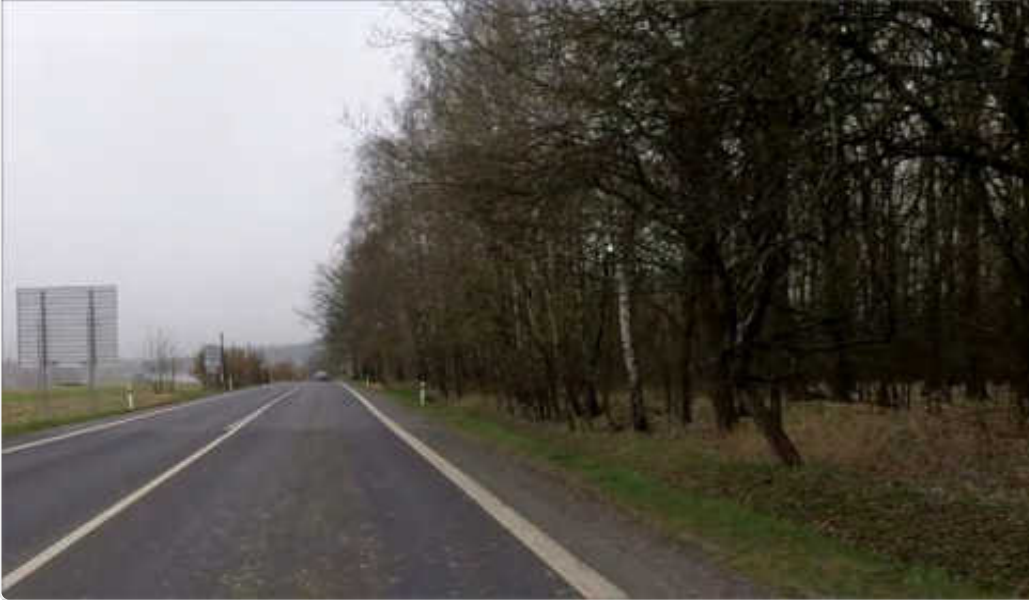
Bezpečnostní deficit Mezikřižovatkový úsek
Kategorie 0 m - Absence nebo opotřebované VDZ
Závažnost rizika **Nizká**
Poznámka Opotřebované VDZ V 4.

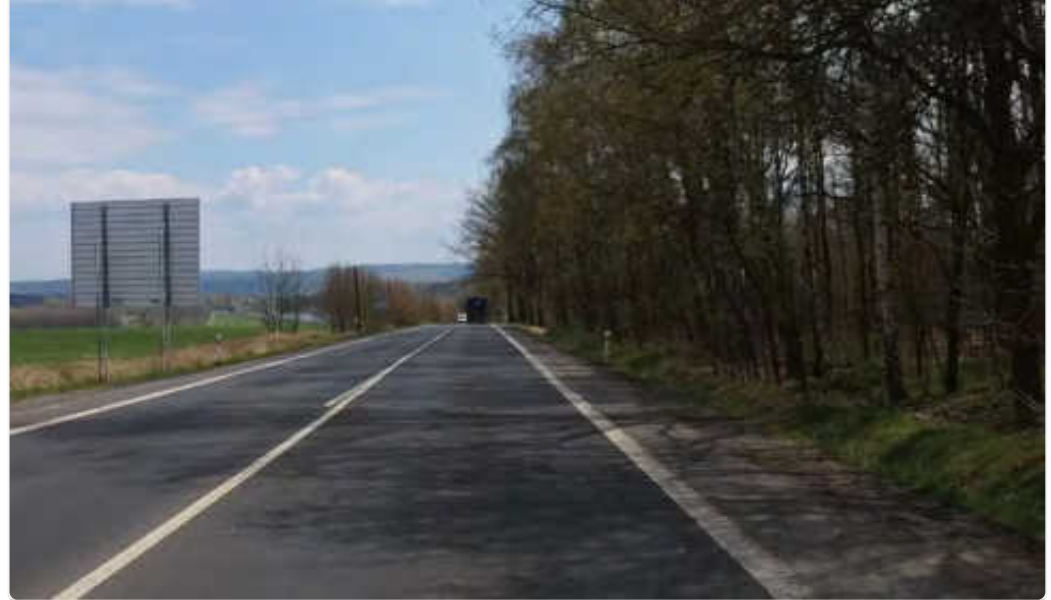
Bezpečnostní deficit Mezikřižovatkový úsek
Kategorie 0 m - Absence nebo opotřebované VDZ
Závažnost rizika **Nizká**
Poznámka Opotřebované VDZ V 4.

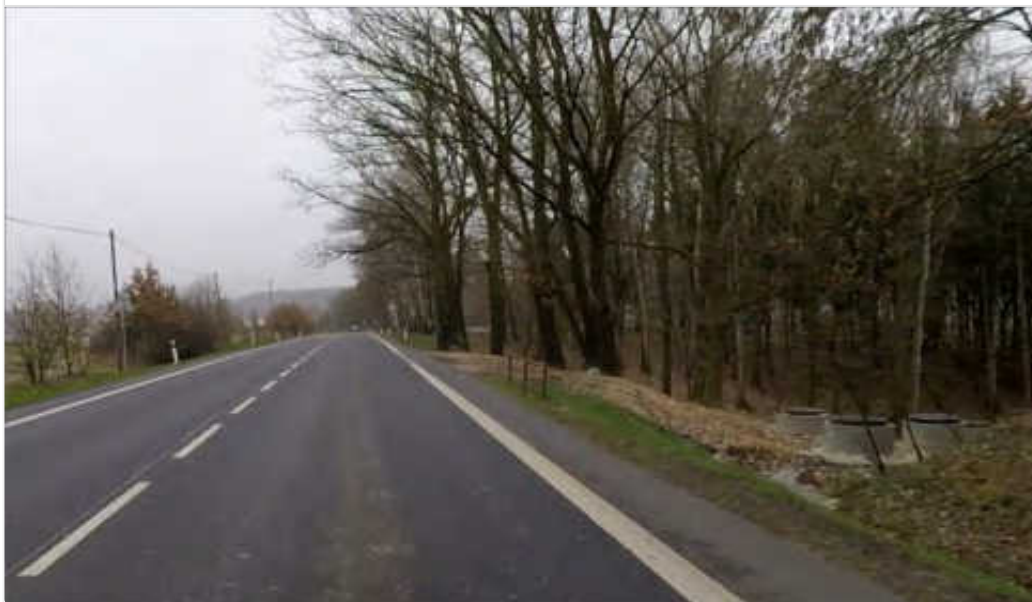
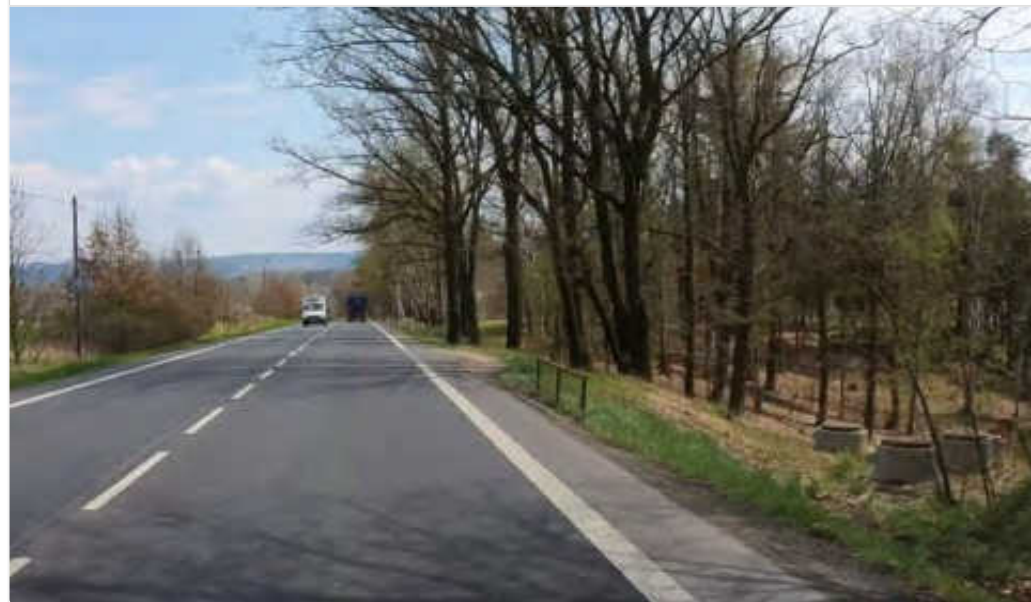
Bezpečnostní deficit	Pevná překážka
Kategorie	<input checked="" type="checkbox"/> 5x - Betonová skruž <input checked="" type="checkbox"/> 50 m - Stromy, vzrostlá zeleň <input checked="" type="checkbox"/> 1x - Trubkové zábradlí nebo ploty
Závažnost rizika	Vysoká
Poznámka	Zábradlí svým provedením představuje riziko v podobě vniknutí jednotlivých částí do interiéru vozidla při nárazu.

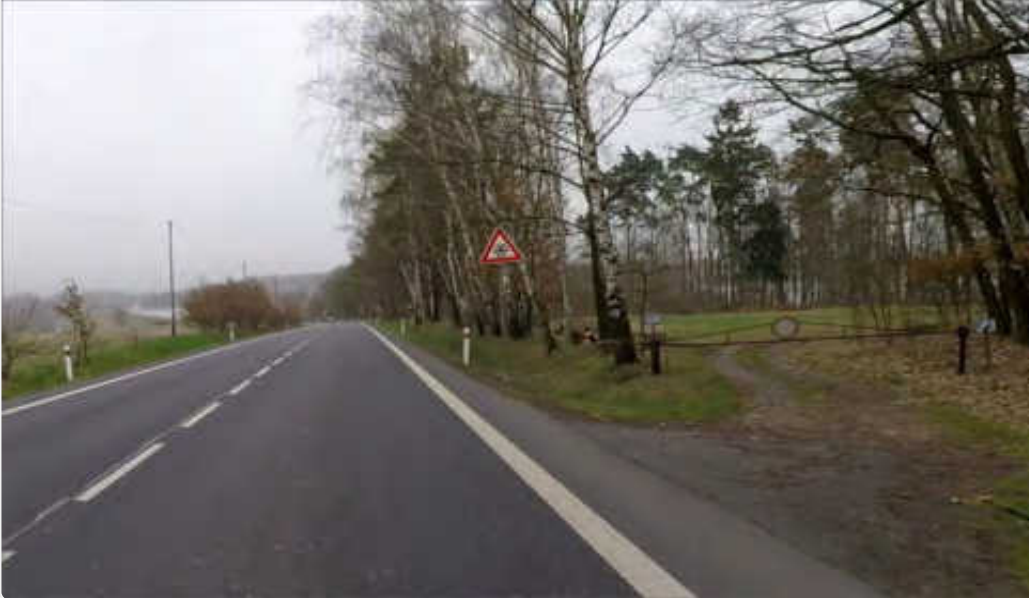
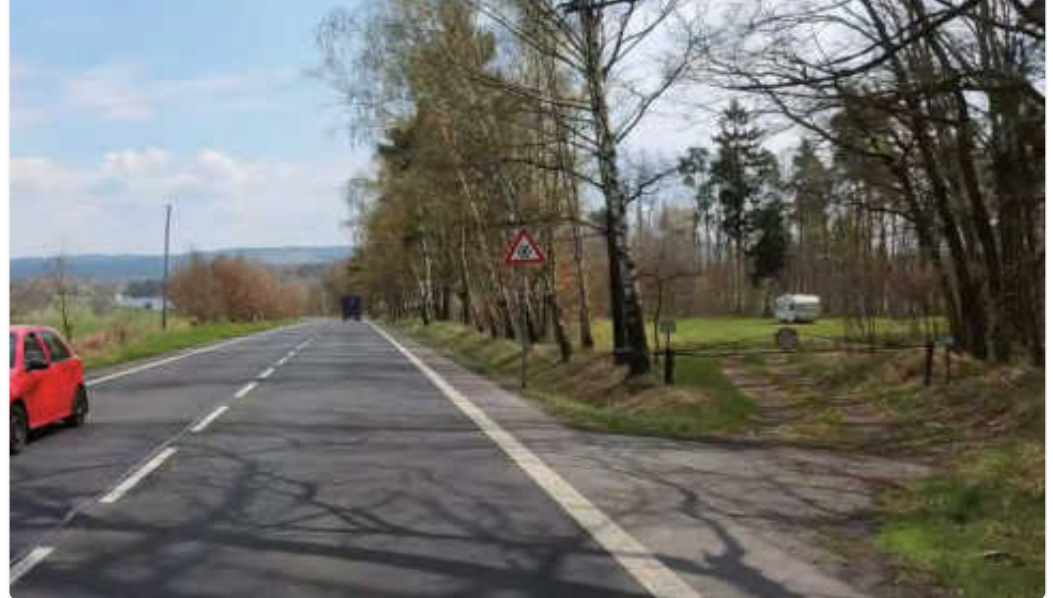
Bezpečnostní deficit Pevná překážka
Kategorie 1× - Stojina závory (např. v místě vjezdu na odpočívku)
Závažnost rizika Nizká
Poznámka -

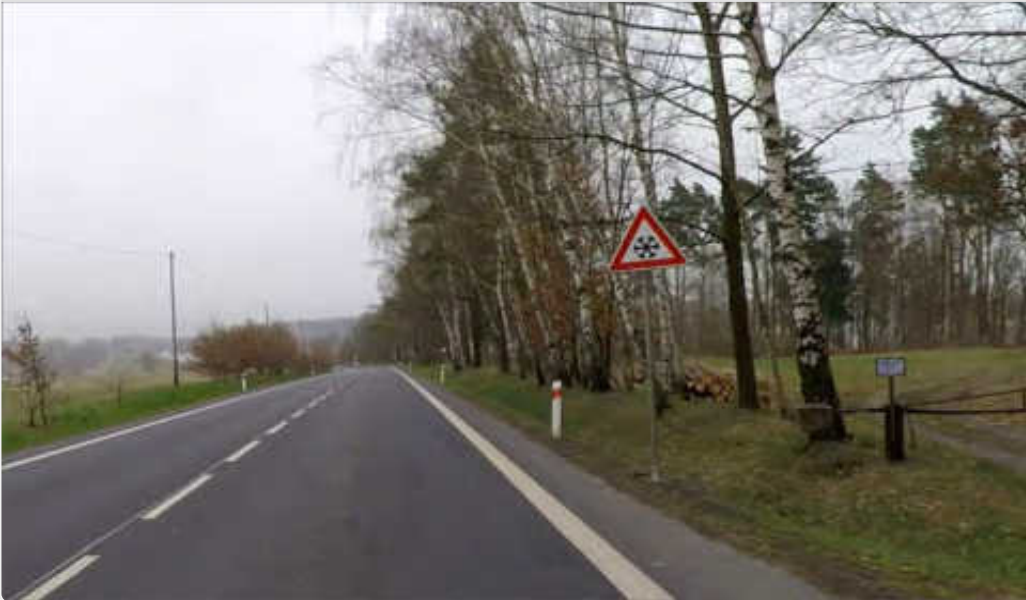
Bezpečnostní deficit Pevná překážka
Kategorie 1× - Sloupy el. vedení, VO apod.
 150 m - Stromy, vzrostlá zeleň
Závažnost rizika **Vysoká**
Poznámka -

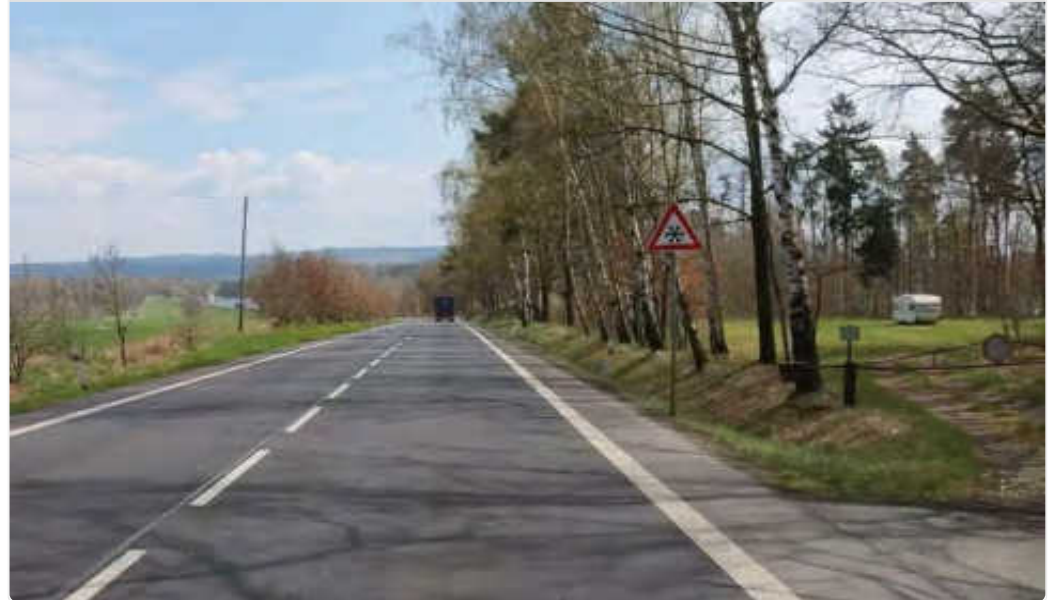
Bezpečnostní deficit Pevná překážka
Kategorie 1× - Sloupy el. vedení, VO apod.
 150 m - Stromy, vzrostlá zeleň
Závažnost rizika **Vysoká**
Poznámka -

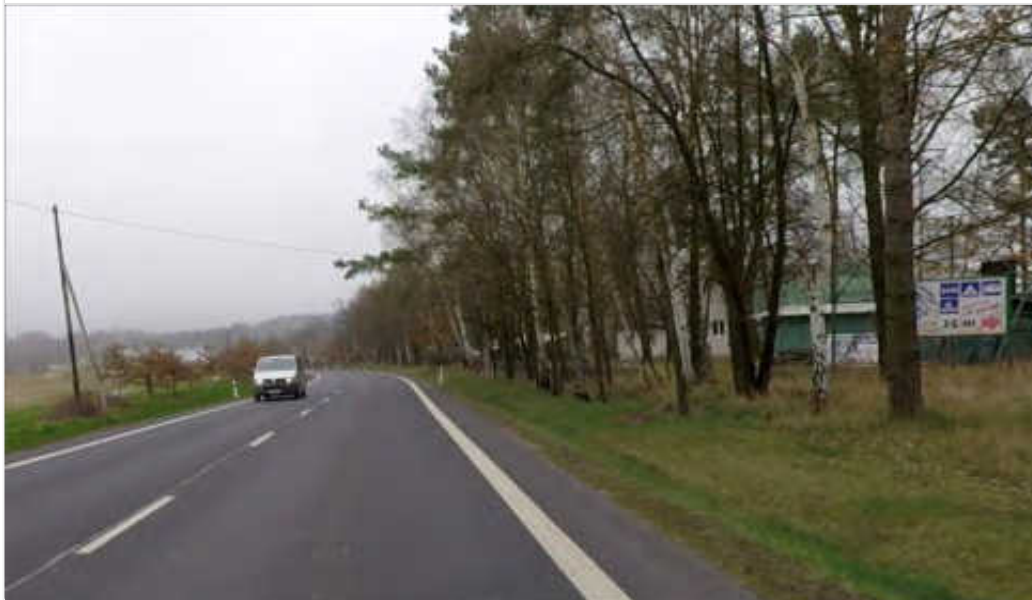
Bezpečnostní deficit Reklamní zařízení
Kategorie 1× - Reklamní zařízení (rušivý efekt na účastníky silničního provozu)
Závažnost rizika Nizká
Poznámka -

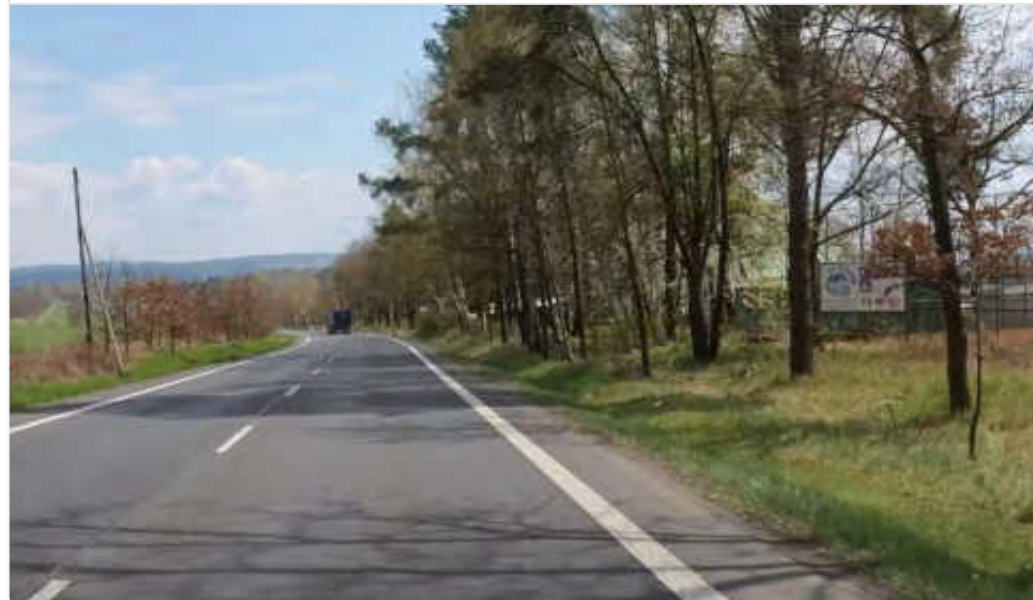
Bezpečnostní deficit Reklamní zařízení
Kategorie 1× - Reklamní zařízení (rušivý efekt na účastníky silničního provozu)
Závažnost rizika Nizká
Poznámka -

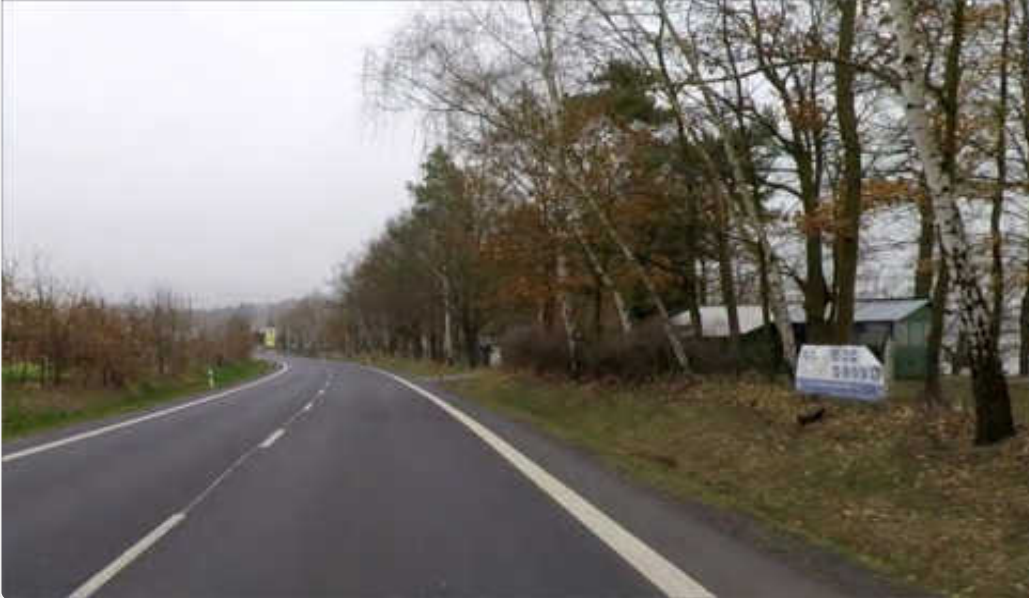
Bezpečnostní deficit Reklamní zařízení
Kategorie 1× - Reklamní zařízení (rušivý efekt na účastníky silničního provozu)
Závažnost rizika Nizká
Poznámka -

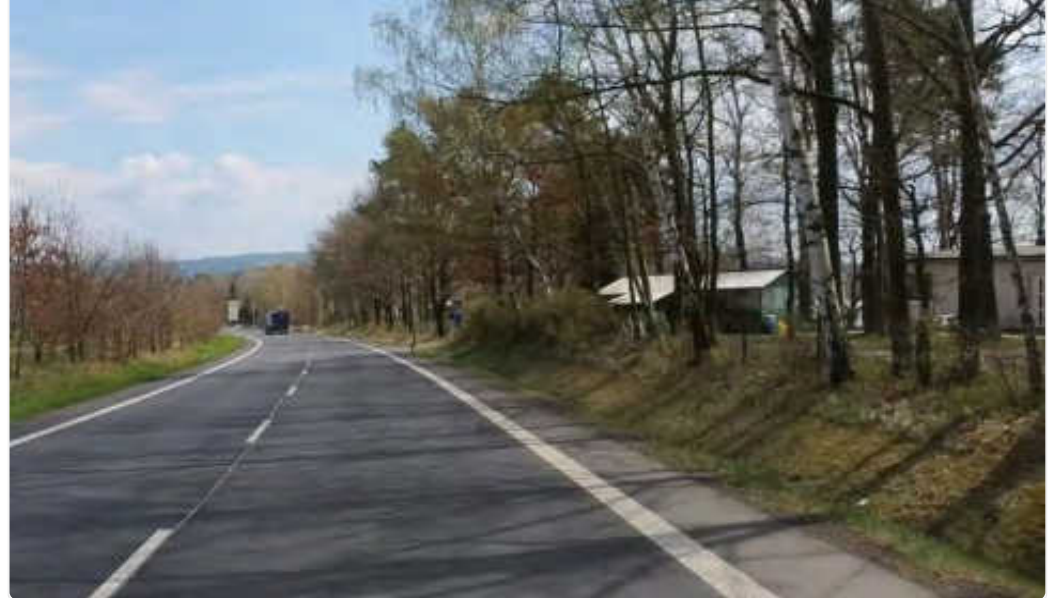
Bezpečnostní deficit Reklamní zařízení
Kategorie 0× - Reklamní zařízení (rušivý efekt na účastníky silničního provozu)
Závažnost rizika Nizká
Poznámka -

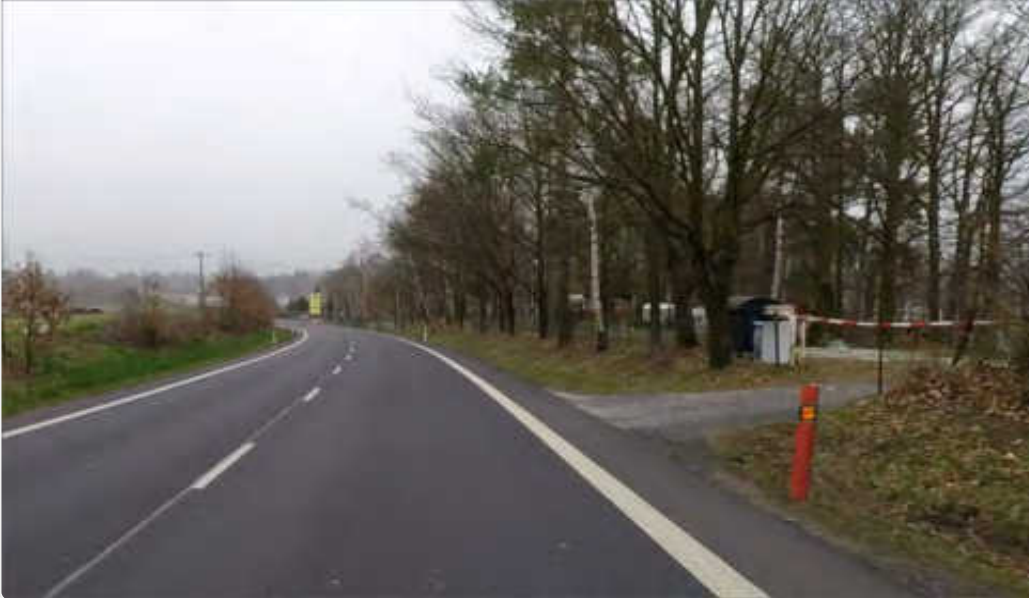
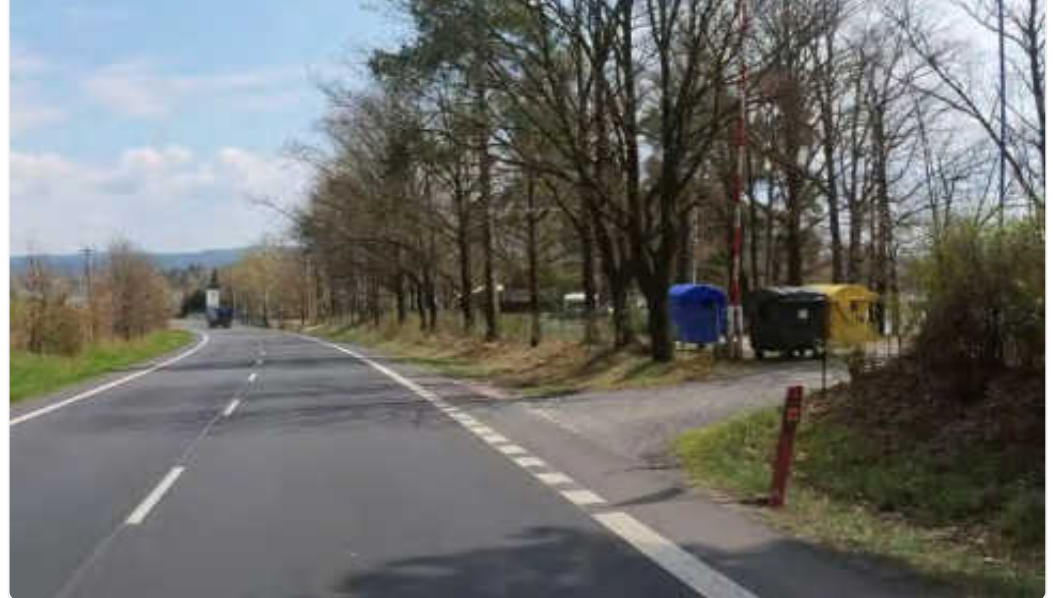
Bezpečnostní deficit Sjezd / samostatný sjezd / parkoviště
Kategorie 1× - Neadekvátní dopravní zařízení
Závažnost rizika Nizká
Poznámka Nevhodné umístění DZ Z 11c/d u nevýznamného sjezdu.

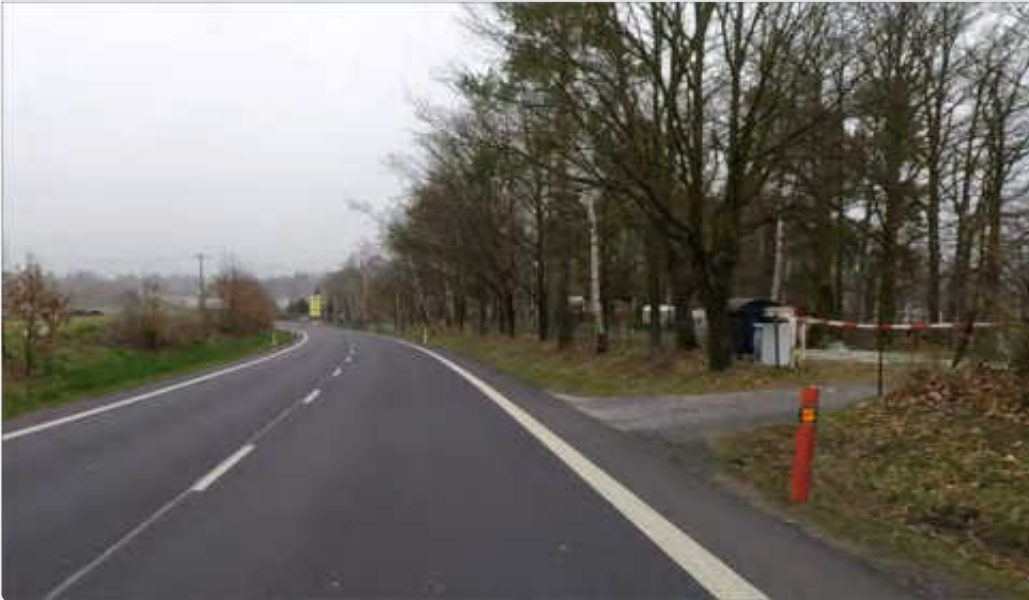
Bezpečnostní deficit Pevná překážka
Kategorie 1× - Stojina závory (např. v místě vjezdu na odpočívku)
Závažnost rizika **Střední**
Poznámka Závora svým provedením představuje riziko v podobě vniknutí jednotlivých částí do interiéru vozidla při nárazu.

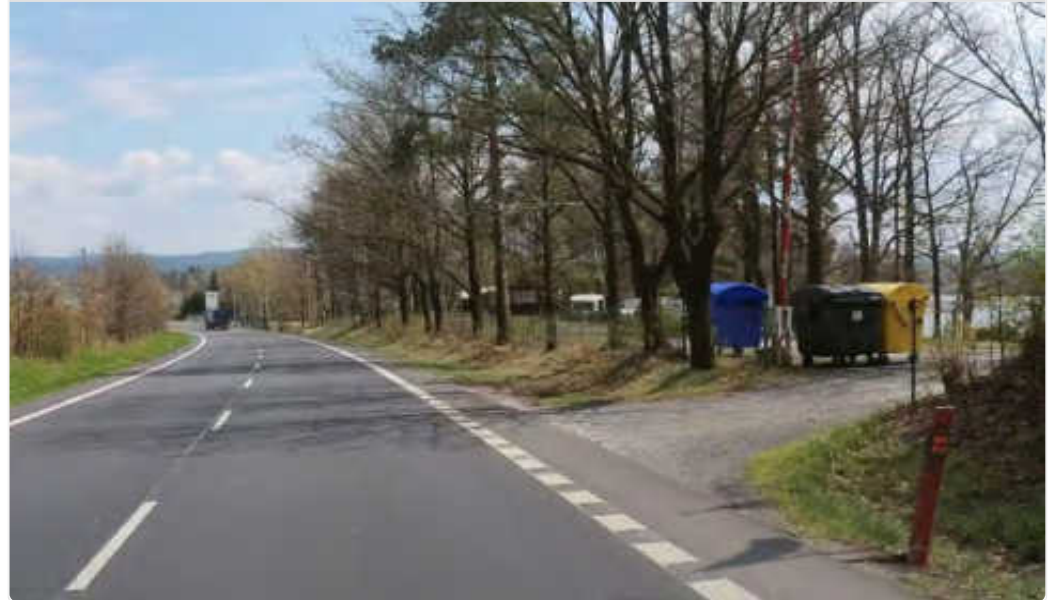
Bezpečnostní deficit Pevná překážka
Kategorie 0× - Stojina závory (např. v místě vjezdu na odpočívku)
Závažnost rizika **Střední**
Poznámka Závora svým provedením představuje riziko v podobě vniknutí jednotlivých částí do interiéru vozidla při nárazu.

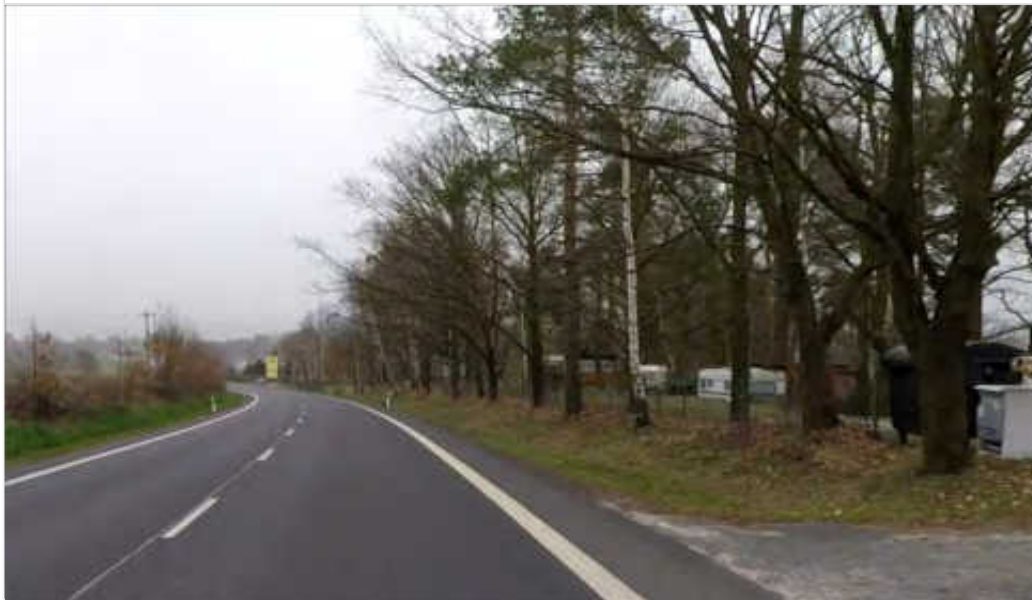
Bezpečnostní deficit Pevná překážka
Kategorie 45 m - Stromy, vzrostlá zeleň
Závažnost rizika Střední
Poznámka -

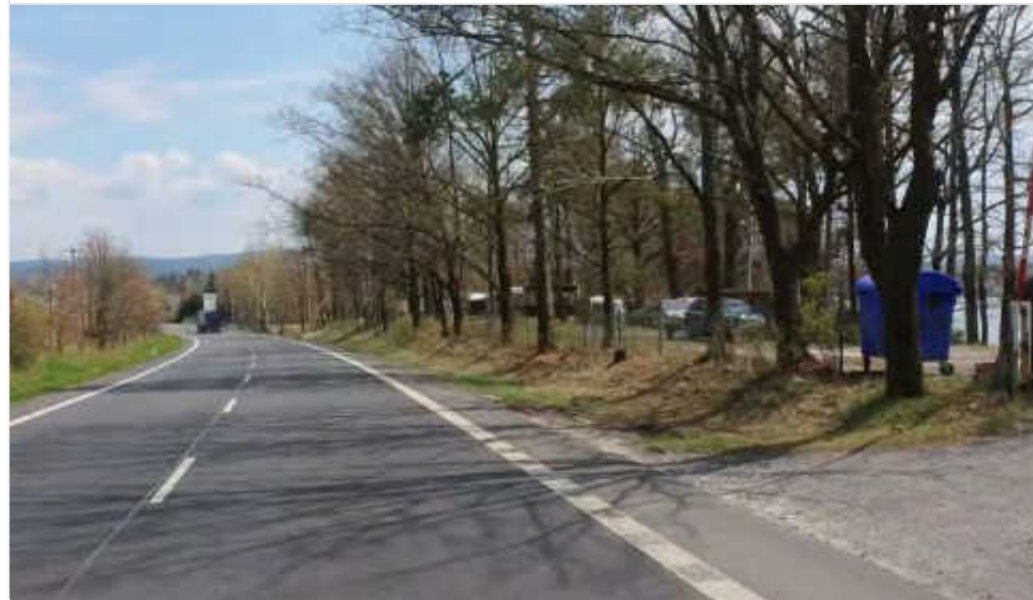
Bezpečnostní deficit Pevná překážka
Kategorie 45 m - Stromy, vzrostlá zeleň
Závažnost rizika Střední
Poznámka -

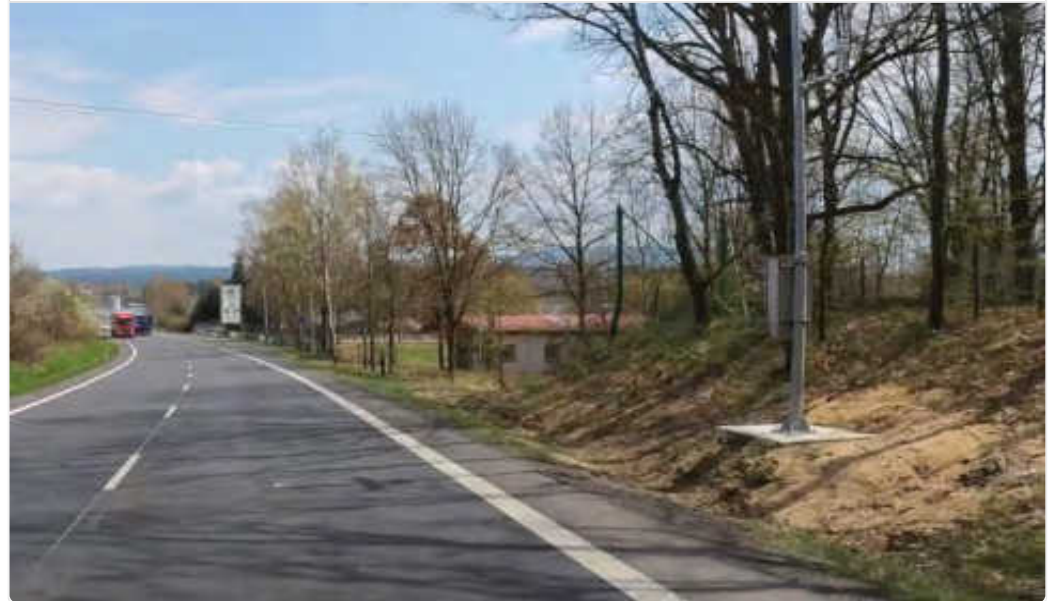
Bezpečnostní deficit	Pevná překážka
Kategorie	<input checked="" type="checkbox"/> 1x - Sloupy el. vedení, VO apod.
Závažnost rizika	Vysoká
Poznámka	-
