PŘÍLOHA 2.3

**Vyhodnocení identifikovaných dopravně-bezpečnostních deficitů
v rámci první a druhé revizní BI PK z roku 2019 a 2022**

km 21,199 – 60,928

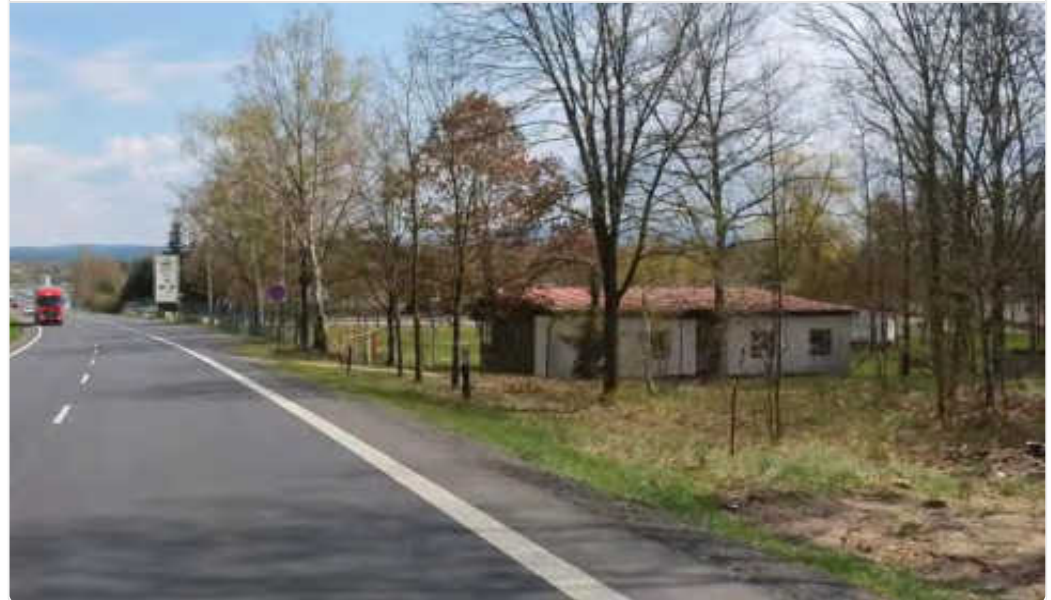
Bezpečnostní deficit Pevná překážka
Kategorie 2x - Jiné
 15 m - Stromy, vzrostlá zeleň
Závažnost rizika **Střední**
Poznámka Ocelové sloupky tvoří pevnou překážku.

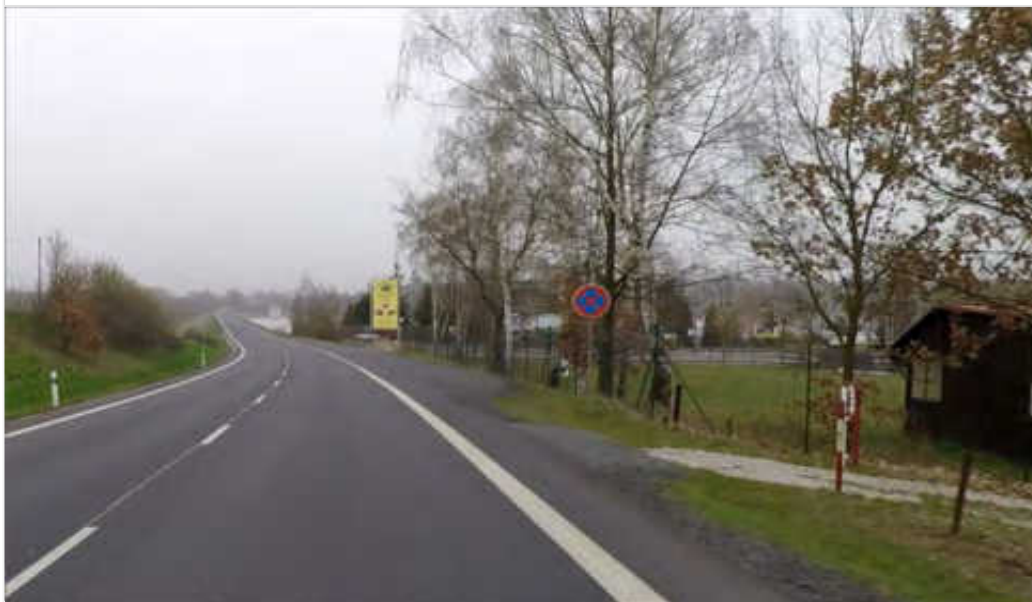
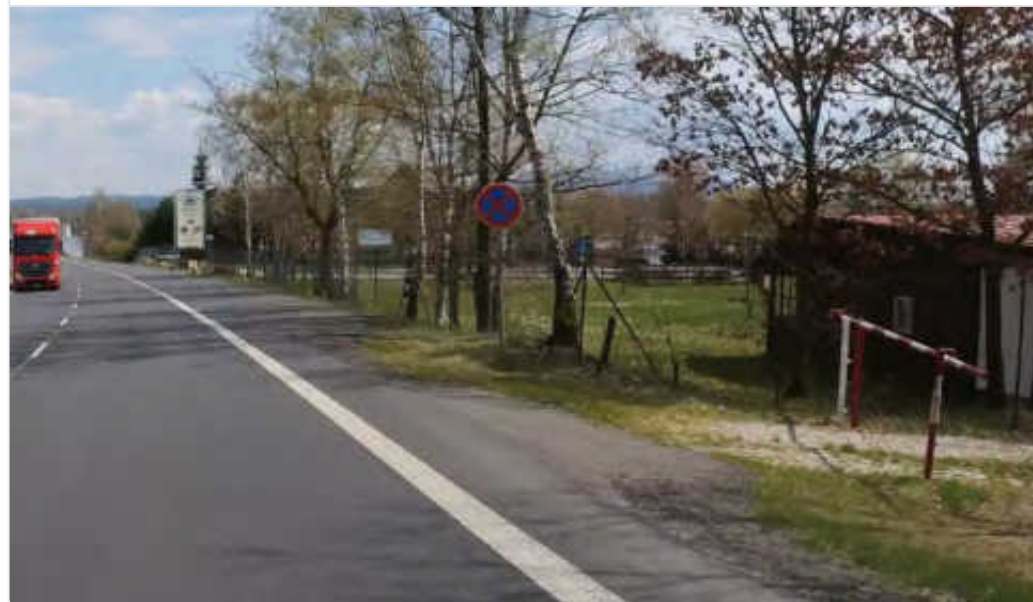
Bezpečnostní deficit	Pevná překážka
Kategorie	<input checked="" type="checkbox"/> 1× - Stojina závory (např. v místě vjezdu na odpočívku)
Závažnost rizika	Střední
Poznámka	Závora svým provedením představuje riziko v podobě vniknutí jednotlivých částí do interiéru vozidla při nárazu.

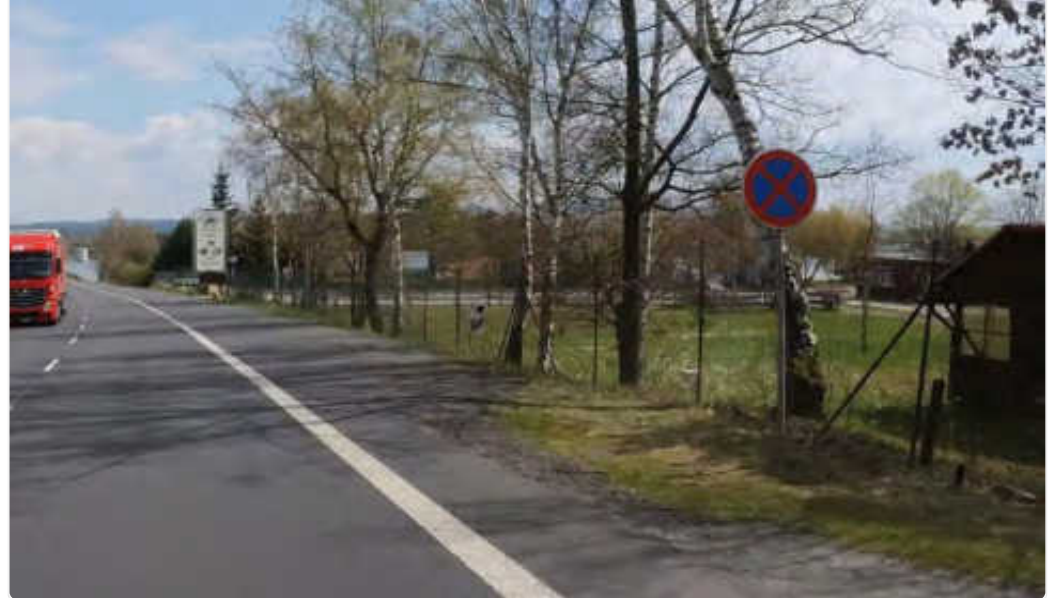
Bezpečnostní deficit Mezikřižovatkový úsek
Kategorie 0× - Neadekvátní stav SDZ
Závažnost rizika **Nizká**
Poznámka Neadekvátní stav SDZ E 8a.

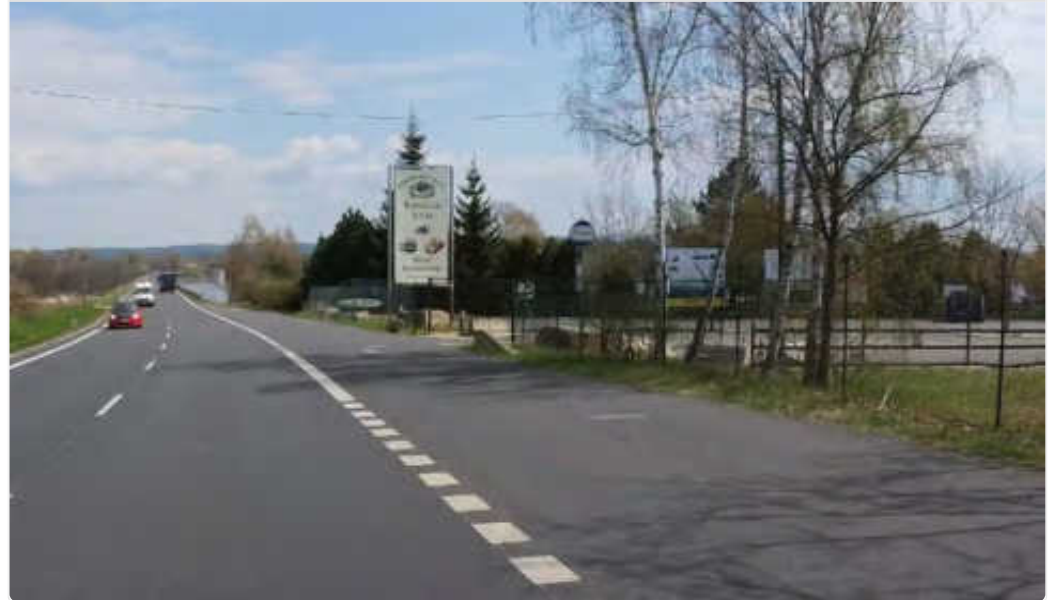
Bezpečnostní deficit	Autobusová zastávka
Kategorie	<input checked="" type="checkbox"/> 1× - Absence nebo opotřebované VDZ <input checked="" type="checkbox"/> 1× - Neadekvátní podmínky pro pěší - krátká / neadekvátně provedená nástupní hrana a absence návaznosti na pěší infrastrukturu <input checked="" type="checkbox"/> 1× - Nevhodné uspořádání zastávky - chybí fyzické oddělení
Závažnost rizika	Střední
Poznámka	Absence VDZ V 11a, V 12a. Autobusová zastávka se nachází v blízkosti sjezdu, může docházet k rizikovému průpletu.

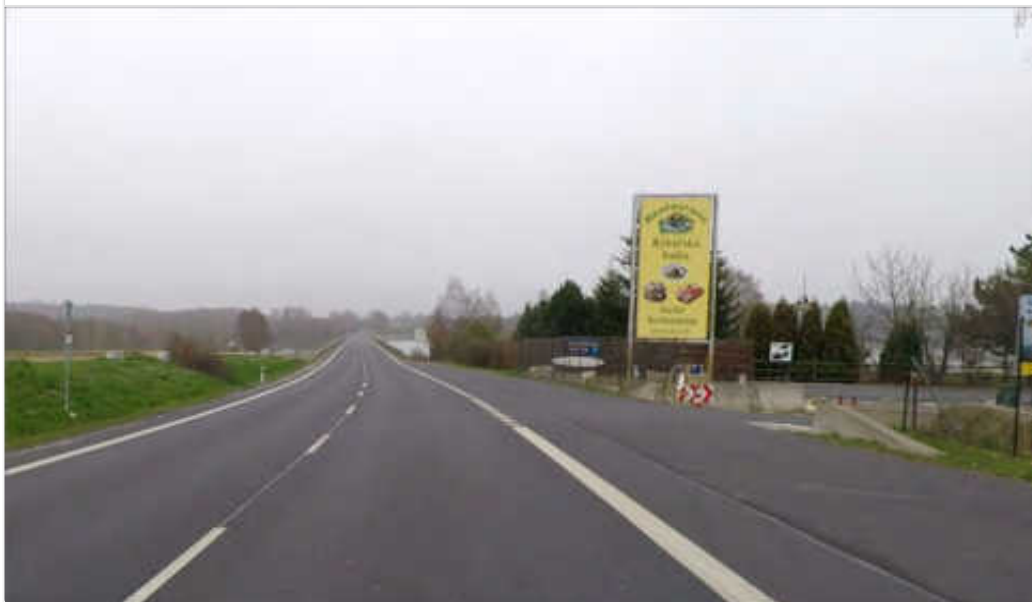
Bezpečnostní deficit Pevná překážka
Kategorie 2× - Jiné
Závažnost rizika Nizká
Poznámka Betonová svodidla tvoří pevnou překážku.

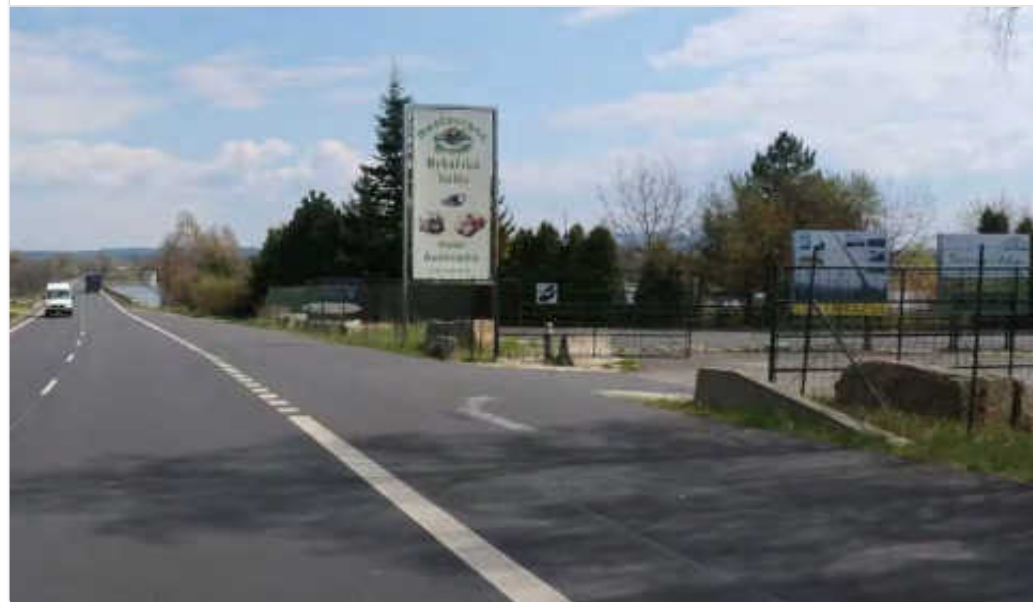
Bezpečnostní deficit Pevná překážka
Kategorie 2× - Jiné
Závažnost rizika Nizká
Poznámka Betonová svodidla tvoří pevnou překážku.

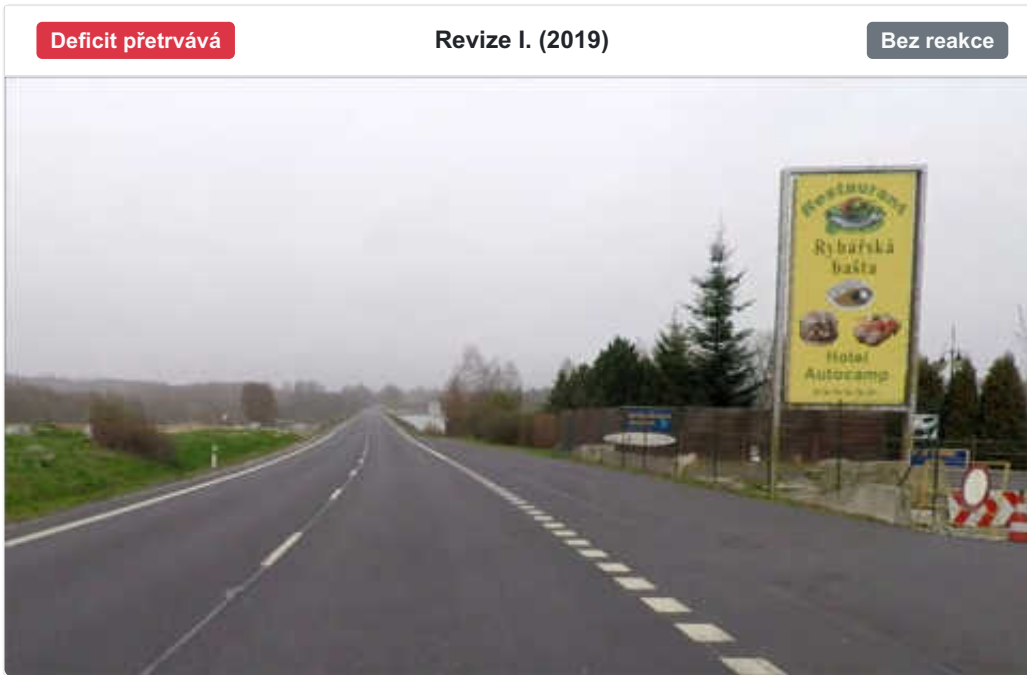
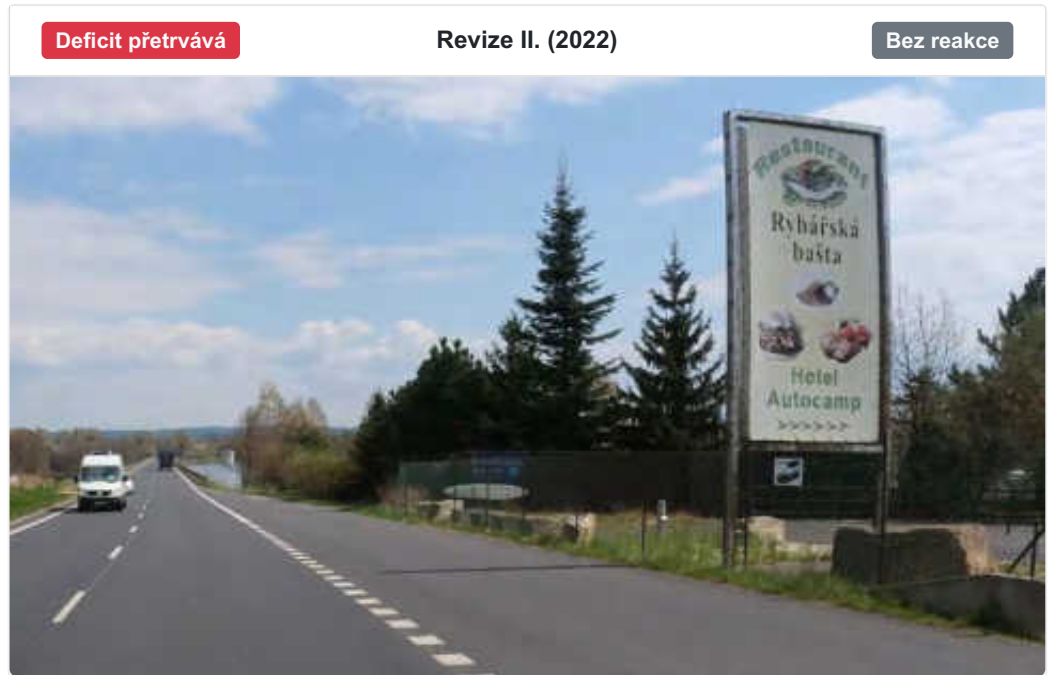
I/21 - Směr proti staničení | km 49,356 | Správa Karlovy Vary | 50,083988N, 12,468012E | ID 1867

Bezpečnostní deficit Reklamní zařízení
Kategorie 1x - Reklamní zařízení na nedeformovatelné konstrukci
Závažnost rizika **Střední**
Poznámka -

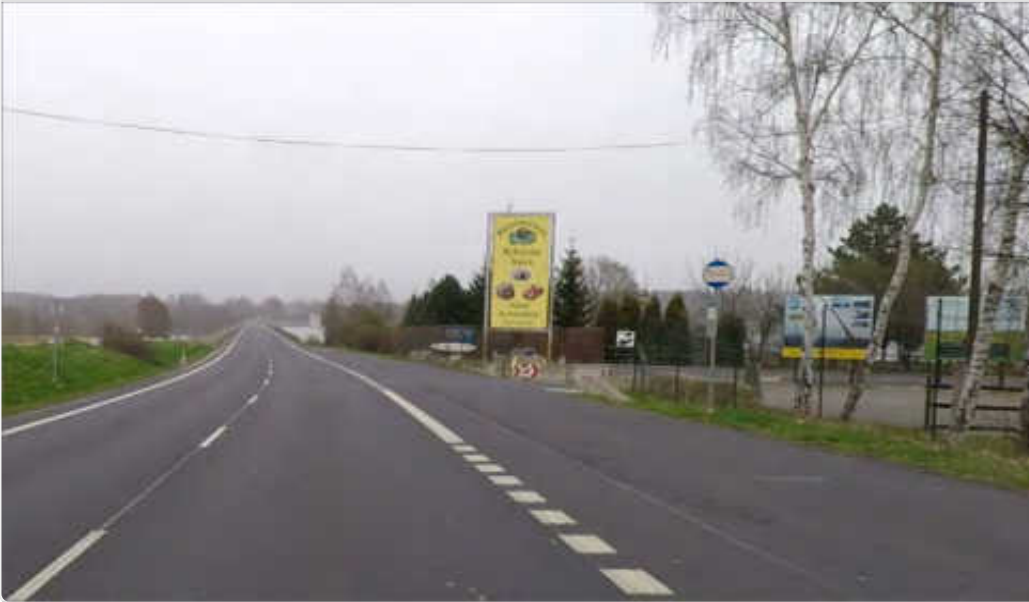
Bezpečnostní deficit Reklamní zařízení
Kategorie 2× - Reklamní zařízení (rušivý efekt na účastníky silničního provozu)
Závažnost rizika Nizká
Poznámka -

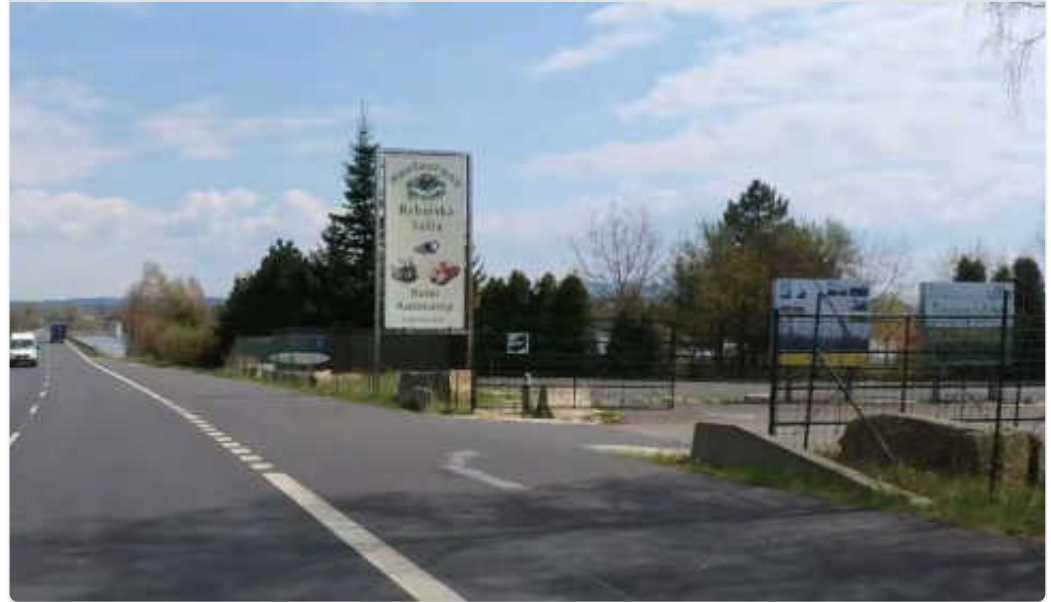
Bezpečnostní deficit Reklamní zařízení
Kategorie 2× - Reklamní zařízení (rušivý efekt na účastníky silničního provozu)
Závažnost rizika Nizká
Poznámka -

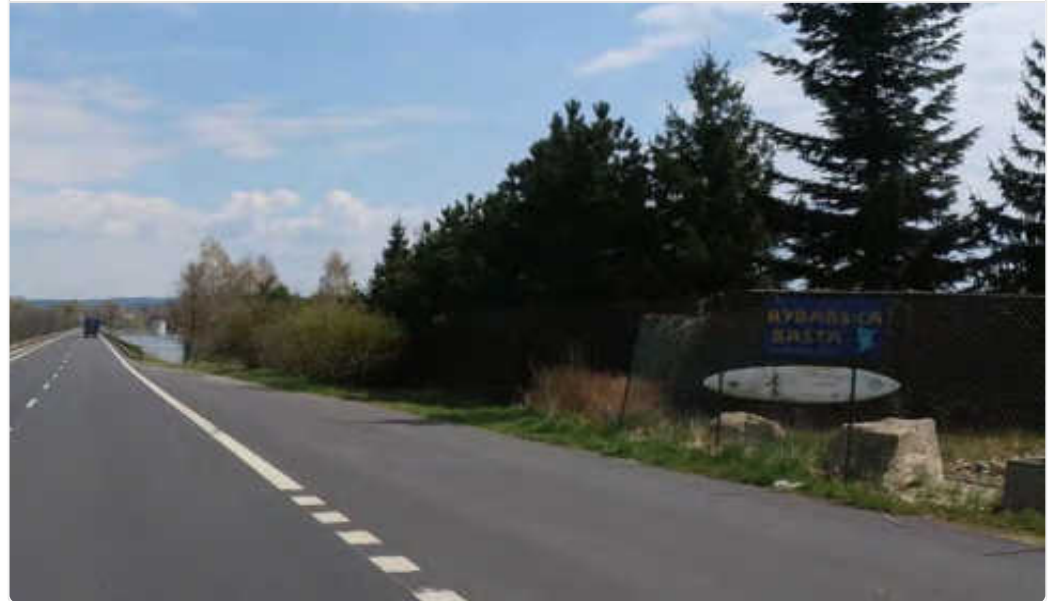
Bezpečnostní deficit Reklamní zařízení
Kategorie 1x - Reklamní zařízení (rušivý efekt na účastníky silničního provozu)
Závažnost rizika **Nízká**
Poznámka -

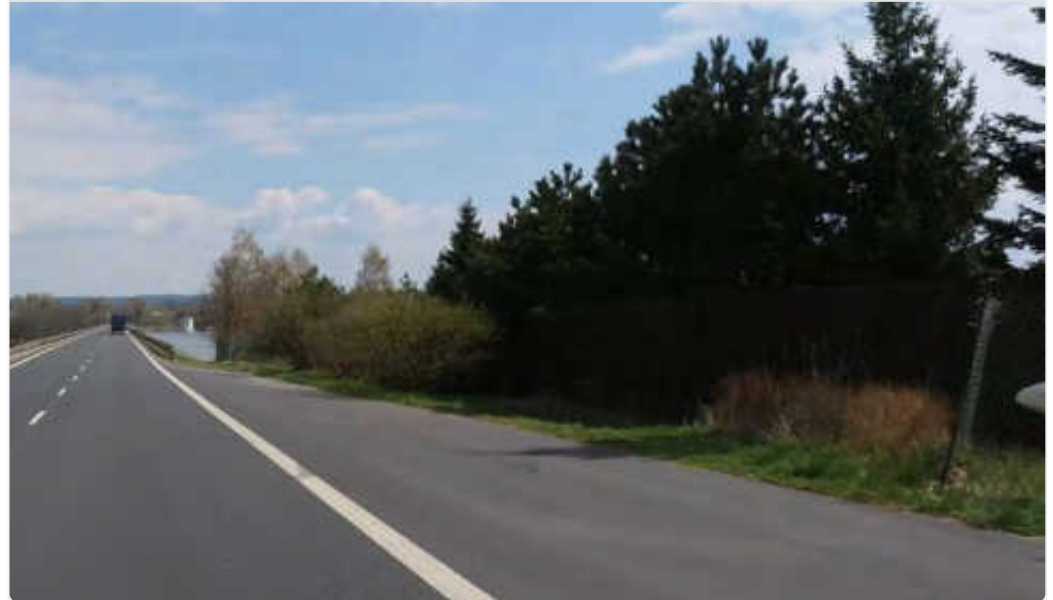
Bezpečnostní deficit Pevná překážka
Kategorie ☞ 40 m - Vzrostlá zeleň (průměr kmene do 0,1 m)
Závažnost rizika Nizká
Poznámka Vzrostlá zeleň nacházející se v blízkosti PK primárně představuje riziko do budoucna.

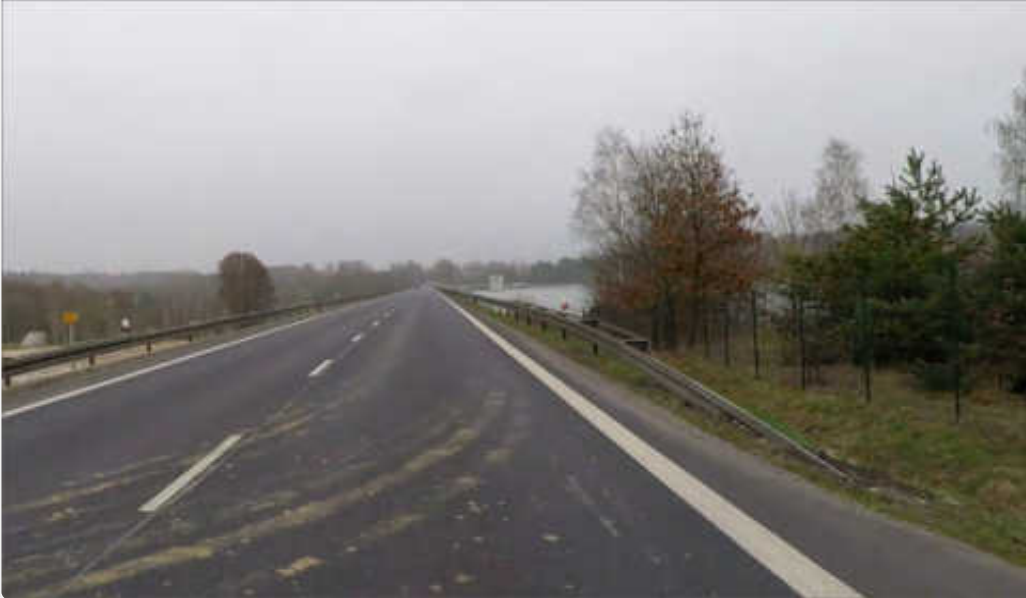
Bezpečnostní deficit Zádržné zařízení
Kategorie 0x - Krátký výškový náběh svodidla
Závažnost rizika Střední
Poznámka -

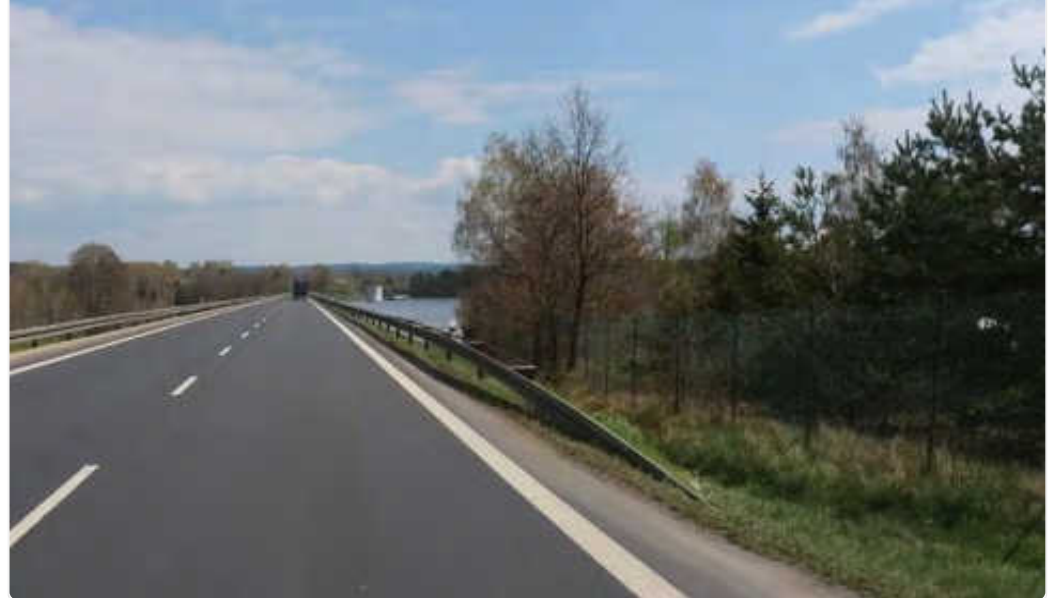
Bezpečnostní deficit Zádržné zařízení
Kategorie 0x - Krátký výškový náběh svodidla
Závažnost rizika Střední
Poznámka -

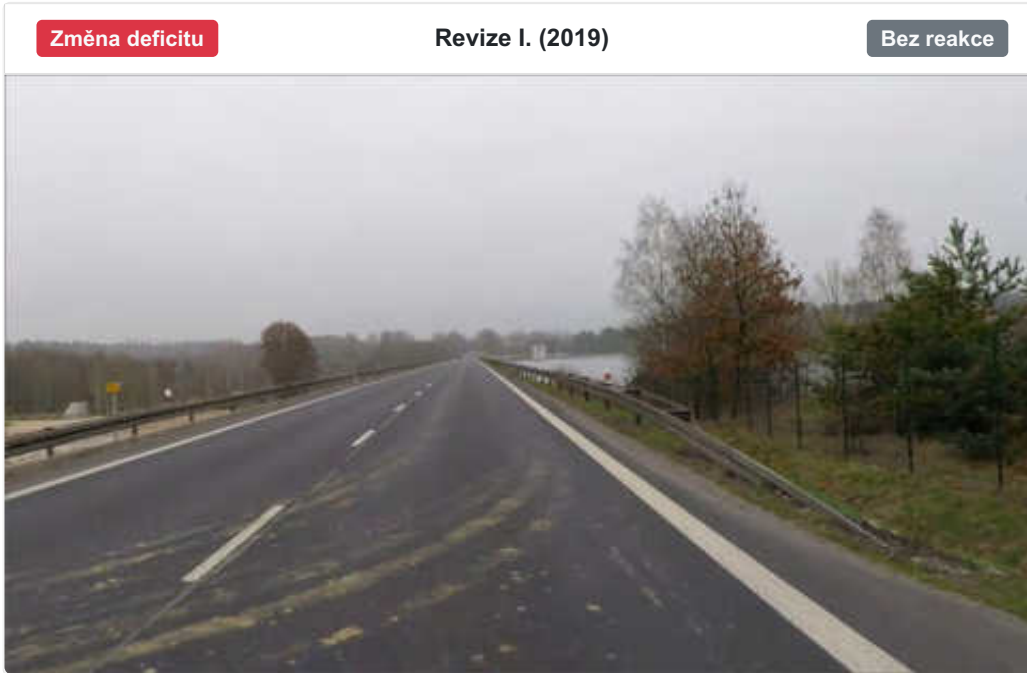
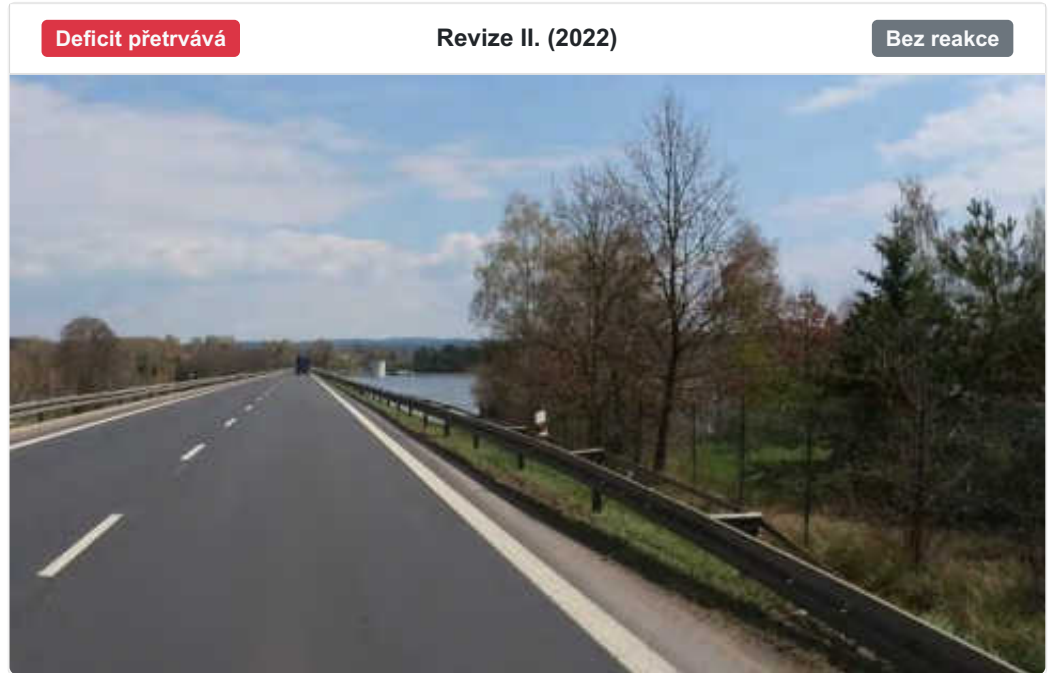
I/21 - Směr proti staničení | km 49,280 | Správa Karlovy Vary | 50,084099N, 12,469063E | ID 1870

Bezpečnostní deficit Zadržné zařízení
Kategorie ☞ 730 m - Neadekvátně provedené svodidlo (např. malý poloměr zaoblení, nevhodná poloha umístění)
☞ 730 m - Neadekvátní úroveň zadržní svodidla
Závažnost rizika **Střední**
Poznámka Nedostatečná šířka nezpevněné krajnice za svodidlem v případě nárazu do svodidla může způsobit jeho vyvrácení a následný pád vozidla z PK.

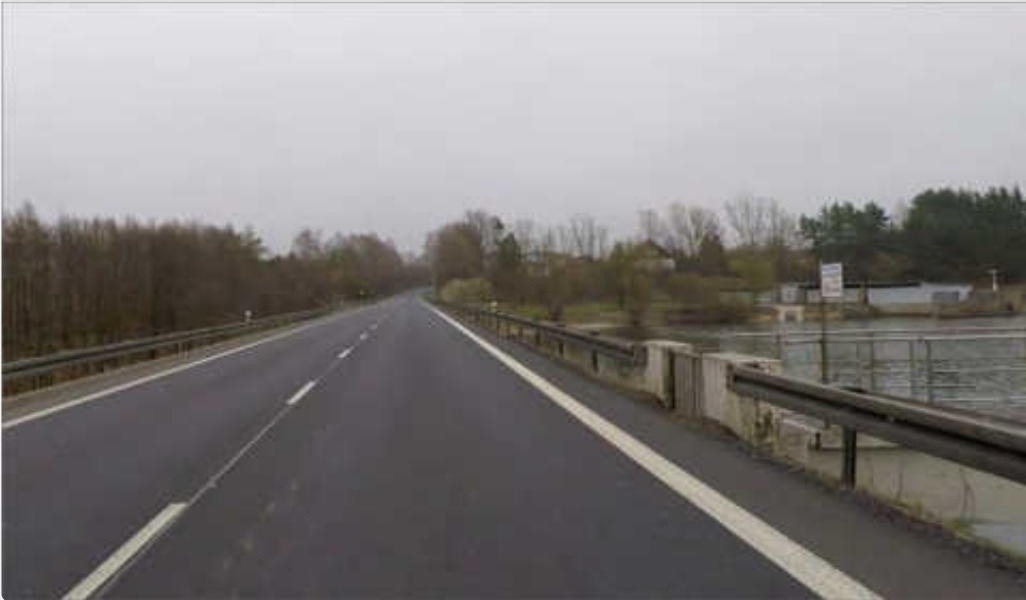
Bezpečnostní deficit Zadržné zařízení
Kategorie 2* - Neadekvátně realizovaný začátek / konec svodidel
Závažnost rizika **Vysoká**
Poznámka Zvolený způsob provedení přechodové části nedosahuje požadované úrovně zadržení. Současně absence výškových náběhů svodidel v okolí mostního objektu, v případě nárazu vozidla do svodidel je identifikováno riziko v podobě vniknutí pásnice do interiéru automobilu.

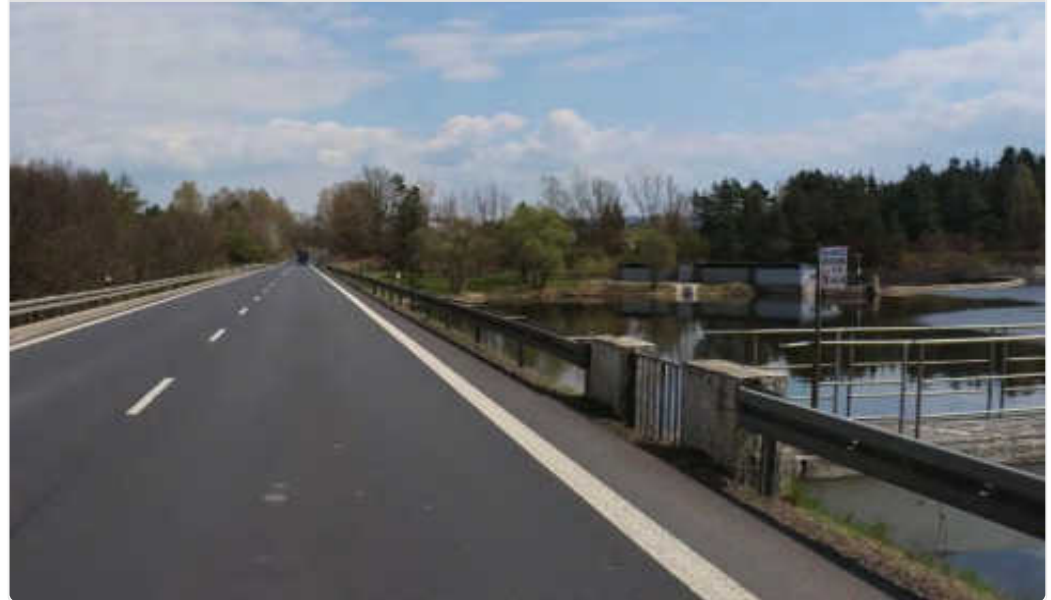
Bezpečnostní deficit Zadržné zařízení
Kategorie 2* - Neadekvátně realizovaný začátek / konec svodidel
Závažnost rizika **Vysoká**
Poznámka Zvolený způsob provedení přechodové části nedosahuje požadované úrovně zadržení. Současně absence výškových náběhů svodidel v okolí mostního objektu, v případě nárazu vozidla do svodidel je identifikováno riziko v podobě vniknutí pásnice do interiéru automobilu.

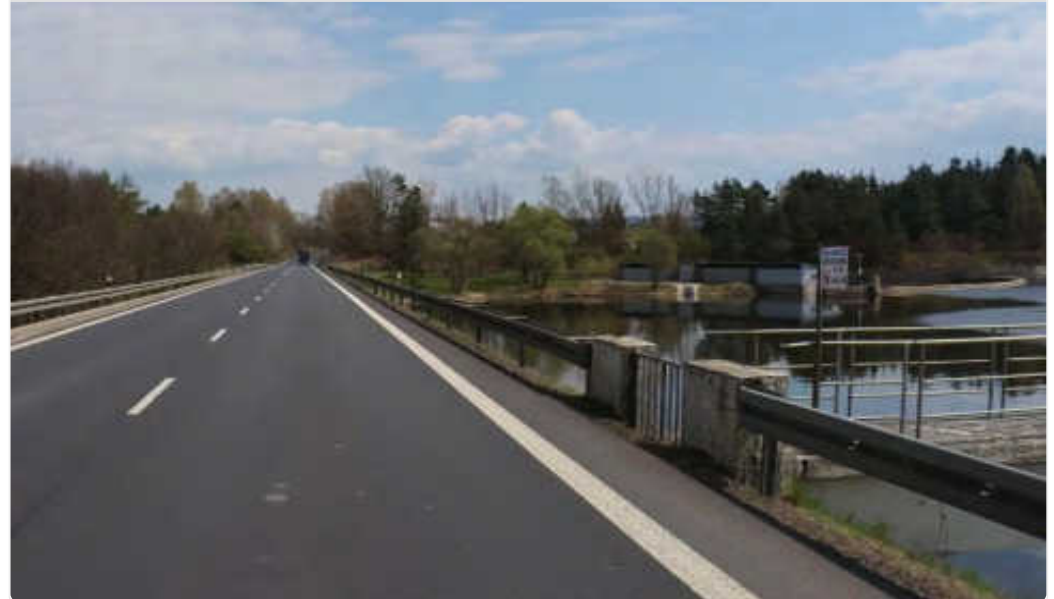
Bezpečnostní deficit Pevná překážka
Kategorie 2× - Čelo tuhé zdi nebo PHS
Závažnost rizika **Střední**
Poznámka -

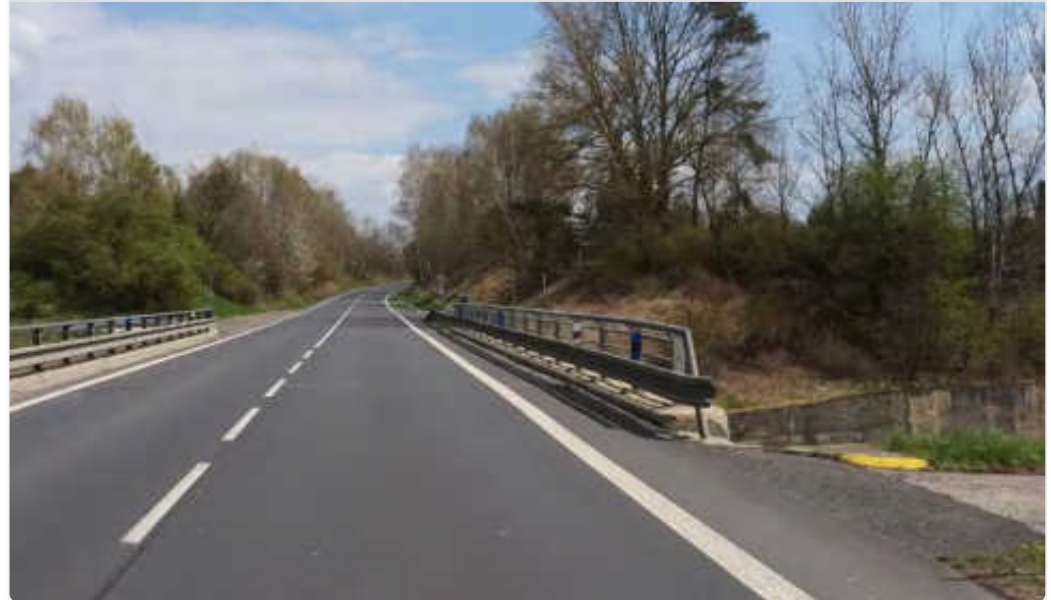
Bezpečnostní deficit	Zádržné zařízení
Kategorie	<input checked="" type="checkbox"/> 1× - Krátké svodidlo před - mostem (MÚK, křížením PK, vodoteč) <input checked="" type="checkbox"/> 1× - Neadekvátně realizovaný začátek / konec svodidel
Závažnost rizika	Vysoká
Poznámka	Absence výškového náběhu, v případě nárazu vozidla do svodidel je identifikováno riziko v podobě vniknutí pásnice do interiéru automobilu. Krátké svodidlo před mostem v obou směrech. Délka svodidla v opačném směru je 12 m.

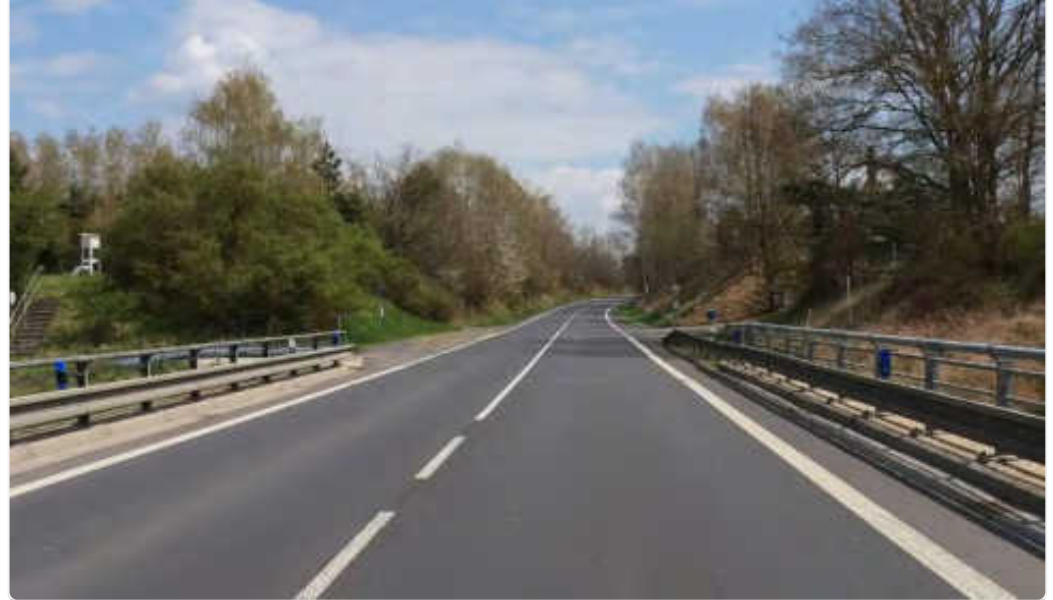
Bezpečnostní deficit Mezikřižovatkový úsek
Kategorie 1× - Absence SDZ a VDZ
Závažnost rizika Nizká
Poznámka Absence SDZ B 21a a VDZ V 9b.

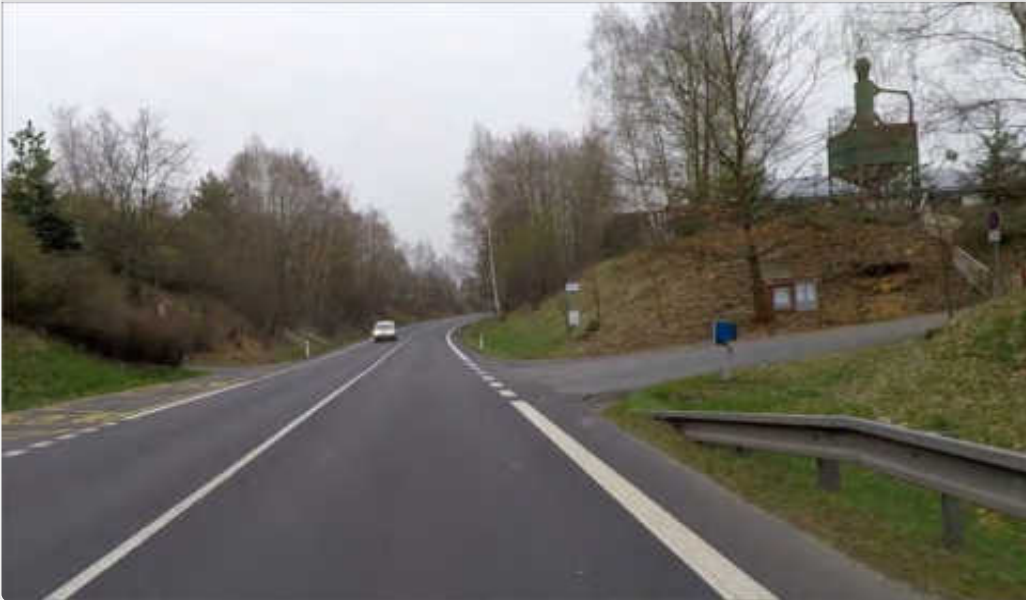
Bezpečnostní deficit Zadržné zařízení
Kategorie 0× - Krátký výškový náběh svodidla
Závažnost rizika Nizká
Poznámka Krátký výškový náběh svodidla rizikový pro protisměr.

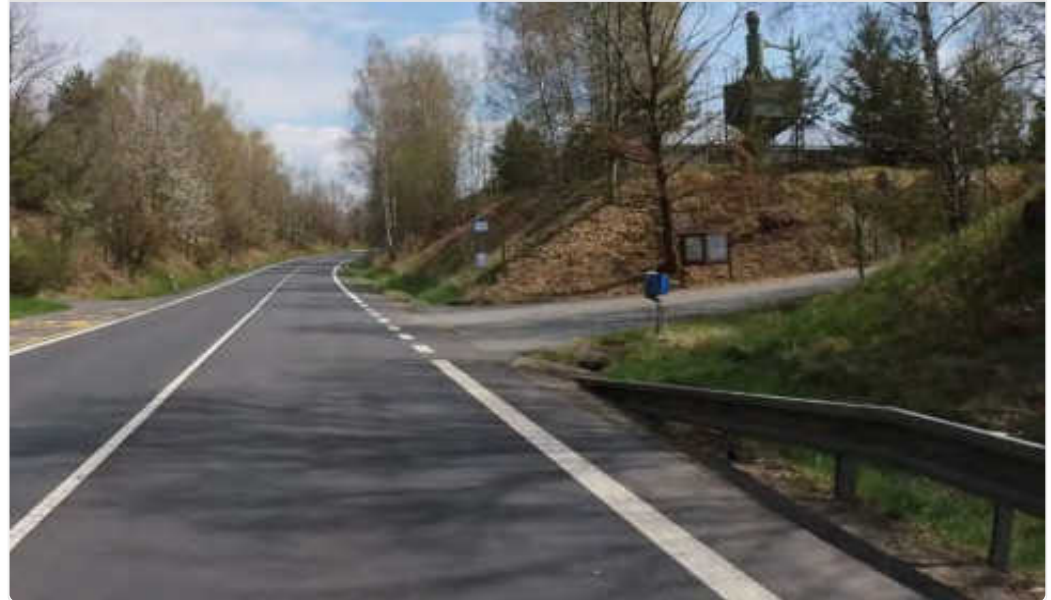
Bezpečnostní deficit Zadržné zařízení
Kategorie 0× - Krátký výškový náběh svodidla
Závažnost rizika Nizká
Poznámka Krátký výškový náběh svodidla rizikový pro protisměr.

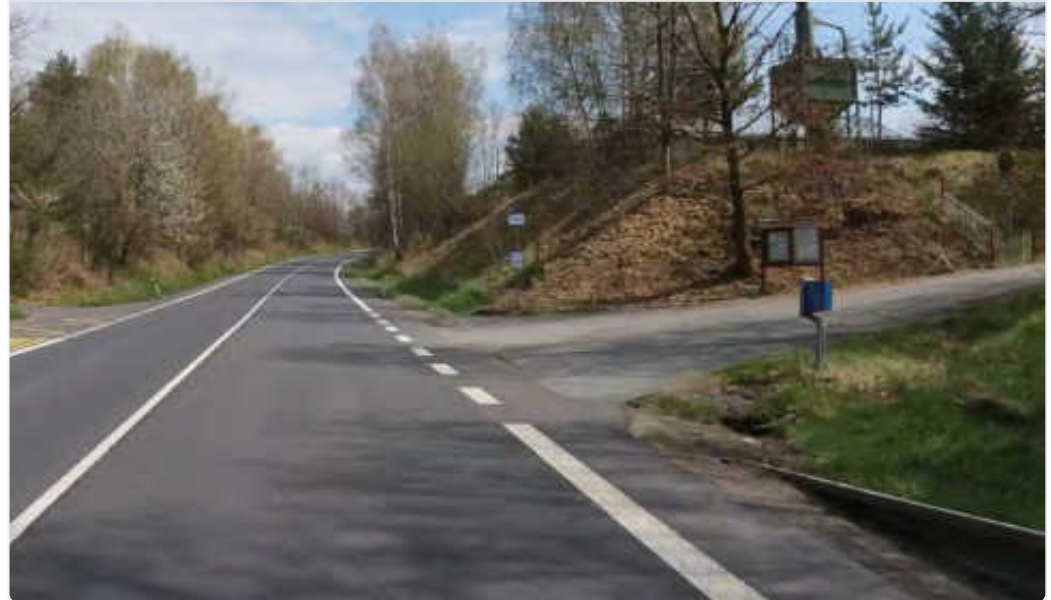
Bezpečnostní deficit Sjezd / samostatný sjezd / parkoviště
Kategorie 1× - Neadekvátní provedení, resp. umístění VDZ
Závažnost rizika Nizká
Poznámka Chybné provedení VDZ v místě sjezdu.

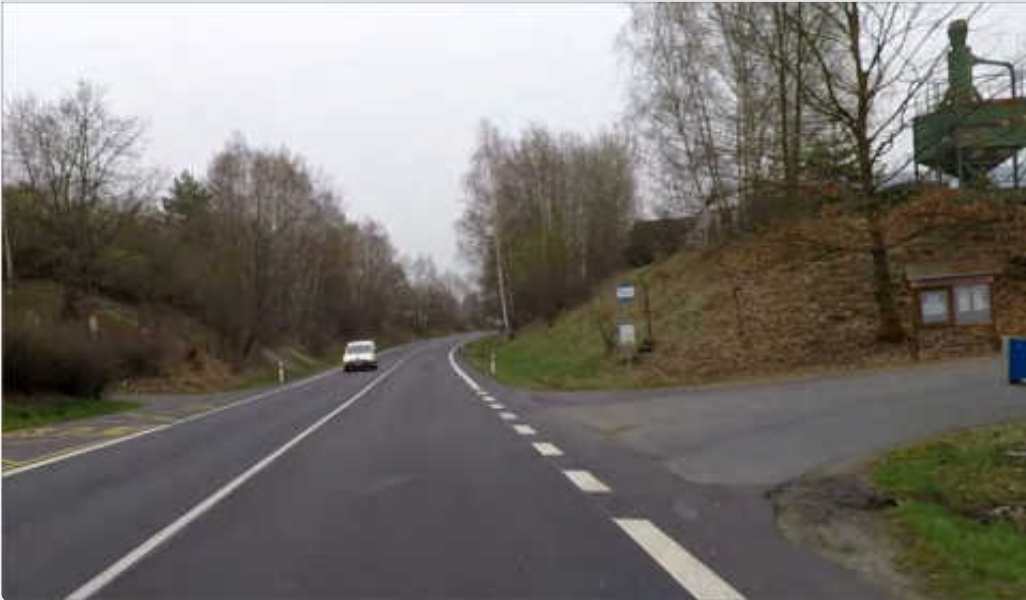
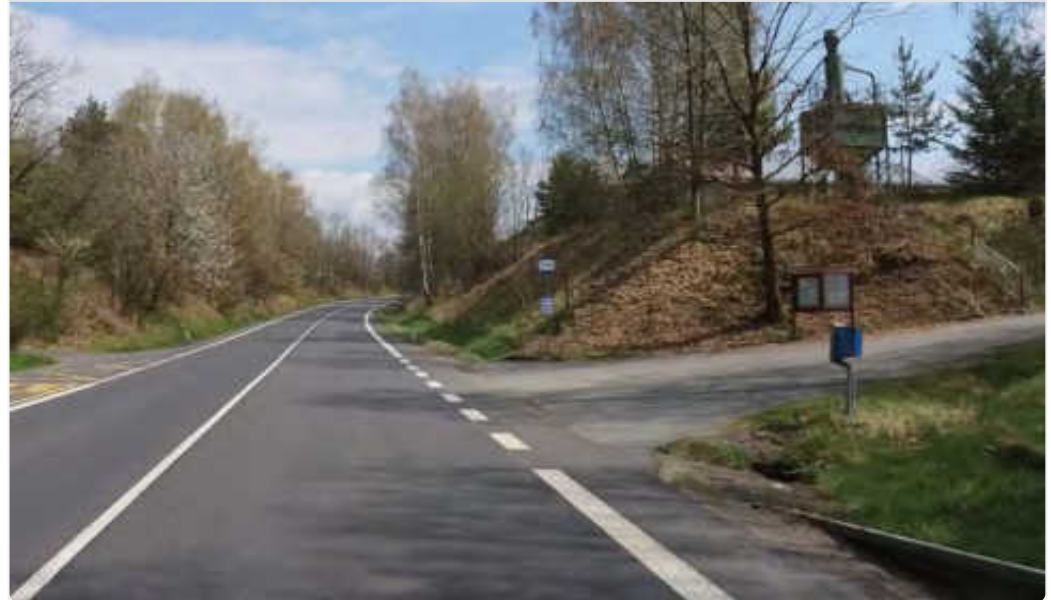
Bezpečnostní deficit	Autobusová zastávka
Kategorie	<input checked="" type="checkbox"/> 1× - Absence nebo opotřebované VDZ <input checked="" type="checkbox"/> 1× - Neadekvátní podmínky pro pěší - krátká / neadekvátně provedená nástupní hrana a absence návaznosti na pěší infrastrukturu <input checked="" type="checkbox"/> 1× - Nevhodný typ zastávky (zastávka se nachází v jízdním pruhu)
Závažnost rizika	Střední
Poznámka	Absence VDZ V 11a. Autobusová zastávka se nachází v prostoru sjezdu.

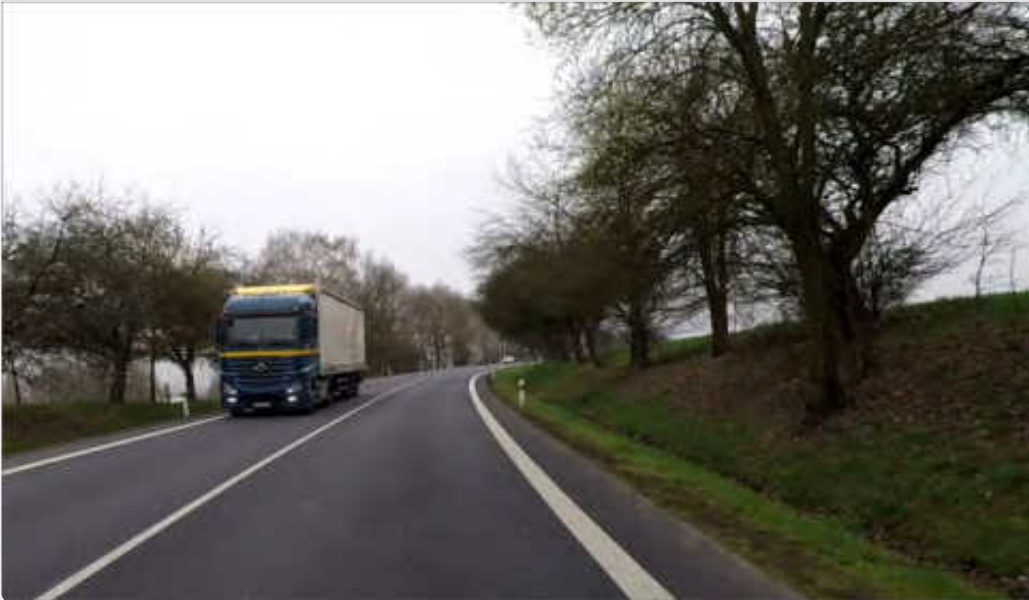
Bezpečnostní deficit Pevná překážka
Kategorie 1x - Strom
Závažnost rizika **Nizká**
Poznámka Strom se nachází na vnější straně příkopu.

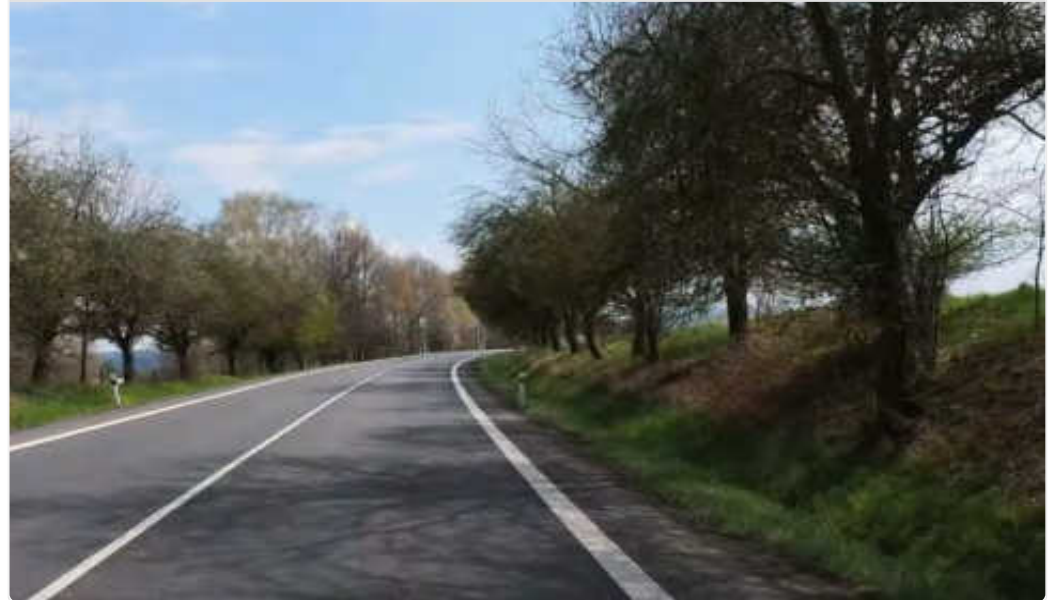
Bezpečnostní deficit Pevná překážka
Kategorie 1x - Strom
Závažnost rizika **Nizká**
Poznámka Strom se nachází na vnější straně příkopu.

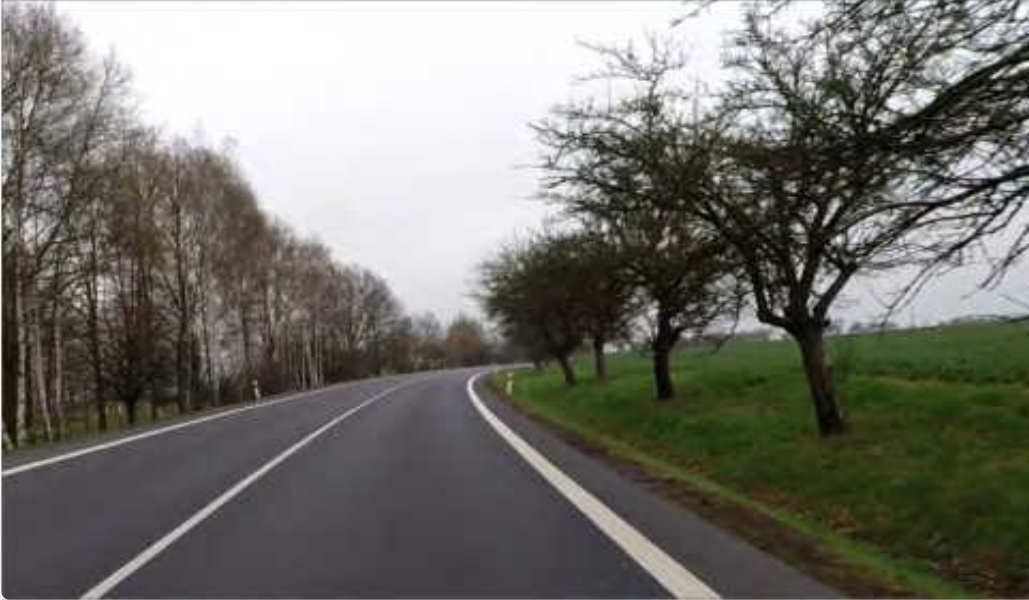
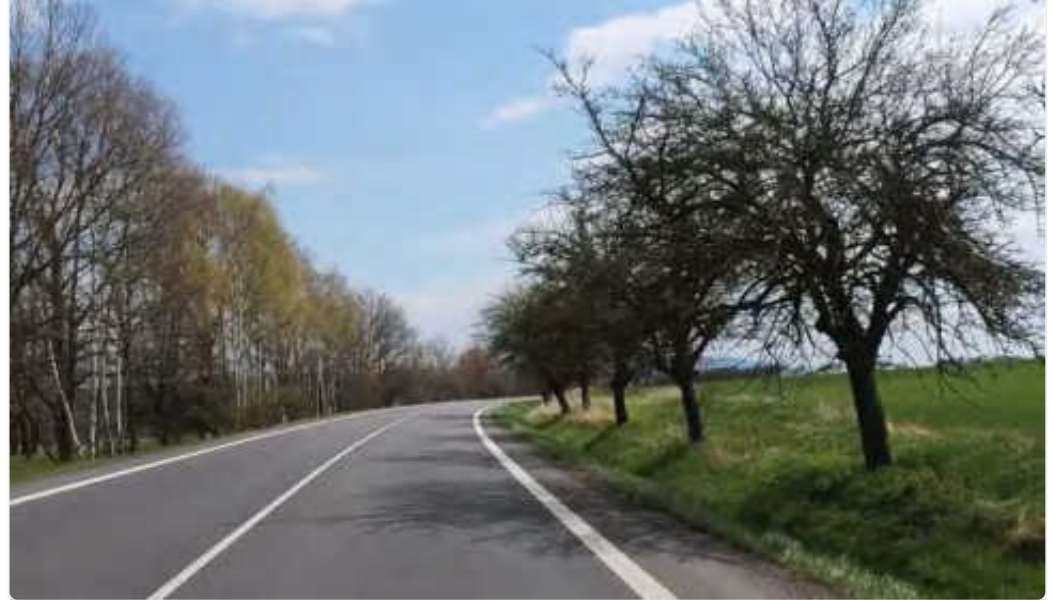
Bezpečnostní deficit Pevná překážka
Kategorie ↗ 255 m - Stromořadí, vzrostlá zeleň
Závažnost rizika **Vysoká**
Poznámka -

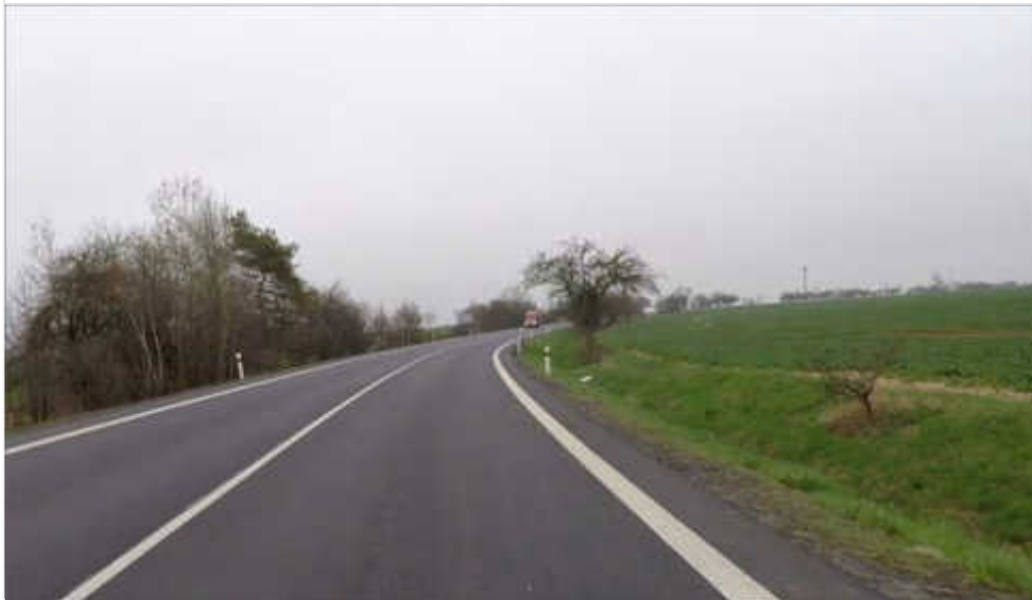
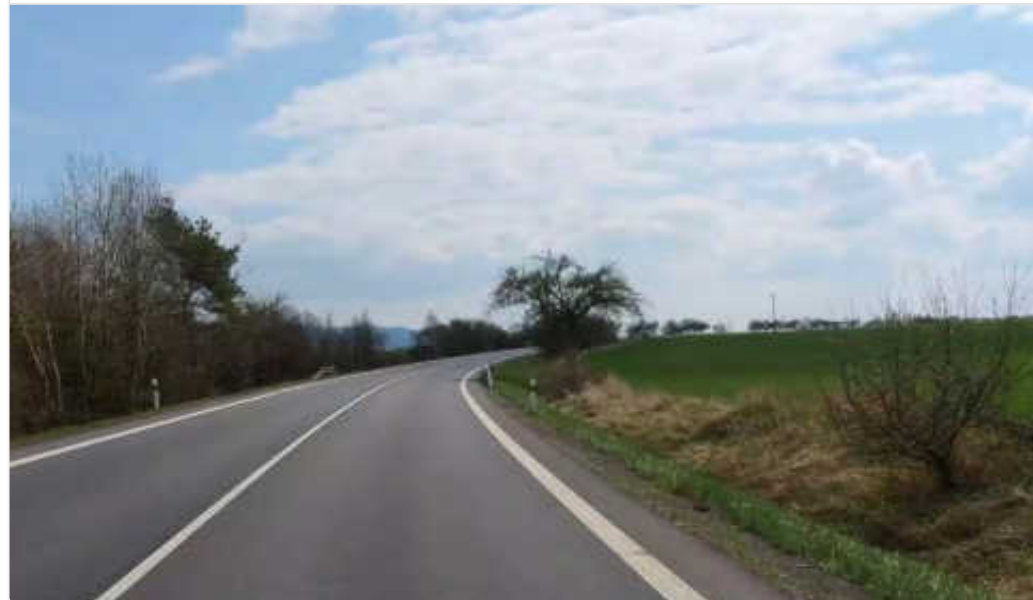
Bezpečnostní deficit	Pevná překážka
Kategorie	<input checked="" type="checkbox"/> 1× - Strom
	<input checked="" type="checkbox"/> 1× - Vzrostlá zeleň (průměr kmene do 0,1 m)
Závažnost rizika	Střední
Poznámka	Vzrostlá zeleň nacházející se v blízkosti PK primárně představuje riziko do budoucna.

Bezpečnostní deficit	Pevná překážka
Kategorie	<input checked="" type="checkbox"/> 1× - Strom
	<input checked="" type="checkbox"/> 2× - Vzrostlá zeleň (průměr kmene do 0,1 m)
Závažnost rizika	Střední
Poznámka	Vzrostlá zeleň nacházející se v blízkosti PK primárně představuje riziko do budoucna.
