PŘÍLOHA 2.3

**Vyhodnocení identifikovaných dopravně-bezpečnostních deficitů
v rámci první a druhé revizní BI PK z roku 2019 a 2022**

km 21,199 – 60,928

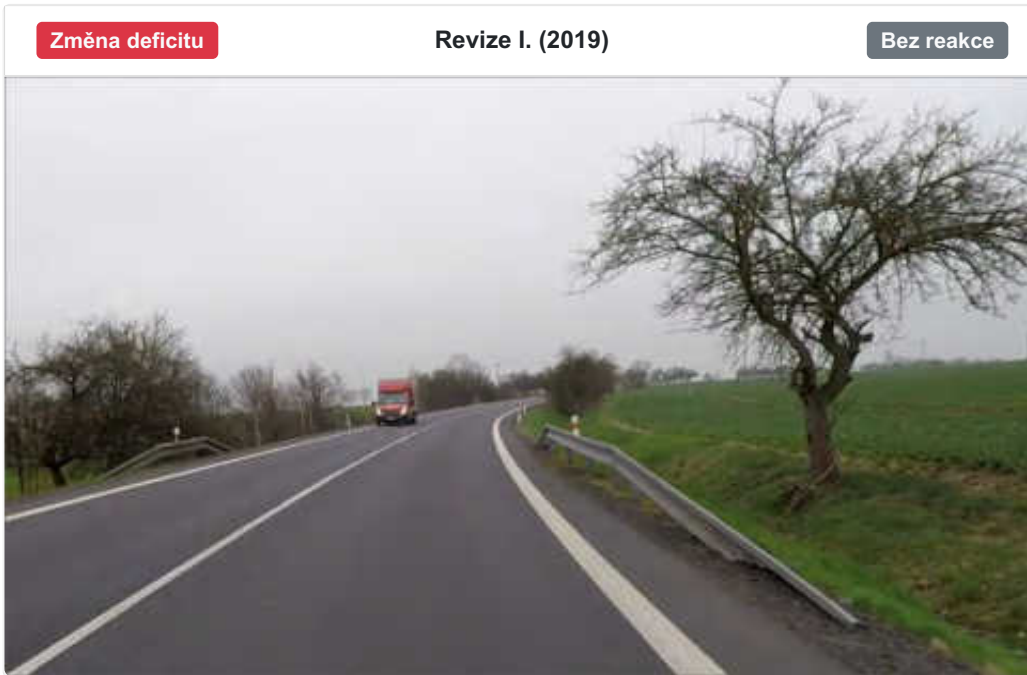
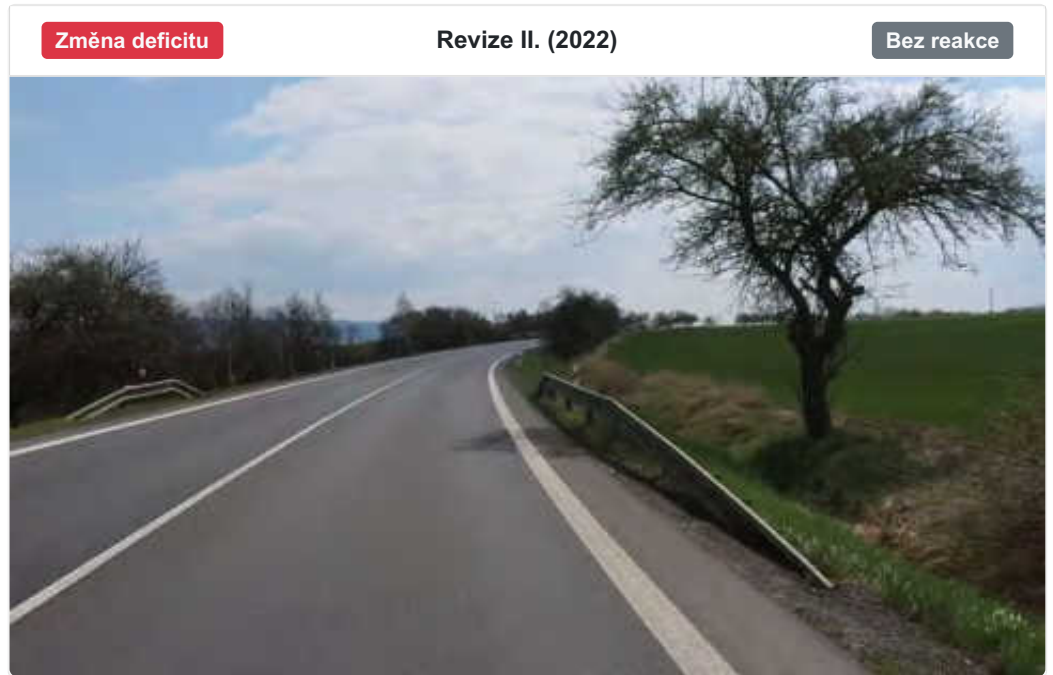
I/21 - Směr proti staničení | km 47,813 | Správa Karlovy Vary | 50,083080N, 12,488568E | ID 1885

Bezpečnostní deficit	Zádržné zařízení
Kategorie	<input checked="" type="checkbox"/> 1× - Krátký výškový náběh svodidla <input checked="" type="checkbox"/> 1× - Neadekvátně realizovaný začátek / konec svodidel
Závažnost rizika	Střední
Poznámka	Krátký výškový náběh svodidla rizikový pro protisměr. Výškový náběh svodidla není pevně zavázán do zemního tělesa.

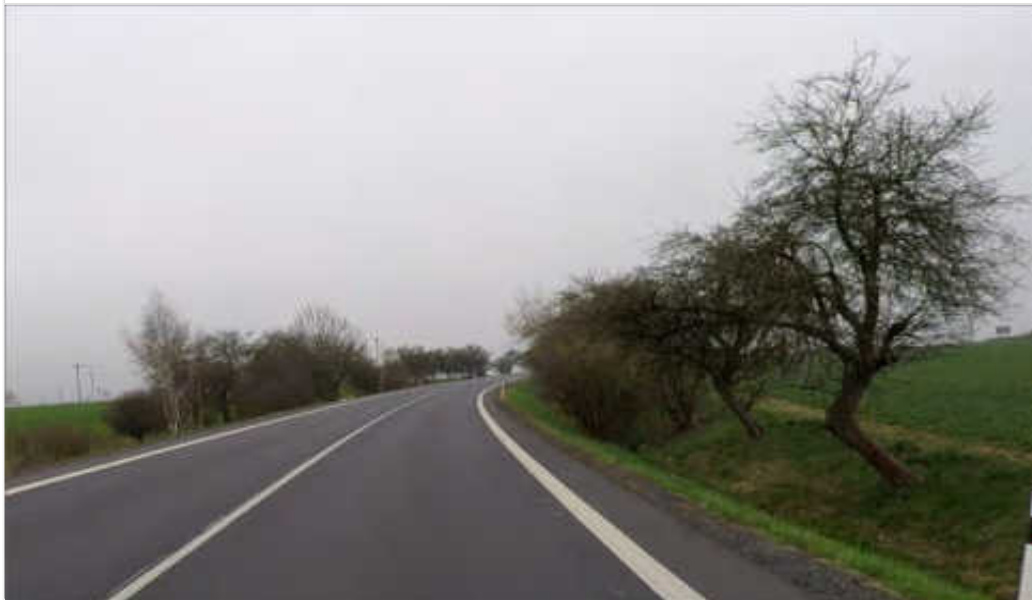
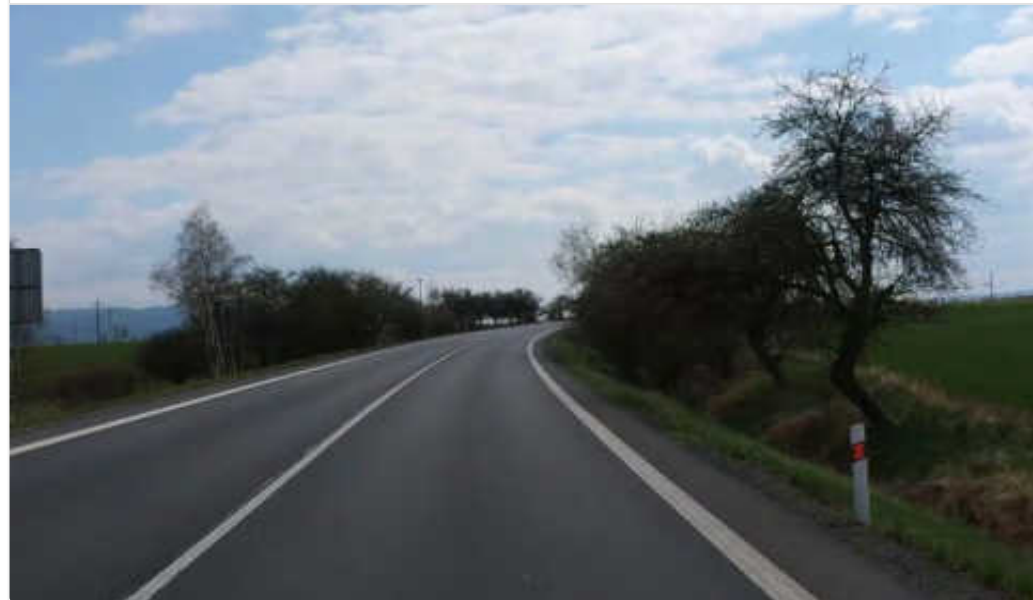
Bezpečnostní deficit Pevná překážka
Kategorie ↗ 175 m - Stromy, vzrostlá zeleň
Závažnost rizika **Vysoká**
Poznámka Stromy, vzrostlá zeleň se nachází pod úrovní nivelety PK.

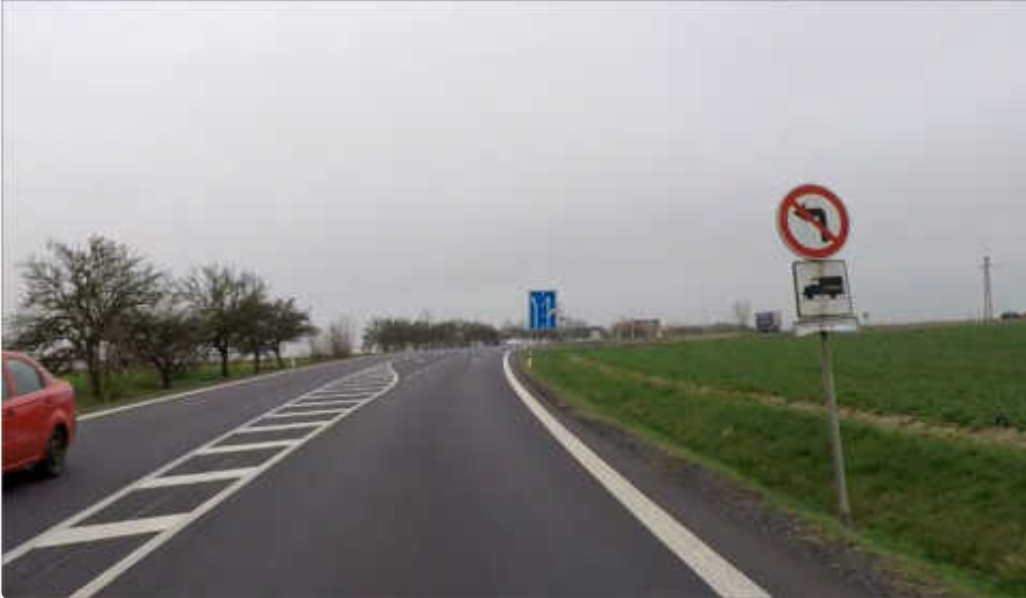
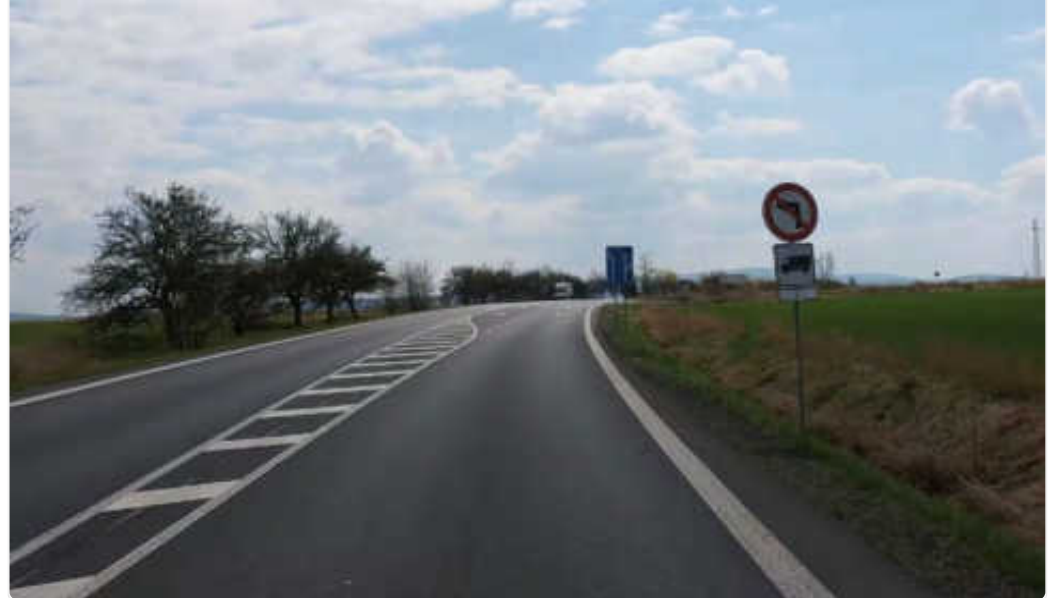
Bezpečnostní deficit Mezikřižovatkový úsek
Kategorie 1× - Neadekvátní stav SDZ
Závažnost rizika **Nizká**
Poznámka Poškozené SDZ E 5.

Bezpečnostní deficit Mezikřižovatkový úsek
Kategorie 0× - Neadekvátní stav SDZ
Závažnost rizika **Nizká**
Poznámka Poškozené SDZ E 5.

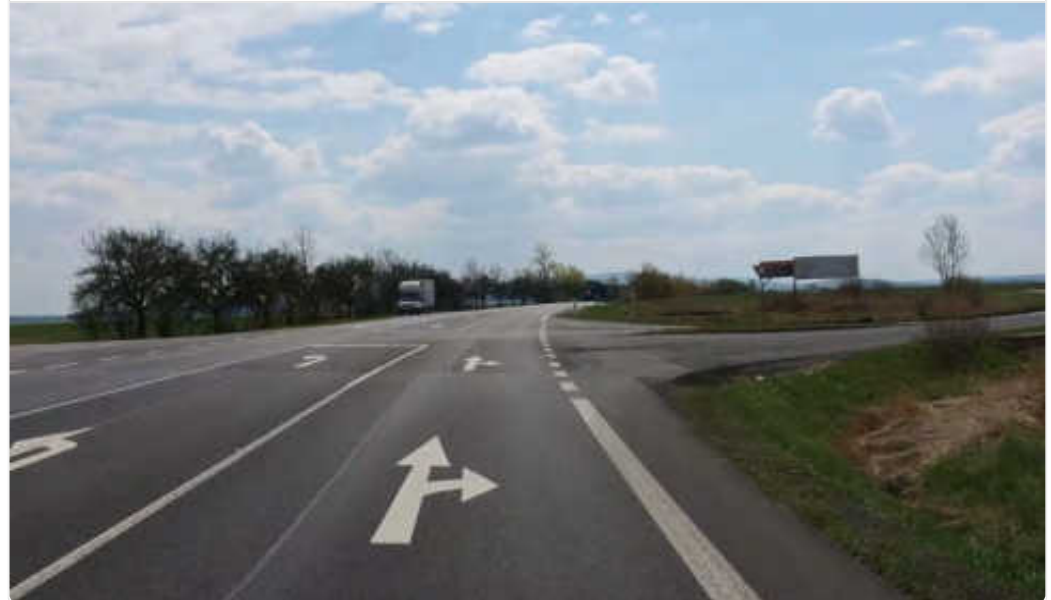
Bezpečnostní deficit Pevná překážka
Kategorie 1× - Vzrostlá zeleň (průměr kmene do 0,1 m)
Závažnost rizika **Nízká**
Poznámka Vzrostlá zeleň nacházející se v blízkosti PK primárně představuje riziko do budoucna.

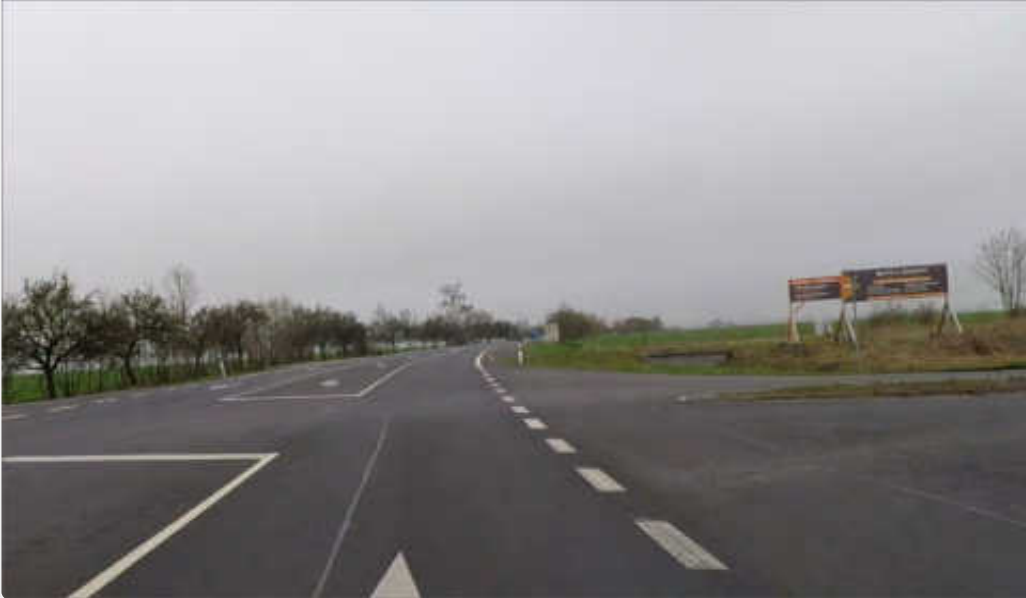
Bezpečnostní deficit Reklamní zařízení
Kategorie 2× - Reklamní zařízení (rušivý efekt na účastníky silničního provozu)
Závažnost rizika Nizká
Poznámka -

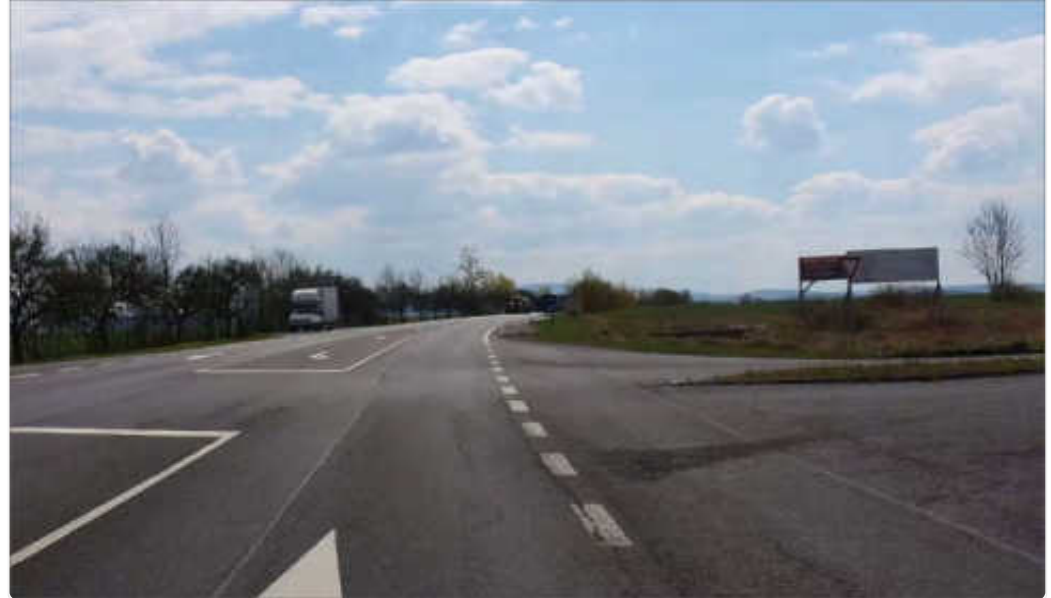
Bezpečnostní deficit Reklamní zařízení
Kategorie 2× - Reklamní zařízení (rušivý efekt na účastníky silničního provozu)
Závažnost rizika Nizká
Poznámka -

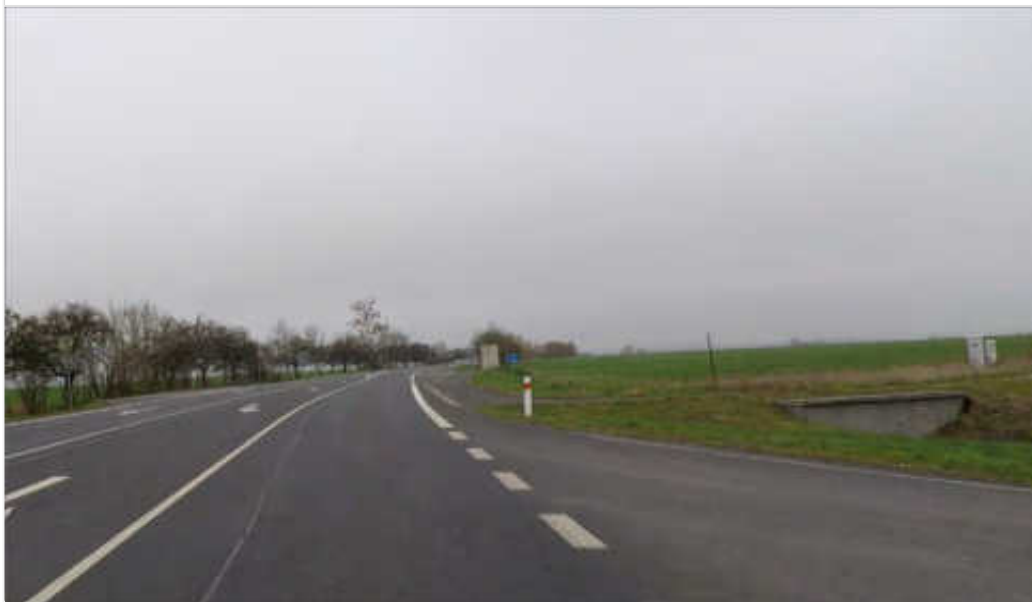
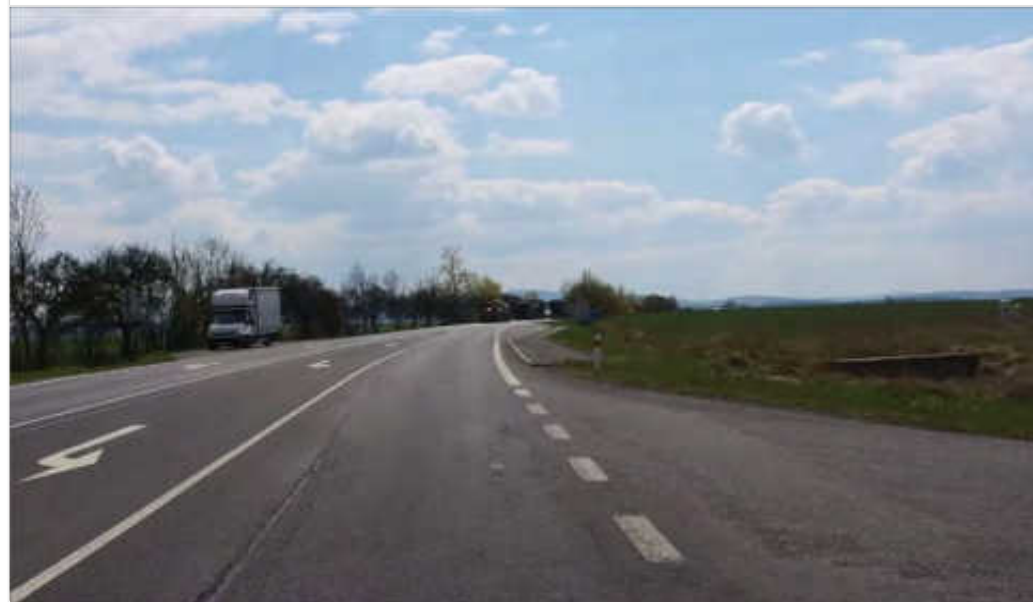
Bezpečnostní deficit Pevná překážka
Kategorie 2× - Tuhé čelo trubního propustku pod - sjezdem / samostatným sjezdem
Závažnost rizika Nizká
Poznámka -

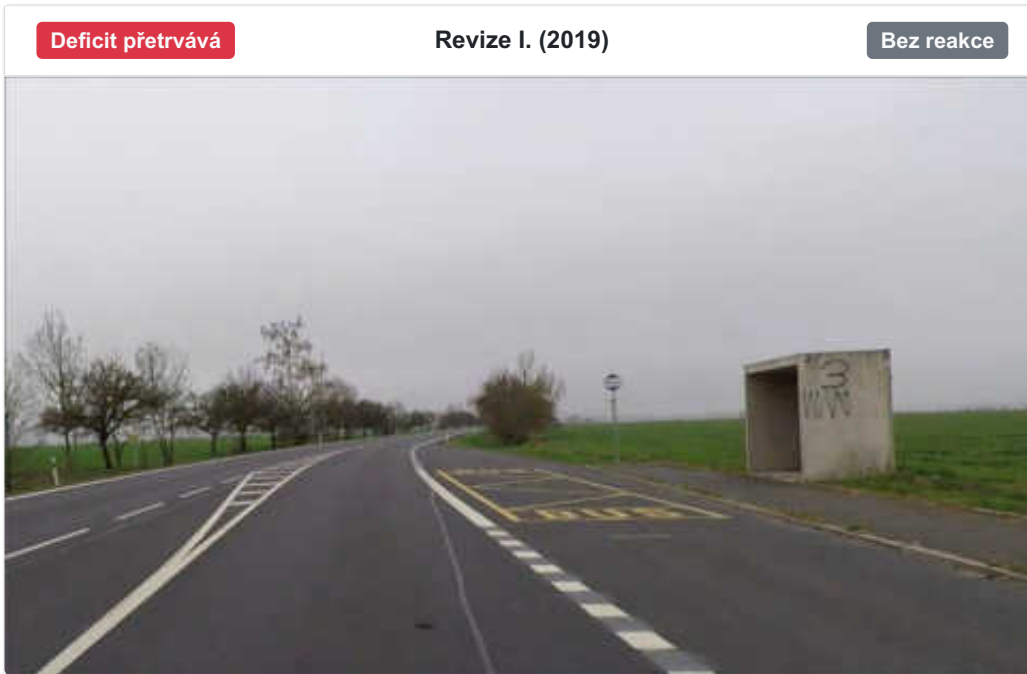
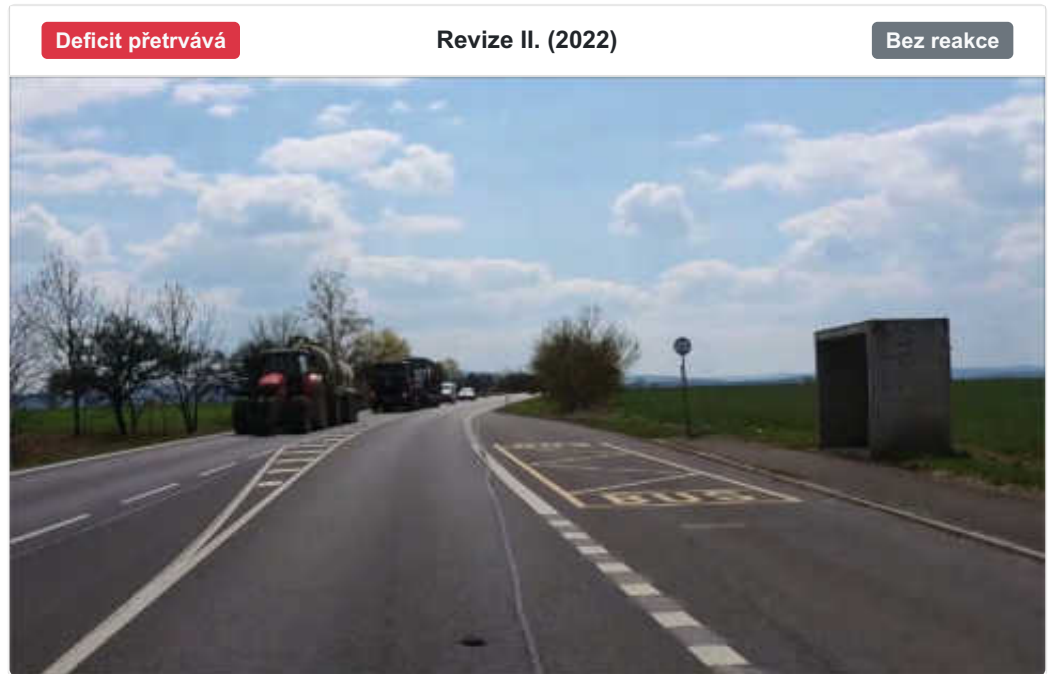
I/21 - Směr proti staničení | km 47,275 | Správa Karlovy Vary | 50,078728N, 12,491453E | ID 1894

Bezpečnostní deficit Autobusová zastávka
Kategorie 1× - Absence nebo opotřebované VDZ
 1× - Neadekvátní podmínky pro pěši - krátká / neadekvátně provedená nástupní hrana
 1× - Nevhodné uspořádání zastávky - chybí fyzické oddělení
Závažnost rizika Střední
Poznámka Absence VDZ V 12a. Nástupní hrana neadekvátně vyvýšena. V daném úseku intenzita přesahuje RPDI 8 tis. voz/24h. Autobusová zastávka se nachází v blízkosti křižovatky, může docházet k rizikovému průpletu.

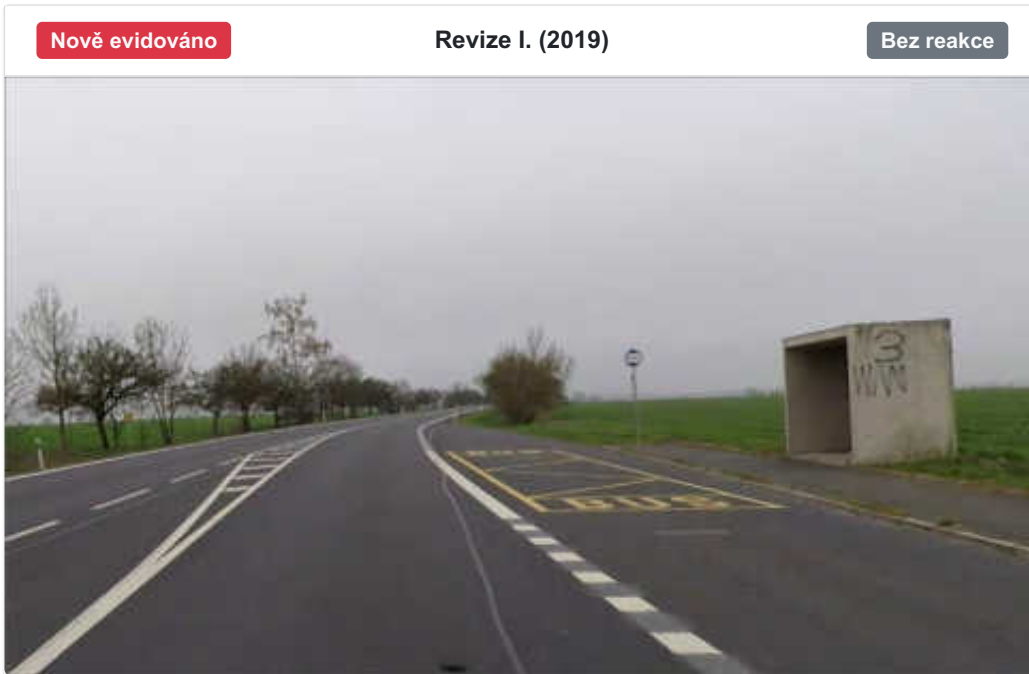
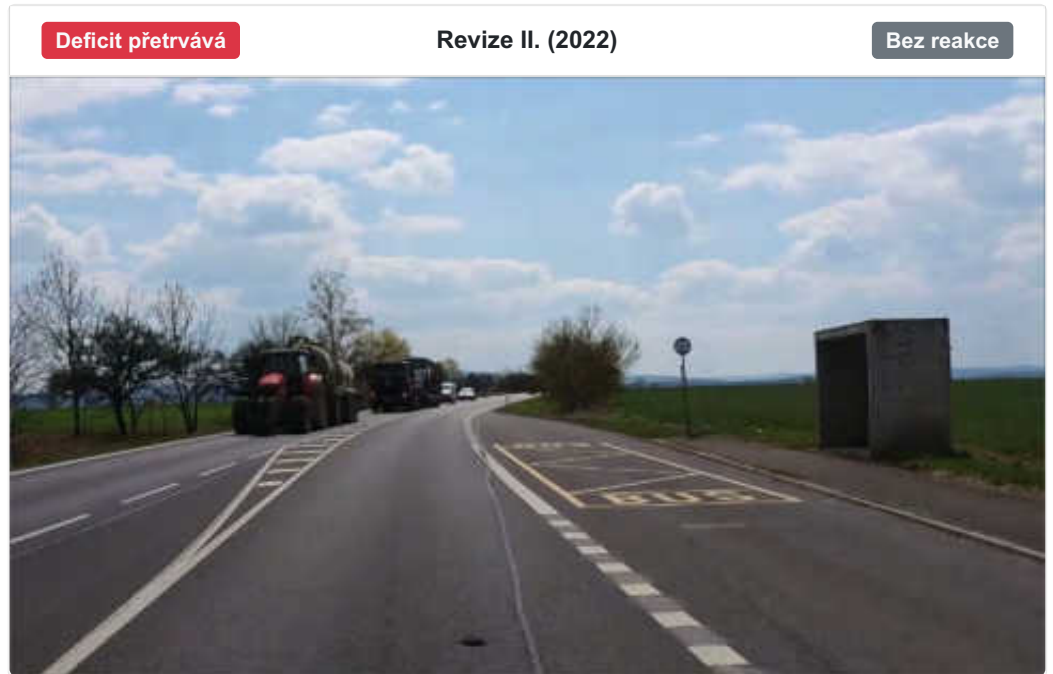
I/21 - Směr proti staničení | km 47,274 | Správa Karlovy Vary | 50,078735N, 12,491385E | ID 2766

Bezpečnostní deficit Pevná překážka
Kategorie 1× - Pevný objekt (např. kámen, budova, komerční areál)
Závažnost rizika **Střední**
Poznámka Přístřešek autobusové zastávky představuje svým provedením pevnou překážku.

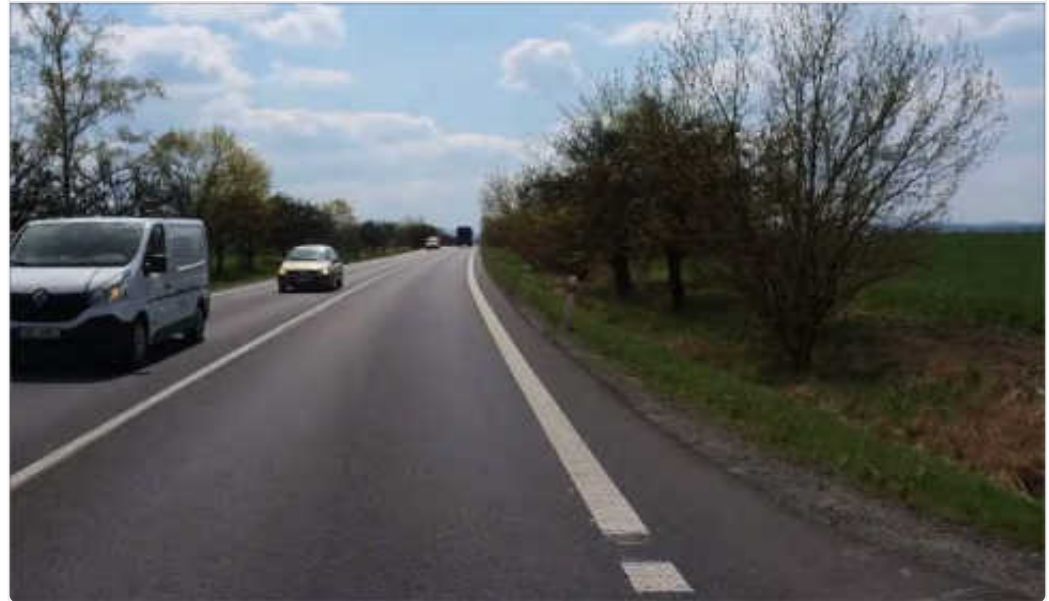
Bezpečnostní deficit	Technický stav vozovky
Kategorie	☞ 1430 m - Absence zpevněné krajnice
Závažnost rizika	Střední
Poznámka	-

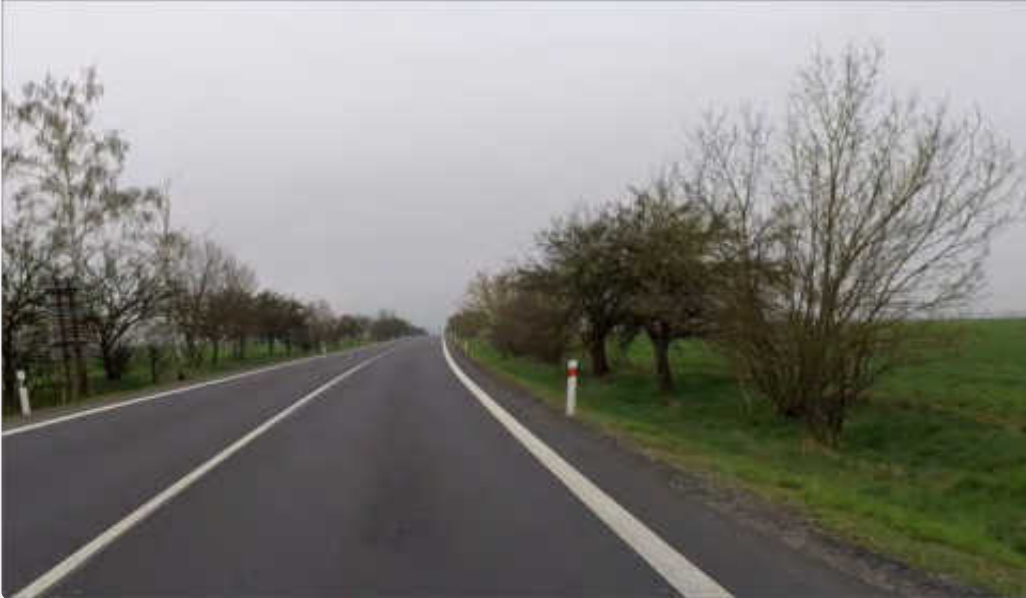
Bezpečnostní deficit Pevná překážka
Kategorie → 80 m - Stromy, vzrostlá zeleň
Závažnost rizika Střední
Poznámka -

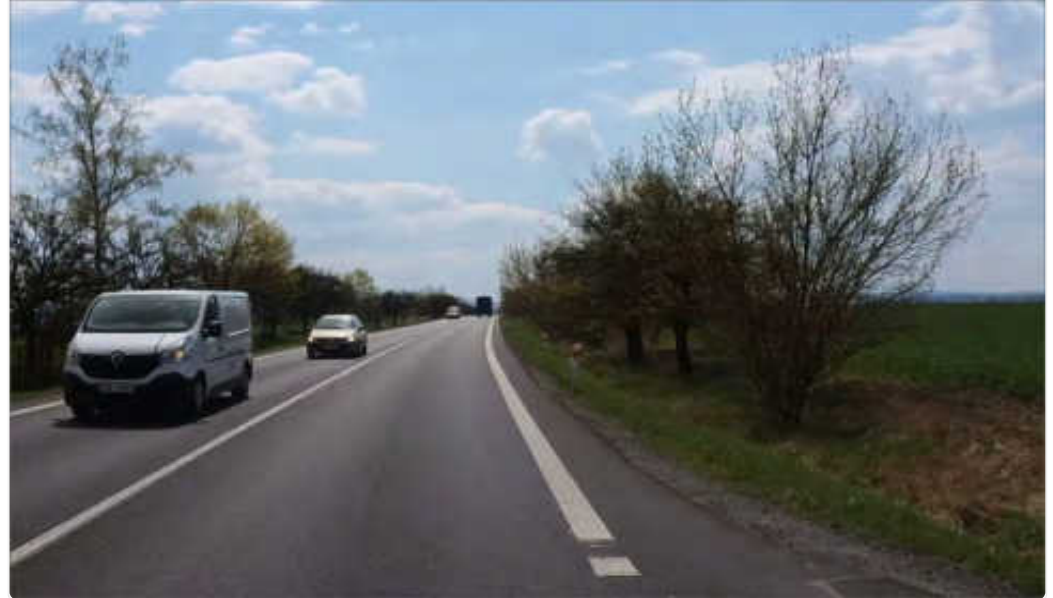
Bezpečnostní deficit Pevná překážka
Kategorie → 80 m - Stromy, vzrostlá zeleň
Závažnost rizika Střední
Poznámka -

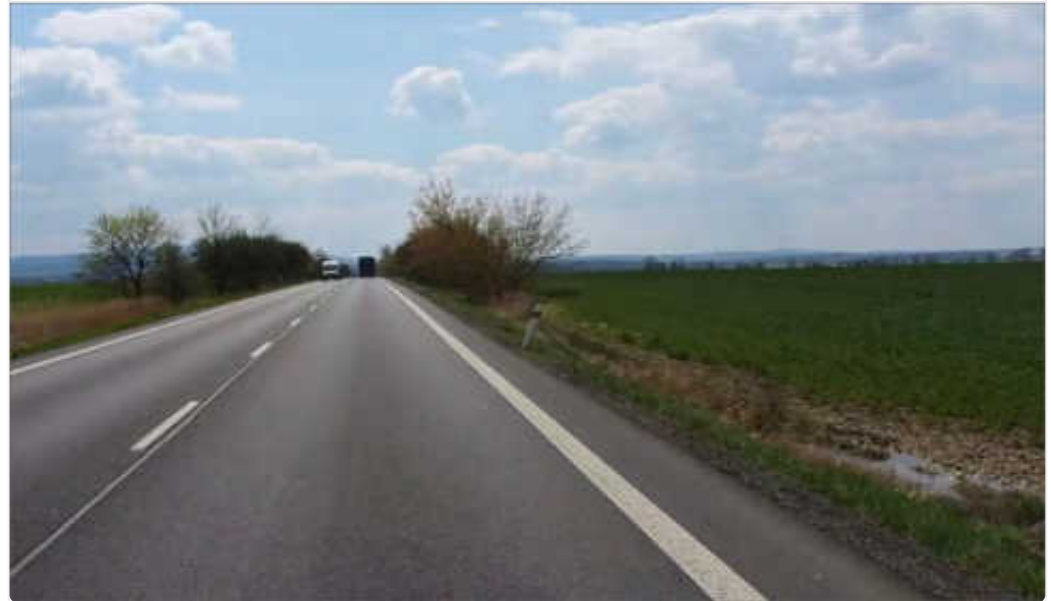
Bezpečnostní deficit Těleso PK
 Kategorie 1x - Neadekvátní odvodnění silničního příkopu
 Závažnost rizika **Nízká**
 Poznámka -

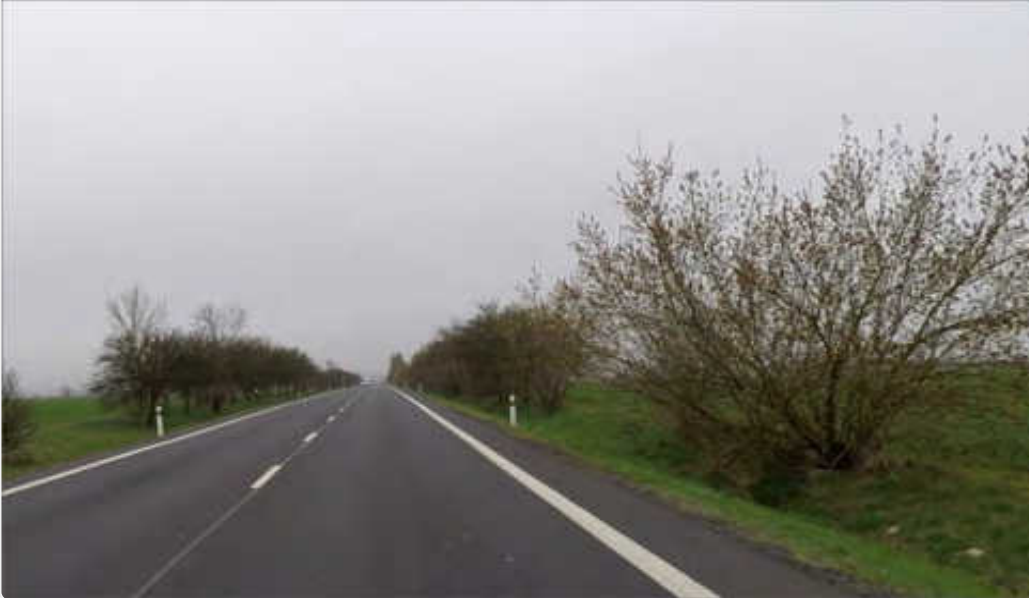
Bezpečnostní deficit Pevná překážka
Kategorie ☞ 150 m - Stromy, vzrostlá zeleň
Závažnost rizika Střední
Poznámka -

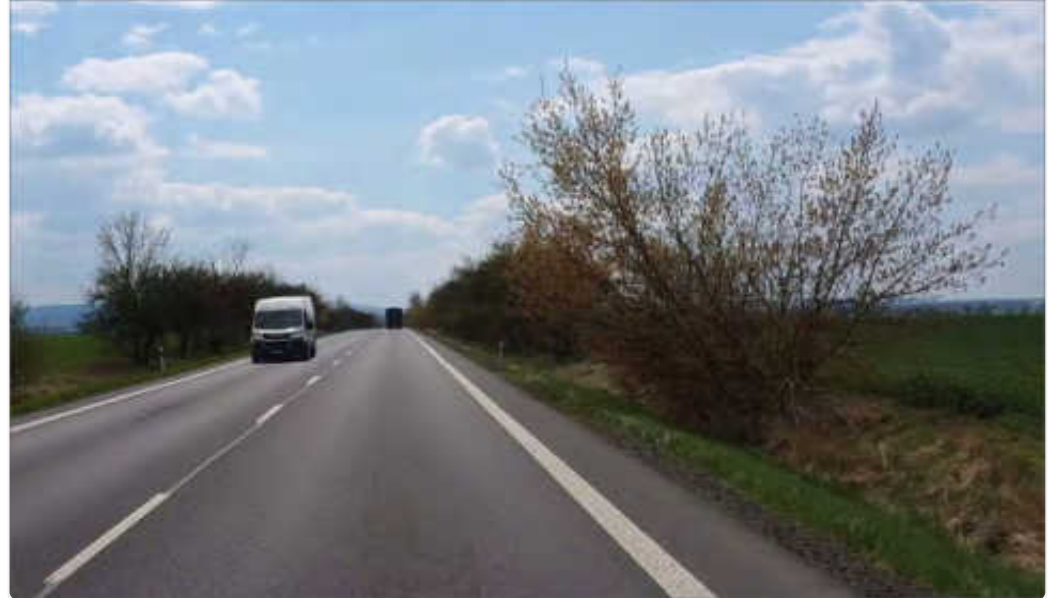
Bezpečnostní deficit Pevná překážka
Kategorie ☞ 150 m - Stromy, vzrostlá zeleň
Závažnost rizika Střední
Poznámka -

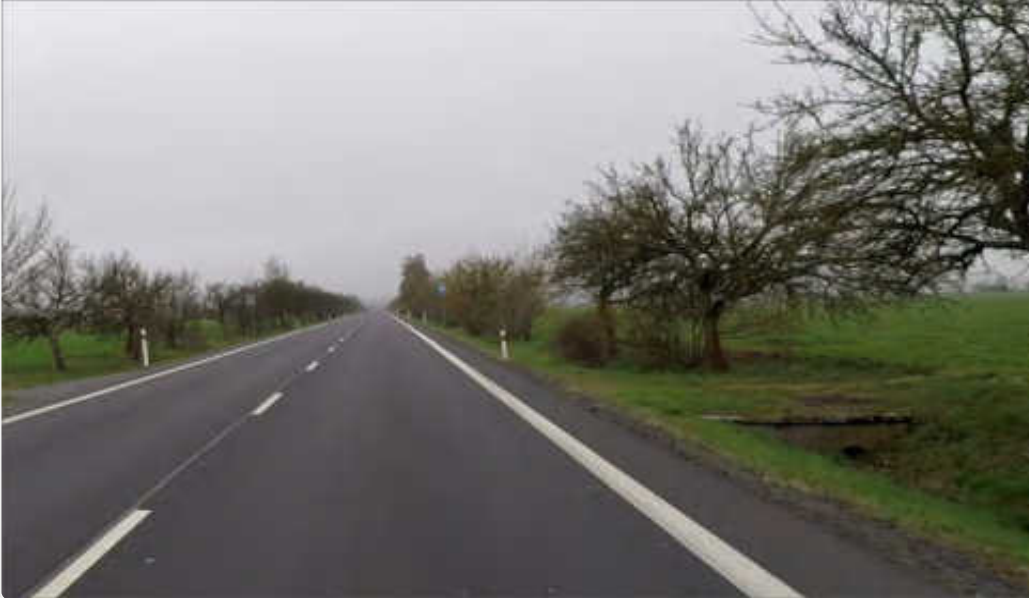
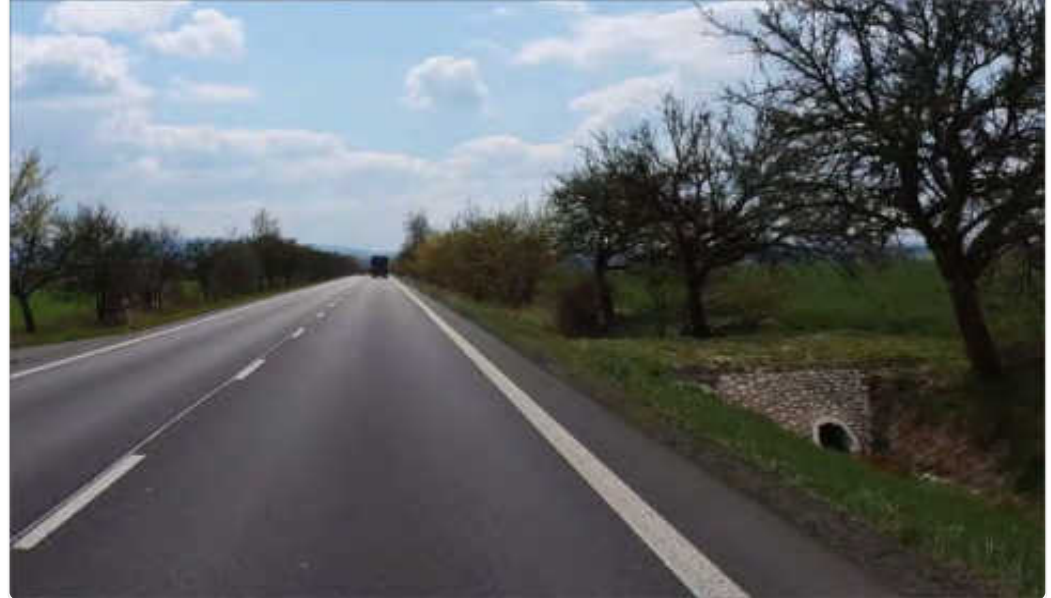
Bezpečnostní deficit Pevná překážka
Kategorie 2× - Tuhé čelo trubního propustku pod - sjezdem / samostatným sjezdem
Závažnost rizika **Vysoká**
Poznámka -

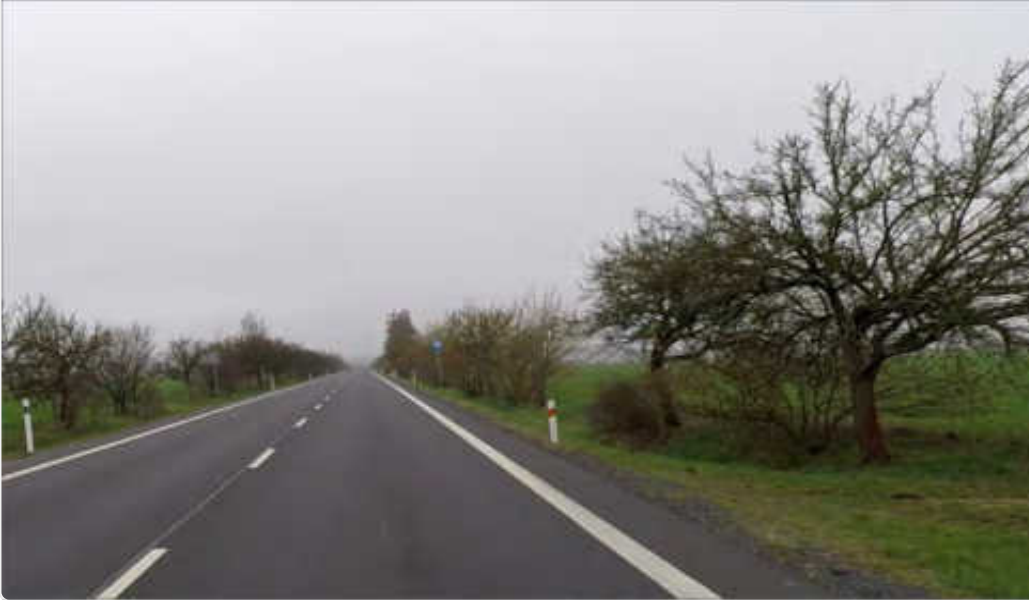
Bezpečnostní deficit Pevná překážka
Kategorie ☞ 180 m - Stromy, vzrostlá zeleň
Závažnost rizika **Vysoká**
Poznámka Stromy, vzrostlá zeleň se nachází pod úrovní nivelety PK.

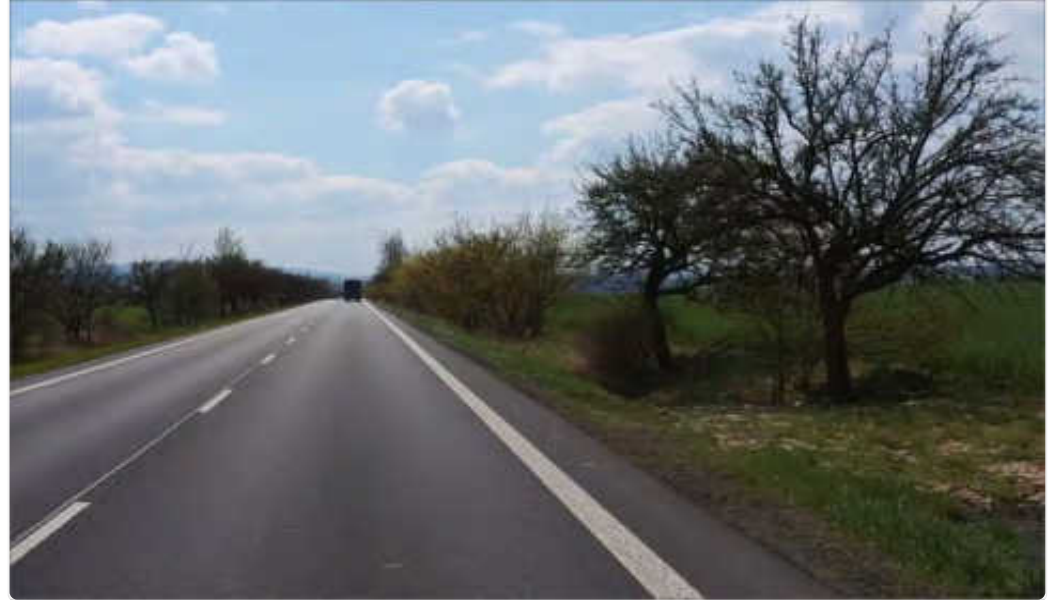
Bezpečnostní deficit Pevná překážka
Kategorie ☞ 180 m - Stromy, vzrostlá zeleň
Závažnost rizika **Vysoká**
Poznámka Stromy, vzrostlá zeleň se nachází pod úrovní nivelety PK.

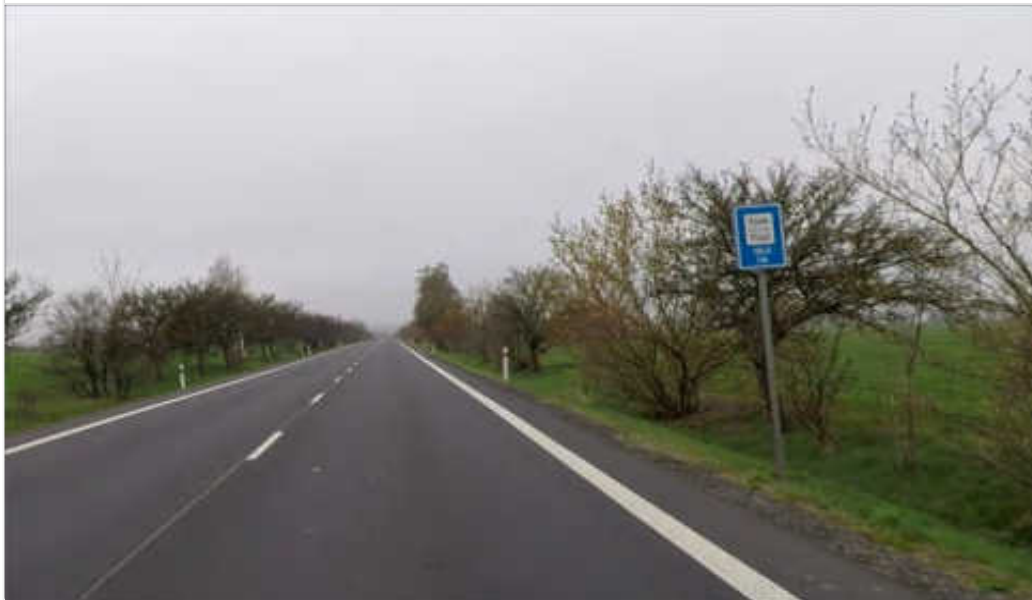
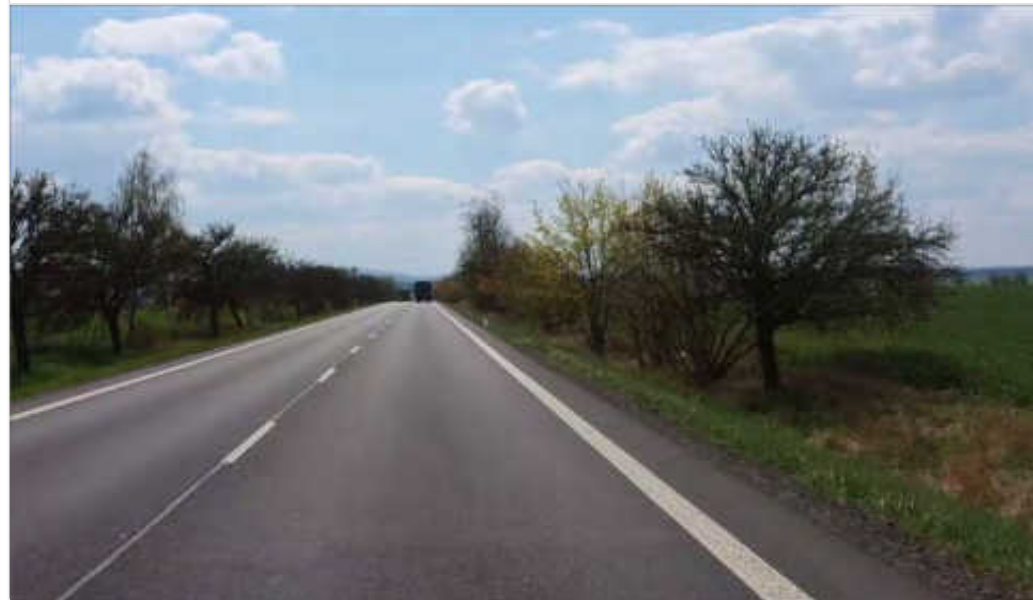
Bezpečnostní deficit Mezikřižovatkový úsek
Kategorie 1× - Současné provedení SDZ neodpovídá platnému znění vyhlášky č. 104/1997 Sb., kterou se provádí zákon o pozemních komunikacích
Závažnost rizika Nizká
Poznámka SDZ IJ 15 bylo zrušeno.

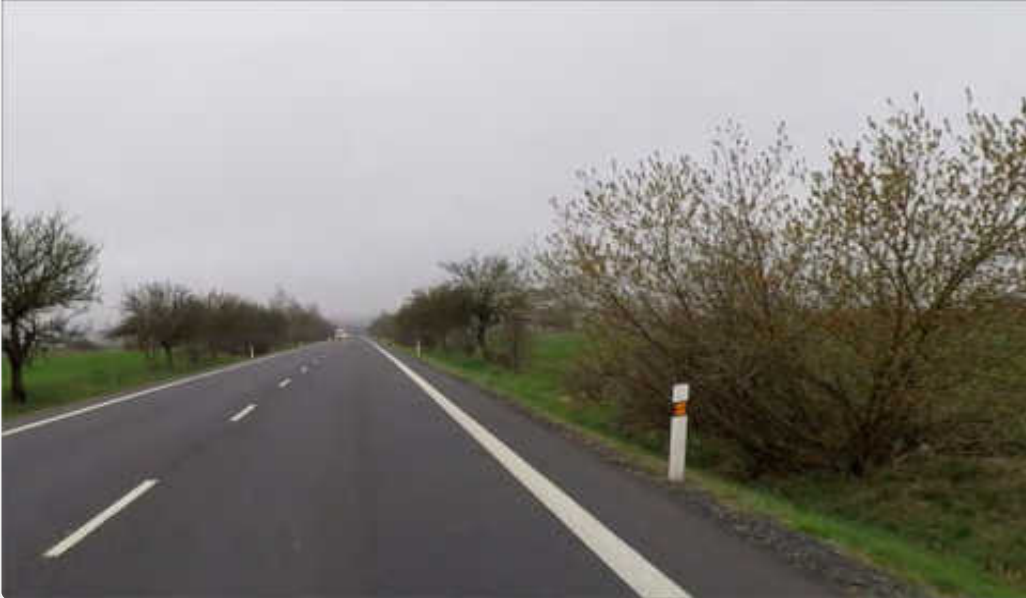
Bezpečnostní deficit Pevná překážka
Kategorie ☞ 170 m - Stromy, vzrostlá zeleň
Závažnost rizika Střední
Poznámka -

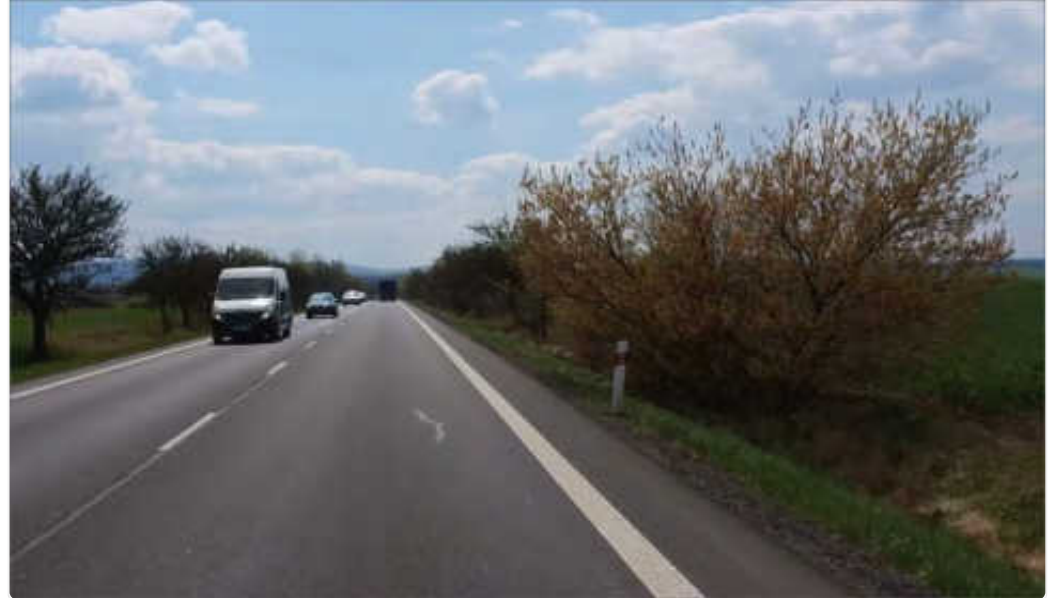
Bezpečnostní deficit Pevná překážka
Kategorie ☞ 170 m - Stromy, vzrostlá zeleň
Závažnost rizika Střední
Poznámka -

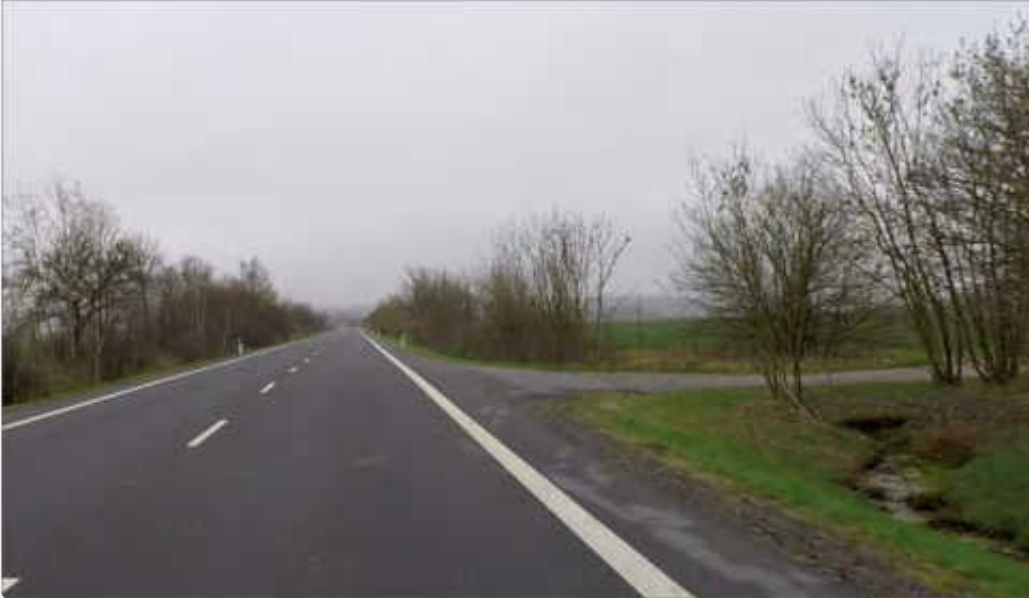
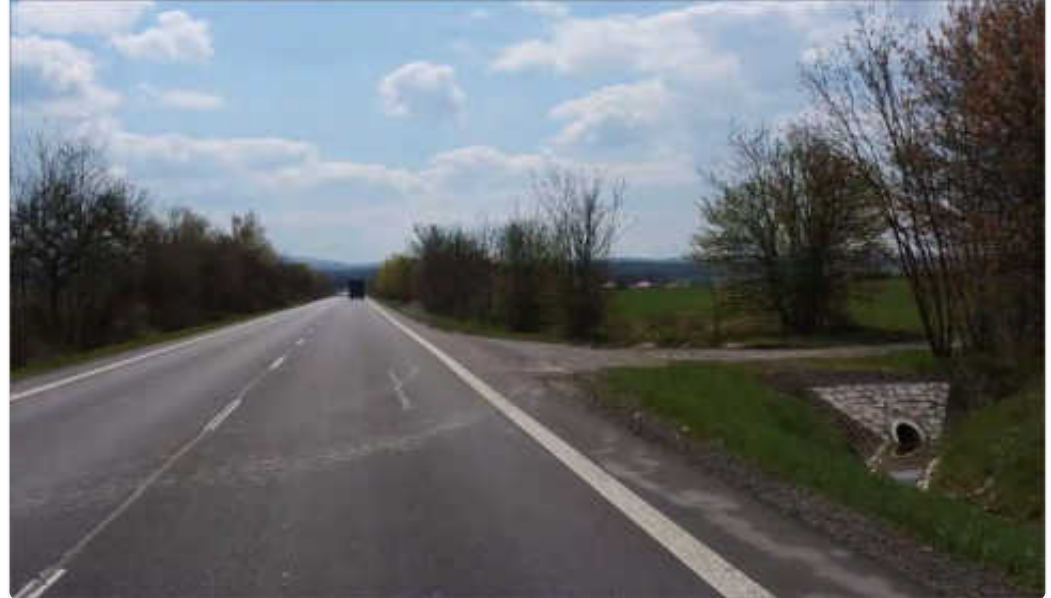
Bezpečnostní deficit Pevná překážka
Kategorie 2× - Tuhé čelo trubního propustku pod - sjezdem / samostatným sjezdem
Závažnost rizika **Nizká**
Poznámka -

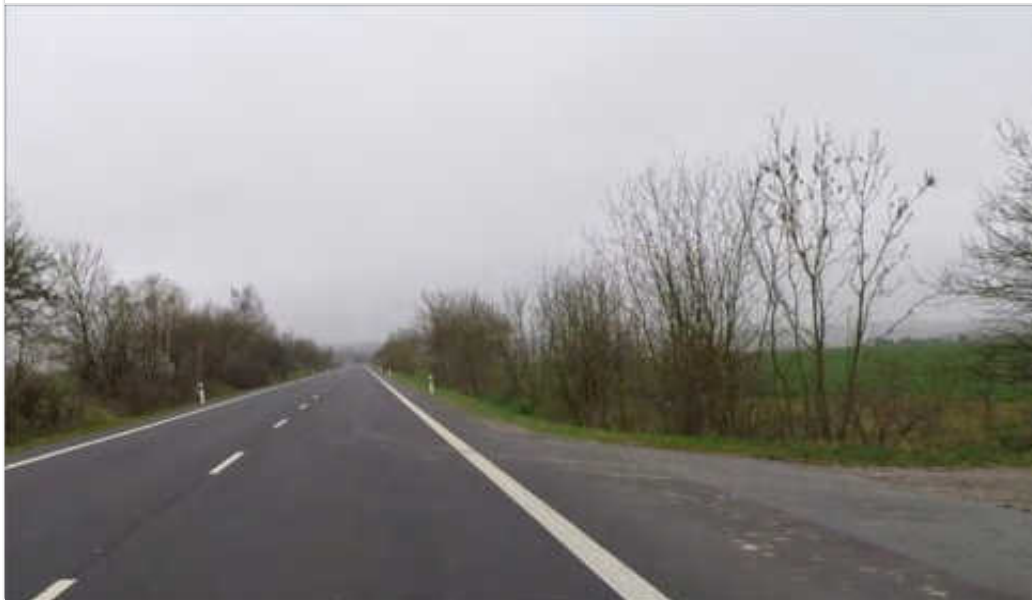
625 m - Stromy, vzrostlá zeleň
Závažnost rizika **Vysoká**
Poznámka Stromy, vzrostlá zeleň se nachází pod úrovní nivelety PK.

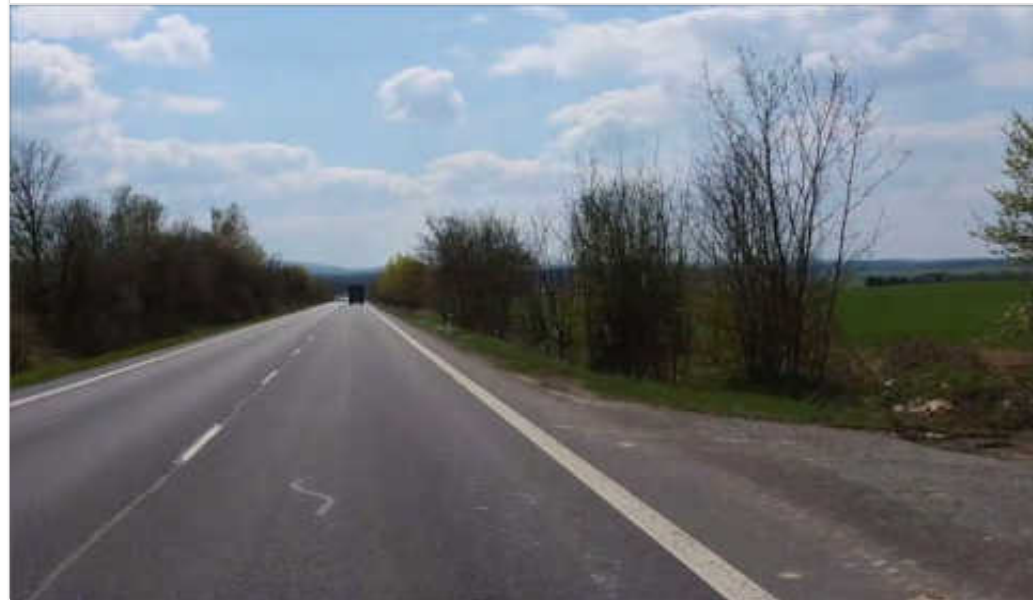
625 m - Stromy, vzrostlá zeleň
Závažnost rizika **Vysoká**
Poznámka Stromy, vzrostlá zeleň se nachází pod úrovní nivelety PK.
