PŘÍLOHA 2.3

**Vyhodnocení identifikovaných dopravně-bezpečnostních deficitů
v rámci první a druhé revizní BI PK z roku 2019 a 2022**

km 21,199 – 60,928

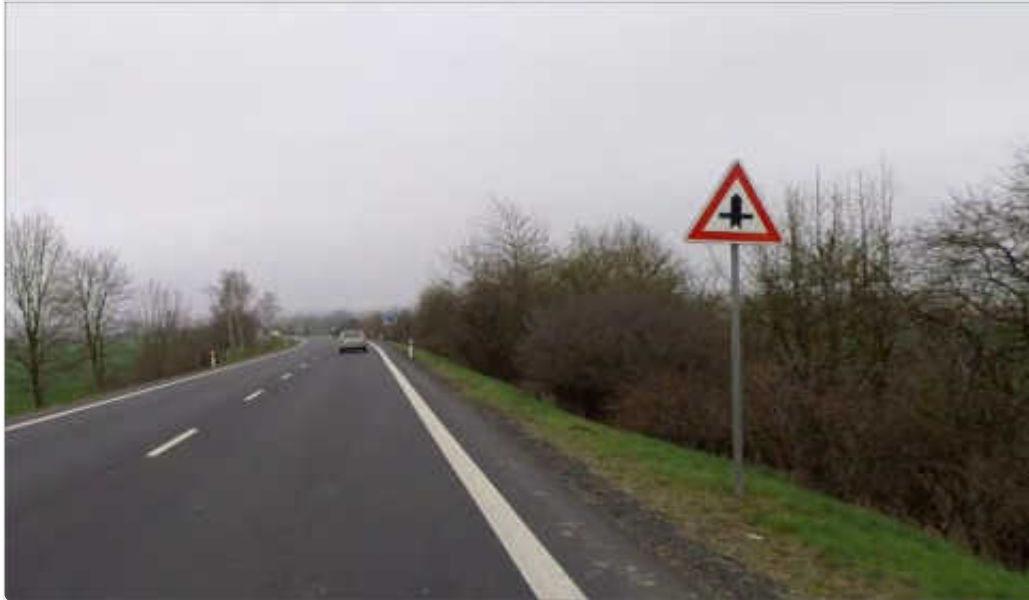
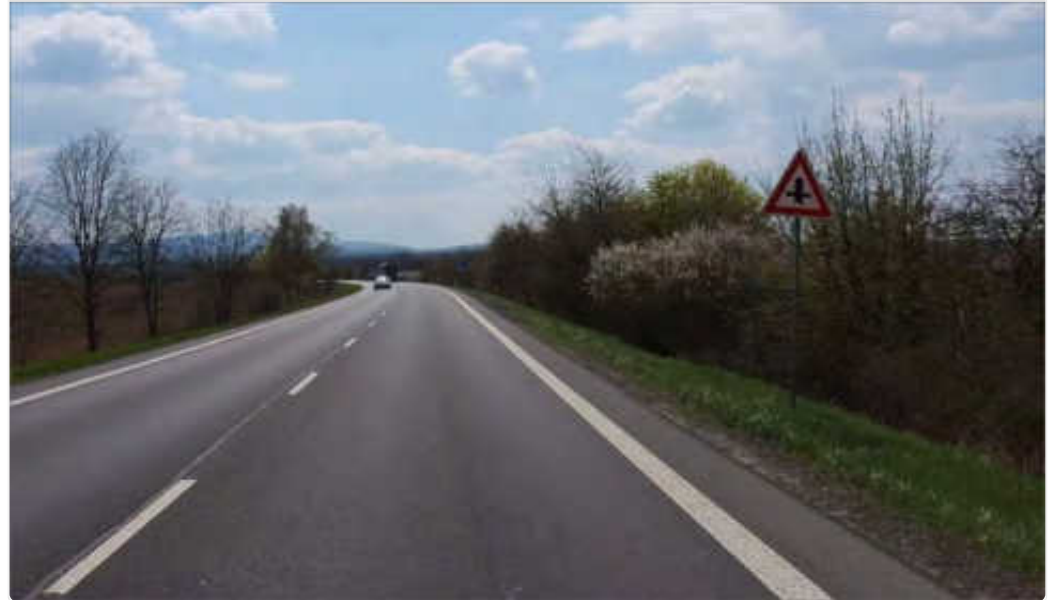
Bezpečnostní deficit Křižovatka
Kategorie 1× - Neadekvátní provedení SDZ
Závažnost rizika Nizká
Poznámka SDZ P 1 svým provedením neodpovídá skutečnému uspořádání následující křižovatky, která je styková. V daném směru jízdy se komunikace připojuje z pravé strany.

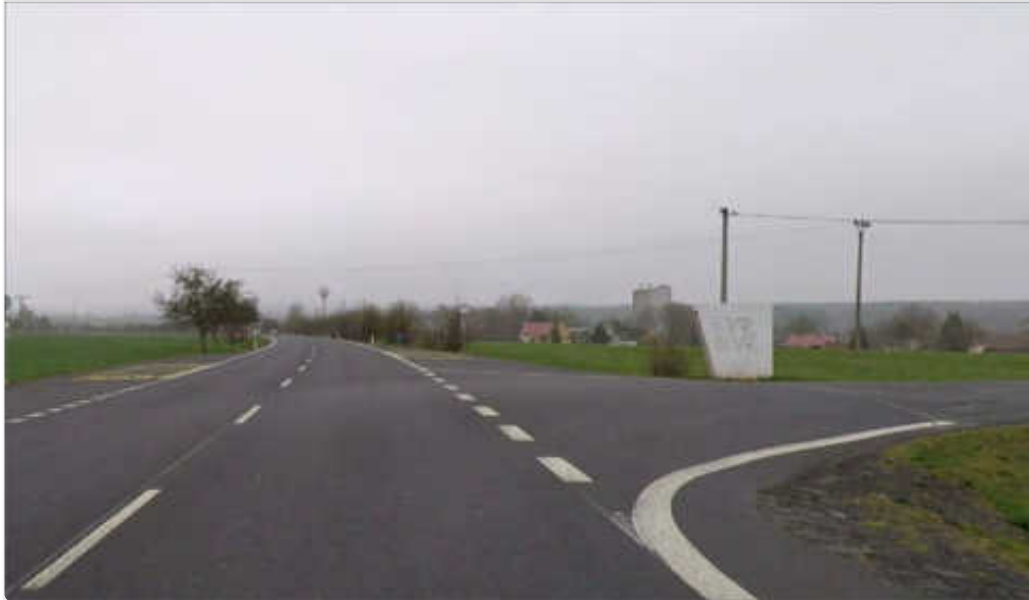
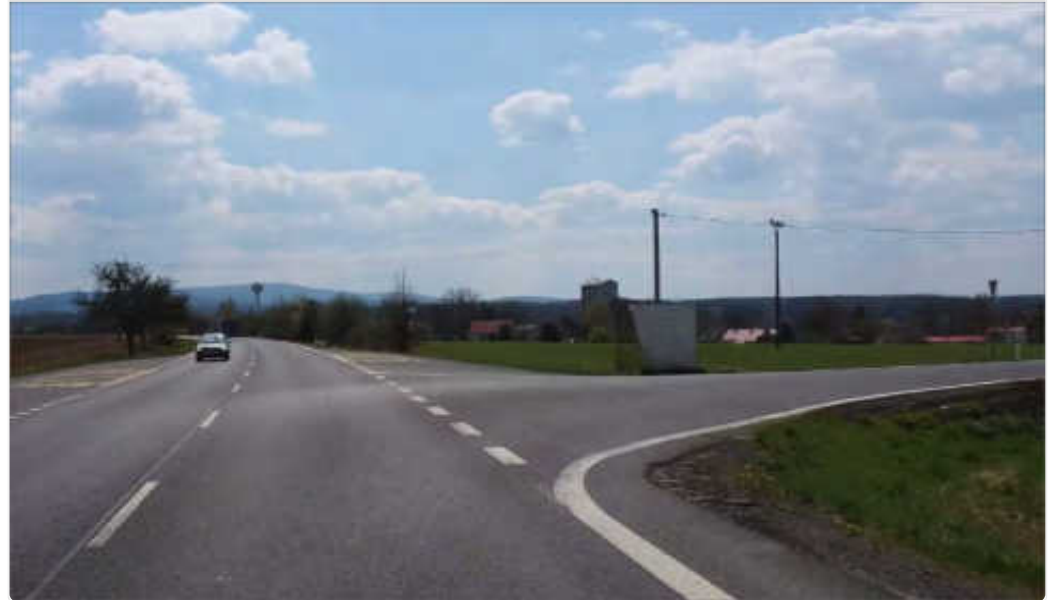
Bezpečnostní deficit Křižovatka
Kategorie 1× - Rozlehlá křižovatka, neadekvátní usměrnění dopravy
Závažnost rizika Střední
Poznámka -

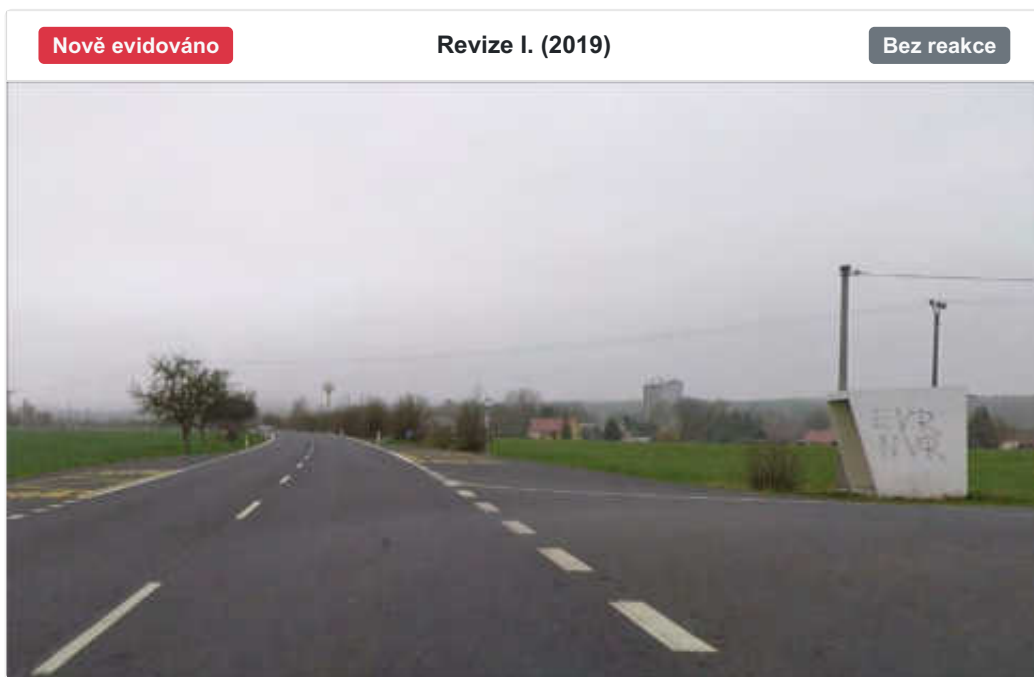
Bezpečnostní deficit	Pevná překážka
Kategorie	<input checked="" type="checkbox"/> 1× - Pevný objekt (např. kámen, budova, komerční areál)
Závažnost rizika	Nizká
Poznámka	Přístřešek autobusové zastávky představuje svým provedením pevnou překážku.

Návrh opatření	Výměna konstrukce za deformovatelnou
Poznámka	-
Náročnost realizace	Administrativní řešení

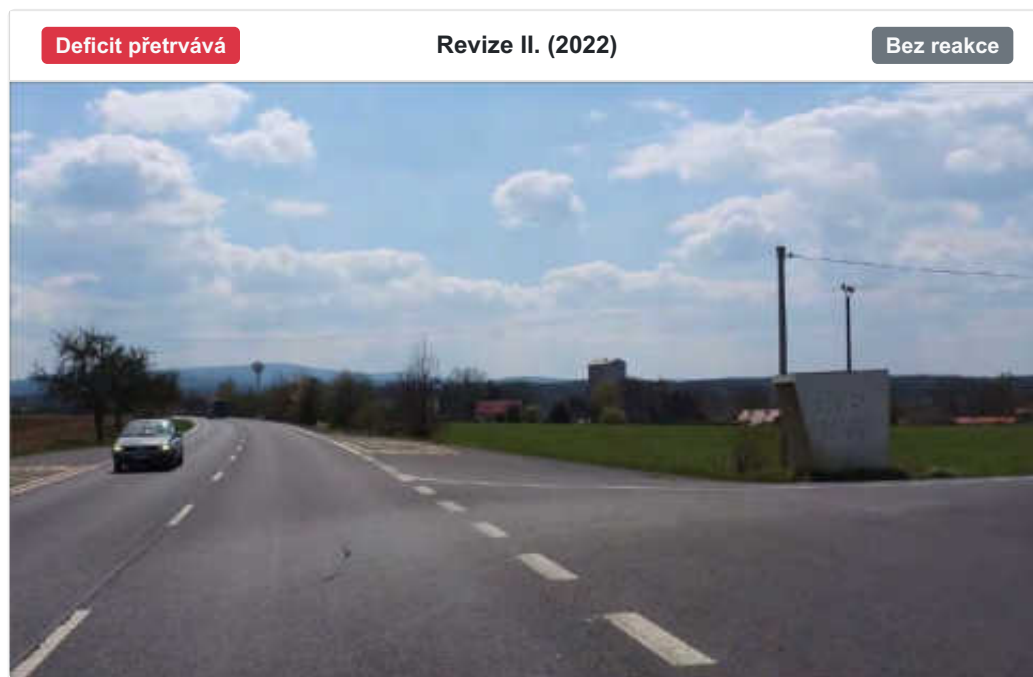
Bezpečnostní deficit	Pevná překážka
Kategorie	<input checked="" type="checkbox"/> 1× - Pevný objekt (např. kámen, budova, komerční areál)
Závažnost rizika	Nizká
Poznámka	Přístřešek autobusové zastávky představuje svým provedením pevnou překážku.

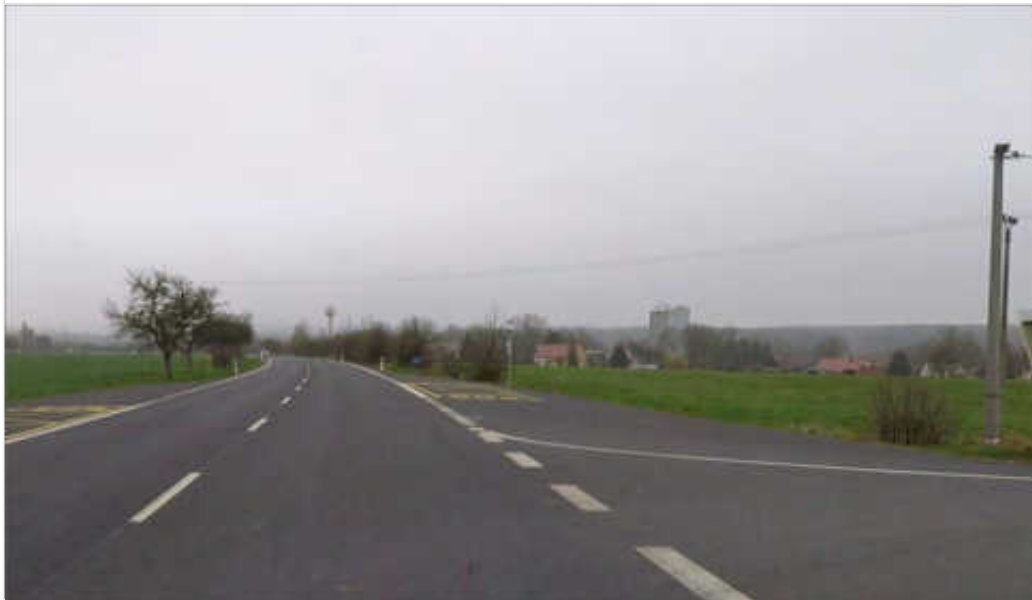
Bezpečnostní deficit Pevná překážka
Kategorie 1× - Vzrostlá zeleň (průměr kmene do 0,1 m)
Závažnost rizika Nizká
Poznámka Vzrostlá zeleň nacházející se v blízkosti PK primárně představuje riziko do budoucna.

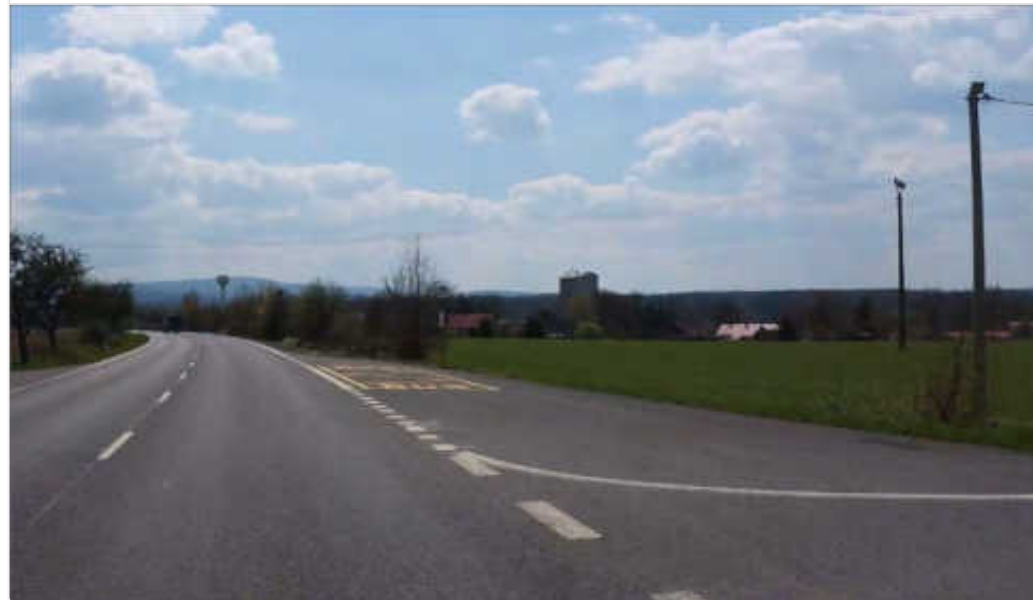
Bezpečnostní deficit Pevná překážka
Kategorie 1× - Vzrostlá zeleň (průměr kmene do 0,1 m)
Závažnost rizika Nizká
Poznámka Vzrostlá zeleň nacházející se v blízkosti PK primárně představuje riziko do budoucna.

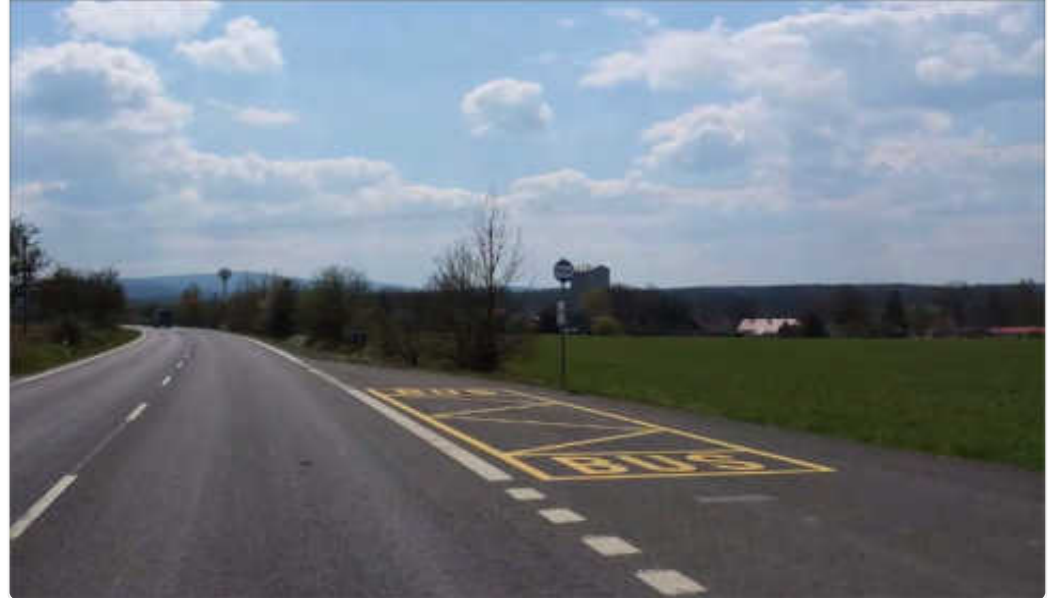
Bezpečnostní deficit	Autobusová zastávka
Kategorie	<input checked="" type="checkbox"/> 1× - Absence nebo opotřebované VDZ <input checked="" type="checkbox"/> 1× - Neadekvátní podmínky pro pěší - krátká / neadekvátně provedená nástupní hrana a absence návaznosti na pěší infrastrukturu <input checked="" type="checkbox"/> 1× - Nevhodné uspořádání zastávky - chybí fyzické oddělení <input checked="" type="checkbox"/> 1× - Nevhodné uspořádání zastávky - nedostatečná šířka nebo délka zálivu
Závažnost rizika	Střední
Poznámka	Autobusová zastávka se nachází v blízkosti křižovatky, může docházet k rizikovému průpletu. V daném úseku intenzita přesahuje RPDI 8 tis. voz/24h. Absence VDZ V 12a. Délka zálivu je 37 m.

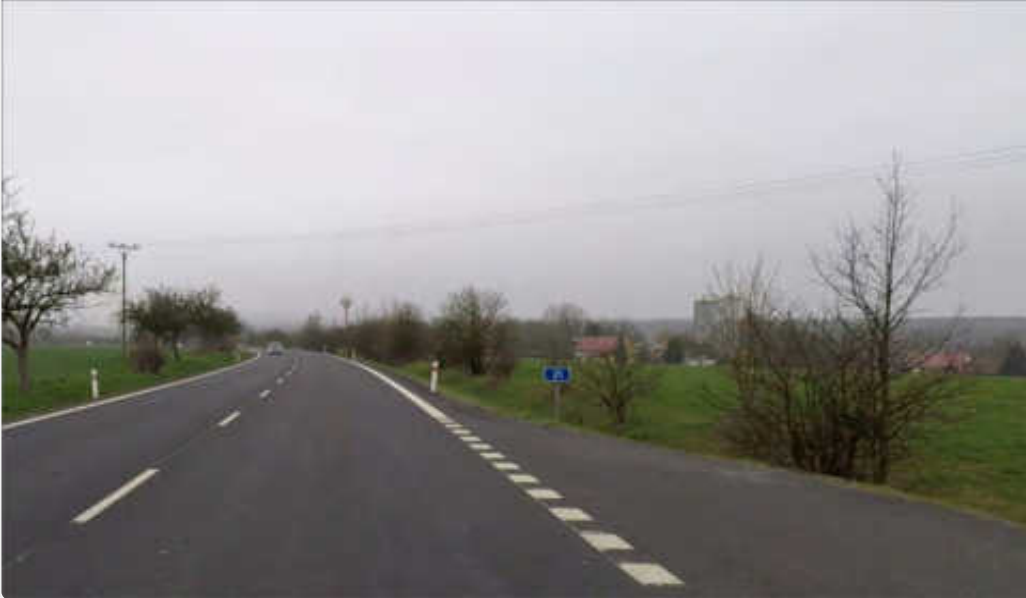
Bezpečnostní deficit	Pevná překážka
Kategorie	☞ 30 m - Vzrostlá zeleň (průměr kmene do 0,1 m)
Závažnost rizika	Nizká
Poznámka	Vzrostlá zeleň nacházející se v blízkosti PK primárně představuje riziko do budoucna.

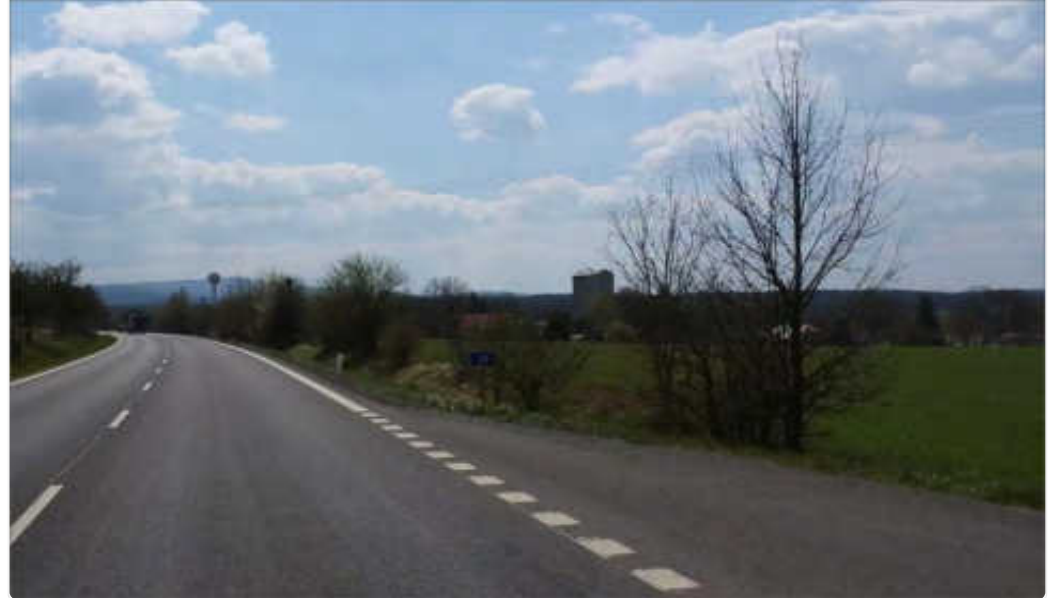
Bezpečnostní deficit	Pevná překážka
Kategorie	☞ 30 m - Stromy, vzrostlá zeleň
Závažnost rizika	Střední
Poznámka	-

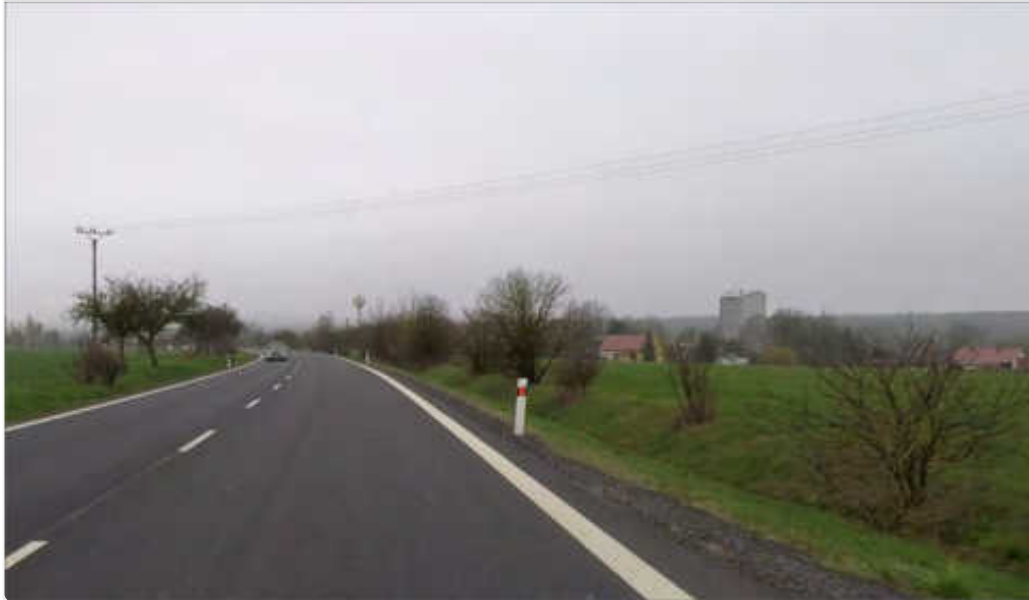
Bezpečnostní deficit Technický stav vozovky
Kategorie → 650 m - Absence zpevněné krajnice
Závažnost rizika Střední
Poznámka -

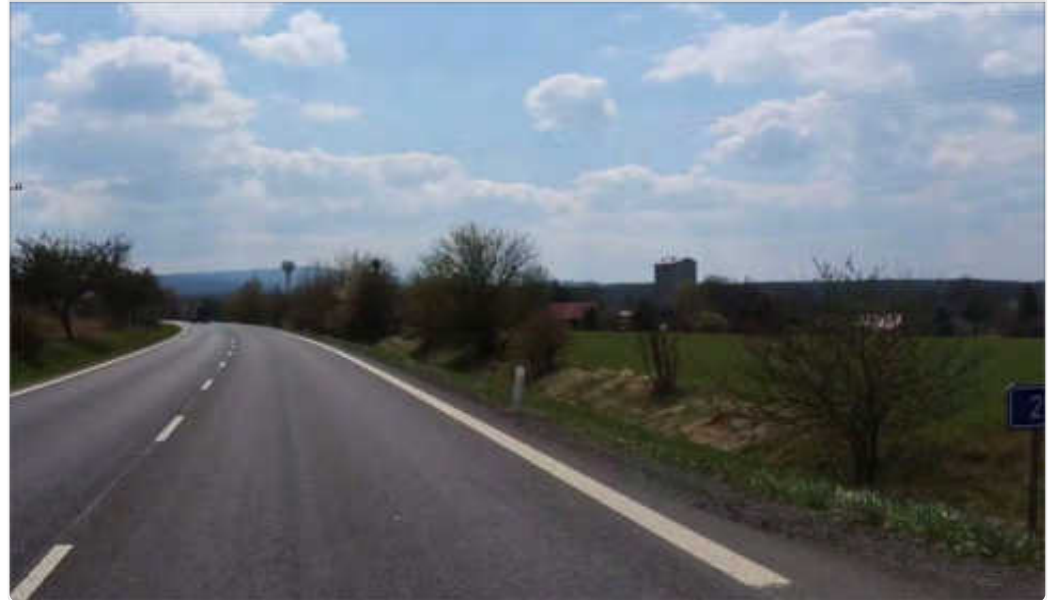
Bezpečnostní deficit Technický stav vozovky
Kategorie → 650 m - Absence zpevněné krajnice
Závažnost rizika Střední
Poznámka -

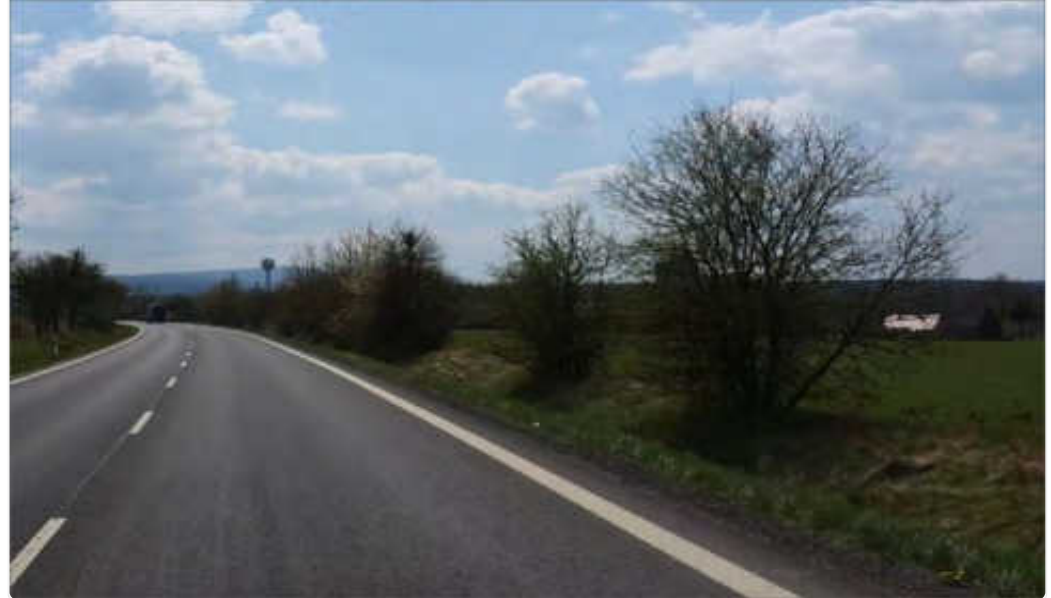
Bezpečnostní deficit Pevná překážka
Kategorie ↗ 135 m - Stromy, vzrostlá zeleň
Závažnost rizika Střední
Poznámka -

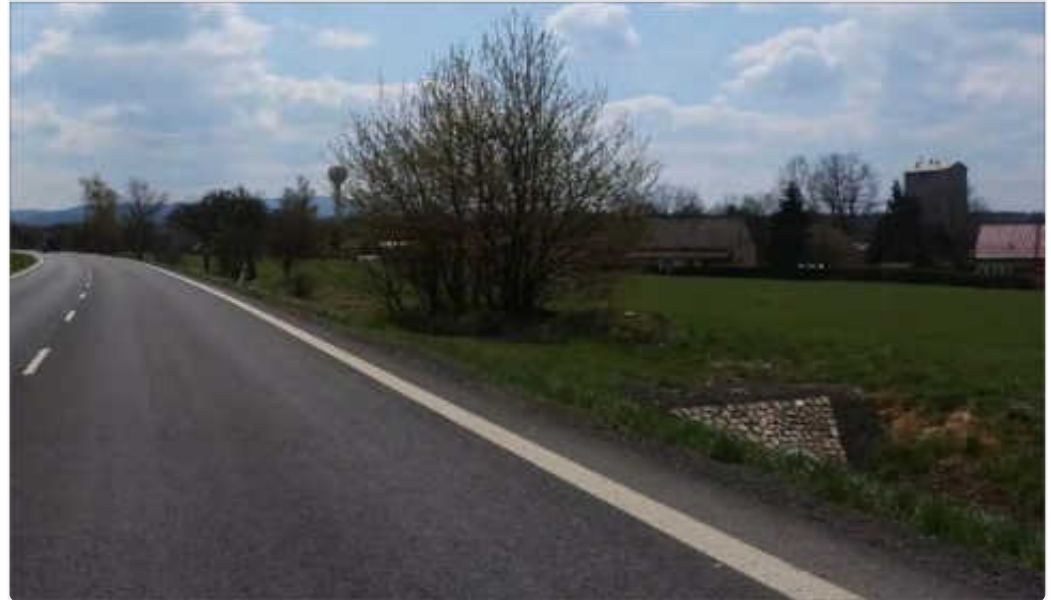
Bezpečnostní deficit Pevná překážka
Kategorie 2× - Tuhé čelo trubního propustku pod - sjezdem / samostatným sjezdem
Závažnost rizika **Vysoká**
Poznámka -

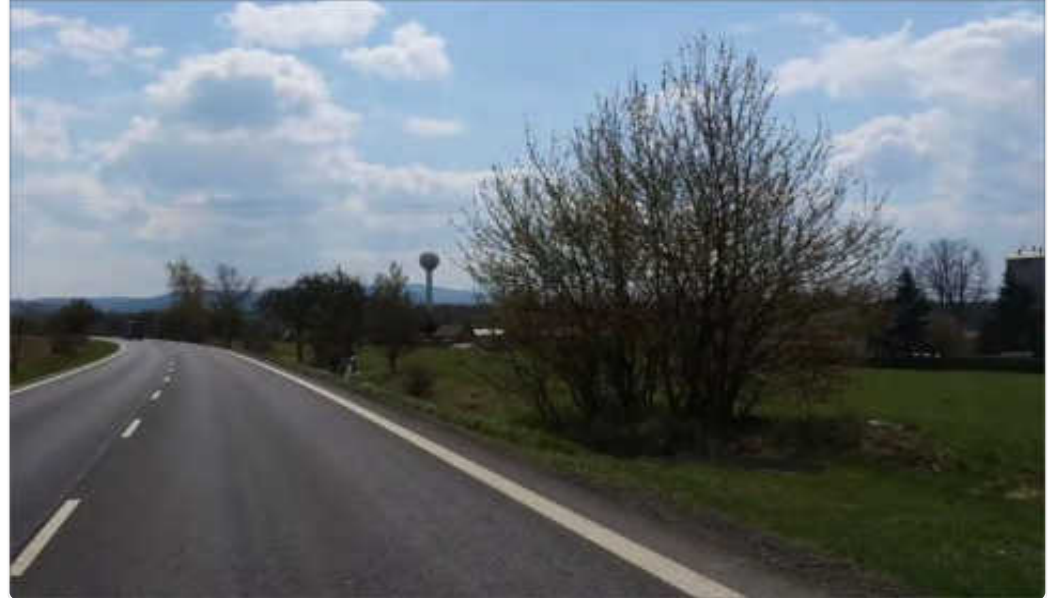
Bezpečnostní deficit Pevná překážka
Kategorie ↗ 130 m - Stromy, vzrostlá zeleň
Závažnost rizika **Vysoká**
Poznámka Stromy, vzrostlá zeleň se nachází pod úrovní nivelety PK.

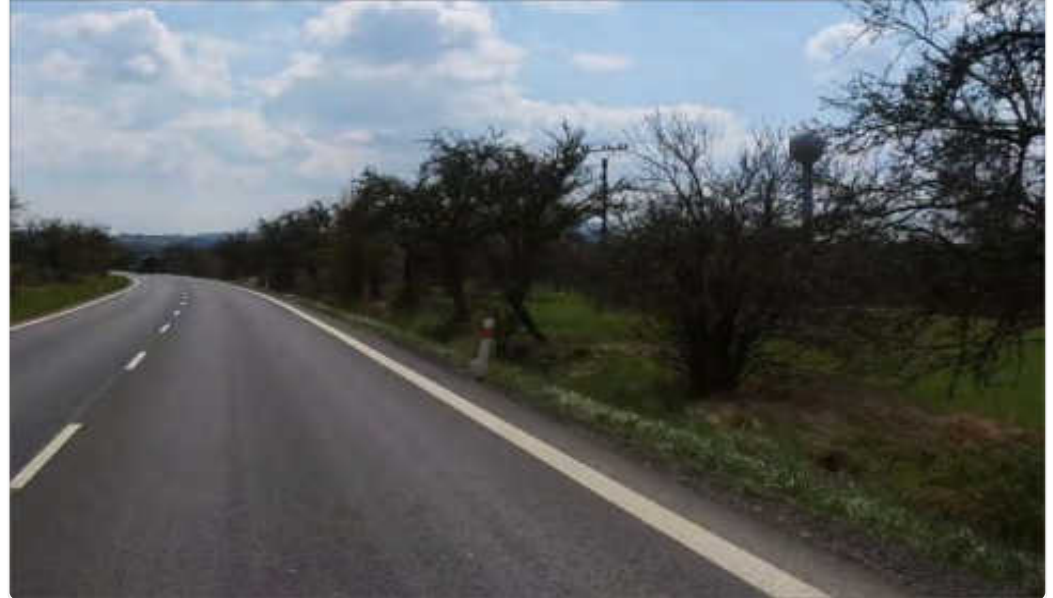
Bezpečnostní deficit Pevná překážka
Kategorie 2× - Polotuhé zemní těleso sjezdu / samostatného sjezdu
Závažnost rizika Nizká
Poznámka -

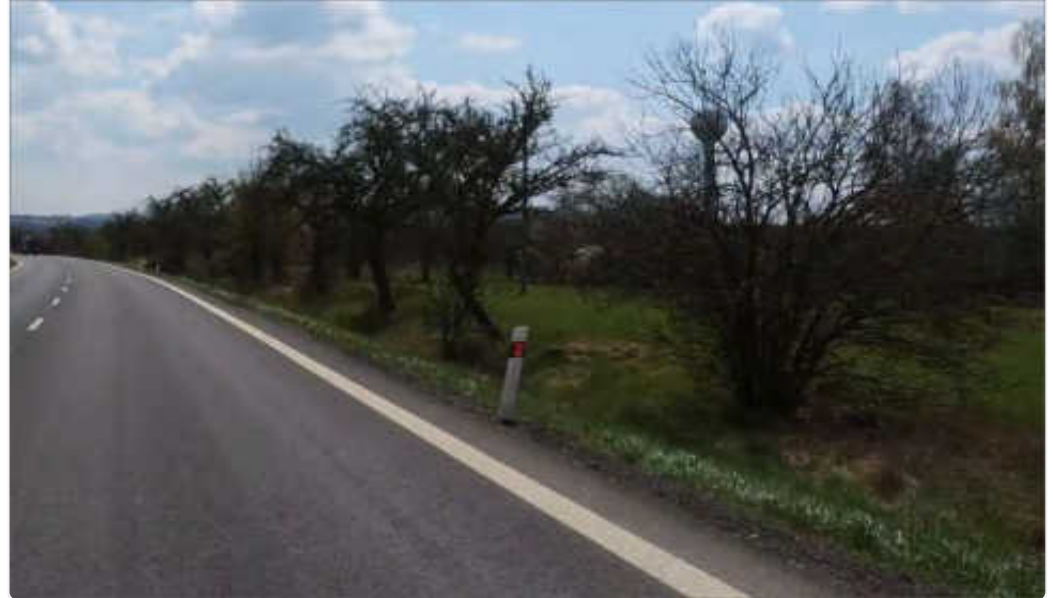
Bezpečnostní deficit Pevná překážka
Kategorie 1× - Sloupy el. vedení, VO apod.
 280 m - Stromy, vzrostlá zeleň
Závažnost rizika **Střední**
Poznámka -

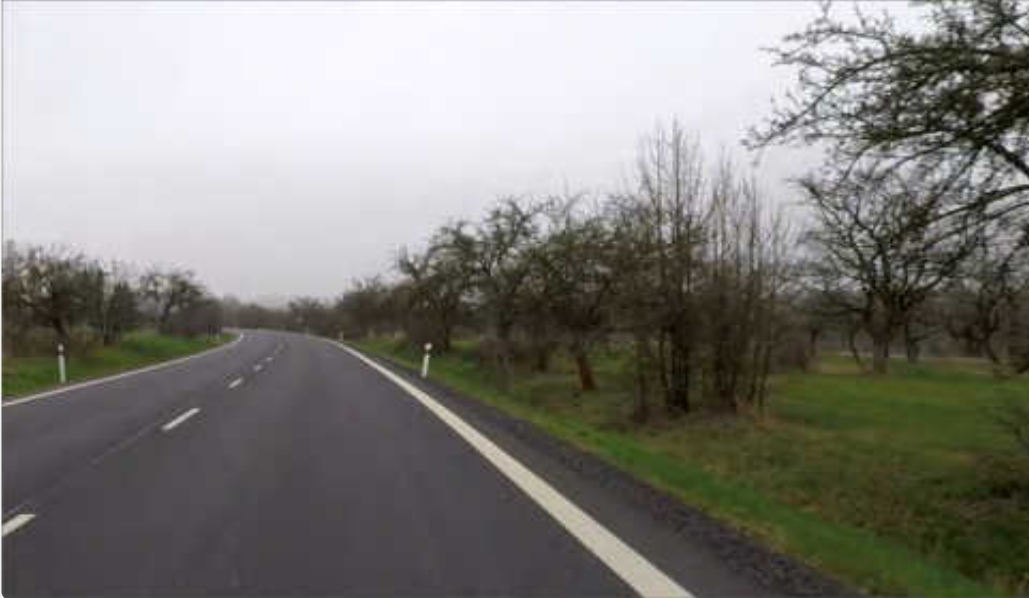
Bezpečnostní deficit Těleso PK
Kategorie 0× - Neadekvátní odvodnění silničního příkopu
Závažnost rizika **Nizká**
Poznámka -

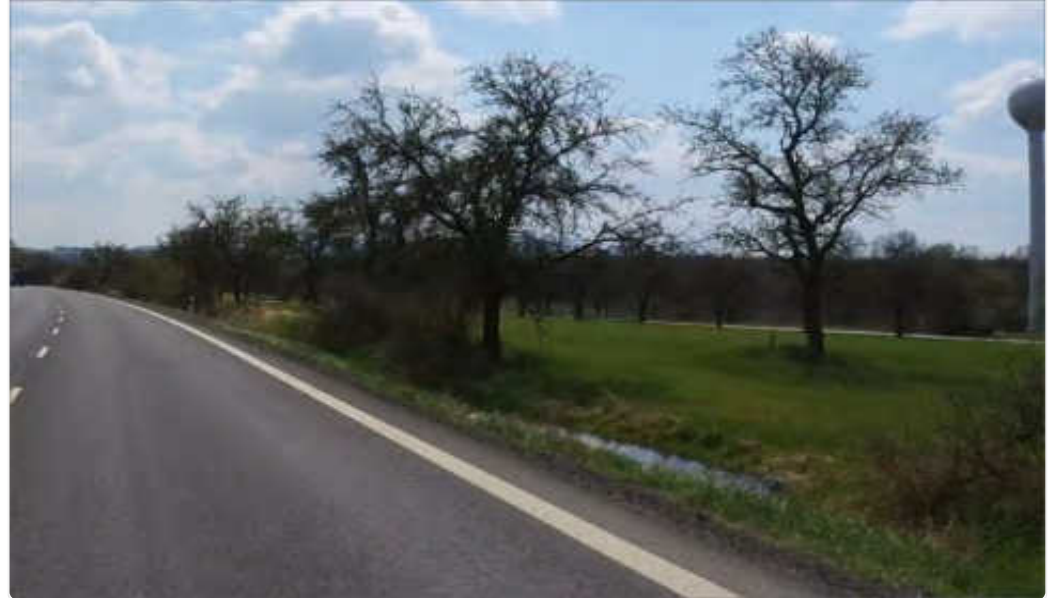
Bezpečnostní deficit Těleso PK
Kategorie 1× - Neadekvátní odvodnění silničního příkopu
Závažnost rizika **Nizká**
Poznámka -

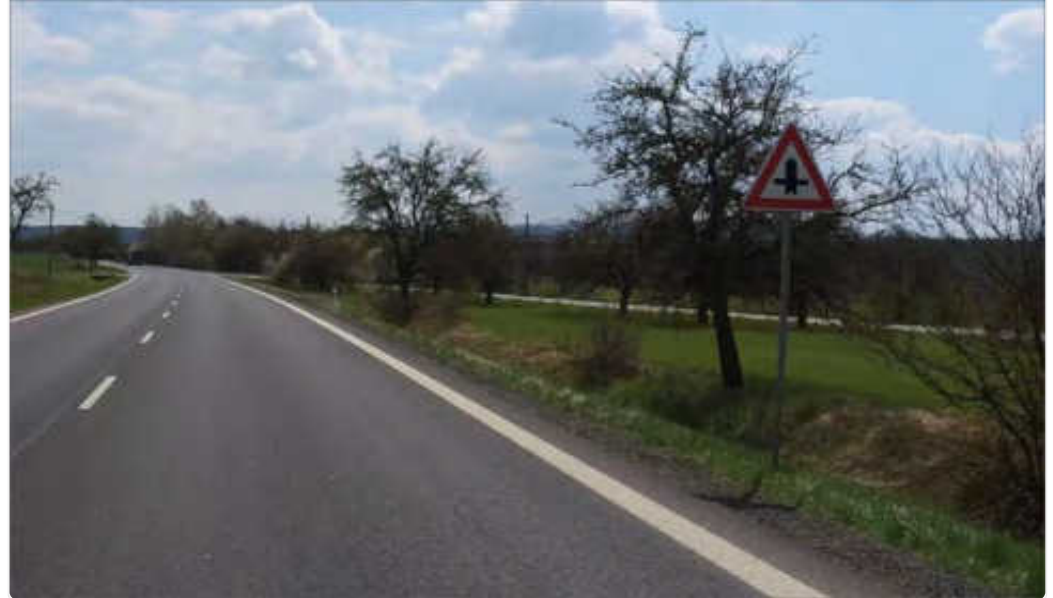
Bezpečnostní deficit Křižovatka
Kategorie 1× - Neadekvátní provedení SDZ
Závažnost rizika Nizká
Poznámka SDZ P 1 svým provedením neodpovídá skutečnému uspořádání následující křižovatky, která je styková. V daném směru jízdy se komunikace připojuje z pravé strany.

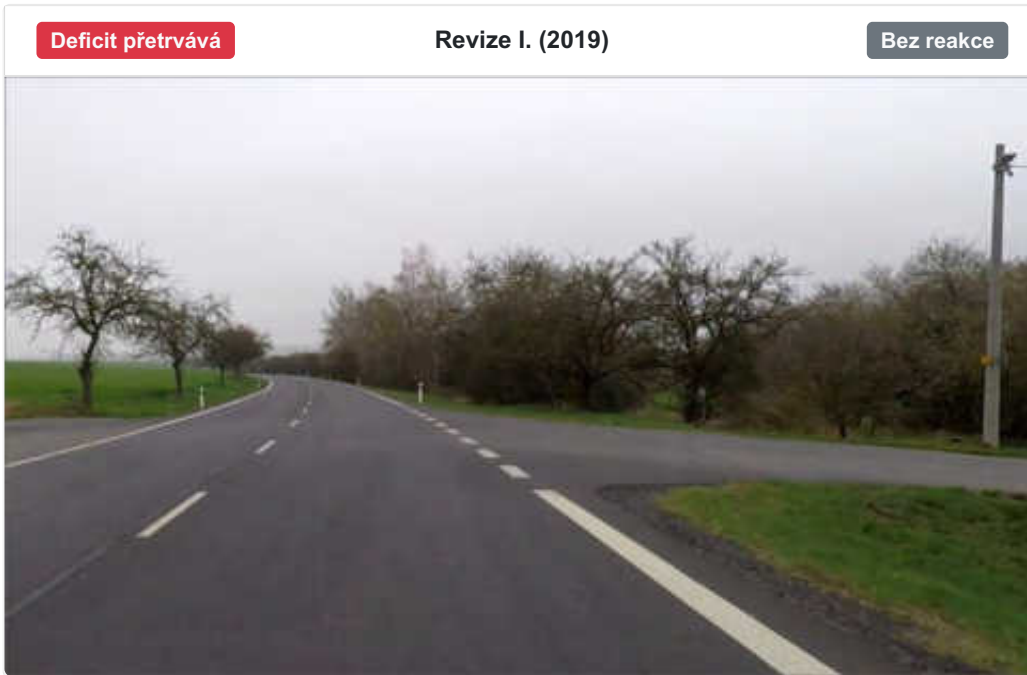
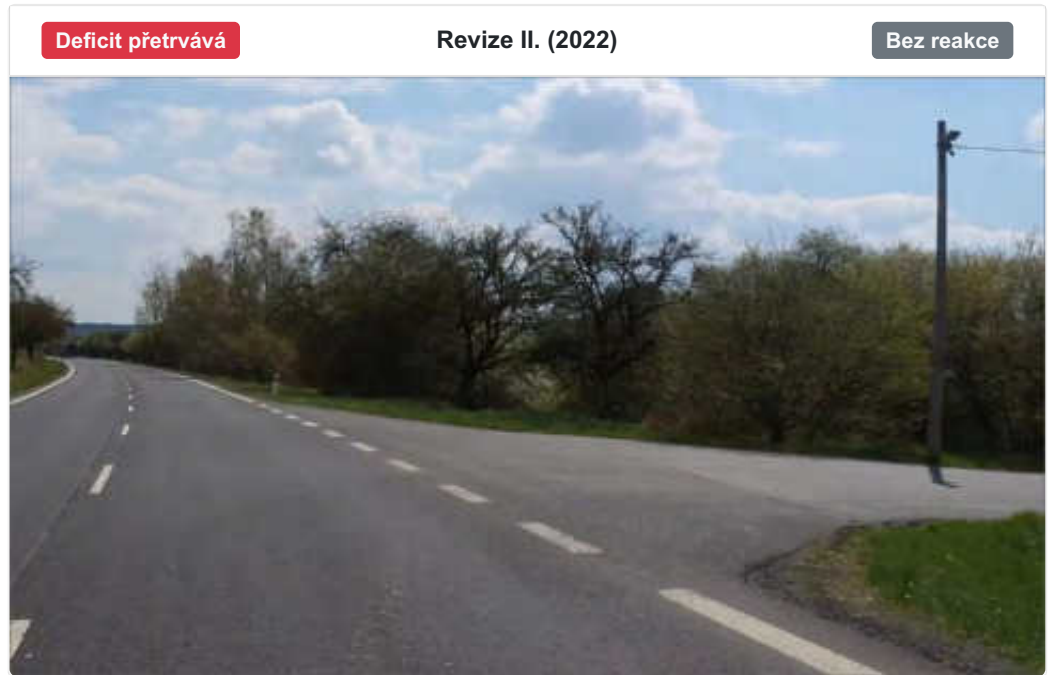
I/21 - Směr proti staničení | km 45,090 | Správa Karlovy Vary | 50,059593N, 12,493328E | ID 1925

Bezpečnostní deficit	Křižovatka
Kategorie	<input checked="" type="checkbox"/> 1× - Absence nebo opotřebované VDZ <input checked="" type="checkbox"/> 1× - Neadekvátní úhel křížení (menší než 75° nebo větší než 105°) <input checked="" type="checkbox"/> 1× - Rozlehlá křižovatka, neadekvátní usměrnění dopravy
Závažnost rizika	Střední
Poznámka	Absence VDZ V 4 na vedlejším rameni křižovatky.

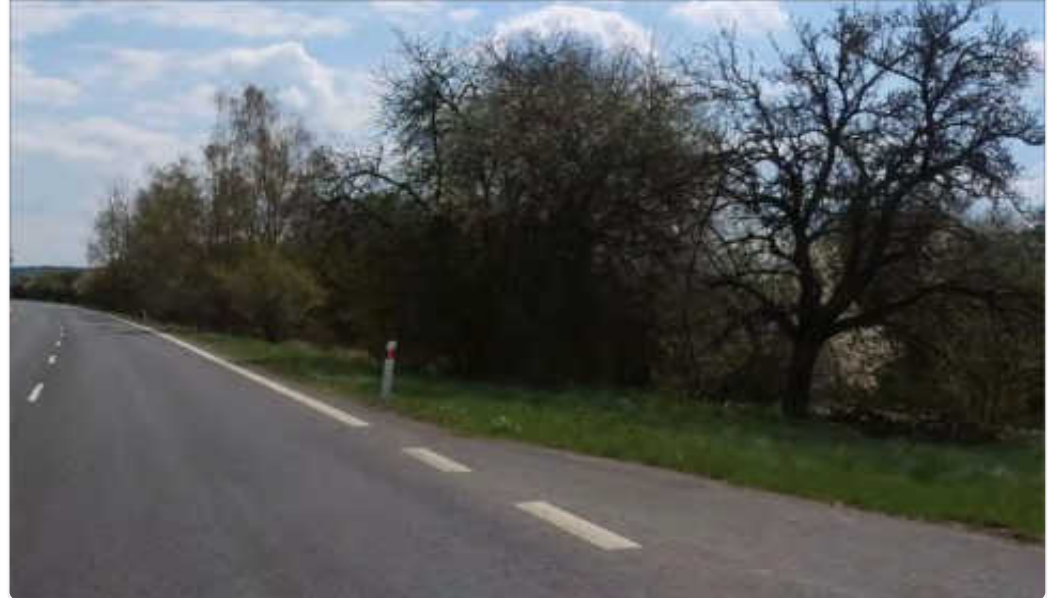
Bezpečnostní deficit Pevná překážka
Kategorie → 345 m - Stromy, vzrostlá zeleň
Závažnost rizika **Vysoká**
Poznámka -

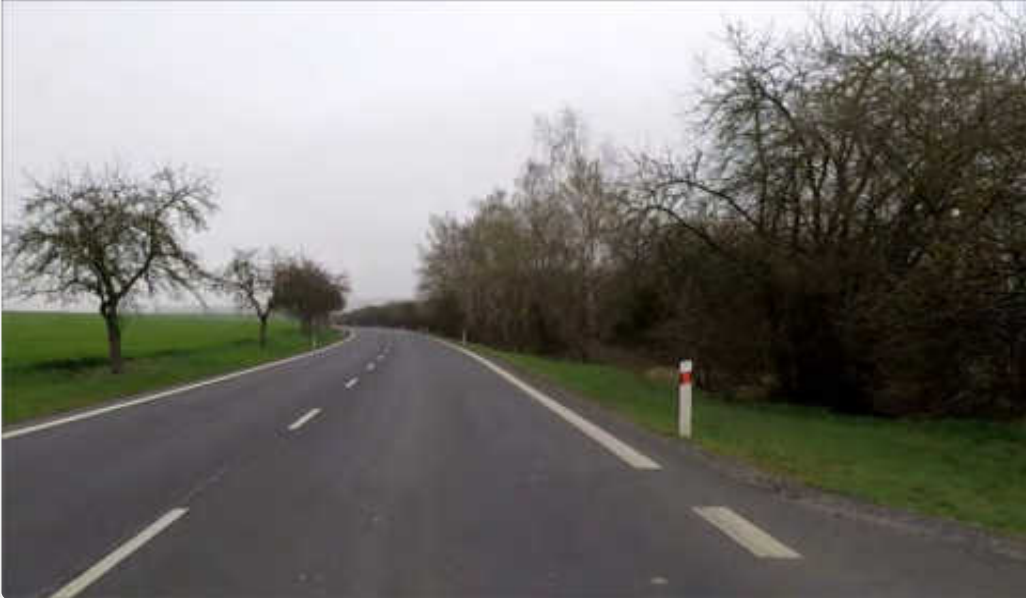
Bezpečnostní deficit Technický stav vozovky
Kategorie ↗ 2355 m - Absence zpevněné krajnice
Závažnost rizika Střední
Poznámka -

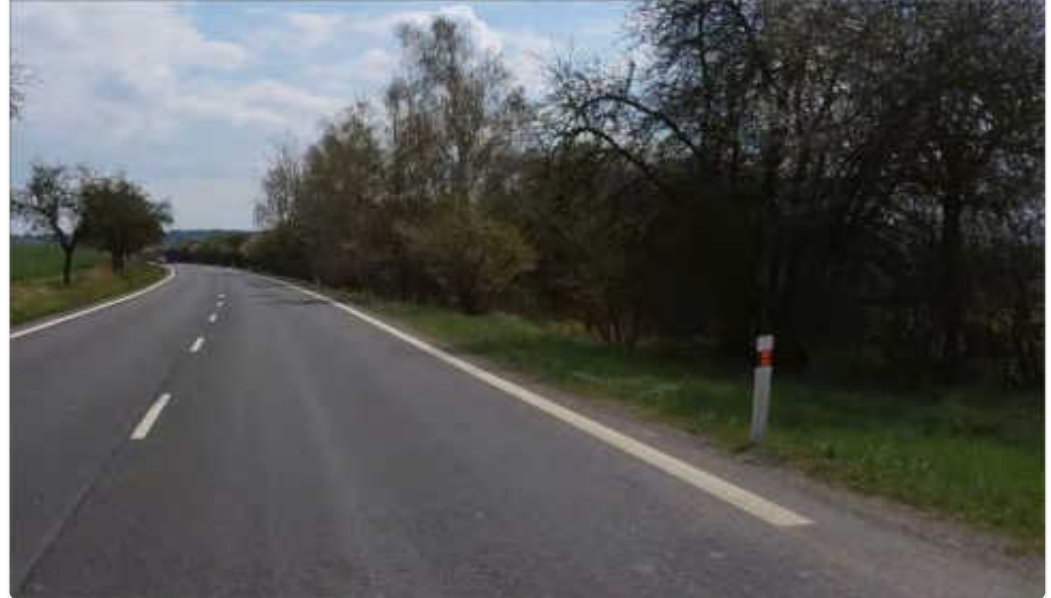
Bezpečnostní deficit Technický stav vozovky
Kategorie ↗ 2355 m - Absence zpevněné krajnice
Závažnost rizika Střední
Poznámka -

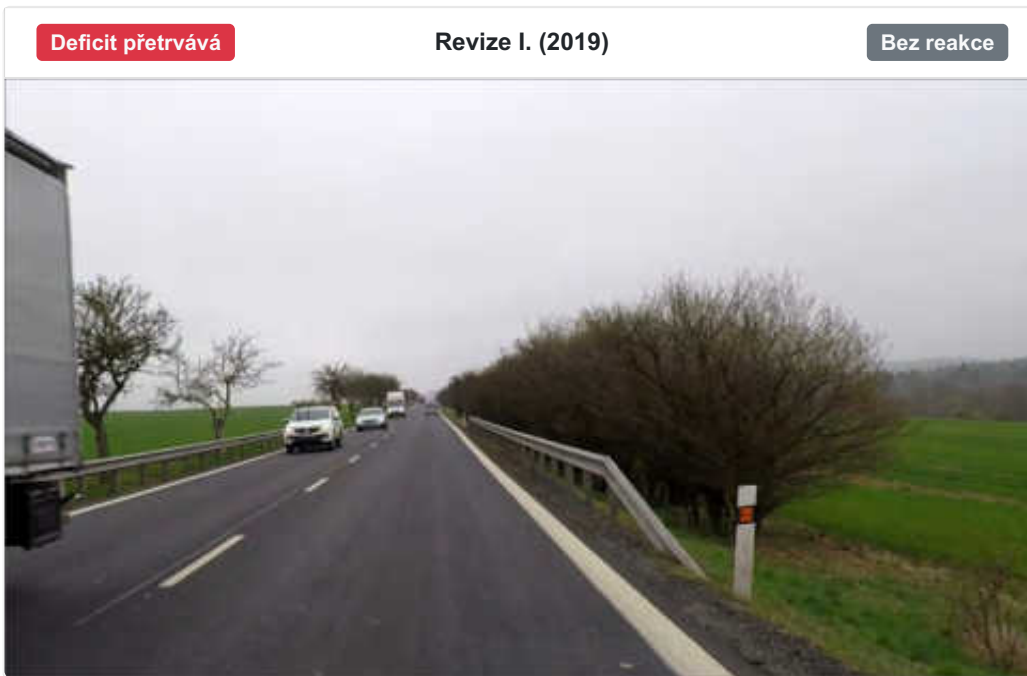
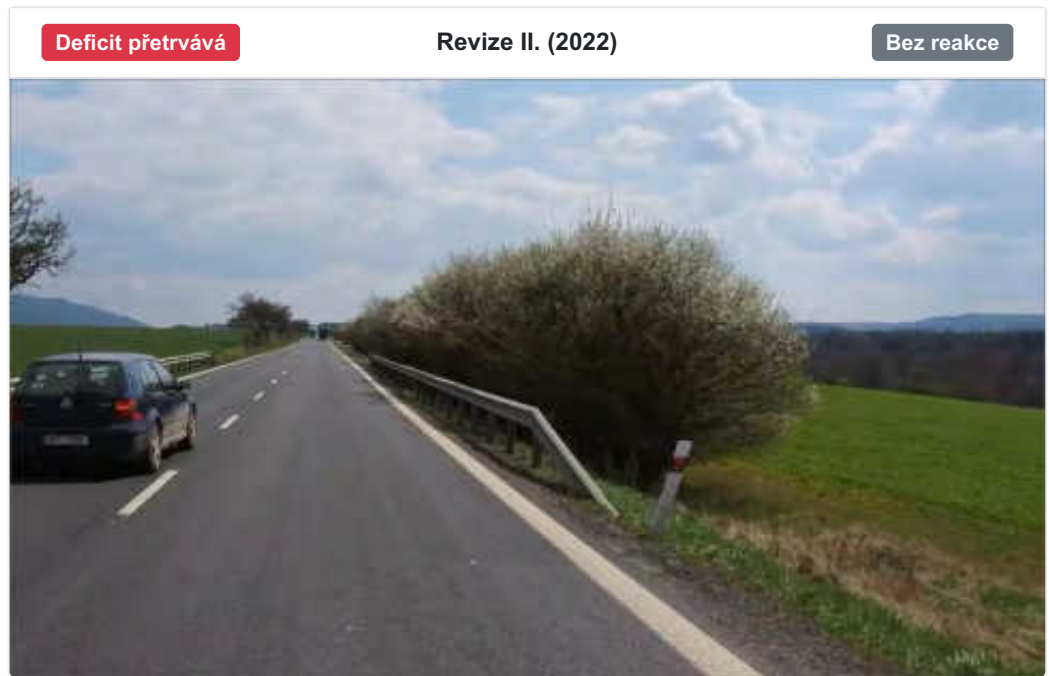
I/21 - Směr proti staničení | km 44,717 | Správa Karlovy Vary | 50,057278N, 12,497080E | ID 1928

Bezpečnostní deficit Zádržné zařízení
Kategorie 1× - Krátké svodidlo před - stromem
 2× - Krátký výškový náběh svodidla
Závažnost rizika Střední
Poznámka Krátké výškové náběhy na obou koncích svodidla.

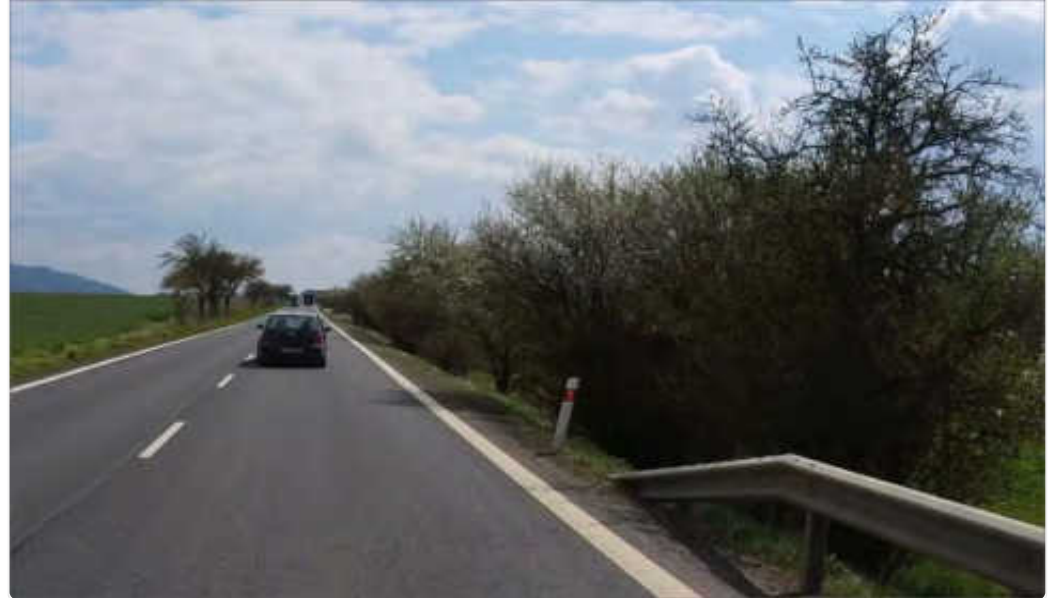
Bezpečnostní deficit Pevná překážka
Kategorie ☞ 210 m - Stromy, vzrostlá zeleň
Závažnost rizika **Vysoká**
Poznámka -

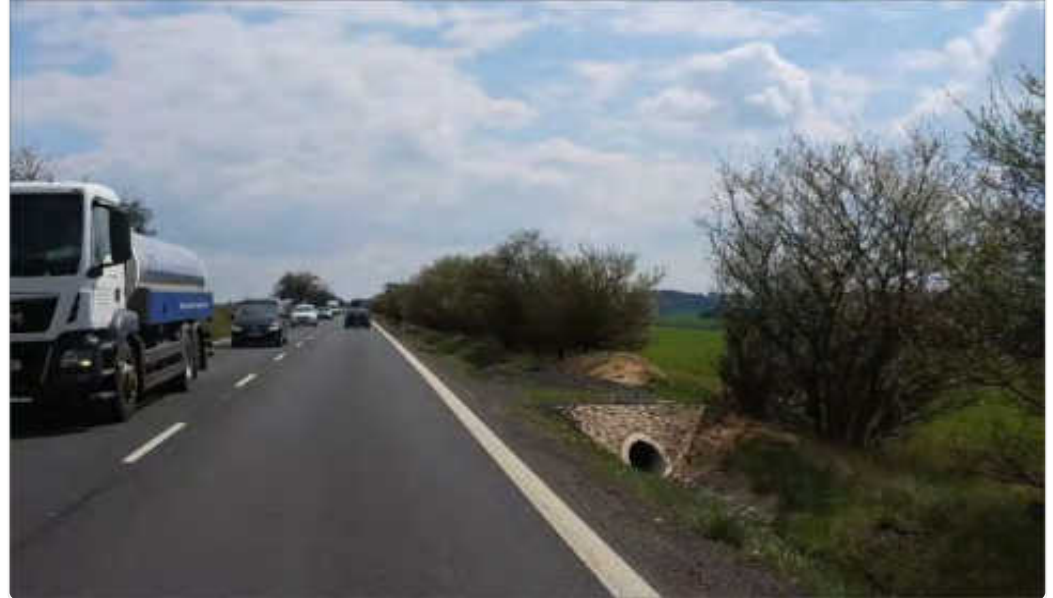
Bezpečnostní deficit Pevná překážka
Kategorie 2× - Tuhé čelo trubního propustku pod - sjezdem / samostatným sjezdem
Závažnost rizika **Vysoká**
Poznámka -

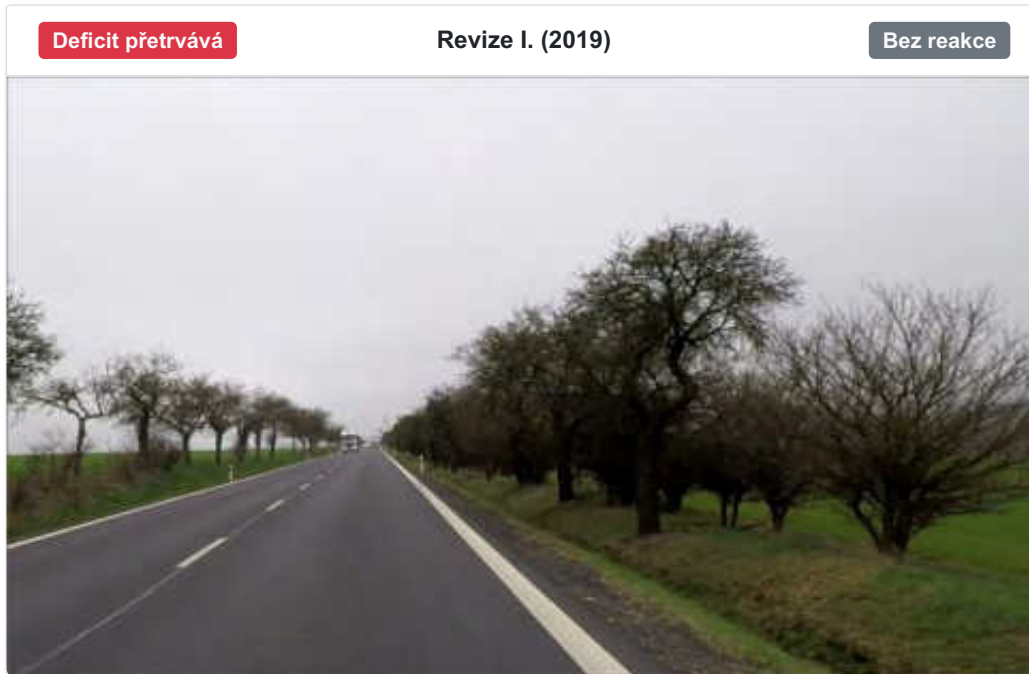
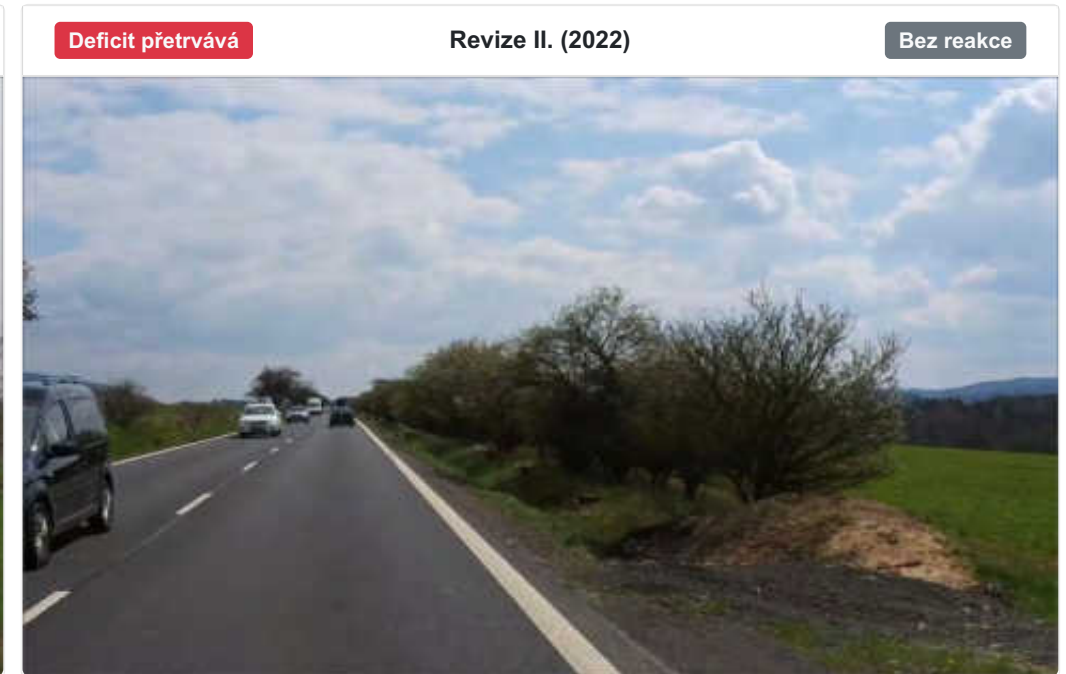
Bezpečnostní deficit Pevná překážka
Kategorie → 390 m - Stromy, vzrostlá zeleň
Závažnost rizika **Vysoká**
Poznámka -

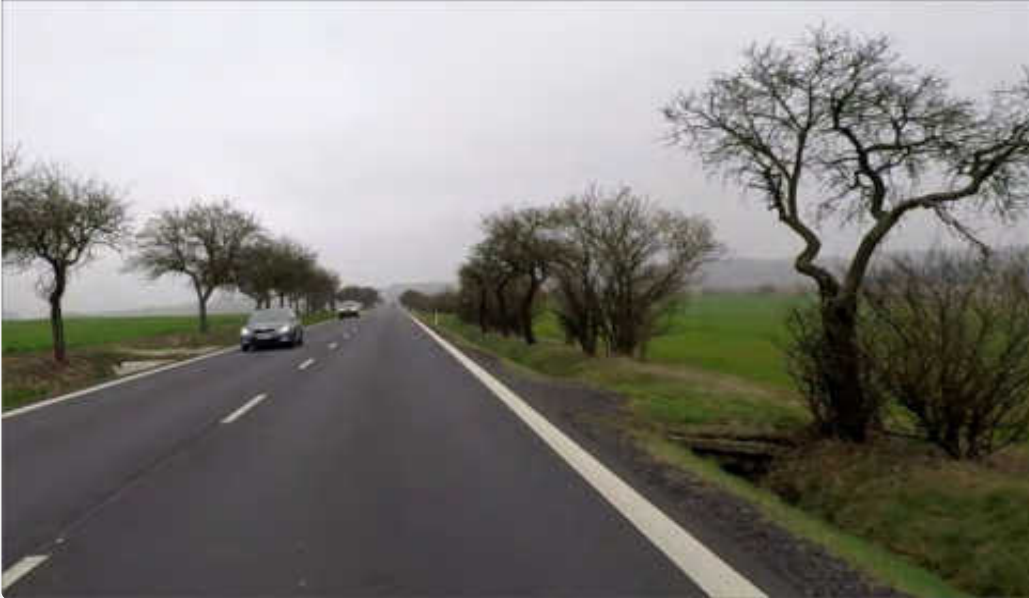
Bezpečnostní deficit Pevná překážka
Kategorie 2× - Tuhé čelo trubního propustku pod - sjezdem / samostatným sjezdem
Závažnost rizika **Střední**
Poznámka -
