PŘÍLOHA 2.3

**Vyhodnocení identifikovaných dopravně-bezpečnostních deficitů
v rámci první a druhé revizní BI PK z roku 2019 a 2022**

km 21,199 – 60,928

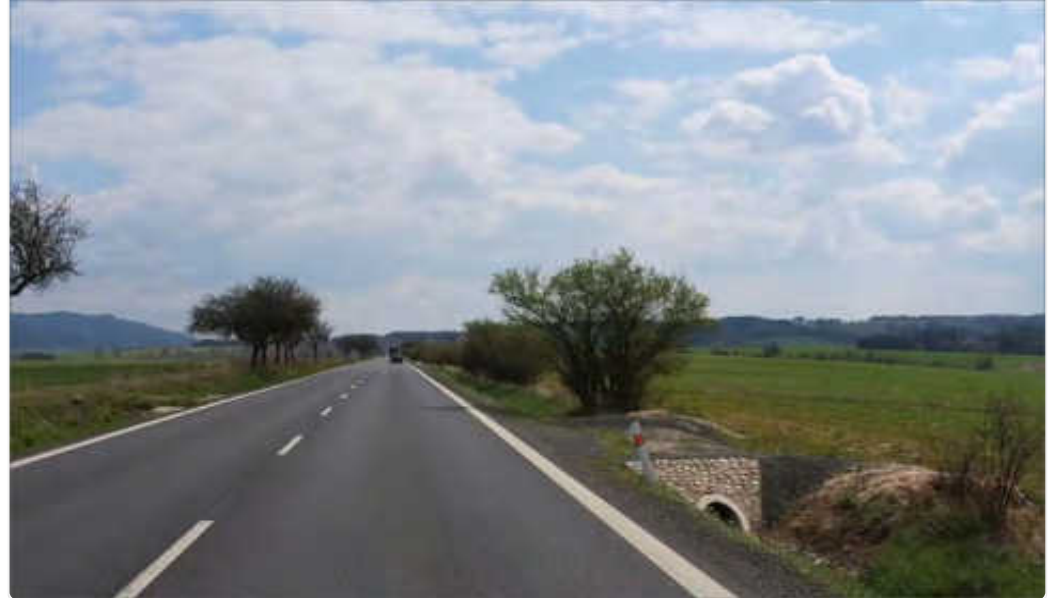
Bezpečnostní deficit Pevná překážka
Kategorie 2× - Tuhé čelo trubního propustku pod - sjezdem / samostatným sjezdem
Závažnost rizika **Nízká**
Poznámka Pevnou překážku nepředstavuje samotné tuhé čelo propustku, ale trouba o velkém průměru, kde je spatřováno riziko možného zaseknutí kola při nárazu vozidla.

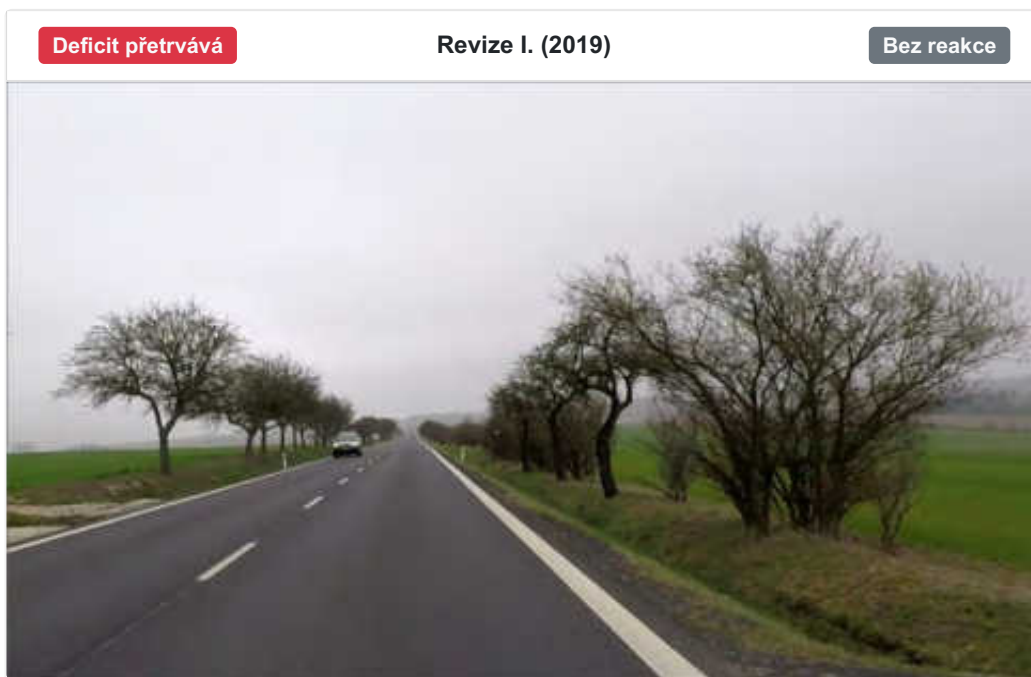
Bezpečnostní deficit	Pevná překážka
Kategorie	☞ 315 m - Stromy, vzrostlá zeleň
Závažnost rizika	Střední
Poznámka	-

Návrh opatření	Odstranění, ochrana svodidly
Poznámka	-
Náročnost realizace	Administrativní řešení

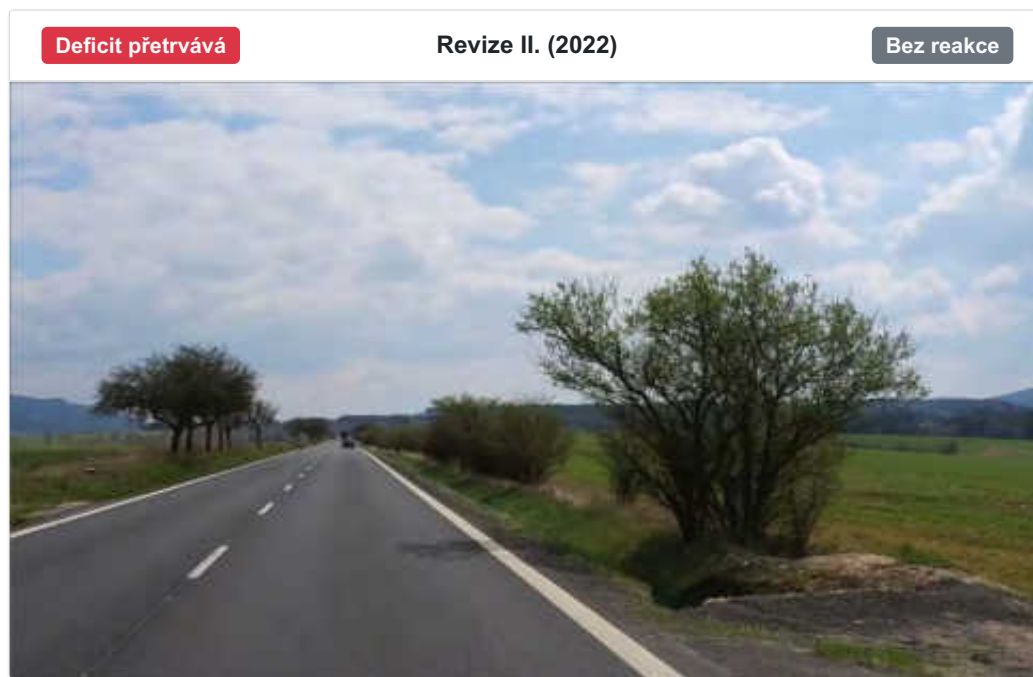
Bezpečnostní deficit	Pevná překážka
Kategorie	☞ 315 m - Stromy, vzrostlá zeleň
Závažnost rizika	Střední
Poznámka	-

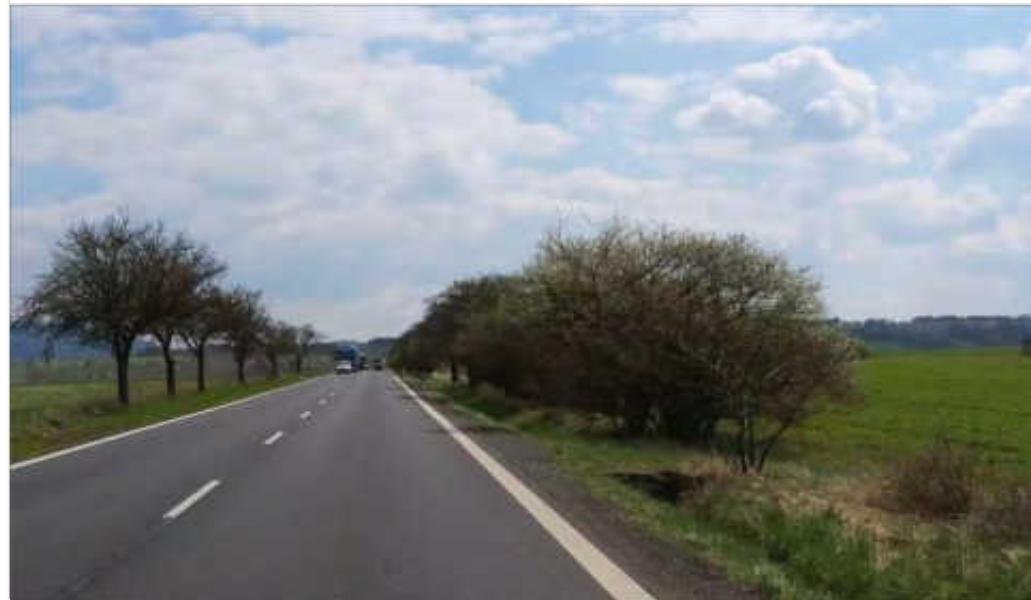
Bezpečnostní deficit Pevná překážka
Kategorie 2× - Tuhé čelo trubního propustku pod - sjezdem / samostatným sjezdem
Závažnost rizika **Vysoká**
Poznámka -

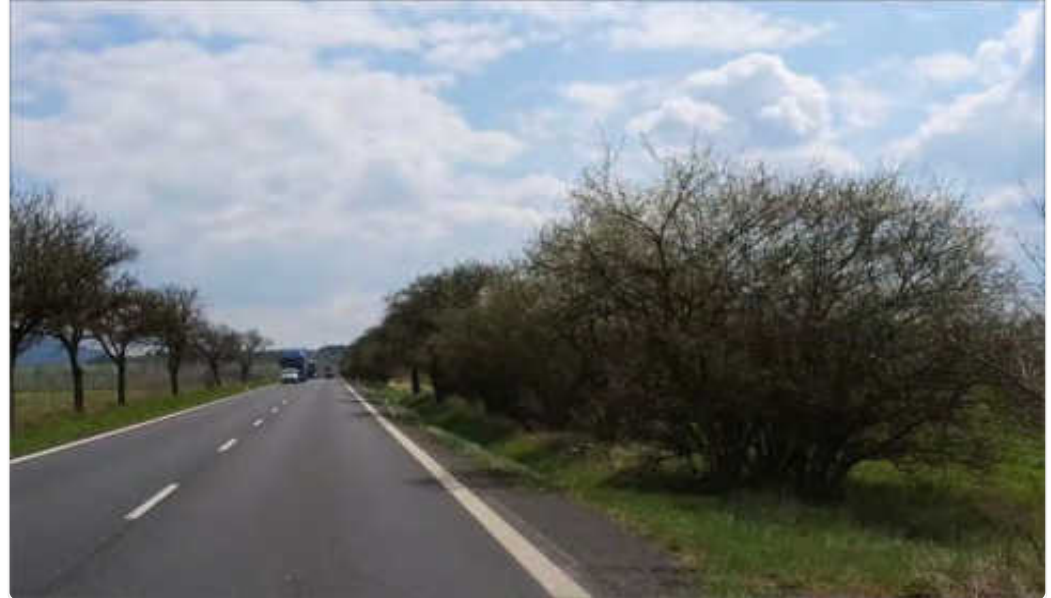
Bezpečnostní deficit Pevná překážka
Kategorie [→] 190 m - Stromy, vzrostlá zeleň
Závažnost rizika Střední
Poznámka -

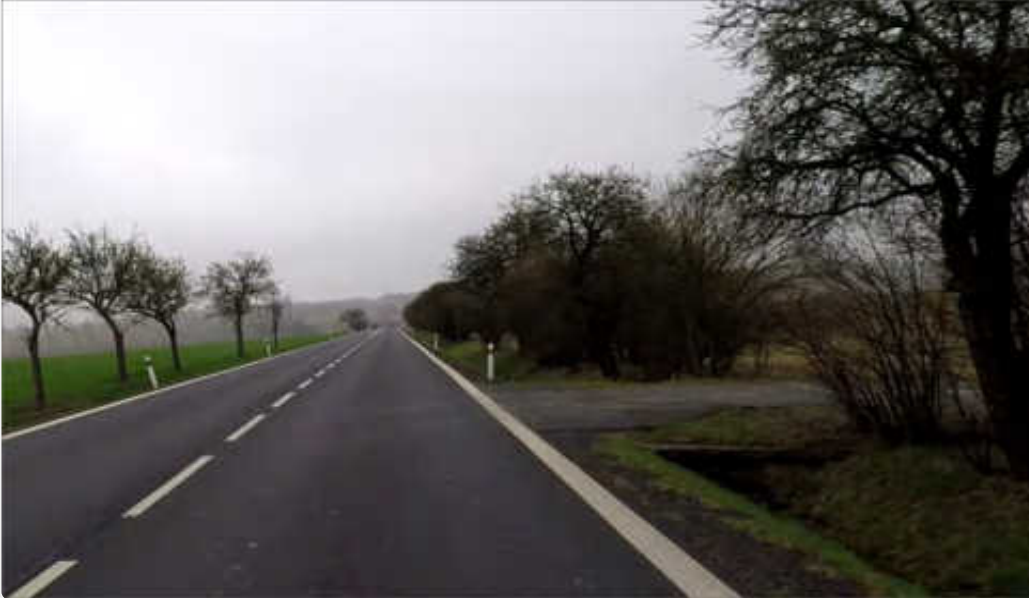
Bezpečnostní deficit Pevná překážka
Kategorie 2× - Tuhé čelo trubního propustku pod - sjezdem / samostatným sjezdem
Závažnost rizika **Vysoká**
Poznámka -

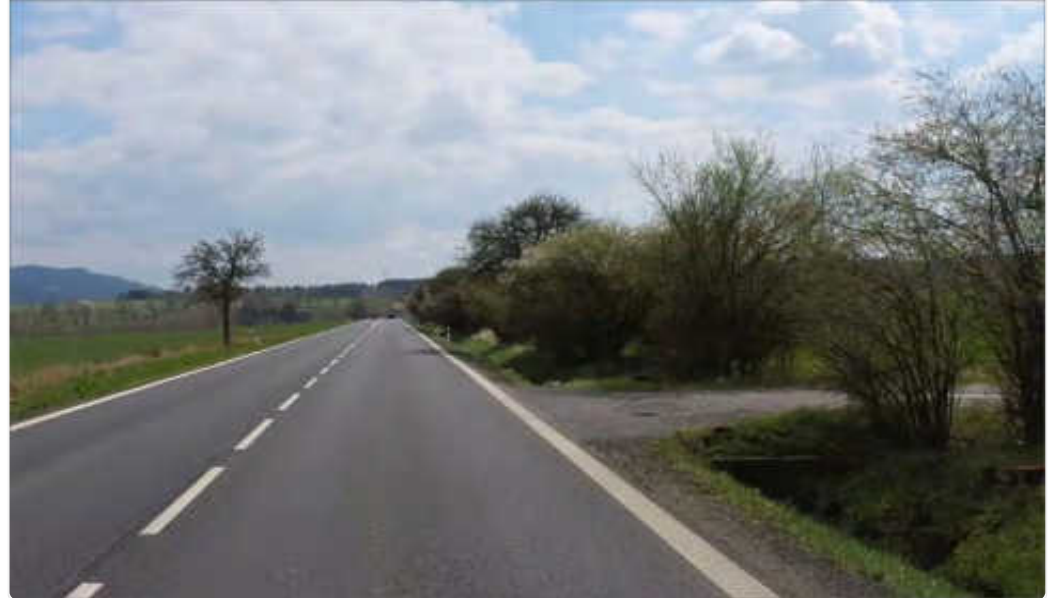
Bezpečnostní deficit Pevná překážka
Kategorie 2× - Tuhé čelo trubního propustku pod - sjezdem / samostatným sjezdem
Závažnost rizika **Vysoká**
Poznámka -

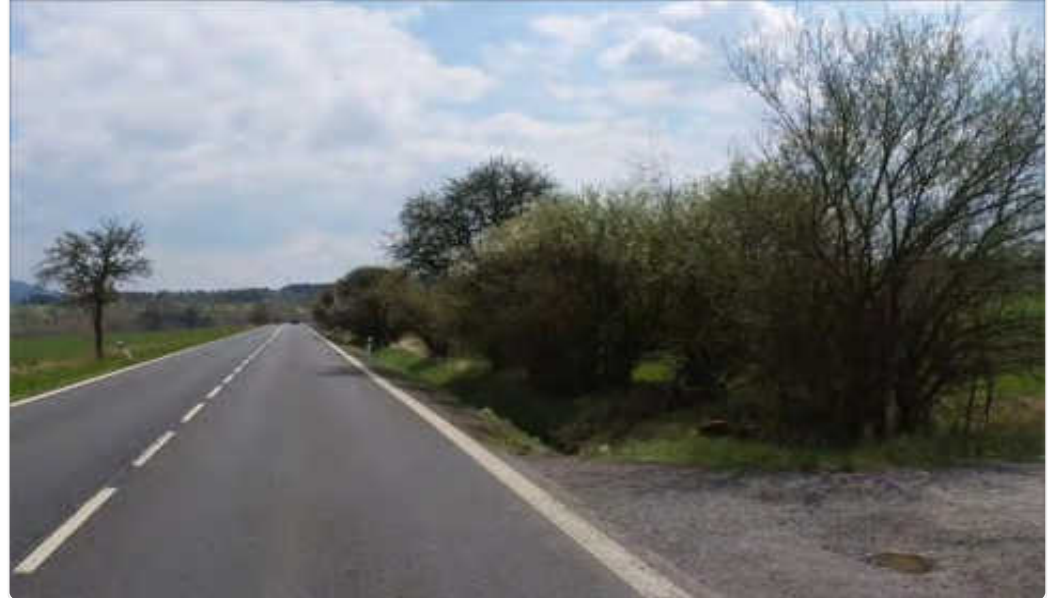
Bezpečnostní deficit Pevná překážka
Kategorie ☞ 215 m - Stromy, vzrostlá zeleň
Závažnost rizika **Vysoká**
Poznámka -

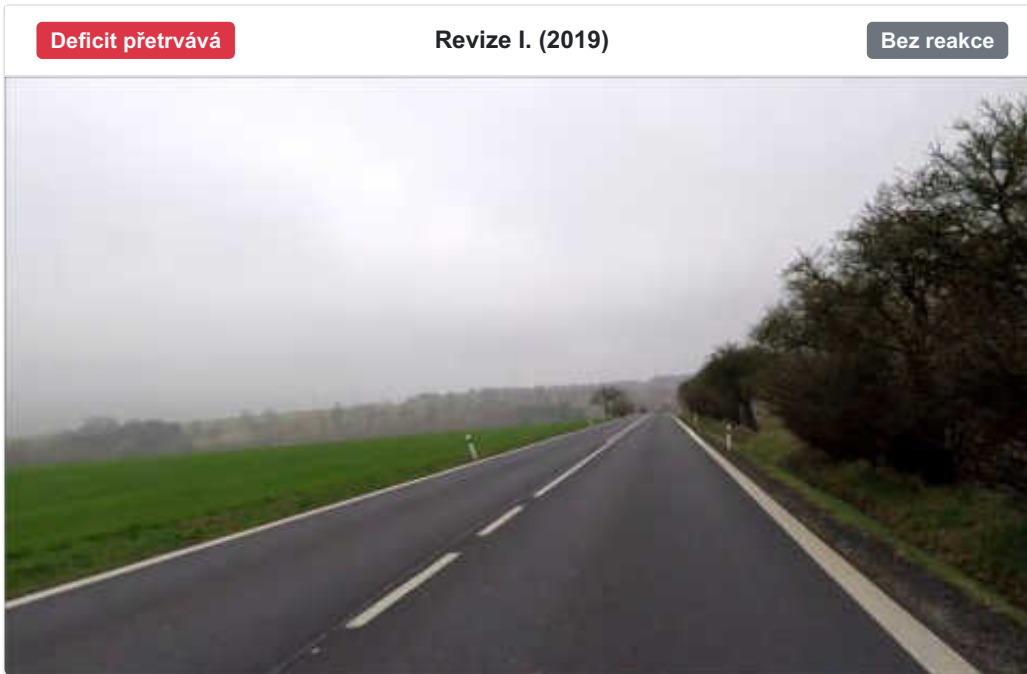
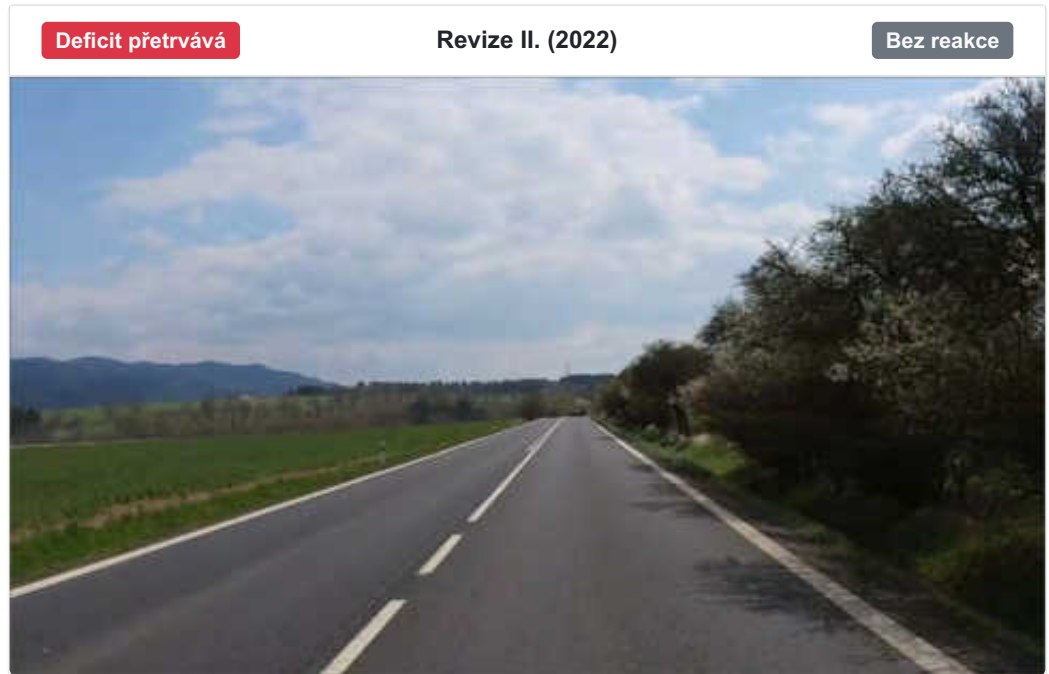
Bezpečnostní deficit Mezikřižovatkový úsek
Kategorie 1× - Absence SDZ a VDZ
Závažnost rizika **Nizká**
Poznámka Absence SDZ B 21a a VDZ V 9b.

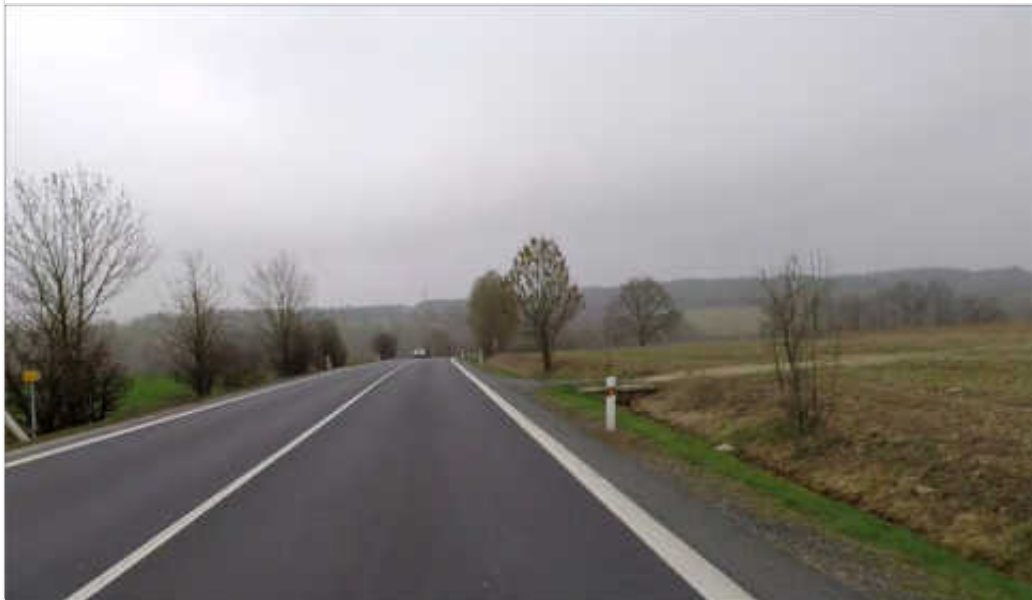
Bezpečnostní deficit Pevná překážka
Kategorie 1× - Vzrostlá zeleň (průměr kmene do 0,1 m)
Závažnost rizika **Nizká**
Poznámka Vzrostlá zeleň nacházející se v blízkosti PK primárně představuje riziko do budoucna.

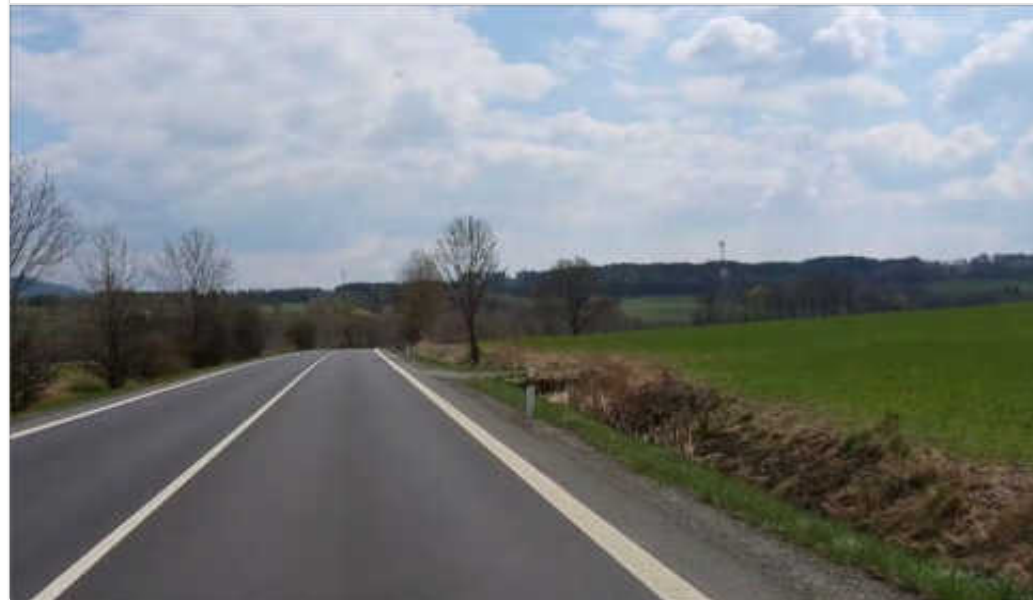
Bezpečnostní deficit Pevná překážka
Kategorie 0× - Vzrostlá zeleň (průměr kmene do 0,1 m)
Závažnost rizika **Nizká**
Poznámka Vzrostlá zeleň nacházející se v blízkosti PK primárně představuje riziko do budoucna.

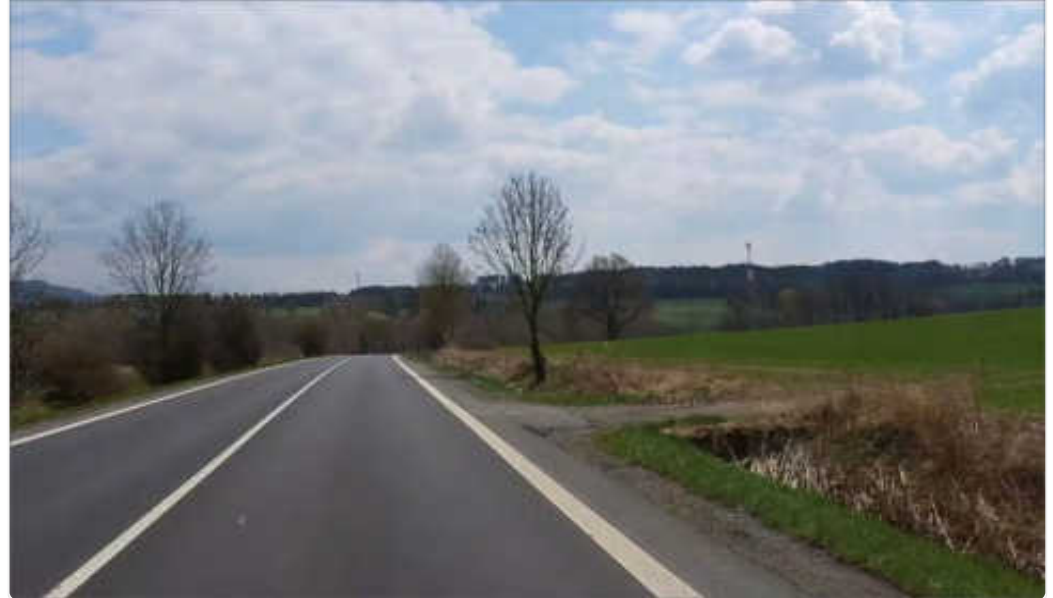
Bezpečnostní deficit Pevná překážka
Kategorie 2× - Tuhé čelo trubního propustku pod - sjezdem / samostatným sjezdem
Závažnost rizika **Vysoká**
Poznámka -

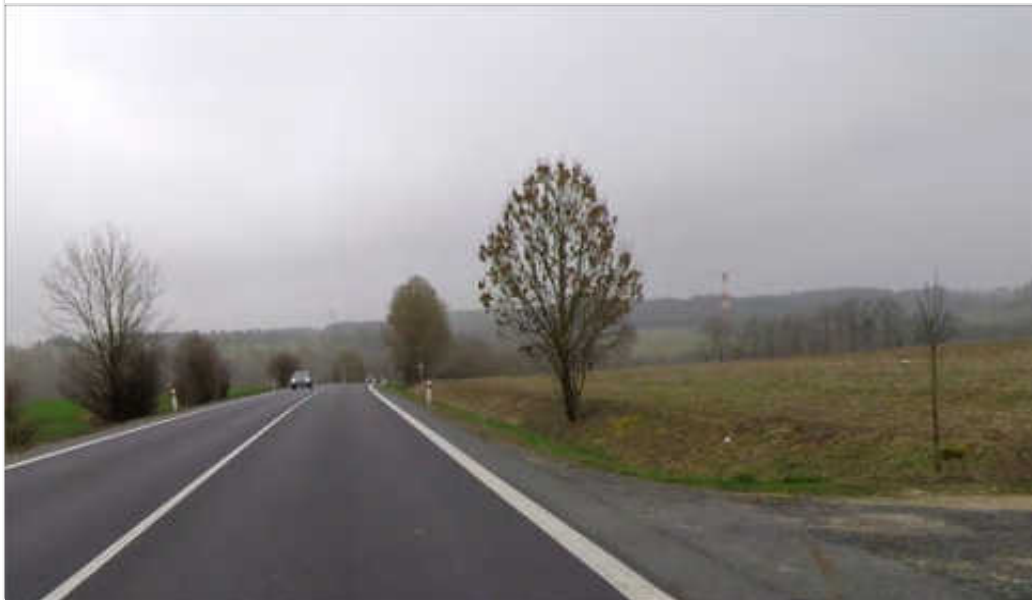
Bezpečnostní deficit Pevná překážka
Kategorie 1× - Vzrostlá zeleň (průměr kmene do 0,1 m)
Závažnost rizika **Nizká**
Poznámka Vzrostlá zeleň nacházející se v blízkosti PK primárně představuje riziko do budoucna.

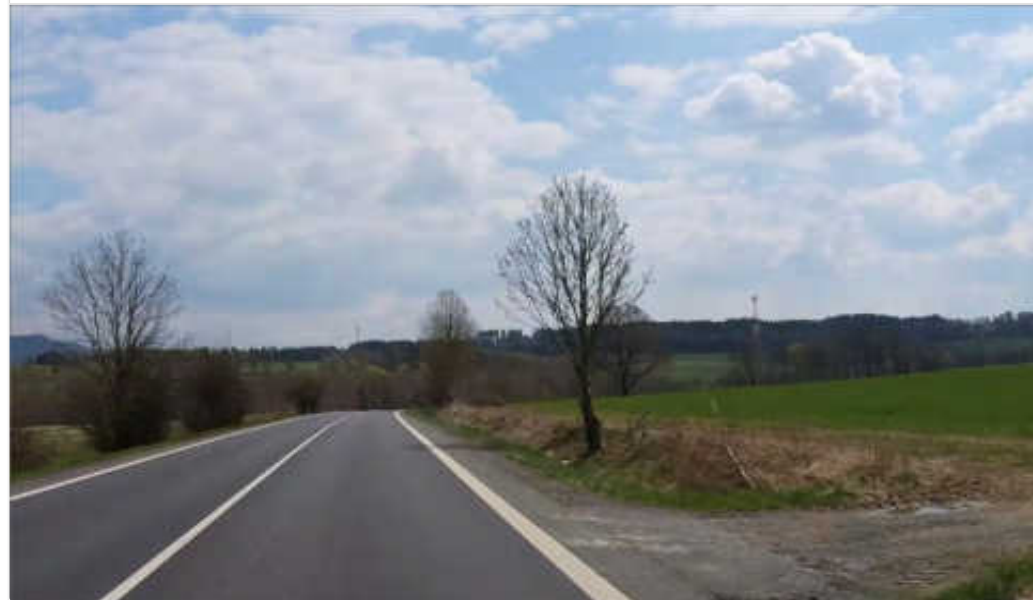
Bezpečnostní deficit Pevná překážka
Kategorie 0× - Vzrostlá zeleň (průměr kmene do 0,1 m)
Závažnost rizika **Nizká**
Poznámka Vzrostlá zeleň nacházející se v blízkosti PK primárně představuje riziko do budoucna.

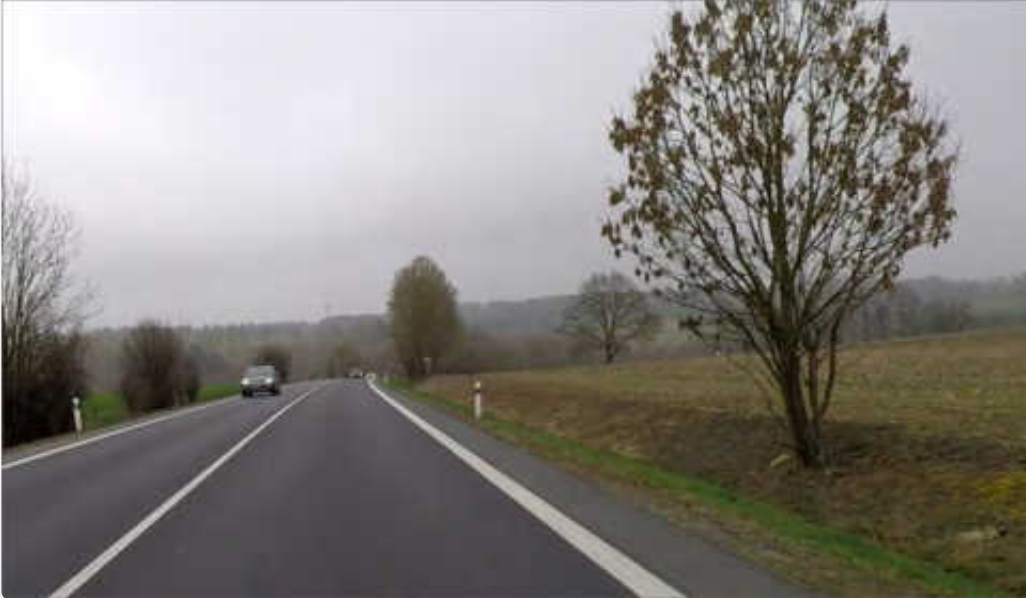
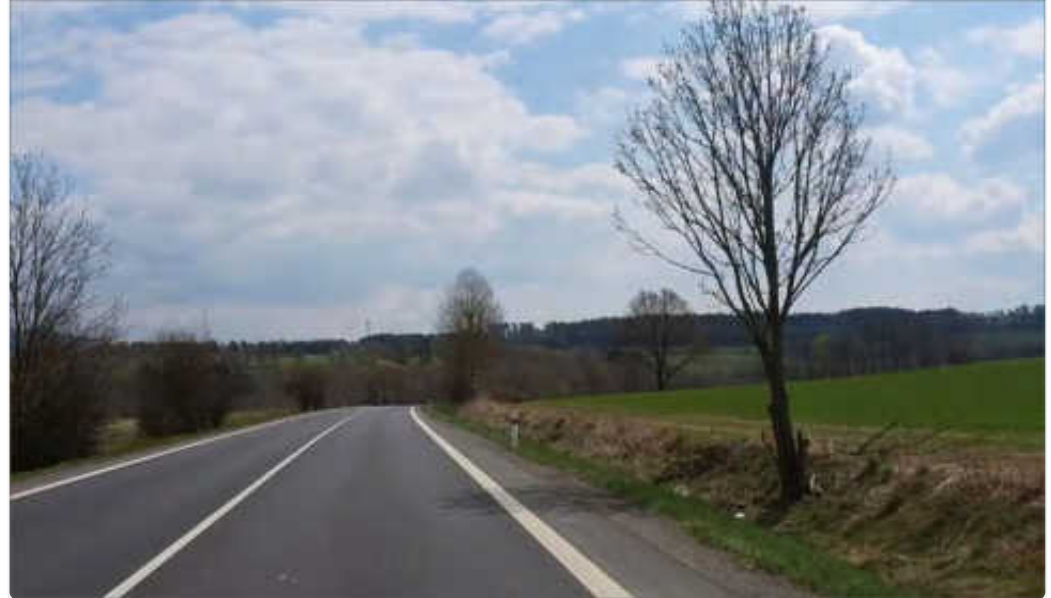
Bezpečnostní deficit Pevná překážka
Kategorie 1× - Strom
Závažnost rizika **Vysoká**
Poznámka -

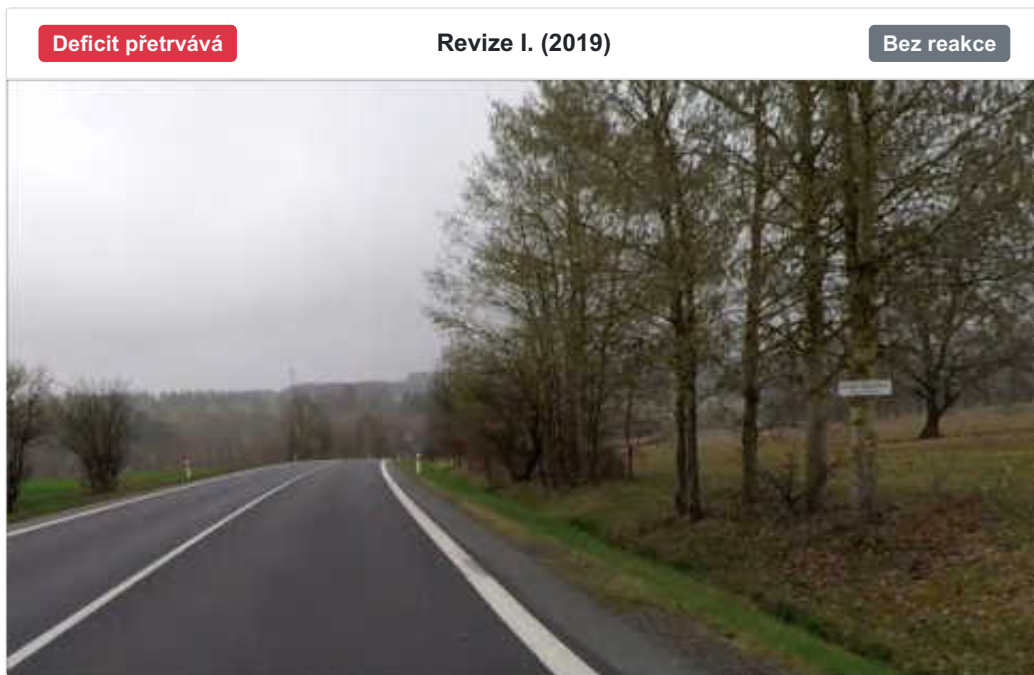
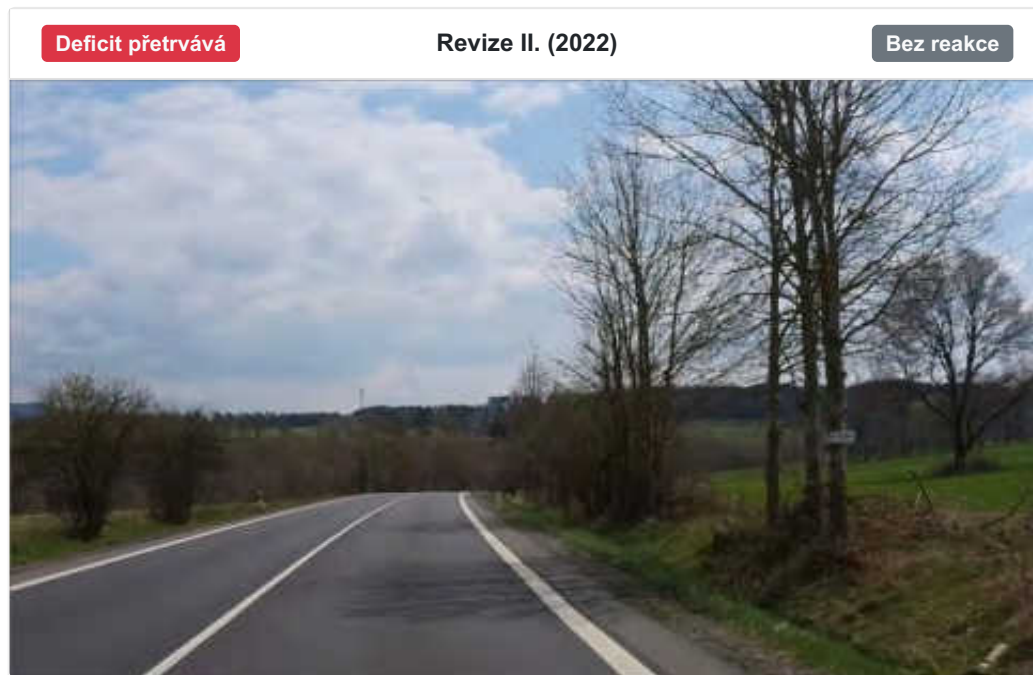
I/21 - Směr proti staničení | km 43,132 | Správa Karlovy Vary | 50,047882N, 12,513926E | ID 1957

Bezpečnostní deficit Pevná překážka
Kategorie 290 m - Stromy, vzrostlá zeleň
Závažnost rizika Vysoká
Poznámka Stromy, vzrostlá zeleň se nachází pod úrovní nivelety PK.

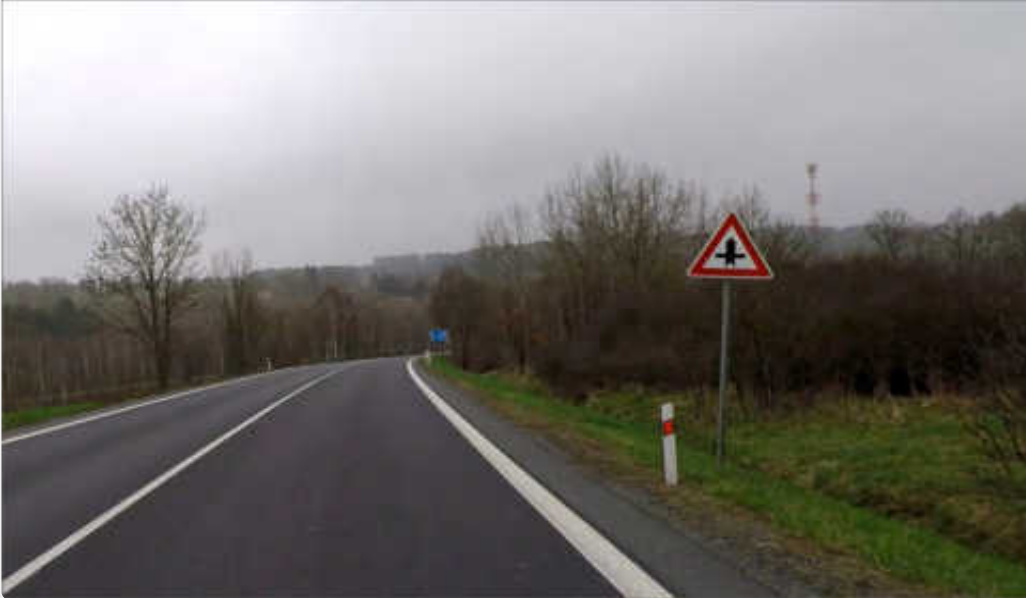
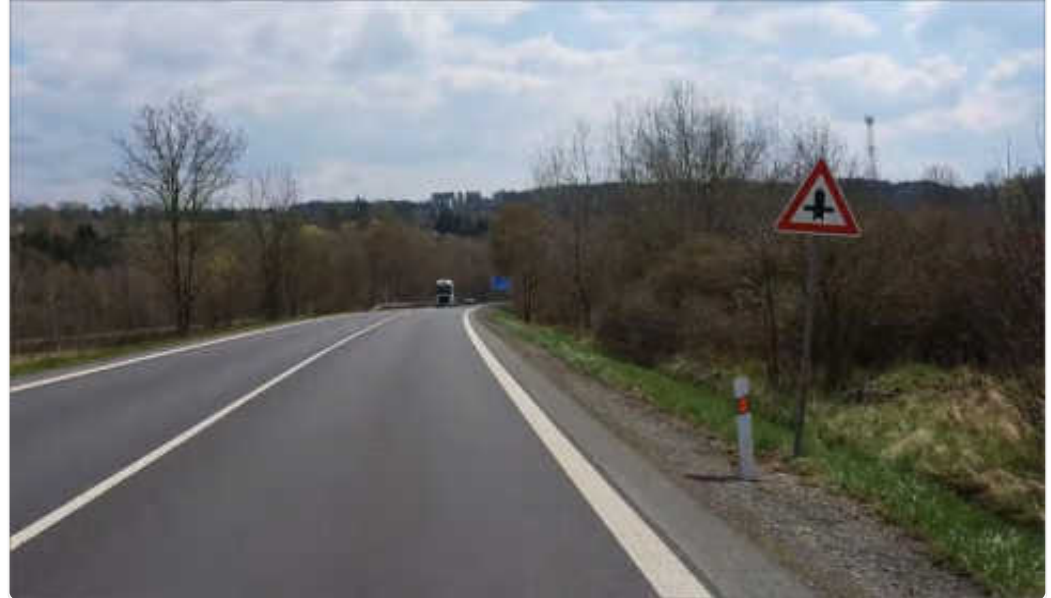
Bezpečnostní deficit Křižovatka
Kategorie 1× - Neadekvátní provedení SDZ
Závažnost rizika Nizká
Poznámka SDZ P 1 svým provedením neodpovídá skutečnému uspořádání následující křižovatky, která je styková. V daném směru jízdy se komunikace připojuje z levé strany.

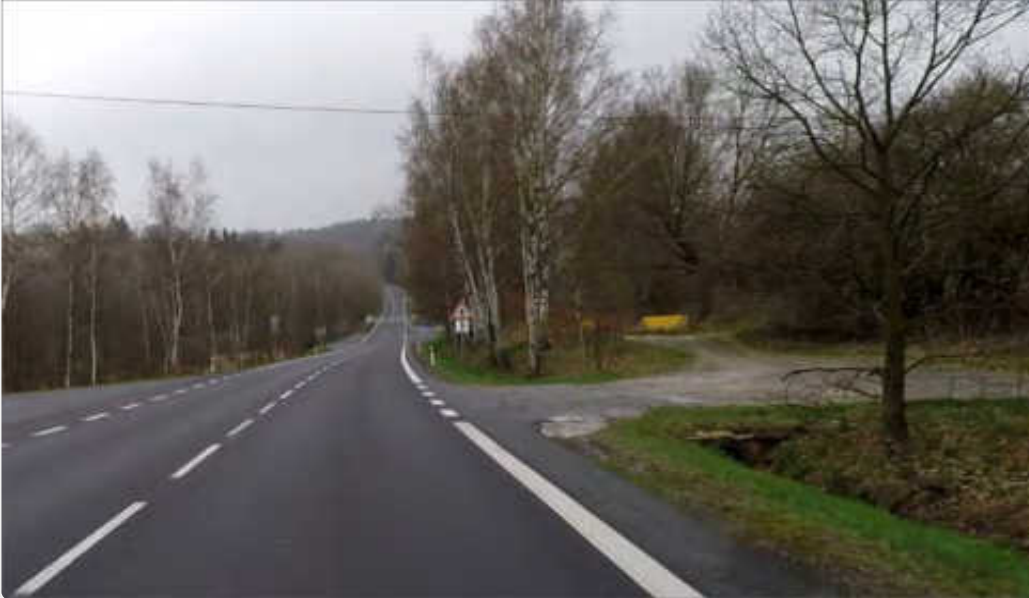
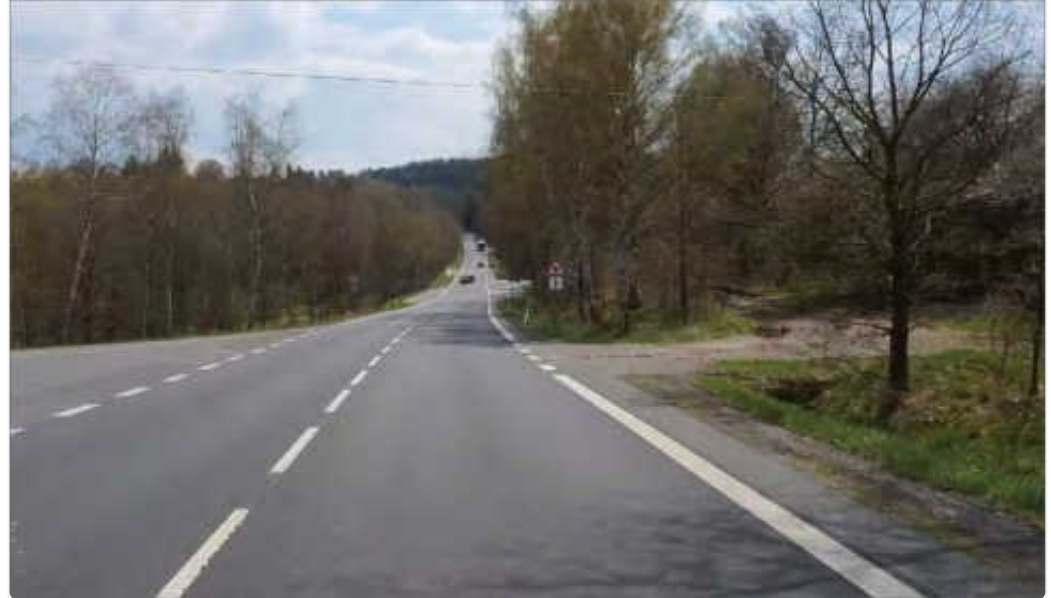
Bezpečnostní deficit Pevná překážka
Kategorie 2× - Tuhé čelo trubního propustku pod - sjezdem / samostatným sjezdem
Závažnost rizika **Vysoká**
Poznámka -

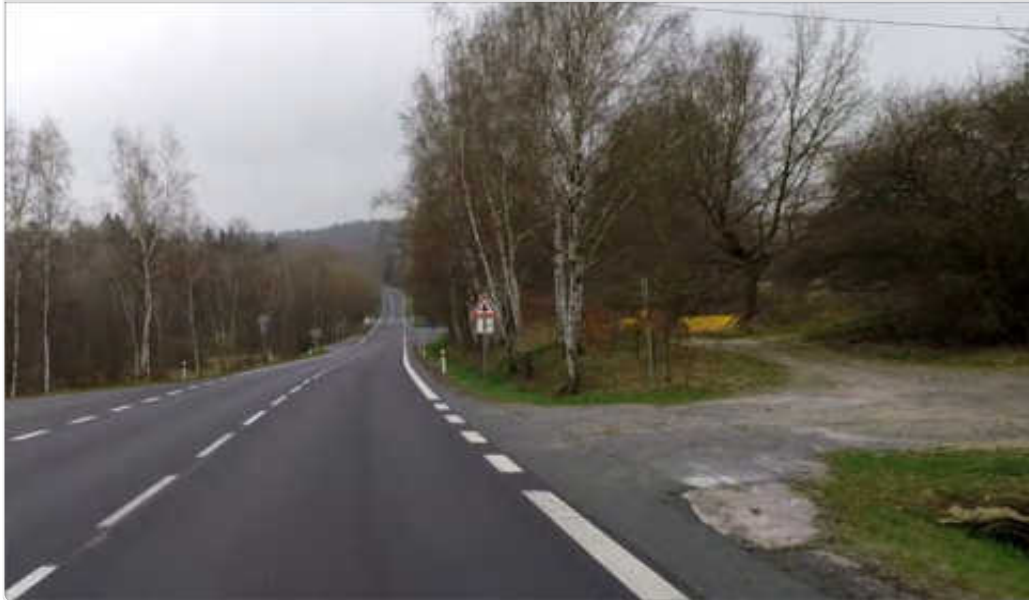
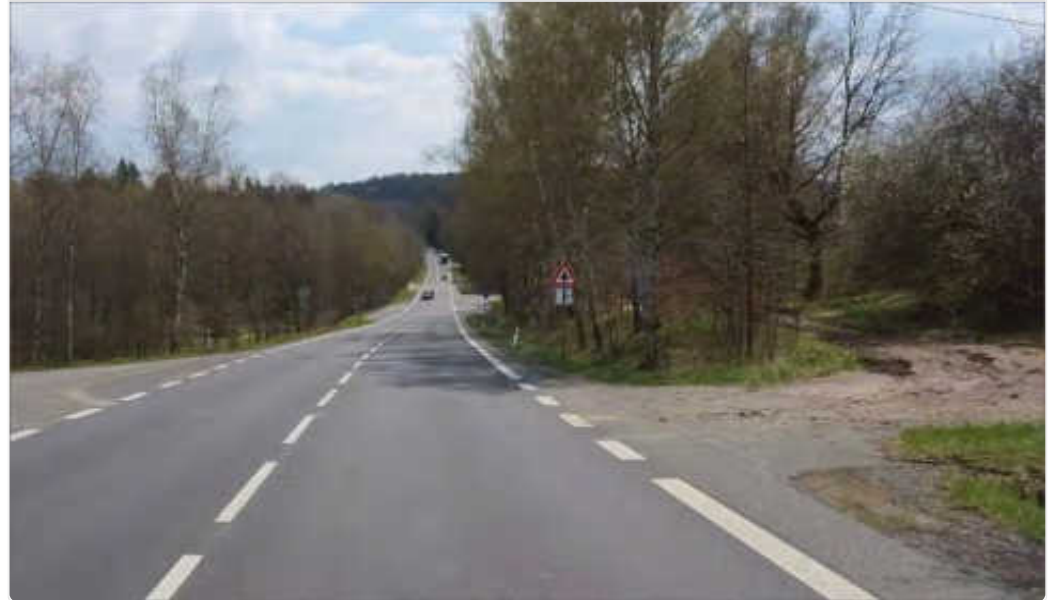
Bezpečnostní deficit Sjezd / samostatný sjezd / parkoviště
Kategorie 1× - Neadekvátní provedení, resp. umístění VDZ
Závažnost rizika Nizká
Poznámka Chybné provedení VDZ v místě sjezdu.

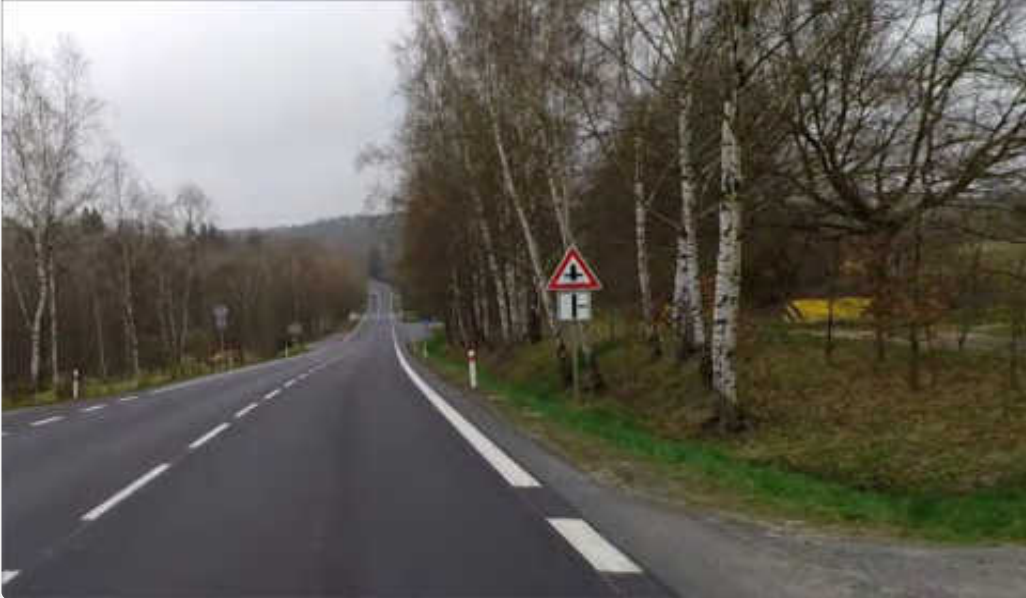
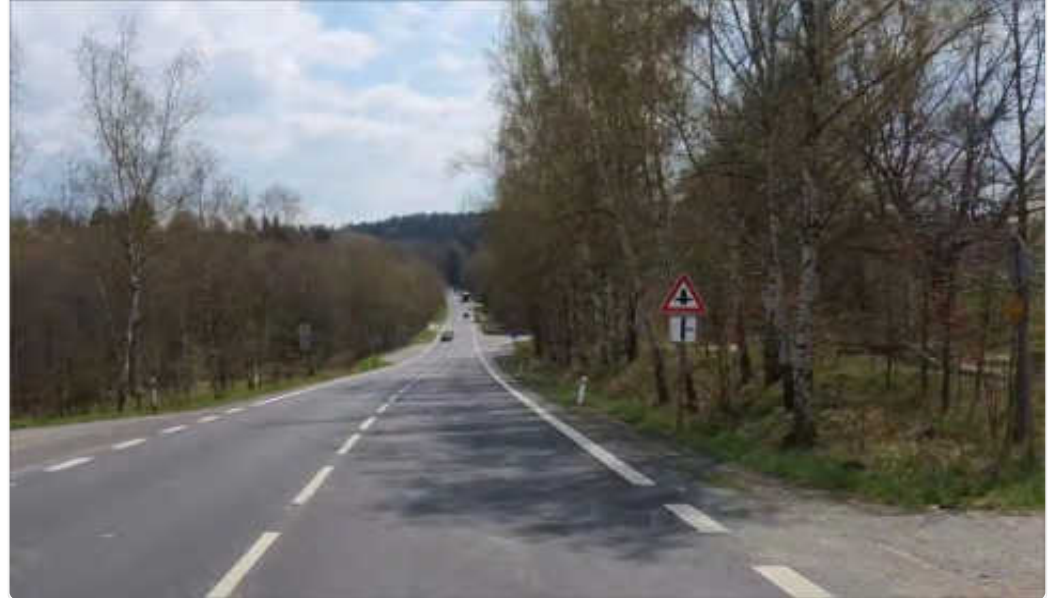
Bezpečnostní deficit Pevná překážka
Kategorie ↗ 155 m - Stromy, vzrostlá zeleň
Závažnost rizika **Vysoká**
Poznámka -

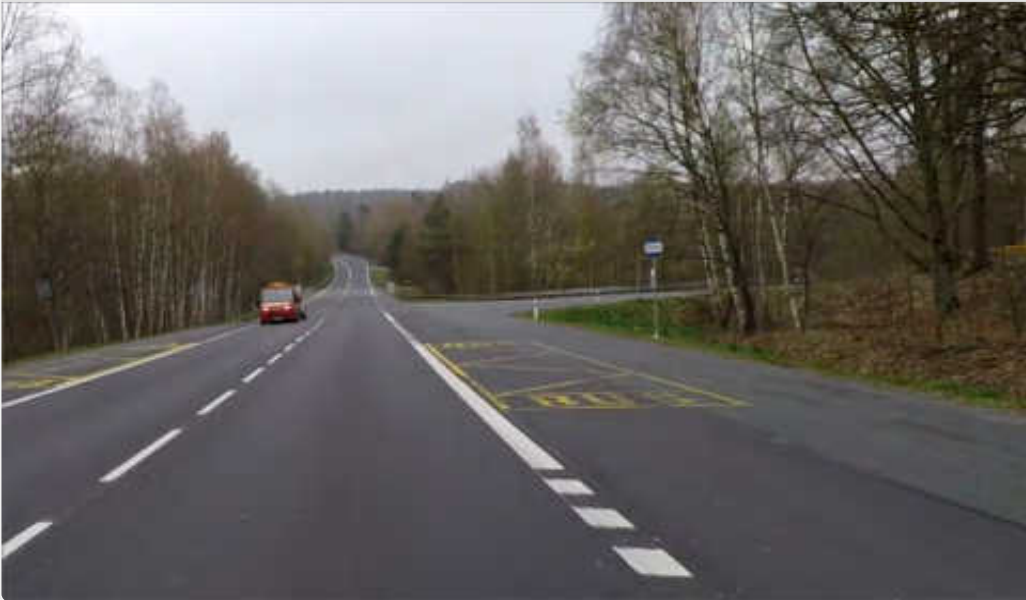
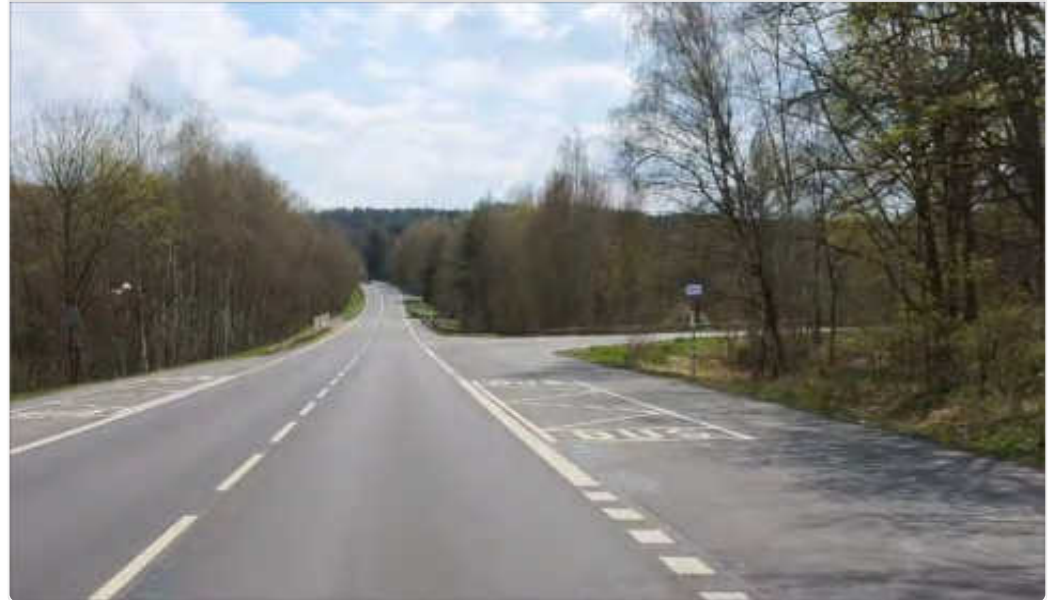
Bezpečnostní deficit	Autobusová zastávka
Kategorie	<input checked="" type="checkbox"/> 1× - Absence nebo opotřebované VDZ <input checked="" type="checkbox"/> 1× - Neadekvátní podmínky pro pěší - krátká / neadekvátně provedená nástupní hrana a absence návaznosti na pěší infrastrukturu <input checked="" type="checkbox"/> 1× - Nevhodné uspořádání zastávky - chybí fyzické oddělení
Závažnost rizika	Střední
Poznámka	Absence VDZ V 12a. V daném úseku intenzita přesahuje RPD1 8 tis. voz/24h. Autobusová zastávka se nachází v prostoru křižovatky.

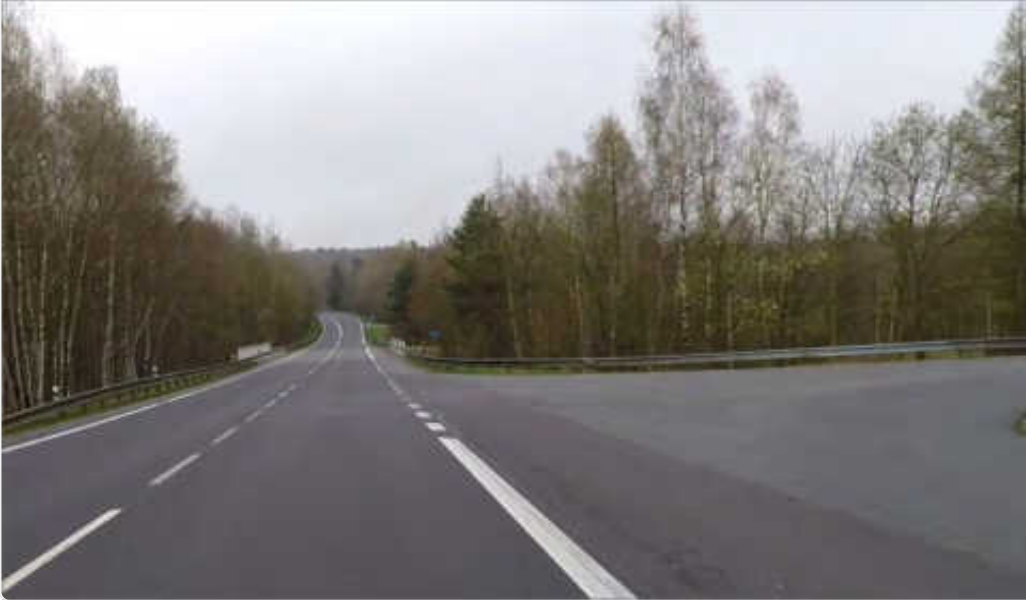
Bezpečnostní deficit Křižovatka
Kategorie 1× - Absence nebo opotřebované VDZ
 1× - Rozlehlá křižovatka, neadekvátní usměrnění dopravy
Závažnost rizika Střední
Poznámka Absence VDZ V 4 na vedlejším ramenu křižovatky. Opotřebované VDZ V 2b.

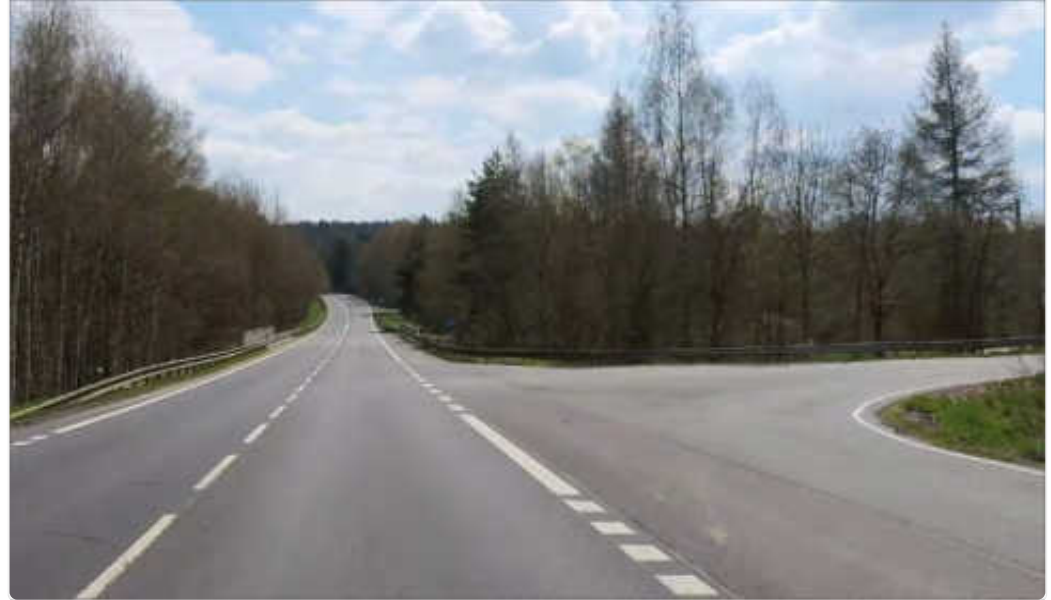
Bezpečnostní deficit Křižovatka
Kategorie 1× - Rozlehlá křižovatka, neadekvátní usměrnění dopravy
Závažnost rizika Střední
Poznámka -

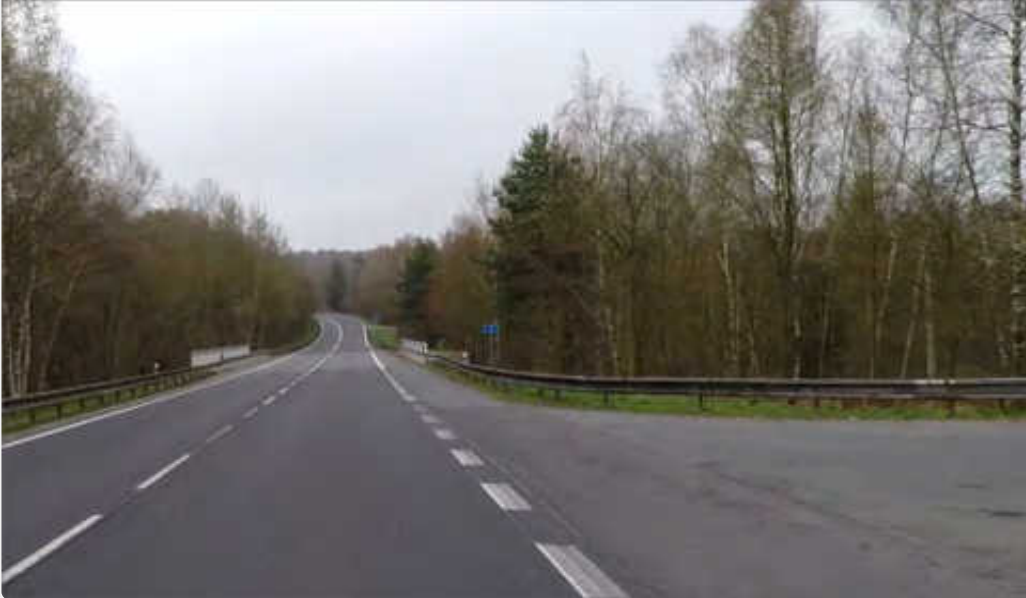
Bezpečnostní deficit	Zádržné zařízení
Kategorie	<input checked="" type="checkbox"/> 1× - Neadekvátně provedené svodidlo (např. malý poloměr zaoblení, nevhodná poloha umístění)
Závažnost rizika	Nizká
Poznámka	Neadekvátní propojení pásnic svodidla.

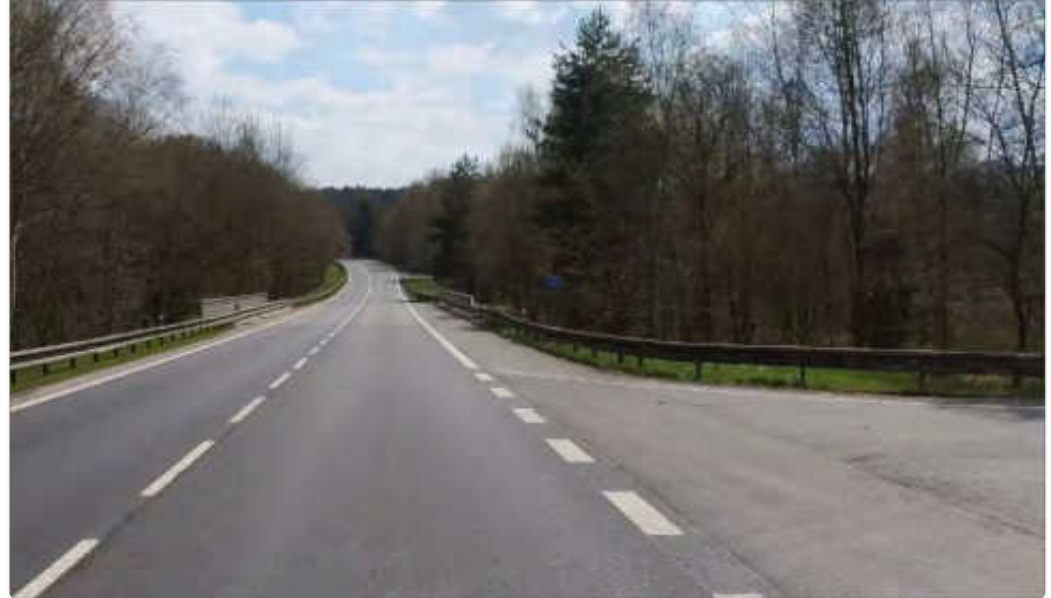
Bezpečnostní deficit	Zádržné zařízení
Kategorie	<input checked="" type="checkbox"/> 1× - Neadekvátně provedené svodidlo (např. malý poloměr zaoblení, nevhodná poloha umístění)
Závažnost rizika	Nizká
Poznámka	Neadekvátní propojení pásnic svodidla.
