PŘÍLOHA 2.3

**Vyhodnocení identifikovaných dopravně-bezpečnostních deficitů
v rámci první a druhé revizní BI PK z roku 2019 a 2022**

km 21,199 – 60,928

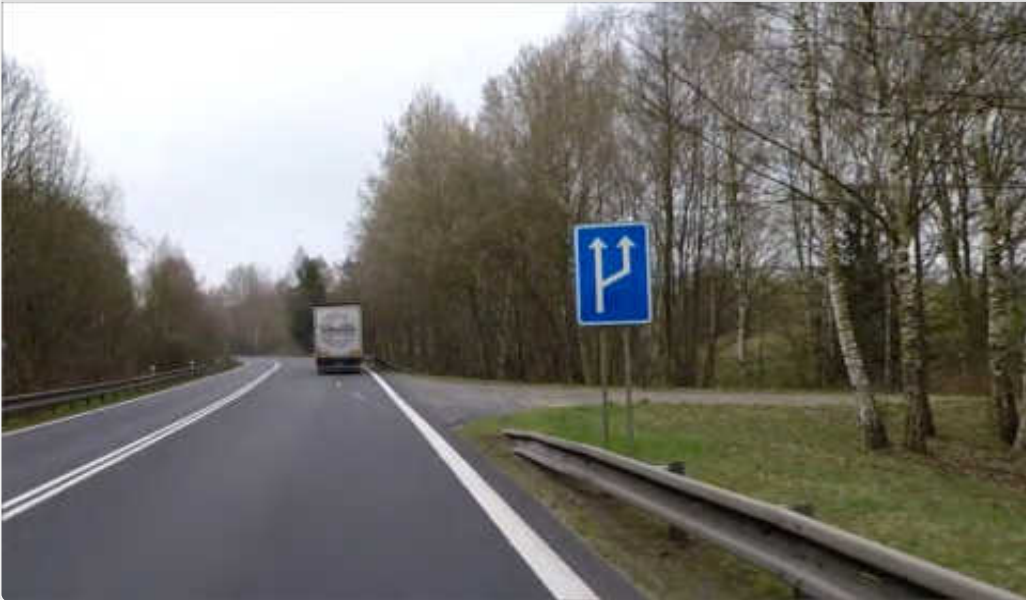
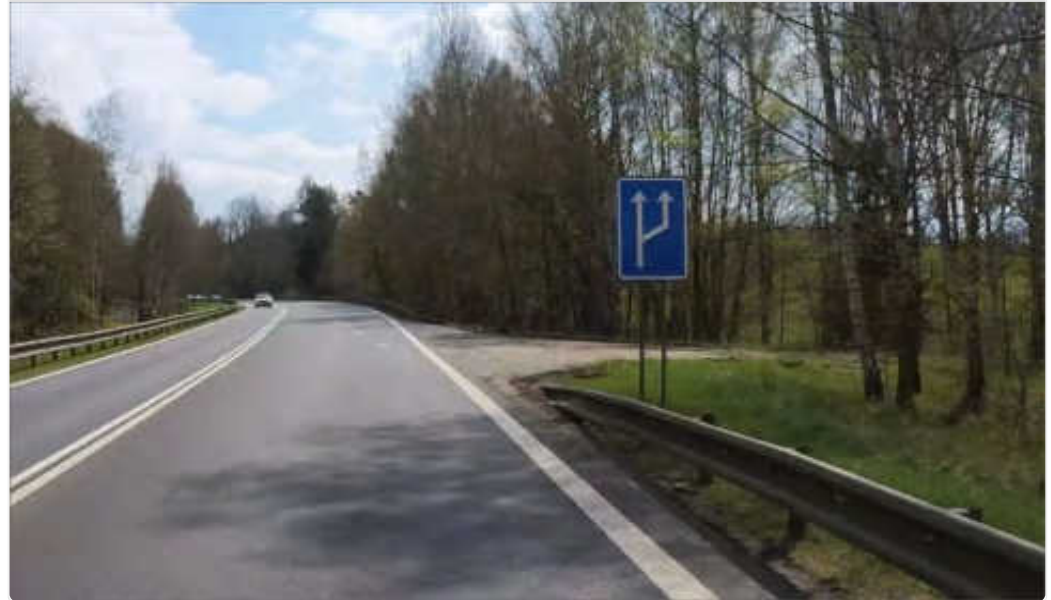
Bezpečnostní deficit Pevná překážka
Kategorie 1× - Stromy, vzrostlá zeleň
Závažnost rizika Nizká
Poznámka Riziko zejména pro vozidla jedoucí v protisměru.

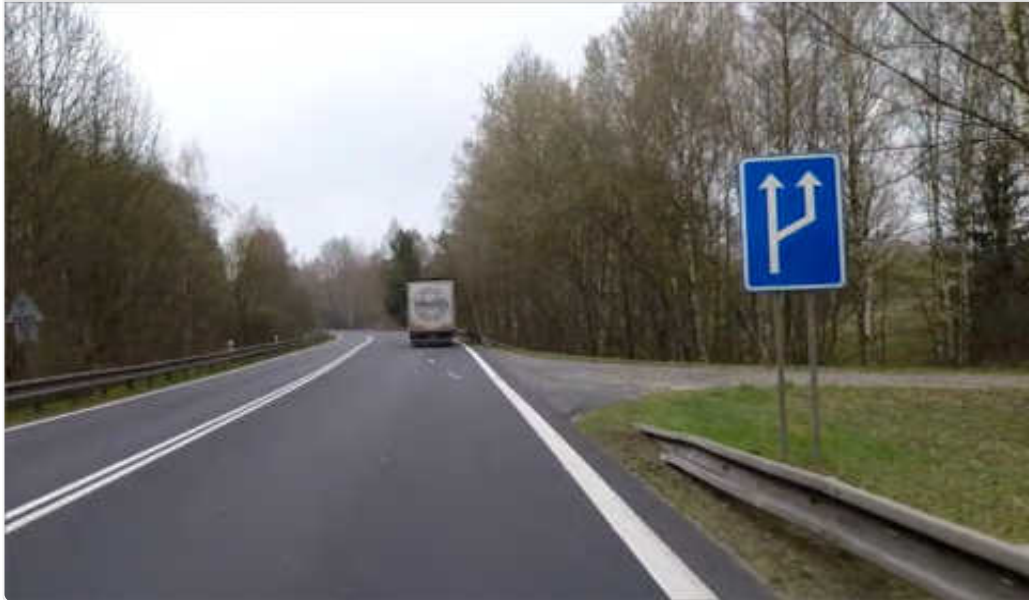
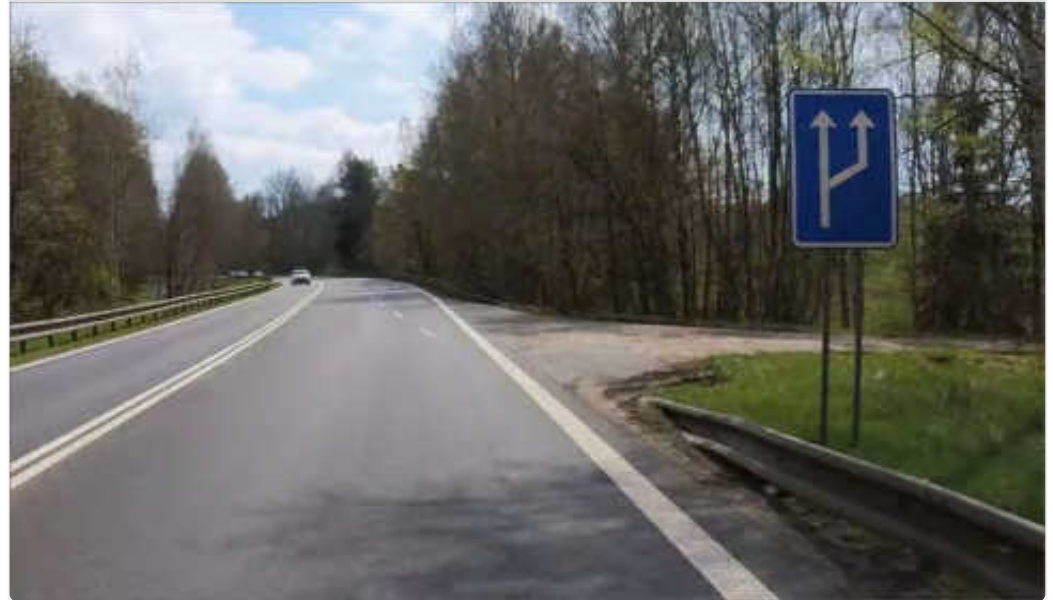
Bezpečnostní deficit Mezikřižovatkový úsek
Kategorie 1× - Neadekvátní provedení změny počtu jízdních pruhů
Závažnost rizika Nizká
Poznámka Vyznačení zvýšení počtu průběžných jízdních pruhů není realizováno v souladu s aktuálně platnou ČSN 73 6101, kde je nově zaváděno, že zvýšení počtu jízdních pruhů má být realizováno přidáním jízdního pruhu vlevo a nikoliv vpravo.

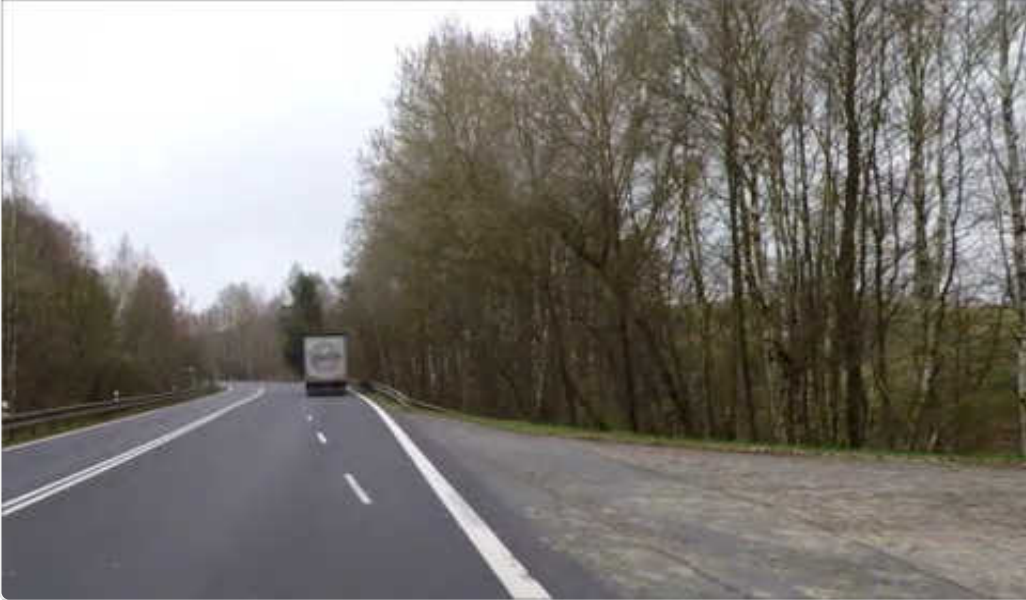
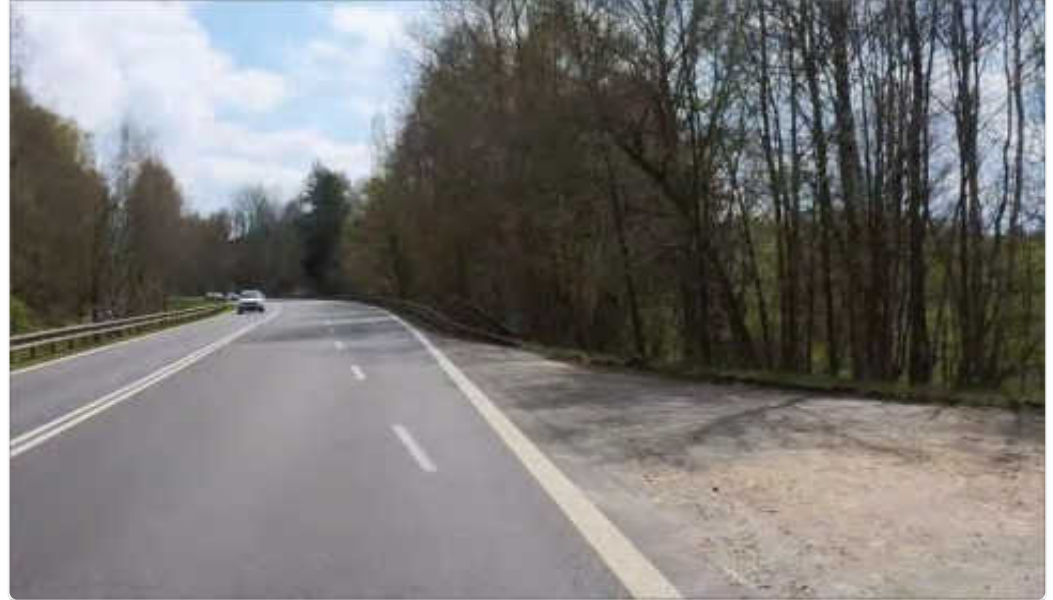
Bezpečnostní deficit Pevná překážka
Kategorie ☞ 20 m - Stromy, vzrostlá zeleň
Závažnost rizika Střední
Poznámka -

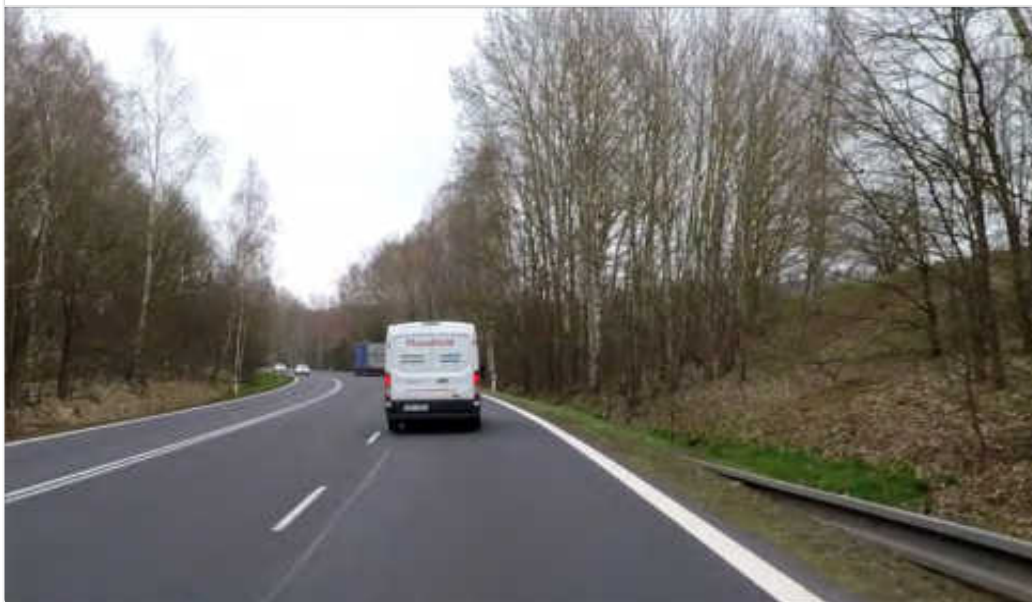
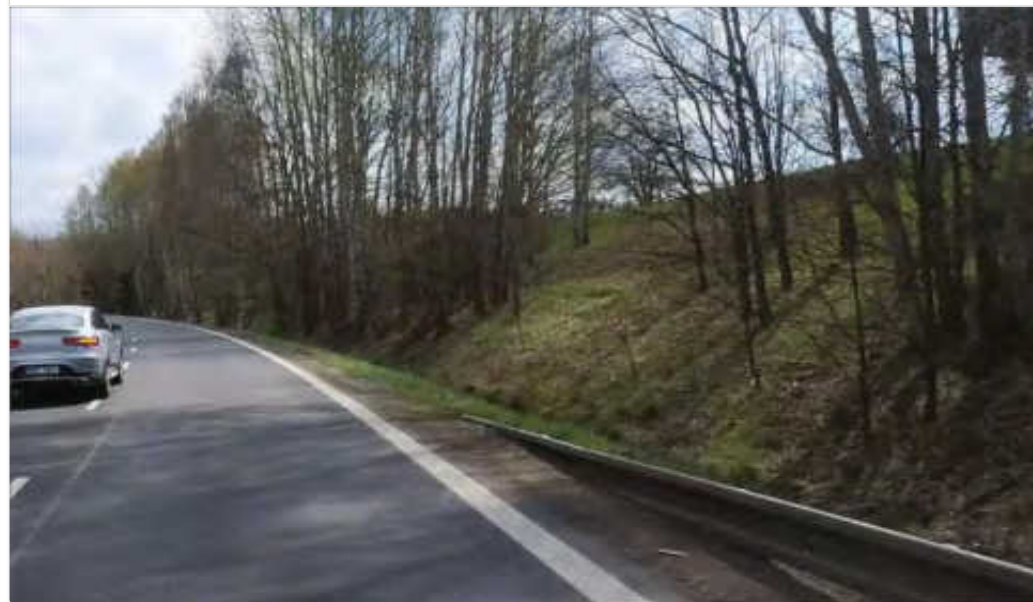
Bezpečnostní deficit Pevná překážka
Kategorie ☞ 290 m - Stromy, vzrostlá zeleň
Závažnost rizika Vysoká
Poznámka Stromy, vzrostlá zeleň se nachází pod úrovní nivelety PK.

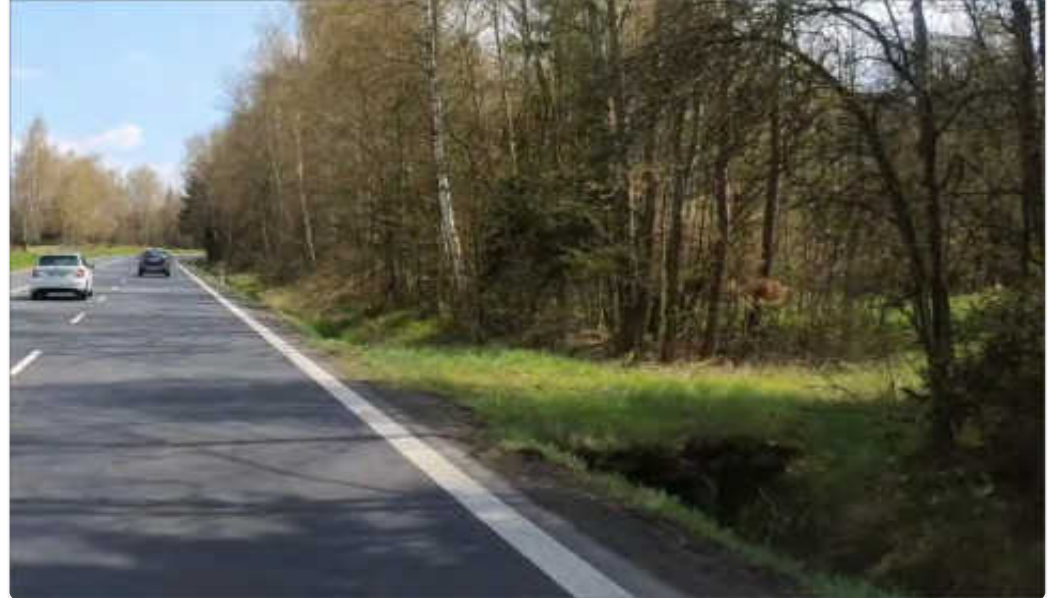
Bezpečnostní deficit Pevná překážka
Kategorie 2× - Tuhé čelo trubního propustku pod - sjezdem / samostatným sjezdem
Závažnost rizika **Vysoká**
Poznámka -

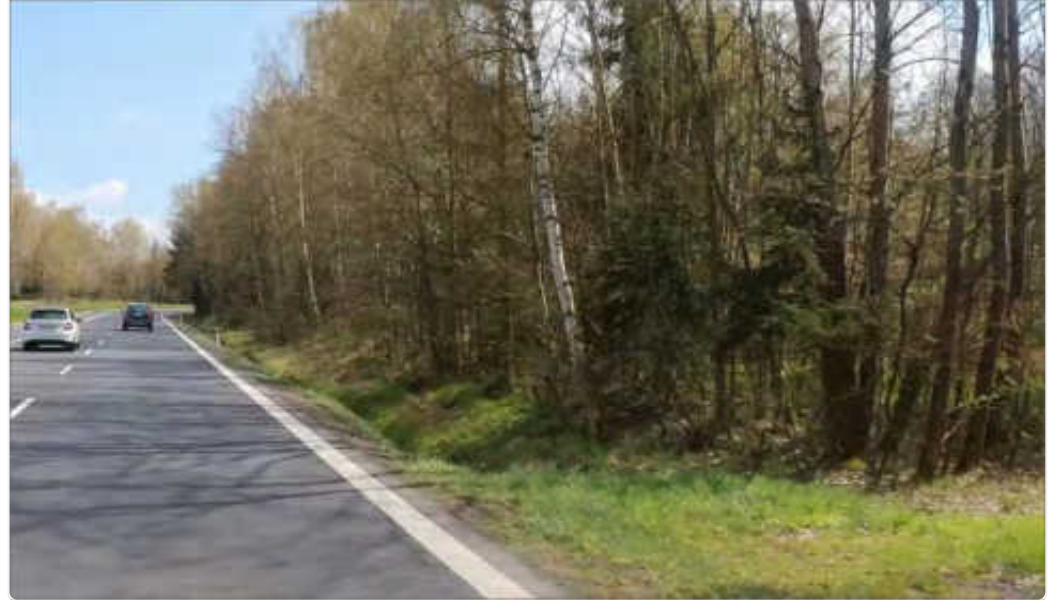
Bezpečnostní deficit Pevná překážka
Kategorie [→] 440 m - Stromy, vzrostlá zeleň
Závažnost rizika Střední
Poznámka -

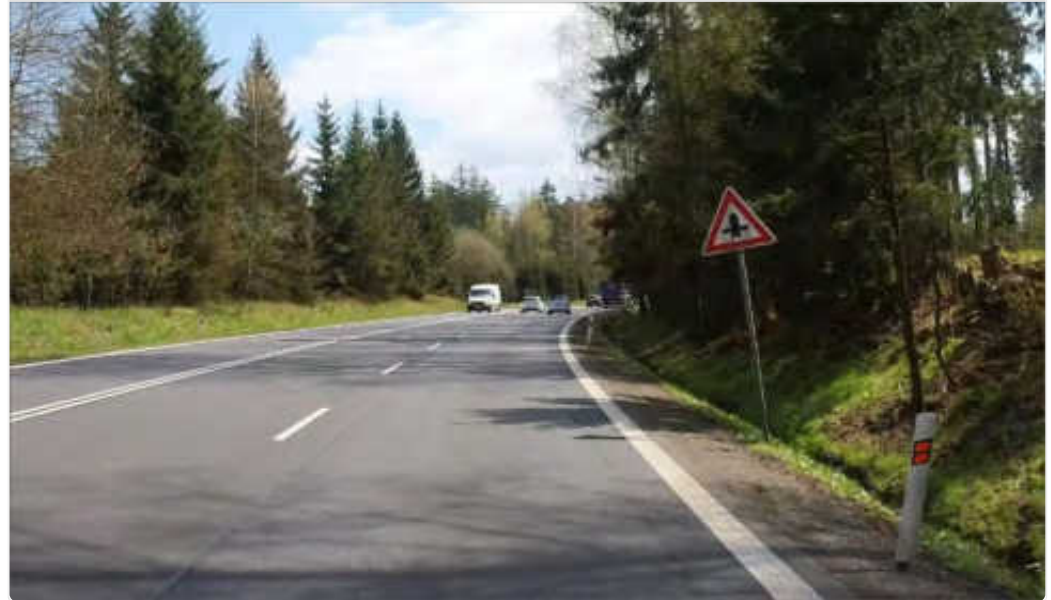
Bezpečnostní deficit Křižovatka
Kategorie 1× - Neadekvátní provedení SDZ
Závažnost rizika Nizká
Poznámka SDZ P 1 svým provedením neodpovídá skutečnému uspořádání následující křižovatky, která je styková. V daném směru jízdy se komunikace připojuje z levé strany.

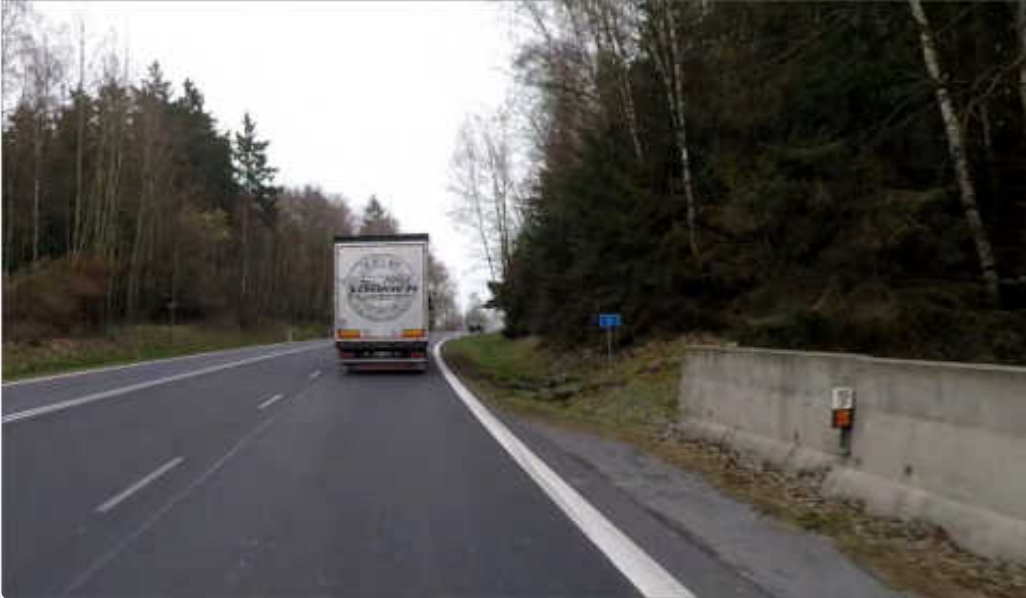
Bezpečnostní deficit Zádržné zařízení
Kategorie ☒ 1× - Neadekvátně realizovaný začátek / konec svodidel
Závažnost rizika Střední
Poznámka Absence náběhového dílce betonového svodidla. Riziko zejména pro vozidla jedoucí v protisměru.

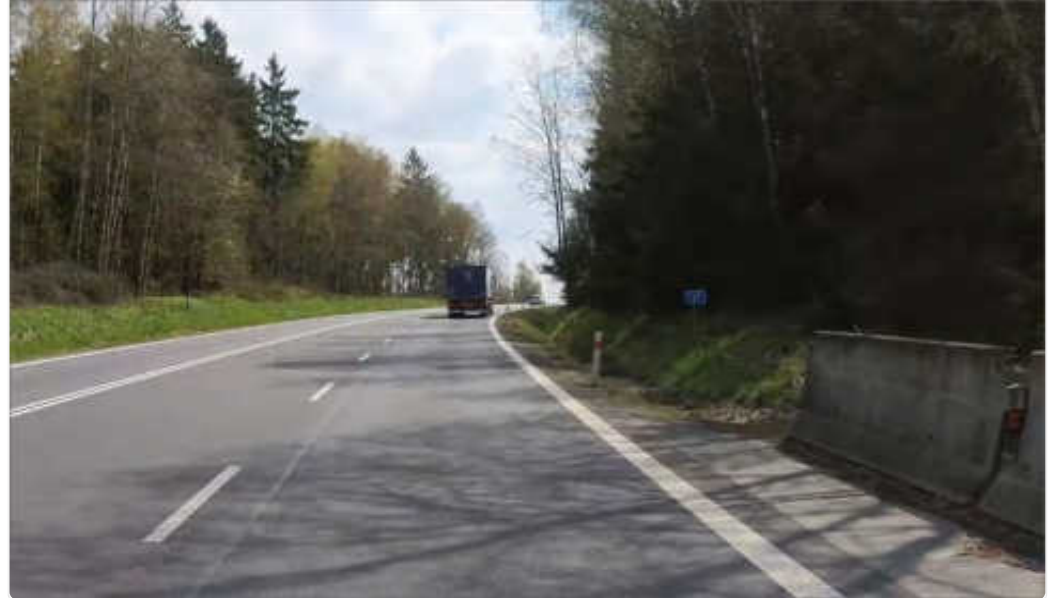
Bezpečnostní deficit Zádržné zařízení
Kategorie ☒ 1× - Neadekvátně realizovaný začátek / konec svodidel
Závažnost rizika Střední
Poznámka Absence náběhového dílce betonového svodidla. Riziko zejména pro vozidla jedoucí v protisměru.

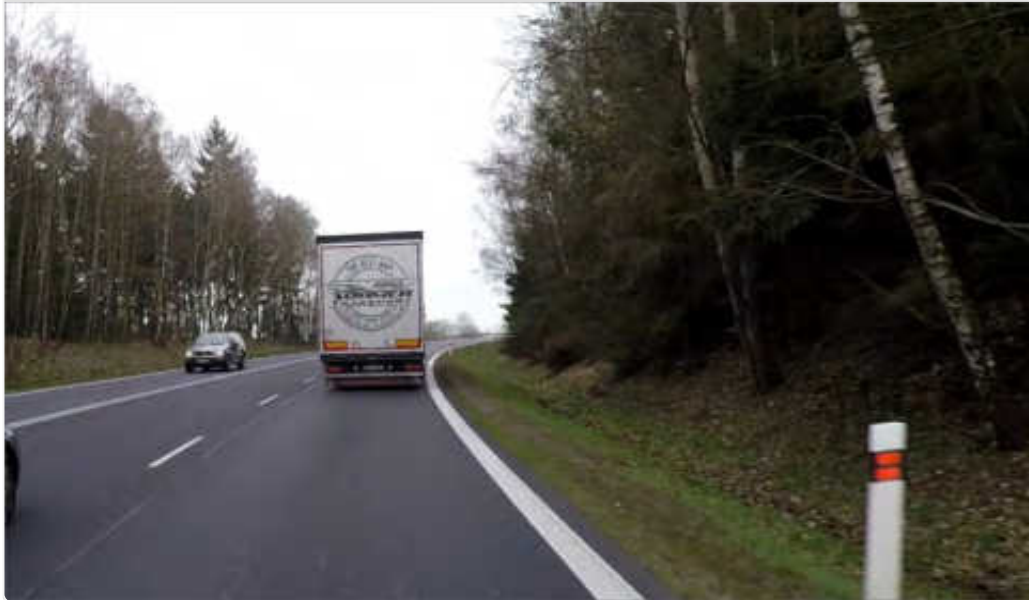
Bezpečnostní deficit Pevná překážka
Kategorie 190 m - Stromy, vzrostlá zeleň
Závažnost rizika Vysoká
Poznámka -

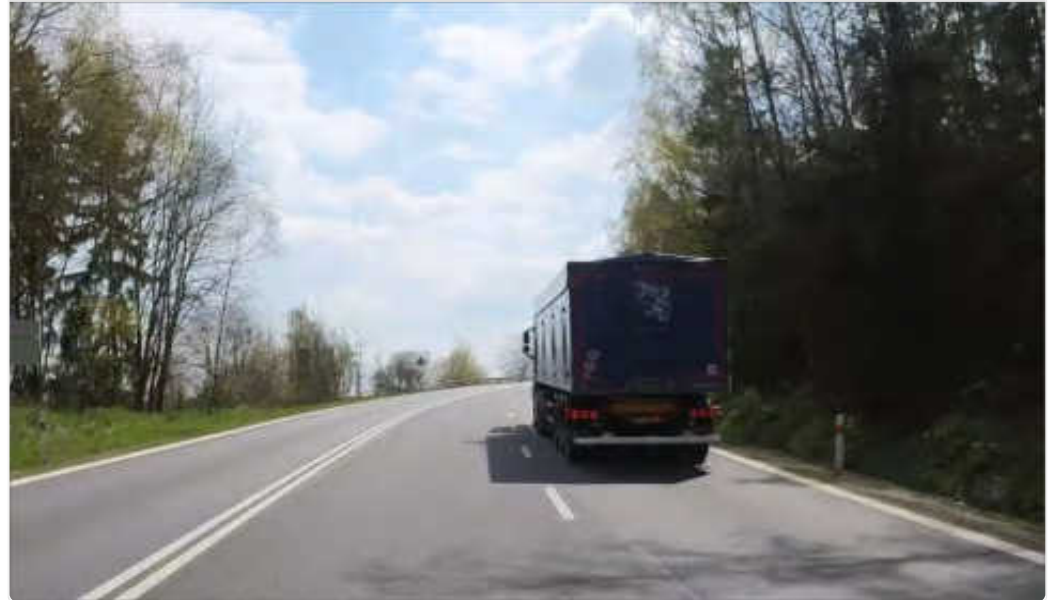
Bezpečnostní deficit Pevná překážka
Kategorie 190 m - Stromy, vzrostlá zeleň
Závažnost rizika Vysoká
Poznámka -

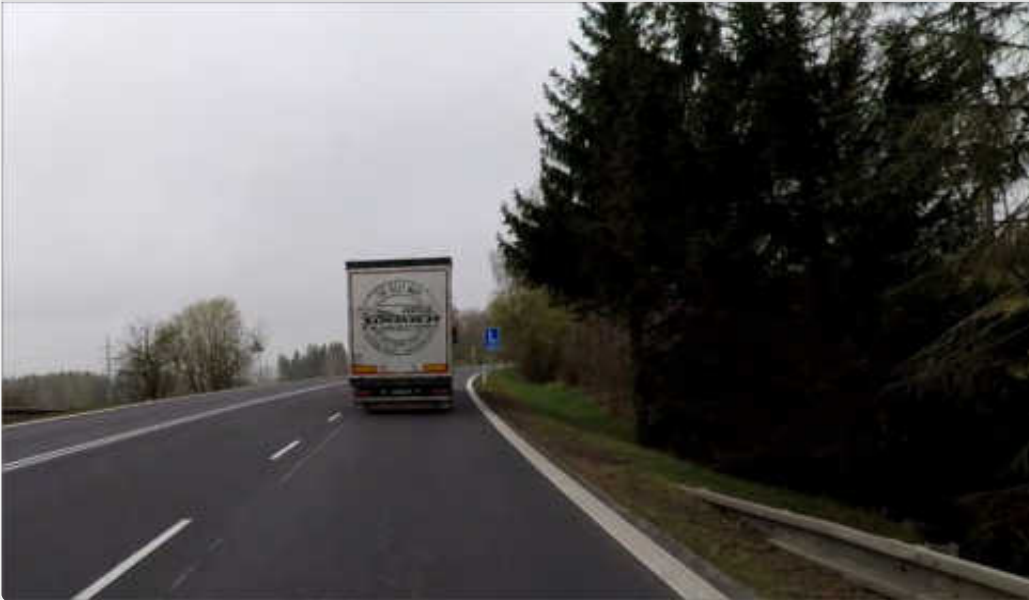
Bezpečnostní deficit Pevná překážka
Kategorie ☞ 240 m - Stromy, vzrostlá zeleň
Závažnost rizika **Vysoká**
Poznámka -

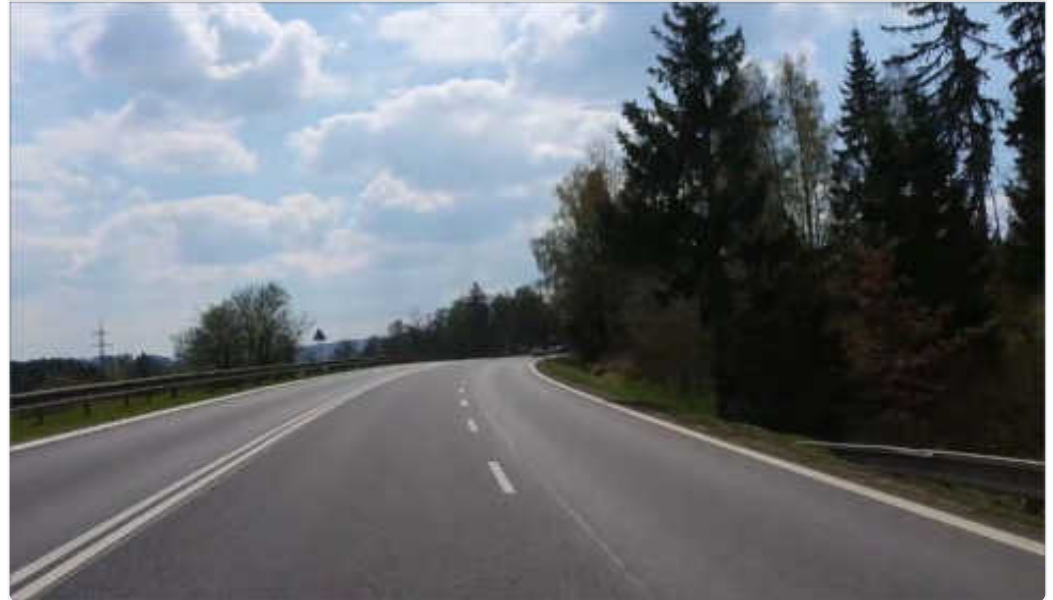
Bezpečnostní deficit Pevná překážka
Kategorie ☞ 240 m - Stromy, vzrostlá zeleň
Závažnost rizika **Vysoká**
Poznámka -

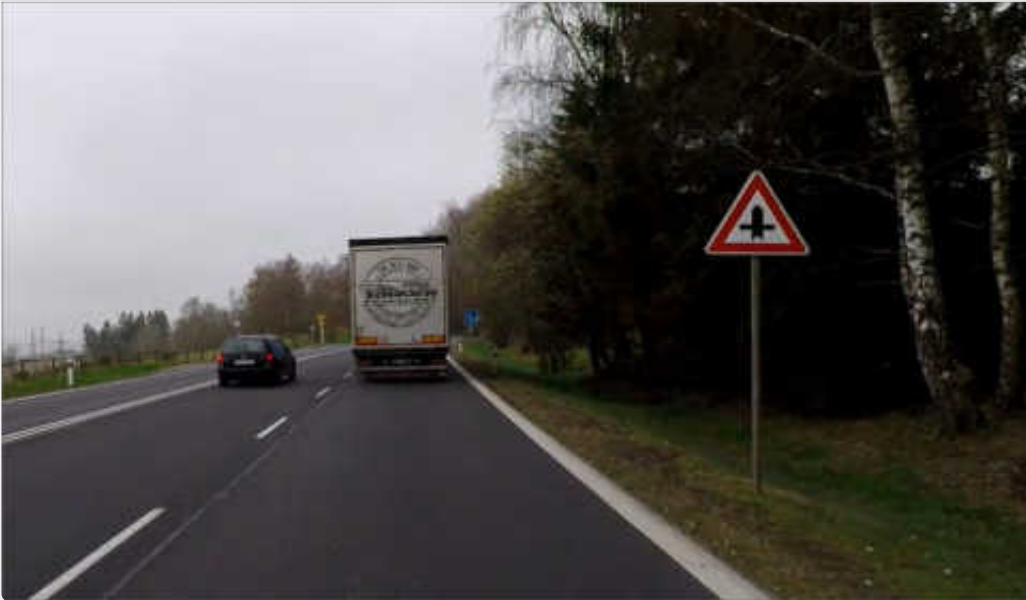
Bezpečnostní deficit Křižovatka
Kategorie 1× - Absence SDZ nebo dopravního zařízení
 1× - Neadekvátní umístění SDZ
Závažnost rizika Nizká
Poznámka Neopodstatněné umístění SDZ P 1. Absence SDZ B 24b.

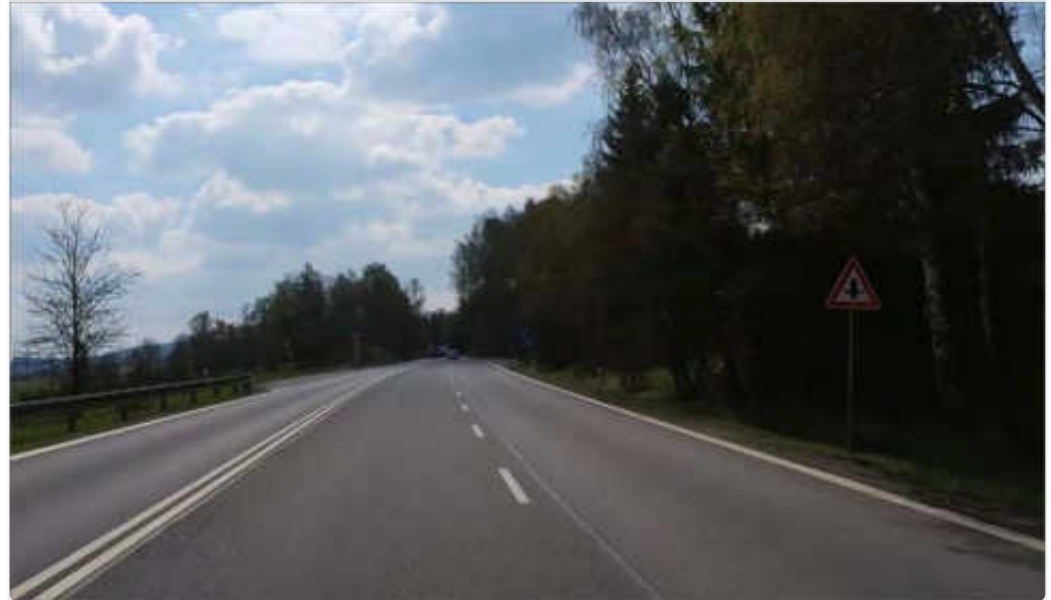
Bezpečnostní deficit Křižovatka
Kategorie 1× - Absence SDZ nebo dopravního zařízení
 1× - Neadekvátní umístění SDZ
Závažnost rizika Nizká
Poznámka Neopodstatněné umístění SDZ P 1. Absence SDZ B 24b.

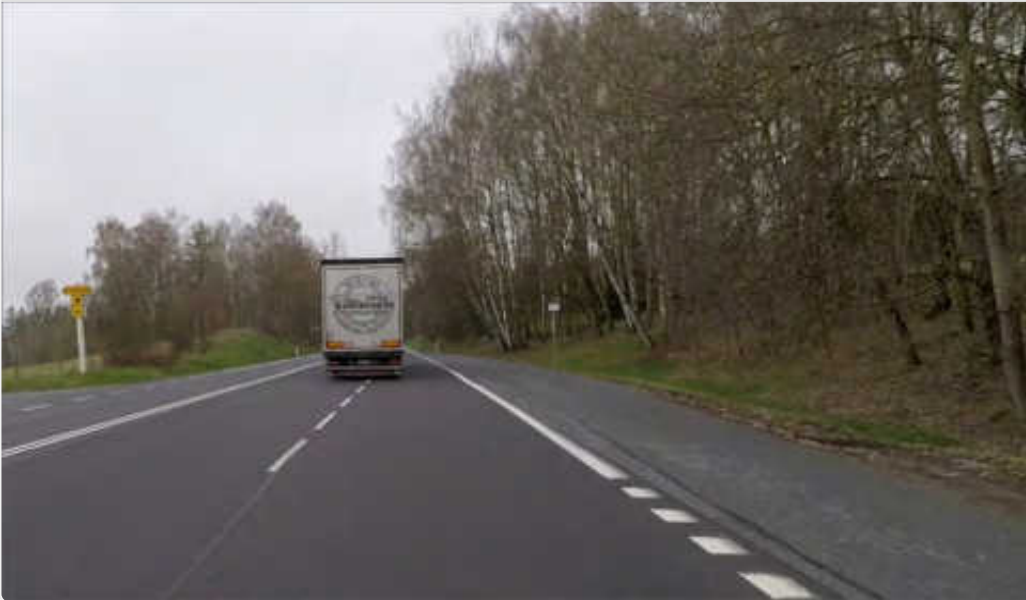
Bezpečnostní deficit	Autobusová zastávka
Kategorie	<input checked="" type="checkbox"/> 1× - Absence nebo opoťebované VDZ <input checked="" type="checkbox"/> 1× - Neadekvátní podmínky pro pěší - krátká / neadekvátně provedená nástupní hrana a absence návaznosti na pěší infrastrukturu <input checked="" type="checkbox"/> 1× - Nevhodné uspořádaní zastávky - chybí fyzické oddělení
Závažnost rizika	Střední
Poznámka	Absence VDZ V 11a, V 12a. V daném úseku intenzita přesahuje RPDI 8 tis. voz/24h.

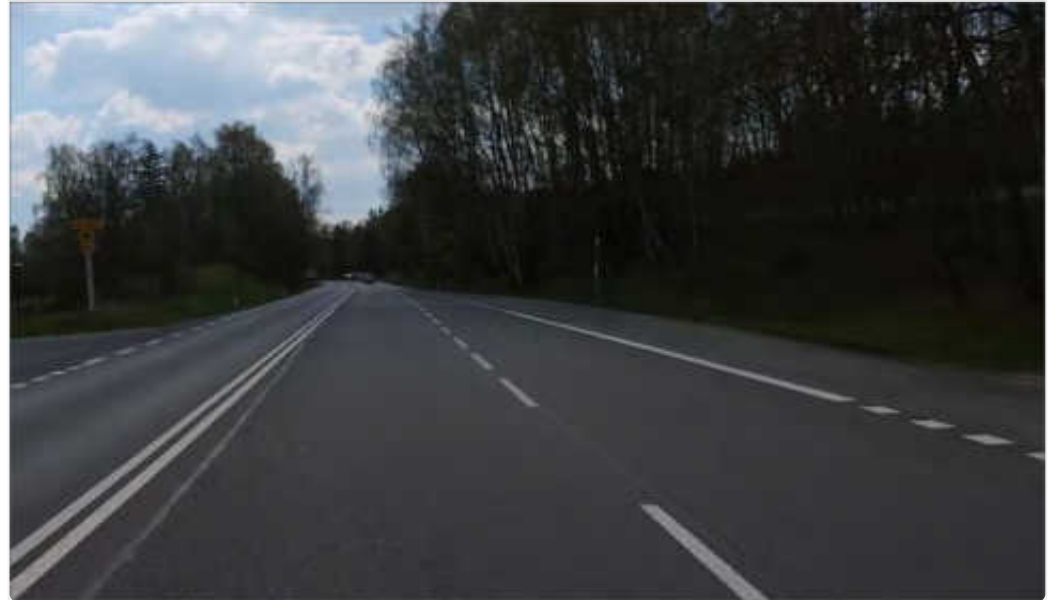
Bezpečnostní deficit	Autobusová zastávka
Kategorie	<input checked="" type="checkbox"/> 1× - Absence nebo opoťebované VDZ <input checked="" type="checkbox"/> 1× - Neadekvátní podmínky pro pěší - krátká / neadekvátně provedená nástupní hrana a absence návaznosti na pěší infrastrukturu <input checked="" type="checkbox"/> 1× - Neadekvátní stav SDZ <input checked="" type="checkbox"/> 1× - Nevhodné uspořádaní zastávky - chybí fyzické oddělení
Závažnost rizika	Střední
Poznámka	Absence VDZ V 11a, V 12a. SDZ IJ 4b neadekvátně otočeno vůči PK. V daném úseku intenzita přesahuje RPDI 8 tis. voz/24h.

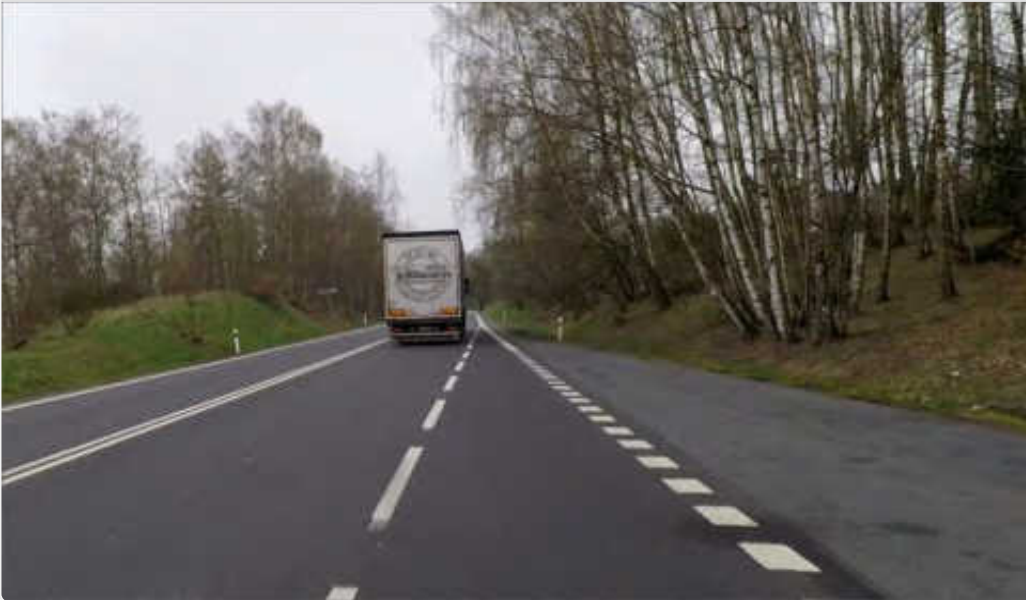
Bezpečnostní deficit	Mezikřižovatkový úsek
Kategorie	<input checked="" type="checkbox"/> 1× - Absence nebo opotřebované VDZ <input checked="" type="checkbox"/> 1× - Neadekvátní provedení změny počtu jízdních pruhů
Závažnost rizika	Nizká
Poznámka	Vyznačení snížení počtu průběžných jízdních pruhů není realizováno v souladu s aktuálně platnou ČSN 73 6101, kde je nově zaváděno, že snížení počtu jízdních pruhů má být realizováno ubráním jízdního pruhu vlevo a nikoliv vpravo. Absence VDZ V 9c.

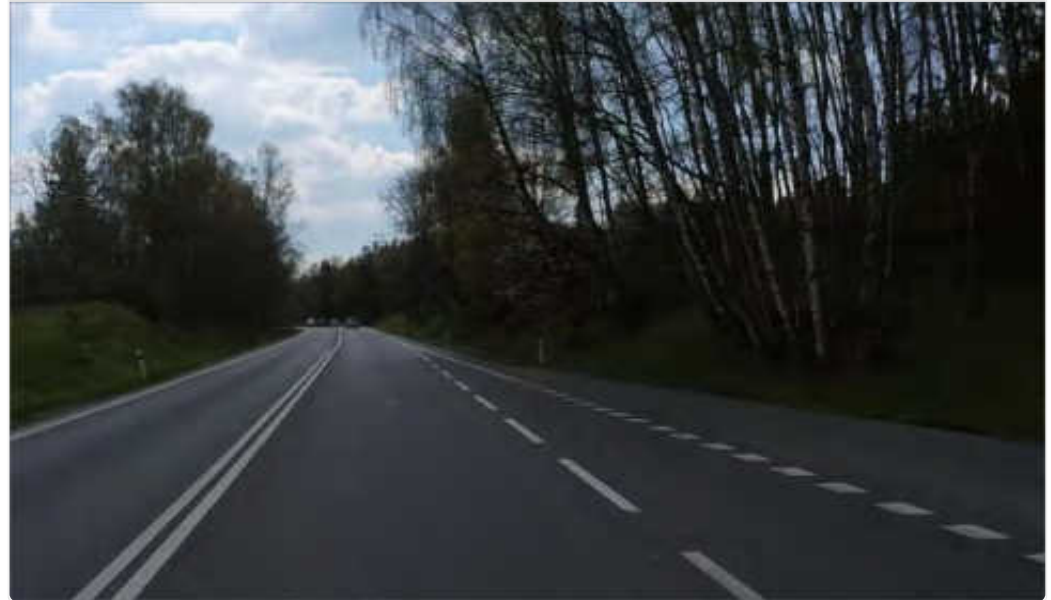
Bezpečnostní deficit	Mezikřižovatkový úsek
Kategorie	<input checked="" type="checkbox"/> 1× - Absence nebo opotřebované VDZ <input checked="" type="checkbox"/> 1× - Neadekvátní provedení změny počtu jízdních pruhů
Závažnost rizika	Nizká
Poznámka	Vyznačení snížení počtu průběžných jízdních pruhů není realizováno v souladu s aktuálně platnou ČSN 73 6101, kde je nově zaváděno, že snížení počtu jízdních pruhů má být realizováno ubráním jízdního pruhu vlevo a nikoliv vpravo. Absence VDZ V 9c.

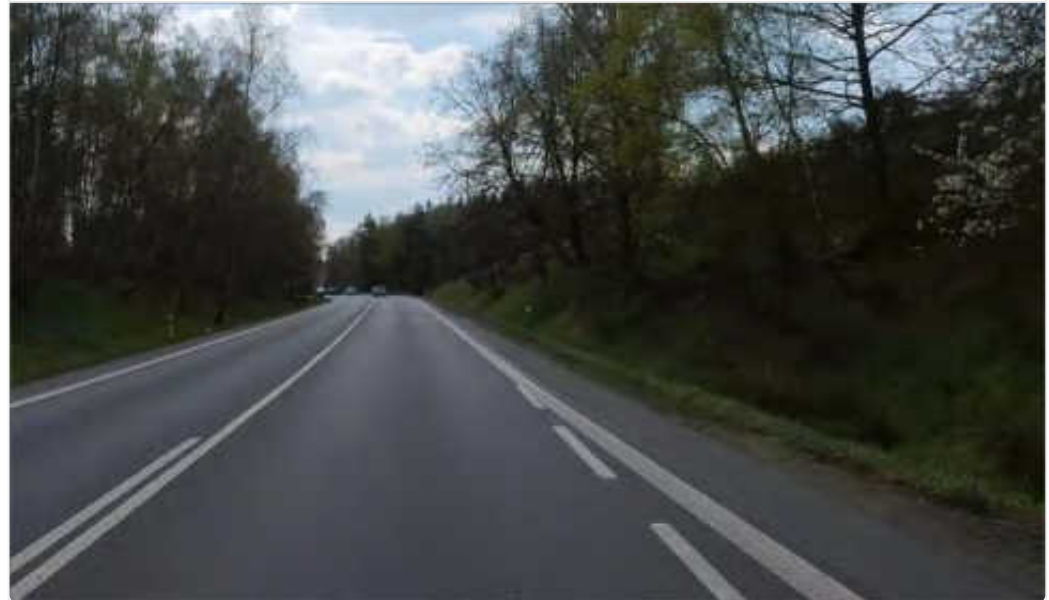
Bezpečnostní deficit	Technický stav vozovky
Kategorie	☞ 320 m - Absence zpevněné krajnice
Závažnost rizika	Střední
Poznámka	-

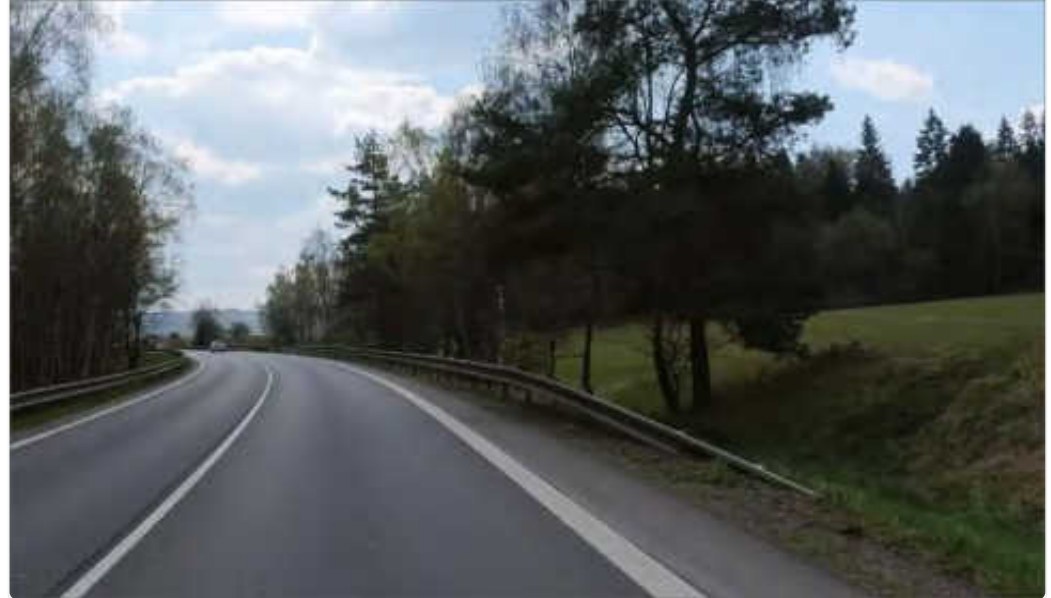
Bezpečnostní deficit Pevná překážka
Kategorie ☞ 15 m - Stromy, vzrostlá zeleň
Závažnost rizika Střední
Poznámka -

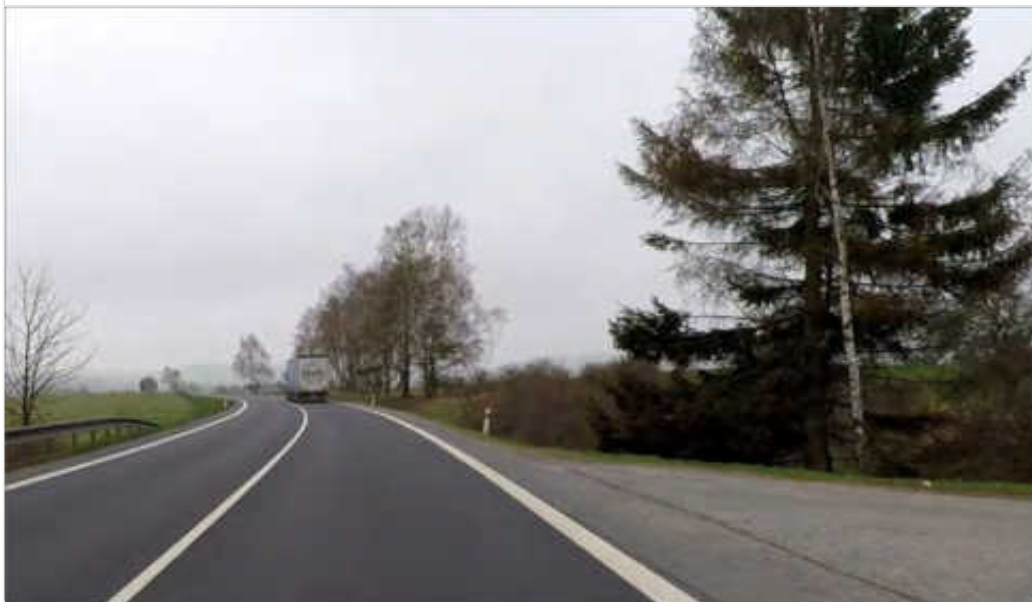
Bezpečnostní deficit	Pevná překážka
Kategorie	<input checked="" type="checkbox"/> 2x - Strom <input checked="" type="checkbox"/> 30 m - Vzrostlá zeleň (průměr kmene do 0,1 m)
Závažnost rizika	Vysoká
Poznámka	Stromy se nachází pod úrovní nivelety PK. Vzrostlá zeleň nacházející se v blízkosti PK primárně představuje riziko do budoucna.

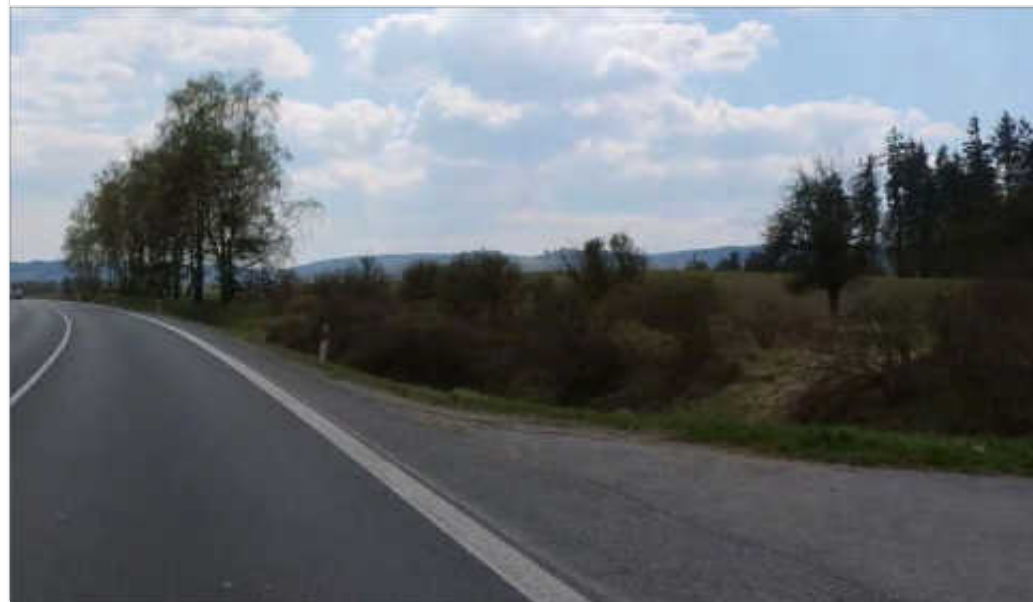
Bezpečnostní deficit	Pevná překážka
Kategorie	<input checked="" type="checkbox"/> 30 m - Vzrostlá zeleň (průměr kmene do 0,1 m)
Závažnost rizika	Nízká
Poznámka	Vzrostlá zeleň nacházející se v blízkosti PK primárně představuje riziko do budoucna.

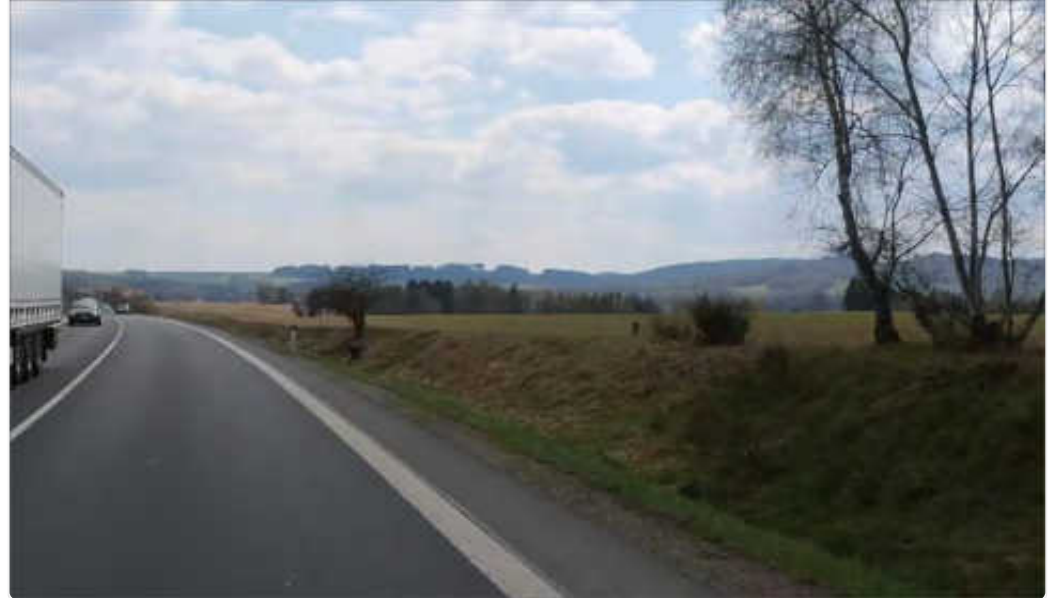
Bezpečnostní deficit Pevná překážka
Kategorie 1× - Vzrostlá zeleň (průměr kmene do 0,1 m)
Závažnost rizika Nizká
Poznámka Vzrostlá zeleň nacházející se v blízkosti PK primárně představuje riziko do budoucna.

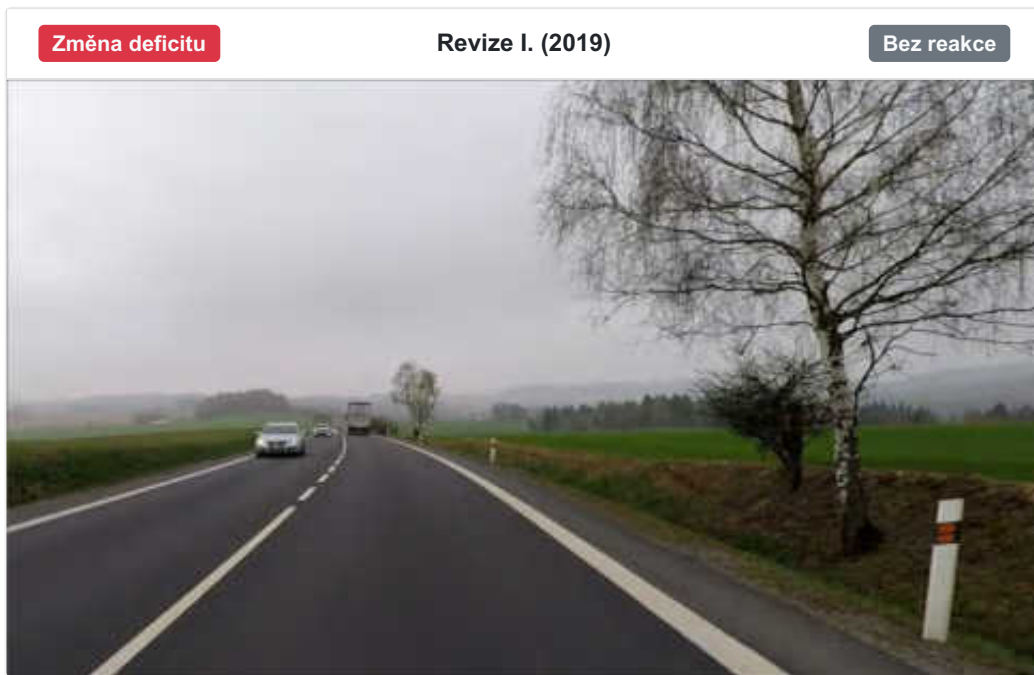
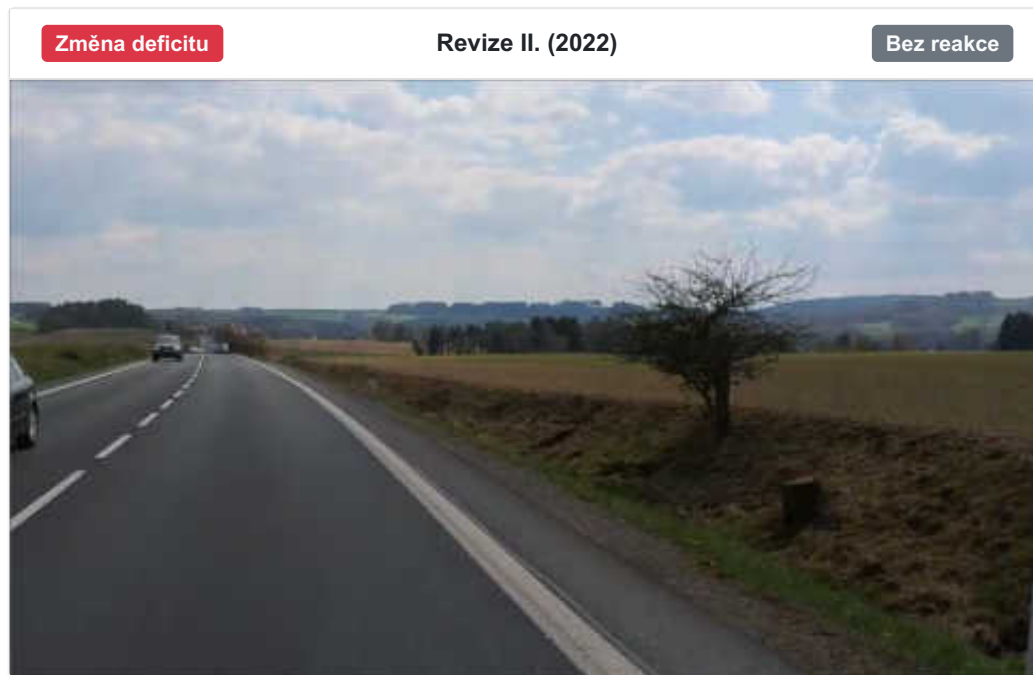
I/21 - Směr proti staničení | km 40,364 | Správa Karlovy Vary | 50,029568N, 12,534095E | ID 1999

Bezpečnostní deficit	Pevná překážka
Kategorie	<input checked="" type="checkbox"/> 1× - Betonový sloupek <input checked="" type="checkbox"/> 1× - Strom <input checked="" type="checkbox"/> 1× - Vzrostlá zeleň (průměr kmene do 0,1 m)
Závažnost rizika	Vysoká
Poznámka	Vzrostlá zeleň nacházející se v blízkosti PK primárně představuje riziko do budoucna.

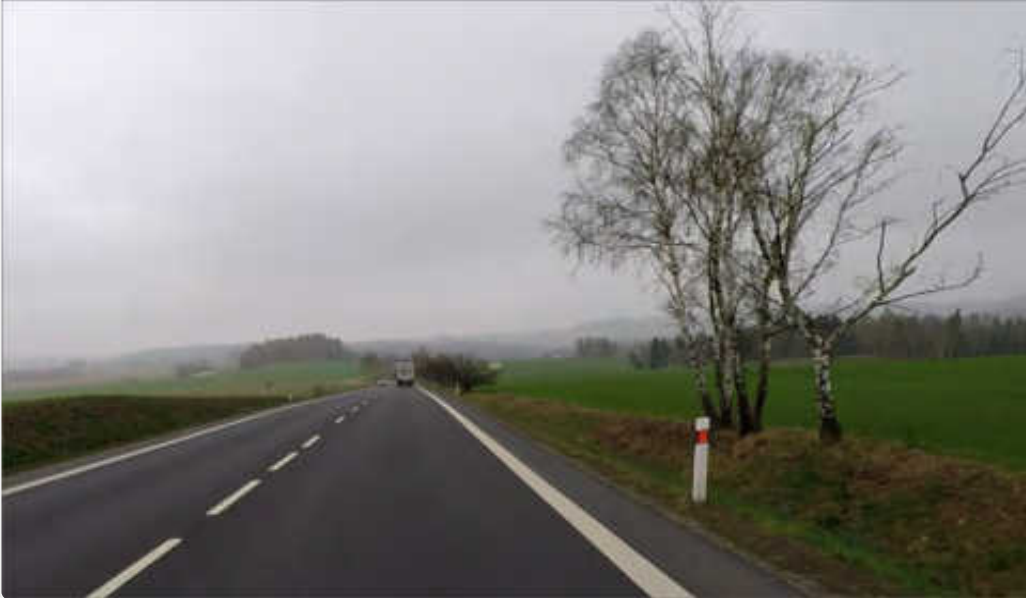
Bezpečnostní deficit Pevná překážka
Kategorie 1× - Betonový sloupek
 4× - Strom
Závažnost rizika **Střední**
Poznámka -

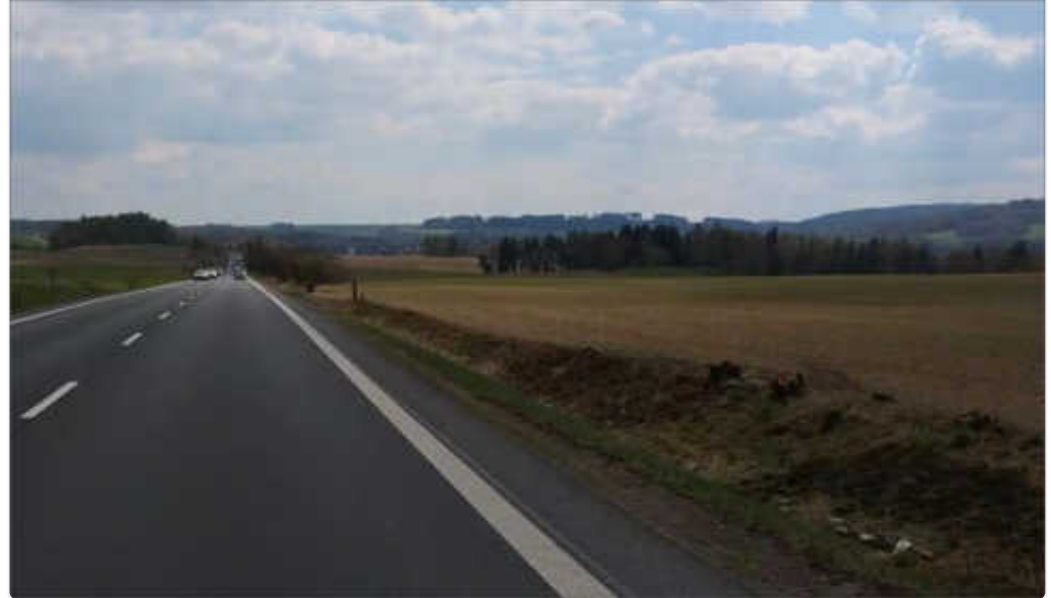
Bezpečnostní deficit Pevná překážka
Kategorie 1× - Betonový sloupek
Závažnost rizika **Střední**
Poznámka -

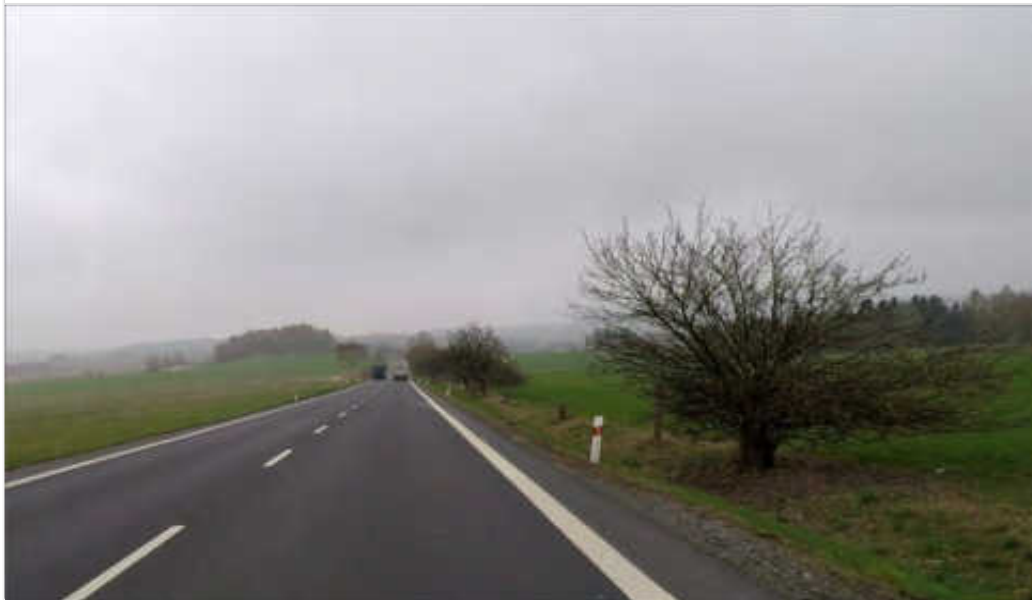
Bezpečnostní deficit Pevná překážka
Kategorie 5x - Betonový sloupek
 455 m - Stromy, vzrostlá zeleň
Závažnost rizika **Vysoká**
Poznámka -
