PŘÍLOHA 2.3

**Vyhodnocení identifikovaných dopravně-bezpečnostních deficitů
v rámci první a druhé revizní BI PK z roku 2019 a 2022**

km 21,199 – 60,928

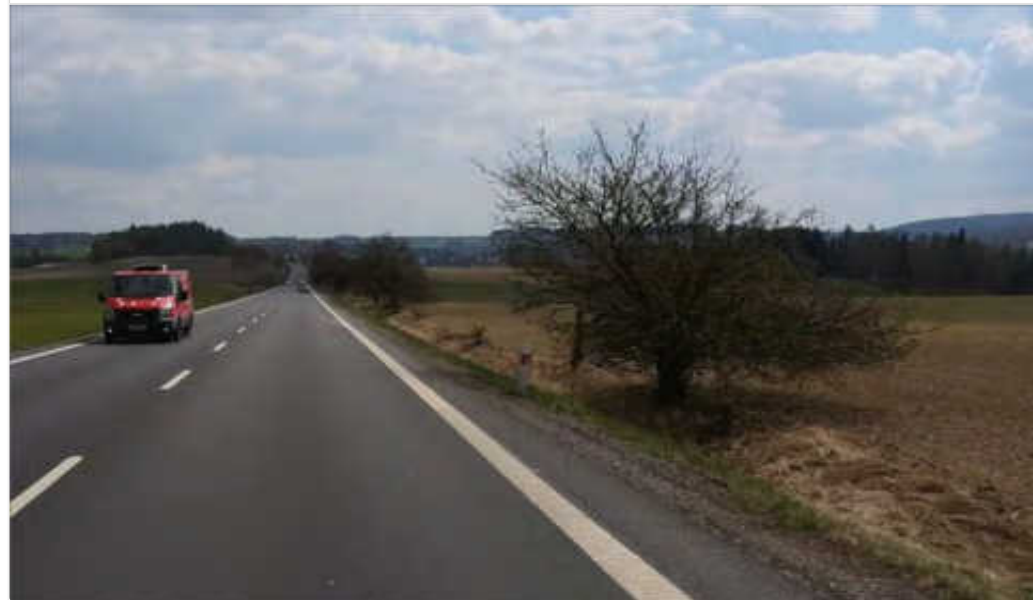
Bezpečnostní deficit Pevná překážka
Kategorie 4x - Betonový sloupek
 455 m - Stromy, vzrostlá zeleň
Závažnost rizika **Vysoká**
Poznámka -

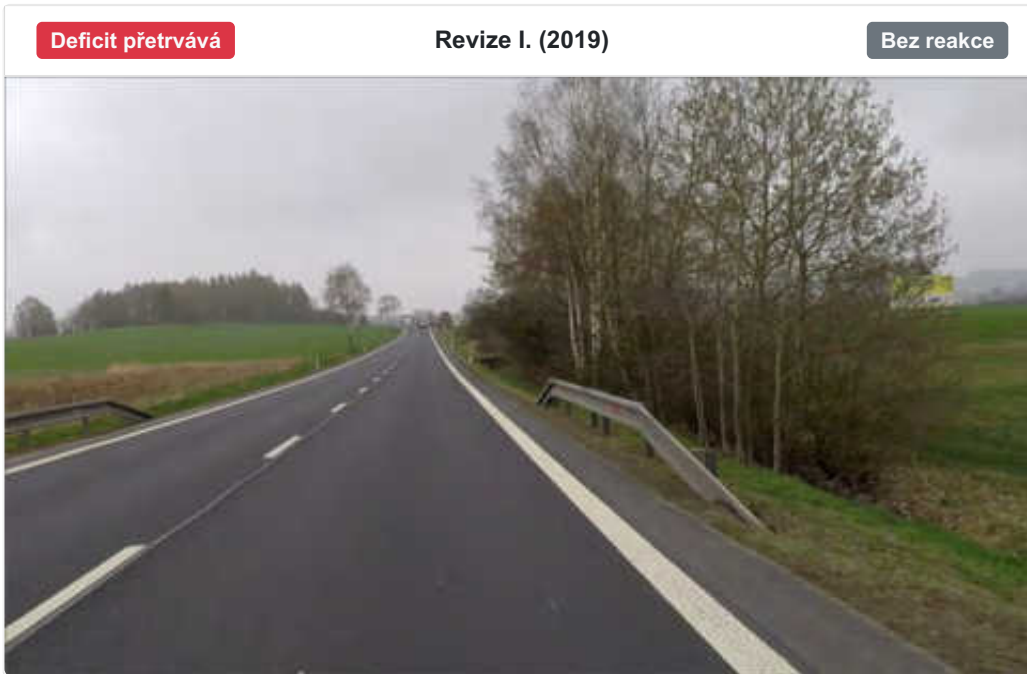
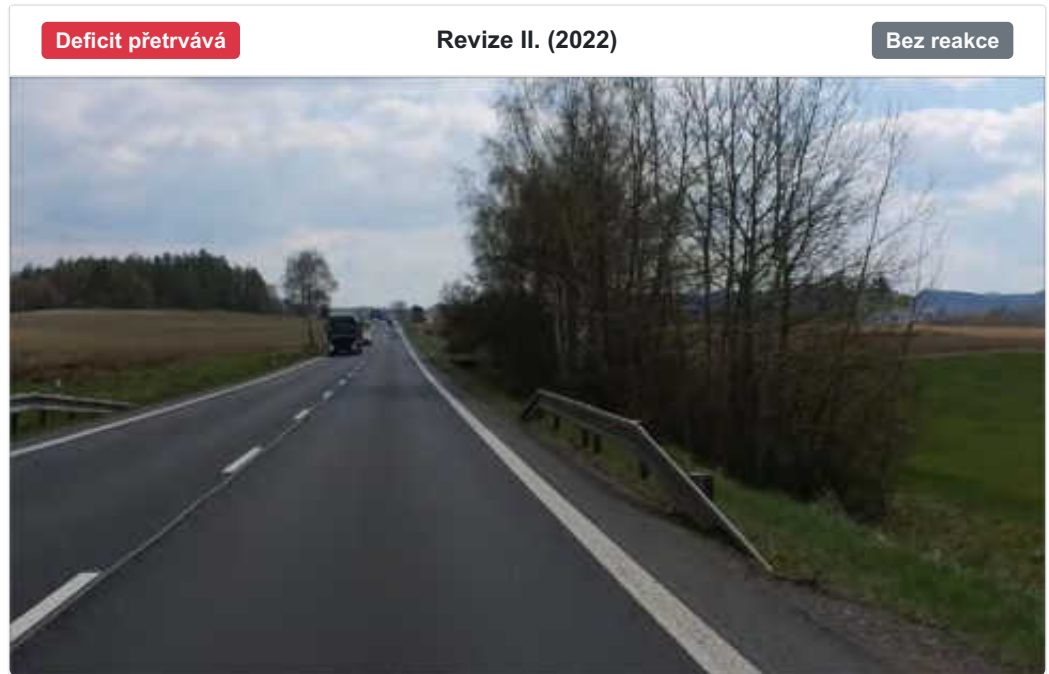
I/21 - Směr proti staničení | km 39,773 | Správa Karlovy Vary | 50,025810N, 12,539830E | ID 2019

Bezpečnostní deficit Zadržné zařízení
Kategorie 2x - Krátký výškový náběh svodidla
Závažnost rizika **Střední**
Poznámka Krátké výškové náběhy na obou koncích svodidla.

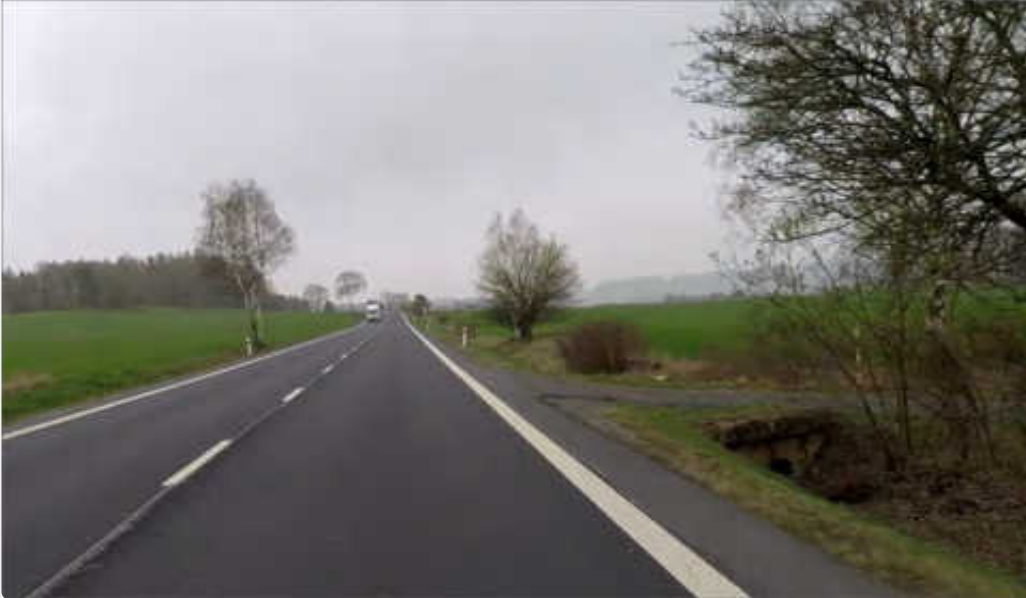
Bezpečnostní deficit Pevná překážka
Kategorie 2× - Tuhé čelo trubního propustku pod - sjezdem / samostatným sjezdem
Závažnost rizika **Vysoká**
Poznámka -

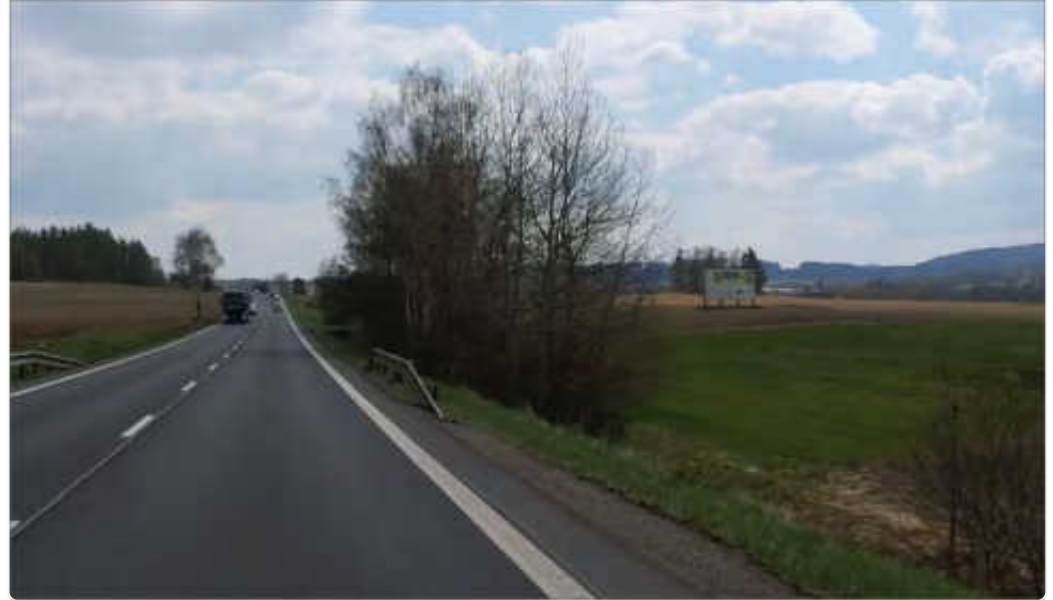
Bezpečnostní deficit Reklamní zařízení
Kategorie 1× - Reklamní zařízení (rušivý efekt na účastníky silničního provozu)
Závažnost rizika Nizká
Poznámka -

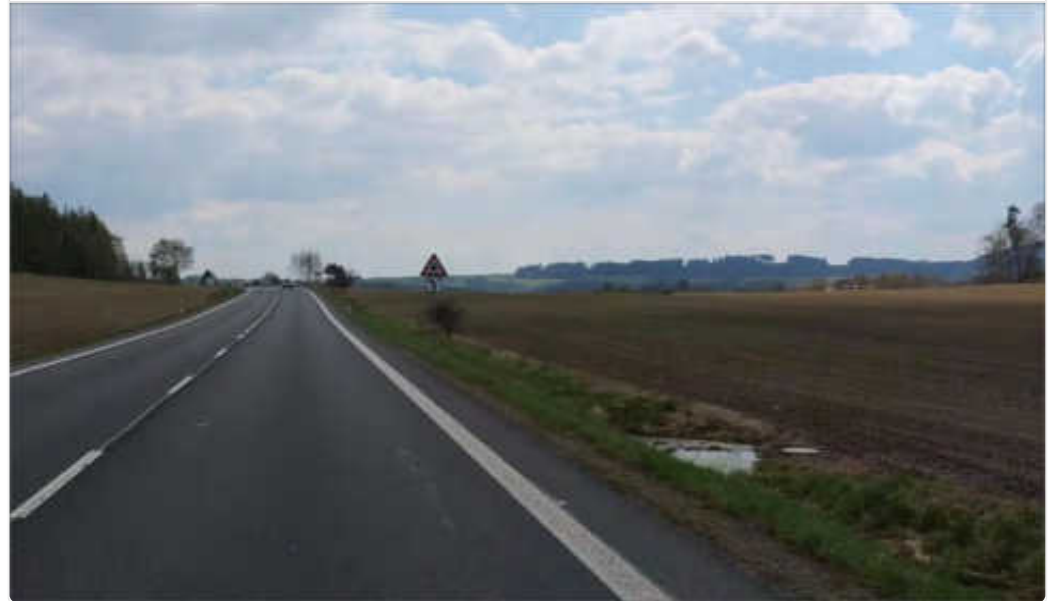
Bezpečnostní deficit Těleso PK
Kategorie 1x - Neadekvátní odvodnění silničního příkopu
Závažnost rizika **Nízká**
Poznámka -

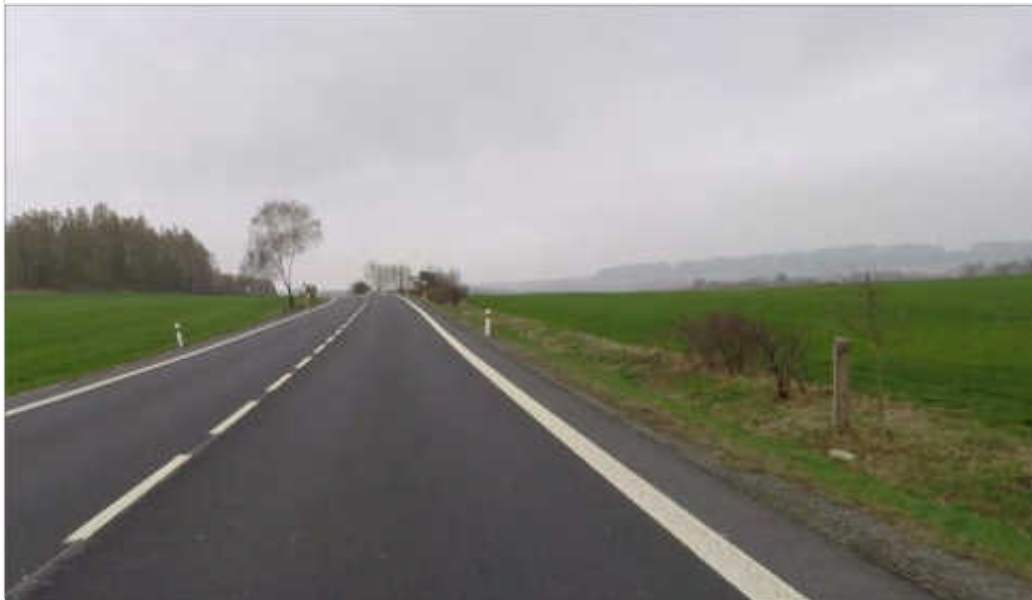
Bezpečnostní deficit	Pevná překážka
Kategorie	<input checked="" type="checkbox"/> 1× - Betonový sloupek
	<input checked="" type="checkbox"/> 1× - Vzrostlá zeleň (průměr kmene do 0,1 m)
Závažnost rizika	Střední
Poznámka	Vzrostlá zeleň nacházející se v blízkosti PK primárně představuje riziko do budoucna.

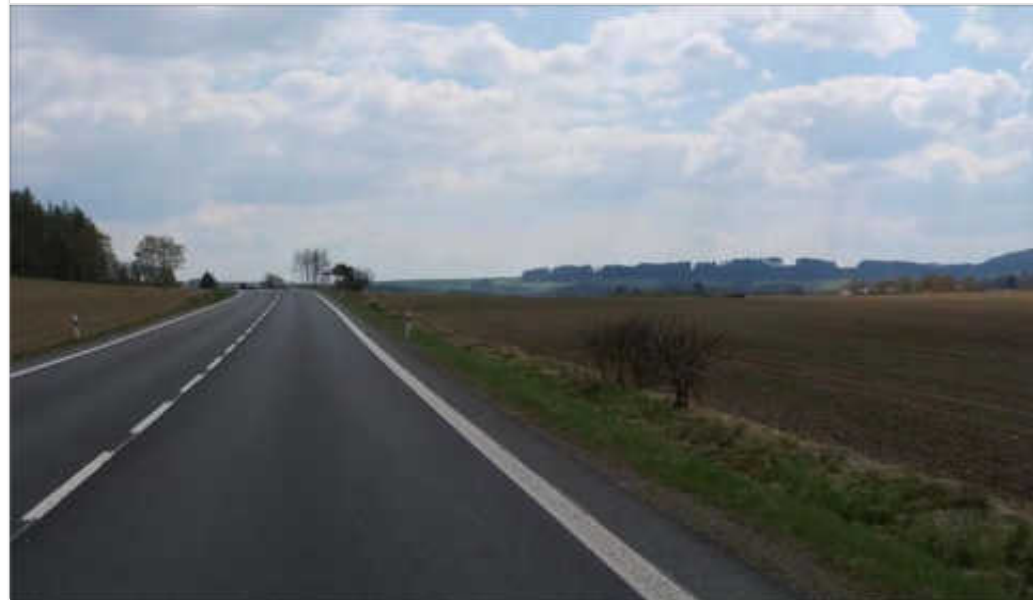
Bezpečnostní deficit	Pevná překážka
Kategorie	<input checked="" type="checkbox"/> 1× - Vzrostlá zeleň (průměr kmene do 0,1 m)
Závažnost rizika	Nízká
Poznámka	Vzrostlá zeleň nacházející se v blízkosti PK primárně představuje riziko do budoucna.

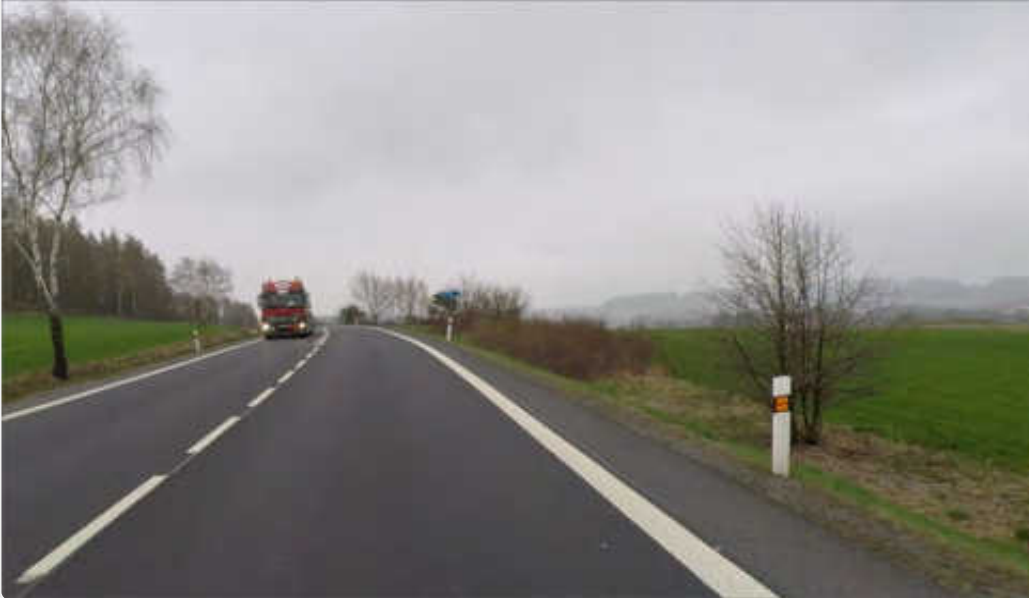
Bezpečnostní deficit Pevná překážka
Kategorie 1× - Vzrostlá zeleň (průměr kmene do 0,1 m)
Závažnost rizika Nizká
Poznámka Vzrostlá zeleň nacházející se v blízkosti PK primárně představuje riziko do budoucna.

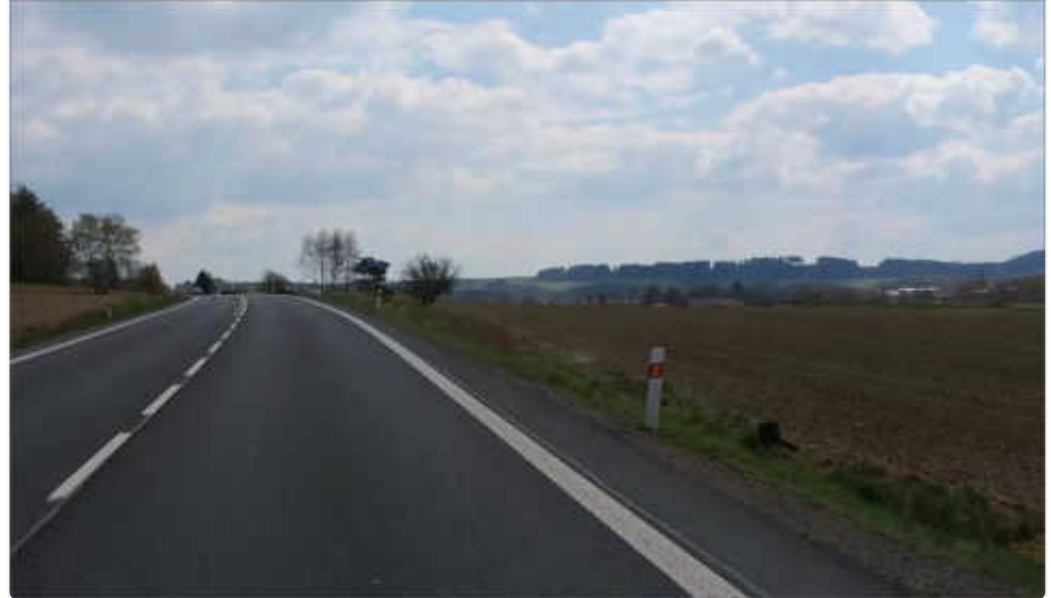
Bezpečnostní deficit Pevná překážka
Kategorie 0× - Vzrostlá zeleň (průměr kmene do 0,1 m)
Závažnost rizika Nizká
Poznámka Vzrostlá zeleň nacházející se v blízkosti PK primárně představuje riziko do budoucna.

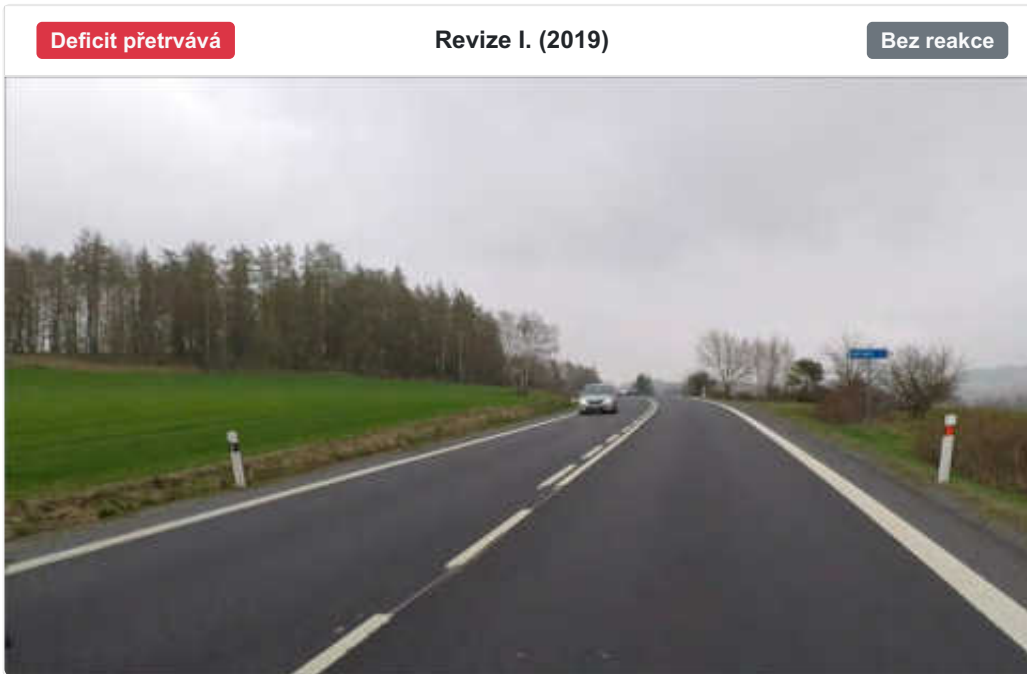
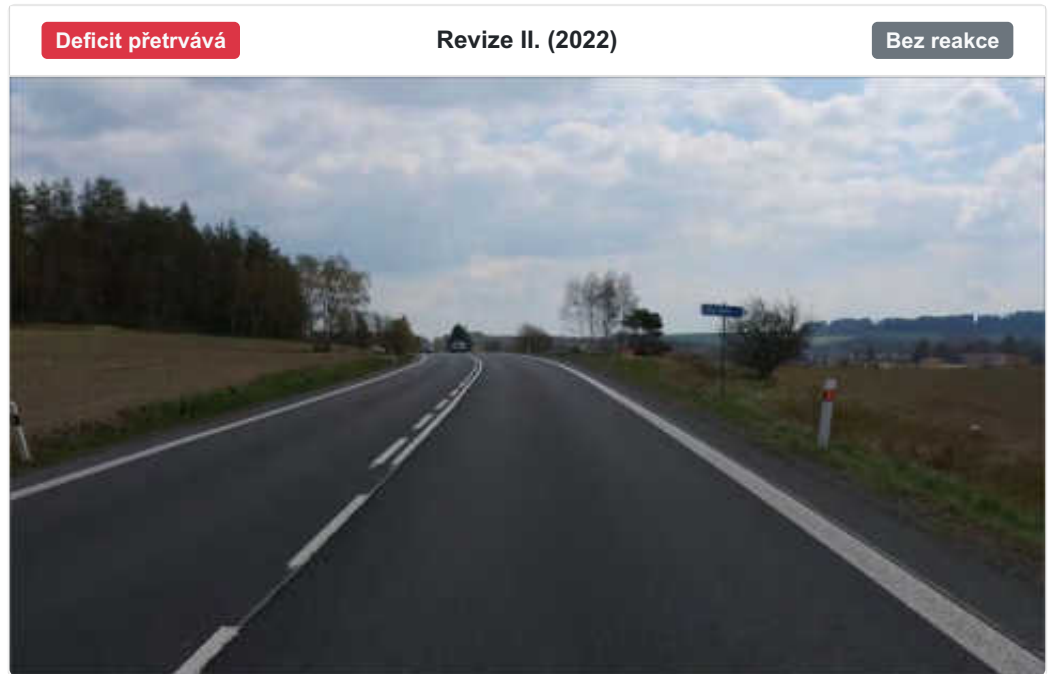
I/21 - Směr proti staničení | km 39,465 | Správa Karlovy Vary | 50,023891N, 12,542866E | ID 2032

Bezpečnostní deficit Mezikřižovatkový úsek
Kategorie 1× - Absence SDZ a VDZ
Závažnost rizika **Nizká**
Poznámka Absence SDZ B 21a a VDZ V 9b.

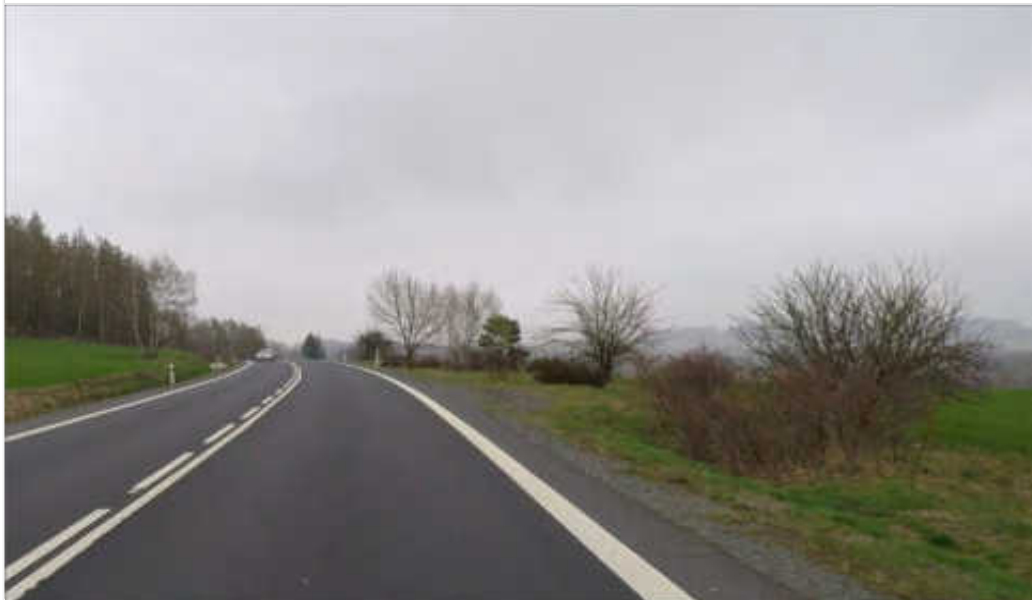
Bezpečnostní deficit Pevná překážka
Kategorie 2× - Vzrostlá zeleň (průměr kmene do 0,1 m)
Závažnost rizika Nizká
Poznámka Vzrostlá zeleň nacházející se v blízkosti PK primárně představuje riziko do budoucna.

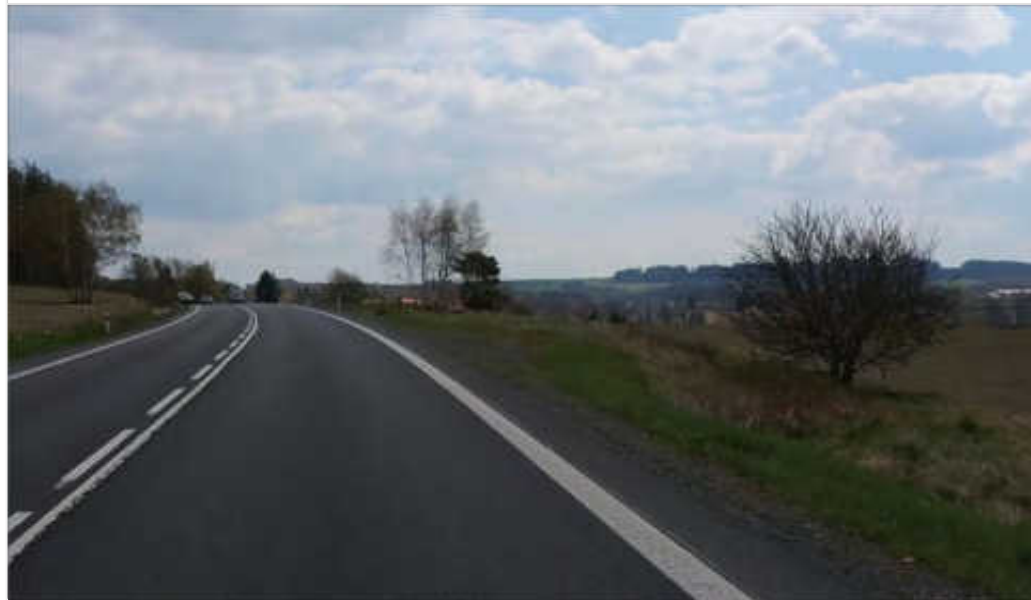
Bezpečnostní deficit Pevná překážka
Kategorie 1× - Vzrostlá zeleň (průměr kmene do 0,1 m)
Závažnost rizika Nizká
Poznámka Vzrostlá zeleň nacházející se v blízkosti PK primárně představuje riziko do budoucna.

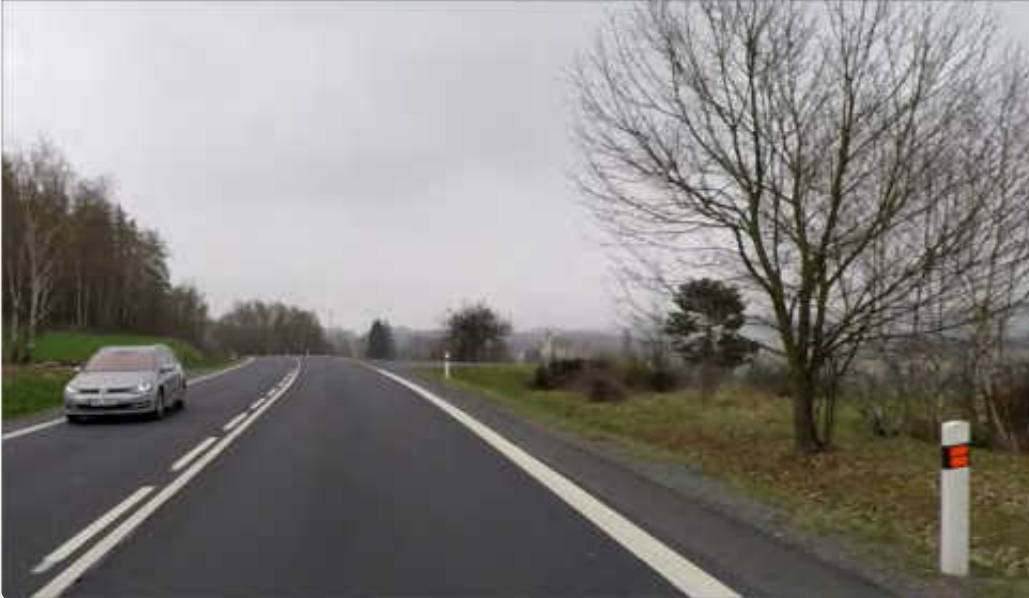
Bezpečnostní deficit Pevná překážka
Kategorie 1× - Strom
Závažnost rizika **Vysoká**
Poznámka -

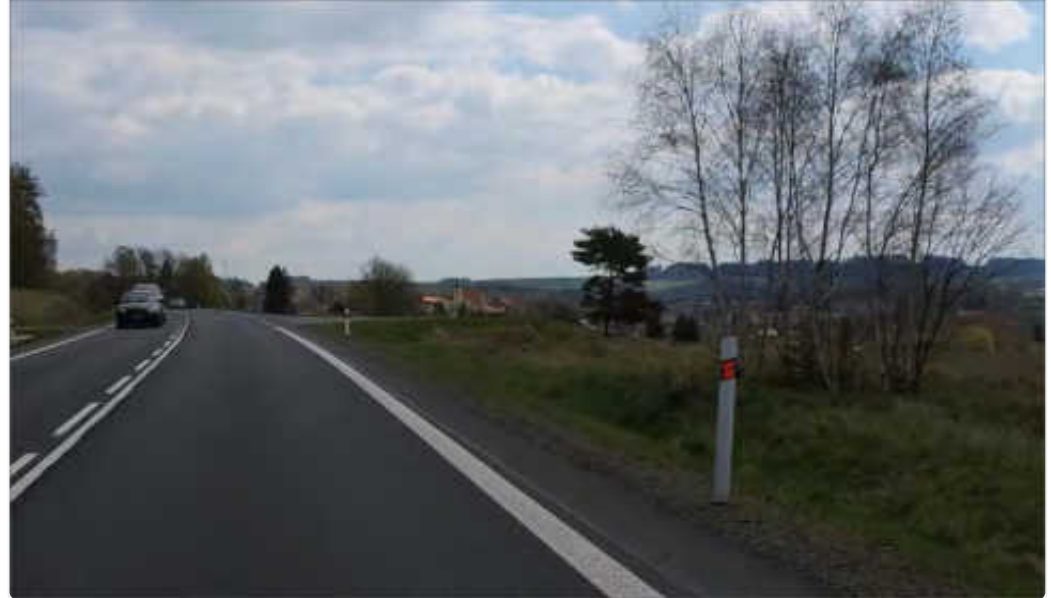
Bezpečnostní deficit Pevná překážka
Kategorie 0× - Strom
Závažnost rizika **Vysoká**
Poznámka -

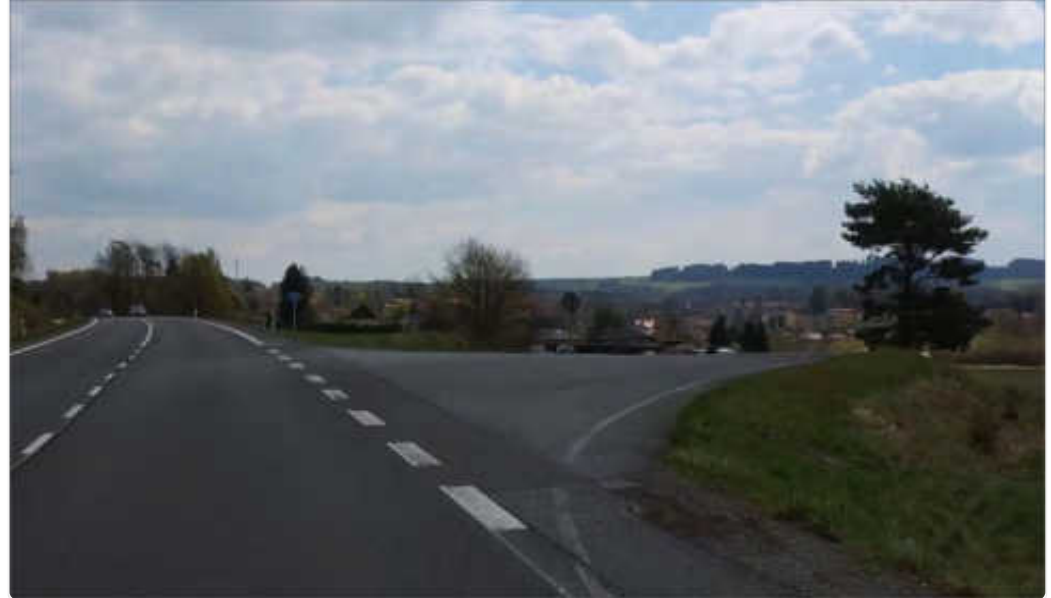
Bezpečnostní deficit Křižovatka
Kategorie 1× - Rozlehlá křižovatka, neadekvátní usměrnění dopravy
Závažnost rizika Střední
Poznámka -

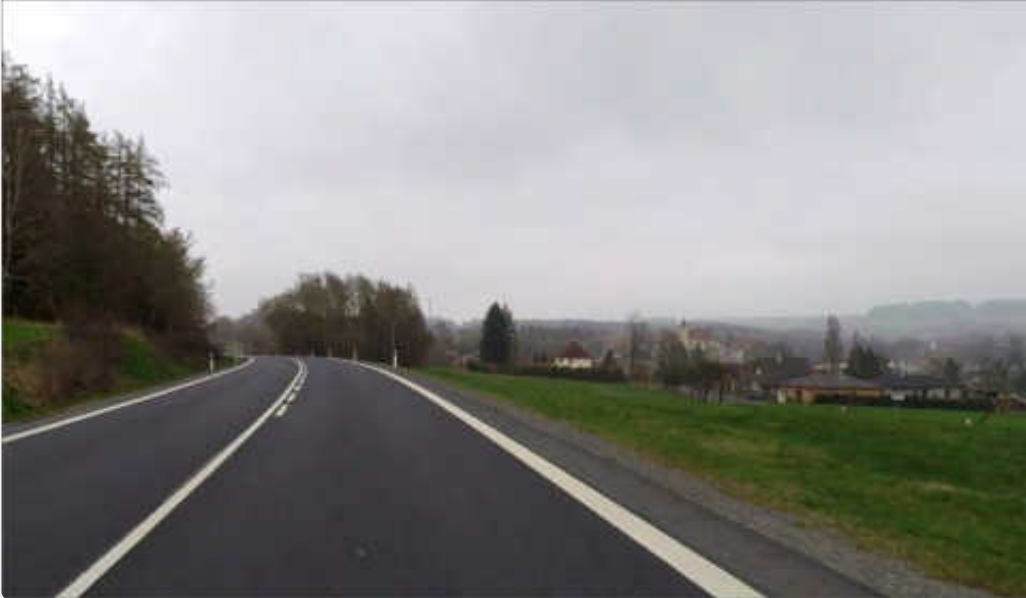
Bezpečnostní deficit Technický stav vozovky
Kategorie ↗ 595 m - Absence zpevněné krajnice
Závažnost rizika Střední
Poznámka -

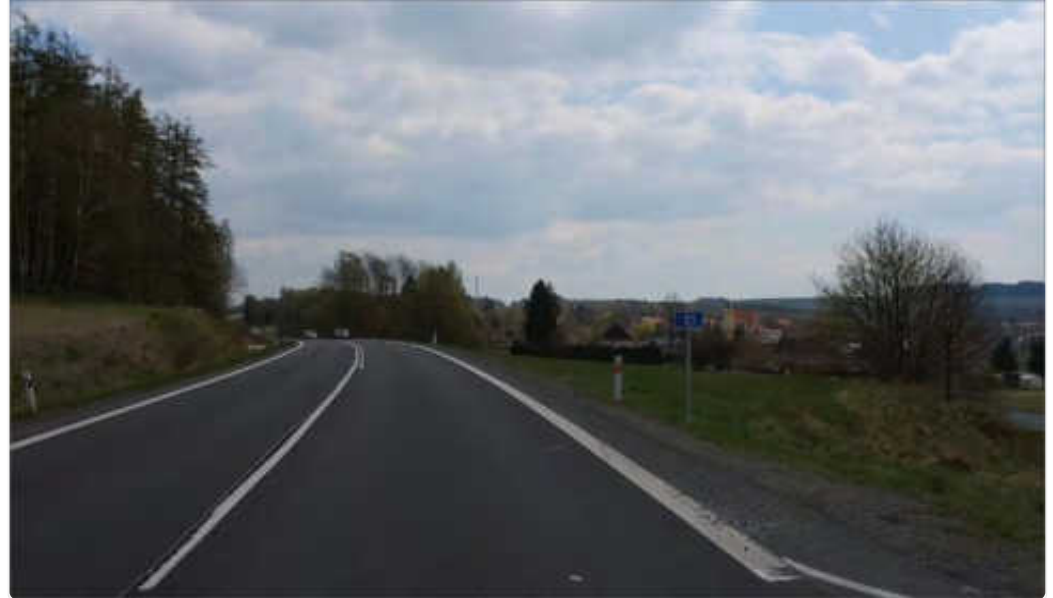
Bezpečnostní deficit Technický stav vozovky
Kategorie ↗ 595 m - Absence zpevněné krajnice
Závažnost rizika Střední
Poznámka -

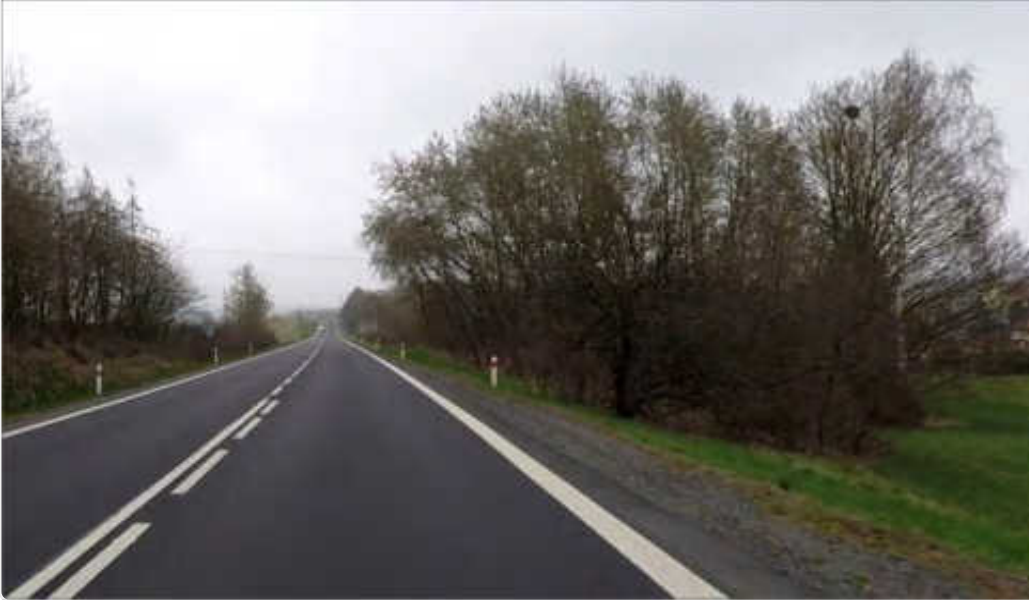
Revize I. (2019)

Bezpečnostní deficit Pevná překážka
Kategorie ☞ 80 m - Stromy, vzrostlá zeleň
Závažnost rizika Střední
Poznámka -

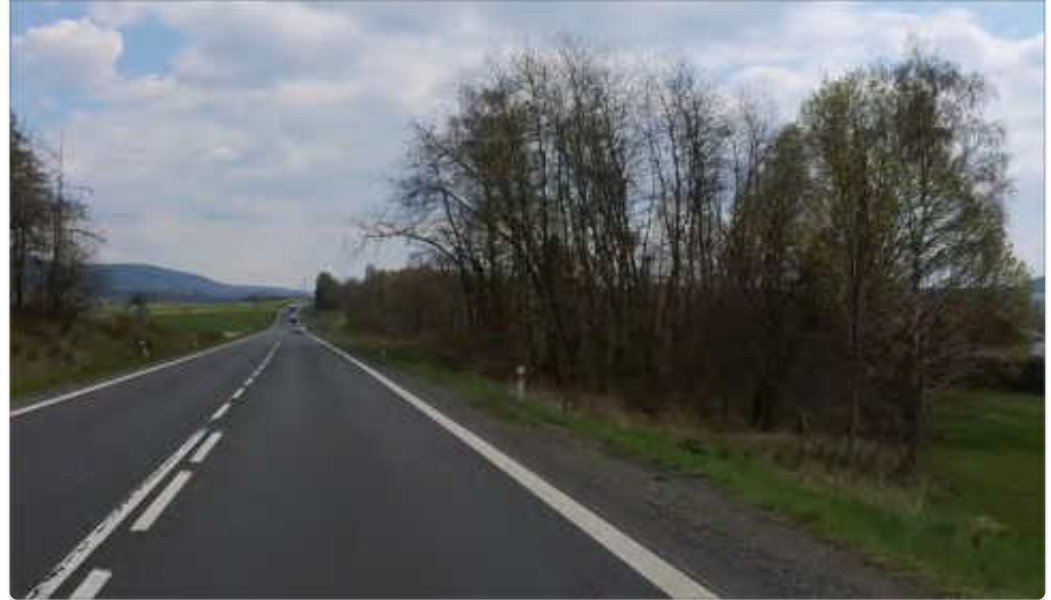
Revize II. (2022)

Bezpečnostní deficit Pevná překážka
Kategorie ☞ 80 m - Stromy, vzrostlá zeleň
Závažnost rizika Střední
Poznámka -

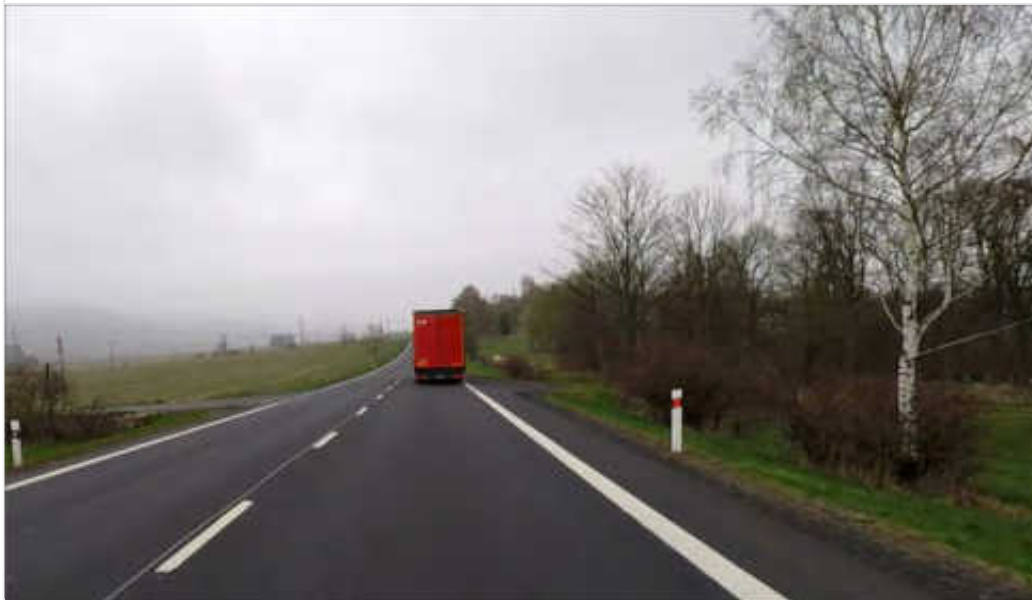
Revize I. (2019)

Bezpečnostní deficit Pevná překážka
Kategorie 40 m - Stromy, vzrostlá zeleň
Závažnost rizika Střední
Poznámka -

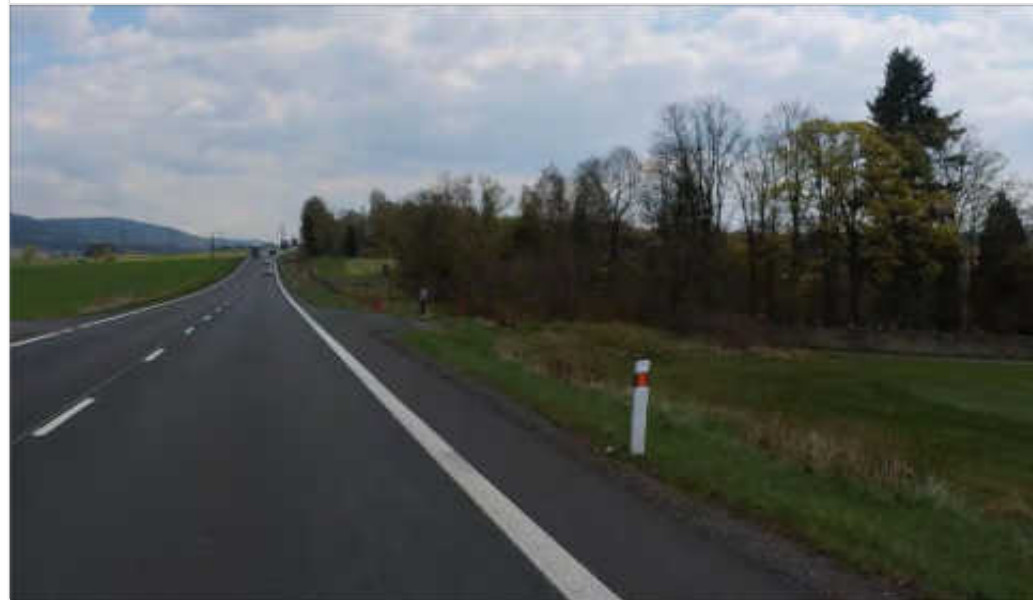
Revize II. (2022)

Eliminováno

Bezpečnostní deficit Pevná překážka
Kategorie 0 m - Stromy, vzrostlá zeleň
Závažnost rizika Střední
Poznámka -

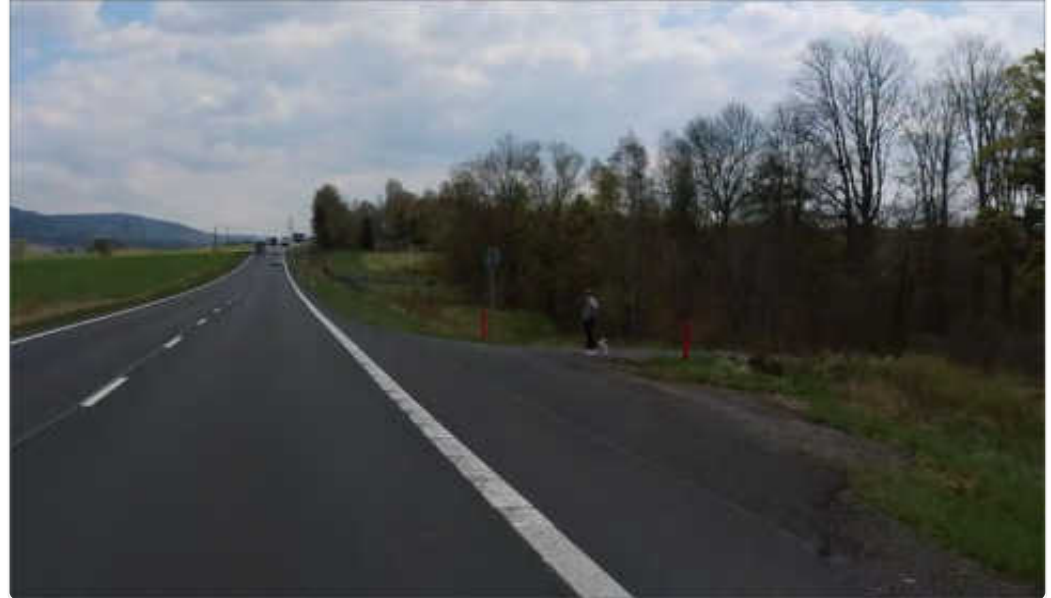
Revize II. (2022)

Bezpečnostní deficit Sjezd / samostatný sjezd / parkoviště
Kategorie 1× - Neadekvátní provedení, resp. umístění VDZ
Závažnost rizika **Nizká**
Poznámka Chybné provedení VDZ v místě sjezdu.

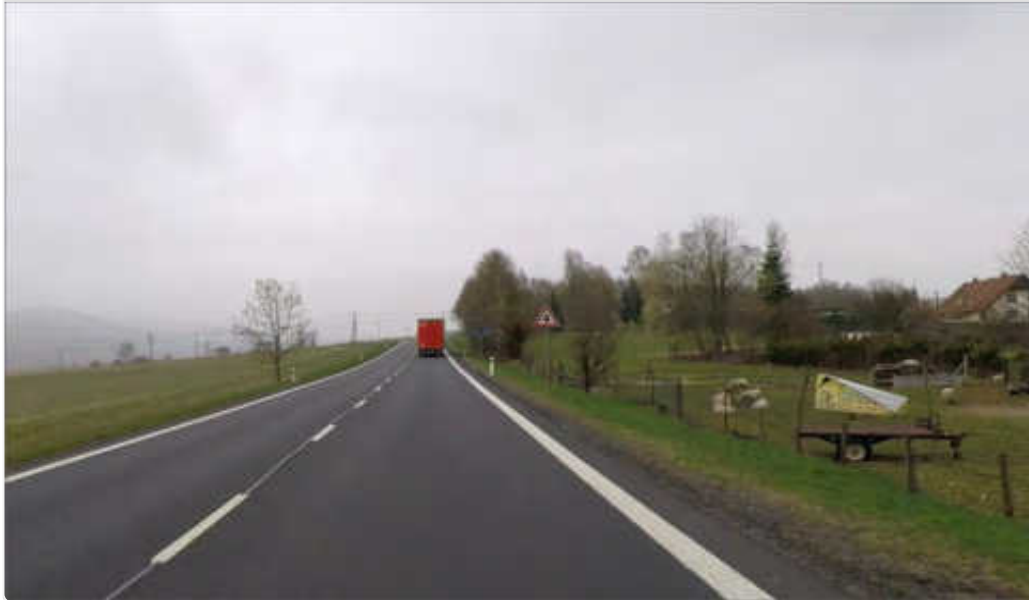
Revize I. (2019)

Bezpečnostní deficit Reklamní zařízení
Kategorie 1× - Reklamní zařízení (rušivý efekt na účastníky silničního provozu)
Závažnost rizika **Nizká**
Poznámka -

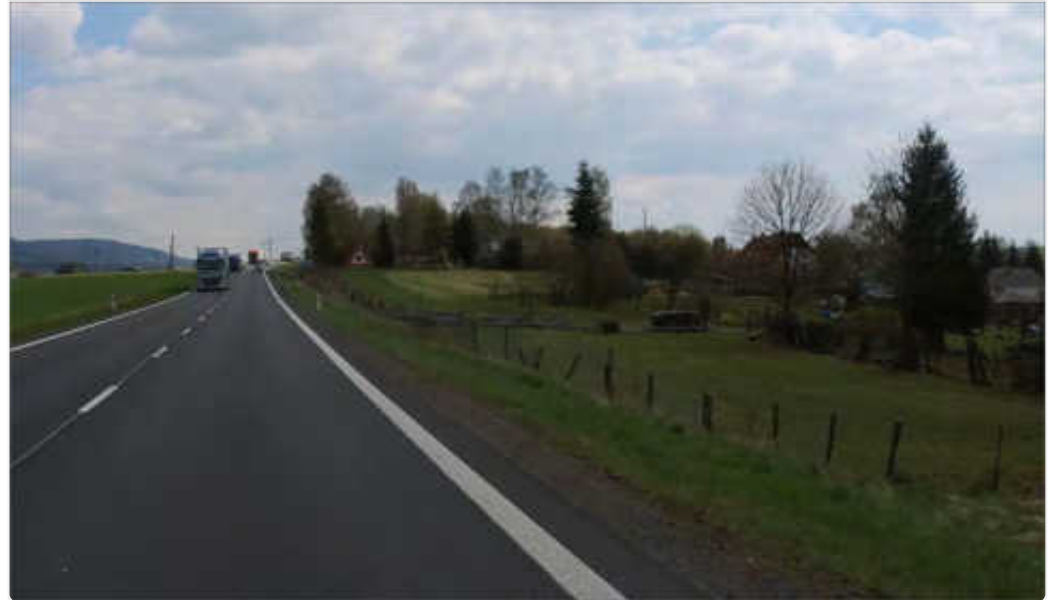
Revize II. (2022)

Eliminováno

Bezpečnostní deficit Reklamní zařízení
Kategorie 0× - Reklamní zařízení (rušivý efekt na účastníky silničního provozu)
Závažnost rizika **Nizká**
Poznámka -

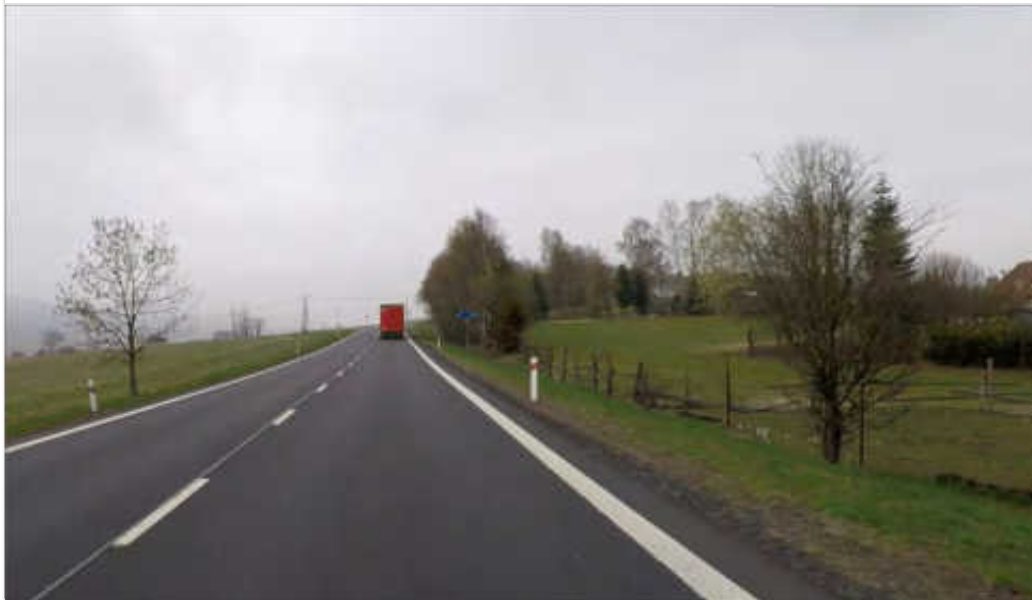
Revize I. (2019)

Bezpečnostní deficit Pevná překážka
Kategorie 1× - Strom
Závažnost rizika **Střední**
Poznámka -

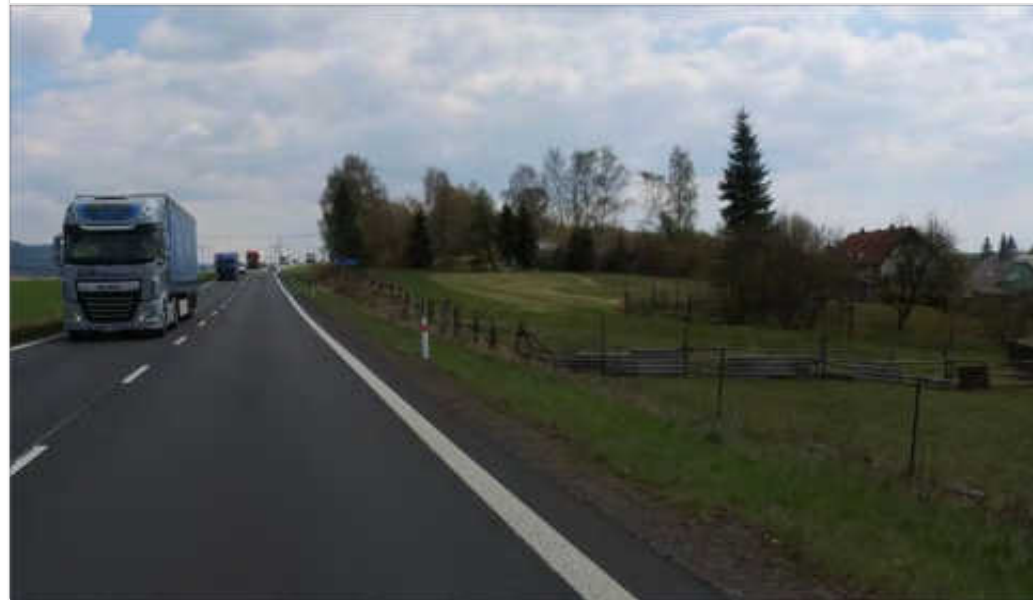
Revize II. (2022)

Eliminováno

Bezpečnostní deficit Pevná překážka
Kategorie 0× - Strom
Závažnost rizika **Střední**
Poznámka -

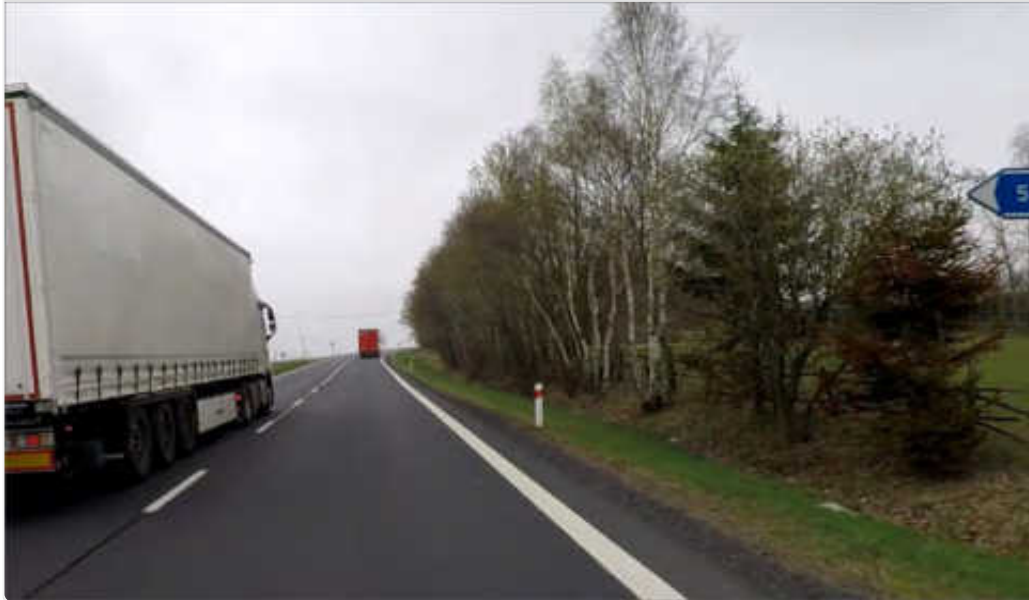
Revize I. (2019)

Bezpečnostní deficit Pevná překážka
Kategorie ☞ 75 m - Stromy, vzrostlá zeleň
Závažnost rizika Střední
Poznámka -

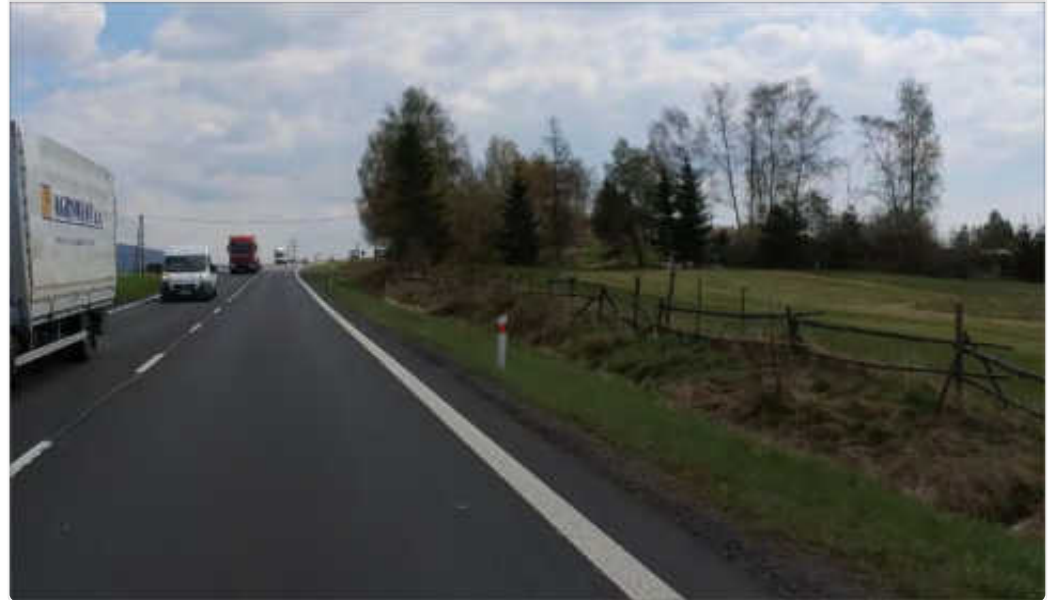
Revize II. (2022)

Eliminováno

Bezpečnostní deficit Pevná překážka
Kategorie ☞ 0 m - Stromy, vzrostlá zeleň
Závažnost rizika Střední
Poznámka -

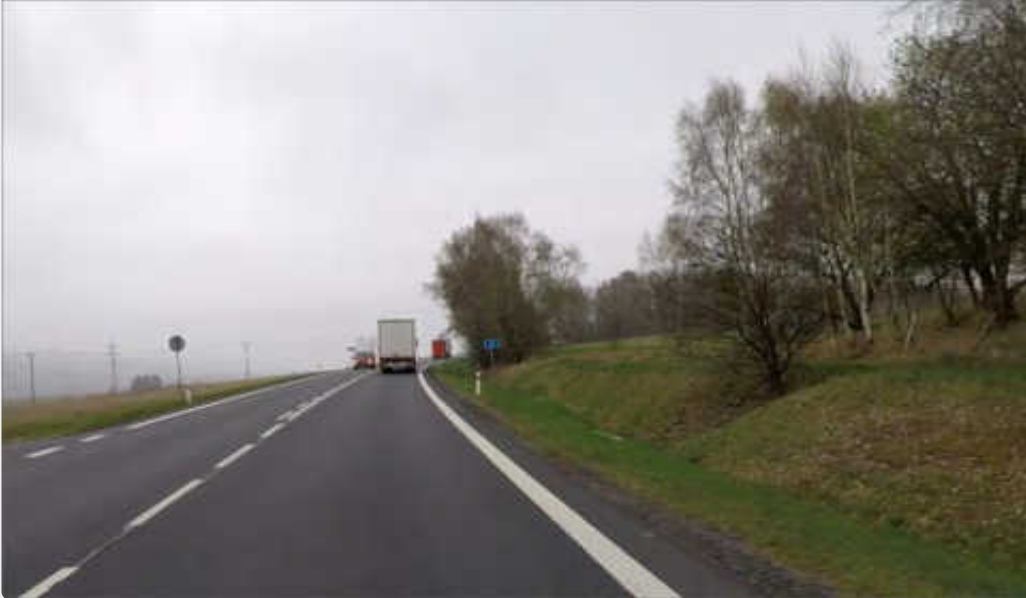
Revize I. (2019)

Bezpečnostní deficit Technický stav vozovky
Kategorie → 980 m - Absence zpevněné krajnice
Závažnost rizika Střední
Poznámka -

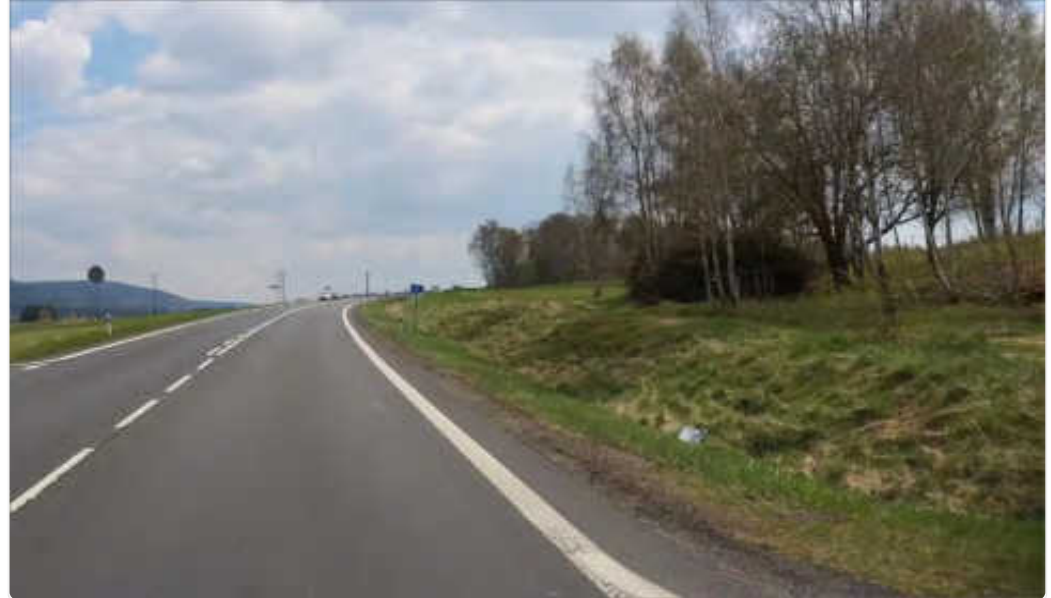
Revize II. (2022)

Bezpečnostní deficit Technický stav vozovky
Kategorie → 980 m - Absence zpevněné krajnice
Závažnost rizika Střední
Poznámka -

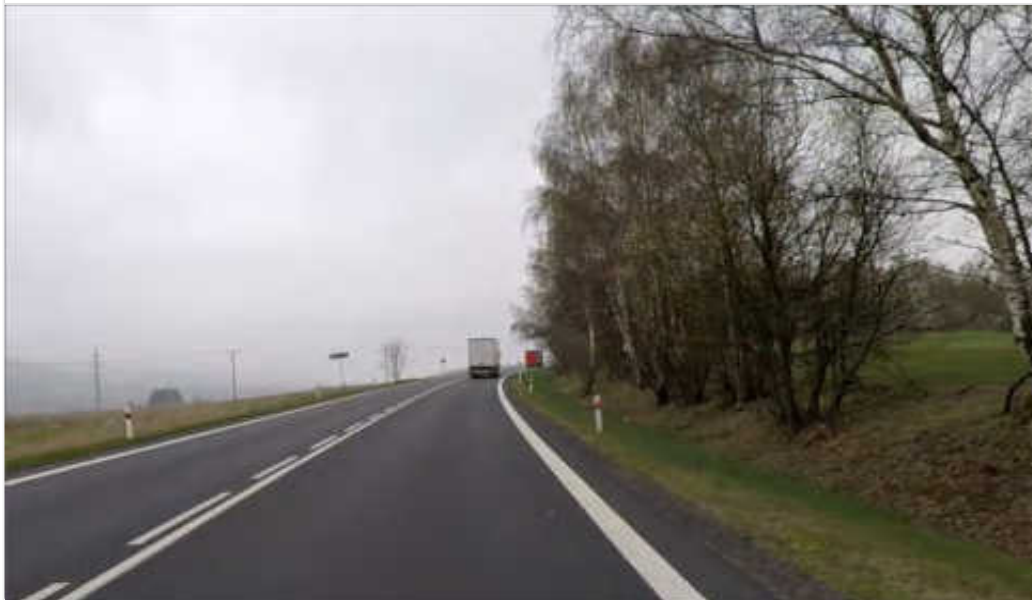
Revize I. (2019)

Bezpečnostní deficit Pevná překážka
Kategorie ☞ 545 m - Stromy, vzrostlá zeleň
Závažnost rizika Střední
Poznámka -

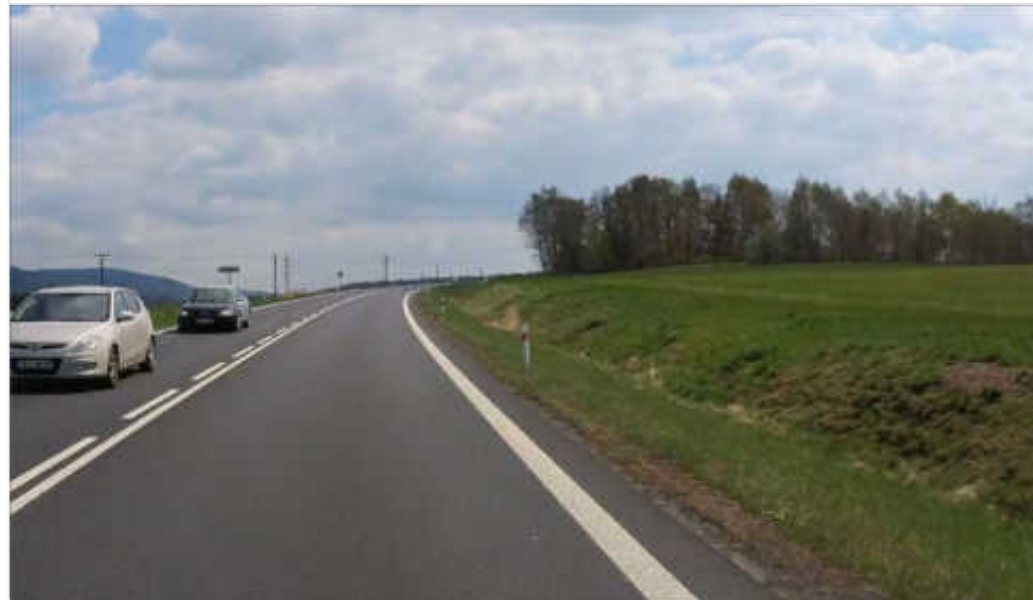
Revize II. (2022)

Eliminováno

Bezpečnostní deficit Pevná překážka
Kategorie ☞ 0 m - Stromy, vzrostlá zeleň
Závažnost rizika Střední
Poznámka -
