PŘÍLOHA 2.3

**Vyhodnocení identifikovaných dopravně-bezpečnostních deficitů
v rámci první a druhé revizní BI PK z roku 2019 a 2022**

km 21,199 – 60,928

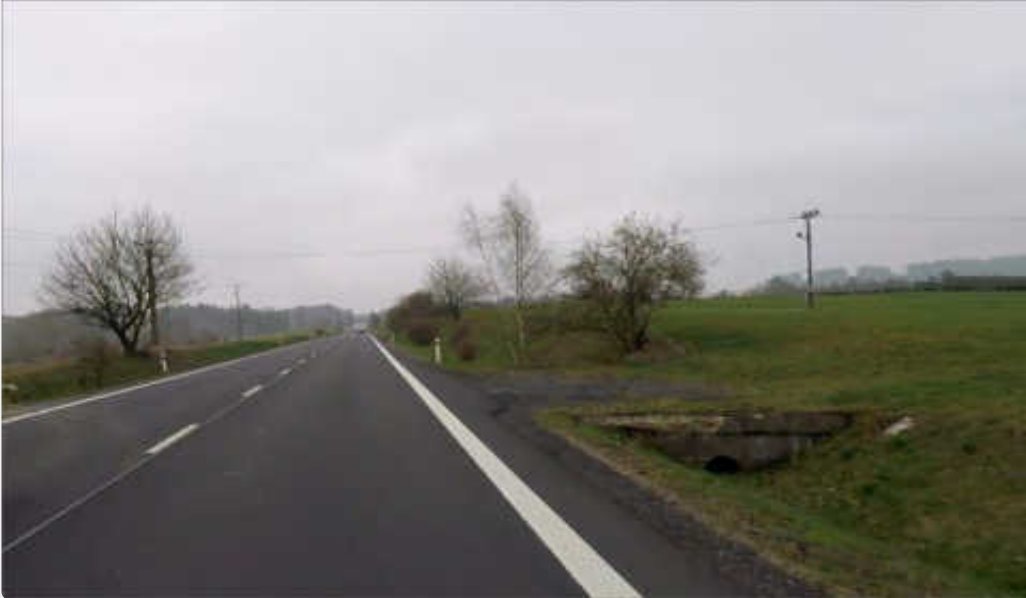
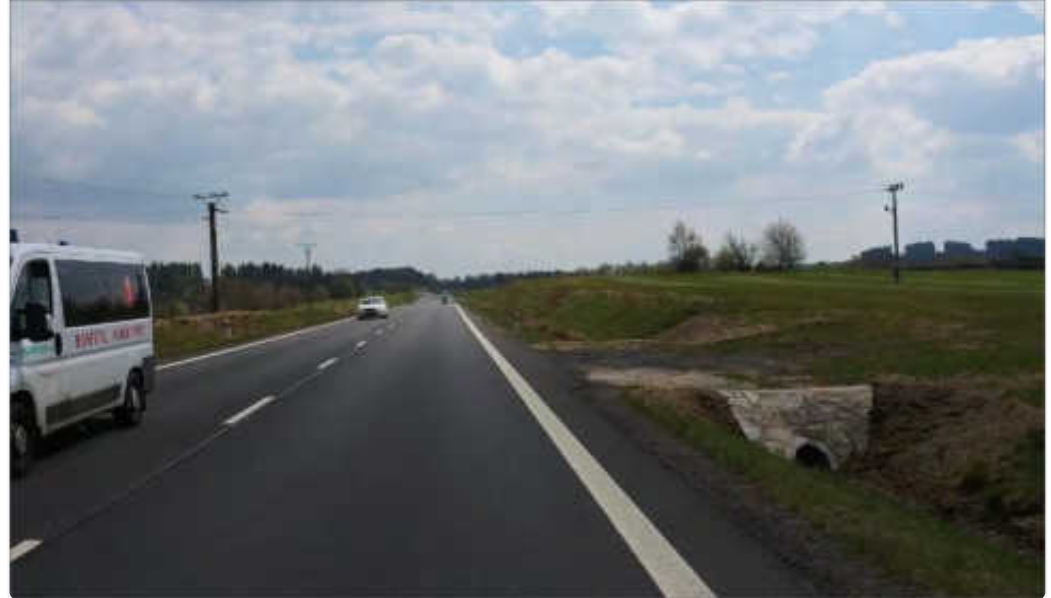
Deficit přetrvává

Bezpečnostní deficit Pevná překážka
Kategorie 2× - Tuhé čelo trubního propustku pod - sjezdem / samostatným sjezdem
Závažnost rizika **Vysoká**
Poznámka -

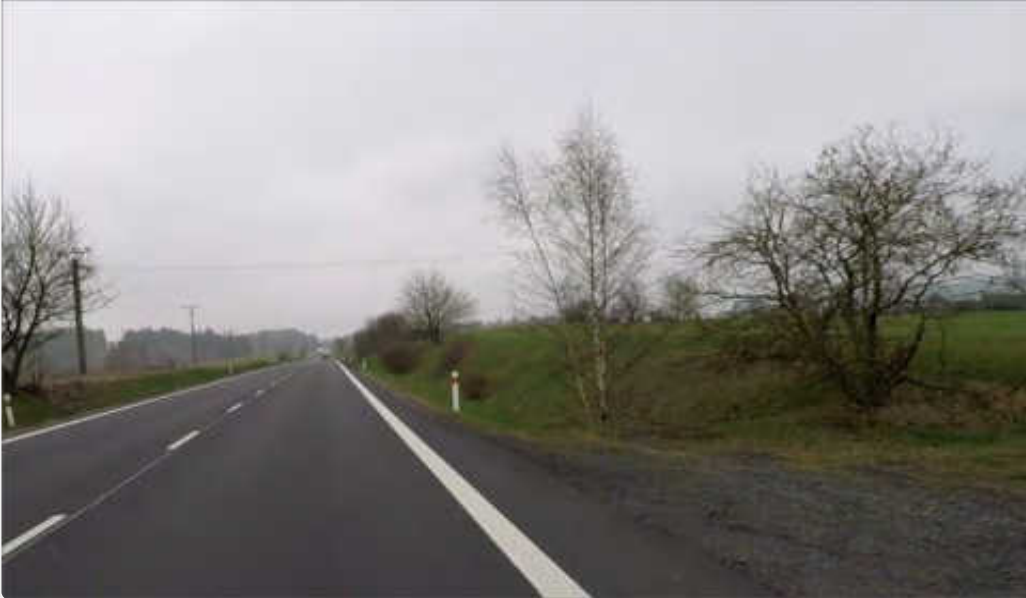
Revize I. (2019)

Bezpečnostní deficit Pevná překážka
Kategorie 2× - Stromy, vzrostlá zeleň
Závažnost rizika **Střední**
Poznámka -

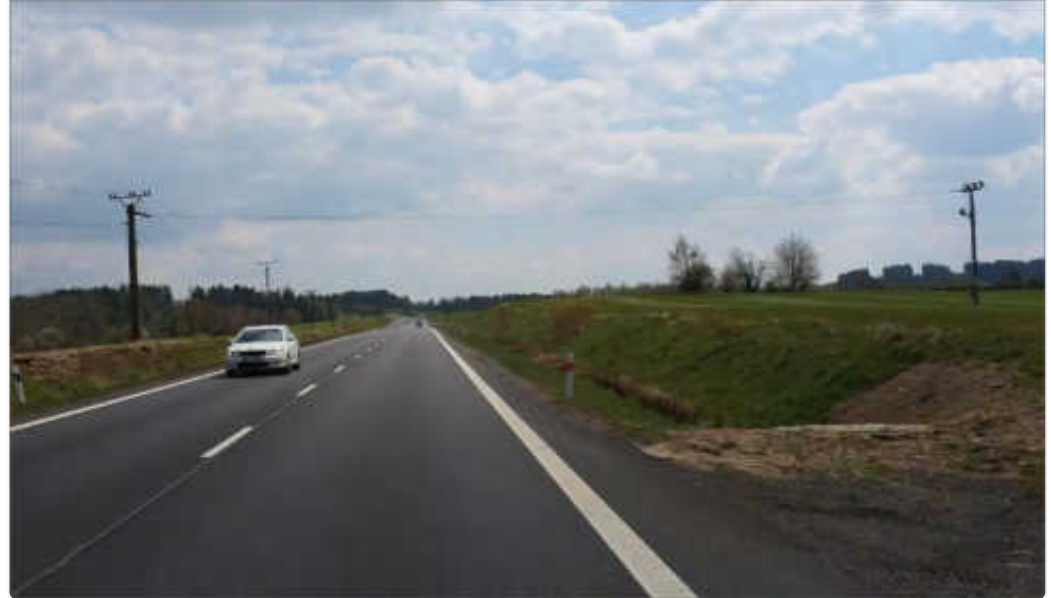
Revize II. (2022)

Eliminováno

Bezpečnostní deficit Pevná překážka
Kategorie 0× - Stromy, vzrostlá zeleň
Závažnost rizika **Střední**
Poznámka -

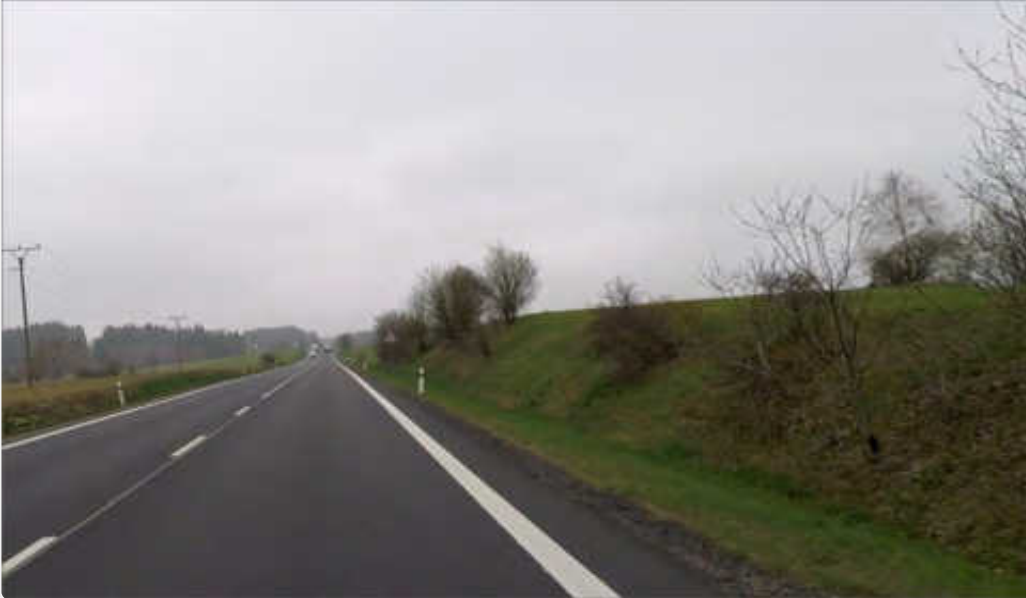
Revize I. (2019)

Bezpečnostní deficit Pevná překážka
Kategorie 1× - Vzrostlá zeleň (průměr kmene do 0,1 m)
Závažnost rizika **Nizká**
Poznámka Vzrostlá zeleň nacházející se v blízkosti PK primárně představuje riziko do budoucna.

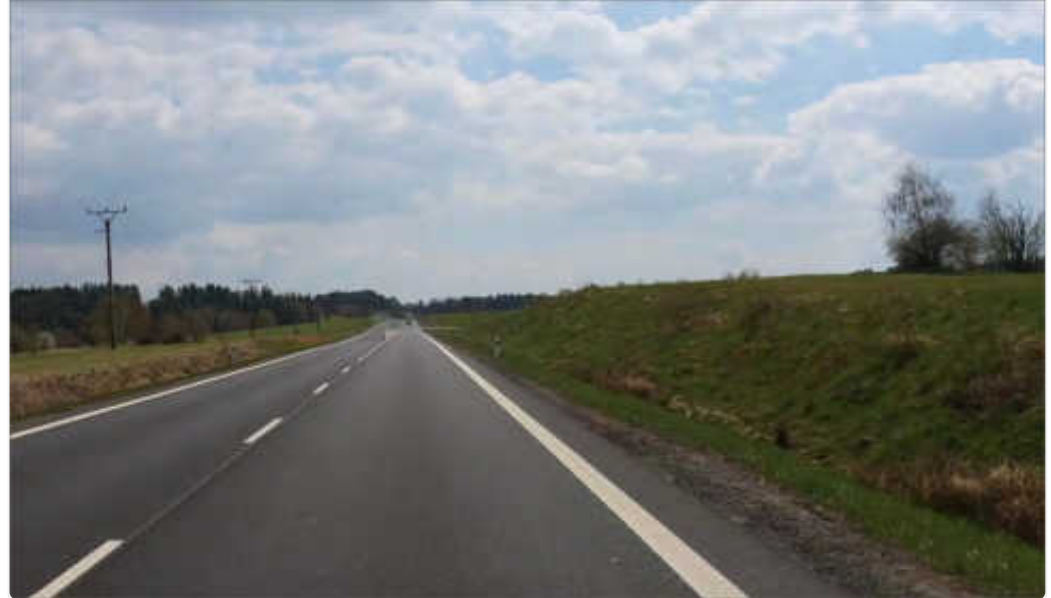
Revize II. (2022)

Eliminováno

Bezpečnostní deficit Pevná překážka
Kategorie 0× - Vzrostlá zeleň (průměr kmene do 0,1 m)
Závažnost rizika **Nizká**
Poznámka Vzrostlá zeleň nacházející se v blízkosti PK primárně představuje riziko do budoucna.

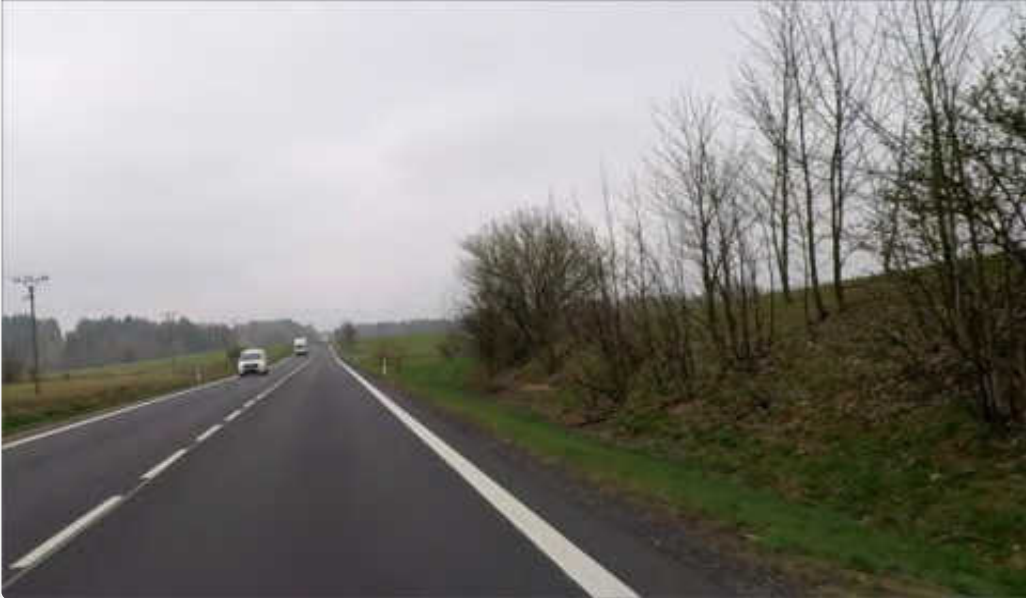
Revize I. (2019)

Bezpečnostní deficit Pevná překážka
Kategorie ☞ 40 m - Vzrostlá zeleň (průměr kmene do 0,1 m)
Závažnost rizika Nizká
Poznámka Vzrostlá zeleň nacházející se v blízkosti PK primárně představuje riziko do budoucna.

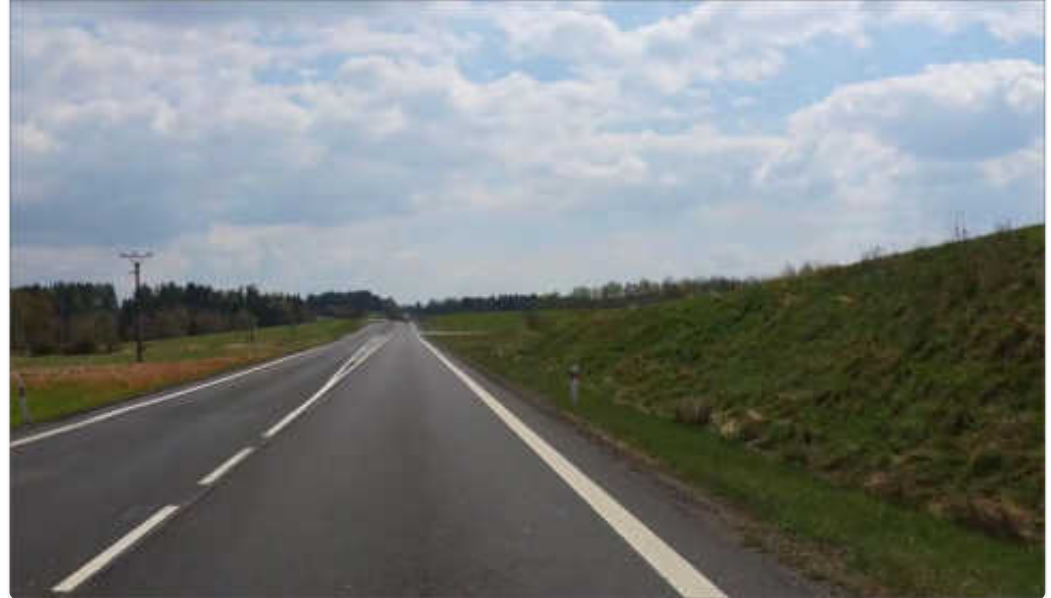
Revize II. (2022)

Eliminováno

Bezpečnostní deficit Pevná překážka
Kategorie ☞ 0 m - Vzrostlá zeleň (průměr kmene do 0,1 m)
Závažnost rizika Nizká
Poznámka Vzrostlá zeleň nacházející se v blízkosti PK primárně představuje riziko do budoucna.

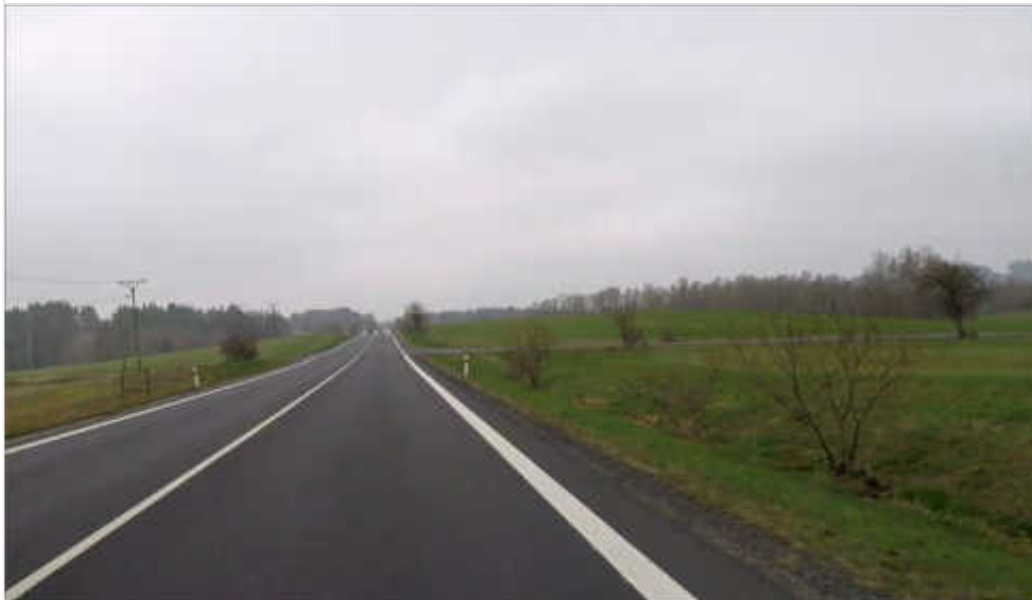
Revize I. (2019)

Bezpečnostní deficit Pevná překážka
Kategorie → 30 m - Vzrostlá zeleň (průměr kmene do 0,1 m)
Závažnost rizika Nizká
Poznámka Vzrostlá zeleň nacházející se v blízkosti PK primárně představuje riziko do budoucna.

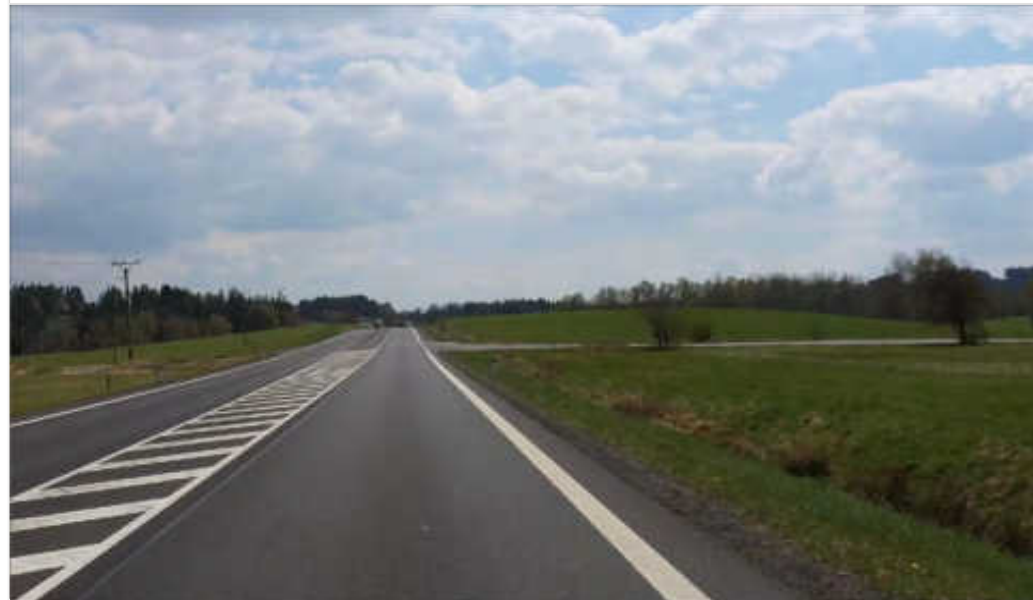
Revize II. (2022)

Eliminováno

Bezpečnostní deficit Pevná překážka
Kategorie → 0 m - Vzrostlá zeleň (průměr kmene do 0,1 m)
Závažnost rizika Nizká
Poznámka Vzrostlá zeleň nacházející se v blízkosti PK primárně představuje riziko do budoucna.

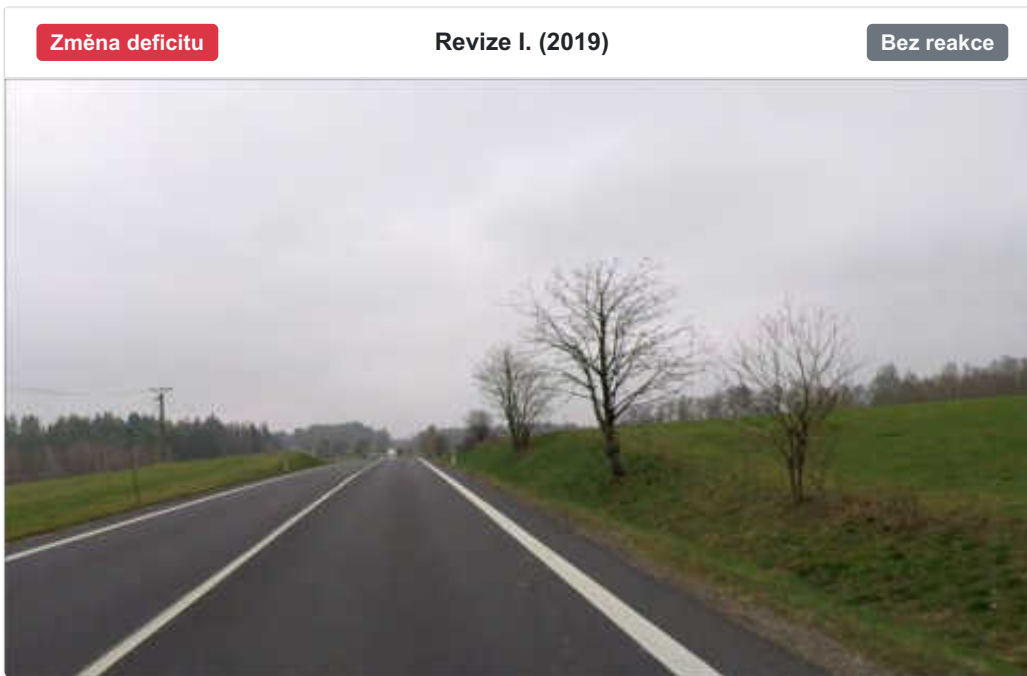
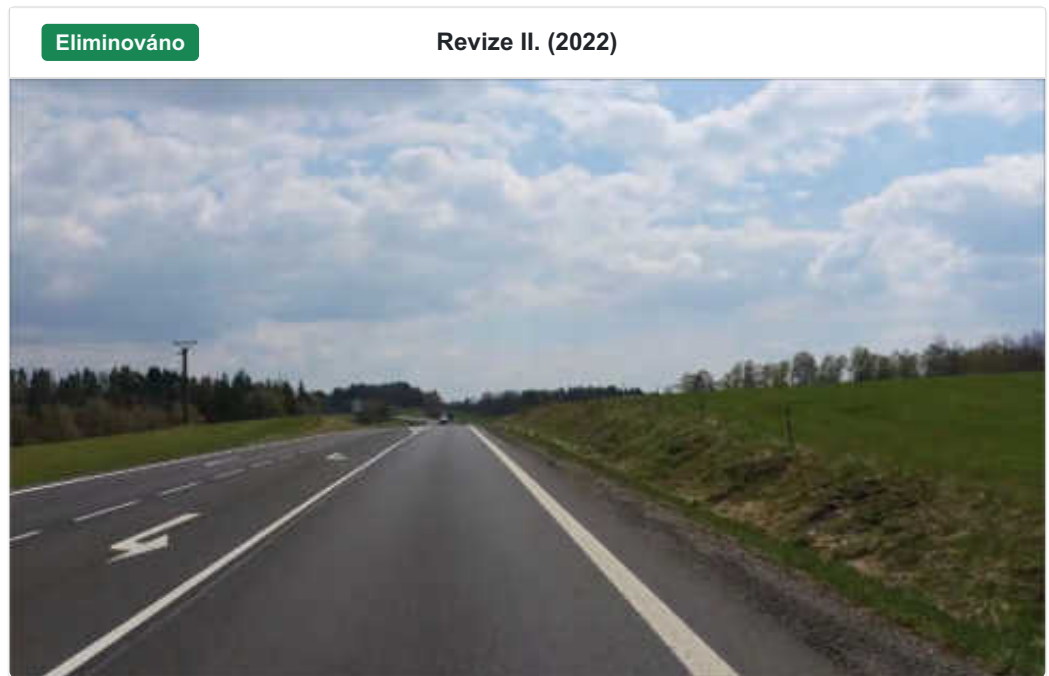
I/21 - Směr proti staničení | km 37,626 | Správa Karlovy Vary | 50,014843N, 12,562695E | ID 2063

Bezpečnostní deficit Pevná překážka
Kategorie 1× - Strom
 1× - Vzrostlá zeleň (průměr kmene do 0,1 m)
Závažnost rizika Střední
Poznámka Vzrostlá zeleň nacházející se v blízkosti PK primárně představuje riziko do budoucna.

Bezpečnostní deficit Pevná překážka
Kategorie 0× - Strom
 0× - Vzrostlá zeleň (průměr kmene do 0,1 m)
Závažnost rizika Střední
Poznámka Vzrostlá zeleň nacházející se v blízkosti PK primárně představuje riziko do budoucna.

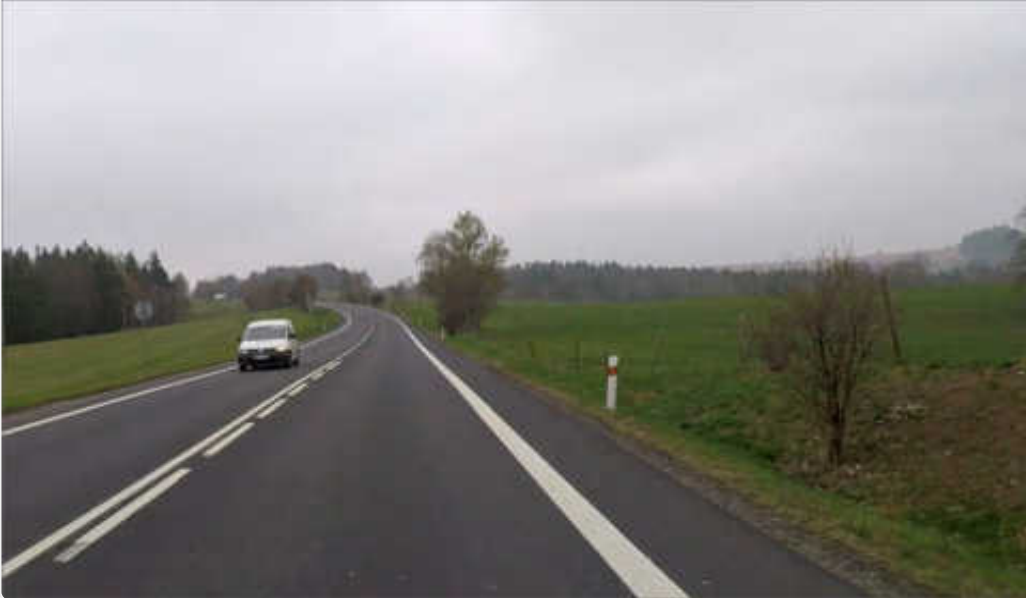
Bezpečnostní deficit Pevná překážka
Kategorie 1× - Vzrostlá zeleň (průměr kmene do 0,1 m)
Závažnost rizika Nizká
Poznámka Vzrostlá zeleň nacházející se v blízkosti PK primárně představuje riziko do budoucna.

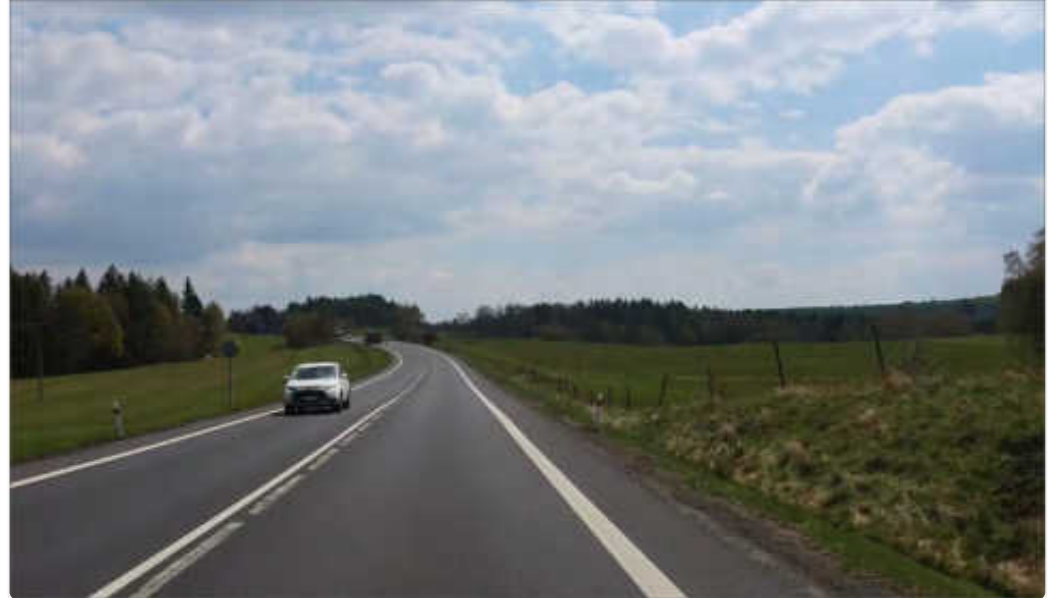
Eliminováno

Bezpečnostní deficit Pevná překážka
Kategorie 0× - Vzrostlá zeleň (průměr kmene do 0,1 m)
Závažnost rizika Nizká
Poznámka Vzrostlá zeleň nacházející se v blízkosti PK primárně představuje riziko do budoucna.

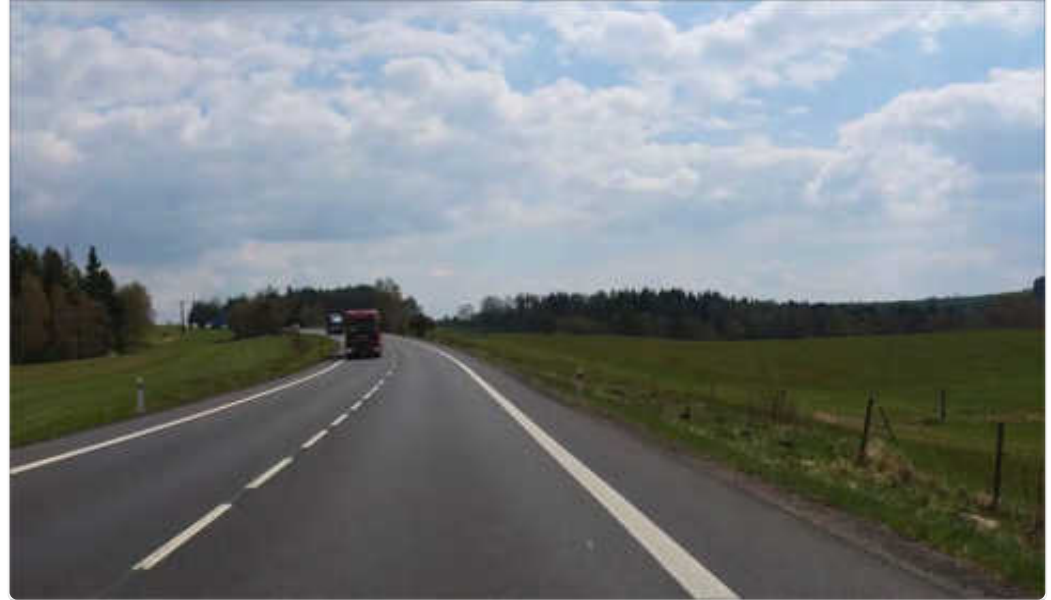
Bezpečnostní deficit Pevná překážka
Kategorie 45 m - Stromy, vzrostlá zeleň
Závažnost rizika Vysoká
Poznámka Stromy, vzrostlá zeleň se nachází pod úrovní nivelety PK.

Bezpečnostní deficit Pevná překážka
Kategorie 0 m - Stromy, vzrostlá zeleň
Závažnost rizika Vysoká
Poznámka Stromy, vzrostlá zeleň se nachází pod úrovní nivelety PK.

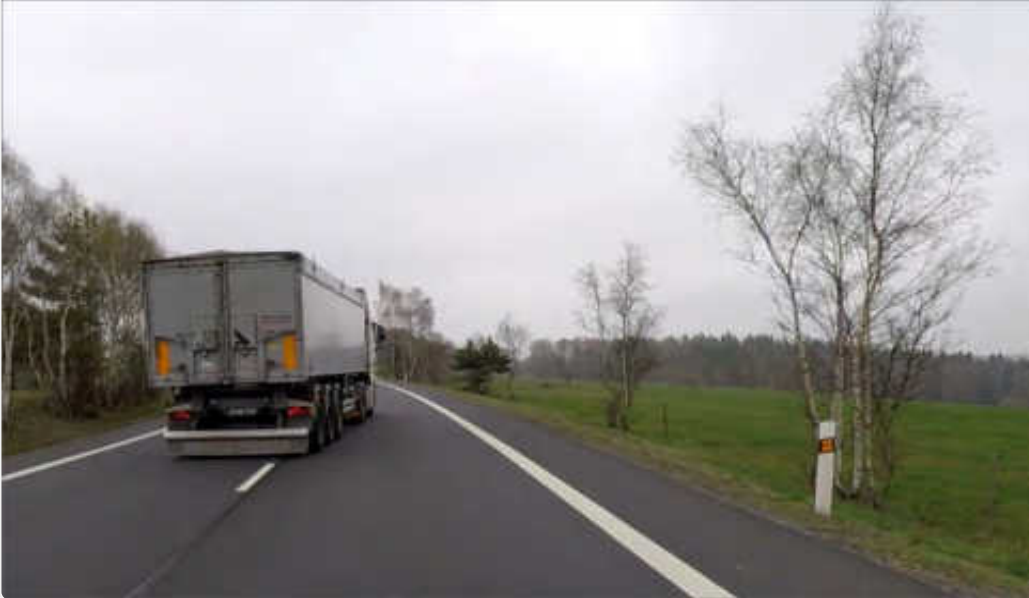
Bezpečnostní deficit Pevná překážka
Kategorie ↗ 305 m - Stromy, vzrostlá zeleň
Závažnost rizika **Vysoká**
Poznámka Stromy, vzrostlá zeleň se nachází pod úrovní nivelety PK.

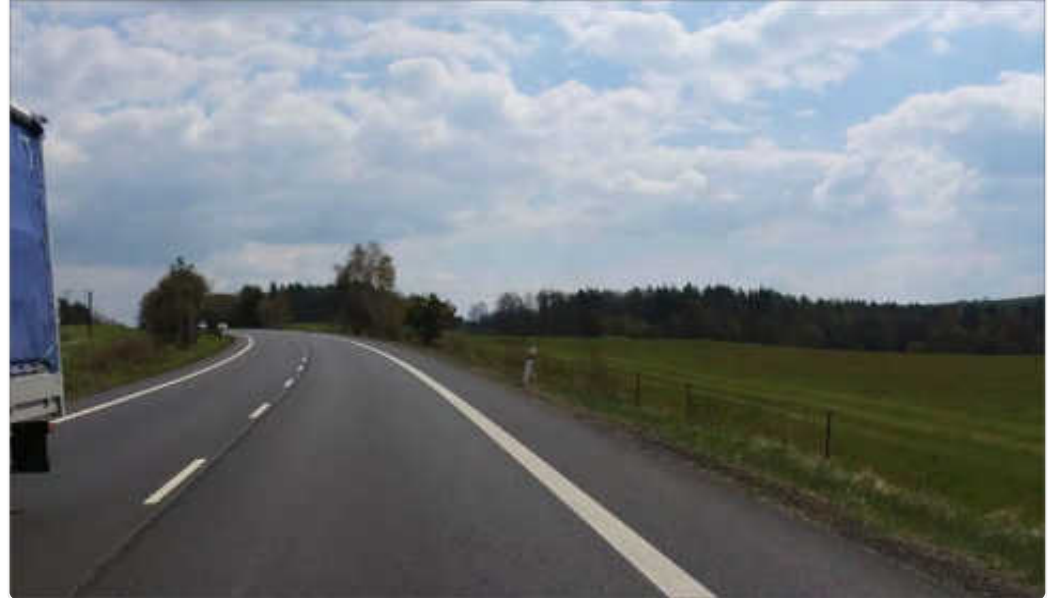
Bezpečnostní deficit Pevná překážka
Kategorie ↗ 270 m - Stromy, vzrostlá zeleň
Závažnost rizika **Vysoká**
Poznámka Stromy, vzrostlá zeleň se nachází pod úrovní nivelety PK.

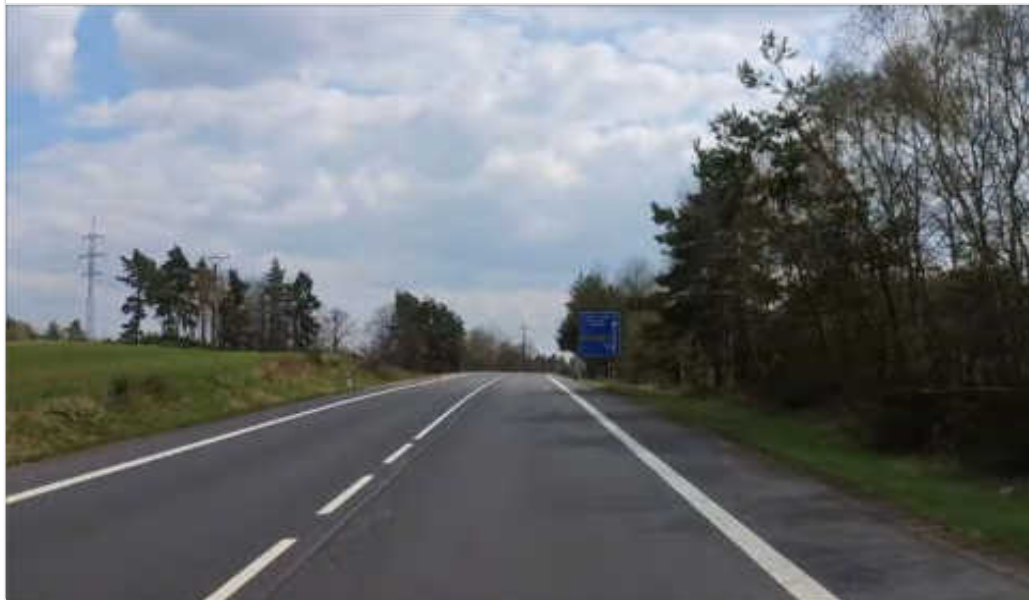
Bezpečnostní deficit Mezikřižovatkový úsek
Kategorie 1× - Absence SDZ a VDZ
Závažnost rizika Nizká
Poznámka Absence SDZ B 21a a VDZ V 9b.

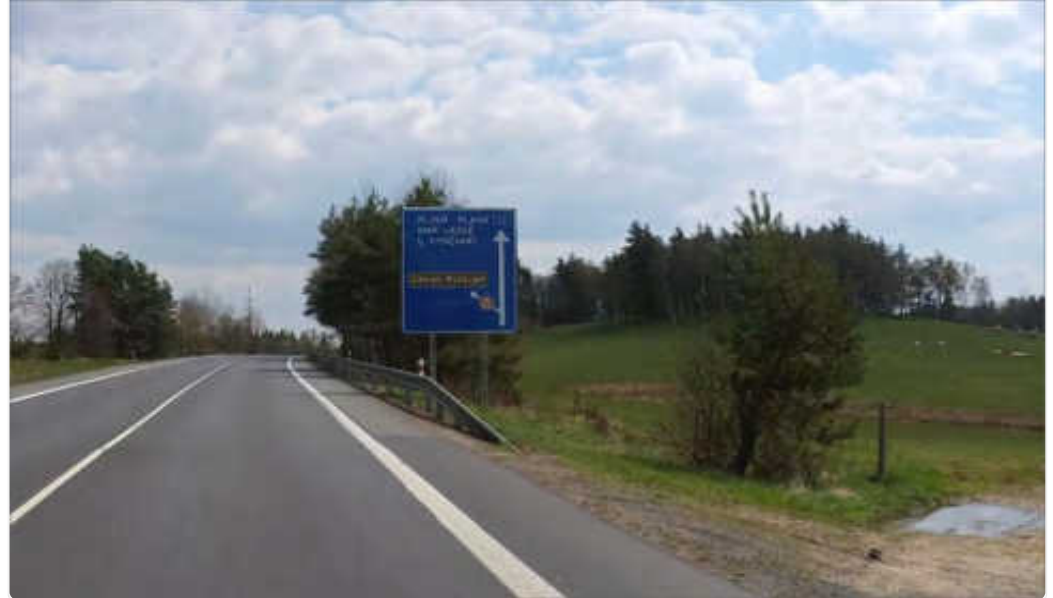
Bezpečnostní deficit Pevná překážka
Kategorie 65 m - Stromy, vzrostlá zeleň
Závažnost rizika **Vysoká**
Poznámka Stromy, vzrostlá zeleň se nachází pod úrovní nivelety PK.

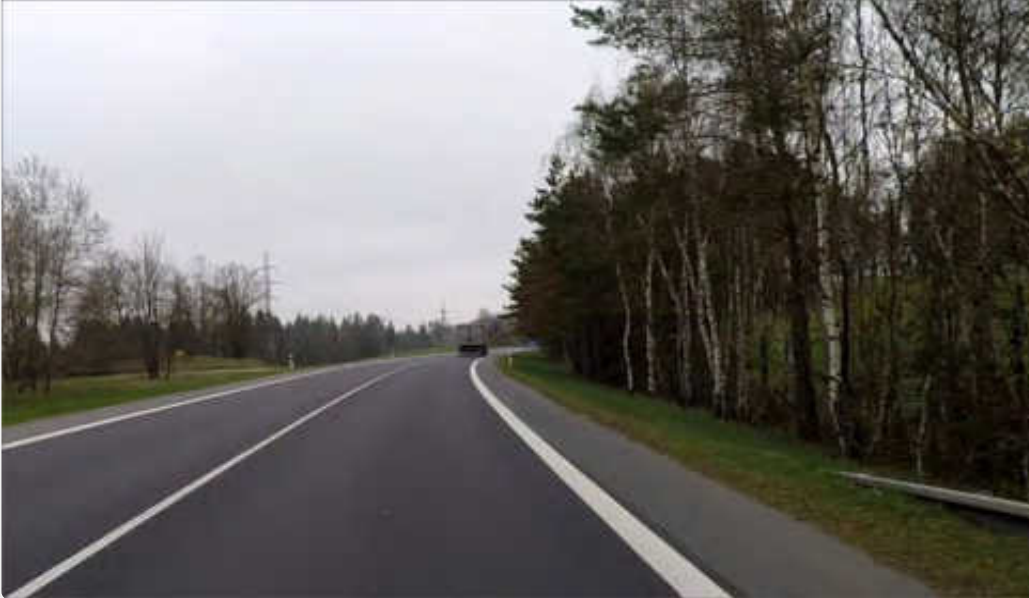
Bezpečnostní deficit Pevná překážka
Kategorie ☞ 360 m - Stromy, vzrostlá zeleň
Závažnost rizika Střední
Poznámka -

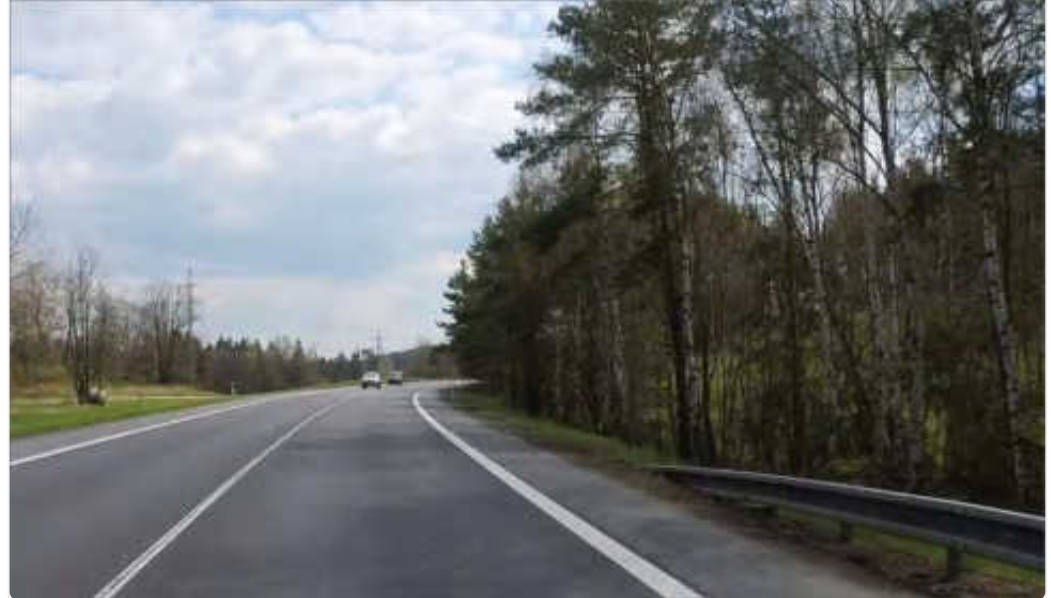
Bezpečnostní deficit Pevná překážka
Kategorie ☞ 360 m - Stromy, vzrostlá zeleň
Závažnost rizika Střední
Poznámka -

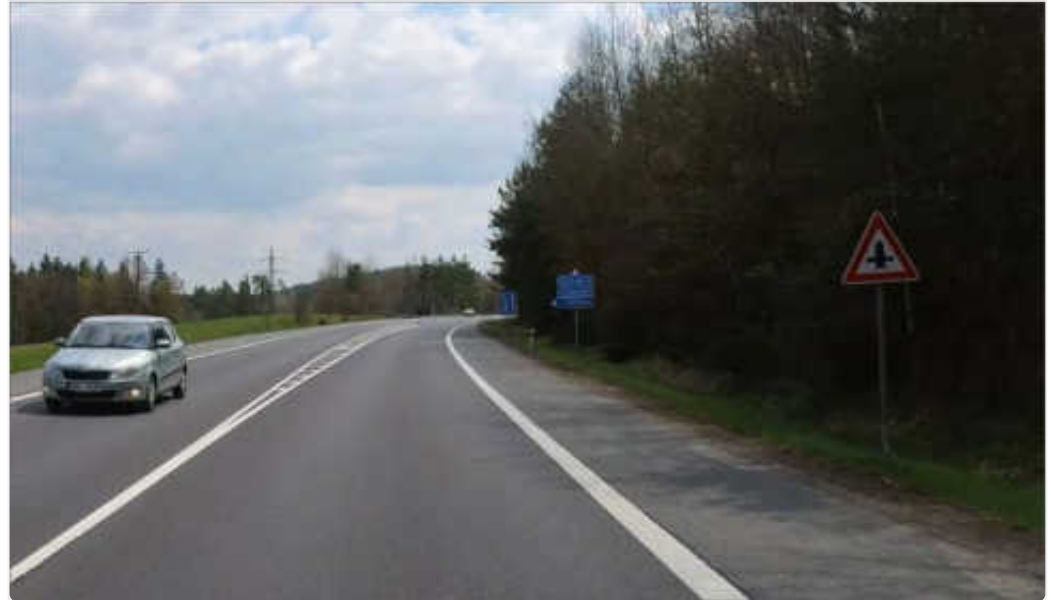
Bezpečnostní deficit Křižovatka
Kategorie 1× - Neadekvátní provedení SDZ
Závažnost rizika Nizká
Poznámka SDZ P 1 svým provedením neodpovídá skutečnému uspořádání následující křižovatky, která je styková. V daném směru jízdy se komunikace připojuje z levé strany.

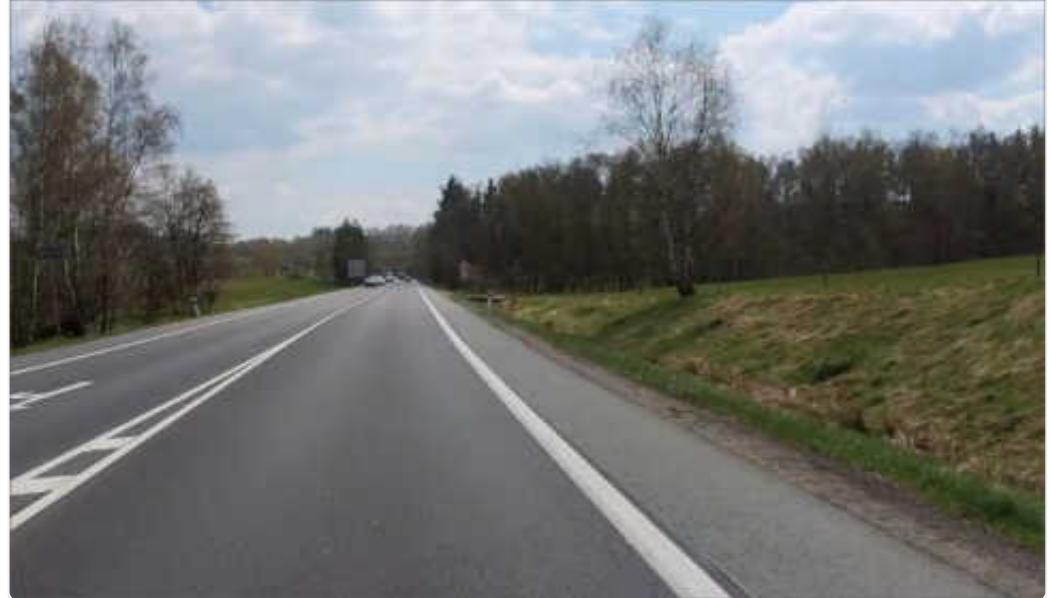
Bezpečnostní deficit Pevná překážka
Kategorie 1× - Vzrostlá zeleň (průměr kmene do 0,1 m)
Závažnost rizika Nizká
Poznámka Vzrostlá zeleň nacházející se v blízkosti PK primárně představuje riziko do budoucna.

Bezpečnostní deficit Pevná překážka
Kategorie 0× - Vzrostlá zeleň (průměr kmene do 0,1 m)
Závažnost rizika Nizká
Poznámka Vzrostlá zeleň nacházející se v blízkosti PK primárně představuje riziko do budoucna.

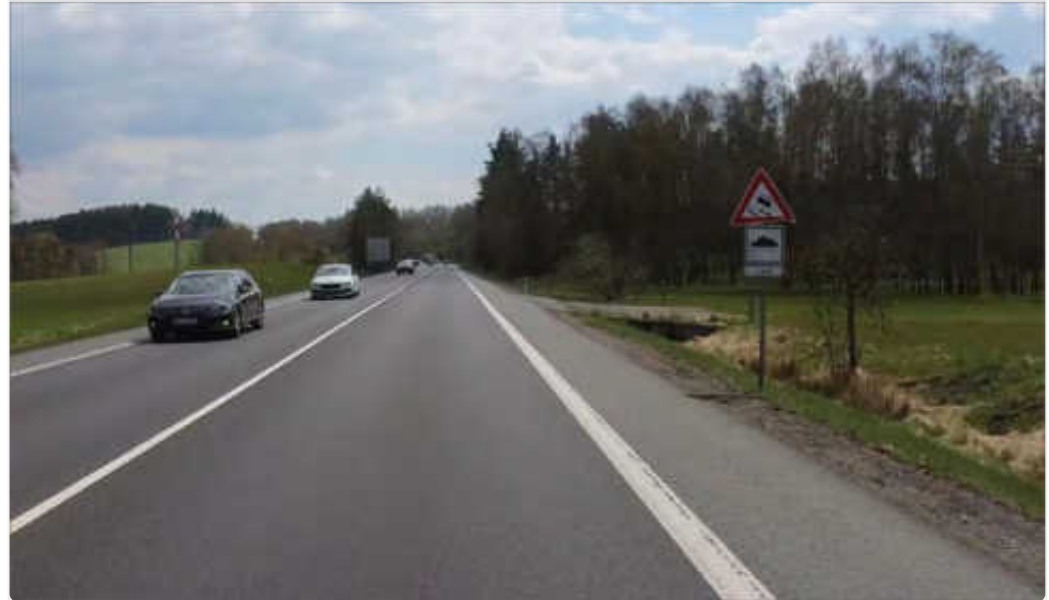
Bezpečnostní deficit Pevná překážka
Kategorie 1× - Vzrostlá zeleň (průměr kmene do 0,1 m)
Závažnost rizika Nizká
Poznámka Vzrostlá zeleň nacházející se v blízkosti PK primárně představuje riziko do budoucna.

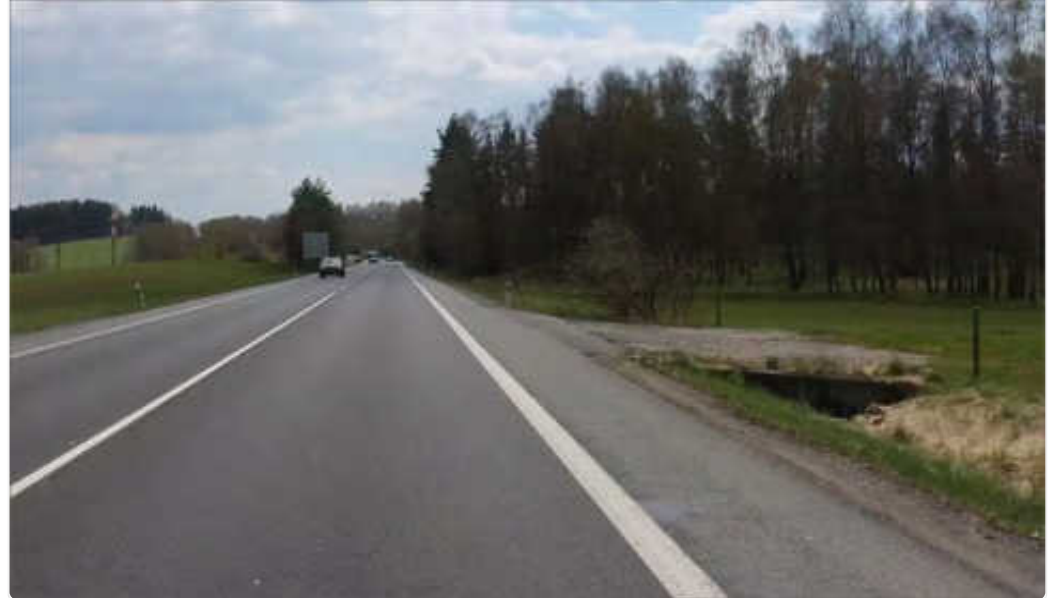
Bezpečnostní deficit Pevná překážka
Kategorie 2× - Tuhé čelo trubního propustku pod - sjezdem / samostatným sjezdem
Závažnost rizika **Vysoká**
Poznámka -

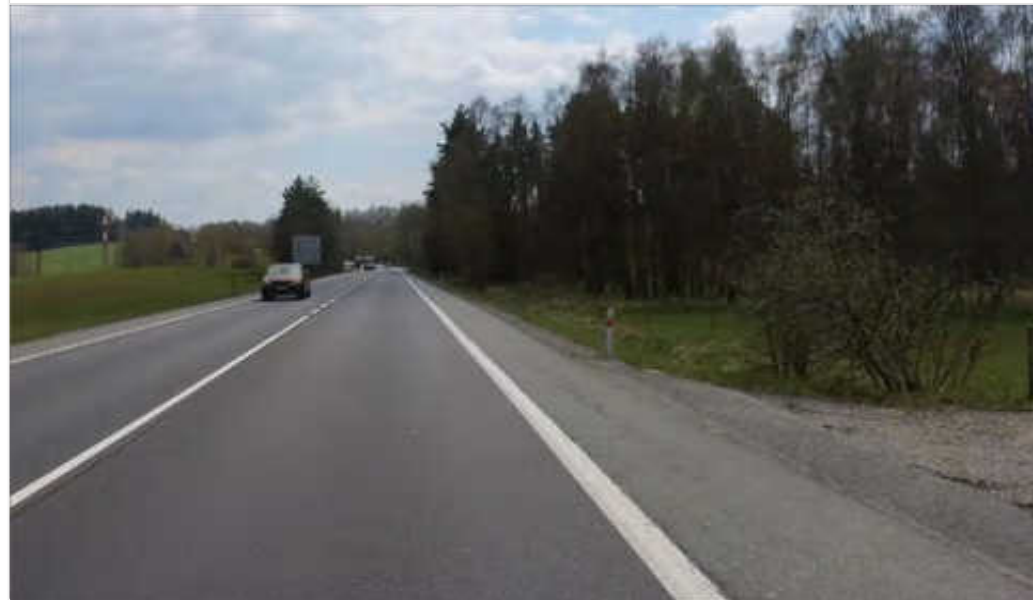
Bezpečnostní deficit Pevná překážka
Kategorie 2× - Vzrostlá zeleň (průměr kmene do 0,1 m)
Závažnost rizika Nizká
Poznámka Vzrostlá zeleň nacházející se v blízkosti PK primárně představuje riziko do budoucna.

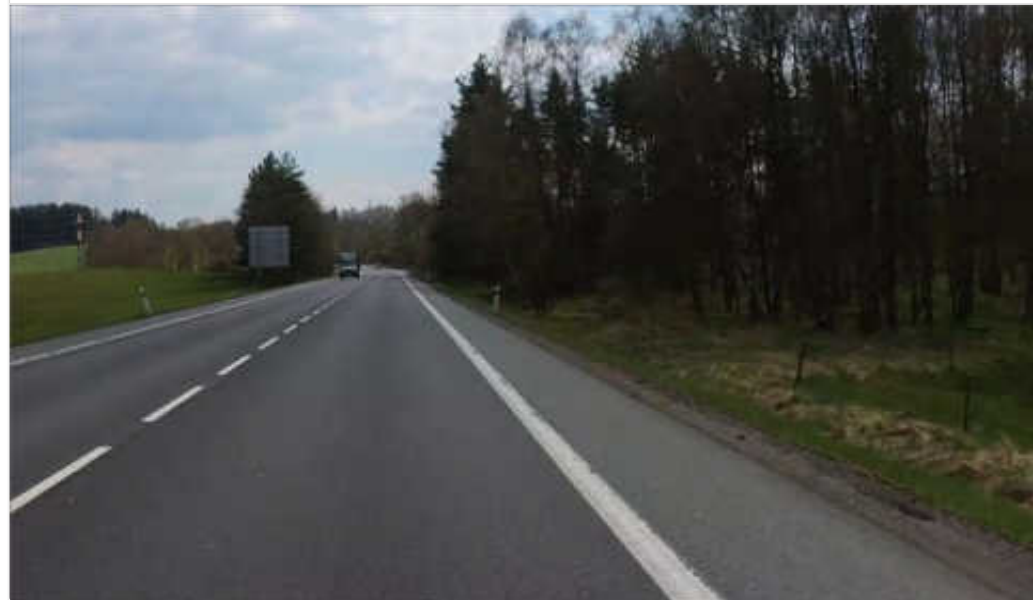
Bezpečnostní deficit Pevná překážka
Kategorie ☞ 170 m - Stromy, vzrostlá zeleň
Závažnost rizika Střední
Poznámka -

Bezpečnostní deficit Pevná překážka
Kategorie ☞ 150 m - Stromy, vzrostlá zeleň
Závažnost rizika Střední
Poznámka -

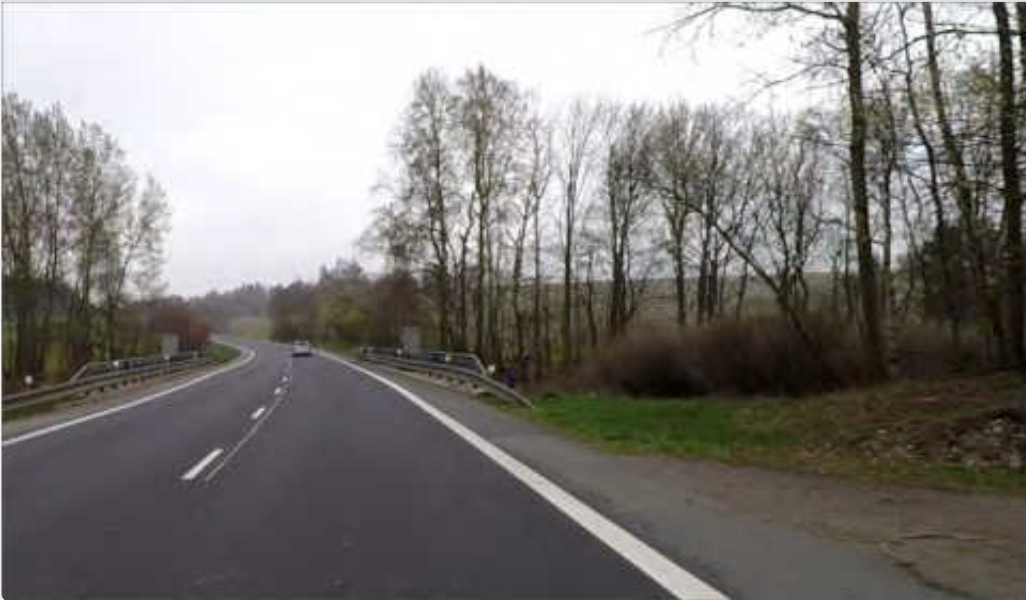
Bezpečnostní deficit Pevná překážka
Kategorie 1× - Stromy, vzrostlá zeleň
Závažnost rizika Nizká
Poznámka -

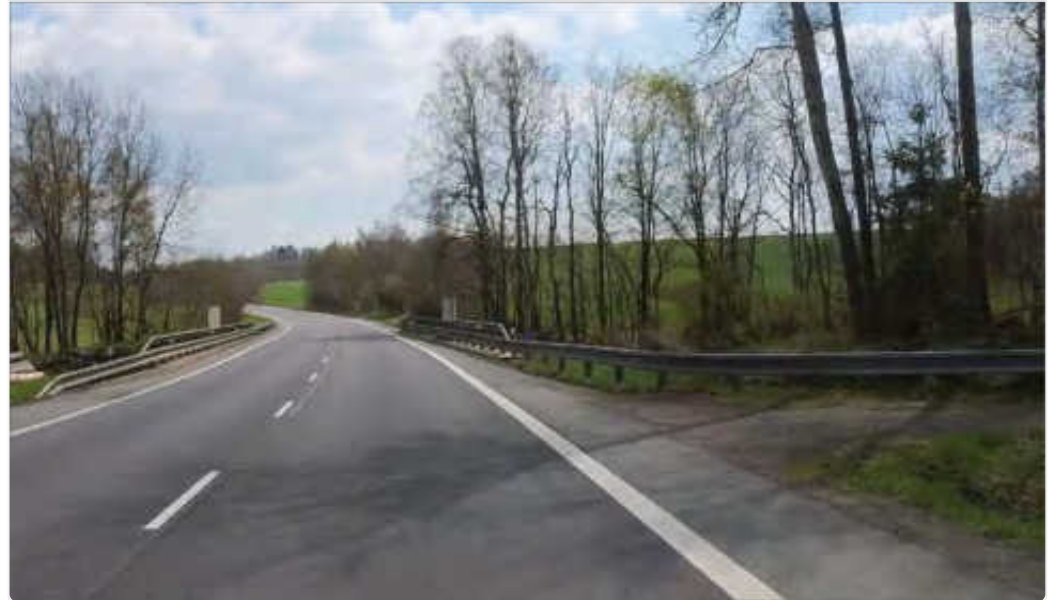
Revize II. (2022)

Bezpečnostní deficit Pevná překážka
Kategorie 0× - Stromy, vzrostlá zeleň
Závažnost rizika Nizká
Poznámka -

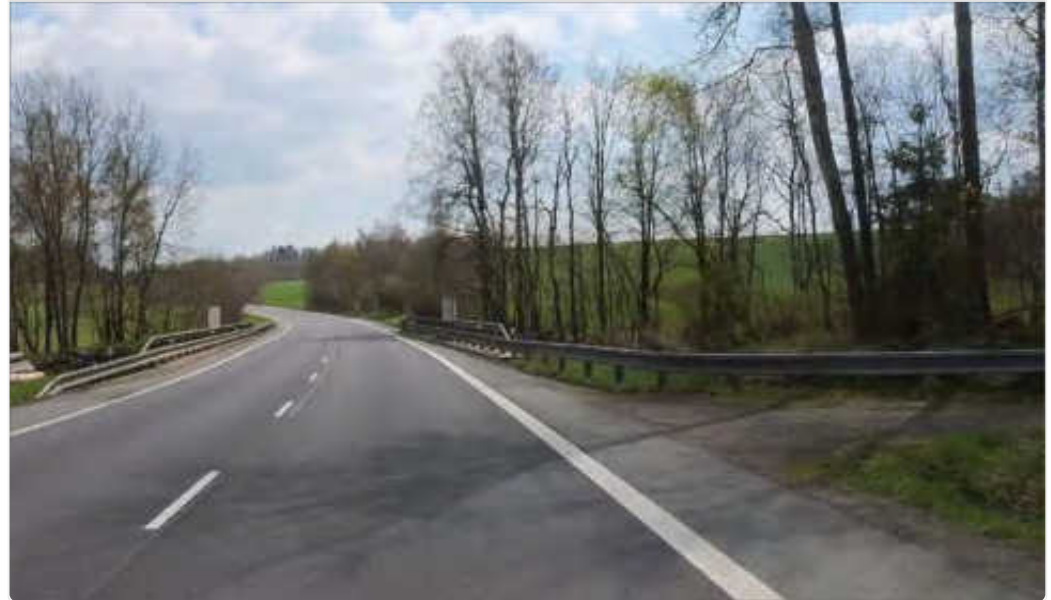
Revize II. (2022)

Bezpečnostní deficit	Zádržné zařízení
Kategorie	<input checked="" type="checkbox"/> 1× - Krátké svodidlo před - mostem (MÚK, křížením PK, vodoteč) <input checked="" type="checkbox"/> 1× - Krátký výškový náběh svodidla
Závažnost rizika	Vysoká
Poznámka	Krátké svodidlo před křížením železniční tratě v obou směrech. Krátký výškový náběh svodidla rizikový pro protisměr.

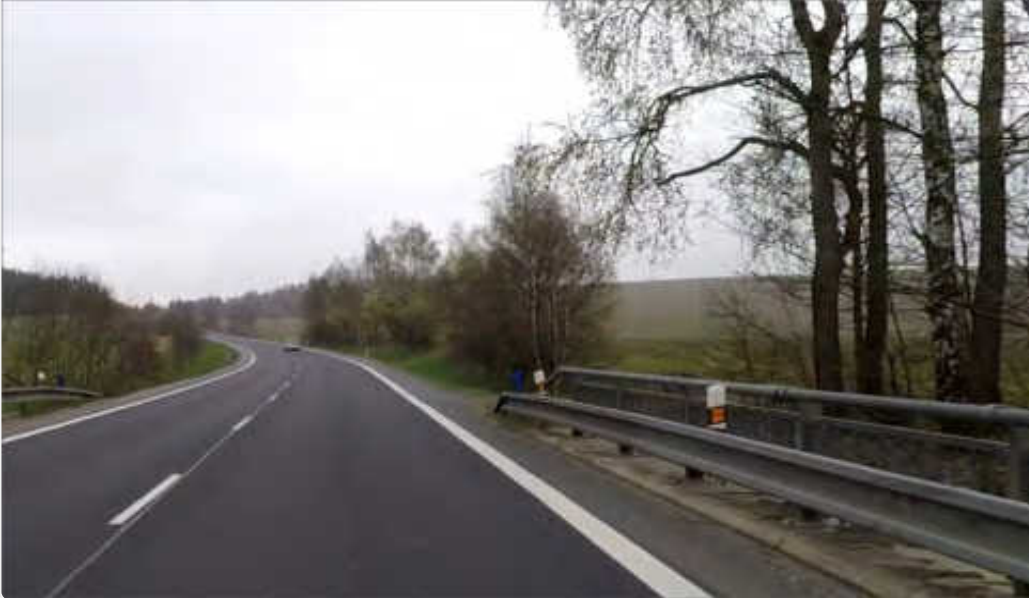
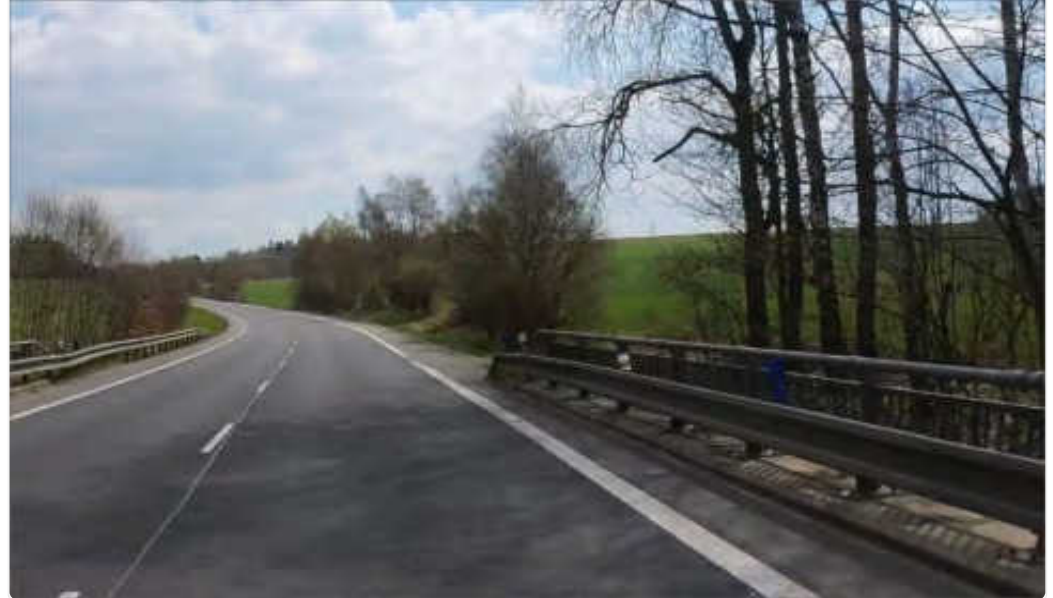
Bezpečnostní deficit Pevná překážka
Kategorie 1× - Stromy, vzrostlá zeleň
Závažnost rizika Nizká
Poznámka Riziko pro vozidla jedoucí v protisměru.

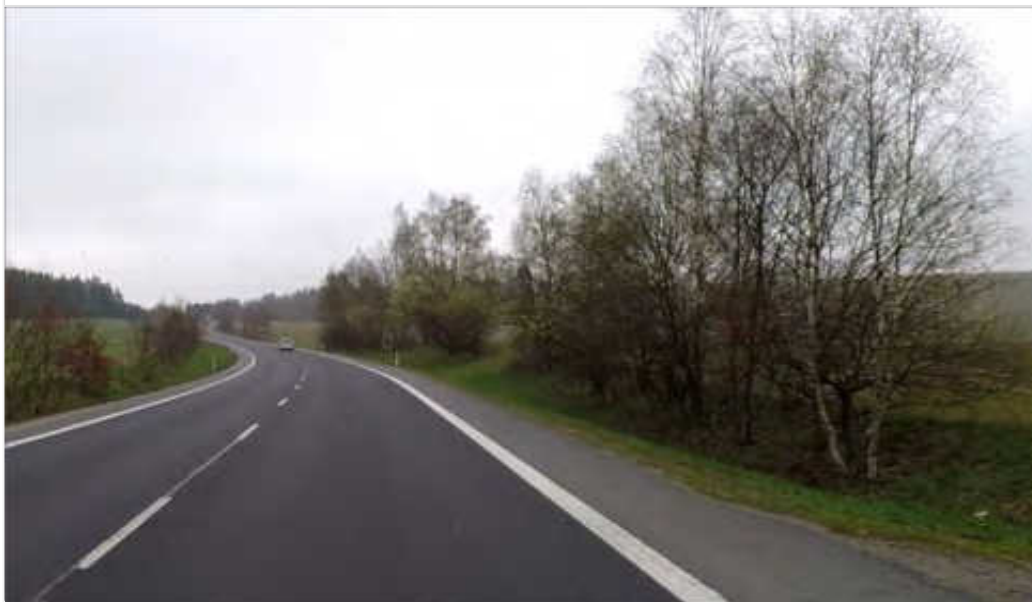
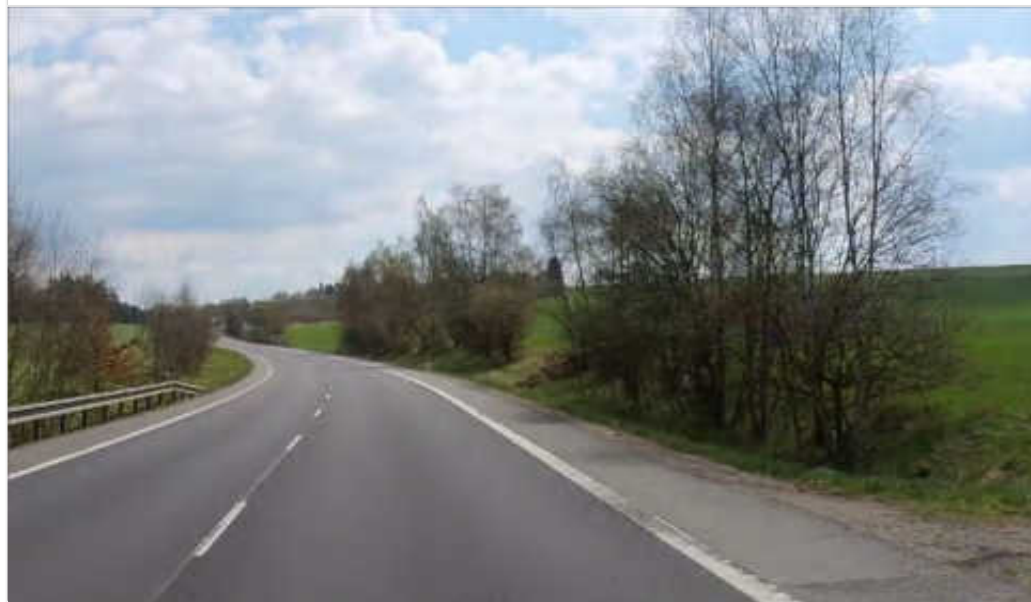
Bezpečnostní deficit Pevná překážka
Kategorie 145 m - Stromy, vzrostlá zeleň
Závažnost rizika Střední
Poznámka -
