PŘÍLOHA 2.3

**Vyhodnocení identifikovaných dopravně-bezpečnostních deficitů
v rámci první a druhé revizní BI PK z roku 2019 a 2022**

km 21,199 – 60,928

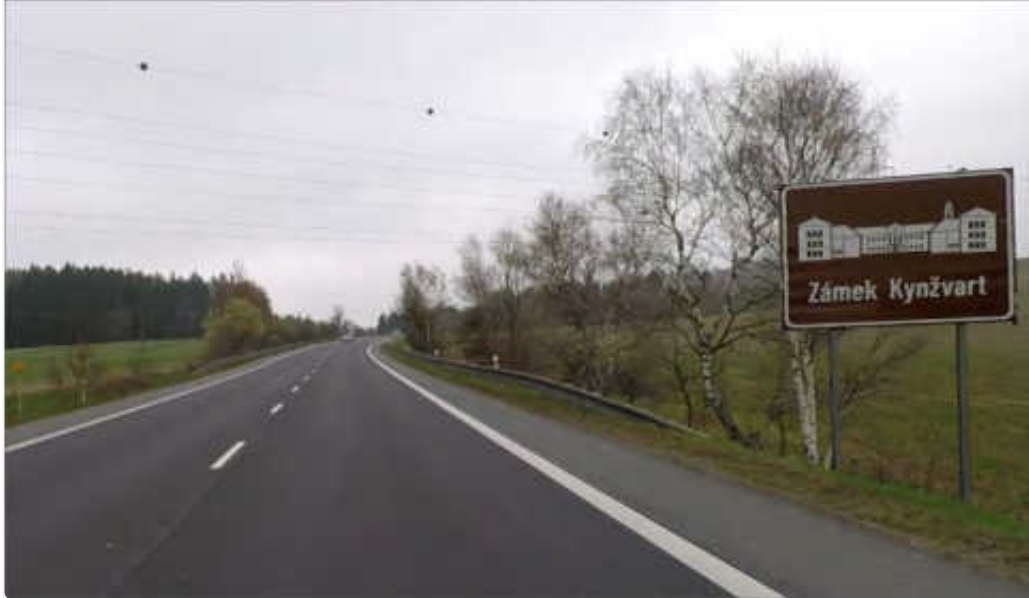
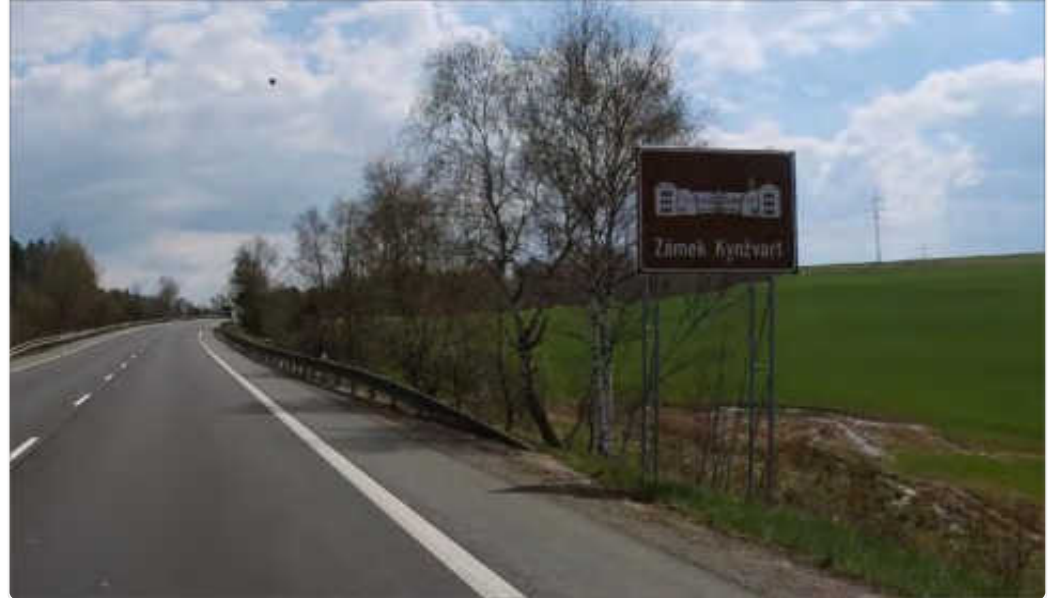
Bezpečnostní deficit Pevná překážka
Kategorie 1× - Dopravní značení na nedeformovatelné konstrukci
 10 m - Stromy, vzrostlá zeleň
Závažnost rizika **Vysoká**
Poznámka -

Bezpečnostní deficit Pevná překážka
Kategorie 10 m - Stromořadí, vzrostlá zeleň
Závažnost rizika **Vysoká**
Poznámka -

Návrh opatření Výměna konstrukce za deformovatelnou
Poznámka Současně odstranění stromů, vzrostlé zeleň.
Náročnost realizace **Administrativní řešení**

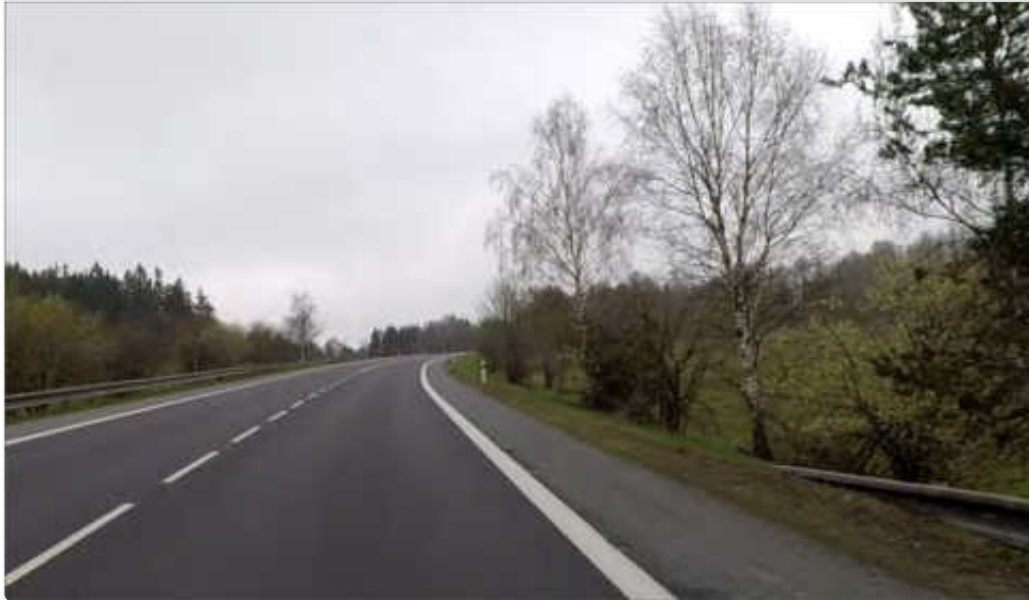
Revize I. (2019)

Bezpečnostní deficit Pevná překážka
Kategorie 1x - Betonový sloupek
 150 m - Stromy, vzrostlá zeleň
Závažnost rizika Střední
Poznámka -

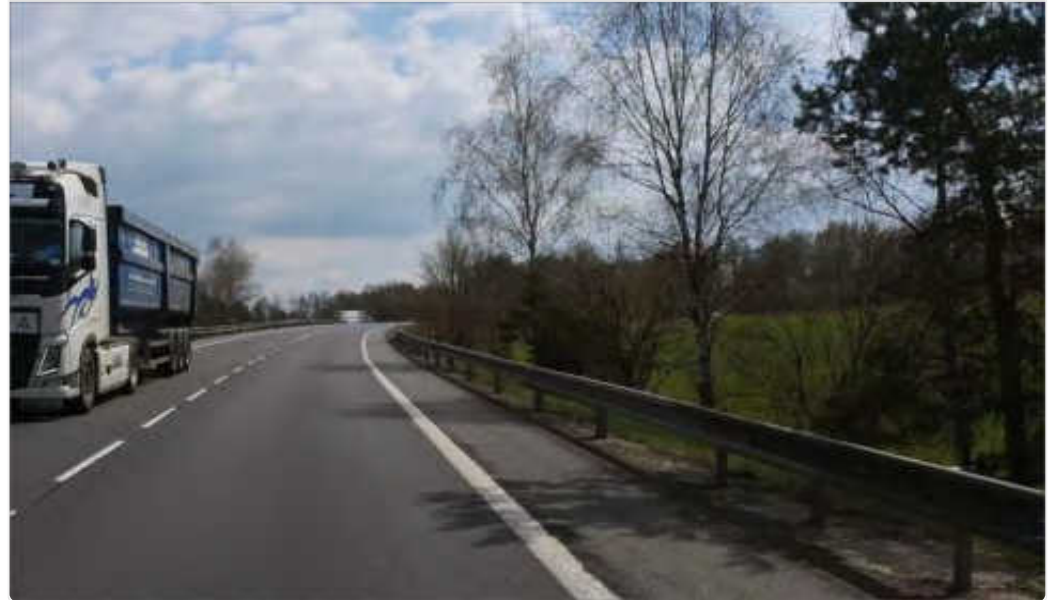
Revize II. (2022)

Bezpečnostní deficit Pevná překážka
Kategorie 80 m - Stromy, vzrostlá zeleň
Závažnost rizika Střední
Poznámka -

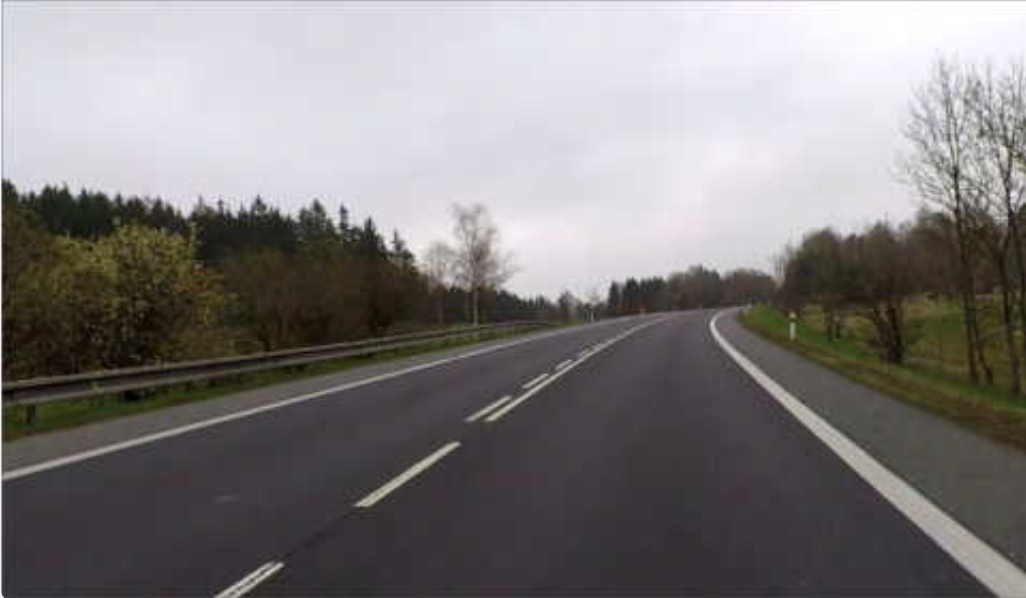
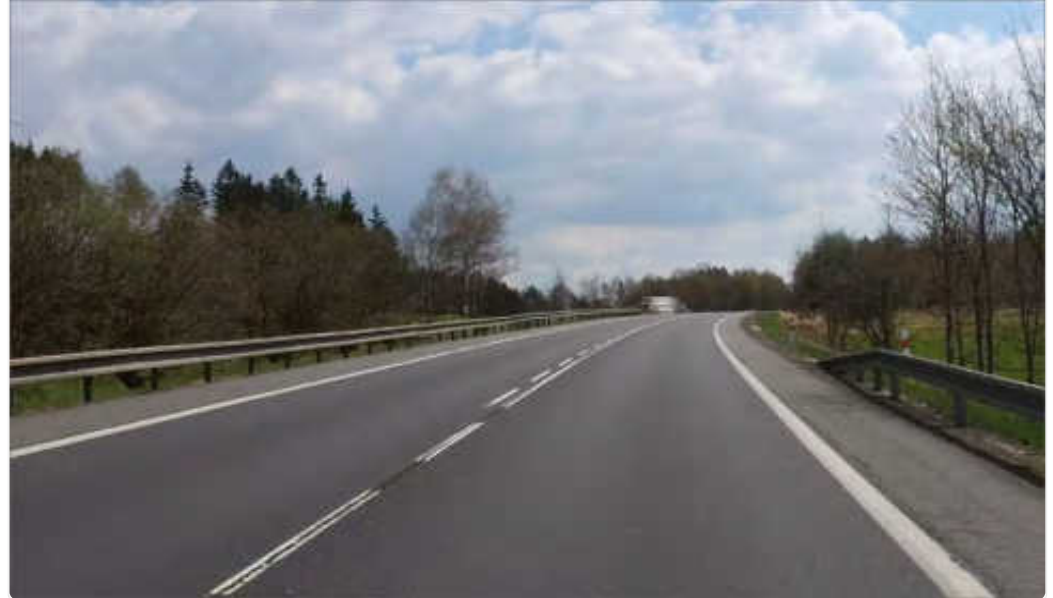
Bezpečnostní deficit Mezikřižovatkový úsek
Kategorie 1× - Absence SDZ a VDZ
Závažnost rizika Nizká
Poznámka Absence SDZ B 21a a VDZ V 9b.

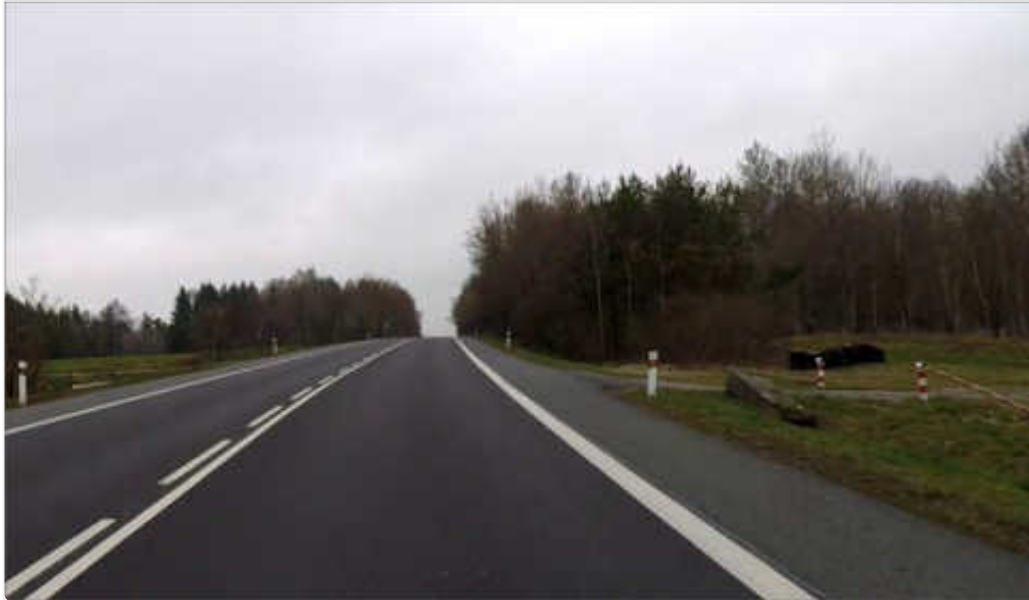
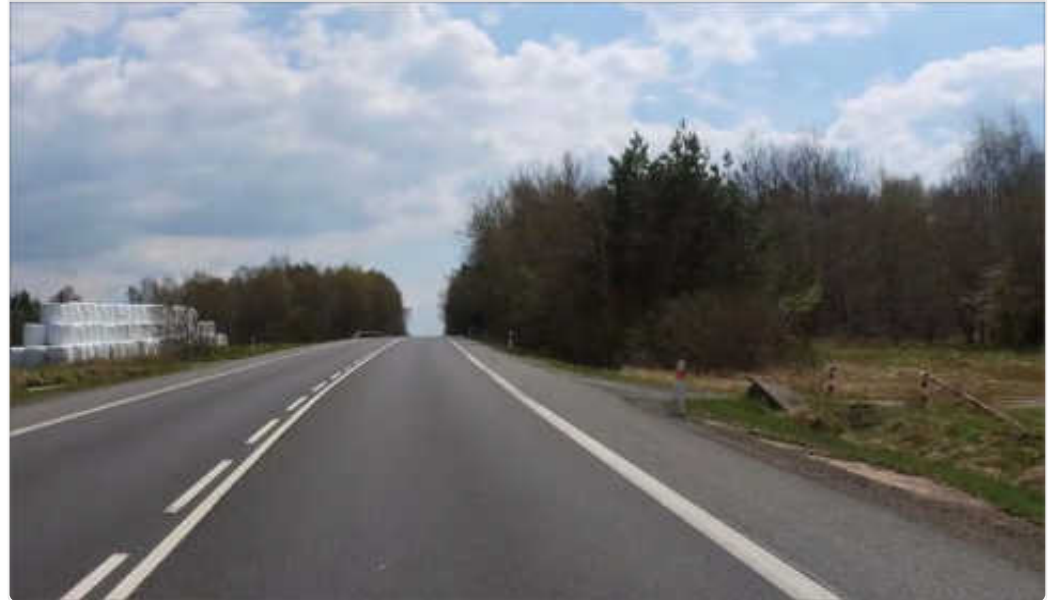
Bezpečnostní deficit	Pevná překážka
Kategorie	<input checked="" type="checkbox"/> 1× - Pevný objekt (např. kámen, budova, komerční areál) <input checked="" type="checkbox"/> 1× - Stojina závory (např. v místě vjezdu na odpočívku)
Závažnost rizika	Střední
Poznámka	Betonový kvádr tvoří pevnou překážku. Závora svým provedením představuje riziko v podobě vniknutí jednotlivých částí do interiéru vozidla při nárazu.

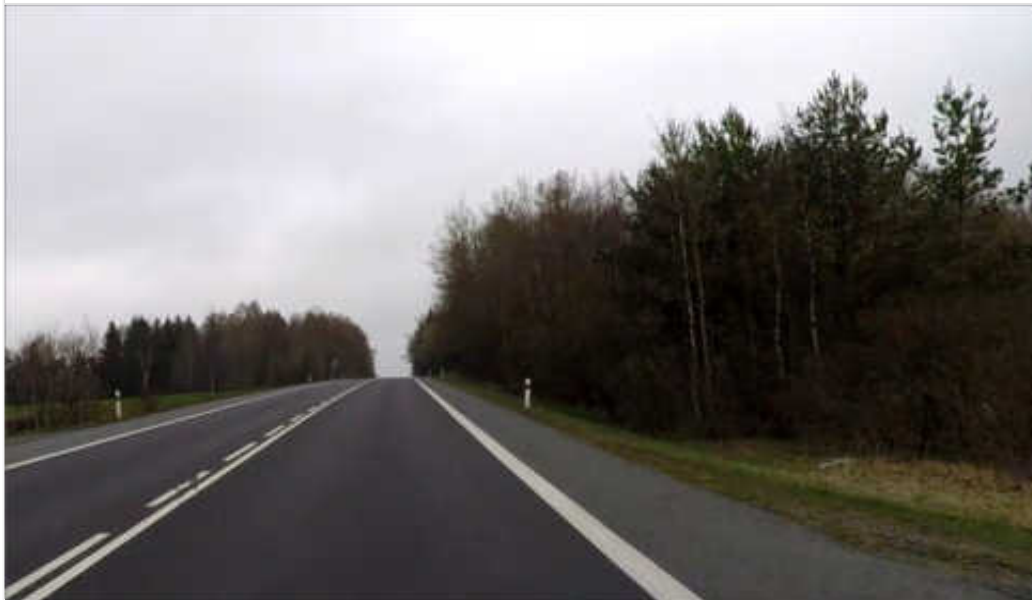
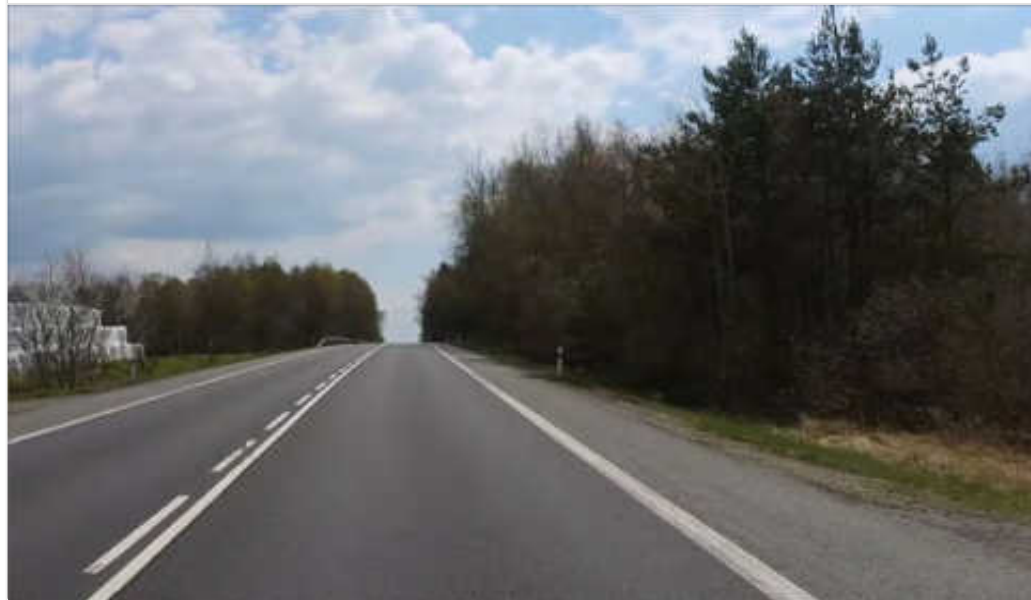
Bezpečnostní deficit Pevná překážka
Kategorie ☞ 115 m - Stromy, vzrostlá zeleň
Závažnost rizika Střední
Poznámka -

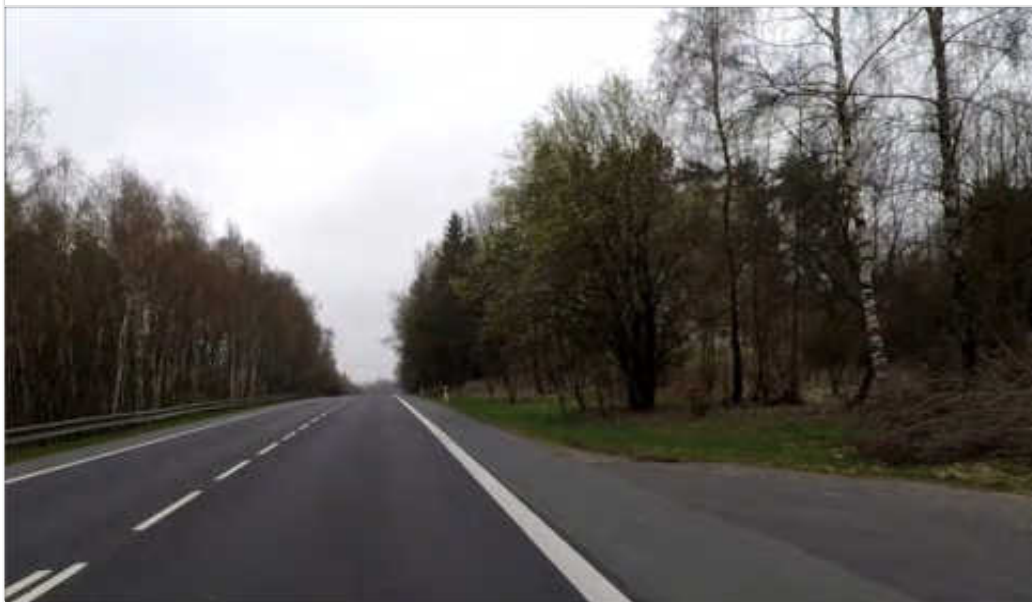
Revize I. (2019)

Bezpečnostní deficit Pevná překážka
Kategorie ☞ 70 m - Stromy, vzrostlá zeleň
Závažnost rizika Střední
Poznámka -

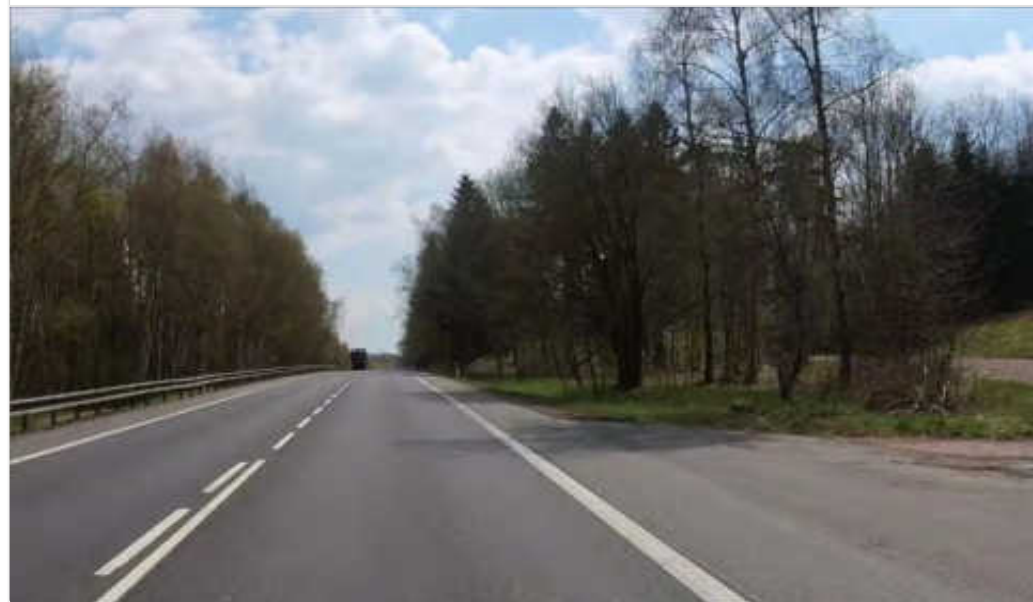
Revize II. (2022)

Bezpečnostní deficit Pevná překážka
Kategorie ☞ 70 m - Stromy, vzrostlá zeleň
Závažnost rizika Střední
Poznámka -

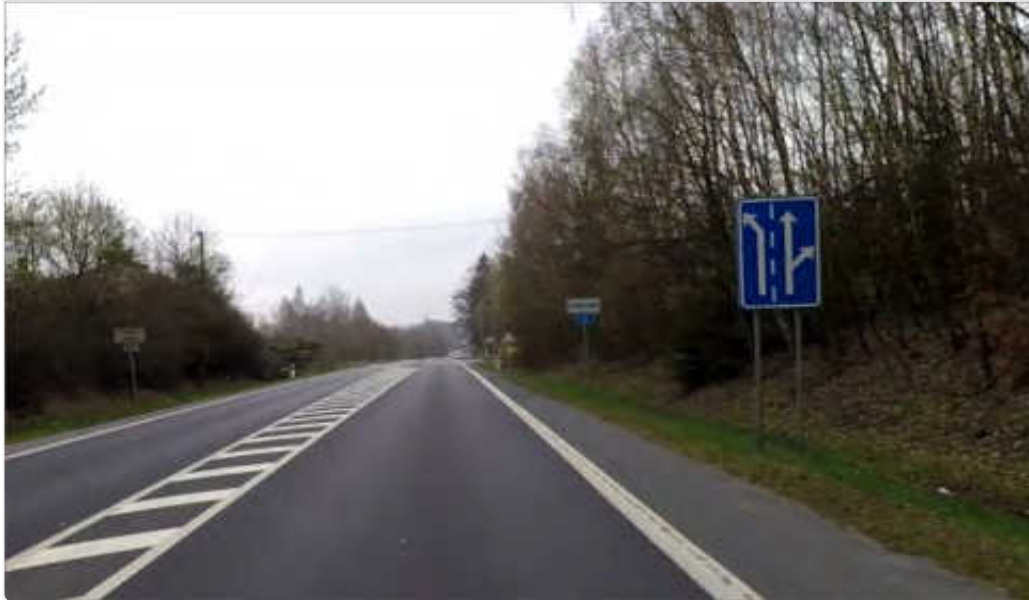
Revize I. (2019)

Bezpečnostní deficit Křižovatka
Kategorie 1× - Neadekvátní umístění SDZ
Závažnost rizika Nizká
Poznámka Neadekvátní umístění SDZ IP 19.

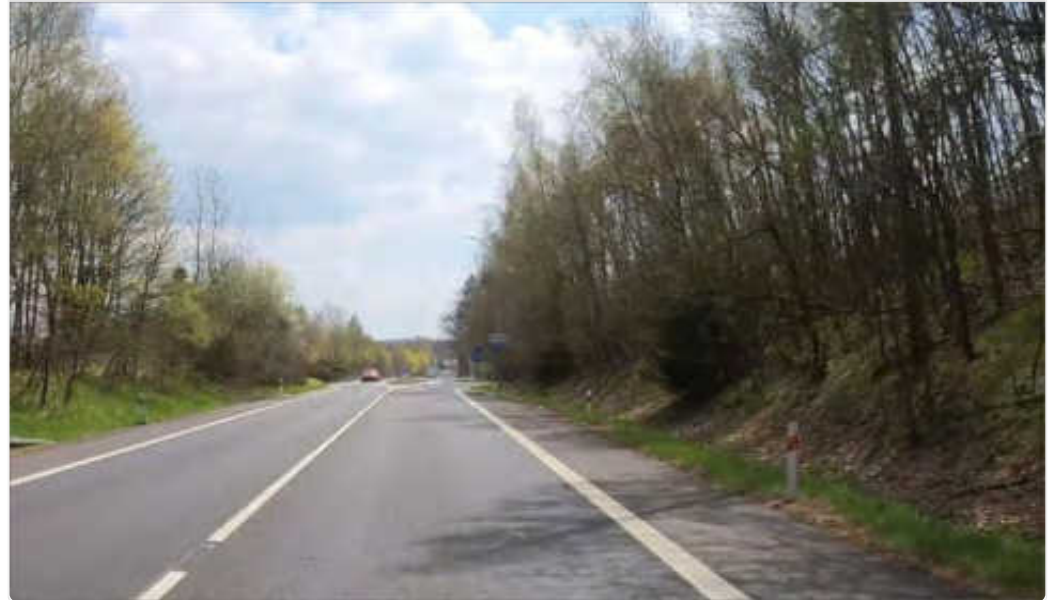
Revize II. (2022)

Bezpečnostní deficit Křižovatka
Kategorie 0× - Neadekvátní umístění SDZ
Závažnost rizika Nizká
Poznámka Neadekvátní umístění SDZ IP 19.

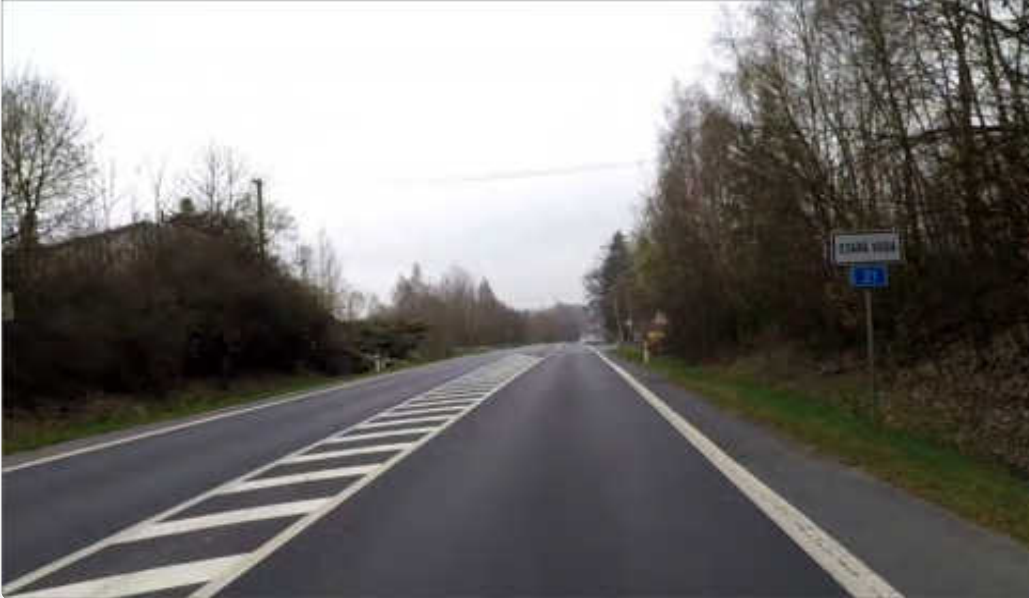
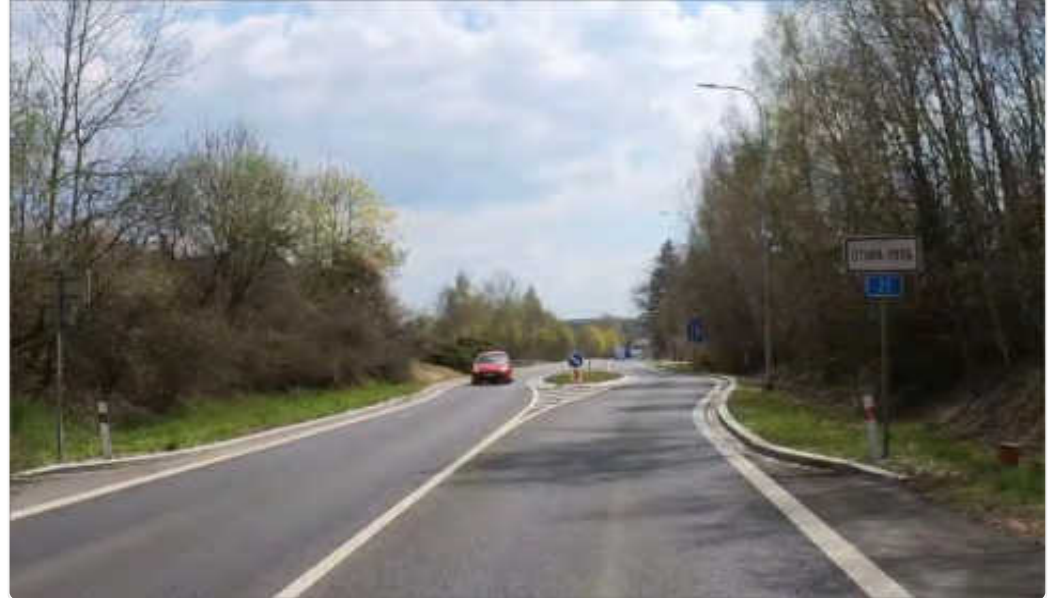
Bezpečnostní deficit Přechod z extravilánu do intravilánu
Kategorie 1× - Žádná změna (úprava) charakteru komunikace (absence zklidňujícího opatření)
Závažnost rizika **Střední**
Poznámka -

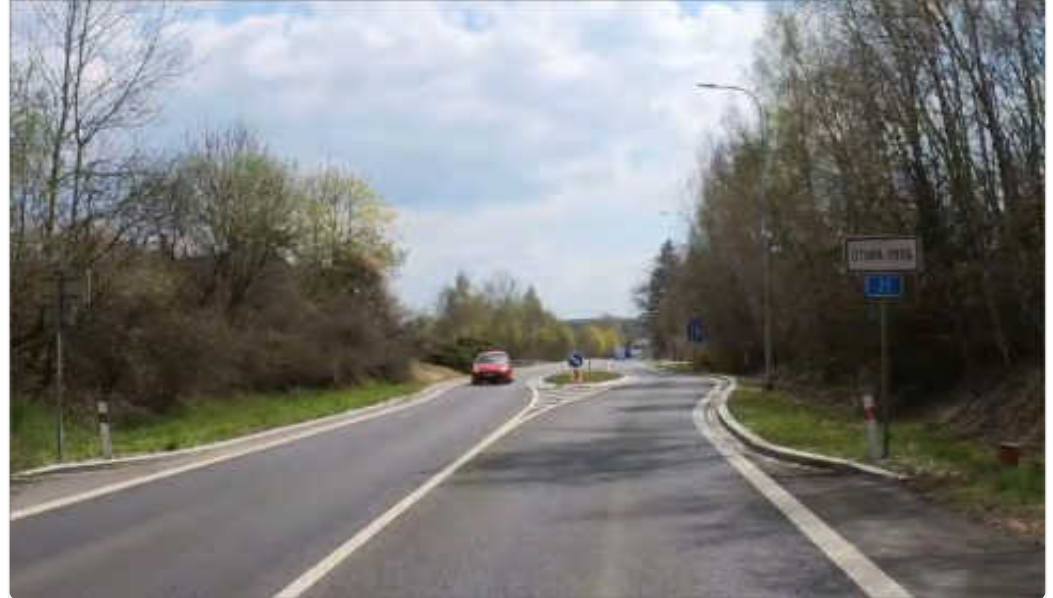
Revize II. (2022)

Bezpečnostní deficit Opatření pro zvýšení plynlosti provozu
Kategorie 1× - Neadekvátně umístěné SDZ IZ 4a v místě, kde se nenachází žádná zástavba
Závažnost rizika Nizká
Poznámka -

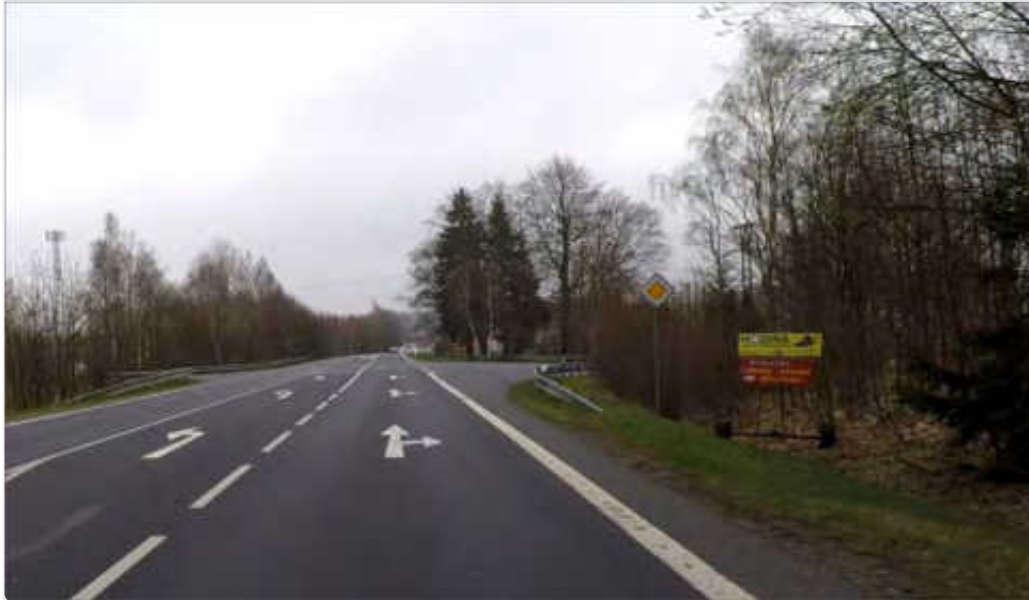
Revize I. (2019)

Bezpečnostní deficit Reklamní zařízení
Kategorie 1× - Reklamní zařízení (rušivý efekt na účastníky silničního provozu)
Závažnost rizika Nizká
Poznámka -

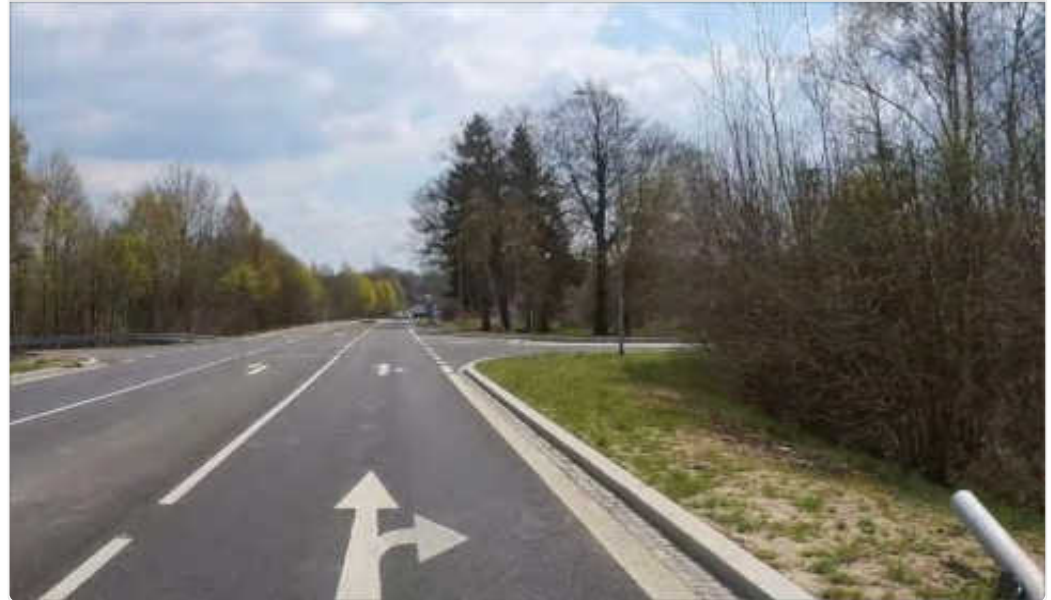
Revize II. (2022)

Bezpečnostní deficit Reklamní zařízení
Kategorie 0× - Reklamní zařízení (rušivý efekt na účastníky silničního provozu)
Závažnost rizika Nizká
Poznámka -

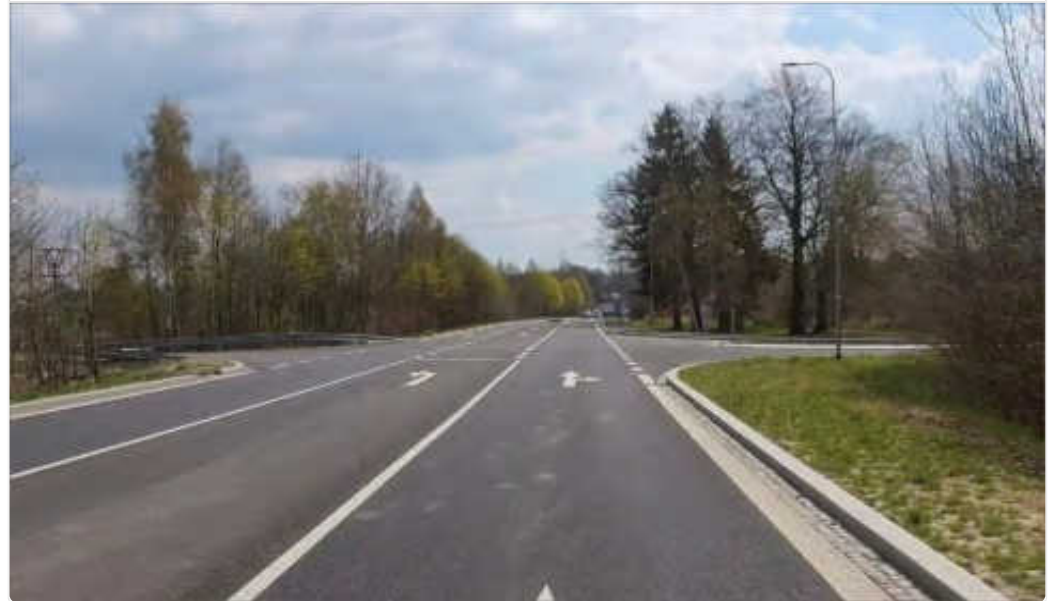
Bezpečnostní deficit Křižovatka
Kategorie 1× - Absence SDZ nebo dopravního zařízení
Závažnost rizika **Nízká**
Poznámka Absence SDZ P 2.

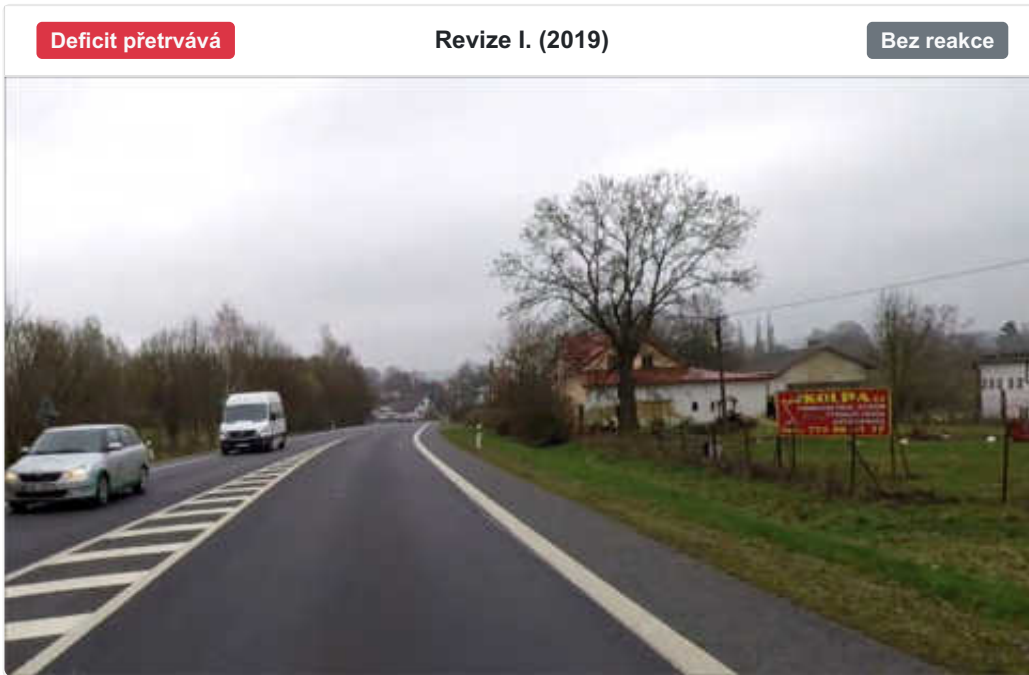
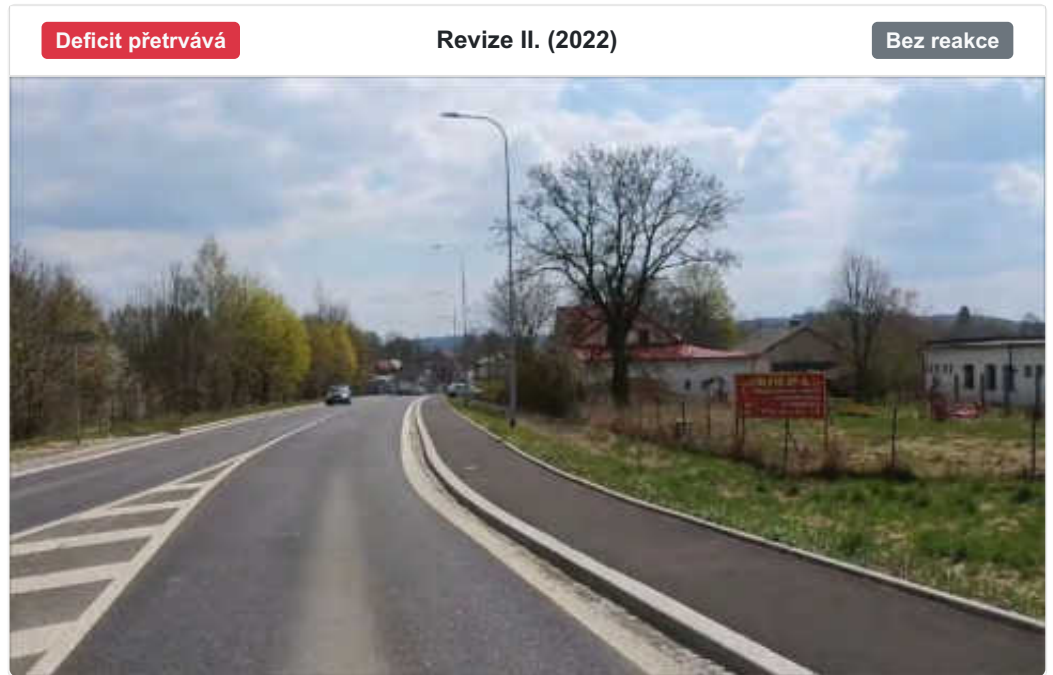
I/21 - Směr proti staničení | km 34,856 | Správa Karlovy Vary | Stará Voda | 49,995522N, 12,587701E | ID 2114

Bezpečnostní deficit Reklamní zařízení
Kategorie 1× - Reklamní zařízení (rušivý efekt na účastníky silničního provozu)
Závažnost rizika **Nizká**
Poznámka -

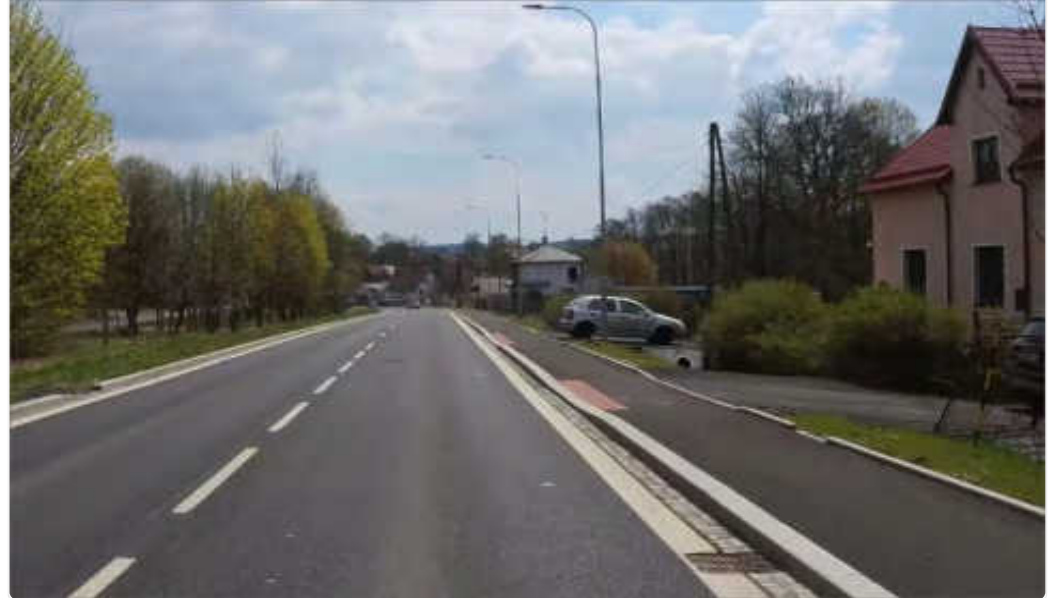
Bezpečnostní deficit Přístupové podmínky pro chodce
Kategorie ☞ 205 m - Absence pěší infrastruktury
Závažnost rizika Střední
Poznámka -

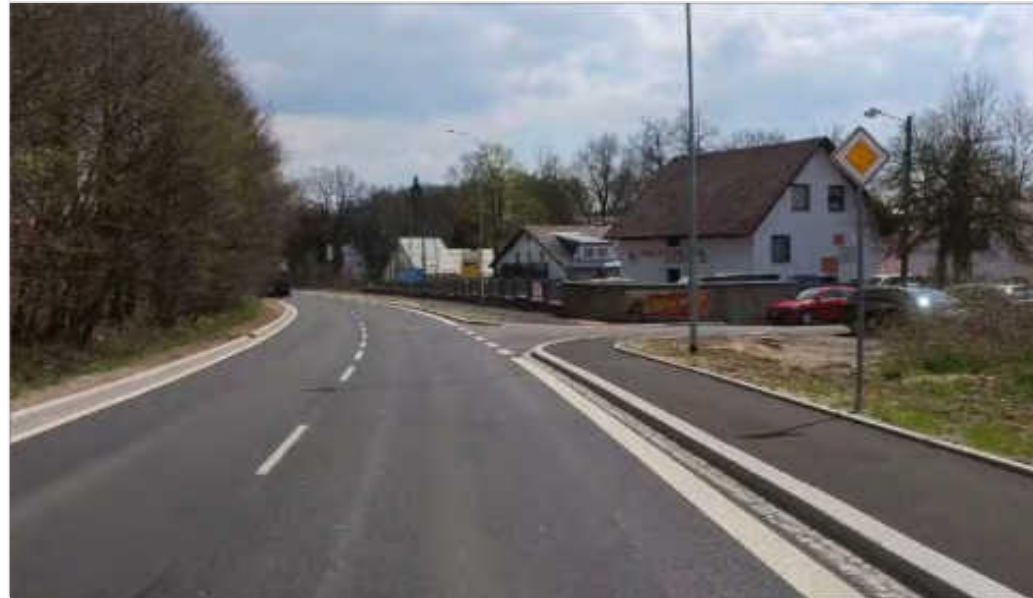
Bezpečnostní deficit Křižovatka
Kategorie 1× - Neadekvátní umístění SDZ
Závažnost rizika **Nizká**
Poznámka SDZ P 2 je vzdálené od křižovatky 50 m.

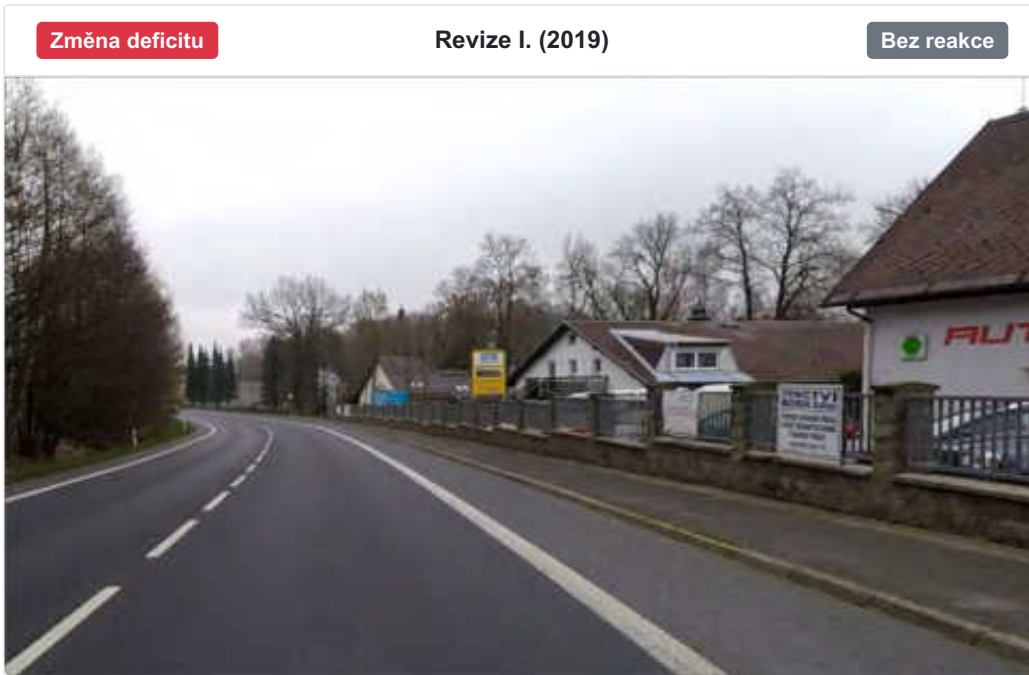
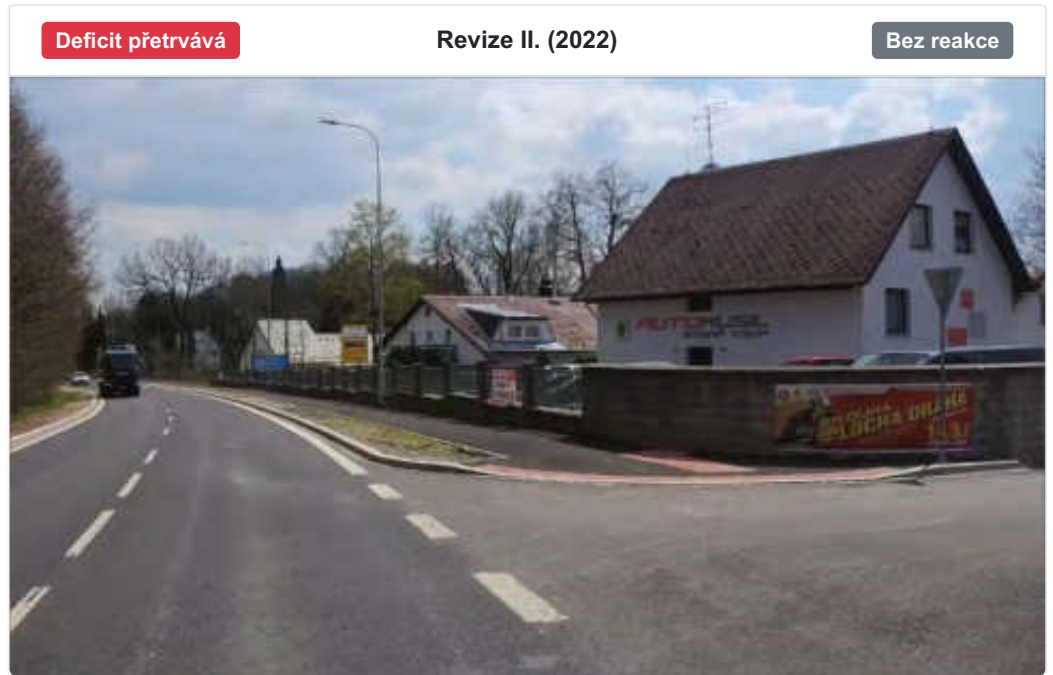
I/21 - Směr proti staničení | km 34,561 | Správa Karlovy Vary | Stará Voda | 49,993244N, 12,590109E | ID 2121

Bezpečnostní deficit Reklamní zařízení
Kategorie 3× - Reklamní zařízení (rušivý efekt na účastníky silničního provozu)
Závažnost rizika Nizká
Poznámka -

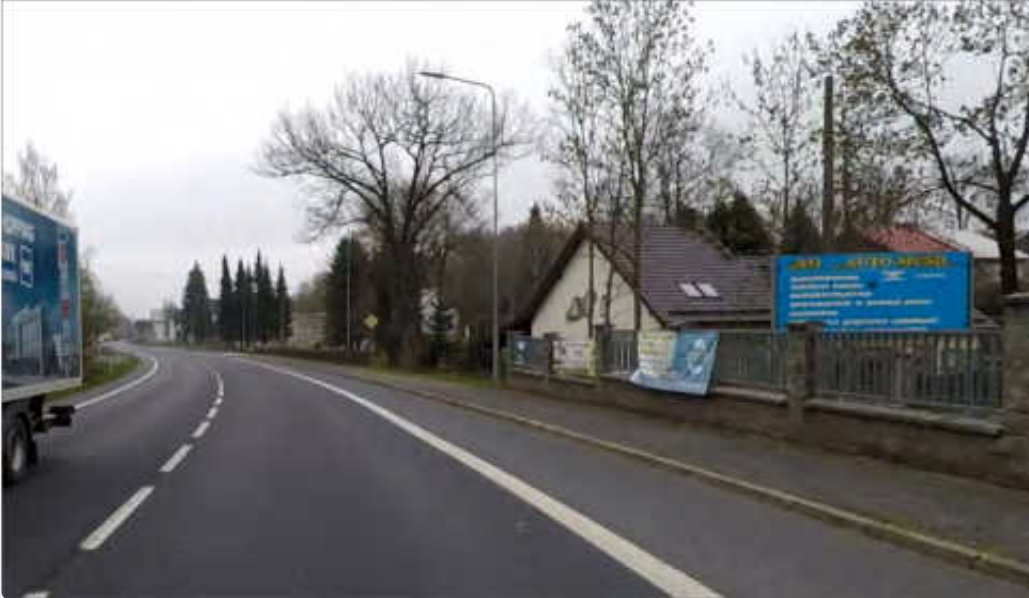
Bezpečnostní deficit Reklamní zařízení
Kategorie 3× - Reklamní zařízení (rušivý efekt na účastníky silničního provozu)
Závažnost rizika Nizká
Poznámka -

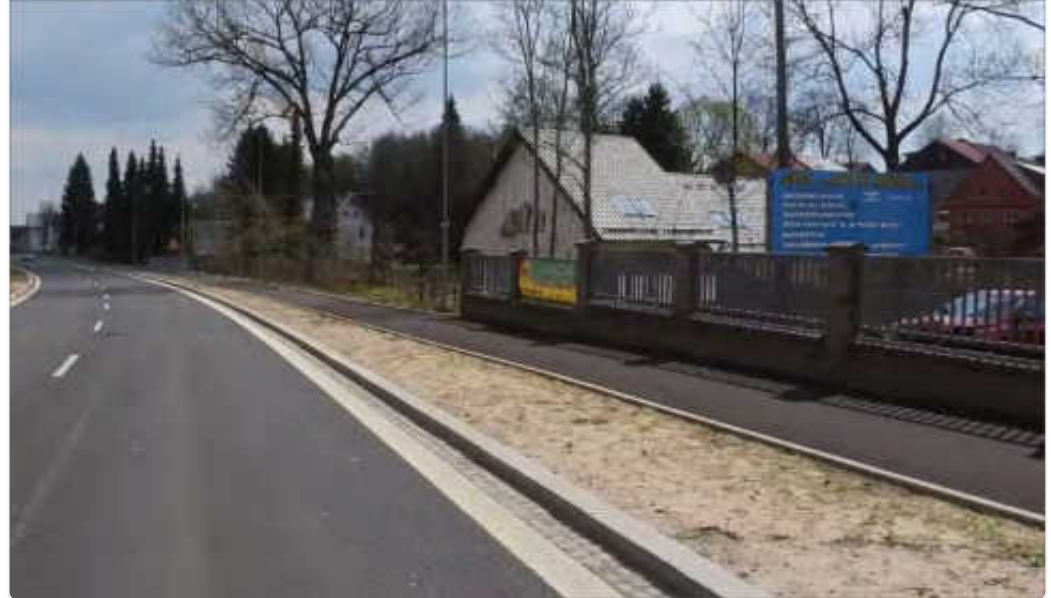
Bezpečnostní deficit Reklamní zařízení
Kategorie 2× - Reklamní zařízení (rušivý efekt na účastníky silničního provozu)
Závažnost rizika Nizká
Poznámka -

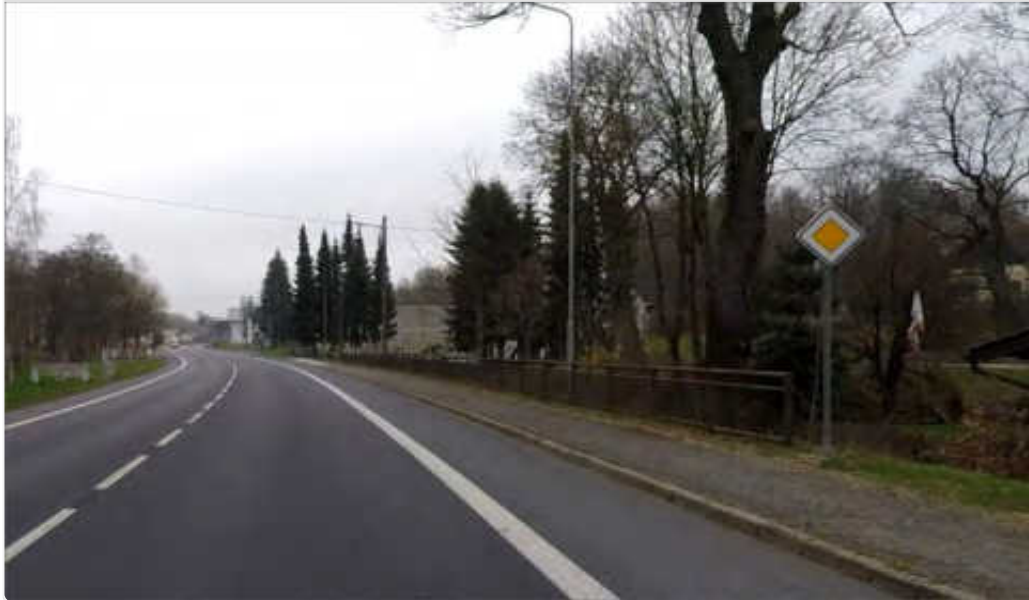
Bezpečnostní deficit Křižovatka
Kategorie 1* - Neadekvátní umístění SDZ
Závažnost rizika Nizká
Poznámka SDZ P 2 je vzdálené od křižovatky 55 m.

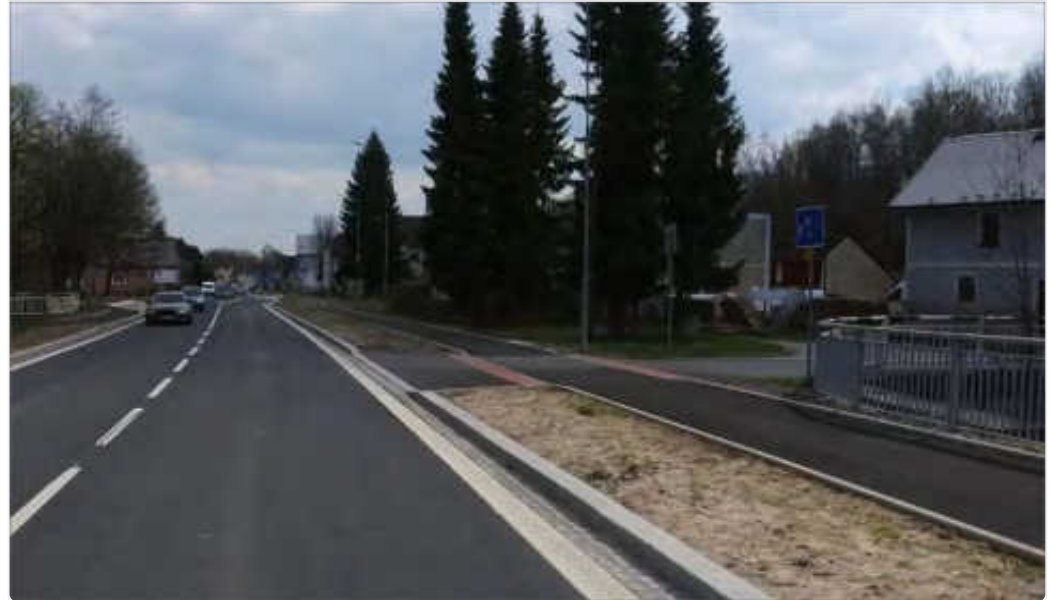
Bezpečnostní deficit Křižovatka
Kategorie 0* - Neadekvátní umístění SDZ
Závažnost rizika Nizká
Poznámka SDZ P 2 je vzdálené od křižovatky 55 m.

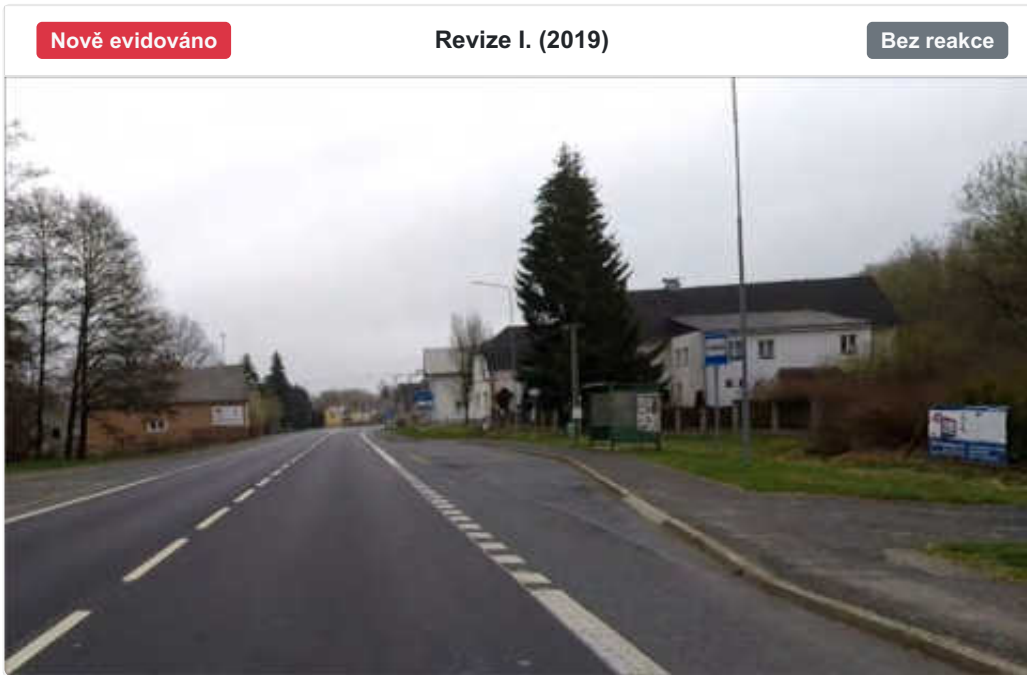
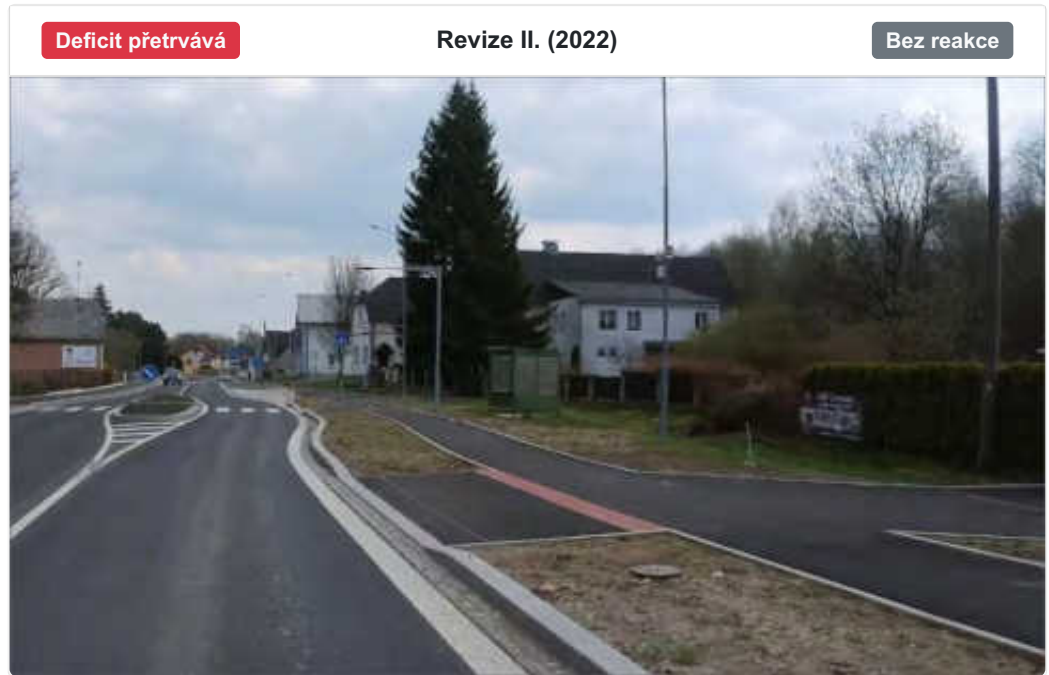
I/21 - Směr proti staničení | km 34,326 | Správa Karlovy Vary | Stará Voda | 49,992233N, 12,592535E | ID 3415

Bezpečnostní deficit Reklamní zařízení
Kategorie 1× - Reklamní zařízení (rušivý efekt na účastníky silničního provozu)
Závažnost rizika **Nizká**
Poznámka -

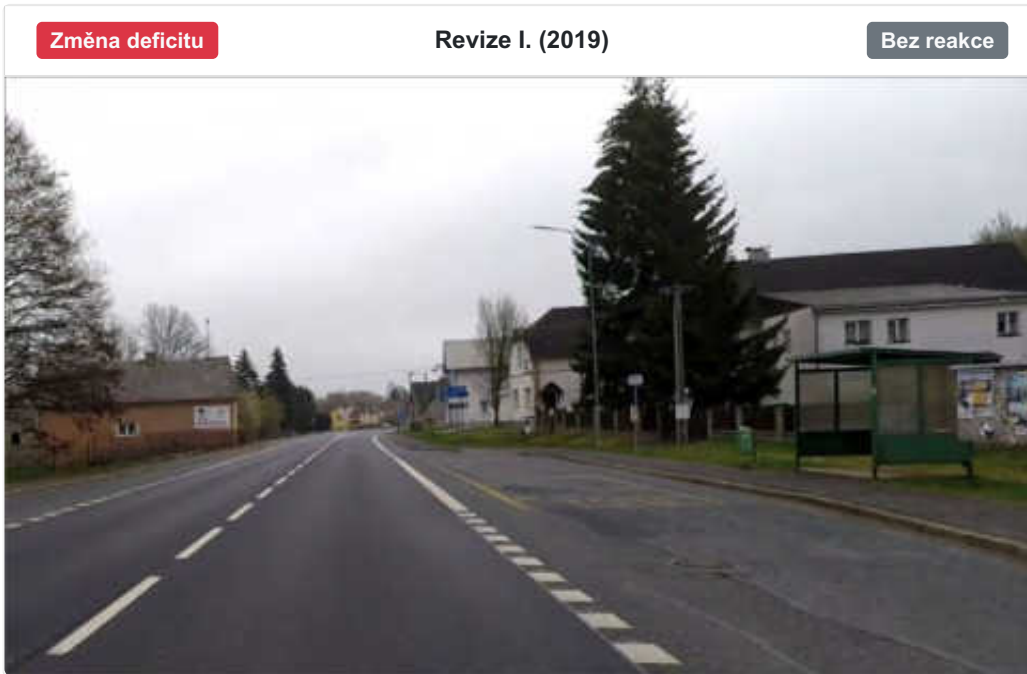
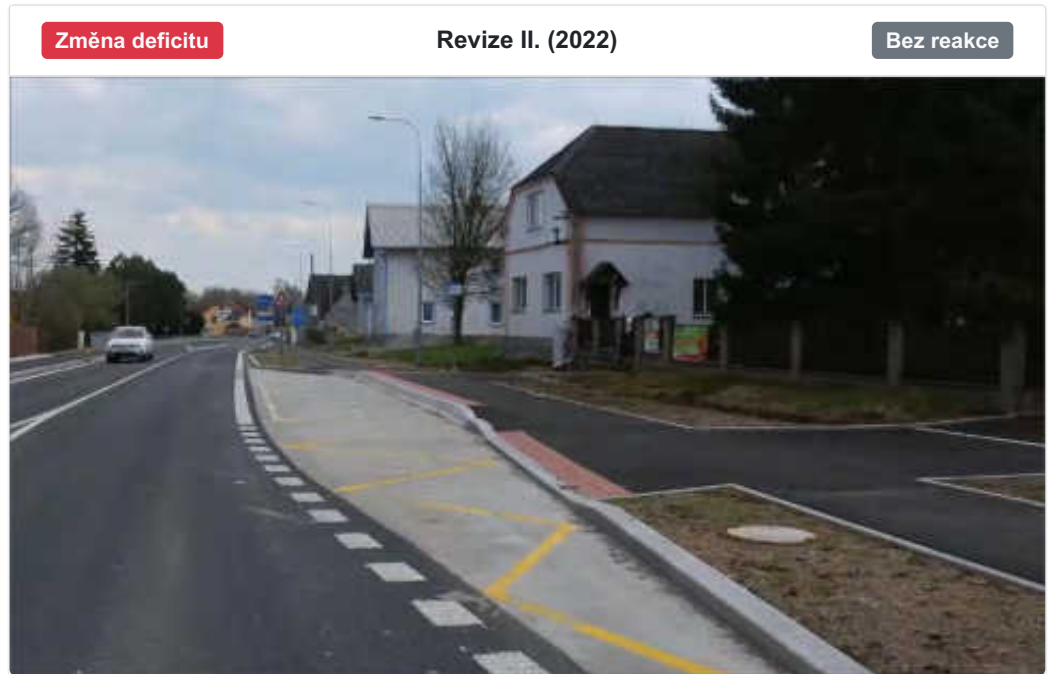
I/21 - Směr proti staničení | km 34,319 | Správa Karlovy Vary | Stará Voda | 49,992256N, 12,592882E | ID 2124

Bezpečnostní deficit Autobusová zastávka
Kategorie 1× - Absence nebo opotřebované VDZ
 1× - Neadekvátní podmínky pro pěší - krátká / neadekvátně provedená nástupní hrana
Závažnost rizika **Střední**
Poznámka Absence VDZ V 12a. Opotřebované VDZ V 11a. Nástupní hrana neadekvátně vyvýšena.
