PŘÍLOHA 2.3

**Vyhodnocení identifikovaných dopravně-bezpečnostních deficitů
v rámci první a druhé revizní BI PK z roku 2019 a 2022**

km 21,199 – 60,928

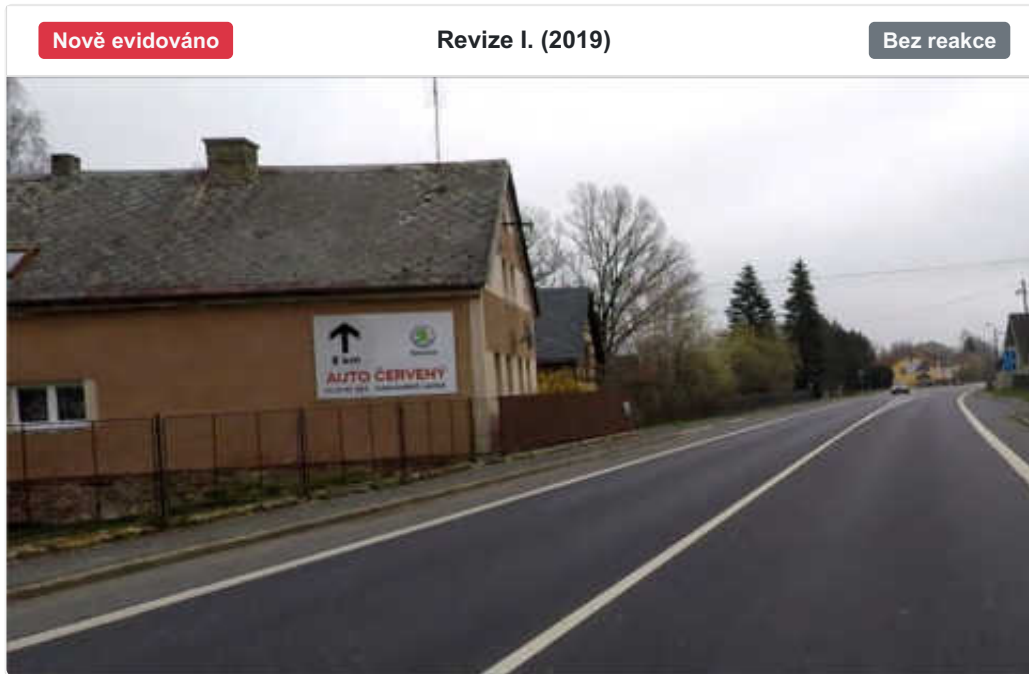
I/21 - Směr proti staničení | km 34,271 | Správa Karlovy Vary | Stará Voda | 49,992214N, 12,593570E | ID 2793

Bezpečnostní deficit	Reklamní zařízení
Kategorie	<input checked="" type="checkbox"/> 1× - Reklamní zařízení (rušivý efekt na účastníky silničního provozu)
Závažnost rizika	Nizká
Poznámka	-

Návrh opatření	Odstranění
Poznámka	-
Náročnost realizace	Administrativní řešení

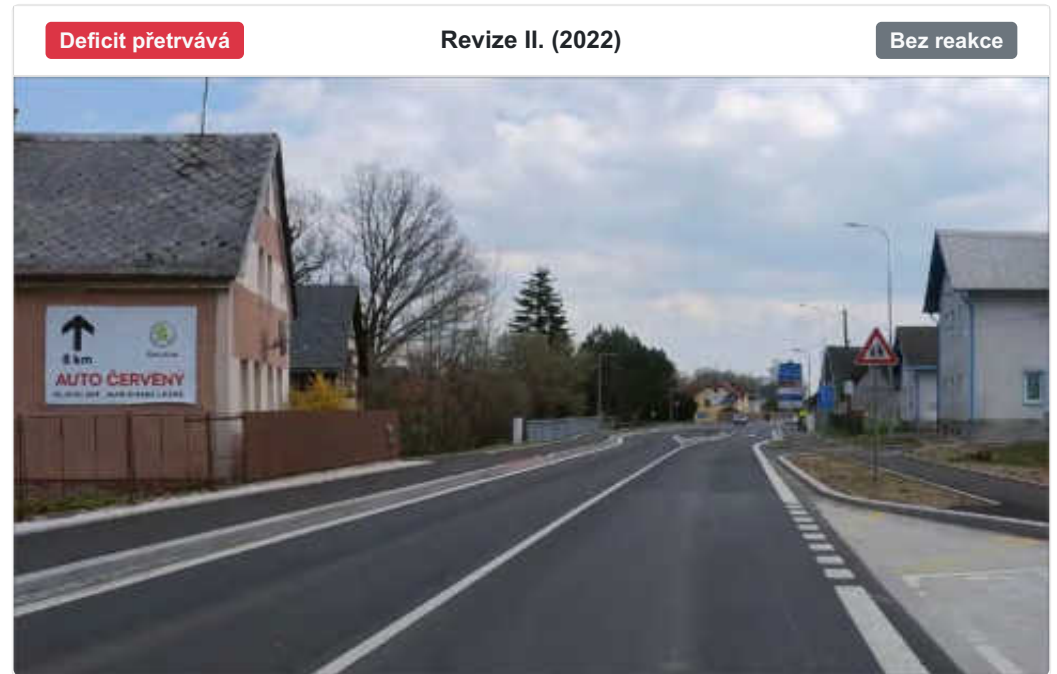
Bezpečnostní deficit	Reklamní zařízení
Kategorie	<input checked="" type="checkbox"/> 1× - Reklamní zařízení (rušivý efekt na účastníky silničního provozu)
Závažnost rizika	Nizká
Poznámka	-

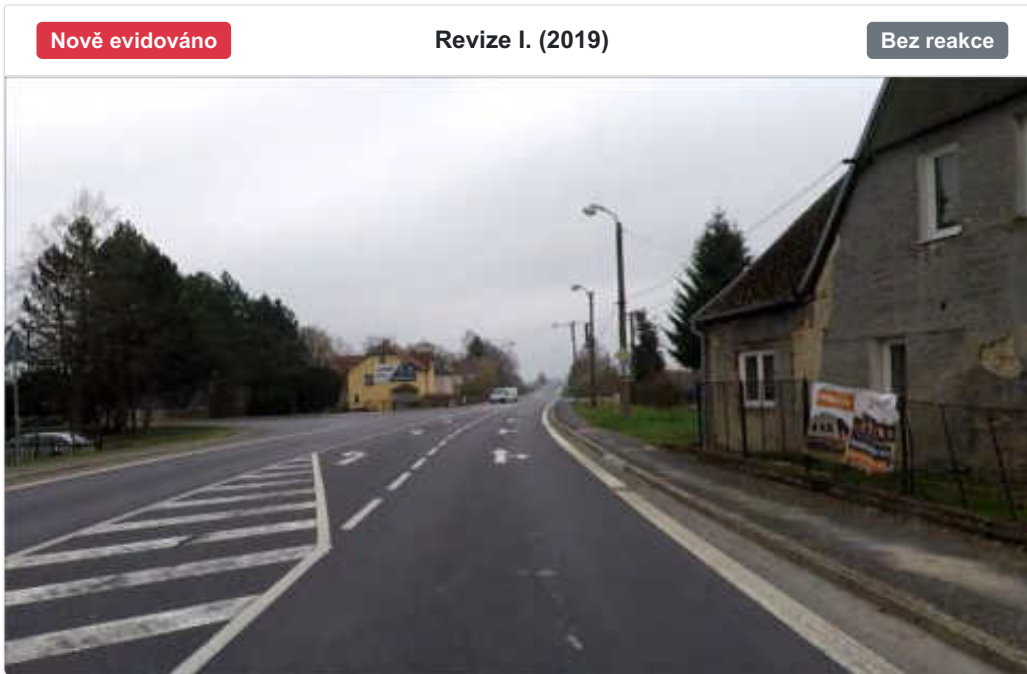
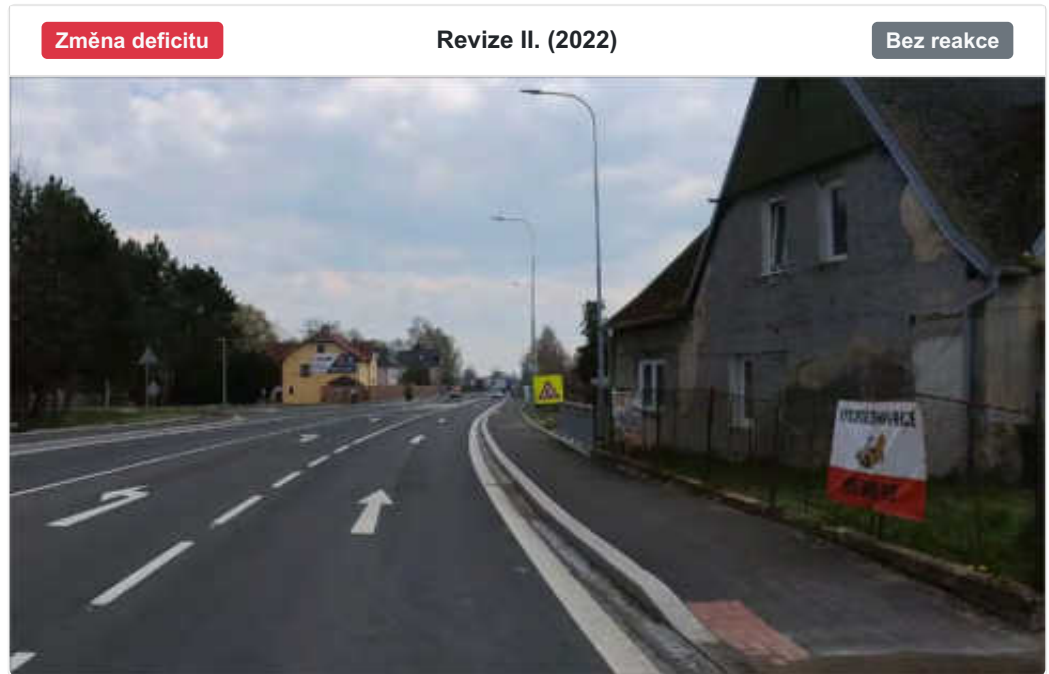
I/21 - Směr proti staničení | km 34,182 | Správa Karlovy Vary | Stará Voda | 49,991737N, 12,594568E | ID 3416

Bezpečnostní deficit Reklamní zařízení
Kategorie 1× - Reklamní zařízení (rušivý efekt na účastníky silničního provozu)
Závažnost rizika **Nizká**
Poznámka -

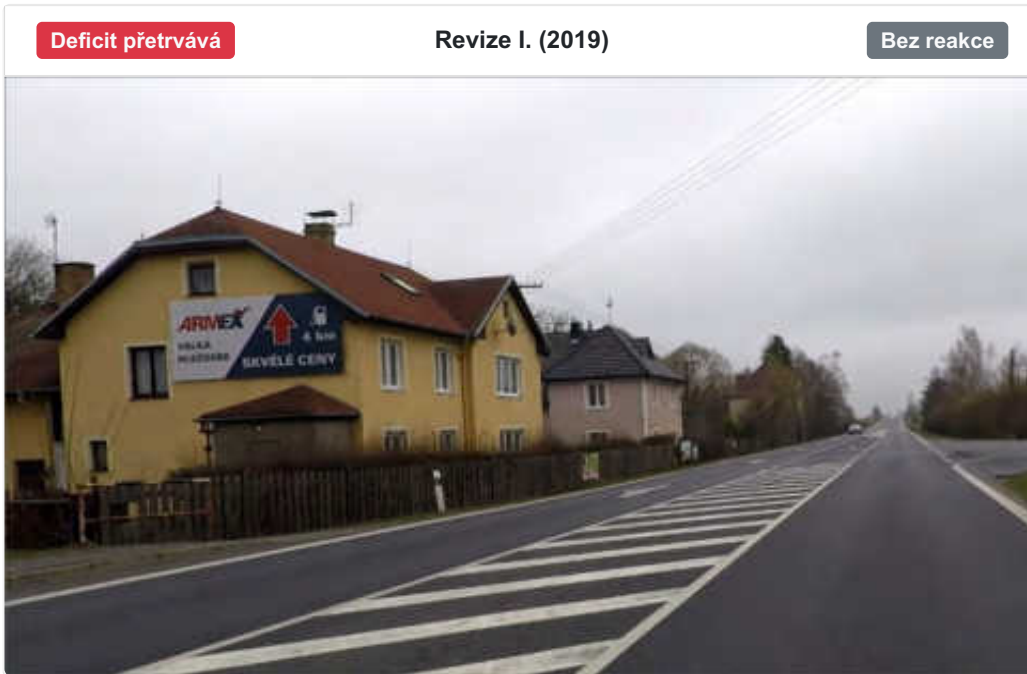
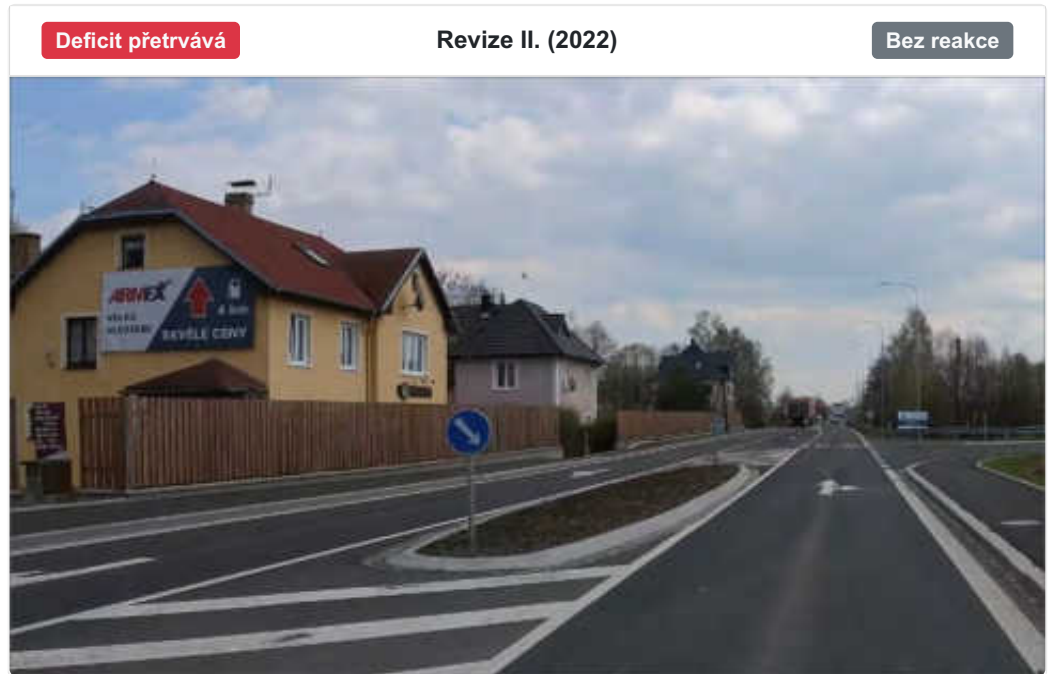
I/21 - Směr proti staničení | km 34,088 | Správa Karlovy Vary | Stará Voda | 49,991470N, 12,595874E | ID 2317

Bezpečnostní deficit Reklamní zařízení
Kategorie 1x - Reklamní zařízení (rušivý efekt na účastníky silničního provozu)
Závažnost rizika **Nizká**
Poznámka -

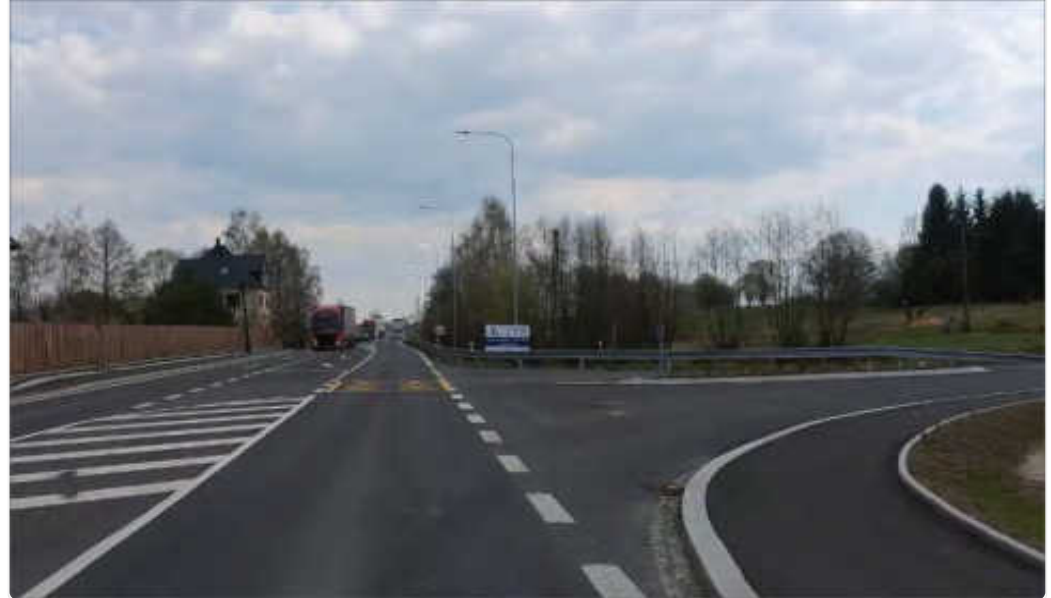
Bezpečnostní deficit Křižovatka
Kategorie 1× - Rozlehlá křižovatka, neadekvátní usměrnění dopravy
Závažnost rizika Střední
Poznámka -

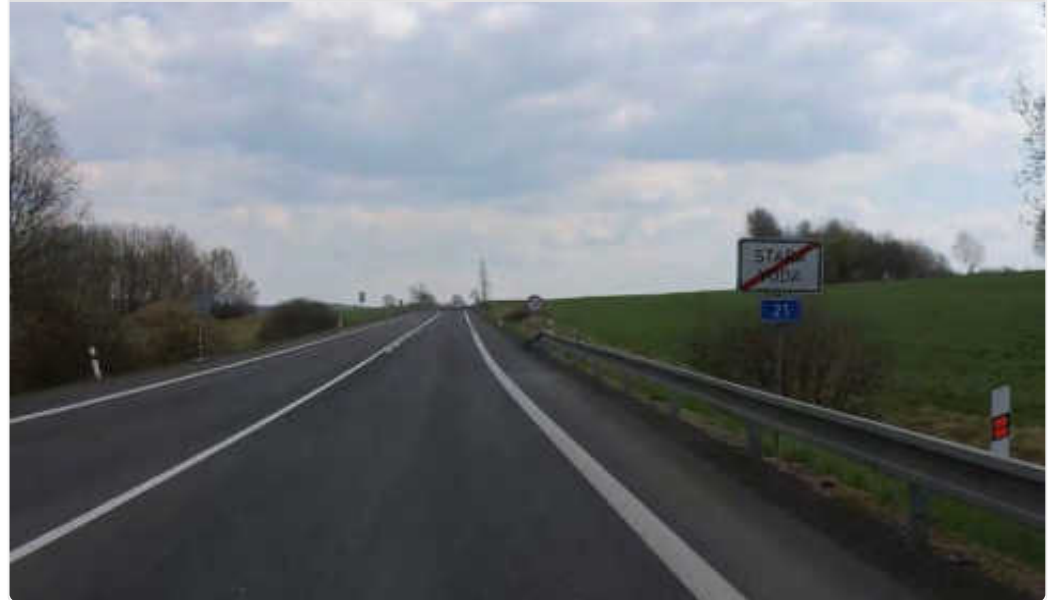
Bezpečnostní deficit	Zádržné zařízení
Kategorie	<input checked="" type="checkbox"/> 2× - Krátký výškový náběh svodidla
Závažnost rizika	Střední
Poznámka	Krátké výškové náběhy na obou koncích svodidla. V tomto úseku lze předpokládat skutečnou rychlost vozidel vyšší než je nejvyšší dovolená.

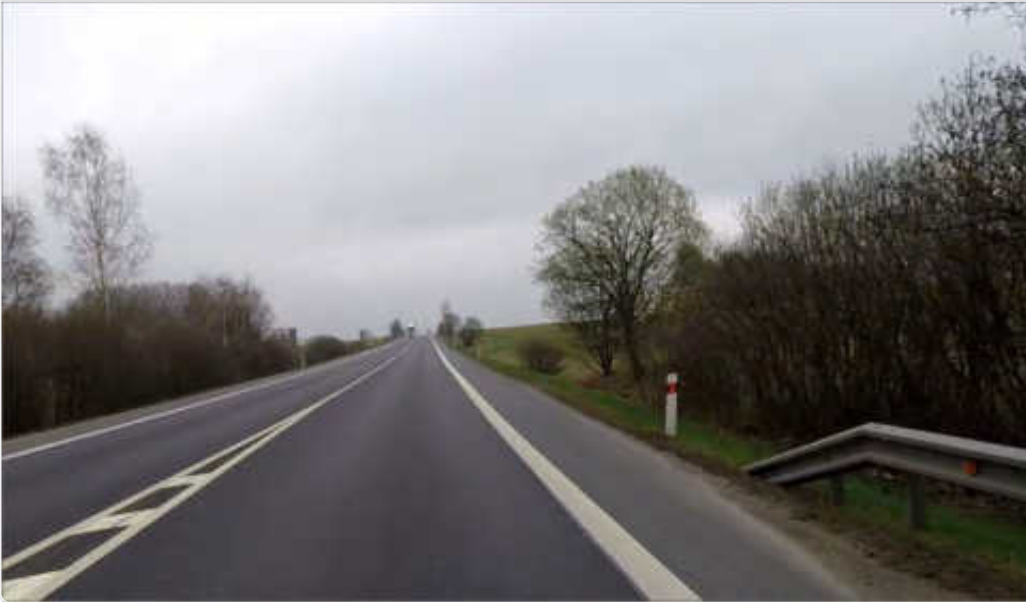
Bezpečnostní deficit Pevná překážka
Kategorie ☞ 50 m - Stromy, vzrostlá zeleň
Závažnost rizika Střední
Poznámka -

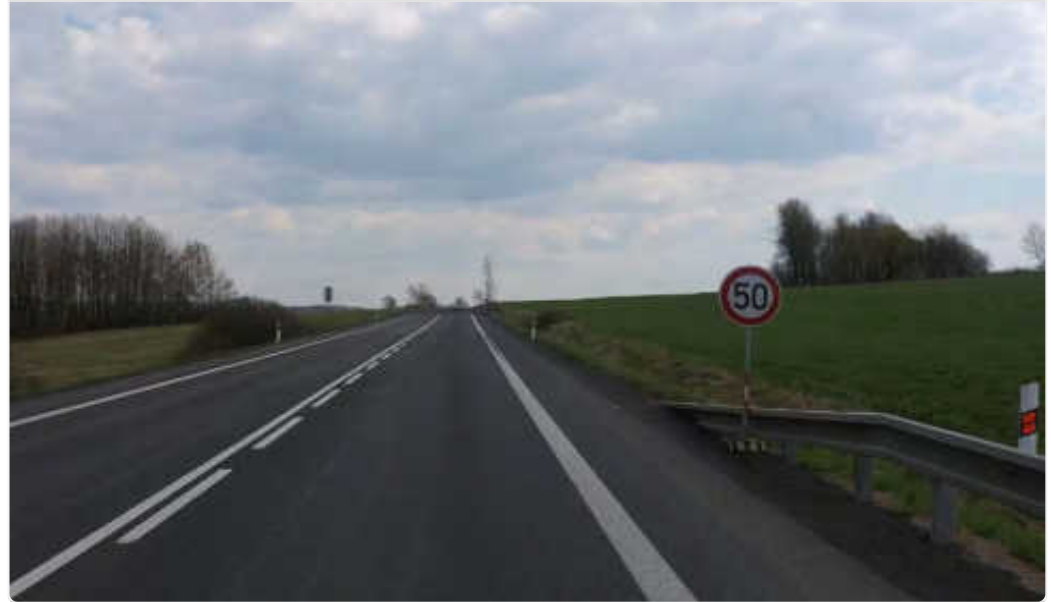
Bezpečnostní deficit Pevná překážka
Kategorie ☞ 0 m - Stromy, vzrostlá zeleň
Závažnost rizika Střední
Poznámka -

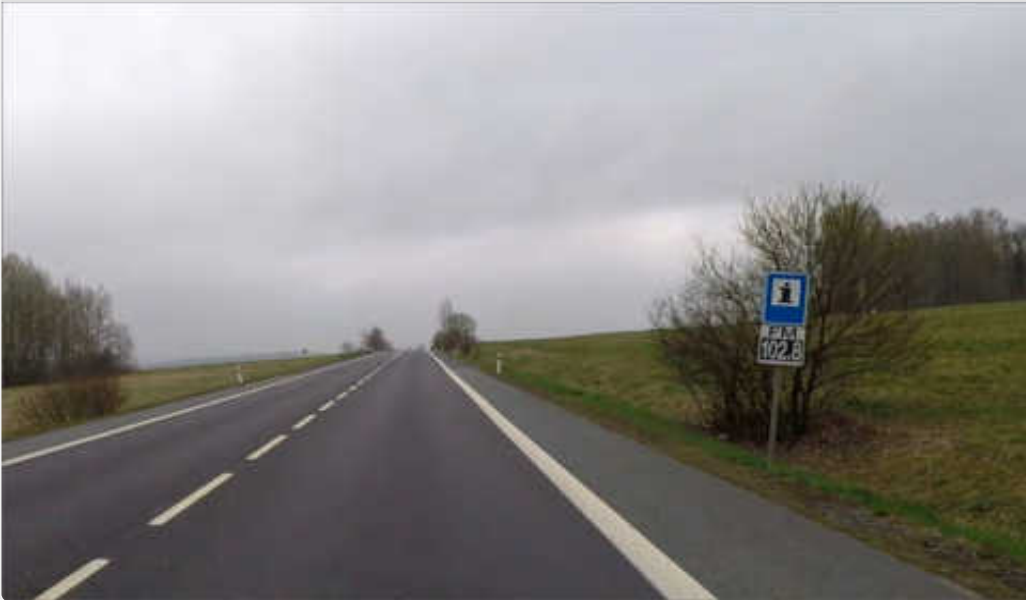
Bezpečnostní deficit Pevná překážka
Kategorie 1× - Vzrostlá zeleň (průměr kmene do 0,1 m)
Závažnost rizika Nizká
Poznámka Vzrostlá zeleň nacházející se v blízkosti PK primárně představuje riziko do budoucna.

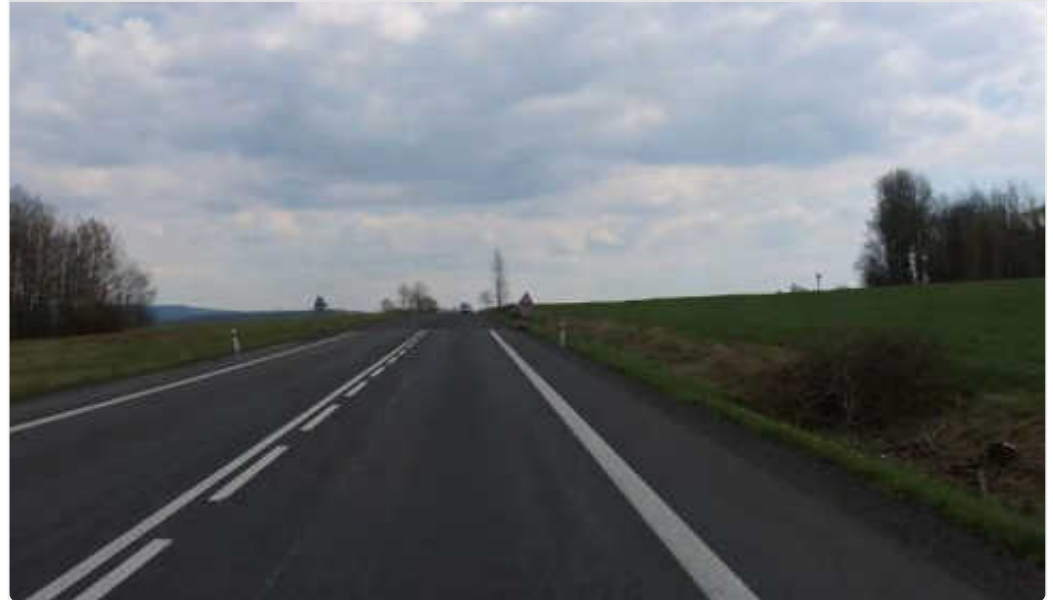
Bezpečnostní deficit Pevná překážka
Kategorie 0× - Vzrostlá zeleň (průměr kmene do 0,1 m)
Závažnost rizika Nizká
Poznámka Vzrostlá zeleň nacházející se v blízkosti PK primárně představuje riziko do budoucna.

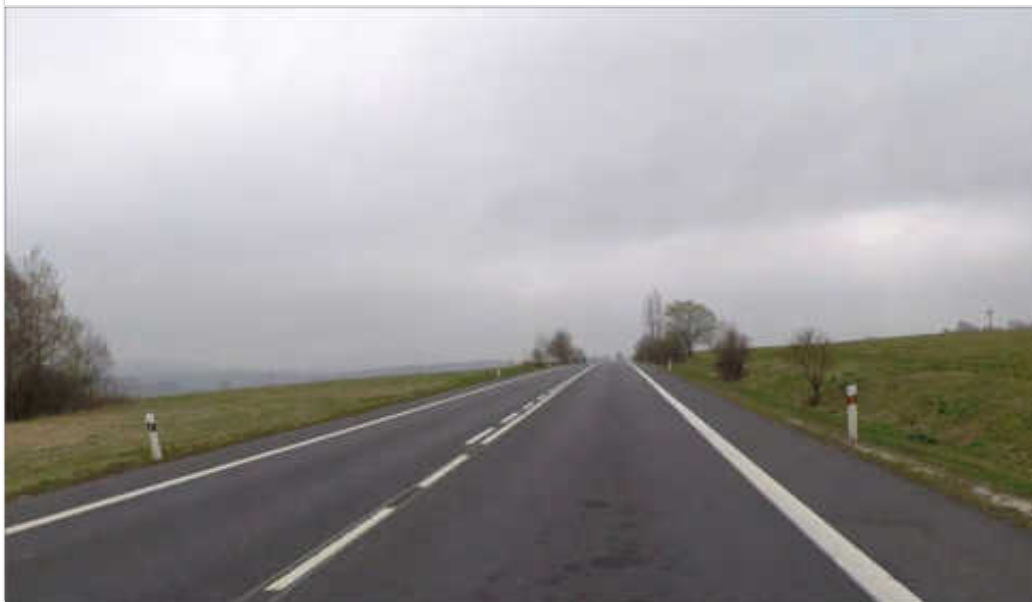
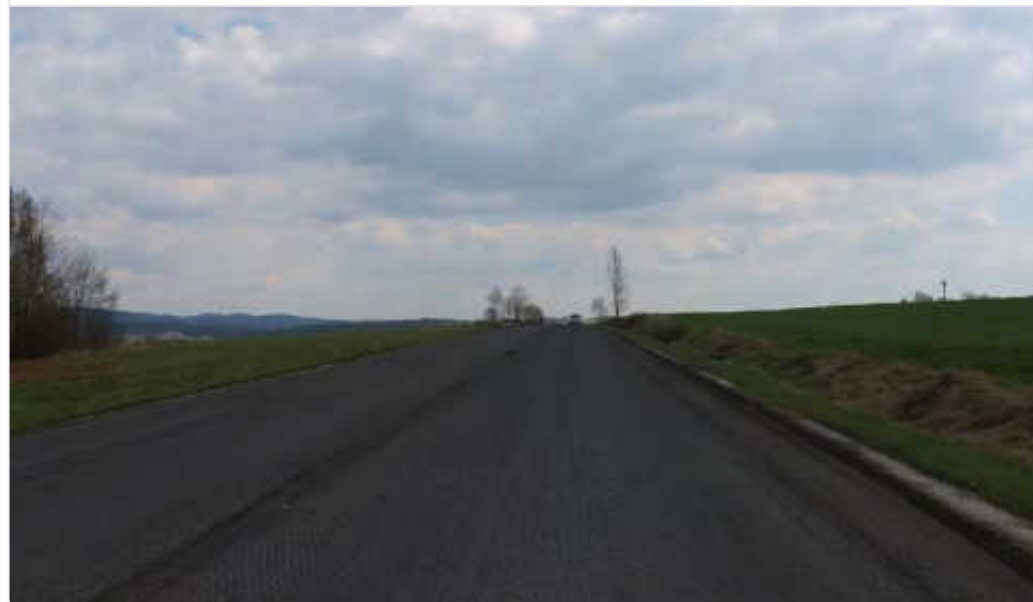
Bezpečnostní deficit Mezikřižovatkový úsek
Kategorie 1× - Absence SDZ a VDZ
Závažnost rizika Nizká
Poznámka Absence SDZ B 21a a VDZ V 9b.

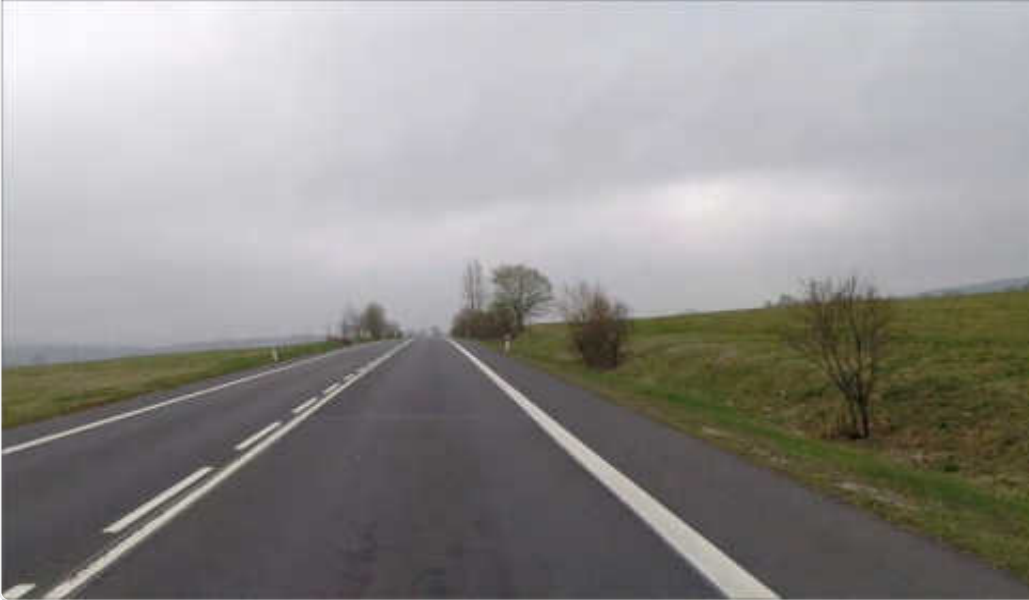
Bezpečnostní deficit Pevná překážka
Kategorie 3× - Vzrostlá zeleň (průměr kmene do 0,1 m)
Závažnost rizika Nizká
Poznámka Vzrostlá zeleň nacházející se v blízkosti PK primárně představuje riziko do budoucna.

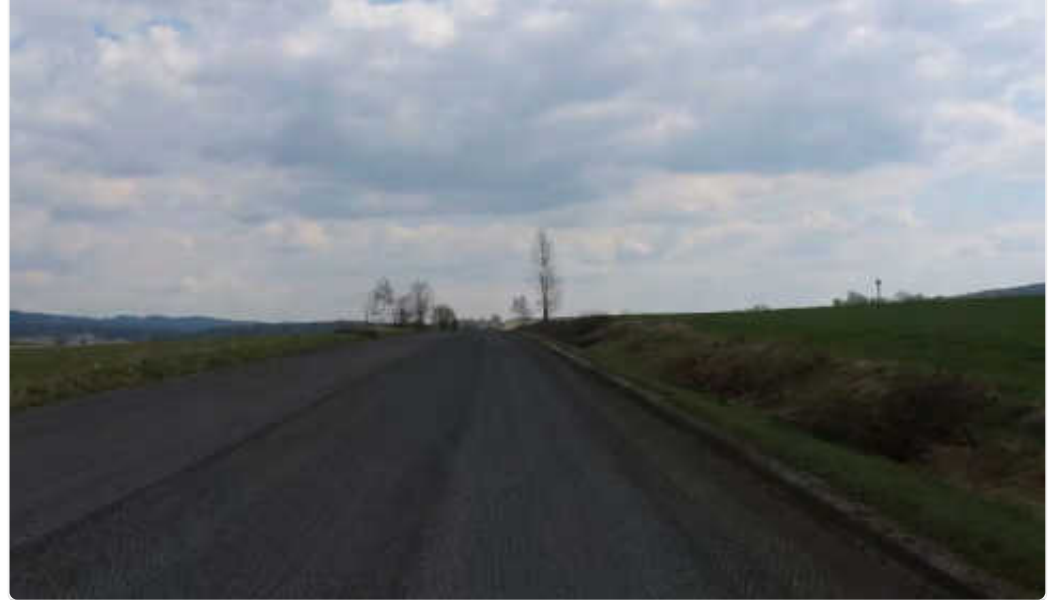
Bezpečnostní deficit Pevná překážka
Kategorie 0× - Vzrostlá zeleň (průměr kmene do 0,1 m)
Závažnost rizika Nizká
Poznámka Vzrostlá zeleň nacházející se v blízkosti PK primárně představuje riziko do budoucna.

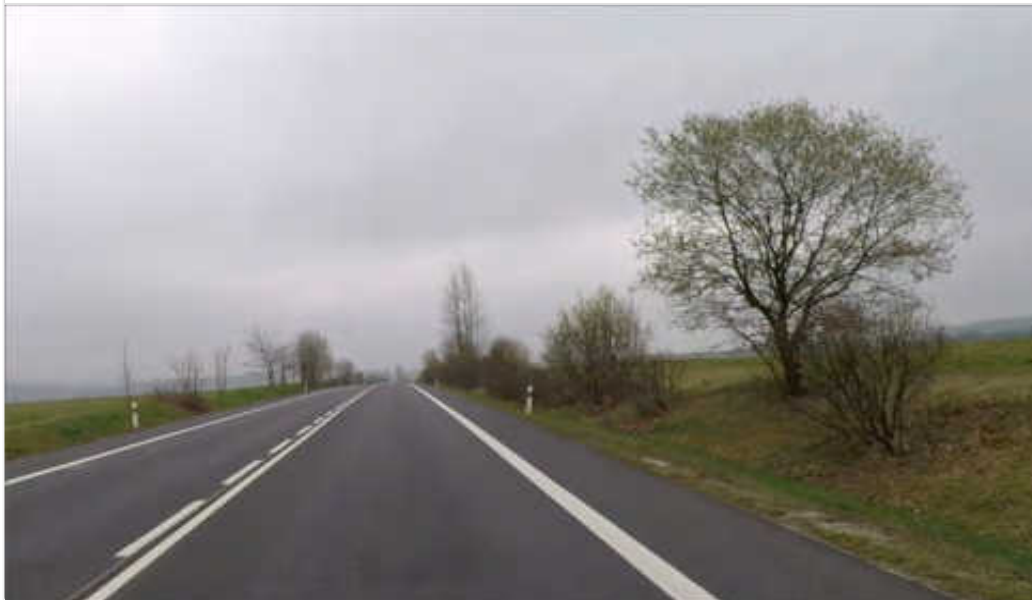
Bezpečnostní deficit Pevná překážka
Kategorie ☞ 215 m - Stromy, vzrostlá zeleň
Závažnost rizika Střední
Poznámka -

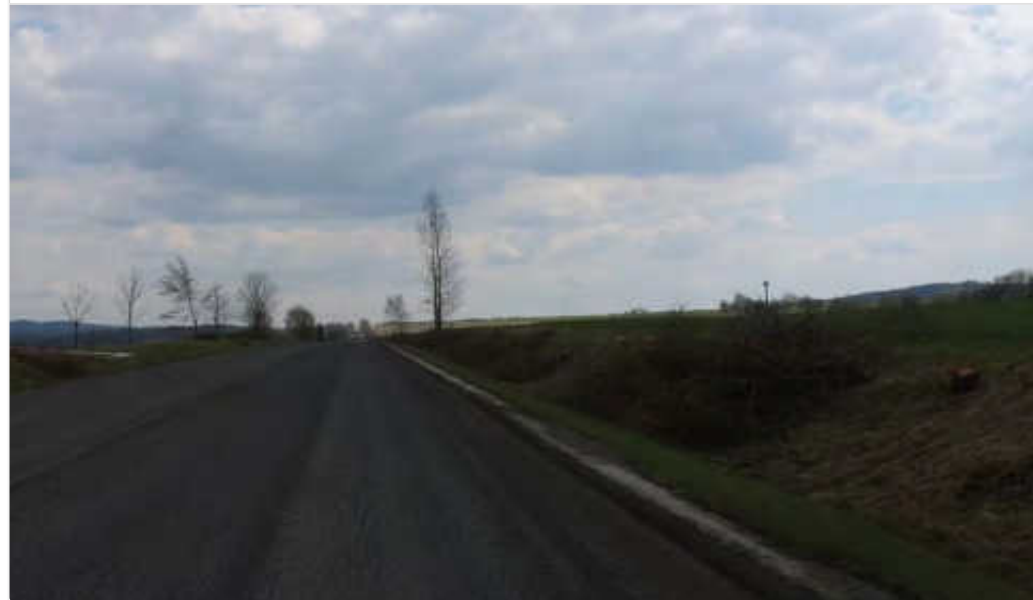
Bezpečnostní deficit Pevná překážka
Kategorie ☞ 0 m - Stromy, vzrostlá zeleň
Závažnost rizika Střední
Poznámka -

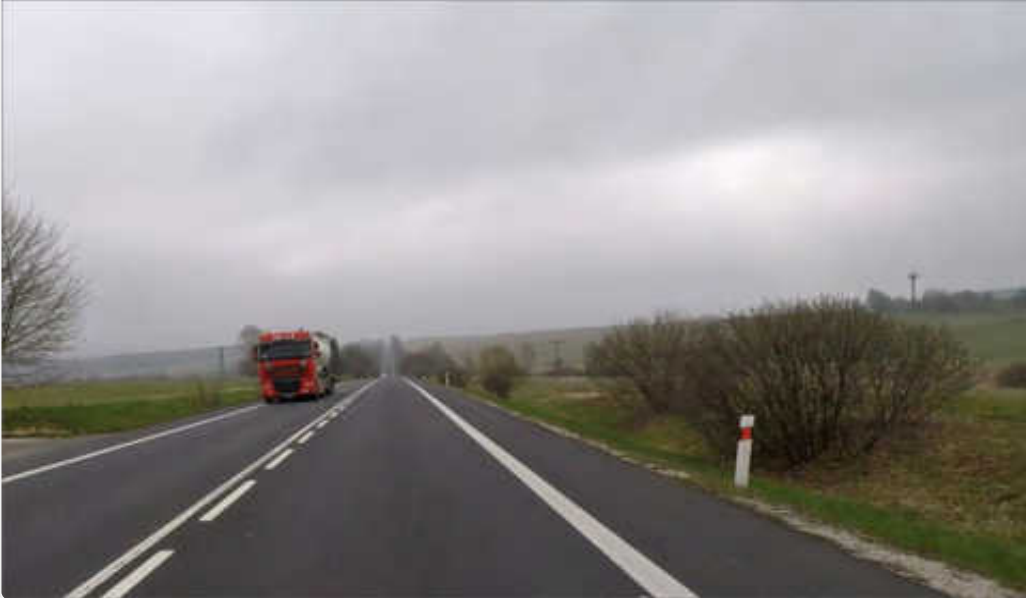
Bezpečnostní deficit Pevná překážka
Kategorie 2× - Vzrostlá zeleň (průměr kmene do 0,1 m)
Závažnost rizika Nizká
Poznámka Vzrostlá zeleň nacházející se v blízkosti PK primárně představuje riziko do budoucna.

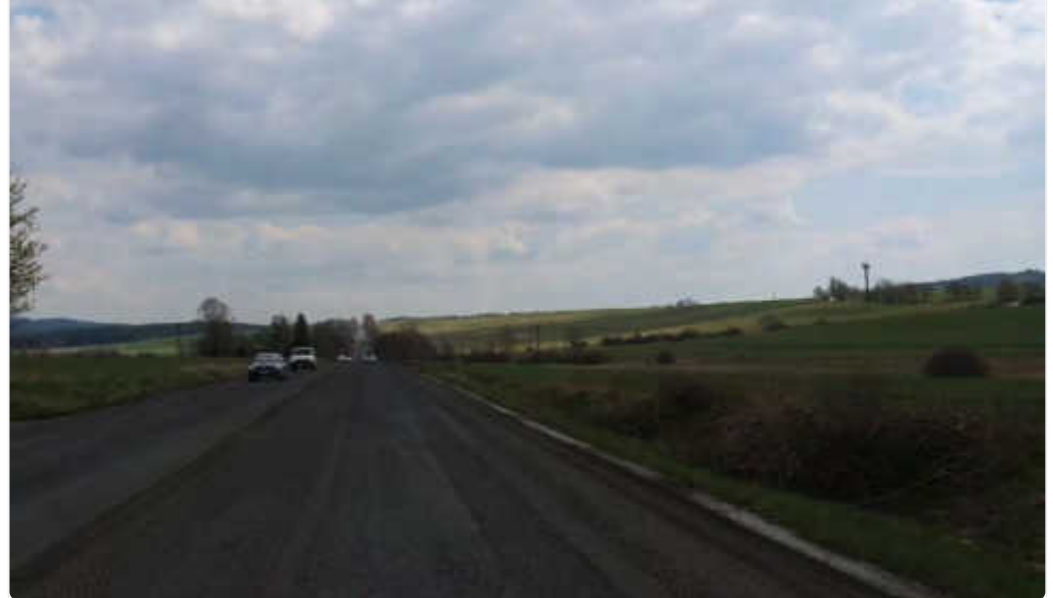
Bezpečnostní deficit Pevná překážka
Kategorie 0× - Vzrostlá zeleň (průměr kmene do 0,1 m)
Závažnost rizika Nizká
Poznámka Vzrostlá zeleň nacházející se v blízkosti PK primárně představuje riziko do budoucna.

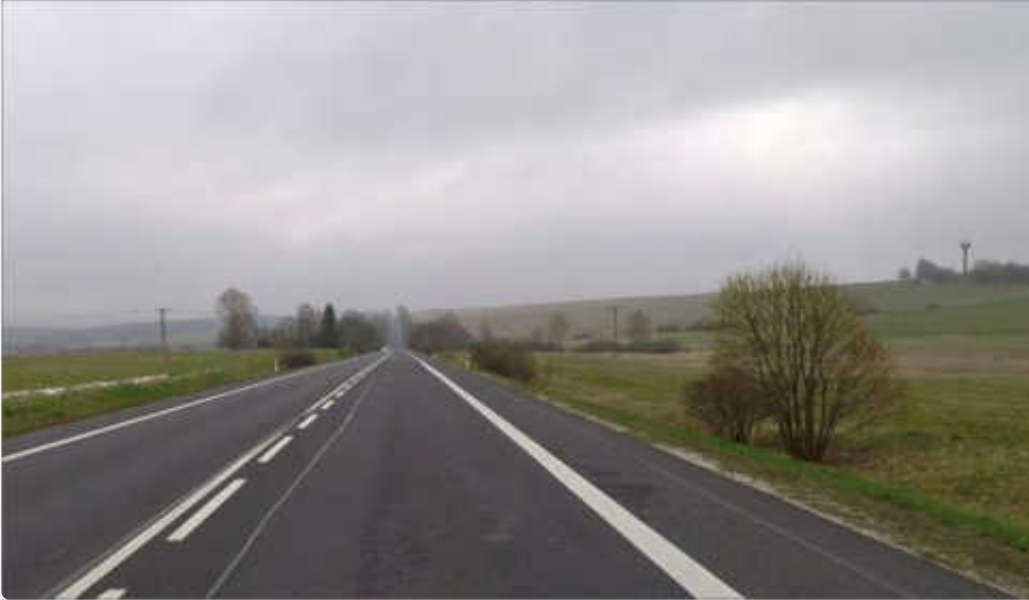
Bezpečnostní deficit Pevná překážka
Kategorie 100 m - Vzrostlá zeleň (průměr kmene do 0,1 m)
Závažnost rizika Nizká
Poznámka Vzrostlá zeleň nacházející se v blízkosti PK primárně představuje riziko do budoucna.

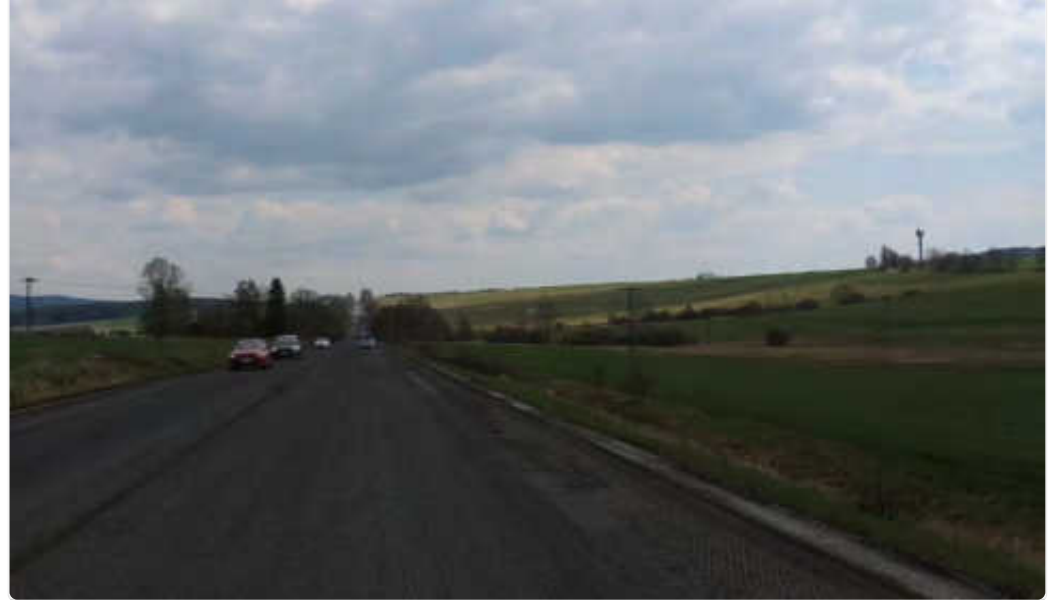
Bezpečnostní deficit Pevná překážka
Kategorie 4x - Vzrostlá zeleň (průměr kmene do 0,1 m)
Závažnost rizika Nizká
Poznámka Vzrostlá zeleň nacházející se v blízkosti PK primárně představuje riziko do budoucna.

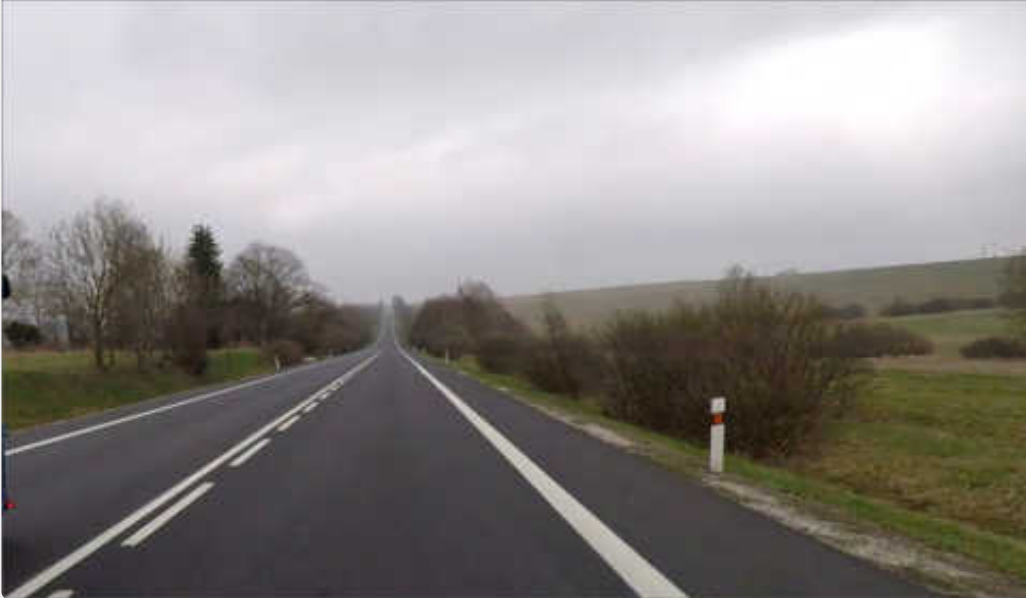
Bezpečnostní deficit Pevná překážka
Kategorie ↗ 165 m - Stromy, vzrostlá zeleň
Závažnost rizika Střední
Poznámka -

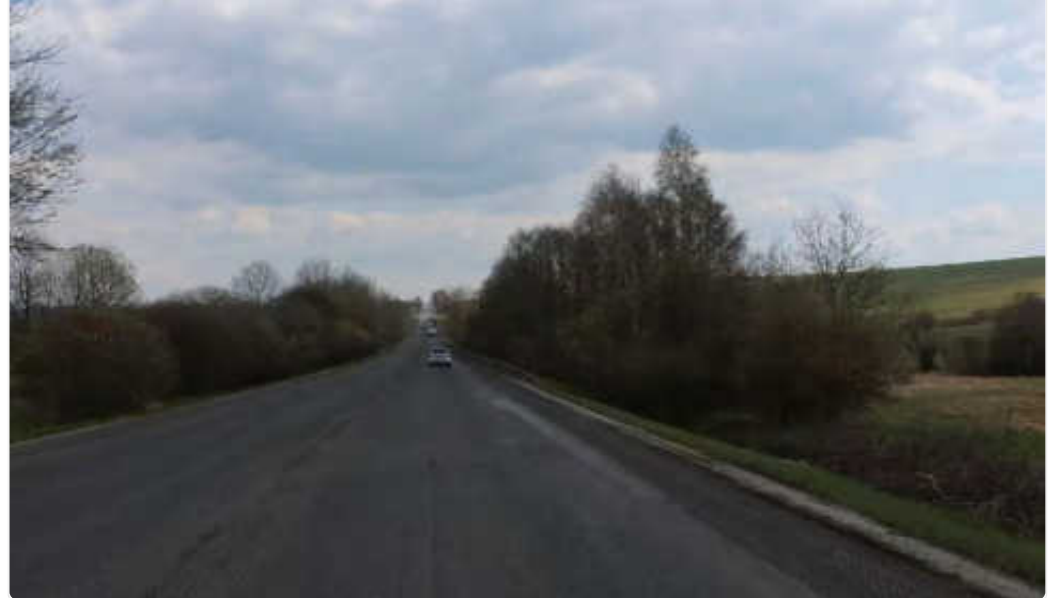
Bezpečnostní deficit Pevná překážka
Kategorie ↗ 40 m - Stromy, vzrostlá zeleň
Závažnost rizika Střední
Poznámka -

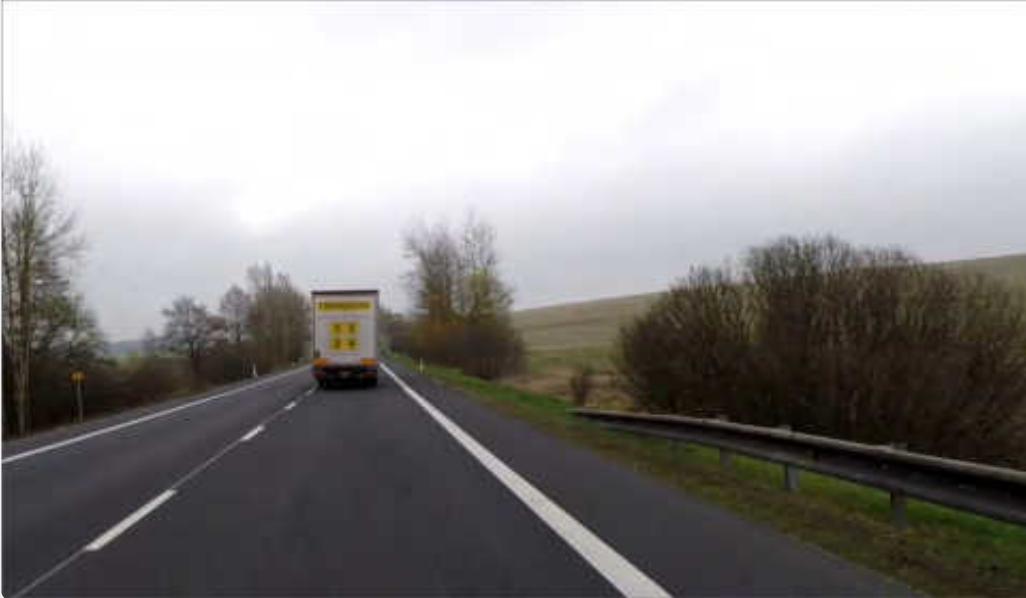
Bezpečnostní deficit Pevná překážka
Kategorie 1× - Vzrostlá zeleň (průměr kmene do 0,1 m)
Závažnost rizika Nizká
Poznámka Vzrostlá zeleň nacházející se v blízkosti PK primárně představuje riziko do budoucna.

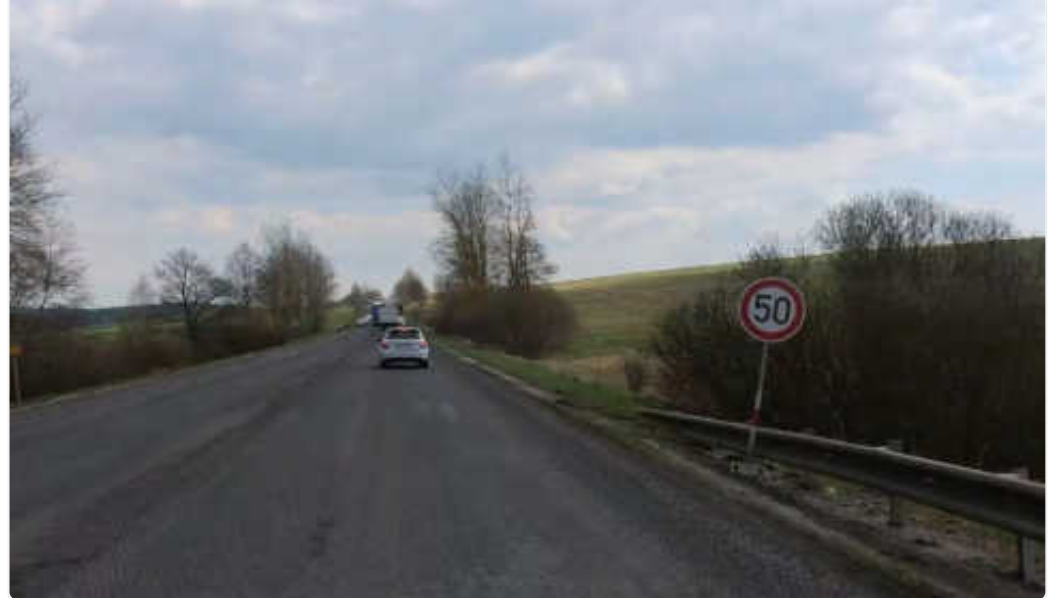
Bezpečnostní deficit Pevná překážka
Kategorie 1× - Vzrostlá zeleň (průměr kmene do 0,1 m)
Závažnost rizika Nizká
Poznámka Vzrostlá zeleň nacházející se v blízkosti PK primárně představuje riziko do budoucna.

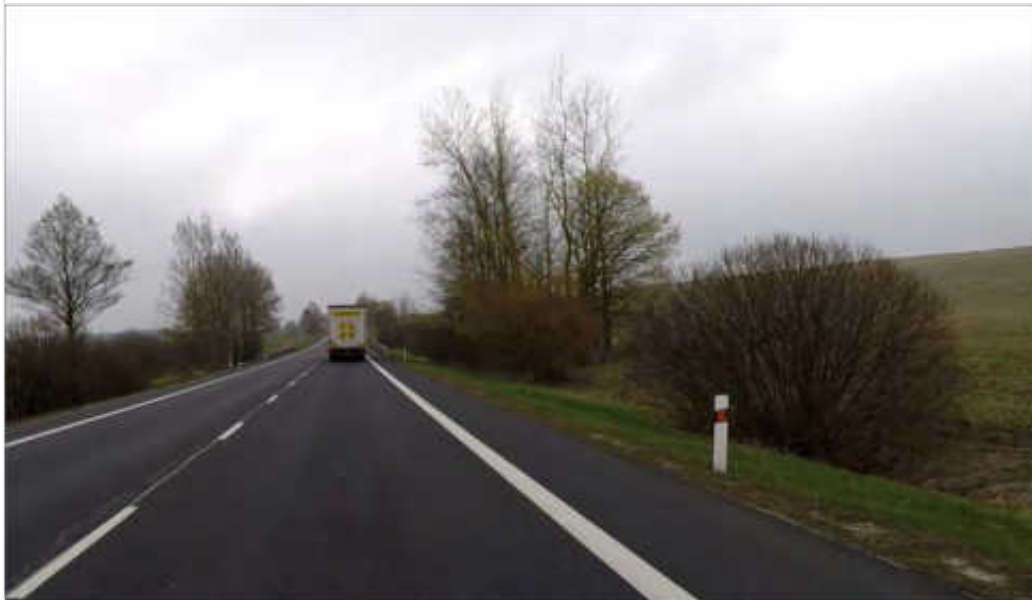
Bezpečnostní deficit Pevná překážka
Kategorie ☞ 70 m - Stromy, vzrostlá zeleň
Závažnost rizika Střední
Poznámka -

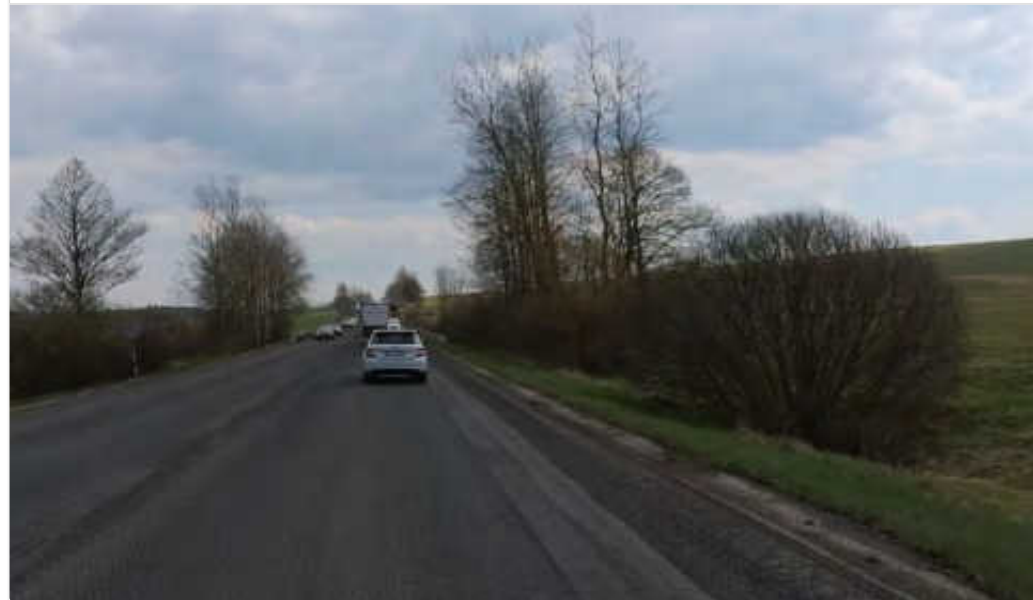
Bezpečnostní deficit Pevná překážka
Kategorie ☞ 70 m - Stromy, vzrostlá zeleň
Závažnost rizika Střední
Poznámka -

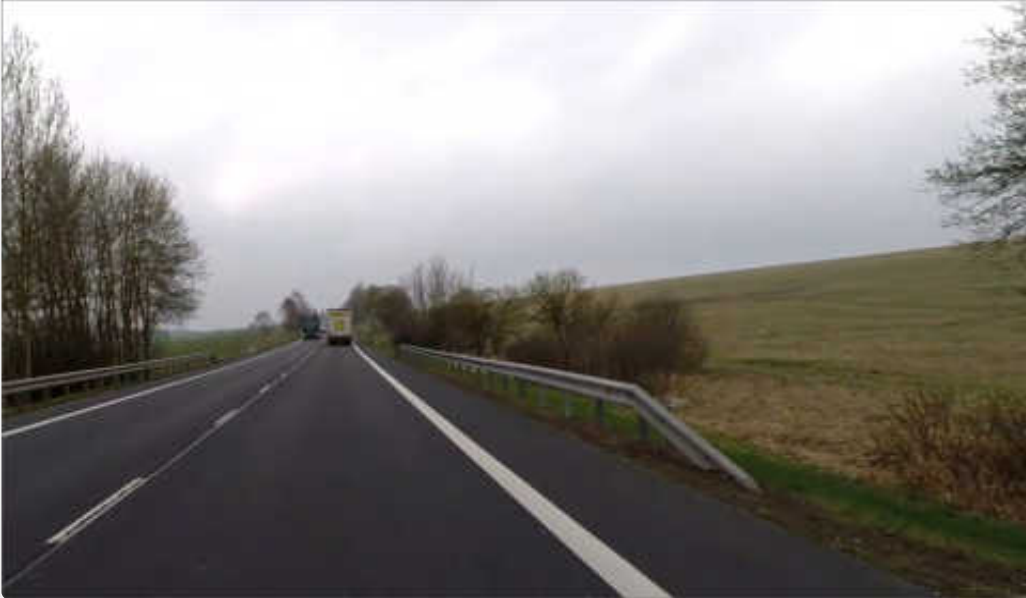
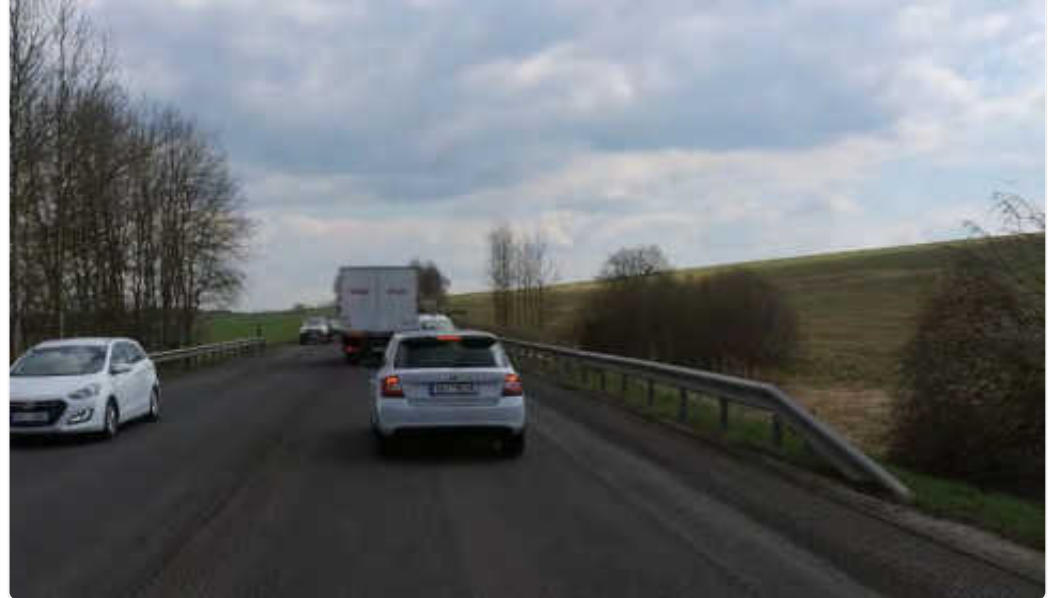
Bezpečnostní deficit Zadržné zařízení
Kategorie 2× - Krátký výškový náběh svodidla
Závažnost rizika Střední
Poznámka Krátké výškové náběhy na obou koncích svodidla.

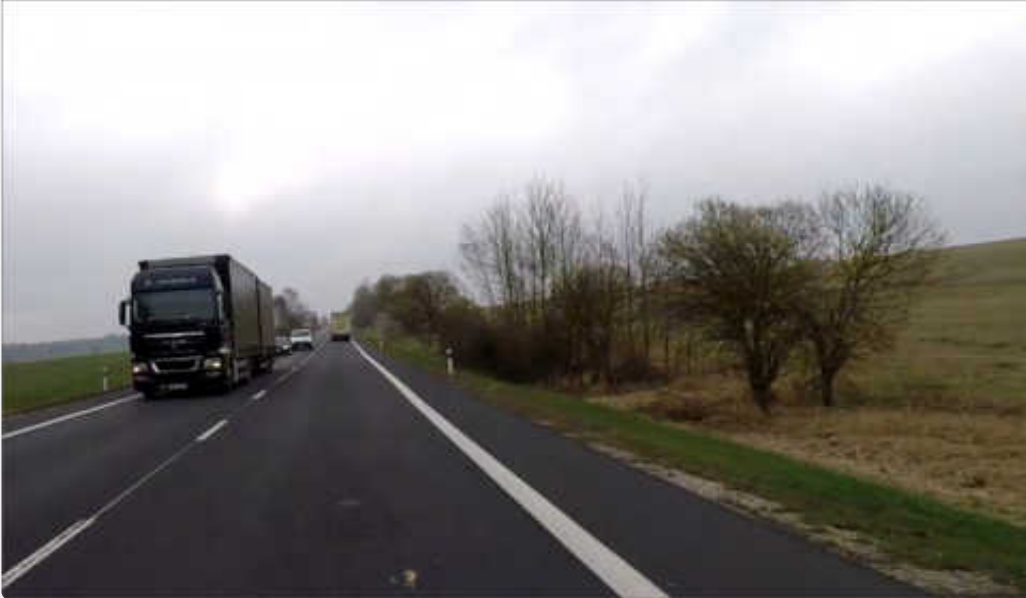
Bezpečnostní deficit Pevná překážka
Kategorie ☞ 75 m - Stromy, vzrostlá zeleň
Závažnost rizika Střední
Poznámka Stromy, vzrostlá zeleň se nachází pod úrovní nivelety PK.

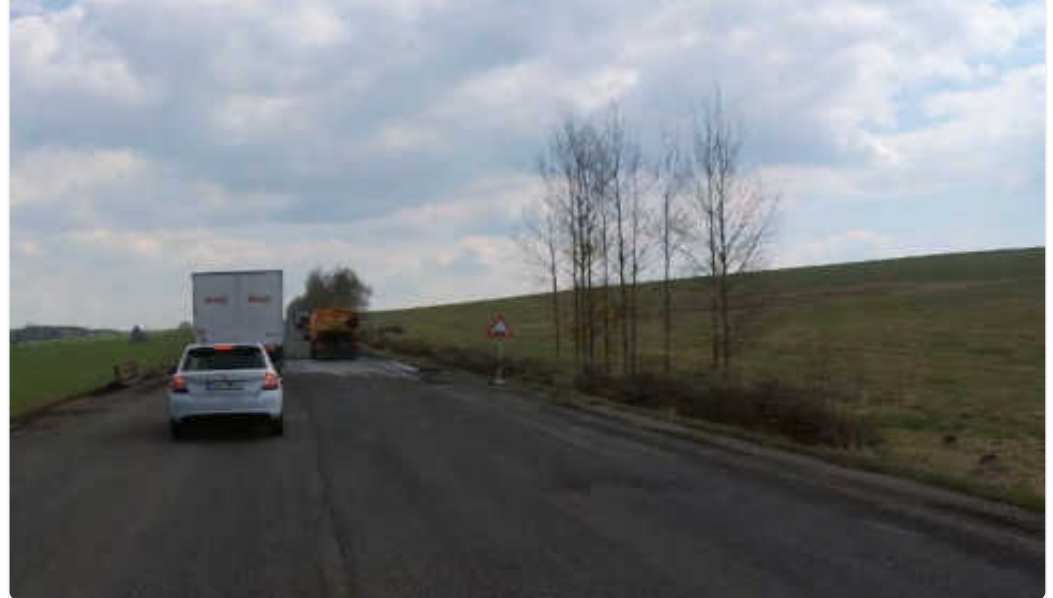
Bezpečnostní deficit Pevná překážka
Kategorie ☞ 15 m - Stromy, vzrostlá zeleň
Závažnost rizika Střední
Poznámka Stromy, vzrostlá zeleň se nachází pod úrovní nivelety PK.

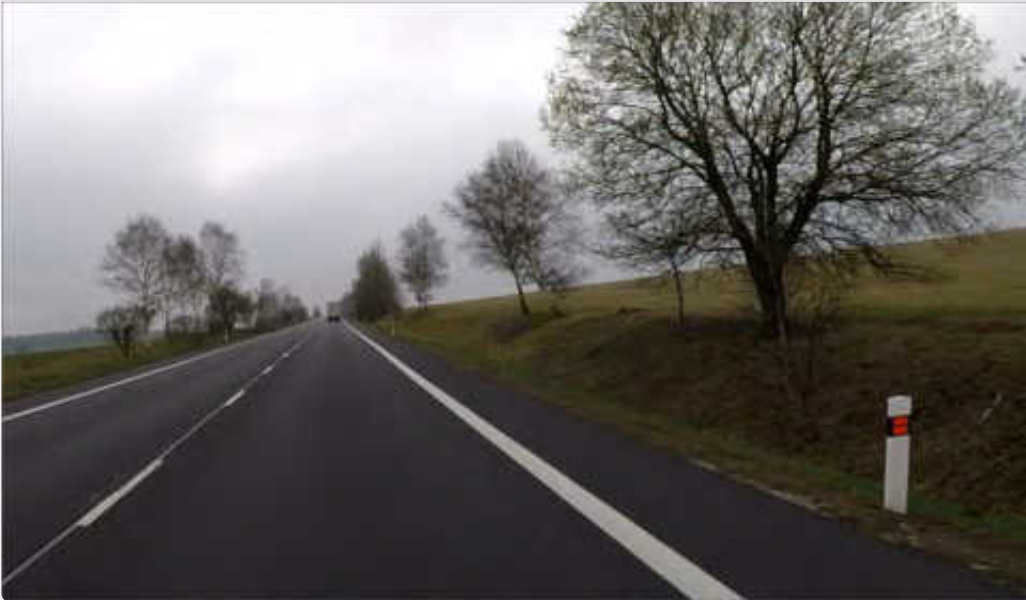
Bezpečnostní deficit	Pevná překážka
Kategorie	<input checked="" type="checkbox"/> 1× - Vzrostlá zeleň (průměr kmene do 0,1 m)
Závažnost rizika	Nizká
Poznámka	Vzrostlá zeleň nacházející se v blízkosti PK primárně představuje riziko do budoucna.

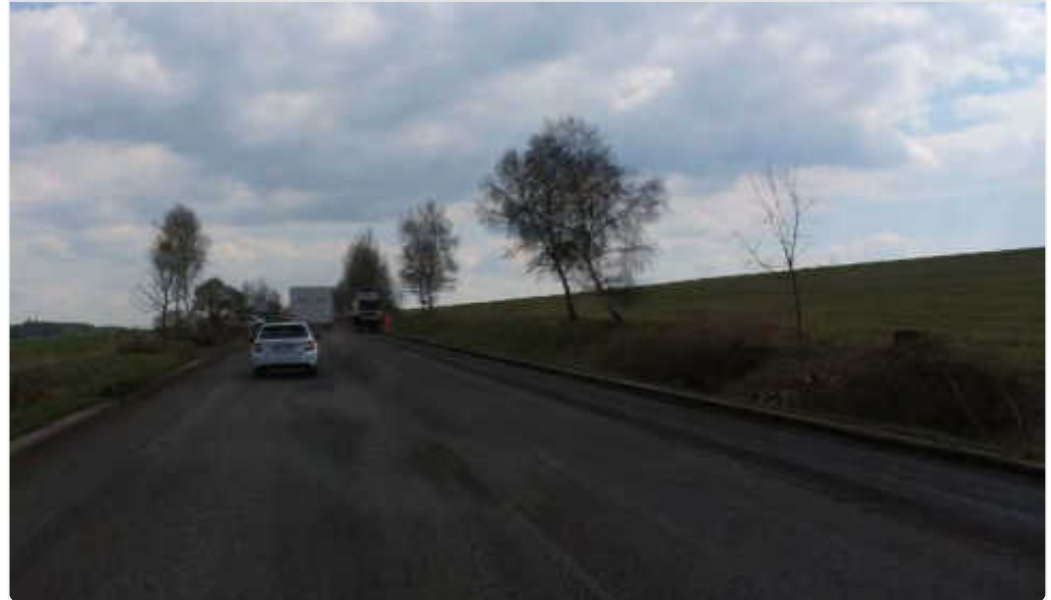
Bezpečnostní deficit	Pevná překážka
Kategorie	<input checked="" type="checkbox"/> 1× - Vzrostlá zeleň (průměr kmene do 0,1 m)
Závažnost rizika	Nizká
Poznámka	Vzrostlá zeleň nacházející se v blízkosti PK primárně představuje riziko do budoucna.
