PŘÍLOHA 2.3

**Vyhodnocení identifikovaných dopravně-bezpečnostních deficitů
v rámci první a druhé revizní BI PK z roku 2019 a 2022**

km 21,199 – 60,928

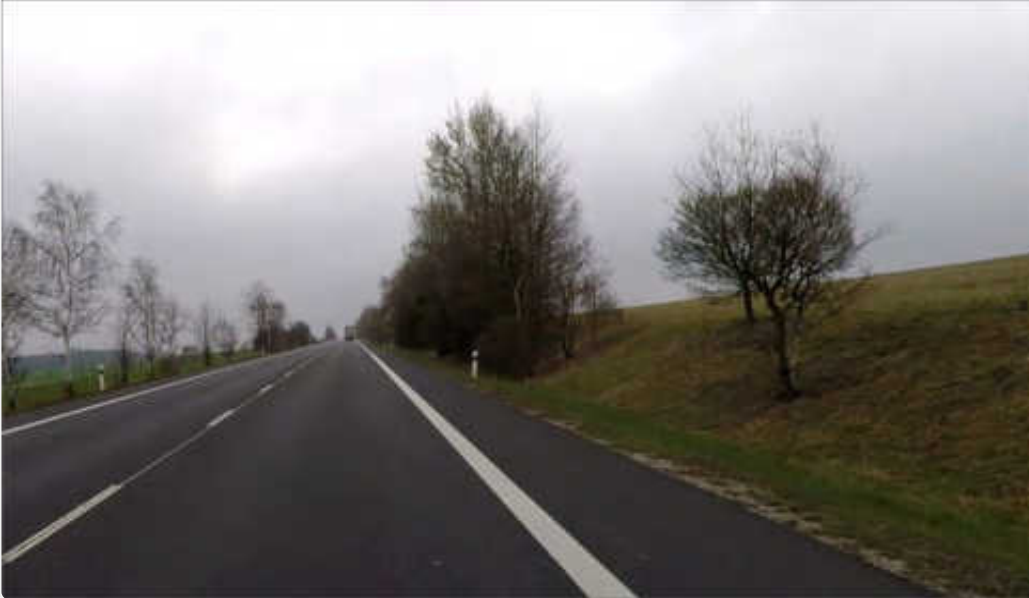
Revize I. (2019)

Bezpečnostní deficit Pevná překážka
Kategorie 1× - Stromy, vzrostlá zeleň
Závažnost rizika Nizká
Poznámka Stromy, vzrostlá zeleň se nachází na vnější straně příkopu.

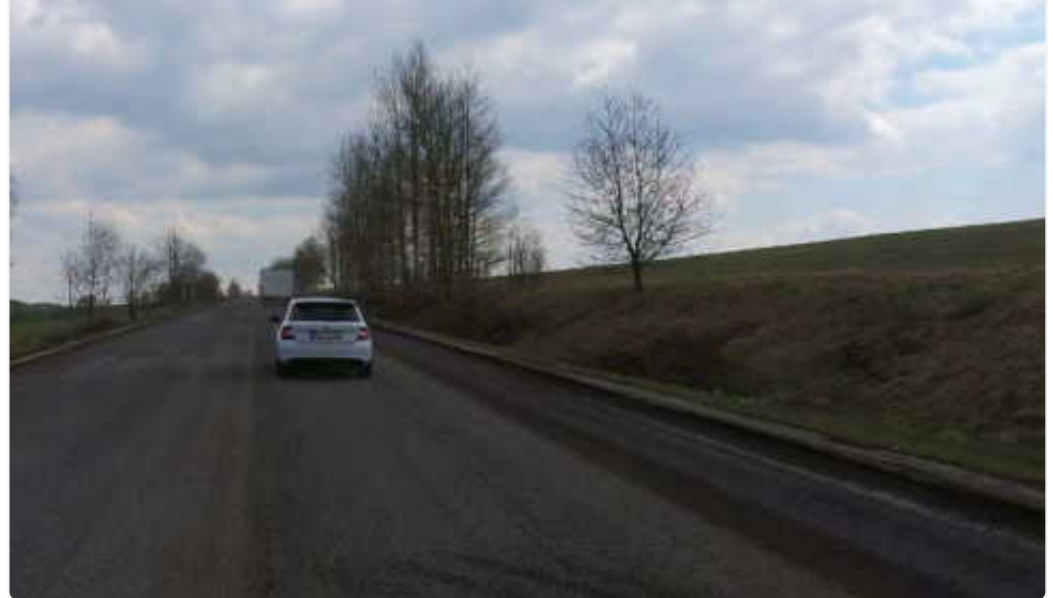
Revize II. (2022)

Bezpečnostní deficit Pevná překážka
Kategorie 0× - Stromy, vzrostlá zeleň
Závažnost rizika Nizká
Poznámka Stromy, vzrostlá zeleň se nachází na vnější straně příkopu.

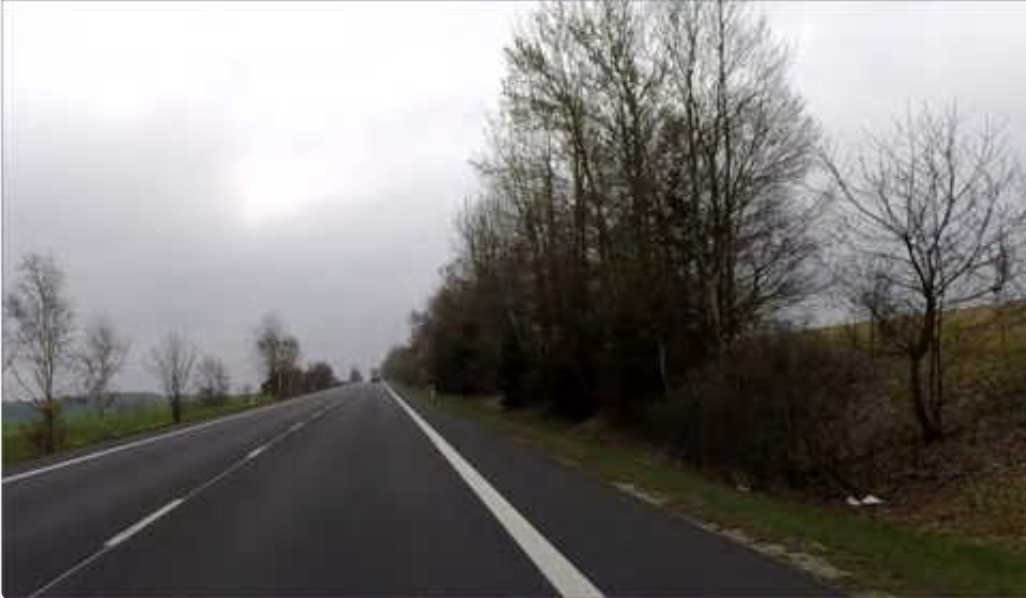
Revize I. (2019)

300 m - Stromy, vzrostlá zeleň
Závažnost rizika Střední
Poznámka -

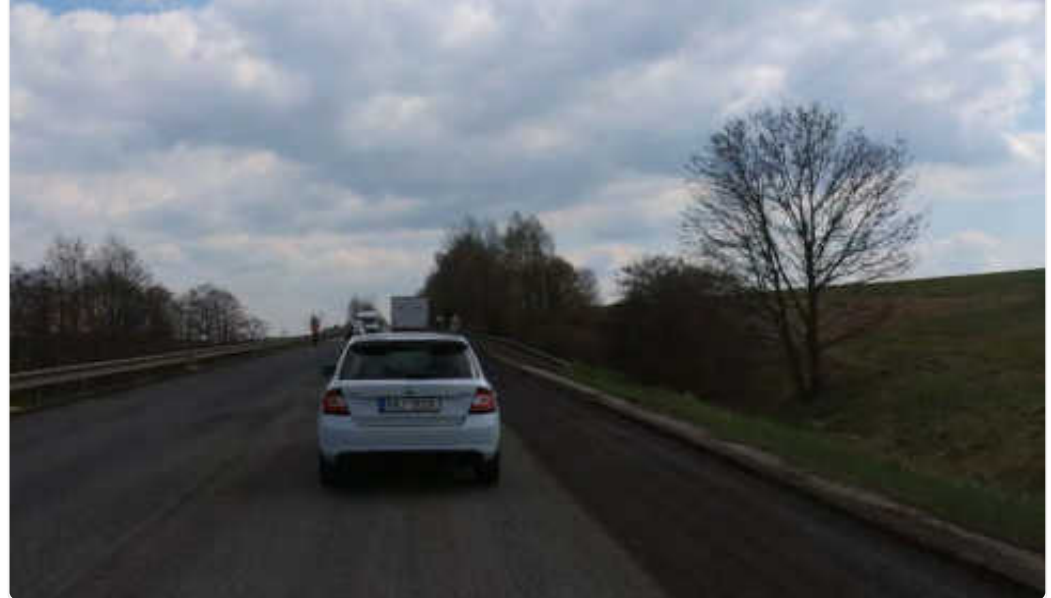
Revize II. (2022)

1× - Stromy, vzrostlá zeleň
Závažnost rizika Vysoká
Poznámka Stromy, vzrostlá zeleň se nacházejí pod úrovní nivelety PK.

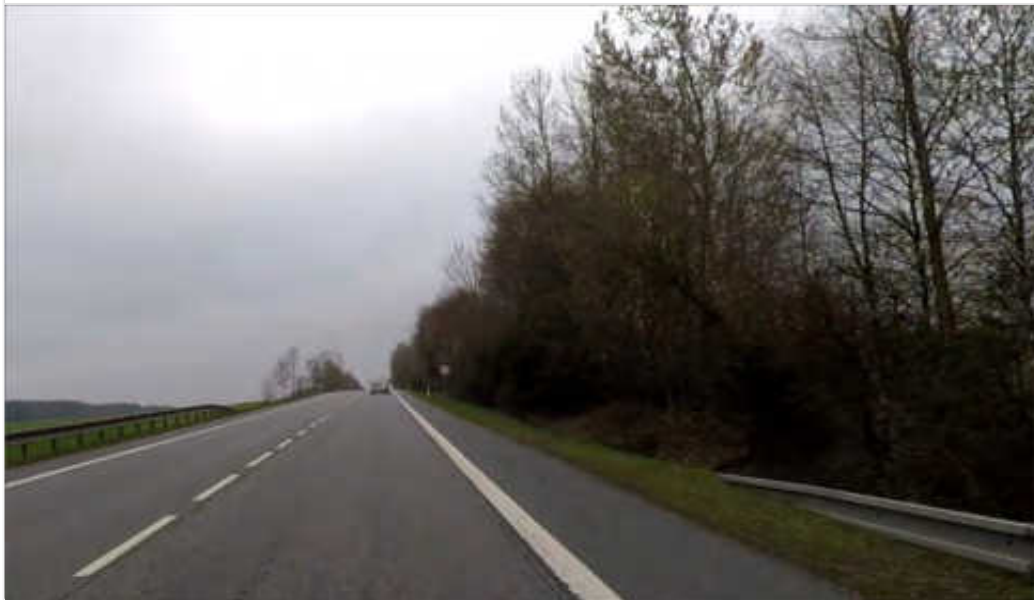
Revize I. (2019)

Bezpečnostní deficit Pevná překážka
Kategorie ☞ 655 m - Stromy, vzrostlá zeleň
Závažnost rizika Střední
Poznámka -

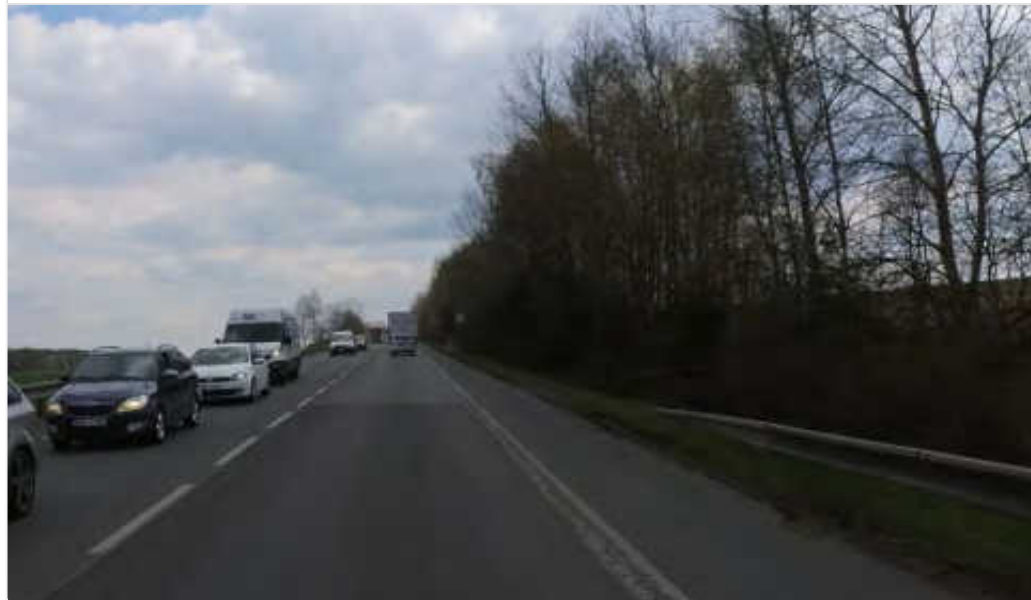
Revize II. (2022)

Bezpečnostní deficit Pevná překážka
Kategorie ☞ 655 m - Stromy, vzrostlá zeleň
Závažnost rizika Střední
Poznámka -

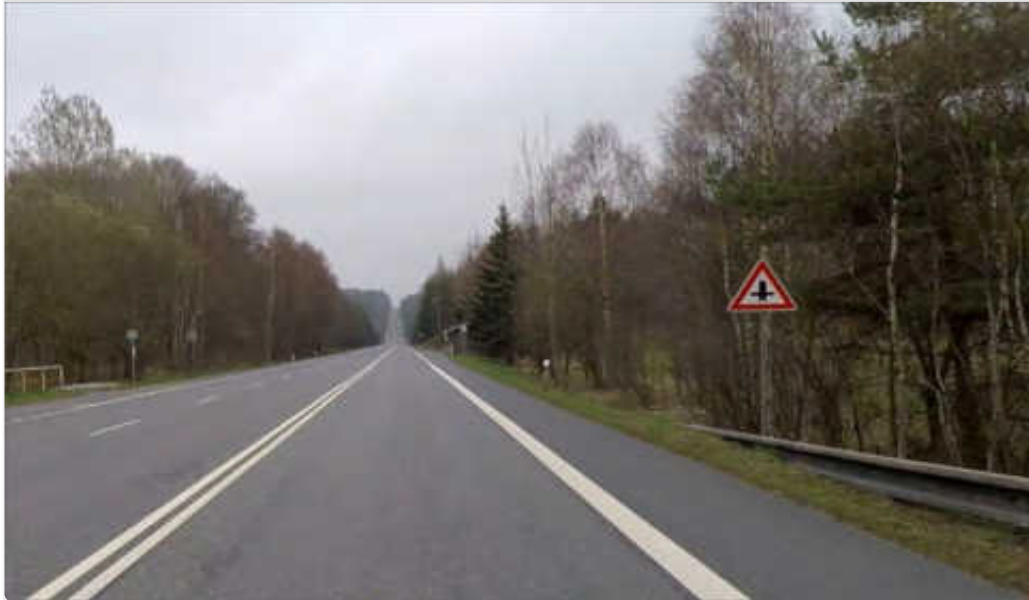
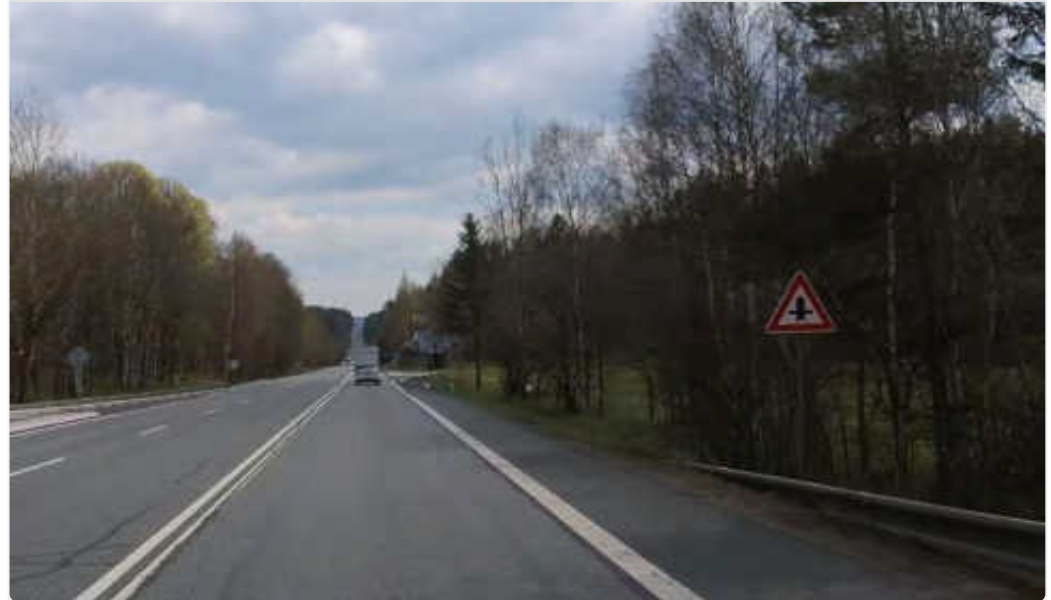
Bezpečnostní deficit Křižovatka
Kategorie 1× - Neadekvátní provedení SDZ
Závažnost rizika Nizká
Poznámka SDZ P 1 svým provedením neodpovídá skutečnému uspořádání následující křižovatky, která je styková. V daném směru jízdy se komunikace připojuje z pravé strany.

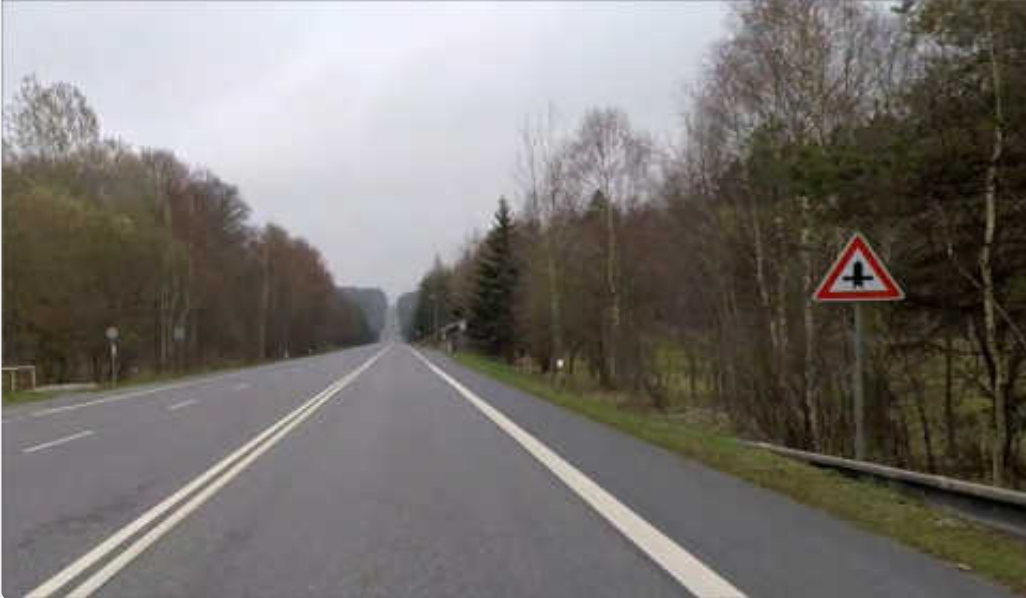
Revize I. (2019)

Bezpečnostní deficit Pevná překážka
Kategorie ☞ 120 m - Stromy, vzrostlá zeleň
Závažnost rizika Střední
Poznámka Stromy, vzrostlá zeleň se nachází pod úrovní nivelety PK.

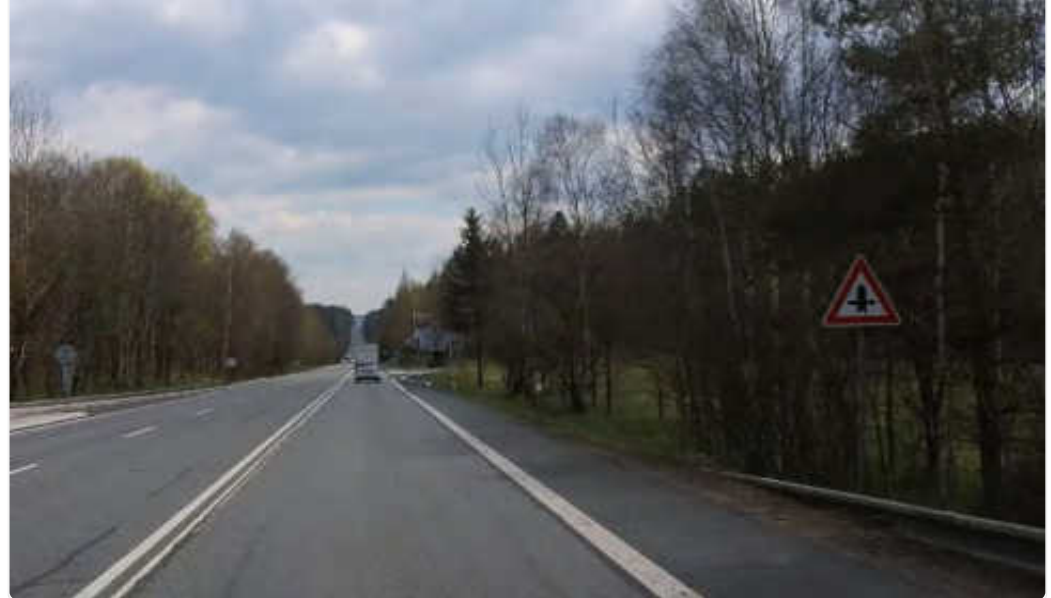
Revize II. (2022)

Bezpečnostní deficit Pevná překážka
Kategorie ☞ 120 m - Stromy, vzrostlá zeleň
Závažnost rizika Střední
Poznámka Stromy, vzrostlá zeleň se nachází pod úrovní nivelety PK.

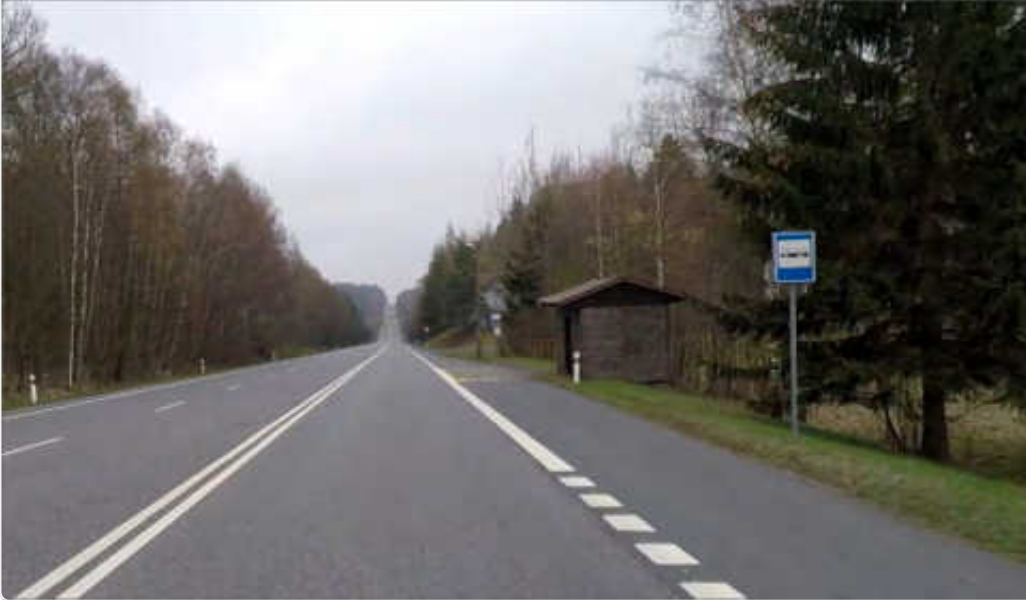
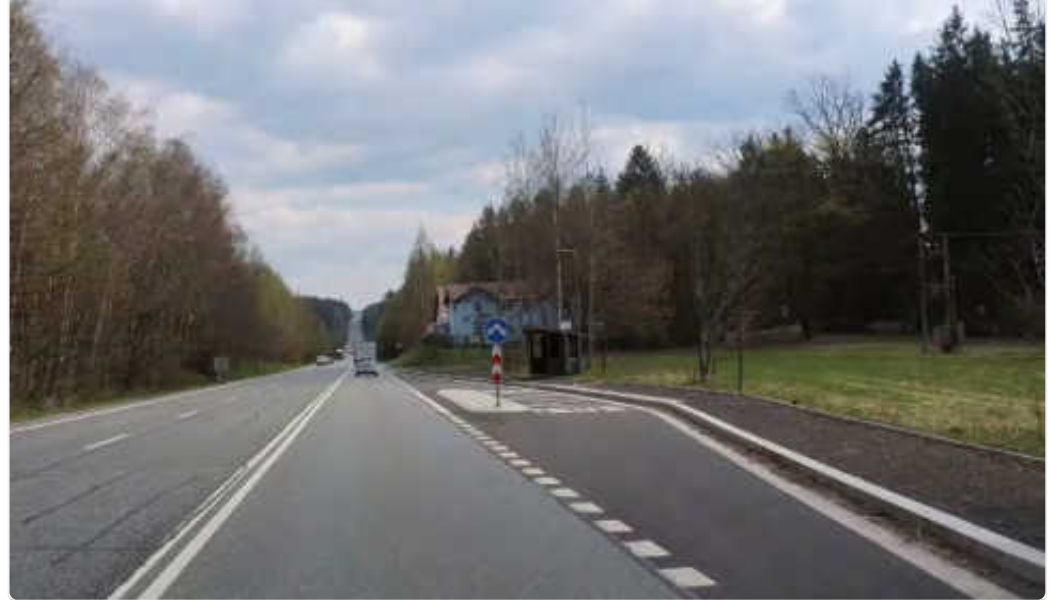
Bezpečnostní deficit	Autobusová zastávka
Kategorie	<input checked="" type="checkbox"/> 1× - Absence nebo opotřebované VDZ <input checked="" type="checkbox"/> 1× - Neadekvátní podmínky pro pěší - krátká / neadekvátně provedená nástupní hrana a absence návaznosti na pěší infrastrukturu
Závažnost rizika	Střední
Poznámka	Absence VDZ V 12a. Autobusová zastávka se nachází v blízkosti křižovatky, může docházet k rizikovému průpletu.

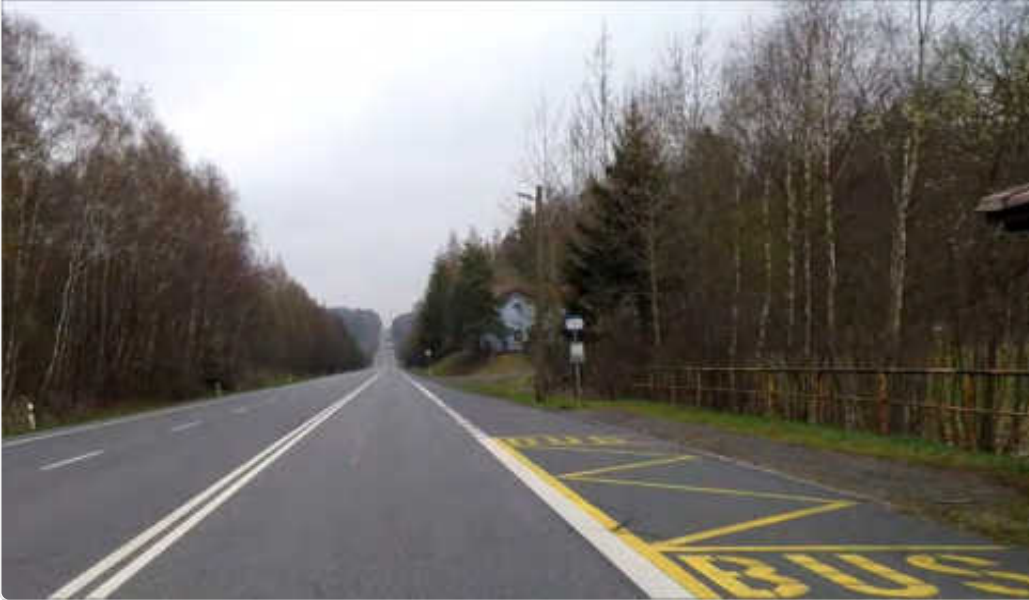
Revize I. (2019)

Bezpečnostní deficit	Pevná překážka
Kategorie	<input checked="" type="checkbox"/> 1× - Sloupy el. vedení, VO apod. <input type="checkbox"/> 20 m - Trubkové zábradlí nebo ploty
Závažnost rizika	Vysoká
Poznámka	Zábradlí svým provedením představuje riziko v podobě vniknutí jednotlivých částí do interiéru vozidla při nárazu.

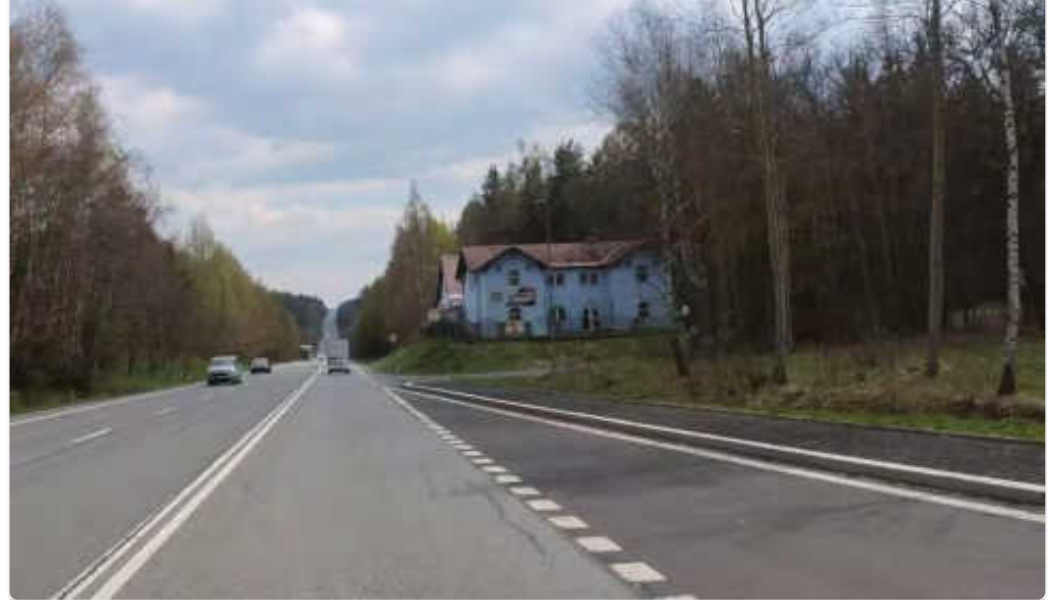
Revize II. (2022)

Bezpečnostní deficit	Pevná překážka
Kategorie	<input checked="" type="checkbox"/> 0× - Sloupy el. vedení, VO apod. <input type="checkbox"/> 0 m - Trubkové zábradlí nebo ploty
Závažnost rizika	Vysoká
Poznámka	Zábradlí svým provedením představuje riziko v podobě vniknutí jednotlivých částí do interiéru vozidla při nárazu.

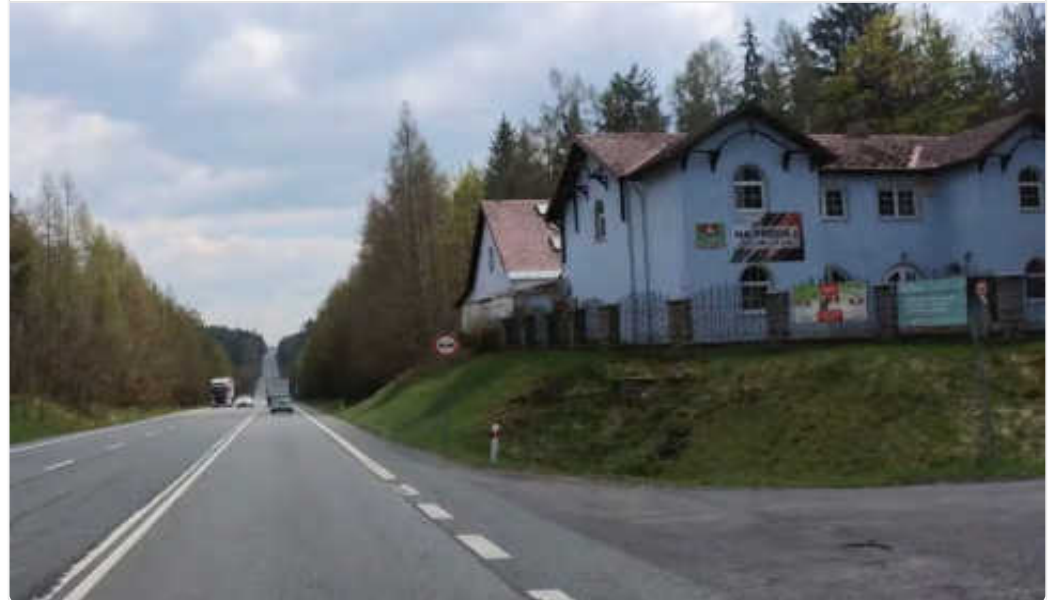
Revize II. (2022)

Bezpečnostní deficit Reklamní zařízení
Kategorie 2× - Reklamní zařízení (rušivý efekt na účastníky silničního provozu)
Závažnost rizika **Nízká**
Poznámka -

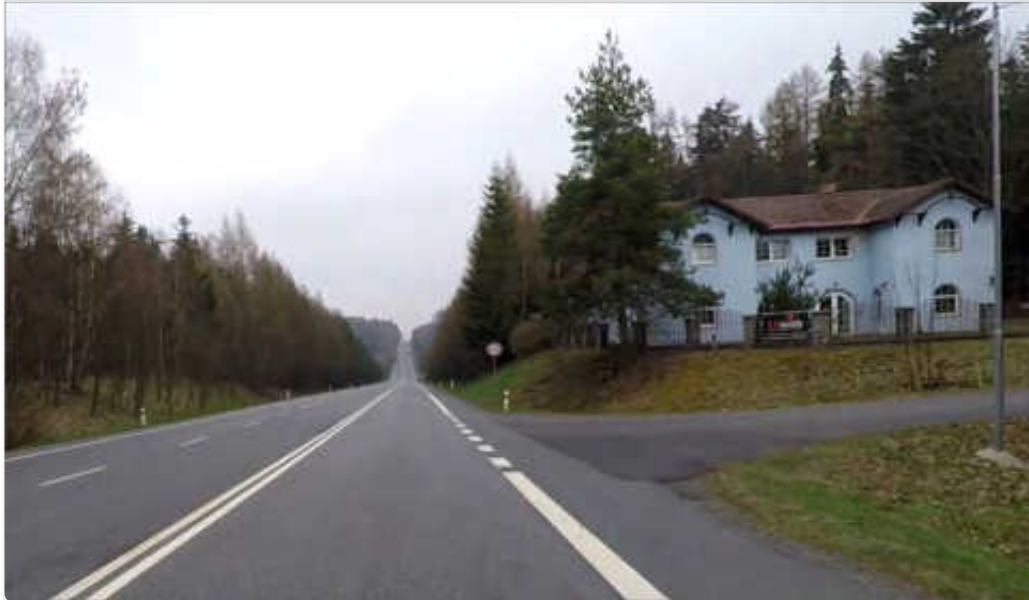
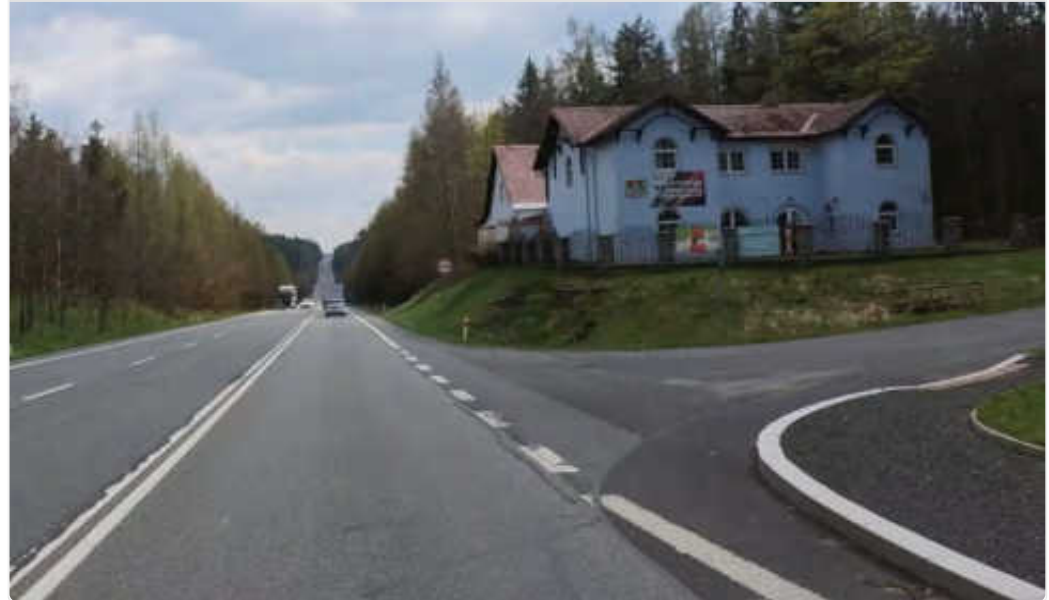
Bezpečnostní deficit	Křižovatka
Kategorie	<input checked="" type="checkbox"/> 1× - Absence nebo opotřebované VDZ <input checked="" type="checkbox"/> 1× - Absence SDZ nebo dopravního zařízení <input checked="" type="checkbox"/> 1× - Rozlehlá křižovatka, neadekvátní usměrnění dopravy
Závažnost rizika	Střední
Poznámka	Absence VDZ V 4 na vedlejším rameni křižovatky. Absence SDZ B 24b ve směru staničení.

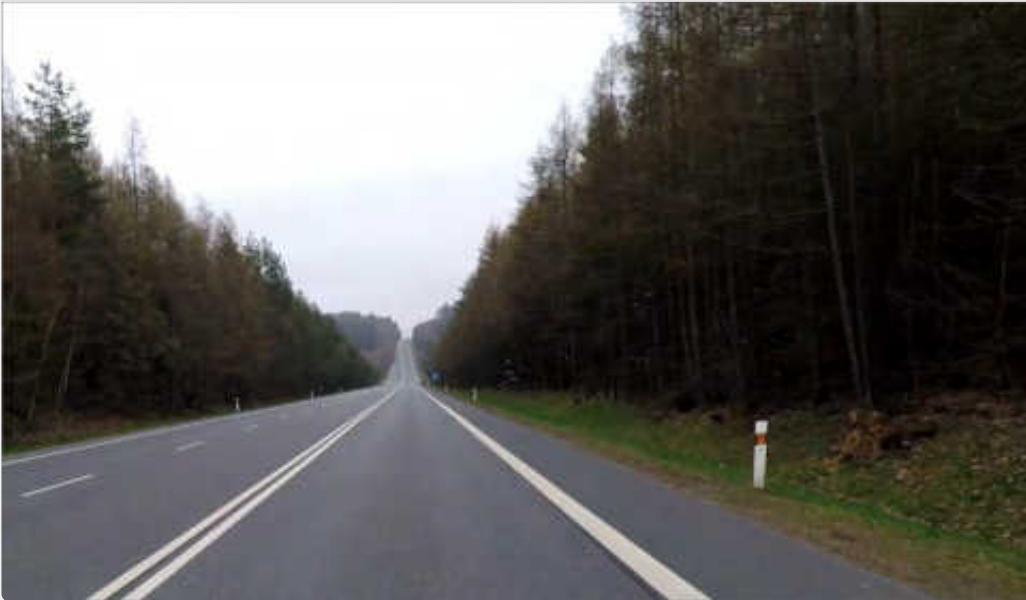
Revize I. (2019)

325 m - Stromy, vzrostlá zeleň
Závažnost rizika Nizká
Poznámka Stromy, vzrostlá zeleň se nachází na vnější straně příkopu.

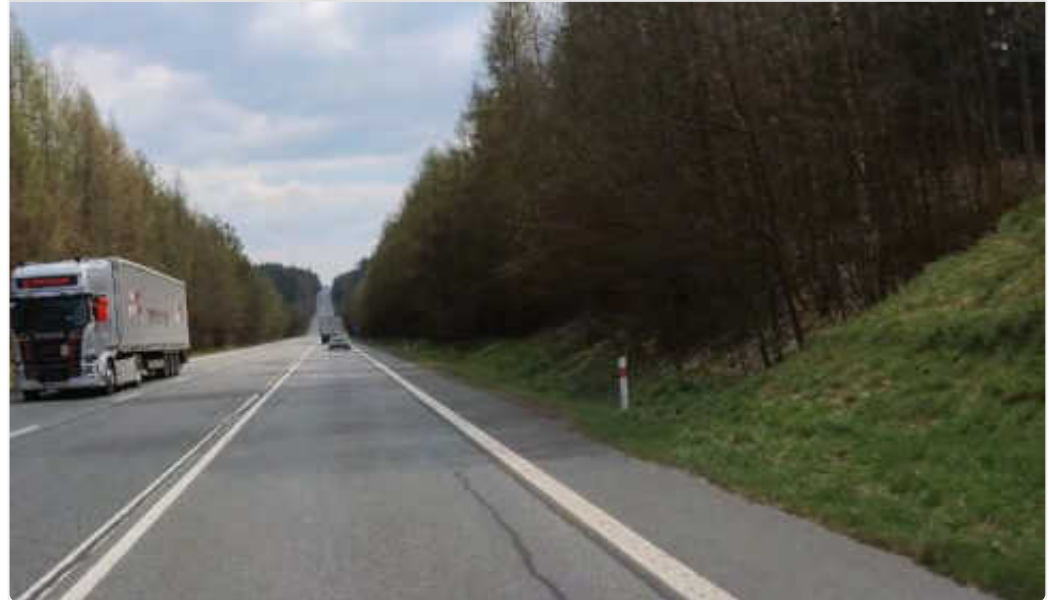
Revize II. (2022)

325 m - Stromy, vzrostlá zeleň
Závažnost rizika Nizká
Poznámka Stromy, vzrostlá zeleň se nachází na vnější straně příkopu.

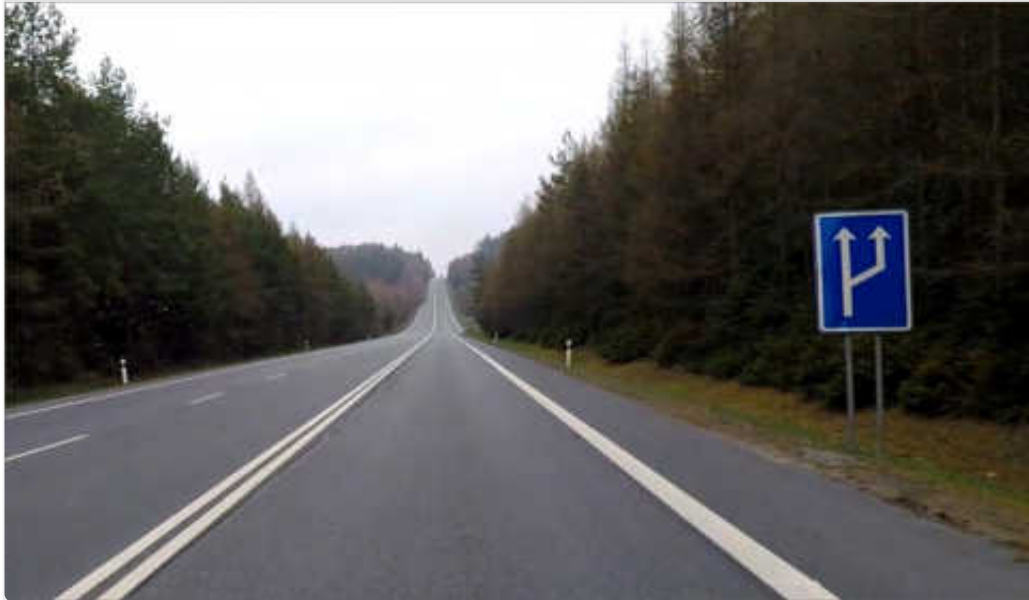
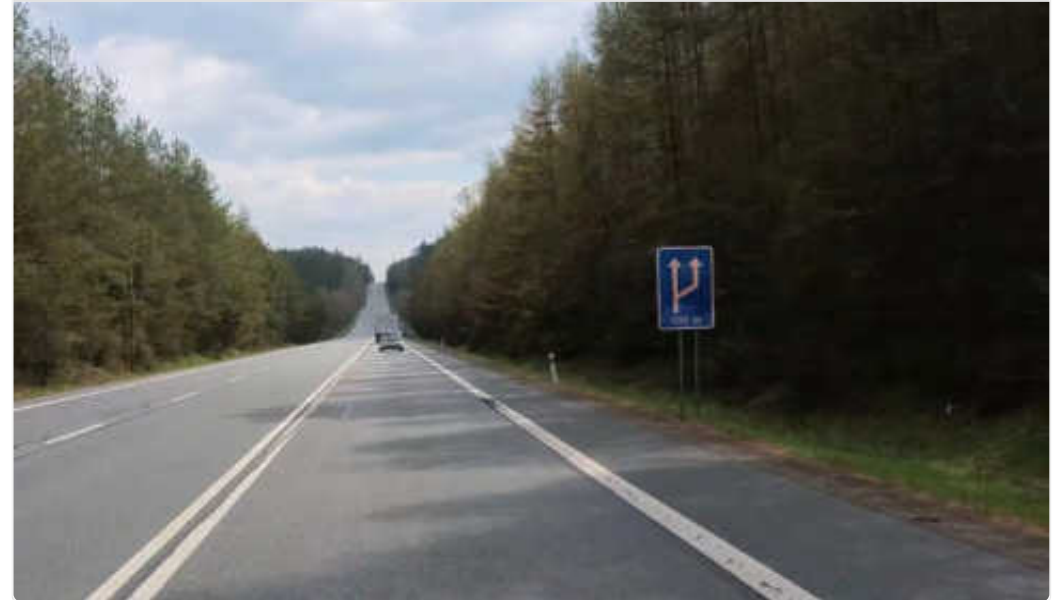
Bezpečnostní deficit Mezikřižovatkový úsek
Kategorie 1* - Neadekvátní umístění SDZ
Závažnost rizika Nizká
Poznámka Neadekvátní umístění SDZ IP 18a.

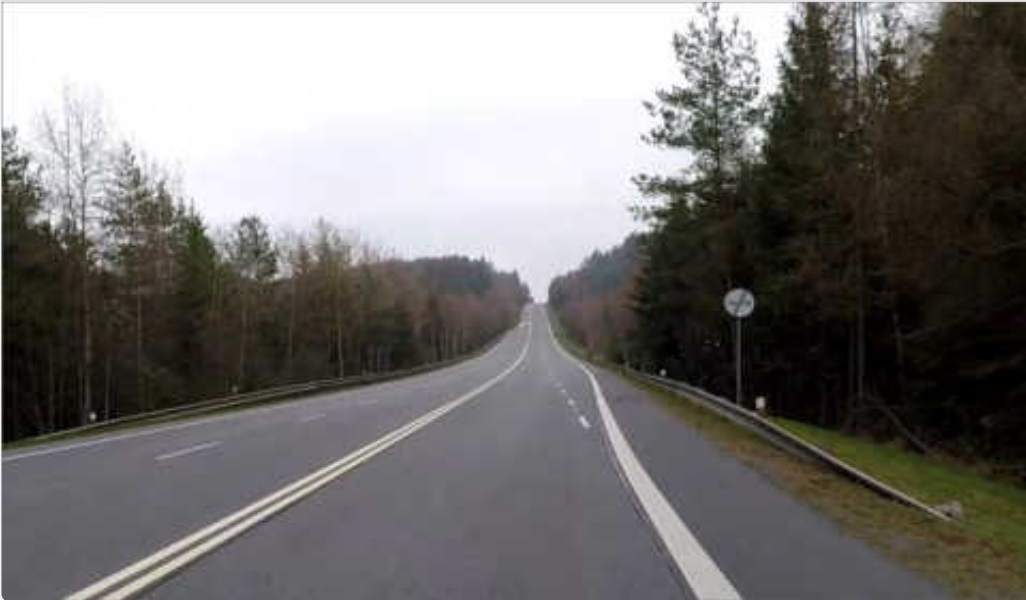
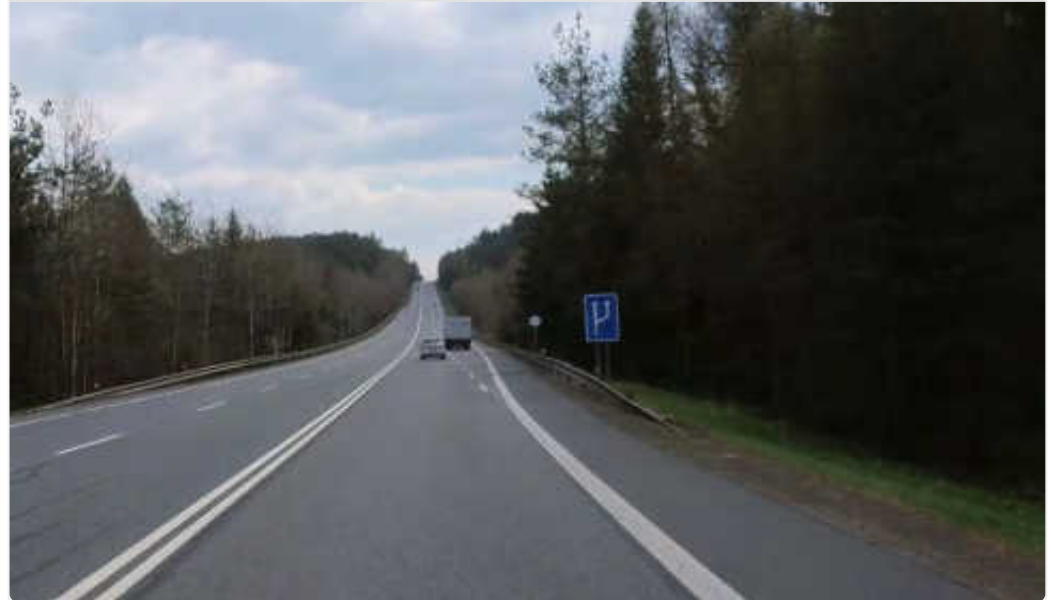
Bezpečnostní deficit Mezikřižovatkový úsek
Kategorie 1× - Neadekvátní provedení změny počtu jízdních pruhů
Závažnost rizika Nizká
Poznámka Vyznačení zvýšení počtu průběžných jízdních pruhů není realizováno v souladu s aktuálně platnou ČSN 73 6101, kde je nově zaváděno, že zvýšení počtu jízdních pruhů má být realizováno přidáním jízdního pruhu vlevo a nikoliv vpravo.

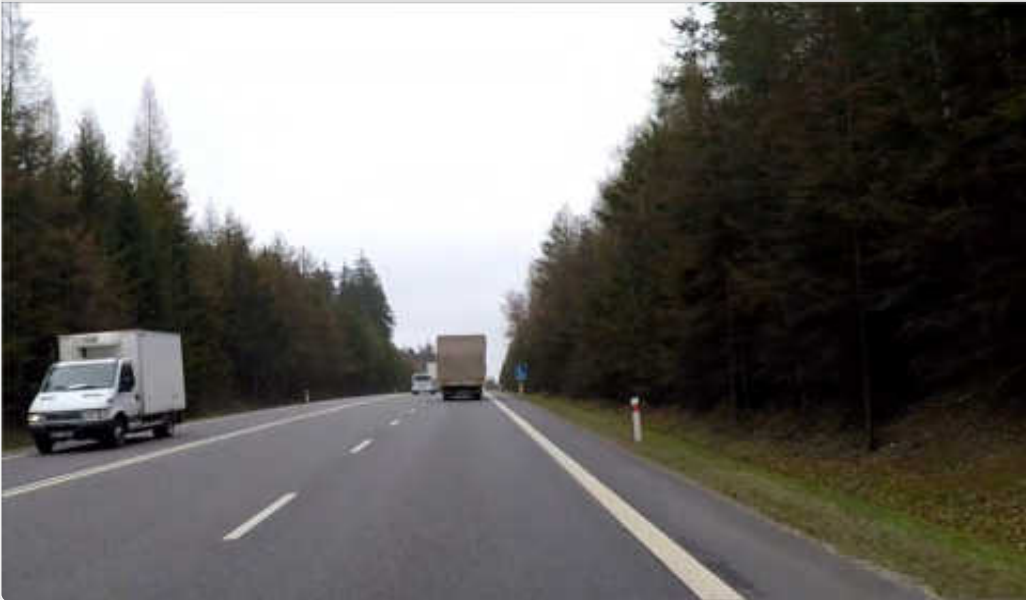
Revize I. (2019)

Bezpečnostní deficit Pevná překážka
Kategorie ☞ 390 m - Stromy, vzrostlá zeleň
Závažnost rizika Střední
Poznámka -

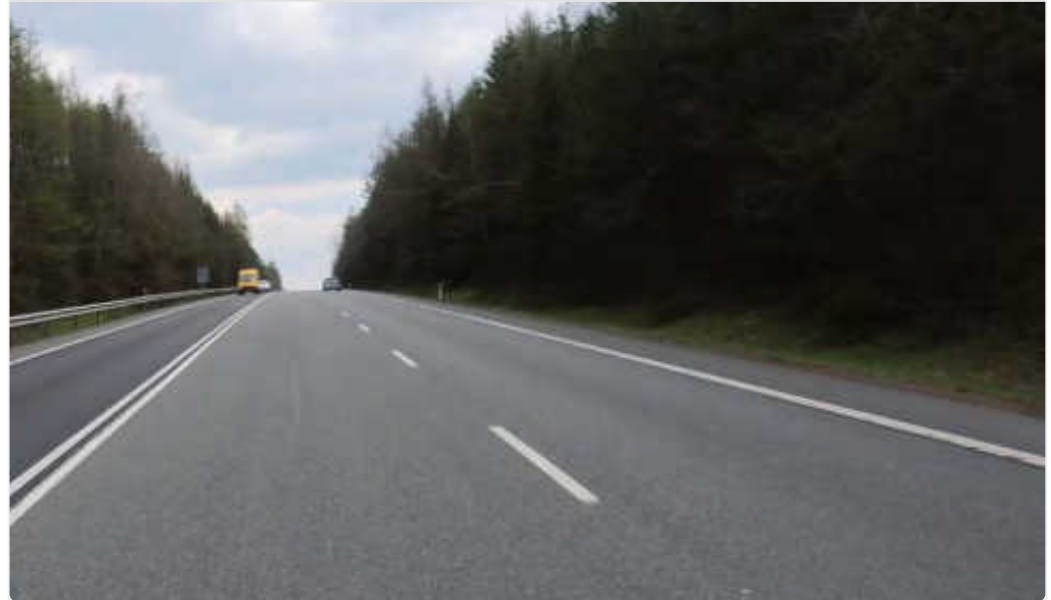
Revize II. (2022)

Bezpečnostní deficit Pevná překážka
Kategorie ☞ 390 m - Stromy, vzrostlá zeleň
Závažnost rizika Střední
Poznámka -

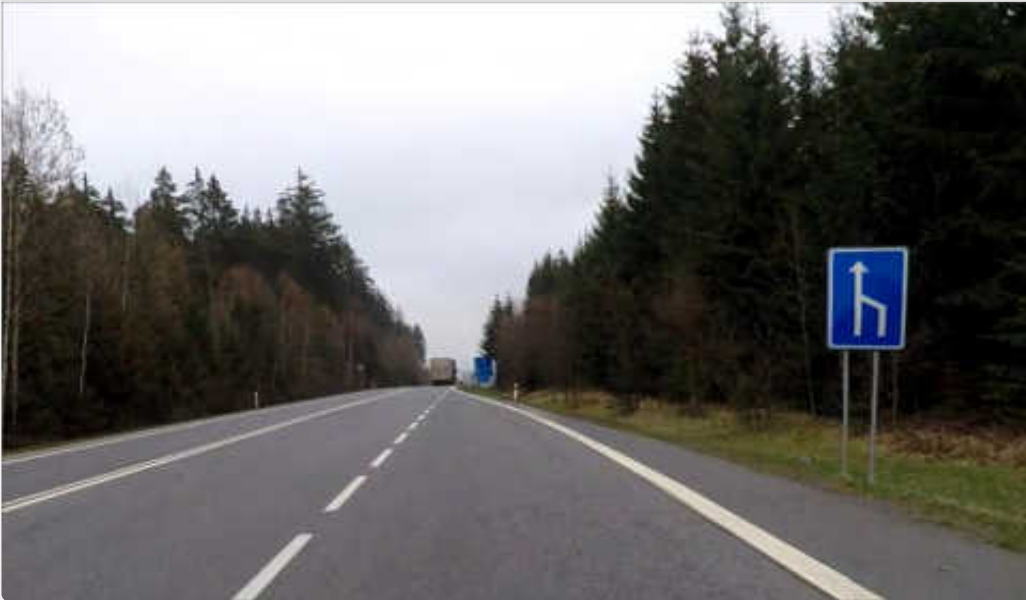
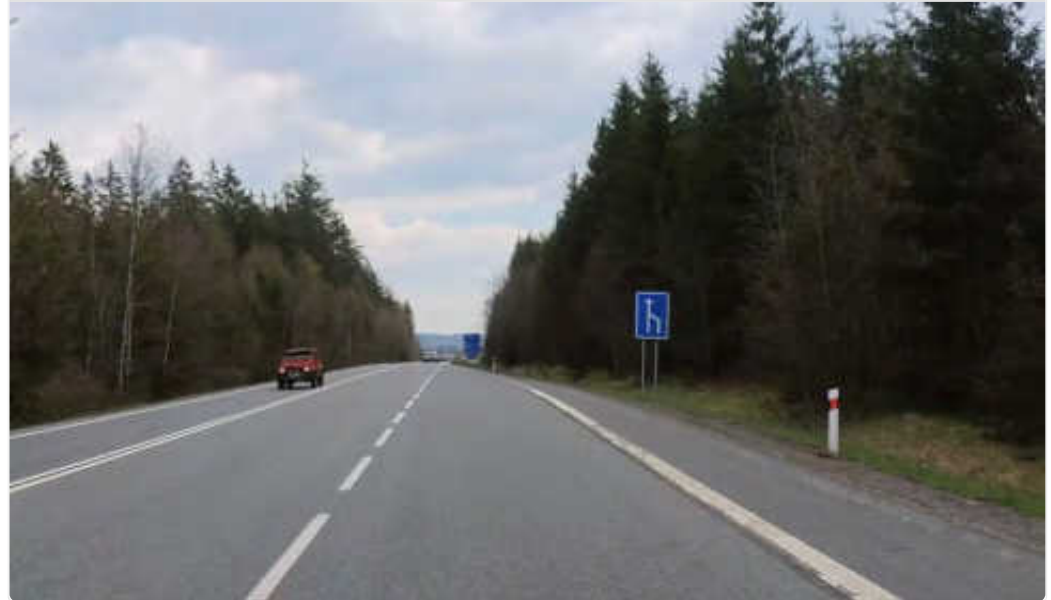
Bezpečnostní deficit	Mezikřižovatkový úsek
Kategorie	<input checked="" type="checkbox"/> 1× - Absence nebo opotřebované VDZ <input checked="" type="checkbox"/> 1× - Neadekvátní provedení změny počtu jízdních pruhů
Závažnost rizika	Nizká
Poznámka	Absence VDZ V 9c. Vyznačení snížení počtu průběžných jízdních pruhů není realizováno v souladu s aktuálně platnou ČSN 73 6101, kde je nově zaváděno, že snížení počtu jízdních pruhů má být realizováno ubráním jízdního pruhu vlevo a nikoliv vpravo.

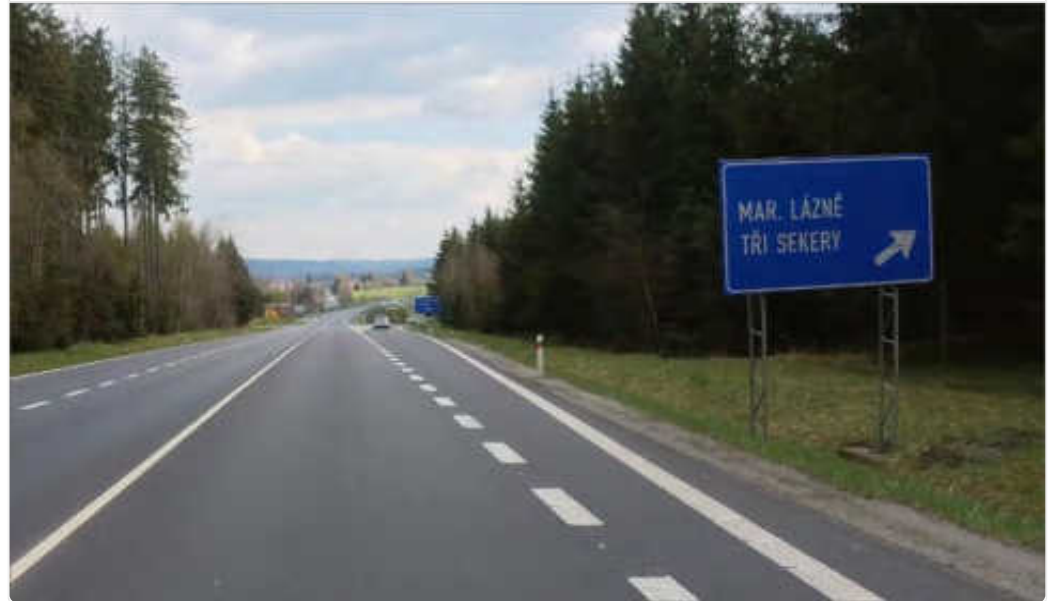
Bezpečnostní deficit Křižovatka
Kategorie 1x - Absence nebo opotřebované VDZ
Závažnost rizika **Nízká**
Poznámka Absence VDZ V 9a.

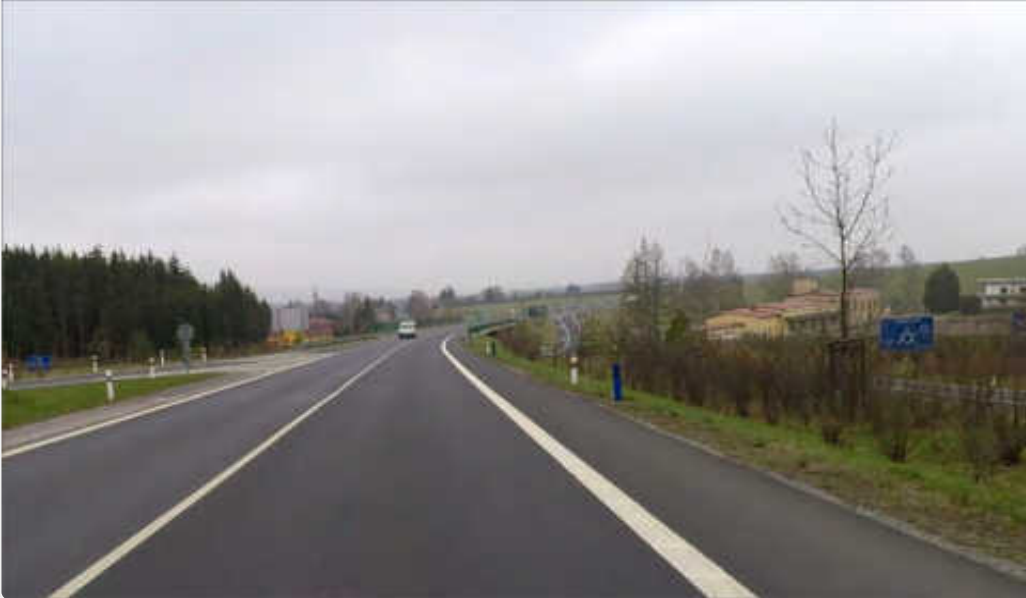
Bezpečnostní deficit Pevná překážka
Kategorie 1× - Vzrostlá zeleň (průměr kmene do 0,1 m)
Závažnost rizika Nizká
Poznámka Vzrostlá zeleň nacházející se v blízkosti PK primárně představuje riziko do budoucna.

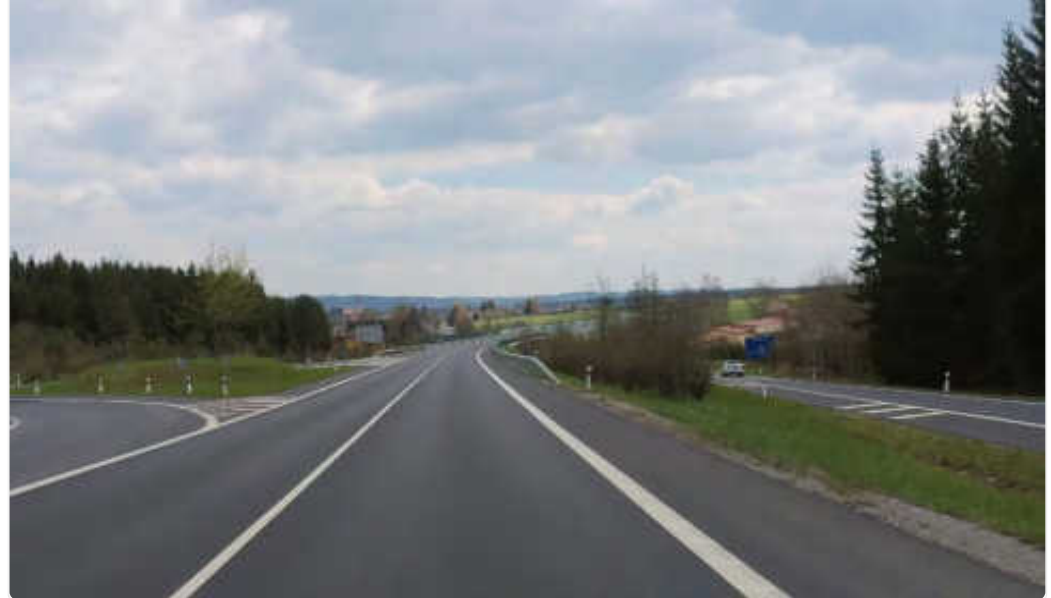
Bezpečnostní deficit Pevná překážka
Kategorie 90 m - Vzrostlá zeleň (průměr kmene do 0,1 m)
Závažnost rizika Nizká
Poznámka Vzrostlá zeleň nacházející se v blízkosti PK primárně představuje riziko do budoucna.

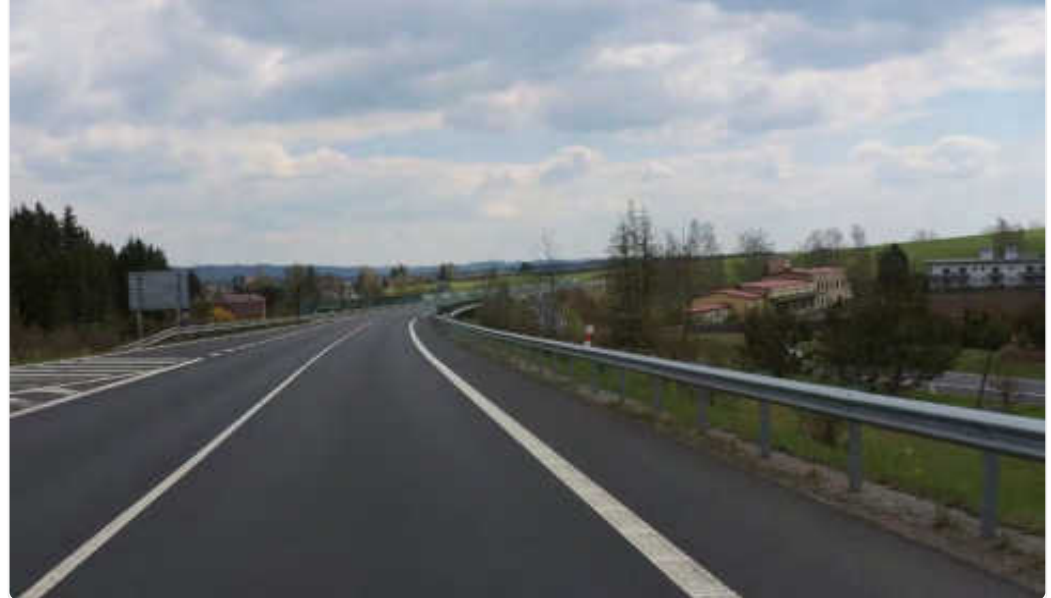
Bezpečnostní deficit Zádržné zařízení
Kategorie 1× - Krátké svodidlo před - mostem (MÚK, křížením PK, vodoteč)
Závažnost rizika **Vysoká**
Poznámka -

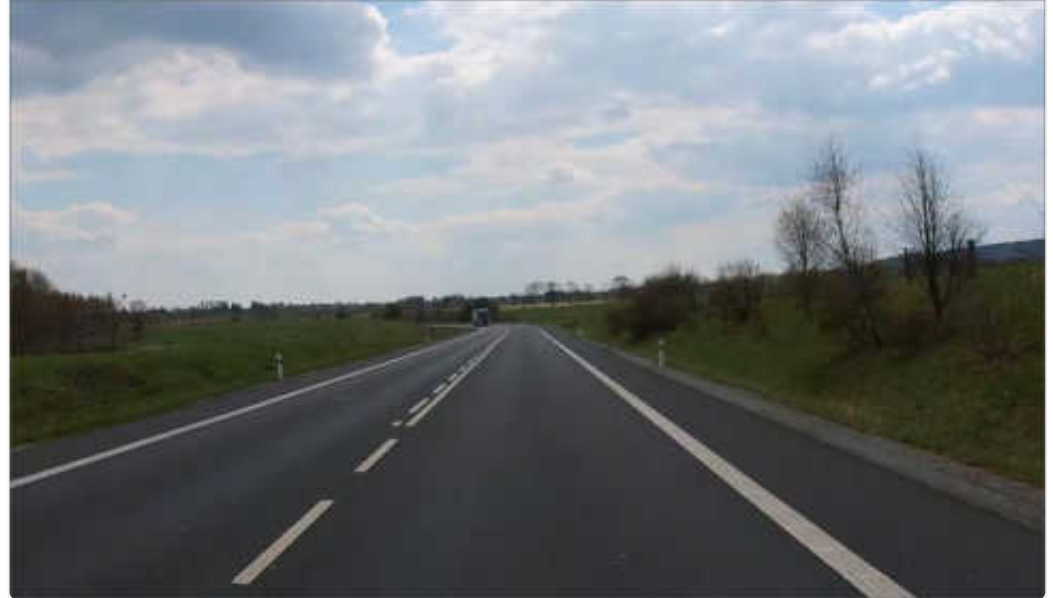
Bezpečnostní deficit Mezikřižovatkový úsek
Kategorie 1× - Absence SDZ a VDZ
Závažnost rizika Nizká
Poznámka Absence SDZ B 21a a VDZ V 9b.

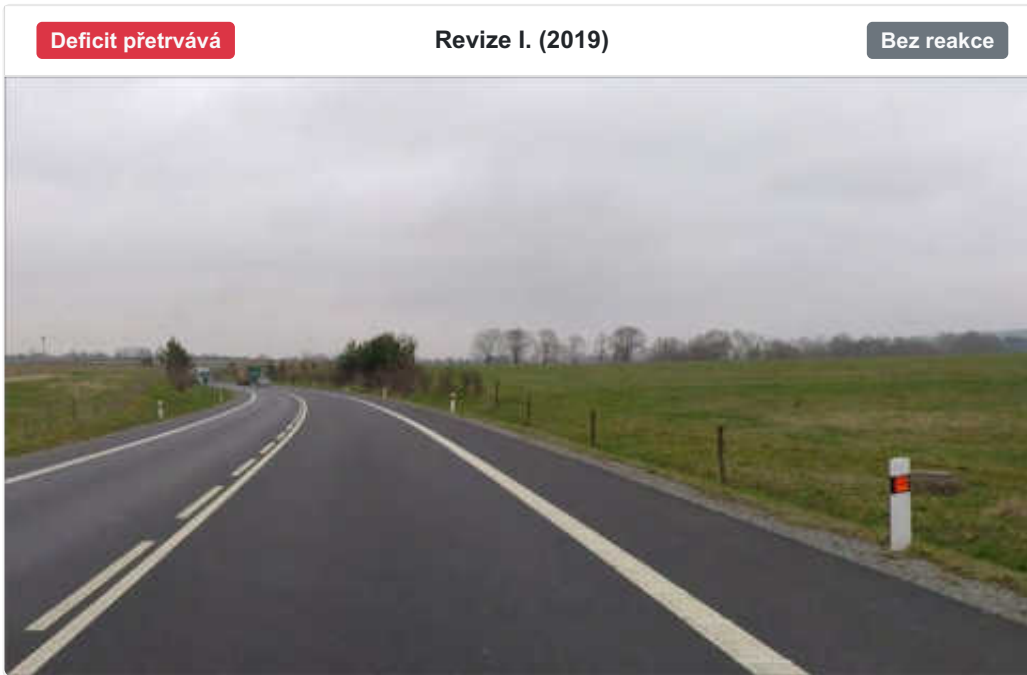
I/21 - Směr proti staničení | km 27,587 | Správa Karlovy Vary | 49,955013N, 12,659579E | ID 2184

Bezpečnostní deficit	Pevná překážka
Kategorie	<input checked="" type="checkbox"/> 1× - Betonová skruž
Závažnost rizika	Nizká
Poznámka	-

Návrh opatření	Obsypání zeminou minimálně ve sklonu 1:2,5.
Poznámka	-
Náročnost realizace	Jednoduché řešení

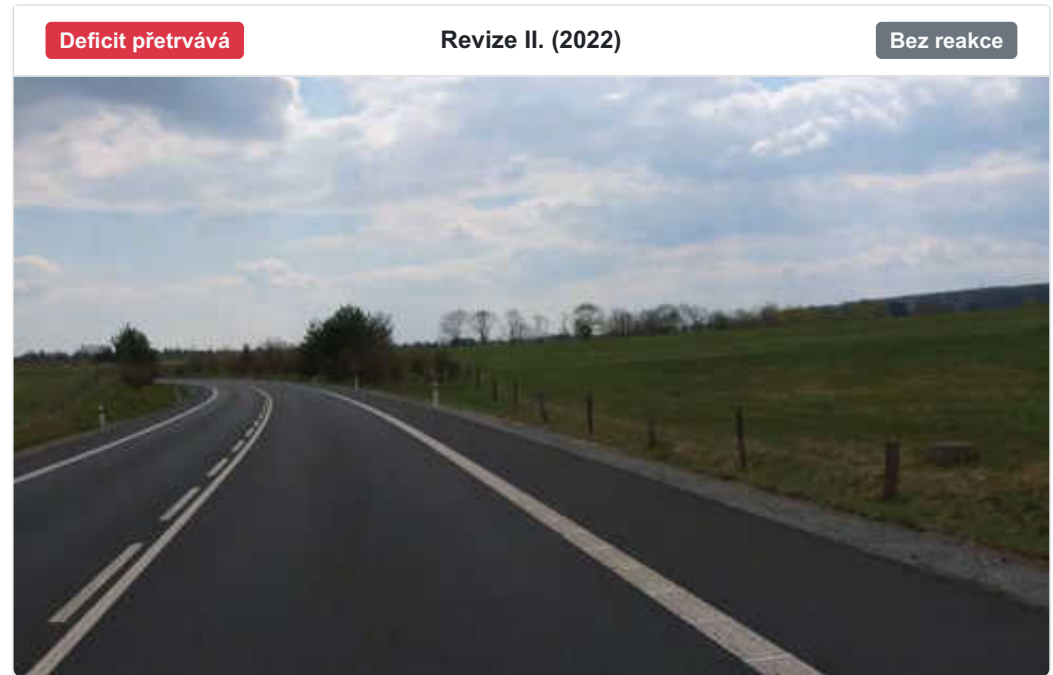
Bezpečnostní deficit	Pevná překážka
Kategorie	<input checked="" type="checkbox"/> 1× - Betonová skruž
Závažnost rizika	Nizká
Poznámka	-
