PŘÍLOHA 2.3

**Vyhodnocení identifikovaných dopravně-bezpečnostních deficitů
v rámci první a druhé revizní BI PK z roku 2019 a 2022**

km 21,199 – 60,928

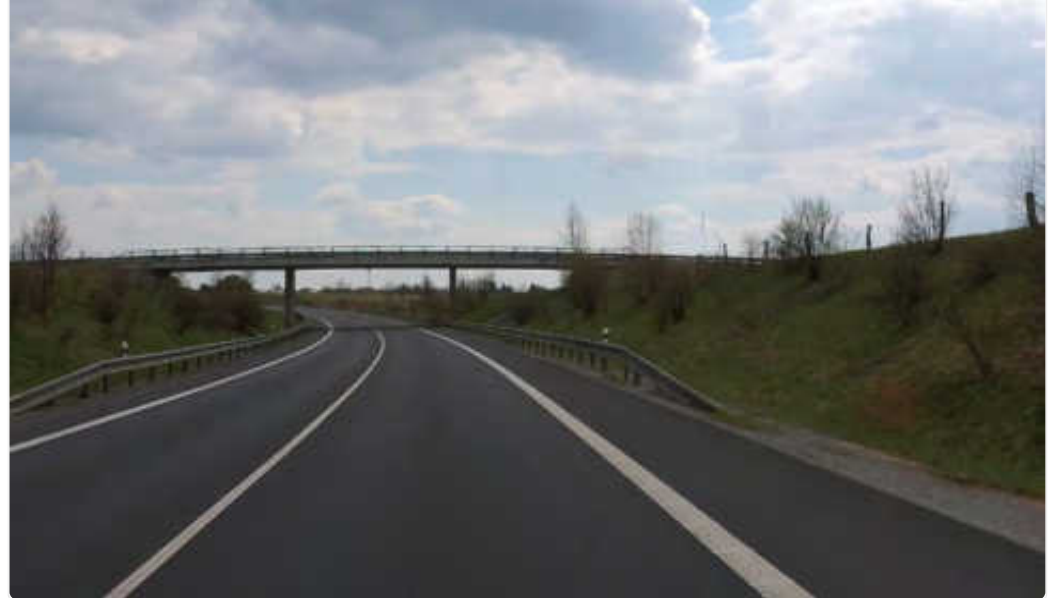
Bezpečnostní deficit Zadržné zařízení
Kategorie 1x - Neadekvátně realizovaný začátek / konec svodidel
Závažnost rizika Nizká
Poznámka Současné provedení není z pohledu nové koncepce začátku svodidel metodicky správně, avšak zároveň nepředstavuje deficit. Lze tedy níže uvedené sanační opatření chápat jako doporučení zhotovitelského týmu.

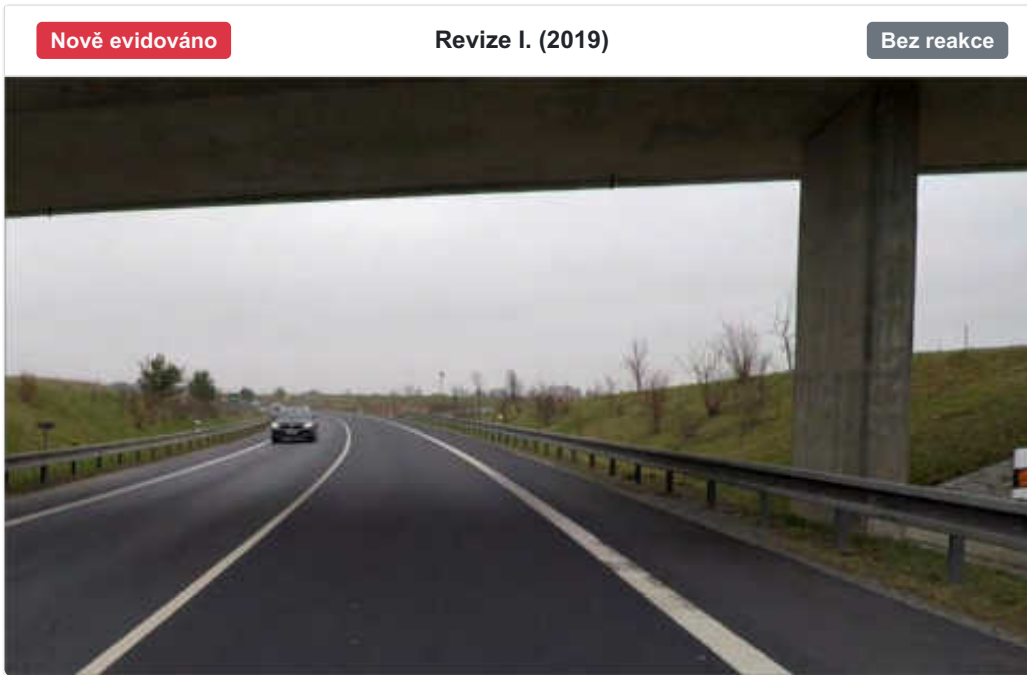
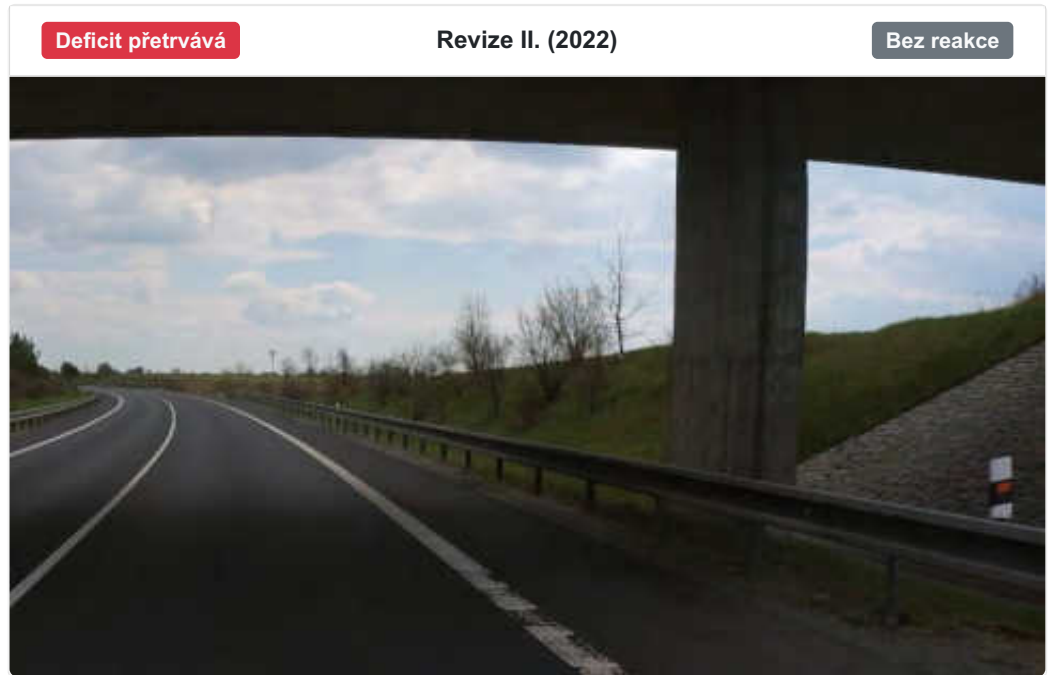
I/21 - Směr proti staničení | km 27,315 | Správa Karlovy Vary | 49,952744N, 12,660650E | ID 3424

Bezpečnostní deficit Zádržné zařízení
Kategorie 1× - Nedodržení min. vzdálenosti za svodidlem
Závažnost rizika Nizká
Poznámka Nosný pilíř mostní konstrukce se nachází v pracovní šířce svodidla.

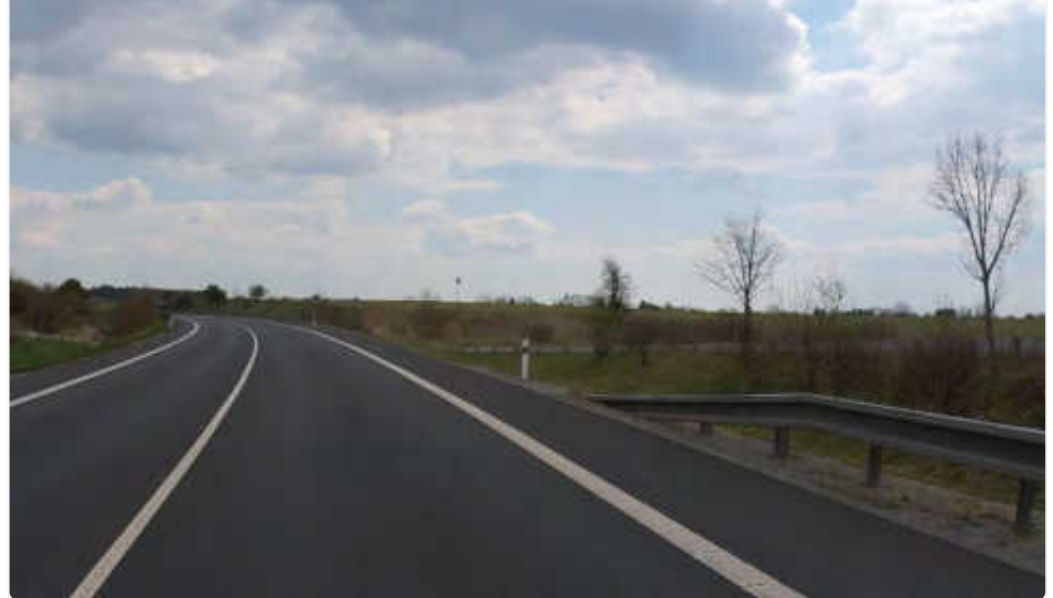
Bezpečnostní deficit Zadržné zařízení
Kategorie ☞ 80 m - Přerušené boční svodidlo
Závažnost rizika Střední
Poznámka -

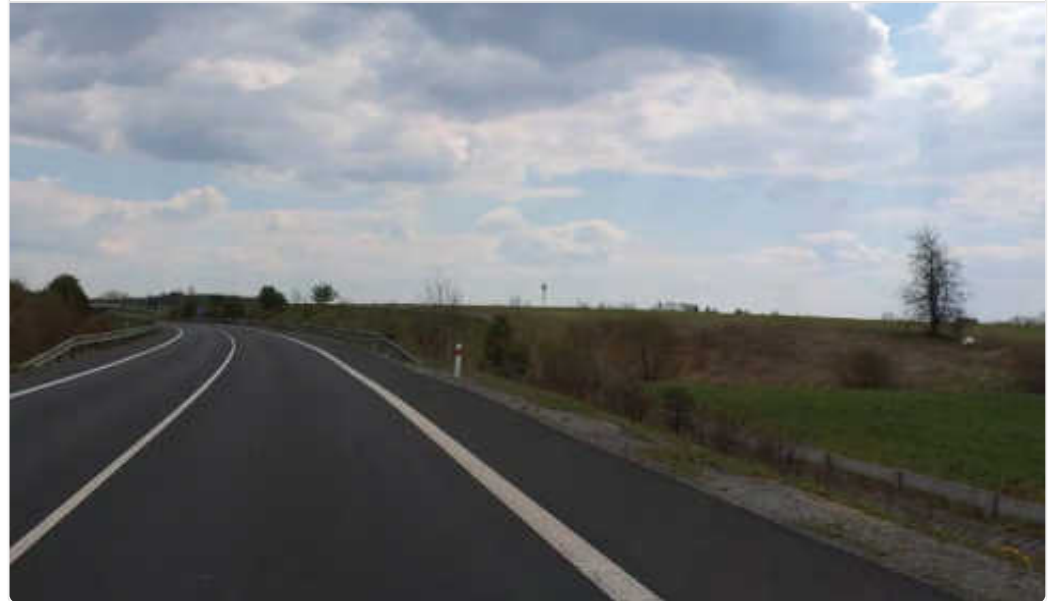
Bezpečnostní deficit	Pevná překážka
Kategorie	☞ 25 m - Vzrostlá zeleň (průměr kmene do 0,1 m)
Závažnost rizika	Nízká
Poznámka	Vzrostlá zeleň nacházející se v blízkosti PK primárně představuje riziko do budoucna.

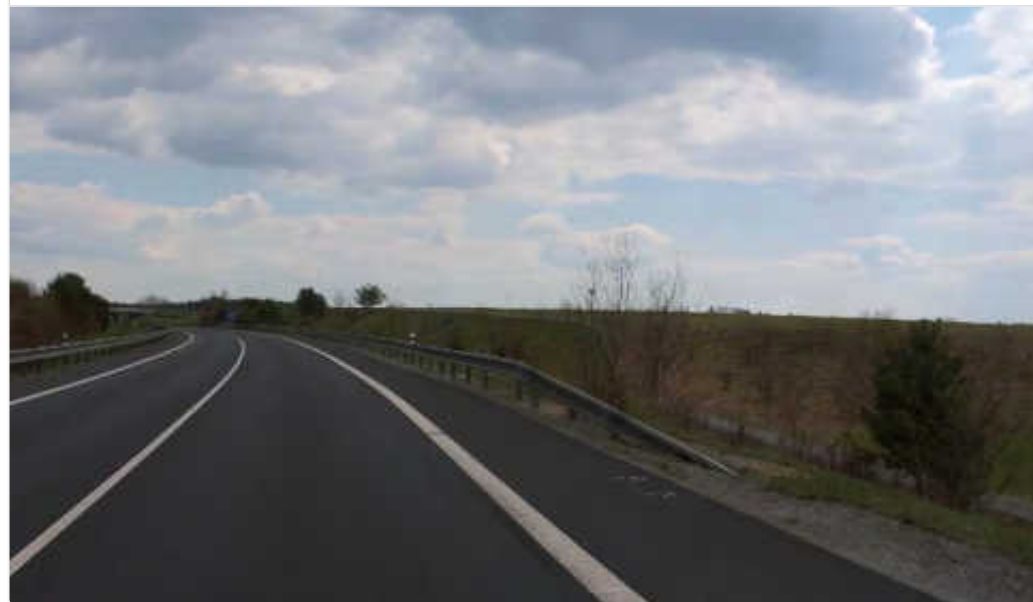
Bezpečnostní deficit Zádržné zařízení
Kategorie 1× - Krátké svodidlo před - místem nebezpečí (např. hlubina, okolí PK)
Závažnost rizika Střední
Poznámka Krátké svodidlo před vysokým náspem.

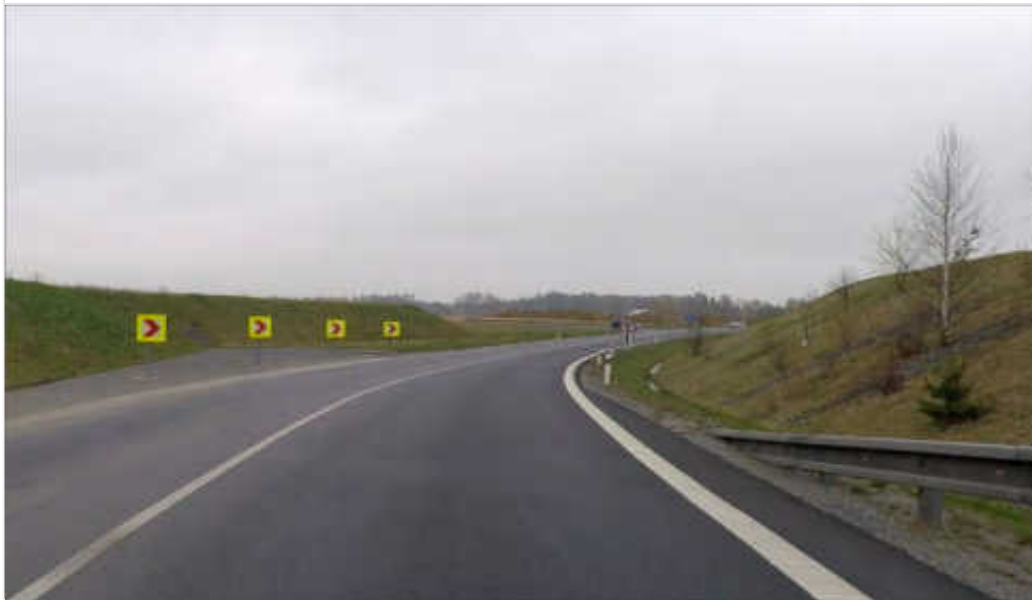
Bezpečnostní deficit Zádržné zařízení
Kategorie 1× - Neadekvátně realizovaný začátek / konec svodidel
Závažnost rizika Nizká
Poznámka Současné provedení není z pohledu nové koncepce začátku svodidel metodicky správně, avšak zároveň nepředstavuje deficit. Lze tedy níže uvedené sanační opatření chápat jako doporučení zhotovitelského týmu.

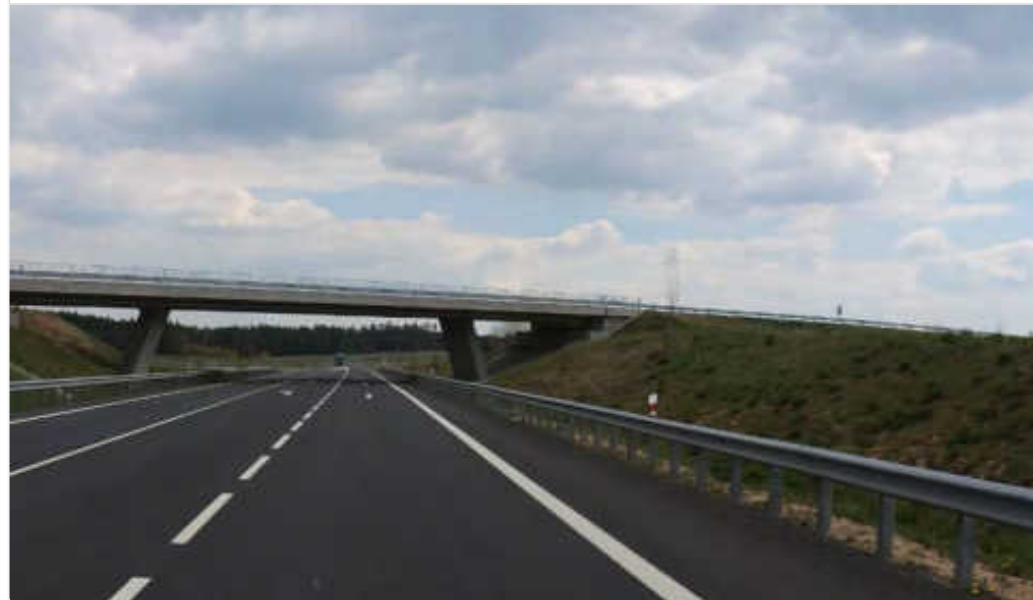
Bezpečnostní deficit Zádržné zařízení
Kategorie 0× - Neadekvátně realizovaný začátek / konec svodidel
Závažnost rizika Nizká
Poznámka Současné provedení není z pohledu nové koncepce začátku svodidel metodicky správně, avšak zároveň nepředstavuje deficit. Lze tedy níže uvedené sanační opatření chápat jako doporučení zhotovitelského týmu.

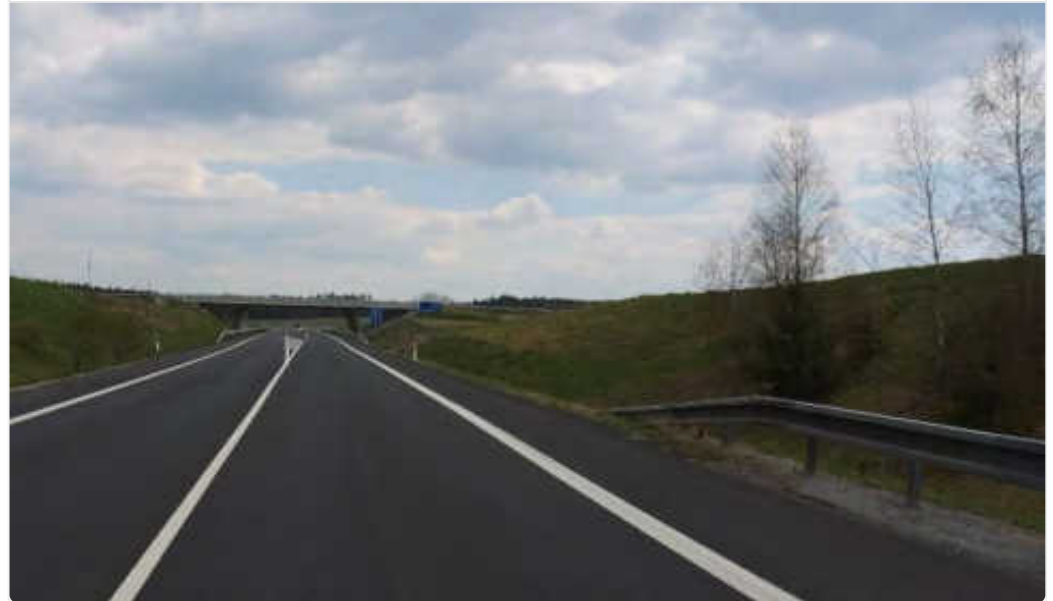
Bezpečnostní deficit	Zádržné zařízení
Kategorie	☞ 90 m - Přerušené boční svodidlo
Závažnost rizika	Střední
Poznámka	-

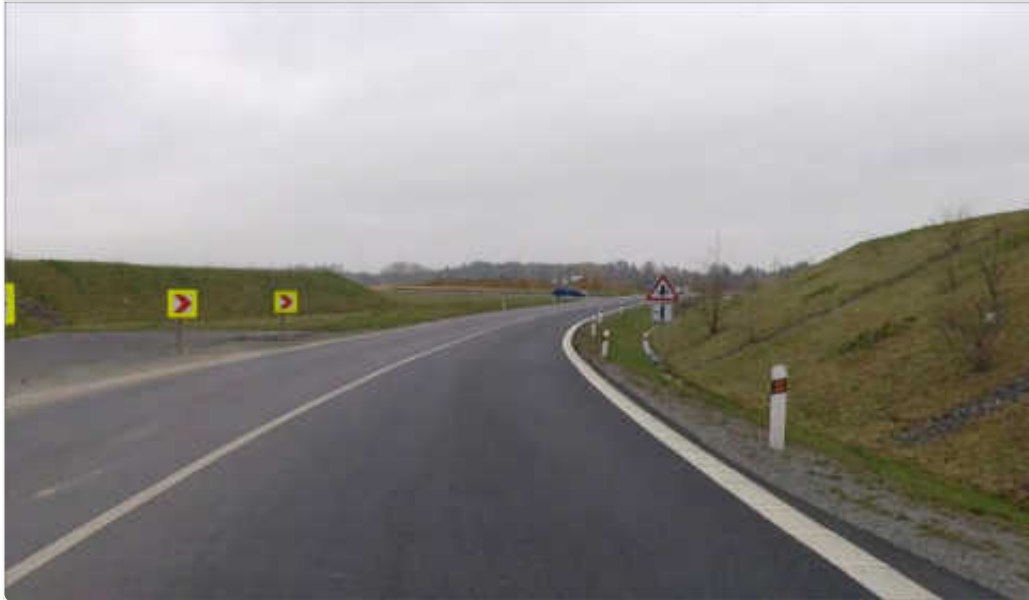
Bezpečnostní deficit Technický stav vozovky
Kategorie 715 m - Absence zpevněné krajnice
Závažnost rizika Střední
Poznámka -

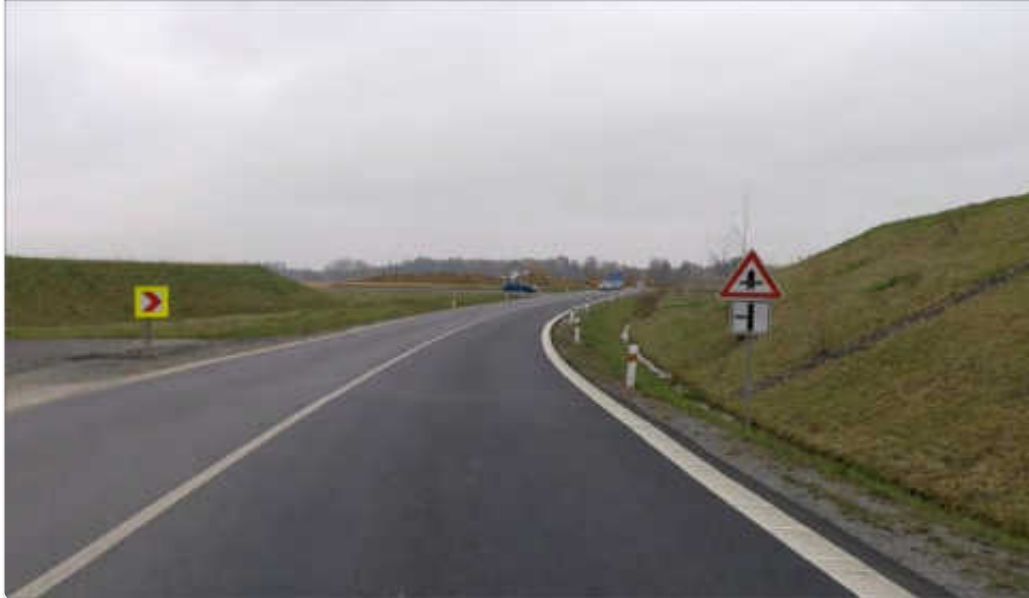
Bezpečnostní deficit Křižovatka
Kategorie 1× - Neadekvátní umístění SDZ
Závažnost rizika Nizká
Poznámka SDZ P 1, E 2b je vzdálené od křižovatky pouze 80 m.

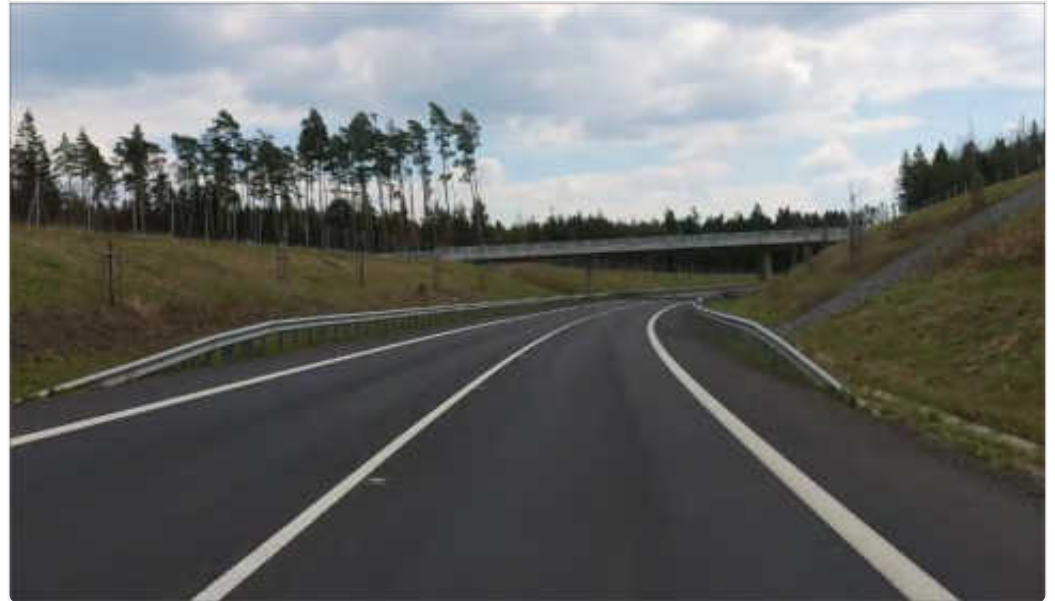
Bezpečnostní deficit	Zádržné zařízení
Kategorie	<input checked="" type="checkbox"/> 1x - Neadekvátně realizovaný začátek / konec svodidel
Závažnost rizika	Nízká
Poznámka	Současné provedení není z pohledu nové koncepce začátku svodidel metodicky správně, avšak zároveň nepředstavuje deficit. Lze tedy níže uvedené sanační opatření chápat jako doporučení zhotovitelského týmu.

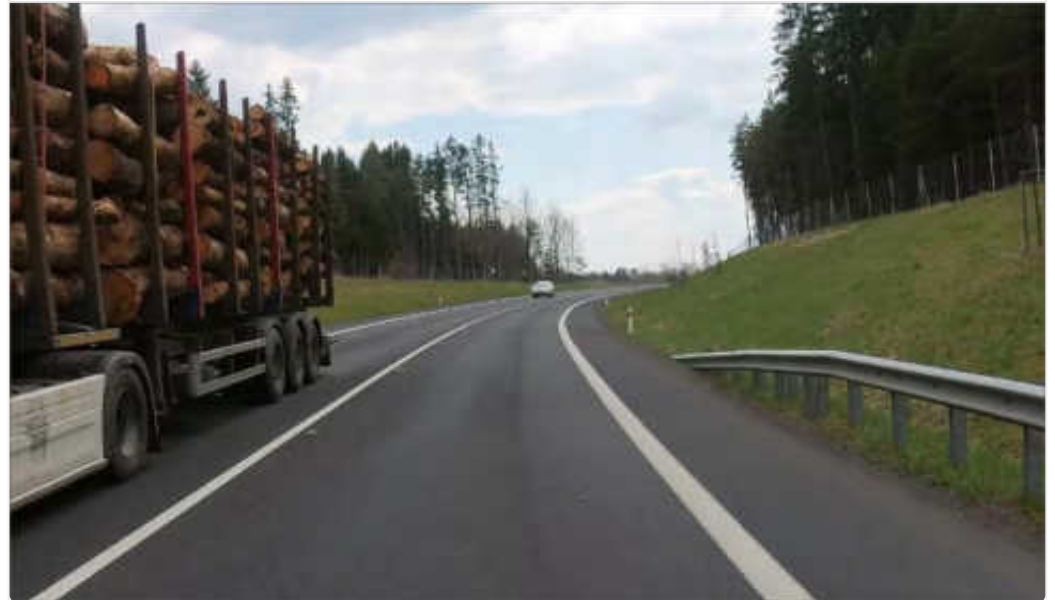
Bezpečnostní deficit Zadržné zařízení
Kategorie 1x - Neadekvátně realizovaný začátek / konec svodidel
Závažnost rizika **Nízká**
Poznámka Současné provedení není z pohledu nové koncepce začátku svodidel metodicky správně, avšak zároveň nepředstavuje deficit. Lze tedy níže uvedené sanační opatření chápat jako doporučení zhotovitelského týmu.

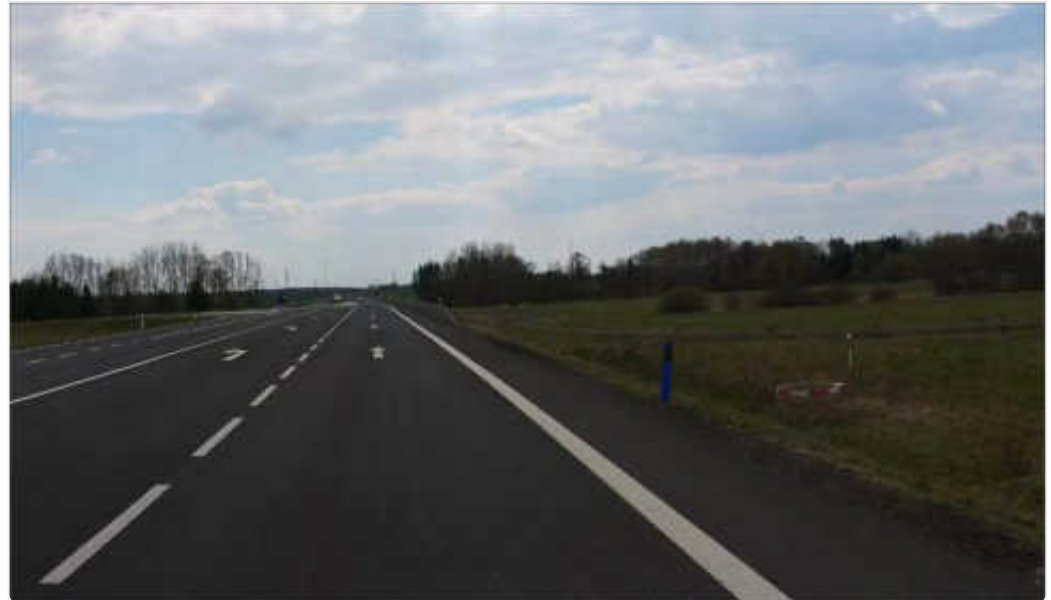
Bezpečnostní deficit Pevná překážka
Kategorie 1x - Betonová skruž
Závažnost rizika **Nízká**
Poznámka Betonová skruž bez víka.

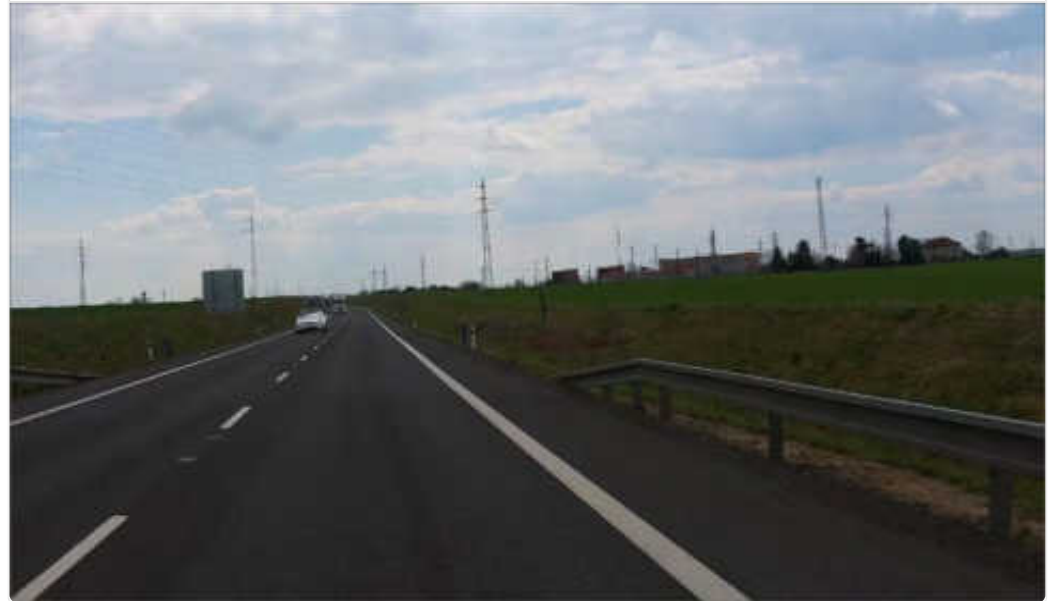
Bezpečnostní deficit	Zádržné zařízení
Kategorie	<input checked="" type="checkbox"/> 1x - Neadekvátně realizovaný začátek / konec svodidel
Závažnost rizika	Nízká
Poznámka	Současné provedení není z pohledu nové koncepce začátku svodidel metodicky správně, avšak zároveň nepředstavuje deficit. Lze tedy níže uvedené sanační opatření chápat jako doporučení zhotovitelského týmu.

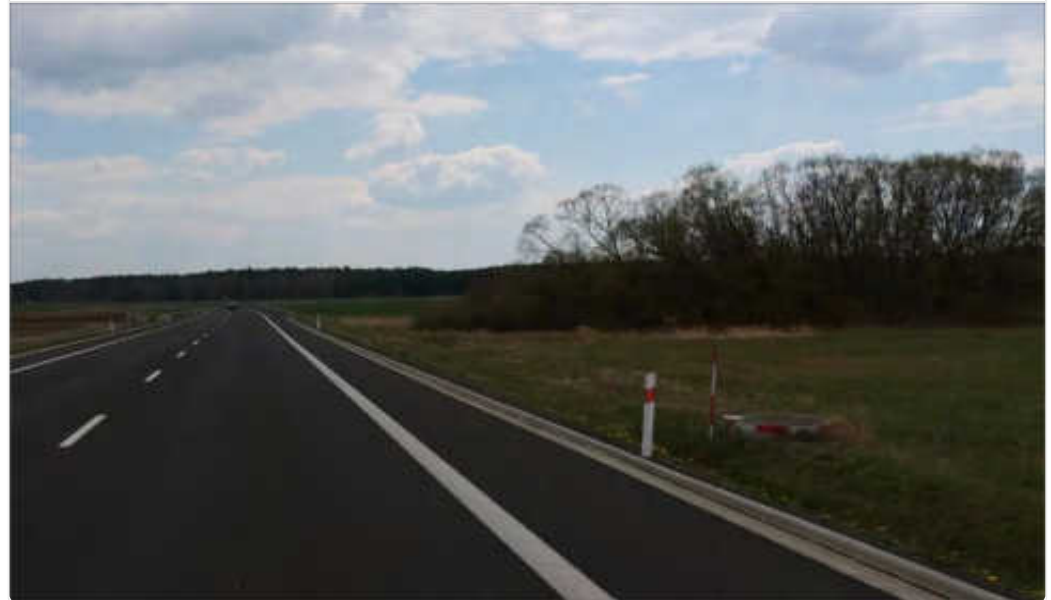
Bezpečnostní deficit	Pevná překážka
Kategorie	<input checked="" type="checkbox"/> 1x - Betonová skruž
Závažnost rizika	Nízká
Poznámka	Betonová skruž bez víka.

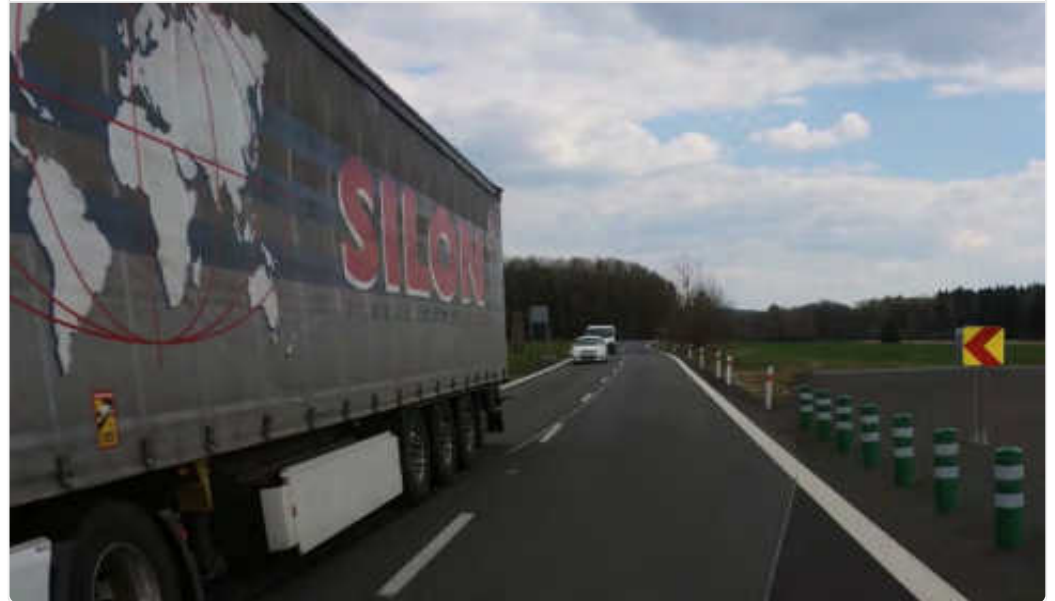
Bezpečnostní deficit	Technický stav vozovky
Kategorie	☞ 730 m - Absence zpevněné krajnice
Závažnost rizika	Střední
Poznámka	-

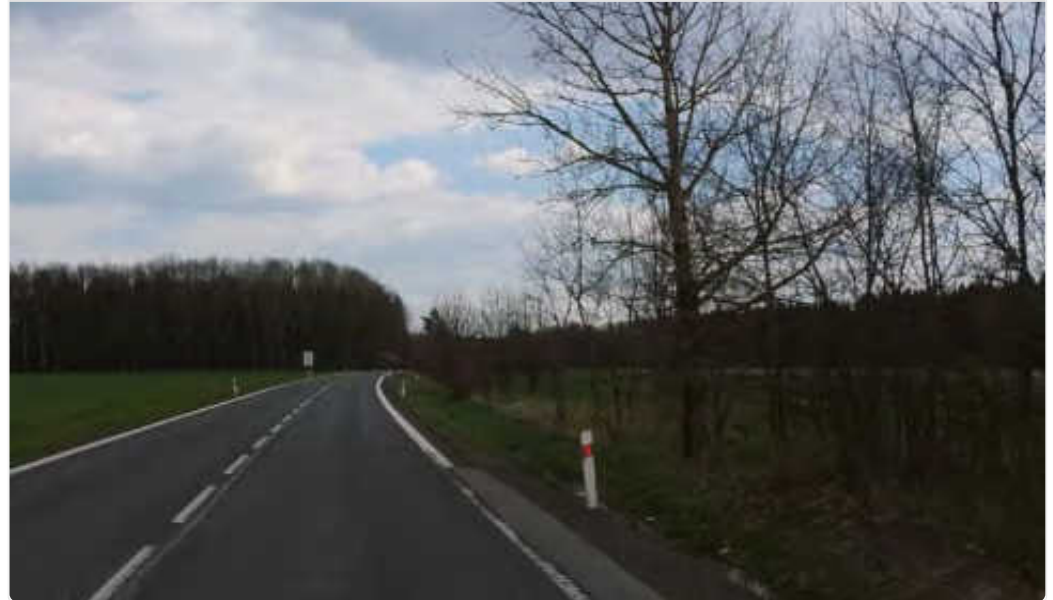
Bezpečnostní deficit Pevná překážka
Kategorie 1x - Strom
Závažnost rizika **Střední**
Poznámka -

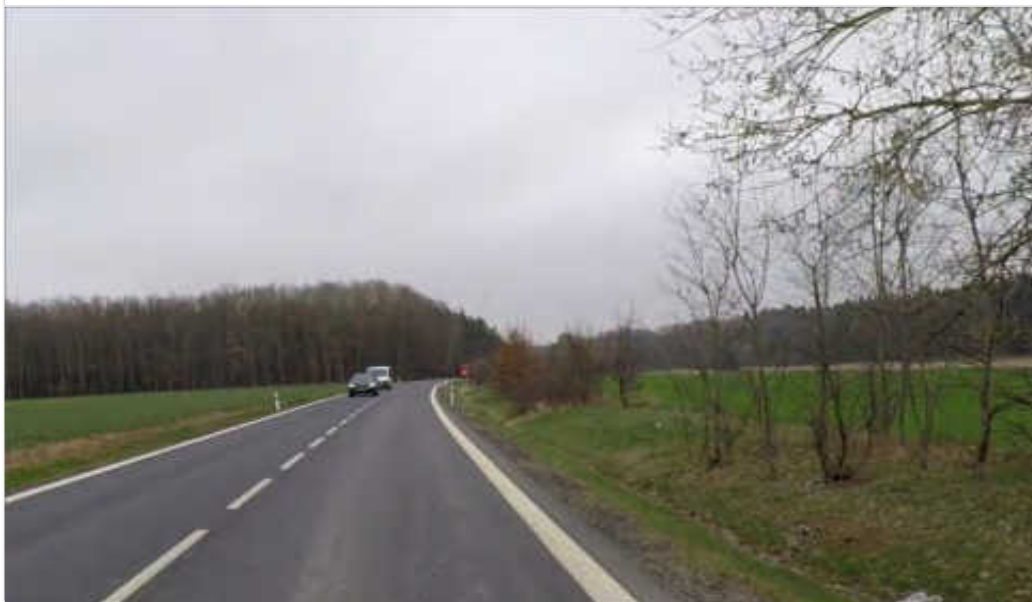
Bezpečnostní deficit Pevná překážka
Kategorie ↗ 580 m - Stromy, vzrostlá zeleň
Závažnost rizika Střední
Poznámka -

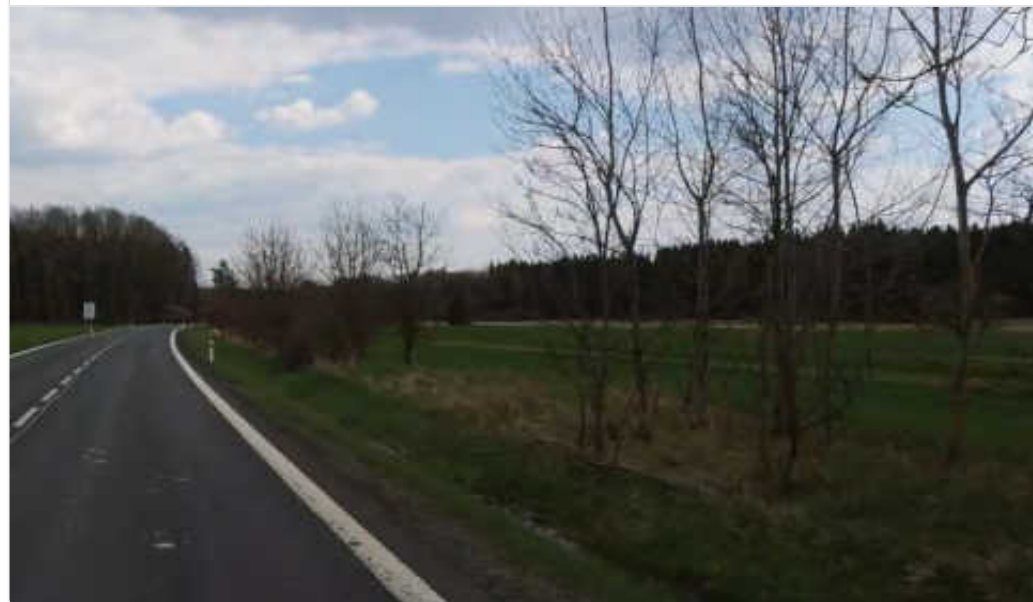
Bezpečnostní deficit Pevná překážka
Kategorie ↗ 580 m - Stromy, vzrostlá zeleň
Závažnost rizika Střední
Poznámka -

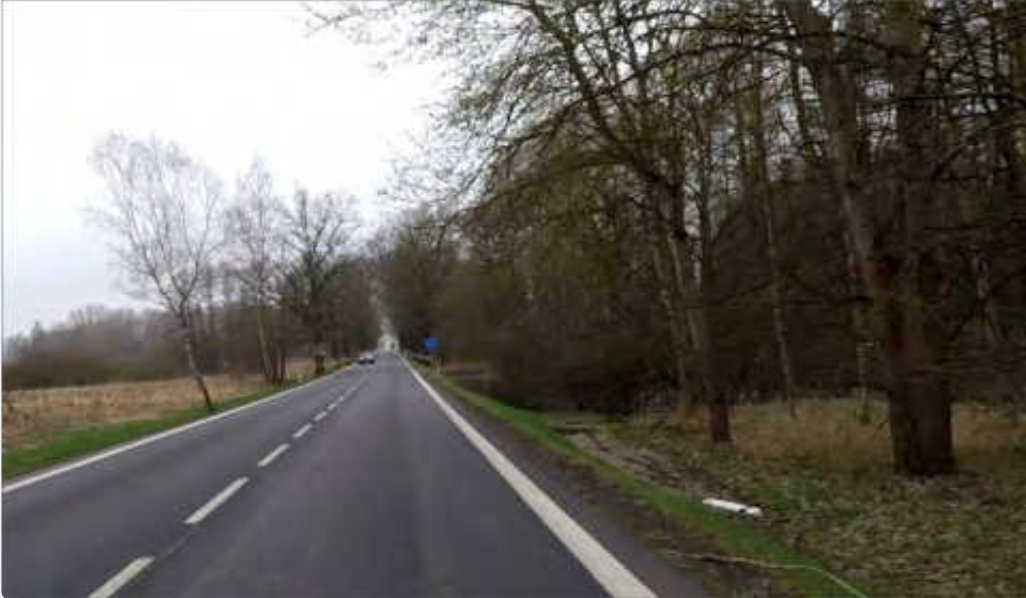
Bezpečnostní deficit Těleso PK
Kategorie → 55 m - Neadekvátní odvodnění silničního příkopu
Závažnost rizika Nizká
Poznámka -

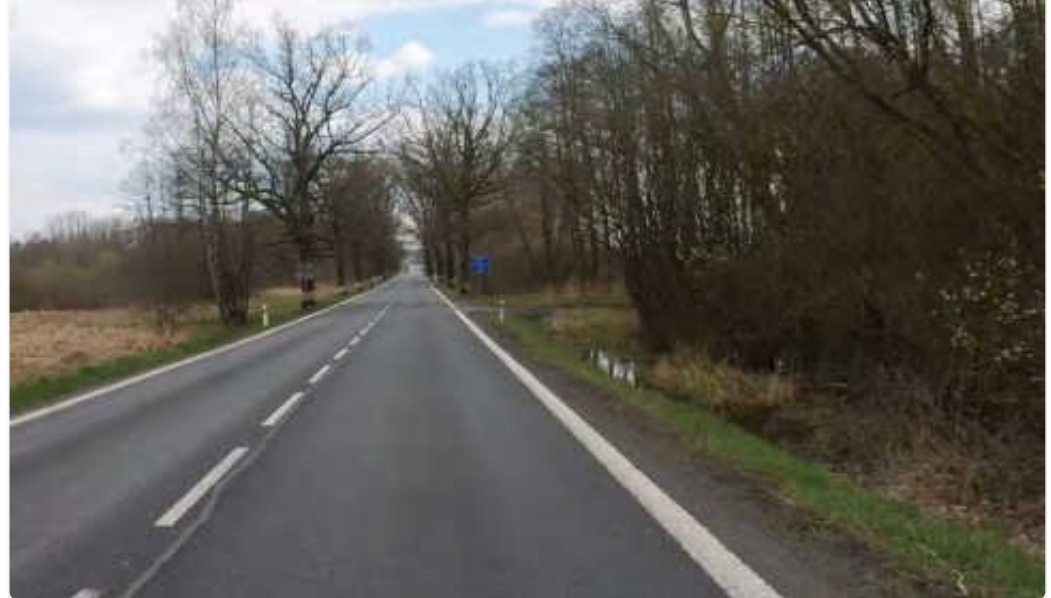
Bezpečnostní deficit Těleso PK
Kategorie → 55 m - Neadekvátní odvodnění silničního příkopu
Závažnost rizika Nizká
Poznámka -
