PŘÍLOHA 2.5

**Vyhodnocení identifikovaných dopravně-bezpečnostních deficitů
v rámci první a druhé revizní BI PK z roku 2019 a 2022**

I/25

km 0,000 – 13,702

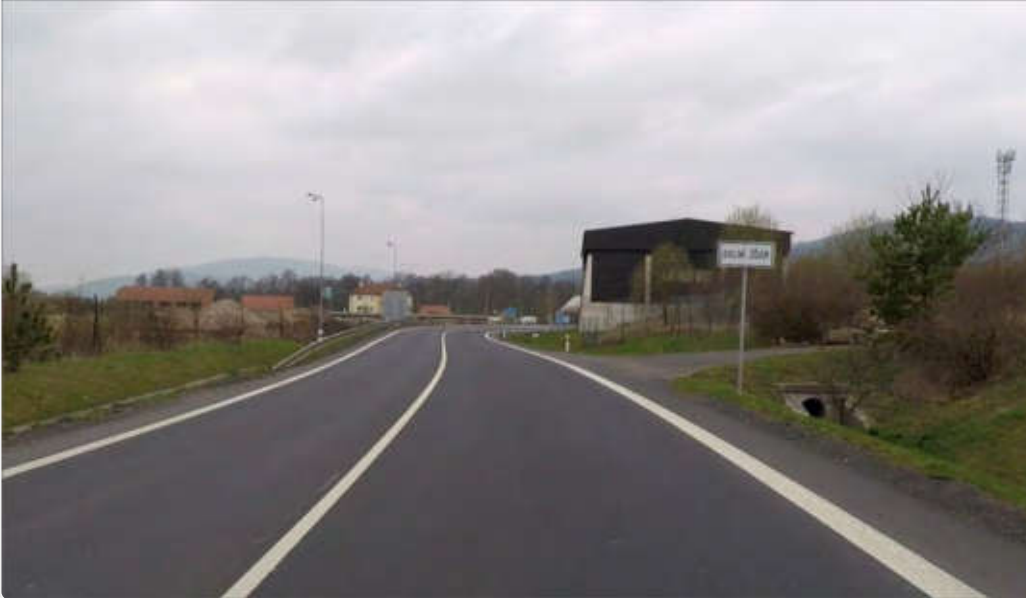
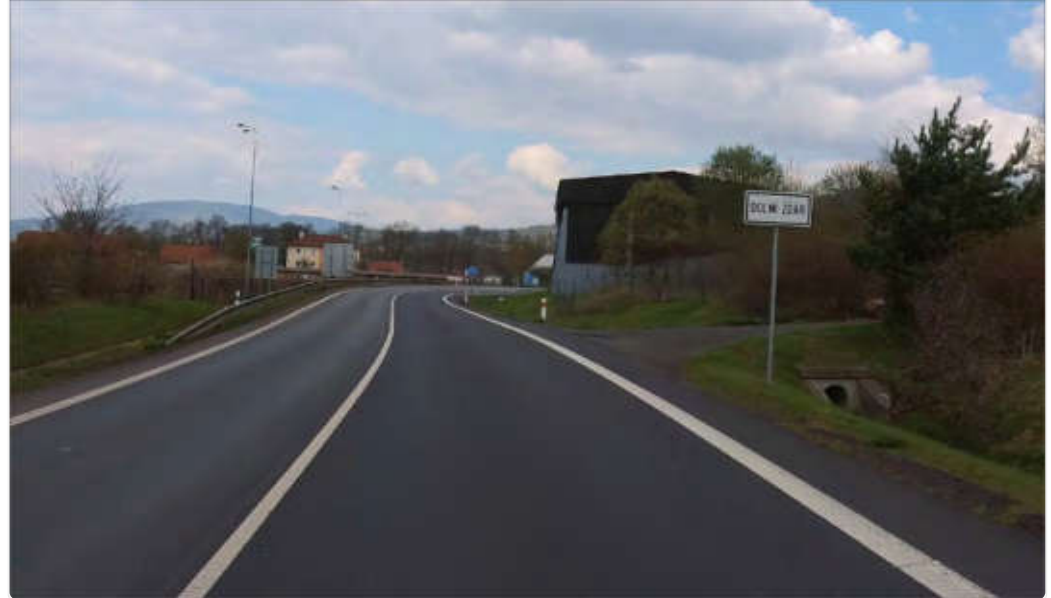
I/25 - Směr staničení | km 0,139 | Správa Karlovy Vary | 50,322556N, 12,950938E | ID 881

Bezpečnostní deficit	Pevná překážka
Kategorie	<input checked="" type="checkbox"/> 1× - Strom
Závažnost rizika	Nizká
Poznámka	V tomto úseku lze předpokládat skutečnou rychlost vozidel nižší než je nejvyšší dovolená (výjezd / vjezd do obce).

Návrh opatření	Odstranění
Poznámka	-
Náročnost realizace	Administrativní řešení

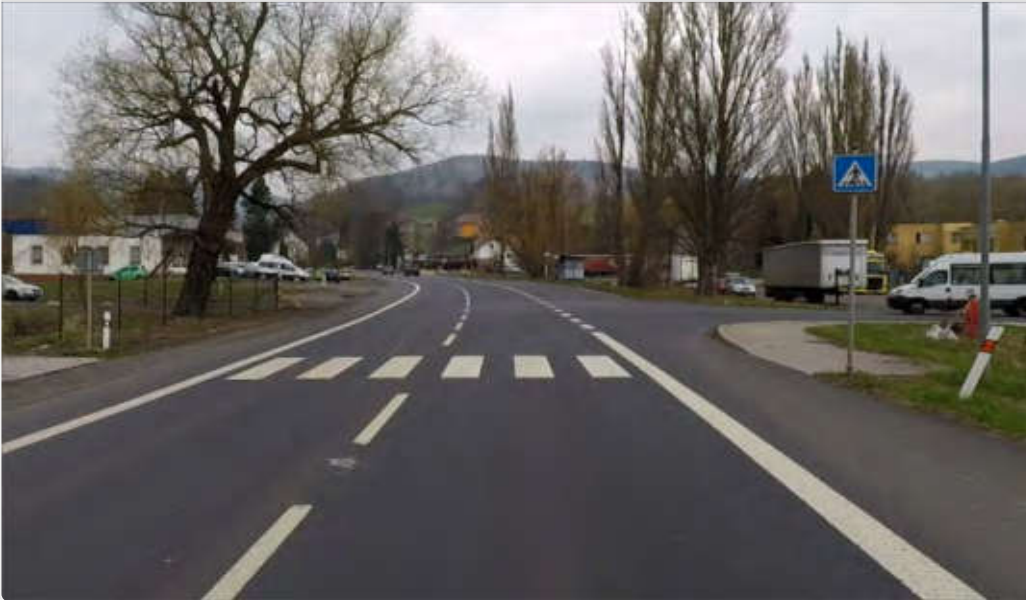
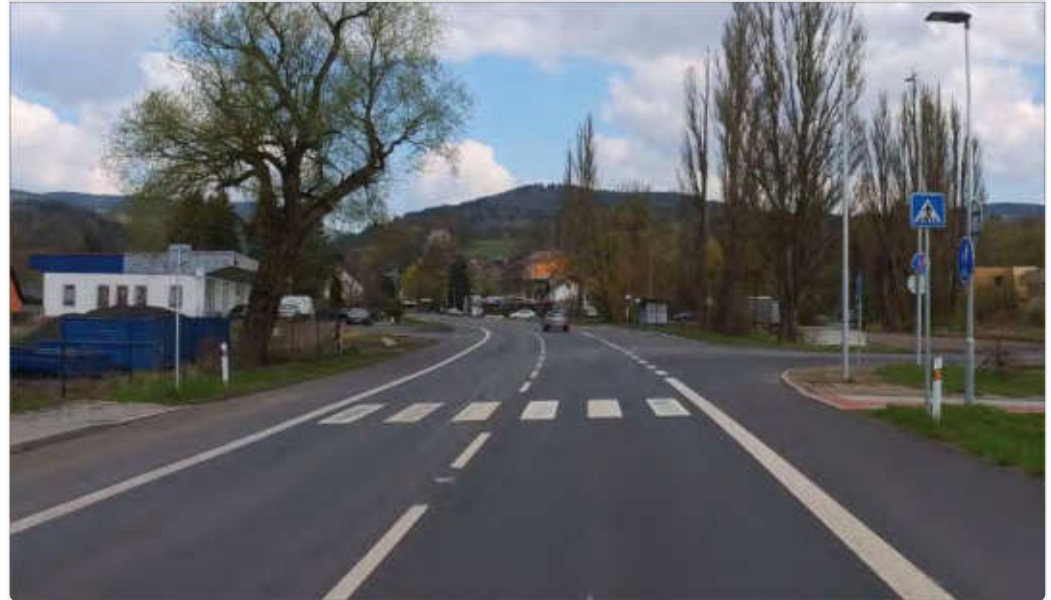
Bezpečnostní deficit	Přechod pro chodce
Kategorie	<input checked="" type="checkbox"/> 1× - Absence prvků pro OOSPO <input checked="" type="checkbox"/> 1× - Dlouhý nedělený přechod pro chodce
Závažnost rizika	Střední
Poznámka	Délka přechodu je 11 m.

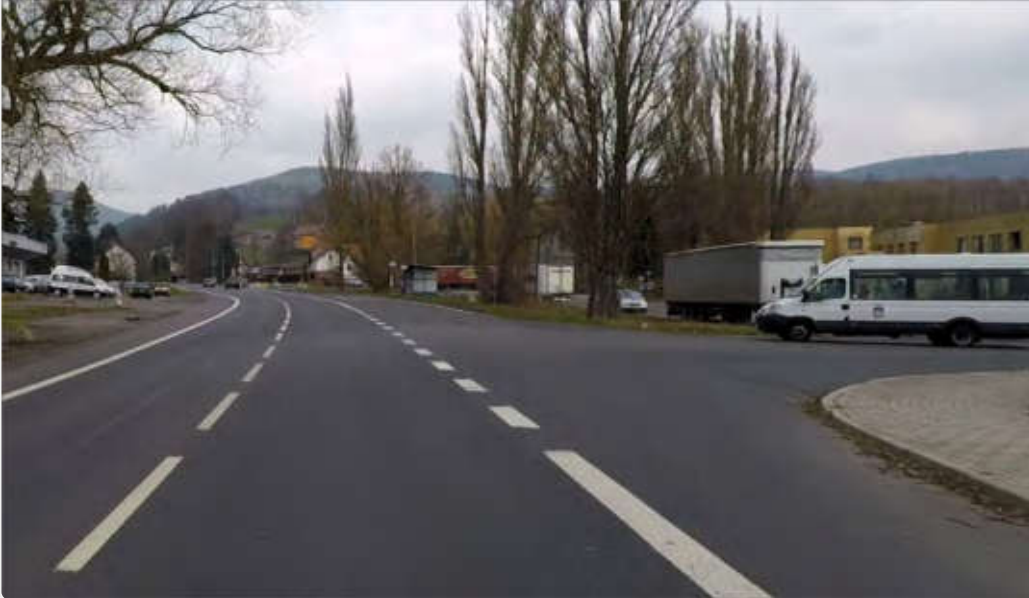
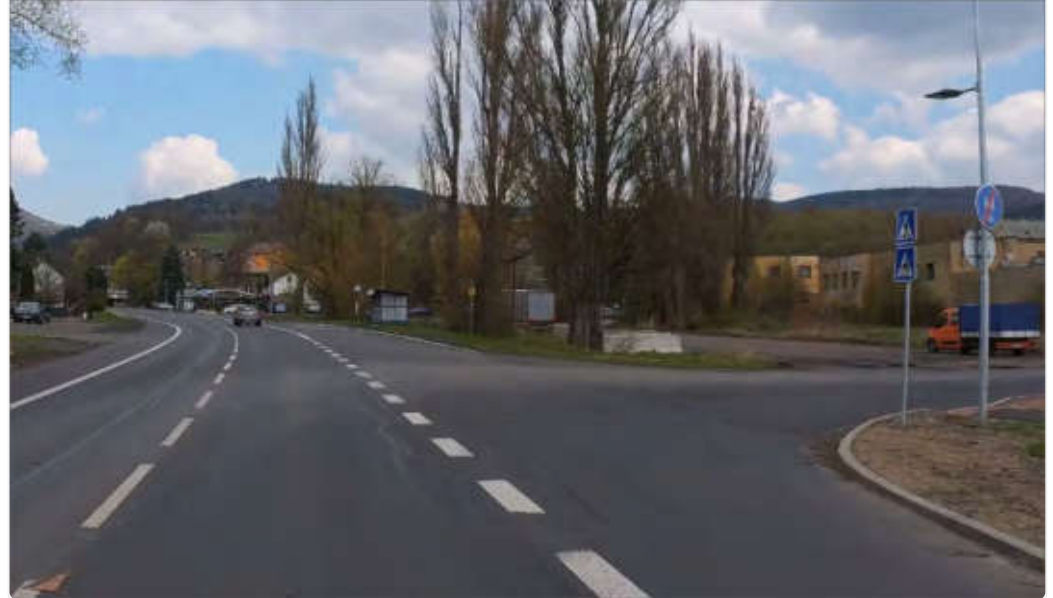
Bezpečnostní deficit Křižovatka
Kategorie 1× - Rozlehlá křižovatka, neadekvátní usměrnění dopravy
Závažnost rizika Nizká
Poznámka -

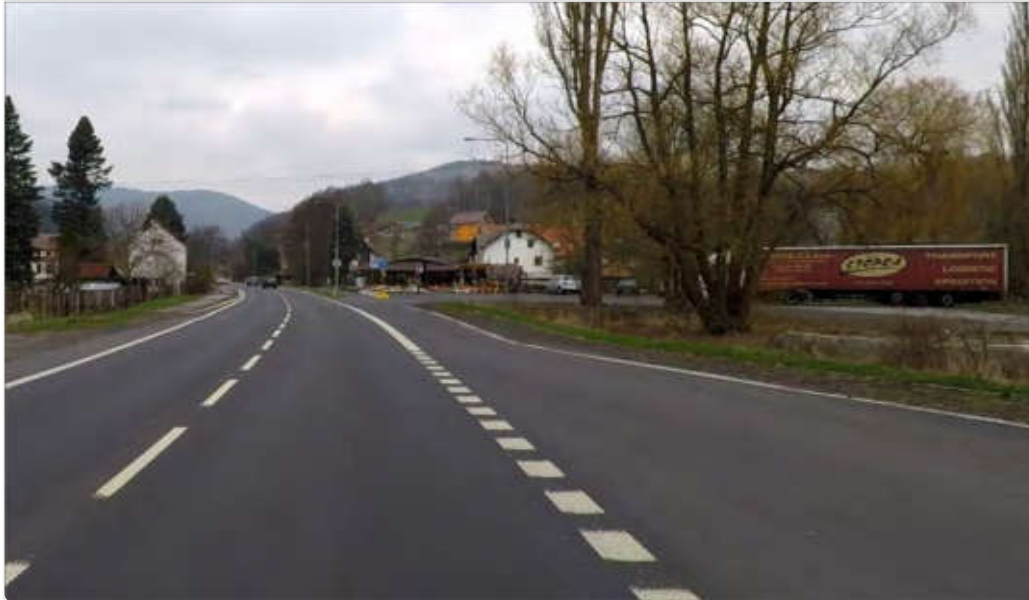
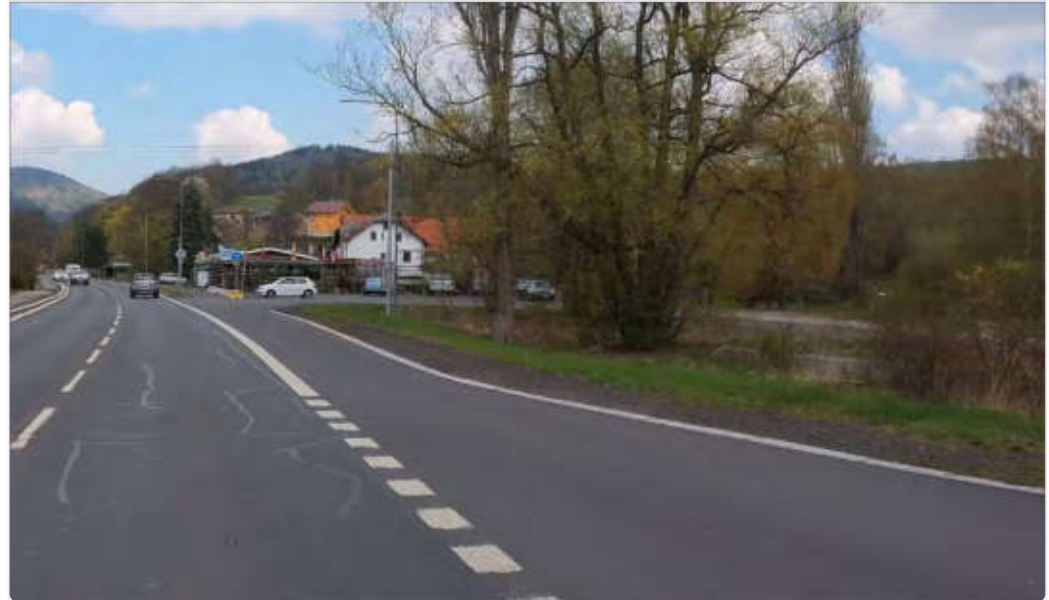
Bezpečnostní deficit	Přístupové podmínky pro chodce
Kategorie	<ul style="list-style-type: none"> ☞ 30 m - Chodník vůči vozovce v neadekvátní výškové poloze (nedostatečně vyvýšený) ☞ 30 m - Neadekvátně provedený chodník (úzký, nerovný apod.)
Závažnost rizika	Střední
Poznámka	-

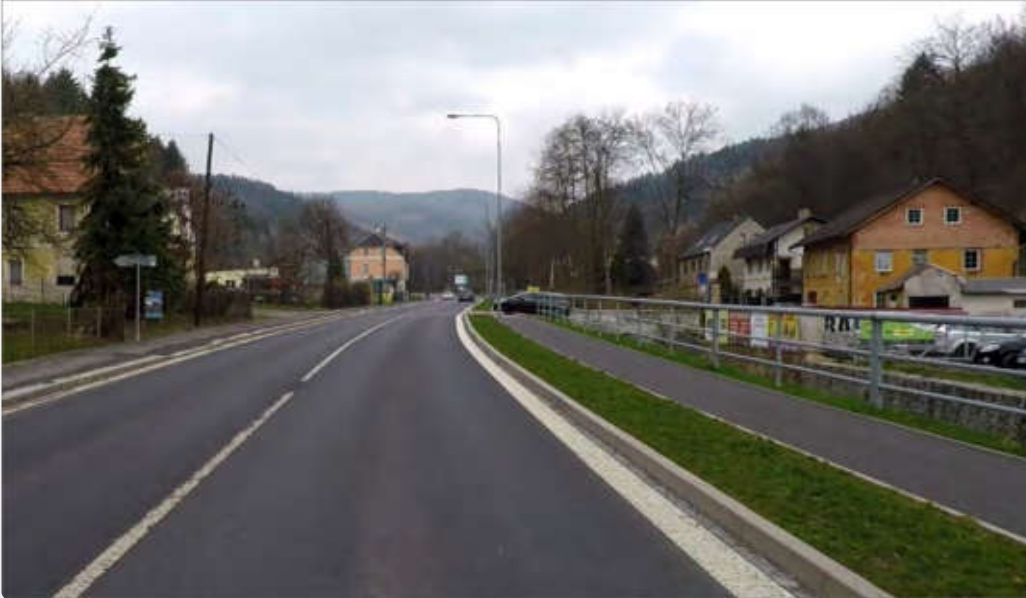
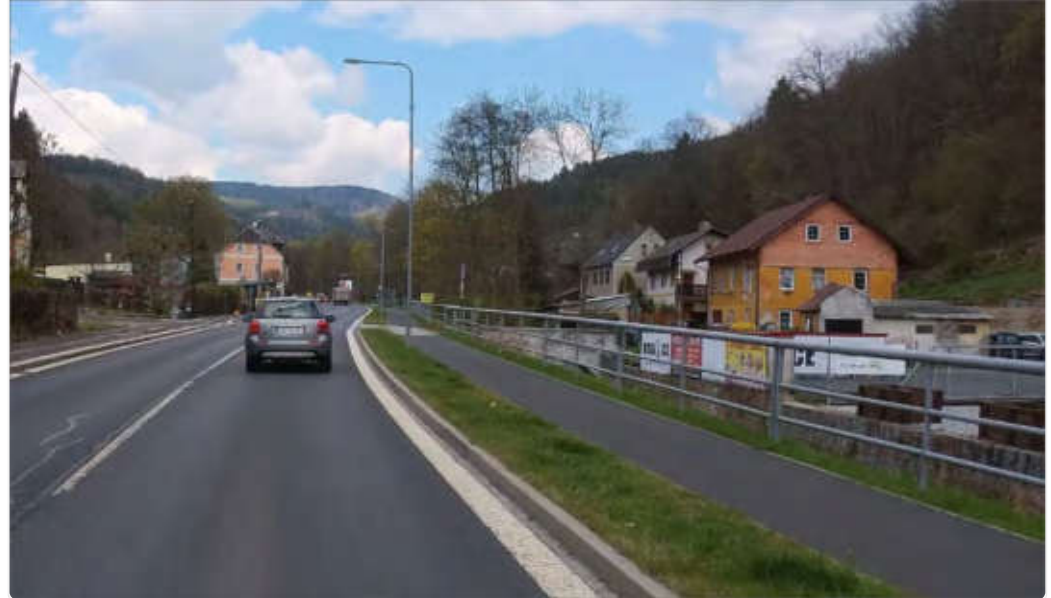
Bezpečnostní deficit Reklamní zařízení
Kategorie 5× - Reklamní zařízení (rušivý efekt na účastníky silničního provozu)
Závažnost rizika Nizká
Poznámka -

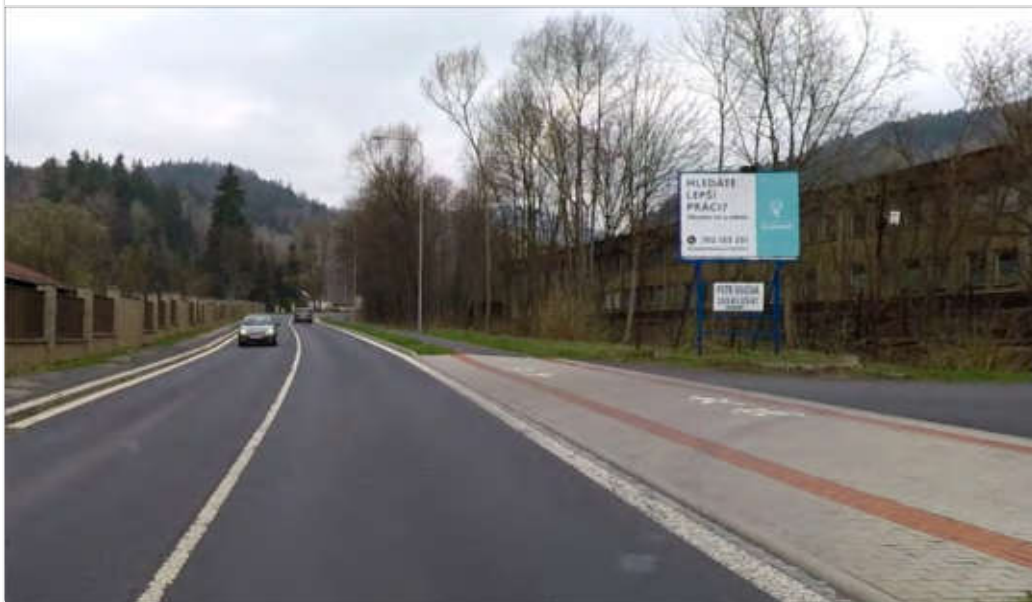
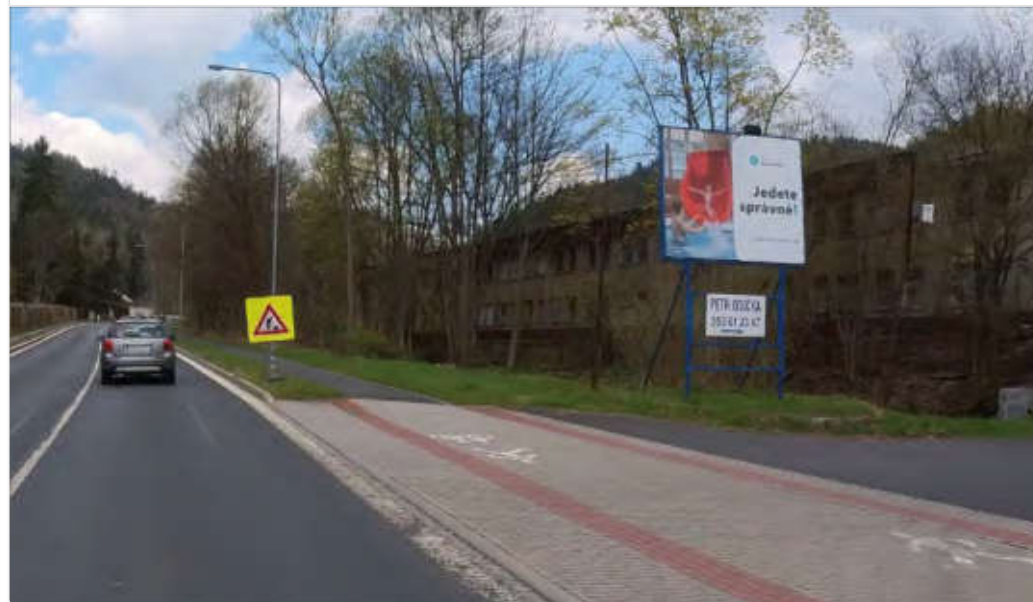
Bezpečnostní deficit Reklamní zařízení
Kategorie 2× - Reklamní zařízení (rušivý efekt na účastníky silničního provozu)
Závažnost rizika Nizká
Poznámka -

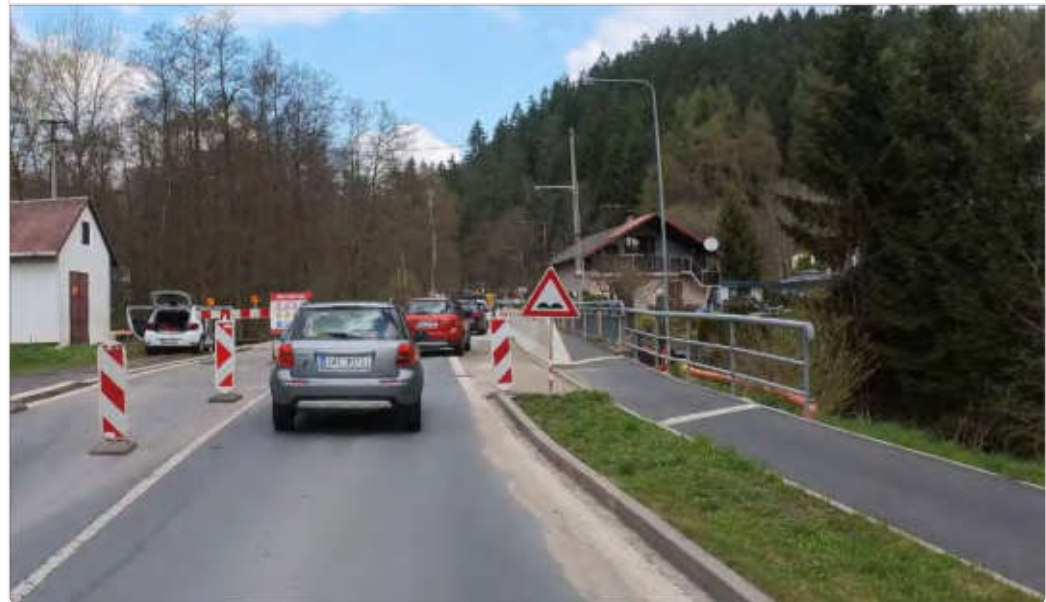
I/25 - Směr staničení | km 2,185 | Správa Karlovy Vary | Horní Žďár | 50,338024N, 12,939325E | ID 4142
Revize I. (2019)

Bezpečnostní deficit	Zádržné zařízení
Kategorie	<input checked="" type="checkbox"/> 1x - Nevhodný typ záchytného zařízení
Závažnost rizika	Nízká
Poznámka	Neadekvátní typ zádržného zařízení v místě mostního objektu. Je identifikováno riziko v podobě pádu vozidla z PK, a to v případě náhlého vyjetí z vozovky.

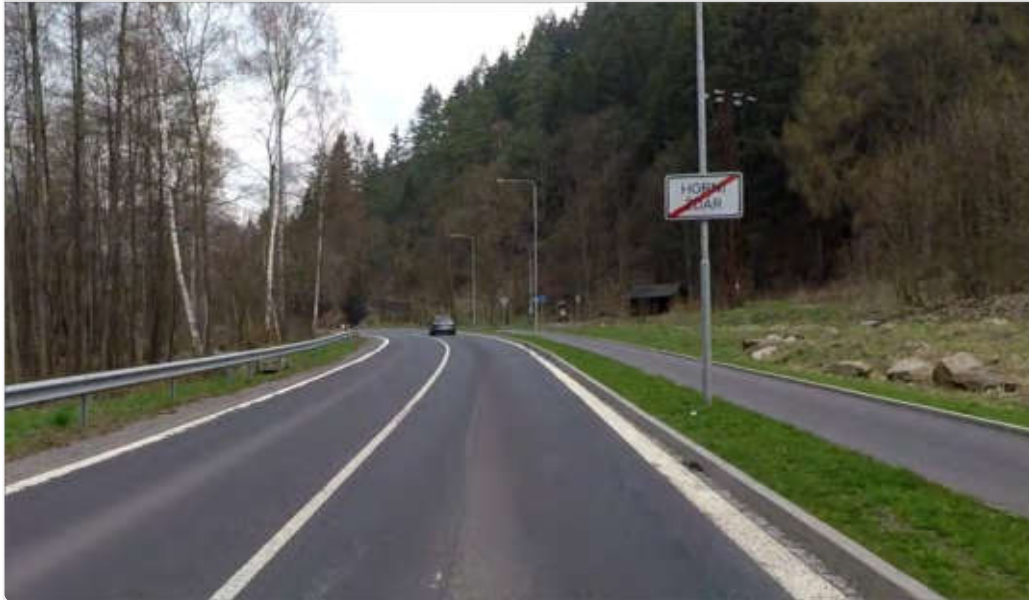
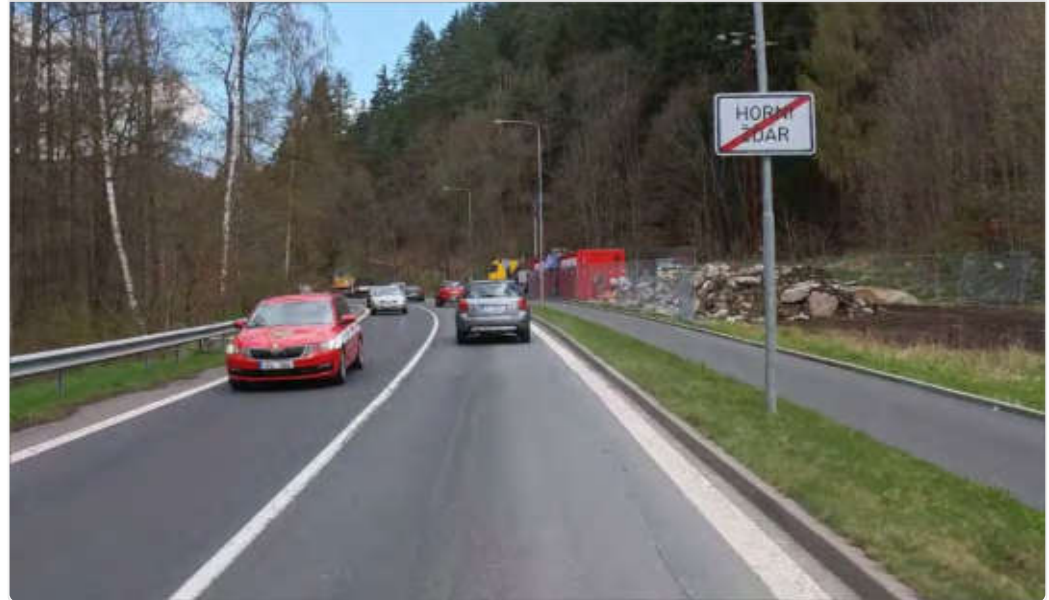
I/25 - Směr staničení | km 2,290 | Správa Karlovy Vary | 50,338974N, 12,939088E | ID 920
Deficit přetrvává
Revize I. (2019)
Bez reakce

Bezpečnostní deficit Pevná překážka
Kategorie 3× - Sloupy el. vedení, VO apod.
Závažnost rizika **Nizká**
Poznámka V tomto úseku lze předpokládat skutečnou rychlost vozidel nižší než je nejvyšší dovolená (výjezd / vjezd do obce).

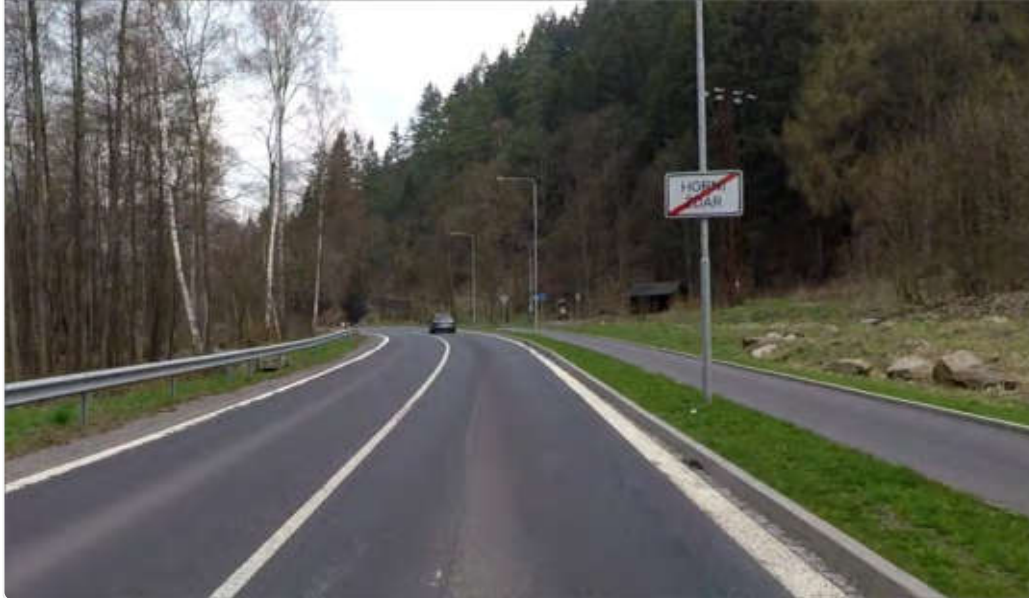
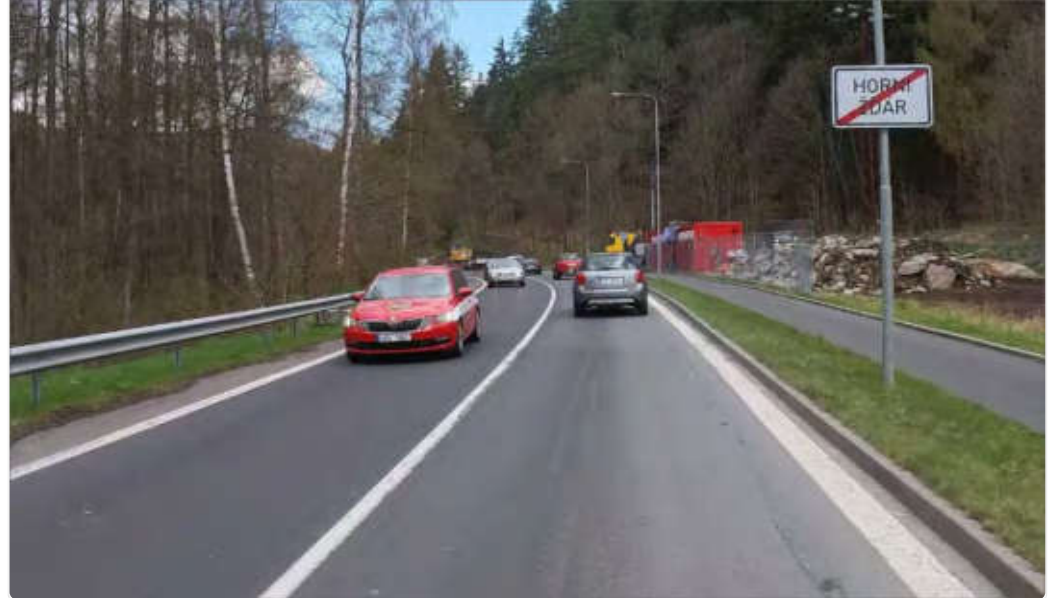
Bezpečnostní deficit Technický stav vozovky
Kategorie → 2000 m - Absence zpevněné krajnice
Závažnost rizika Střední
Poznámka -

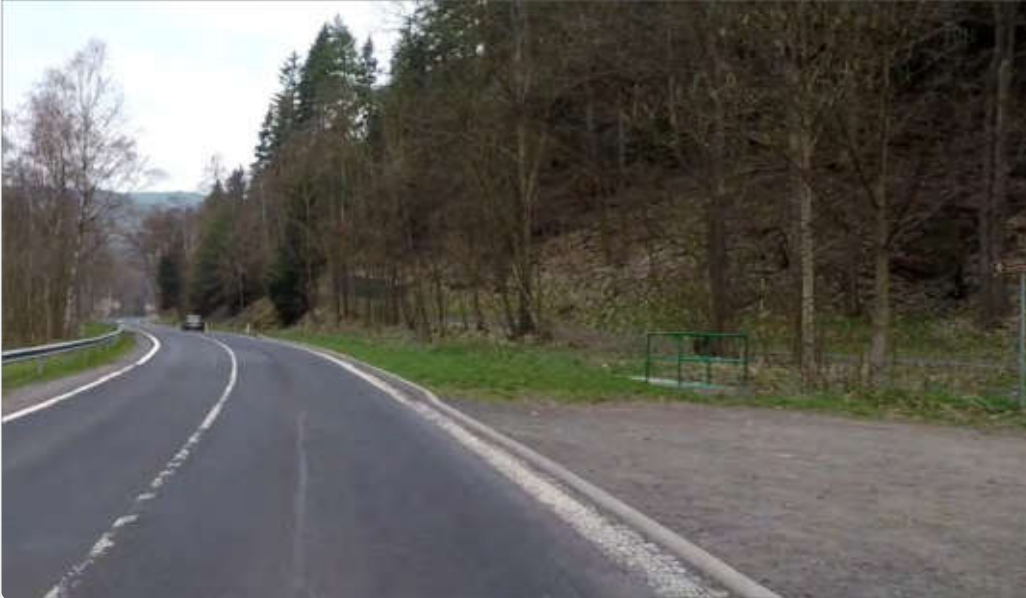
Revize I. (2019)

Bezpečnostní deficit Pevná překážka
Kategorie 2× - Strom
 1× - Trubkové zábradlí nebo ploty

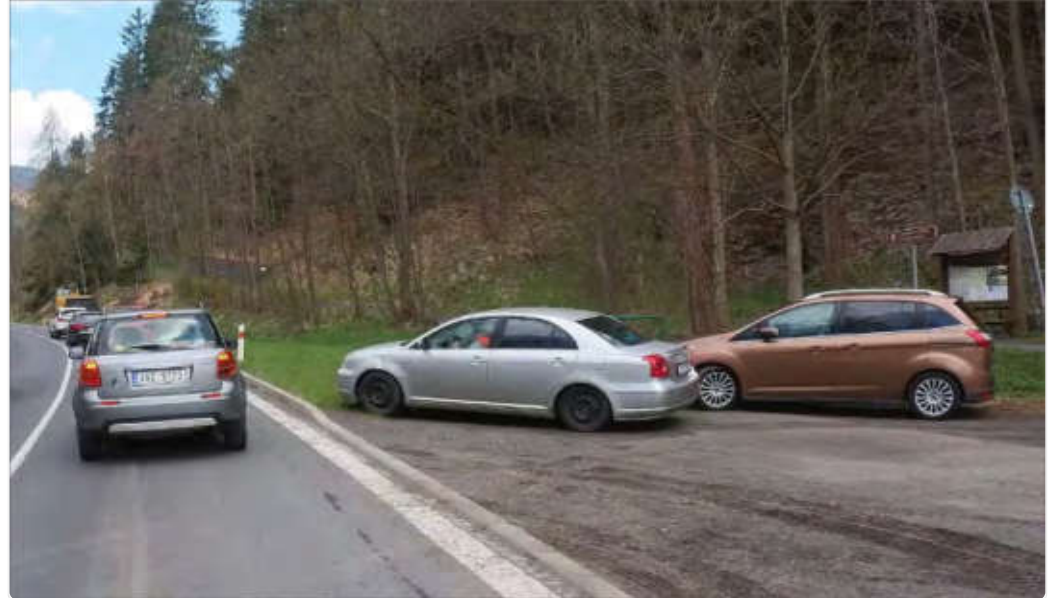
Revize II. (2022)

Bezpečnostní deficit Pevná překážka
Kategorie 2× - Strom
 1× - Trubkové zábradlí nebo ploty

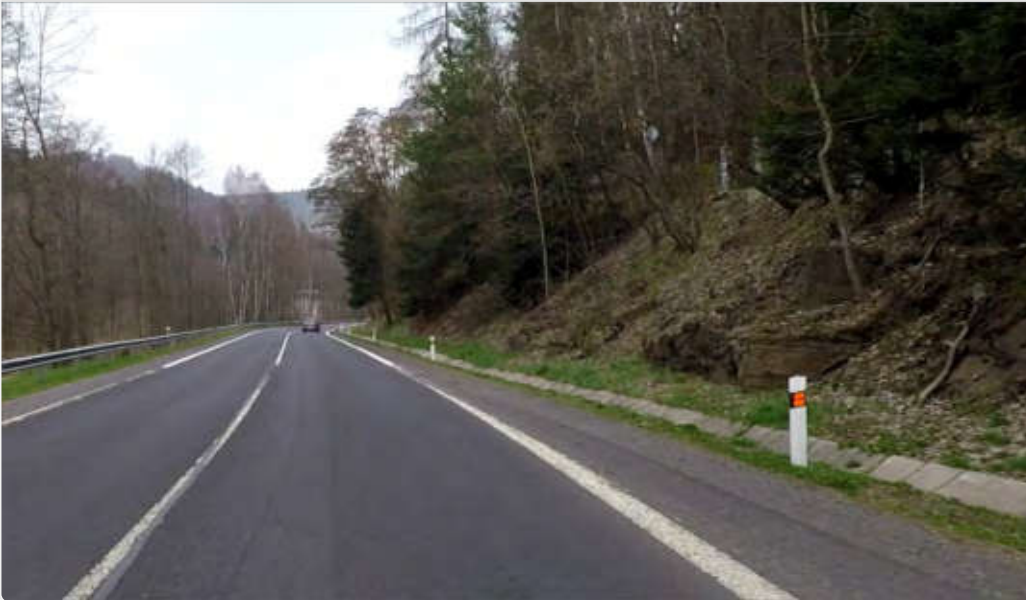
Revize I. (2019)

Bezpečnostní deficit Pevná překážka
Kategorie ☞ 40 m - Členitý povrch skalní stěny
Závažnost rizika Střední
Poznámka -

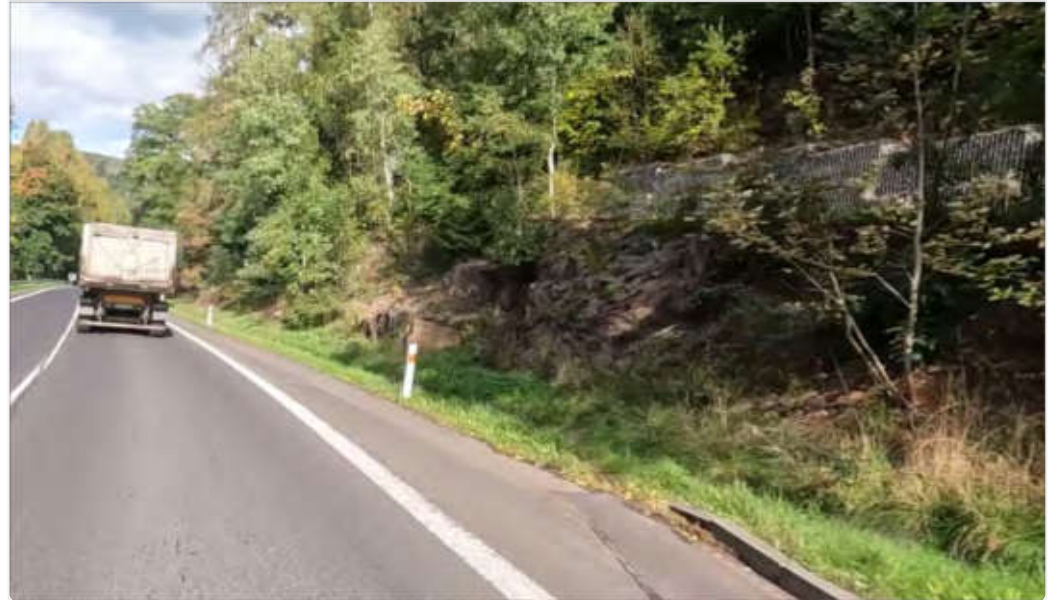
Revize II. (2022)

Bezpečnostní deficit Pevná překážka
Kategorie ☞ 40 m - Členitý povrch skalní stěny
Závažnost rizika Střední
Poznámka -

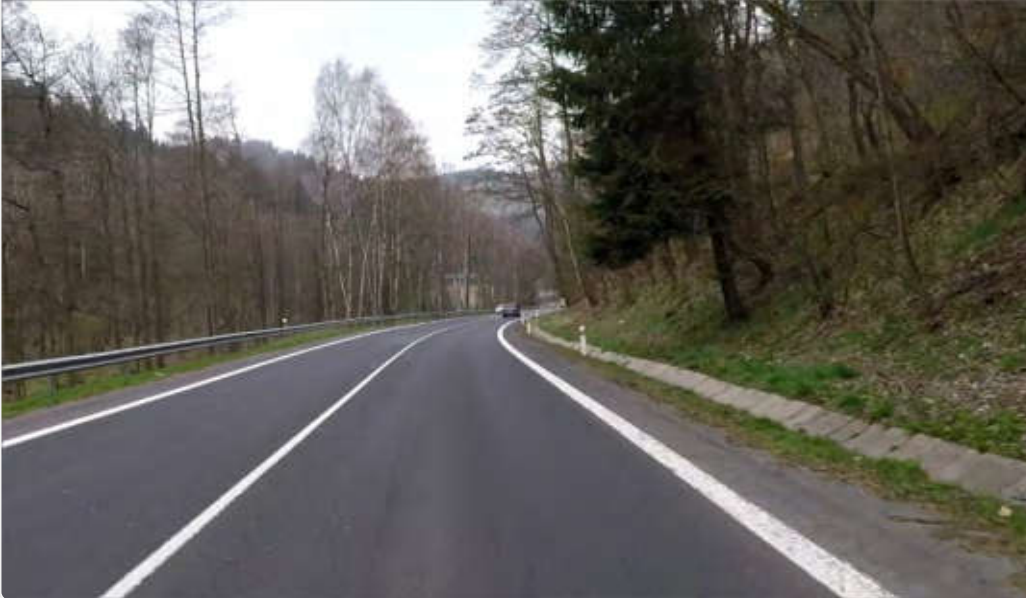
Revize I. (2019)

Bezpečnostní deficit Pevná překážka
Kategorie 1× - Strom
Závažnost rizika Nizká
Poznámka Strom se nachází nad úrovní nivelety PK.

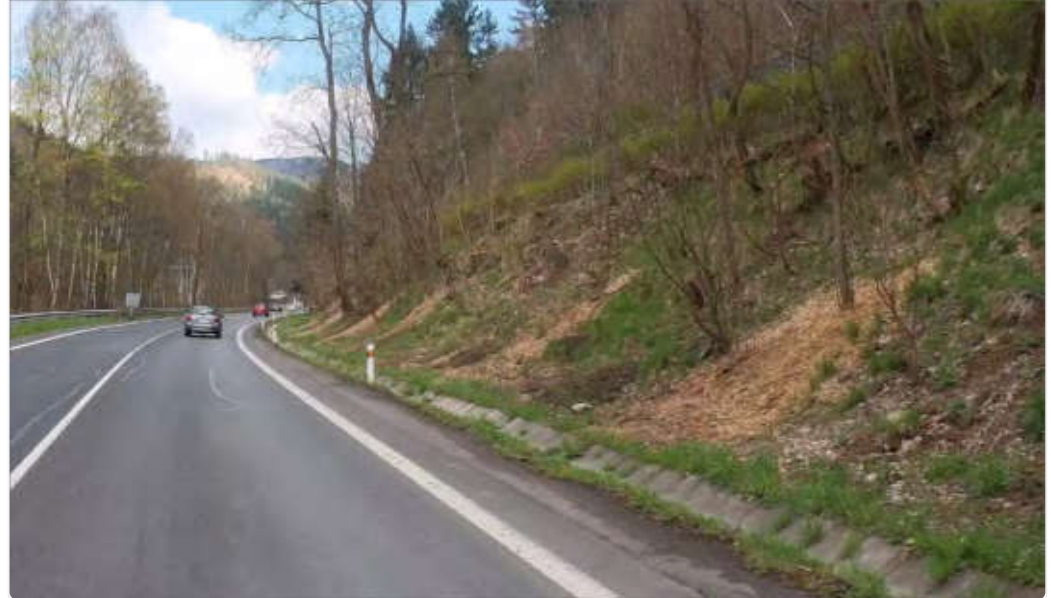
Revize II. (2022)

Bezpečnostní deficit Pevná překážka
Kategorie 0× - Strom
Závažnost rizika Nizká
Poznámka Strom se nachází nad úrovní nivelety PK.

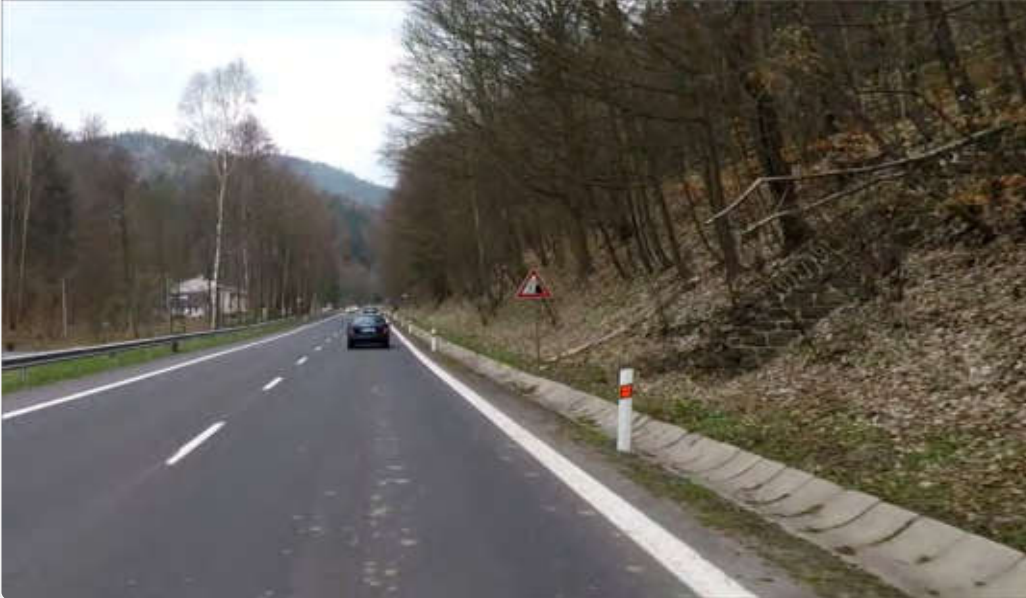
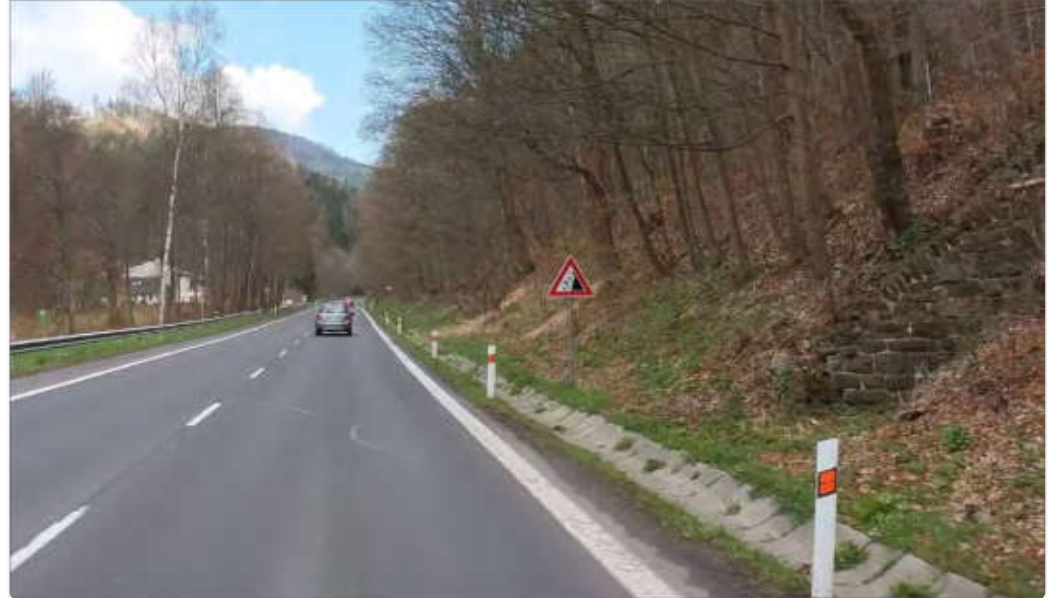
Bezpečnostní deficit Pevná překážka
Kategorie 2× - Čelo tuhé zdi nebo PHS
Závažnost rizika Nizká
Poznámka -

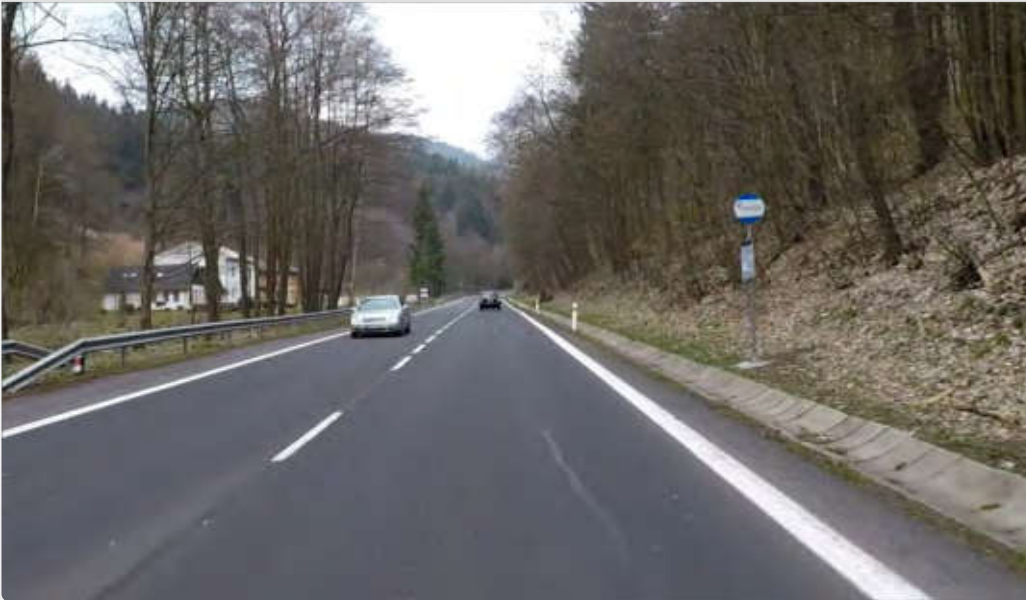
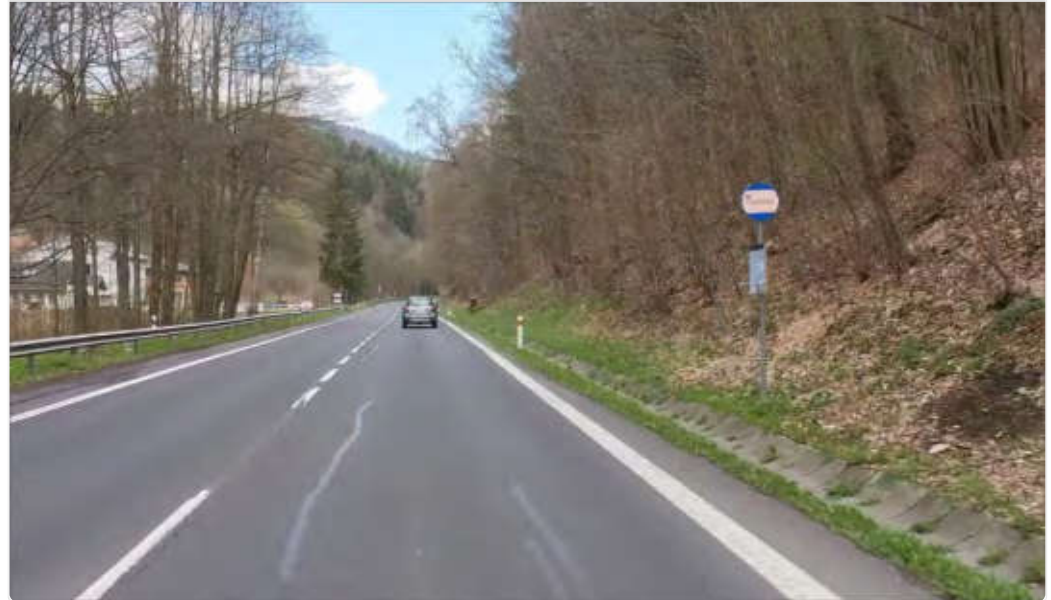
Bezpečnostní deficit	Autobusová zastávka
Kategorie	<input checked="" type="checkbox"/> 1× - Absence nebo opotřebované VDZ <input checked="" type="checkbox"/> 1× - Neadekvátní podmínky pro pěší - krátká / neadekvátně provedená nástupní hrana a absence návaznosti na pěší infrastrukturu <input checked="" type="checkbox"/> 1× - Nevhodný typ zastávky (zastávka se nachází v jízdním pruhu)
Závažnost rizika	Vysoká
Poznámka	Absence VDZ V 11a.

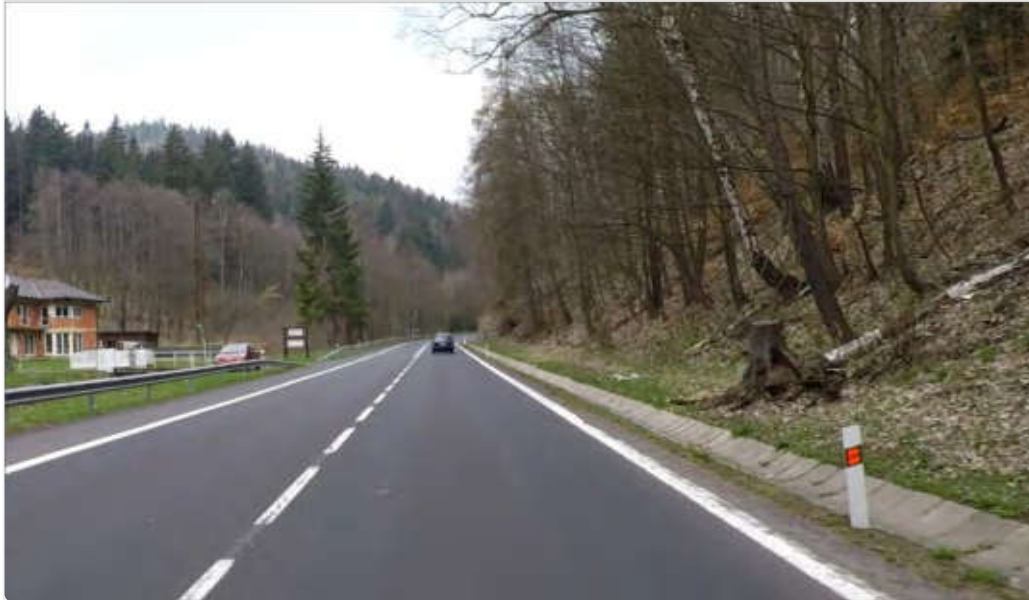
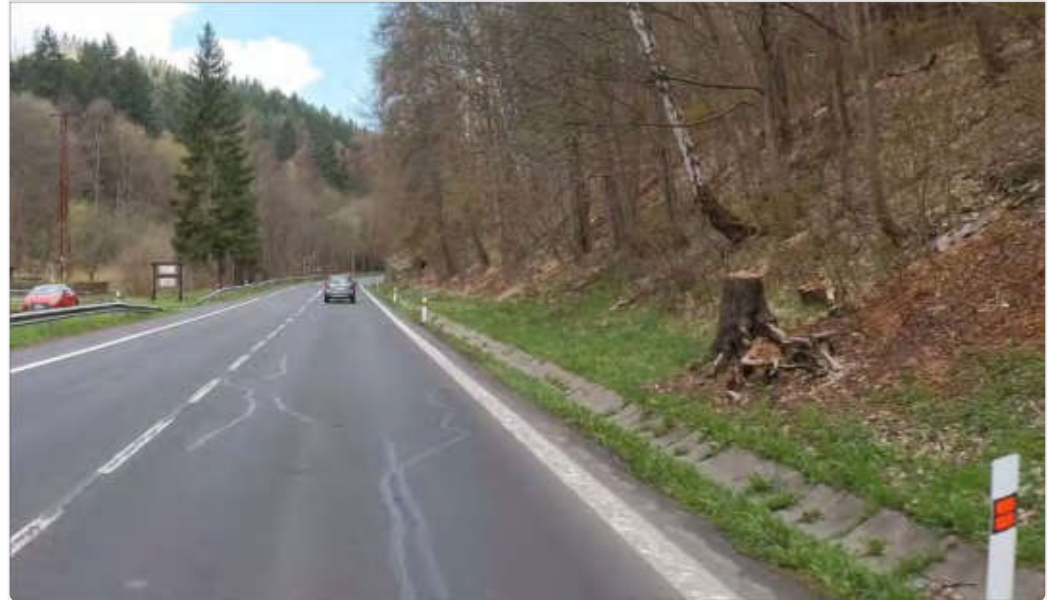
Bezpečnostní deficit Pevná překážka
Kategorie 1× - Neadekvátně seříznutý pařez
Závažnost rizika **Střední**
Poznámka Pařez se nachází nad úrovní nivelety PK.

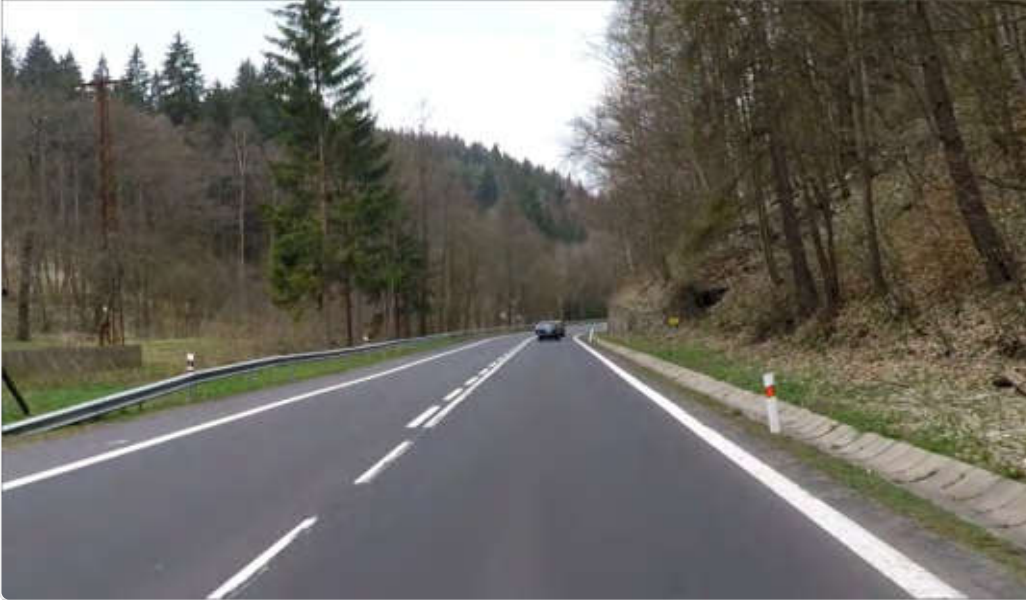
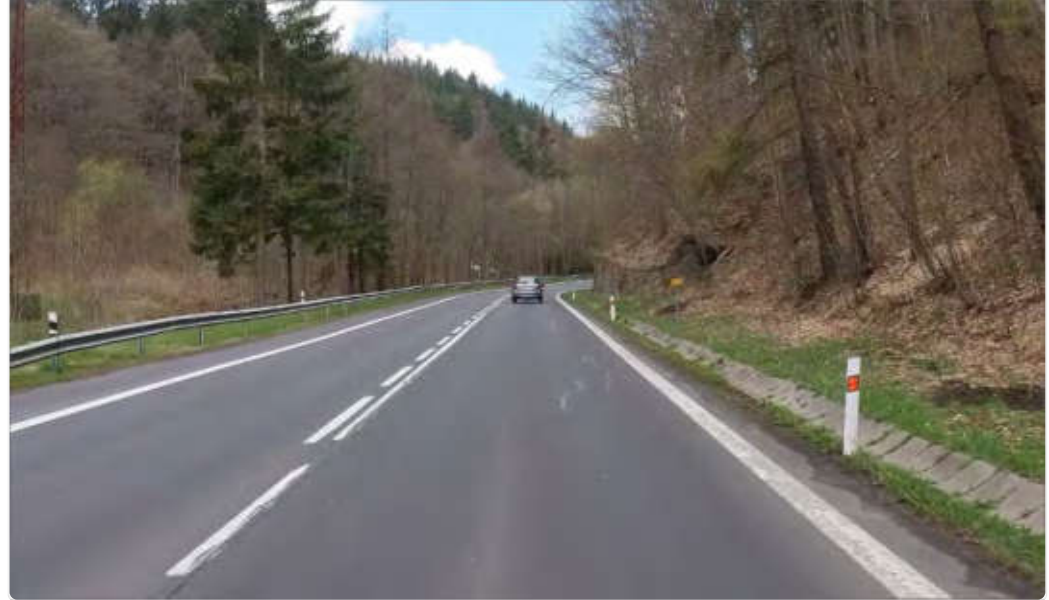
I/25 - Směr staničení | km 3,047 | Správa Karlovy Vary | 50,344864N, 12,934183E | ID 939
Deficit přetrvává
Revize I. (2019)

Bezpečnostní deficit Mezikřižovatkový úsek
Kategorie 1× - Absence SDZ a VDZ
Závažnost rizika **Nizká**
Poznámka Absence SDZ B 21a a VDZ V 9b.

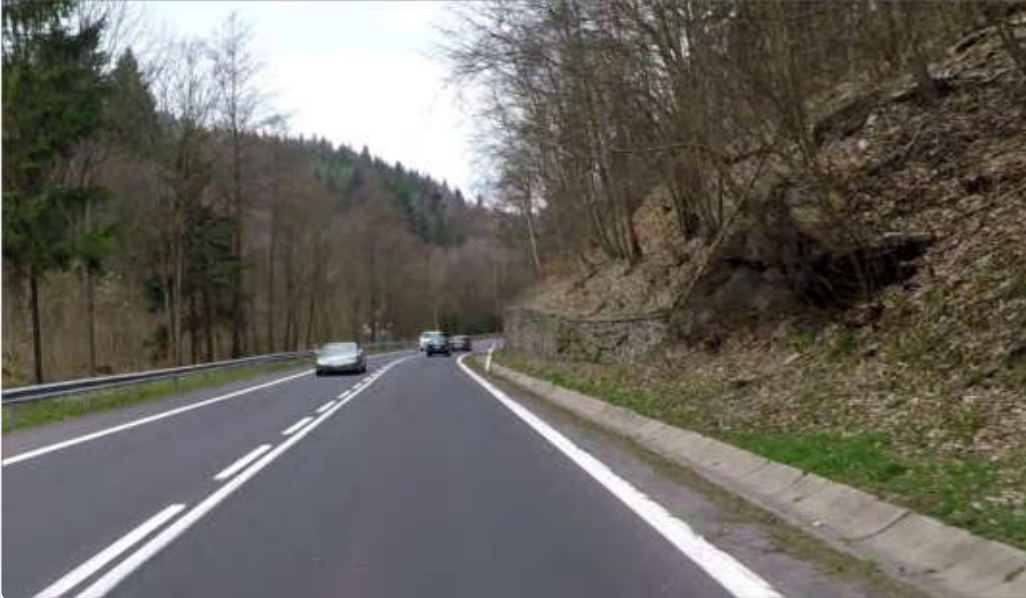
Revize I. (2019)

Bezpečnostní deficit Pevná překážka
Kategorie 1× - Členitý povrch skalní stěny
Závažnost rizika Střední
Poznámka -

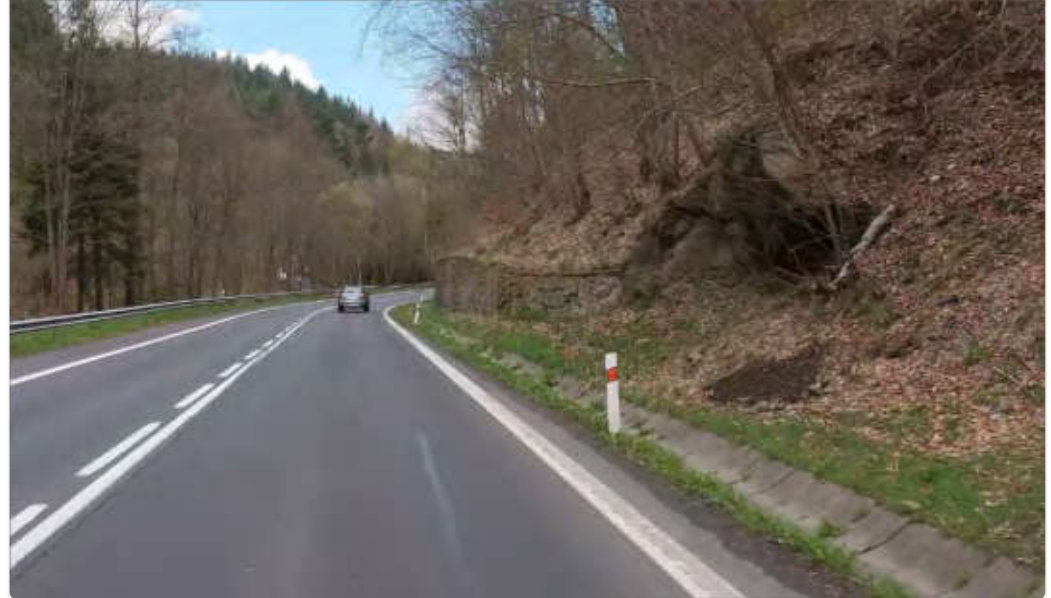
Revize II. (2022)

Bezpečnostní deficit Pevná překážka
Kategorie 1× - Členitý povrch skalní stěny
Závažnost rizika Střední
Poznámka -

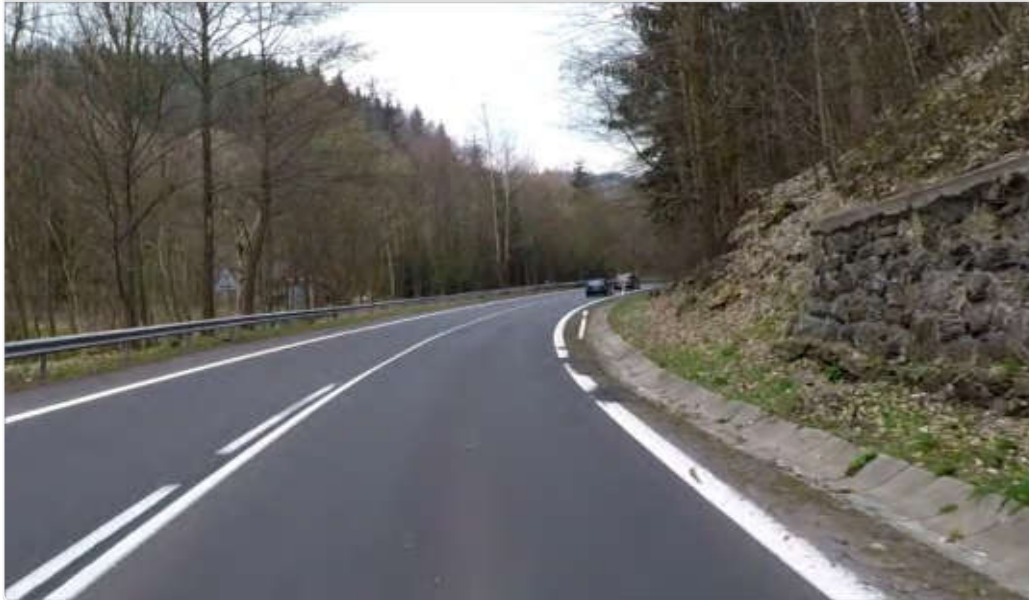
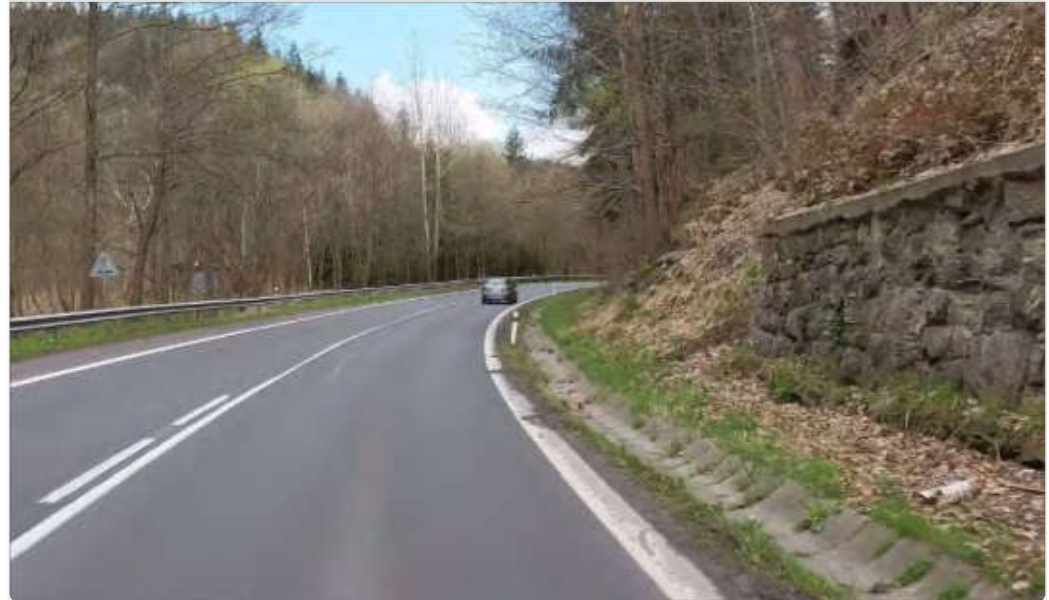
Bezpečnostní deficit Pevná překážka
Kategorie 1× - Čelo tuhé zdi nebo PHS
Závažnost rizika Střední
Poznámka Riziko zejména pro vozidla jedoucí v protisměru.
