PŘÍLOHA 2.5

**Vyhodnocení identifikovaných dopravně-bezpečnostních deficitů
v rámci první a druhé revizní BI PK z roku 2019 a 2022**

I/25

km 0,000 – 13,702

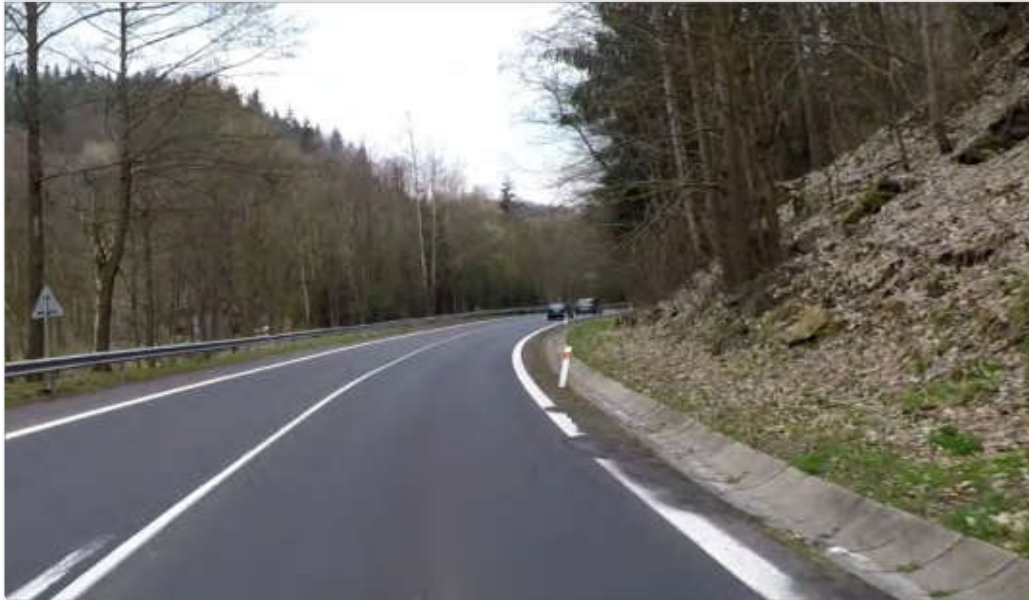
Revize I. (2019)

Bezpečnostní deficit Pevná překážka
Kategorie ↗ 175 m - Členitý povrch skalní stěny
Závažnost rizika Střední
Poznámka -

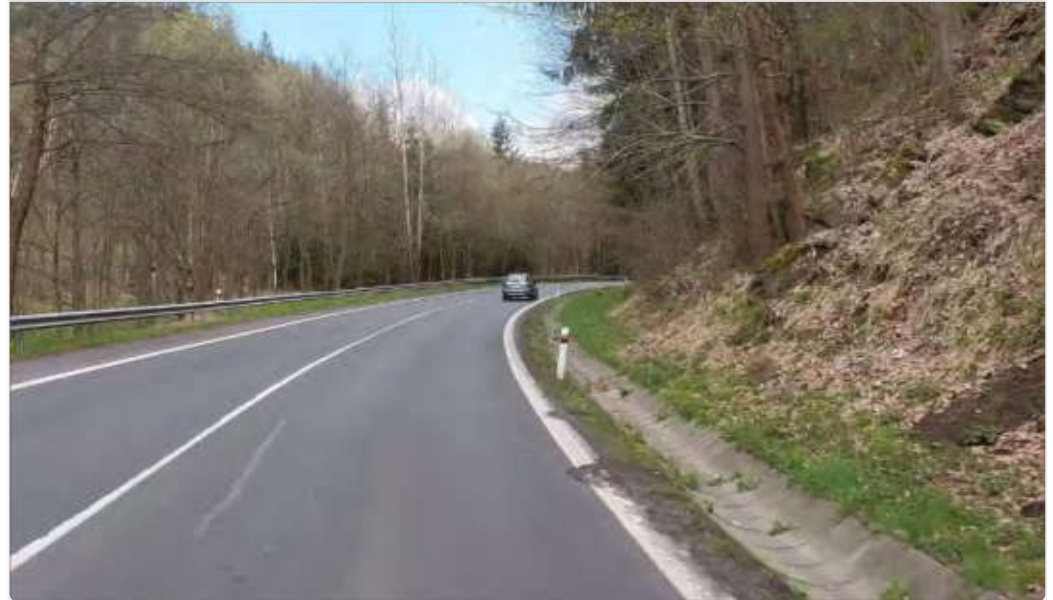
Revize II. (2022)

Bezpečnostní deficit Pevná překážka
Kategorie ↗ 175 m - Členitý povrch skalní stěny
Závažnost rizika Střední
Poznámka -

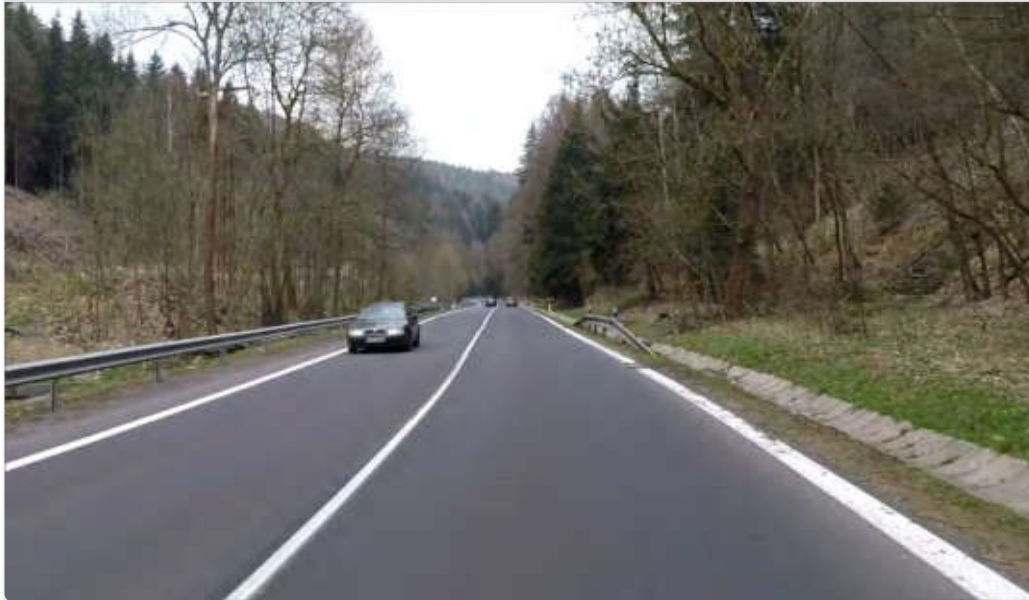
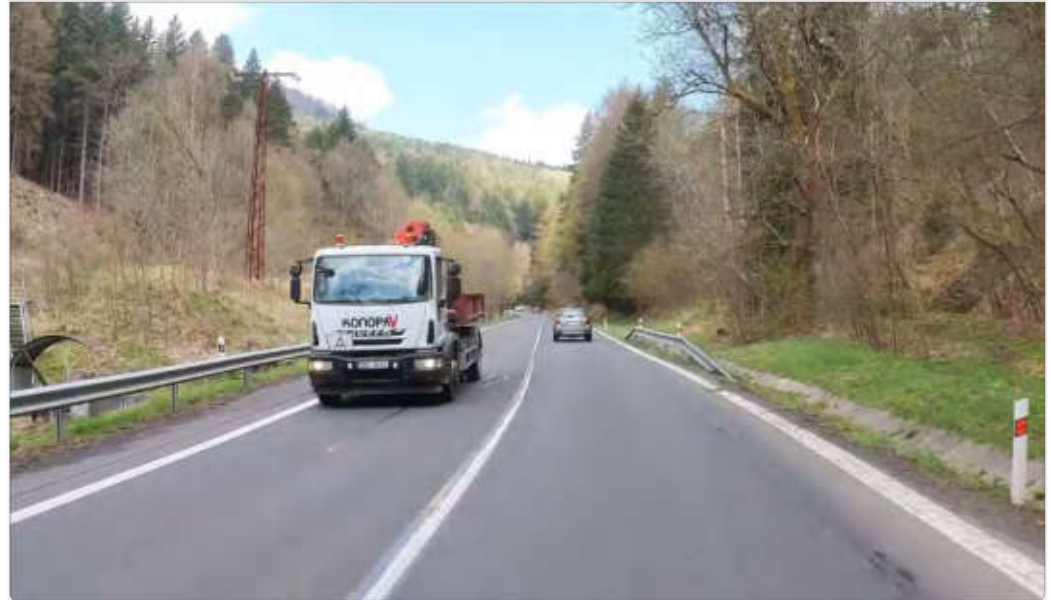
Bezpečnostní deficit Opatření pro zvýšení plynulosti provozu
Kategorie ☞ 240 m - NENÍ DEFICIT - Charakter komunikace a okolí umožňuje předjíždění vozidel, při zachování adekvátní úrovně bezpečnosti silničního provozu
Závažnost rizika Nizká
Poznámka -

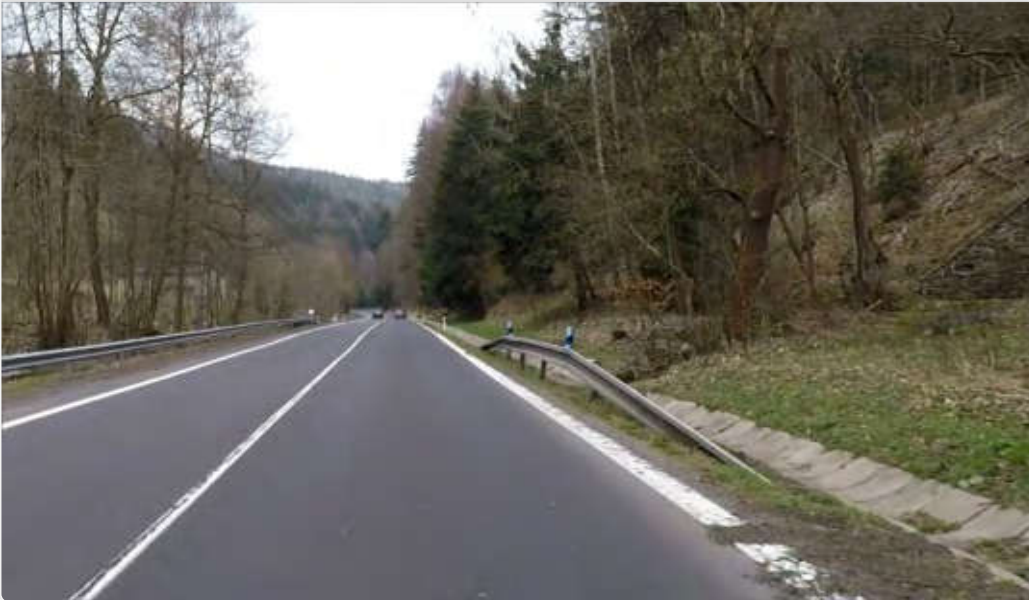
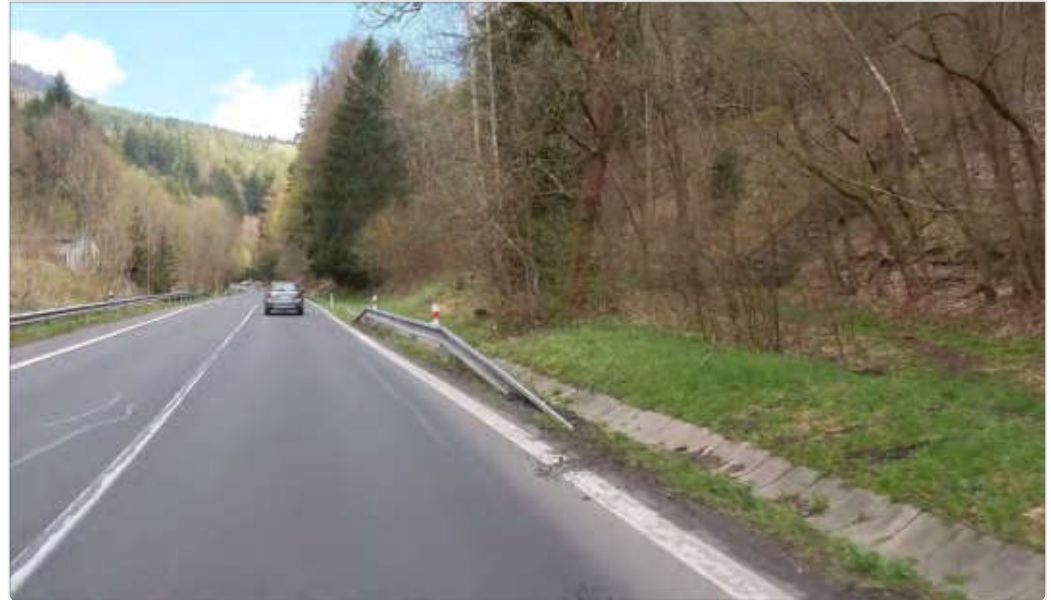
Bezpečnostní deficit Zadržné zařízení
Kategorie 1× - Krátké svodidlo u příčného propustku
 1× - Krátký výškový náběh svodidla
Závažnost rizika **Střední**
Poznámka Krátký výškový náběh svodidla rizikový pro protisměr.

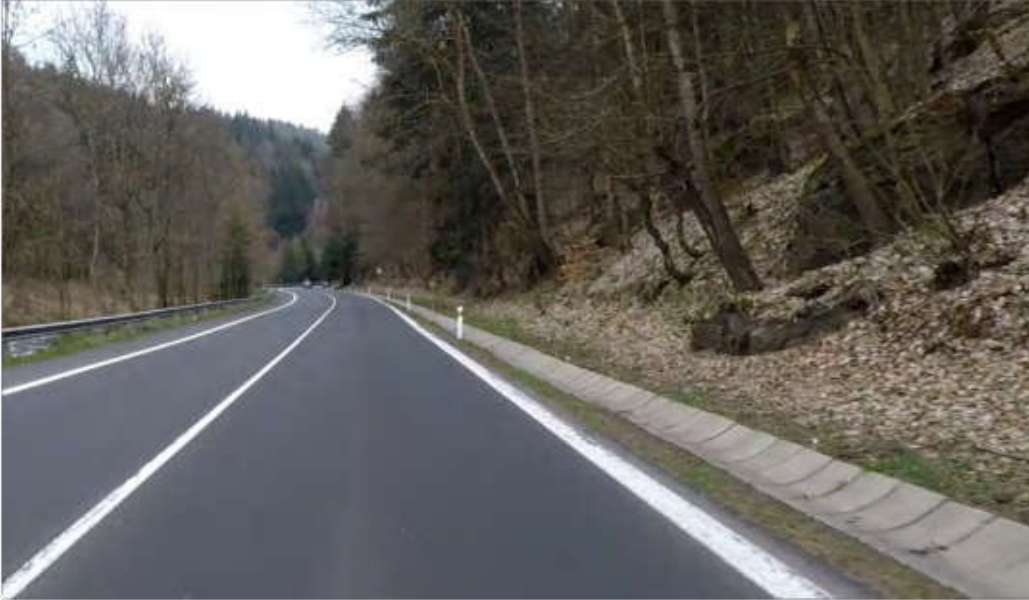
Revize I. (2019)

Bezpečnostní deficit Pevná překážka
Kategorie 1× - Členitý povrch skalní stěny
Závažnost rizika Střední
Poznámka -

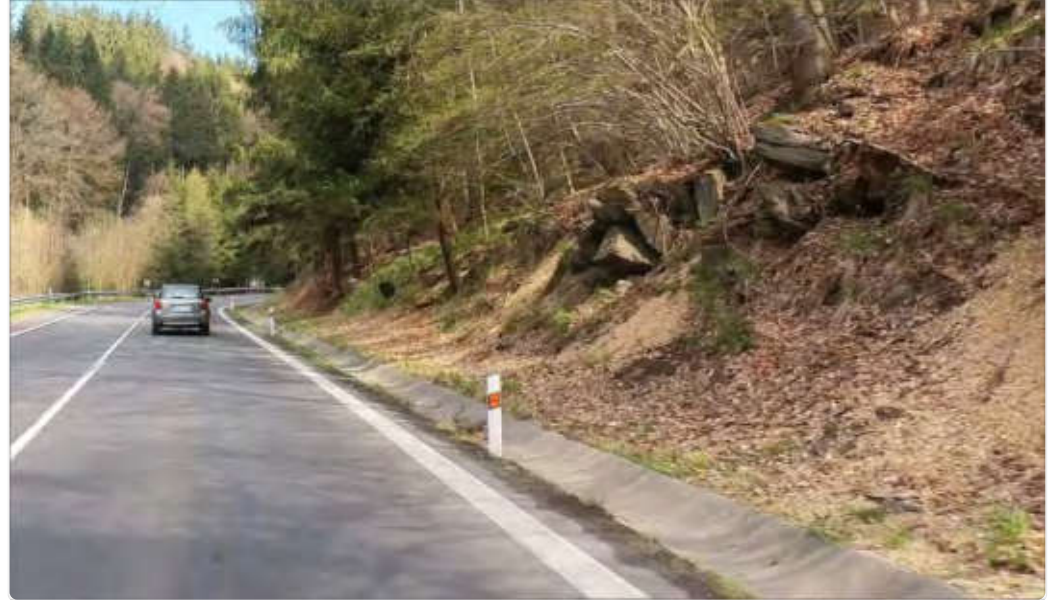
Revize II. (2022)

Bezpečnostní deficit	Pevná překážka
Kategorie	<input checked="" type="checkbox"/> 135 m - Členitý povrch skalní stěny
Závažnost rizika	Vysoká
Poznámka	-

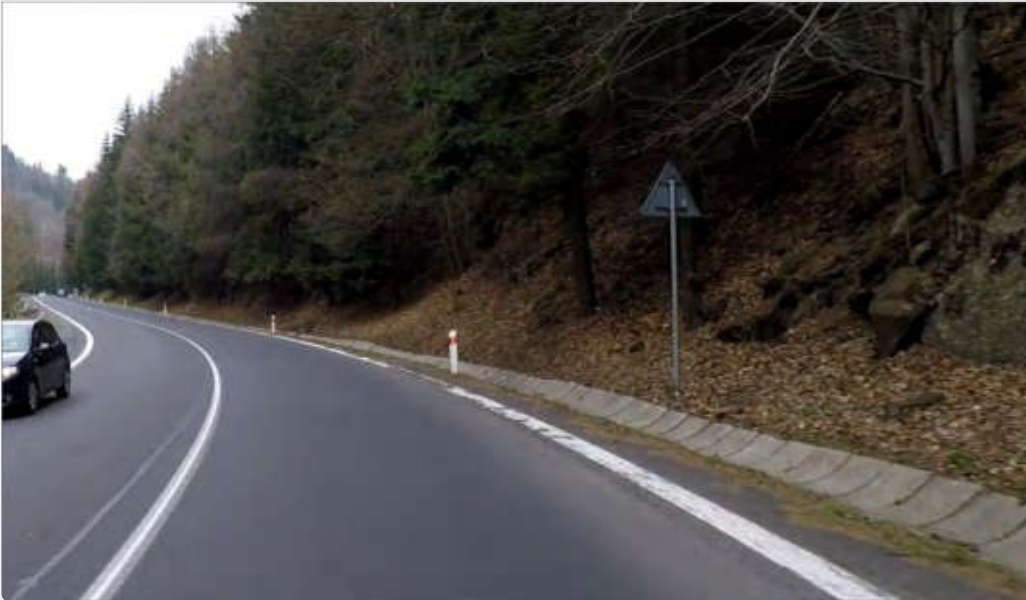
Revize I. (2019)

Bezpečnostní deficit Pevná překážka
Kategorie 50 m - Členitý povrch skalní stěny
 2× - Strom
Závažnost rizika Nizká
Poznámka Stromy a členitý skalní povrch se nachází nad úrovní nivelety PK.

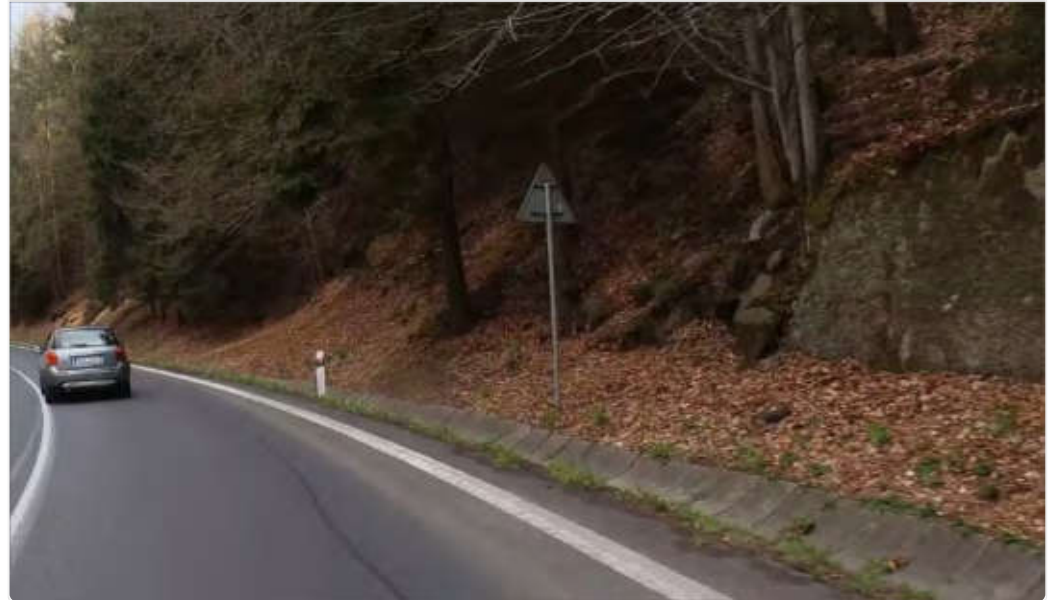
Revize II. (2022)

Bezpečnostní deficit Pevná překážka
Kategorie 50 m - Členitý povrch skalní stěny
 2× - Strom
Závažnost rizika Nizká
Poznámka Stromy a členitý skalní povrch se nachází nad úrovní nivelety PK.

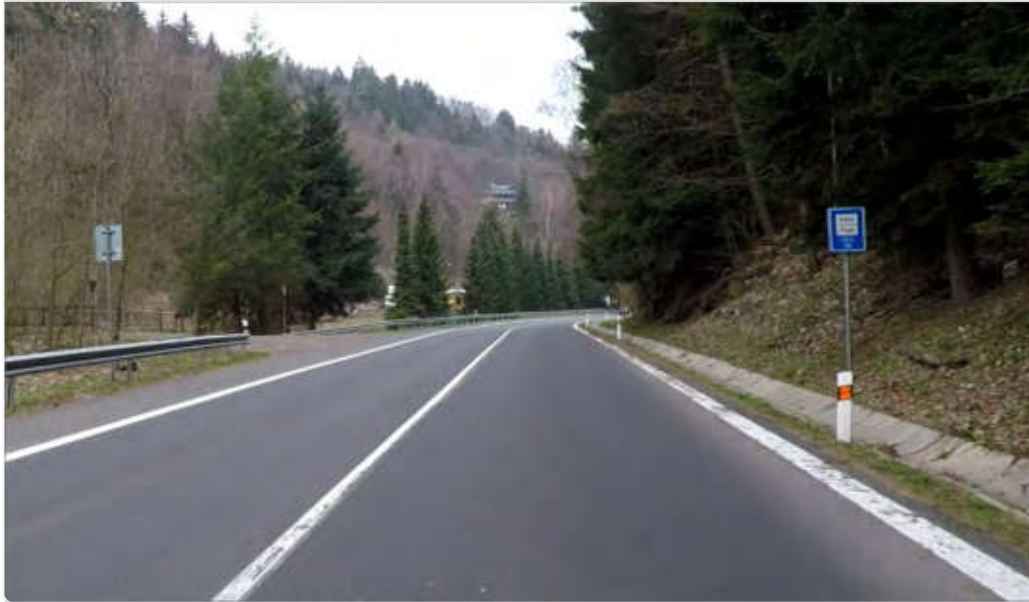
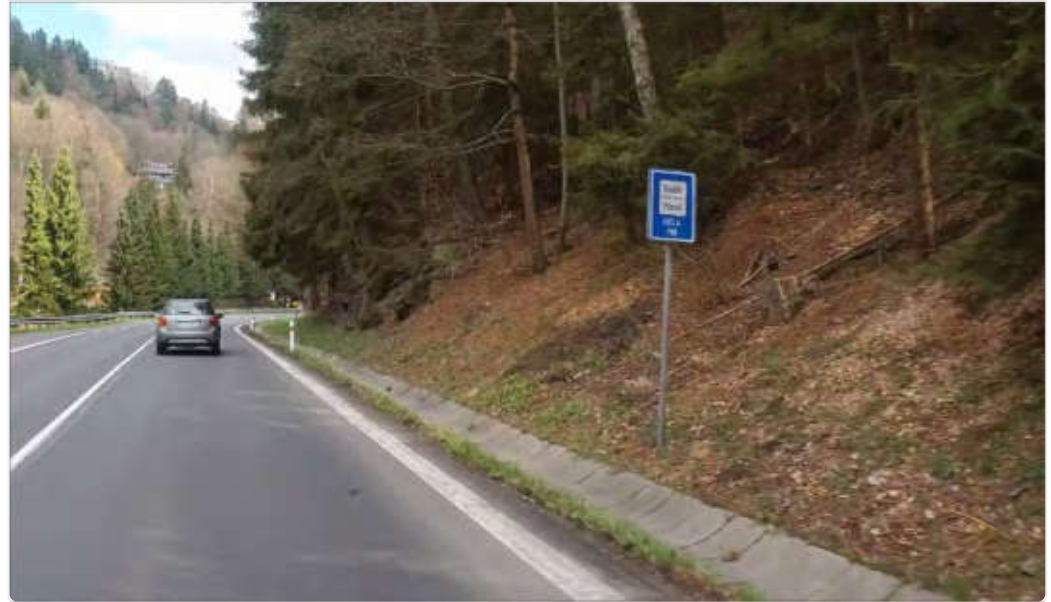
Bezpečnostní deficit Mezikřižovatkový úsek
Kategorie 1× - Současné provedení SDZ neodpovídá platnému znění vyhlášky č. 104/1997 Sb., kterou se provádí zákon o pozemních komunikacích
Závažnost rizika Nizká
Poznámka SDZ IJ 15 bylo zrušeno.

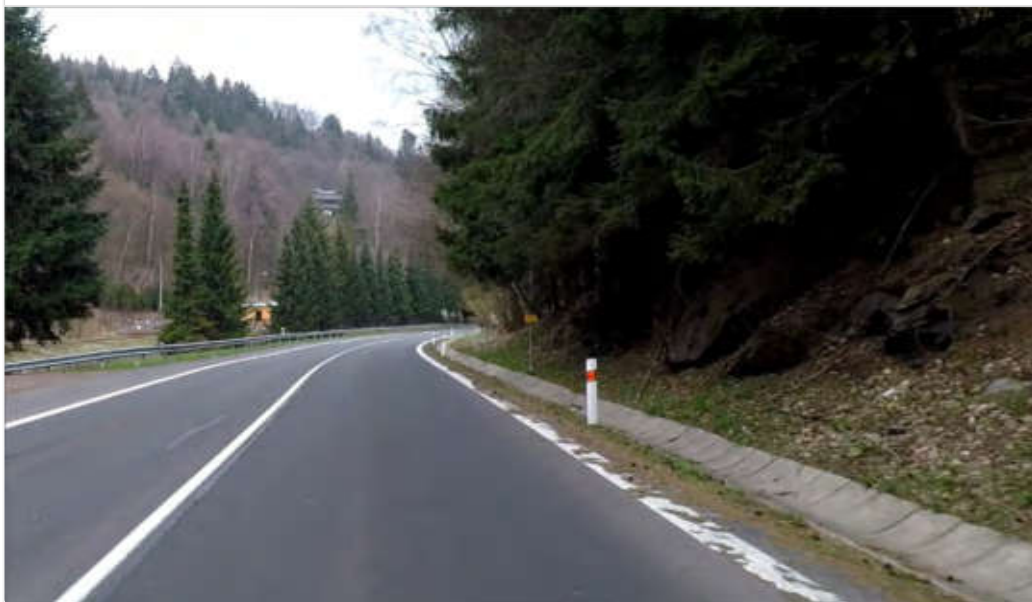
Revize I. (2019)

Bezpečnostní deficit Pevná překážka
Kategorie 1× - Členitý povrch skalní stěny
Závažnost rizika **Vysoká**
Poznámka -

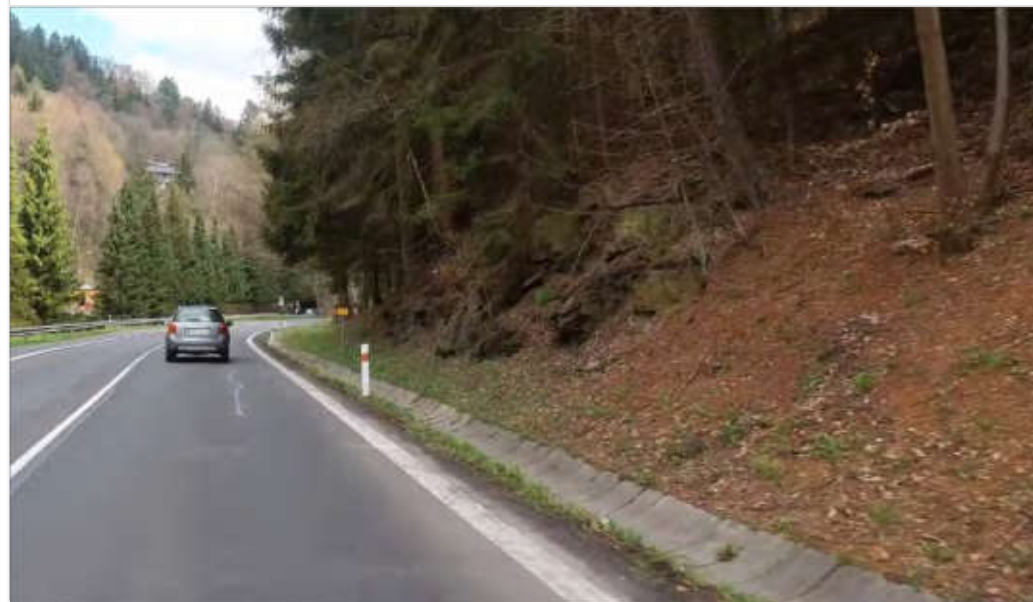
Revize II. (2022)

Bezpečnostní deficit Pevná překážka
Kategorie 1× - Členitý povrch skalní stěny
Závažnost rizika **Vysoká**
Poznámka -

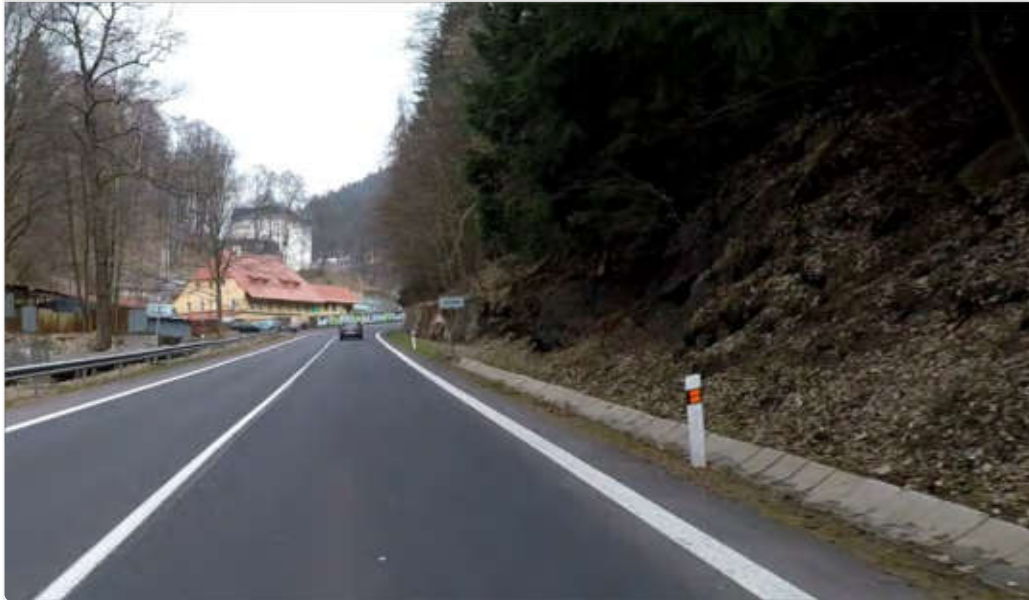
Revize I. (2019)

Bezpečnostní deficit	Pevná překážka
Kategorie	☞ 20 m - Členitý povrch skalní stěny
Závažnost rizika	Střední
Poznámka	V tomto úseku lze předpokládat skutečnou rychlost vozidel nižší než je nejvyšší dovolená (výjezd / vjezd do obce).

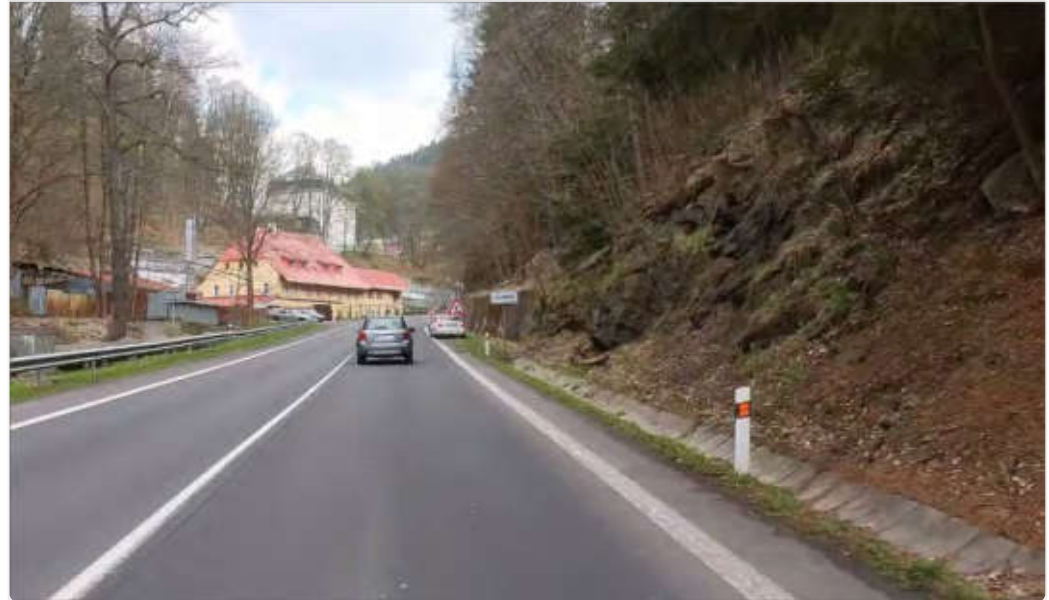
Revize II. (2022)

Bezpečnostní deficit	Pevná překážka
Kategorie	☞ 20 m - Členitý povrch skalní stěny
Závažnost rizika	Střední
Poznámka	V tomto úseku lze předpokládat skutečnou rychlost vozidel nižší než je nejvyšší dovolená (výjezd / vjezd do obce).

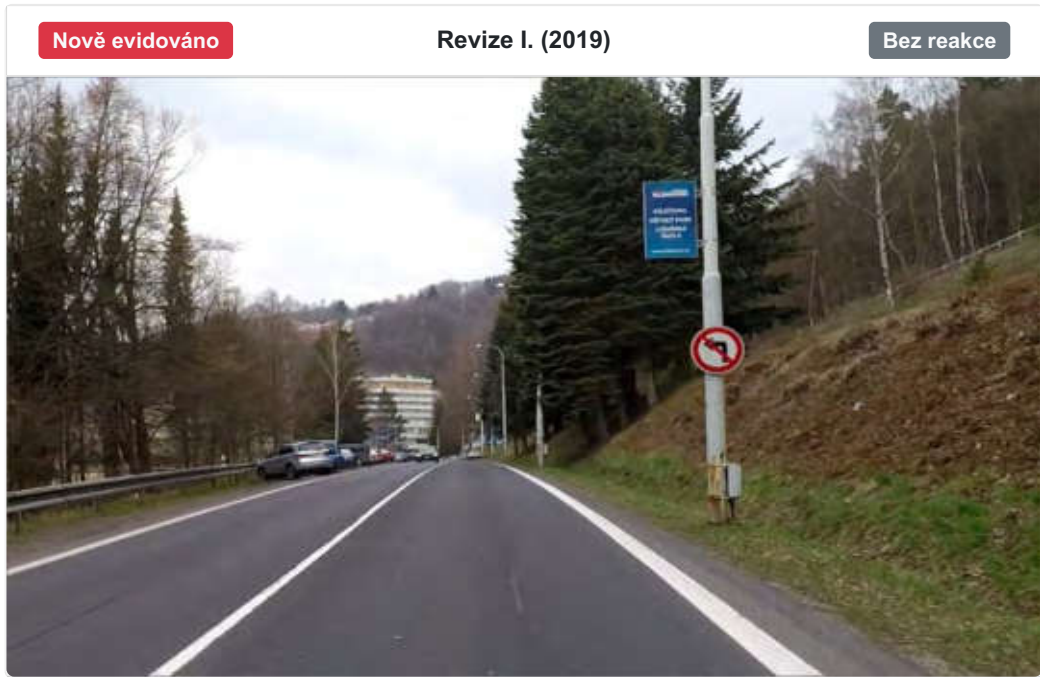
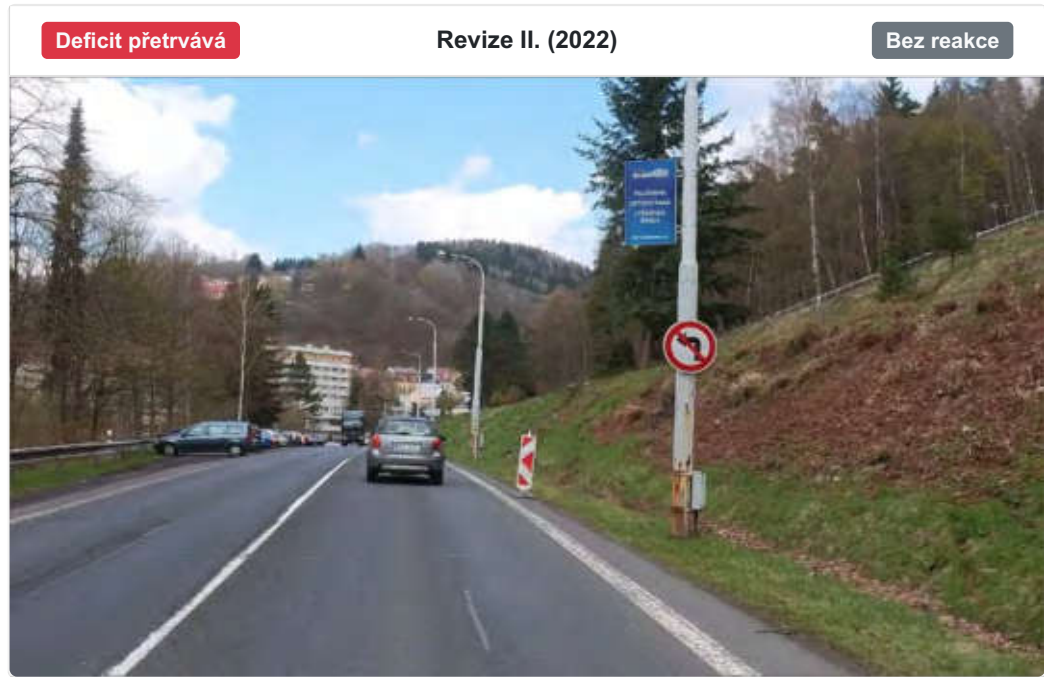
I/25 - Směr staničení | km 4,837 | Správa Karlovy Vary | Jáchymov | 50,359993N, 12,935284E | ID 3446

Bezpečnostní deficit	Reklamní zařízení
Kategorie	<input checked="" type="checkbox"/> 1× - Reklamní zařízení (rušivý efekt na účastníky silničního provozu)
Závažnost rizika	Nizká
Poznámka	Reklamní zařízení se nachází na sloupku SDZ.

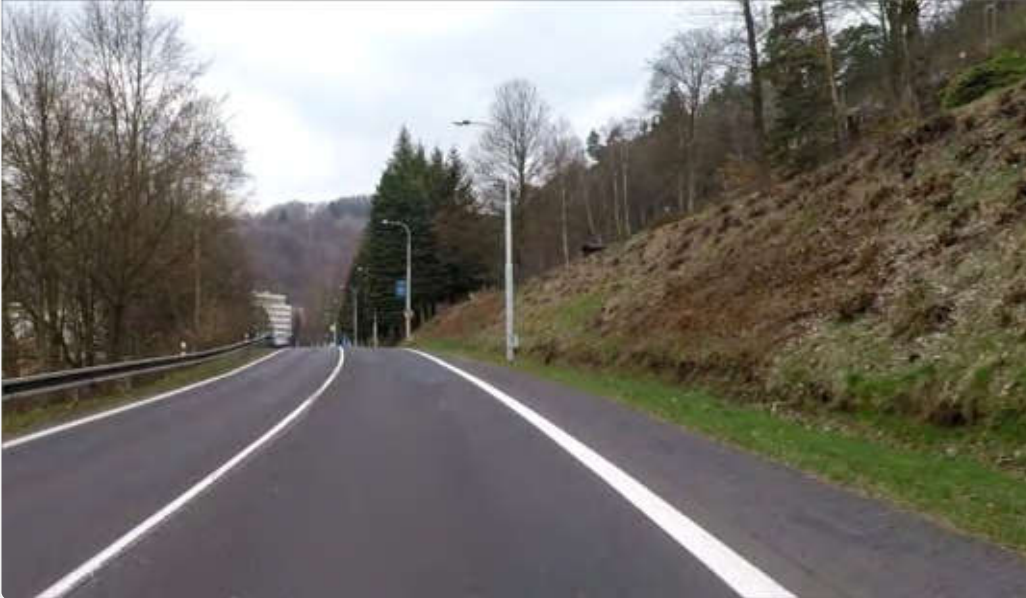
I/25 - Směr staničení | km 4,840 | Správa Karlovy Vary | Jáchymov | 50,360001N, 12,935449E | ID 991
Eliminováno
Revize I. (2019)

Bezpečnostní deficit	Reklamní zařízení
Kategorie	<input checked="" type="checkbox"/> 0× - Reklamní zařízení (rušivý efekt na účastníky silničního provozu)
Závažnost rizika	Nizká
Poznámka	-

Návrh opatření	Odstranění
Poznámka	-
Náročnost realizace	Administrativní řešení

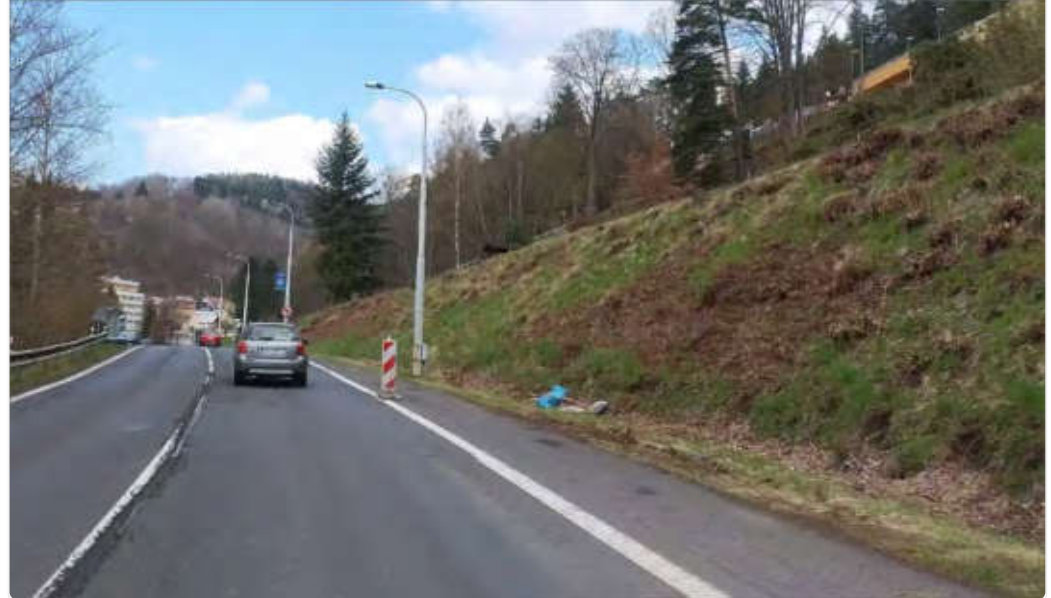
Dříve eliminováno
Revize II. (2022)

Bezpečnostní deficit	Reklamní zařízení
Kategorie	<input checked="" type="checkbox"/> 0× - Reklamní zařízení (rušivý efekt na účastníky silničního provozu)
Závažnost rizika	Nizká
Poznámka	-

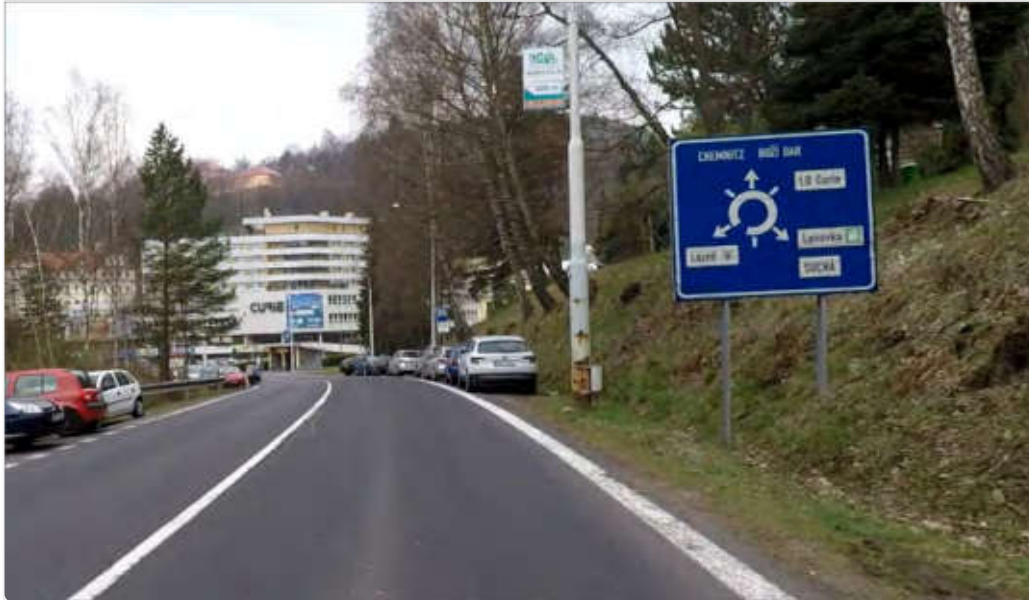
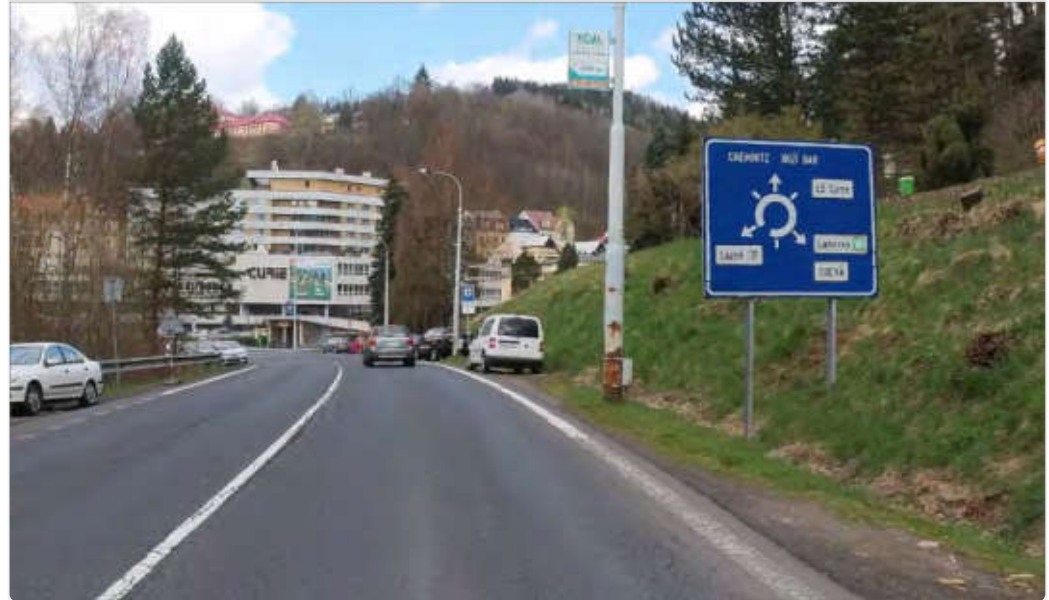
Bezpečnostní deficit Pevná překážka
Kategorie 1× - Dopravní značení na nedeformovatelné konstrukci
Závažnost rizika Nizká
Poznámka -

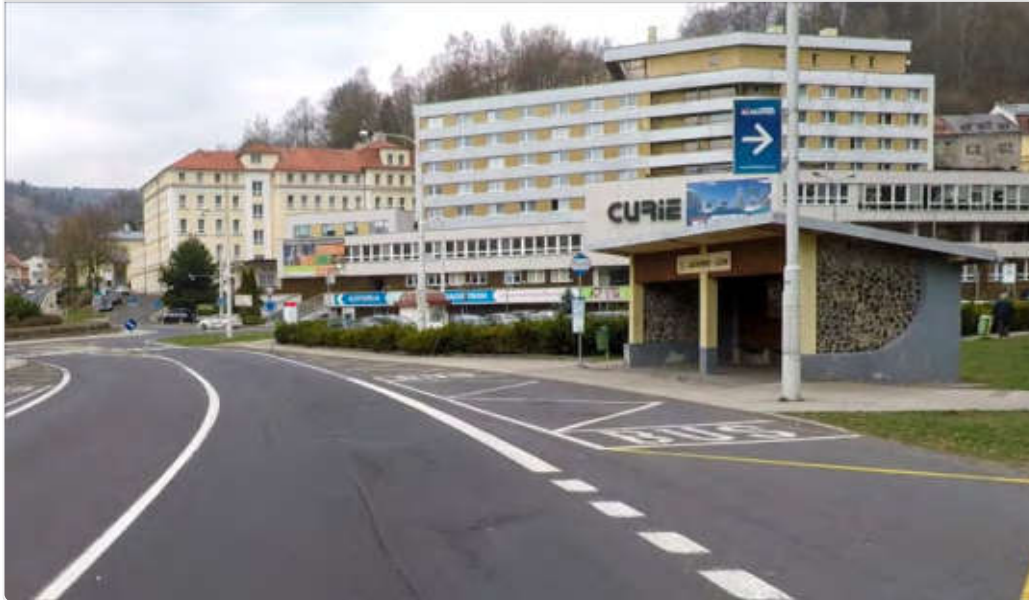
Revize I. (2019)

Bezpečnostní deficit	Autobusová zastávka
Kategorie	<input checked="" type="checkbox"/> 1× - Neadekvátní podmínky pro pěší - krátká / neadekvátně provedená nástupní hrana
Závažnost rizika	Střední
Poznámka	Nástupní hrana neadekvátně vyvýšena.

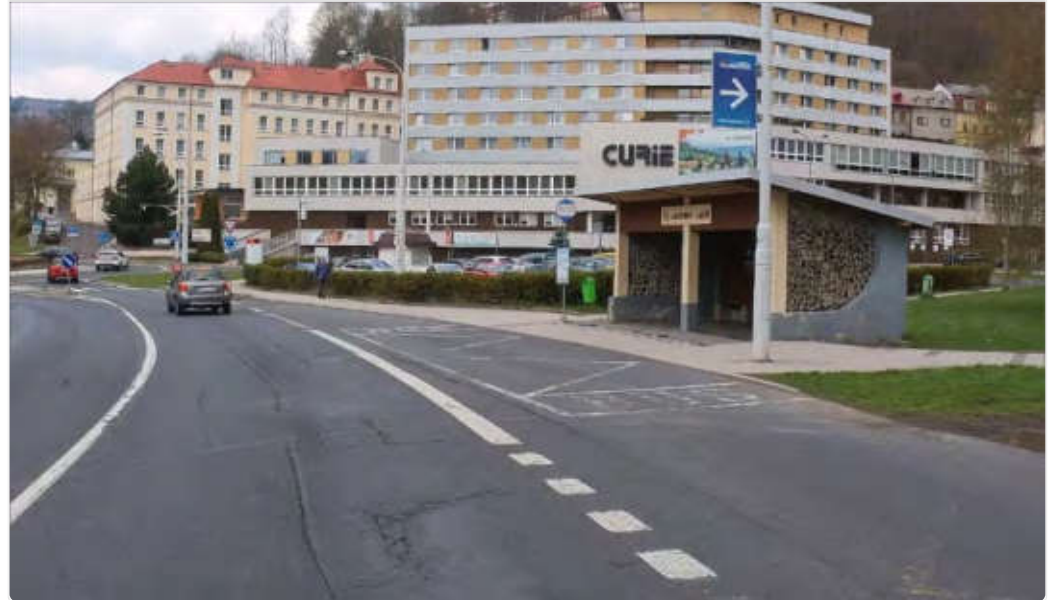
Revize II. (2022)

Bezpečnostní deficit	Autobusová zastávka
Kategorie	<input checked="" type="checkbox"/> 1× - Absence nebo opotřebované VDZ <input checked="" type="checkbox"/> 1× - Neadekvátní podmínky pro pěší - krátká / neadekvátně provedená nástupní hrana
Závažnost rizika	Střední
Poznámka	Nástupní hrana neadekvátně vyvýšena. Opotřebované VDZ V 4, V 11a, V 12a.

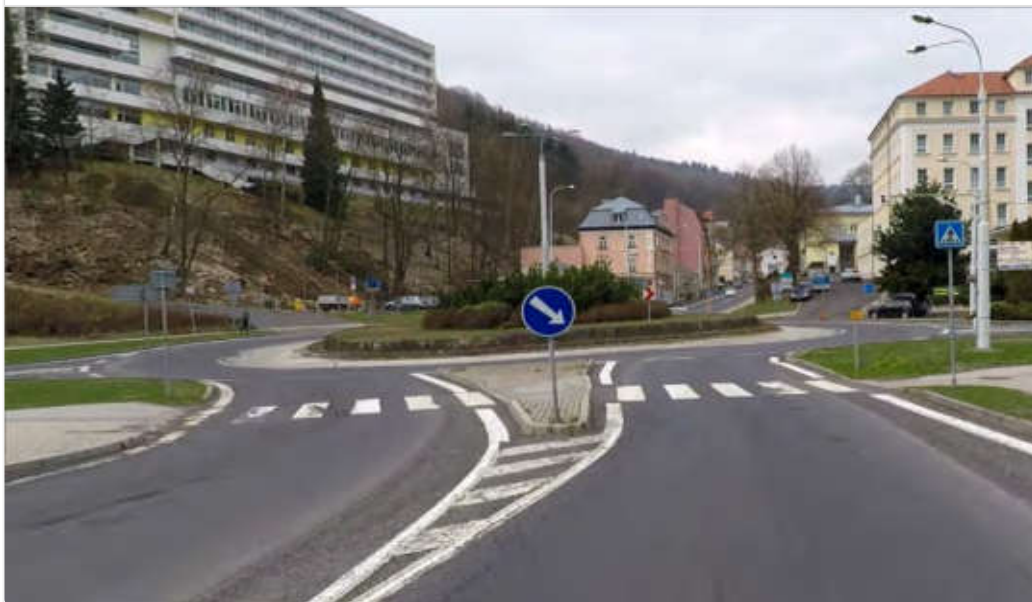
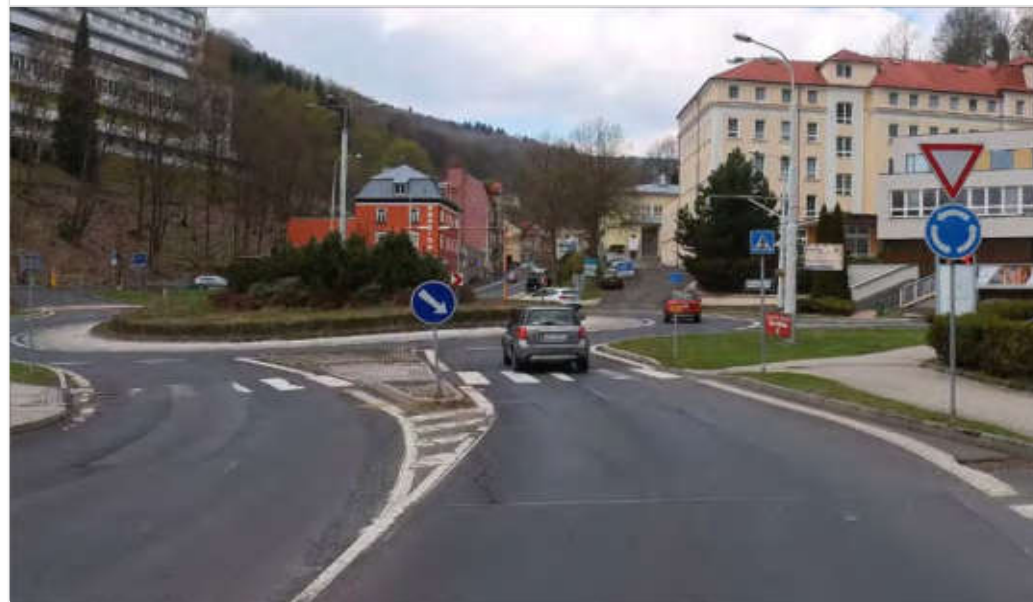
Bezpečnostní deficit	Přechod pro chodce
Kategorie	<input checked="" type="checkbox"/> 1× - Absence nebo opotřebované VDZ <input checked="" type="checkbox"/> 1× - Neadekvátní provedení prvků pro OOSPO
Závažnost rizika	Nizká
Poznámka	Absence barevného zvýraznění prvků pro OOSPO. Opotřebované VDZ V 7a.

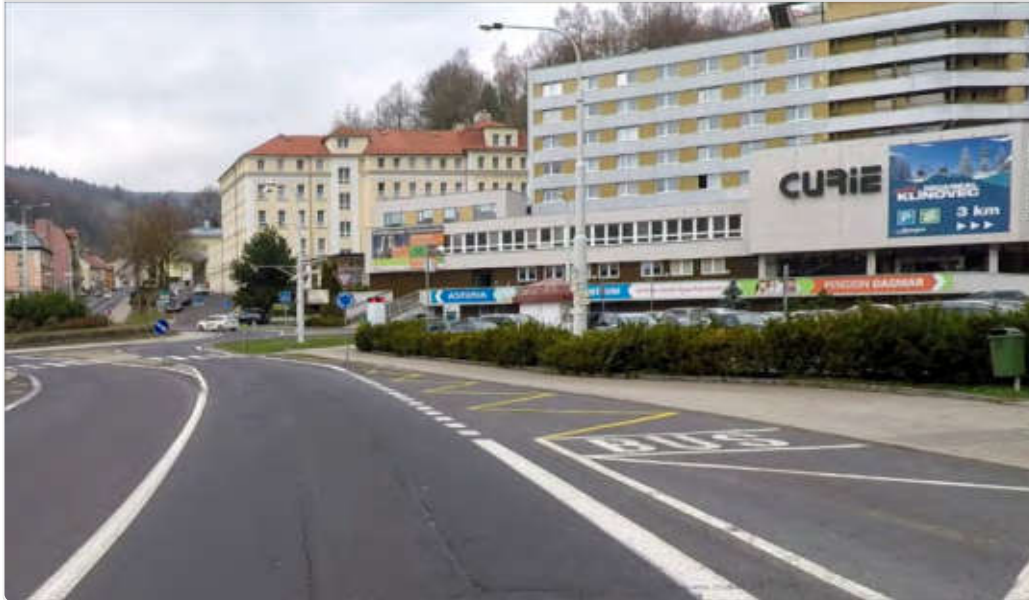
Revize I. (2019)

Bezpečnostní deficit Reklamní zařízení
Kategorie 3× - Reklamní zařízení (rušivý efekt na účastníky silničního provozu)
Závažnost rizika Nizká
Poznámka -

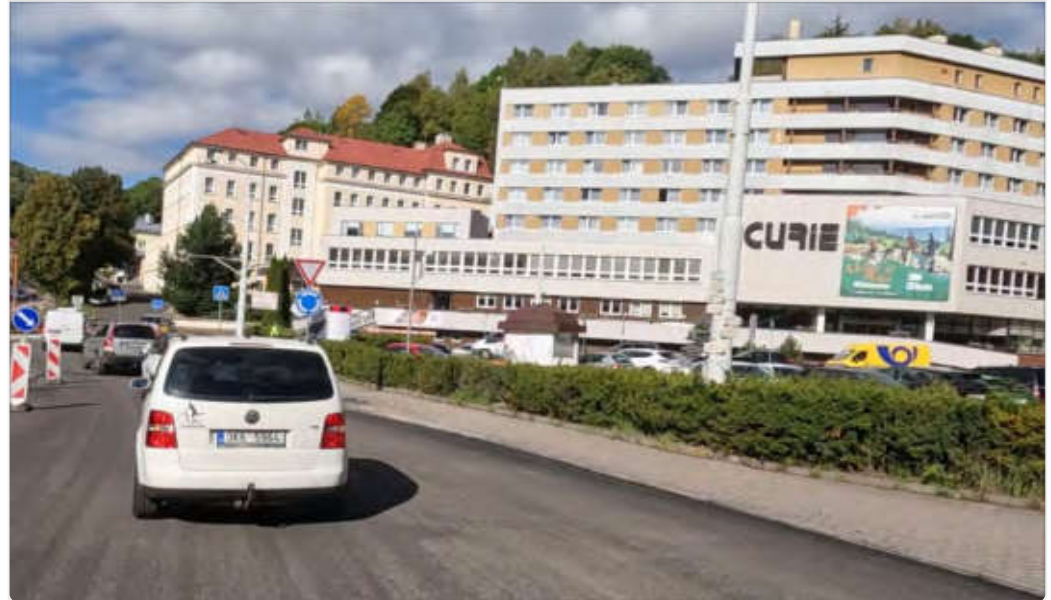
Revize II. (2022)

Bezpečnostní deficit Reklamní zařízení
Kategorie 2× - Reklamní zařízení (rušivý efekt na účastníky silničního provozu)
Závažnost rizika Nizká
Poznámka -

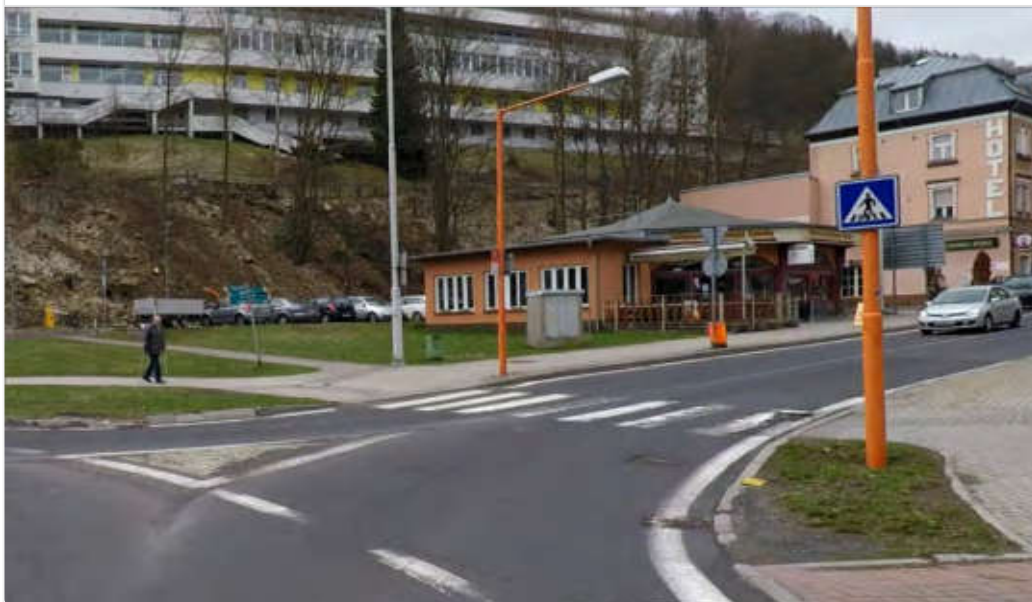
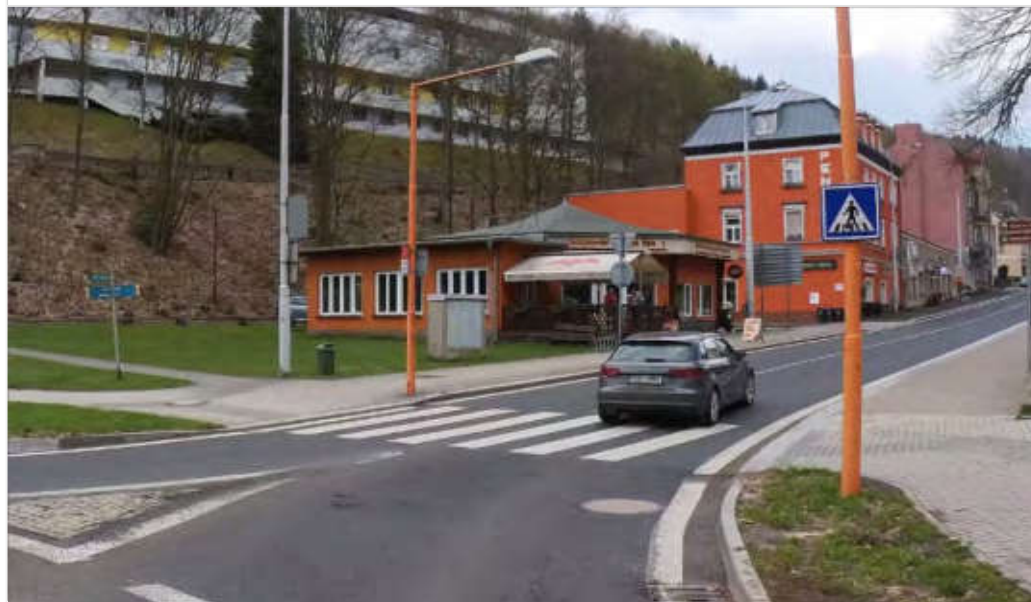
Bezpečnostní deficit	Přechod pro chodce
Kategorie	<input checked="" type="checkbox"/> 1× - Absence nebo opotřebované VDZ <input checked="" type="checkbox"/> 1× - Neadekvátní provedení prvků pro OOSPO
Závažnost rizika	Nizká
Poznámka	Opotřebované VDZ V 7a. Absence barevného zvýraznění prvků pro OOSPO. Signální pás navádí mimo osu přecházení. Riziko navedení chodce do vozovky.

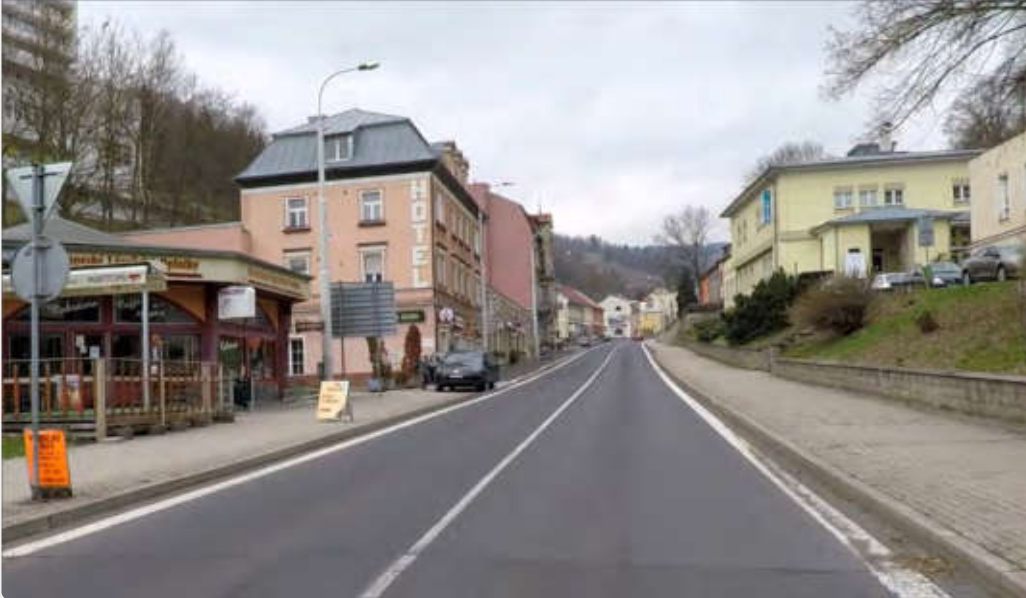
Revize I. (2019)

Bezpečnostní deficit Mezikřižovatkový úsek
Kategorie ☞ 0 m - Absence nebo opotřebované VDZ
Závažnost rizika Nizká
Poznámka Opotřebované VDZ V 1a.

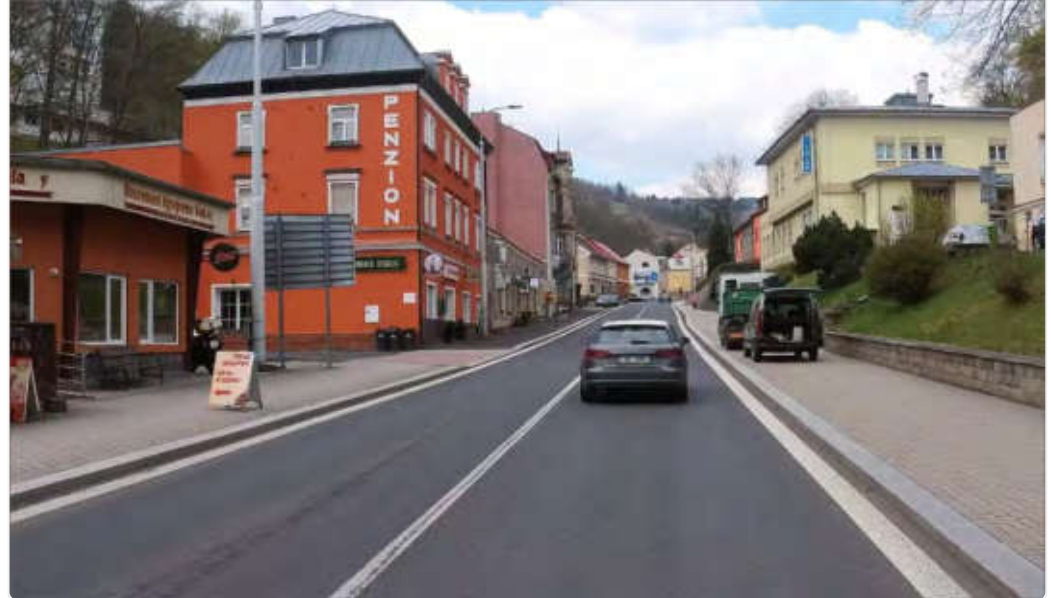
Revize II. (2022)

Bezpečnostní deficit Mezikřižovatkový úsek
Kategorie ☞ 0 m - Absence nebo opotřebované VDZ
Závažnost rizika Nizká
Poznámka Opotřebované VDZ V 1a.

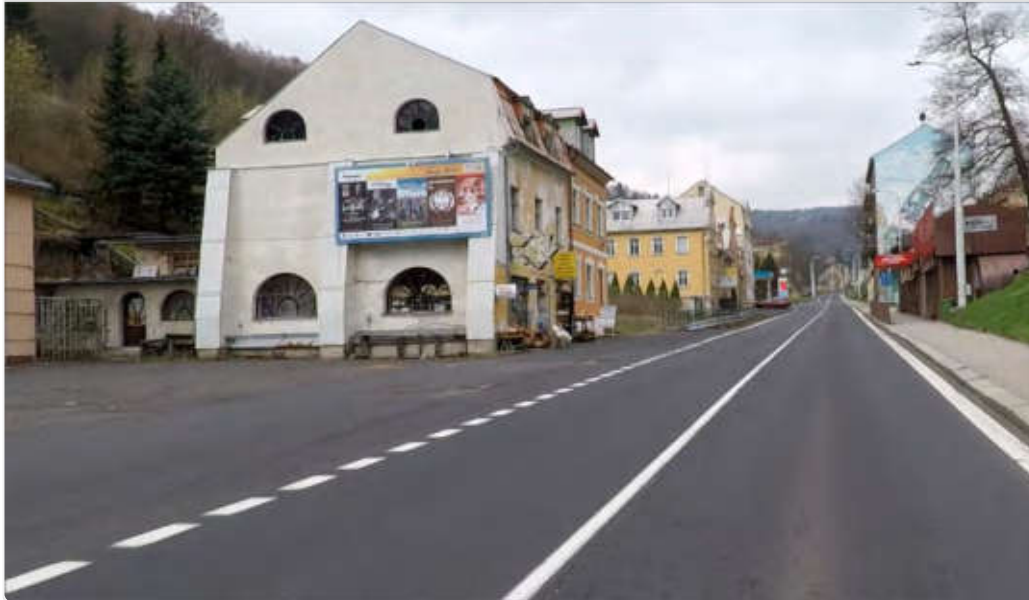
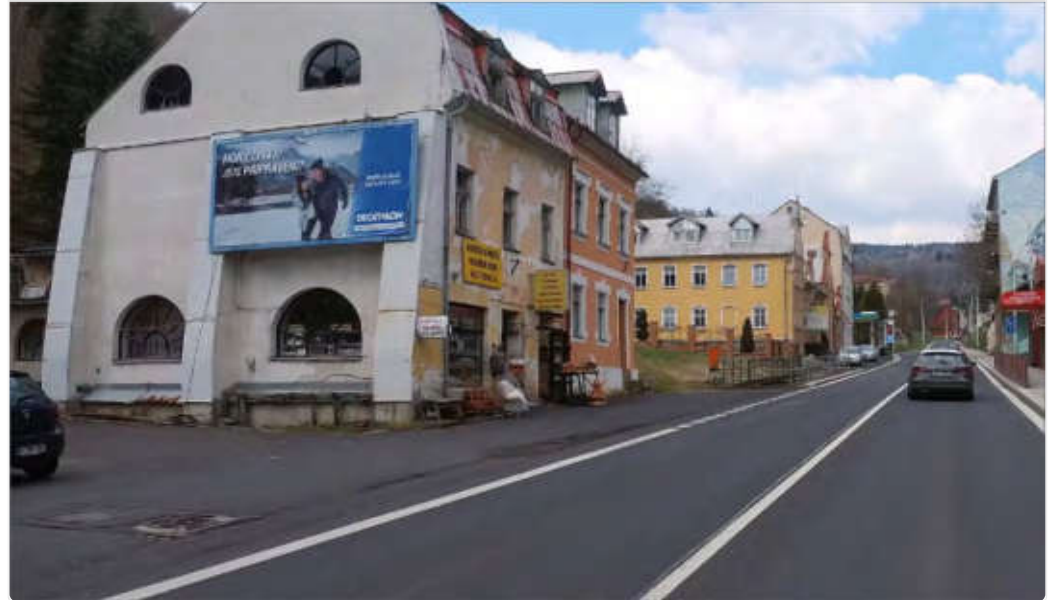
Bezpečnostní deficit Reklamní zařízení
Kategorie 1× - Reklamní zařízení (rušivý efekt na účastníky silničního provozu)
Závažnost rizika Nizká
Poznámka -
