PŘÍLOHA 2.5

**Vyhodnocení identifikovaných dopravně-bezpečnostních deficitů
v rámci první a druhé revizní BI PK z roku 2019 a 2022**

I/25

km 0,000 – 13,702

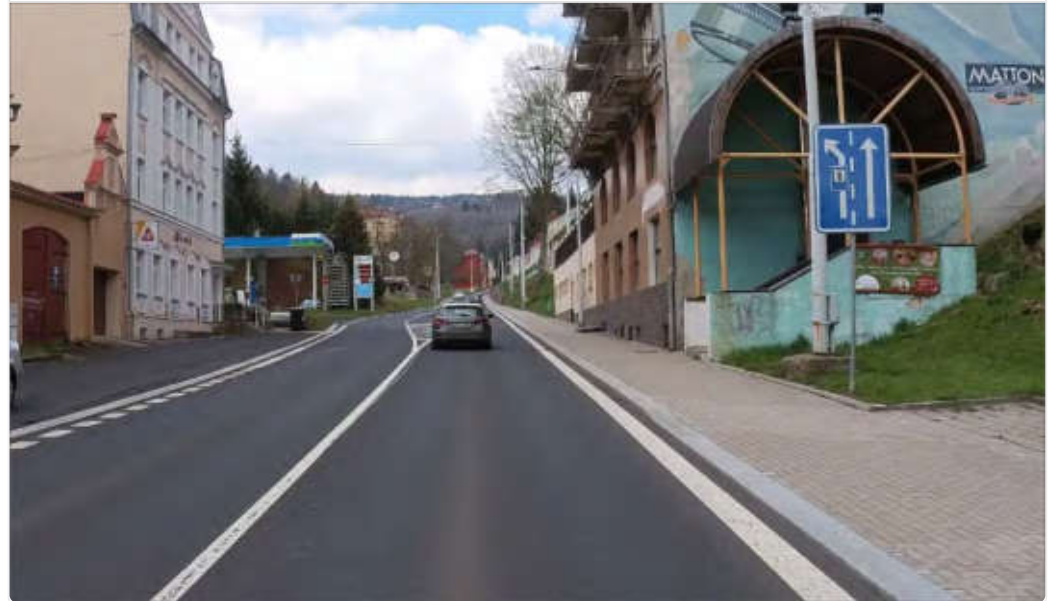
Revize II. (2022)

Bezpečnostní deficit Sjezd / samostatný sjezd / parkoviště
Kategorie 1x - Neadekvátní umístění SDZ
Závažnost rizika **Nízká**
Poznámka Neadekvátní umístění SDZ IP 19.

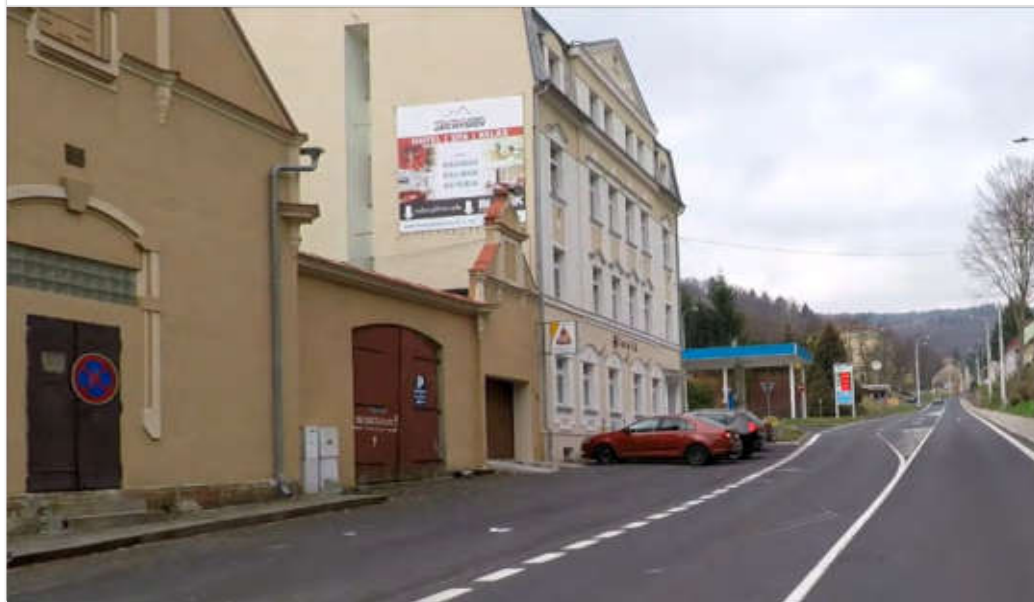
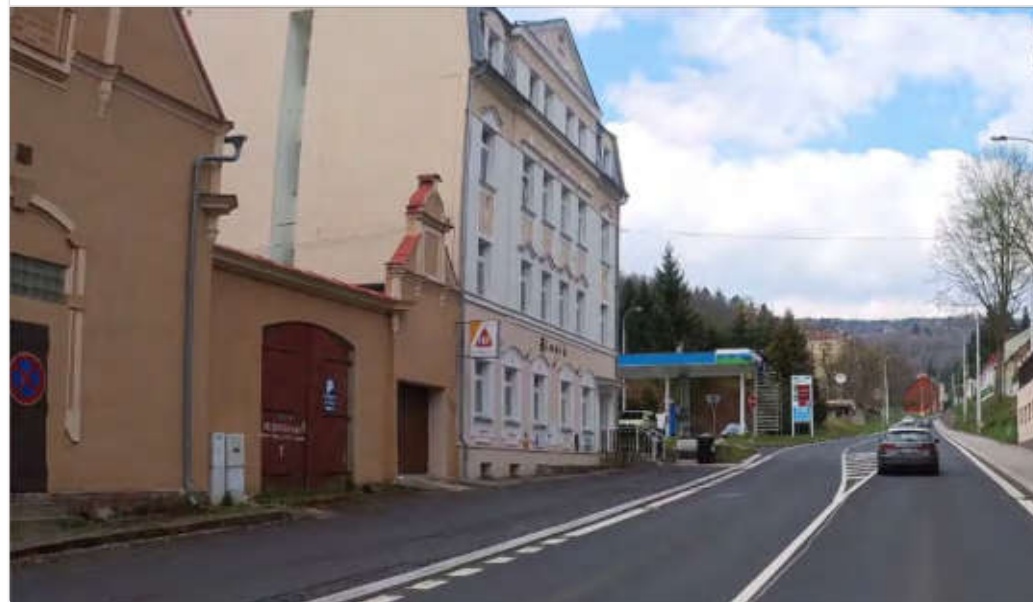
Bezpečnostní deficit Reklamní zařízení
Kategorie 1× - Reklamní zařízení (rušivý efekt na účastníky silničního provozu)
Závažnost rizika **Nizká**
Poznámka -

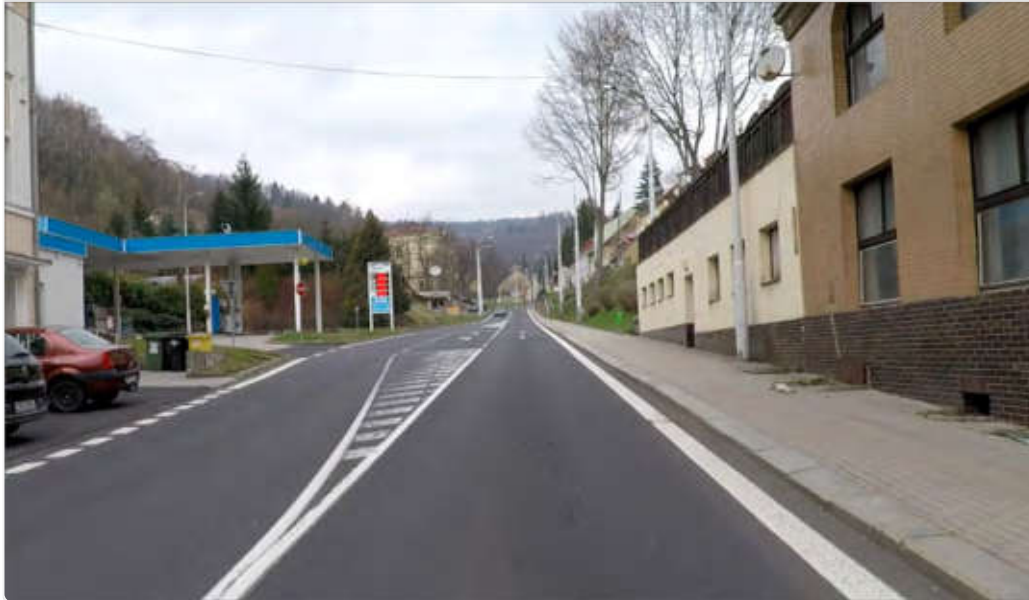
I/25 - Směr staničení | km 5,495 | Správa Karlovy Vary | Jáchymov | 50,362785N, 12,928041E | ID 3514
Nově evidováno
Revize I. (2019)
Bez reakce

Bezpečnostní deficit Mezikřižovatkový úsek
Kategorie 1* - Absence nebo opotřebované VDZ
Závažnost rizika **Nizká**
Poznámka Opotřebované VDZ V 13.

Návrh opatření Realizace, oprava VDZ
Poznámka -
Náročnost realizace **Jednoduché řešení**

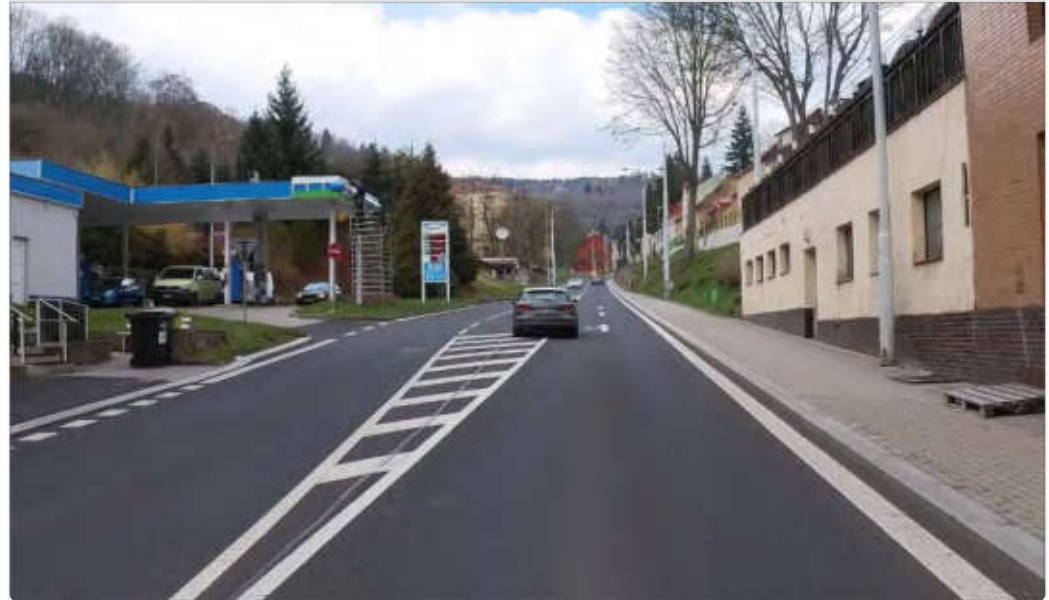
Eliminováno
Revize II. (2022)

Bezpečnostní deficit Mezikřižovatkový úsek
Kategorie 0* - Absence nebo opotřebované VDZ
Závažnost rizika **Nizká**
Poznámka Opotřebované VDZ V 13.

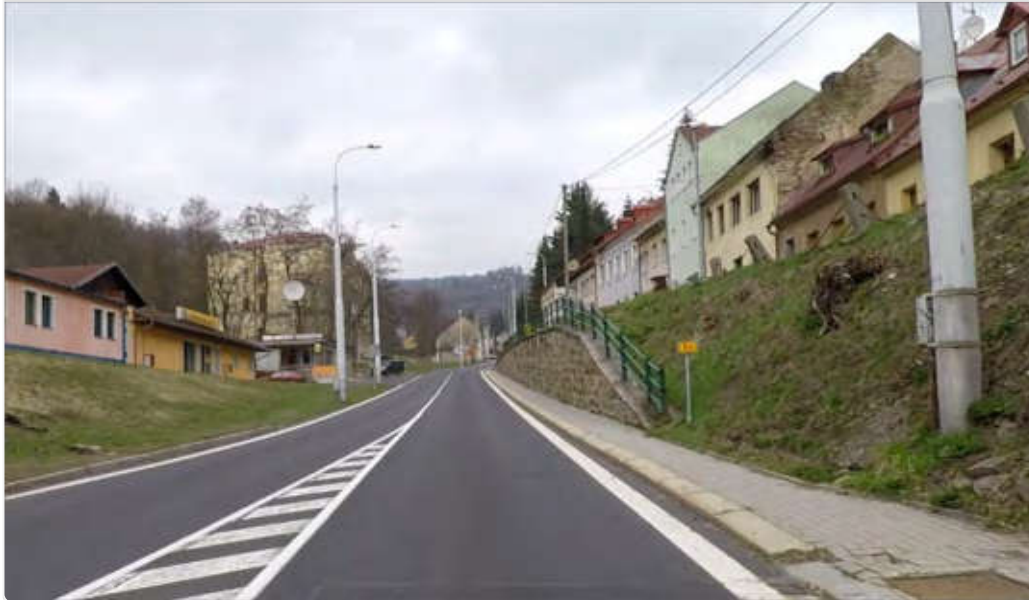
Revize I. (2019)

Bezpečnostní deficit Přístupové podmínky pro chodce
Kategorie → 90 m - Neadekvátně provedený chodník (úzký, nerovný apod.)
Závažnost rizika Nizká
Poznámka -

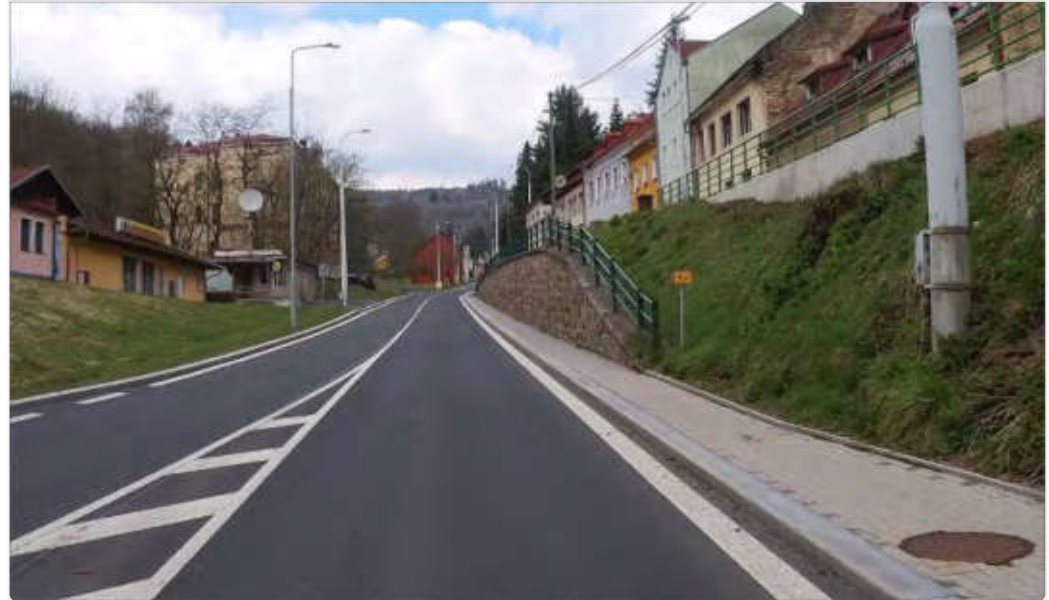
Revize II. (2022)

Bezpečnostní deficit Přístupové podmínky pro chodce
Kategorie → 90 m - Neadekvátně provedený chodník (úzký, nerovný apod.)
Závažnost rizika Nizká
Poznámka -

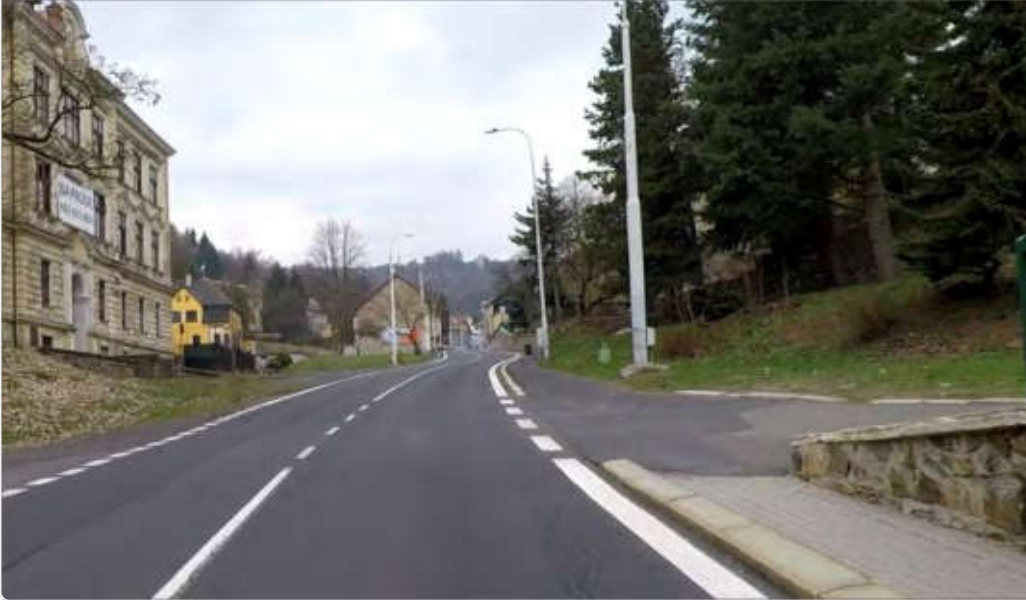
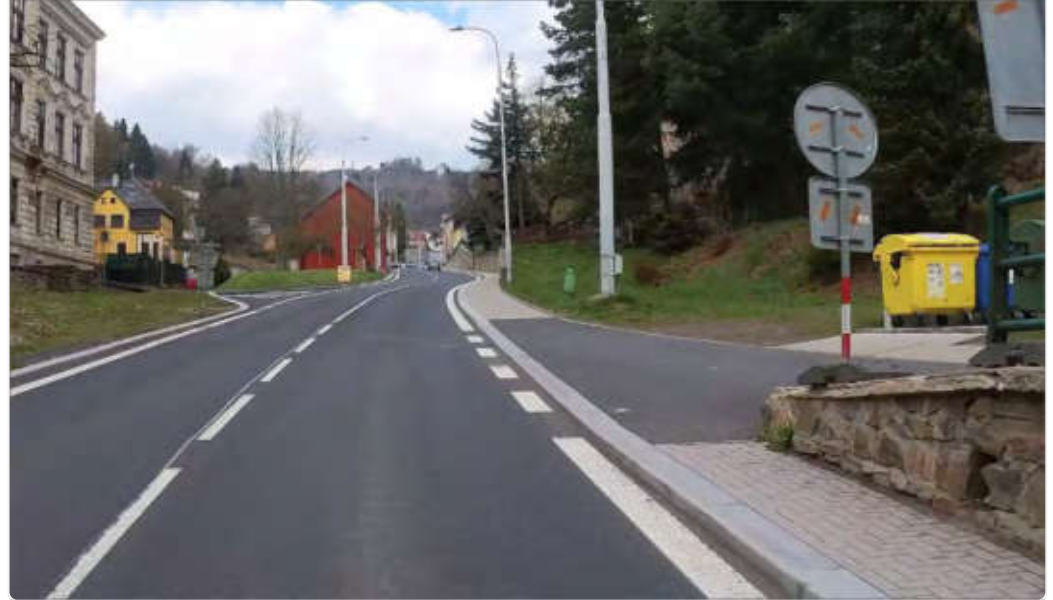
Bezpečnostní deficit Křižovatka
Kategorie ☒ 1× - Neadekvátní úhel křížení (menší než 75° nebo větší než 105°)
Závažnost rizika Střední
Poznámka -

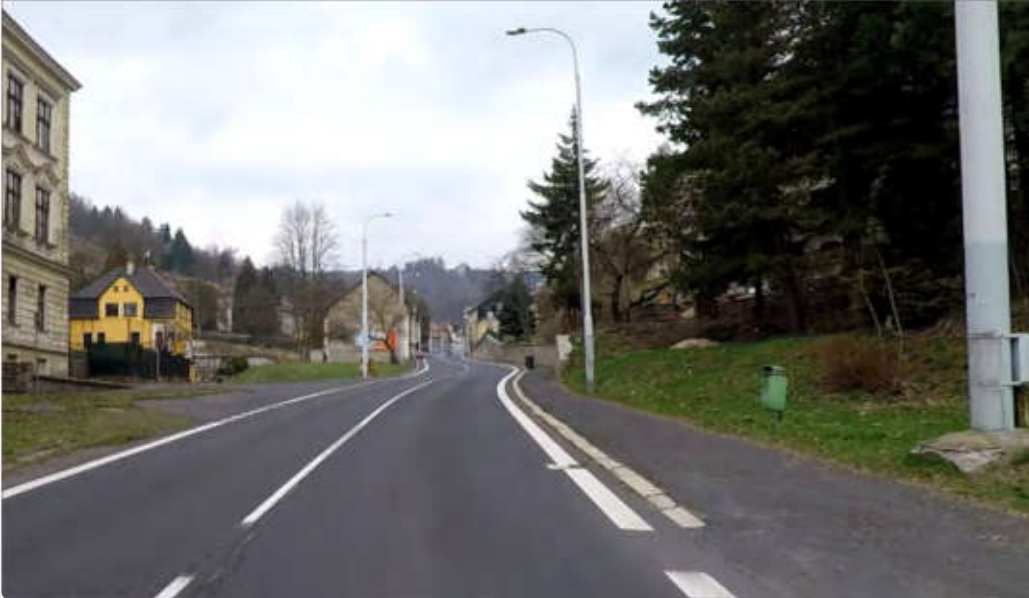
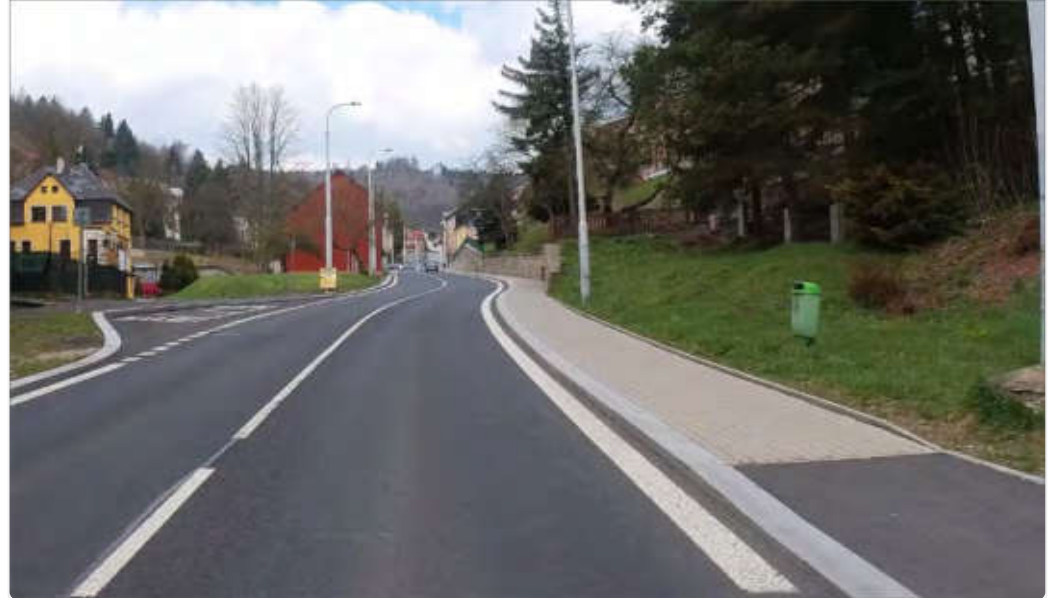
Bezpečnostní deficit	Přístupové podmínky pro chodce
Kategorie	☞ 160 m - Chodník vůči vozovce v neadekvátní výškové poloze (nedostatečně vyvýšený) ☞ 95 m - Neadekvátně provedený chodník (úzký, nerovný apod.)
Závažnost rizika	Nizká
Poznámka	-

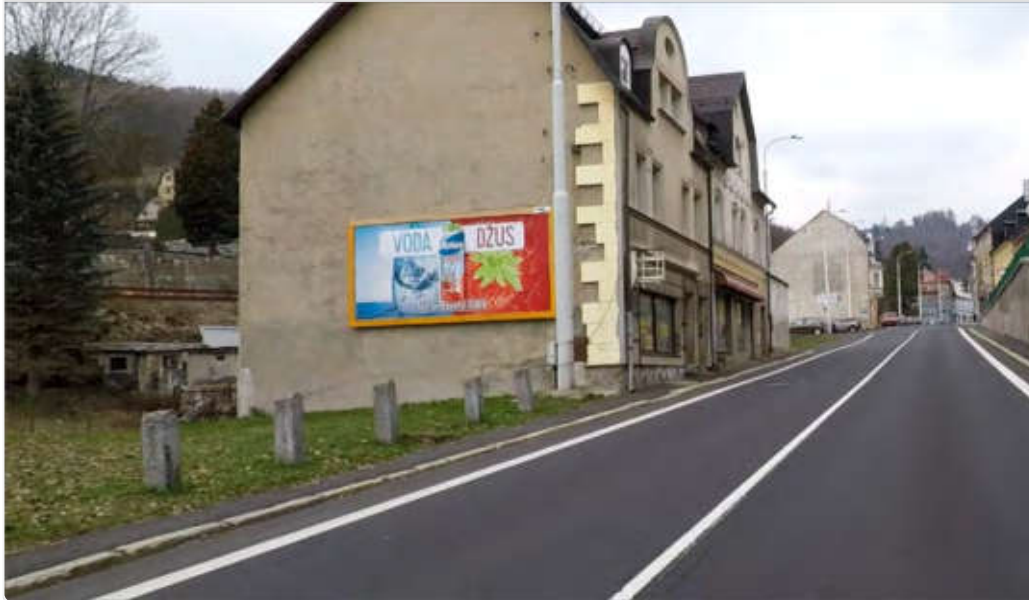
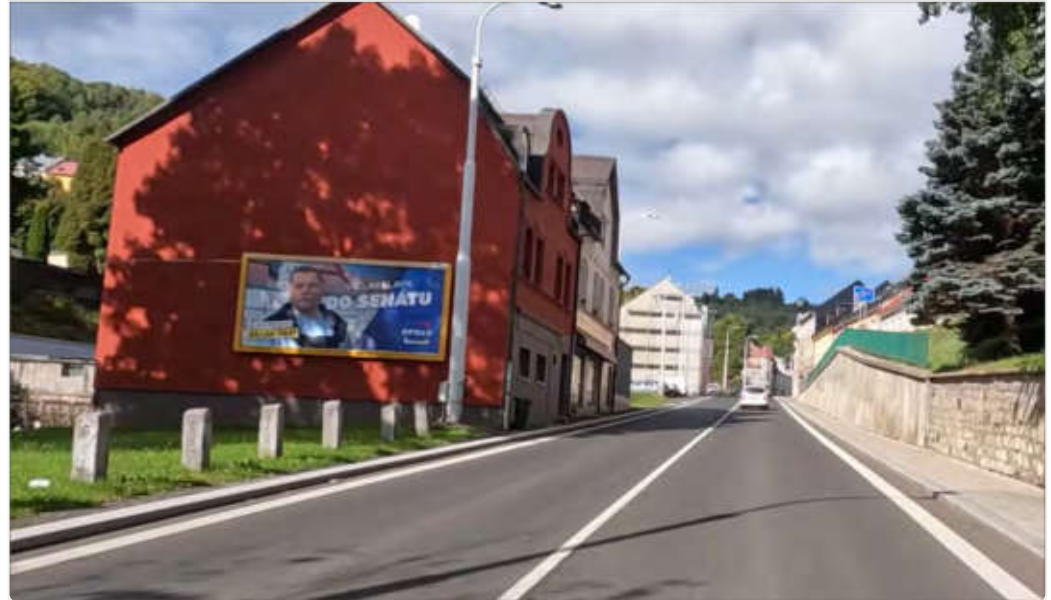
Bezpečnostní deficit Reklamní zařízení
Kategorie 1× - Reklamní zařízení (rušivý efekt na účastníky silničního provozu)
Závažnost rizika Nizká
Poznámka -

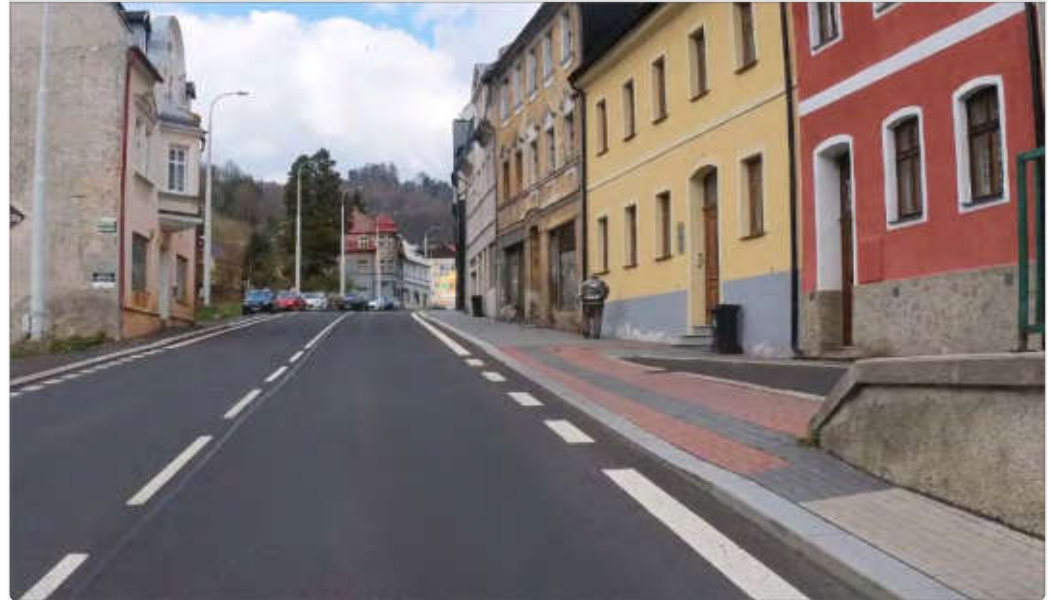
Bezpečnostní deficit	Křižovatka
Kategorie	<input checked="" type="checkbox"/> 1× - Absence nebo opotřebované VDZ <input checked="" type="checkbox"/> 1× - Neadekvátní úhel křížení (menší než 75° nebo větší než 105°)
Závažnost rizika	Střední
Poznámka	Opotřebované VDZ V 2b.

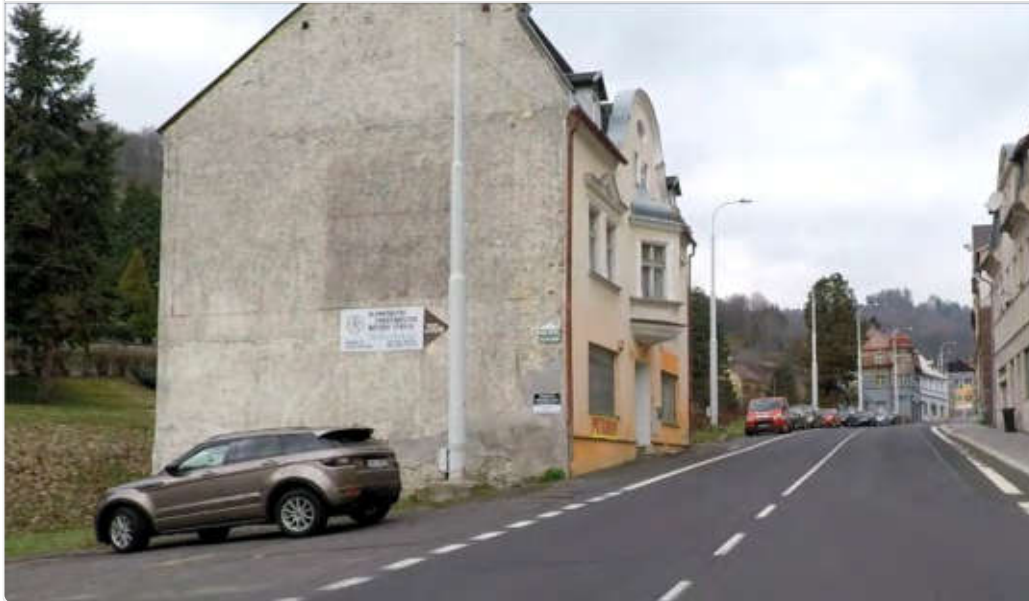
Bezpečnostní deficit	Reklamní zařízení
Kategorie	<input checked="" type="checkbox"/> 0× - Reklamní zařízení (rušivý efekt na účastníky silničního provozu)
Závažnost rizika	Nizká
Poznámka	-

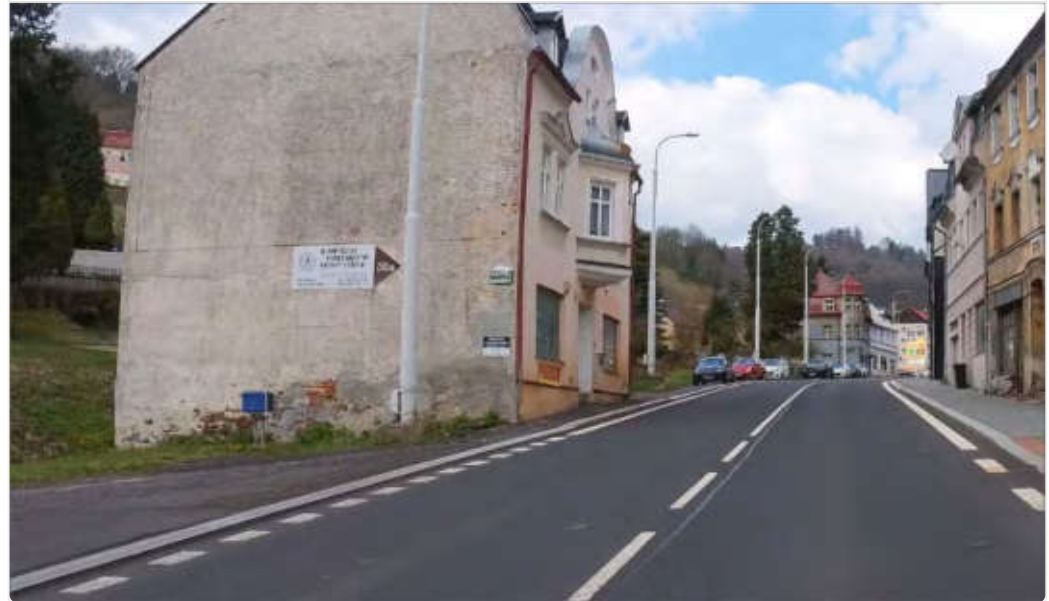
Bezpečnostní deficit	Reklamní zařízení
Kategorie	<input checked="" type="checkbox"/> 0× - Reklamní zařízení (rušivý efekt na účastníky silničního provozu)
Závažnost rizika	Nizká
Poznámka	-

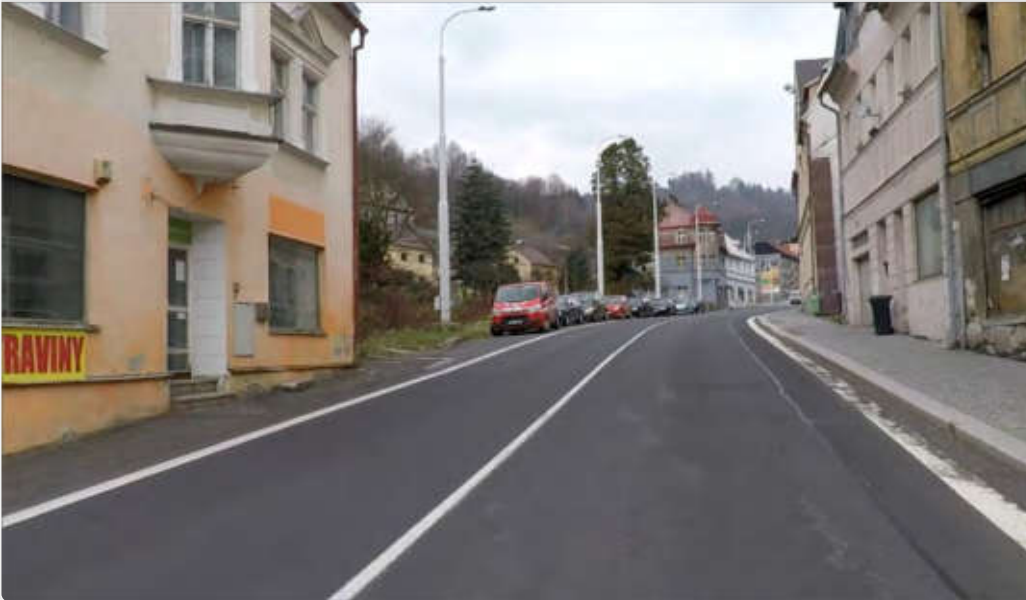
I/25 - Směr staničení | km 5,893 | Správa Karlovy Vary | Jáchymov | 50,364635N, 12,923100E | ID 1035
Eliminováno
Revize I. (2019)

Bezpečnostní deficit Mezikřižovatkový úsek
Kategorie 0 m - Absence nebo opotřebované VDZ
Závažnost rizika **Nizká**
Poznámka Opotřebované VDZ V 1a.

Návrh opatření Realizace, oprava VDZ
Poznámka -
Náročnost realizace **Jednoduché řešení**

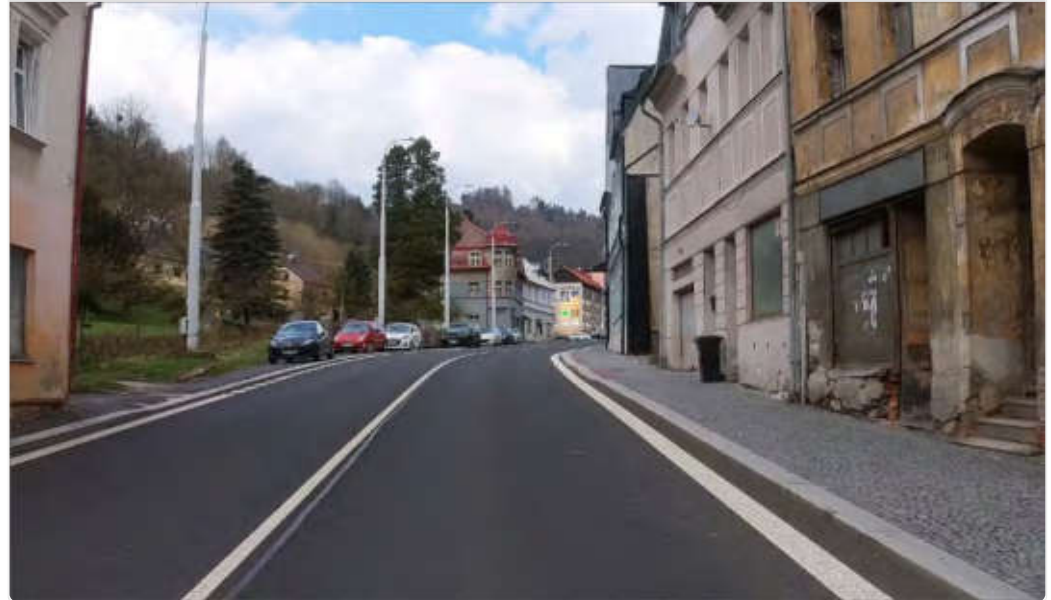
Bezpečnostní deficit Mezikřižovatkový úsek
Kategorie 0 m - Absence nebo opotřebované VDZ
Závažnost rizika **Nizká**
Poznámka Opotřebované VDZ V 1a.

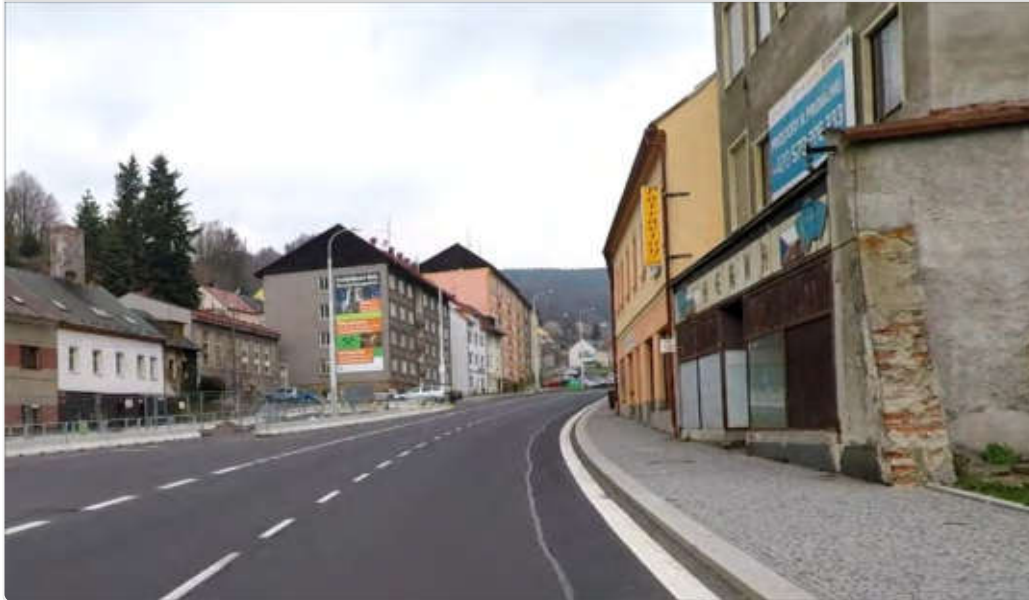
Bezpečnostní deficit Reklamní zařízení
Kategorie 1x - Reklamní zařízení (rušivý efekt na účastníky silničního provozu)
Závažnost rizika Nizká
Poznámka -

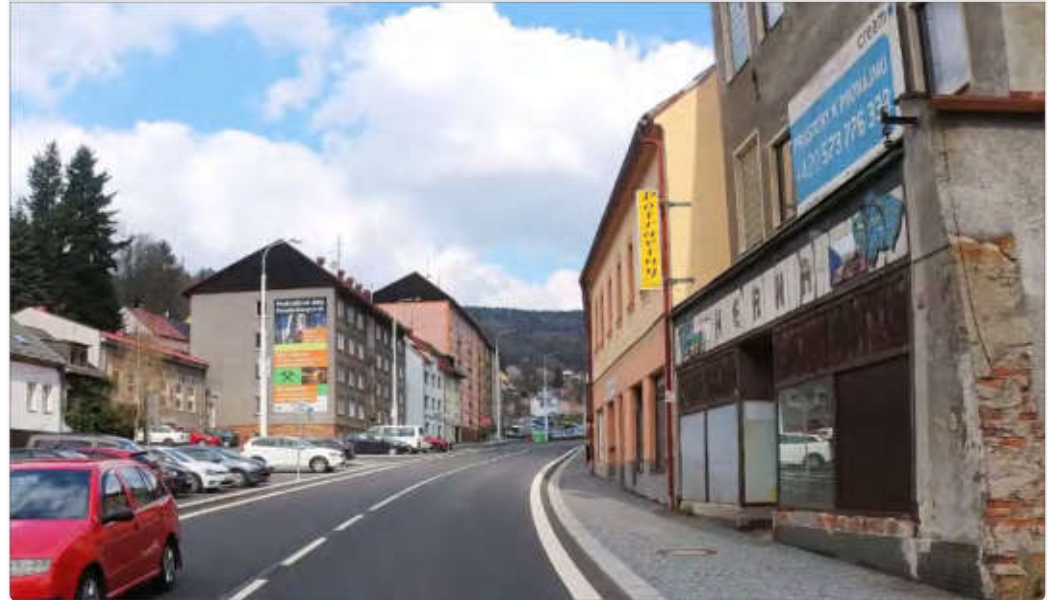
Bezpečnostní deficit Reklamní zařízení
Kategorie 1x - Reklamní zařízení (rušivý efekt na účastníky silničního provozu)
Závažnost rizika Nizká
Poznámka -

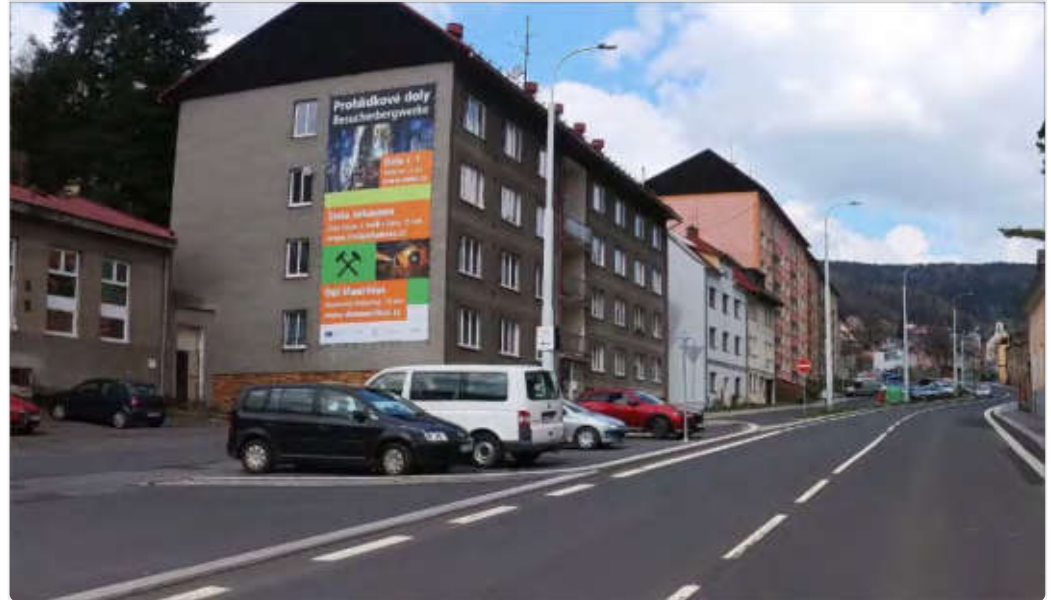
Bezpečnostní deficit Reklamní zařízení
Kategorie 1x - Reklamní zařízení (rušivý efekt na účastníky silničního provozu)
Závažnost rizika Nizká
Poznámka -

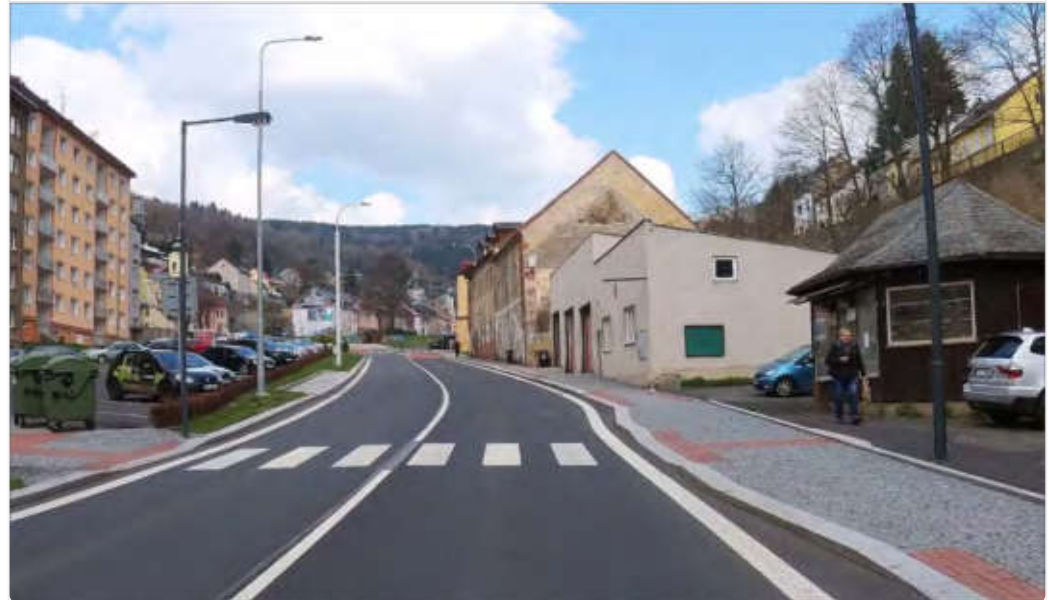
Bezpečnostní deficit Přechod pro chodce
Kategorie 1× - Absence SDZ nebo dopravního zařízení
Závažnost rizika **Nízká**
Poznámka Absence SDZ IP 6 ve směru staničení.

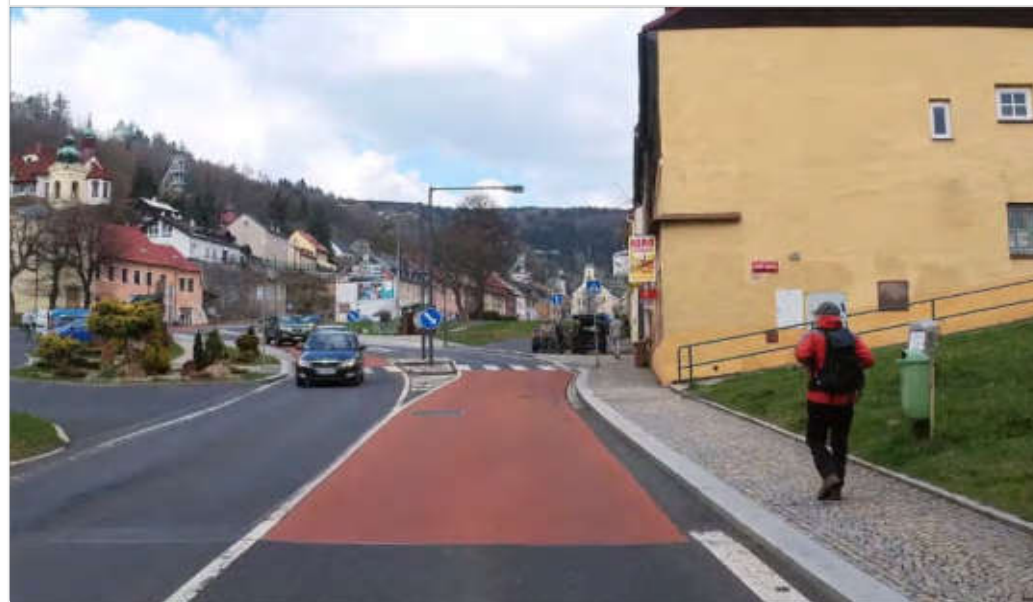
Bezpečnostní deficit Mezikřižovatkový úsek
Kategorie

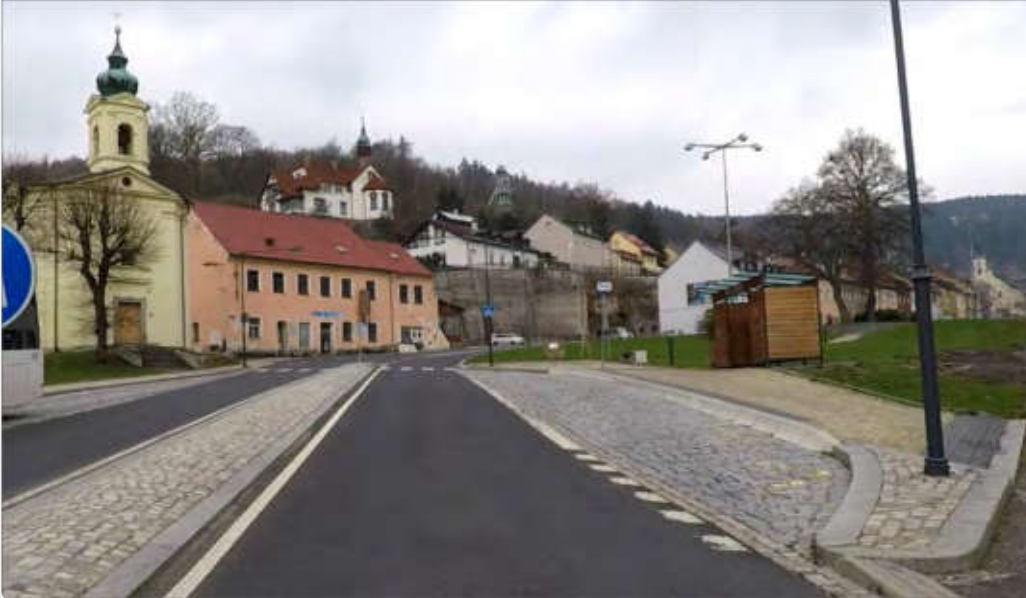
Bezpečnostní deficit	Autobusová zastávka
Kategorie	<input checked="" type="checkbox"/> 1× - Absence nebo opotřebované VDZ <input checked="" type="checkbox"/> 1× - Nevhodné uspořádání zastávky - nedostatečná šířka nebo délka zálivu
Závažnost rizika	Nizká
Poznámka	Opotřebované VDZ V 11a a V 12a. Délka zálivu je 30 m.

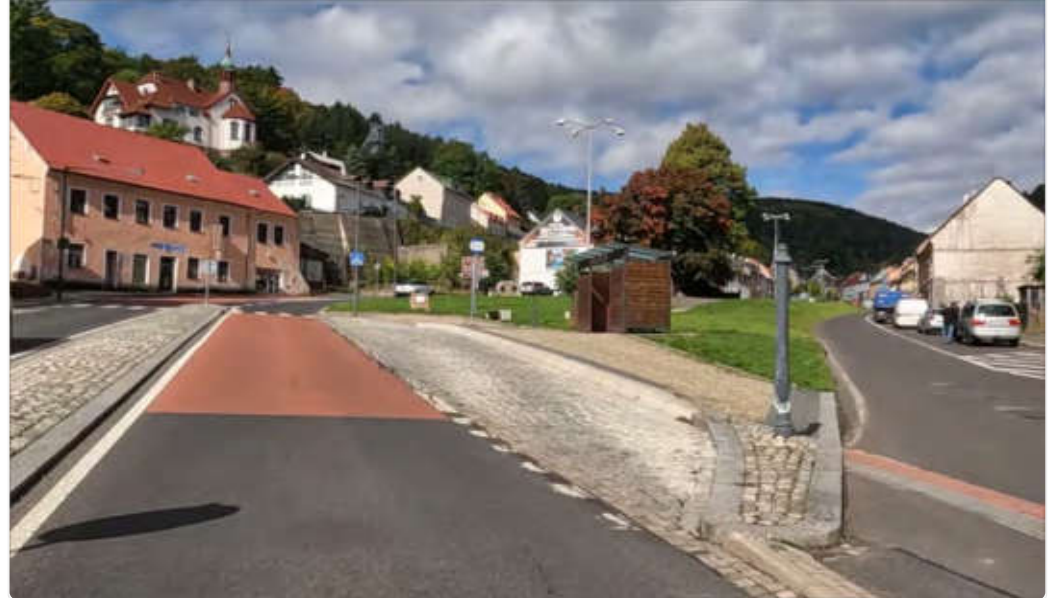
Bezpečnostní deficit	Autobusová zastávka
Kategorie	<input checked="" type="checkbox"/> 1× - Absence nebo opotřebované VDZ <input checked="" type="checkbox"/> 1× - Nevhodné uspořádání zastávky - nedostatečná šířka nebo délka zálivu
Závažnost rizika	Nizká
Poznámka	Opotřebované VDZ V4, V 11a a V 12a. Délka zálivu je 30 m.

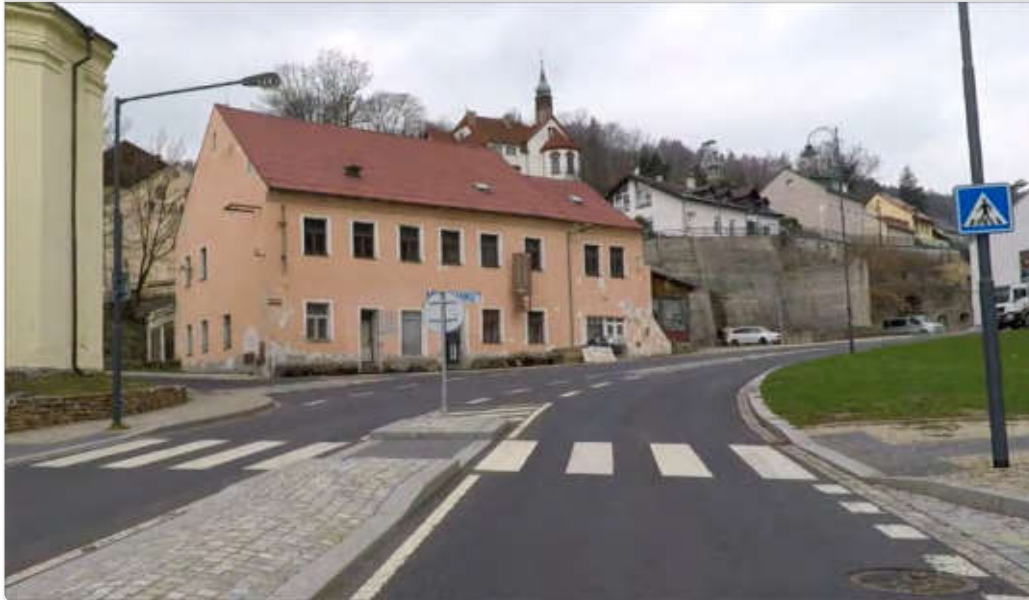
Bezpečnostní deficit Přechod pro chodce
Kategorie 1* - Neadekvátní provedení prvků pro OOSPO
Závažnost rizika Nizká
Poznámka Absence barevného zvýraznění prvků pro OOSPO na dělicím ostrůvku.

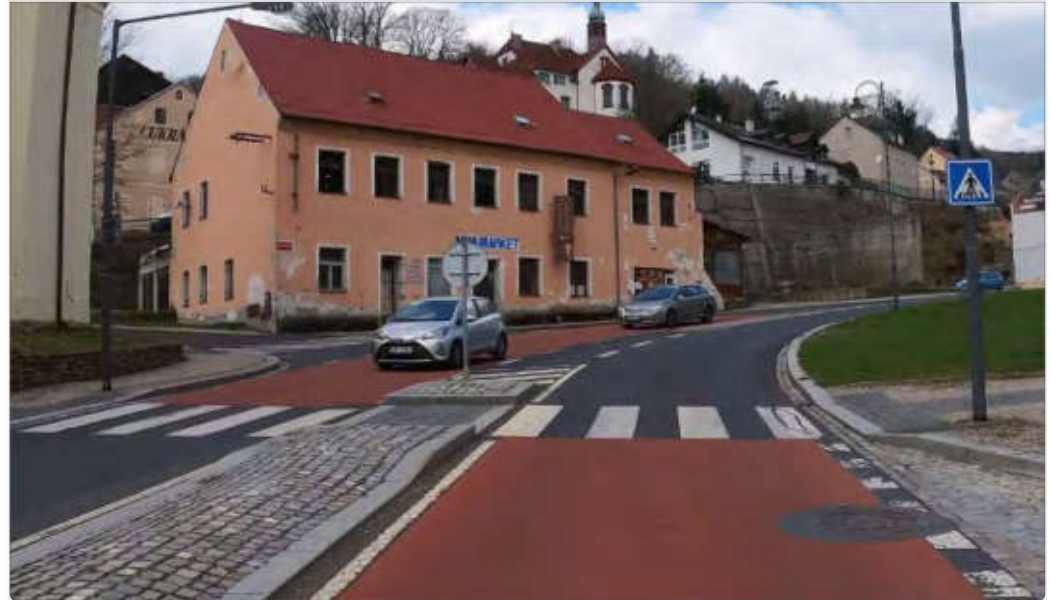
Bezpečnostní deficit Přechod pro chodce
Kategorie 1* - Neadekvátní provedení prvků pro OOSPO
Závažnost rizika Nizká
Poznámka Absence barevného zvýraznění prvků pro OOSPO na dělicím ostrůvku.

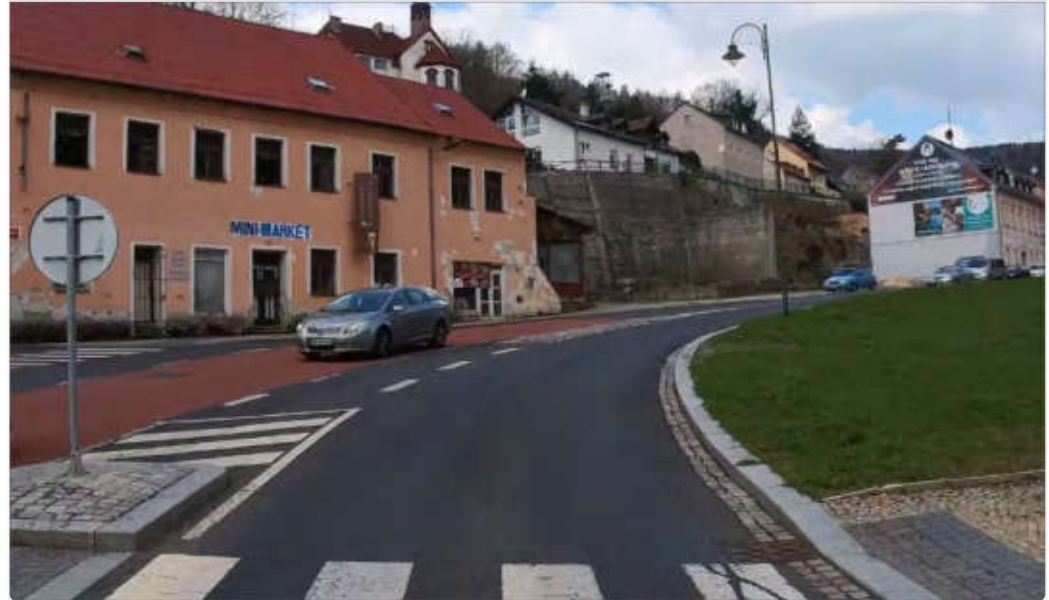
Bezpečnostní deficit Mezikřižovatkový úsek
Kategorie ↗ 275 m - Absence nebo opotřebované VDZ
Závažnost rizika Nizká
Poznámka Absence VDZ V 4.

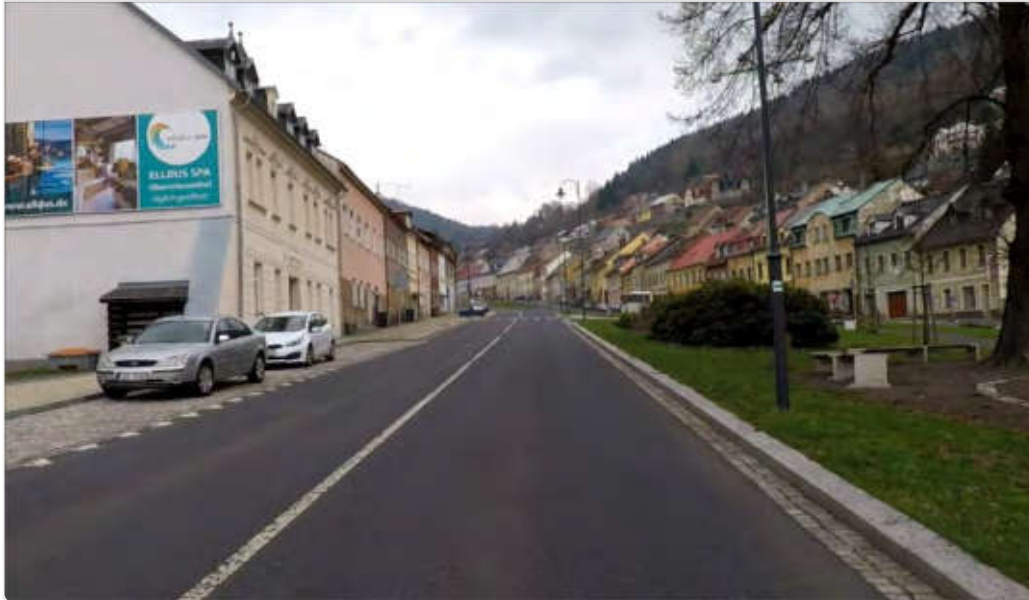
I/25 - Směr staničení | km 6,448 | Správa Karlovy Vary | Jáchymov | 50,367996N, 12,917756E | ID 3198
Nově evidováno
Revize I. (2019)
Bez reakce

Bezpečnostní deficit Mezikřižovatkový úsek
Kategorie 190 m - Absence nebo opotřebované VDZ
Závažnost rizika **Nizká**
Poznámka Opotřebované VDZ V 1a.

Návrh opatření Realizace, oprava VDZ
Poznámka -
Náročnost realizace **Jednoduché řešení**

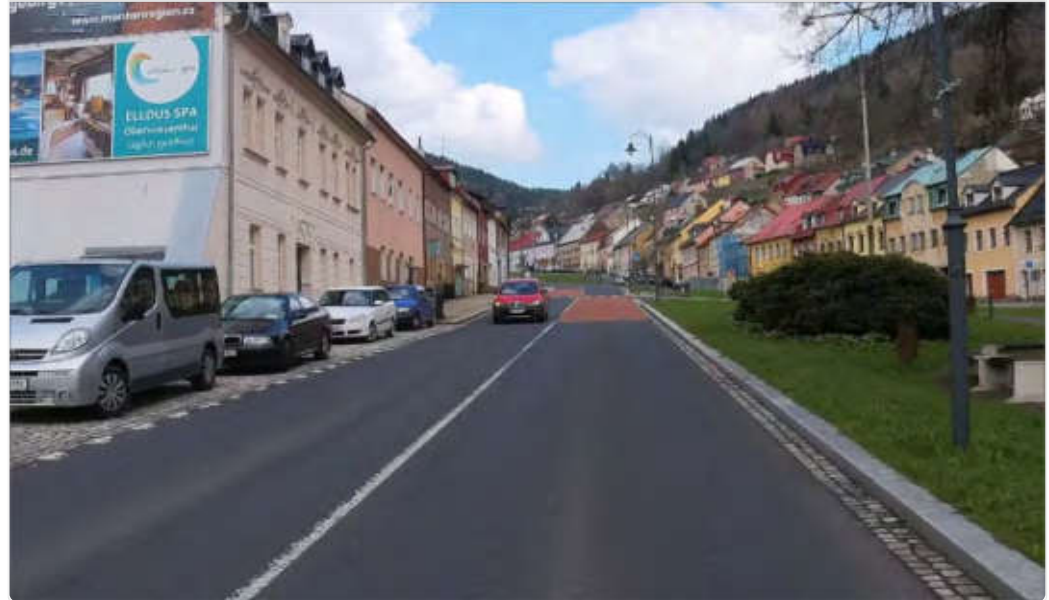
Bezpečnostní deficit Mezikřižovatkový úsek
Kategorie 190 m - Absence nebo opotřebované VDZ
Závažnost rizika **Nizká**
Poznámka Opotřebované VDZ V 1a.

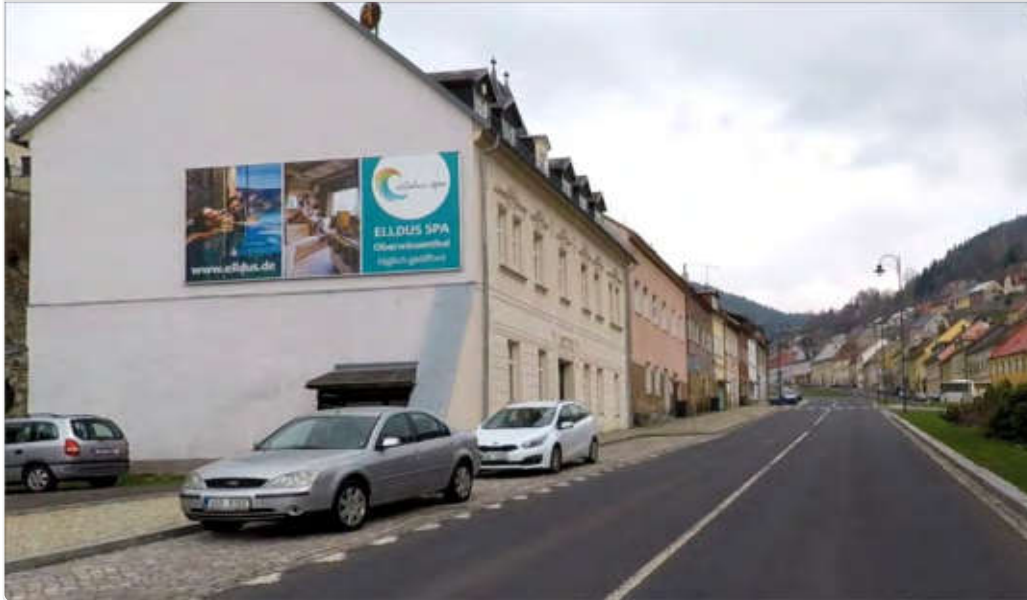
Bezpečnostní deficit	Reklamní zařízení
Kategorie	<input checked="" type="checkbox"/> 1× - Reklamní zařízení (rušivý efekt na účastníky silničního provozu)
Závažnost rizika	Nizká
Poznámka	-

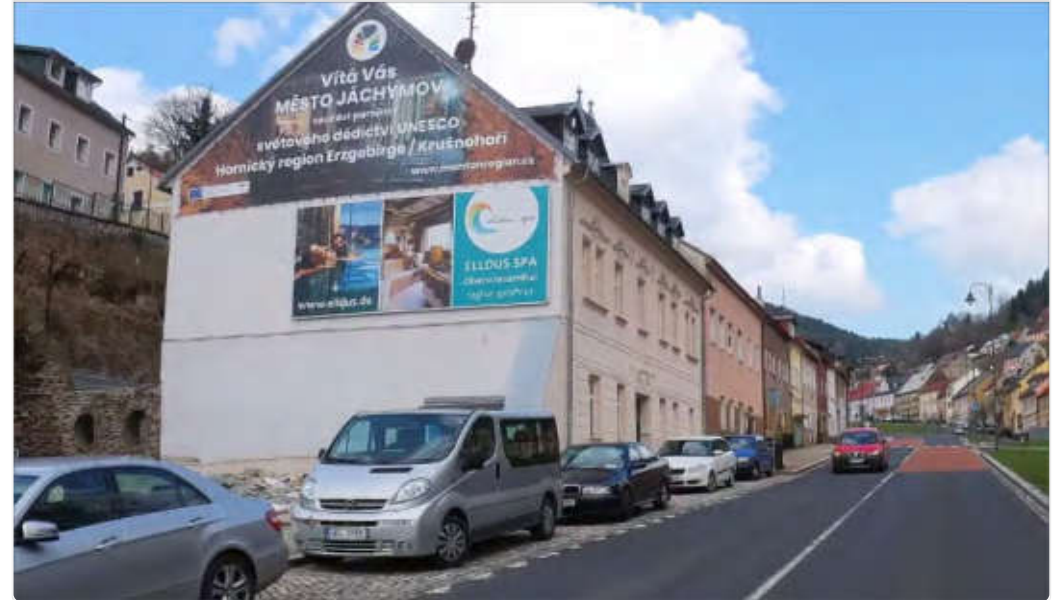
Bezpečnostní deficit	Reklamní zařízení
Kategorie	<input checked="" type="checkbox"/> 2× - Reklamní zařízení (rušivý efekt na účastníky silničního provozu)
Závažnost rizika	Nizká
Poznámka	-

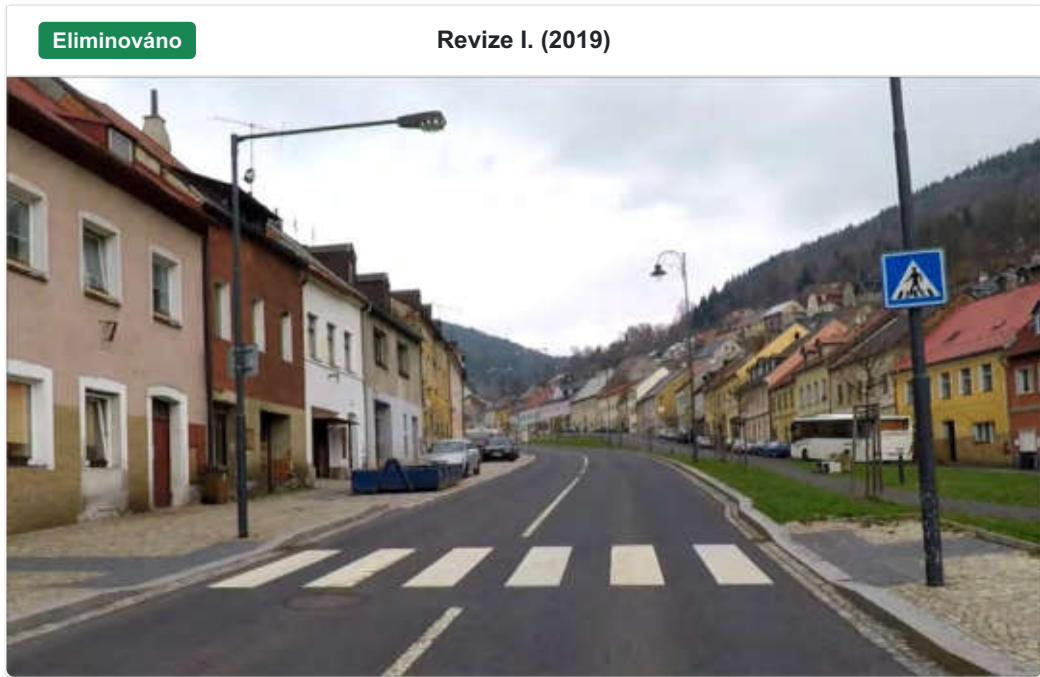
Specifikace dopravně-bezpečnostního deficitu	
Bezpečnostní deficit	Přechod pro chodce
Kategorie	<input checked="" type="checkbox"/> 0x - Absence prvků pro OOSPO <input checked="" type="checkbox"/> 0x - Dlouhý nedělený přechod pro chodce <input checked="" type="checkbox"/> 0x - Nedostatečná návaznost na chodník
Závažnost rizika	Střední
Poznámka	Délka přechodu je 8 m.

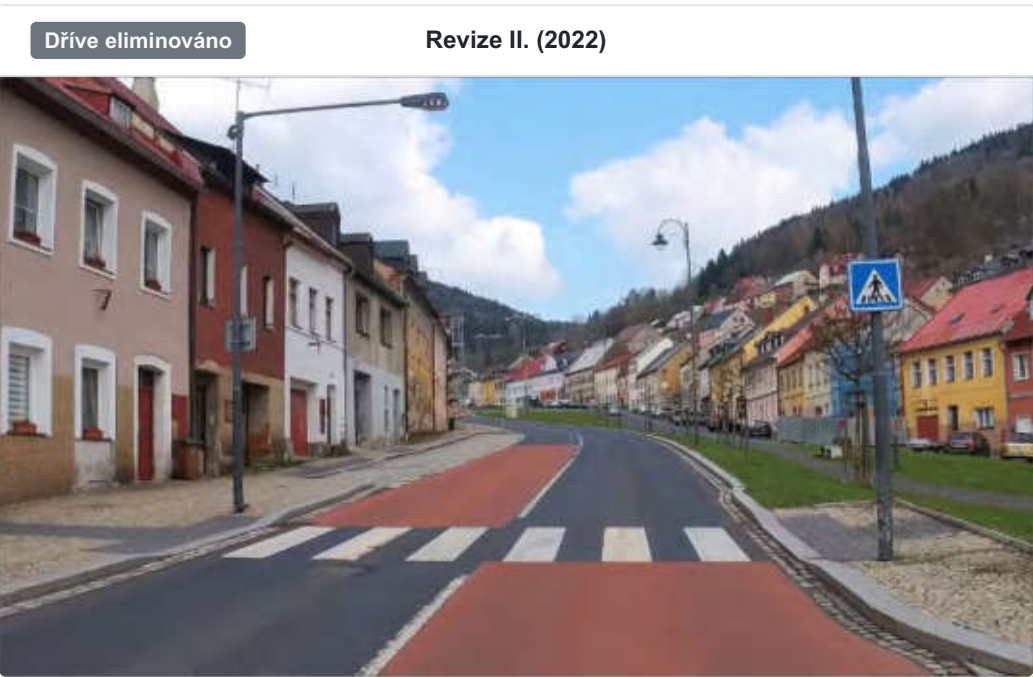
Specifikace dopravně-bezpečnostního deficitu	
Bezpečnostní deficit	Přechod pro chodce
Kategorie	<input checked="" type="checkbox"/> 0x - Absence prvků pro OOSPO <input checked="" type="checkbox"/> 0x - Dlouhý nedělený přechod pro chodce <input checked="" type="checkbox"/> 0x - Nedostatečná návaznost na chodník
Závažnost rizika	Střední
Poznámka	Délka přechodu je 8 m.
