PŘÍLOHA 2.5

**Vyhodnocení identifikovaných dopravně-bezpečnostních deficitů
v rámci první a druhé revizní BI PK z roku 2019 a 2022**

I/25

km 0,000 – 13,702

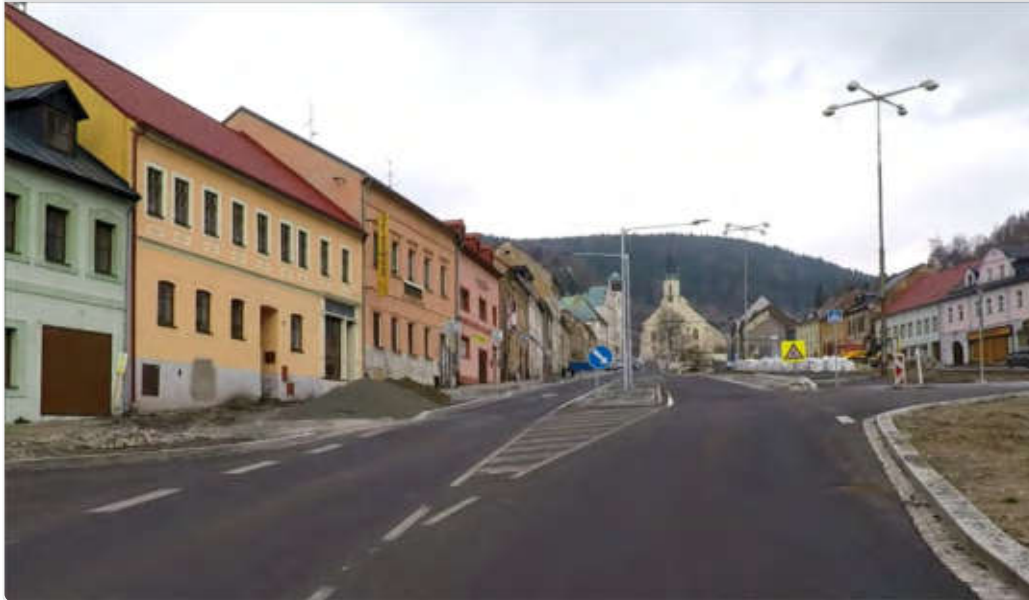
Bezpečnostní deficit Mezikřižovatkový úsek
Kategorie 1* - Absence nebo opotřebované VDZ
Závažnost rizika **Nizká**
Poznámka Opotřebované VDZ V 13.

Návrh opatření Realizace, oprava VDZ
Poznámka -
Náročnost realizace **Jednoduché řešení**

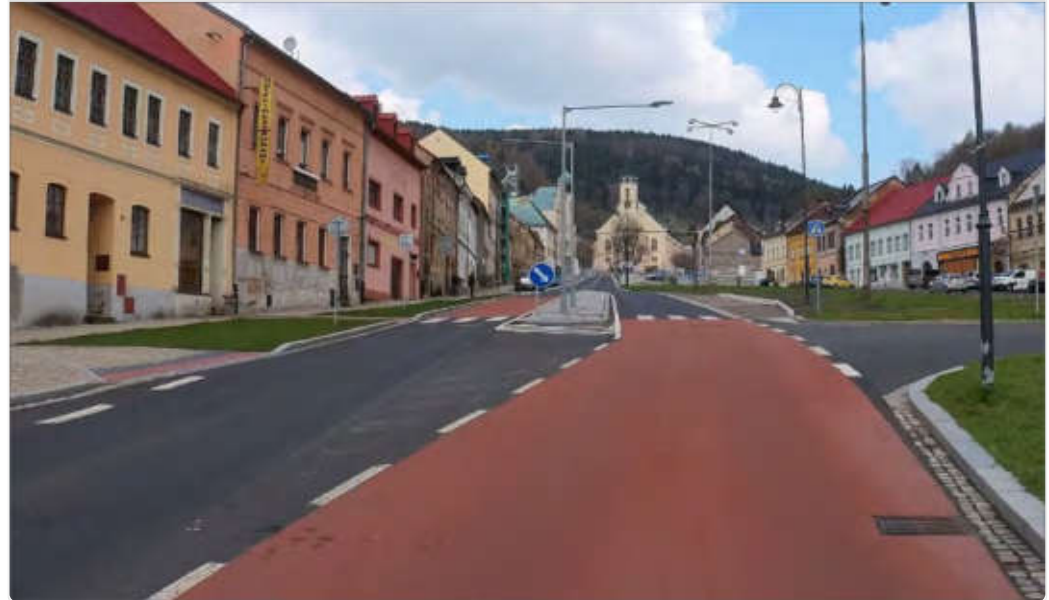
Bezpečnostní deficit Mezikřižovatkový úsek
Kategorie 0* - Absence nebo opotřebované VDZ
Závažnost rizika **Nizká**
Poznámka Opotřebované VDZ V 13.

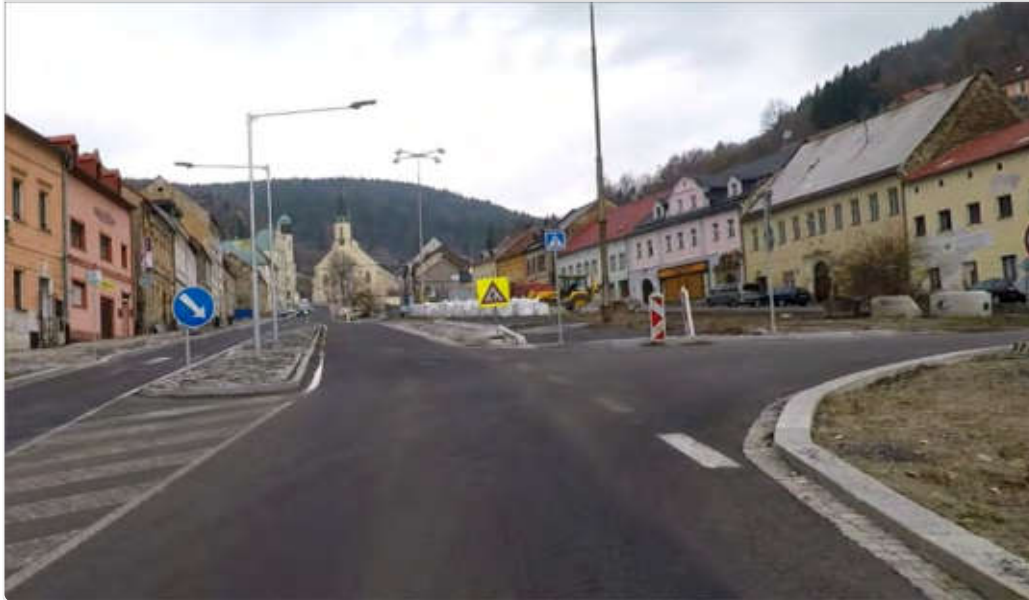
Bezpečnostní deficit Křižovatka
Kategorie 1× - Absence nebo opotřebované VDZ
Závažnost rizika **Nizká**
Poznámka Opotřebované VDZ V 2b.

Návrh opatření Realizace, oprava VDZ
Poznámka -
Náročnost realizace **Jednoduché řešení**

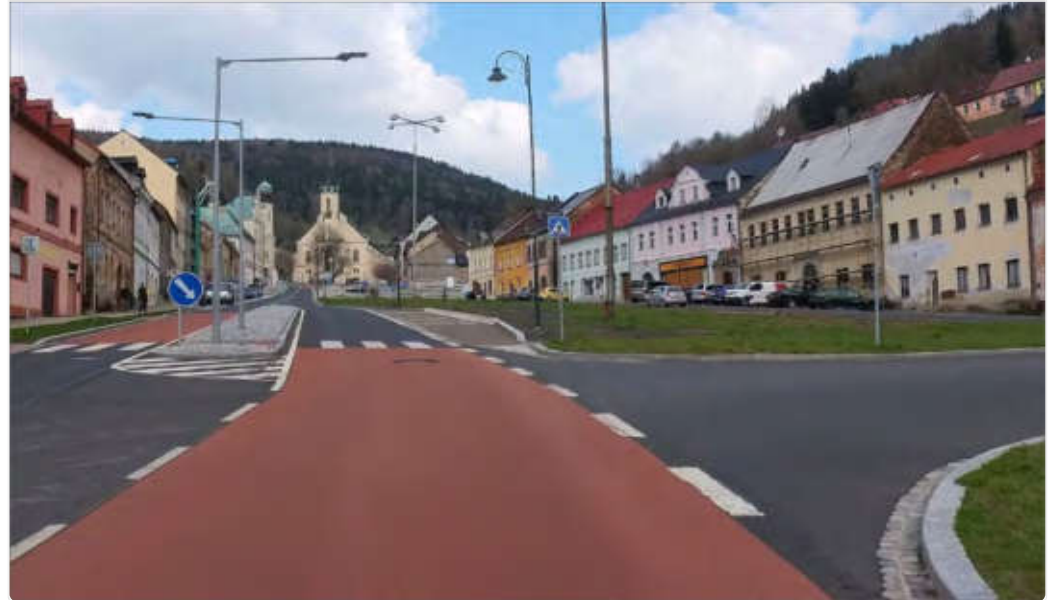
Bezpečnostní deficit Křižovatka
Kategorie 0× - Absence nebo opotřebované VDZ
Závažnost rizika **Nizká**
Poznámka Opotřebované VDZ V 2b.

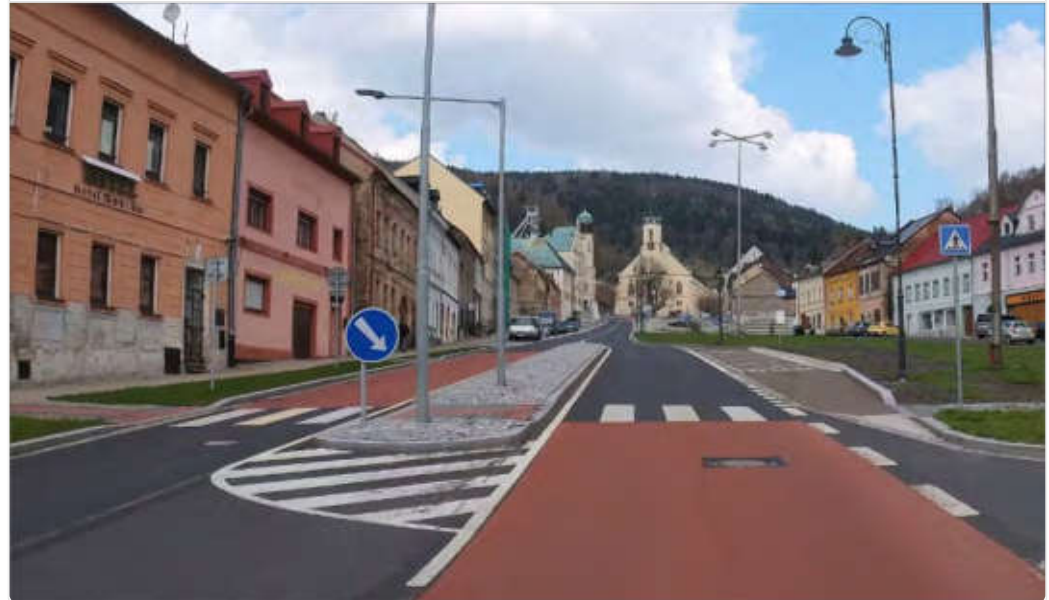
Bezpečnostní deficit	Přechod pro chodce
Kategorie	<input checked="" type="checkbox"/> 1× - Absence prvků pro OOSPO <input checked="" type="checkbox"/> 1× - Nedostatečná návaznost na chodník
Závažnost rizika	Nízká
Poznámka	Absence prvků pro OOSPO na pravé straně.

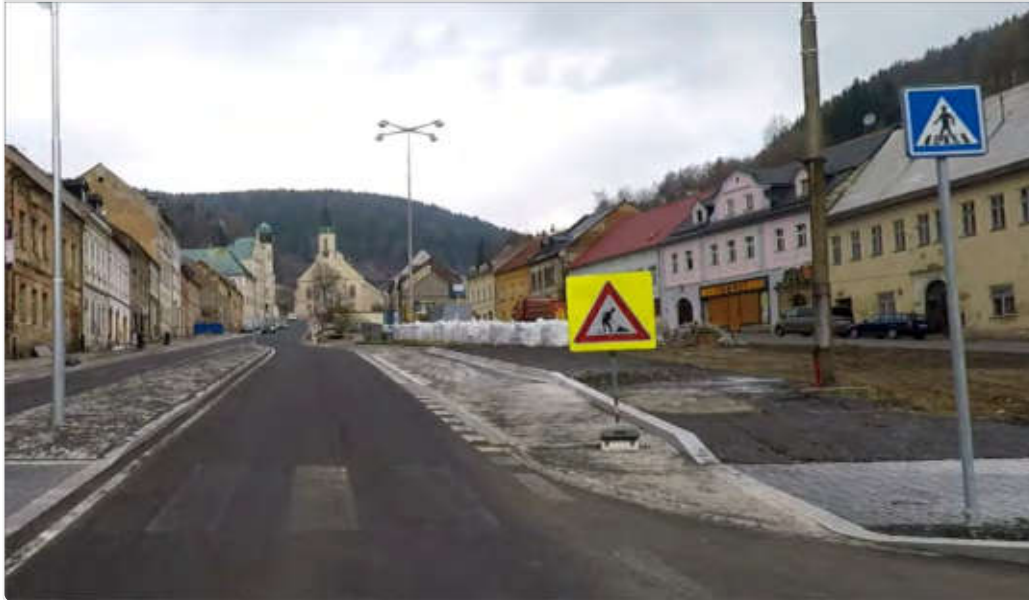
Bezpečnostní deficit Autobusová zastávka
Kategorie 1× - Absence nebo opotřebované VDZ
Závažnost rizika Nizká
Poznámka Absence VDZ V 12a.

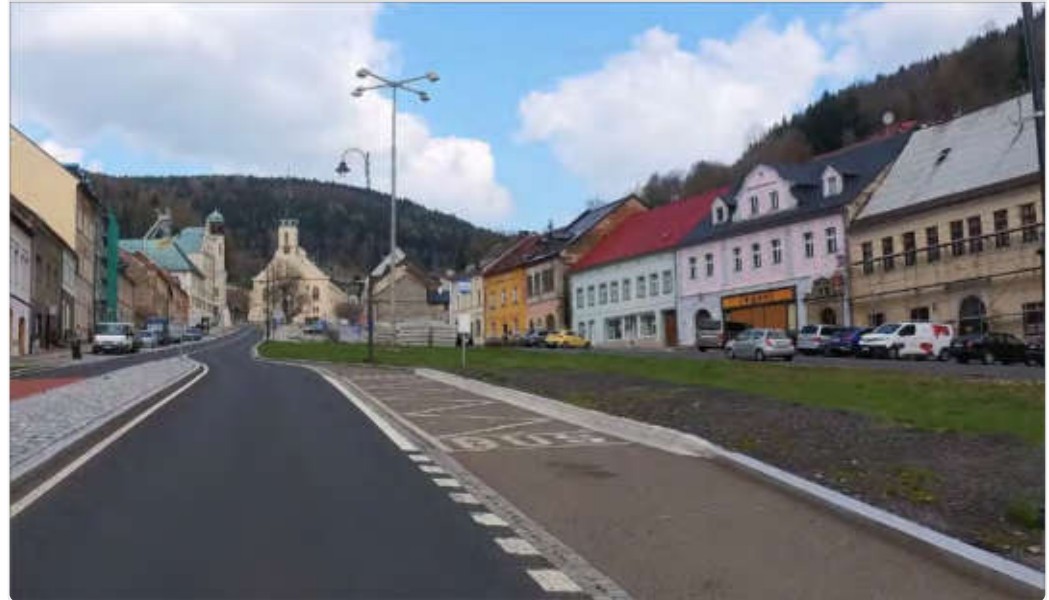
Bezpečnostní deficit Autobusová zastávka
Kategorie 1× - Absence nebo opotřebované VDZ
 1× - Neadekvátní podmínky pro pěší - absence návaznosti na pěší infrastrukturu
Závažnost rizika Střední
Poznámka Absence VDZ V 12a.

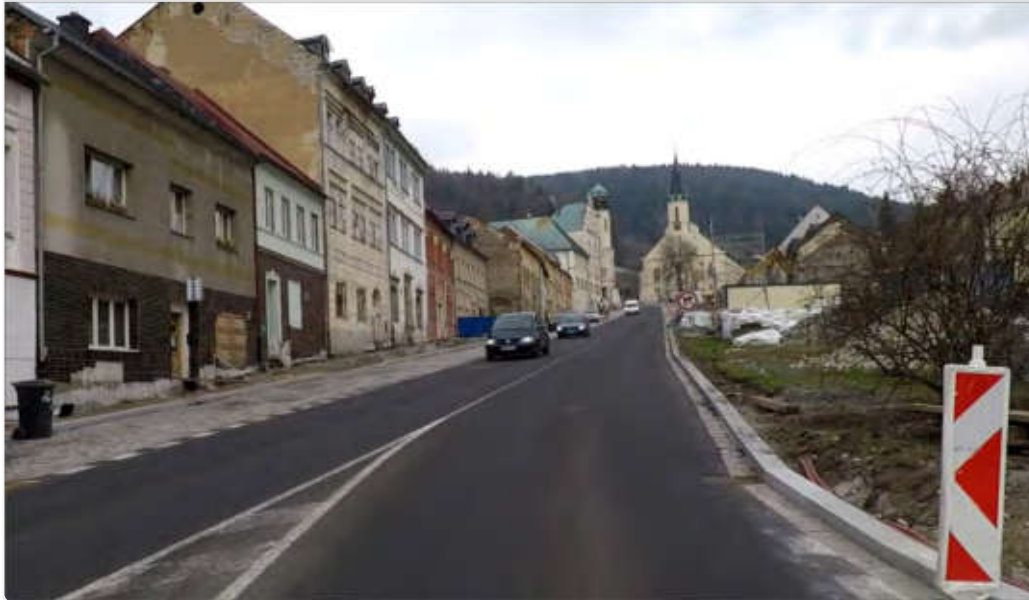
Bezpečnostní deficit Mezikřižovatkový úsek
Kategorie ↗ 235 m - Absence nebo opotřebované VDZ
Závažnost rizika Nizká
Poznámka Absence VDZ V 4.

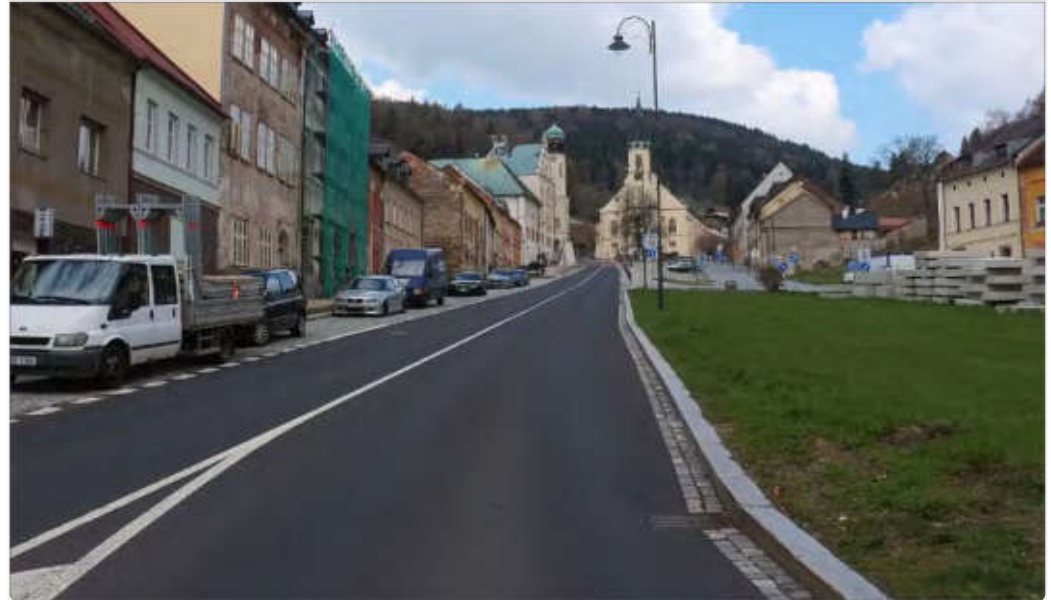
Bezpečnostní deficit Mezikřižovatkový úsek
Kategorie ↗ 235 m - Absence nebo opotřebované VDZ
Závažnost rizika Nizká
Poznámka Absence VDZ V 4.

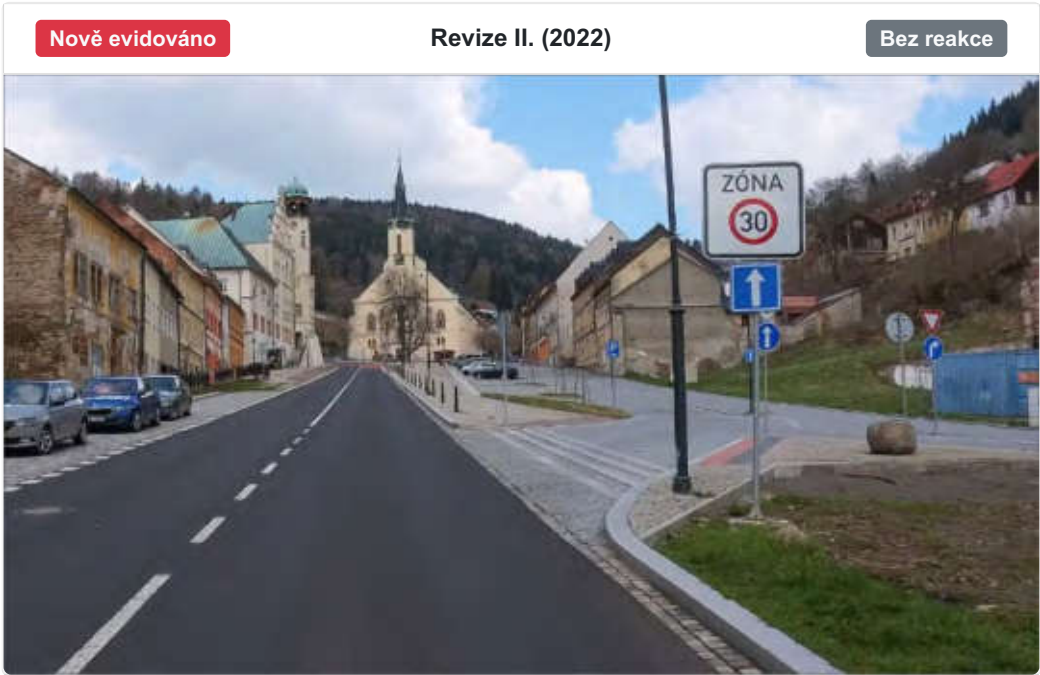
Specifikace dopravně-bezpečnostního deficitu	
Bezpečnostní deficit	Křižovatka
Kategorie	<input checked="" type="checkbox"/> 1× - Absence nebo opotřebované VDZ <input checked="" type="checkbox"/> 1× - Absence SDZ nebo dopravního zařízení
Závažnost rizika	Nízká
Poznámka	Absence SDZ P 2. Absence VDZ V 2b.

Nápravné opatření	
Návrh opatření	Realizace, oprava SDZ
Poznámka	Současně realizace VDZ.
Náročnost realizace	Administrativní řešení

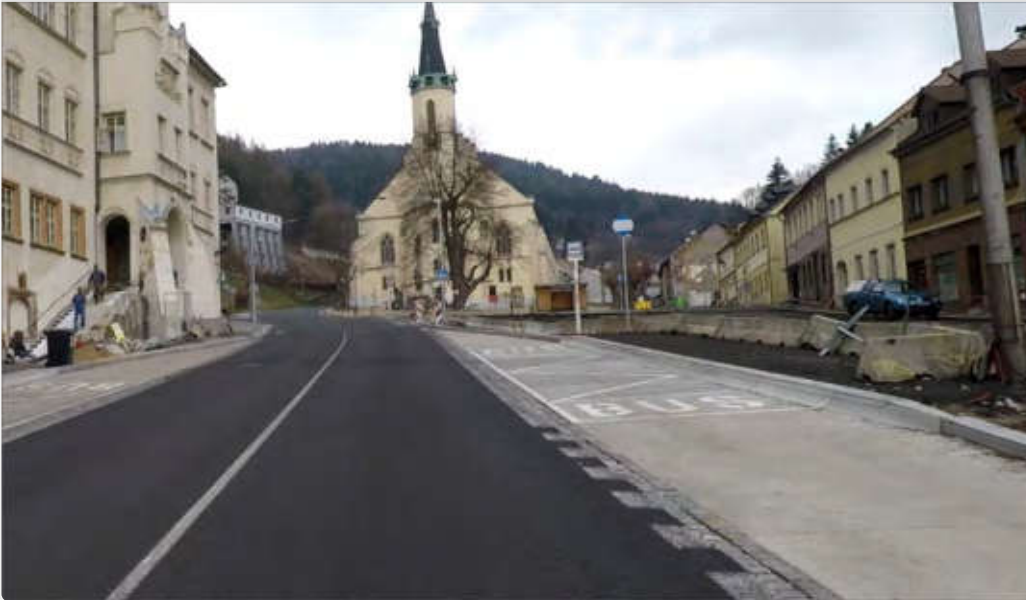
Bezpečnostní deficit Křižovatka
Kategorie ☒ 0× - Rozlehlá křižovatka, neadekvátní usměrnění dopravy
Závažnost rizika **Nizká**
Poznámka -

Návrh opatření Realizace usměrnění dopravních proudů
Poznámka -
Náročnost realizace **Administrativní řešení**

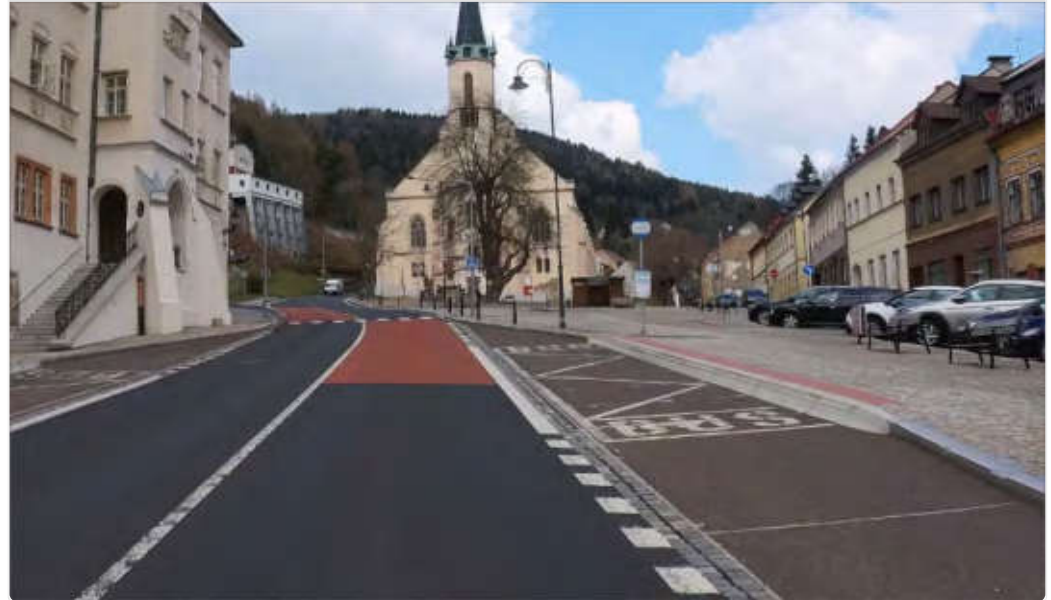
Bezpečnostní deficit Křižovatka
Kategorie ☒ 0× - Rozlehlá křižovatka, neadekvátní usměrnění dopravy
Závažnost rizika **Nizká**
Poznámka -

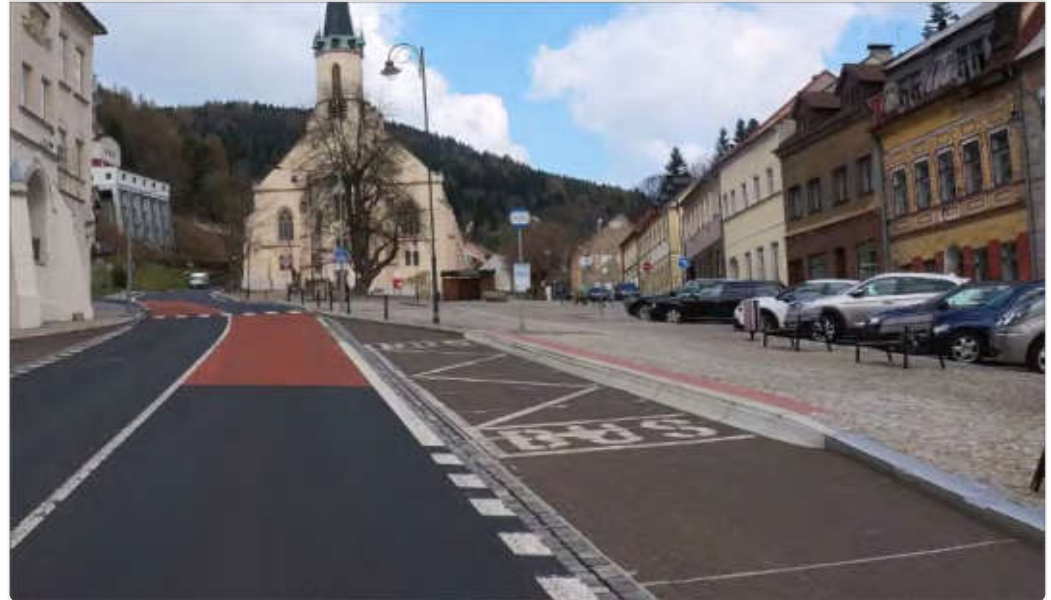
Bezpečnostní deficit Autobusová zastávka
Kategorie 1× - Absence nebo opotřebované VDZ
Závažnost rizika Nizká
Poznámka Absence VDZ V 12a.

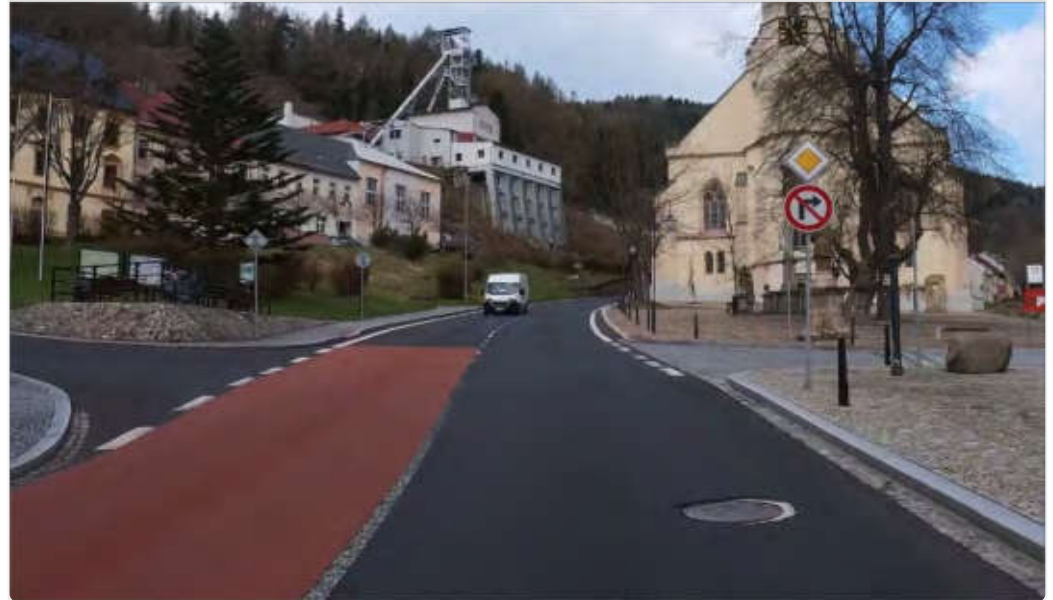
Bezpečnostní deficit Křižovatka
Kategorie 1× - Absence nebo opotřebované VDZ
Závažnost rizika Nizká
Poznámka Opotřebované VDZ V1a a V 2b.

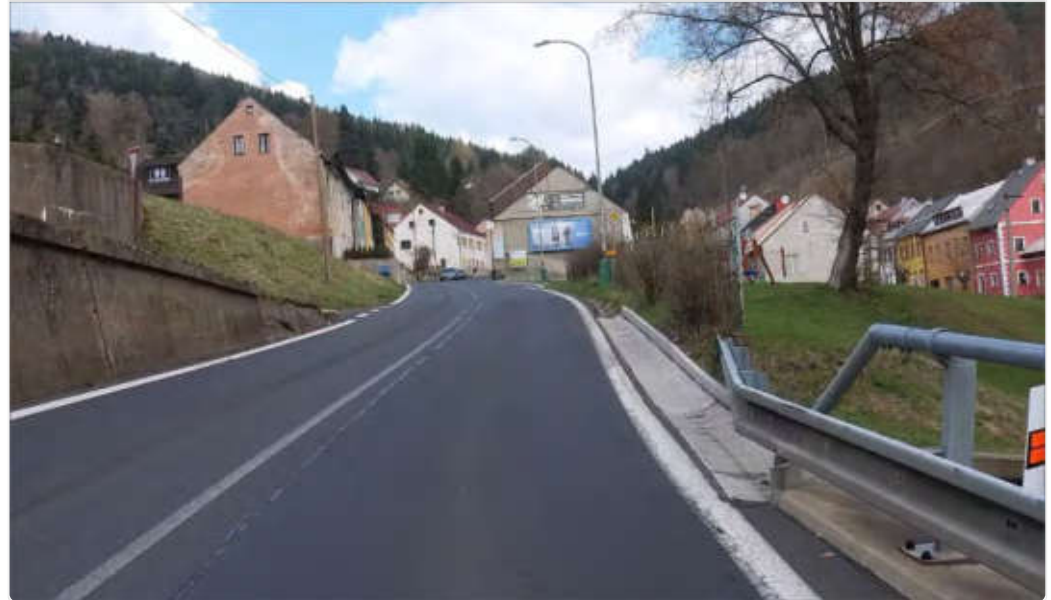
Bezpečnostní deficit Zadržné zařízení
Kategorie 1× - Neadekvátně provedené svodidlo (např. malý poloměr zaoblení, nevhodná poloha umístění)
 1× - Neadekvátně realizovaný začátek / konec svodidel
Závažnost rizika **Nízká**
Poznámka V případě nárazu vozidla do místa zaoblení svodidel je identifikováno riziko v podobě vniknutí pásnice do interiéru automobilu. Absence výškového náběhu na konci svodidla, v případě nárazu vozidla do svodidel je identifikováno riziko v podobě vniknutí pásnice do interiéru automobilu. Neadekvátní propojení pásnic svodidla. Riziko zejména pro vozidla jedoucí v protisměru.

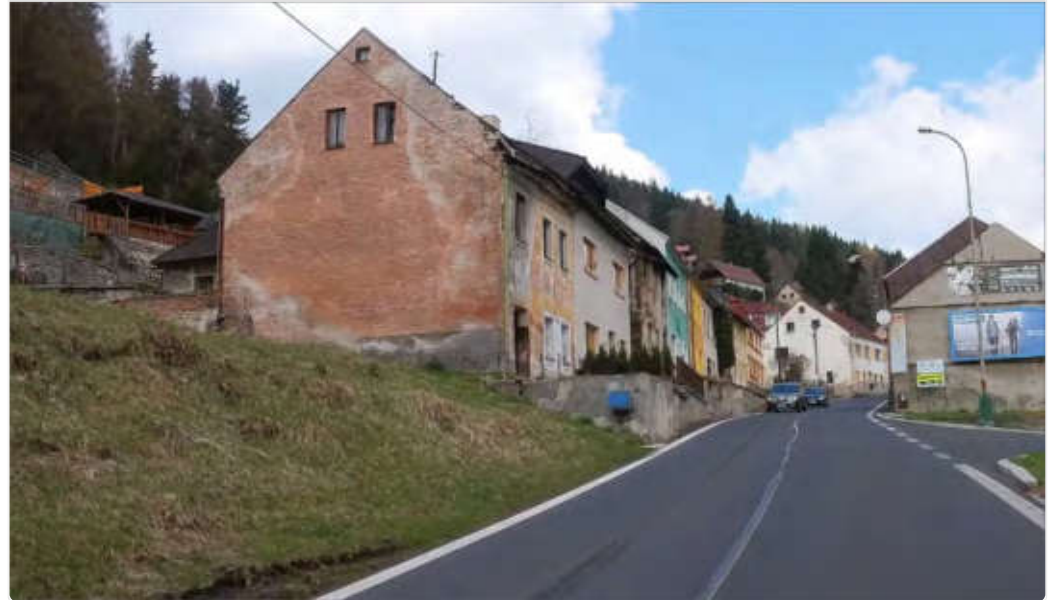
Bezpečnostní deficit Reklamní zařízení
Kategorie 1× - Reklamní zařízení (rušivý efekt na účastníky silničního provozu)
Závažnost rizika Nizká
Poznámka -

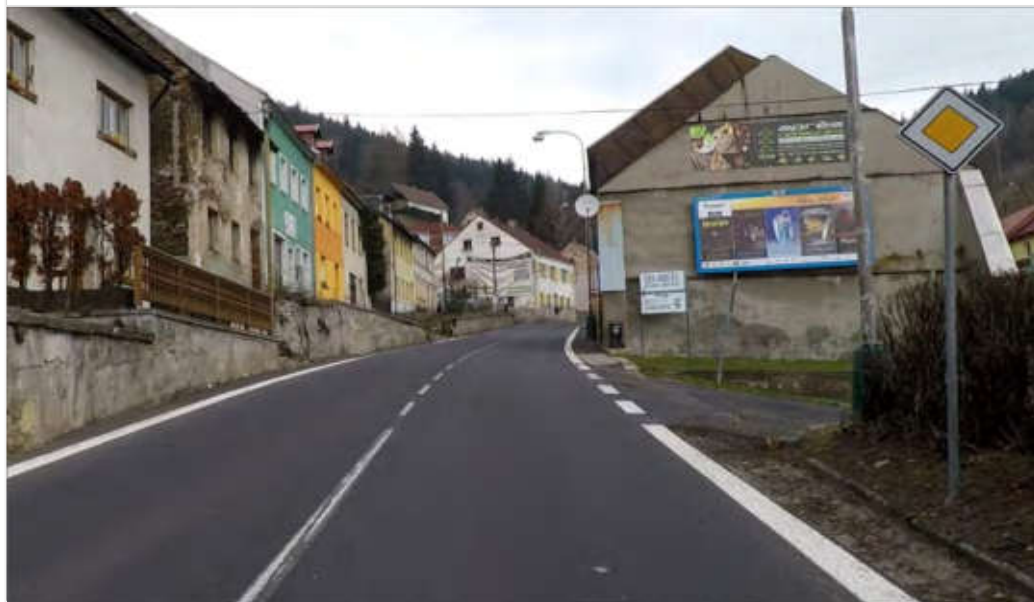
Bezpečnostní deficit Křižovatka
Kategorie 0× - Absence nebo opotřebované VDZ
Závažnost rizika **Nizká**
Poznámka Opotřebované VDZ V 2b.

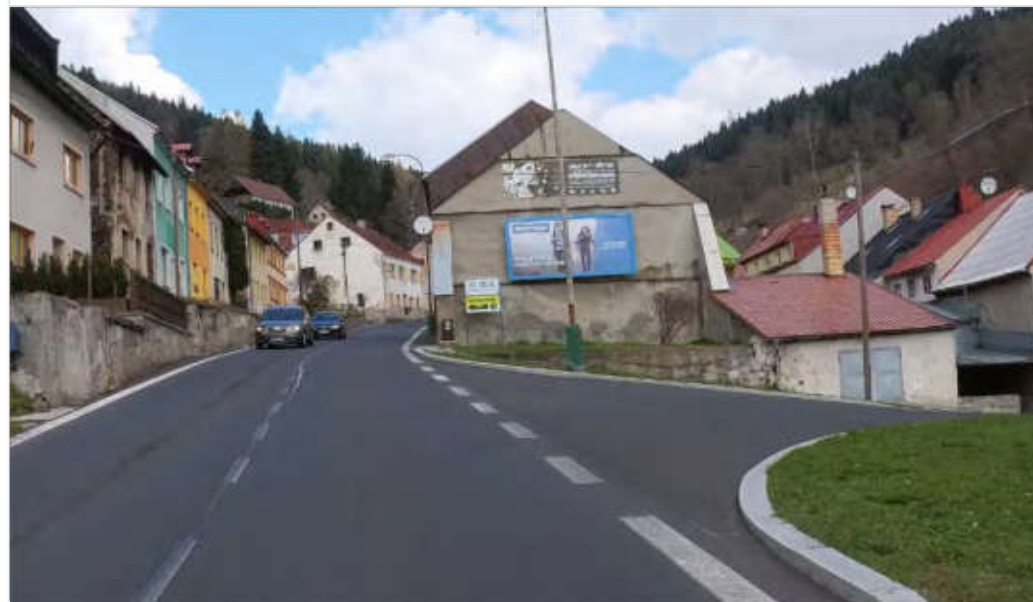
Bezpečnostní deficit Křižovatka
Kategorie 1× - Absence nebo opotřebované VDZ
Závažnost rizika **Nizká**
Poznámka Opotřebované VDZ V 2b oddělující jízdní pruhy.

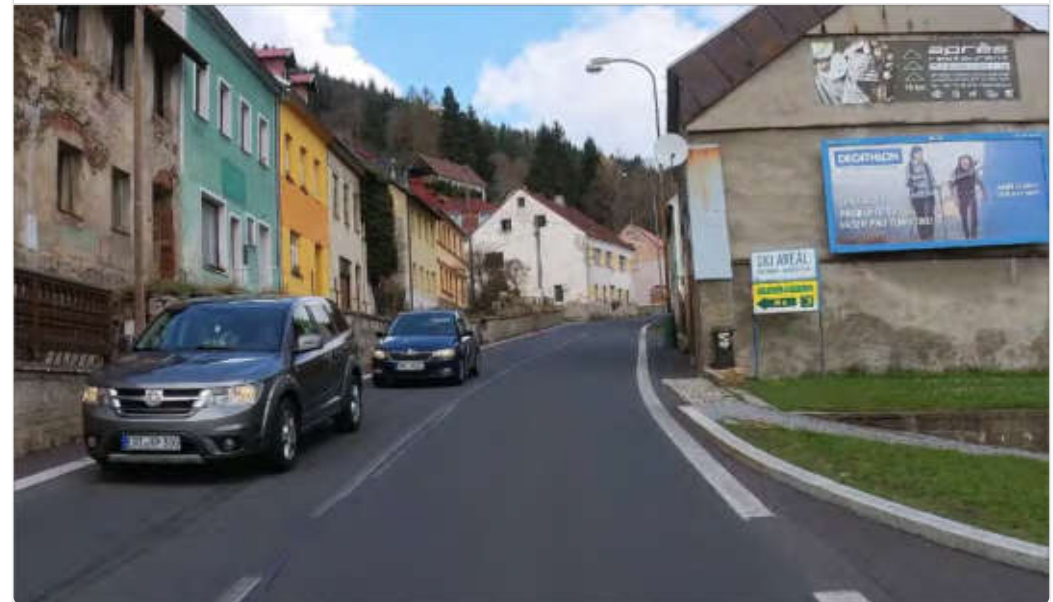
Bezpečnostní deficit	Mezikřižovatkový úsek
Kategorie	➔ 85 m - Absence nebo opotřebované VDZ
Závažnost rizika	Nízká
Poznámka	Opotřebované VDZ V 1a.

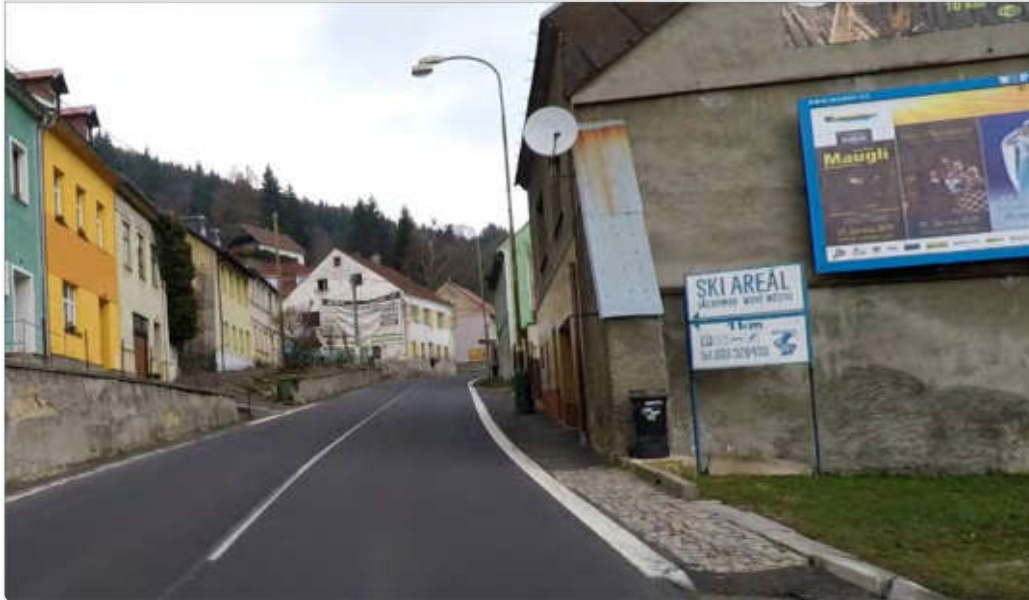
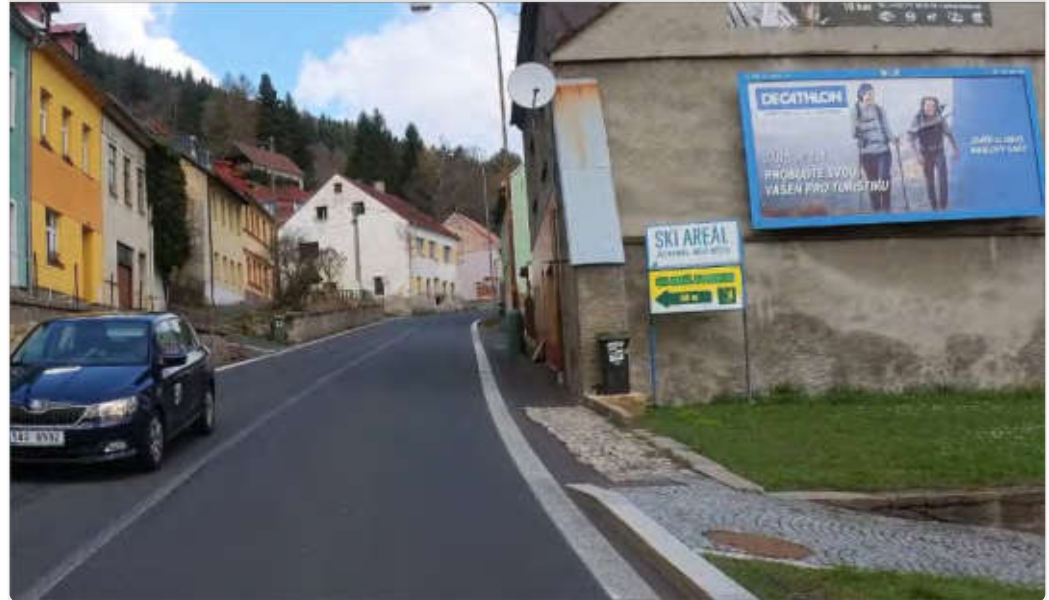
Bezpečnostní deficit Přístupové podmínky pro chodce
Kategorie [→] 195 m - Absence pěší infrastruktury
Závažnost rizika Střední
Poznámka -

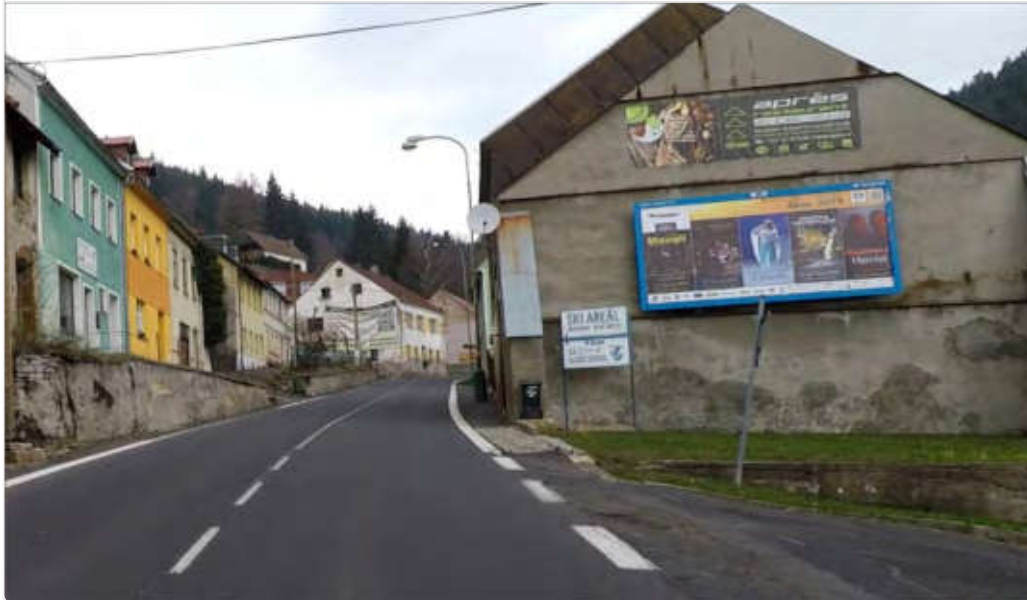
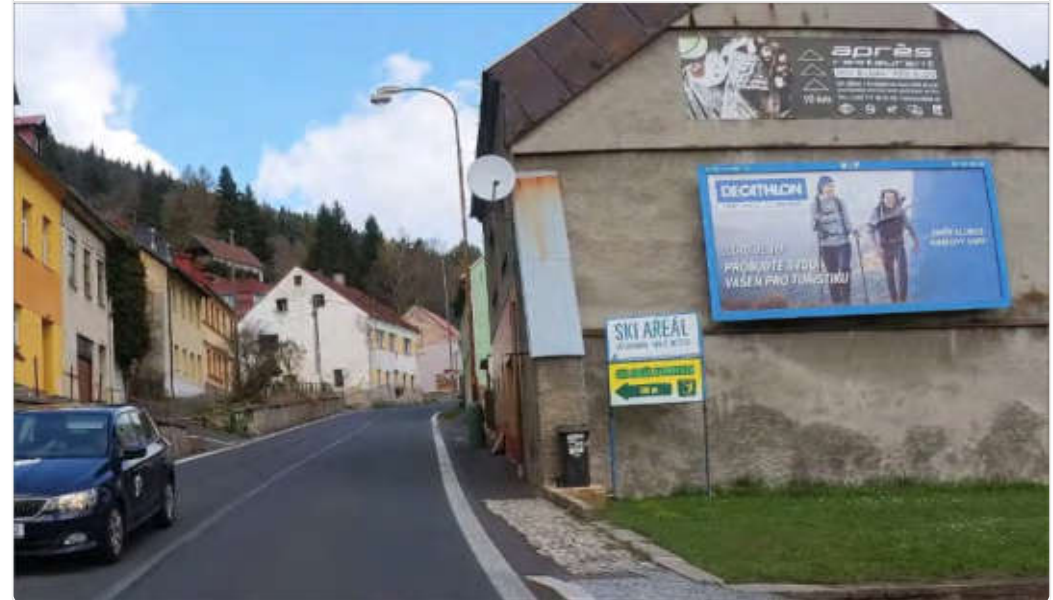
Bezpečnostní deficit Reklamní zařízení
Kategorie 2× - Reklamní zařízení (rušivý efekt na účastníky silničního provozu)
Závažnost rizika Nizká
Poznámka -

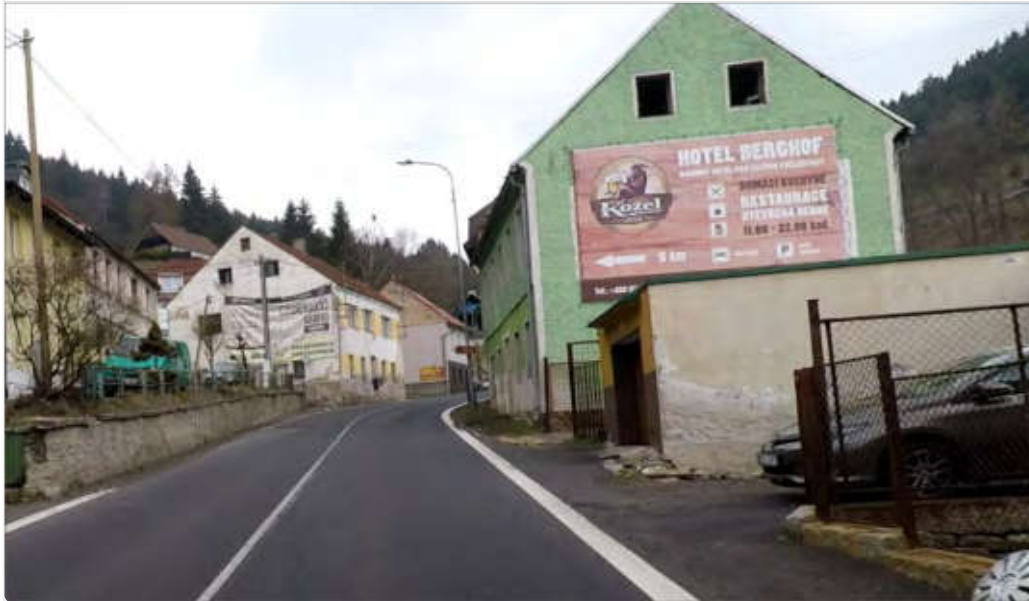
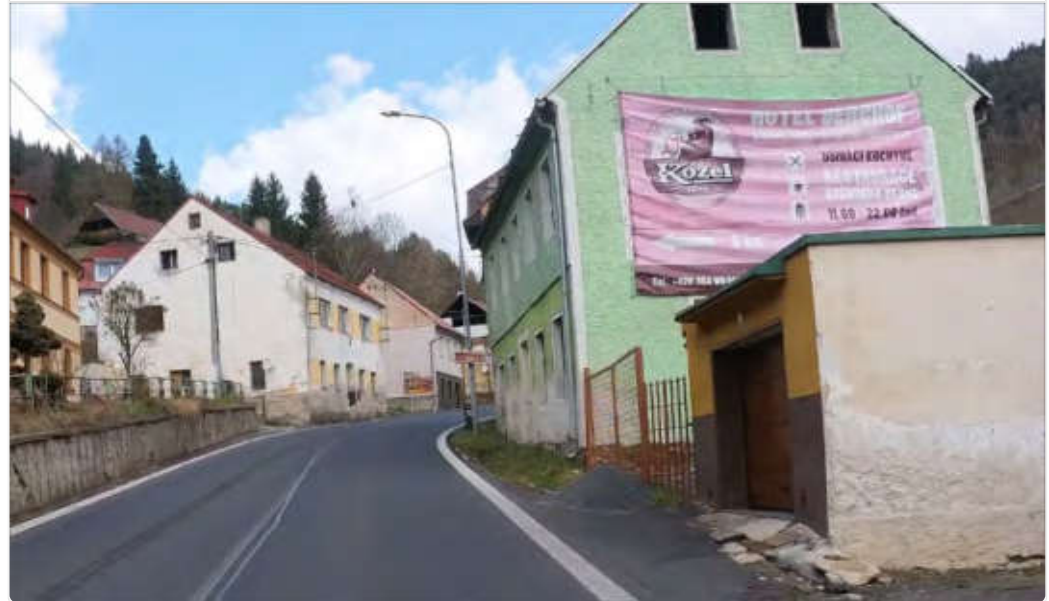
Bezpečnostní deficit Reklamní zařízení
Kategorie 1x - Reklamní zařízení (rušivý efekt na účastníky silničního provozu)
Závažnost rizika Nizká
Poznámka -

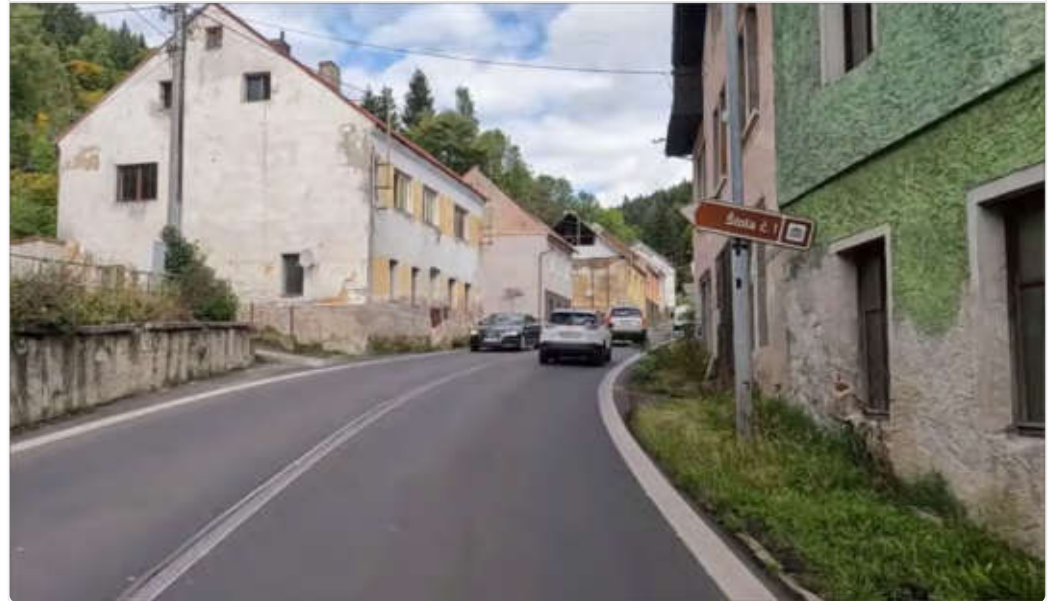
Bezpečnostní deficit Mezikřižovatkový úsek
 Kategorie 1x - Neadekvátní stav SDZ
 Závažnost rizika **Nízká**
 Poznámka Pootočené SDZ IS 24b.

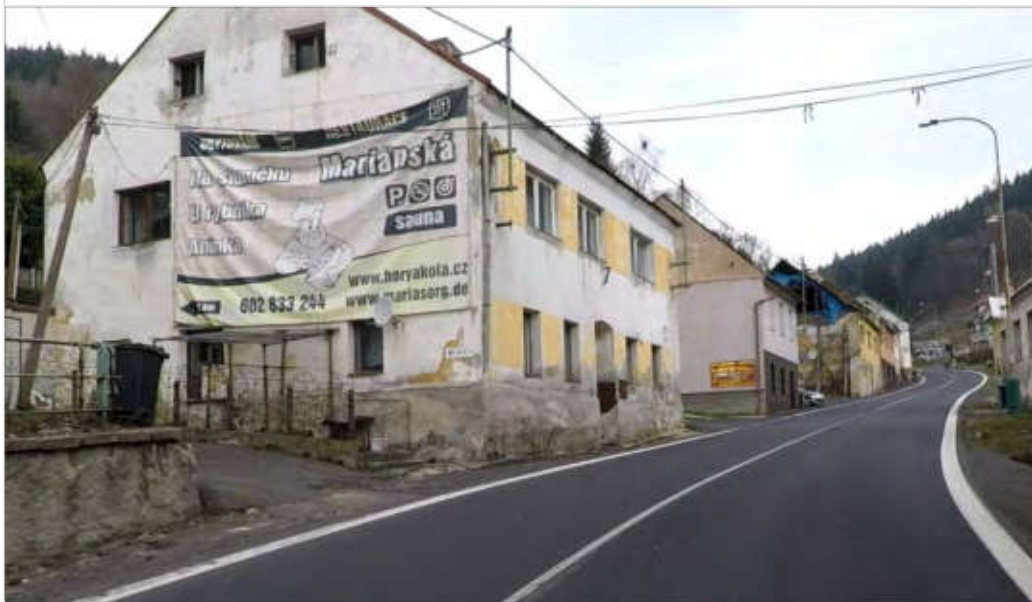
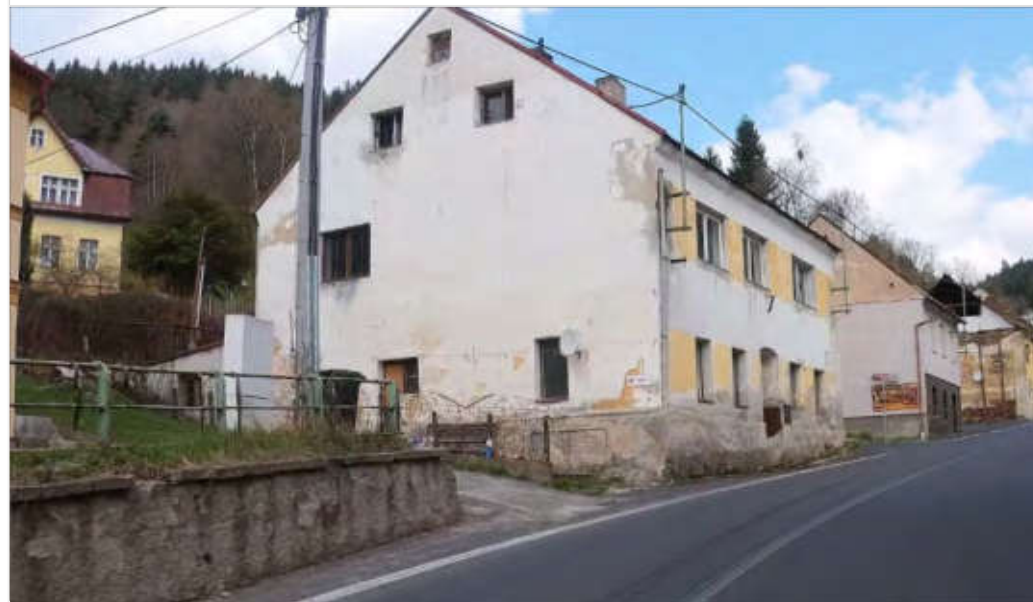
Bezpečnostní deficit Reklamní zařízení
Kategorie 1× - Reklamní zařízení (rušivý efekt na účastníky silničního provozu)
Závažnost rizika Nizká
Poznámka -

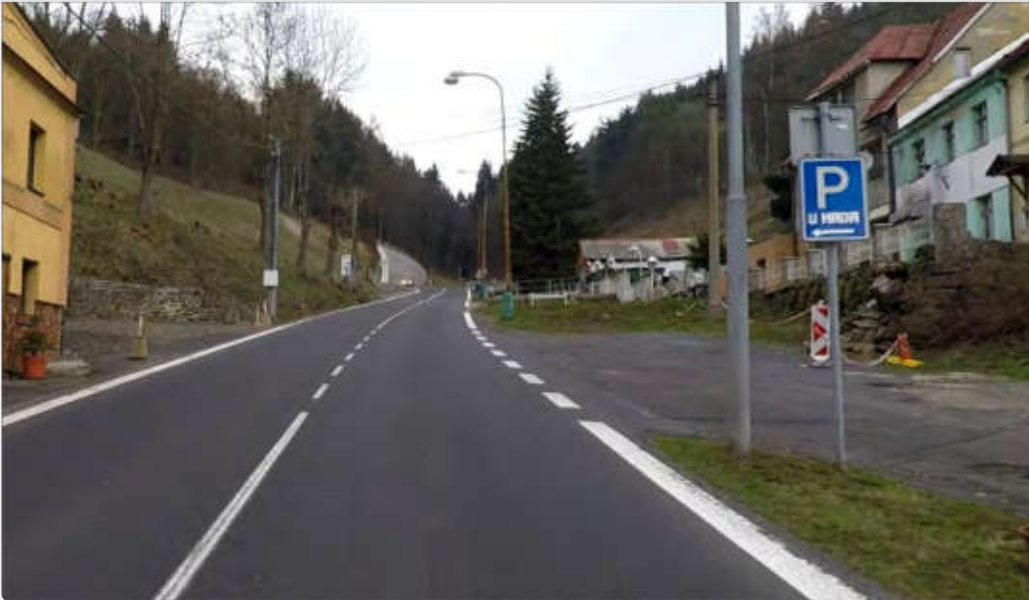
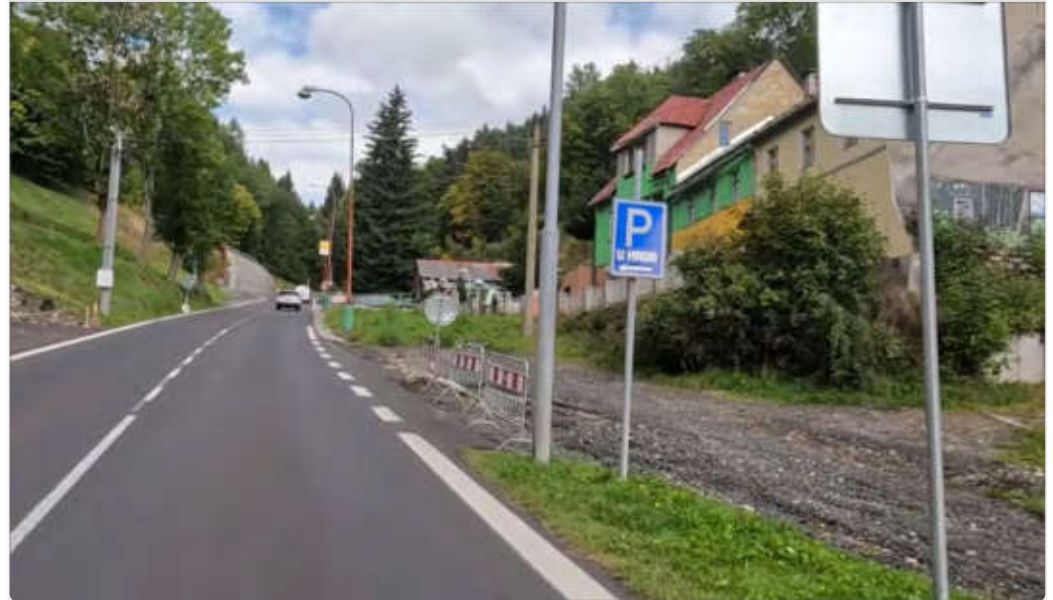
Bezpečnostní deficit Křižovatka
Kategorie 1× - Neadekvátní úhel křížení (menší než 75° nebo větší než 105°)
 1× - Rozlehlá křižovatka, neadekvátní usměrnění dopravy
Závažnost rizika Střední
Poznámka -

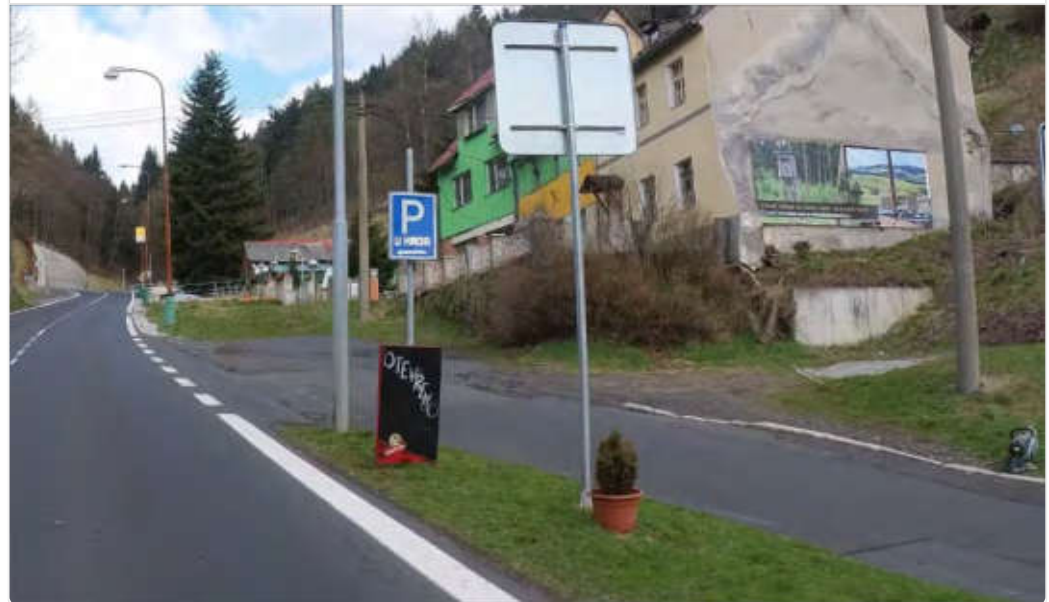
Bezpečnostní deficit Reklamní zařízení
Kategorie 1x - Reklamní zařízení (rušivý efekt na účastníky silničního provozu)
Závažnost rizika **Nízká**
Poznámka -

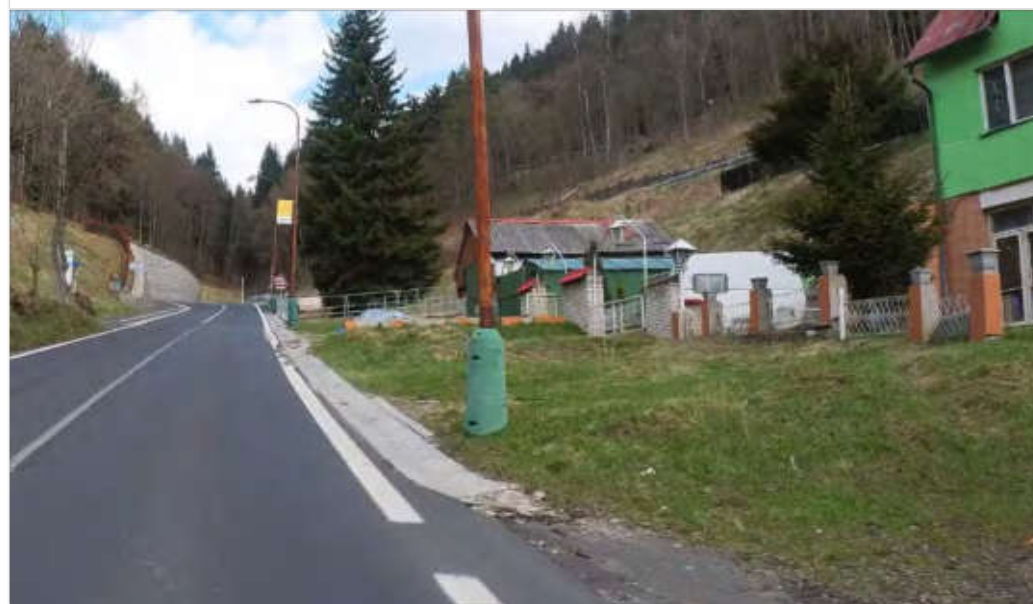
Bezpečnostní deficit	Přístupové podmínky pro chodce
Kategorie	☞ 40 m - Absence pěší infrastruktury
Závažnost rizika	Střední
Poznámka	-

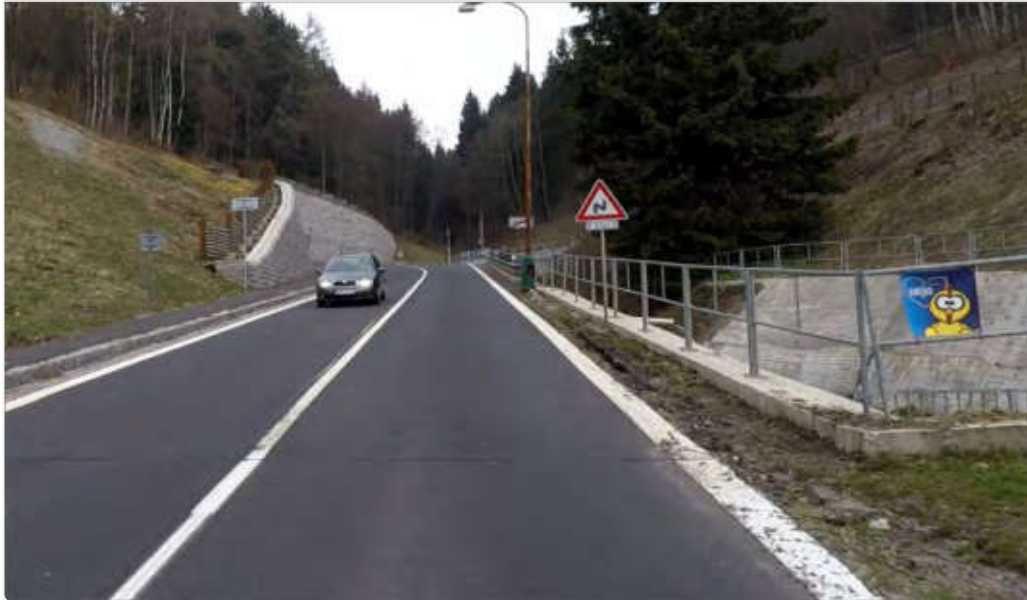
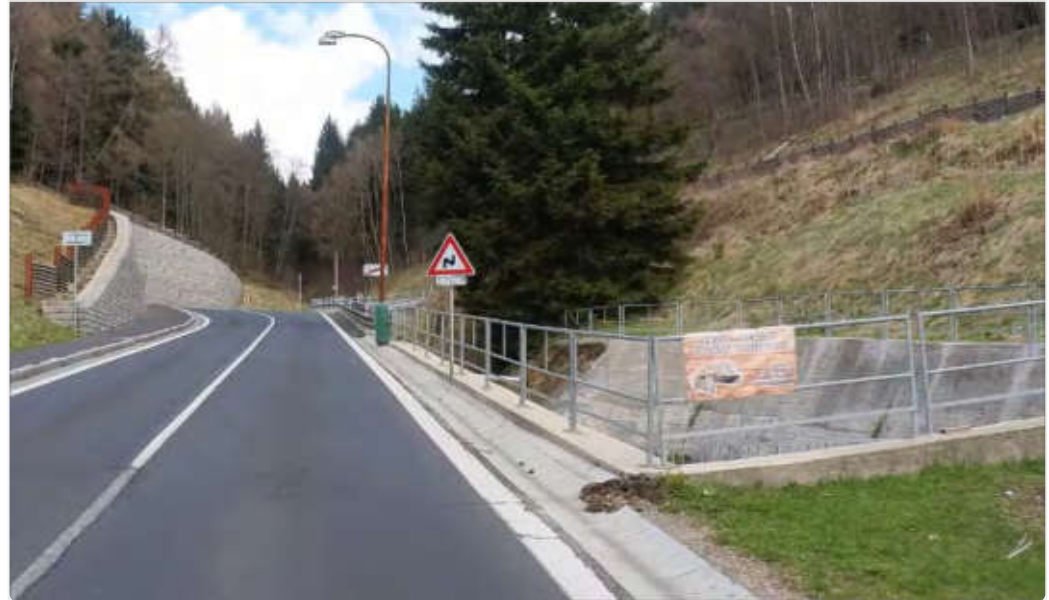
Bezpečnostní deficit	Zádržné zařízení
Kategorie	<input checked="" type="checkbox"/> 1× - Krátké svodidlo před - místem nebezpečí (např. hlubina, okolí PK) <input checked="" type="checkbox"/> 1× - Neadekvátně realizovaný začátek / konec svodidel
Závažnost rizika	Střední
Poznámka	Krátké svodidlo před vodní nádrží. Absence výškového náběhu, v případě nárazu vozidla do svodidel je identifikováno riziko v podobě vniknutí pásnice do interiéru automobilu.
