PŘÍLOHA 2.5

**Vyhodnocení identifikovaných dopravně-bezpečnostních deficitů
v rámci první a druhé revizní BI PK z roku 2019 a 2022**

I/25

km 0,000 – 13,702

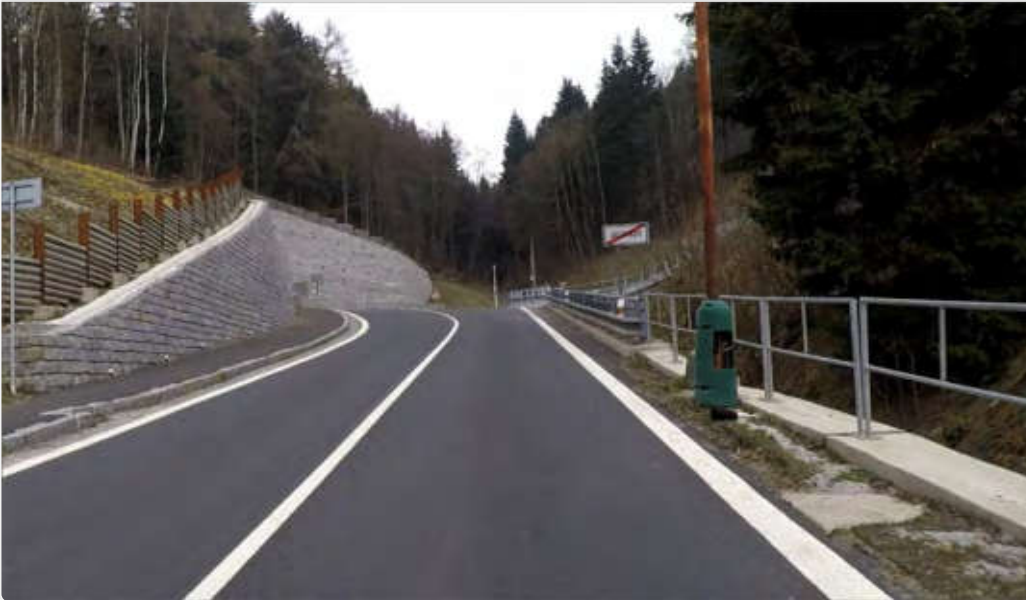
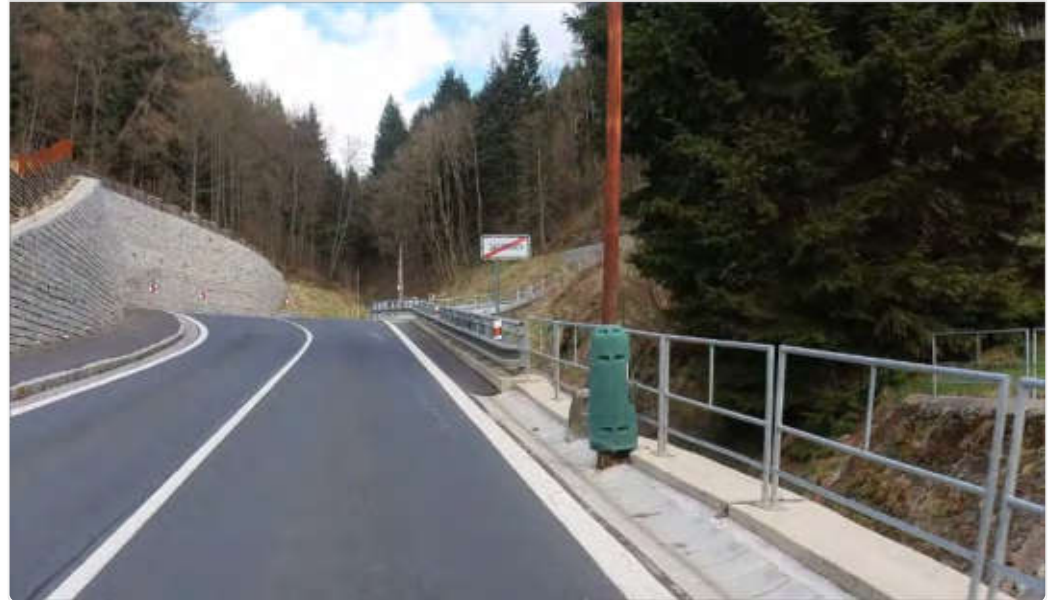
Bezpečnostní deficit Pevná překážka
Kategorie 1× - Sloupy el. vedení, VO apod.
Závažnost rizika Nizká
Poznámka V tomto úseku lze předpokládat skutečnou rychlost vozidel vyšší než je nejvyšší dovolená (výjezd / vjezd do obce).

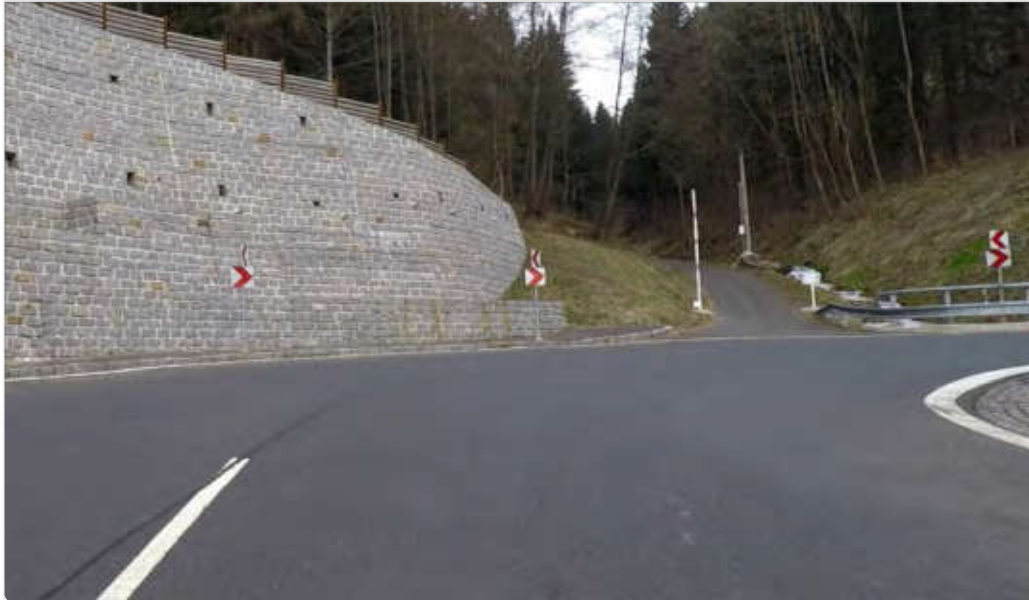
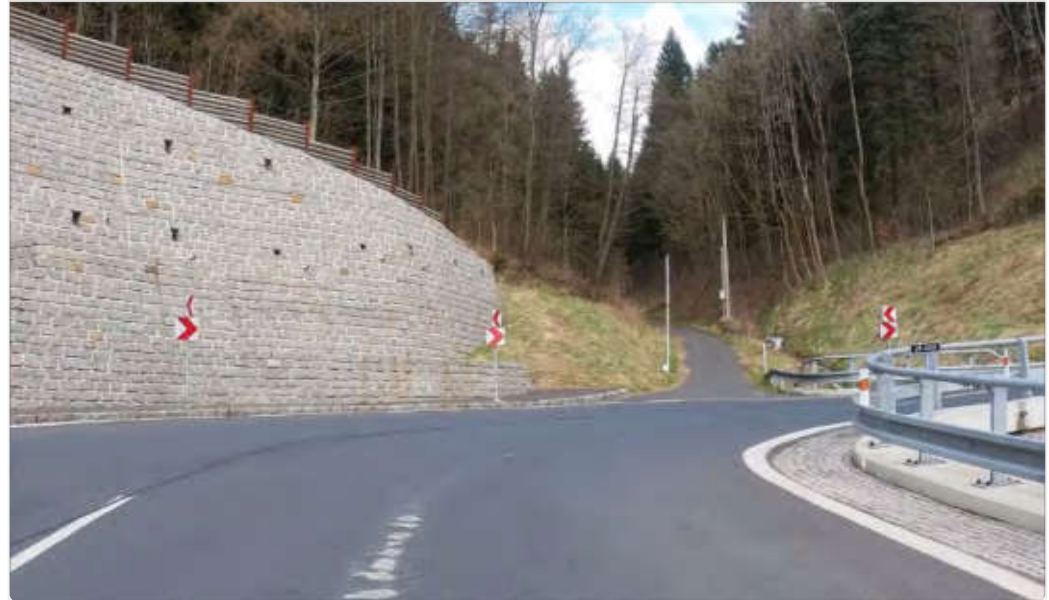
Bezpečnostní deficit Mezikřižovatkový úsek
Kategorie 40 m - Absence nebo opotřebované VDZ
Závažnost rizika **Nizká**
Poznámka Absence VDZ V 1a.

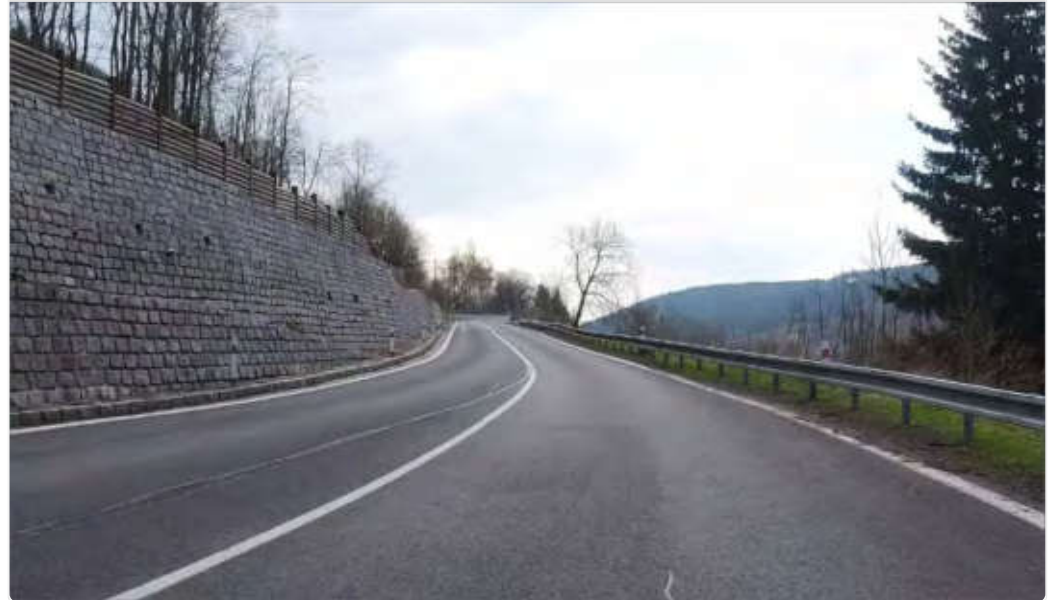
Bezpečnostní deficit Technický stav vozovky
Kategorie ↗ 5790 m - Absence zpevněné krajnice
Závažnost rizika Střední
Poznámka -

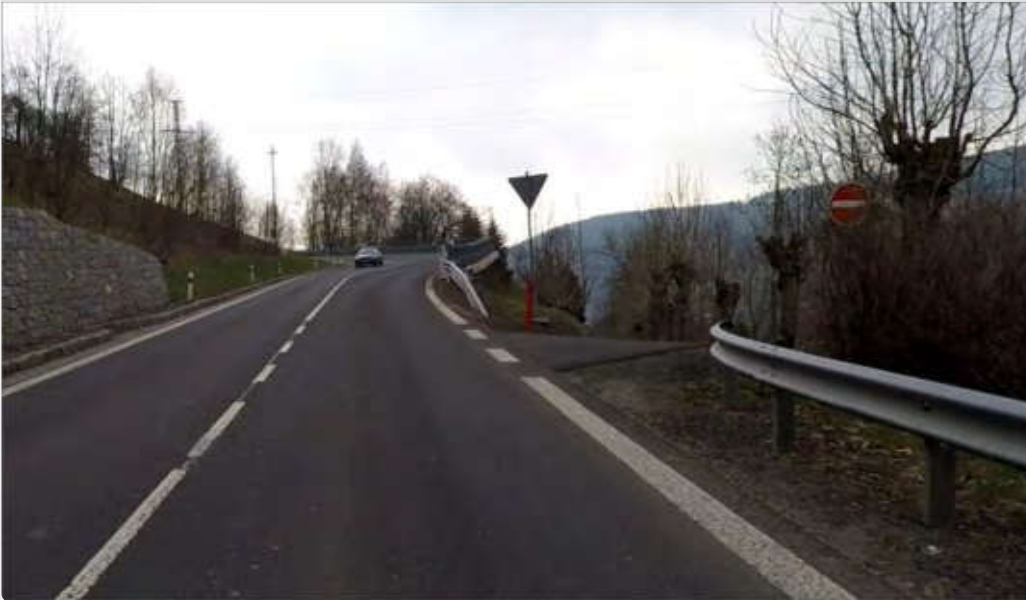
Bezpečnostní deficit Zádržné zařízení
Kategorie 0× - Krátký výškový náběh svodidla
Závažnost rizika Nizká
Poznámka Krátký výškový náběh svodidla rizikový pro protisměr.

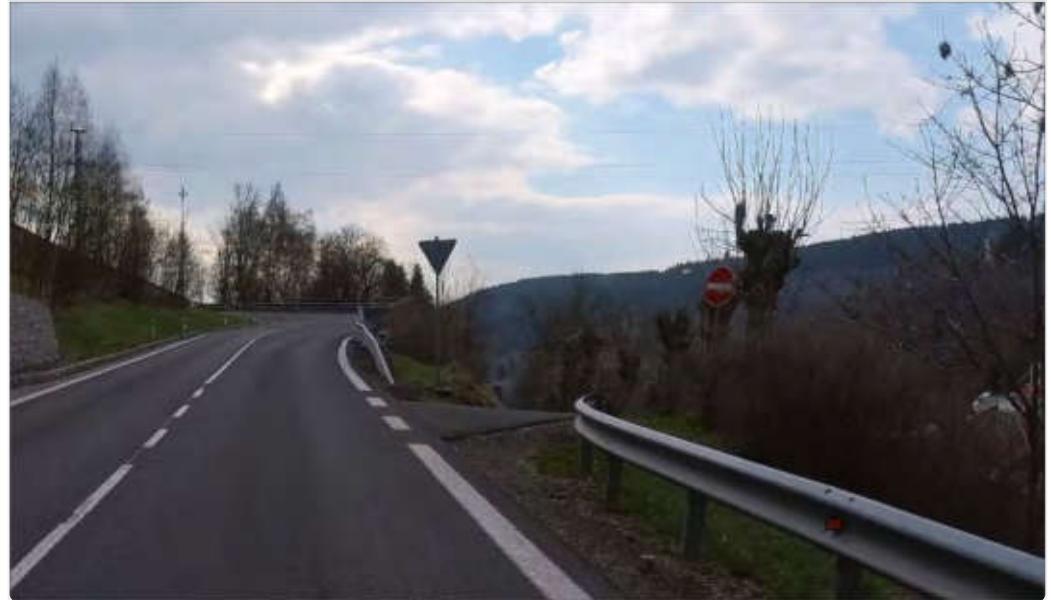
Bezpečnostní deficit Zádržné zařízení
Kategorie 0× - Krátký výškový náběh svodidla
Závažnost rizika Nizká
Poznámka Krátký výškový náběh svodidla rizikový pro protisměr.

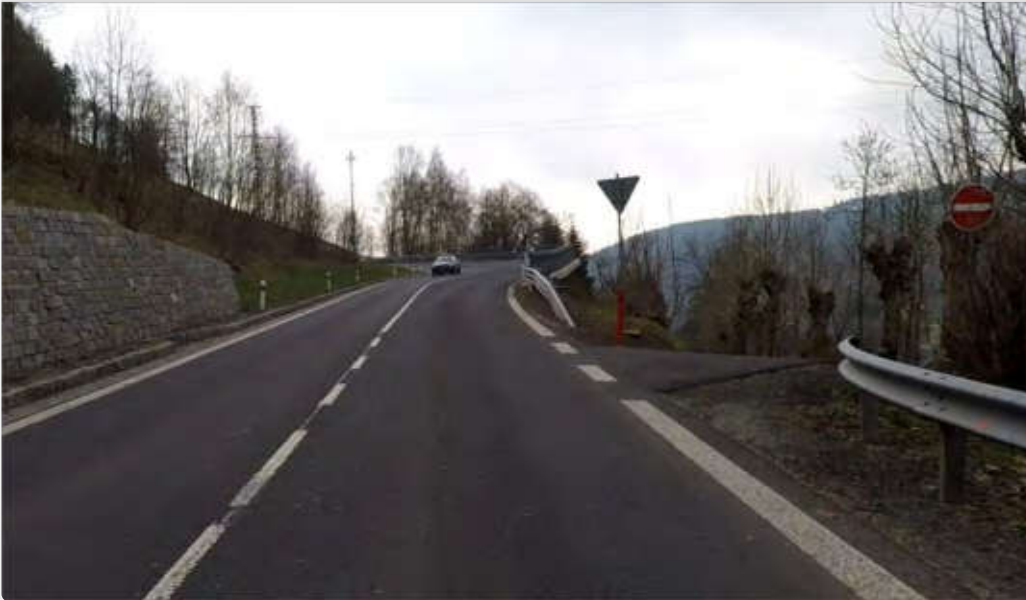
Bezpečnostní deficit	Sjezd / samostatný sjezd / parkoviště
Kategorie	<input checked="" type="checkbox"/> 1× - Neadekvátní dopravní zařízení
	<input checked="" type="checkbox"/> 1× - Neadekvátní provedení, resp. umístění VDZ
Závažnost rizika	Nizká
Poznámka	Chybné provedení VDZ v místě sjezdu a VDZ oddělující jízdní pruhy. Nevhodné umístění DZ Z 11g u nevýznamného sjezdu.

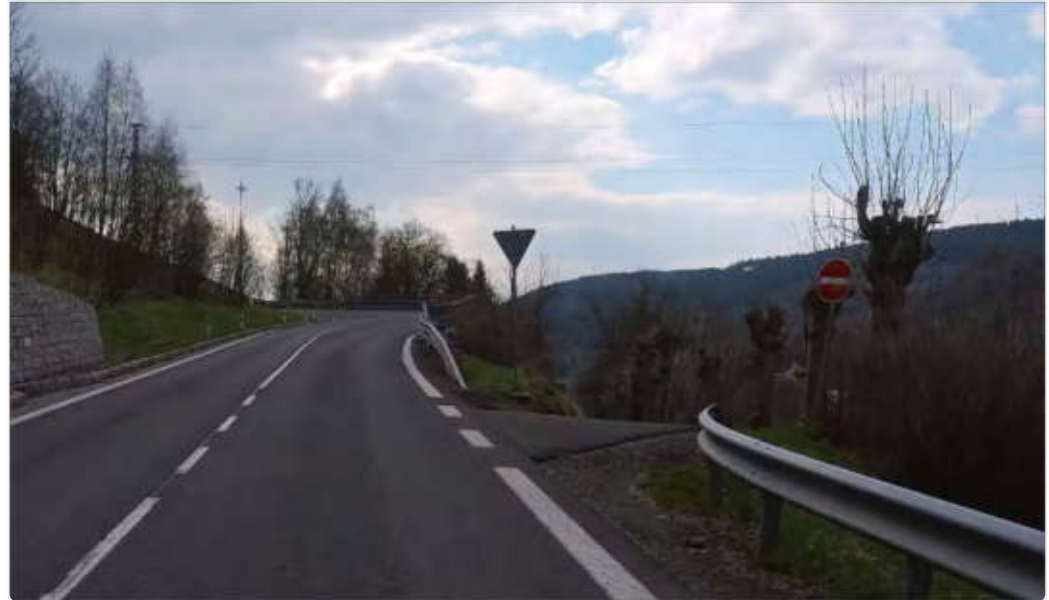
Bezpečnostní deficit	Sjezd / samostatný sjezd / parkoviště
Kategorie	<input checked="" type="checkbox"/> 1× - Neadekvátní provedení, resp. umístění VDZ
Závažnost rizika	Nizká
Poznámka	Chybné provedení VDZ v místě sjezdu a VDZ oddělující jízdní pruhy.

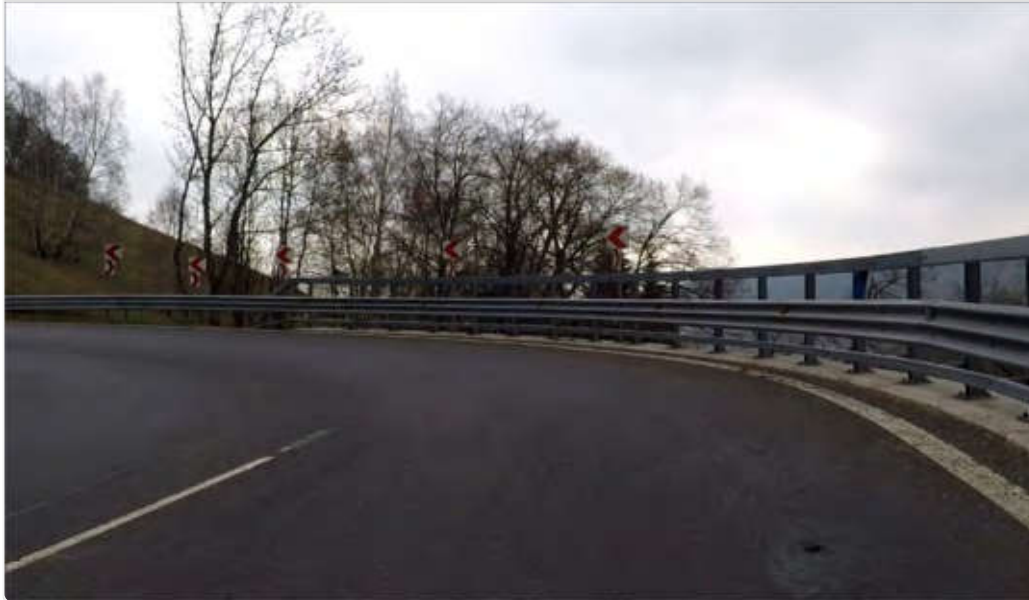
Bezpečnostní deficit Mezikřižovatkový úsek
Kategorie 50 m - Absence nebo opotřebované VDZ
Závažnost rizika Nizká
Poznámka Absence VDZ V 1a.

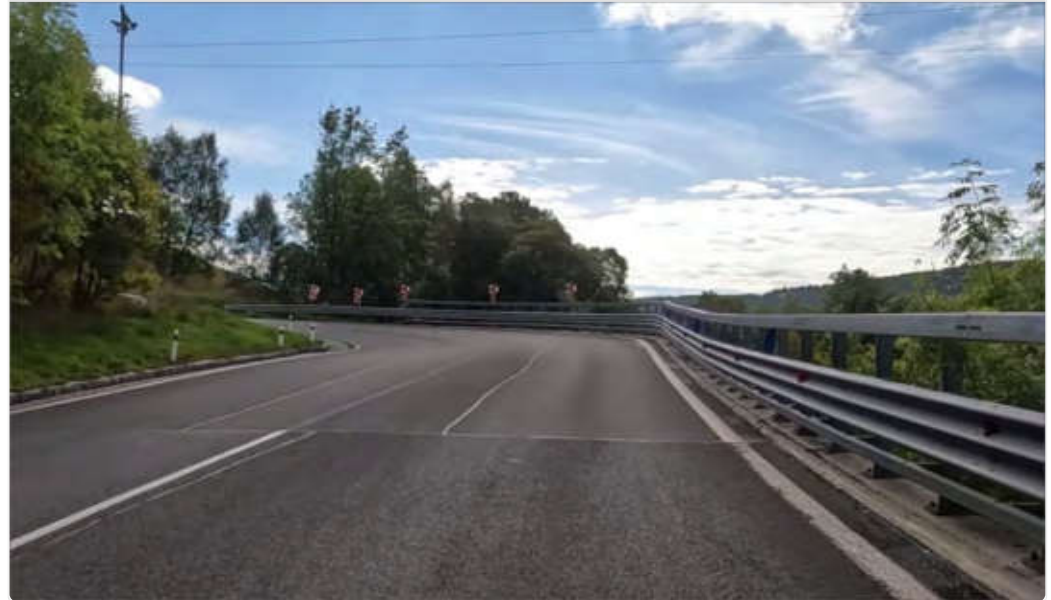
Bezpečnostní deficit Mezikřižovatkový úsek
Kategorie 60 m - Absence nebo opotřebované VDZ
Závažnost rizika Nizká
Poznámka Absence VDZ V 1a.

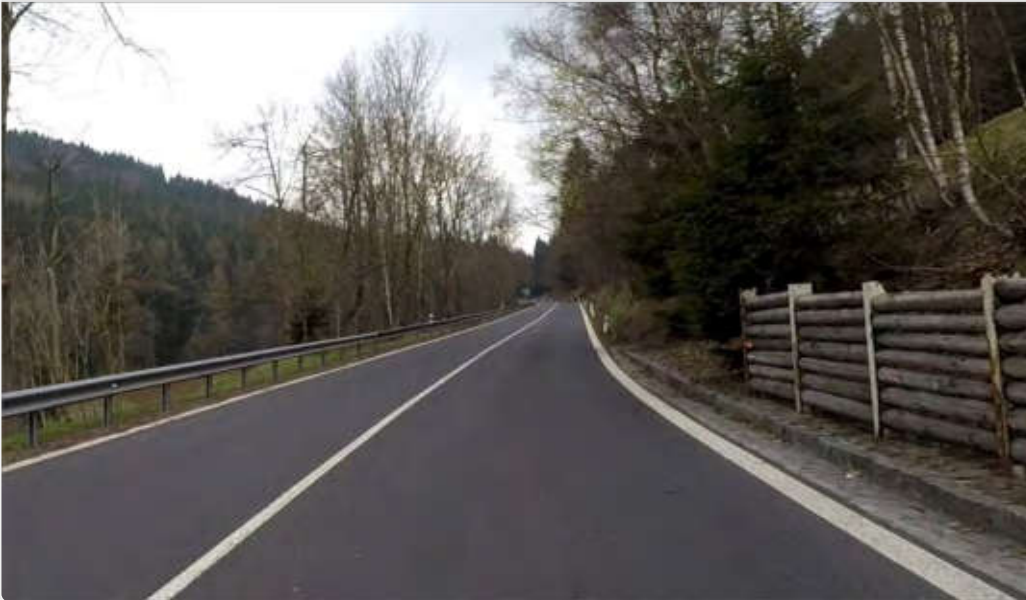
Bezpečnostní deficit	Opatření pro zvýšení plynulosti provozu
Kategorie	☞ 130 m - NENÍ DEFICIT - Charakter komunikace a okolí umožňuje předjíždění vozidel, při zachování adekvátní úrovně bezpečnosti silničního provozu
Závažnost rizika	Nizká
Poznámka	-

Návrh opatření	Realizace SDZ, resp. VDZ umožňující předjíždění
Poznámka	V daném směru jízdy nahradit VDZ V 1a za V 3, které bude umožňovat předjíždění vozidlům jedoucím ve směru staničení.
Náročnost realizace	Administrativní řešení

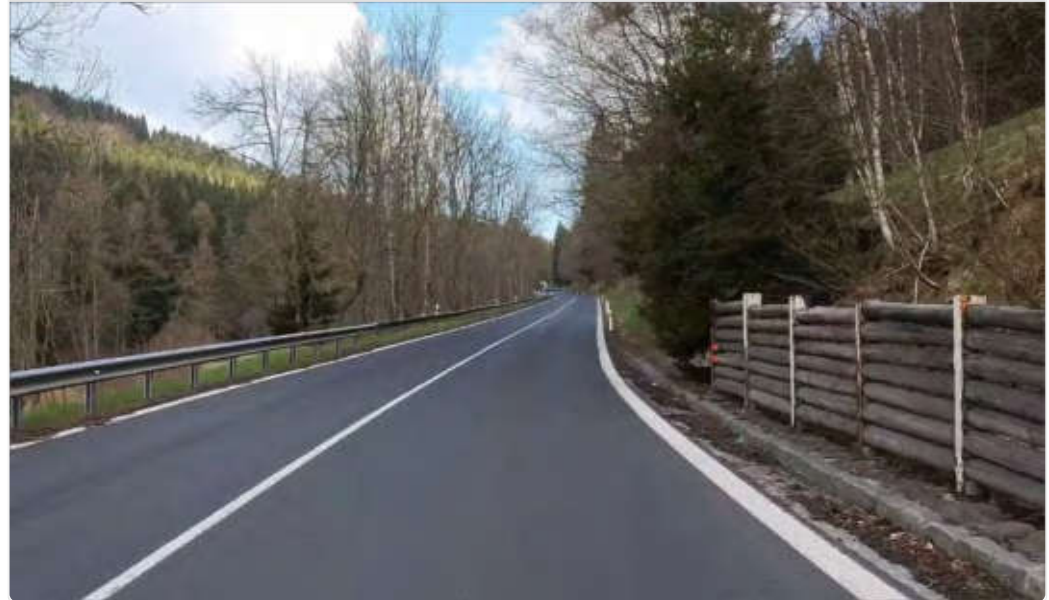
Bezpečnostní deficit	Opatření pro zvýšení plynulosti provozu
Kategorie	☞ 130 m - NENÍ DEFICIT - Charakter komunikace a okolí umožňuje předjíždění vozidel, při zachování adekvátní úrovně bezpečnosti silničního provozu
Závažnost rizika	Nizká
Poznámka	-

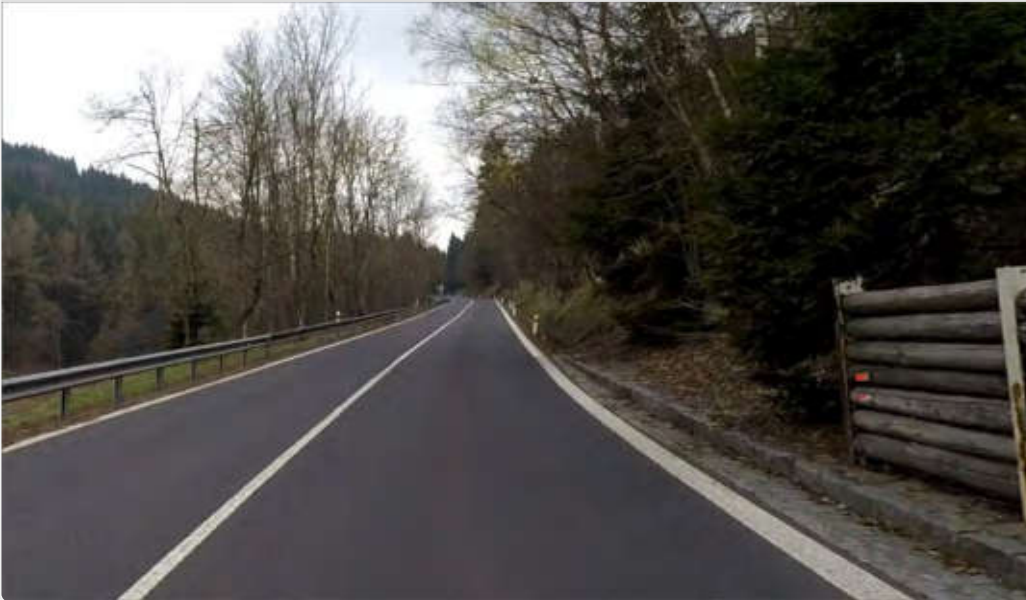
Bezpečnostní deficit	Pevná překážka
Kategorie	<input checked="" type="checkbox"/> 1× - Čelo tuhé zdi nebo PHS <input checked="" type="checkbox"/> 1× - Stromy, vzrostlá zeleň
Závažnost rizika	Nizká
Poznámka	Riziko zejména pro vozidla jedoucí v protisměru. V tomto úseku lze předpokládat skutečnou rychlost vozidel nižší než je nejvyšší dovolená z důvodu směrového a výškového vedení PK.

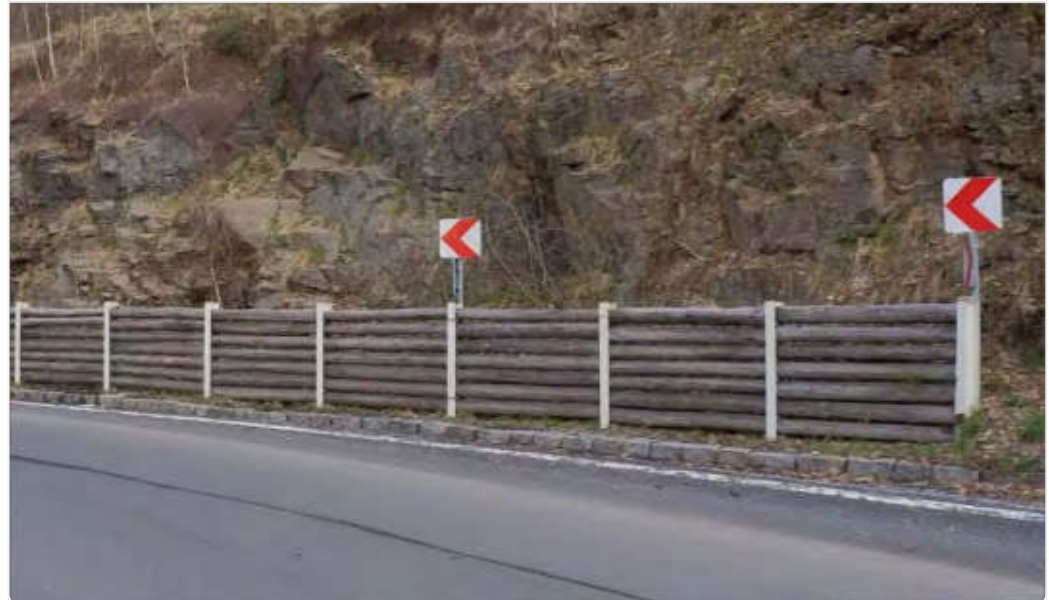
Bezpečnostní deficit	Pevná překážka
Kategorie	☞ 50 m - Jiné
Závažnost rizika	Střední
Poznámka	Ocelové stojny svodidla představují pevnou překážku. V tomto úseku lze předpokládat skutečnou rychlost vozidel nižší než je nejvyšší dovolená z důvodu směrového a výškového vedení PK.

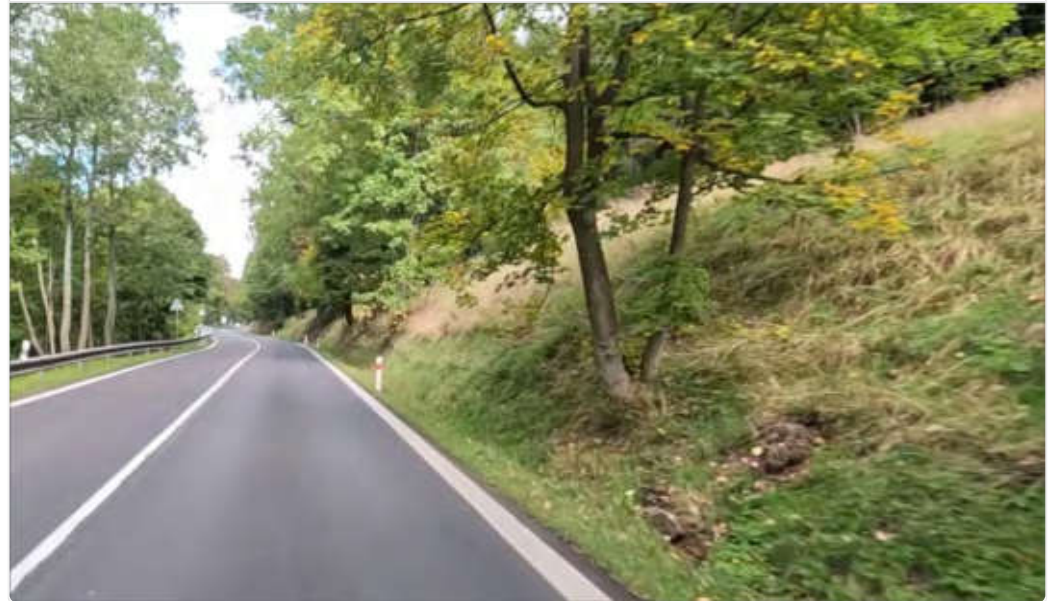
Bezpečnostní deficit Pevná překážka
Kategorie 1x - Strom
Závažnost rizika **Nízká**
Poznámka Strom se nachází nad úrovní nivelety PK.

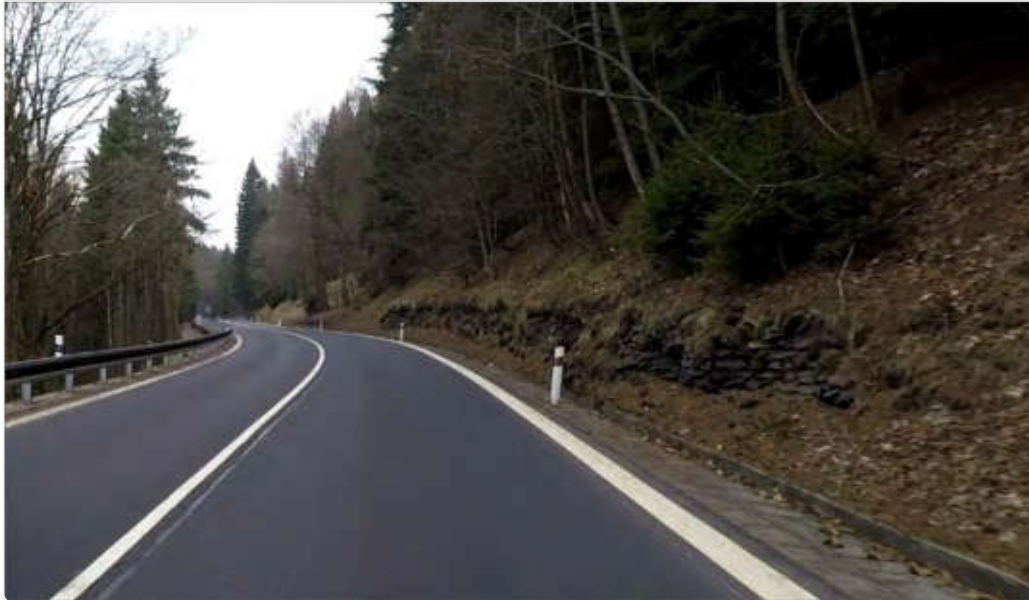
Bezpečnostní deficit Pevná překážka
Kategorie [→] 20 m - Tuhé oplocení, zídka, zeď
Závažnost rizika **Nizká**
Poznámka -

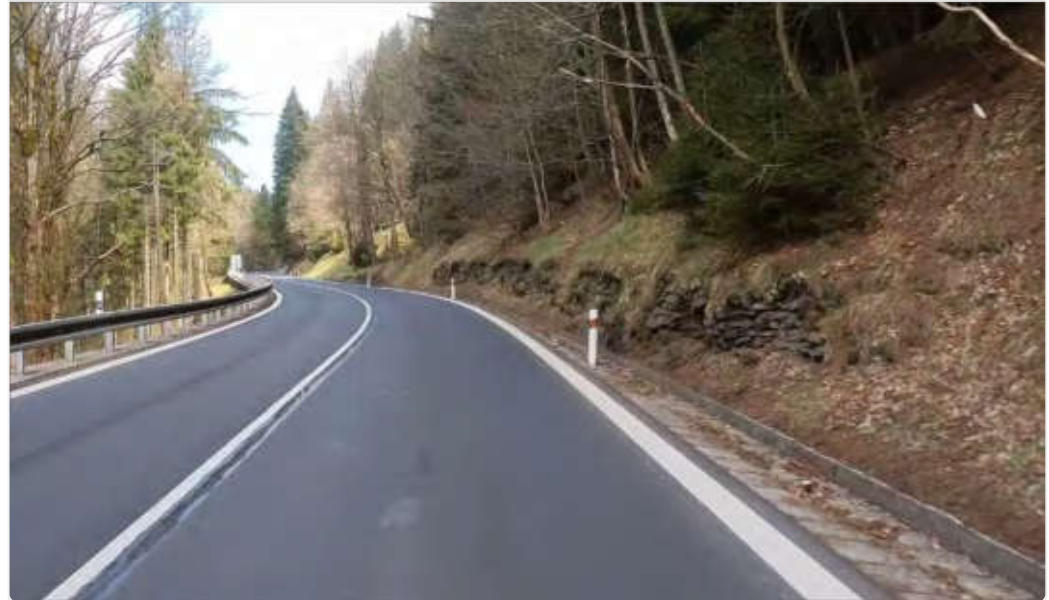
Bezpečnostní deficit Pevná překážka
Kategorie [→] 20 m - Tuhé oplocení, zídka, zeď
Závažnost rizika **Nizká**
Poznámka -

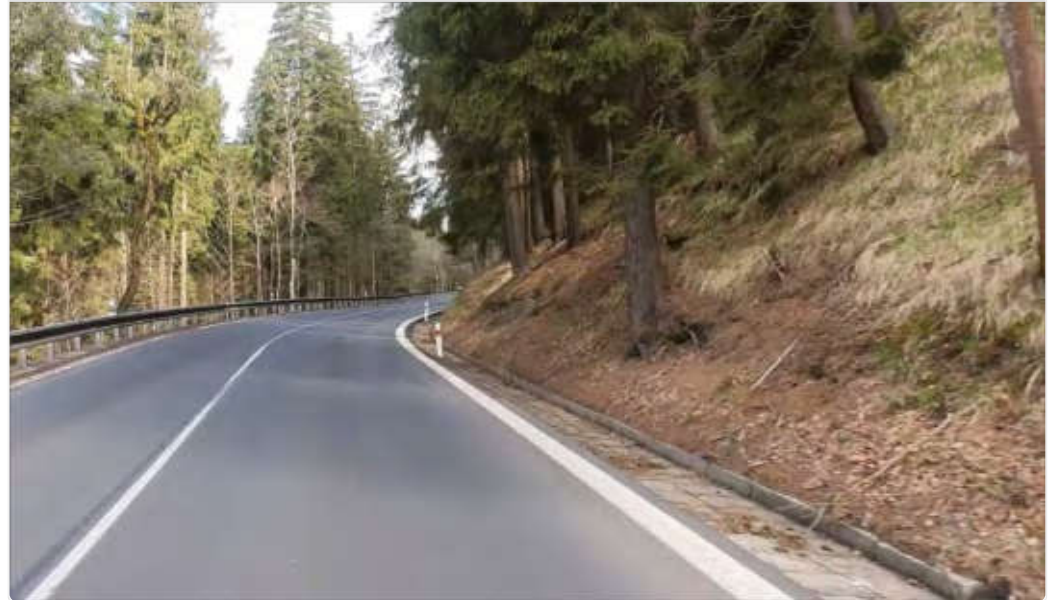
Bezpečnostní deficit Pevná překážka
Kategorie 1x - Strom
Závažnost rizika **Střední**
Poznámka Strom se nachází nad úrovní nivelety PK.

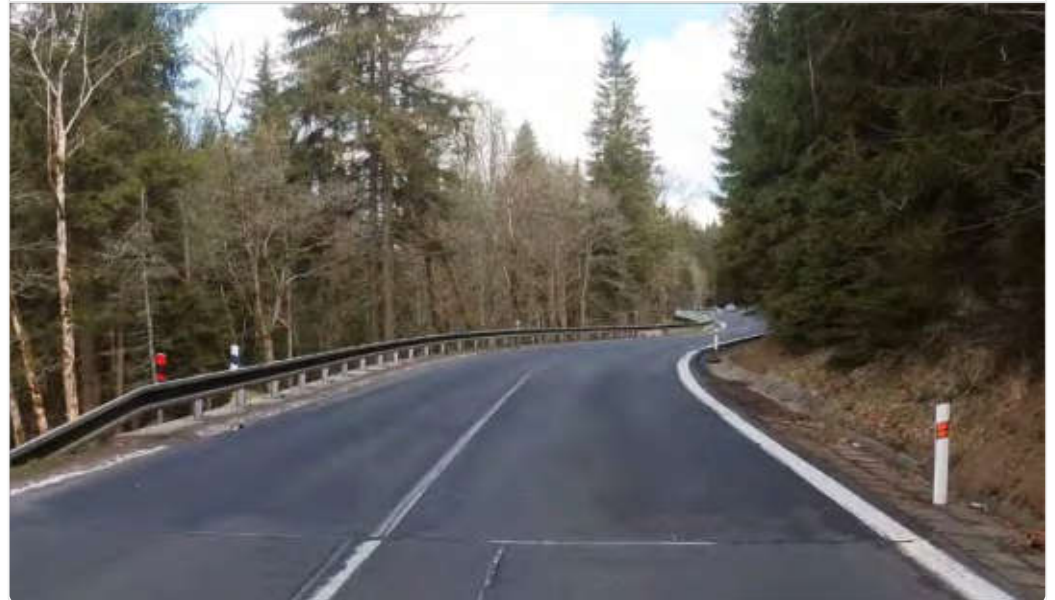
Bezpečnostní deficit	Mezikřižovatkový úsek
Kategorie	☞ 430 m - Absence nebo opotřebované VDZ
Závažnost rizika	Nízká
Poznámka	Opotřebované VDZ V 1a.

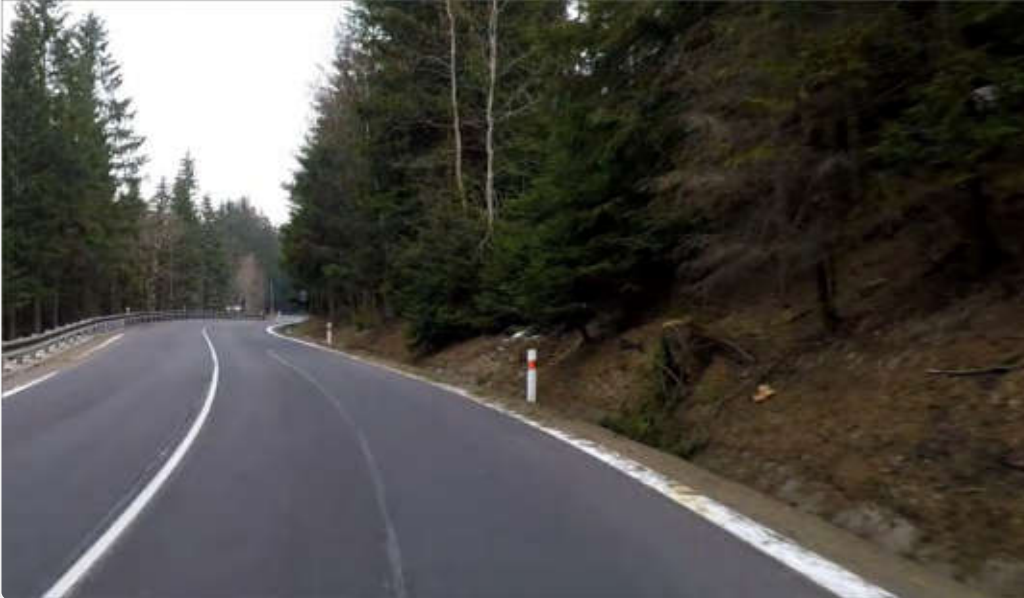
Bezpečnostní deficit	Pevná překážka
Kategorie	<input checked="" type="checkbox"/> 1x - Neadekvátně seříznutý pařez
Závažnost rizika	Nizká
Poznámka	-

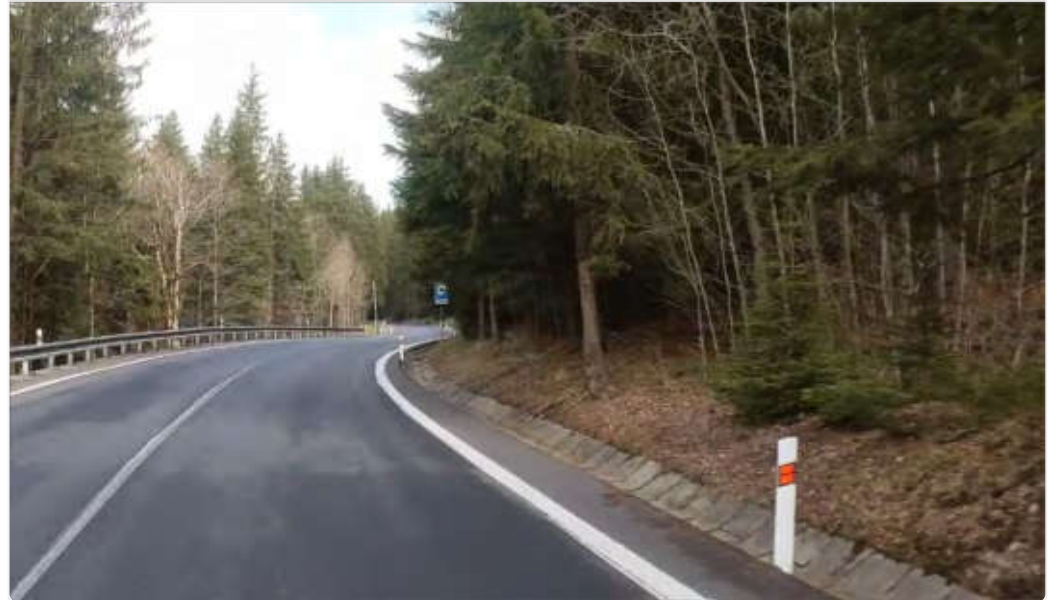
Bezpečnostní deficit Pevná překážka
Kategorie 1× - Strom
Závažnost rizika **Střední**
Poznámka -

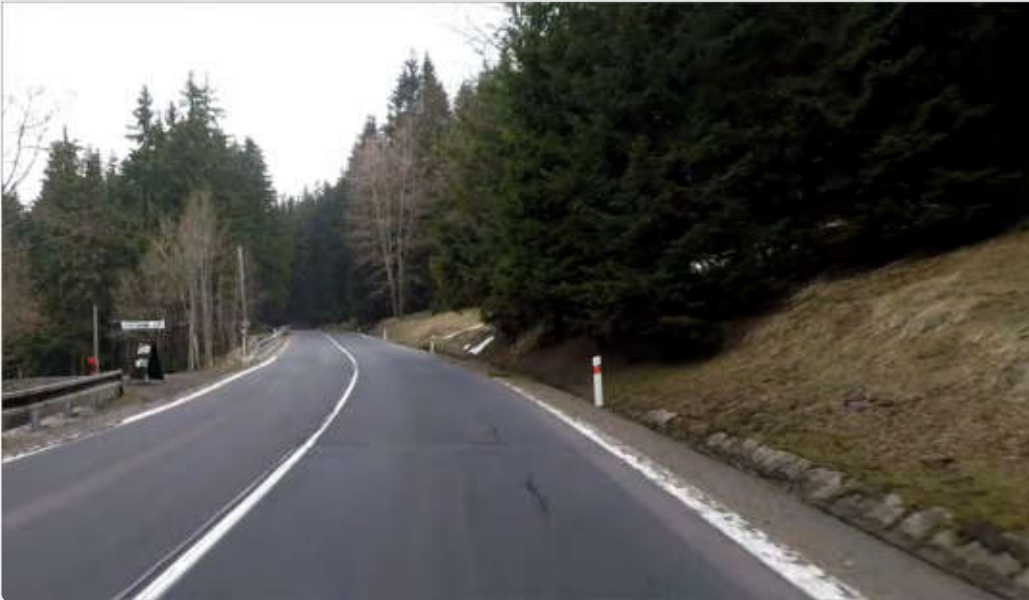
Bezpečnostní deficit Mezikřižovatkový úsek
Kategorie 90 m - Absence nebo opotřebované VDZ
Závažnost rizika Nizká
Poznámka Opotřebované VDZ V 4.

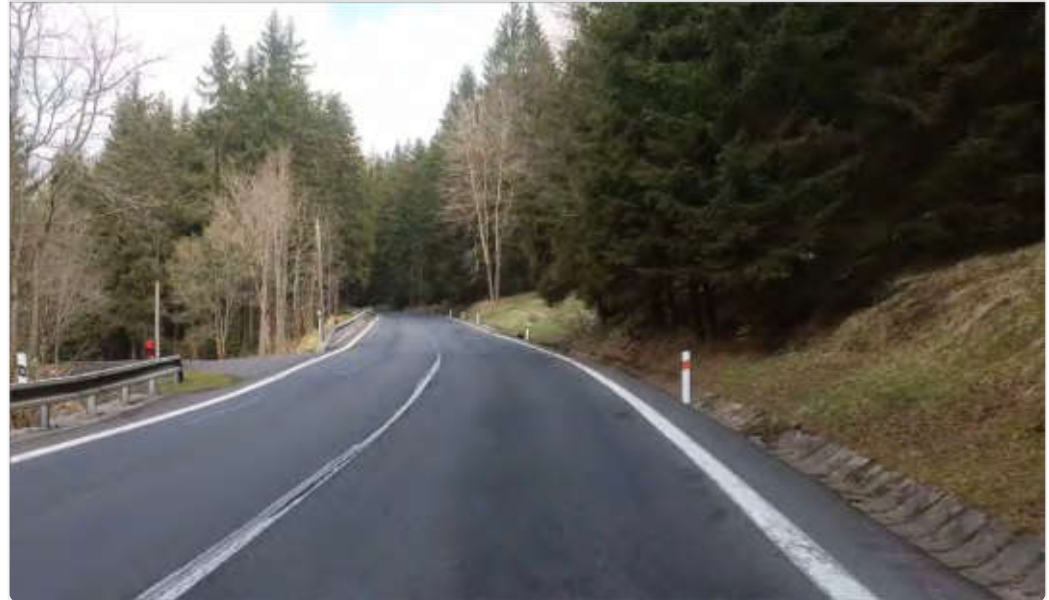
Bezpečnostní deficit Mezikřižovatkový úsek
Kategorie 0 m - Absence nebo opotřebované VDZ
Závažnost rizika Nizká
Poznámka Opotřebované VDZ V 4.

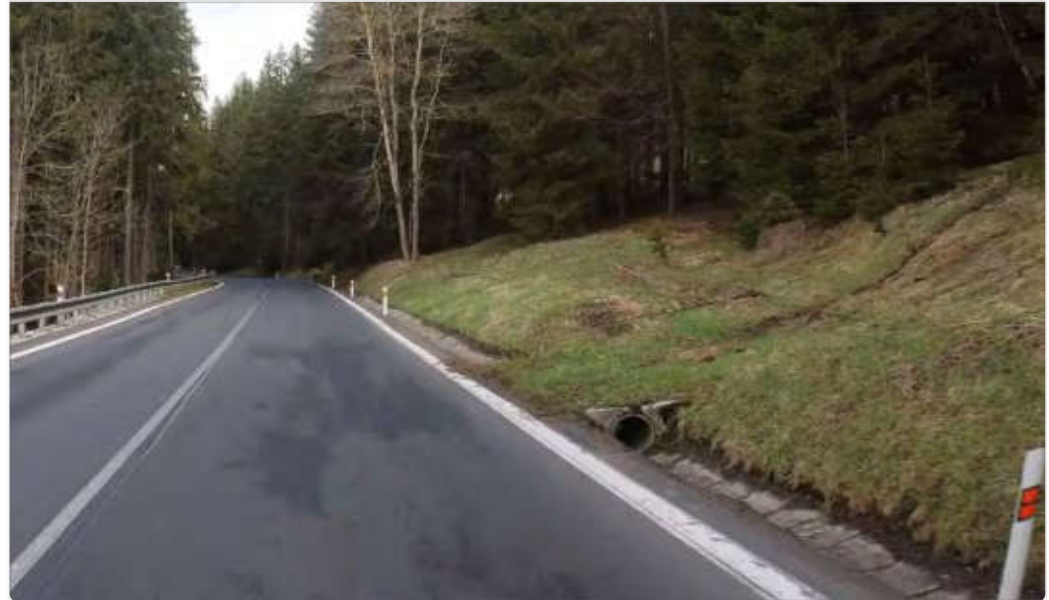
Bezpečnostní deficit Pevná překážka
Kategorie 2× - Tuhé čelo trubního propustku pod - sjezdem / samostatným sjezdem
Závažnost rizika **Vysoká**
Poznámka -

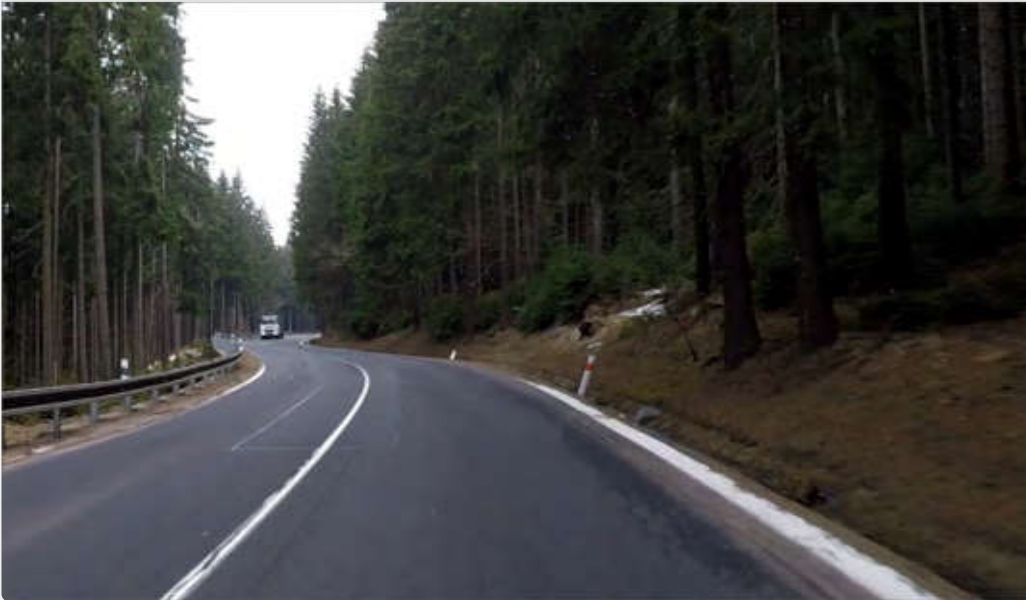
Bezpečnostní deficit Pevná překážka
Kategorie 2× - Strom
Závažnost rizika **Nizká**
Poznámka Stromy se nachází na vnější straně příkopu a nad úrovní nivelety PK.

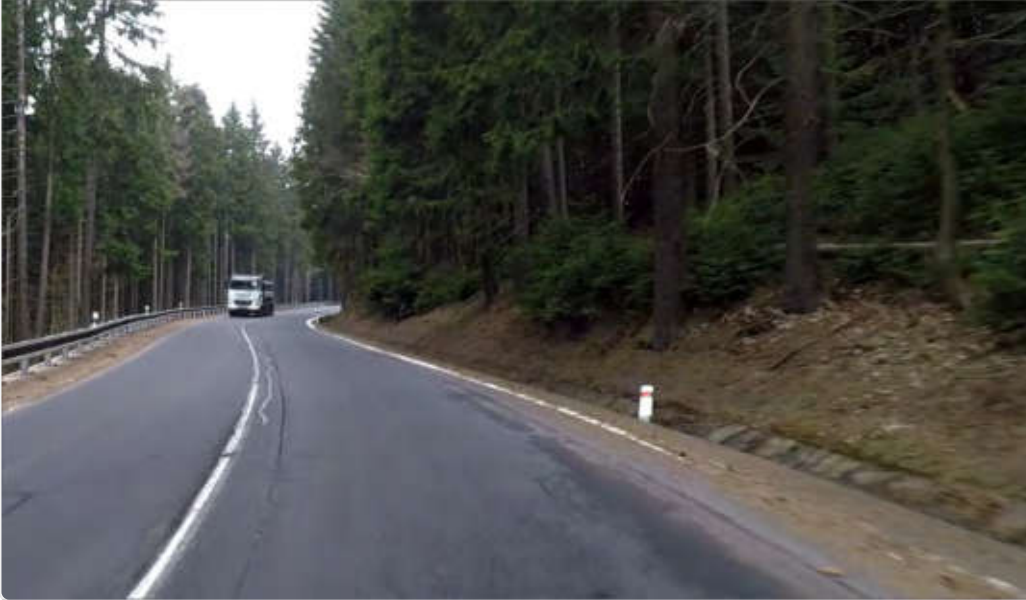
I/25 - Směr staničení | km 8,935 | Správa Karlovy Vary | 50,384487N, 12,909924E | ID 1175
Deficit přetrvává
Revize I. (2019)

Bezpečnostní deficit Pevná překážka
Kategorie 1× - Strom
Závažnost rizika **Nizká**
Poznámka Strom se nachází na vnější straně příkopu a nad úrovní nivelety PK.

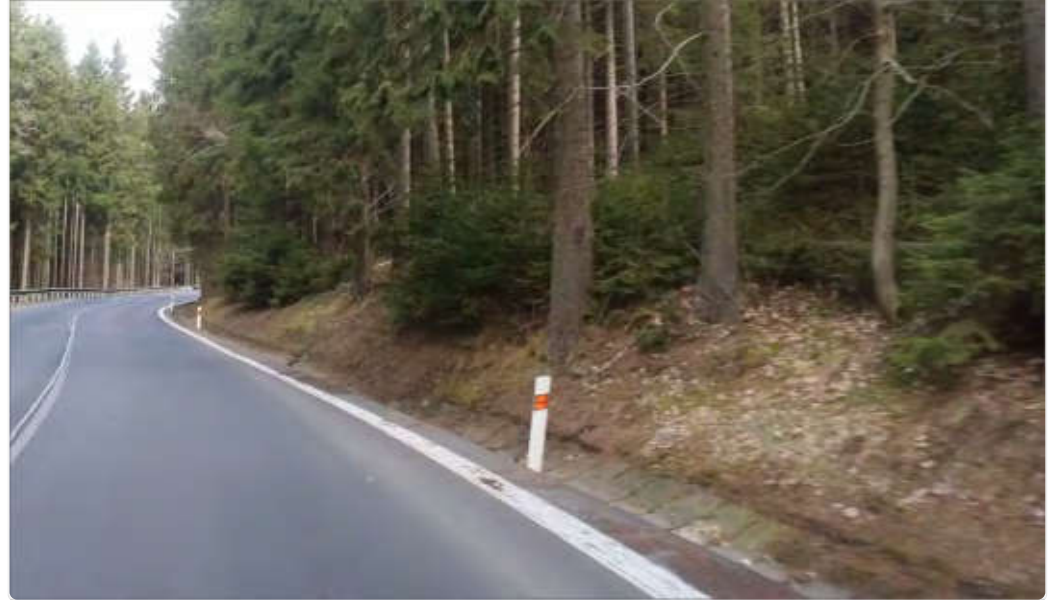
Bezpečnostní deficit Pevná překážka
Kategorie 1× - Strom
Závažnost rizika **Nizká**
Poznámka Strom se nachází na vnější straně příkopu a nad úrovní nivelety PK.

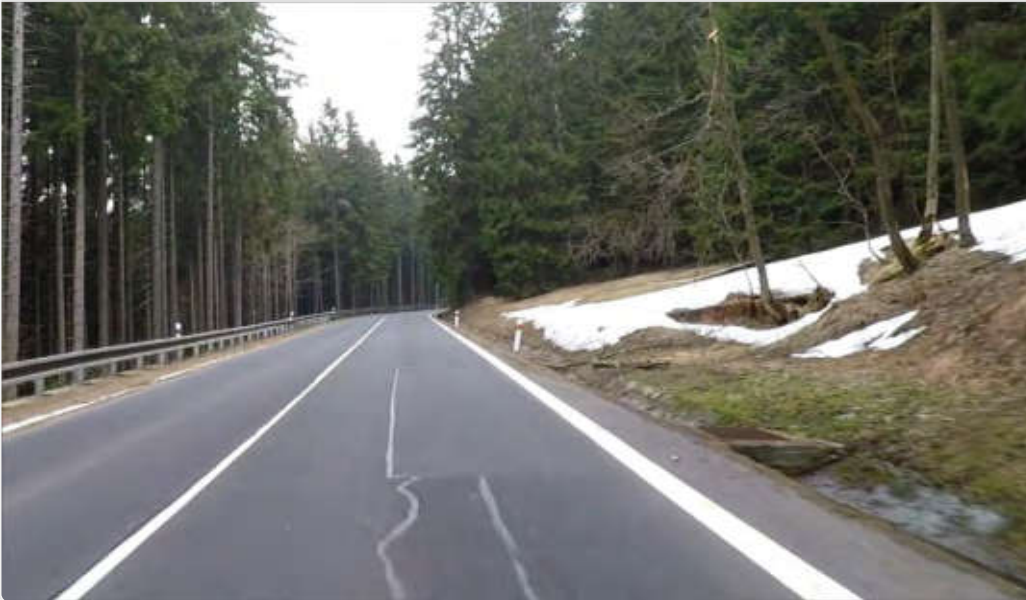
Bezpečnostní deficit Pevná překážka
Kategorie 1× - Vodohospodářský objekt
Závažnost rizika Střední
Poznámka -

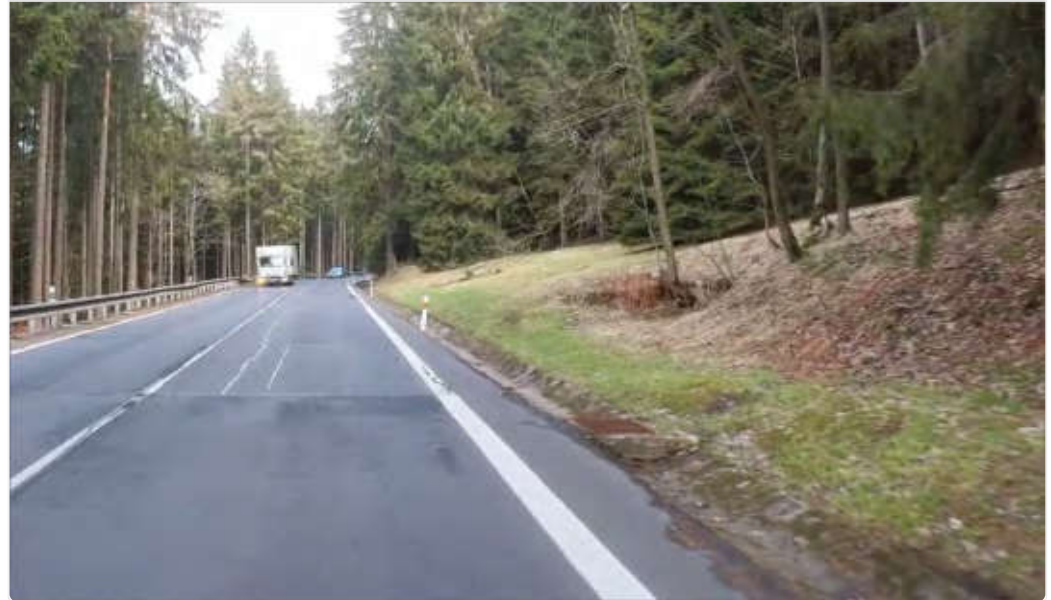
Bezpečnostní deficit Pevná překážka
Kategorie 1× - Vodohospodářský objekt
Závažnost rizika Střední
Poznámka -

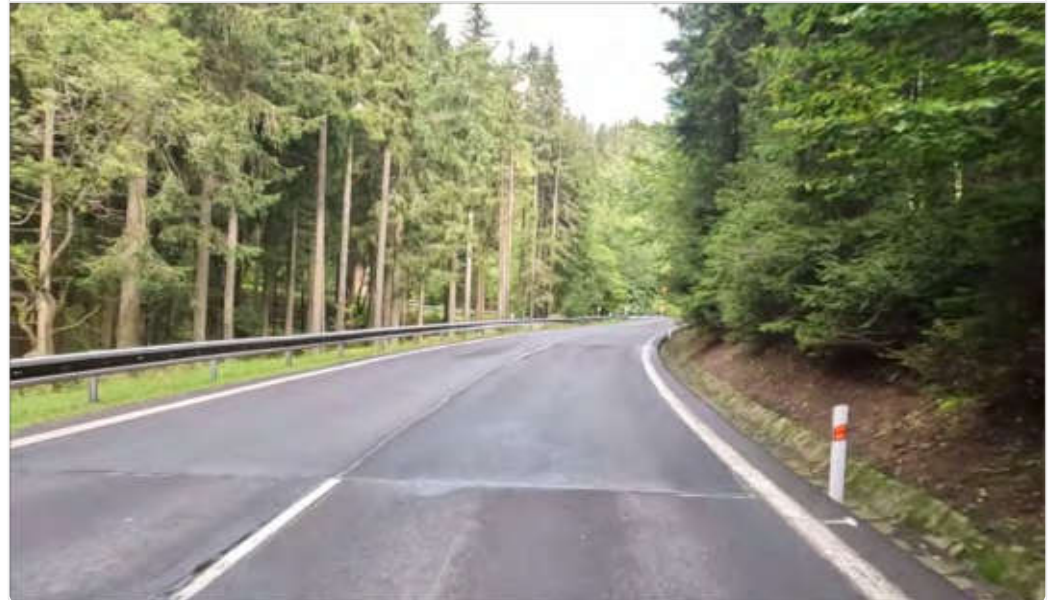
Bezpečnostní deficit	Mezikřižovatkový úsek
Kategorie	☞ 70 m - Absence nebo opotřebované VDZ
Závažnost rizika	Nízká
Poznámka	Absence VDZ V 1a.

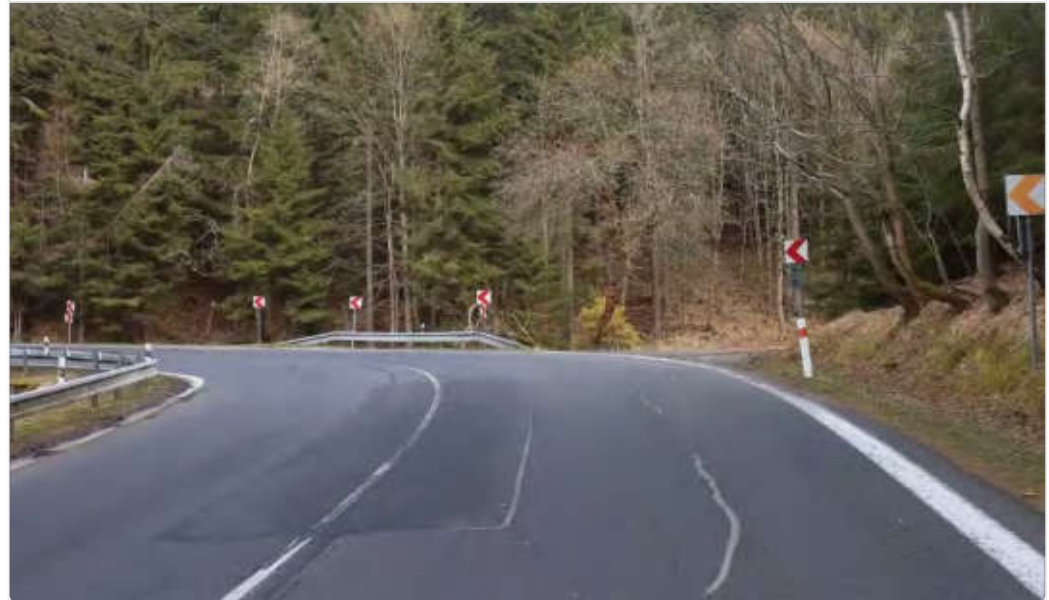
Bezpečnostní deficit	Mezikřižovatkový úsek
Kategorie	☞ 50 m - Absence nebo opotřebované VDZ
Závažnost rizika	Nízká
Poznámka	Opotřebované VDZ V 1a a V 4.

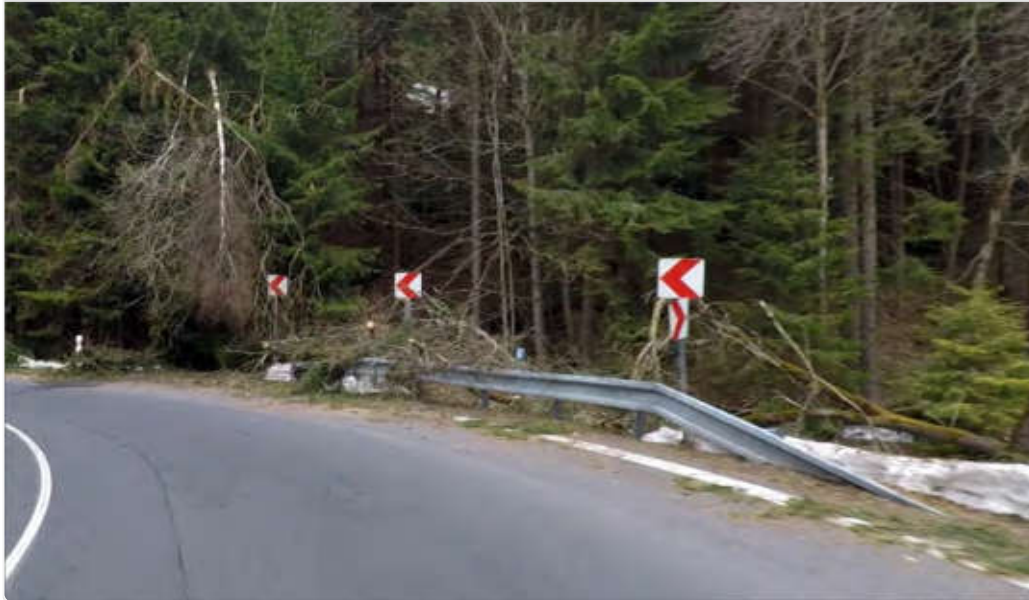
Bezpečnostní deficit Zadržné zařízení
Kategorie 1× - Krátké svodidlo u příčného propustku
 2× - Krátký výškový náběh svodidla
Závažnost rizika **Střední**
Poznámka Krátké výškové náběhy na obou koncích svodidla.

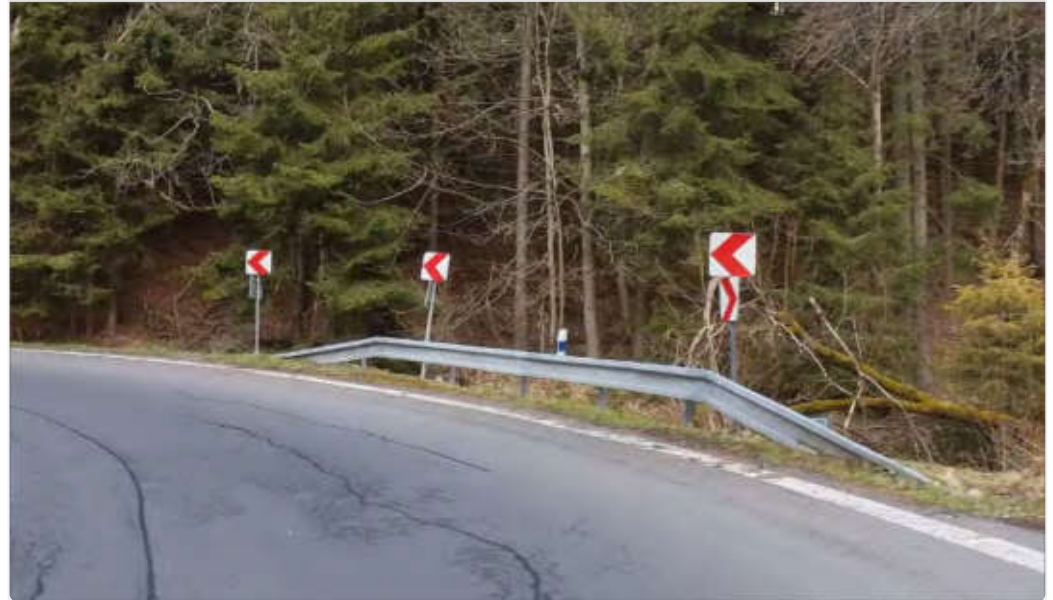
Bezpečnostní deficit Zadržné zařízení
Kategorie 1× - Krátké svodidlo u příčného propustku
 2× - Krátký výškový náběh svodidla
Závažnost rizika **Střední**
Poznámka Krátké výškové náběhy na obou koncích svodidla.
