PŘÍLOHA 2.5

**Vyhodnocení identifikovaných dopravně-bezpečnostních deficitů
v rámci první a druhé revizní BI PK z roku 2019 a 2022**

I/25

km 0,000 – 13,702

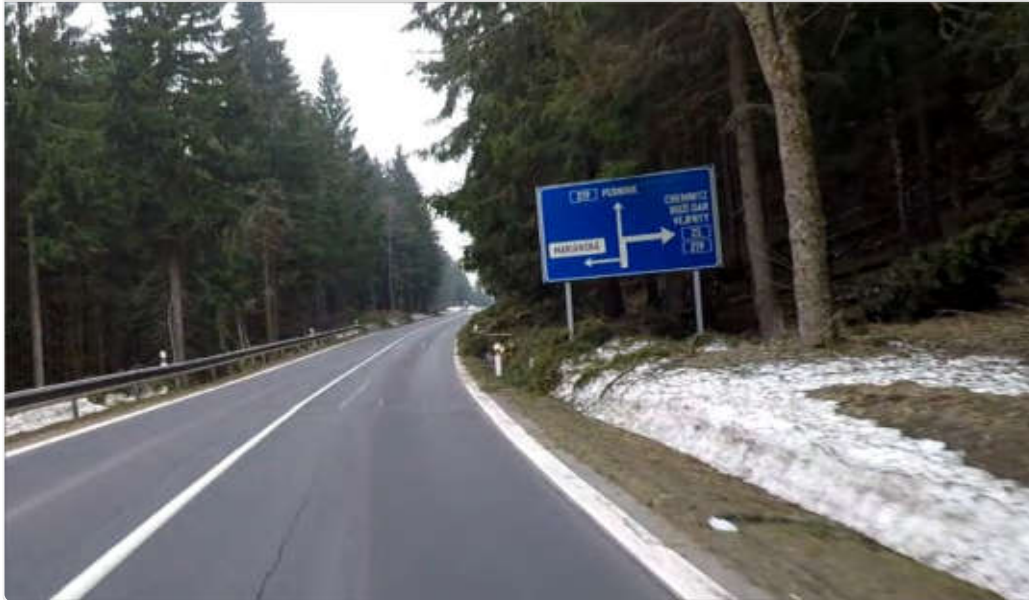
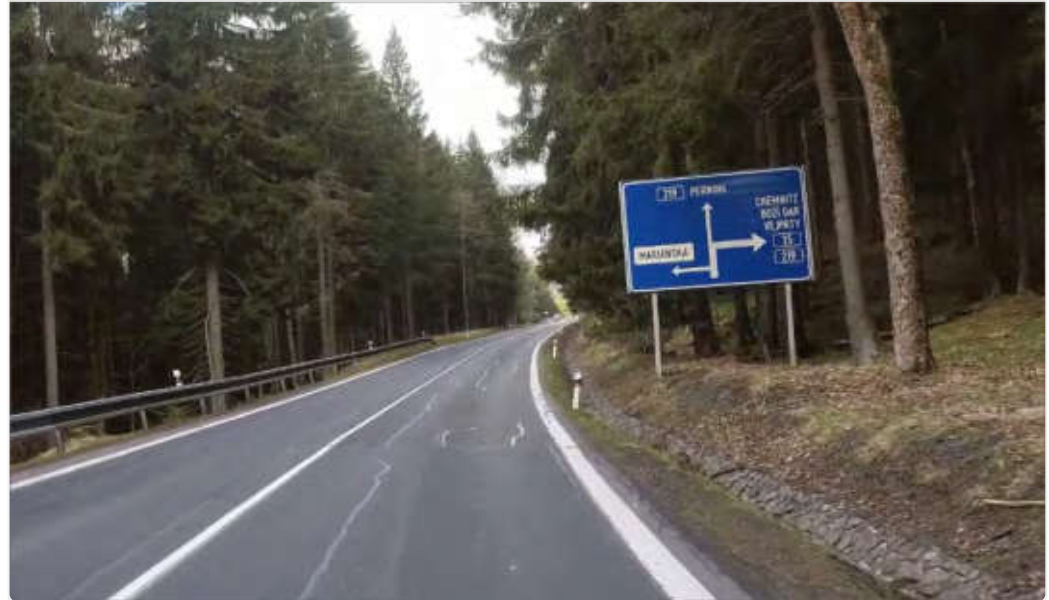
Bezpečnostní deficit Pevná překážka
Kategorie 4x - Strom
Závažnost rizika **Nizká**
Poznámka Stromy se nachází na vnější straně příkopu.

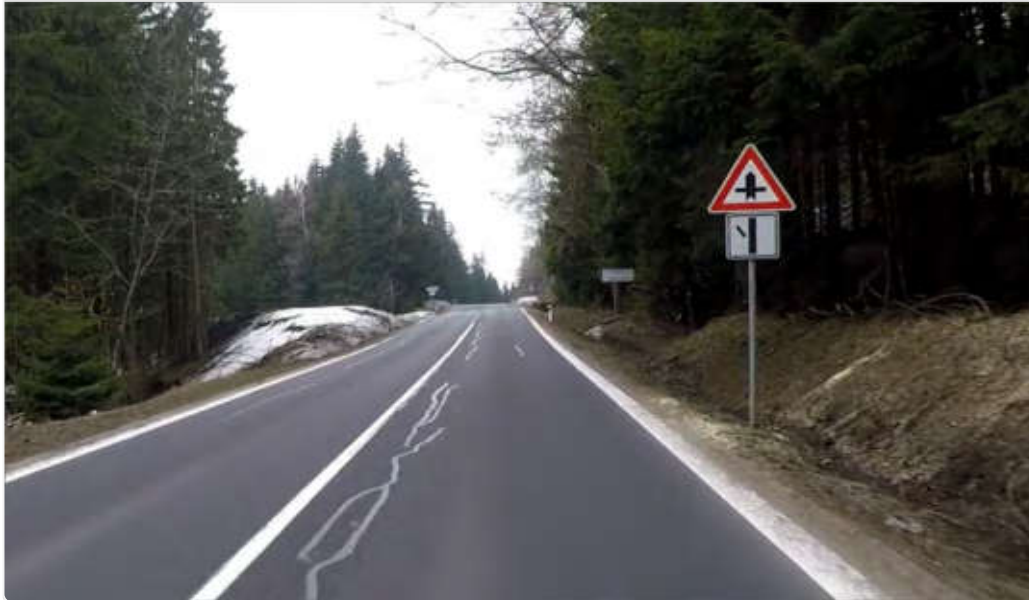
Bezpečnostní deficit Křižovatka
Kategorie 1× - Neadekvátní umístění SDZ
Závažnost rizika Nizká
Poznámka SDZ P 1 je vzdálené od křižovatky pouze 55 m.

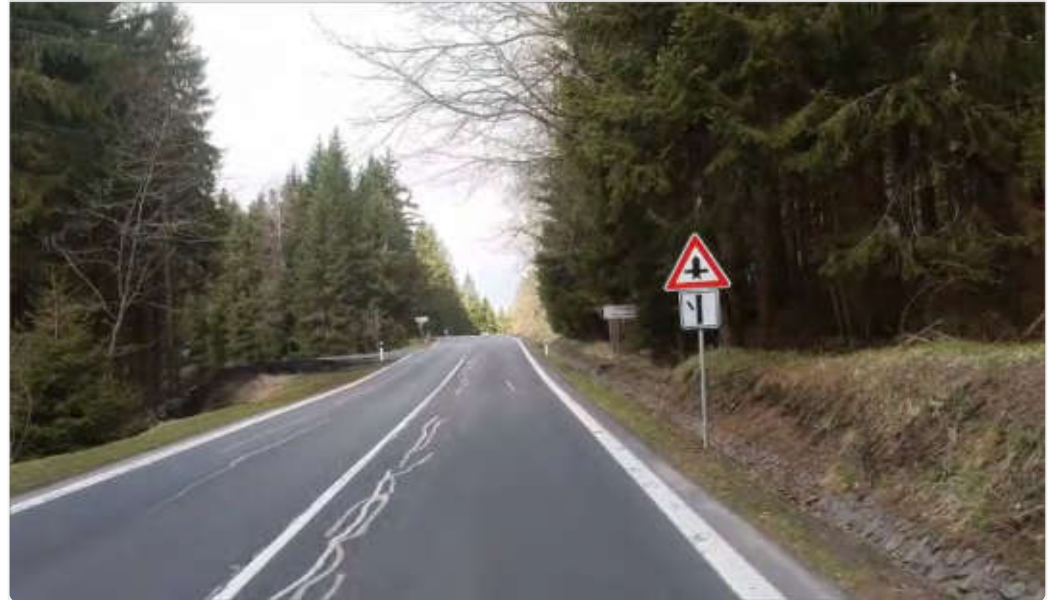
Bezpečnostní deficit Křižovatka
Kategorie 1× - Neadekvátní umístění SDZ
Závažnost rizika Nizká
Poznámka SDZ P 1 je vzdálené od křižovatky pouze 55 m.

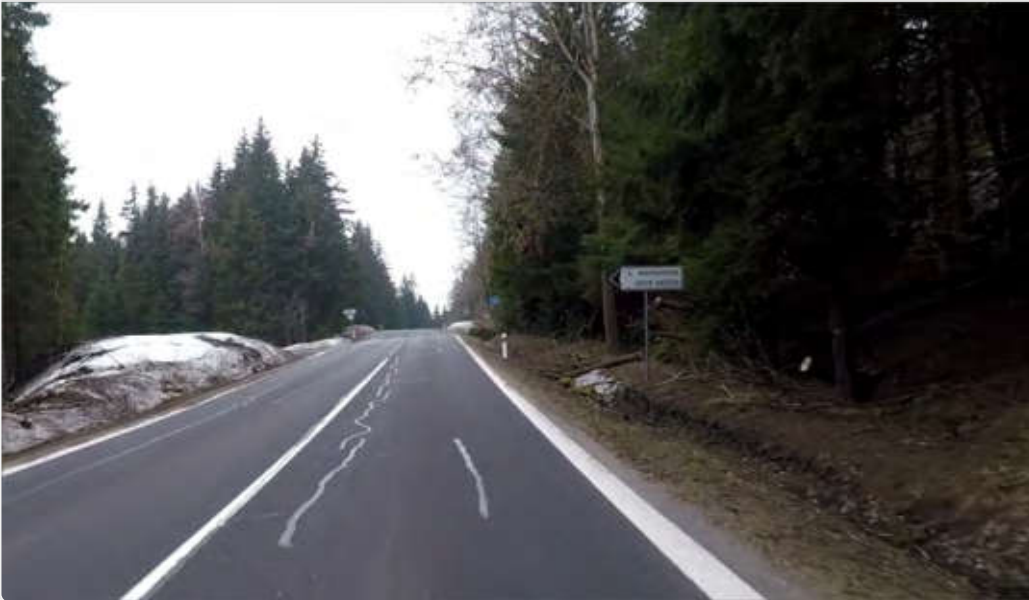
Bezpečnostní deficit Pevná překážka
Kategorie 100 m - Stromy, vzrostlá zeleň
Závažnost rizika Nizká
Poznámka Stromy, vzrostlá zeleň se nachází na vnější straně příkopu.

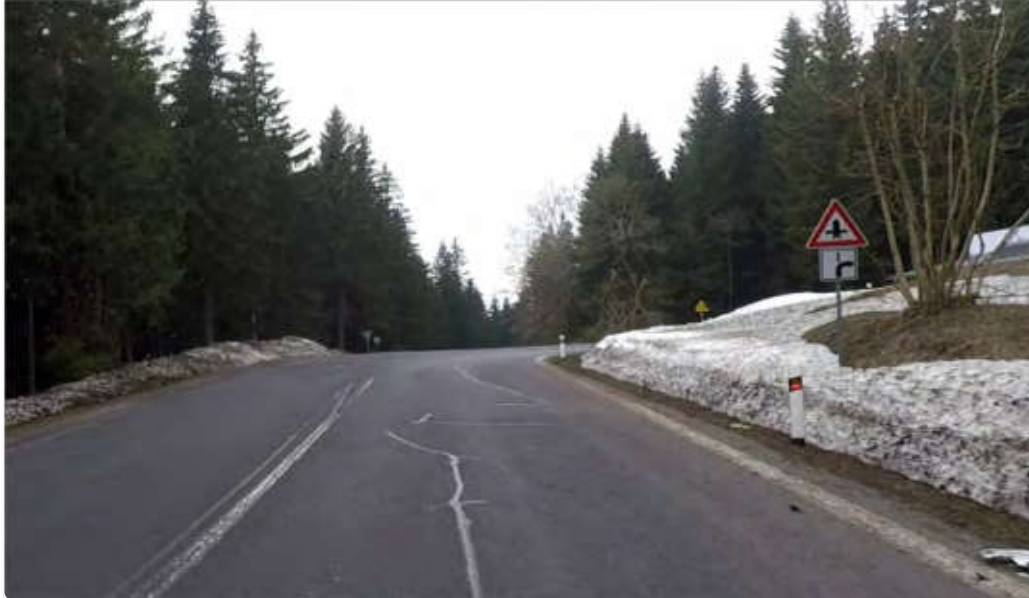
Bezpečnostní deficit Křižovatka
Kategorie 1× - Neadekvátní provedení SDZ
Závažnost rizika Nizká
Poznámka SDZ E 2b neodpovídá tvaru křižovatky.

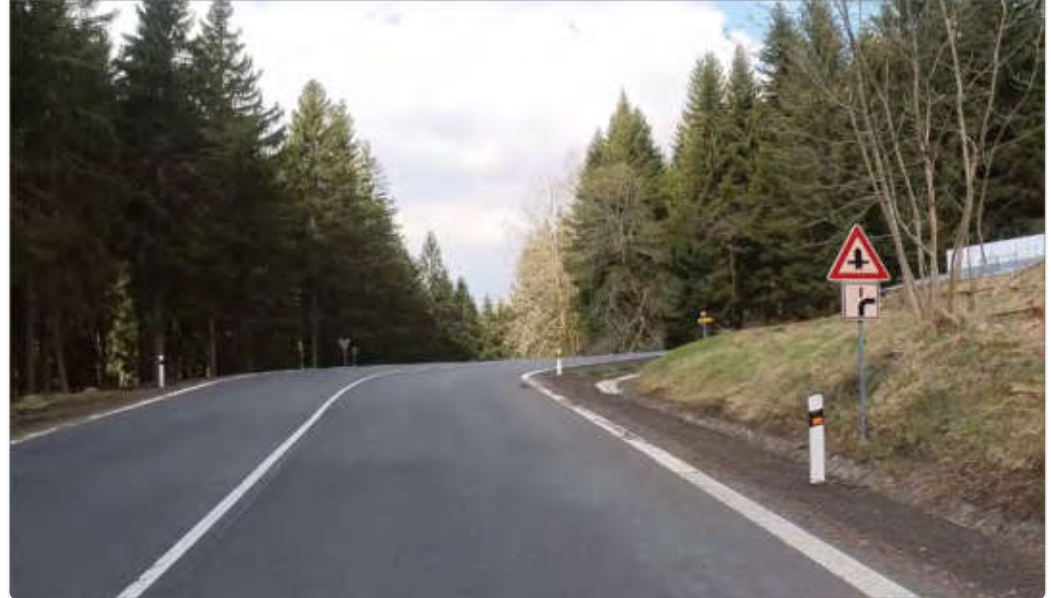
Bezpečnostní deficit Křižovatka
Kategorie 1× - Neadekvátní provedení SDZ
Závažnost rizika Nizká
Poznámka SDZ E 2b neodpovídá tvaru křižovatky.

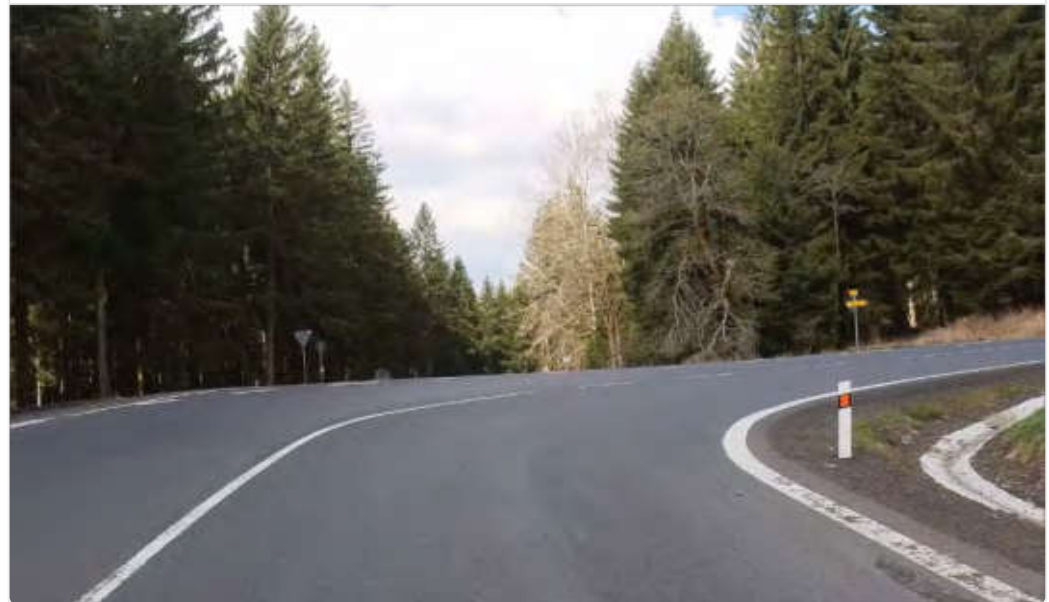
Bezpečnostní deficit	Křižovatka
Kategorie	<input checked="" type="checkbox"/> 1× - Rozlehlá křižovatka, psychologická přednost v jízdě
Závažnost rizika	Vysoká
Poznámka	-

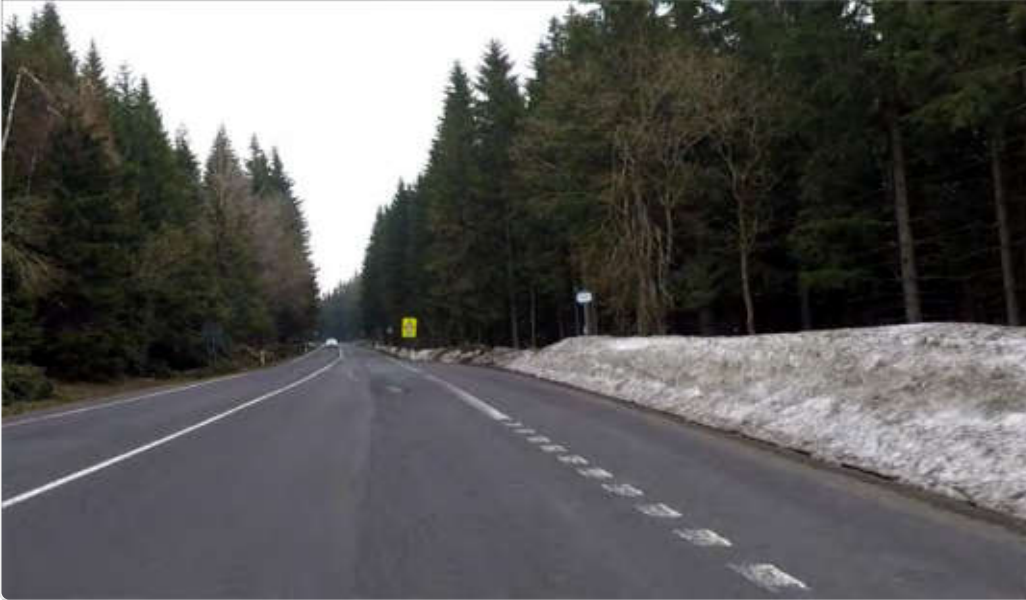
Bezpečnostní deficit	Autobusová zastávka
Kategorie	<input checked="" type="checkbox"/> 1× - Absence nebo opotřebované VDZ <input checked="" type="checkbox"/> 1× - Neadekvátní podmínky pro pěší - krátká / neadekvátně provedená nástupní hrana a absence návaznosti na pěší infrastrukturu
Závažnost rizika	Střední
Poznámka	Absence VDZ V 11a, V 12a. Opotřebované VDZ V 4.

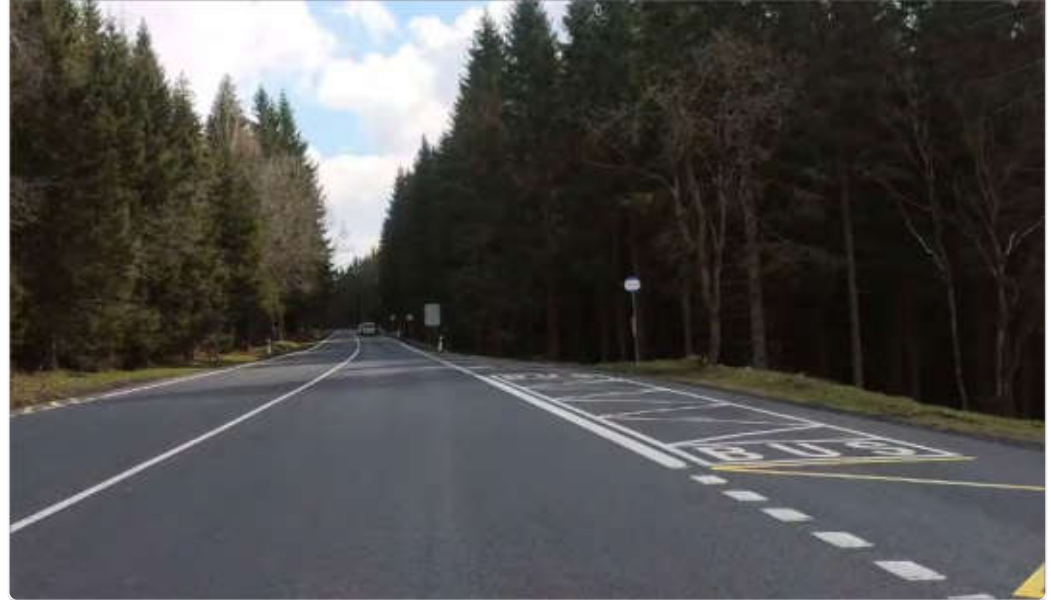
Bezpečnostní deficit	Autobusová zastávka
Kategorie	<input checked="" type="checkbox"/> 1× - Neadekvátní podmínky pro pěší - krátká / neadekvátně provedená nástupní hrana a absence návaznosti na pěší infrastrukturu
Závažnost rizika	Střední
Poznámka	-

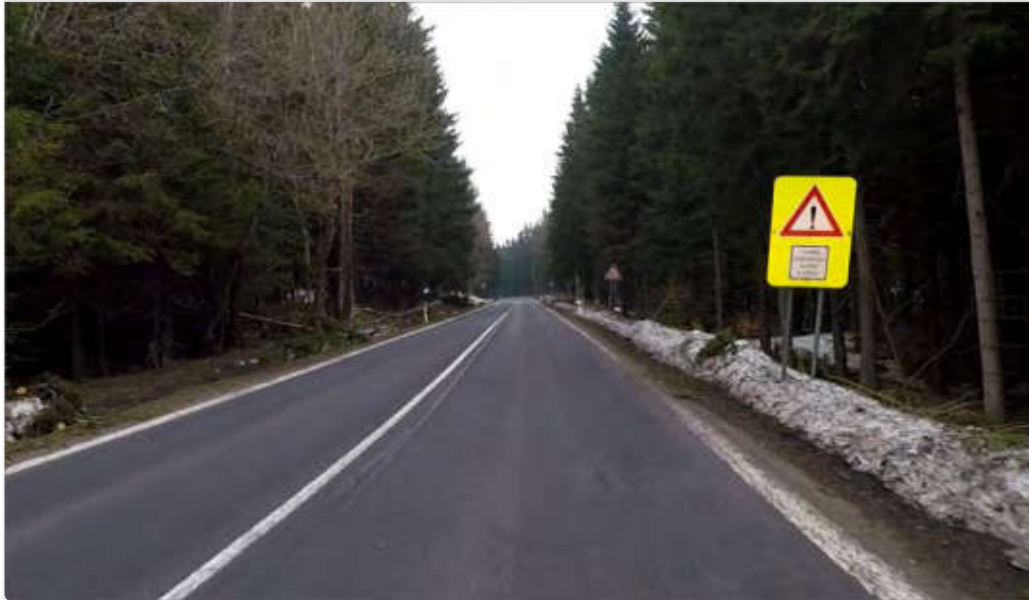
Revize I. (2019)

Bezpečnostní deficit	Opatření pro zvýšení plynulosti provozu
Kategorie	☞ 140 m - NENÍ DEFICIT - Charakter komunikace a okolí umožňuje předjíždění vozidel, při zachování adekvátní úrovně bezpečnosti silničního provozu
Závažnost rizika	Nizká
Poznámka	-

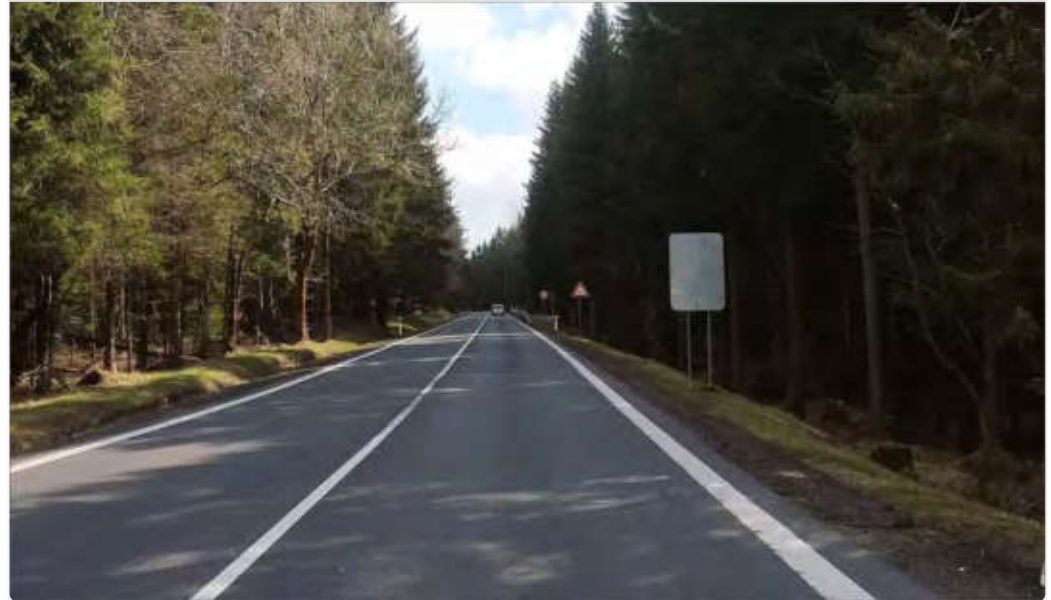
Revize II. (2022)

Bezpečnostní deficit	Opatření pro zvýšení plynulosti provozu
Kategorie	☞ 140 m - NENÍ DEFICIT - Charakter komunikace a okolí umožňuje předjíždění vozidel, při zachování adekvátní úrovně bezpečnosti silničního provozu
Závažnost rizika	Nizká
Poznámka	-

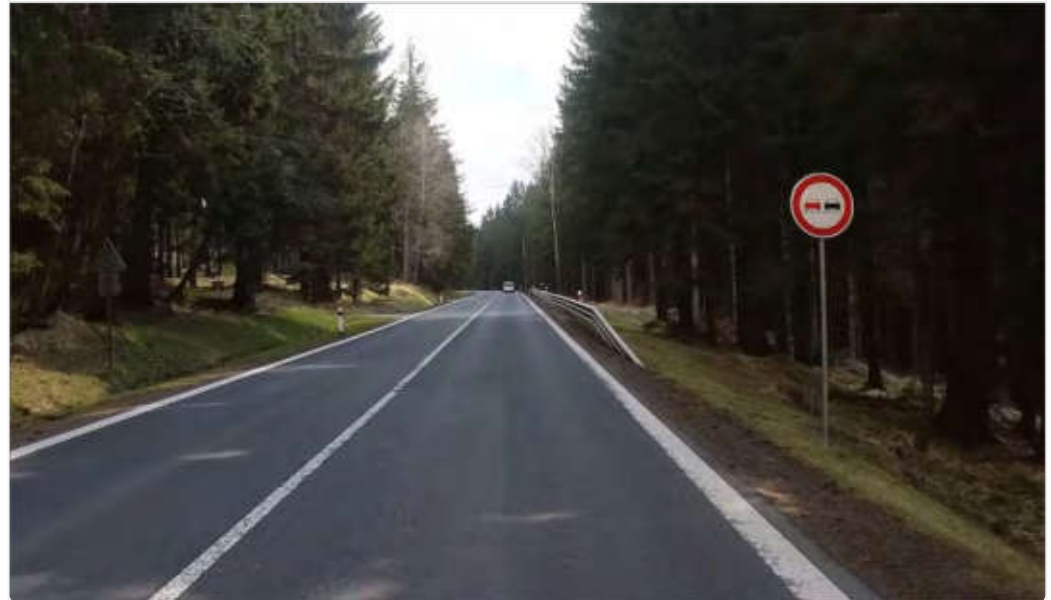
Revize II. (2022)

Bezpečnostní deficit	Mezikřižovatkový úsek
Kategorie	<input checked="" type="checkbox"/> 1x - Neadekvátní umístění SDZ
Závažnost rizika	Nízká
Poznámka	Neadekvátní umístění SDZ B 21a.

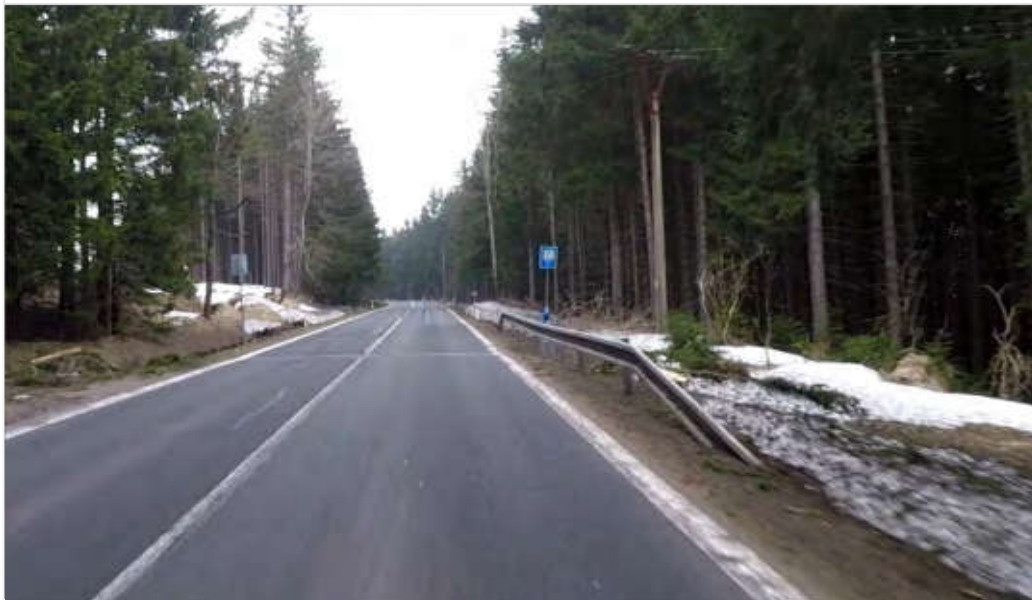
Revize I. (2019)

Bezpečnostní deficit Zádržné zařízení
Kategorie 2× - Krátký výškový náběh svodidla
Závažnost rizika Střední
Poznámka Krátké výškové náběhy na obou koncích svodidla.

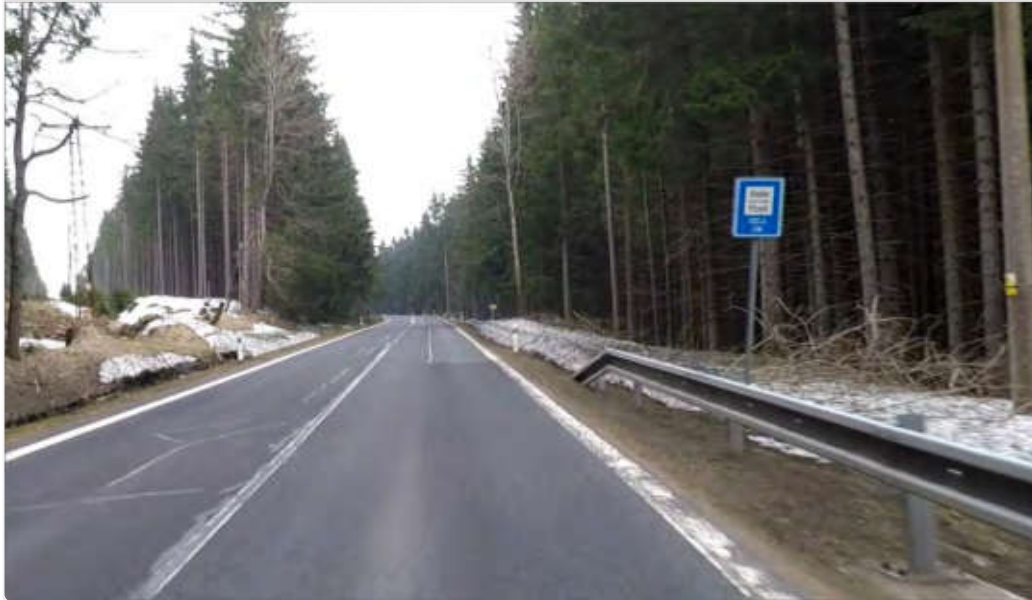
Revize I. (2019)

Bezpečnostní deficit Mezikřižovatkový úsek
Kategorie 1× - Současné provedení SDZ neodpovídá platnému znění vyhlášky č. 104/1997 Sb., kterou se provádí zákon o pozemních komunikacích
Závažnost rizika Nizká
Poznámka SDZ IJ 15 bylo zrušeno.

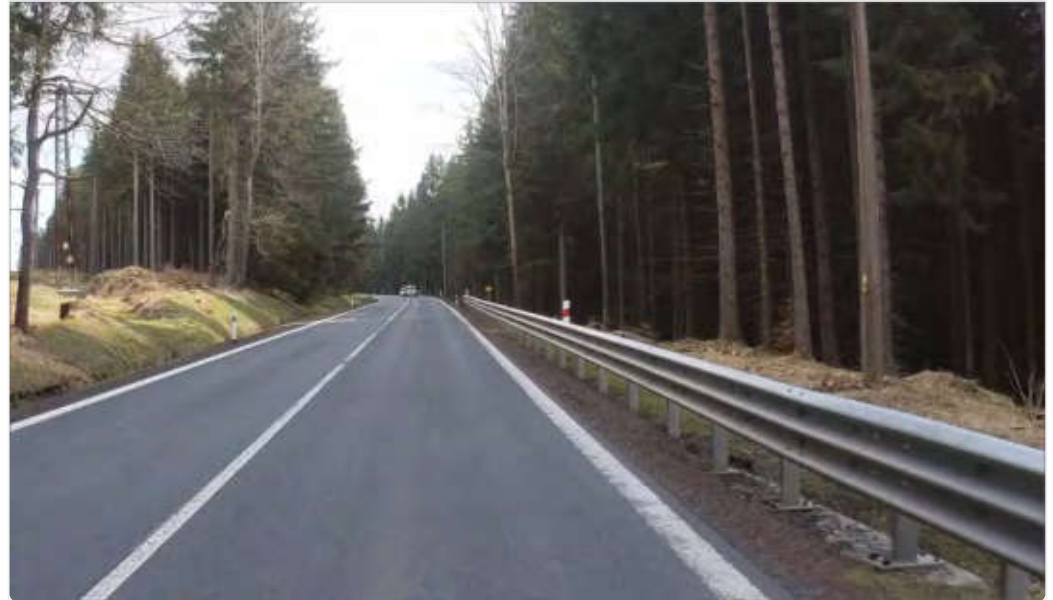
Revize II. (2022)

Bezpečnostní deficit Mezikřižovatkový úsek
Kategorie 0× - Současné provedení SDZ neodpovídá platnému znění vyhlášky č. 104/1997 Sb., kterou se provádí zákon o pozemních komunikacích
Závažnost rizika Nizká
Poznámka SDZ IJ 15 bylo zrušeno.

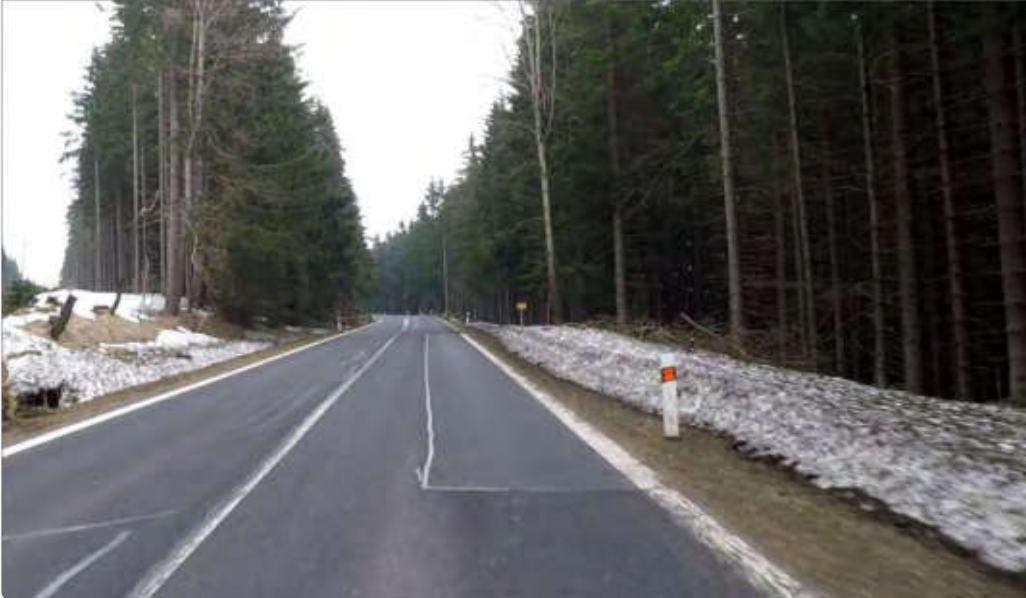
Revize I. (2019)

Bezpečnostní deficit Mezikřižovatkový úsek
Kategorie 0 m - Absence nebo opotřebované VDZ
Závažnost rizika **Nizká**
Poznámka Opotřebované VDZ V 4.

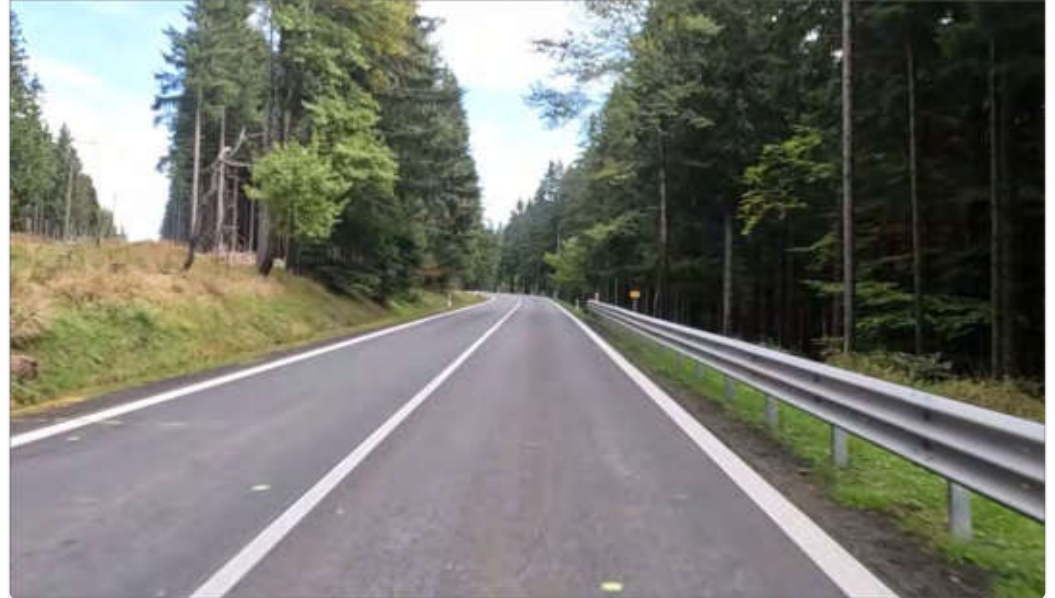
Revize II. (2022)

Bezpečnostní deficit Mezikřižovatkový úsek
Kategorie 0 m - Absence nebo opotřebované VDZ
Závažnost rizika **Nizká**
Poznámka Opotřebované VDZ V 4.

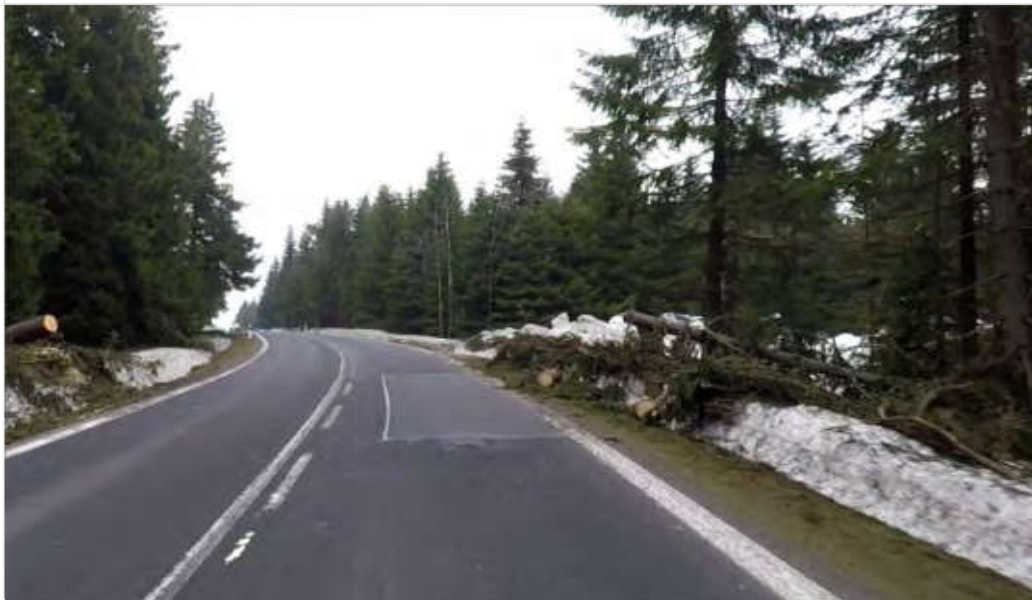
Revize I. (2019)

Bezpečnostní deficit Mezikřižovatkový úsek
Kategorie 30 m - Absence nebo opotřebované VDZ
Závažnost rizika Nizká
Poznámka Opotřebované VDZ V 3.

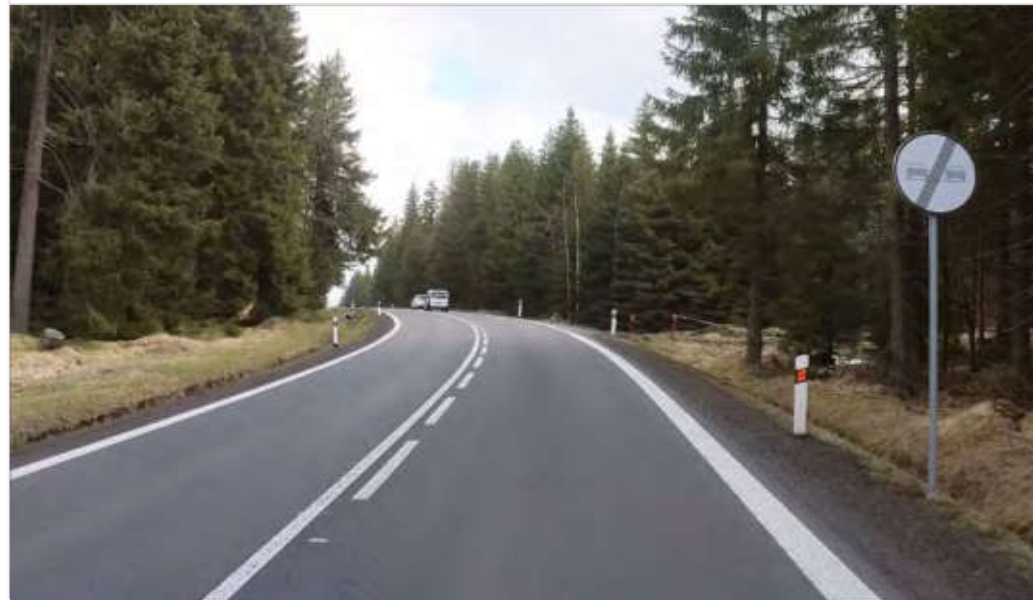
Revize II. (2022)

Bezpečnostní deficit Mezikřižovatkový úsek
Kategorie 0 m - Absence nebo opotřebované VDZ
Závažnost rizika Nizká
Poznámka Opotřebované VDZ V 3.

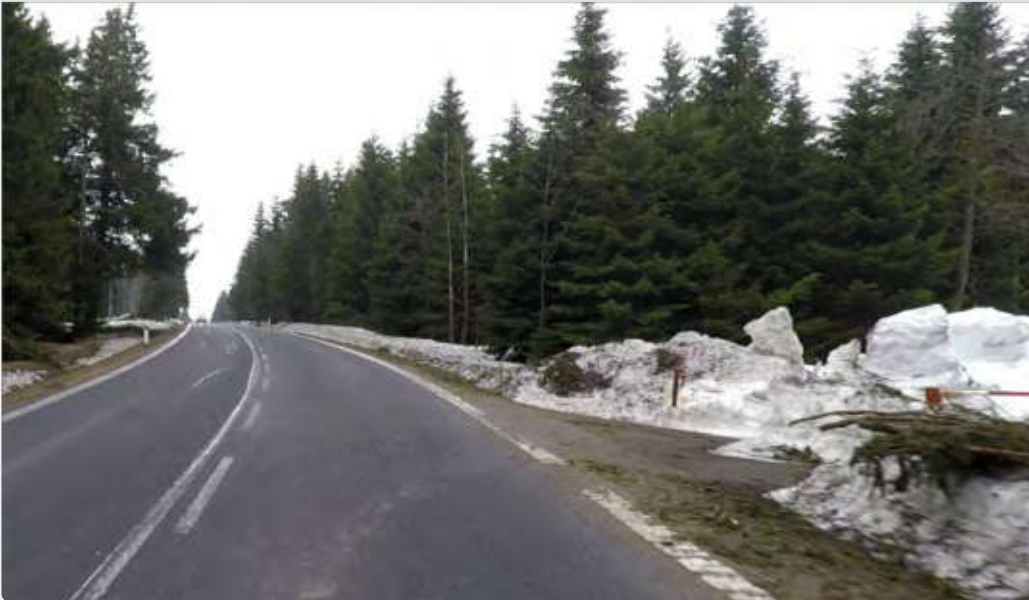
Revize I. (2019)

Bezpečnostní deficit	Pevná překážka
Kategorie	<input checked="" type="checkbox"/> 1× - Stojina závory (např. v místě vjezdu na odpočívku)
Závažnost rizika	Střední
Poznámka	Závora svým provedením představuje riziko v podobě vniknutí jednotlivých částí do interiéru vozidla při nárazu.

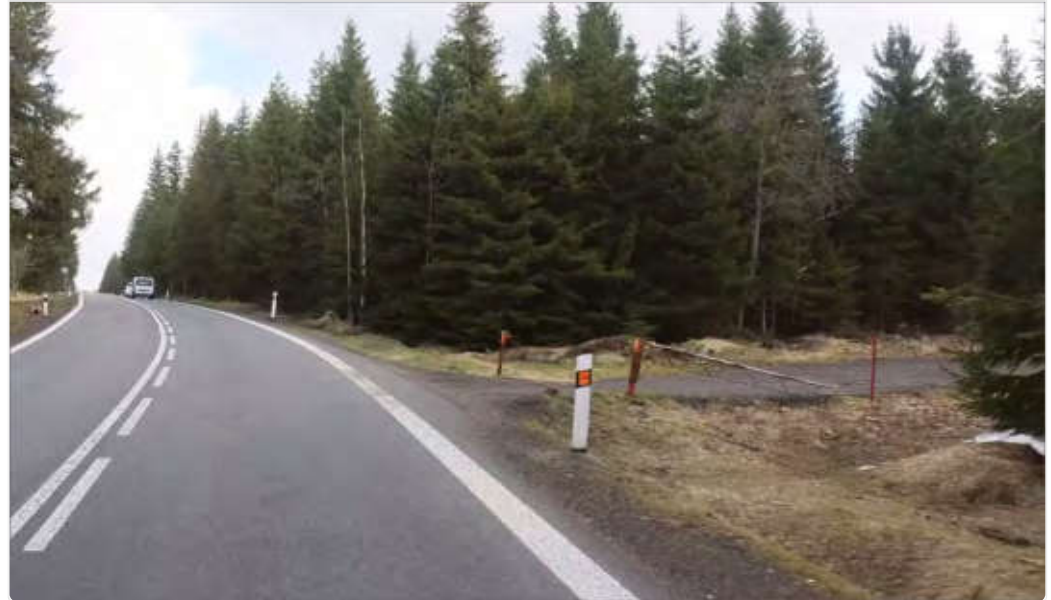
Revize II. (2022)

Bezpečnostní deficit	Pevná překážka
Kategorie	<input checked="" type="checkbox"/> 1× - Stojina závory (např. v místě vjezdu na odpočívku)
Závažnost rizika	Střední
Poznámka	Závora svým provedením představuje riziko v podobě vniknutí jednotlivých částí do interiéru vozidla při nárazu.

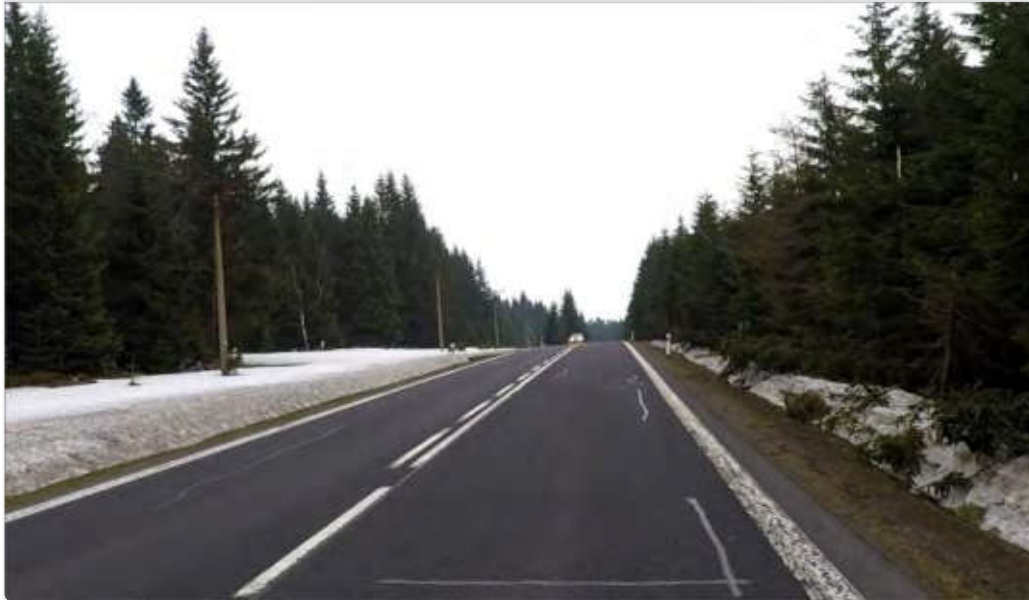
Revize I. (2019)

Bezpečnostní deficit Mezikřižovatkový úsek
Kategorie 1× - Absence SDZ a VDZ
Závažnost rizika Nizká
Poznámka Absence SDZ B 21a a VDZ V 9b.

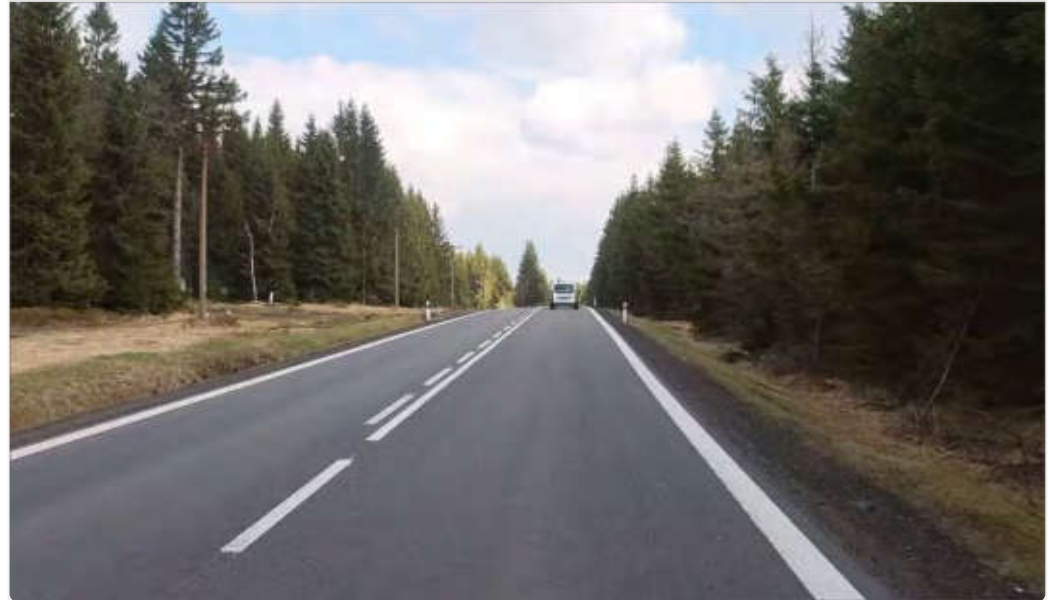
Revize II. (2022)

Bezpečnostní deficit Mezikřižovatkový úsek
Kategorie 1× - Absence SDZ a VDZ
Závažnost rizika Nizká
Poznámka Absence SDZ B 21a a VDZ V 9b.

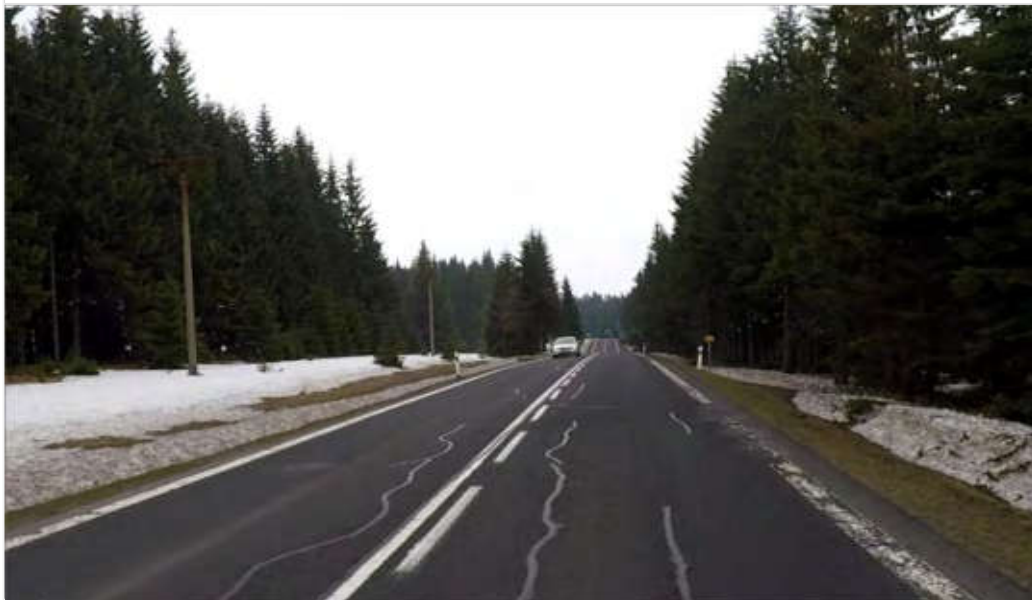
Revize I. (2019)

Bezpečnostní deficit Mezikřižovatkový úsek
Kategorie 400 m - Absence nebo opotřebená VDZ
Závažnost rizika Nizká
Poznámka Opotřebená VDZ V 1a, V 3, V 4.

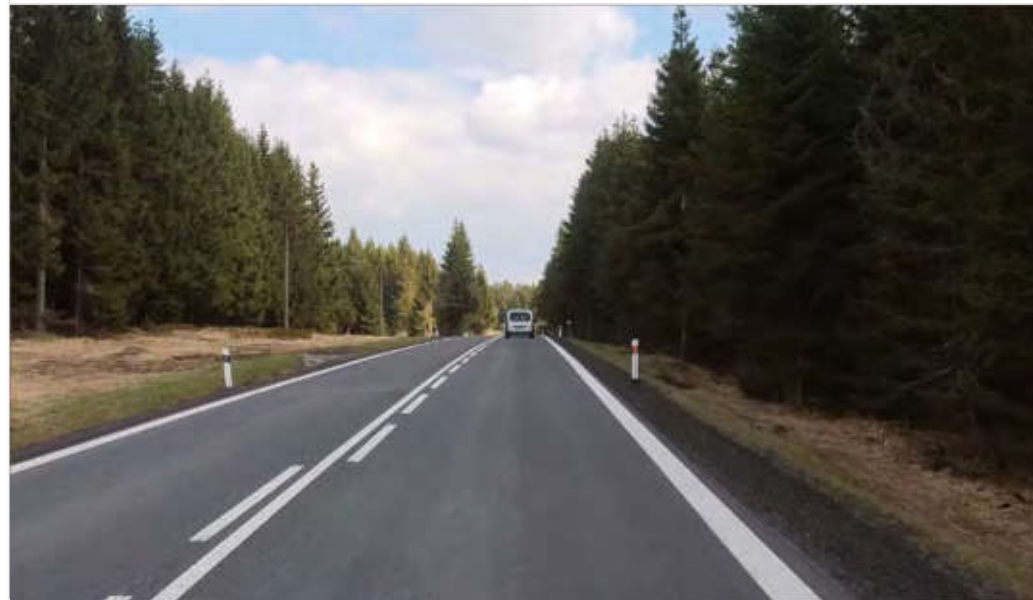
Revize II. (2022)

Bezpečnostní deficit Mezikřižovatkový úsek
Kategorie 0 m - Absence nebo opotřebená VDZ
Závažnost rizika Nizká
Poznámka Opotřebená VDZ V 1a, V 3, V 4.

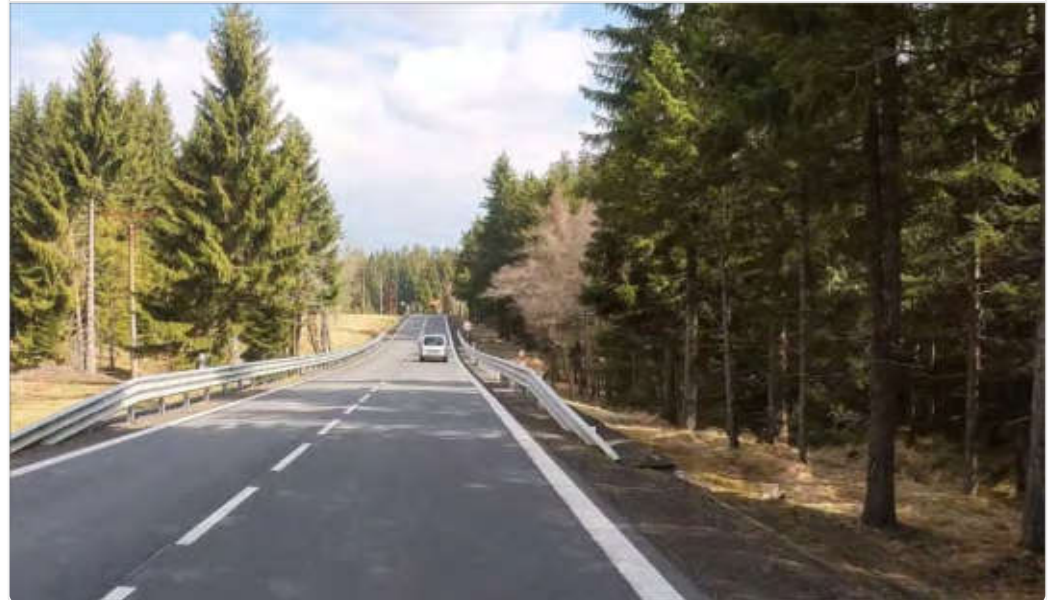
Revize II. (2022)

Bezpečnostní deficit	Zádržné zařízení
Kategorie	<input checked="" type="checkbox"/> 1x - Krátké svodidlo před - místem nebezpečí (např. hlubina, okolí PK)
Závažnost rizika	Nízká
Poznámka	Krátké svodidlo před místem, kde je vysoký násep.

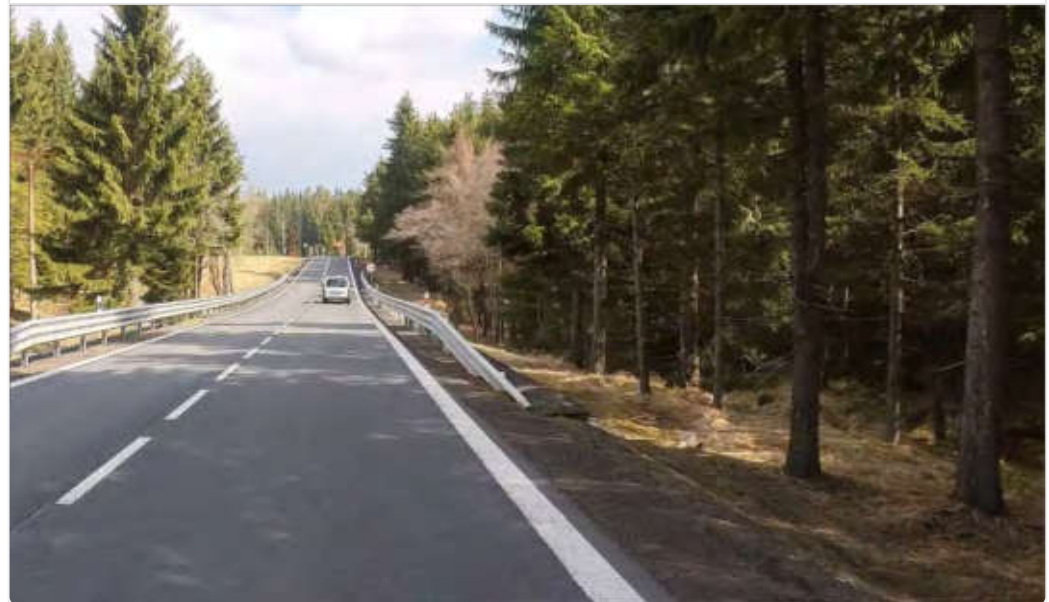
Revize II. (2022)

Bezpečnostní deficit	Pevná překážka
Kategorie	<input checked="" type="checkbox"/> 1x - Čelo tuhé zdi nebo PHS
Závažnost rizika	Střední
Poznámka	-

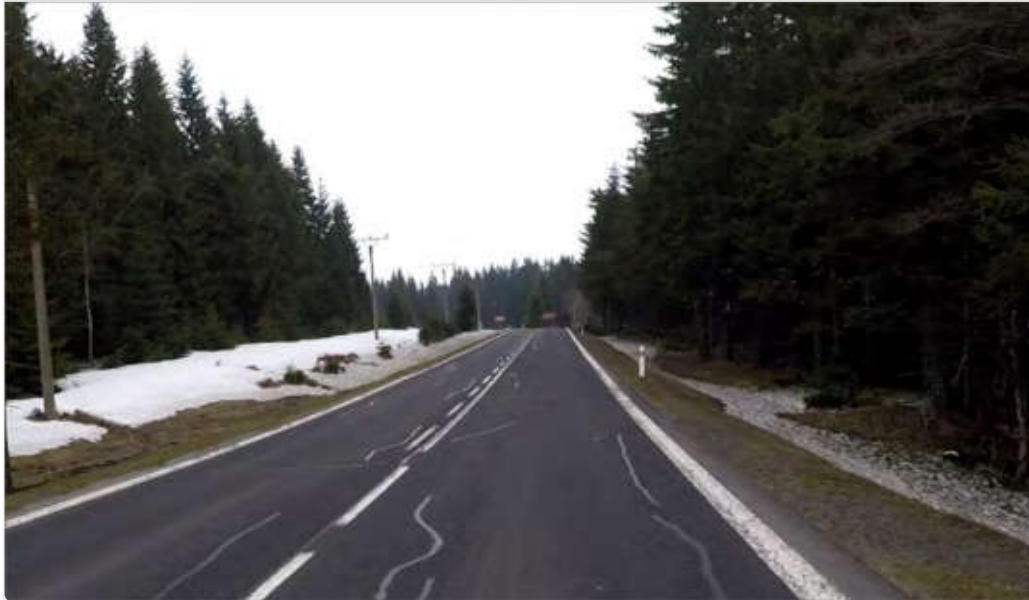
Revize I. (2019)

Bezpečnostní deficit Mezikřižovatkový úsek
Kategorie 1* - Absence SDZ a VDZ
Závažnost rizika **Nizká**
Poznámka Absence SDZ B 21a a VDZ V 9b.

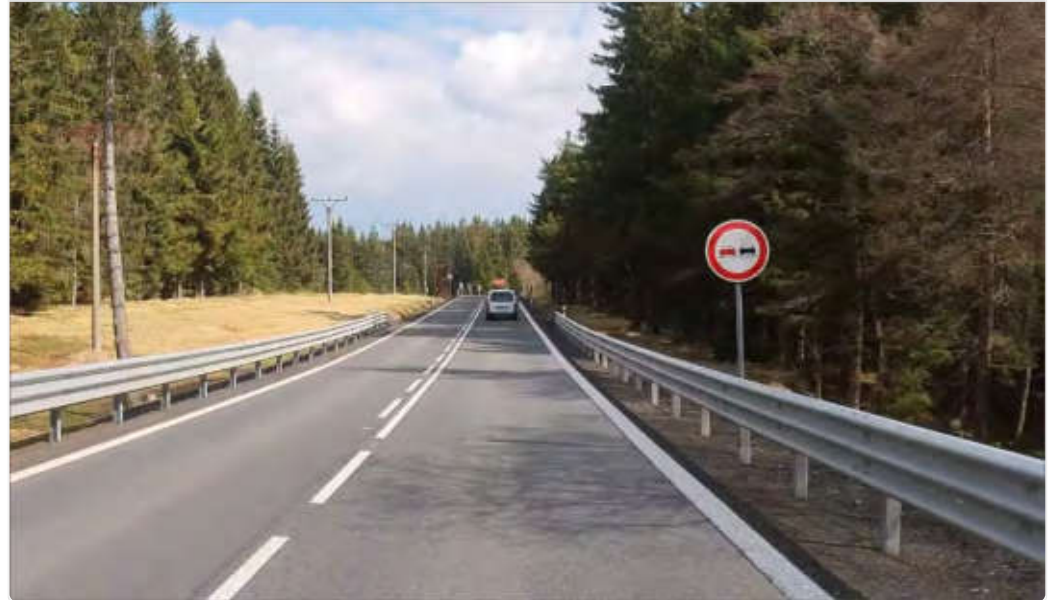
Revize II. (2022)

Bezpečnostní deficit Mezikřižovatkový úsek
Kategorie 0* - Absence SDZ a VDZ
Závažnost rizika **Nizká**
Poznámka Absence SDZ B 21a a VDZ V 9b.

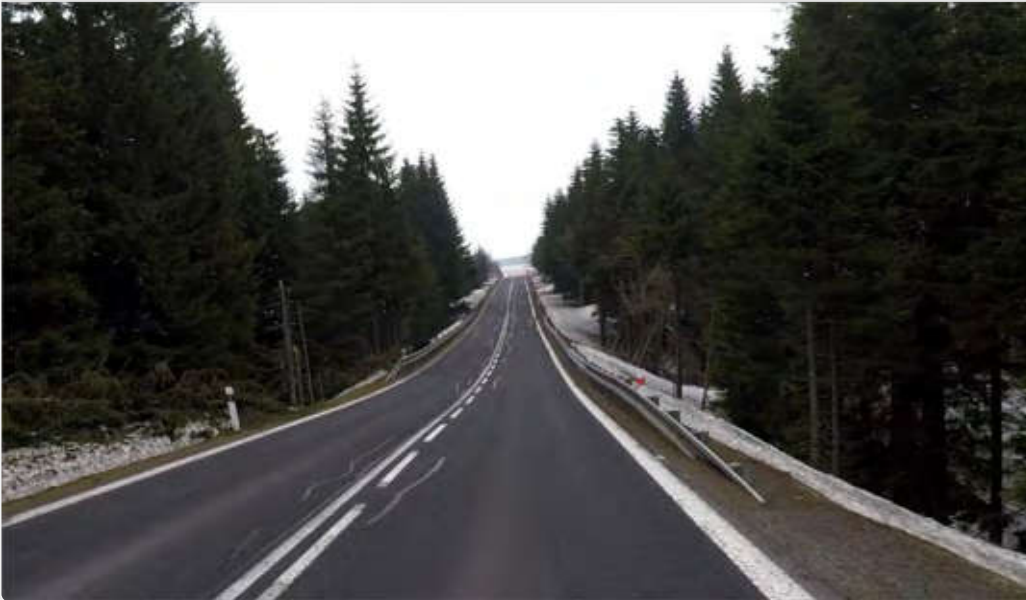
Revize I. (2019)

Bezpečnostní deficit	Zádržné zařízení
Kategorie	<input checked="" type="checkbox"/> 1× - Krátké svodidlo před - místem nebezpečí (např. hlubina, okolí PK) <input checked="" type="checkbox"/> 1× - Krátký výškový náběh svodidla
Závažnost rizika	Střední
Poznámka	Krátké vodidlo před místem, kde je vysoký násep. Krátký výškový náběh svodidla rizikový pro protisměr.

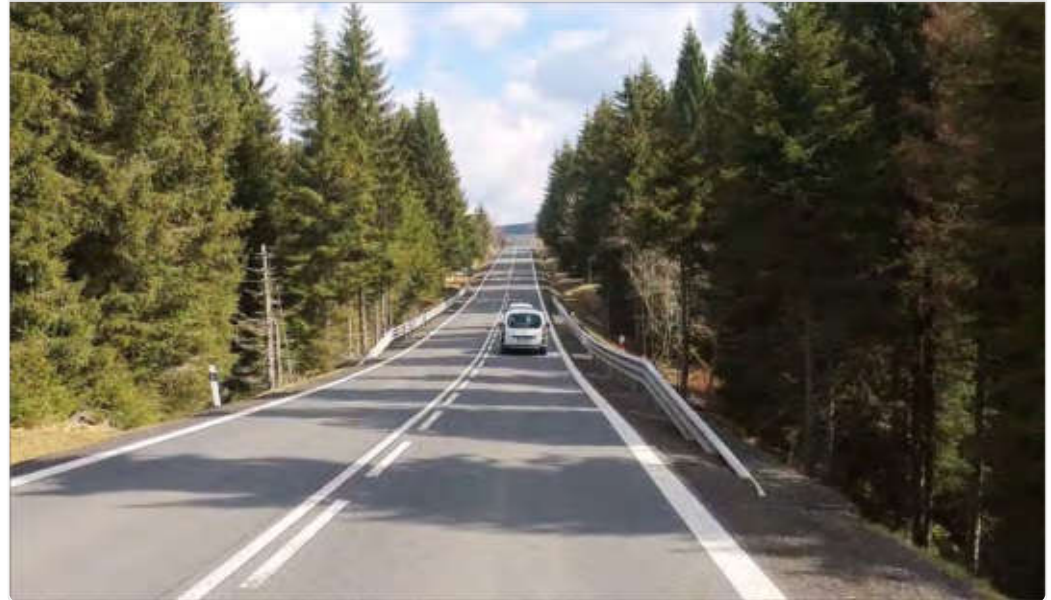
Revize II. (2022)

Bezpečnostní deficit	Zádržné zařízení
Kategorie	<input checked="" type="checkbox"/> 1× - Krátké svodidlo před - místem nebezpečí (např. hlubina, okolí PK)
Závažnost rizika	Střední
Poznámka	Krátké svodidlo před místem, kde je vysoký násep.

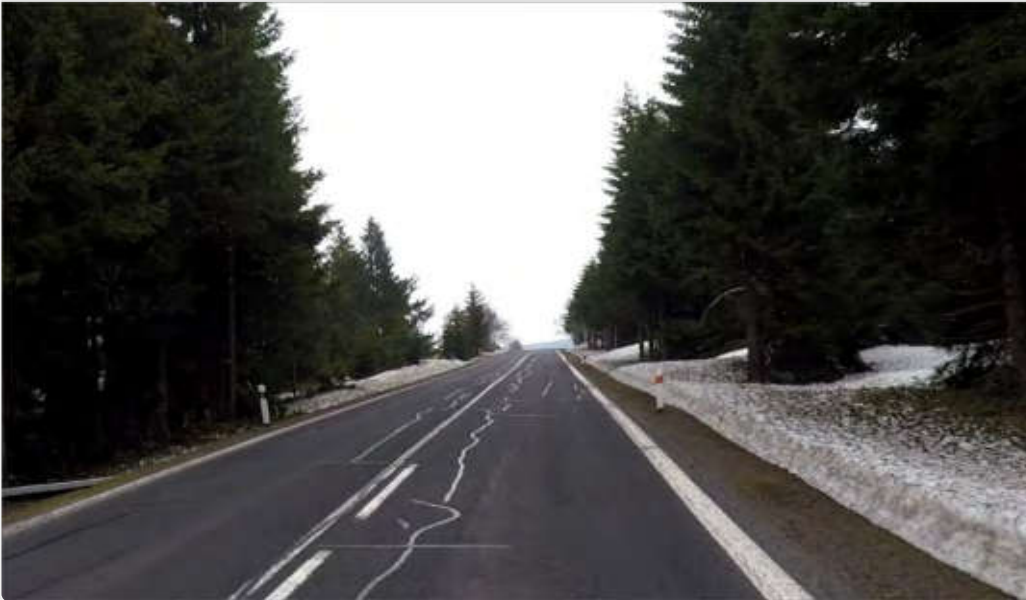
Revize I. (2019)

Bezpečnostní deficit Mezikřižovatkový úsek
Kategorie 1× - Absence SDZ a VDZ
Závažnost rizika Nizká
Poznámka Absence SDZ B 21a a VDZ V 9b.

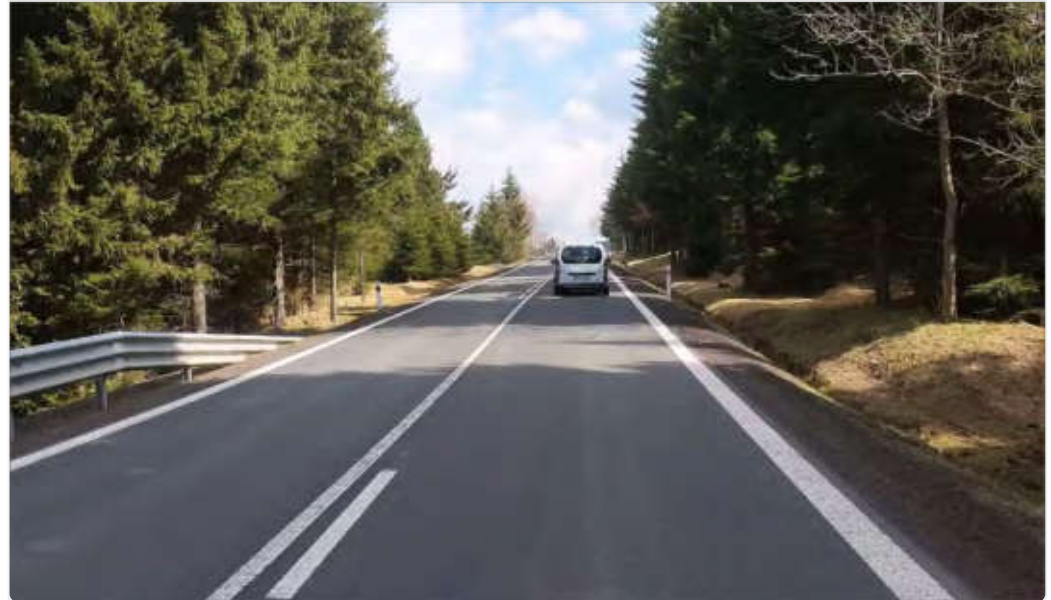
Revize II. (2022)

Bezpečnostní deficit Mezikřižovatkový úsek
Kategorie 1× - Absence SDZ a VDZ
Závažnost rizika Nizká
Poznámka Absence SDZ B 21a a VDZ V 9b.
