PŘÍLOHA 2.5

**Vyhodnocení identifikovaných dopravně-bezpečnostních deficitů
v rámci první a druhé revizní BI PK z roku 2019 a 2022**

I/25

km 0,000 – 13,702

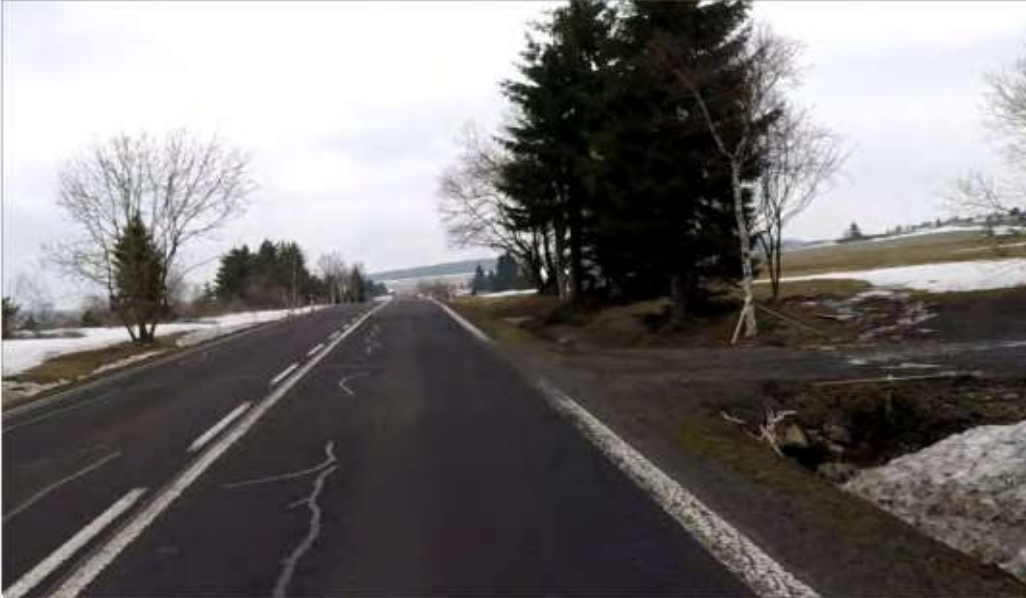
Revize I. (2019)

Bezpečnostní deficit Pevná překážka
Kategorie 2× - Tuhé čelo trubního propustku pod - sjezdem / samostatným sjezdem
Závažnost rizika **Vysoká**
Poznámka -

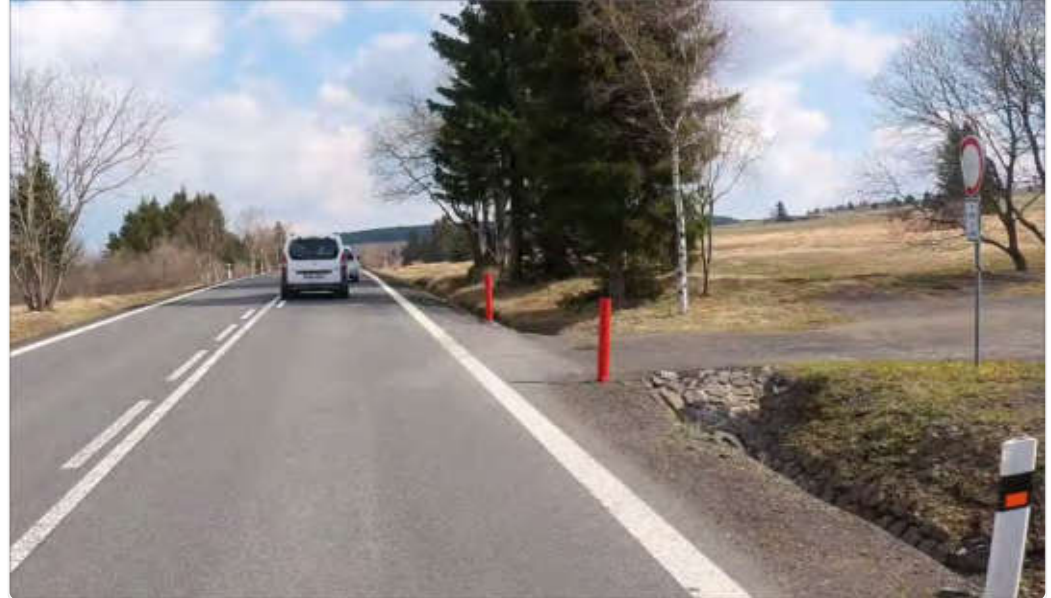
Revize II. (2022)

Bezpečnostní deficit Pevná překážka
Kategorie 0× - Tuhé čelo trubního propustku pod - sjezdem / samostatným sjezdem
Závažnost rizika **Vysoká**
Poznámka -

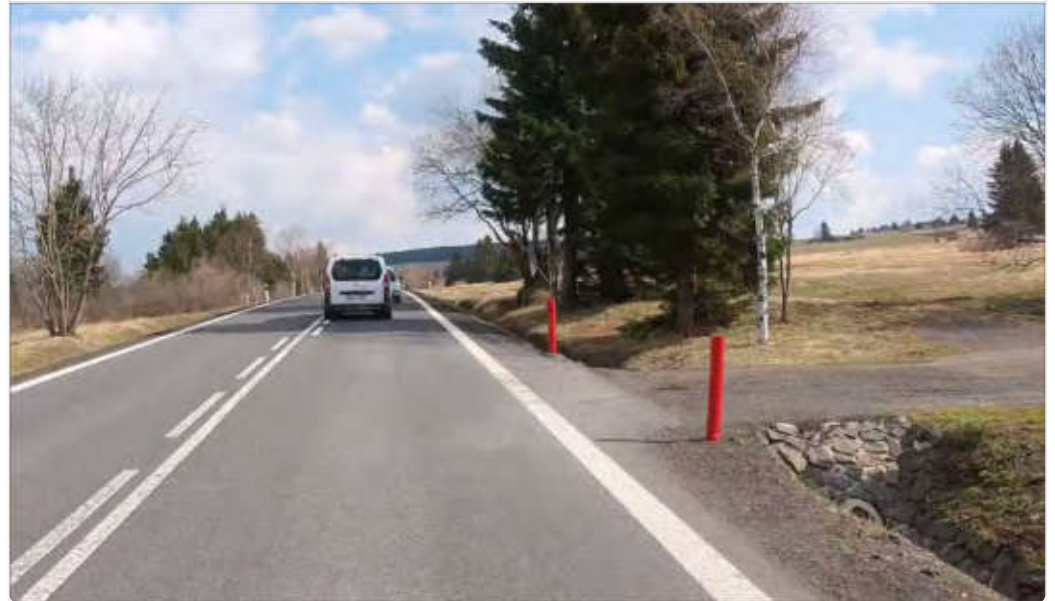
Revize II. (2022)

Bezpečnostní deficit Sjezd / samostatný sjezd / parkoviště
Kategorie 1x - Neadekvátní dopravní zařízení
Závažnost rizika **Nízká**
Poznámka Nevhodné umístění DZ Z 11g u nevýznamného sjezdu.

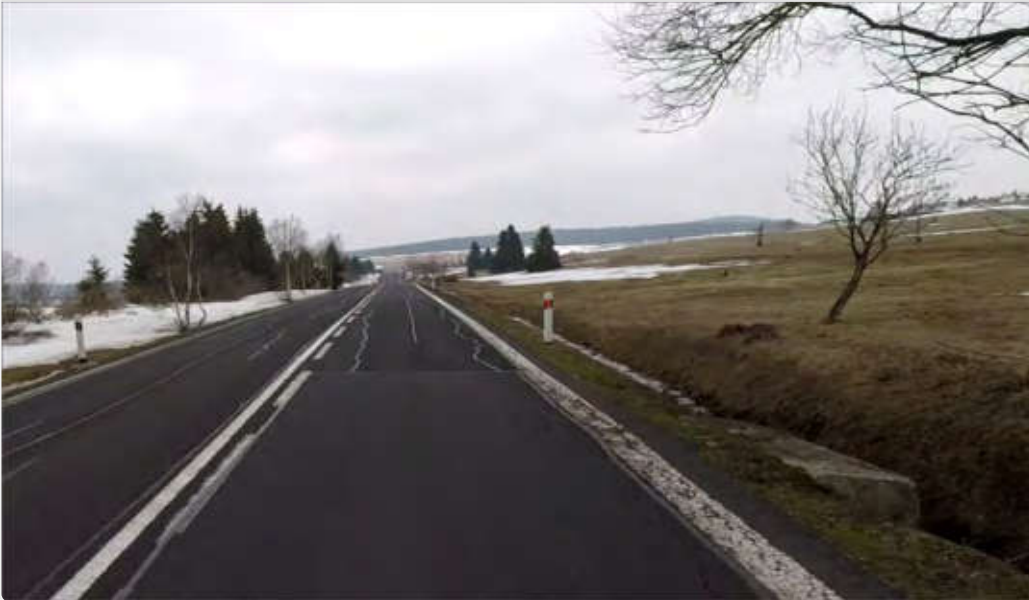
Revize I. (2019)

Bezpečnostní deficit Pevná překážka
Kategorie 2× - Tuhé čelo trubního příčného propustku
Závažnost rizika Nizká
Poznámka -

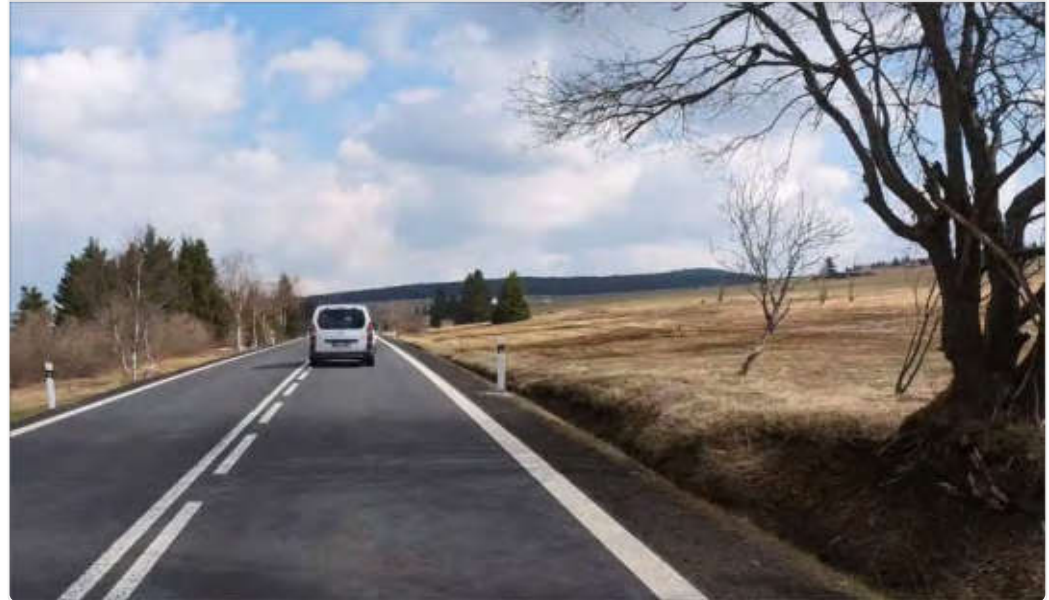
Revize II. (2022)

Bezpečnostní deficit Pevná překážka
Kategorie 0× - Tuhé čelo trubního příčného propustku
Závažnost rizika Nizká
Poznámka -

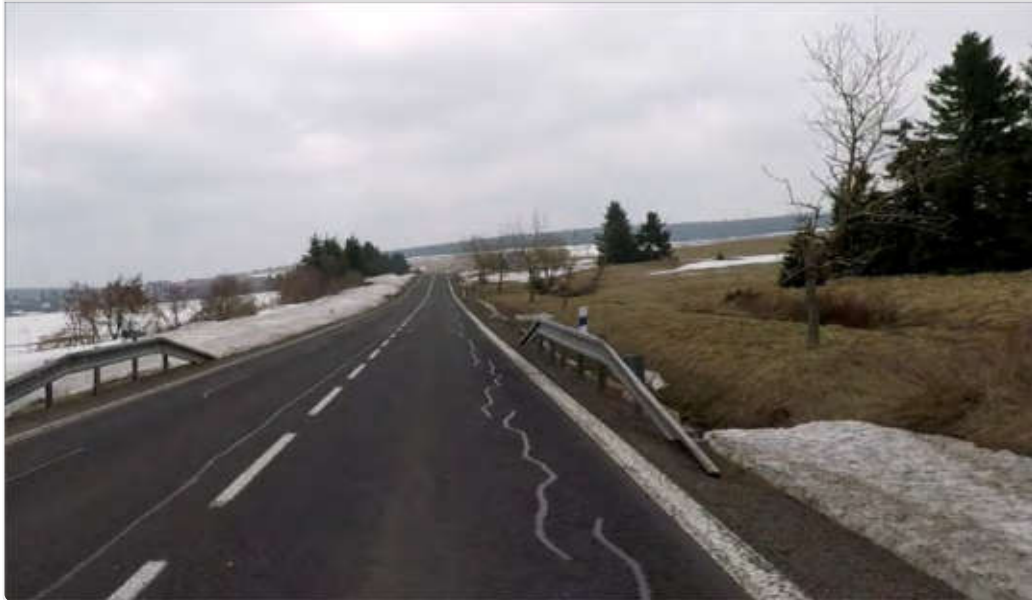
Revize I. (2019)

Bezpečnostní deficit Zadržné zařízení
Kategorie 2× - Krátký výškový náběh svodidla
Závažnost rizika Střední
Poznámka Krátké výškové náběhy na obou koncích svodidla.

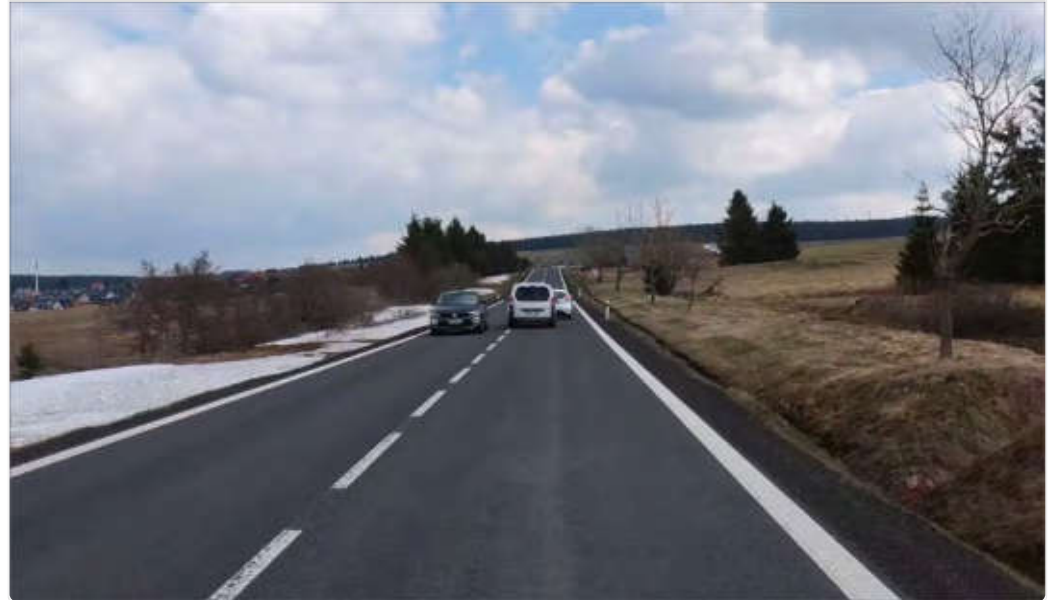
Revize II. (2022)

Bezpečnostní deficit Zadržné zařízení
Kategorie 0× - Krátký výškový náběh svodidla
Závažnost rizika Střední
Poznámka Krátké výškové náběhy na obou koncích svodidla.

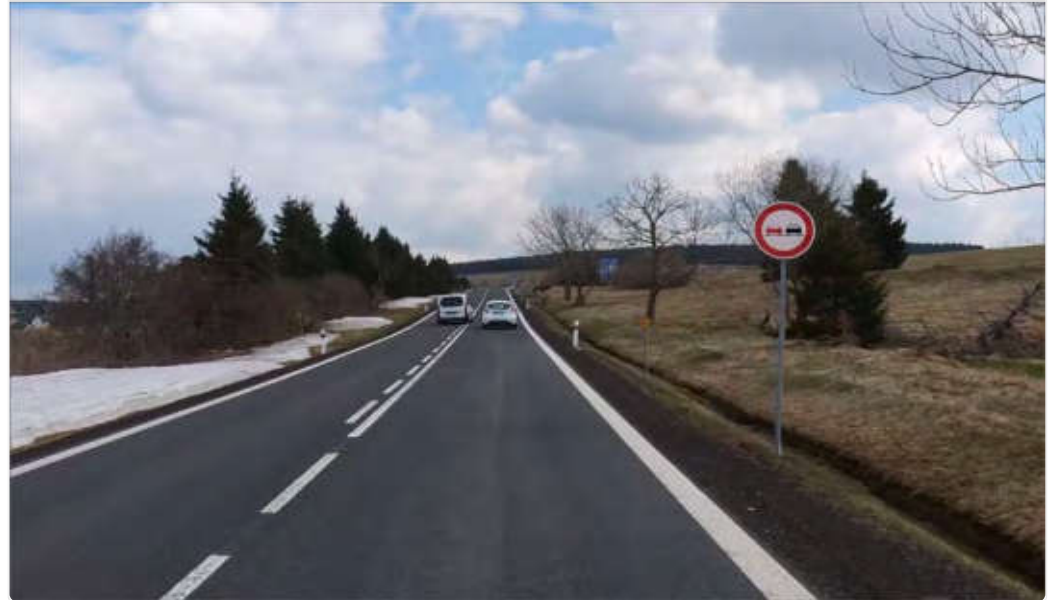
Revize II. (2022)

Bezpečnostní deficit Mezikřižovatkový úsek
Kategorie 1* - Absence SDZ a VDZ
Závažnost rizika **Nizká**
Poznámka Absence SDZ B 21a a VDZ 9b.

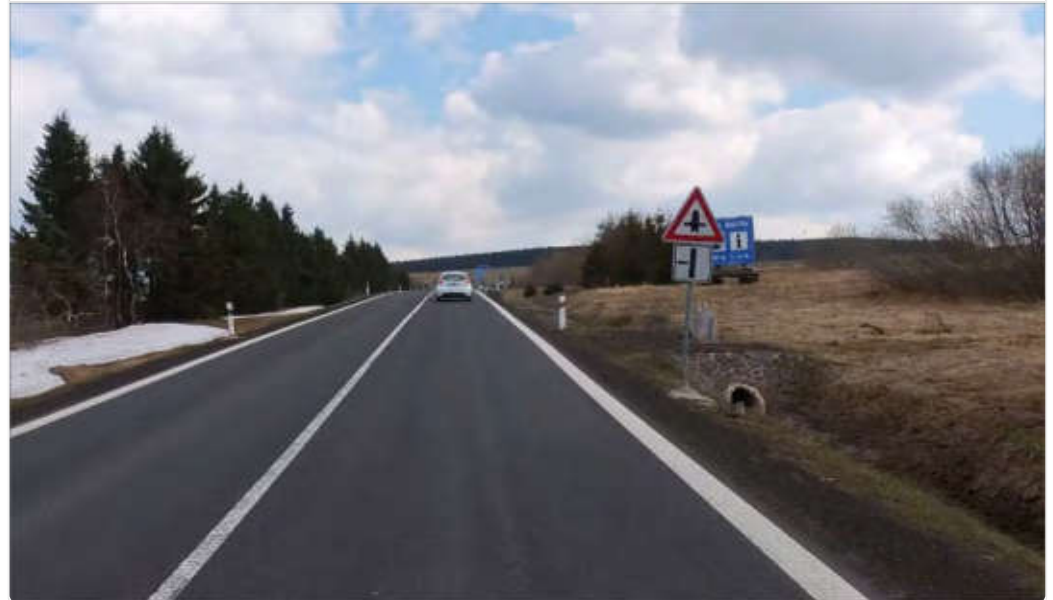
Revize II. (2022)

Bezpečnostní deficit	Křižovatka
Kategorie	<input checked="" type="checkbox"/> 1x - Neadekvátní provedení SDZ
Závažnost rizika	Nízká
Poznámka	SDZ E 2b neodpovídá tvaru křižovatky.

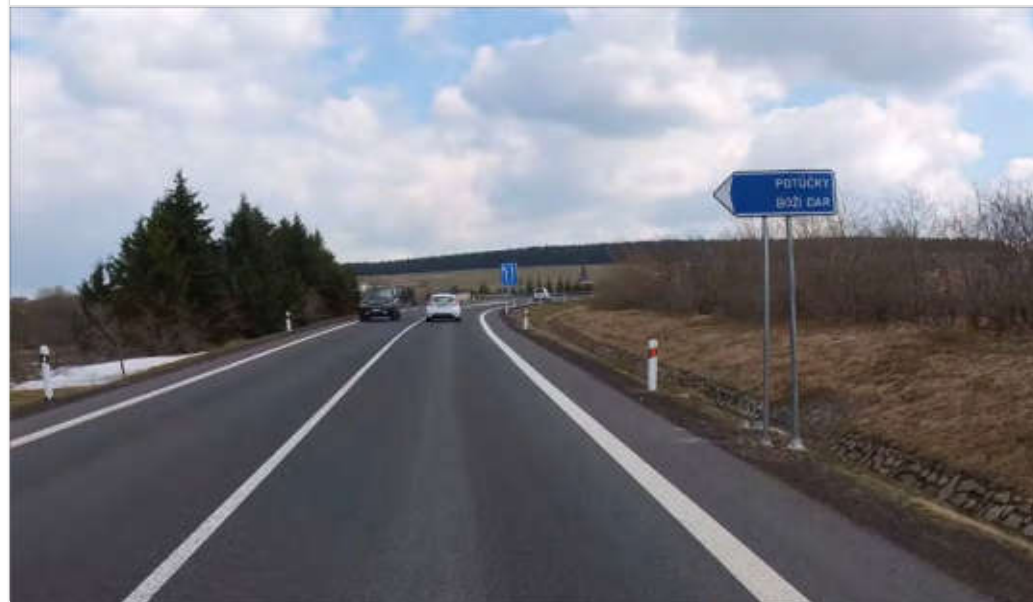
Revize II. (2022)

Bezpečnostní deficit Mezikřižovatkový úsek
Kategorie 1× - Riziková kombinace SDZ (nevhodné uspořádání, resp. společné umístění)
Závažnost rizika Nizká
Poznámka Chybně umístěné SDZ IS 3b a IJ 7, E 7b - nesmí být na jednom sloupku.

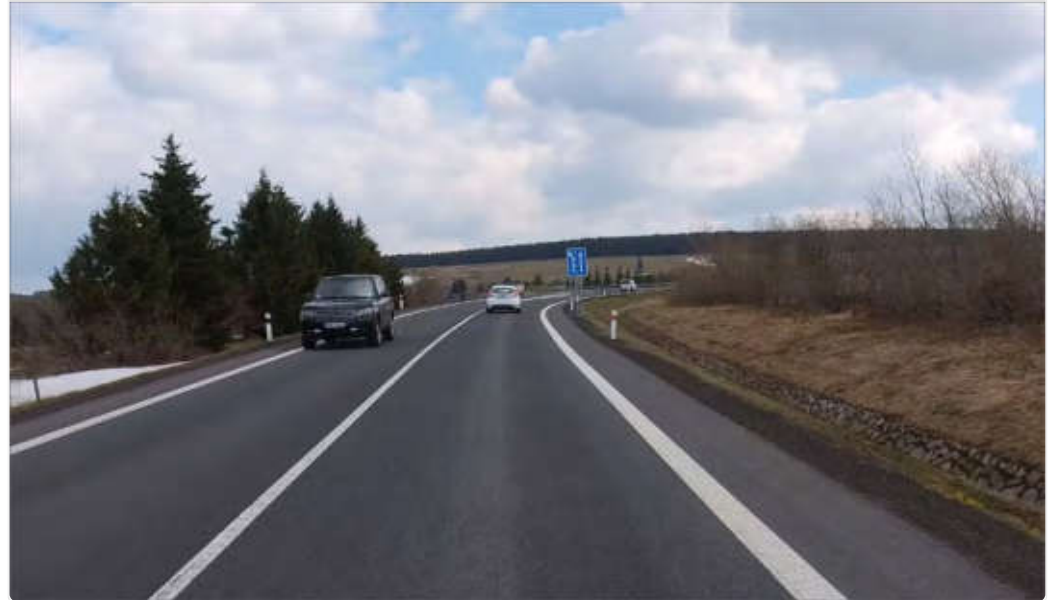
Eliminováno
Revize II. (2022)

Bezpečnostní deficit Mezikřižovatkový úsek
Kategorie 30 m - Absence nebo opotřebované VDZ
Závažnost rizika **Nizká**
Poznámka Opotřebované VDZ V 1a, V 4.

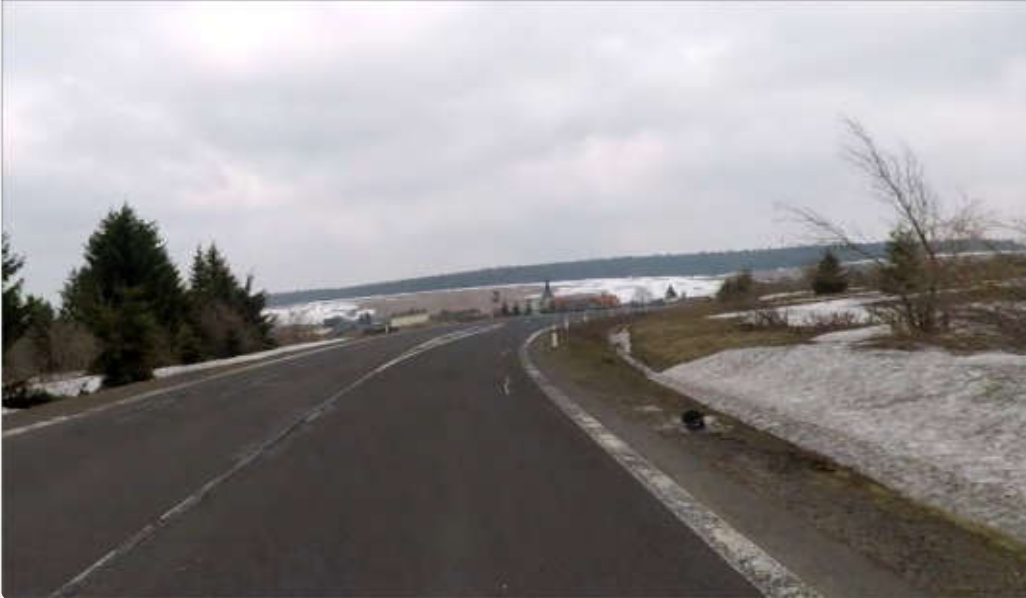
Revize I. (2019)

Bezpečnostní deficit Mezikřižovatkový úsek
Kategorie 1× - Absence SDZ nebo dopravního zařízení
Závažnost rizika Nizká
Poznámka Absence již dříve instalovaného SDZ IP 19.

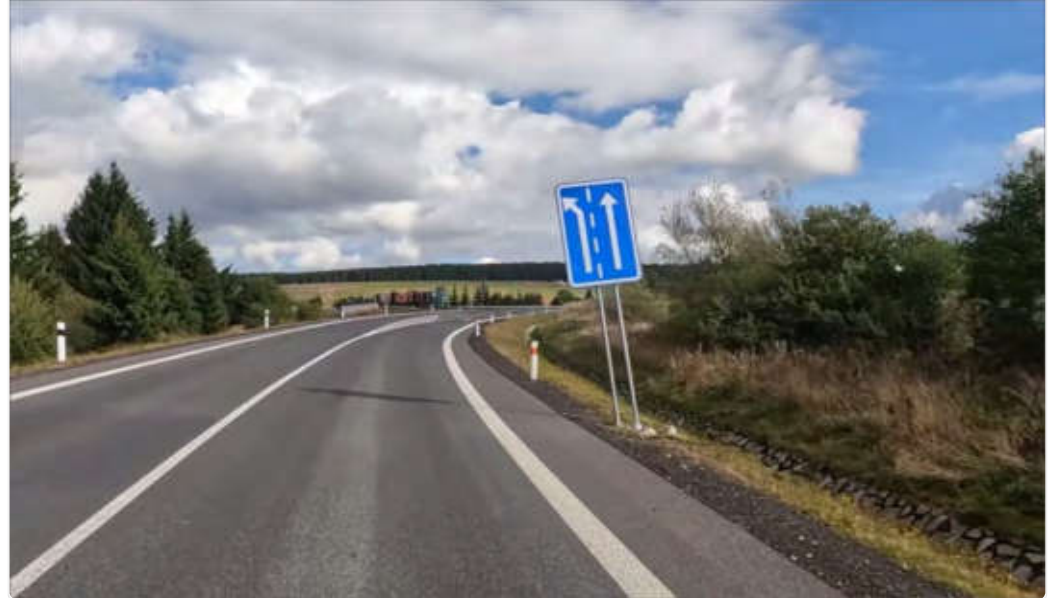
Revize II. (2022)

Bezpečnostní deficit Mezikřižovatkový úsek
Kategorie 1× - Neadekvátní stav SDZ
 1× - Neadekvátní umístění SDZ
Závažnost rizika Nizká
Poznámka Neadekvátní umístění SDZ IP 19. SDZ IP 19 je nakřivo.

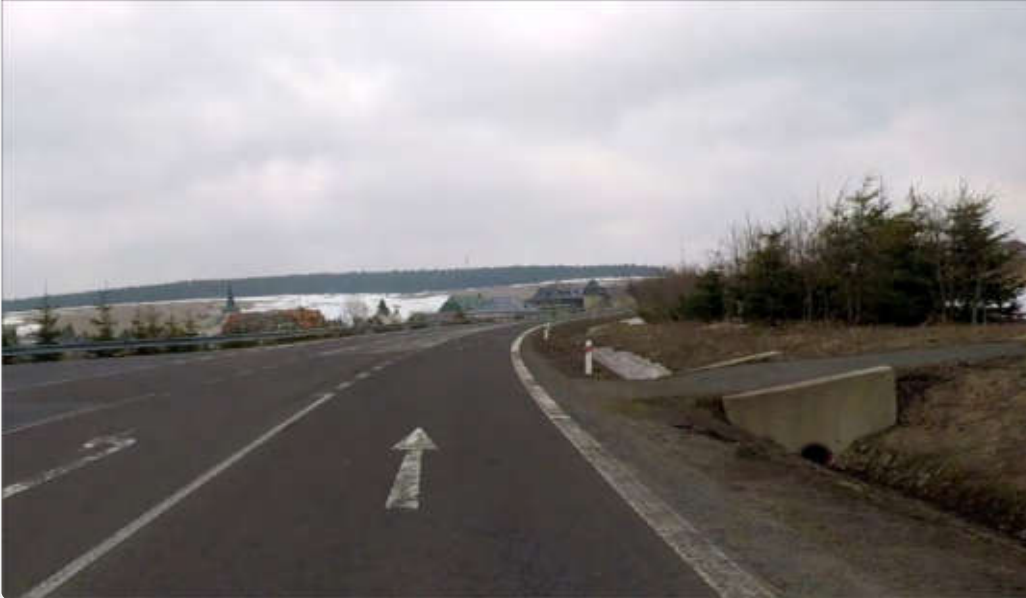
Revize I. (2019)

Bezpečnostní deficit Pevná překážka
Kategorie 2× - Tuhé čelo trubního propustku pod - sjezdem / samostatným sjezdem
Závažnost rizika **Vysoká**
Poznámka -

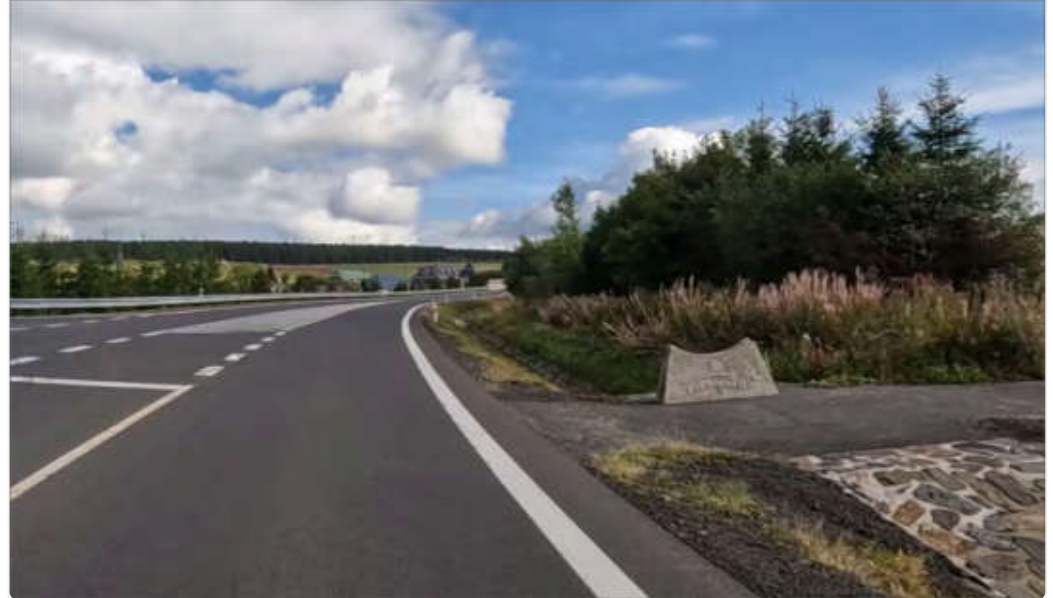
Revize II. (2022)

Bezpečnostní deficit Pevná překážka
Kategorie 1× - Jiné
Závažnost rizika **Střední**
Poznámka Betonový blok tvoří pevnou překážku.

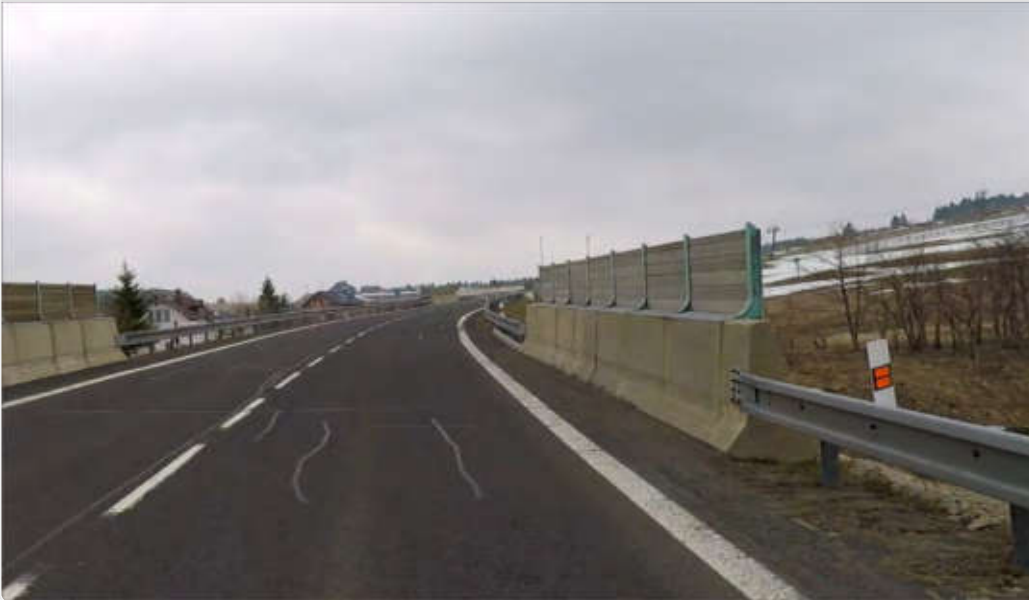
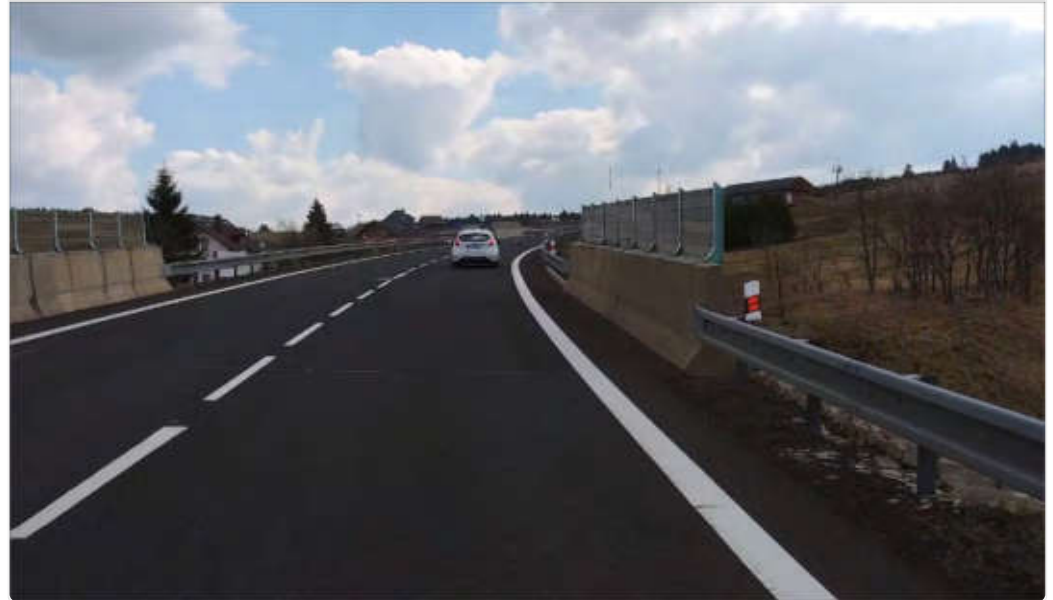
Bezpečnostní deficit	Zádržné zařízení
Kategorie	<input checked="" type="checkbox"/> 2× - Neadekvátně realizovaný přechod mezi různými druhy svodidel
Závažnost rizika	Střední
Poznámka	Absence přechodového dílu betonového svodidla z obou stran. Současné provedení betonového svodidla tvoří pevnou překážku. Absence zhuštění stojn v místě přechodu na betonové svodidlo.

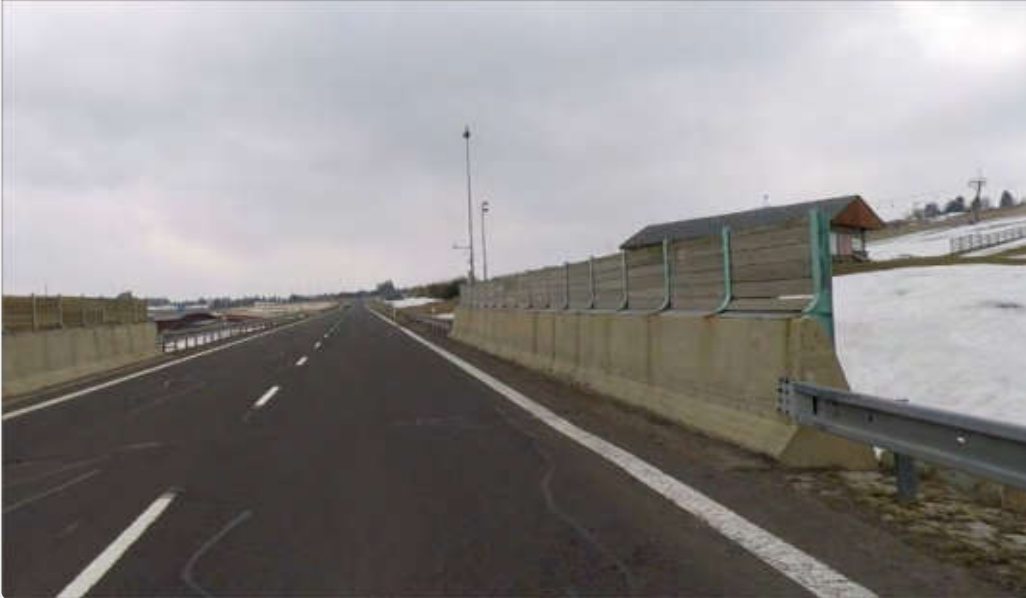
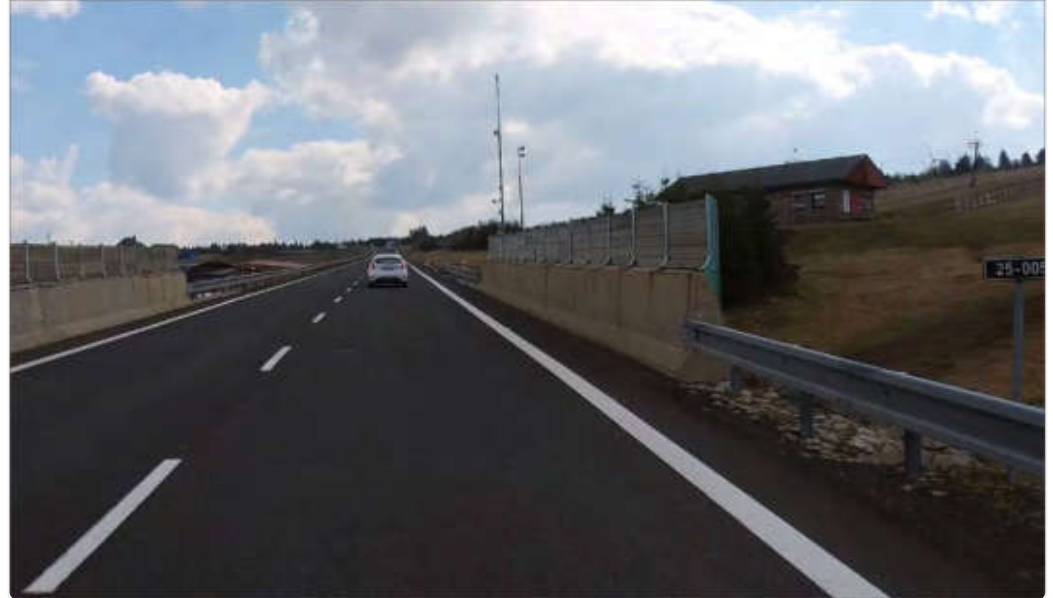
Bezpečnostní deficit	Zádržné zařízení
Kategorie	<input checked="" type="checkbox"/> 2× - Neadekvátně realizovaný přechod mezi různými druhy svodidel
Závažnost rizika	Střední
Poznámka	Absence přechodového dílu u betonového svodidla z obou stran. Současné provedení betonového svodidla tvoří pevnou překážku. Absence zhuštění stojn v místě přechodu na betonové svodidlo.

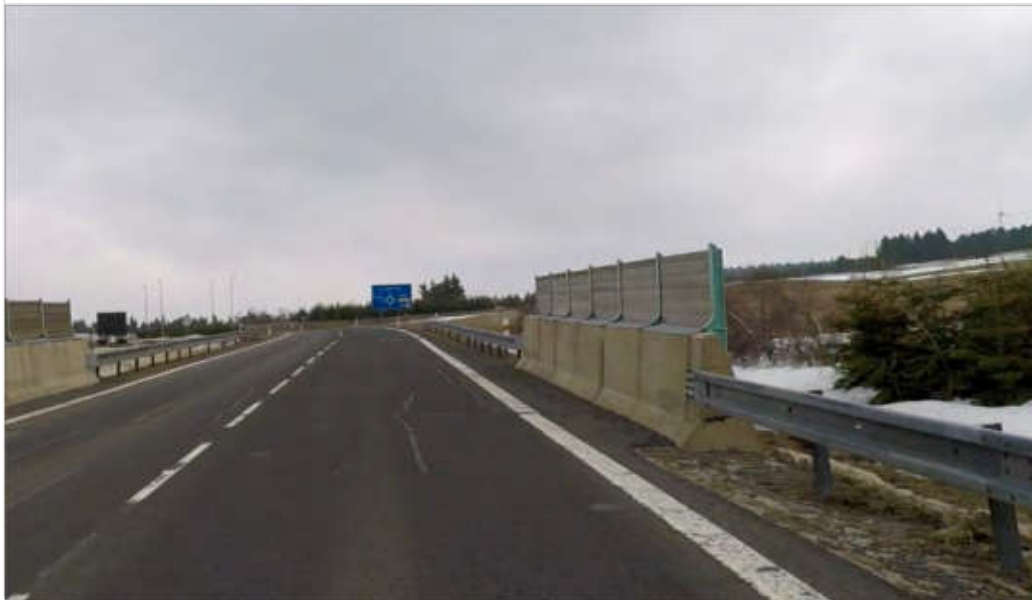
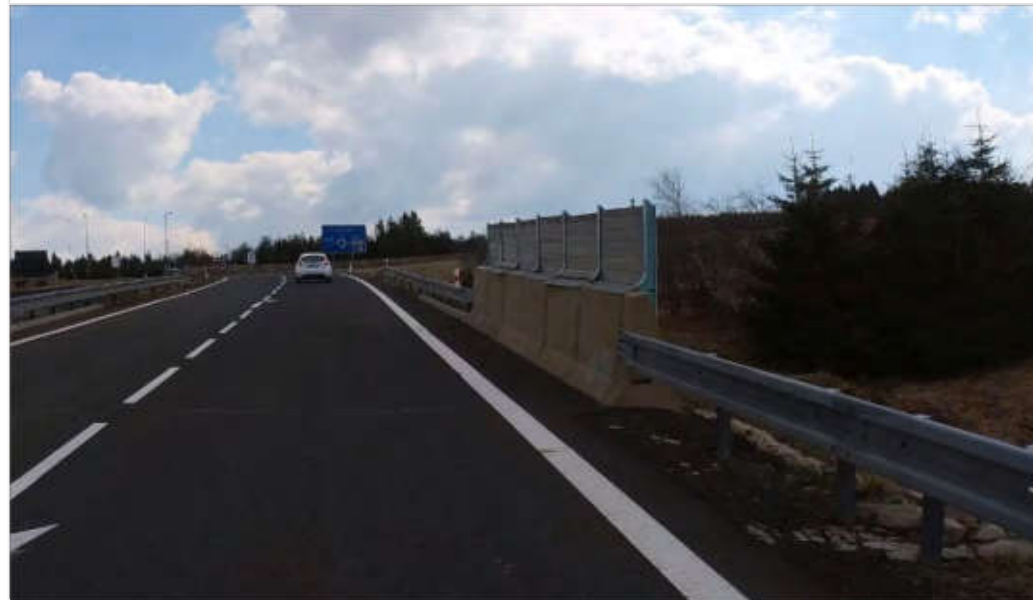
Bezpečnostní deficit	Zádržné zařízení
Kategorie	<input checked="" type="checkbox"/> 2× - Neadekvátně realizovaný přechod mezi různými druhy svodidel
Závažnost rizika	Střední
Poznámka	Absence přechodového dílu betonového svodidla z obou stran. Současné provedení betonového svodidla tvoří pevnou překážku. Absence zhuštění stojn v místě přechodu na betonové svodidlo.

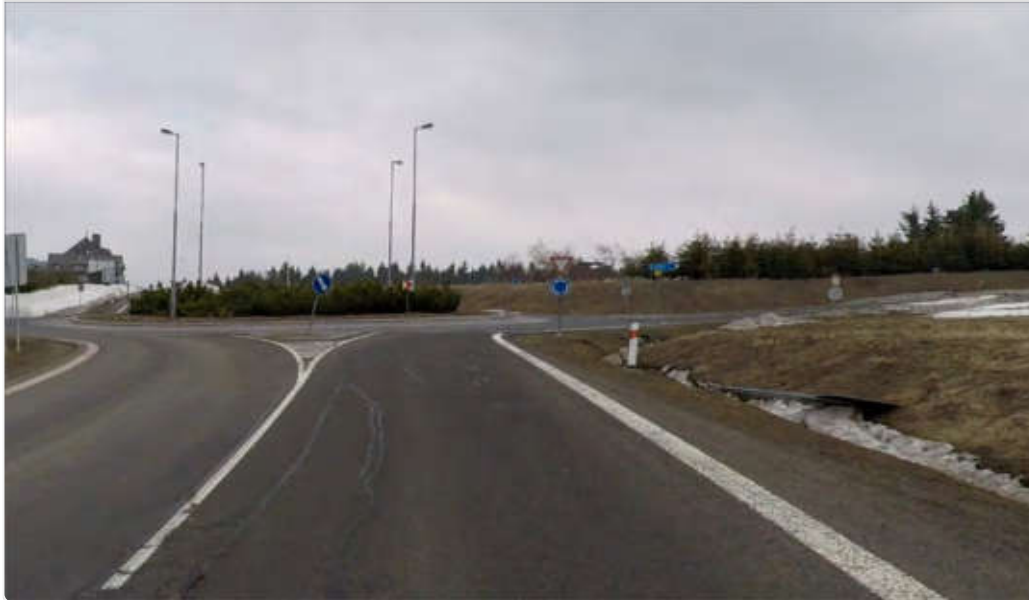
Bezpečnostní deficit Mezikřižovatkový úsek
Kategorie 1* - Neadekvátní stav SDZ
Závažnost rizika **Nizká**
Poznámka Vyvrácené SDZ IZ 8b.

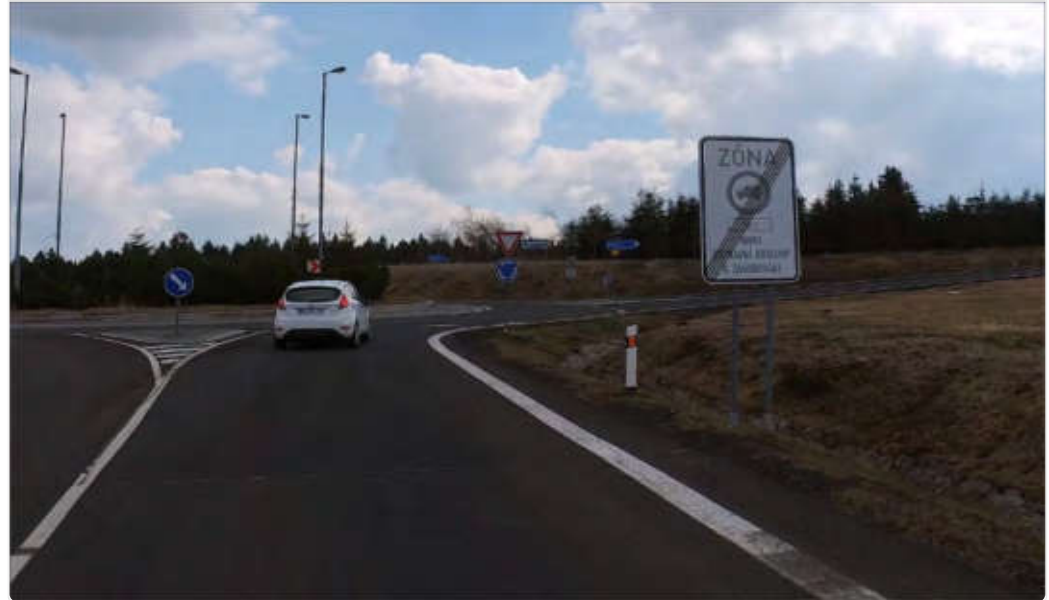
Bezpečnostní deficit Mezikřižovatkový úsek
Kategorie 0* - Neadekvátní stav SDZ
Závažnost rizika **Nizká**
Poznámka Vyvrácené SDZ IZ 8b.

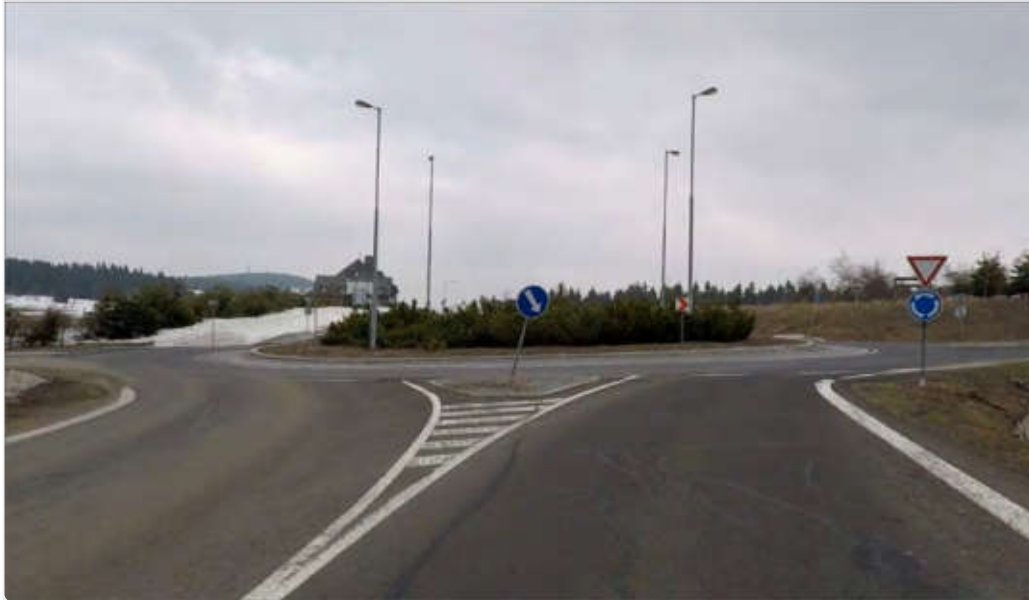
Bezpečnostní deficit Křižovatka
Kategorie 2× - Absence SDZ nebo dopravního zařízení
Závažnost rizika Nizká
Poznámka Absence SDZ C 4a na směrových ostrůvcích.

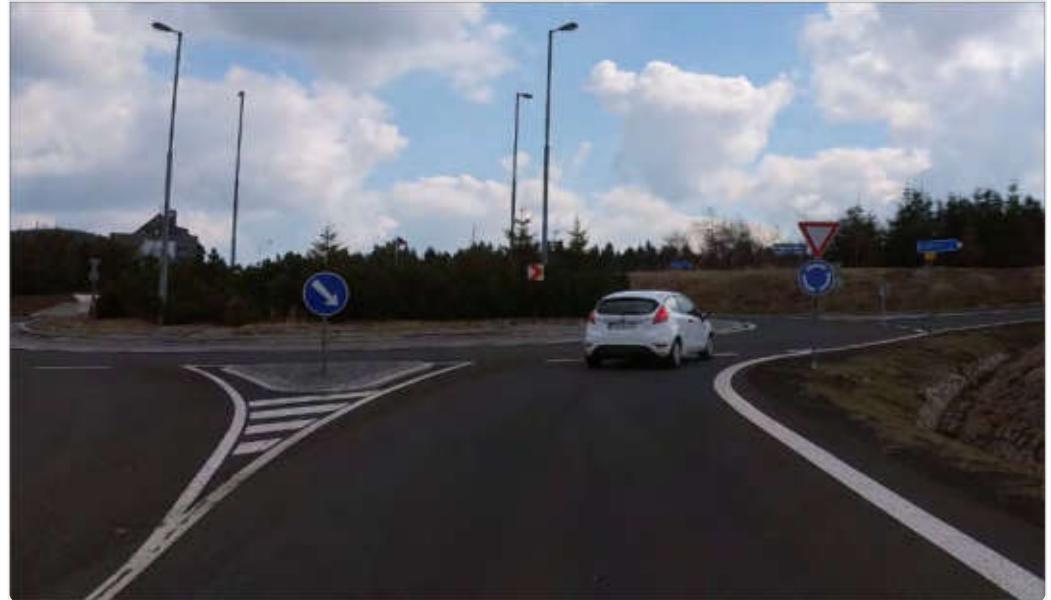
Bezpečnostní deficit Křižovatka
Kategorie 0× - Absence SDZ nebo dopravního zařízení
Závažnost rizika Nizká
Poznámka Absence SDZ C 4a na směrových ostrůvcích.

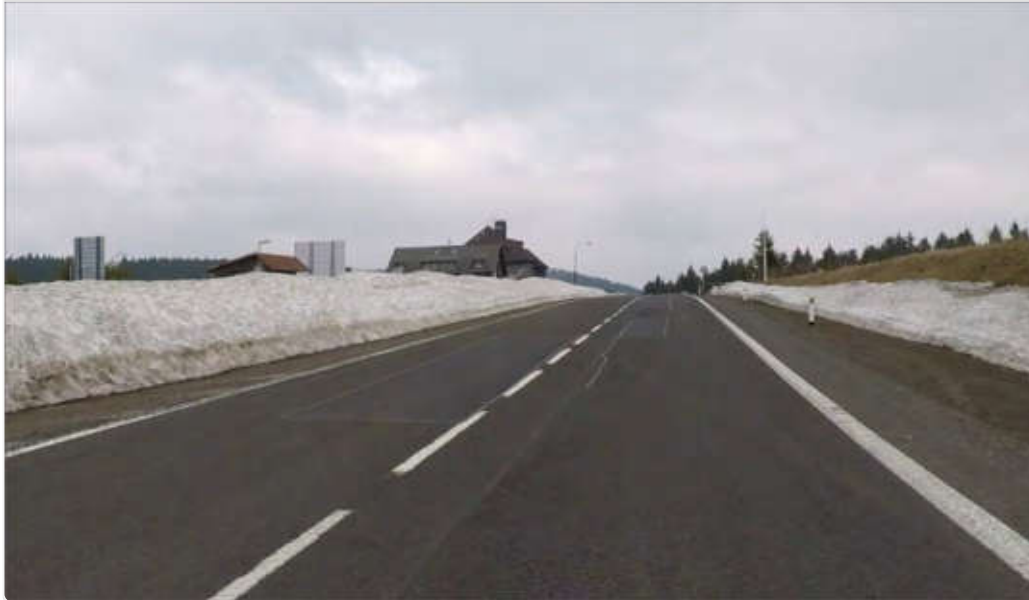
I/25 - Směr staničení | km 13,409 | Správa Karlovy Vary | 50,409260N, 12,933789E | ID 1309
Eliminováno
Revize I. (2019)

Bezpečnostní deficit Mezikřižovatkový úsek
Kategorie 0 m - Absence nebo opotřebované VDZ
Závažnost rizika **Nizká**
Poznámka Opotřebované VDZ V 4.

Návrh opatření Realizace, oprava VDZ
Poznámka -
Náročnost realizace **Jednoduché řešení**

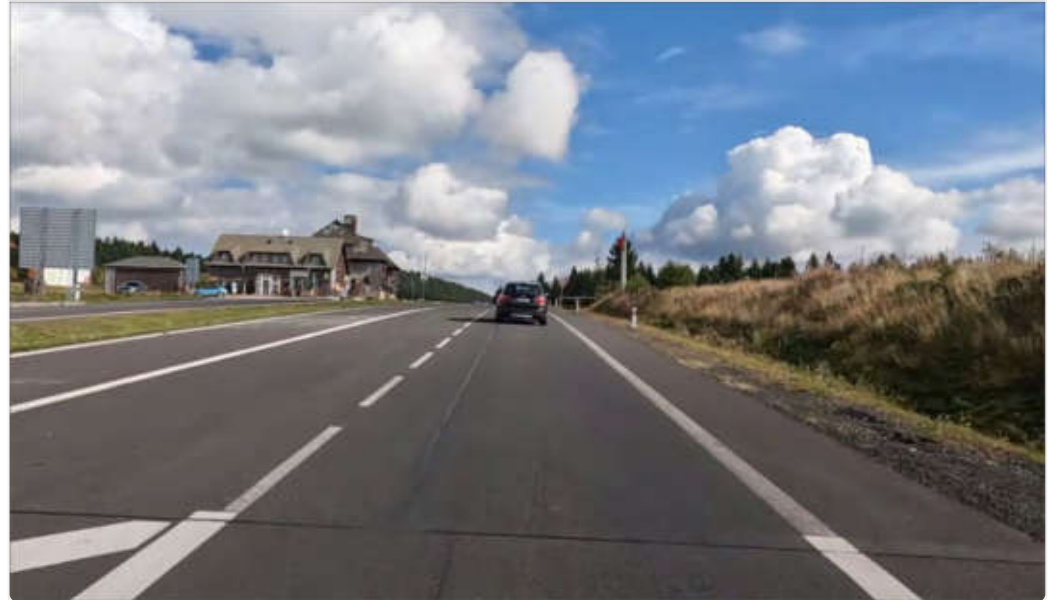
Bezpečnostní deficit Mezikřižovatkový úsek
Kategorie 180 m - Absence nebo opotřebované VDZ
 1× - Absence SDZ nebo dopravního zařízení
 1× - Neadekvátní provedení změny počtu jízdních pruhů
Závažnost rizika **Nizká**
Poznámka Opotřebované VDZ V 4. Vyznačení zvýšení počtu průběžných jízdních pruhů není adekvátně znázorněno pomocí VDZ. Současně absence SDZ IP 18a.

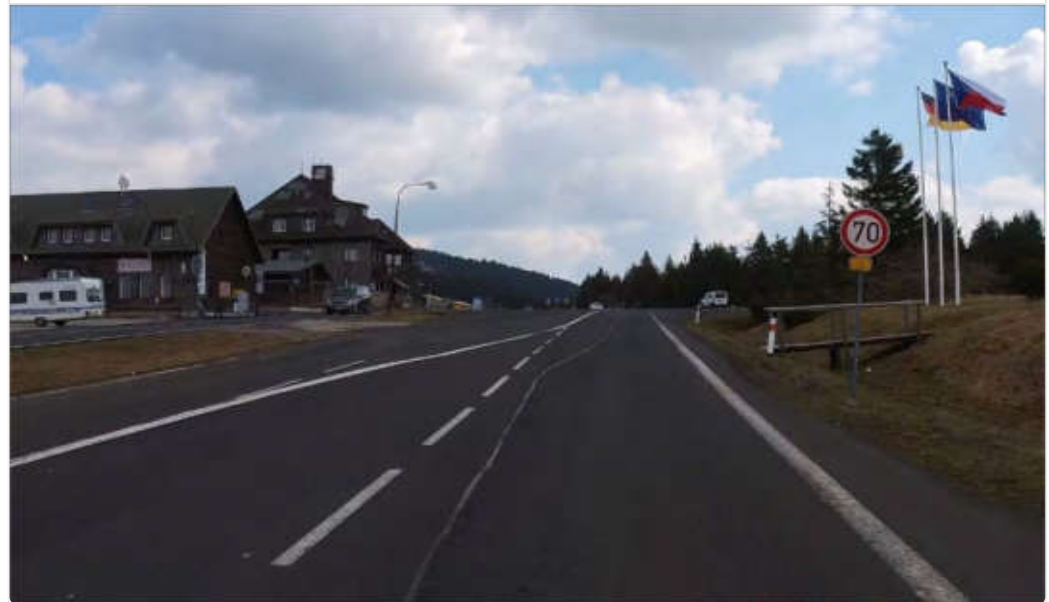
Bezpečnostní deficit	Mezikřižovatkový úsek
Kategorie	<input checked="" type="checkbox"/> 1× - Absence SDZ nebo dopravního zařízení
Závažnost rizika	Nízká
Poznámka	Absence SDZ IP 18b znázorňující snížení počtu průběžných jízdních pruhů.

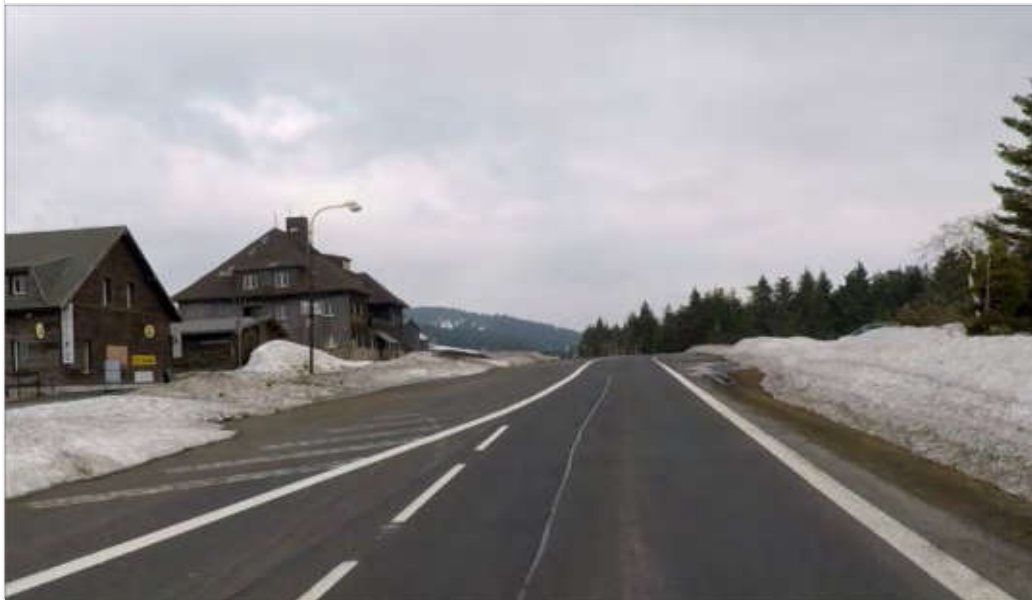
Bezpečnostní deficit Mezikřižovatkový úsek
Kategorie 1× - Absence nebo opotřebované VDZ
Závažnost rizika Nizká
Poznámka Opotřebované VDZ V 13.

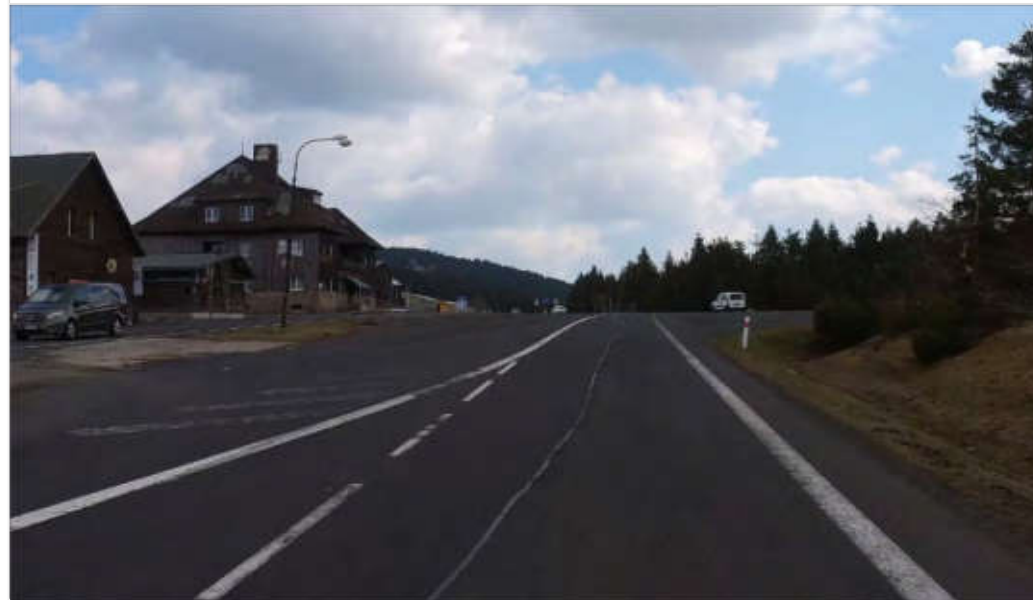
Bezpečnostní deficit Mezikřižovatkový úsek
Kategorie 1× - Absence nebo opotřebované VDZ
Závažnost rizika Nizká
Poznámka Opotřebované VDZ V 13.

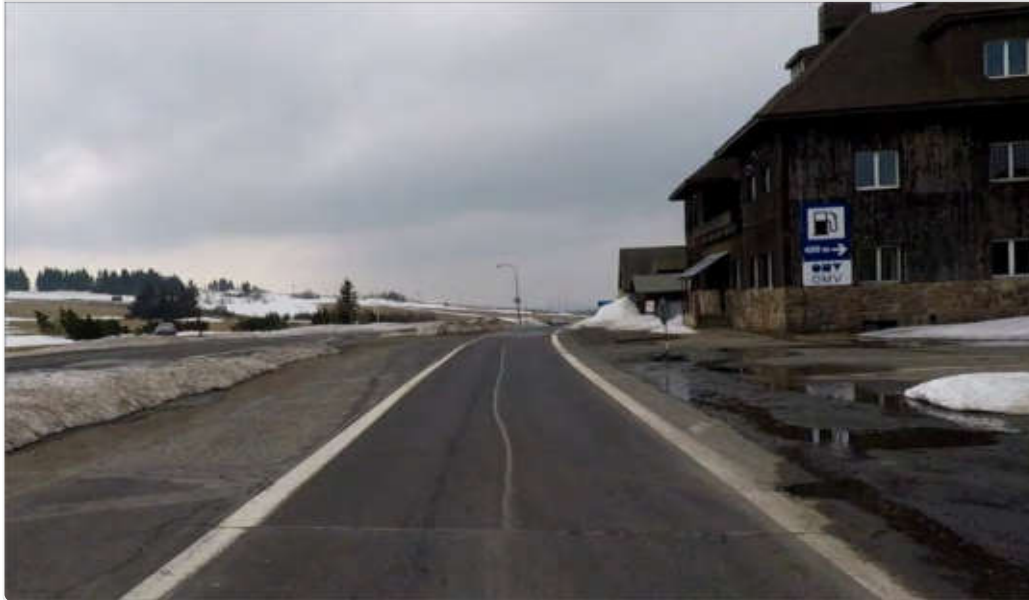
I/25 - Směr proti staničení | km 13,629 | Správa Karlovy Vary | 50,410480N, 12,935622E | ID 2252
Eliminováno
Revize I. (2019)

Bezpečnostní deficit Sjezd / samostatný sjezd / parkoviště
Kategorie 0× - Neadekvátní provedení, resp. umístění VDZ
Závažnost rizika **Nizká**
Poznámka Chybné provedení VDZ v místě sjezdu.

Návrh opatření Náprava provedení VDZ
Poznámka Náprava VDZ na V 4.
Náročnost realizace **Jednoduché řešení**

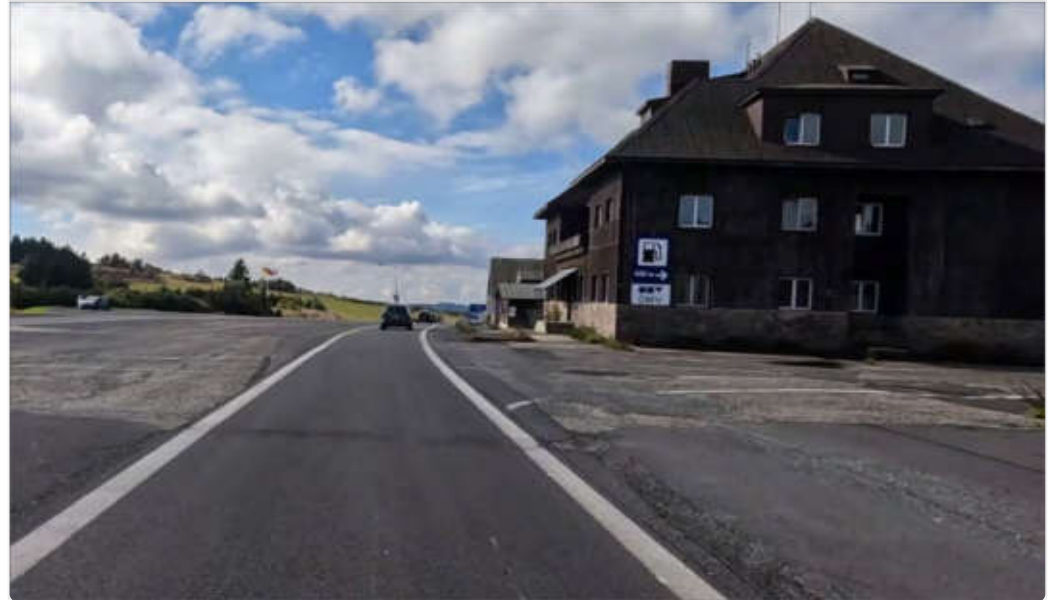
Bezpečnostní deficit Sjezd / samostatný sjezd / parkoviště
Kategorie 0× - Neadekvátní provedení, resp. umístění VDZ
Závažnost rizika **Nizká**
Poznámka Chybné provedení VDZ v místě sjezdu.

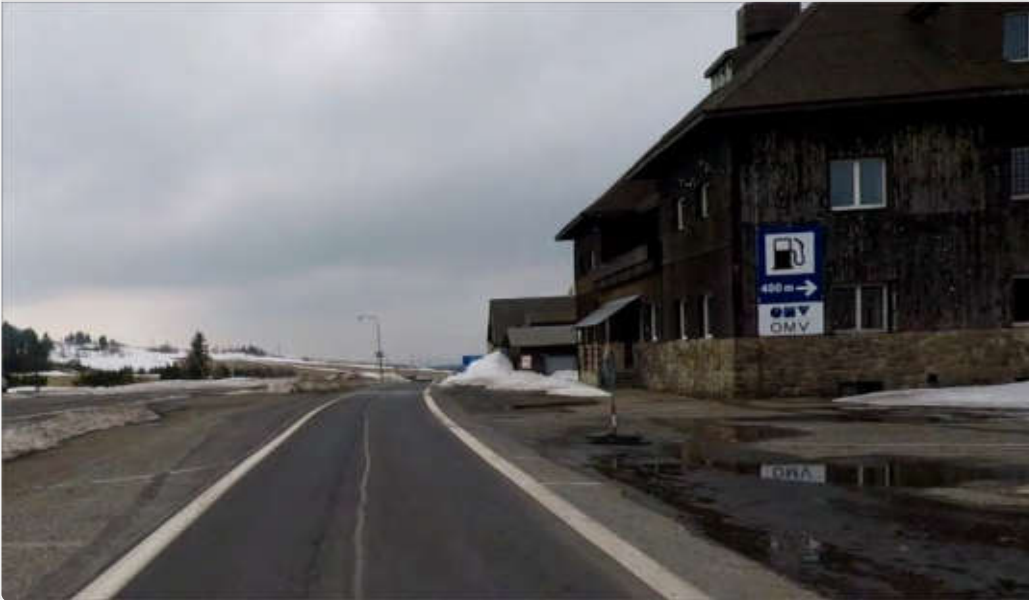
I/25 - Směr proti staničení | km 13,604 | Správa Karlovy Vary | 50,410740N, 12,935854E | ID 1788
Eliminováno
Revize I. (2019)

Bezpečnostní deficit	Reklamní zařízení
Kategorie	<input checked="" type="checkbox"/> 0× - Reklamní zařízení (rušivý efekt na účastníky silničního provozu)
Závažnost rizika	Nizká
Poznámka	-

Návrh opatření	Odstranění
Poznámka	-
Náročnost realizace	Administrativní řešení

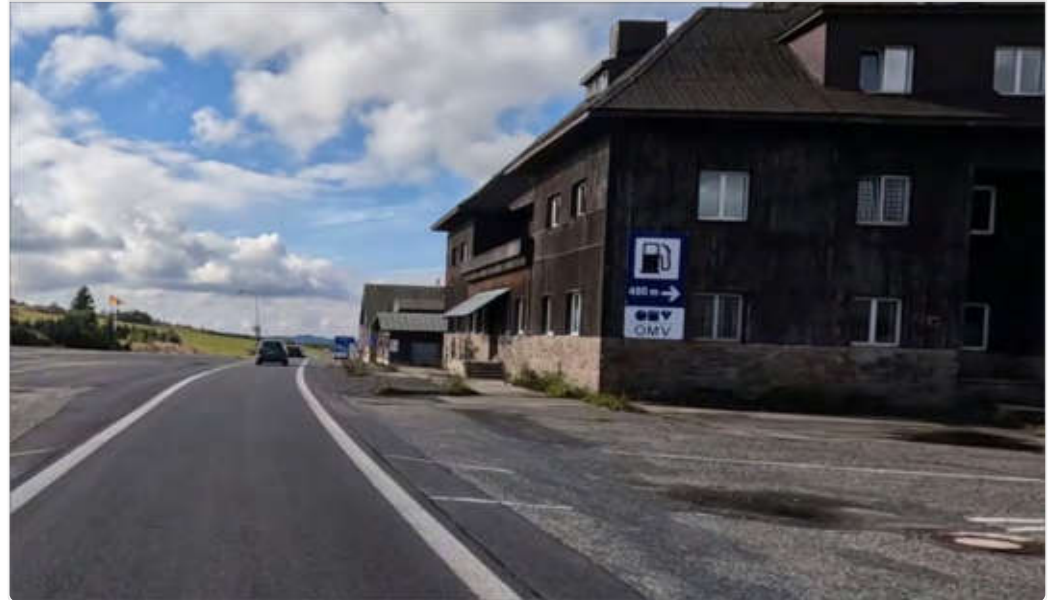
Bezpečnostní deficit	Reklamní zařízení
Kategorie	<input checked="" type="checkbox"/> 0× - Reklamní zařízení (rušivý efekt na účastníky silničního provozu)
Závažnost rizika	Nizká
Poznámka	-
