PŘÍLOHA 2.5

**Vyhodnocení identifikovaných dopravně-bezpečnostních deficitů
v rámci první a druhé revizní BI PK z roku 2019 a 2022**

I/25

km 0,000 – 13,702

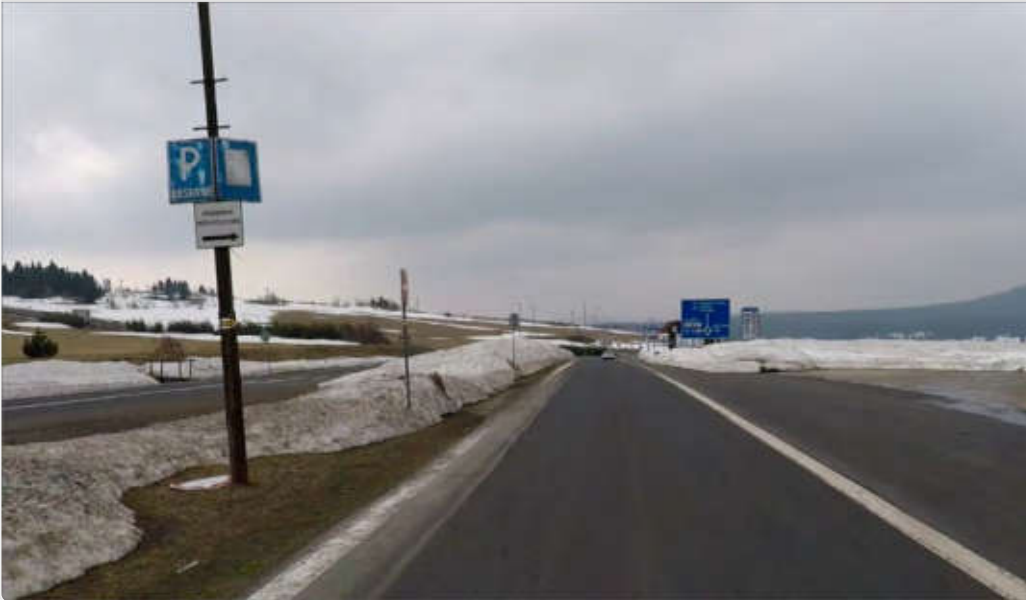
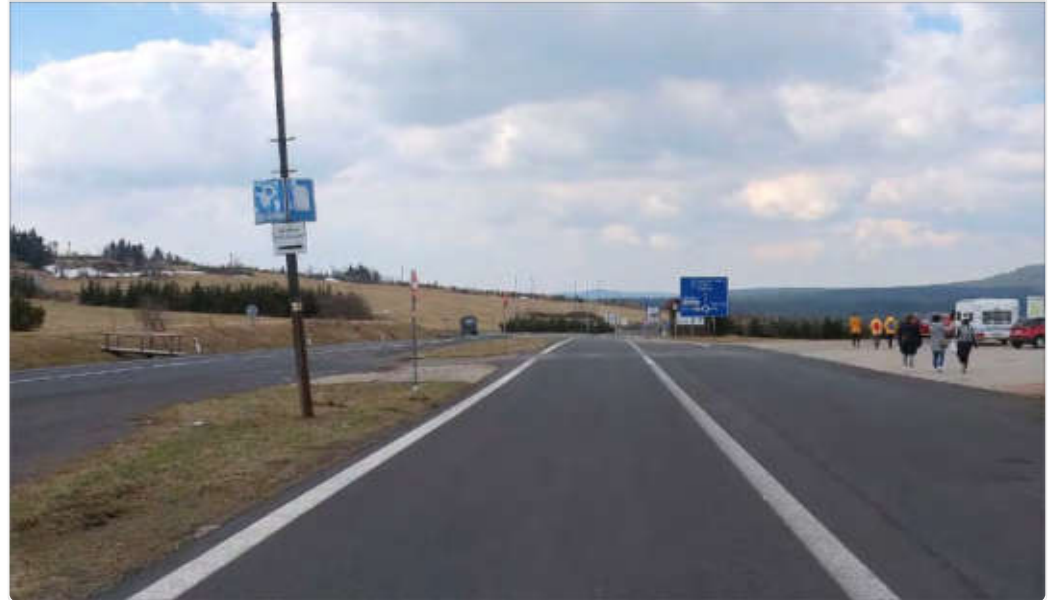
Bezpečnostní deficit Pevná překážka
Kategorie 1× - Sloupy el. vedení, VO apod.
Závažnost rizika **Střední**
Poznámka -

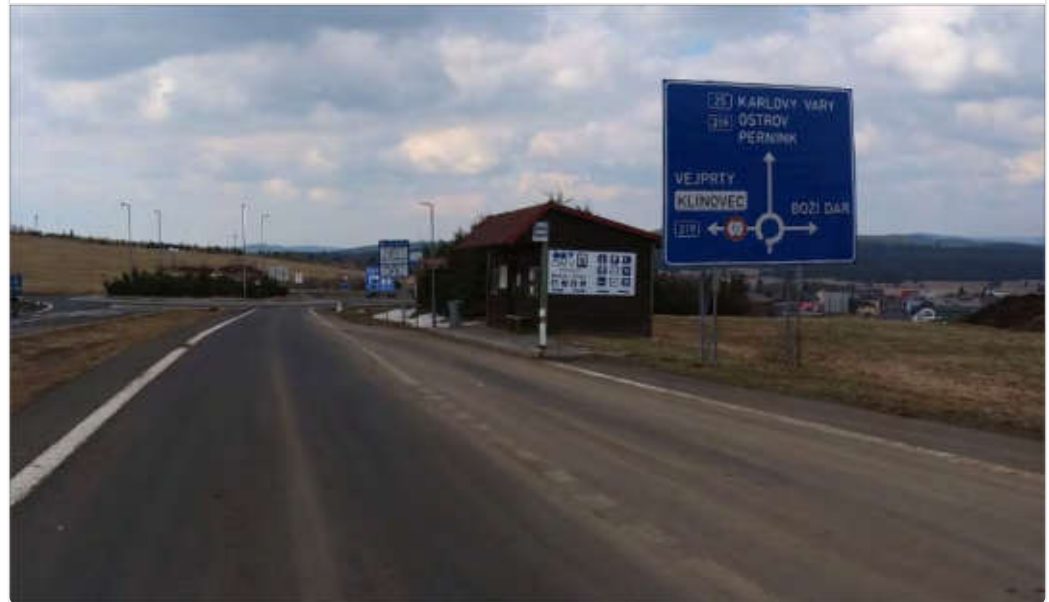
Bezpečnostní deficit Mezikřižovatkový úsek
Kategorie 1x - Neadekvátní umístění SDZ
Závažnost rizika **Nízká**
Poznámka Mezi SDZ IS 9b a IS 24a a IJ 4b a IP 28a není dodržen minimální rozestup.

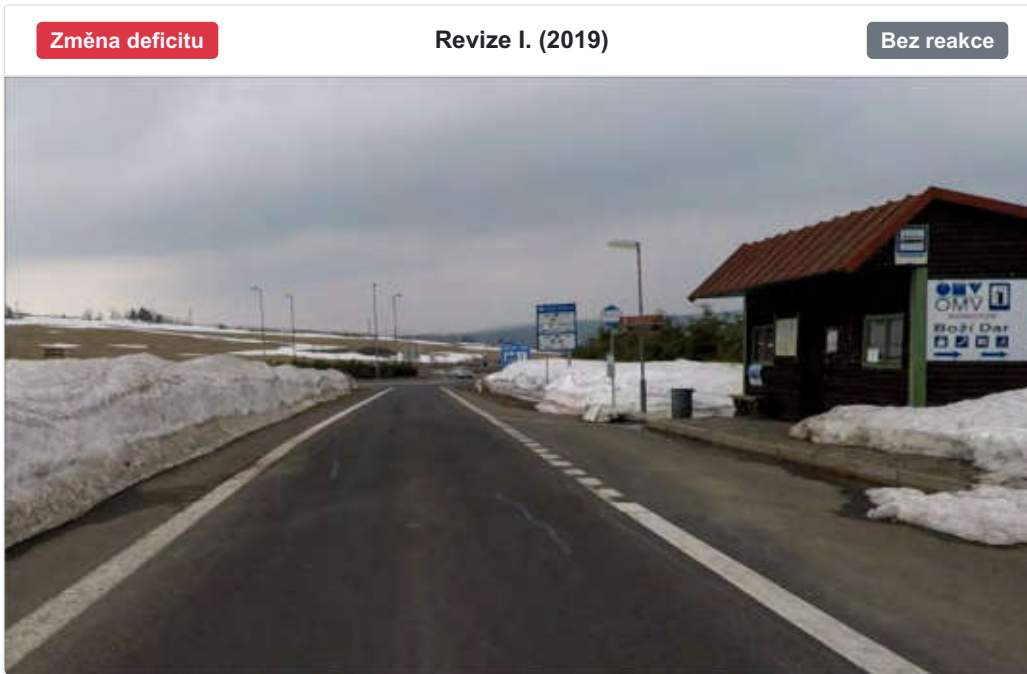
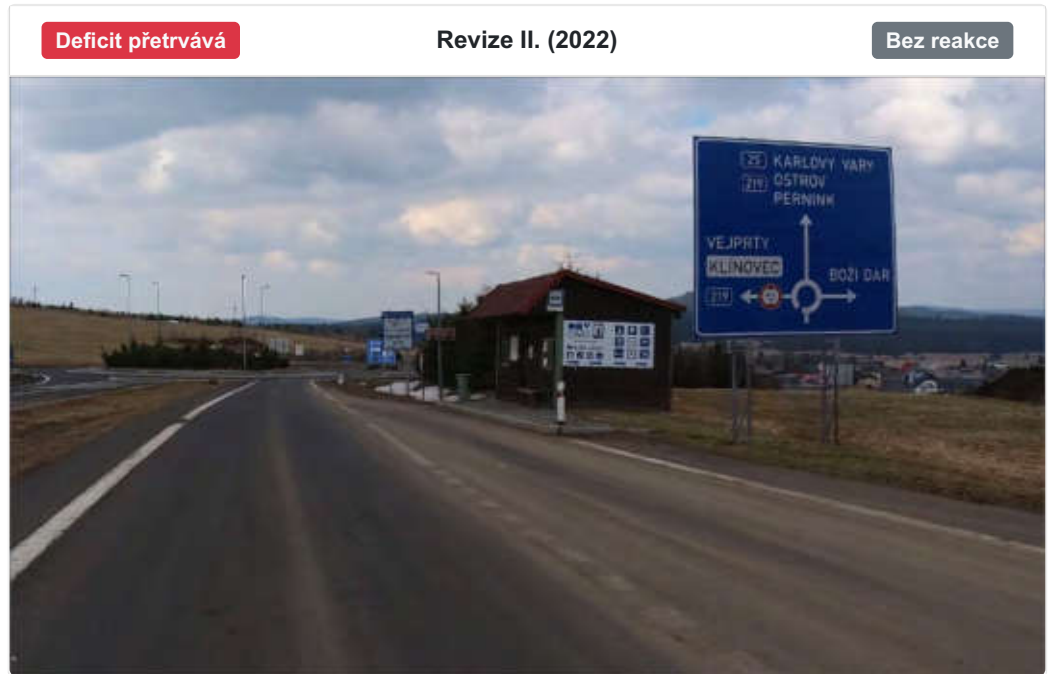
I/25 - Směr proti staničení | km 13,444 | Správa Karlovy Vary | 50,409737N, 12,934129E | ID 1510

Bezpečnostní deficit Autobusová zastávka
Kategorie 1× - Absence nebo opotřebované VDZ
 1× - Neadekvátní podmínky pro pěší - krátká / neadekvátně provedená nástupní hrana a absence návaznosti na pěší infrastrukturu
Závažnost rizika **Střední**
Poznámka Absence VDZ V 11a, V 12a.

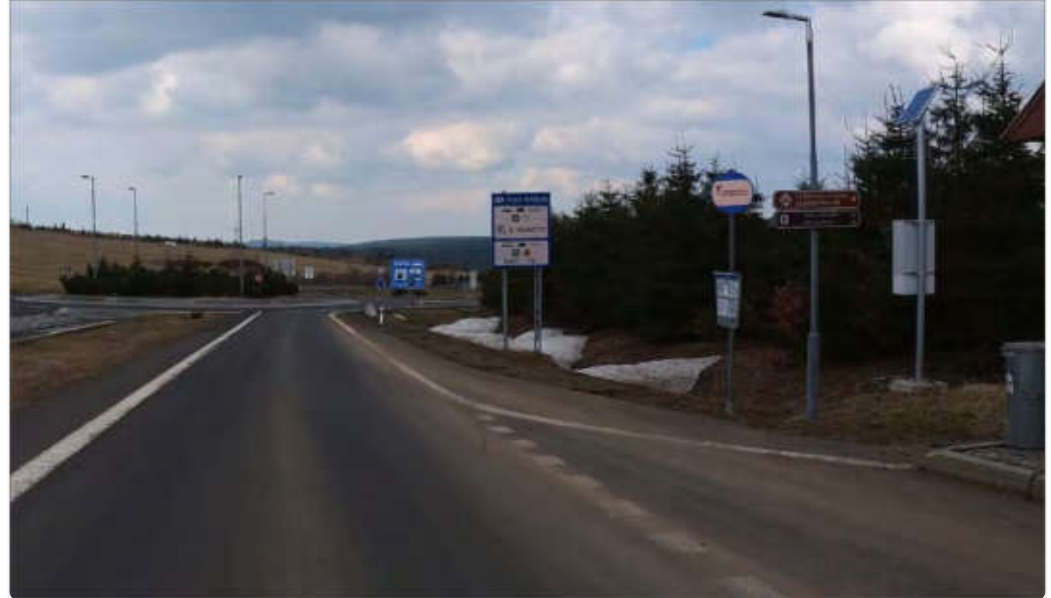
Bezpečnostní deficit Pevná překážka
Kategorie 1× - Sloupy el. vedení, VO apod.
Závažnost rizika Nizká
Poznámka V tomto úseku lze předpokládat skutečnou rychlost vozidel nižší než je nejvyšší dovolená.

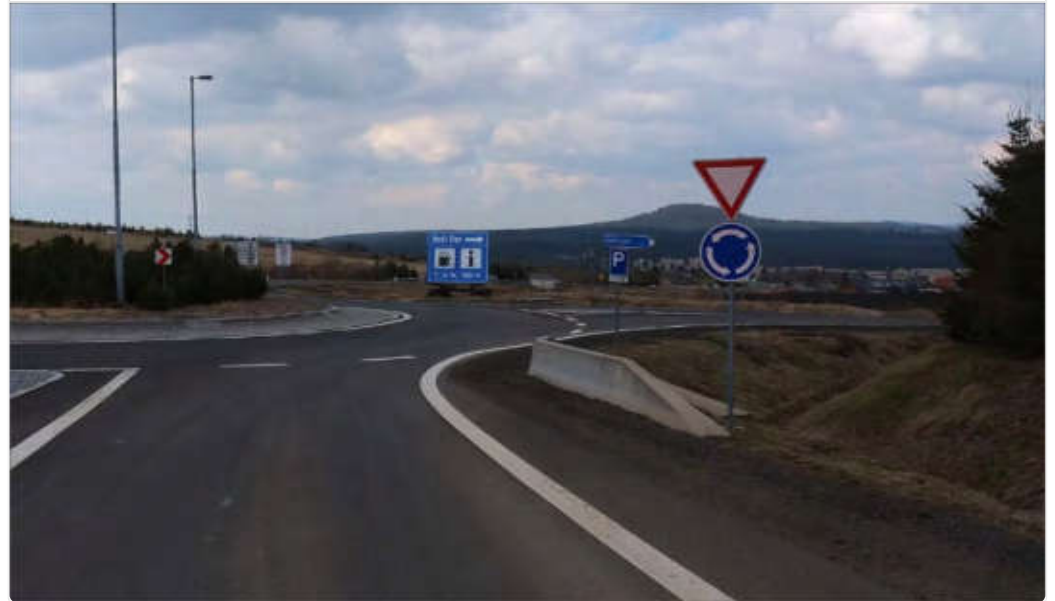
Bezpečnostní deficit	Zádržné zařízení
Kategorie	<input checked="" type="checkbox"/> 1x - Neopodstatněně umístěné svodidlo - neplní svoji ochrannou funkci
Závažnost rizika	Nízká
Poznámka	Z realizované inspekce průjezdem inspekčního vozidla nebyl identifikován v předmětném místě bezpečnostní deficit, který by měl být eliminován realizovaným svodidlem.

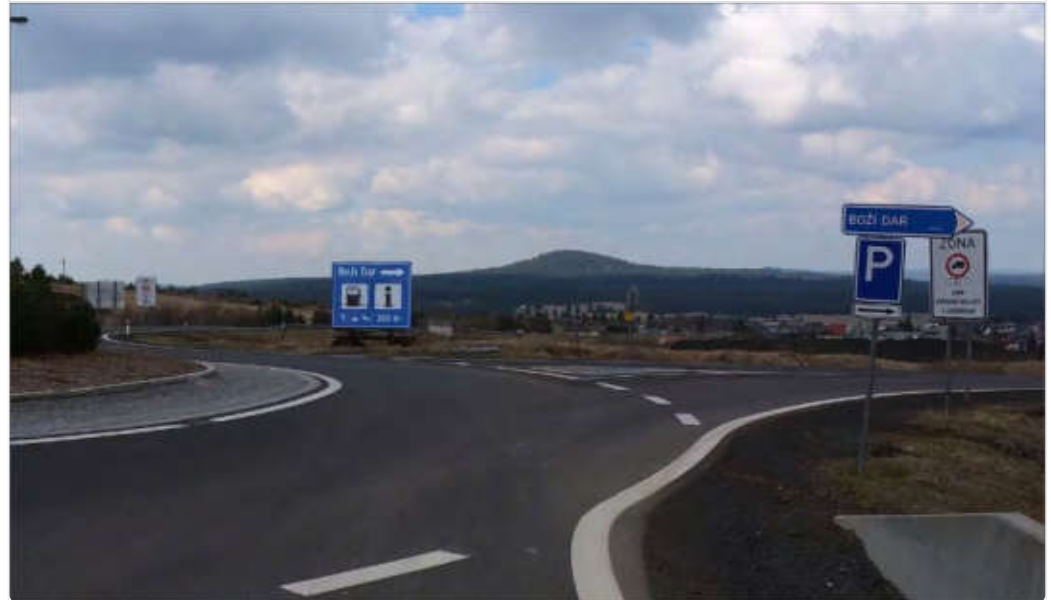
Bezpečnostní deficit Křižovatka
Kategorie 1× - Rizikové kombinace SDZ (nevhodné uspořádání, resp. společné umístění)
Závažnost rizika **Nízká**
Poznámka Chybně umístěné SDZ IS 3c a IP 11a, E 7b - nesmí být na jednom sloupku.

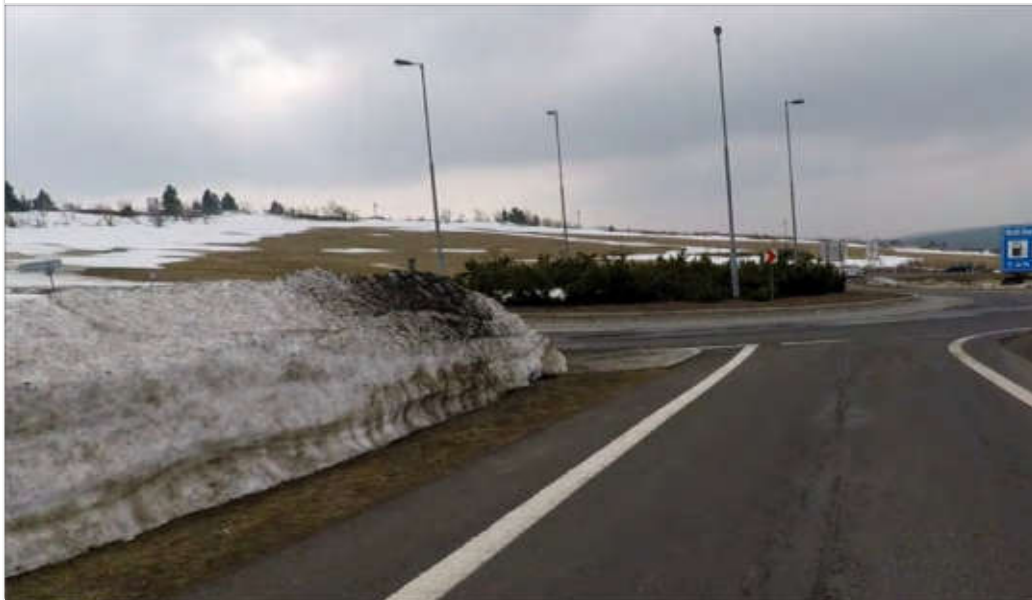
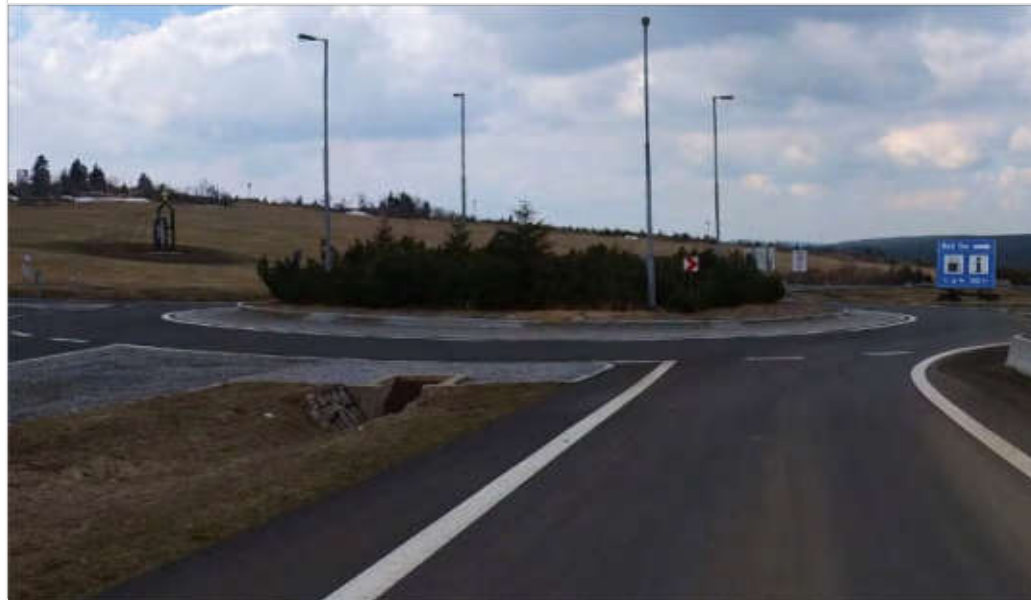
Bezpečnostní deficit Pevná překážka
Kategorie 1x - Tuhé čelo propustku
Závažnost rizika Nizká
Poznámka V tomto úseku lze předpokládat skutečnou rychlost vozidel nižší než je nejvyšší dovolená.

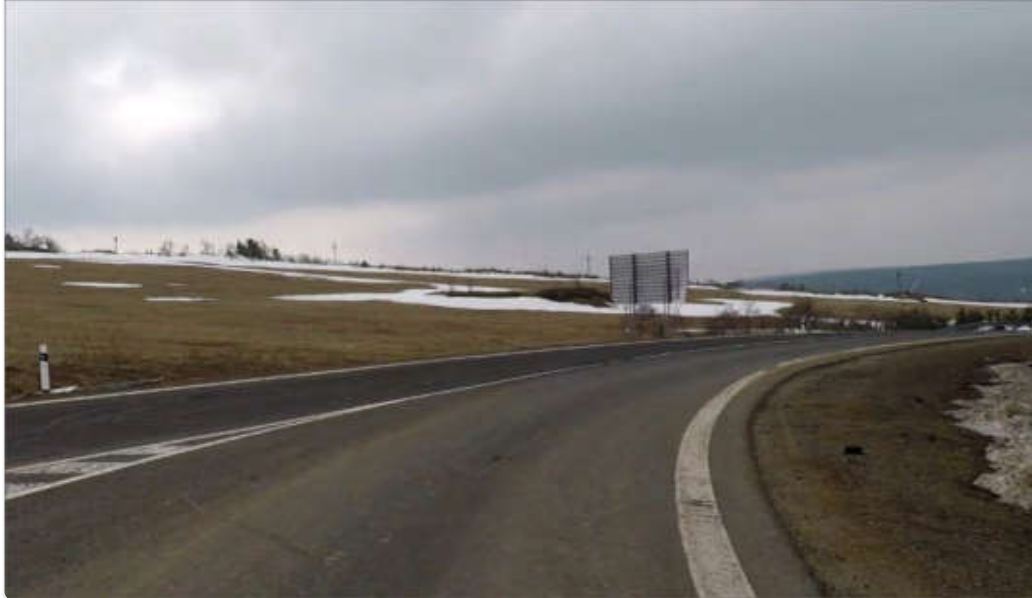
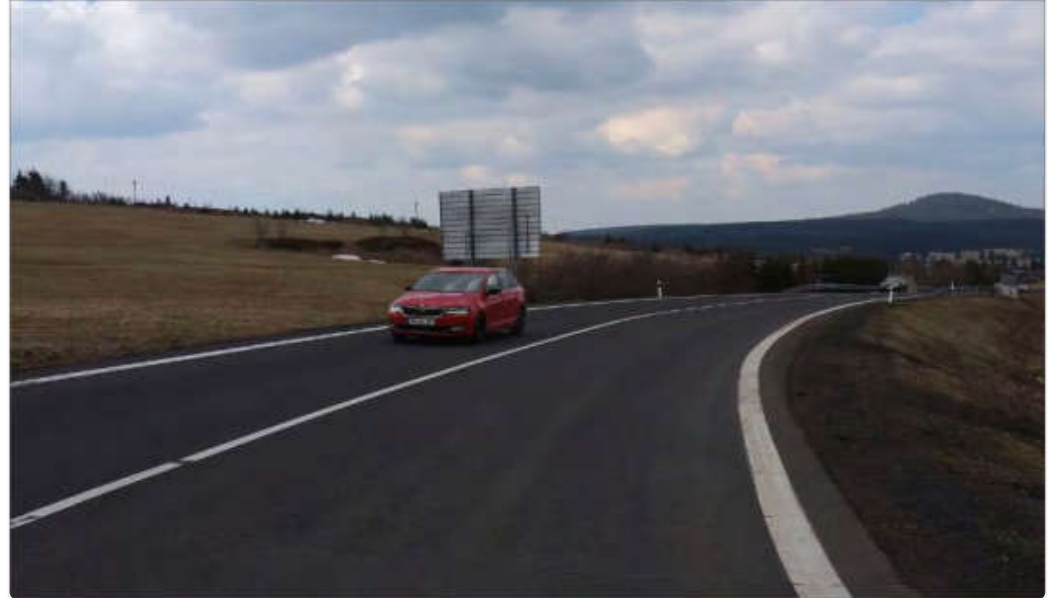
Bezpečnostní deficit Technický stav vozovky
Kategorie ↘ 775 m - Absence zpevněné krajnice
Závažnost rizika Střední
Poznámka -

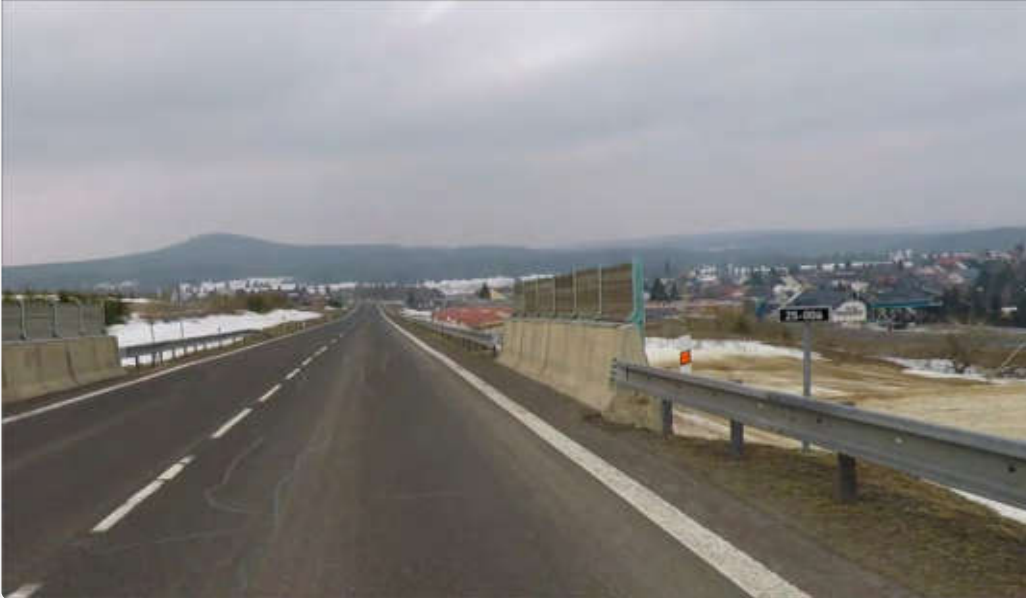
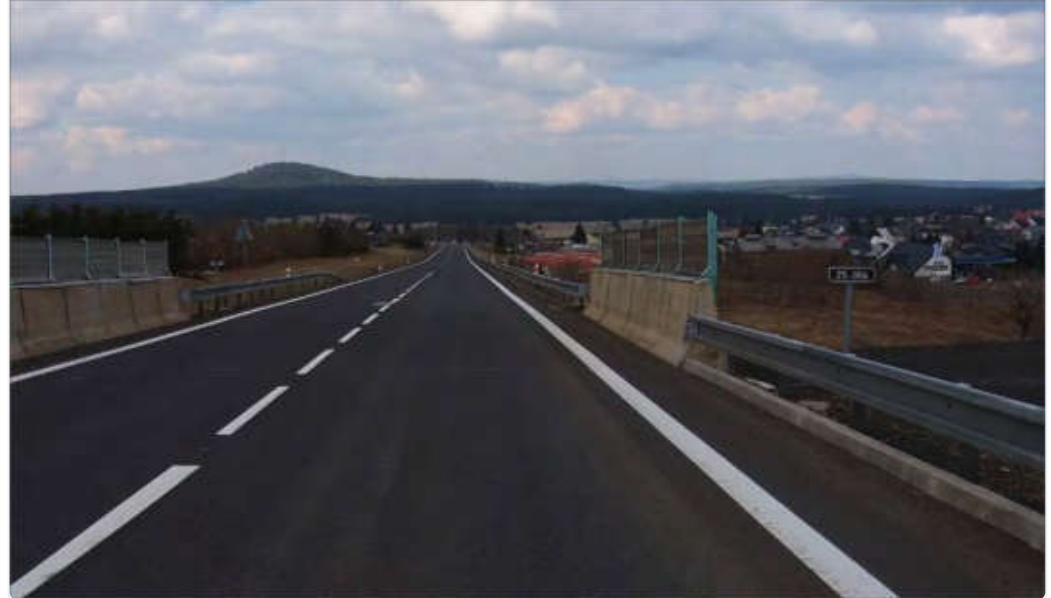
Bezpečnostní deficit	Zádržné zařízení
Kategorie	<input checked="" type="checkbox"/> 2× - Neadekvátně realizovaný přechod mezi různými druhy svodidel
Závažnost rizika	Střední
Poznámka	Absence přechodového dílu betonového svodidla z obou stran. Současné provedení betonového svodidla tvoří pevnou překážku. Absence zhuštění stojin v místě přechodu na betonové svodidlo.

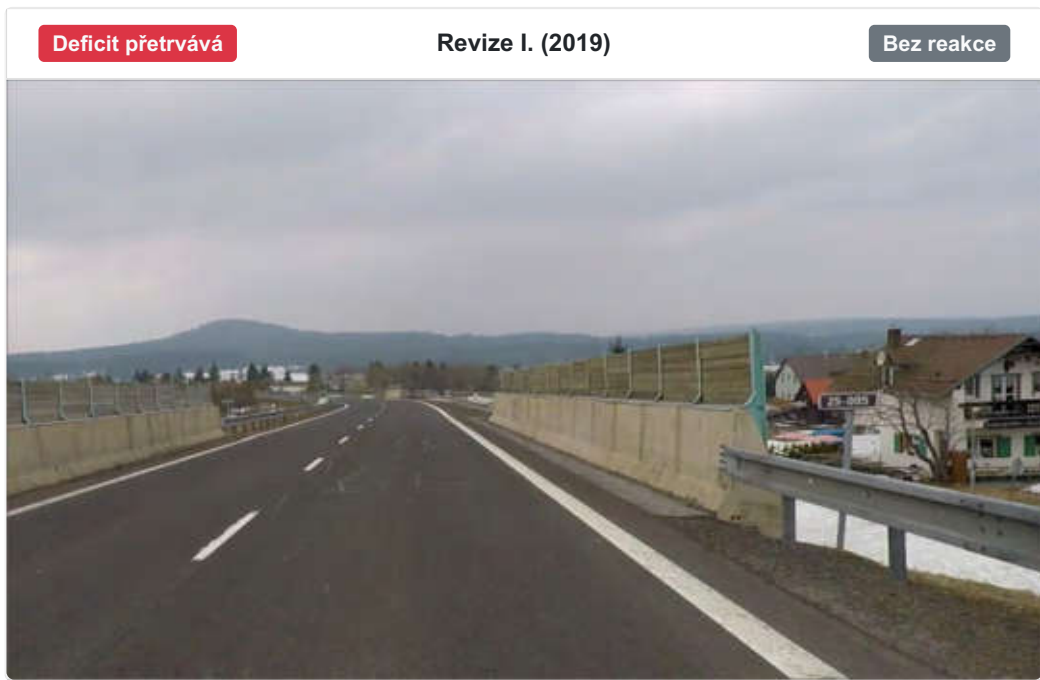
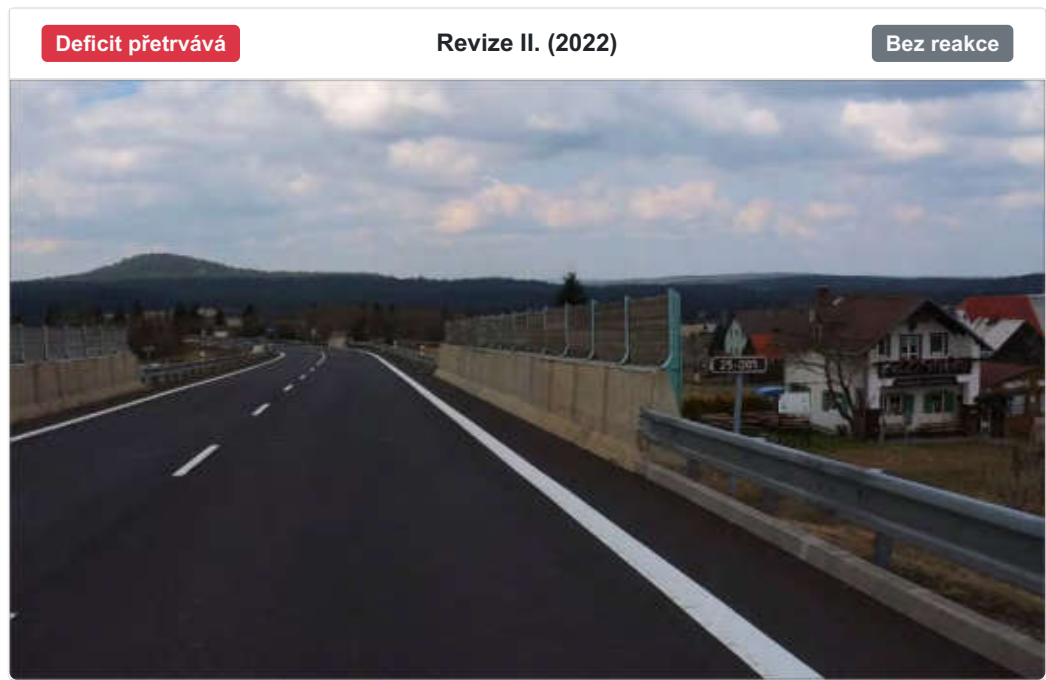
I/25 - Směr proti staničení | km 12,846 | Správa Karlovy Vary | 50,408394N, 12,926004E | ID 2257

Specifikace dopravně-bezpečnostního deficitu	
Bezpečnostní deficit	Zádržné zařízení
Kategorie	<input checked="" type="checkbox"/> 2× - Neadekvátně realizovaný přechod mezi různými druhy svodidel
Závažnost rizika	Střední
Poznámka	Absence přechodového dílu betonového svodidla z obou stran. Současné provedení betonového svodidla tvoří pevnou překážku. Absence zhuštění stojin v místě přechodu na betonové svodidlo.

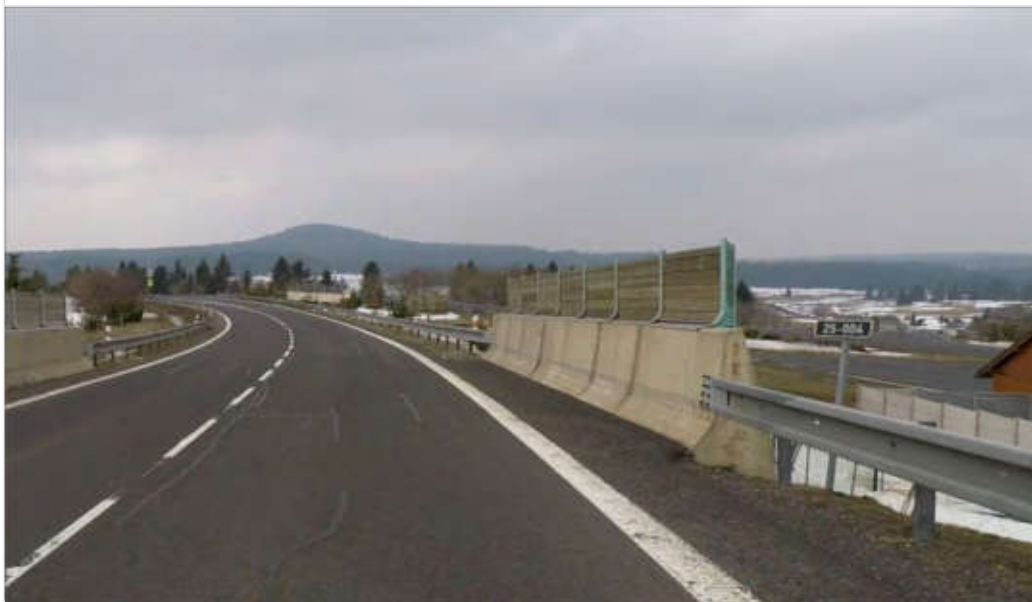
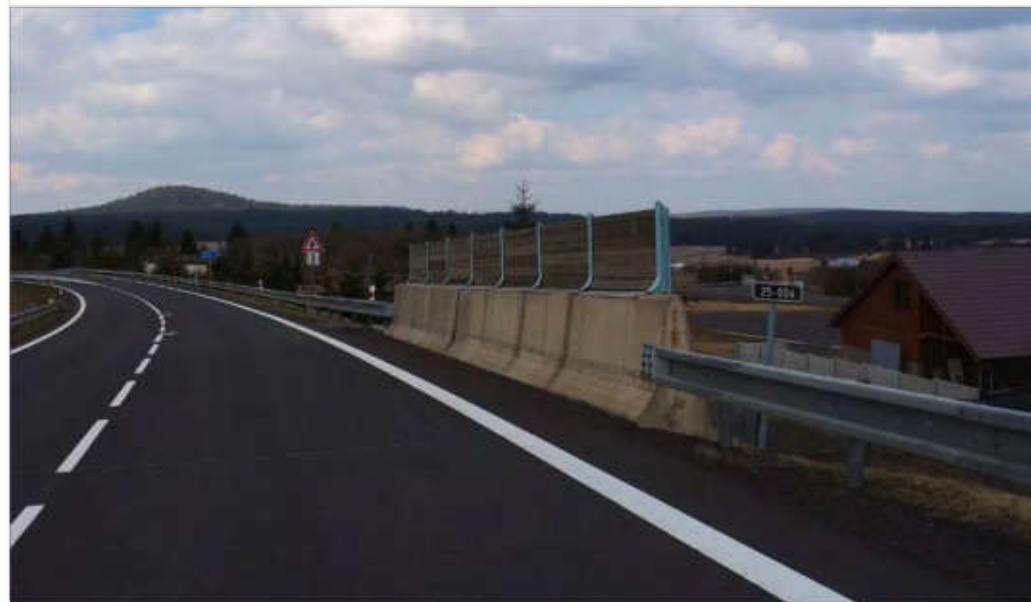
Bezpečnostní deficit	Zádržné zařízení
Kategorie	<input checked="" type="checkbox"/> 2× - Neadekvátně realizovaný přechod mezi různými druhy svodidel
Závažnost rizika	Střední
Poznámka	Absence přechodového dílu betonového svodidla z obou stran. Současné provedení betonového svodidla tvoří pevnou překážku. Absence zhuštění stojn v místě přechodu na betonové svodidlo.

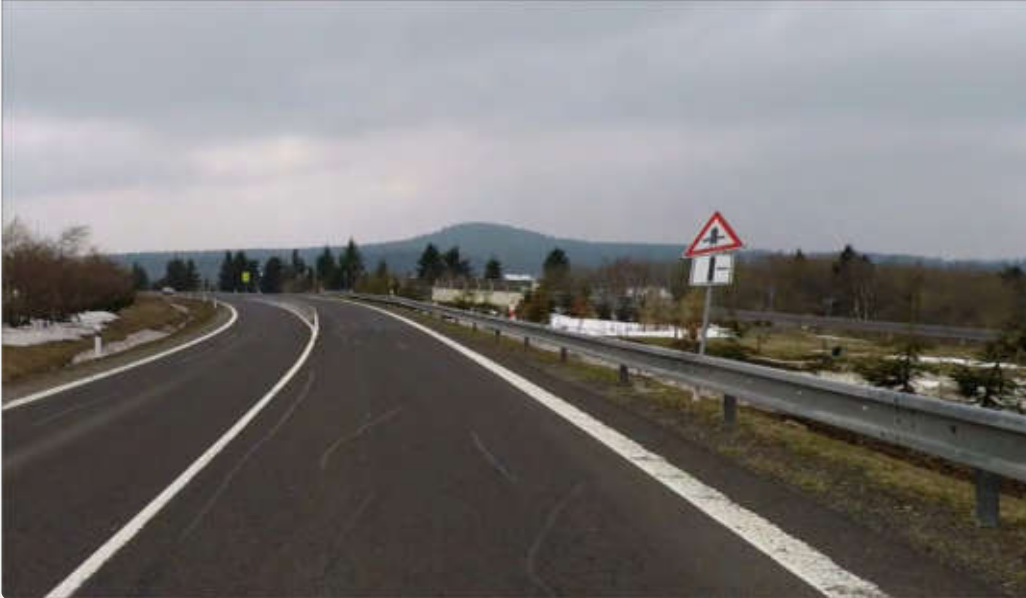
Bezpečnostní deficit	Křižovatka
Kategorie	<input checked="" type="checkbox"/> 1× - Neadekvátní provedení SDZ <input checked="" type="checkbox"/> 1× - Neadekvátní stav SDZ
Závažnost rizika	Nizká
Poznámka	Vyvrácené SDZ P 1, E 2b. SDZ E 2b neodpovídá tvaru křižovatky.

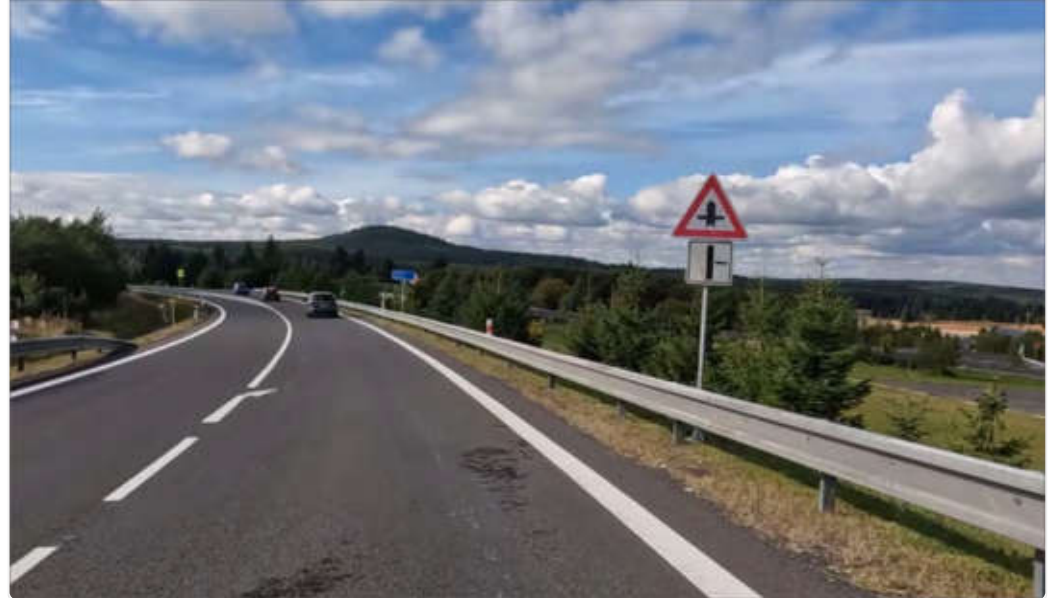
Bezpečnostní deficit	Křižovatka
Kategorie	<input checked="" type="checkbox"/> 1× - Neadekvátní provedení SDZ
Závažnost rizika	Nizká
Poznámka	SDZ E 2b neodpovídá tvaru křižovatky.

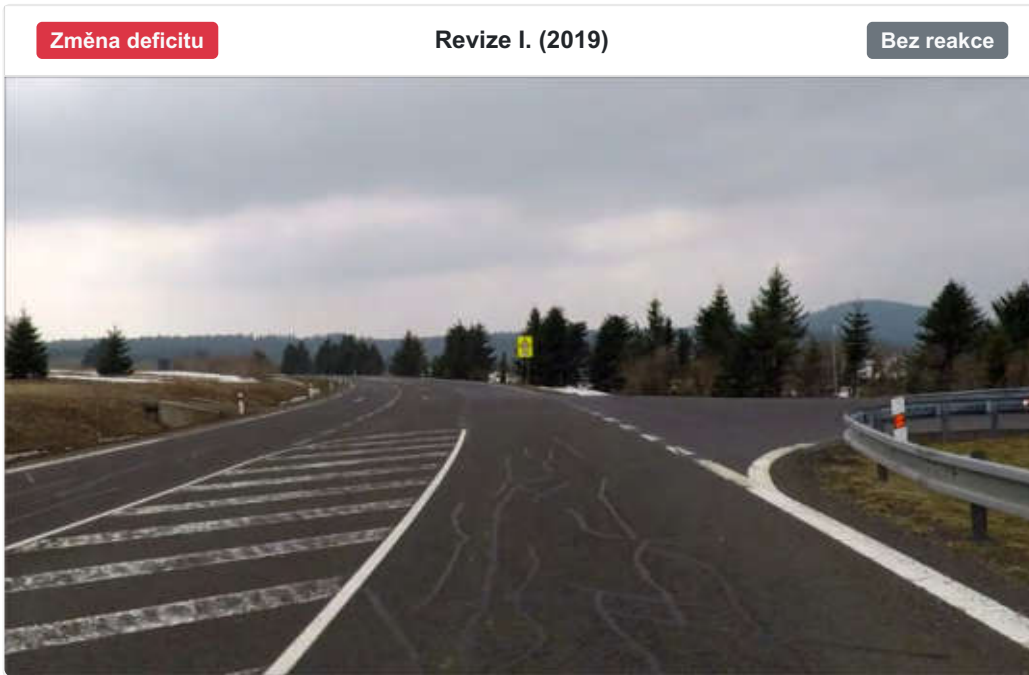
I/25 - Směr proti staničení | km 12,550 | Správa Karlovy Vary | 50,407551N, 12,922095E | ID 1517

Bezpečnostní deficit	Křižovatka
Kategorie	<input checked="" type="checkbox"/> 1× - Absence nebo opotřebované VDZ <input checked="" type="checkbox"/> 1× - Rozlehlá křižovatka, neadekvátní usměrnění dopravy
Závažnost rizika	Střední
Poznámka	Opotřebované VDZ V 2b, V 4, V 5, V 9a, V 13.

Návrh opatření	Realizace usměrnění dopravních proudů
Poznámka	Současně obnova VDZ.
Náročnost realizace	Administrativní řešení

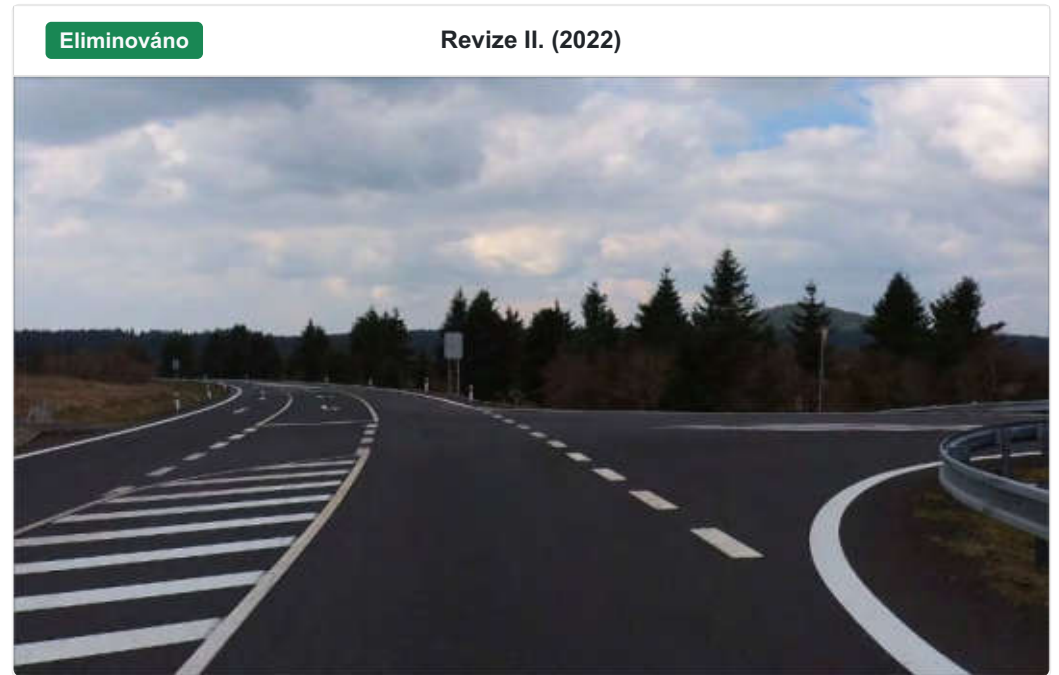
Bezpečnostní deficit	Křižovatka
Kategorie	<input checked="" type="checkbox"/> 0× - Absence nebo opotřebované VDZ <input checked="" type="checkbox"/> 0× - Rozlehlá křižovatka, neadekvátní usměrnění dopravy
Závažnost rizika	Střední
Poznámka	Opotřebované VDZ V 2b, V 4, V 5, V 9a, V 13.

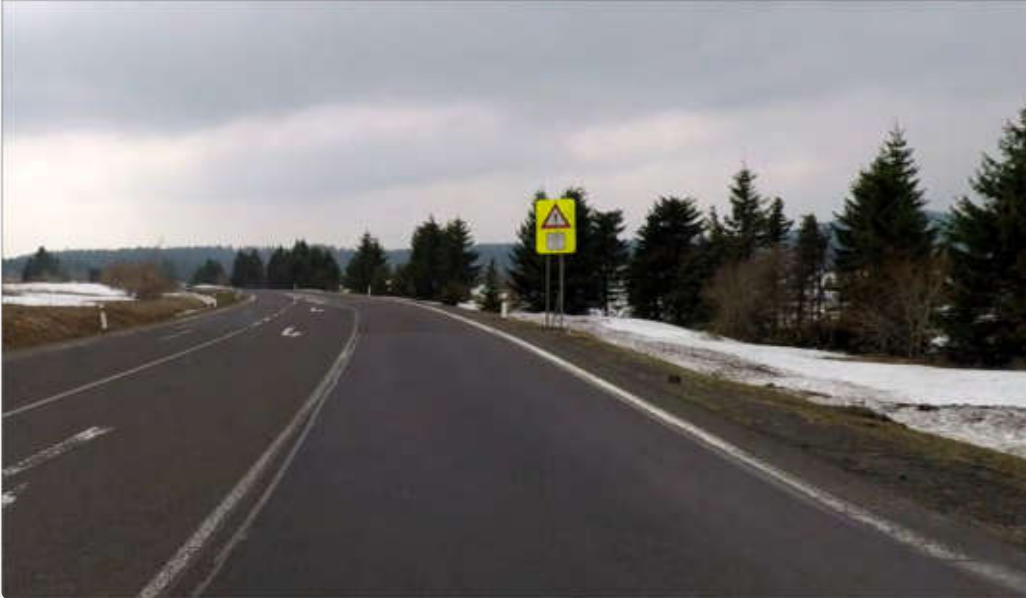
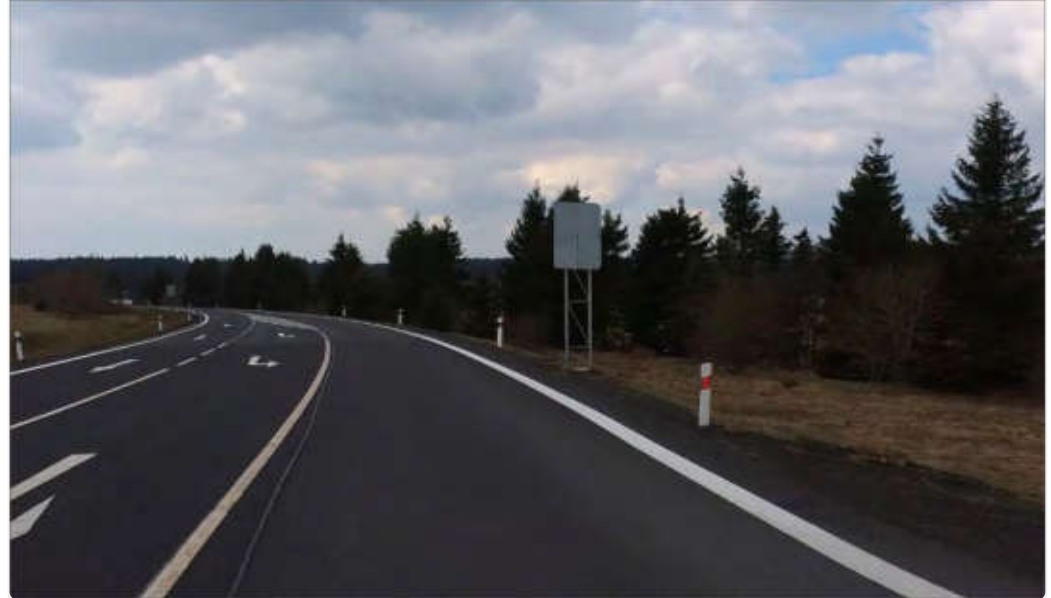
Bezpečnostní deficit Technický stav vozovky
Kategorie ↗ 2600 m - Absence zpevněné krajnice
Závažnost rizika Střední
Poznámka -

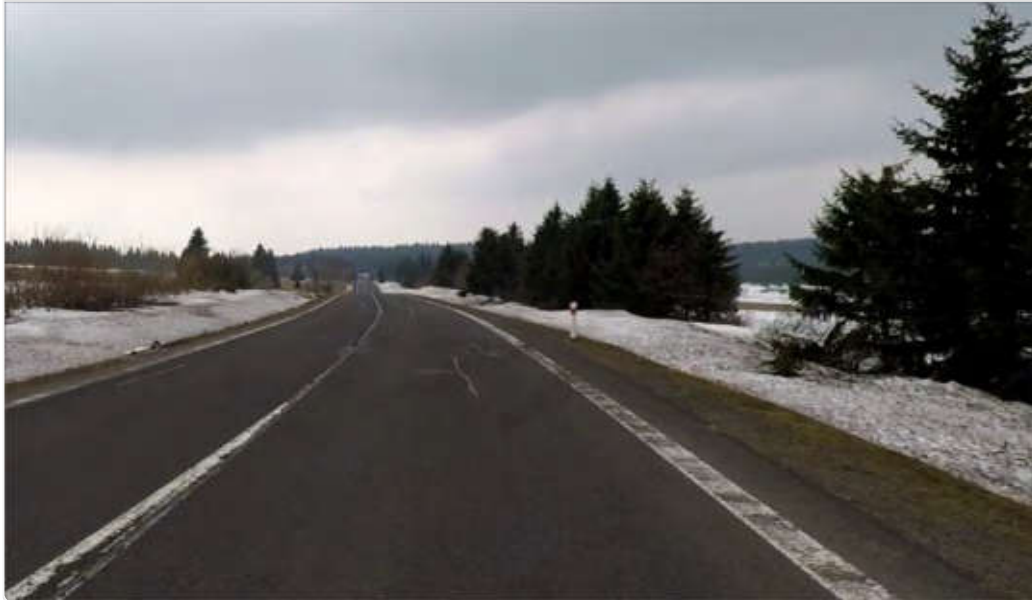
Bezpečnostní deficit Mezikřižovatkový úsek
Kategorie 900 m - Absence nebo opotřebované VDZ
Závažnost rizika Nizká
Poznámka Opotřebované VDZ V 4.

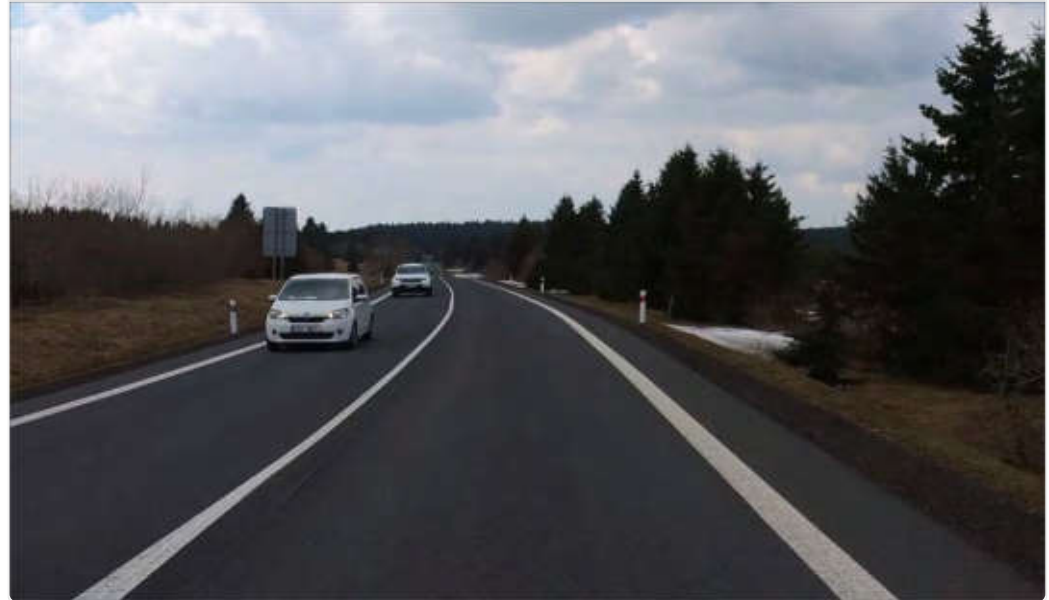
Bezpečnostní deficit Mezikřižovatkový úsek
Kategorie 0 m - Absence nebo opotřebované VDZ
Závažnost rizika Nizká
Poznámka Opotřebované VDZ V 4.

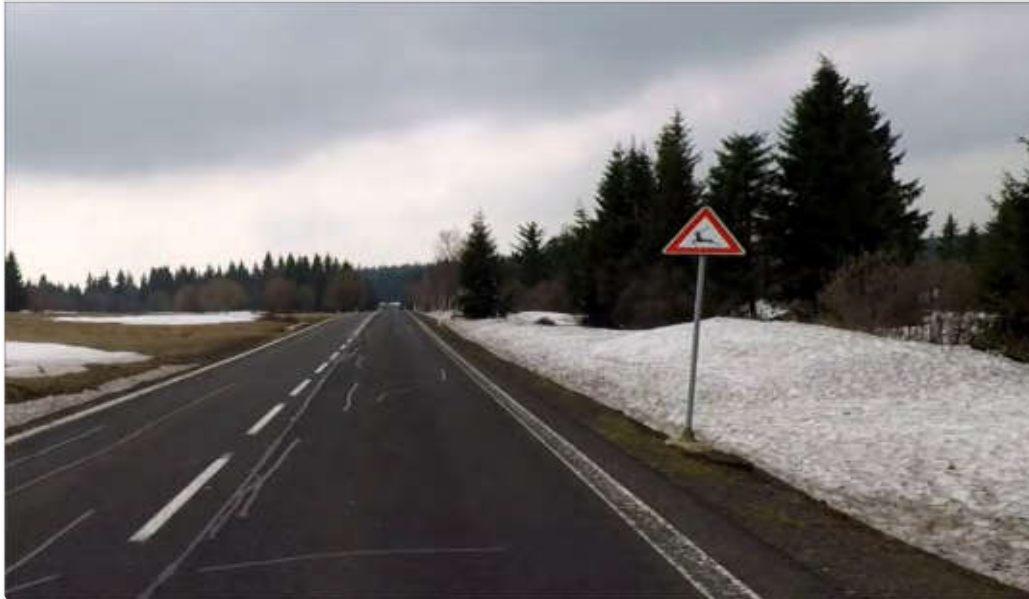
Revize I. (2019)

Bezpečnostní deficit Mezikřižovatkový úsek
Kategorie 1× - Neadekvátní stav SDZ
Závažnost rizika Nizká
Poznámka Vyvrácené SDZ A 14.

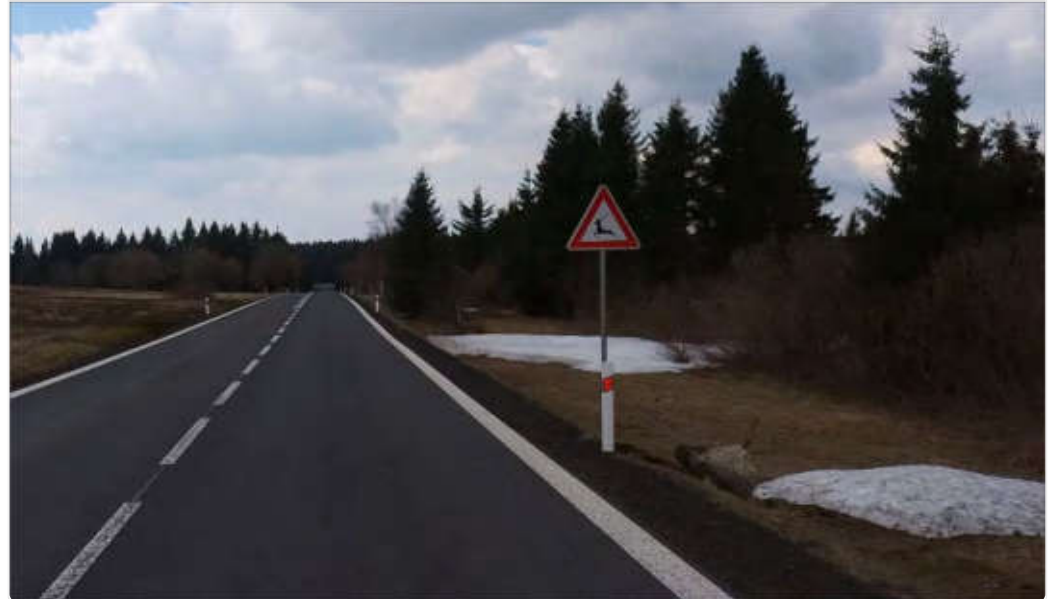
Revize II. (2022)

Bezpečnostní deficit Mezikřižovatkový úsek
Kategorie 0× - Neadekvátní stav SDZ
Závažnost rizika Nizká
Poznámka Vyvrácené SDZ A 14.

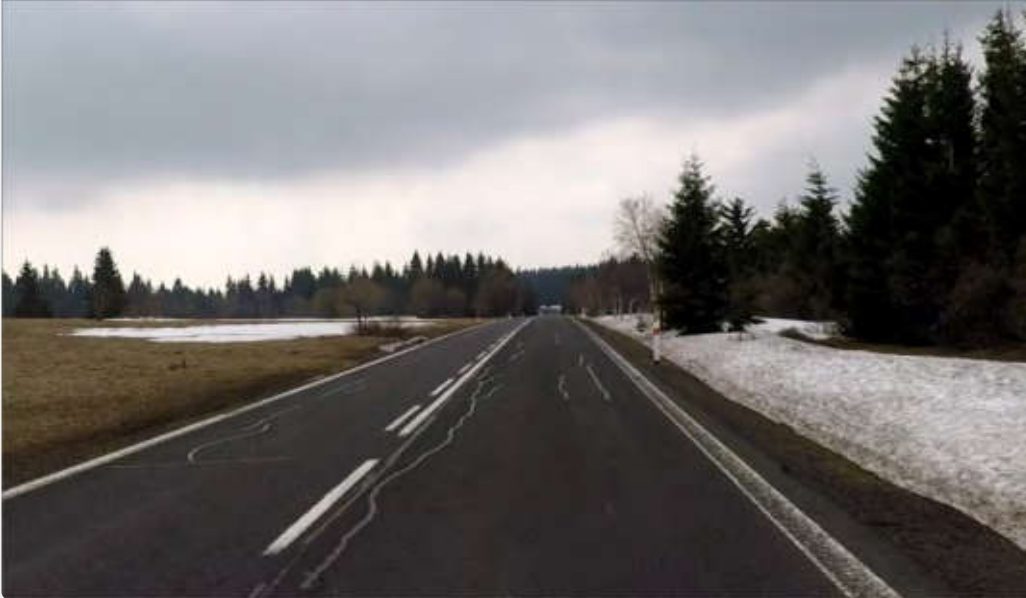
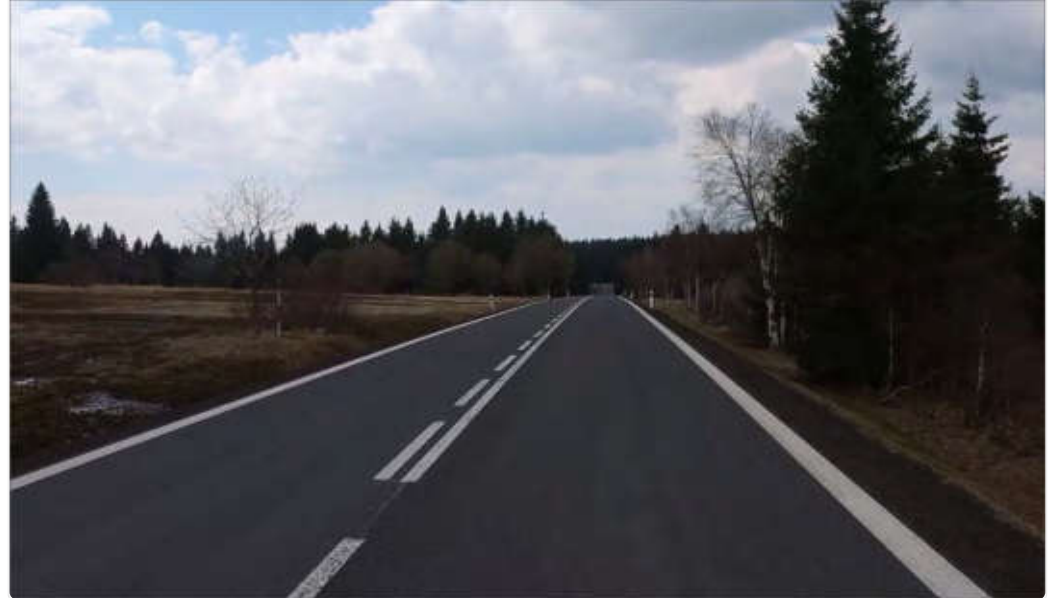
Bezpečnostní deficit Mezikřižovatkový úsek
Kategorie 1× - Absence SDZ a VDZ
Závažnost rizika Nizká
Poznámka Absence SDZ B 21a a VDZ V 9b.

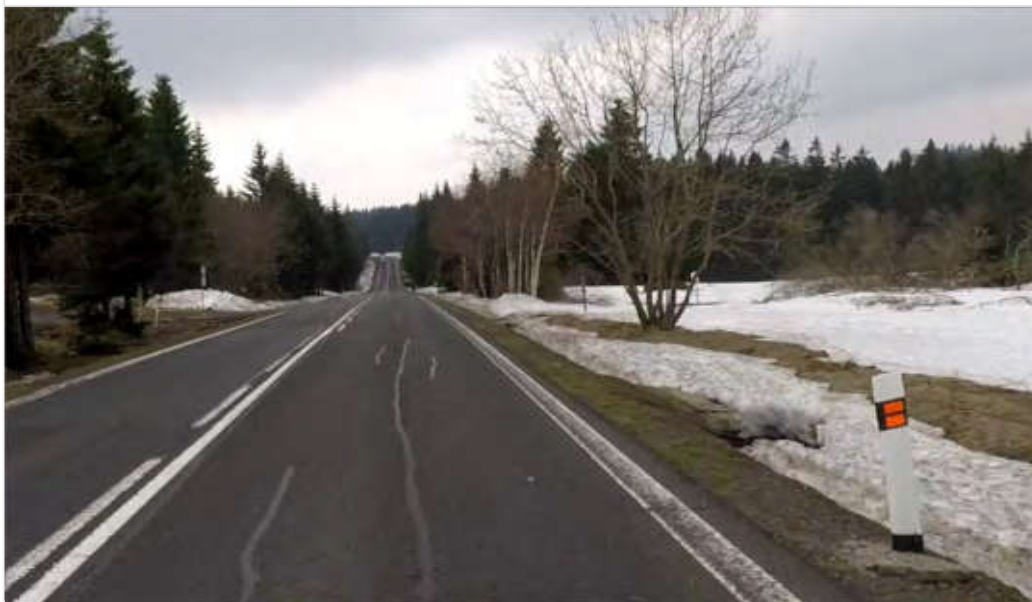
Revize I. (2019)

Bezpečnostní deficit Pevná překážka
Kategorie 2× - Tuhé čelo trubního příčného propustku
Závažnost rizika Nizká
Poznámka -

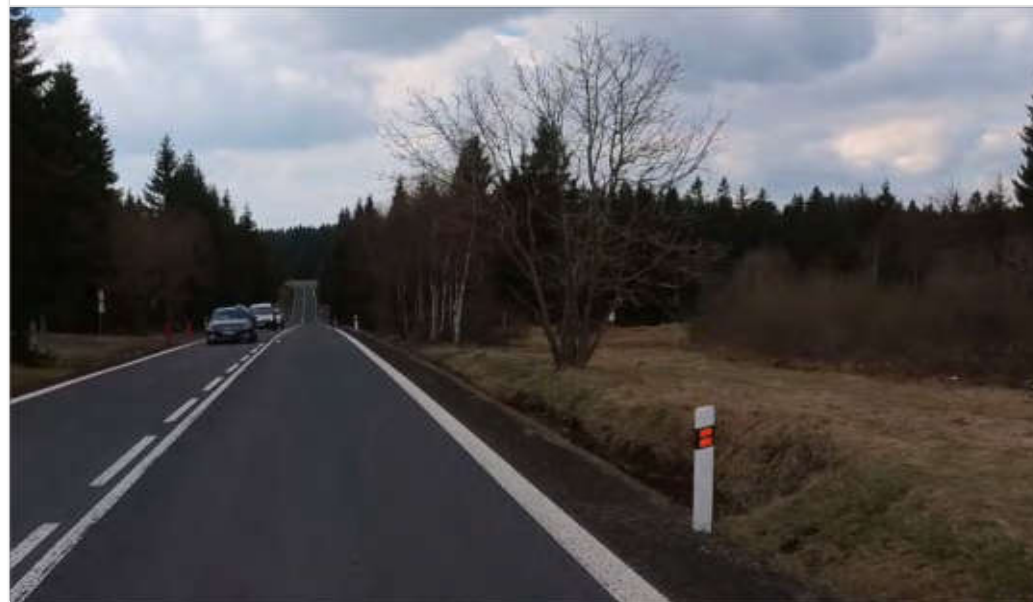
Revize II. (2022)

Bezpečnostní deficit Pevná překážka
Kategorie 0× - Tuhé čelo trubního příčného propustku
Závažnost rizika Nizká
Poznámka -

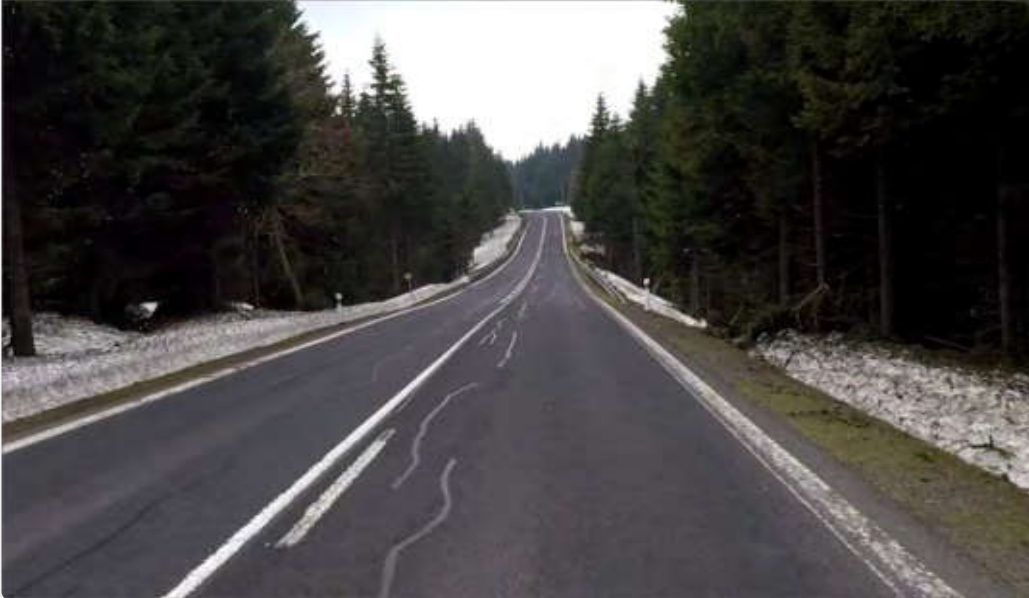
Revize I. (2019)

Bezpečnostní deficit Mezikřižovatkový úsek
Kategorie 1* - Absence SDZ a VDZ
Závažnost rizika **Nizká**
Poznámka Absence SDZ B 21a a VDZ V 9b.
