PŘÍLOHA 2.5

**Vyhodnocení identifikovaných dopravně-bezpečnostních deficitů
v rámci první a druhé revizní BI PK z roku 2019 a 2022**

I/25

km 0,000 – 13,702

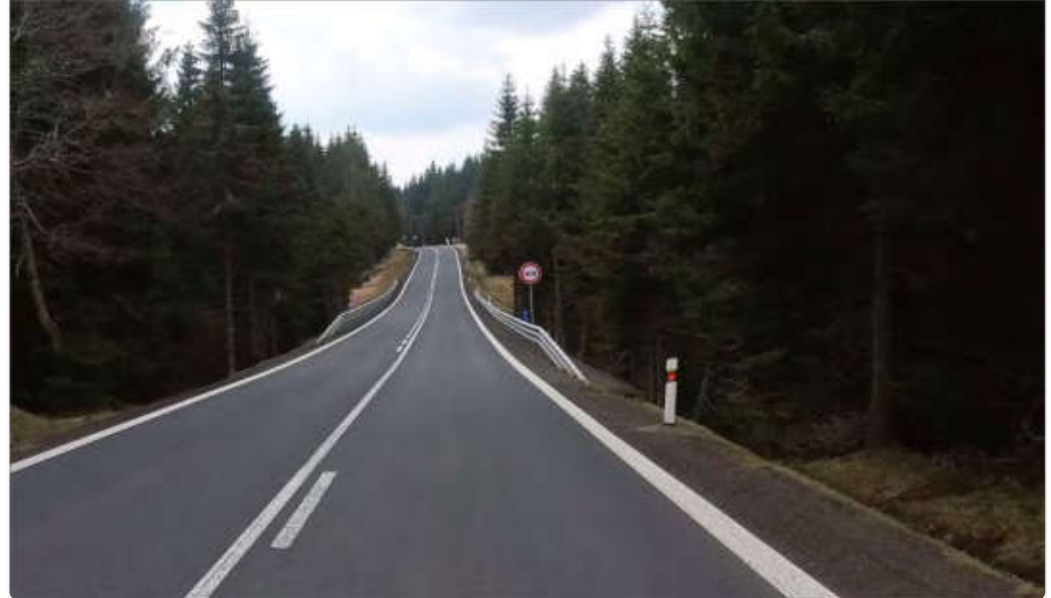
Revize II. (2022)

Bezpečnostní deficit Mezikřižovatkový úsek
Kategorie 0* - Absence SDZ a VDZ
Závažnost rizika **Nizká**
Poznámka Absence SDZ B 21a a VDZ V 9b.

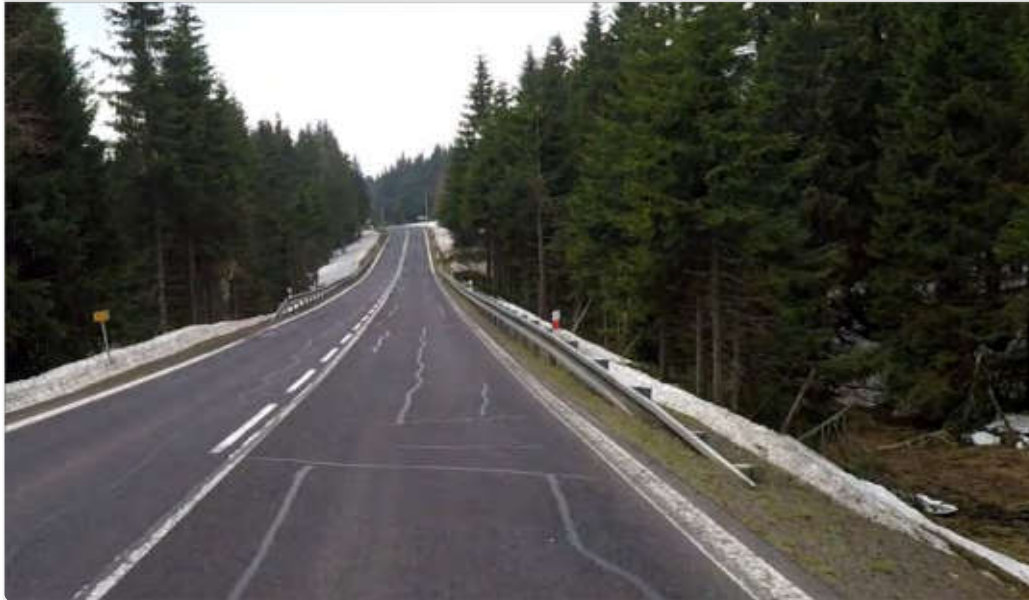
Revize I. (2019)

Bezpečnostní deficit	Zádržné zařízení
Kategorie	<input checked="" type="checkbox"/> 1× - Krátké svodidlo před - místem nebezpečí (např. hlubina, okolí PK) <input checked="" type="checkbox"/> 1× - Krátký výškový náběh svodidla
Závažnost rizika	Střední
Poznámka	Krátké vodidlo před místem, kde je vysoký násep. Krátký výškový náběh svodidla rizikový pro protisměr.

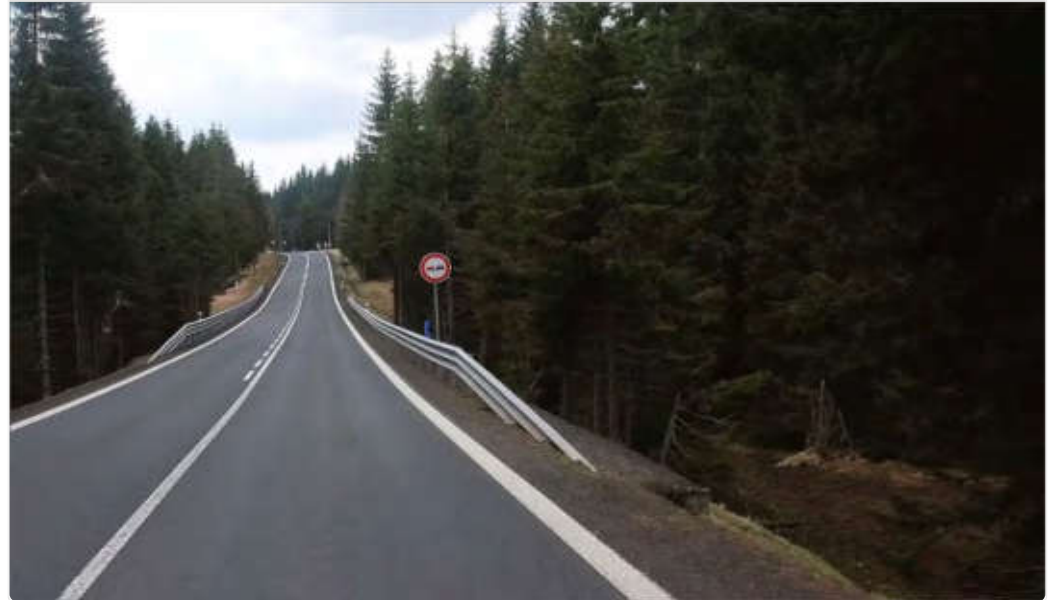
Revize II. (2022)

Bezpečnostní deficit	Zádržné zařízení
Kategorie	<input checked="" type="checkbox"/> 1× - Krátké svodidlo před - místem nebezpečí (např. hlubina, okolí PK) <input checked="" type="checkbox"/> 1× - Krátké svodidlo u příčného propustku
Závažnost rizika	Střední
Poznámka	Krátké svodidlo před místem, kde je vysoký násep.

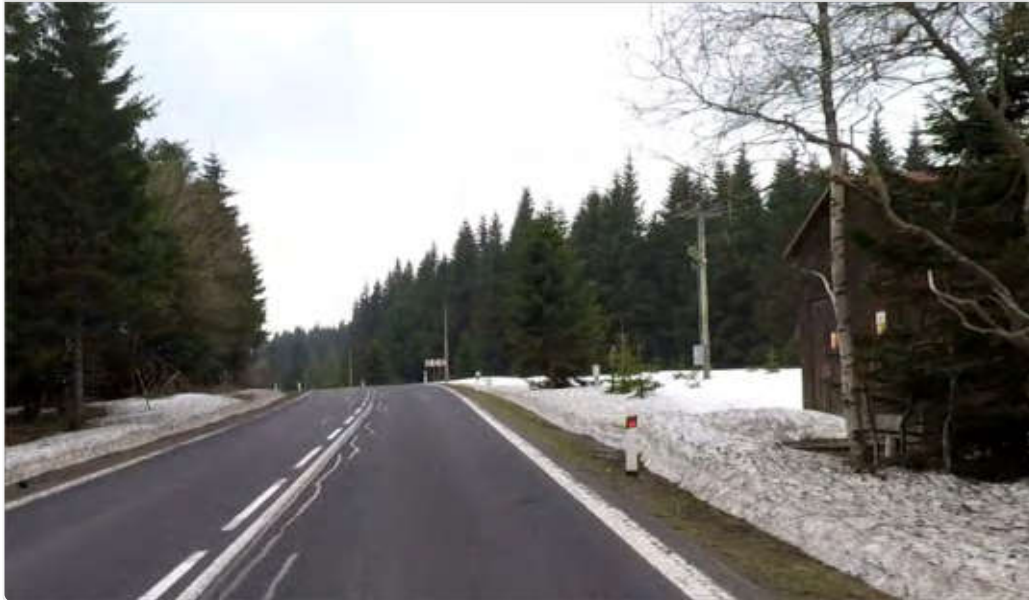
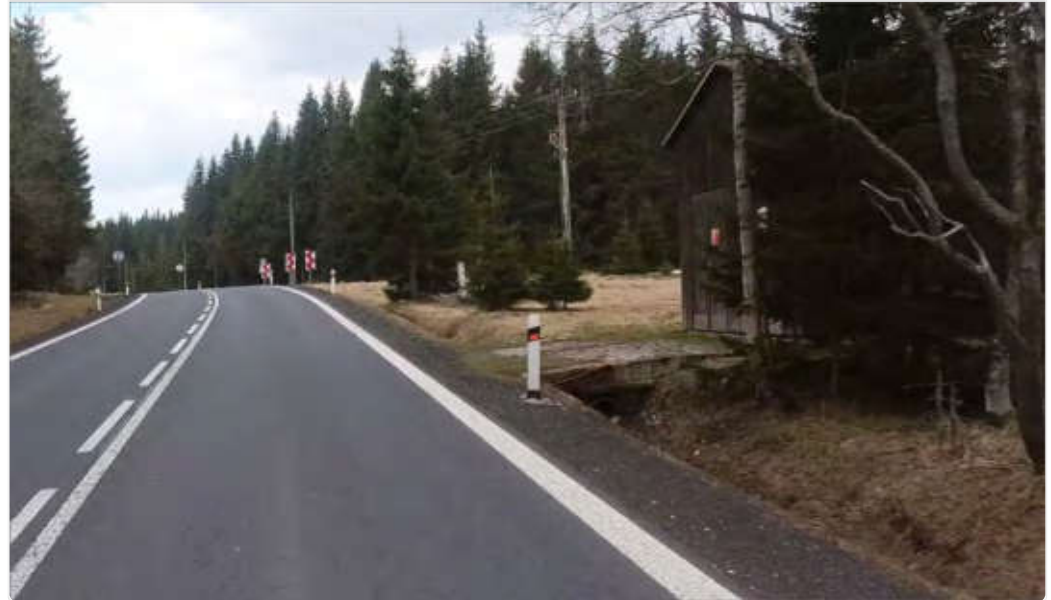
Bezpečnostní deficit Pevná překážka
Kategorie 2× - Tuhé čelo trubního propustku pod - sjezdem / samostatným sjezdem
Závažnost rizika **Vysoká**
Poznámka -

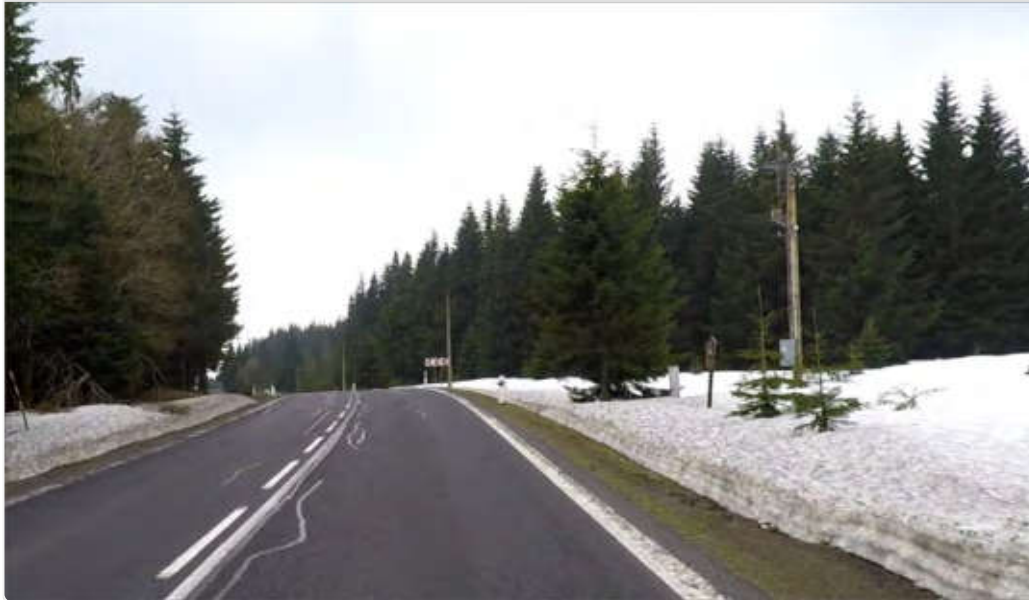
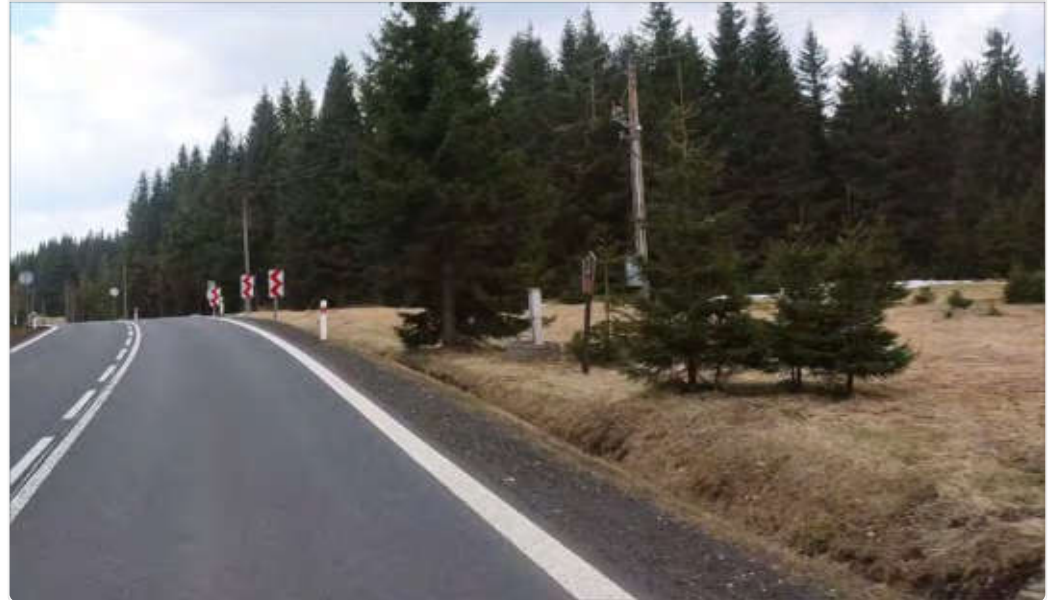
- Pevná překážka
- 1× - Betonová skruž
- 1× - Rozvaděč IS
- 1× - Strom
- 10 m - Vzrostlá zeleň (průměr kmene do 0,1 m)

Vzrostlá zeleň nacházející se v blízkosti PK primárně představuje riziko do budoucna. Betonová skruž bez víka.

Výměna konstrukce za deformovatelnou
Současně instalace betonového víka skruže a realizace úpravy stavebního provedení objektu a odstranění stromu a vzrostlé zeleně.

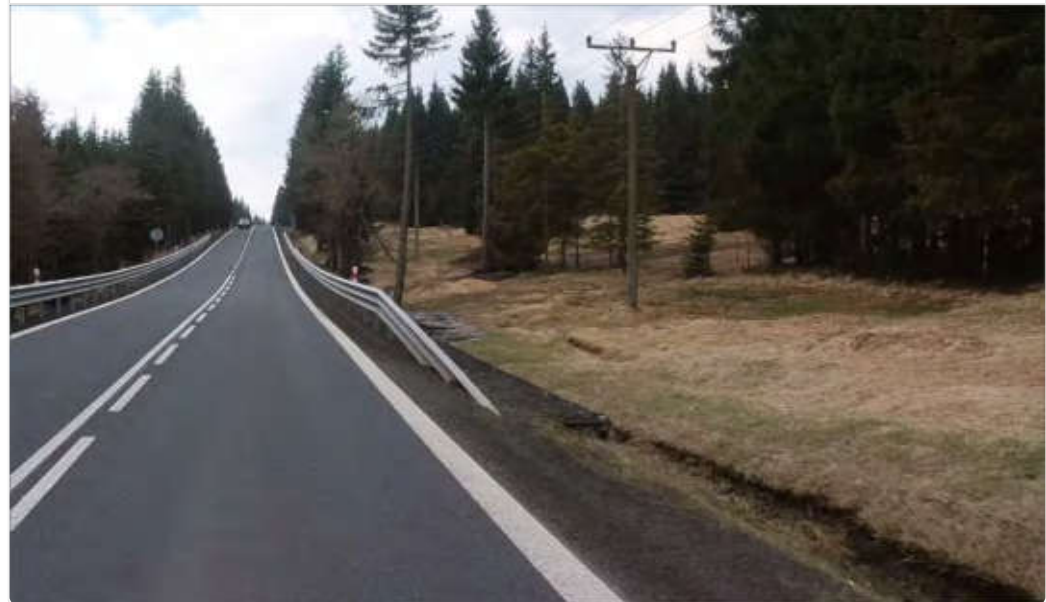
Revize II. (2022)

Bezpečnostní deficit Zadržné zařízení
 Kategorie 1× - Krátké svodidlo u příčného propustku
 Závažnost rizika **Střední**
 Poznámka -

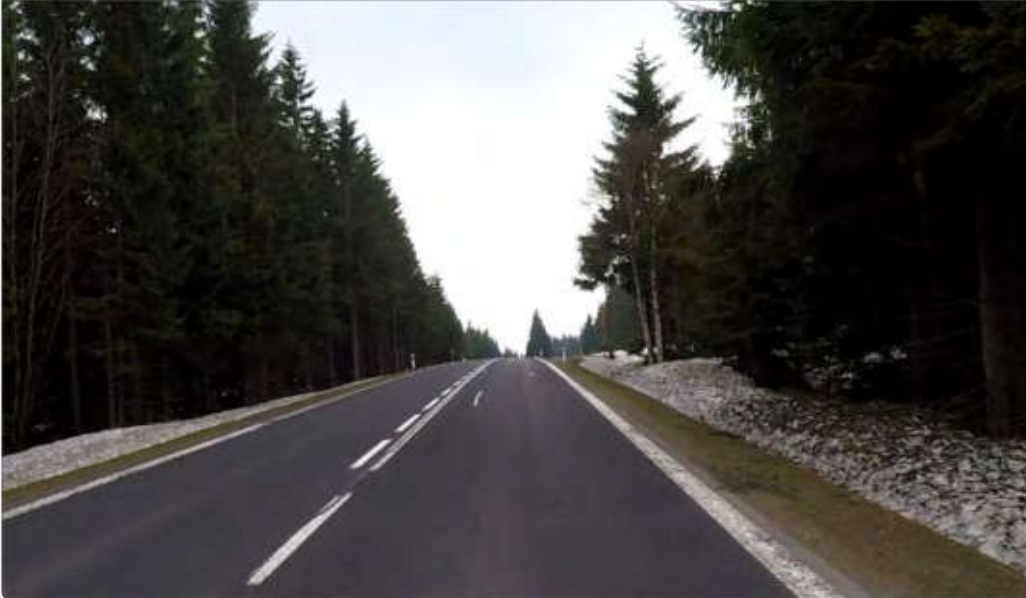
Revize I. (2019)

Bezpečnostní deficit Mezikřižovatkový úsek
Kategorie 1× - Absence SDZ a VDZ
Závažnost rizika Nizká
Poznámka Absence SDZ B 21a a VDZ V 9b.

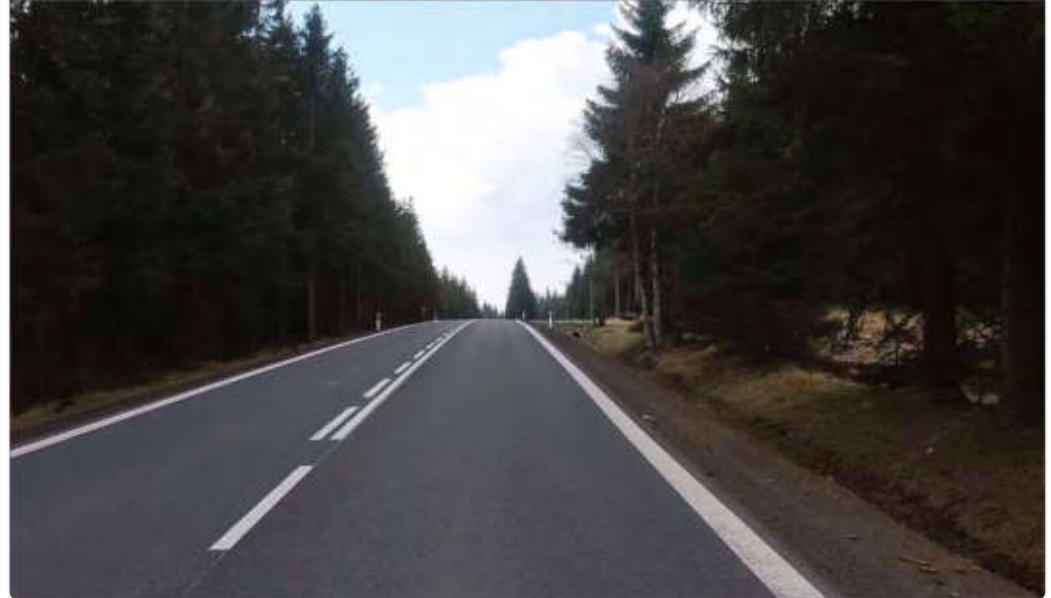
Revize II. (2022)

Bezpečnostní deficit Mezikřižovatkový úsek
Kategorie 1× - Absence SDZ a VDZ
Závažnost rizika Nizká
Poznámka Absence SDZ B 21a a VDZ V 9b.

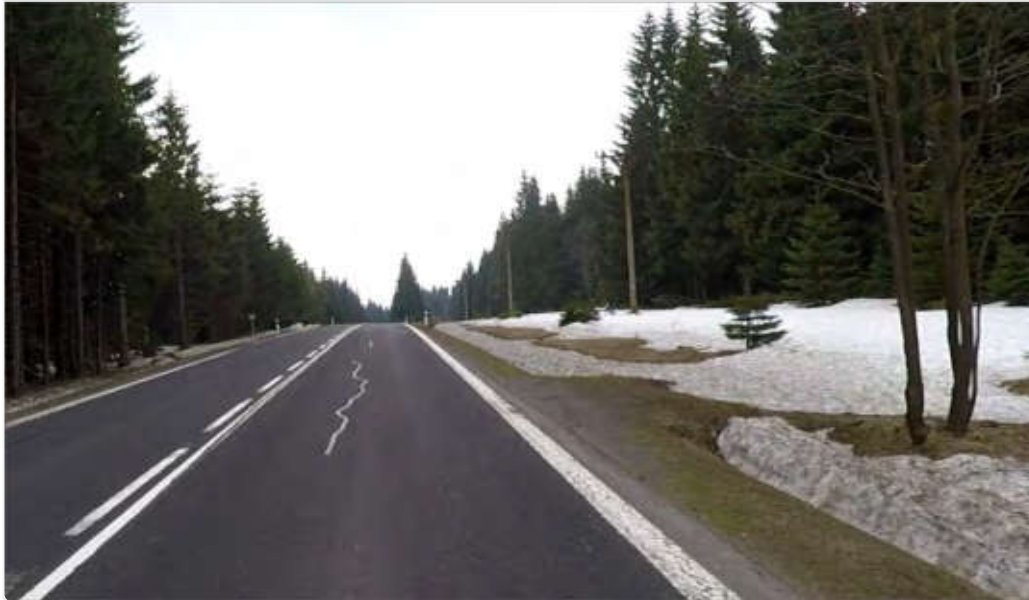
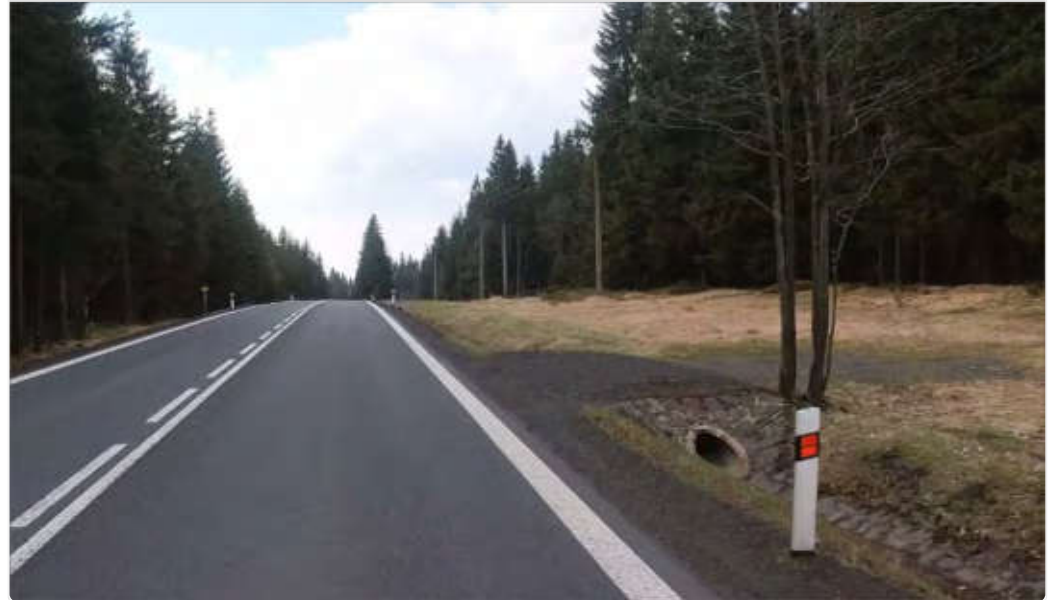
Bezpečnostní deficit Pevná překážka
Kategorie 2× - Polotuhé zemní těleso sjezdu / samostatného sjezdu
Závažnost rizika Nizká
Poznámka -

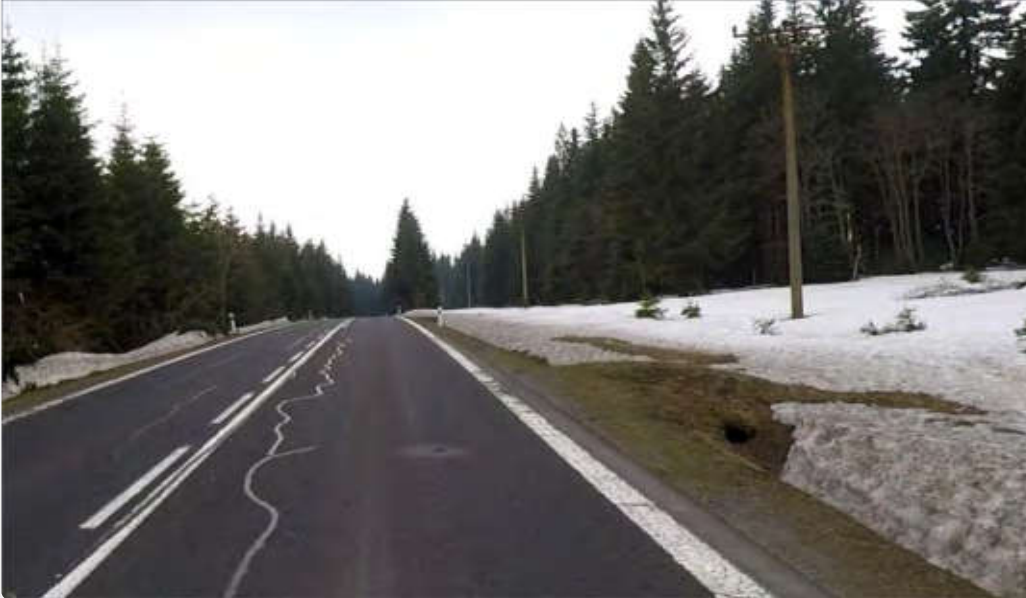
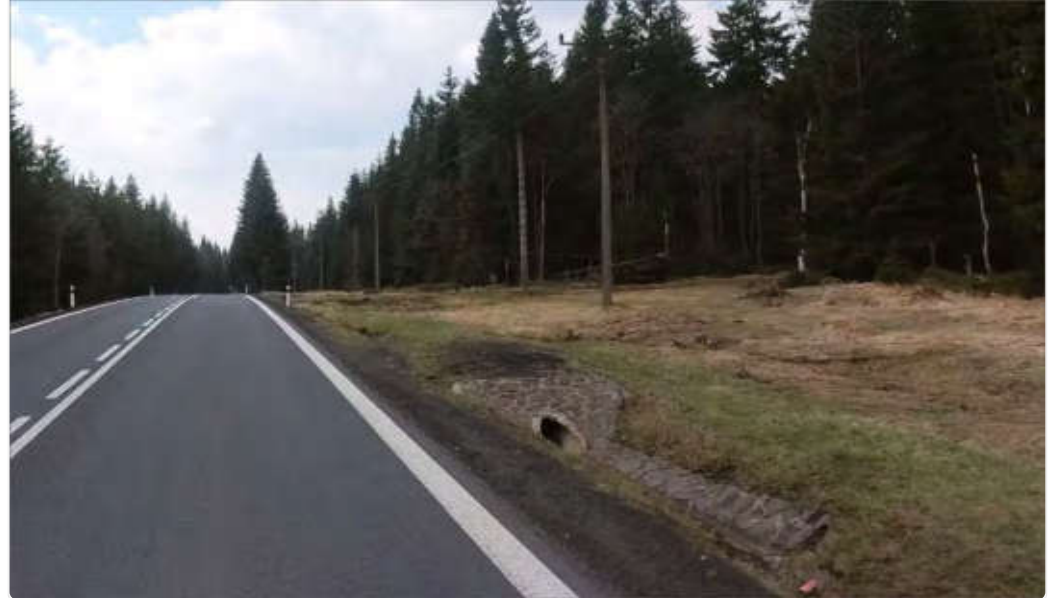
Bezpečnostní deficit Pevná překážka
Kategorie 2× - Polotuhé zemní těleso sjezdu / samostatného sjezdu
Závažnost rizika Nizká
Poznámka -

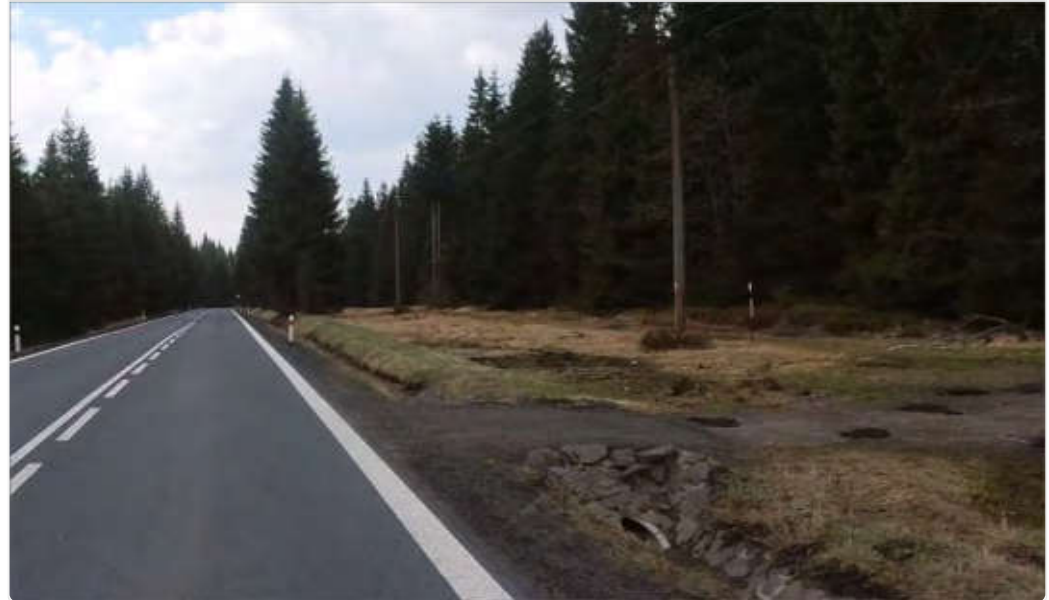
Revize II. (2022)

Bezpečnostní deficit Pevná překážka
Kategorie ☒ 0× - Stojina závory (např. v místě vjezdu na odpočívku)
Závažnost rizika Střední
Poznámka Závora svým provedením představuje riziko v podobě vniknutí jednotlivých částí do interiéru vozidla při nárazu.

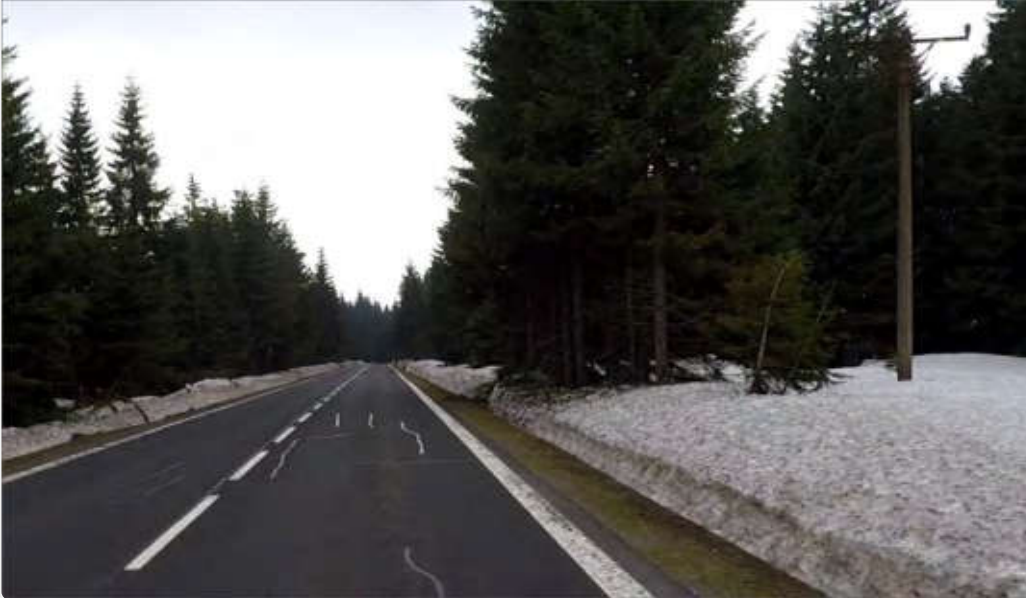
Revize I. (2019)

Bezpečnostní deficit Pevná překážka
Kategorie [→] 120 m - Stromy, vzrostlá zeleň
Závažnost rizika Střední
Poznámka -

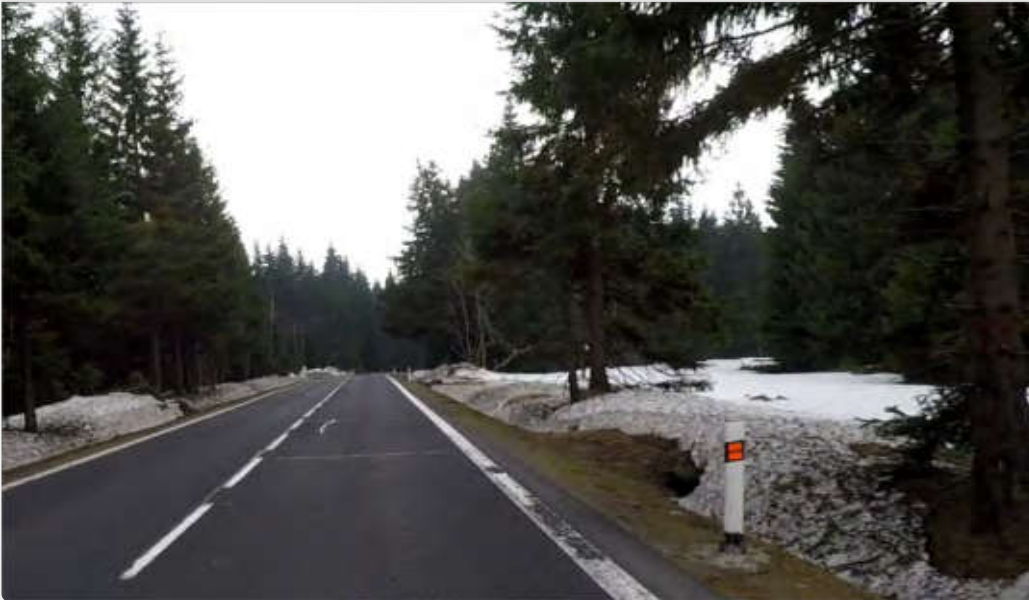
Revize I. (2019)

Bezpečnostní deficit Pevná překážka
Kategorie 2× - Polotuhé zemní těleso sjezdu / samostatného sjezdu
Závažnost rizika Střední
Poznámka -

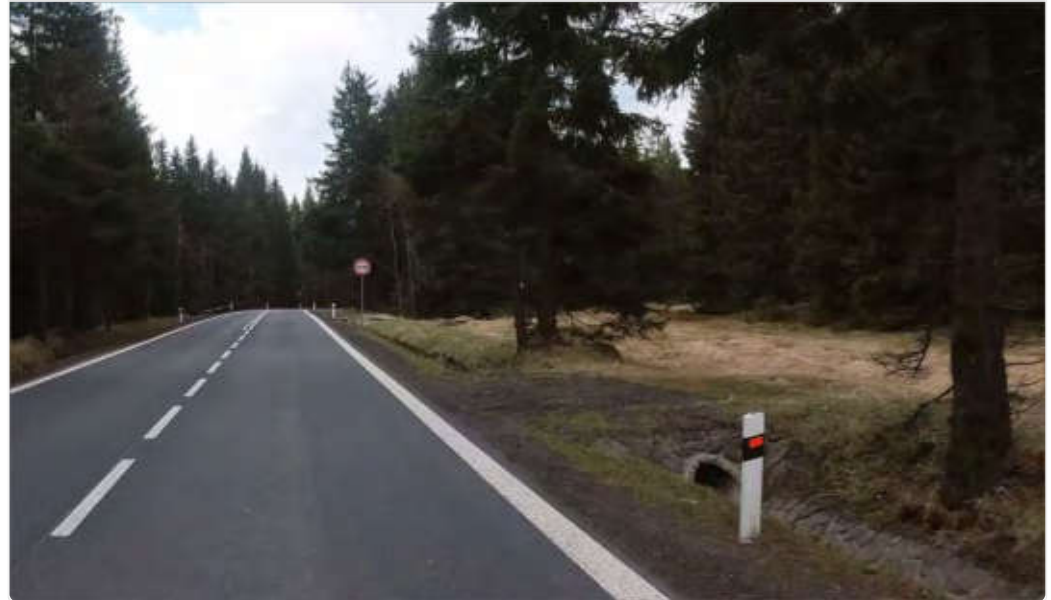
Revize II. (2022)

Bezpečnostní deficit Pevná překážka
Kategorie 0× - Polotuhé zemní těleso sjezdu / samostatného sjezdu
Závažnost rizika Střední
Poznámka -

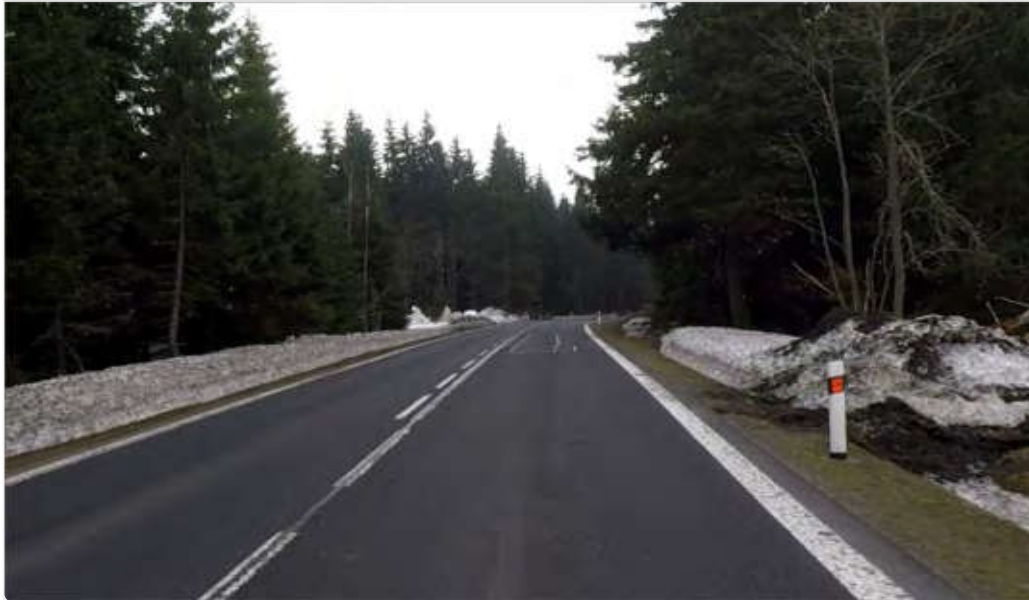
Revize I. (2019)

Bezpečnostní deficit Mezikřižovatkový úsek
Kategorie 1× - Absence SDZ a VDZ
Závažnost rizika **Nizká**
Poznámka Absence SDZ B 21a, VDZ V 9b.

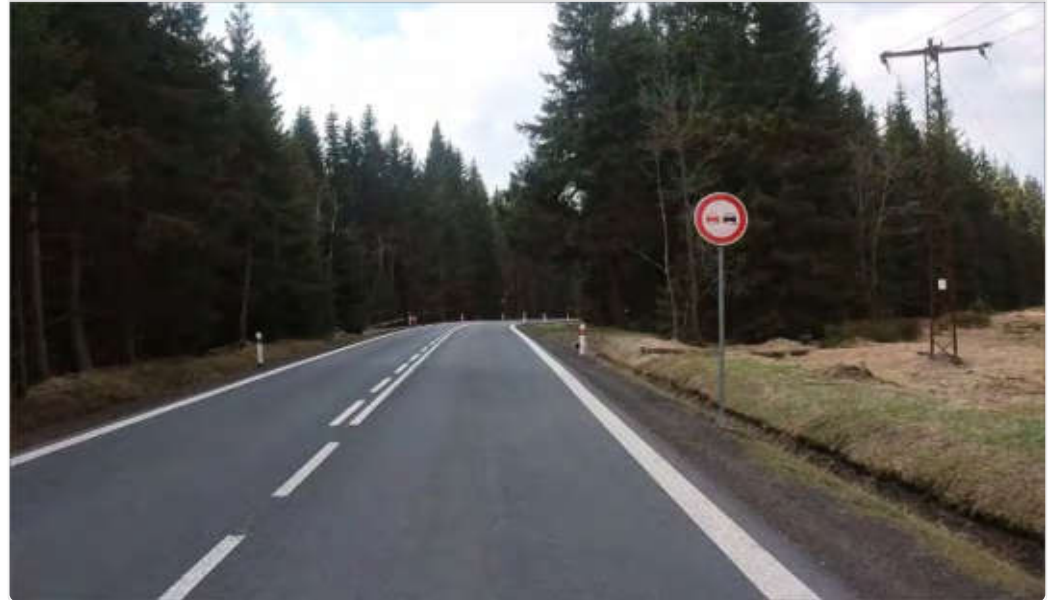
Revize II. (2022)

Bezpečnostní deficit Mezikřižovatkový úsek
Kategorie 0× - Absence SDZ a VDZ
Závažnost rizika **Nizká**
Poznámka Absence SDZ B 21a, VDZ V 9b.

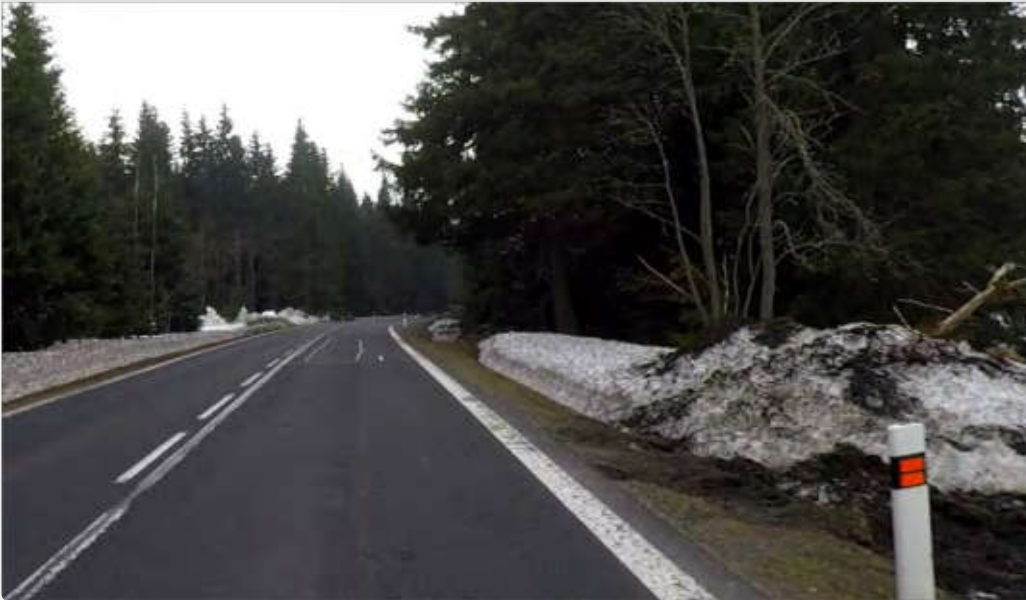
Revize I. (2019)

Bezpečnostní deficit Pevná překážka
Kategorie

15 m - Stromy, vzrostlá zeleň
Závažnost rizika **Střední**
Poznámka -

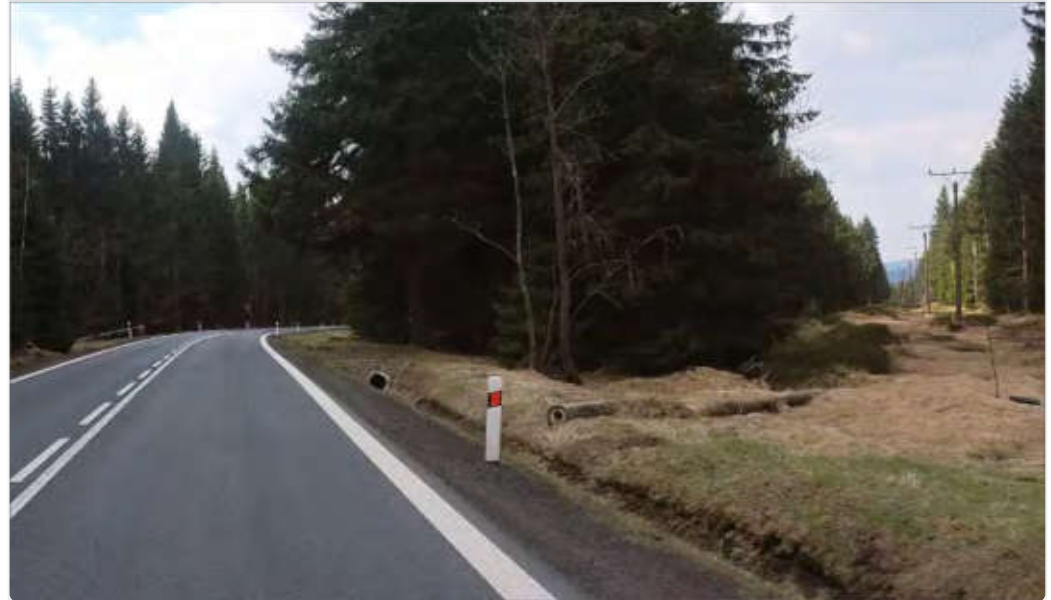
Revize II. (2022)

Bezpečnostní deficit Pevná překážka
Kategorie

15 m - Stromy, vzrostlá zeleň
Závažnost rizika **Střední**
Poznámka Betonový sloup el. vedení na zemi tvoří pevnou překážku.

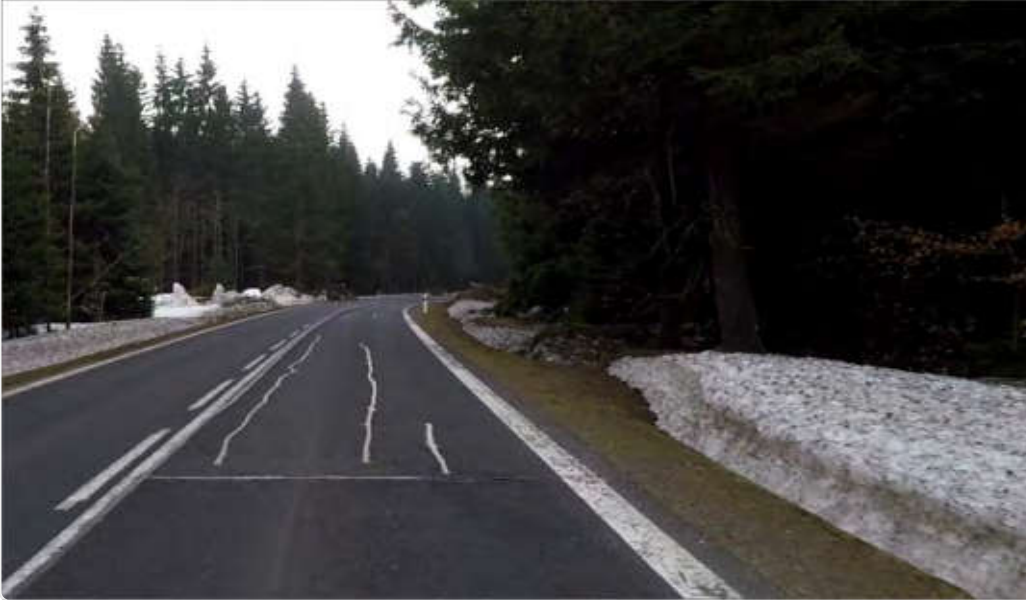
Revize I. (2019)

Bezpečnostní deficit Pevná překážka
Kategorie 2× - Polotuhé zemní těleso sjezdu / samostatného sjezdu
Závažnost rizika Střední
Poznámka -

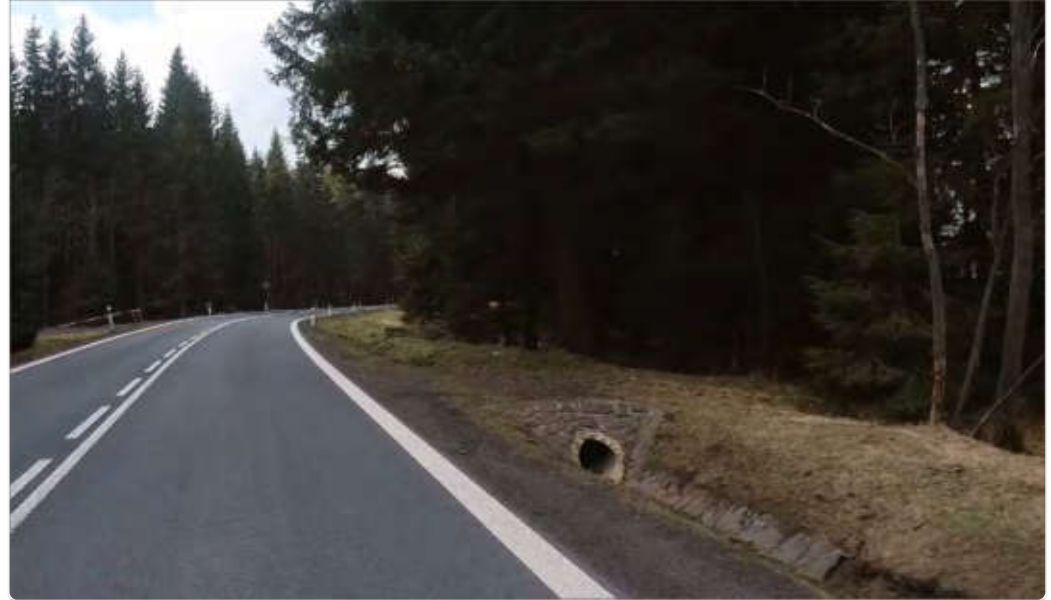
Revize II. (2022)

Bezpečnostní deficit Pevná překážka
Kategorie 0× - Polotuhé zemní těleso sjezdu / samostatného sjezdu
Závažnost rizika Střední
Poznámka -

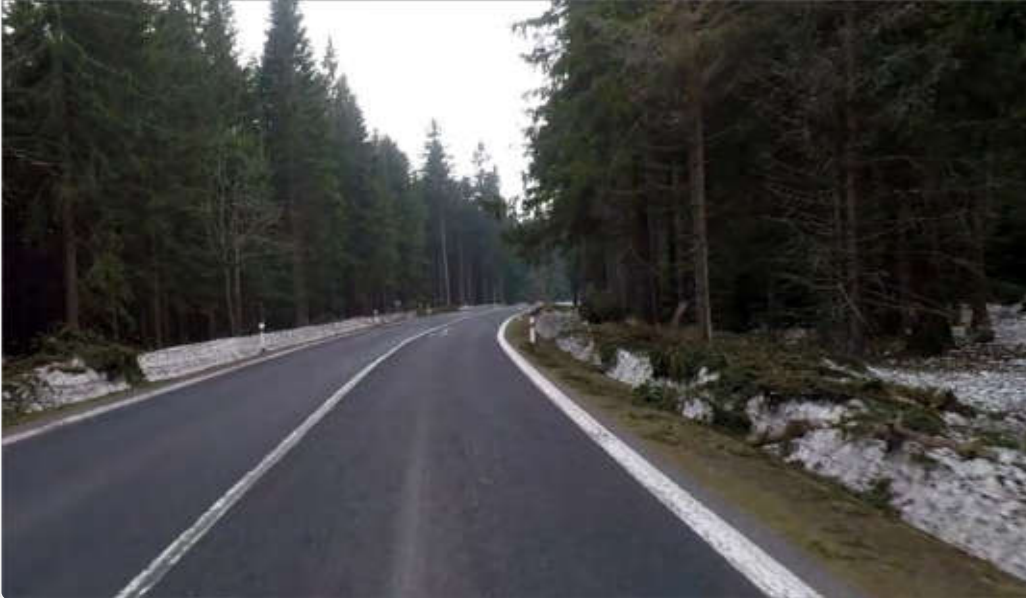
Revize I. (2019)

Bezpečnostní deficit Pevná překážka
Kategorie ☞ 350 m - Stromy, vzrostlá zeleň
Závažnost rizika Střední
Poznámka -

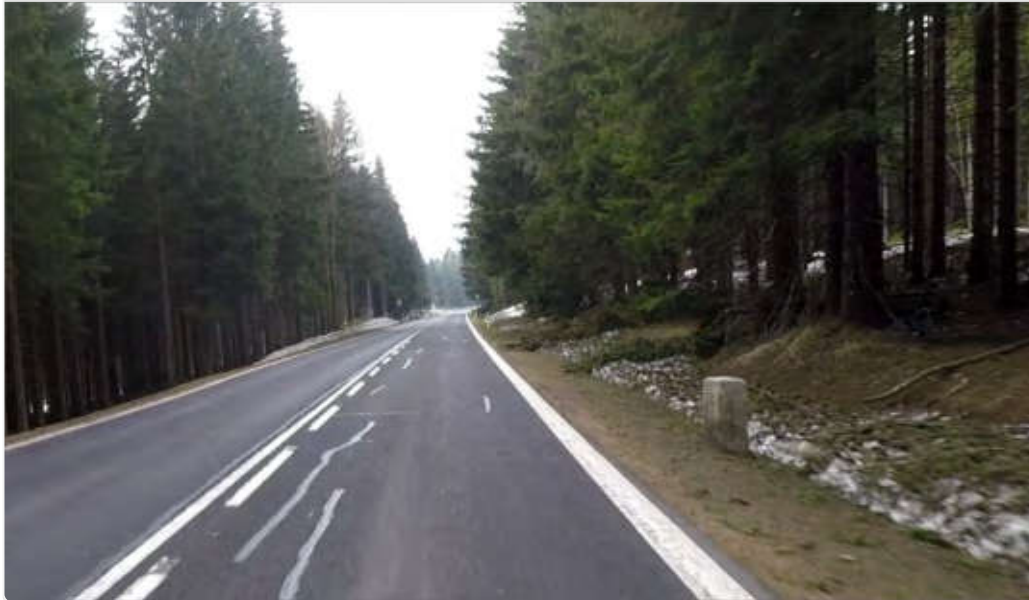
Revize I. (2019)

Bezpečnostní deficit Pevná překážka
Kategorie 1× - Betonový sloupek
Závažnost rizika Střední
Poznámka -

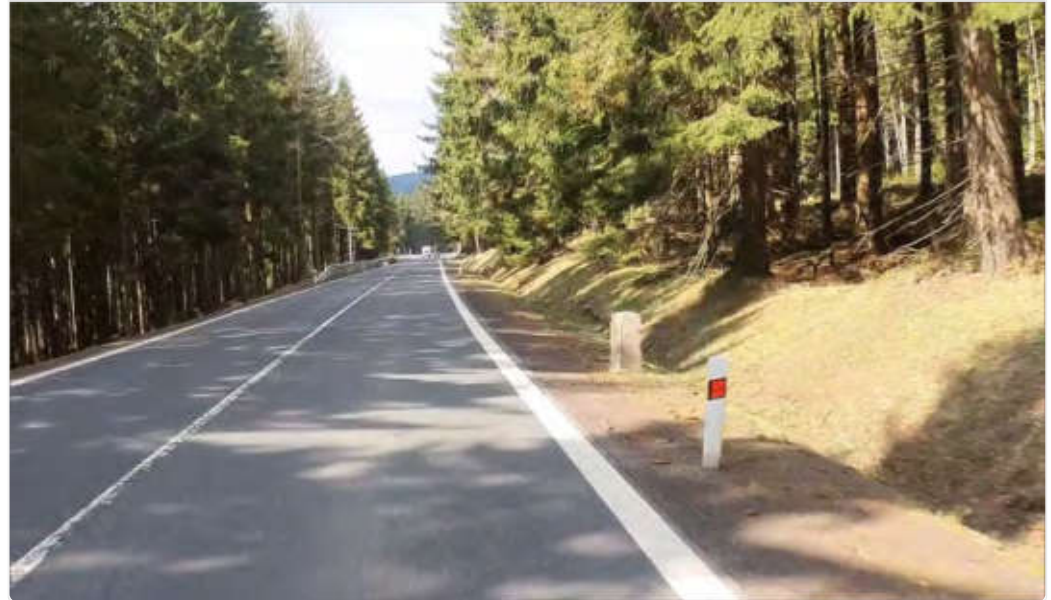
Revize II. (2022)

Bezpečnostní deficit Pevná překážka
Kategorie 1× - Betonový sloupek
Závažnost rizika Střední
Poznámka -

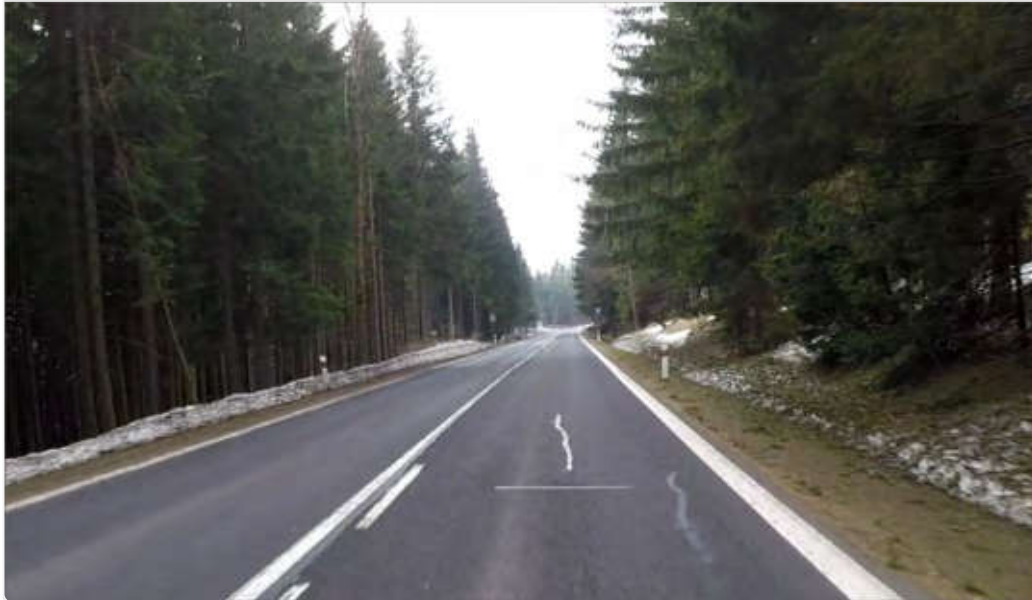
Revize I. (2019)

Bezpečnostní deficit Mezikřižovatkový úsek
Kategorie 1* - Absence SDZ a VDZ
Závažnost rizika Nizká
Poznámka Absence SDZ B 21a a VDZ 9b.

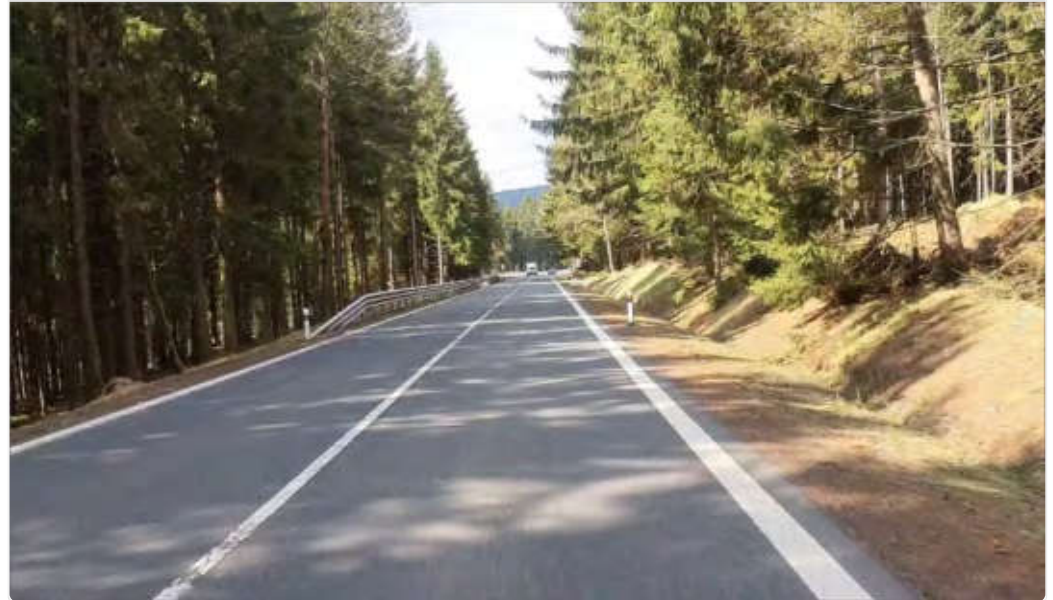
Revize II. (2022)

Bezpečnostní deficit Mezikřižovatkový úsek
Kategorie 0* - Absence SDZ a VDZ
Závažnost rizika Nizká
Poznámka Absence SDZ B 21a a VDZ 9b.

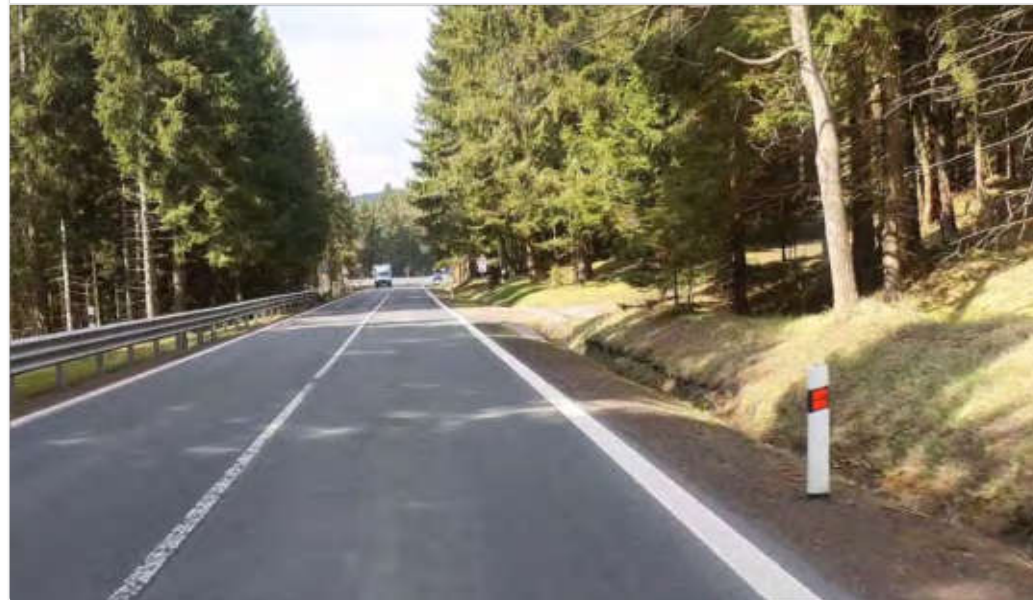
Revize II. (2022)

Bezpečnostní deficit Mezikřižovatkový úsek
Kategorie 1× - Současné provedení SDZ neodpovídá platnému znění vyhlášky č. 104/1997 Sb., kterou se provádí zákon o pozemních komunikacích
Závažnost rizika Nizká
Poznámka SDZ IJ 15 bylo zrušeno.

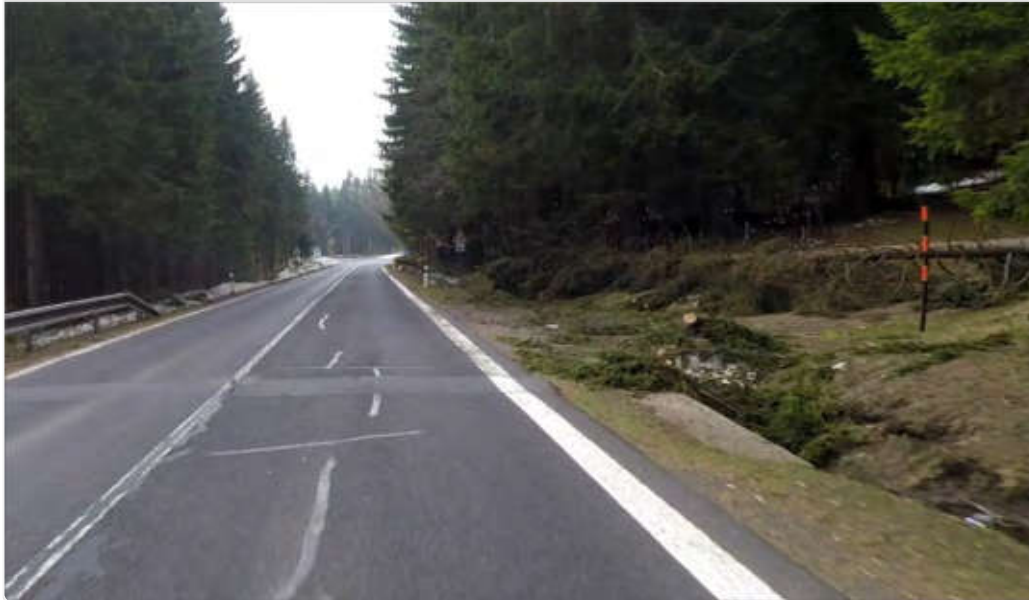
Revize I. (2019)

Bezpečnostní deficit Pevná překážka
Kategorie 2× - Polotuhé zemní těleso sjezdu / samostatného sjezdu
Závažnost rizika Nizká
Poznámka -

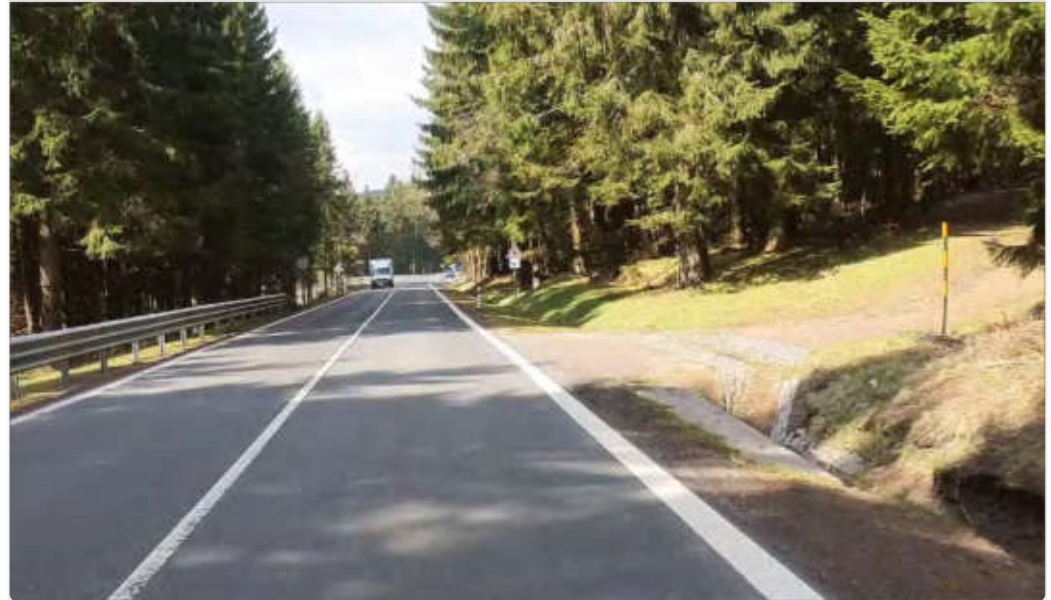
Revize II. (2022)

Bezpečnostní deficit Pevná překážka
Kategorie 0× - Polotuhé zemní těleso sjezdu / samostatného sjezdu
Závažnost rizika Nizká
Poznámka -

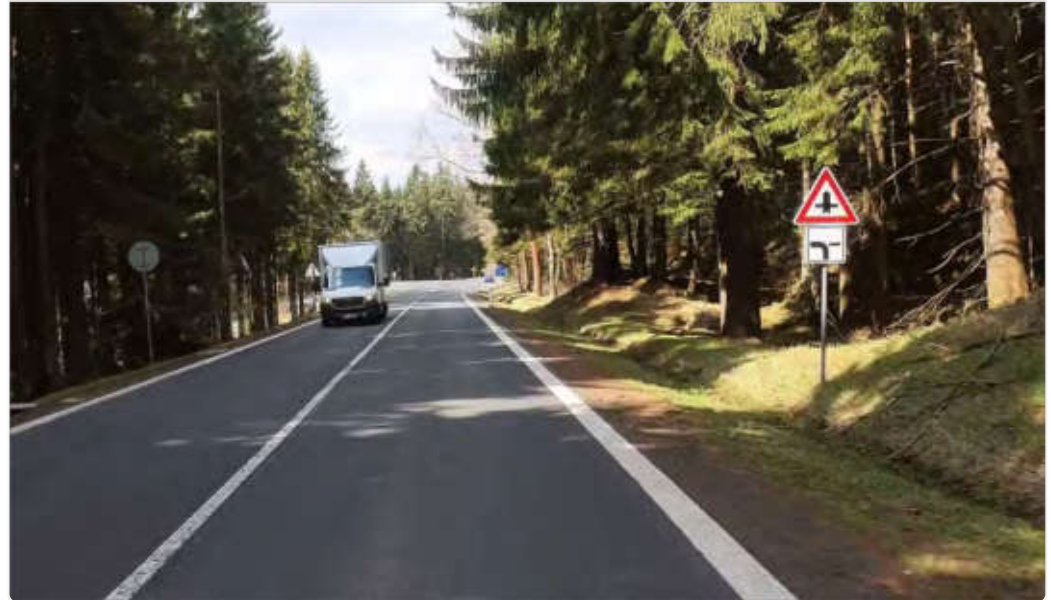
Revize II. (2022)

Bezpečnostní deficit Křižovatka
Kategorie 1× - Neadekvátní provedení SDZ
Závažnost rizika Nizká
Poznámka SDZ E 2b neodpovídá tvaru křižovatky.

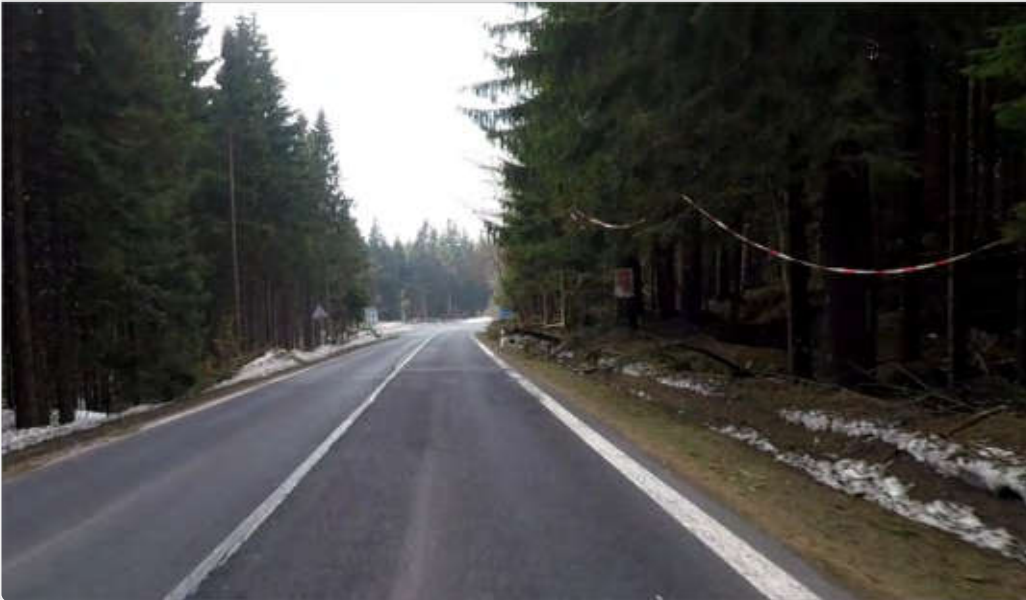
Revize I. (2019)

Bezpečnostní deficit Pevná překážka
Kategorie ☞ 120 m - Stromy, vzrostlá zeleň
Závažnost rizika Střední
Poznámka -
