PŘÍLOHA 2.5

**Vyhodnocení identifikovaných dopravně-bezpečnostních deficitů
v rámci první a druhé revizní BI PK z roku 2019 a 2022**

I/25

km 0,000 – 13,702

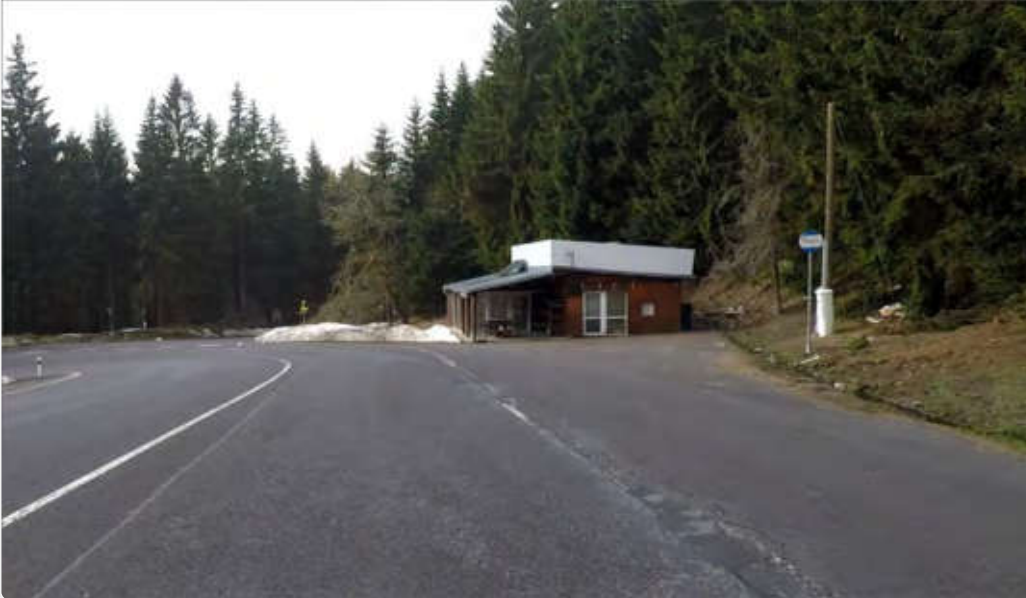
Revize I. (2019)

Bezpečnostní deficit	Autobusová zastávka
Kategorie	<input checked="" type="checkbox"/> 1× - Absence nebo opotřebované VDZ <input checked="" type="checkbox"/> 1× - Neadekvátní podmínky pro pěší - krátká / neadekvátně provedená nástupní hrana a absence návaznosti na pěší infrastrukturu
Závažnost rizika	Střední
Poznámka	Opotřebované VDZ V 4, V 11a. Absence VDZ V 12a.

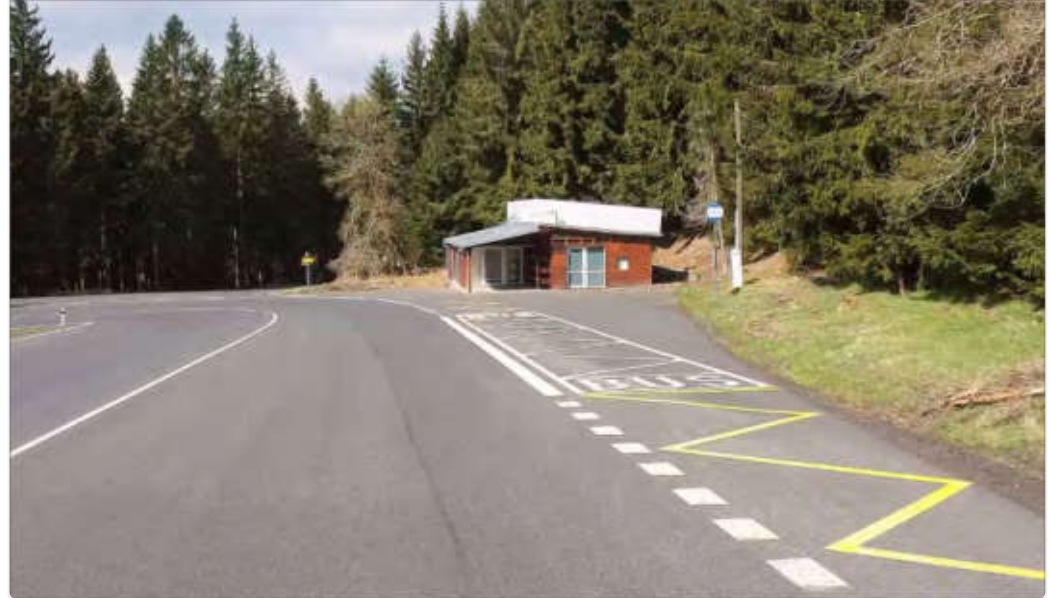
Revize II. (2022)

Bezpečnostní deficit	Autobusová zastávka
Kategorie	<input checked="" type="checkbox"/> 1× - Neadekvátní podmínky pro pěší - krátká / neadekvátně provedená nástupní hrana a absence návaznosti na pěší infrastrukturu
Závažnost rizika	Střední
Poznámka	-

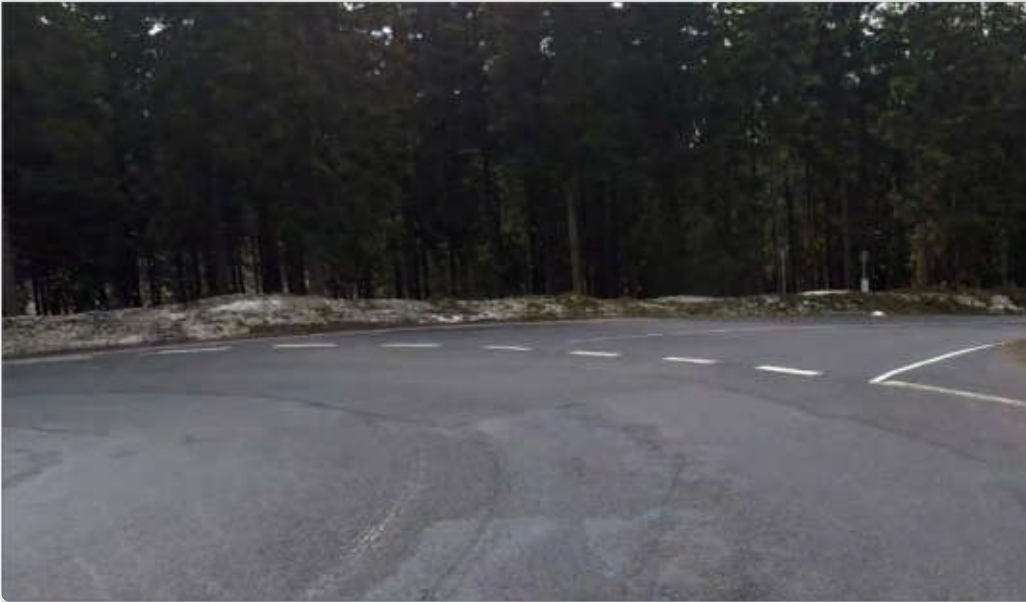
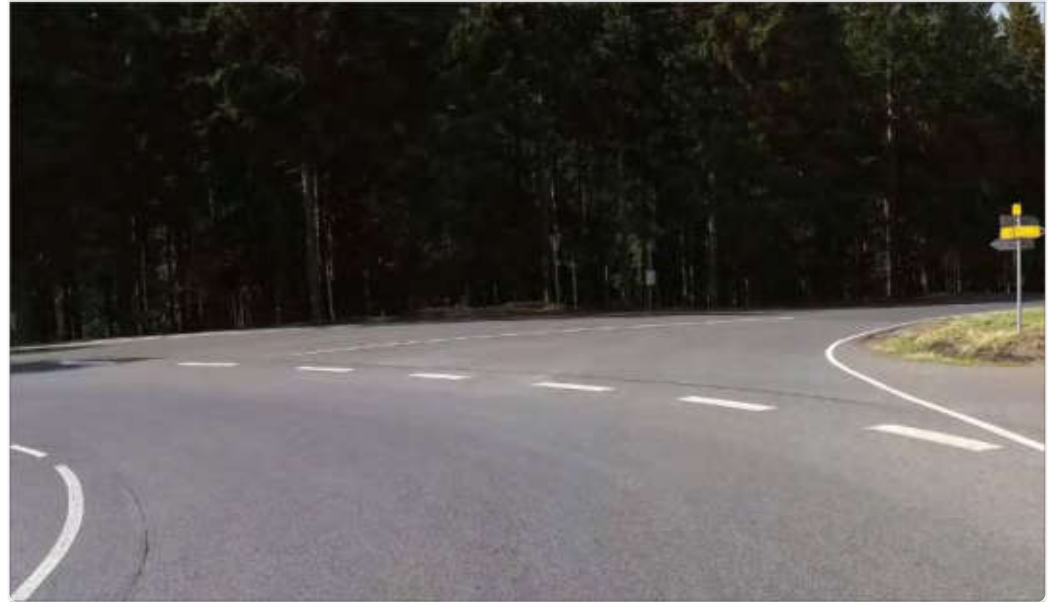
Bezpečnostní deficit Křižovatka
Kategorie 1× - Absence nebo opotřebované VDZ
 1× - Rozlehlá křižovatka, neadekvátní usměrnění dopravy
Závažnost rizika **Střední**
Poznámka Opotřebované VDZ V 2b.

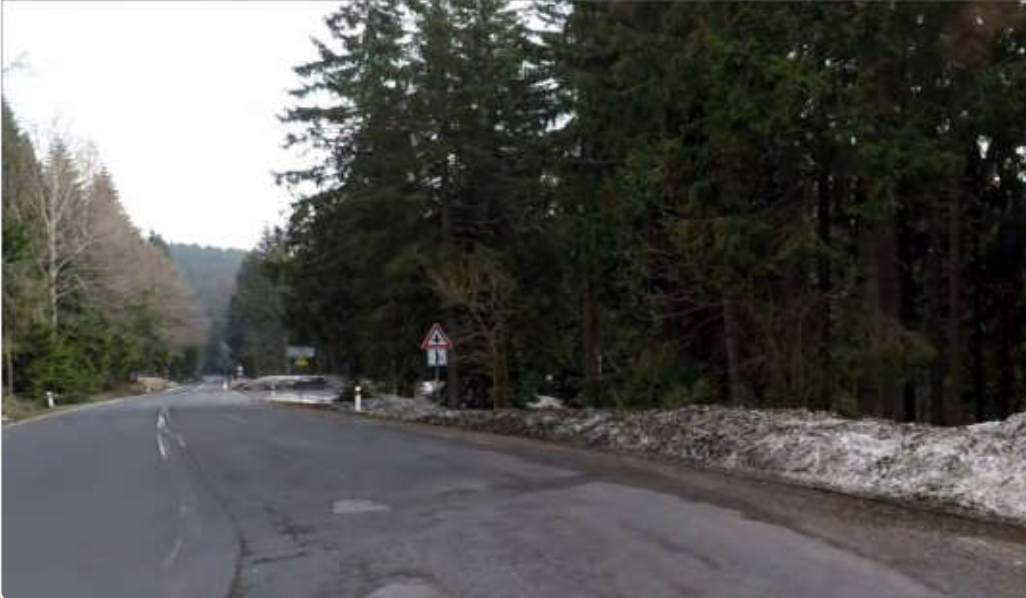
Revize I. (2019)

Bezpečnostní deficit Mezikřižovatkový úsek
Kategorie 60 m - Absence nebo opotřebované VDZ
Závažnost rizika Nizká
Poznámka Opotřebované VDZ V 4.

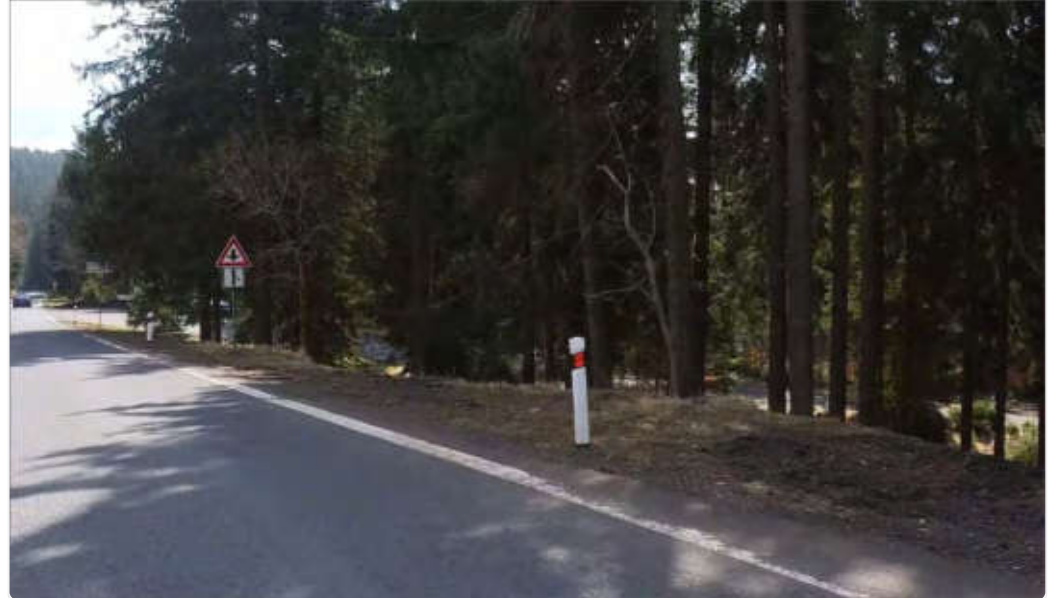
Revize II. (2022)

Bezpečnostní deficit Mezikřižovatkový úsek
Kategorie 60 m - Absence nebo opotřebované VDZ
Závažnost rizika Nizká
Poznámka Opotřebované VDZ V 4.

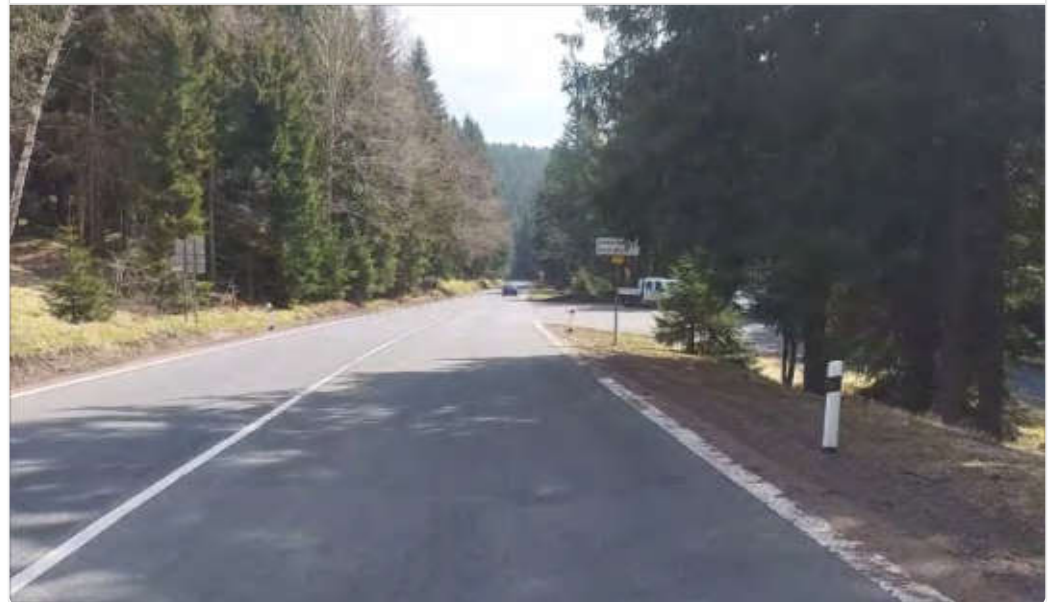
Bezpečnostní deficit	Mezikřižovatkový úsek
Kategorie	<input checked="" type="checkbox"/> 1× - Zakryté nebo nepřehledné SDZ
Závažnost rizika	Nízká
Poznámka	SDZ IS 4c je zakryté zelení.

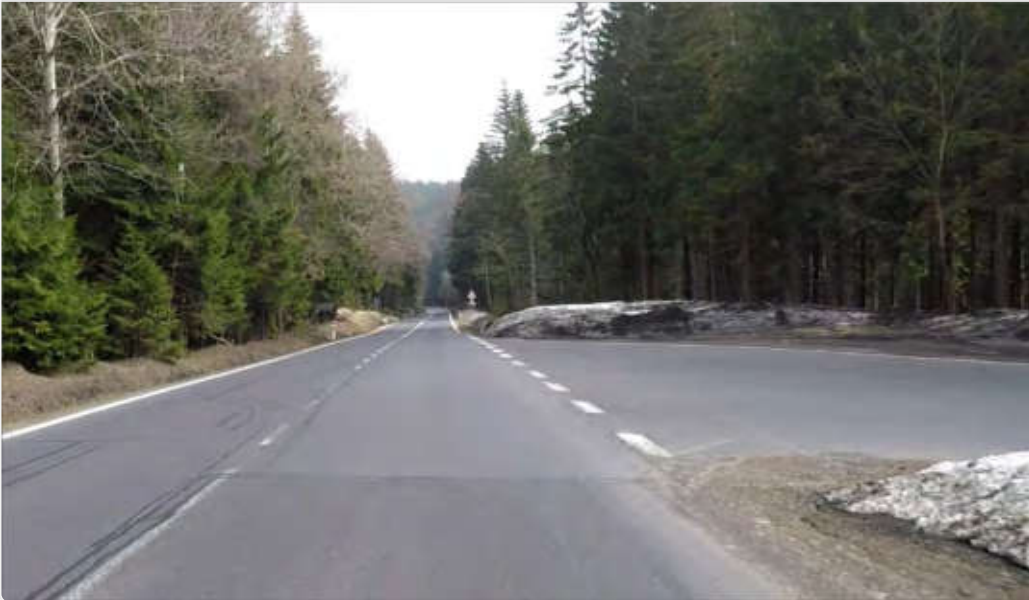
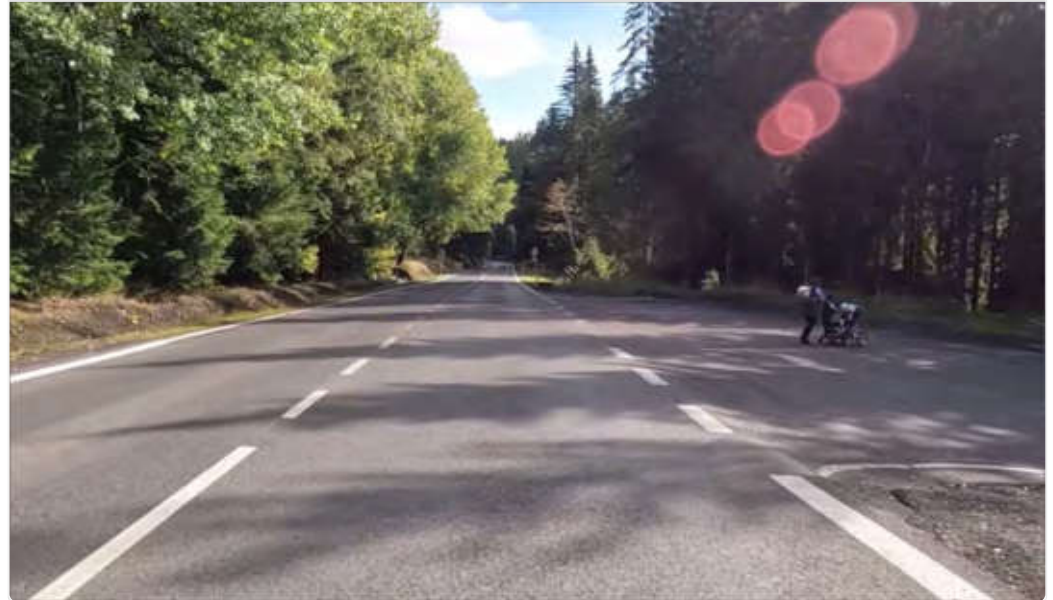
Bezpečnostní deficit	Křižovatka
Kategorie	<input checked="" type="checkbox"/> 1× - Absence nebo opotřebované VDZ <input checked="" type="checkbox"/> 1× - Neadekvátní úhel křížení (menší než 75° nebo větší než 105°) <input checked="" type="checkbox"/> 1× - Rozlehlá křižovatka, neadekvátní usměrnění dopravy
Závažnost rizika	Střední
Poznámka	Opotřebované VDZ V 2b.

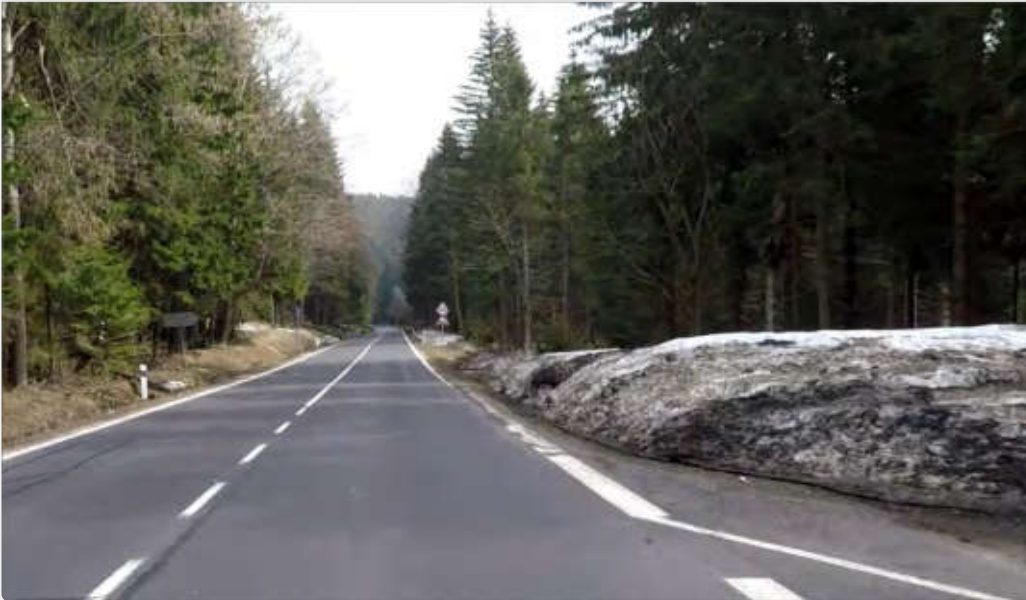
Revize I. (2019)

Bezpečnostní deficit Technický stav vozovky
Kategorie ↗ 2300 m - Absence zpevněné krajnice
Závažnost rizika Střední
Poznámka -

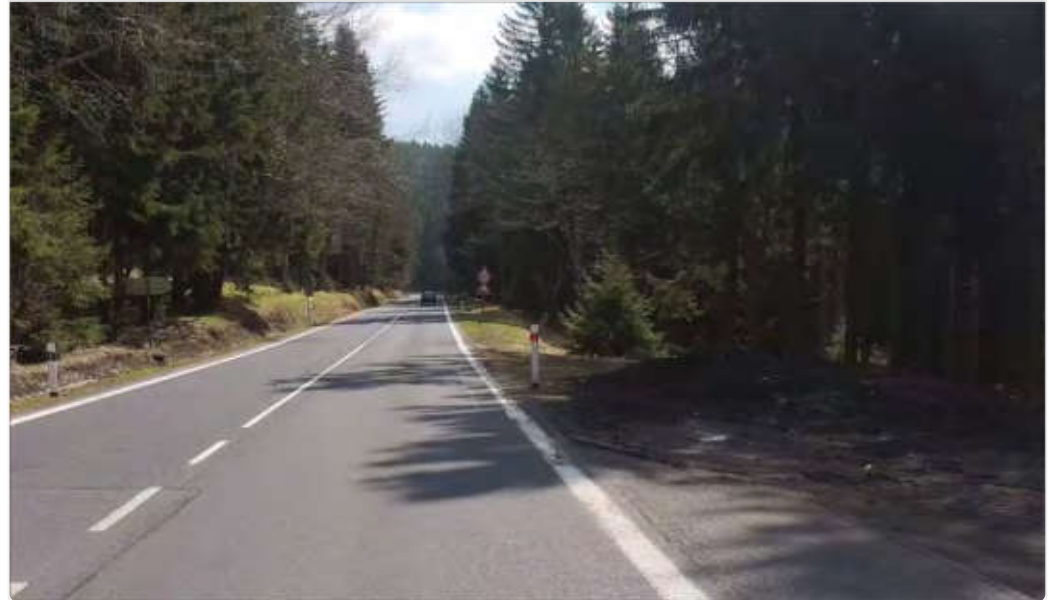
Revize II. (2022)

Bezpečnostní deficit Technický stav vozovky
Kategorie ↗ 2300 m - Absence zpevněné krajnice
Závažnost rizika Střední
Poznámka -

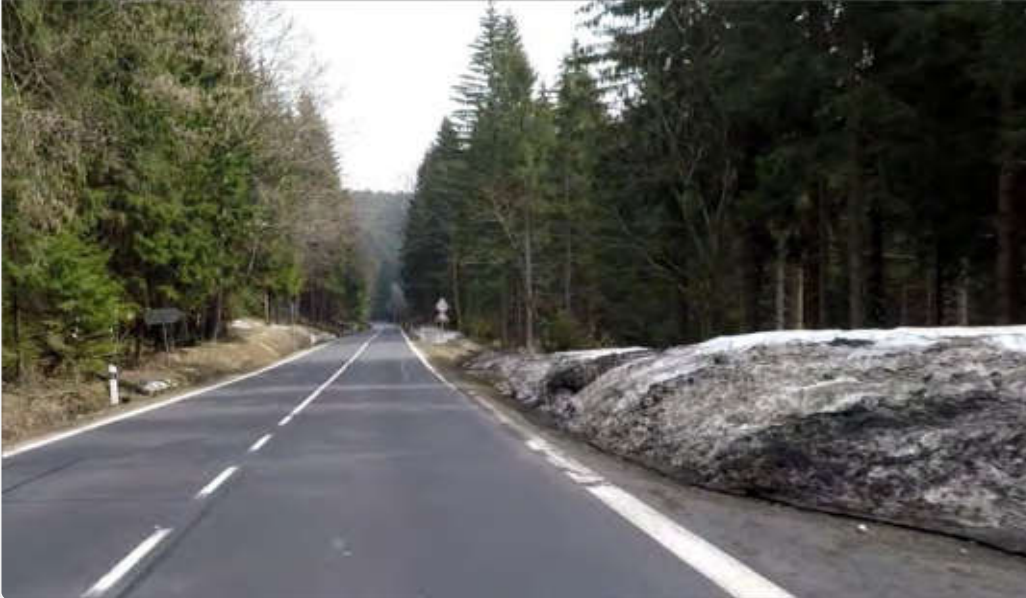
Revize I. (2019)

Bezpečnostní deficit Zadržné zařízení
Kategorie ☞ 225 m - Absence svodidla
Závažnost rizika Střední
Poznámka Absence svodidla v úseku, kde je vysoký násep.

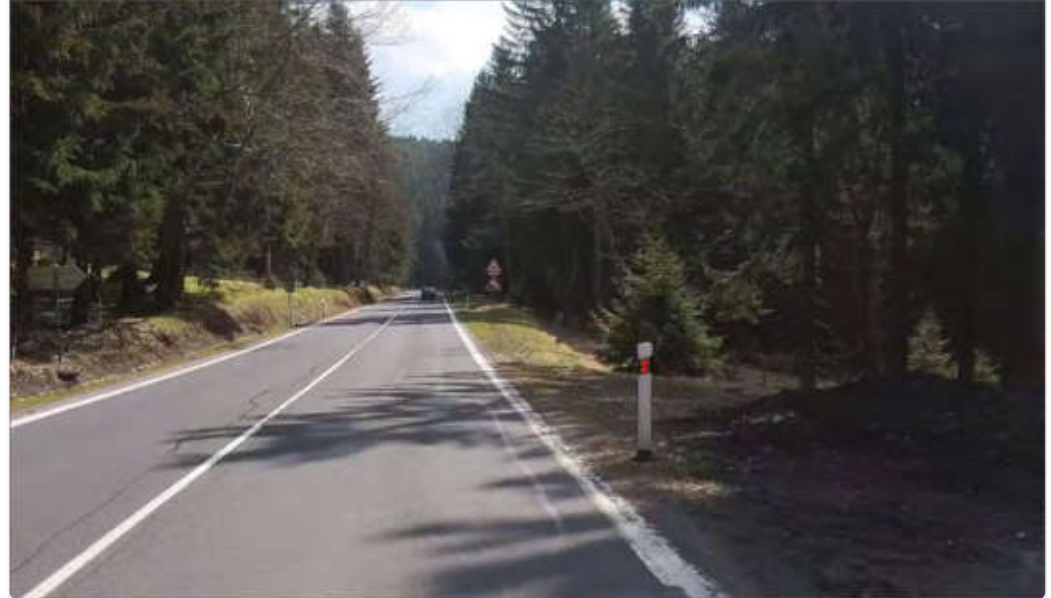
Revize II. (2022)

Bezpečnostní deficit Zadržné zařízení
Kategorie ☞ 225 m - Absence svodidla
Závažnost rizika Střední
Poznámka Absence svodidla v úseku, kde je vysoký násep.

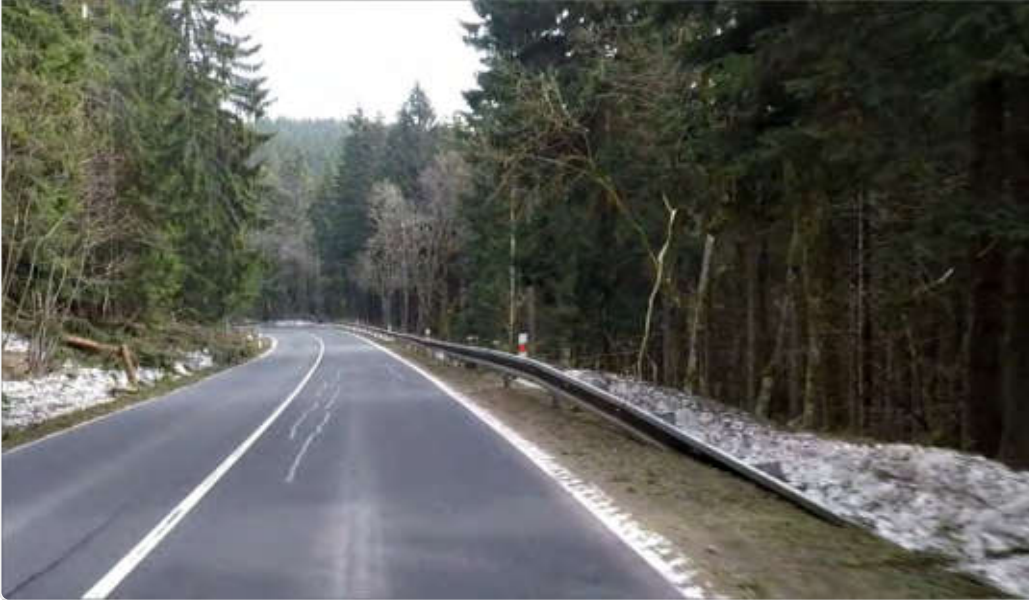
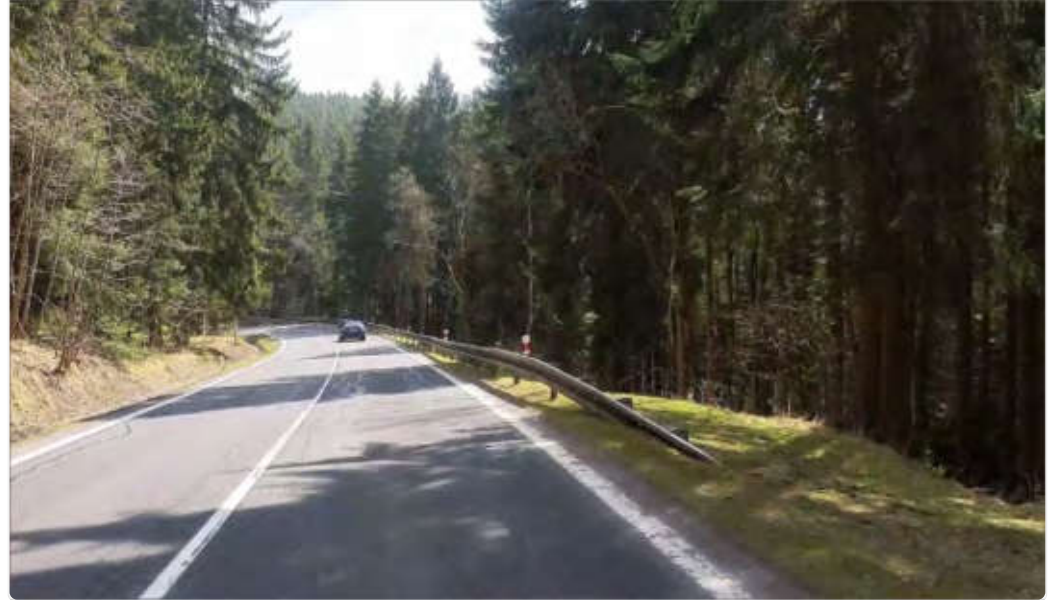
Bezpečnostní deficit	Zádržné zařízení
Kategorie	☞ 280 m - Neadekvátně provedené svodidlo (např. malý poloměr zaoblení, nevhodná poloha umístění)
Závažnost rizika	Střední
Poznámka	Nedostatečná šířka nezpevněné krajnice za svodidlem v případě nárazu do svodidla může způsobit jeho vyvrácení a následný pád vozidla z PK.

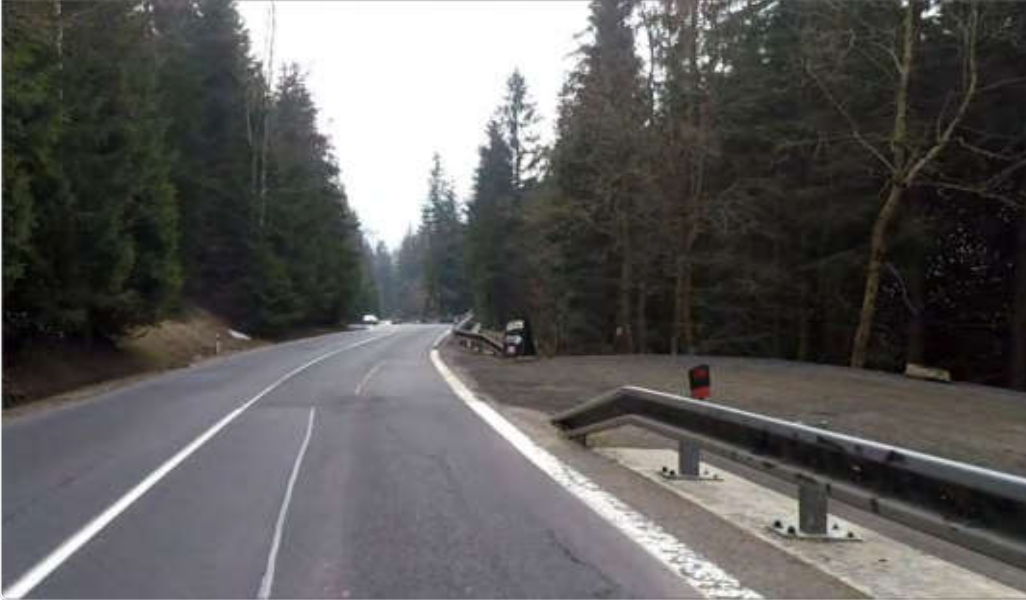
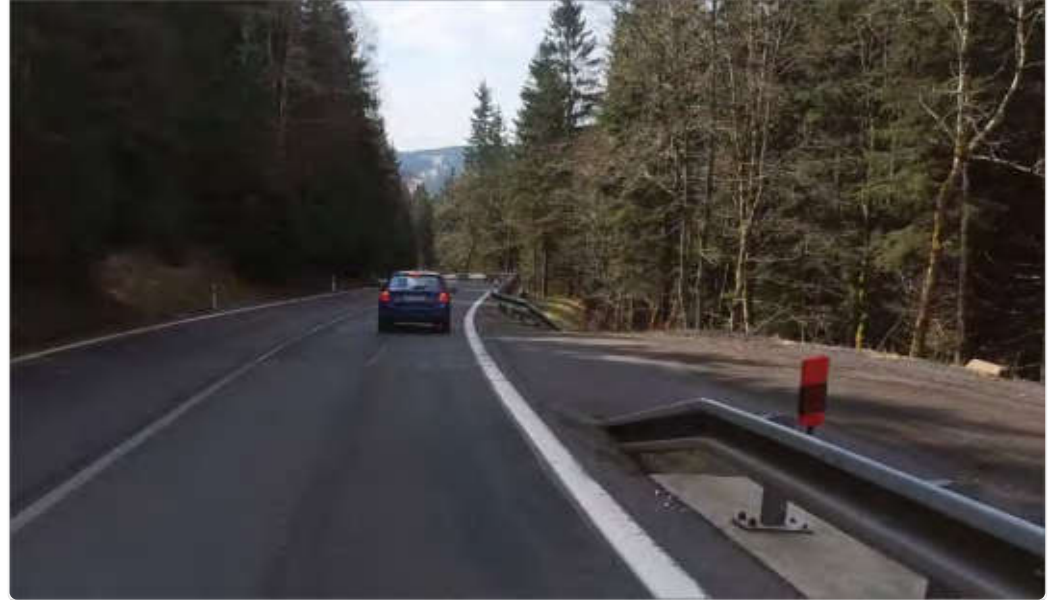
Bezpečnostní deficit Zádržné zařízení
Kategorie 1× - Krátký výškový náběh svodidla
Závažnost rizika Nizká
Poznámka Krátký výškový náběh svodidla rizikový pro protisměr.

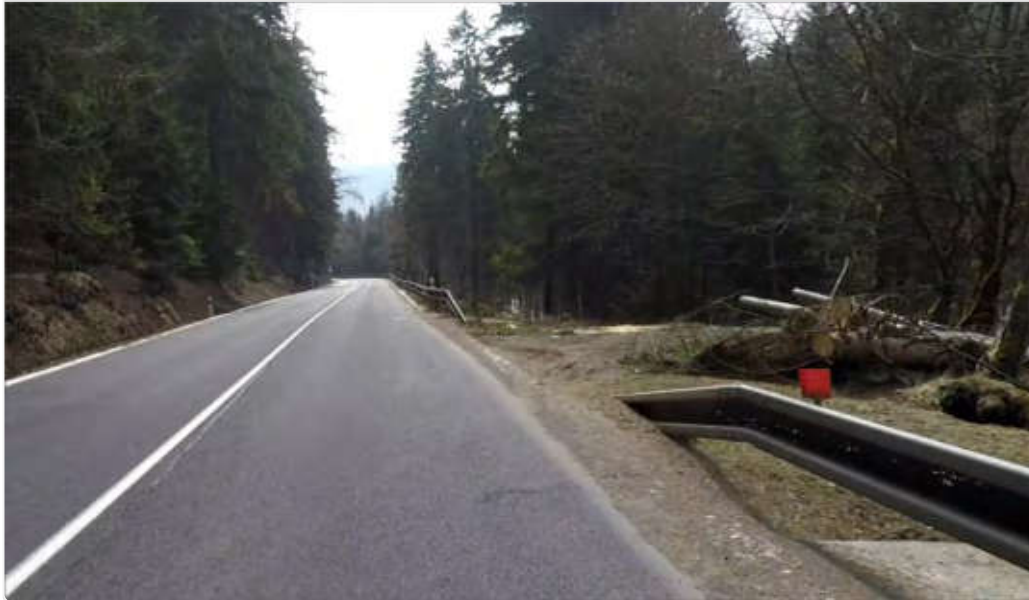
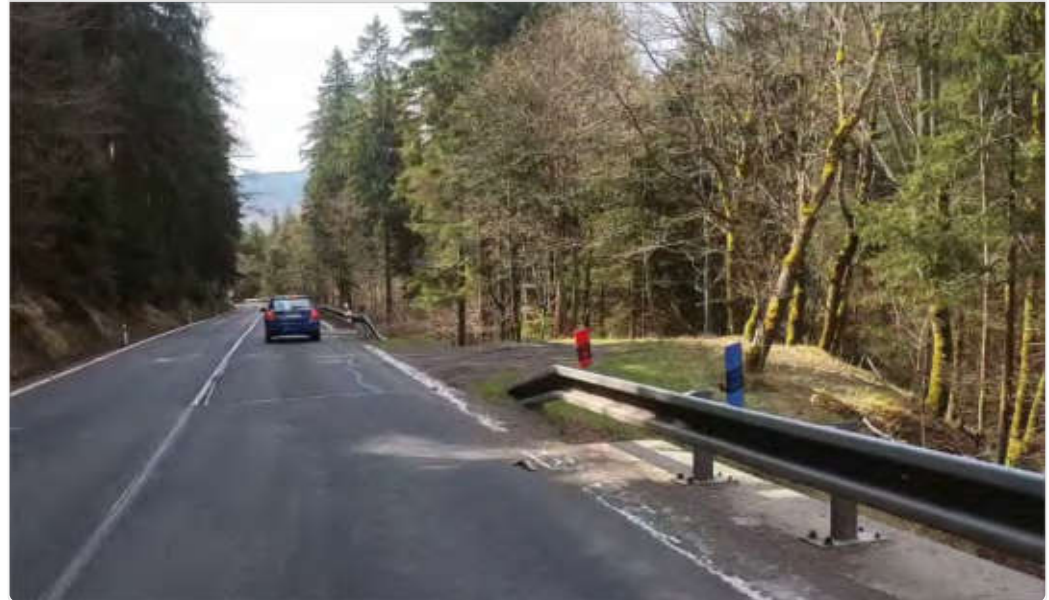
Bezpečnostní deficit	Zádržné zařízení
Kategorie	<input checked="" type="checkbox"/> 1× - Krátké svodidlo před - stromem <input checked="" type="checkbox"/> 1× - Krátký výškový náběh svodidla
Závažnost rizika	Střední
Poznámka	Krátký výškový náběh svodidla rizikový pro protisměr. Riziko zejména pro vozidla jedoucí v protisměru.

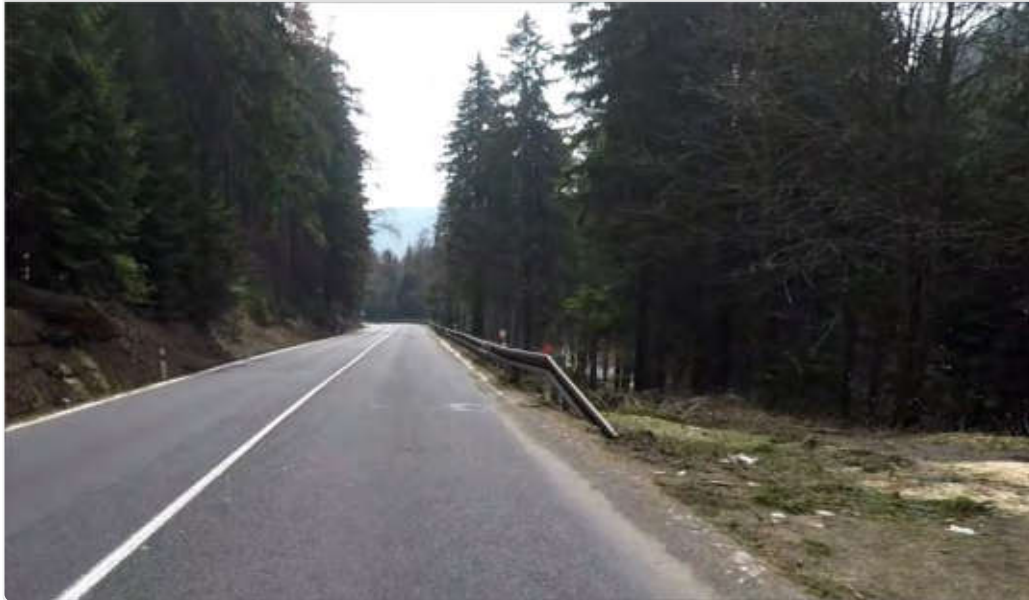
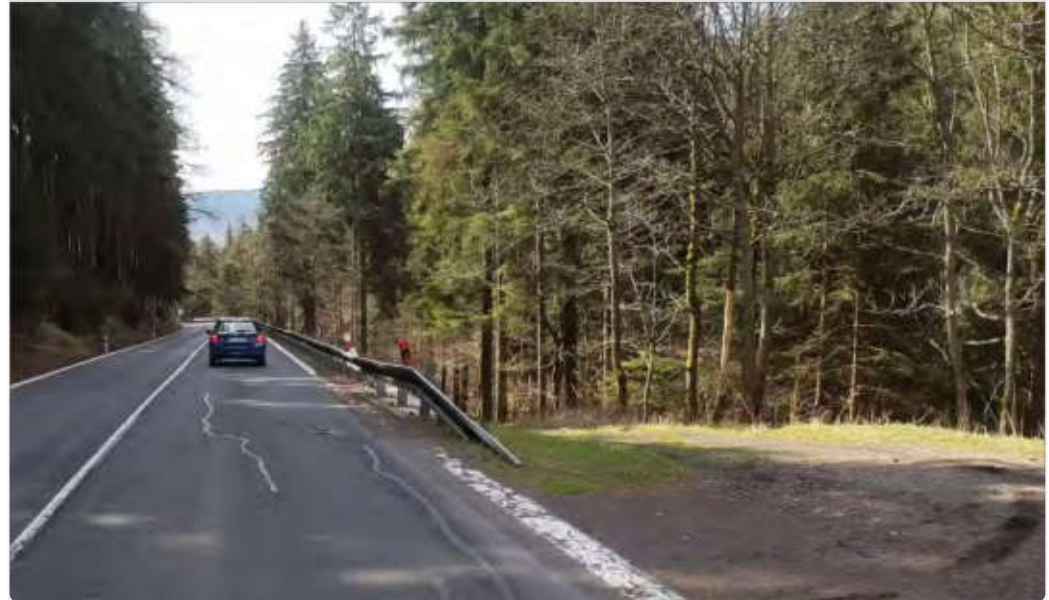
Bezpečnostní deficit Zadržné zařízení
Kategorie 1× - Krátké svodidlo před - stromem
 1× - Krátký výškový náběh svodidla
Závažnost rizika **Střední**
Poznámka Délka svodidla před stromem je 8 m.

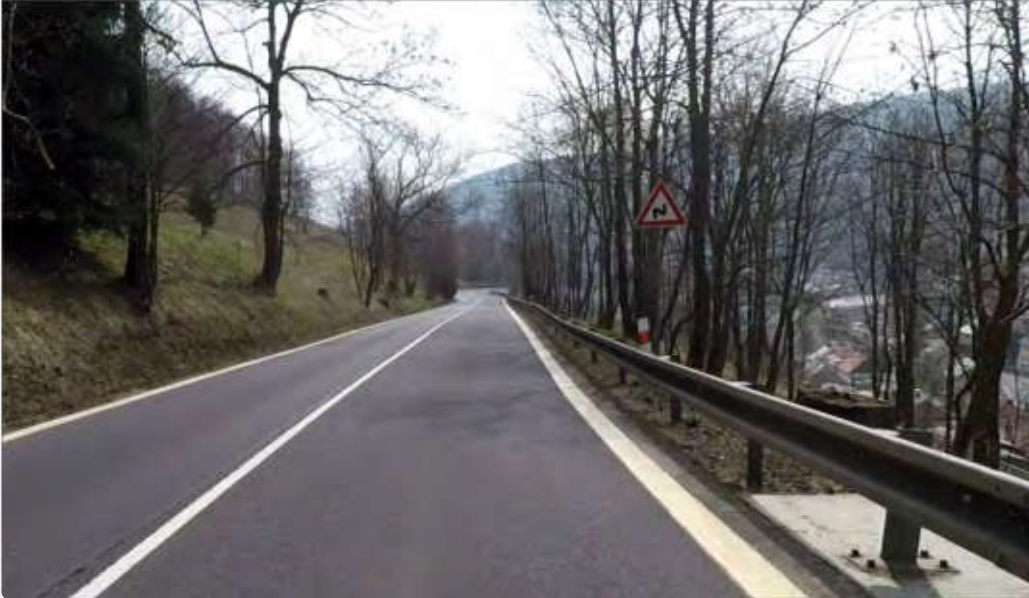
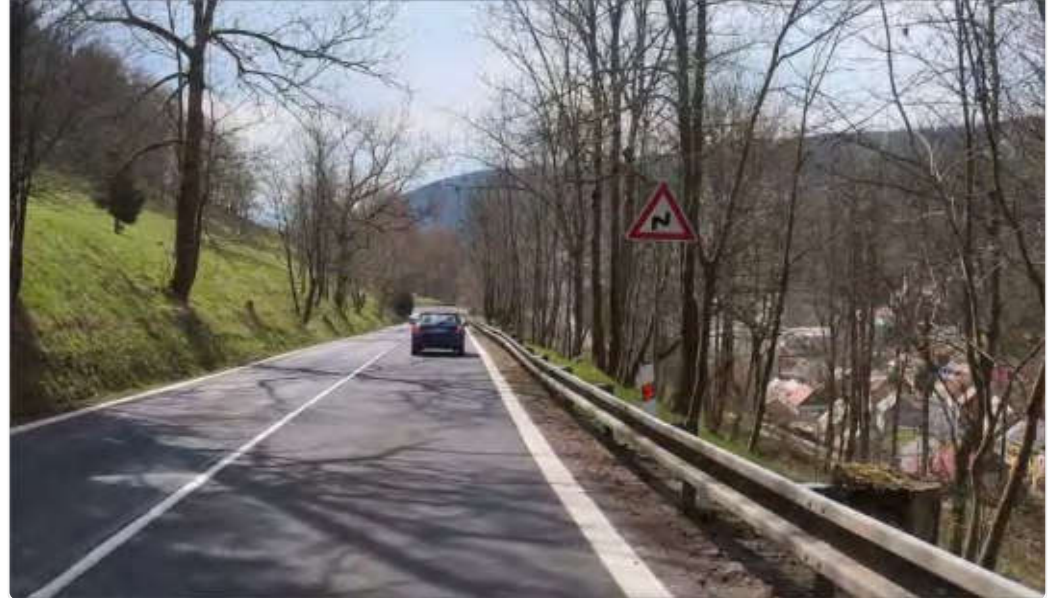
Bezpečnostní deficit	Zádržné zařízení
Kategorie	☞ 200 m - Neadekvátně provedené svodidlo (např. malý poloměr zaoblení, nevhodná poloha umístění)
Závažnost rizika	Střední
Poznámka	Nedostatečná šířka nezpevněné krajnice za svodidlem v případě nárazu do svodidla může způsobit jeho vyvrácení a následný pád vozidla z PK.

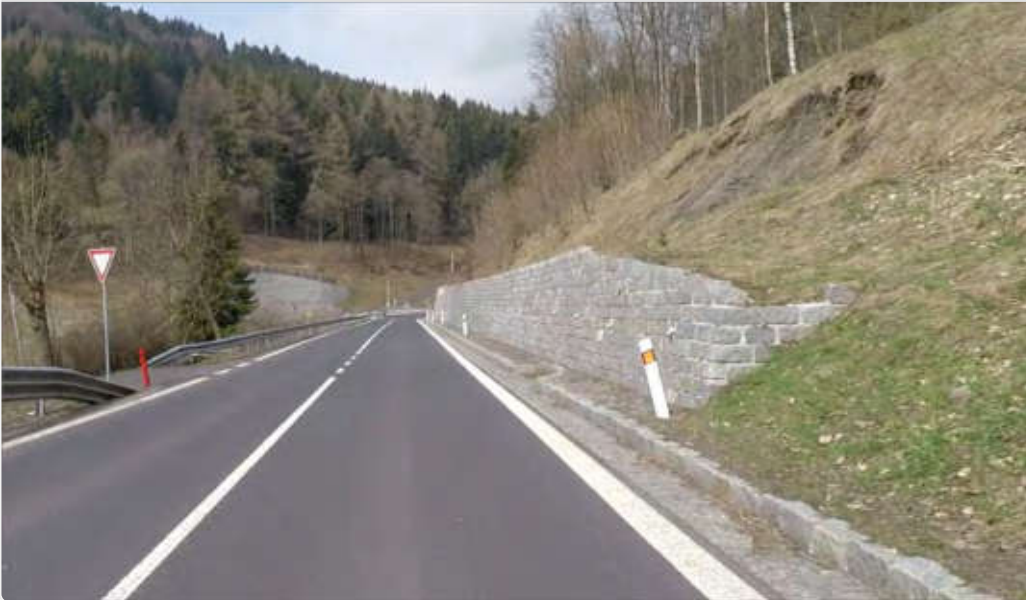
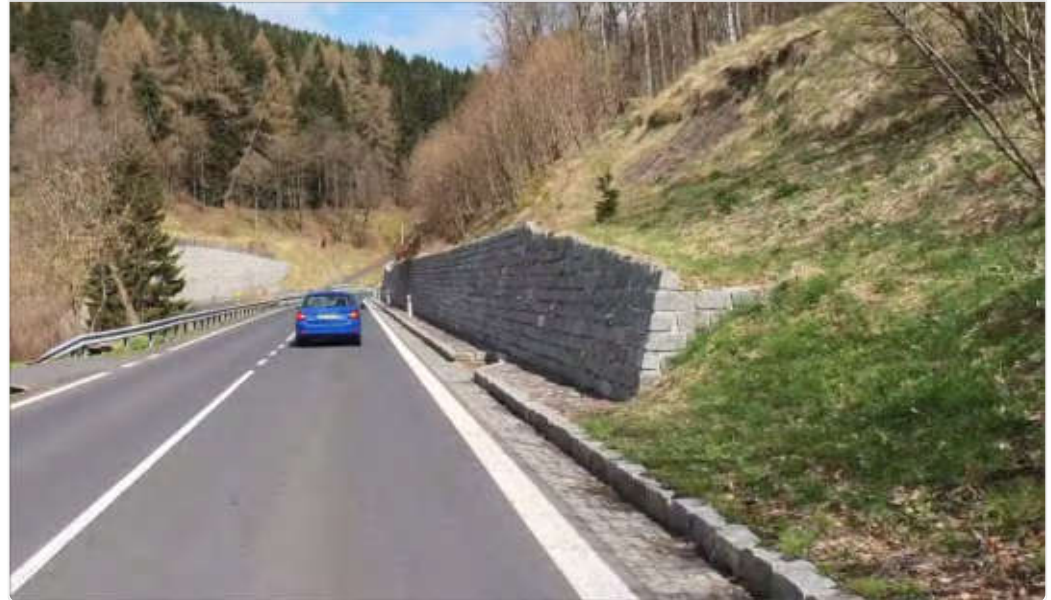
Bezpečnostní deficit Pevná překážka
Kategorie 1× - Čelo tuhé zdi nebo PHS
Závažnost rizika **Střední**
Poznámka V tomto úseku lze předpokládat skutečnou rychlost vozidel nižší než je nejvyšší dovolená.

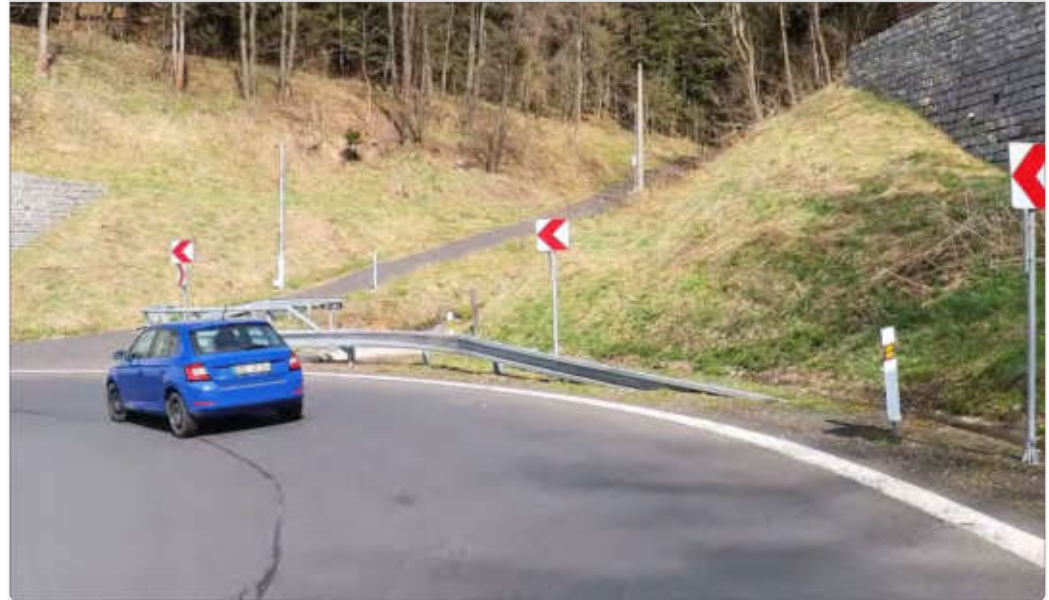
Bezpečnostní deficit Zadržné zařízení
Kategorie 1× - Krátké svodidlo u příčného propustku
Závažnost rizika Nizká
Poznámka -

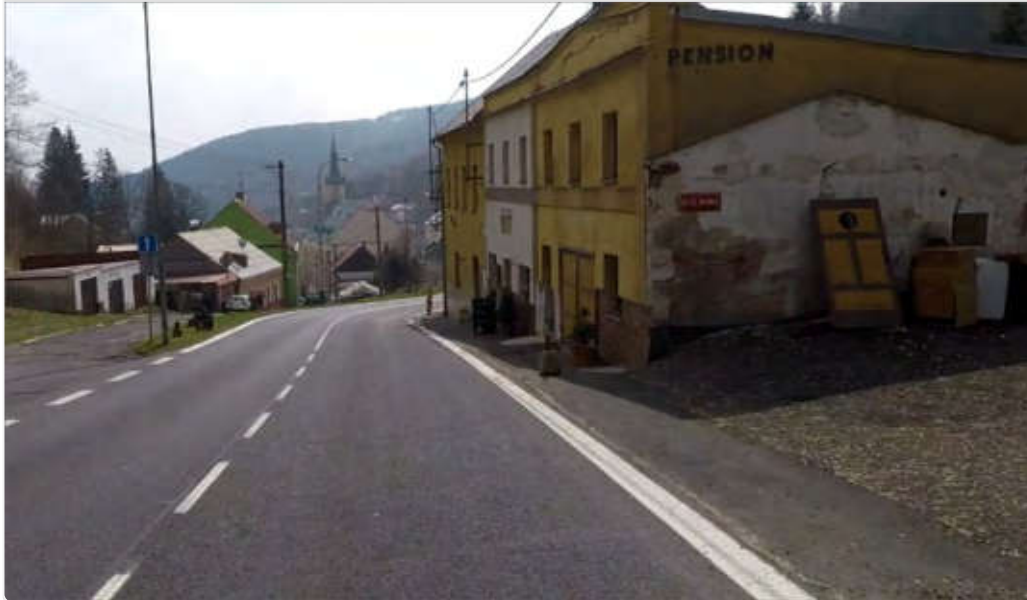
Bezpečnostní deficit Přístupové podmínky pro chodce
Kategorie 120 m - Absence pěší infrastruktury
Závažnost rizika Střední
Poznámka -

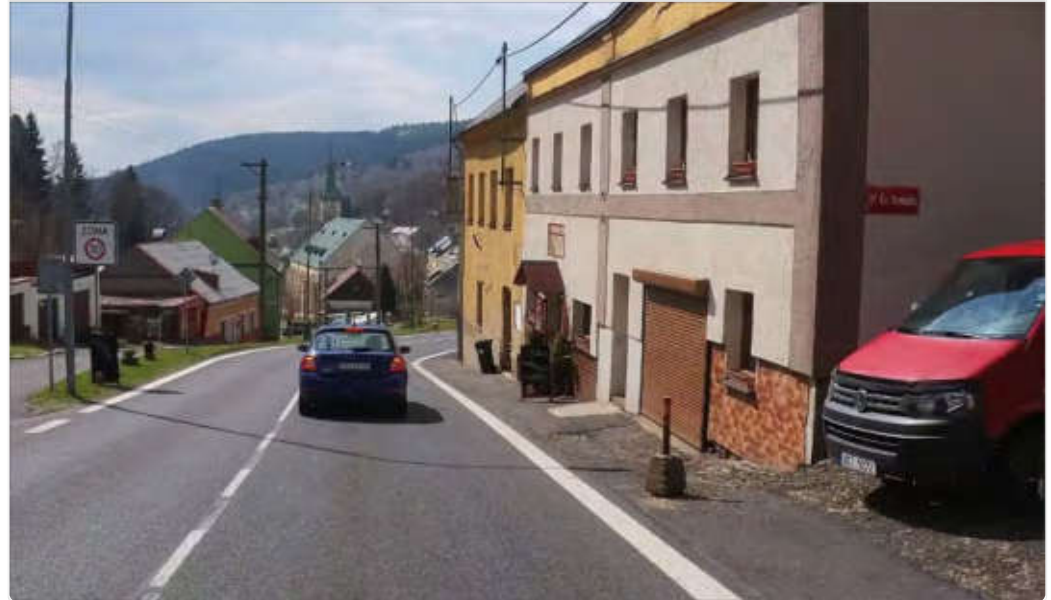
Bezpečnostní deficit Přístupové podmínky pro chodce
Kategorie 120 m - Absence pěší infrastruktury
Závažnost rizika Střední
Poznámka -

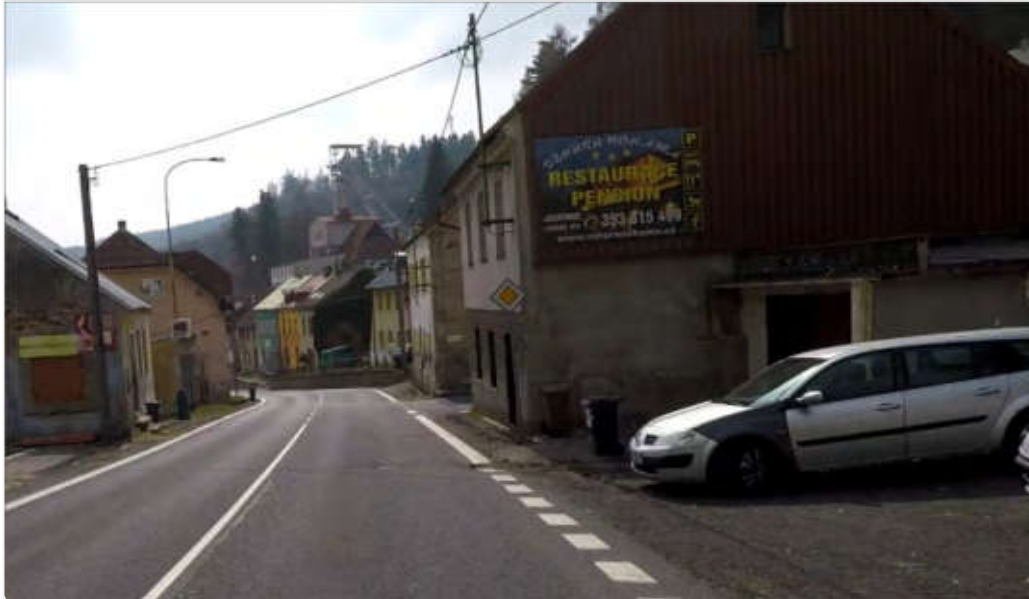
Bezpečnostní deficit	Reklamní zařízení
Kategorie	<input checked="" type="checkbox"/> 1x - Reklamní zařízení (rušivý efekt na účastníky silničního provozu)
Závažnost rizika	Nizká
Poznámka	-

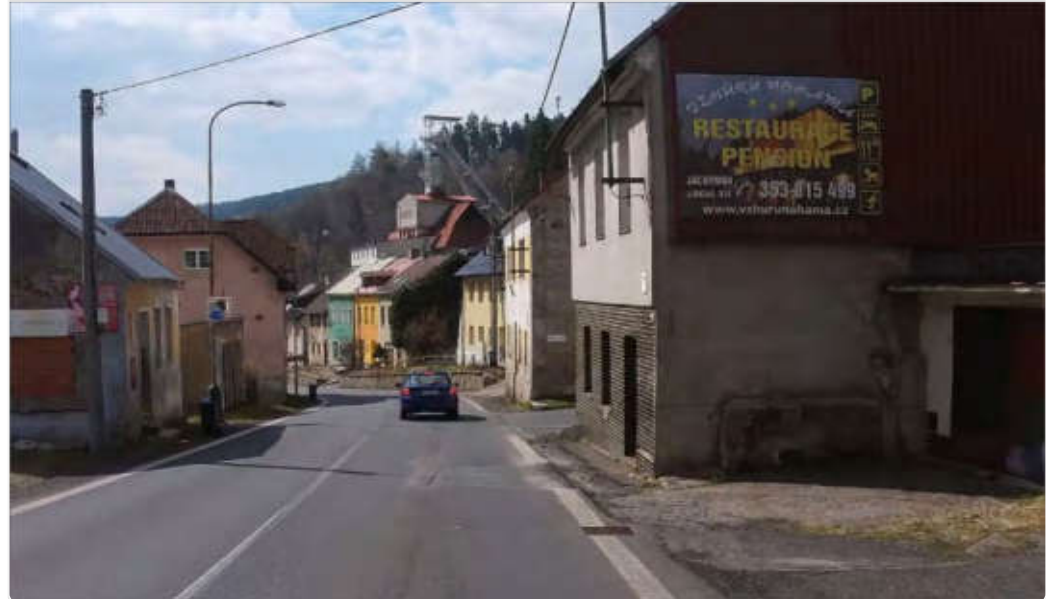
Bezpečnostní deficit	Reklamní zařízení
Kategorie	<input checked="" type="checkbox"/> 1x - Reklamní zařízení (rušivý efekt na účastníky silničního provozu)
Závažnost rizika	Nizká
Poznámka	-

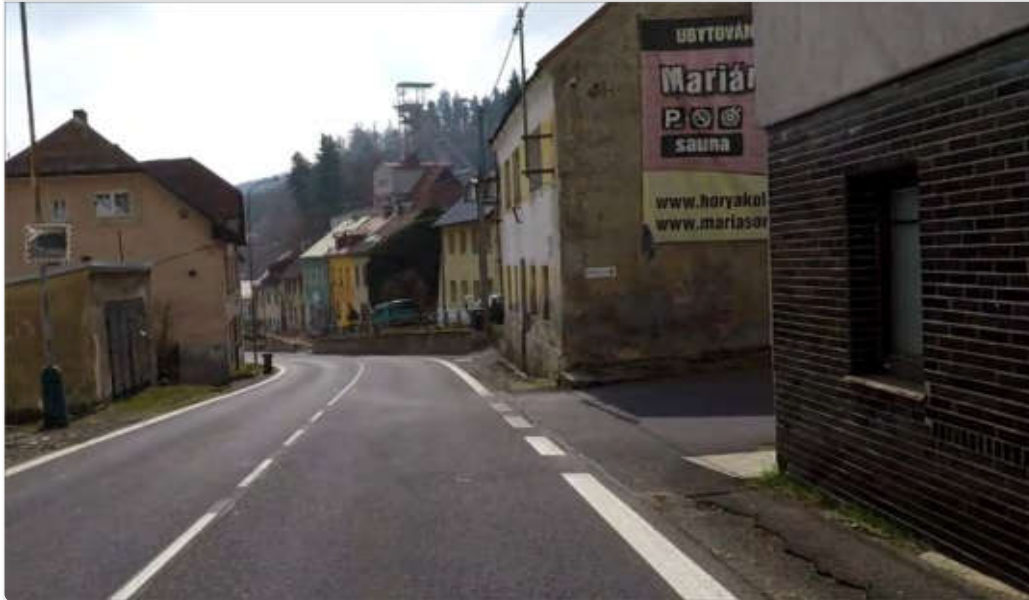
Bezpečnostní deficit Křižovatka
Kategorie 0× - Absence nebo opotřebované VDZ
Závažnost rizika Nizká
Poznámka Opotřebované VDZ V 2b.

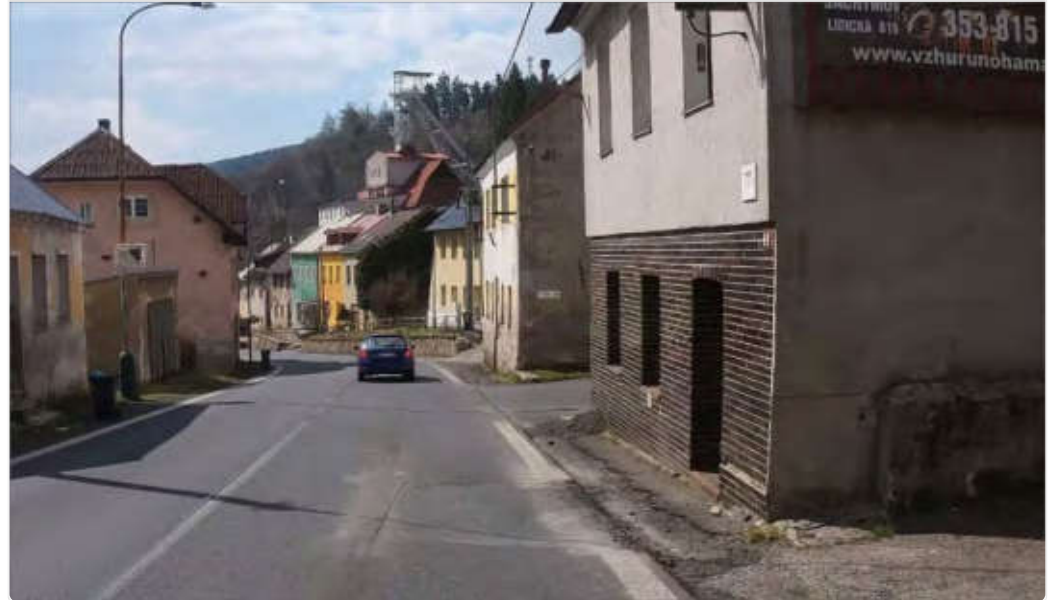
Bezpečnostní deficit Křižovatka
Kategorie 1× - Absence nebo opotřebované VDZ
 1× - Absence SDZ nebo dopravního zařízení
Závažnost rizika Nizká
Poznámka Absence SDZ P 2. Opotřebované VDZ V 2b.

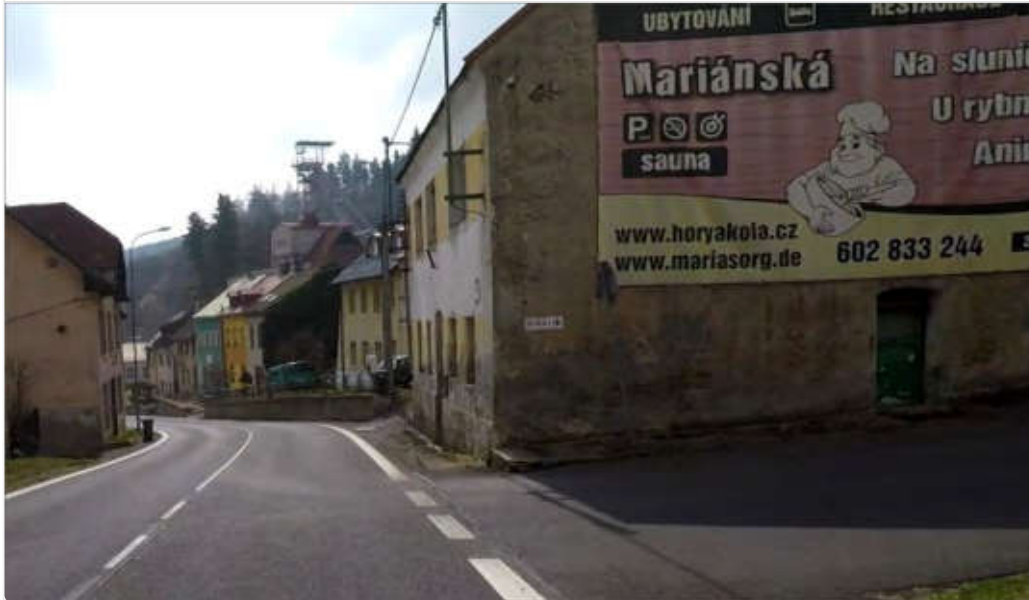
Bezpečnostní deficit Reklamní zařízení
Kategorie 1× - Reklamní zařízení (rušivý efekt na účastníky silničního provozu)
Závažnost rizika Nizká
Poznámka -

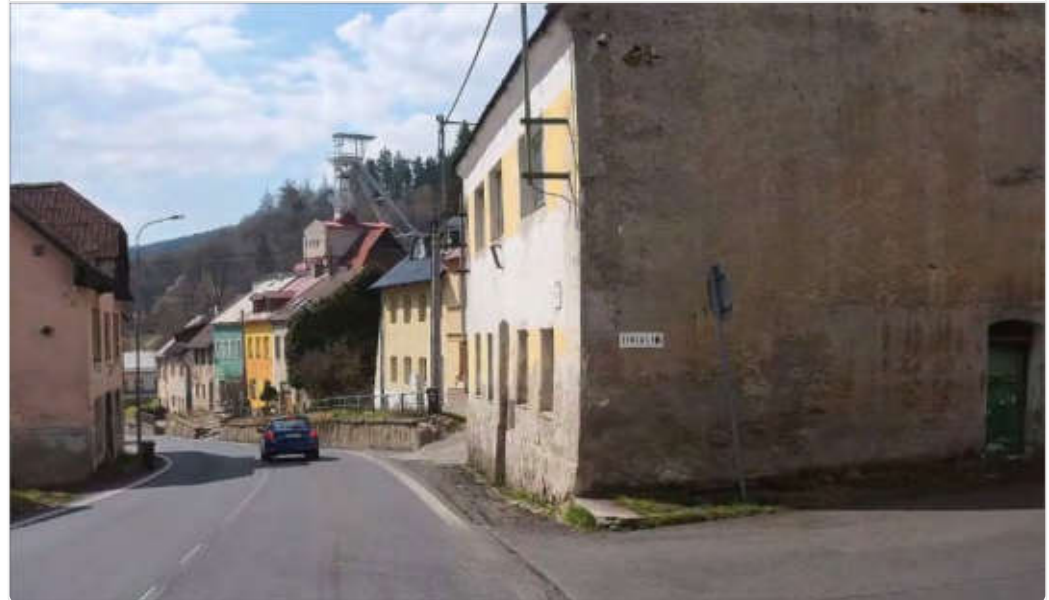
Bezpečnostní deficit Reklamní zařízení
Kategorie 0× - Reklamní zařízení (rušivý efekt na účastníky silničního provozu)
Závažnost rizika Nizká
Poznámka -
