PŘÍLOHA 2.5

**Vyhodnocení identifikovaných dopravně-bezpečnostních deficitů
v rámci první a druhé revizní BI PK z roku 2019 a 2022**

I/25

km 0,000 – 13,702

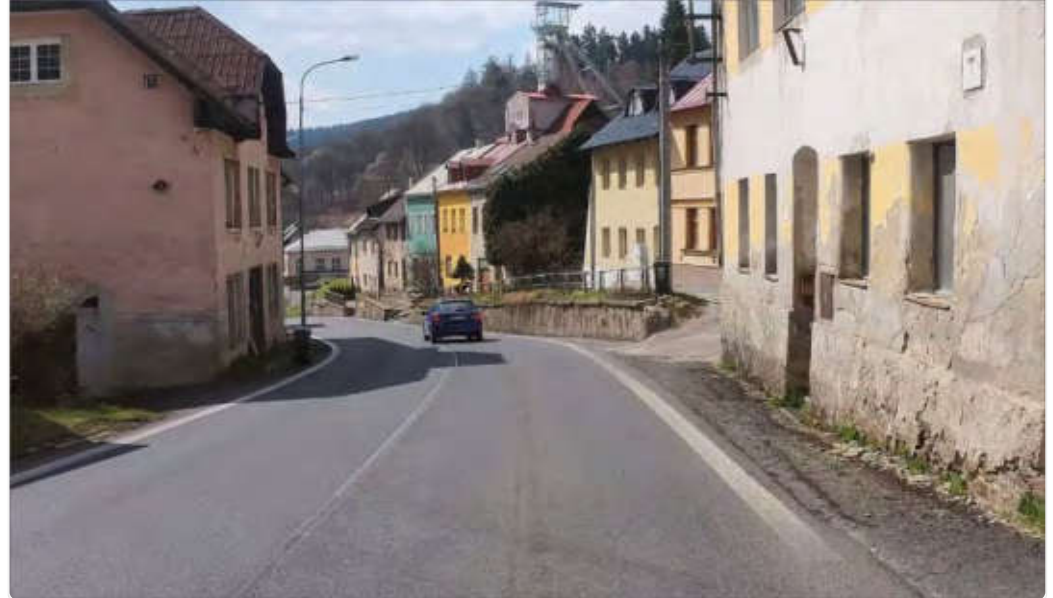
Bezpečnostní deficit Přístupové podmínky pro chodce
Kategorie ☞ 130 m - Absence pěší infrastruktury
Závažnost rizika Střední
Poznámka -

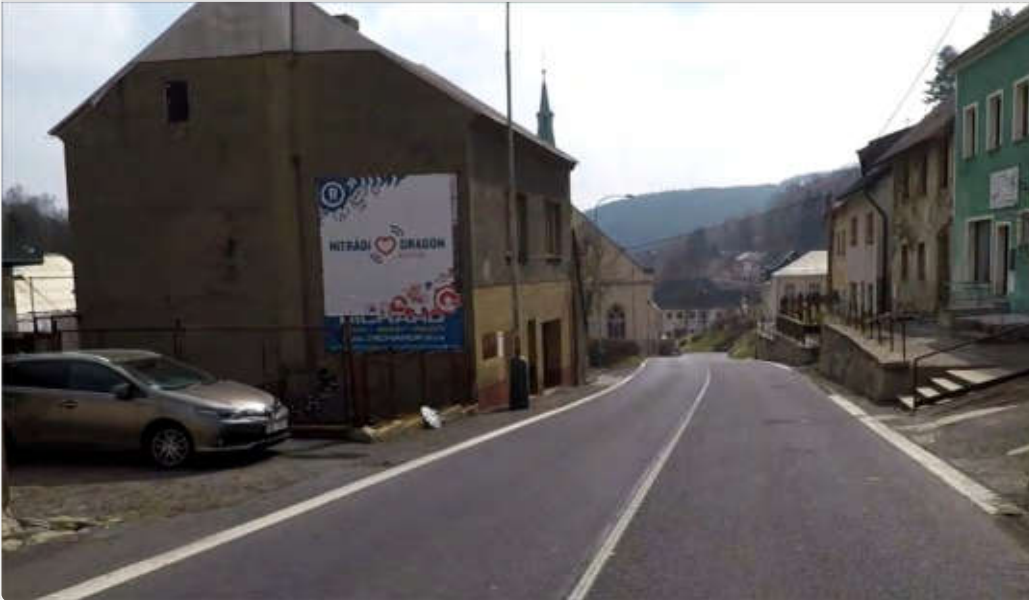
Bezpečnostní deficit Reklamní zařízení
Kategorie 1× - Reklamní zařízení (rušivý efekt na účastníky silničního provozu)
Závažnost rizika Nizká
Poznámka -

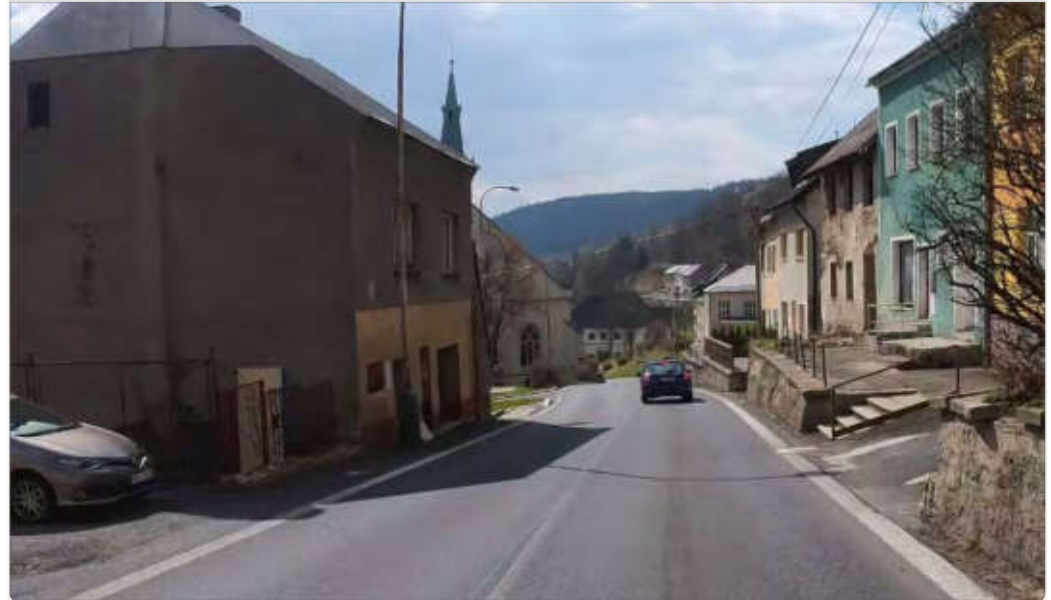
Bezpečnostní deficit Reklamní zařízení
Kategorie 0× - Reklamní zařízení (rušivý efekt na účastníky silničního provozu)
Závažnost rizika Nizká
Poznámka -

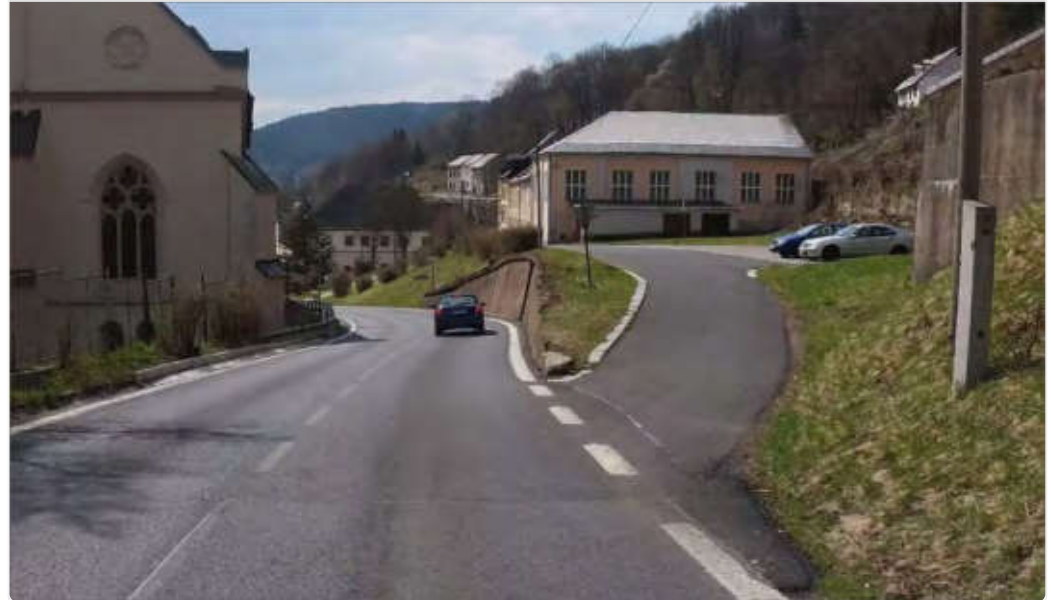
Bezpečnostní deficit Sjezd / samostatný sjezd / parkoviště
Kategorie 1× - Neadekvátní provedení, resp. umístění VDZ
Závažnost rizika Nizká
Poznámka Chybné provedení VDZ v místě sjezdu a VDZ oddělující jízdní pruhy.

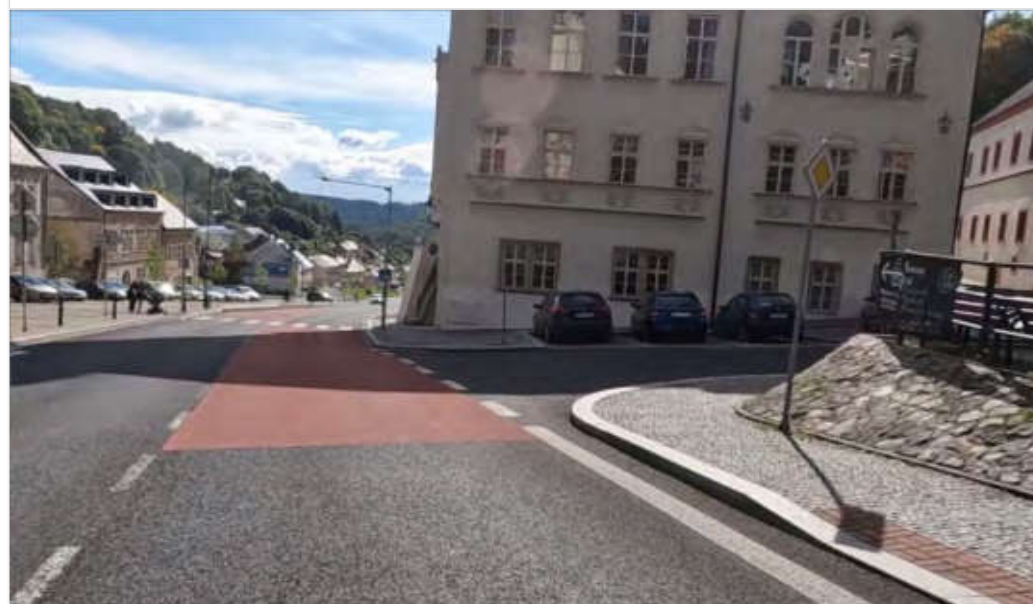
Bezpečnostní deficit Křižovatka
Kategorie 1× - Neadekvátní stav SDZ
Závažnost rizika **Nízká**
Poznámka Pootočené SDZ P 2.

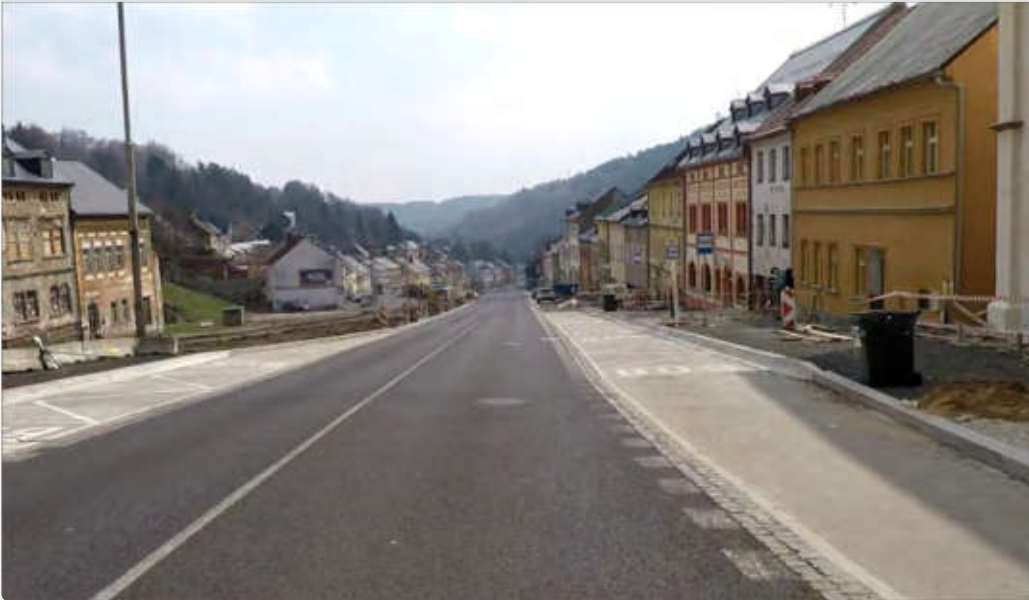
Bezpečnostní deficit Autobusová zastávka
Kategorie 1× - Absence nebo opotřebované VDZ
Závažnost rizika **Nizká**
Poznámka Absence VDZ V 12a. Opotřebované VDZ V 4.

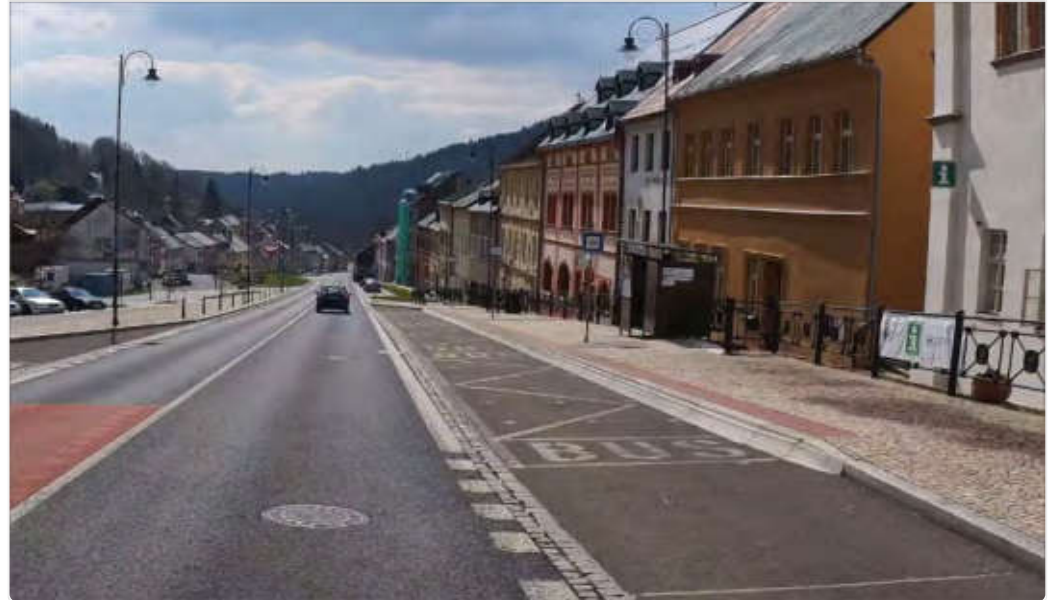
Bezpečnostní deficit Autobusová zastávka
Kategorie 1× - Absence nebo opotřebované VDZ
Závažnost rizika **Nizká**
Poznámka Absence VDZ V 12a.

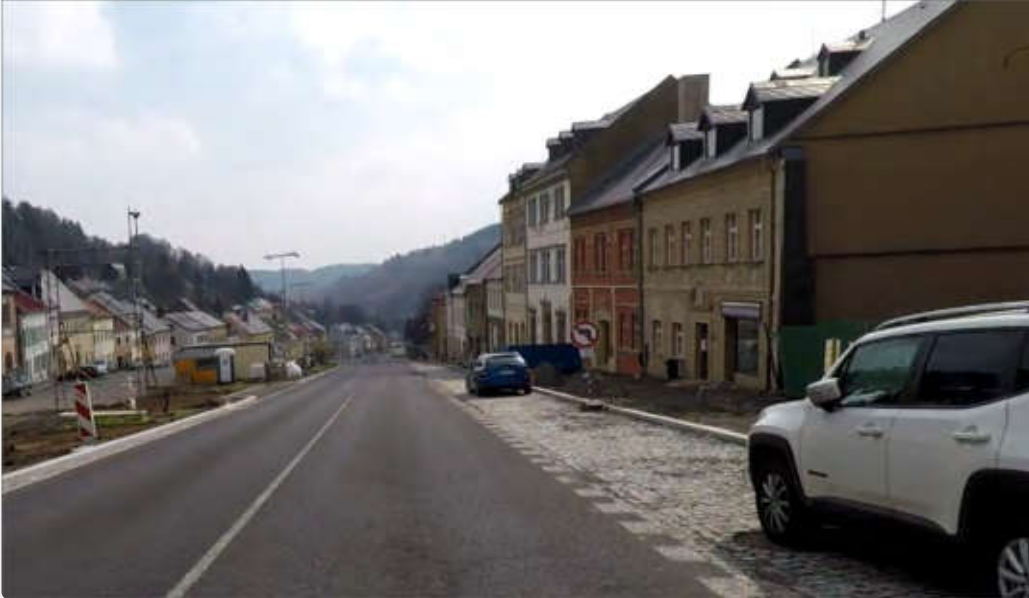
Bezpečnostní deficit	Přístupové podmínky pro chodce
Kategorie	↗ 190 m - Chodník vůči vozovce v neadekvátní výškové poloze (nedostatečně vyvýšený) ↗ 190 m - Neadekvátně provedený chodník (úzký, nerovný apod.)
Závažnost rizika	Nízká
Poznámka	-

Návrh opatření	Vytvoření adekvátních podmínek pro pěší
Poznámka	-
Náročnost realizace	Složité řešení

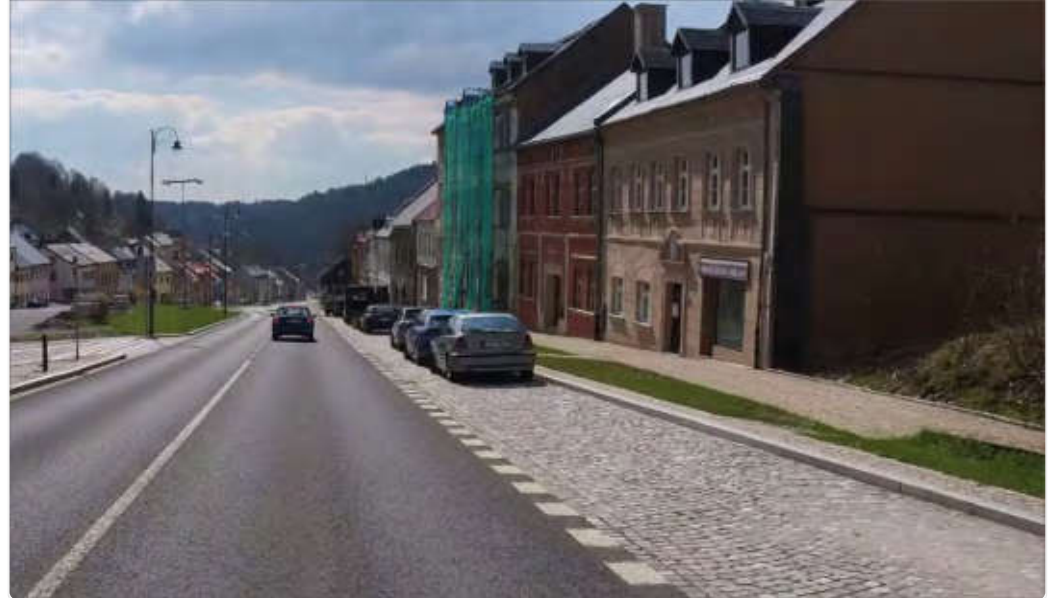
Bezpečnostní deficit	Přístupové podmínky pro chodce
Kategorie	↗ 0 m - Chodník vůči vozovce v neadekvátní výškové poloze (nedostatečně vyvýšený) ↗ 0 m - Neadekvátně provedený chodník (úzký, nerovný apod.)
Závažnost rizika	Nízká
Poznámka	-

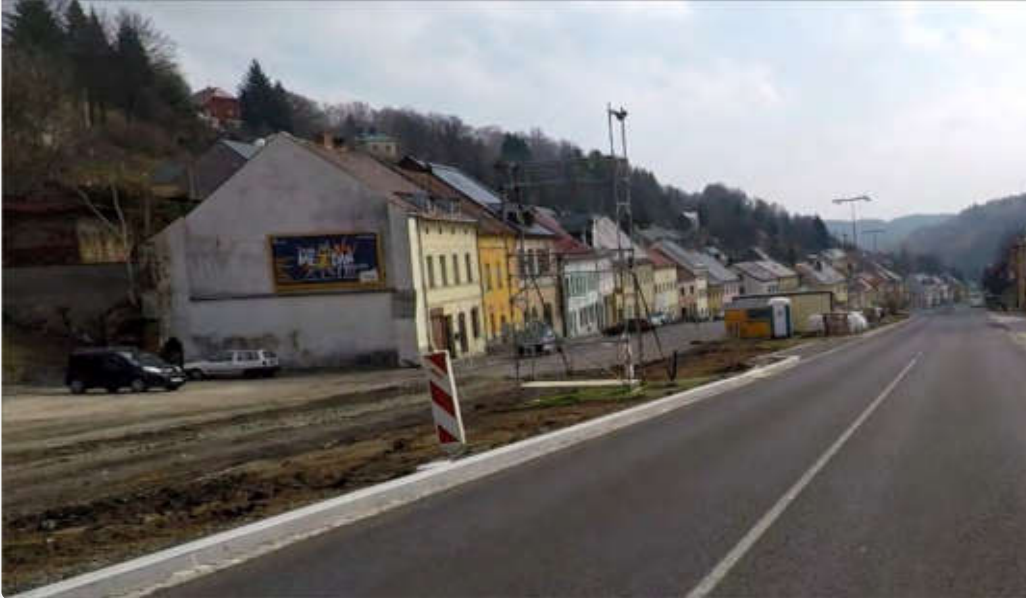
Bezpečnostní deficit Reklamní zařízení
Kategorie 1× - Reklamní zařízení (rušivý efekt na účastníky silničního provozu)
Závažnost rizika **Nizká**
Poznámka -

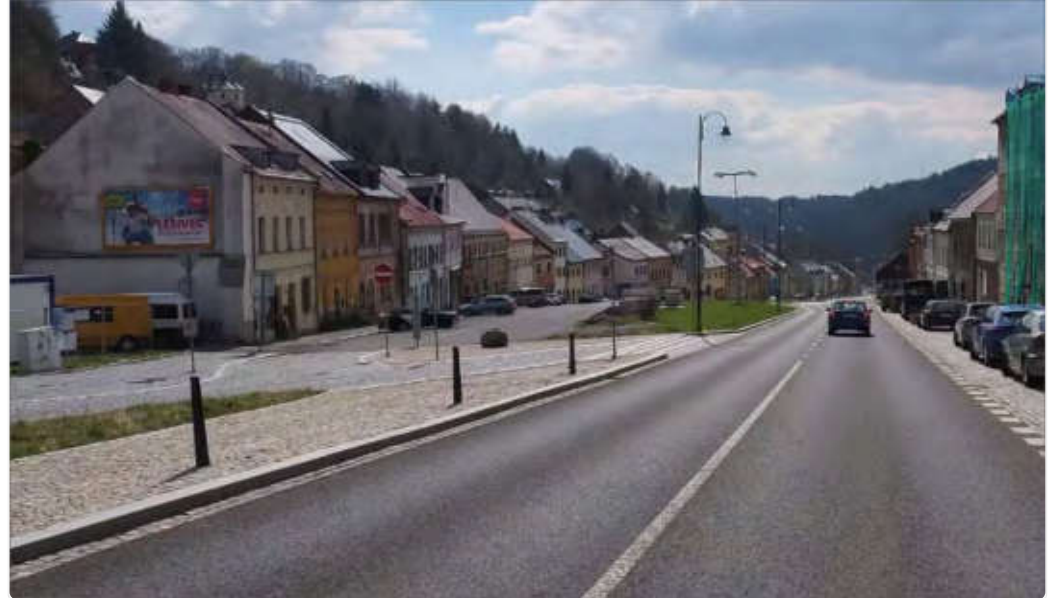
Bezpečnostní deficit Reklamní zařízení
Kategorie 1× - Reklamní zařízení (rušivý efekt na účastníky silničního provozu)
Závažnost rizika **Nizká**
Poznámka -

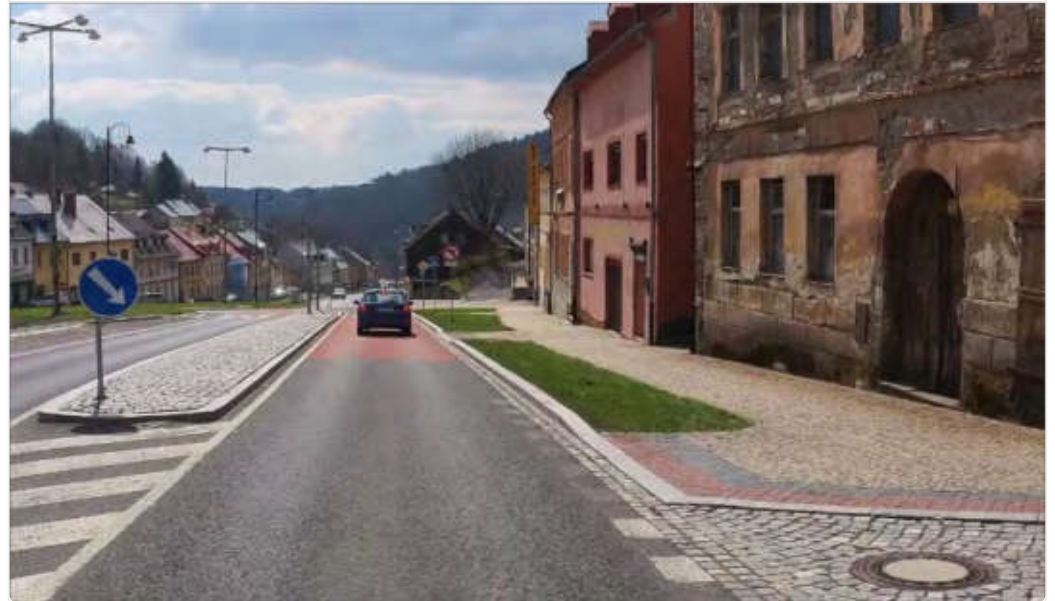
Bezpečnostní deficit	Mezikřižovatkový úsek
Kategorie	☞ 60 m - Absence nebo opotřebované VDZ
Závažnost rizika	Nízká
Poznámka	Absence VDZ V 4.

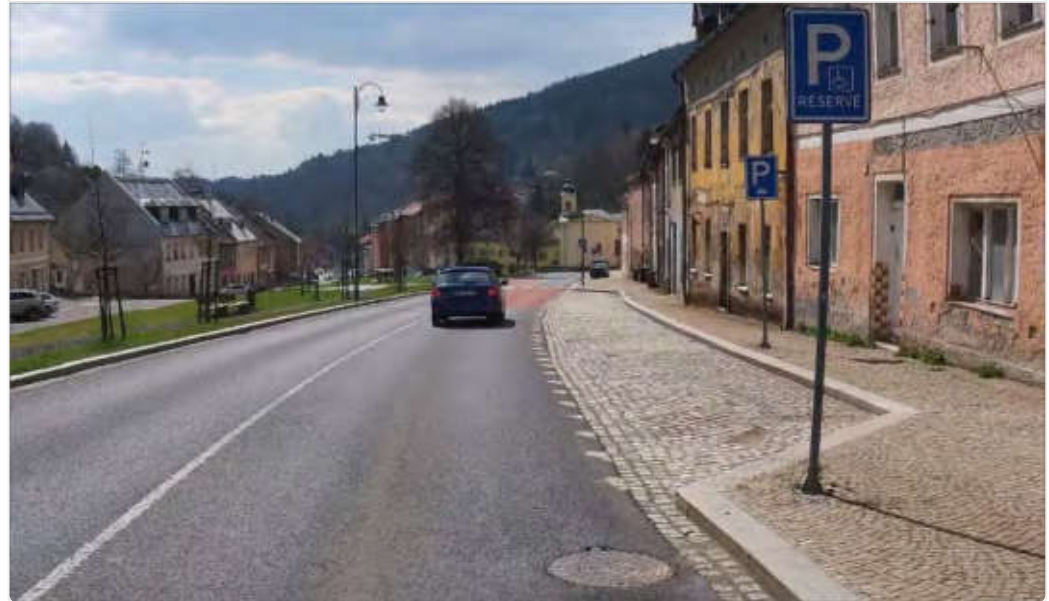
Bezpečnostní deficit Sjezd / samostatný sjezd / parkoviště
Kategorie

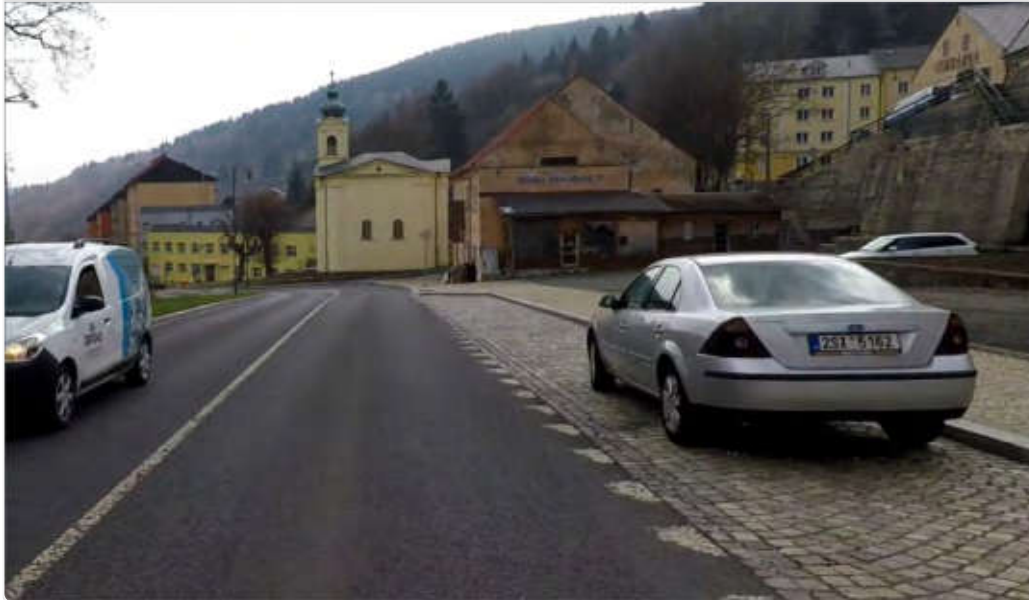
Bezpečnostní deficit Sjezd / samostatný sjezd / parkoviště
Kategorie ☞ 25 m - Absence nebo opotřebované VDZ
Závažnost rizika Nizká
Poznámka Opotřebované VDZ V 10d.

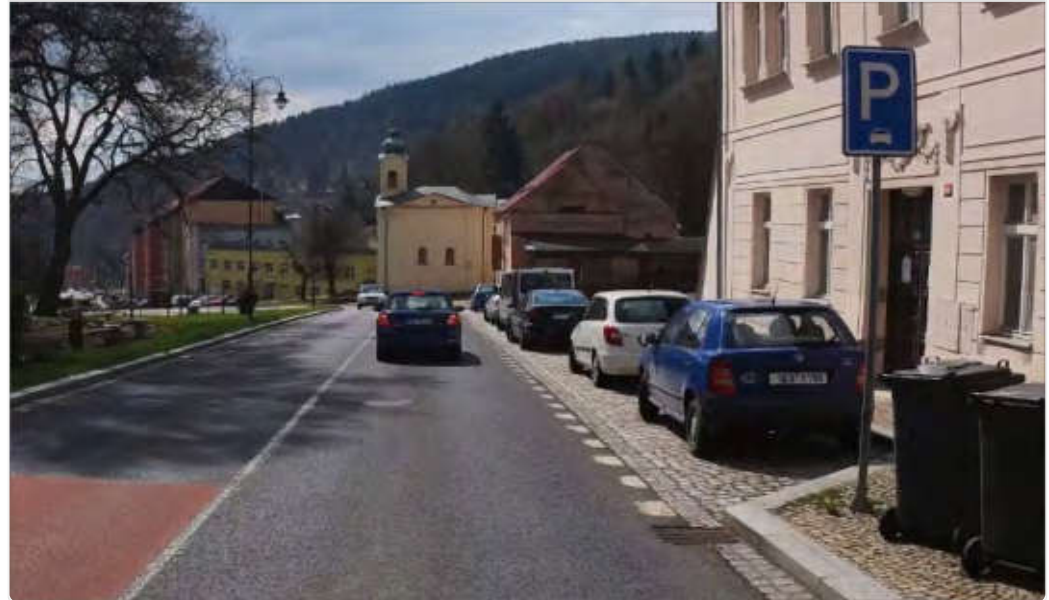
Bezpečnostní deficit Sjezd / samostatný sjezd / parkoviště
Kategorie ☞ 50 m - Absence nebo opotřebované VDZ
Závažnost rizika Nizká
Poznámka Opotřebované VDZ V 10d.

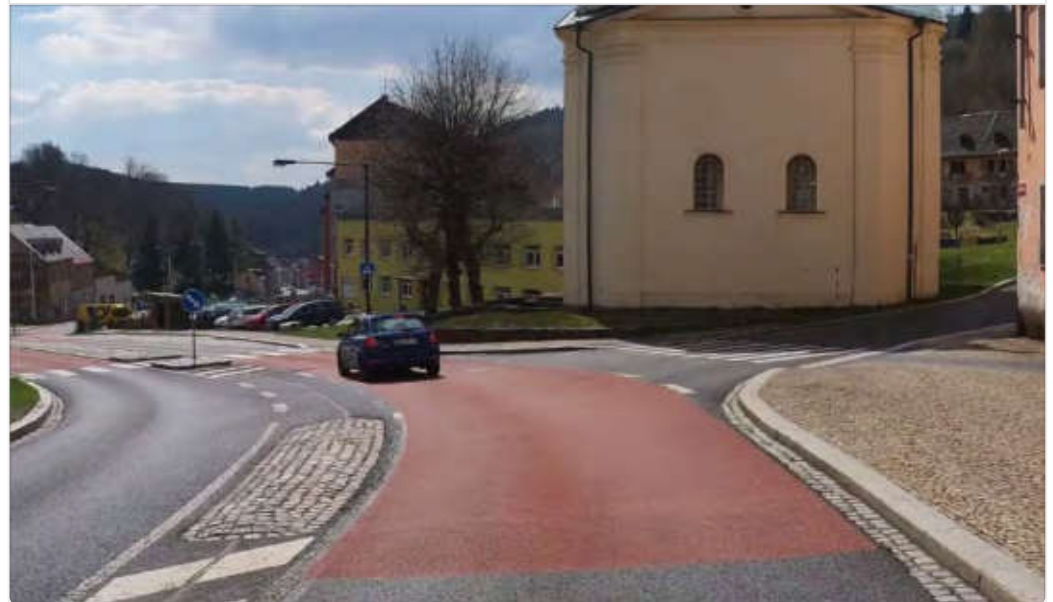
Bezpečnostní deficit Křižovatka
Kategorie 1× - Absence nebo opotřebované VDZ
Závažnost rizika **Nízká**
Poznámka Opotřebované VDZ V 1a, V 2b.

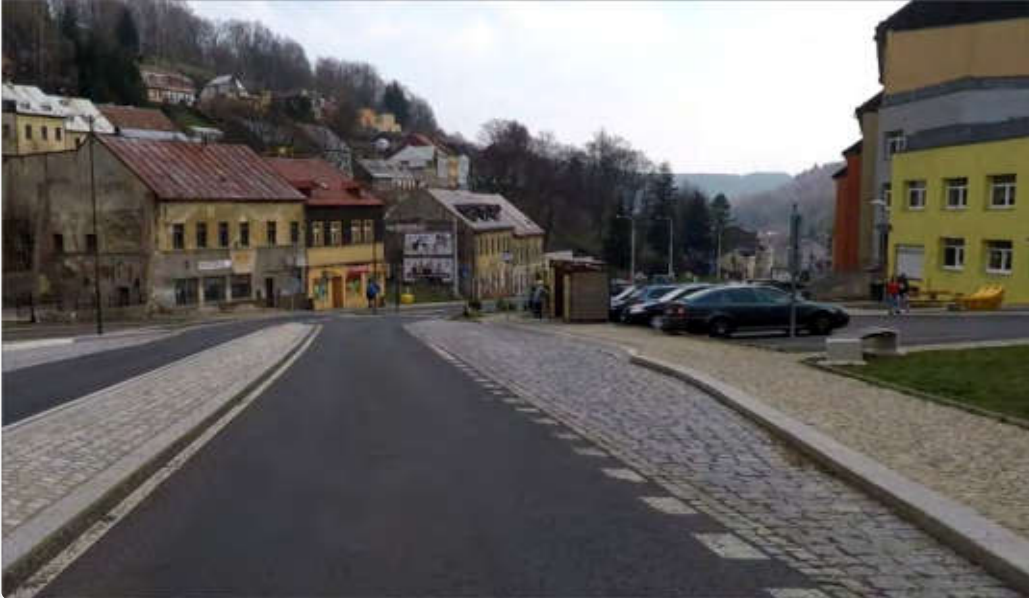
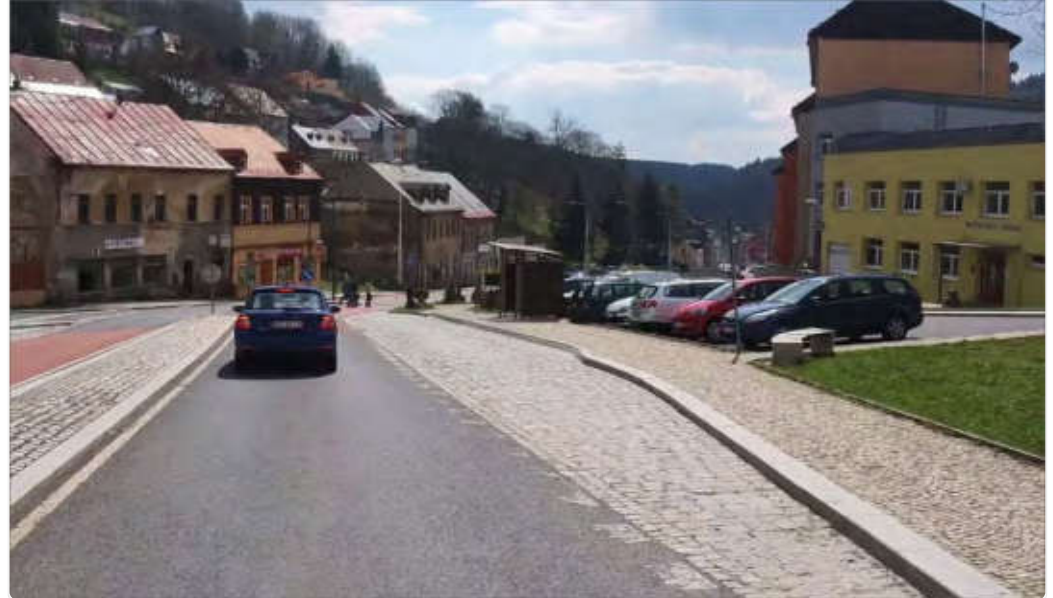
Bezpečnostní deficit Autobusová zastávka
Kategorie 1× - Absence nebo opotřebované VDZ
Závažnost rizika Nizká
Poznámka Opotřebované VDZ V 4, V 11a a V 12a.

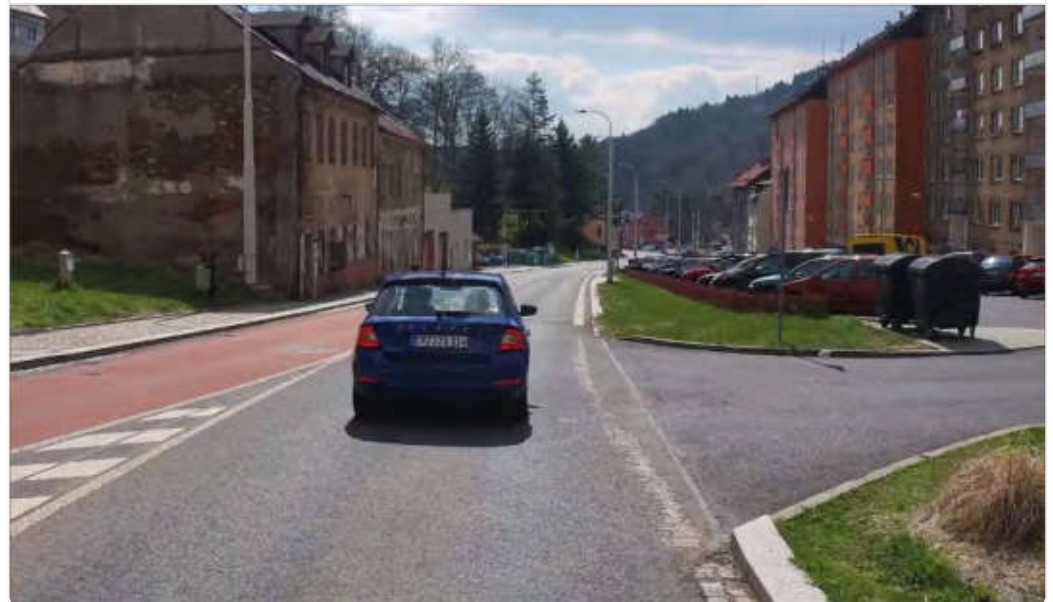
Bezpečnostní deficit Sjezd / samostatný sjezd / parkoviště
Kategorie 1× - Absence nebo opotřebované VDZ
Závažnost rizika **Nízká**
Poznámka Opotřebované VDZ v 4 v místě sjezdu.

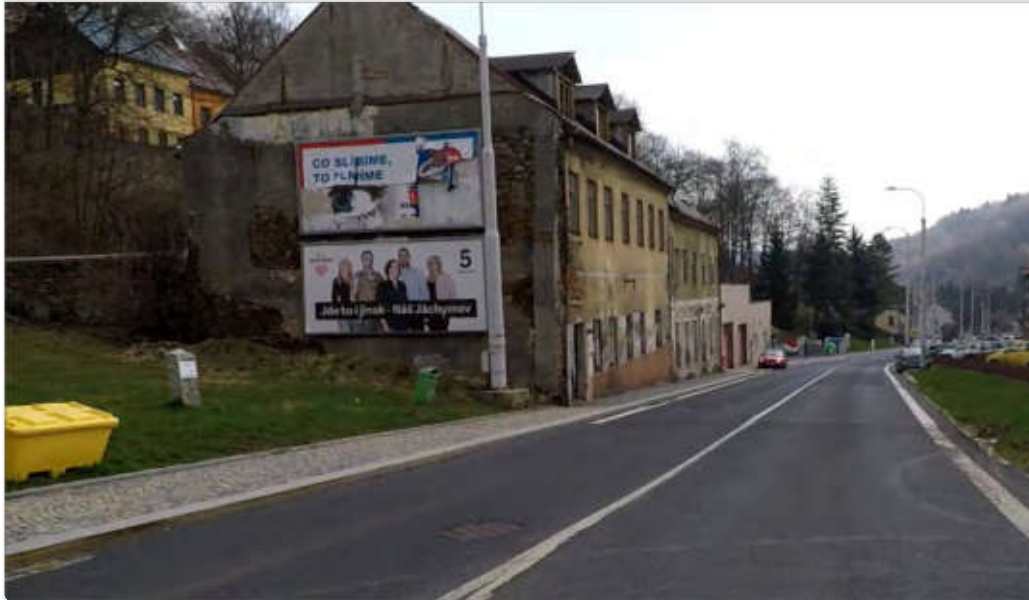
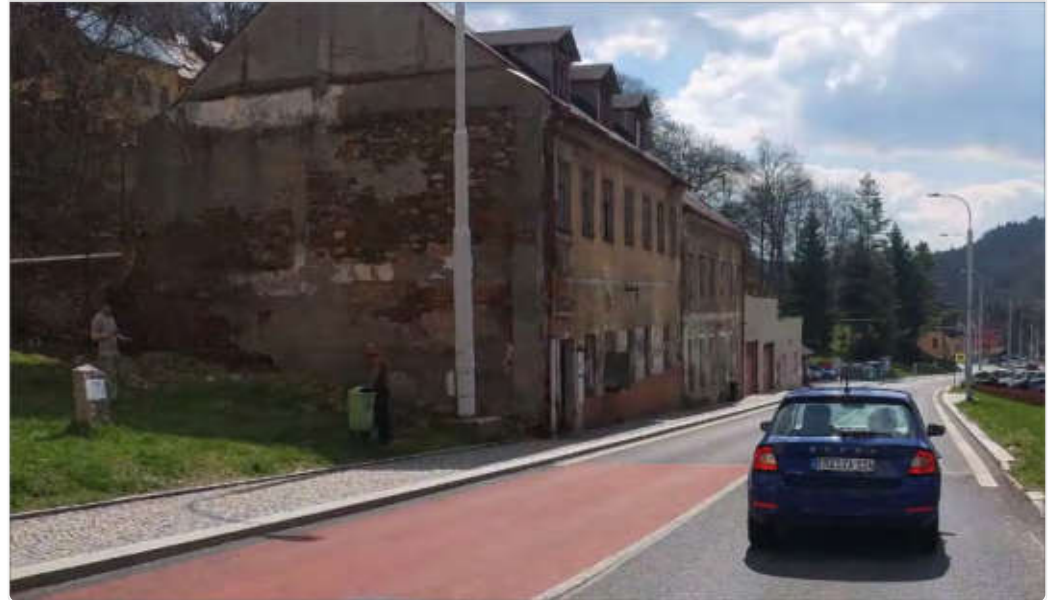
Bezpečnostní deficit Reklamní zařízení
Kategorie 2× - Reklamní zařízení (rušivý efekt na účastníky silničního provozu)
Závažnost rizika Nizká
Poznámka -

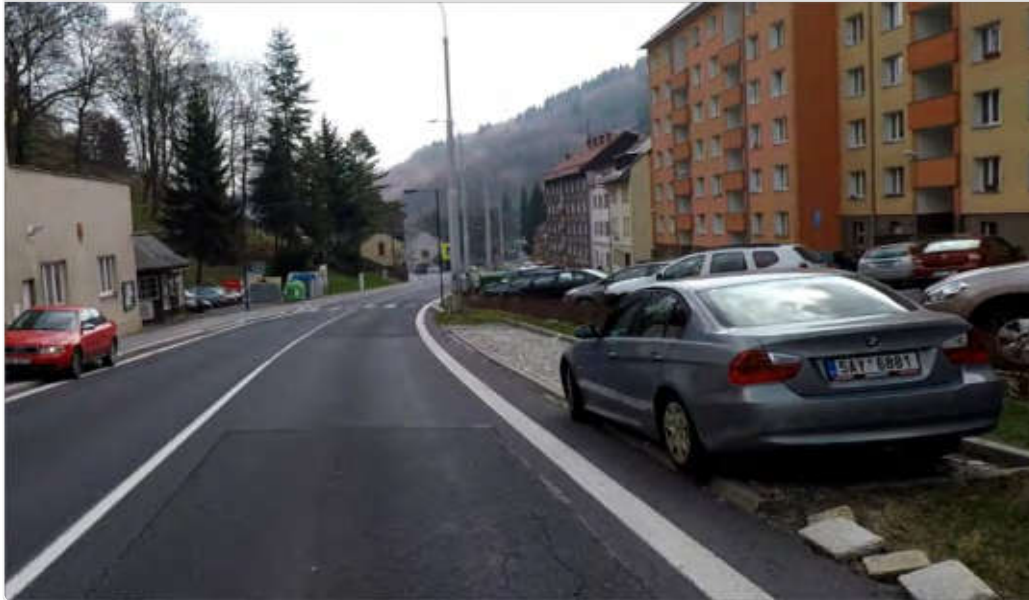
Bezpečnostní deficit	Sjezd / samostatný sjezd / parkoviště
Kategorie	☒ 25 m - Neadekvátně vyznačené parkoviště nebo ČSPH (např. absence, resp. chybné provedení SDZ nebo VDZ)
Závažnost rizika	Nizká
Poznámka	Chybné provedení VDZ parkovacího pruhu.

Návrh opatření	Adekvátní označení parkoviště (např. realizace SDZ IP 11a)
Poznámka	Náprava VDZ na V 10d.
Náročnost realizace	Administrativní řešení

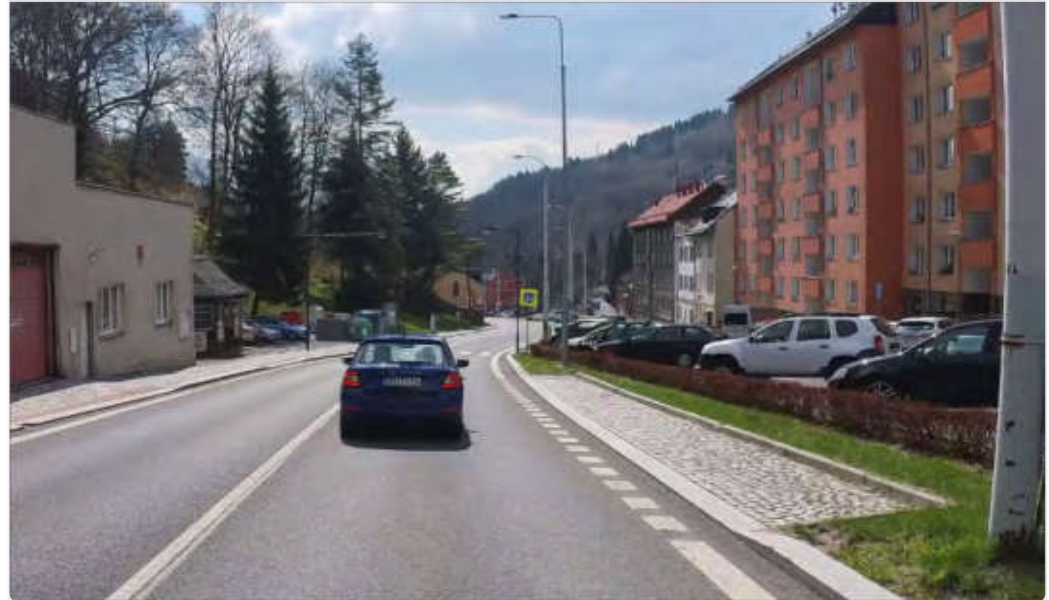
Bezpečnostní deficit	Sjezd / samostatný sjezd / parkoviště
Kategorie	☒ 0 m - Neadekvátně vyznačené parkoviště nebo ČSPH (např. absence, resp. chybné provedení SDZ nebo VDZ)
Závažnost rizika	Nizká
Poznámka	Chybné provedení VDZ parkovacího pruhu.

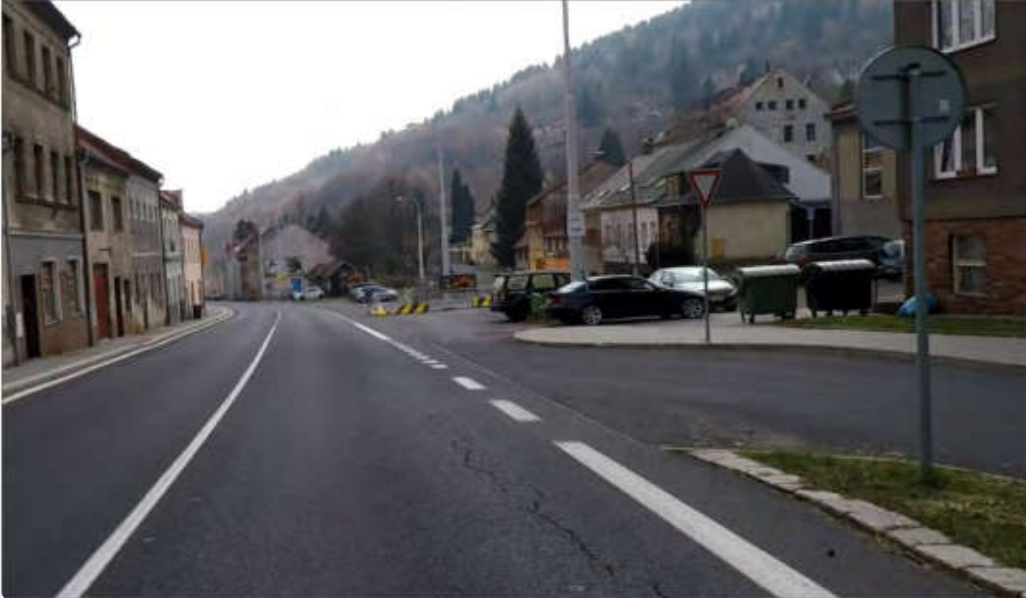
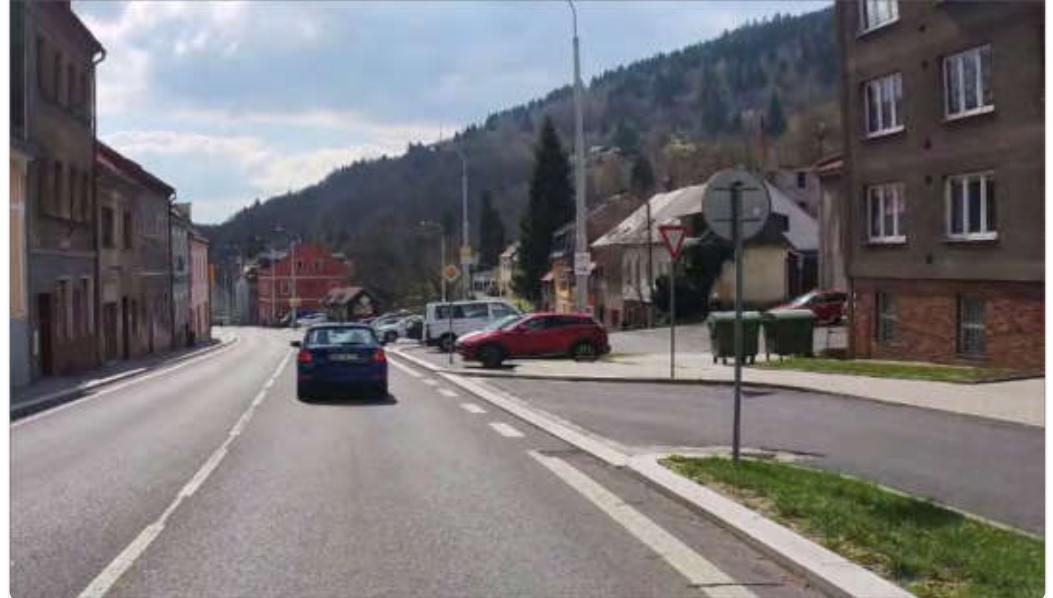
Bezpečnostní deficit Křižovatka
Kategorie 1× - Dopravní režim neodpovídá dopravnímu významu pozemních komunikací
Závažnost rizika Nizká
Poznámka -

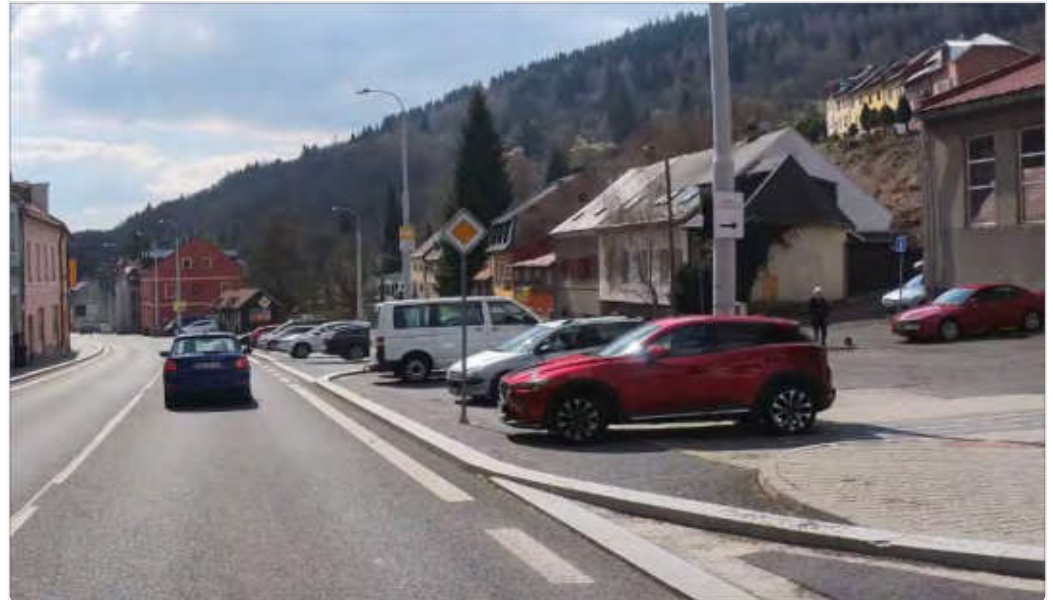
Bezpečnostní deficit Přístupové podmínky pro chodce
 Kategorie

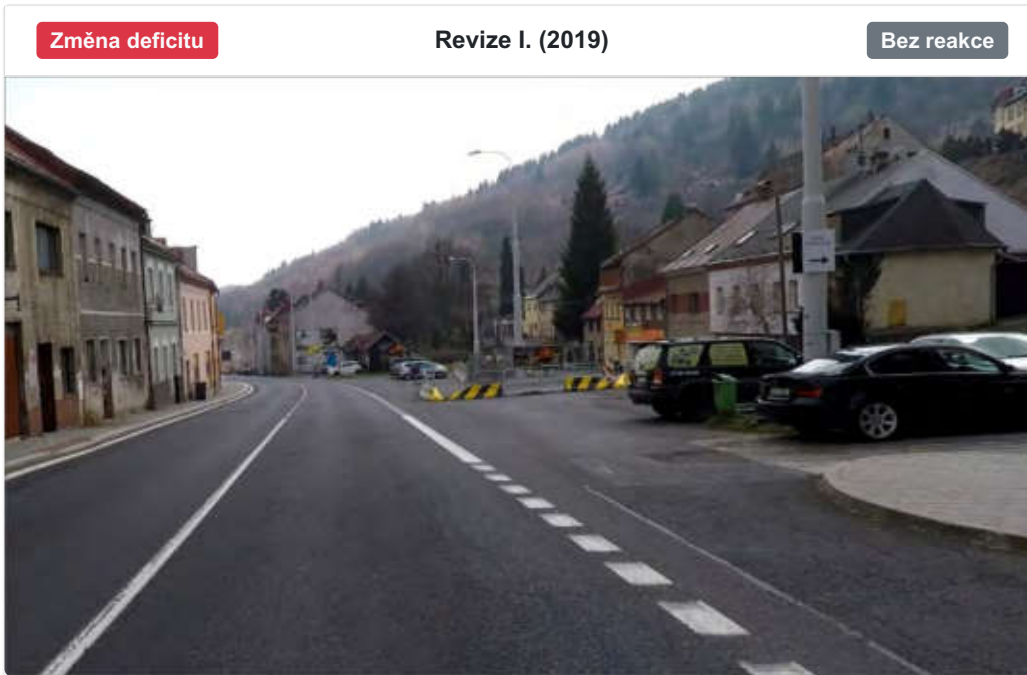
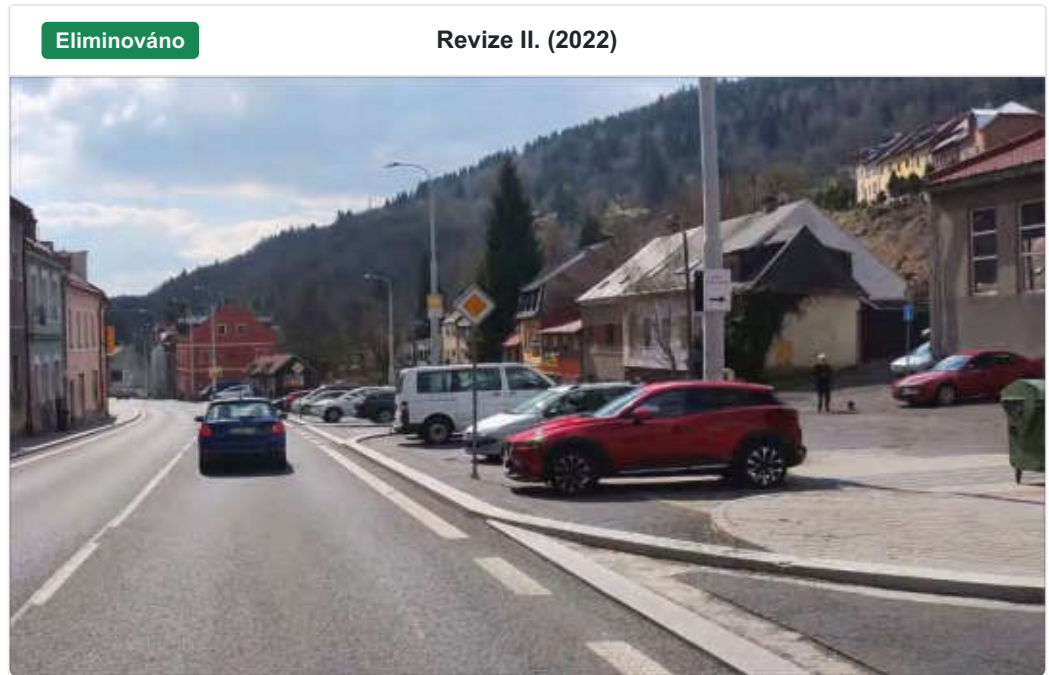
Bezpečnostní deficit	Autobusová zastávka
Kategorie	<input checked="" type="checkbox"/> 1× - Absence nebo opotřebované VDZ <input checked="" type="checkbox"/> 1× - Absence SDZ nebo dopravního zařízení <input checked="" type="checkbox"/> 1× - Neadekvátní podmínky pro pěší - krátká / neadekvátně provedená nástupní hrana a absence návaznosti na pěší infrastrukturu
Závažnost rizika	Střední
Poznámka	Absence VDZ V 11a, V 12a. Absence SDZ IJ 4b.

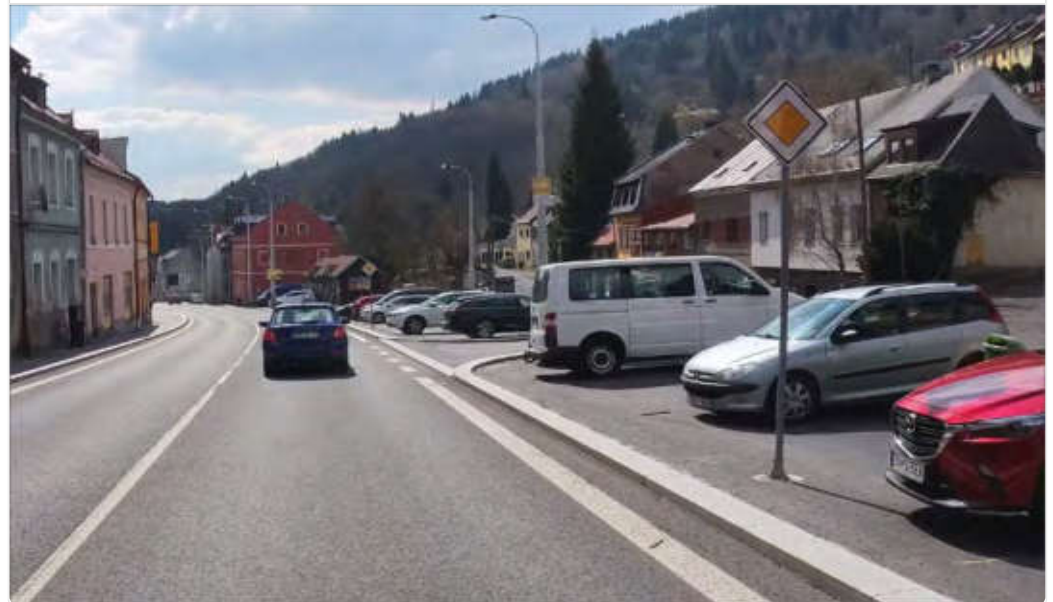
Bezpečnostní deficit Sjezd / samostatný sjezd / parkoviště
Kategorie 1x - Neadekvátní umístění SDZ
Závažnost rizika **Nízká**
Poznámka Neadekvátní umístění SDZ P 2 v místě sjezdu na parkoviště.

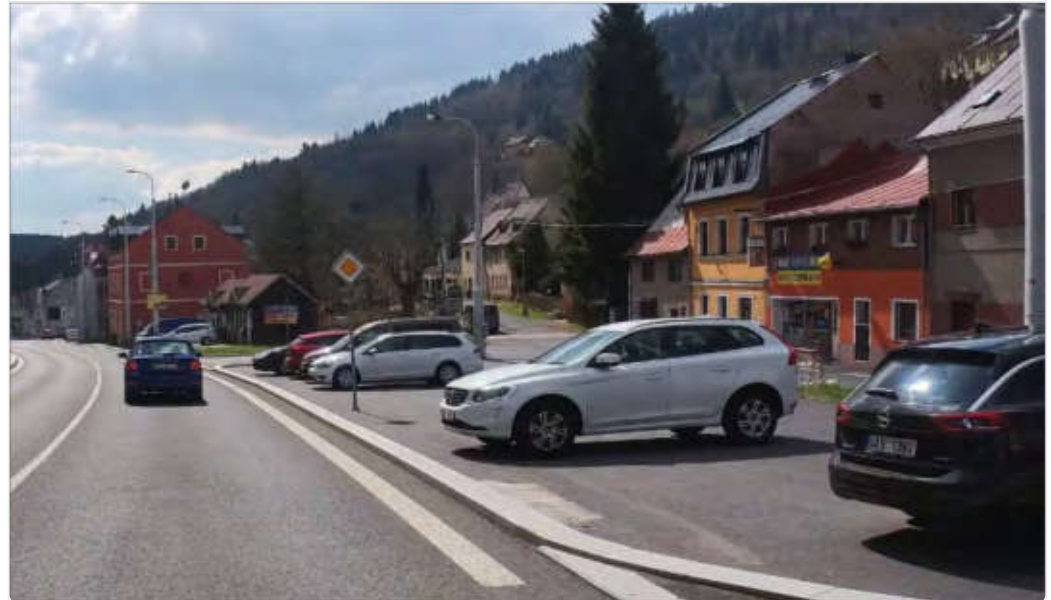
Bezpečnostní deficit Přístupové podmínky pro chodce
Kategorie

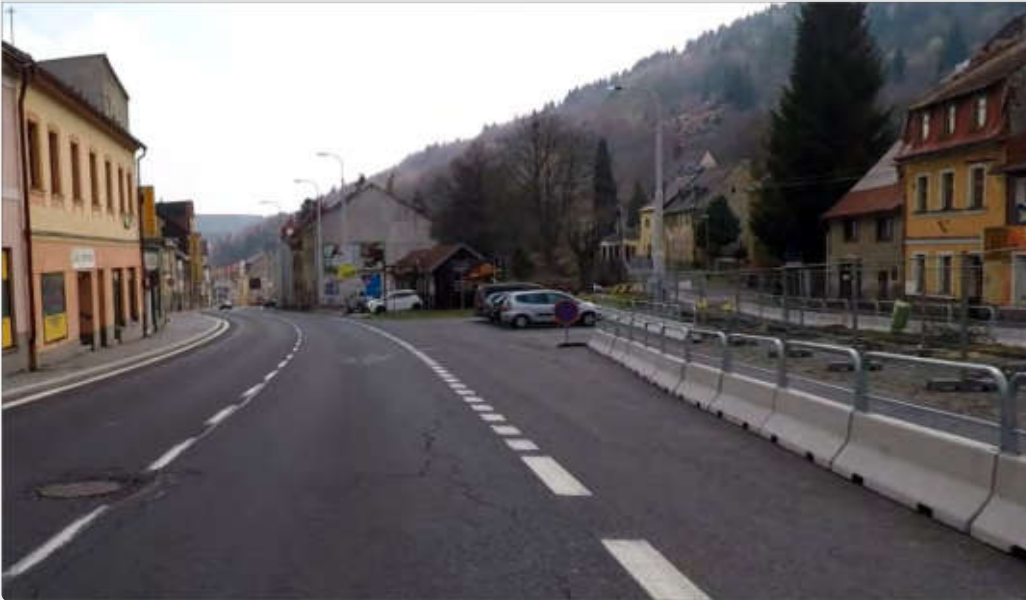
Bezpečnostní deficit Sjezd / samostatný sjezd / parkoviště
Kategorie ☐ 0 m - Absence nebo opotřebované VDZ
Závažnost rizika Nizká
Poznámka Opotřebované VDZ V 10d.

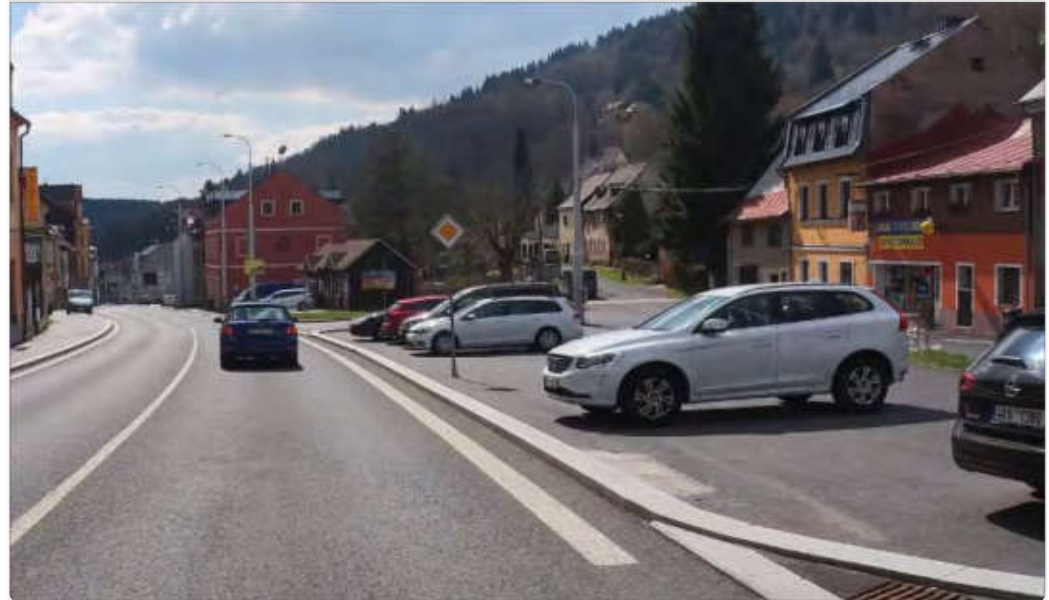
Bezpečnostní deficit Sjezd / samostatný sjezd / parkoviště
Kategorie ☐ 0 m - Absence nebo opotřebované VDZ
Závažnost rizika Nizká
Poznámka Opotřebované VDZ V 10d.

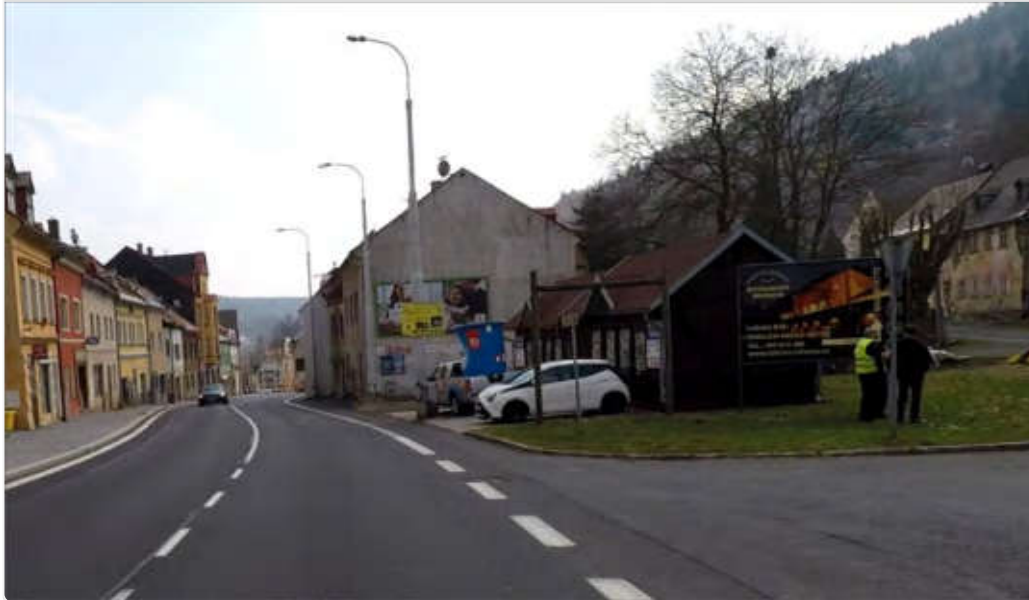
Revize I. (2019)

Bezpečnostní deficit Reklamní zařízení
Kategorie 2× - Reklamní zařízení (rušivý efekt na účastníky silničního provozu)
Závažnost rizika Nizká
Poznámka V současné době jedna konstrukce bez reklamní plochy.

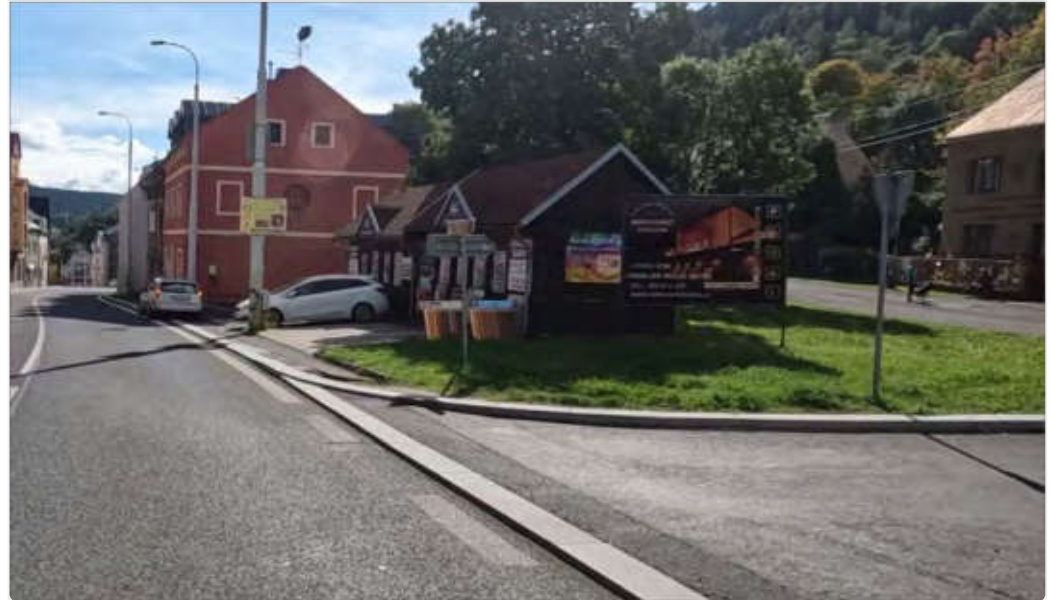
Revize II. (2022)

Bezpečnostní deficit Reklamní zařízení
Kategorie 2× - Reklamní zařízení (rušivý efekt na účastníky silničního provozu)
Závažnost rizika Nizká
Poznámka -
