PŘÍLOHA 2.5

**Vyhodnocení identifikovaných dopravně-bezpečnostních deficitů
v rámci první a druhé revizní BI PK z roku 2019 a 2022**

I/25

km 0,000 – 13,702

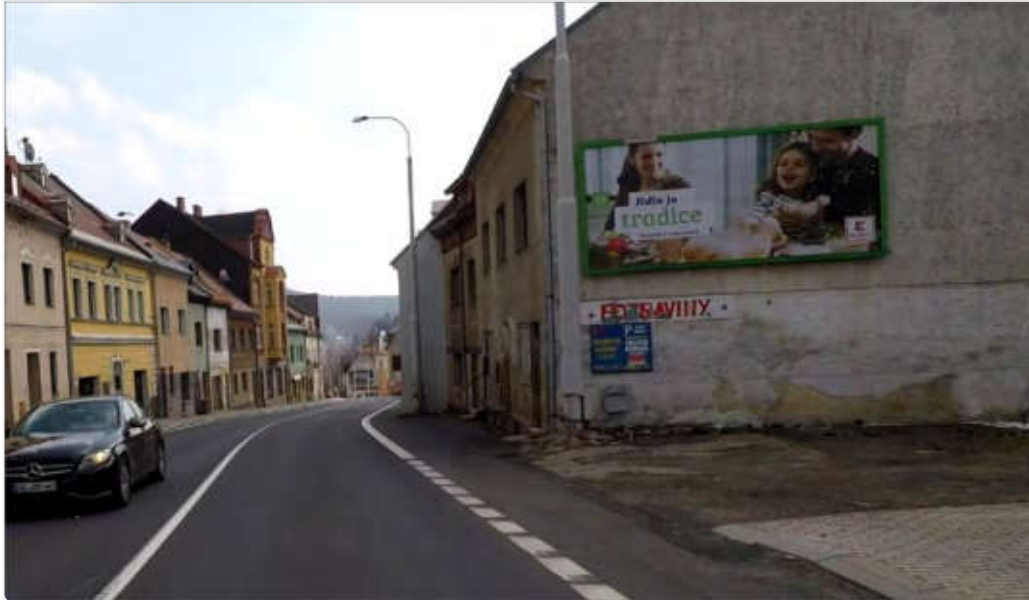
Revize I. (2019)

Bezpečnostní deficit Reklamní zařízení
Kategorie 1× - Reklamní zařízení (rušivý efekt na účastníky silničního provozu)
Závažnost rizika Nizká
Poznámka -

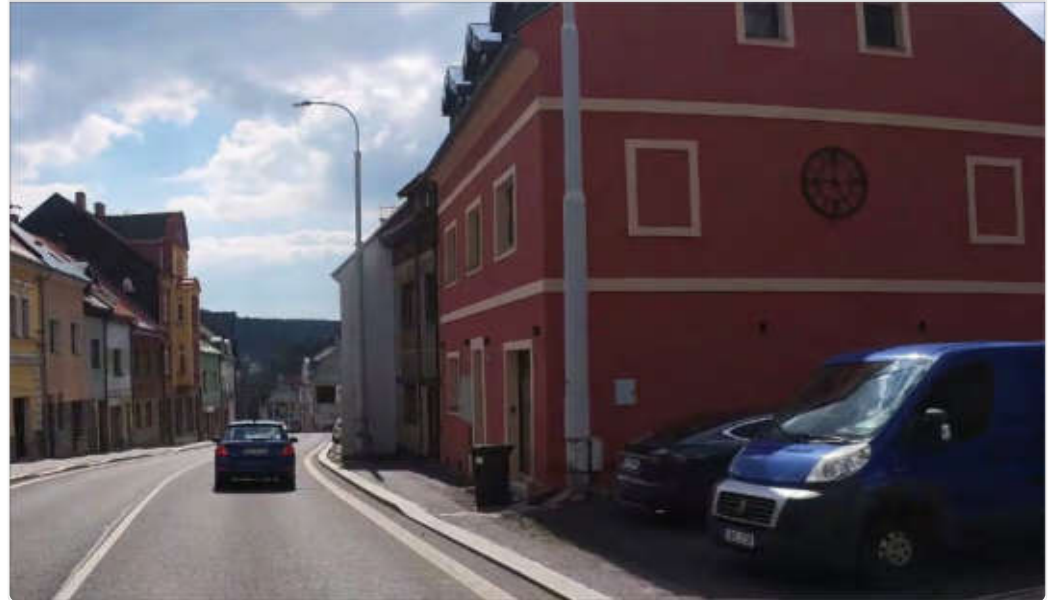
Revize II. (2022)

Bezpečnostní deficit Reklamní zařízení
Kategorie 0× - Reklamní zařízení (rušivý efekt na účastníky silničního provozu)
Závažnost rizika Nizká
Poznámka -

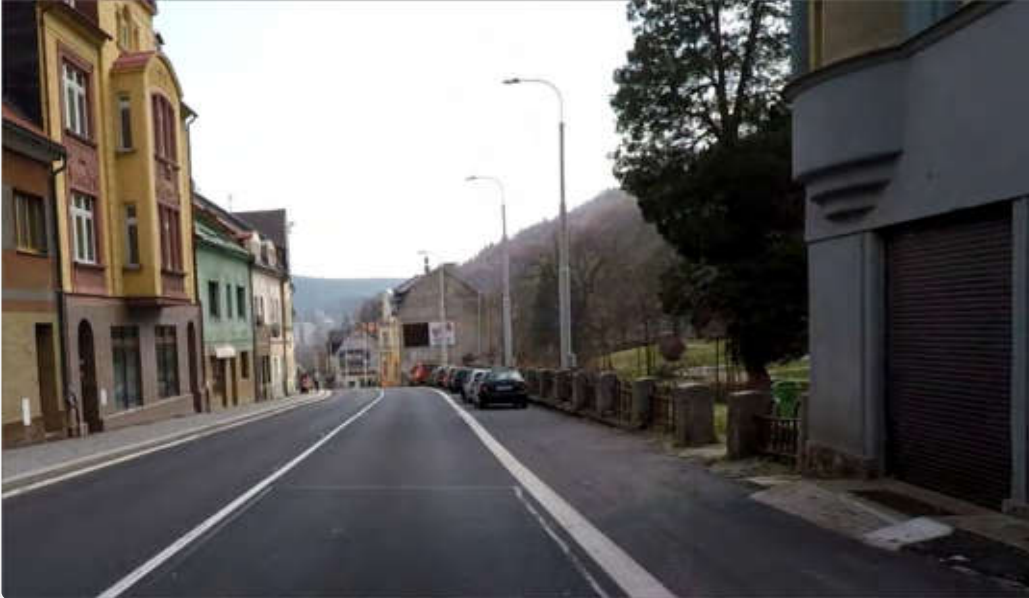
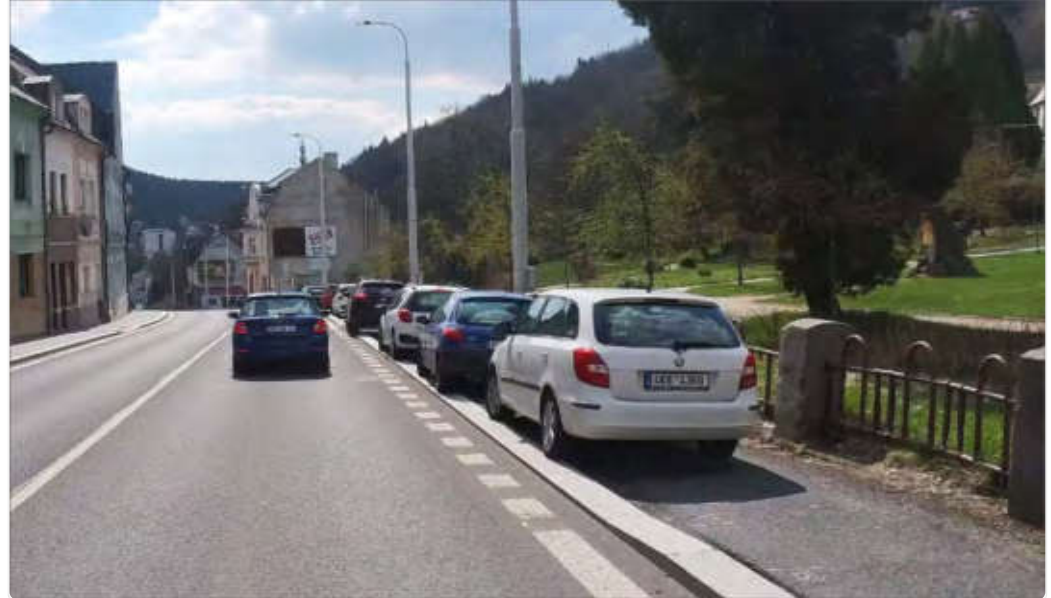
Bezpečnostní deficit Sjezd / samostatný sjezd / parkoviště
Kategorie ☞ 85 m - Neadekvátně vyznačené parkoviště nebo ČSPH (např. absence, resp. chybné provedení SDZ nebo VDZ)
Závažnost rizika Nizká
Poznámka Chybné provedení VDZ parkovacího pruhu.

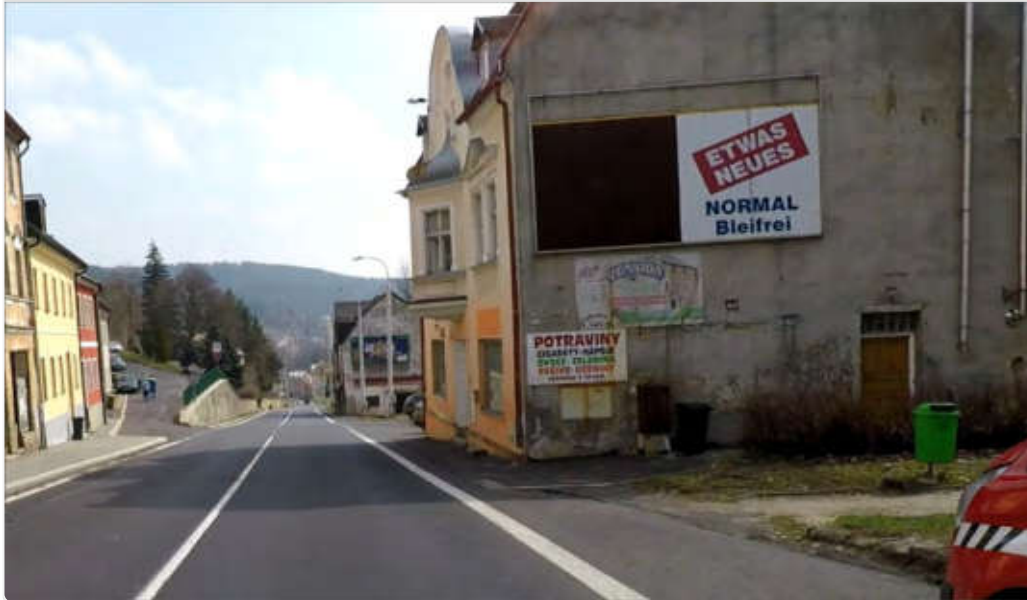
Revize I. (2019)

Bezpečnostní deficit Reklamní zařízení
Kategorie 3× - Reklamní zařízení (rušivý efekt na účastníky silničního provozu)
Závažnost rizika **Nizká**
Poznámka -

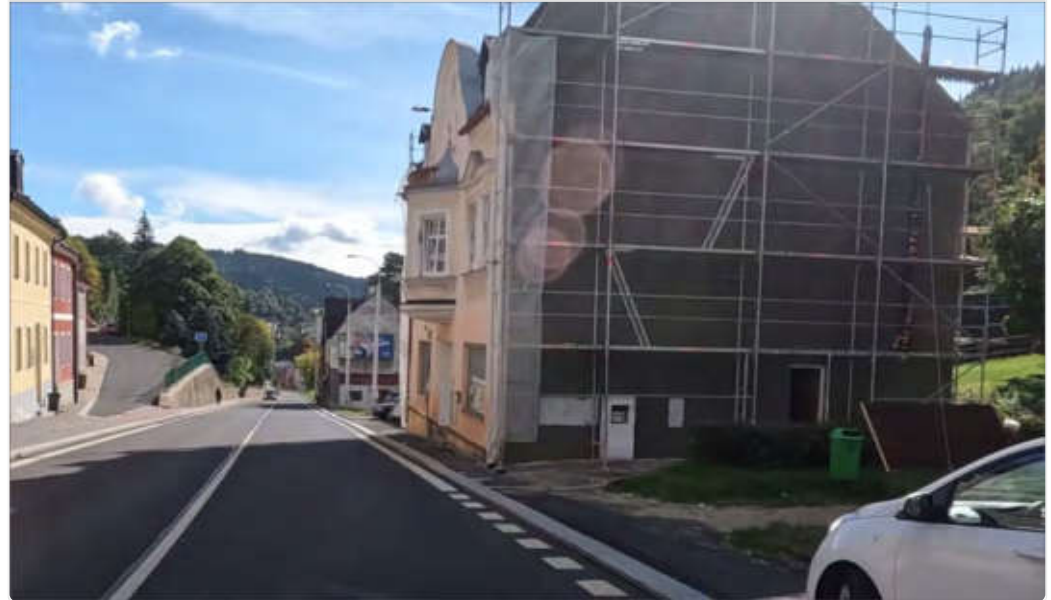
Revize II. (2022)

Bezpečnostní deficit Reklamní zařízení
Kategorie 0× - Reklamní zařízení (rušivý efekt na účastníky silničního provozu)
Závažnost rizika **Nizká**
Poznámka -

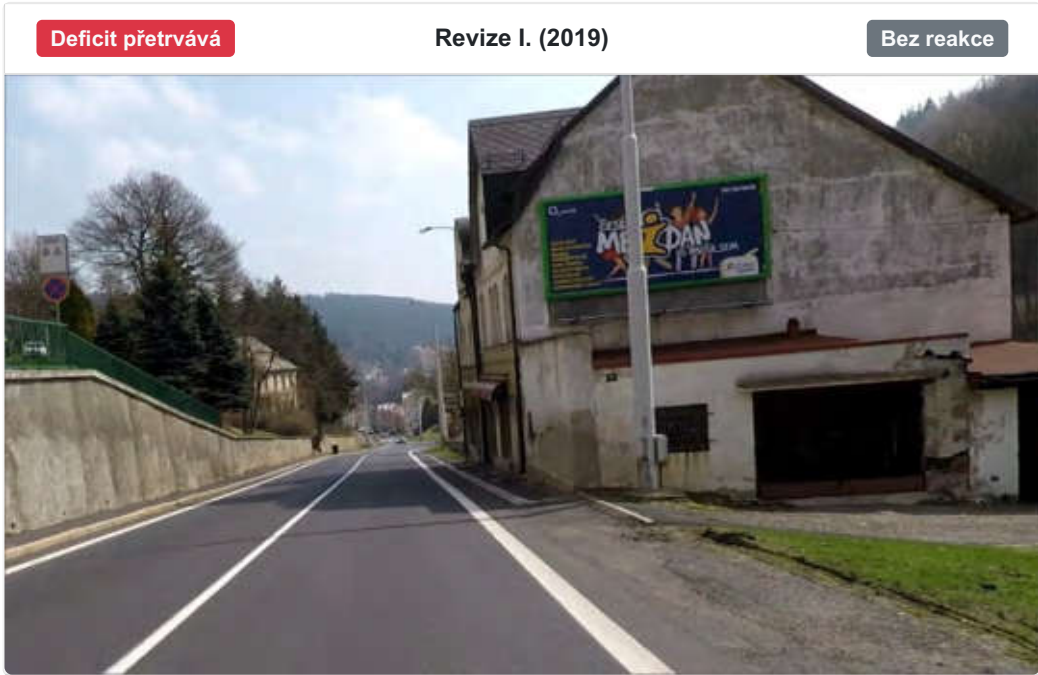
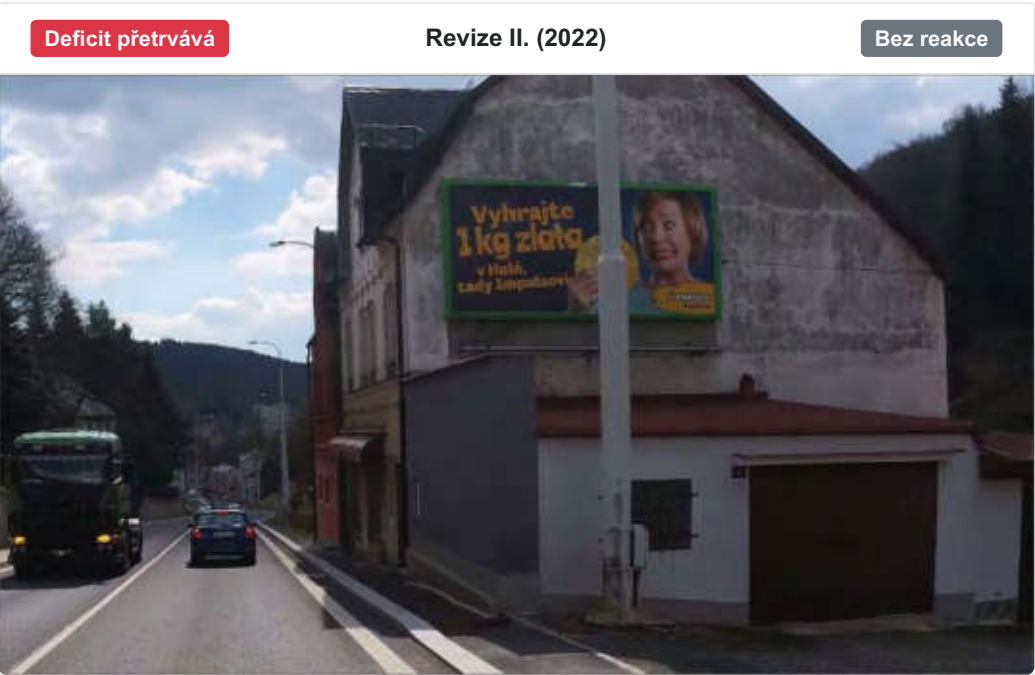
I/25 - Směr proti staničení | km 5,812 | Správa Karlovy Vary | Jáchymov | 50,364170N, 12,924108E | ID 1724

Specifikace dopravně-bezpečnostního deficitu	
Bezpečnostní deficit	Reklamní zařízení
Kategorie	<input checked="" type="checkbox"/> 1x - Reklamní zařízení (rušivý efekt na účastníky silničního provozu)
Závažnost rizika	Nizká
Poznámka	-

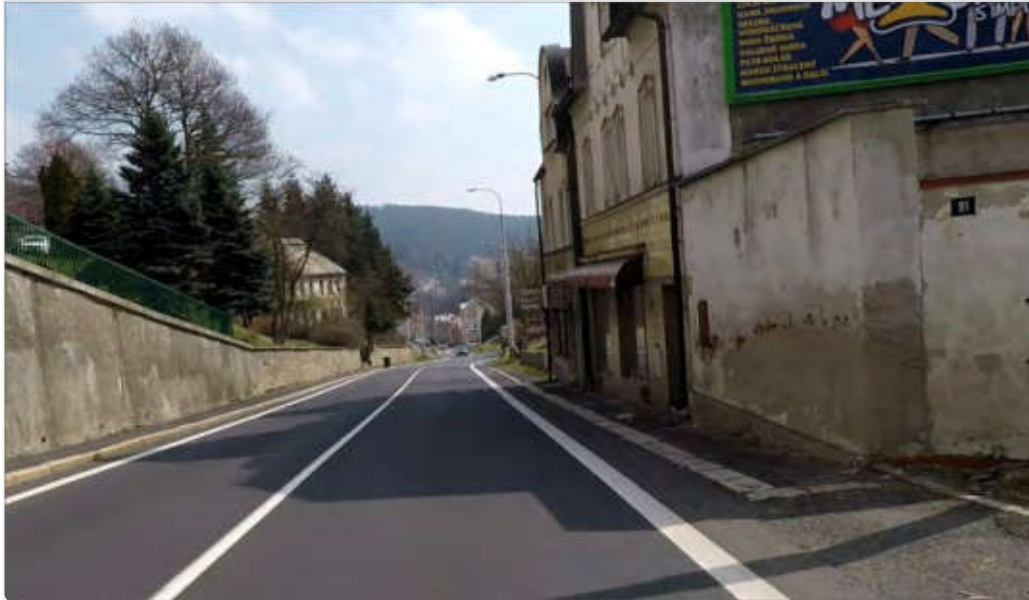
Revize I. (2019)

Bezpečnostní deficit	Přístupové podmínky pro chodce
Kategorie	→ 75 m - Chodník vůči vozovce v neadekvátní výškové poloze (nedostatečně vyvýšený)
	→ 75 m - Neadekvátně provedený chodník (úzký, nerovný apod.)
Závažnost rizika	Nízká
Poznámka	-

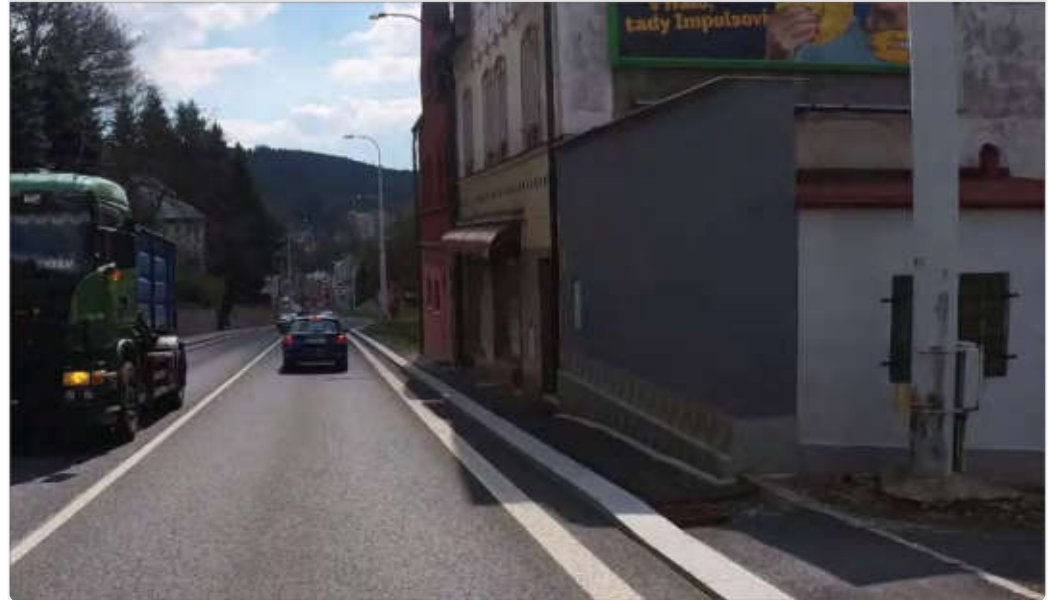
Revize II. (2022)

Bezpečnostní deficit	Přístupové podmínky pro chodce
Kategorie	→ 75 m - Neadekvátně provedený chodník (úzký, nerovný apod.)
Závažnost rizika	Nízká
Poznámka	-

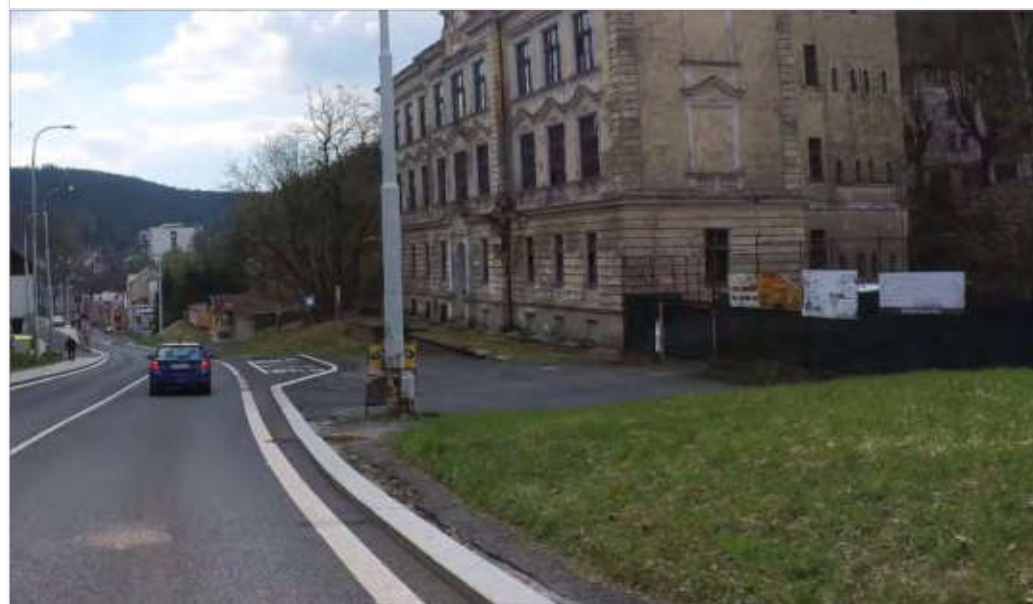
Revize II. (2022)

Bezpečnostní deficit Reklamní zařízení
Kategorie 4x - Reklamní zařízení (rušivý efekt na účastníky silničního provozu)
Závažnost rizika **Nízká**
Poznámka -

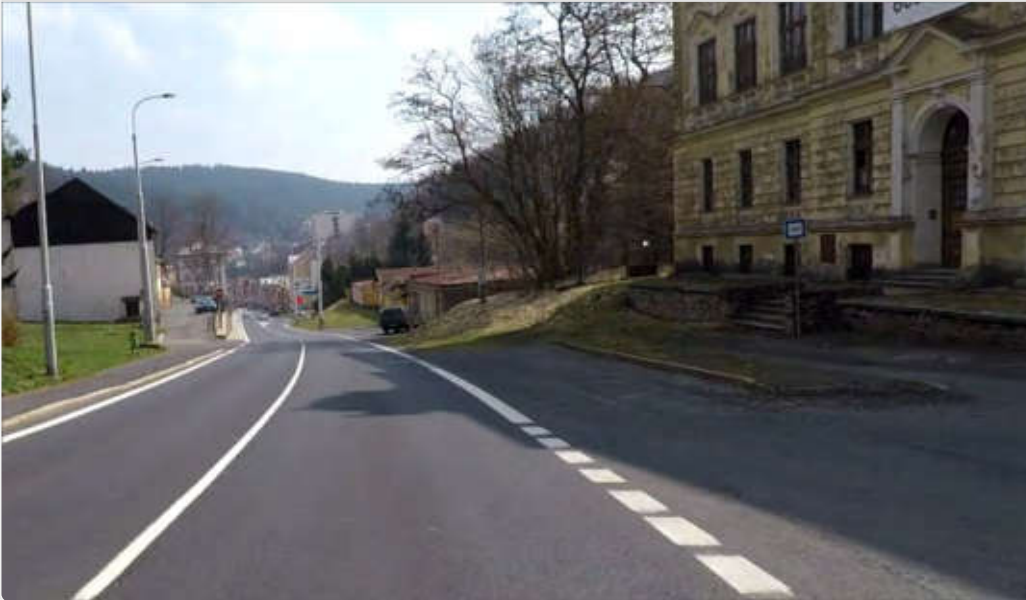
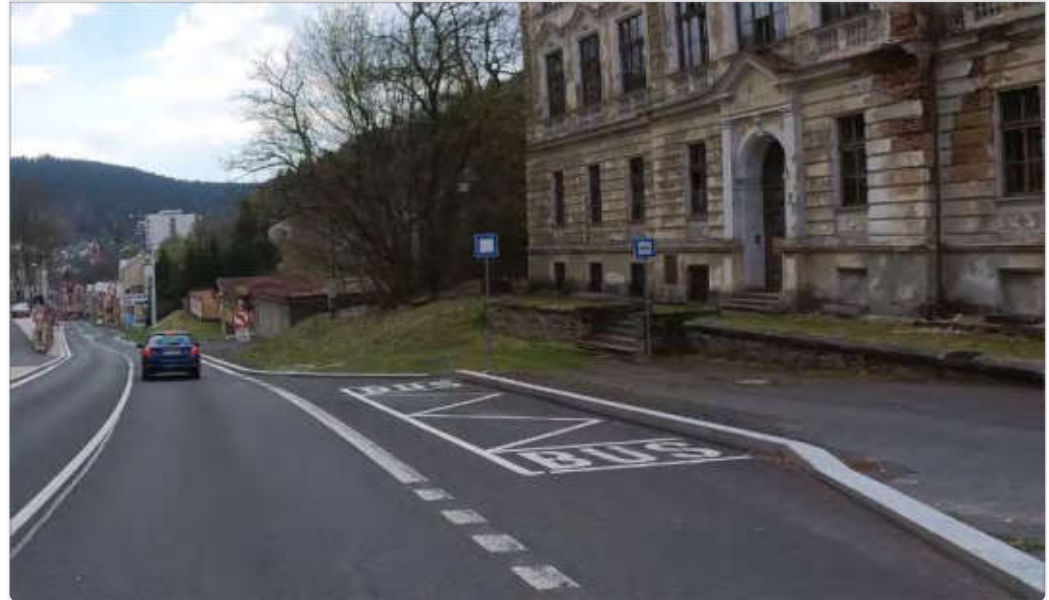
Bezpečnostní deficit	Autobusová zastávka
Kategorie	<input checked="" type="checkbox"/> 1× - Absence nebo opotřebované VDZ <input checked="" type="checkbox"/> 1× - Neadekvátní podmínky pro pěší - krátká / neadekvátně provedená nástupní hrana a absence návaznosti na pěší infrastrukturu <input checked="" type="checkbox"/> 1× - Neadekvátní umístění SDZ
Závažnost rizika	Střední
Poznámka	SDZ IJ 4a je umístěno ve velké vzdálenosti od VDZ V 4. Opotřebované VDZ V 11a. Absence VDZ V 12a. Nástupní hrana neadekvátně vyvýšena.

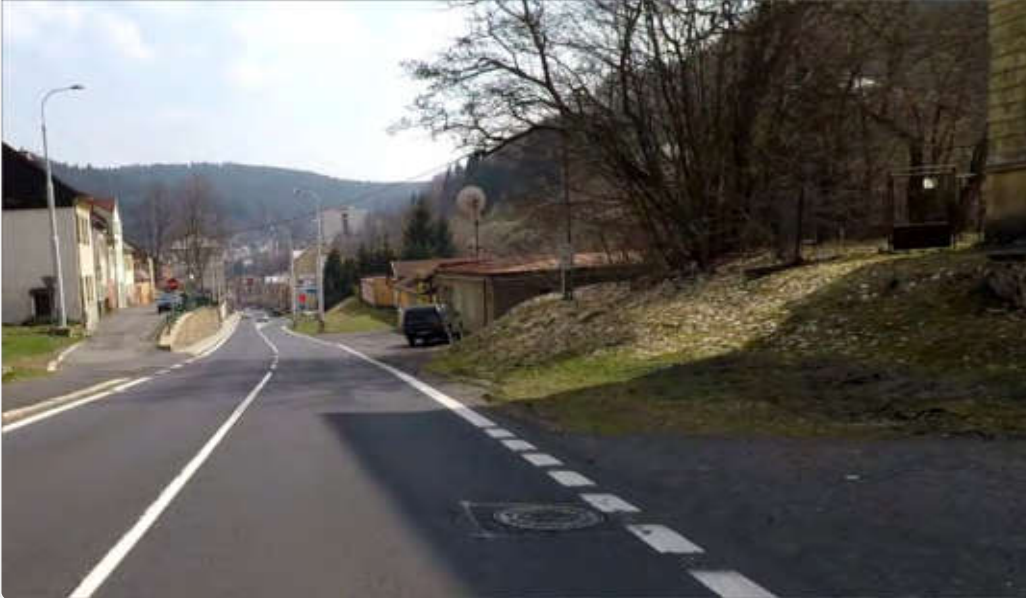
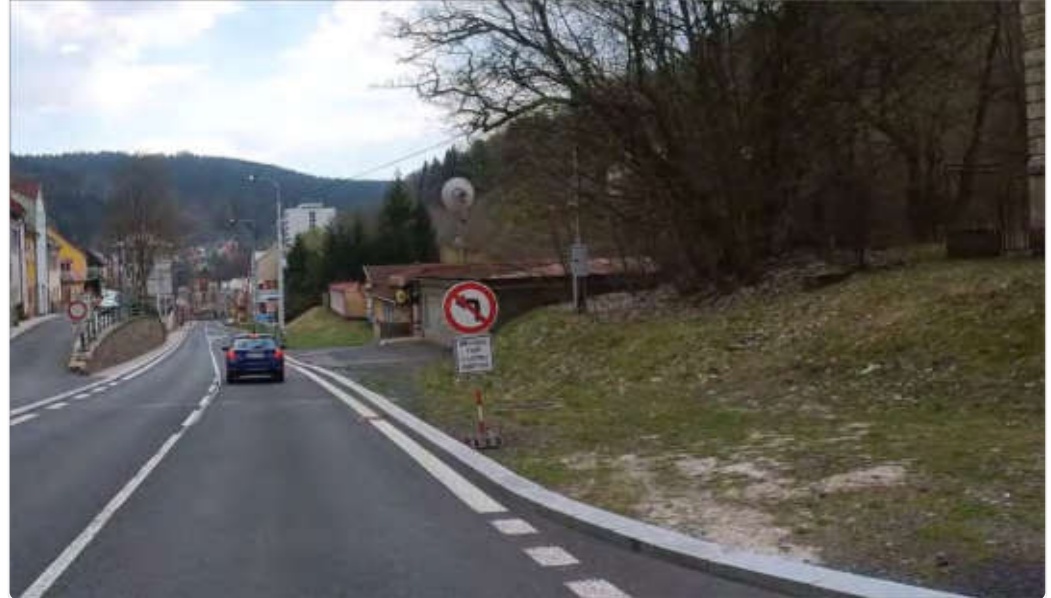
Bezpečnostní deficit Přístupové podmínky pro chodce
Kategorie ↗ 130 m - Absence pěší infrastruktury
Závažnost rizika Střední
Poznámka -

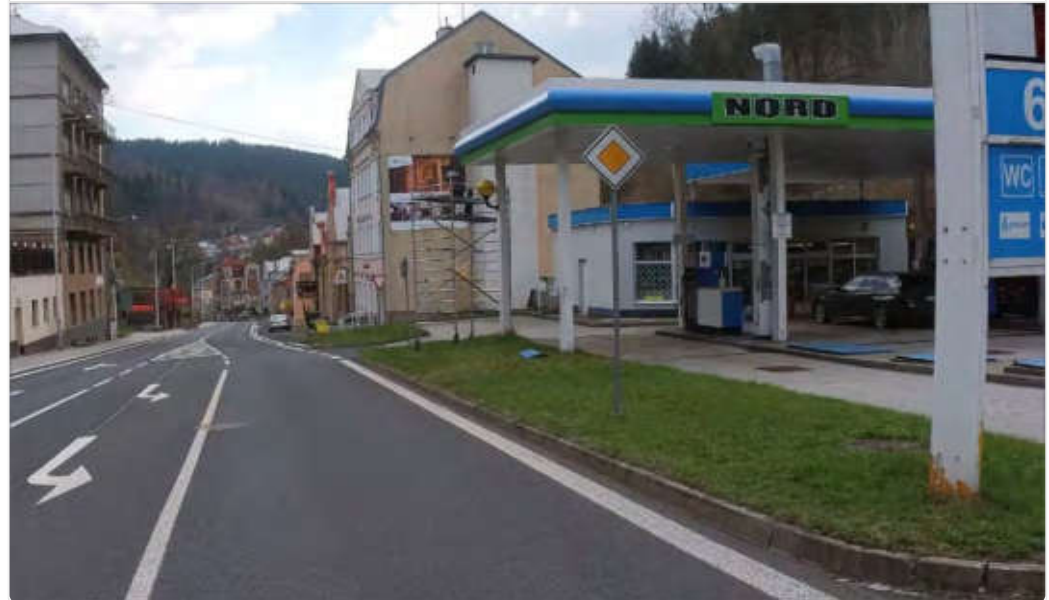
Revize II. (2022)

Bezpečnostní deficit Sjezd / samostatný sjezd / parkoviště
Kategorie 1x - Neadekvátní umístění SDZ
Závažnost rizika **Nízká**
Poznámka Neadekvátní umístění SDZ P 2 v místě sjezdu na ČSPH.

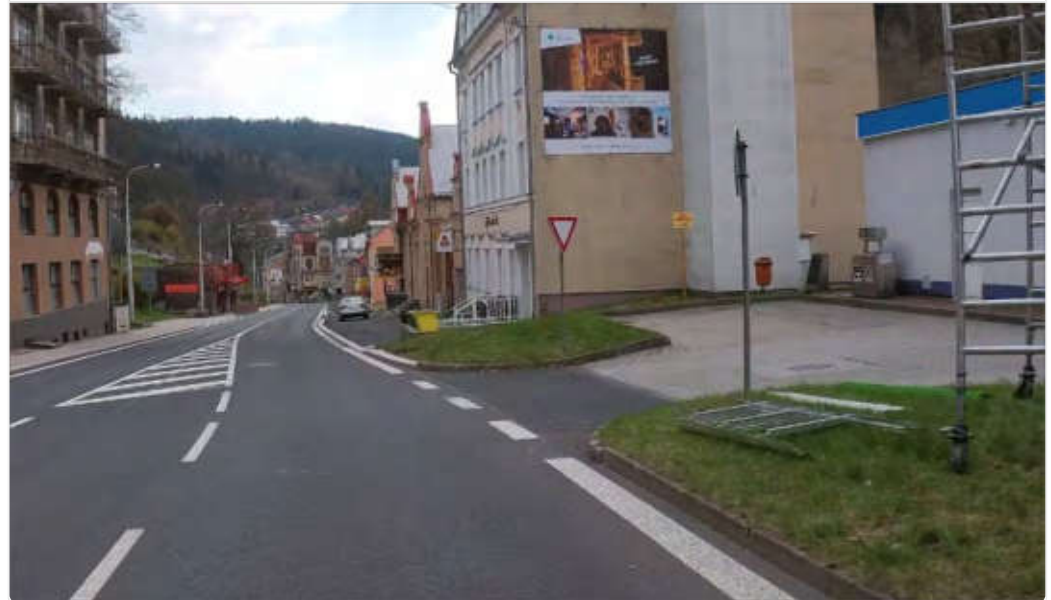
Revize II. (2022)

Bezpečnostní deficit Sjezd / samostatný sjezd / parkoviště
 Kategorie 1× - Absence nebo neadekvátní stav dopravního zařízení
 Závažnost rizika **Nízká**
 Poznámka Absence SDZ B 24a.

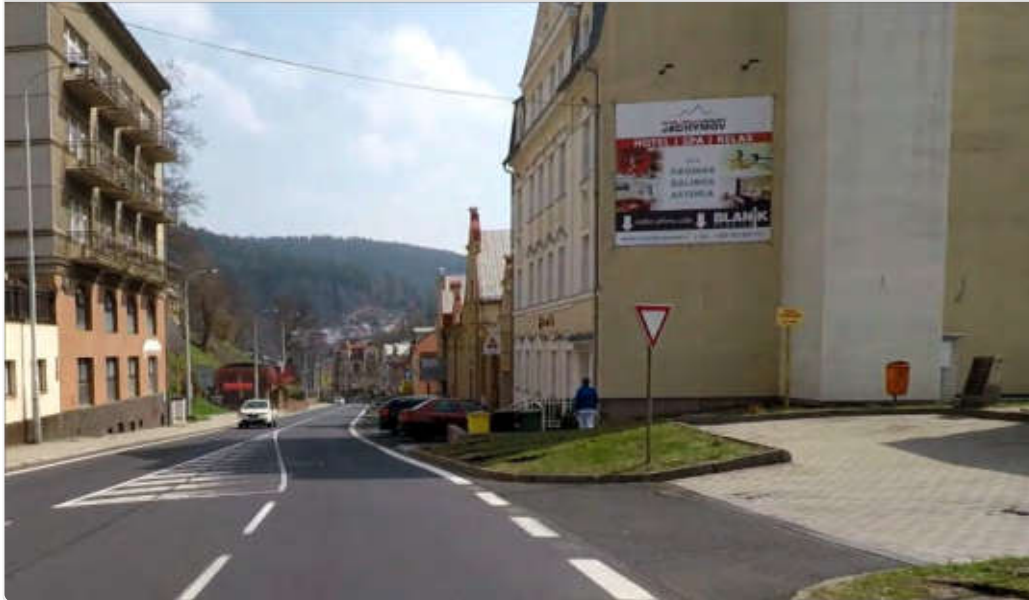
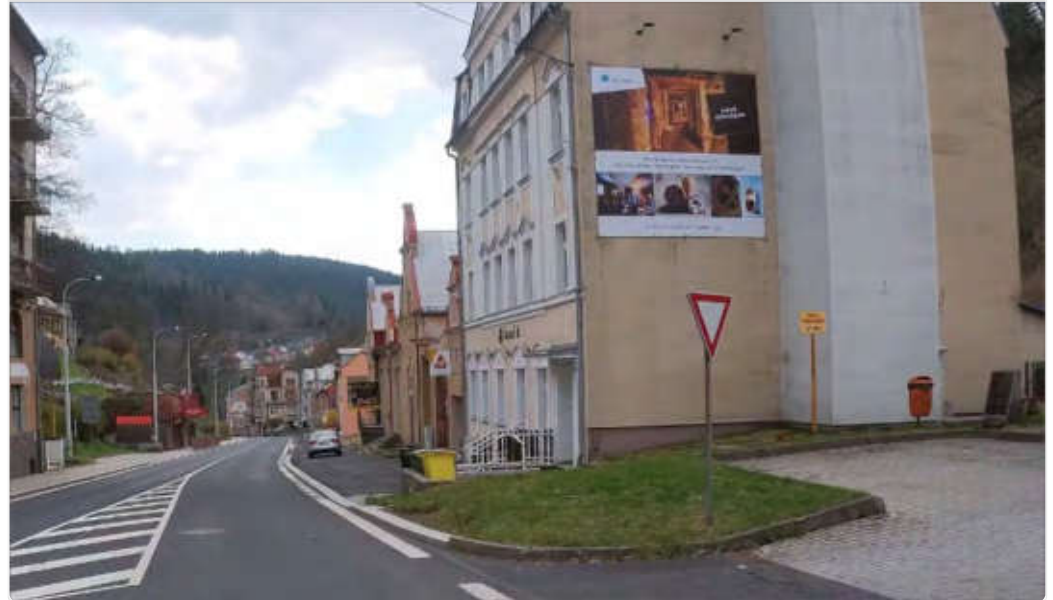
Bezpečnostní deficit Reklamní zařízení
Kategorie 1x - Reklamní zařízení (rušivý efekt na účastníky silničního provozu)
Závažnost rizika Nizká
Poznámka -

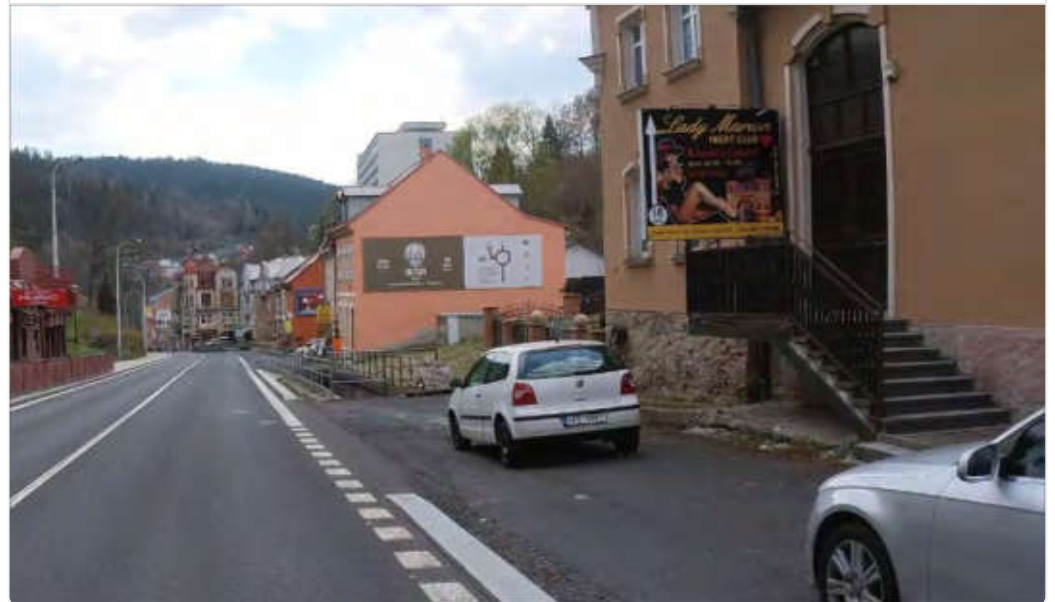
Revize II. (2022)

Bezpečnostní deficit	Reklamní zařízení
Kategorie	<input checked="" type="checkbox"/> 1x - Reklamní zařízení (rušivý efekt na účastníky silničního provozu)
Závažnost rizika	Nízká
Poznámka	-

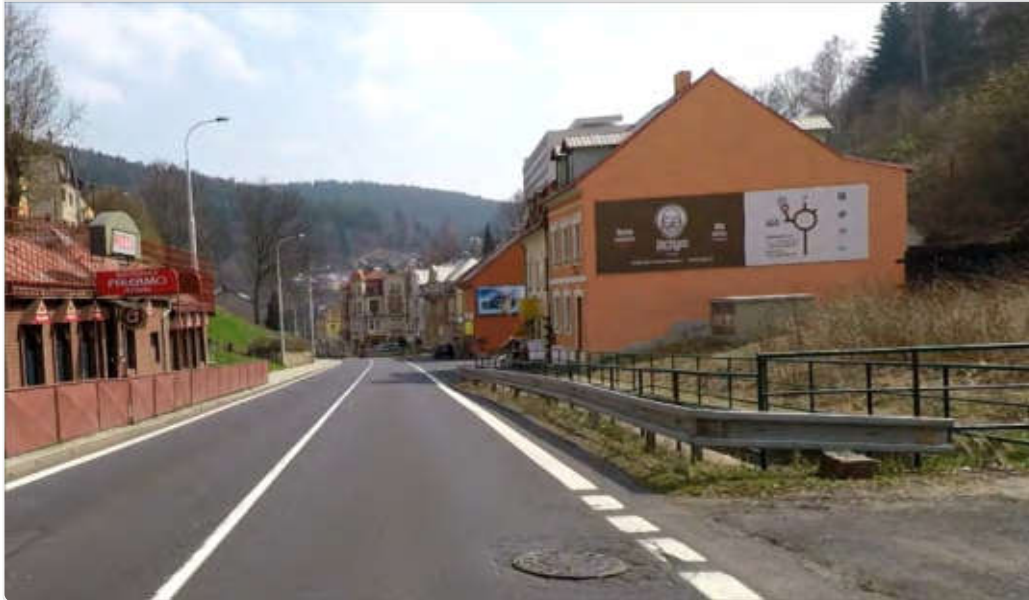
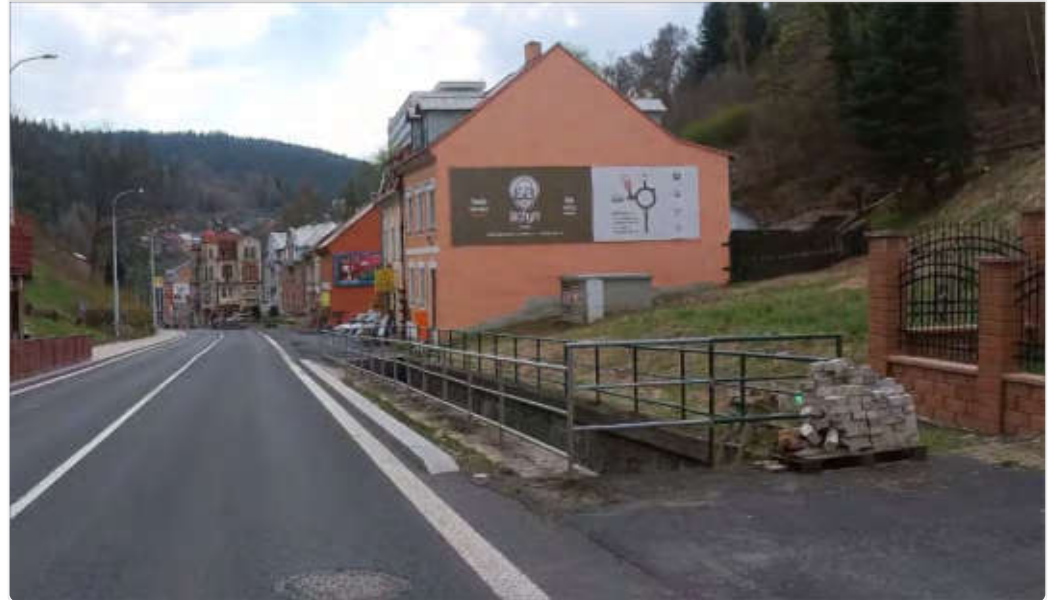
Bezpečnostní deficit Zadržné zařízení
Kategorie 2× - Neadekvátně provedené svodidlo (např. malý poloměr zaoblení, nevhodná poloha umístění)
 1× - Neadekvátně realizovaný začátek / konec svodidel
Závažnost rizika **Střední**
Poznámka V případě nárazu vozidla do místa zaoblení svodidel je identifikováno riziko v podobě vniknutí pásnice do interiéru automobilu. Absence výškového náběhu.

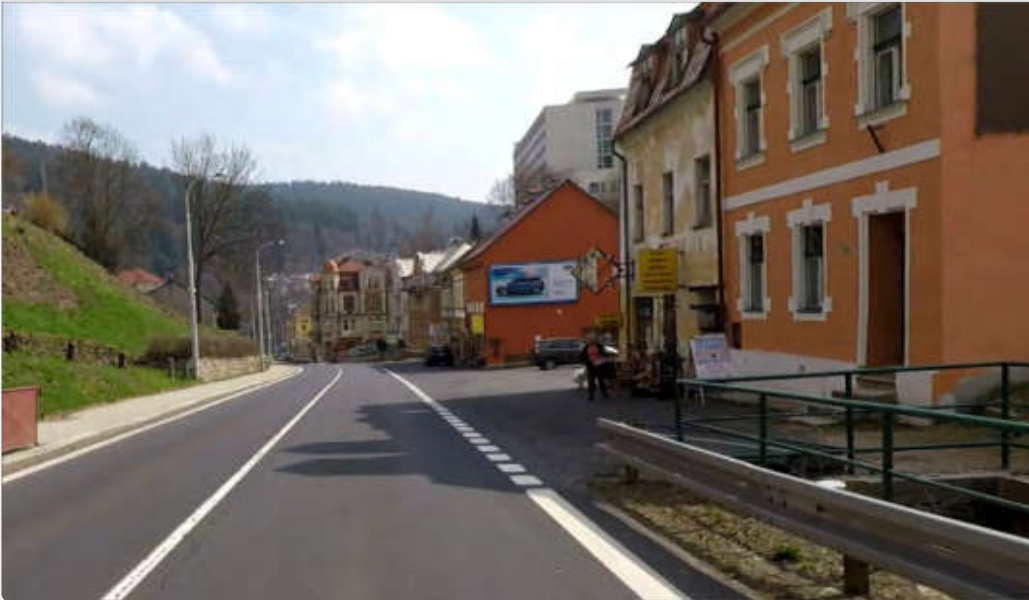
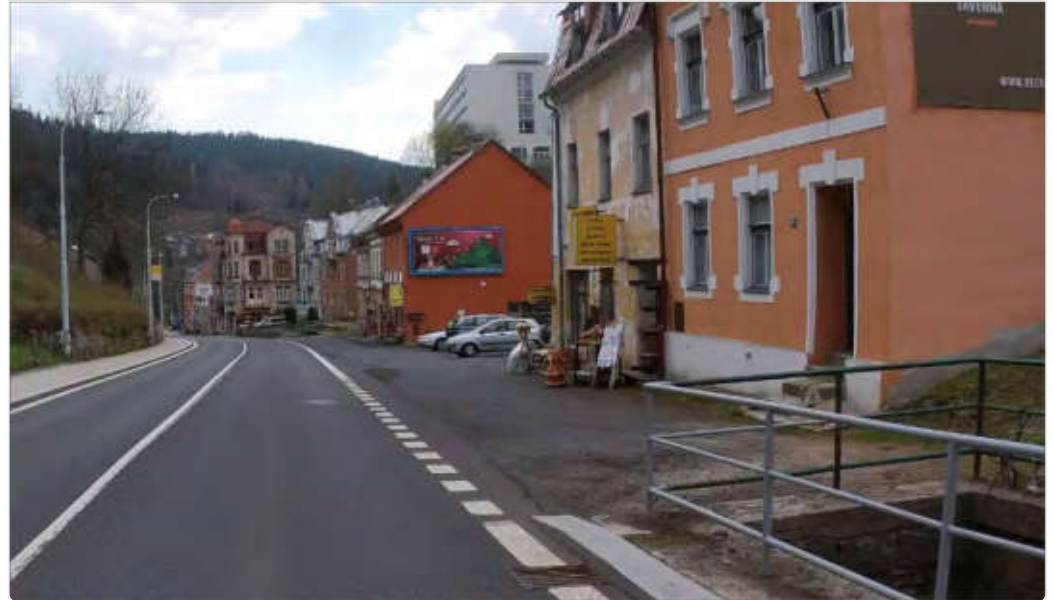
Bezpečnostní deficit Přístupové podmínky pro chodce
Kategorie ☞ 140 m - Absence pěší infrastruktury
Závažnost rizika Střední
Poznámka -

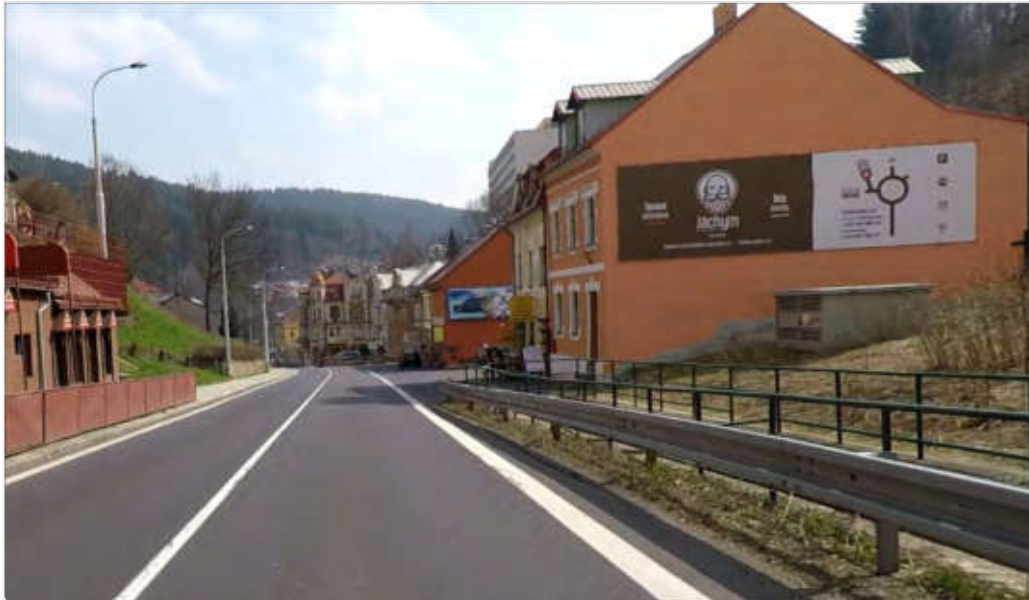
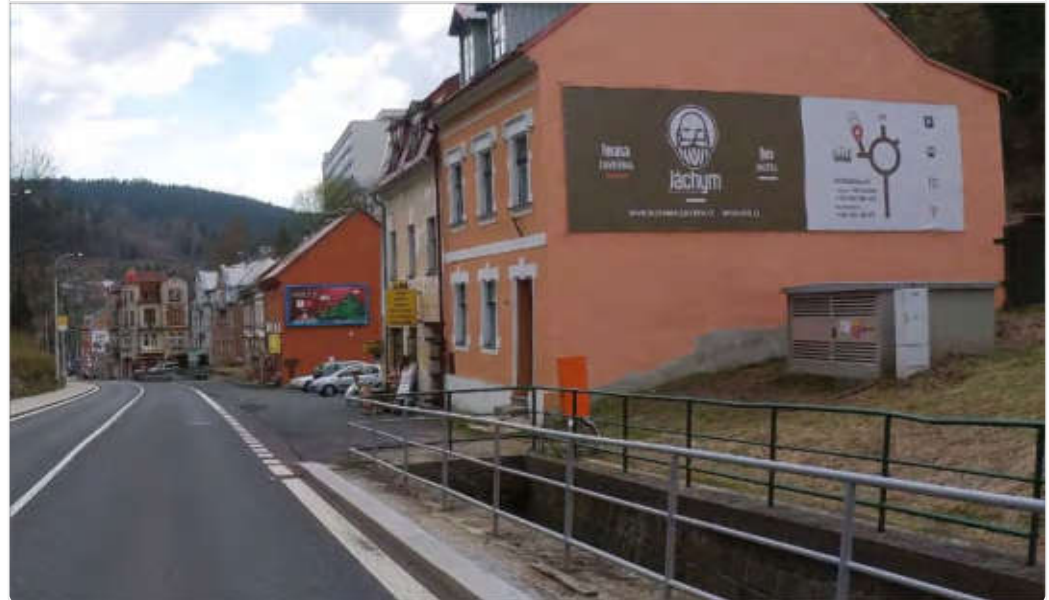
I/25 - Směr proti staničení | km 5,410 | Správa Karlovy Vary | Jáchymov | 50,362400N, 12,928932E | ID 3581
Nově evidováno
Revize I. (2019)
Bez reakce

Bezpečnostní deficit Reklamní zařízení
Kategorie 1× - Reklamní zařízení (rušivý efekt na účastníky silničního provozu)
Závažnost rizika **Nizká**
Poznámka -

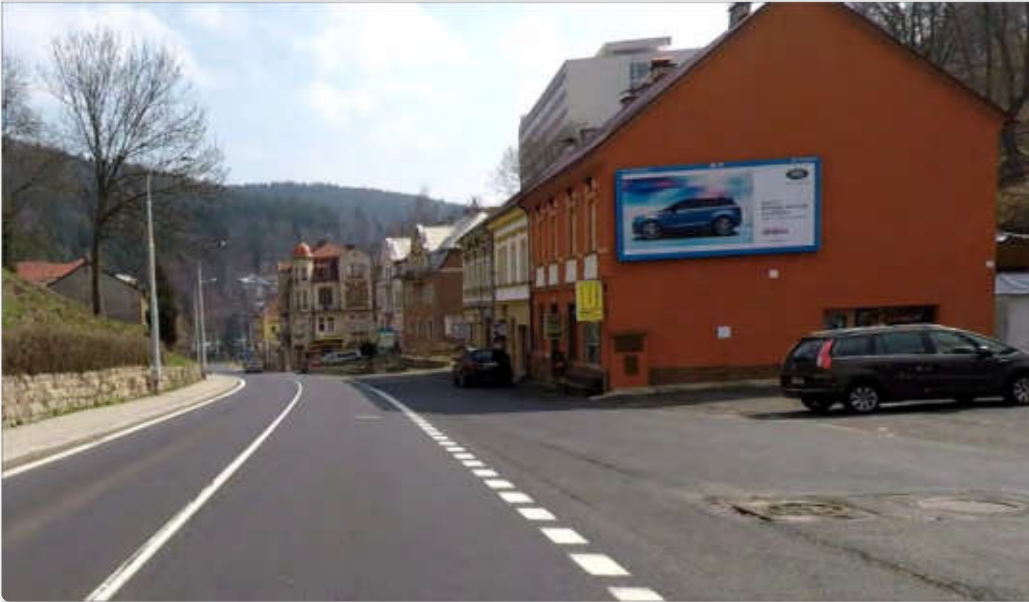
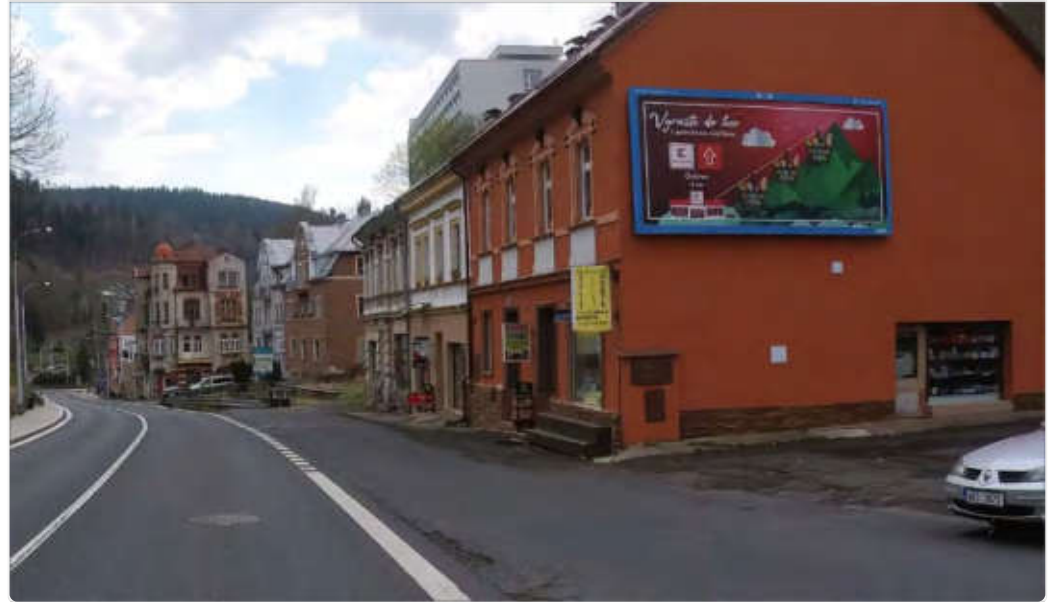
Bezpečnostní deficit Reklamní zařízení
Kategorie 1× - Reklamní zařízení (rušivý efekt na účastníky silničního provozu)
Závažnost rizika Nizká
Poznámka -

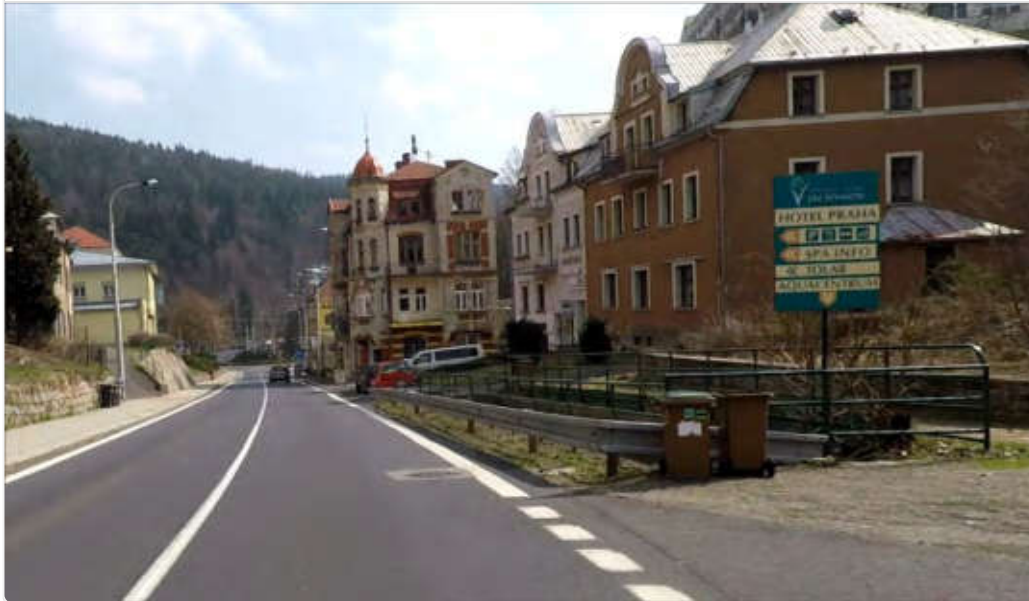
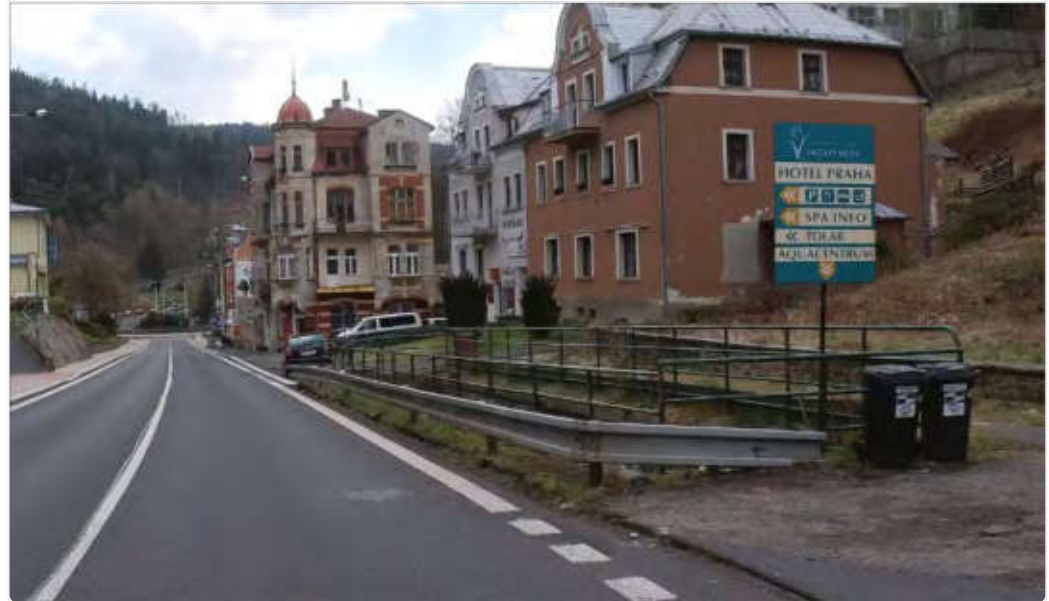
Bezpečnostní deficit	Zádržné zařízení
Kategorie	<input checked="" type="checkbox"/> 2x - Neadekvátně provedené svodidlo (např. malý poloměr zaoblení, nevhodná poloha umístění) <input checked="" type="checkbox"/> 2x - Neadekvátně realizovaný začátek / konec svodidel
Závažnost rizika	Střední
Poznámka	Absence výškových náběhů. V případě nárazu vozidla do místa zaoblení svodidel je identifikováno riziko v podobě vniknutí pásnice do interiéru automobilu. Neadekvátní propojení pásnic svodidla.

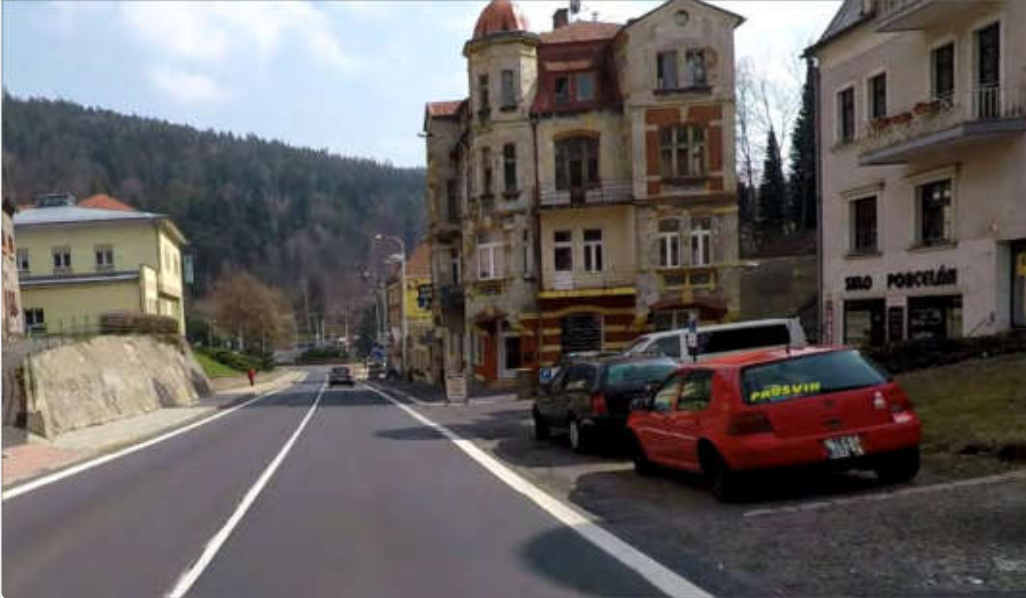
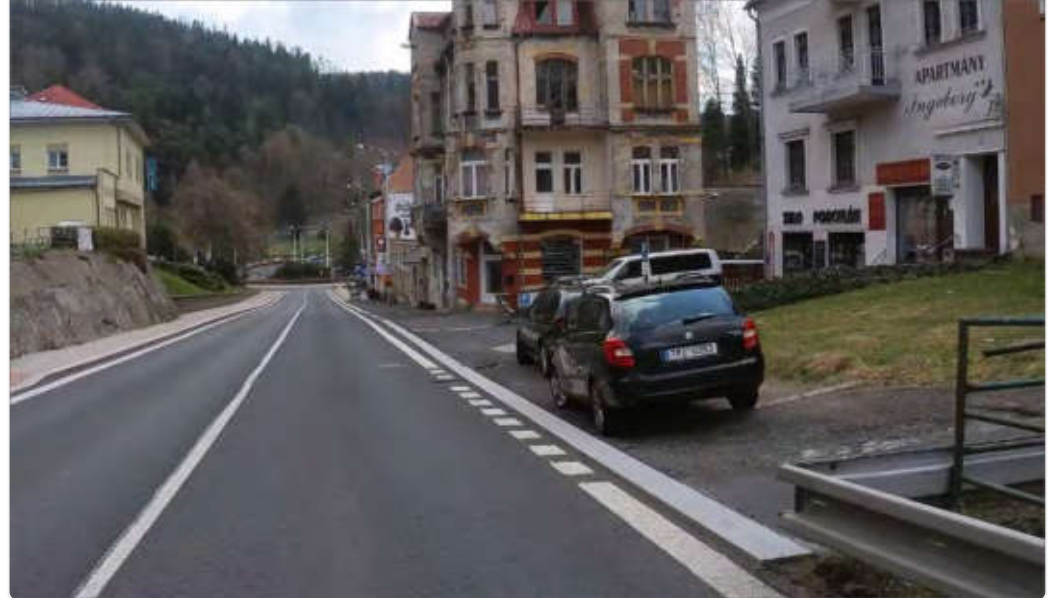
Bezpečnostní deficit Sjezd / samostatný sjezd / parkoviště
Kategorie ☞ 15 m - Neadekvátně vyznačené parkoviště nebo ČSPH (např. absence, resp. chybné provedení SDZ nebo VDZ)
Závažnost rizika Nizká
Poznámka Chybné provedení VDZ parkovacího pruhu.

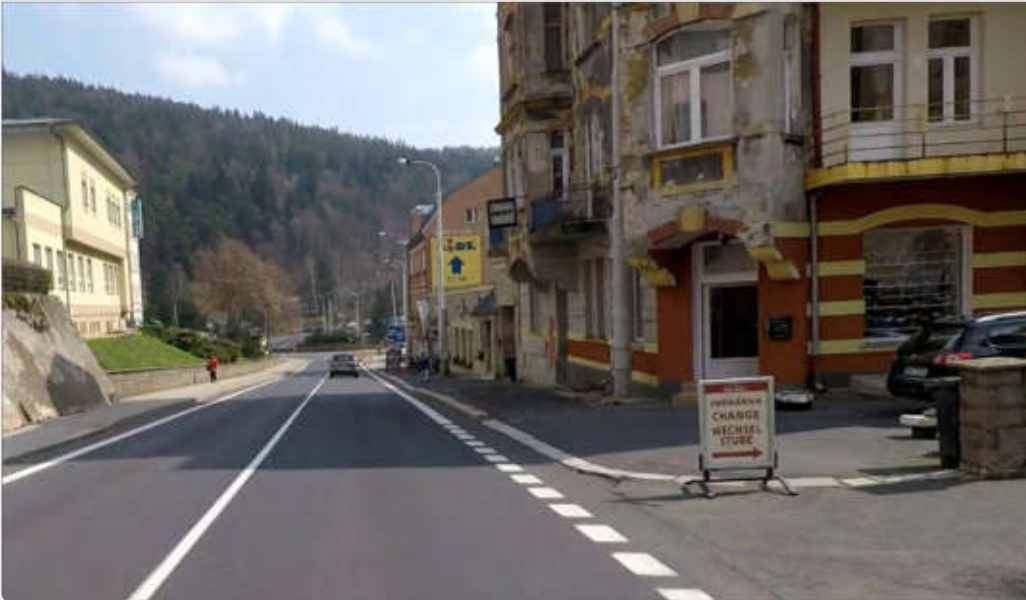
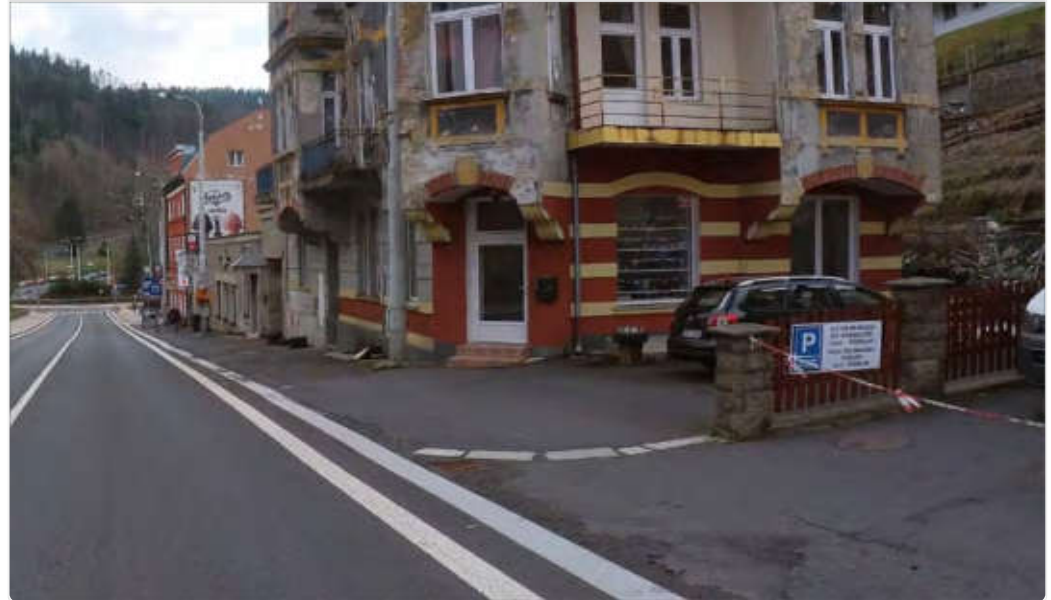
Bezpečnostní deficit	Přístupové podmínky pro chodce
Kategorie	↔ 75 m - Chodník vůči vozovce v neadekvátní výškové poloze (nedostatečně vyvýšený)
Závažnost rizika	Nizká
Poznámka	-
