PŘÍLOHA 2.5

**Vyhodnocení identifikovaných dopravně-bezpečnostních deficitů
v rámci první a druhé revizní BI PK z roku 2019 a 2022**

I/25

km 0,000 – 13,702

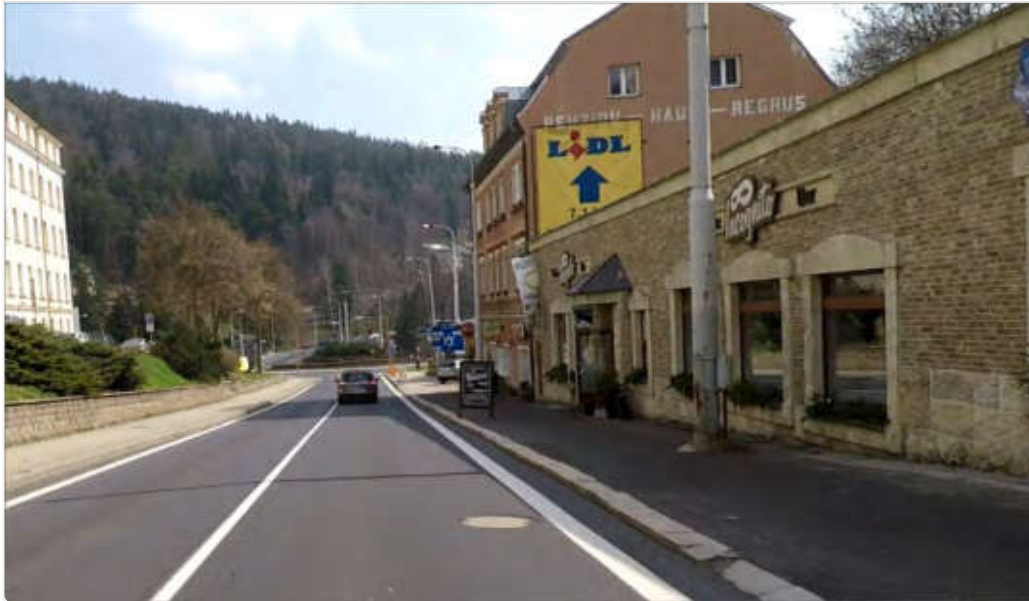
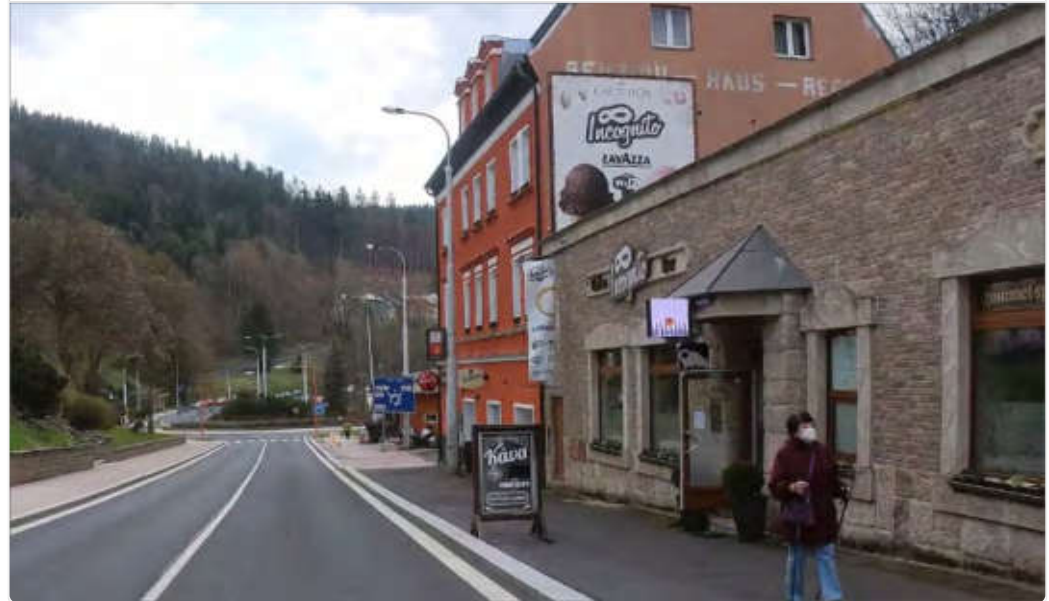
Bezpečnostní deficit Reklamní zařízení
Kategorie 1× - Reklamní zařízení (rušivý efekt na účastníky silničního provozu)
Závažnost rizika Nizká
Poznámka -

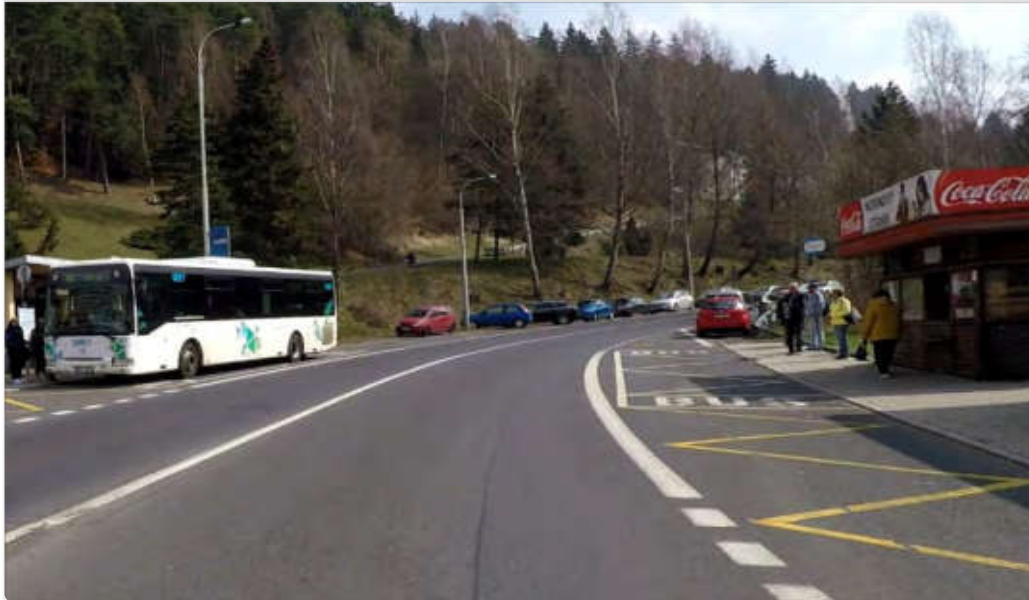
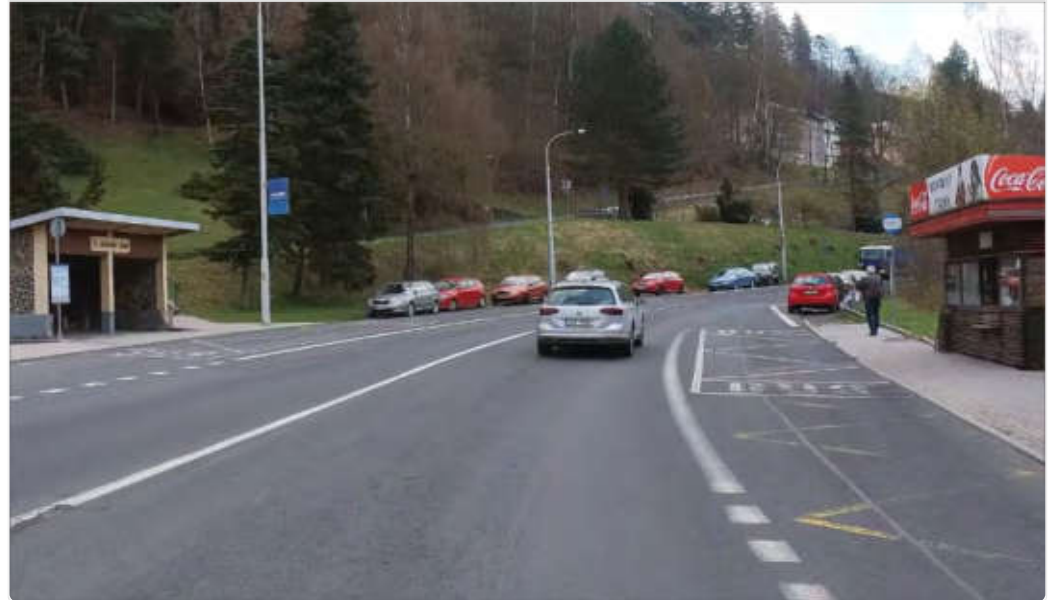
Bezpečnostní deficit Autobusová zastávka
Kategorie 1× - Neadekvátní podmínky pro pěší - krátká / neadekvátně provedená nástupní hrana
Závažnost rizika **Střední**
Poznámka Nástupní hrana neadekvátně vyvýšena.

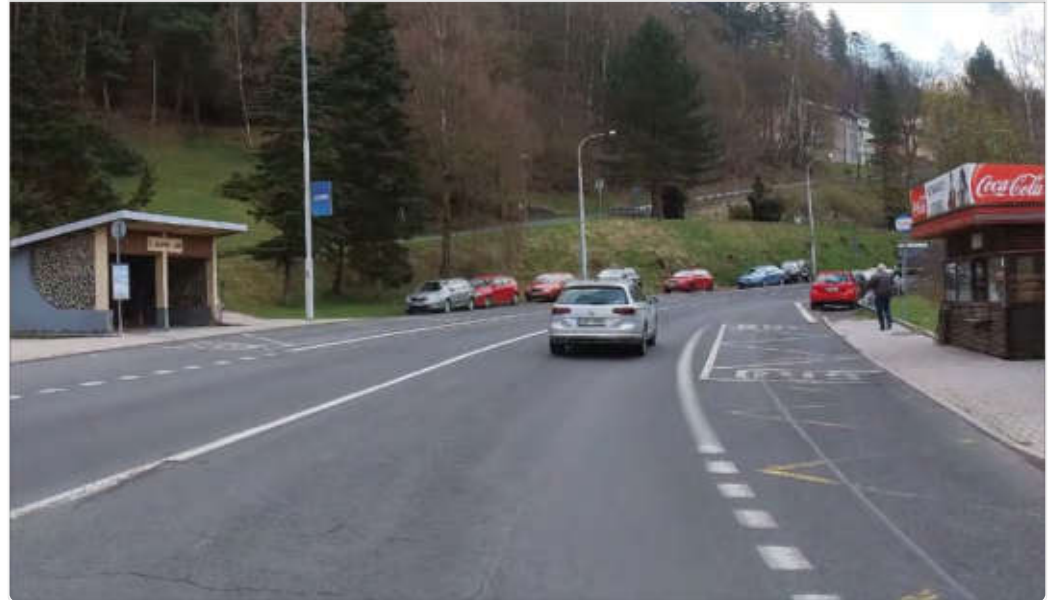
Bezpečnostní deficit Technický stav vozovky
Kategorie ☞ 0 m - Výtluky, výmoly
Závažnost rizika **Nizká**
Poznámka -

Návrh opatření Rekonstrukce krytu vozovky
Poznámka -
Náročnost realizace **Jednoduché řešení**

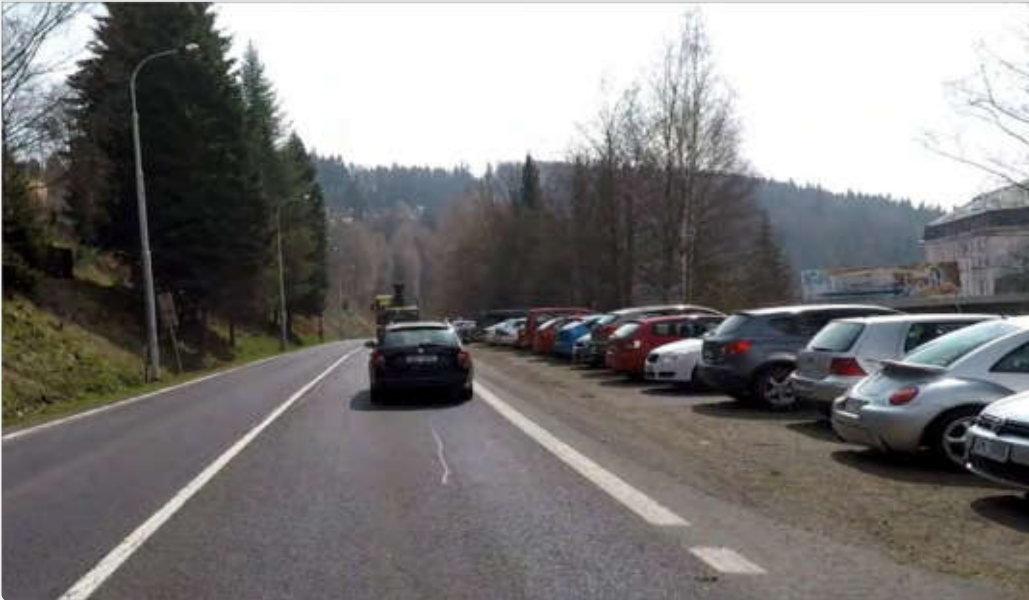
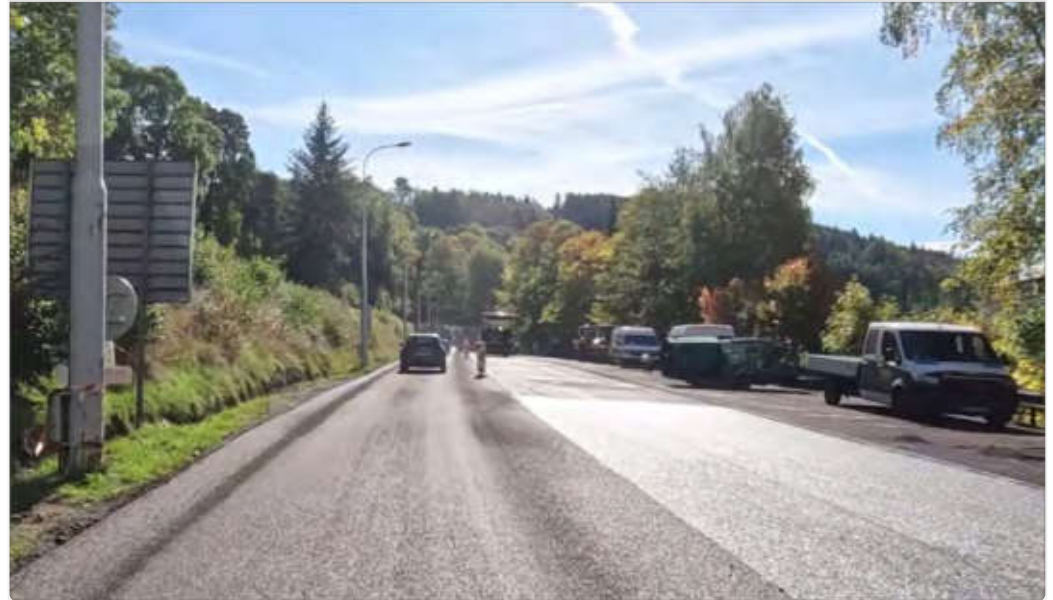
Bezpečnostní deficit Sjezd / samostatný sjezd / parkoviště
Kategorie ☞ 35 m - Neadekvátní provedení, resp. umístění VDZ
Závažnost rizika Nizká
Poznámka Chybné provedení VDZ parkovacího pruhu.

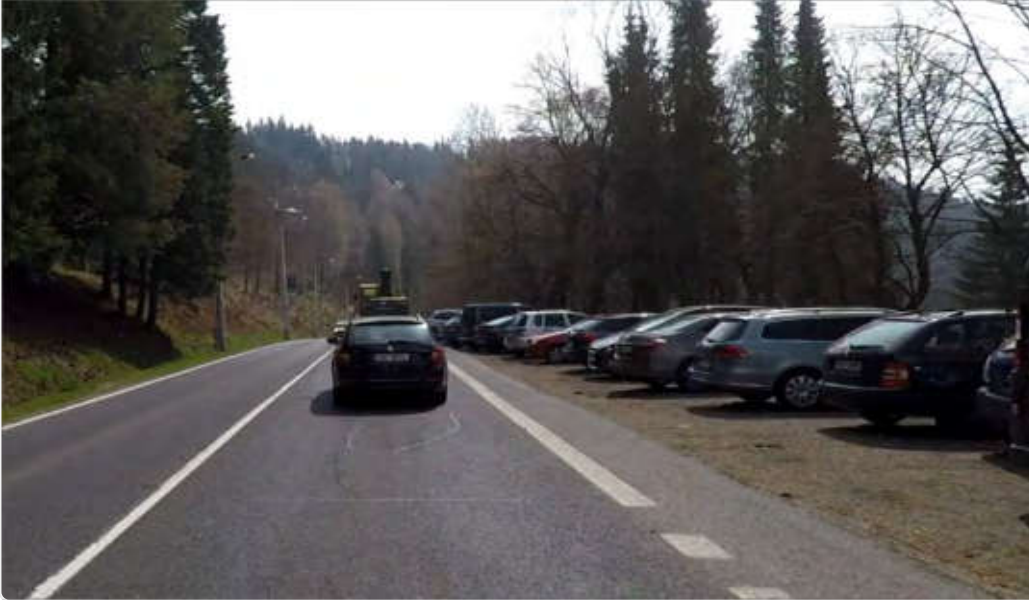
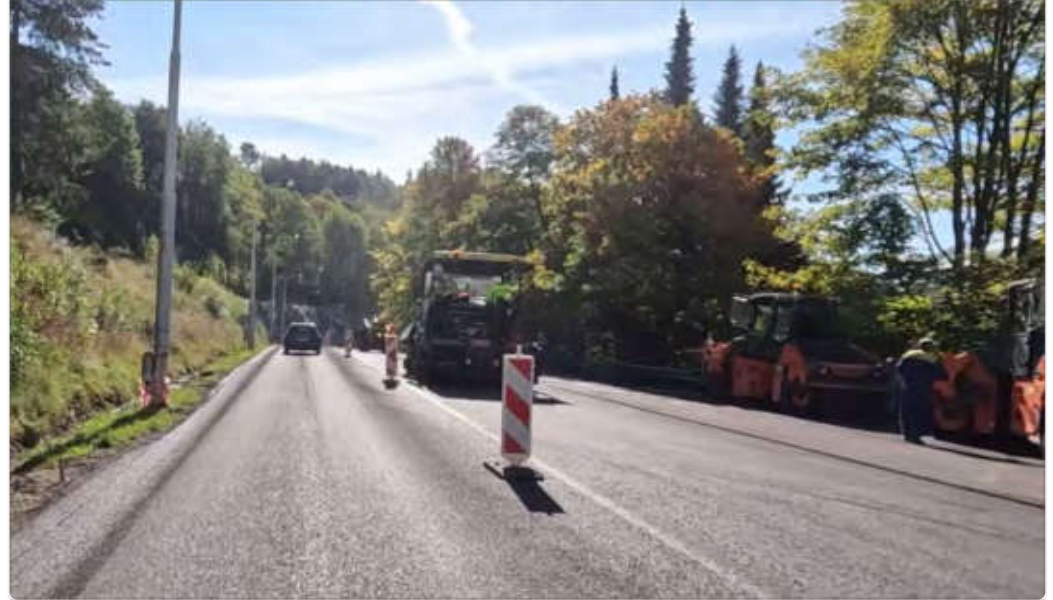
Bezpečnostní deficit Sjezd / samostatný sjezd / parkoviště
Kategorie ☞ 35 m - Neadekvátní provedení, resp. umístění VDZ
Závažnost rizika Nizká
Poznámka Chybné provedení VDZ parkovacího pruhu.

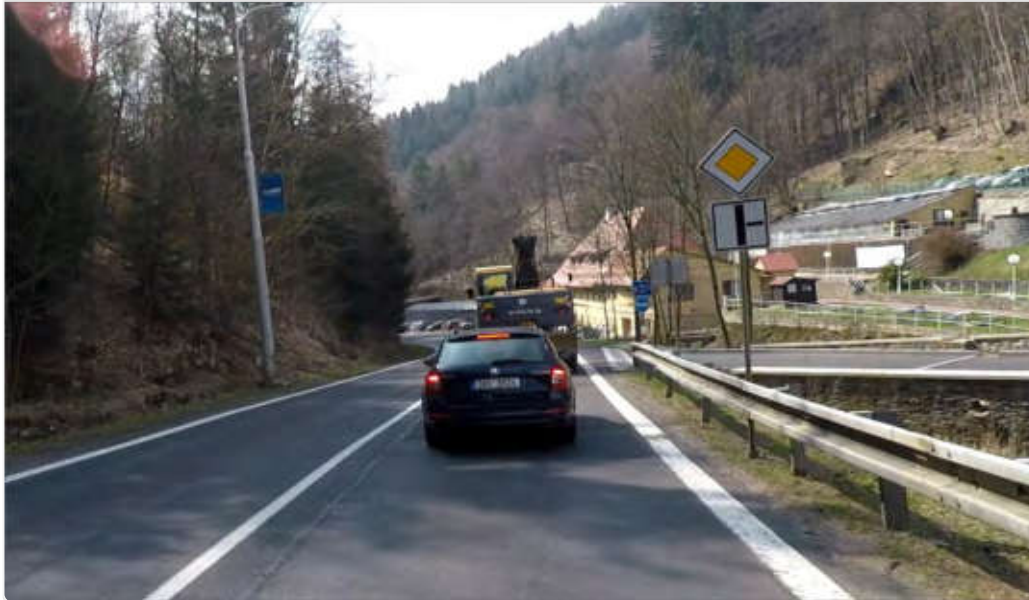
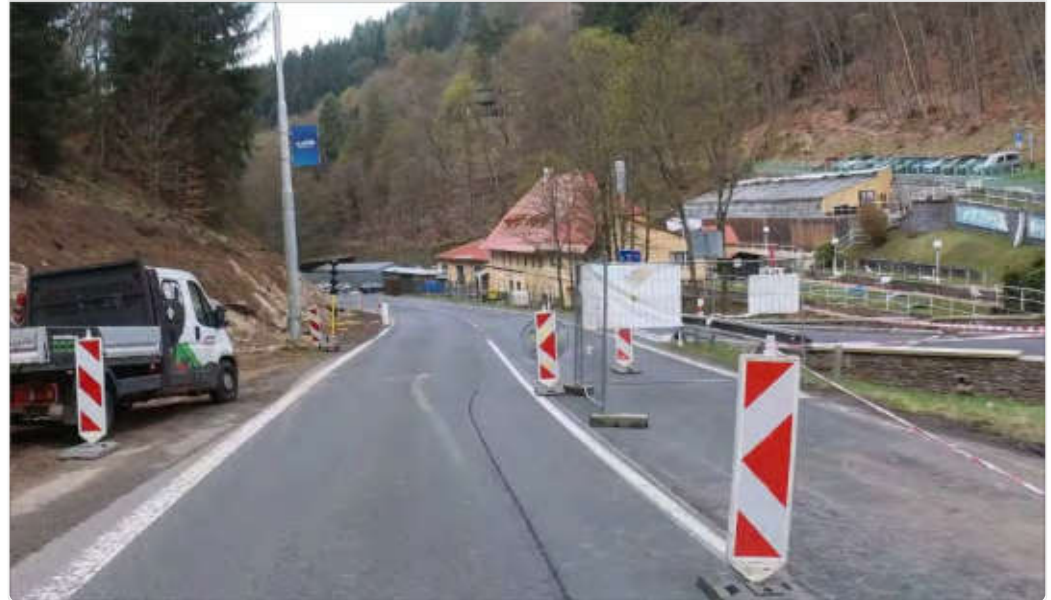
Bezpečnostní deficit Křižovatka
Kategorie 1× - Neadekvátní provedení SDZ
Závažnost rizika Nizká
Poznámka SDZ E 2b neodpovídá tvaru křižovatky.

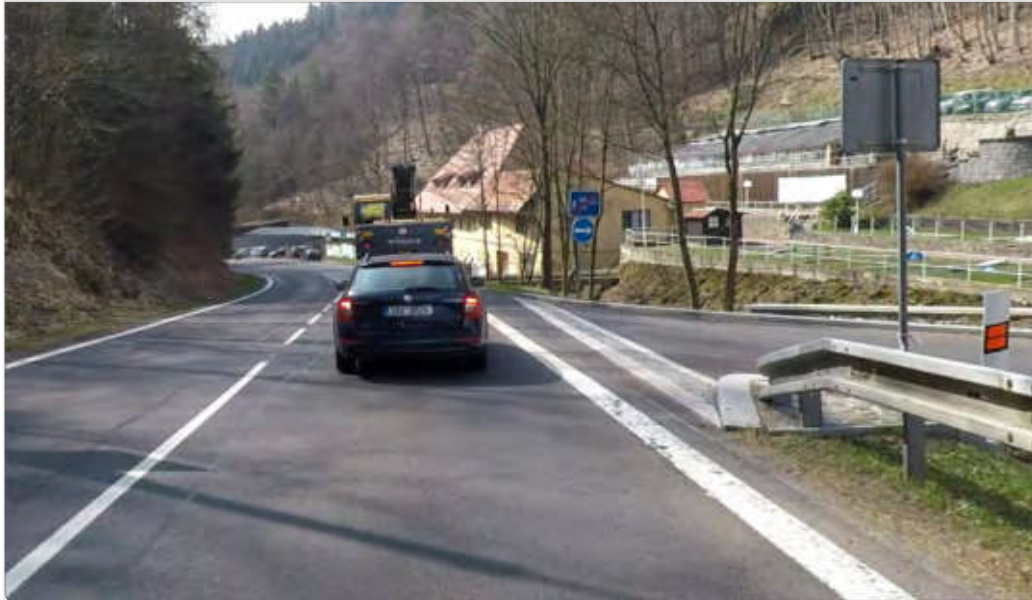
Bezpečnostní deficit Zadržné zařízení
Kategorie 0× - Krátký výškový náběh svodidla
Závažnost rizika Nizká
Poznámka Krátký výškový náběh svodidla rizikový pro protisměr.

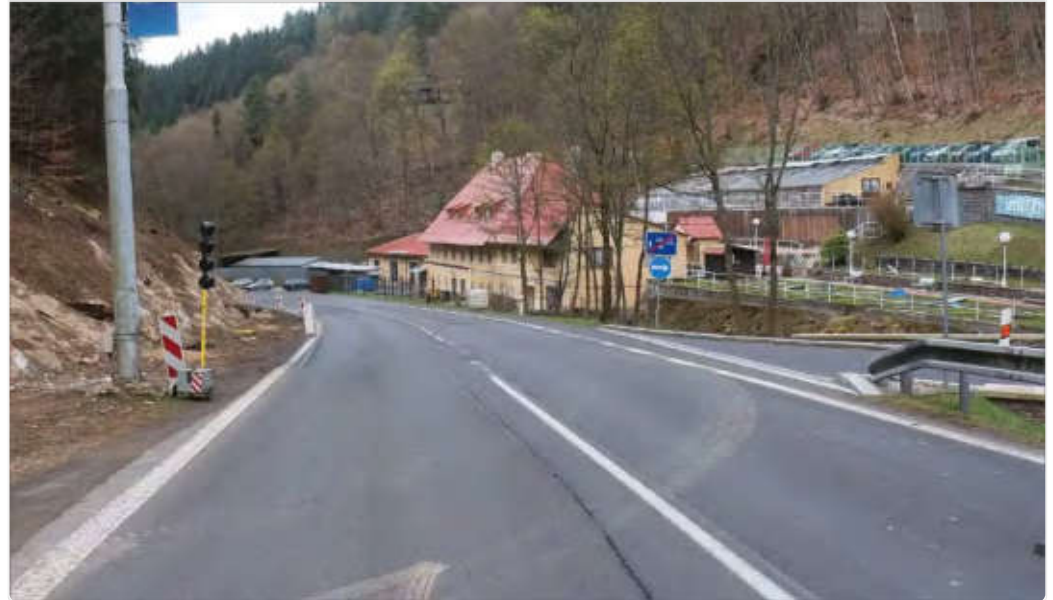
Bezpečnostní deficit Zadržné zařízení
Kategorie 0× - Krátký výškový náběh svodidla
Závažnost rizika Nizká
Poznámka Krátký výškový náběh svodidla rizikový pro protisměr.

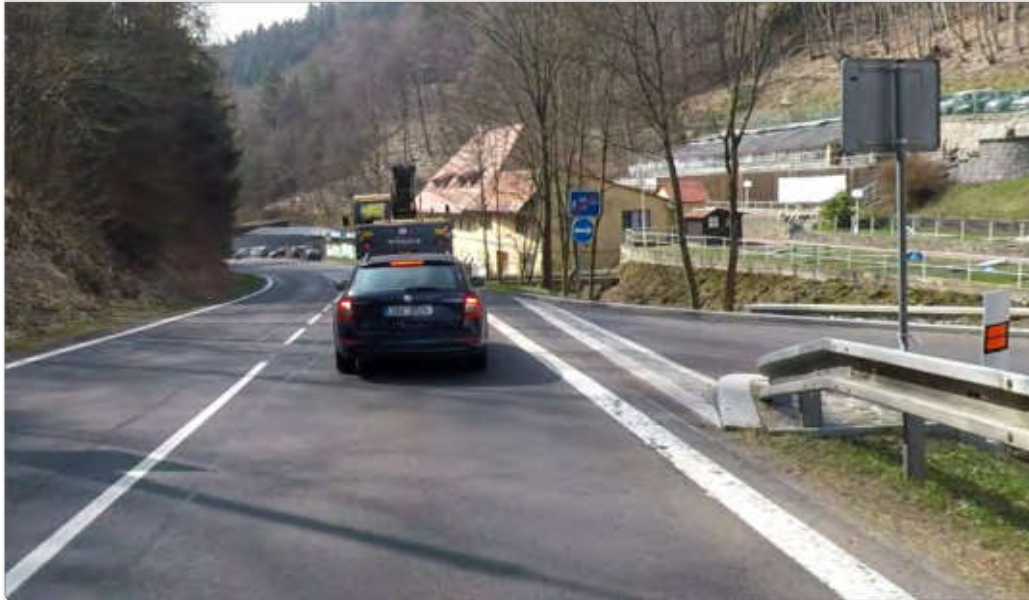
Bezpečnostní deficit	Křižovatka
Kategorie	<input checked="" type="checkbox"/> 1× - Neadekvátní provedení VDZ <input checked="" type="checkbox"/> 1× - Neadekvátní úhel křížení (menší než 75° nebo větší než 105°)
Závažnost rizika	Střední
Poznámka	Neadekvátní umístění VDZ V 4 v místě křižovatky.

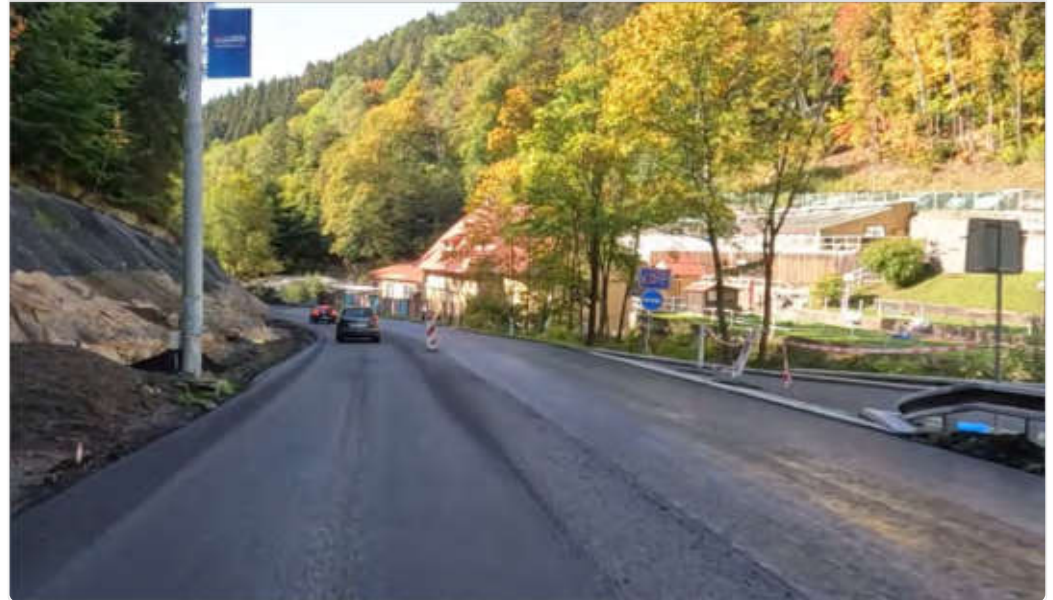
Bezpečnostní deficit	Křižovatka
Kategorie	<input checked="" type="checkbox"/> 1× - Neadekvátní provedení VDZ <input checked="" type="checkbox"/> 1× - Neadekvátní úhel křížení (menší než 75° nebo větší než 105°)
Závažnost rizika	Střední
Poznámka	Neadekvátní umístění VDZ V 4 v místě křižovatky.

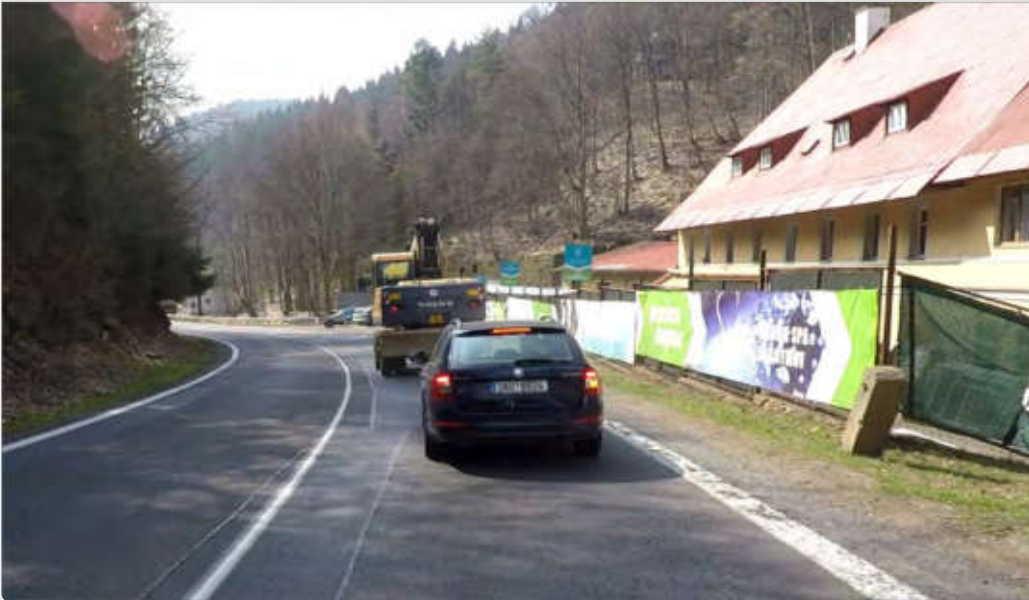
Bezpečnostní deficit	Reklamní zařízení
Kategorie	→ 25 m - Reklamní zařízení (rušivý efekt na účastníky silničního provozu)
Závažnost rizika	Nizká
Poznámka	-

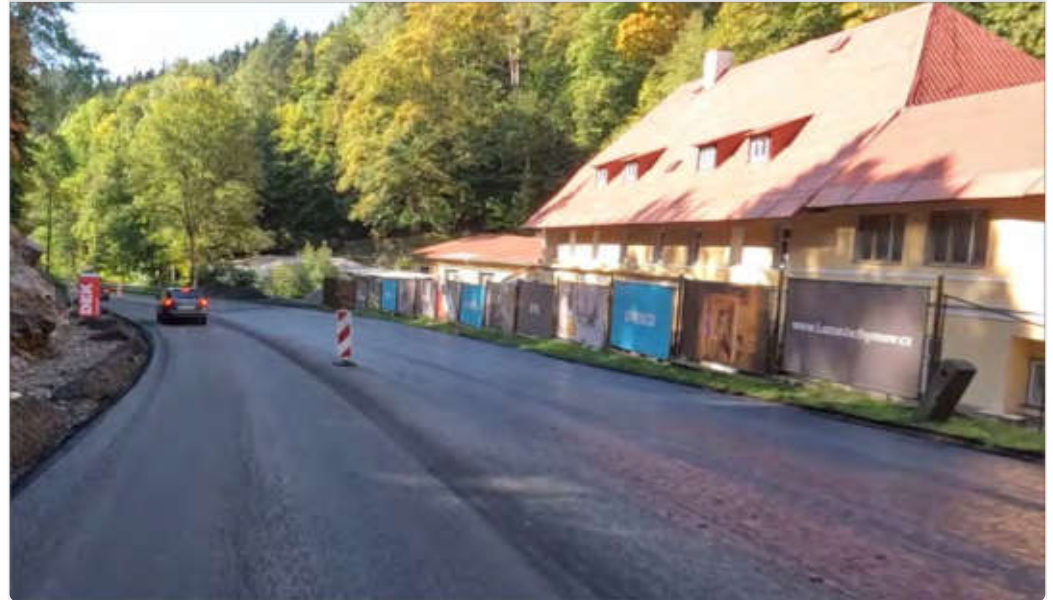
Bezpečnostní deficit	Reklamní zařízení
Kategorie	→ 25 m - Reklamní zařízení (rušivý efekt na účastníky silničního provozu)
Závažnost rizika	Nizká
Poznámka	-

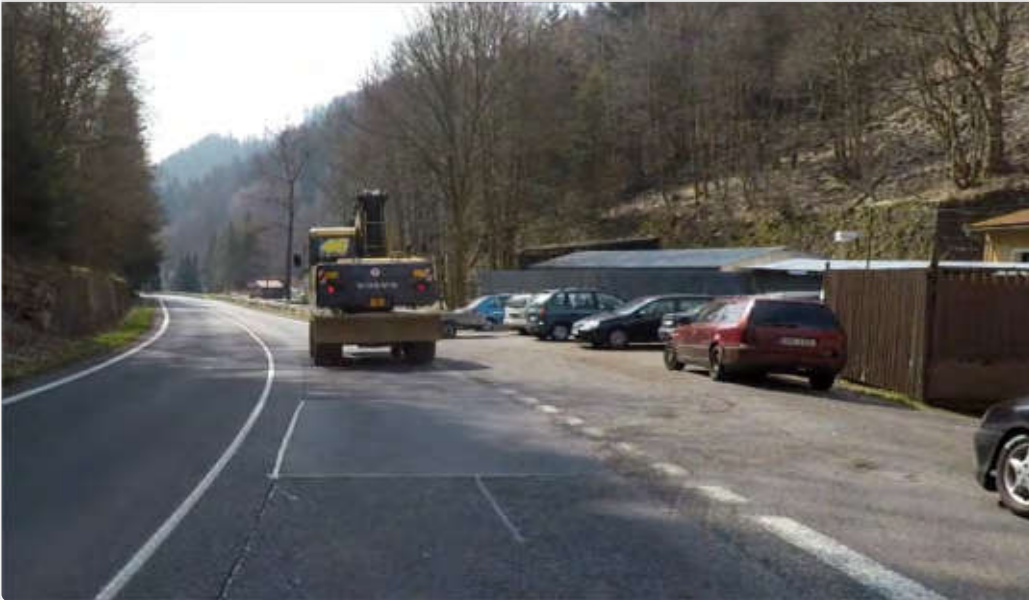
Bezpečnostní deficit	Sjezd / samostatný sjezd / parkoviště
Kategorie	☞ 10 m - Neadekvátní provedení, resp. umístění VDZ
Závažnost rizika	Nizká
Poznámka	Chybné provedení VDZ parkovacího pruhu.

Návrh opatření	Náprava provedení VDZ
Poznámka	Náprava VDZ na V 10d.
Náročnost realizace	Administrativní řešení

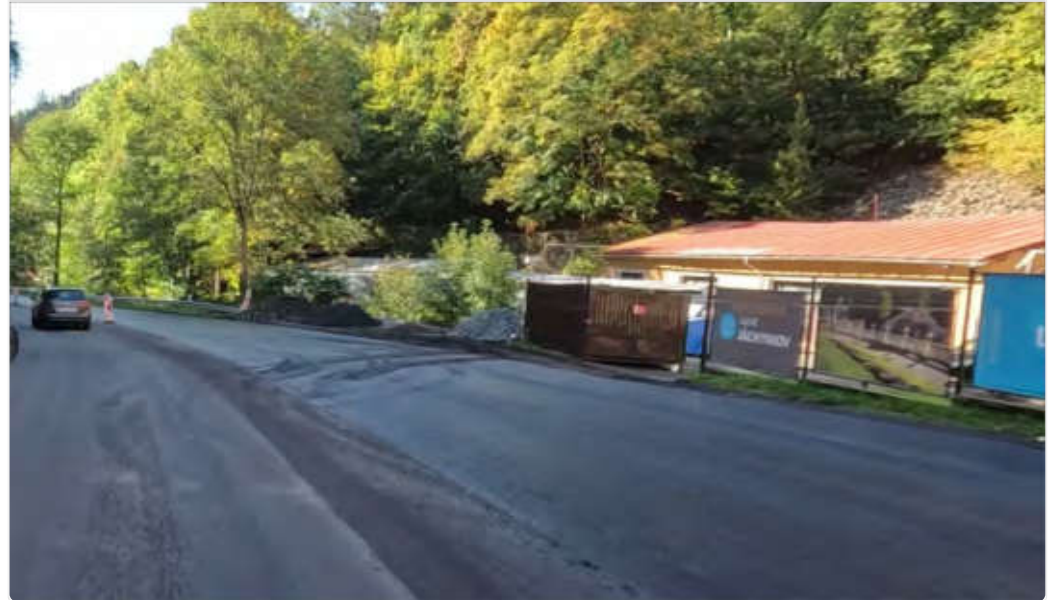
Bezpečnostní deficit	Sjezd / samostatný sjezd / parkoviště
Kategorie	☞ 10 m - Neadekvátní provedení, resp. umístění VDZ
Závažnost rizika	Nizká
Poznámka	Chybné provedení VDZ parkovacího pruhu.

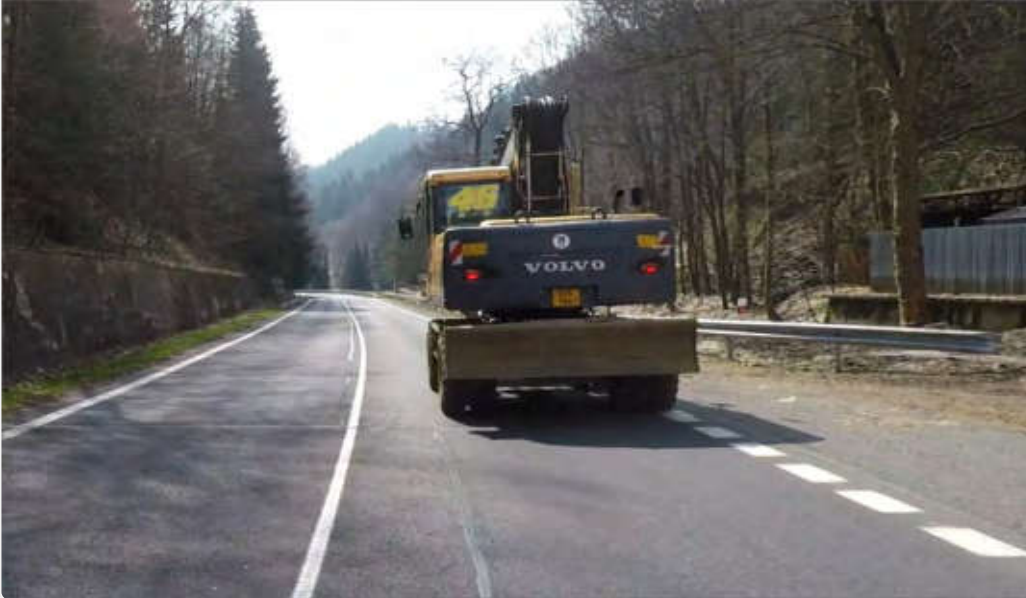
Bezpečnostní deficit	Zádržné zařízení
Kategorie	<input checked="" type="checkbox"/> 1× - Neadekvátně realizovaný začátek / konec svodidel
Závažnost rizika	Střední
Poznámka	Absence výškového náběhu, v případě nárazu vozidla do svodidel je identifikováno riziko v podobě vniknutí pásnice do interiéru automobilu.

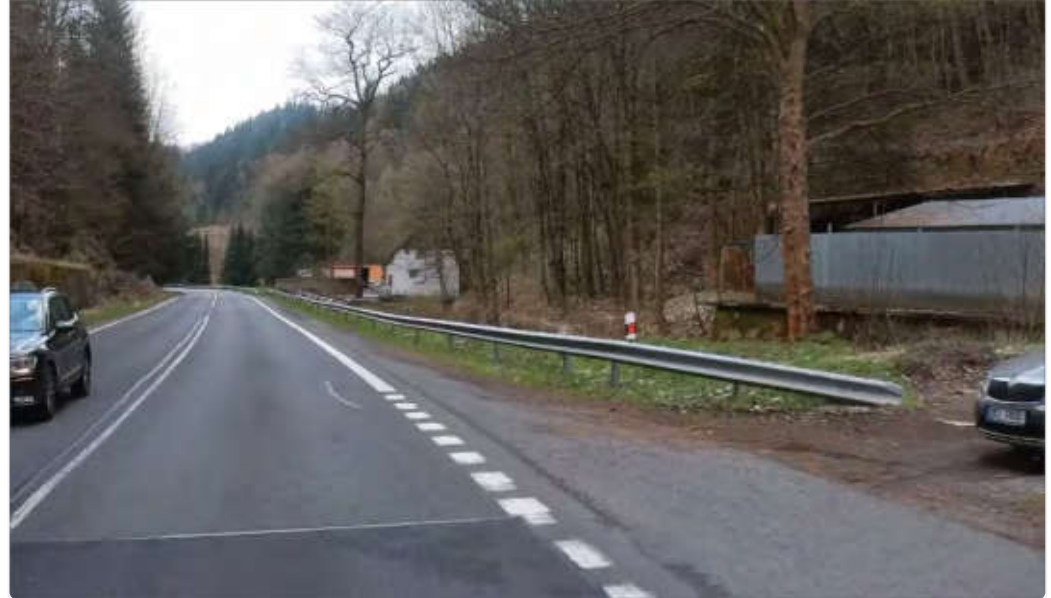
Bezpečnostní deficit	Zádržné zařízení
Kategorie	<input checked="" type="checkbox"/> 1× - Neadekvátně realizovaný začátek / konec svodidel
Závažnost rizika	Střední
Poznámka	Výškový náběh svodidla není pevně zavázán do zemního tělesa.

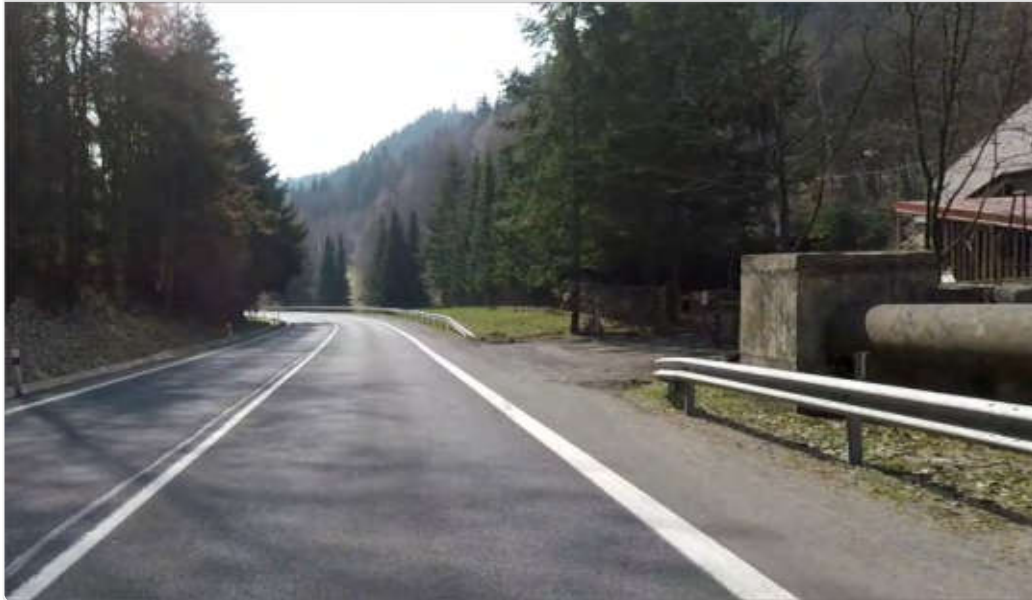
Bezpečnostní deficit Zadržné zařízení
Kategorie 0× - Krátký výškový náběh svodidla
Závažnost rizika **Střední**
Poznámka -

Návrh opatření Náprava provedení záchytného zařízení
Poznámka -
Náročnost realizace **Jednoduché řešení**

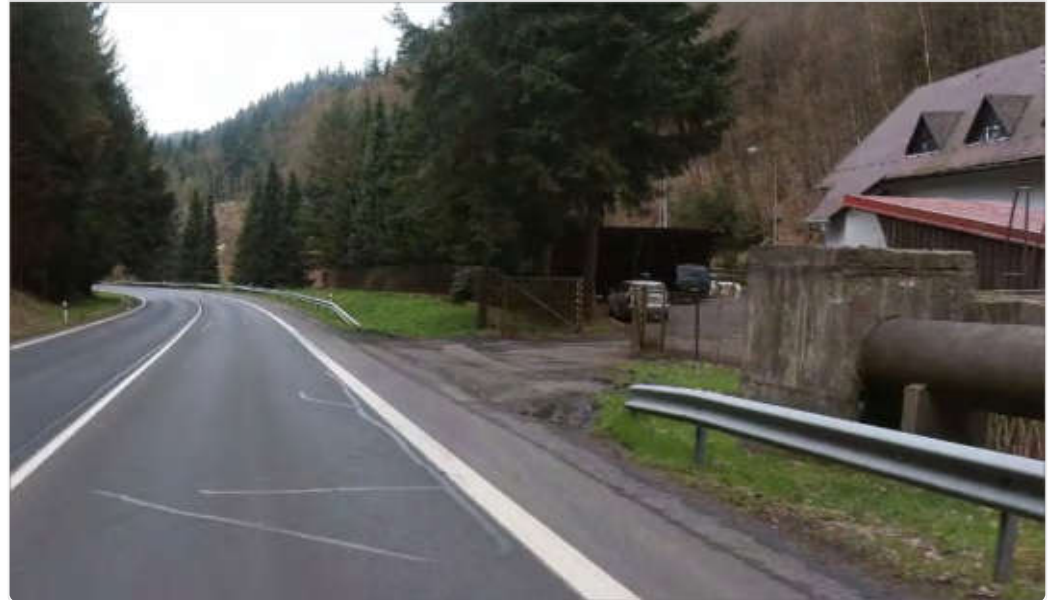
Bezpečnostní deficit Zadržné zařízení
Kategorie 0× - Krátký výškový náběh svodidla
Závažnost rizika **Střední**
Poznámka -

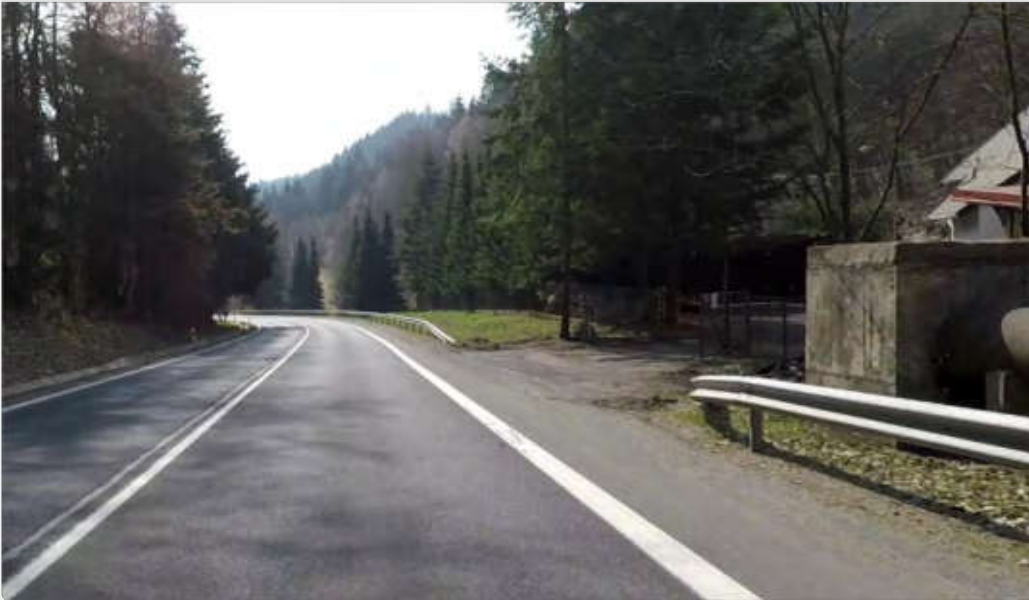
Bezpečnostní deficit	Pevná překážka
Kategorie	<input checked="" type="checkbox"/> 1× - Pevný objekt (např. kámen, budova, komerční areál) <input checked="" type="checkbox"/> 1× - Strom
Závažnost rizika	Nizká
Poznámka	Betonový blok představuje pevnou překážku. Riziko pro vozidla jedoucí v protisměru.

Návrh opatření	Prodloužení stávajících svodidel
Poznámka	Současně realizace směrového vychýlení svodidla a odstranění stromu.
Náročnost realizace	Administrativní řešení

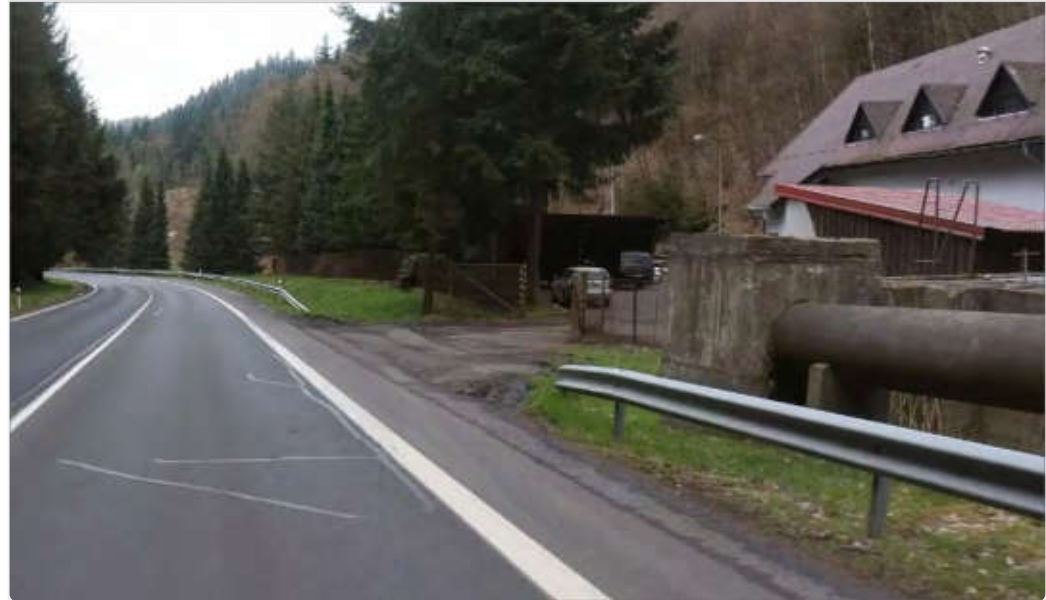
Bezpečnostní deficit	Pevná překážka
Kategorie	<input checked="" type="checkbox"/> 1× - Pevný objekt (např. kámen, budova, komerční areál)
Závažnost rizika	Nizká
Poznámka	Betonový blok představuje pevnou překážku. Riziko pro vozidla jedoucí v protisměru.

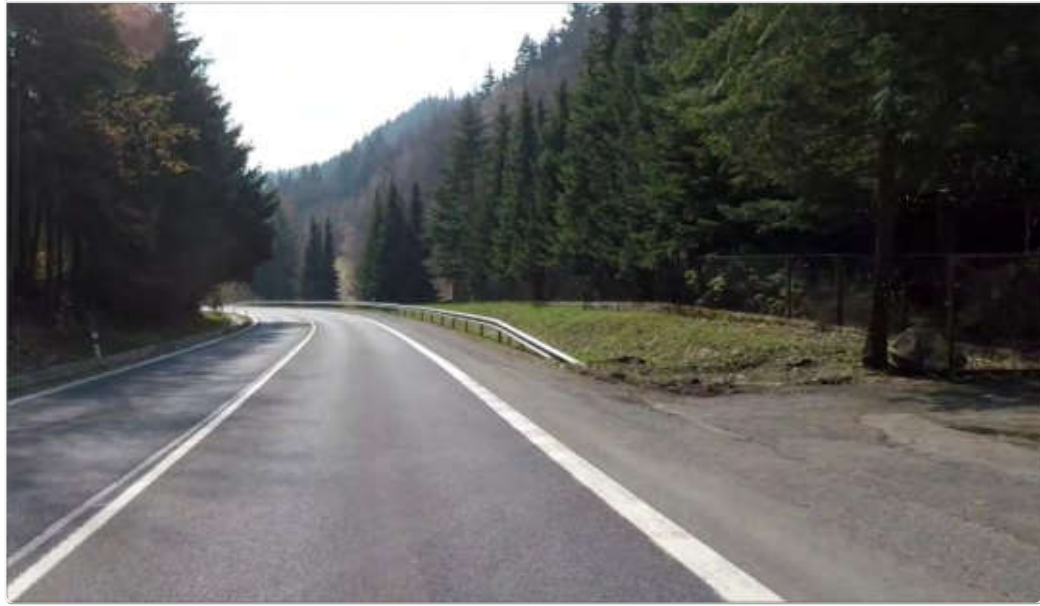
Bezpečnostní deficit	Pevná překážka
Kategorie	<input checked="" type="checkbox"/> 1× - Jiné <input checked="" type="checkbox"/> 1× - Strom
Závažnost rizika	Střední
Poznámka	Kámen tvoří pevnou překážku.

Návrh opatření	Odstranění
Poznámka	-
Náročnost realizace	Administrativní řešení

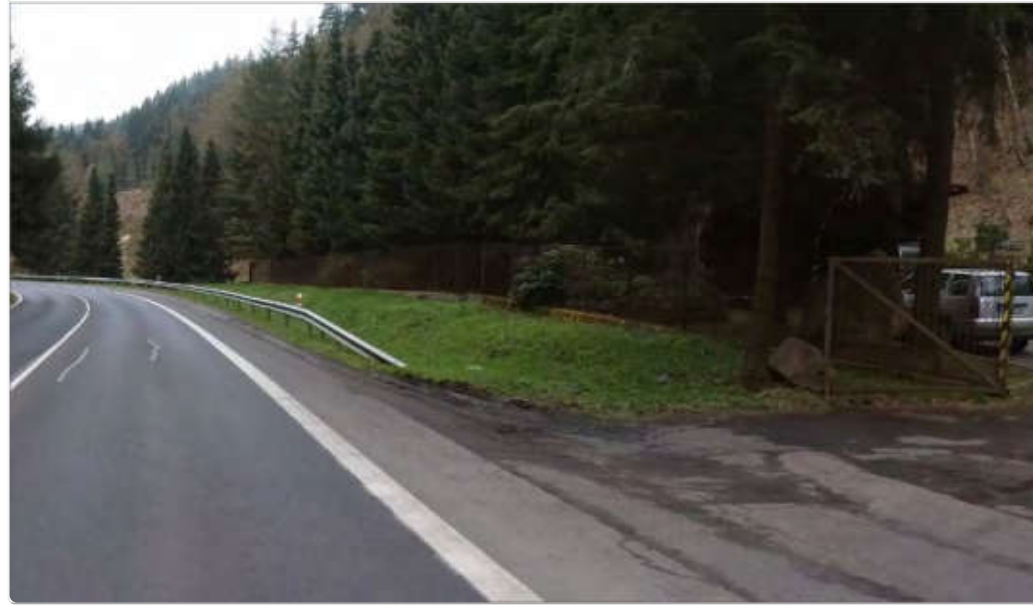
Bezpečnostní deficit	Pevná překážka
Kategorie	<input checked="" type="checkbox"/> 1× - Jiné <input checked="" type="checkbox"/> 1× - Strom
Závažnost rizika	Střední
Poznámka	Kámen tvoří pevnou překážku.

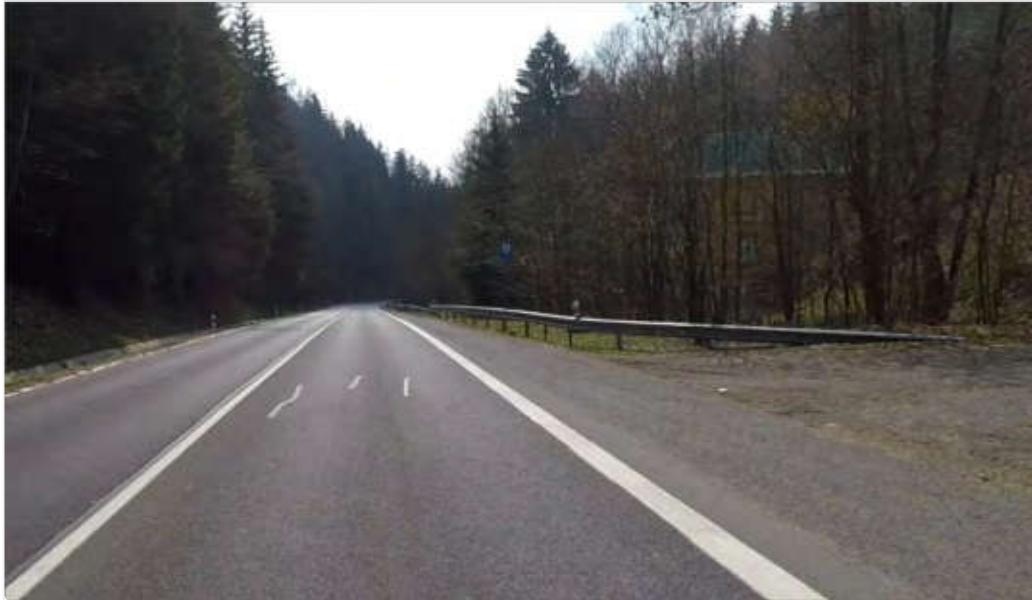
Bezpečnostní deficit Zadržné zařízení
Kategorie 0× - Krátký výškový náběh svodidla
Závažnost rizika Střední
Poznámka -

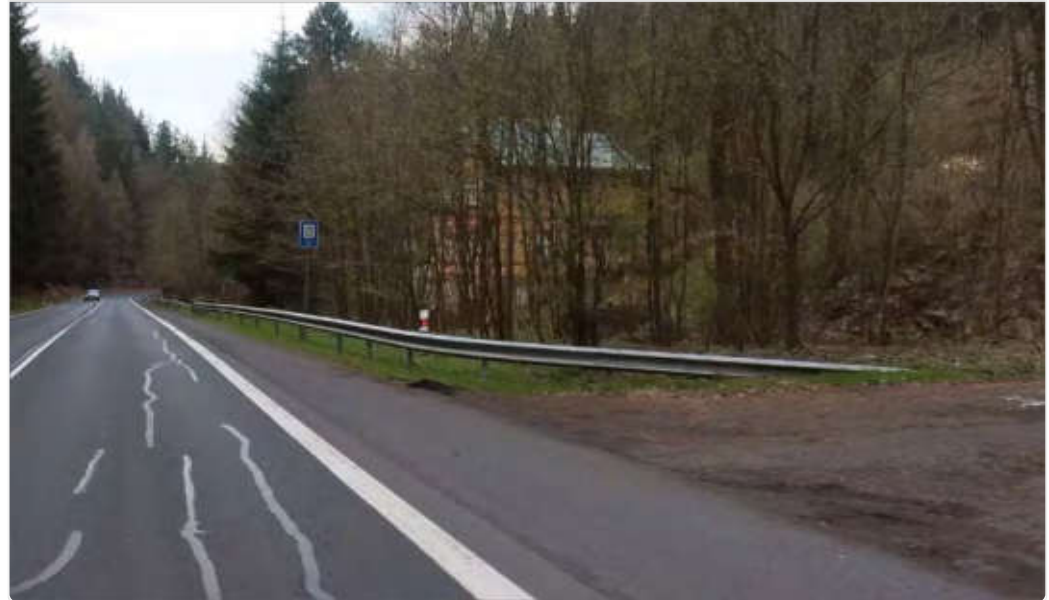
Bezpečnostní deficit Zadržné zařízení
Kategorie 0× - Krátký výškový náběh svodidla
Závažnost rizika Střední
Poznámka -

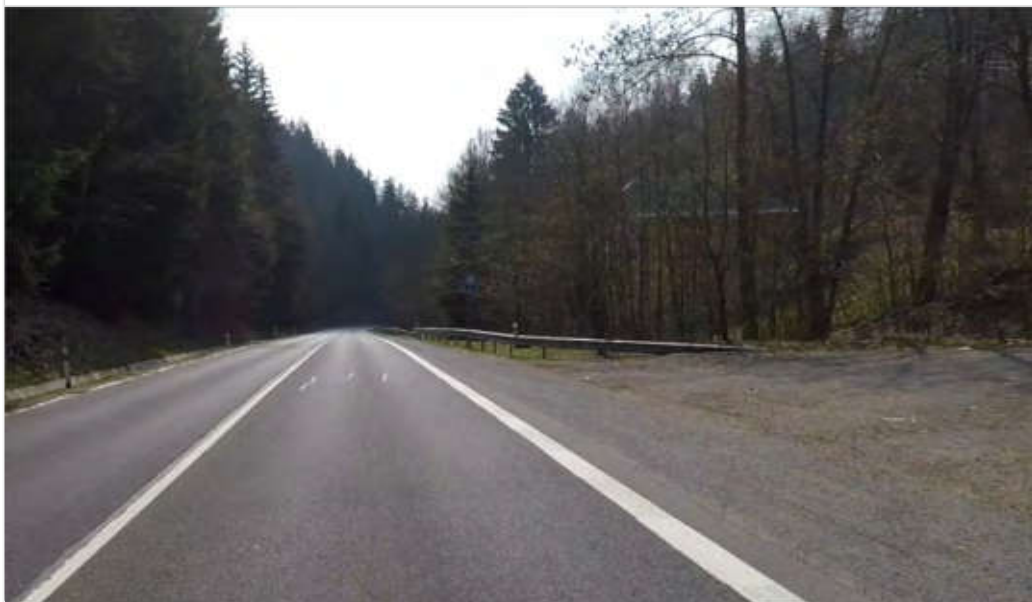
Bezpečnostní deficit Pevná překážka
Kategorie 1× - Stromy, vzrostlá zeleň
Závažnost rizika **Nizká**
Poznámka -

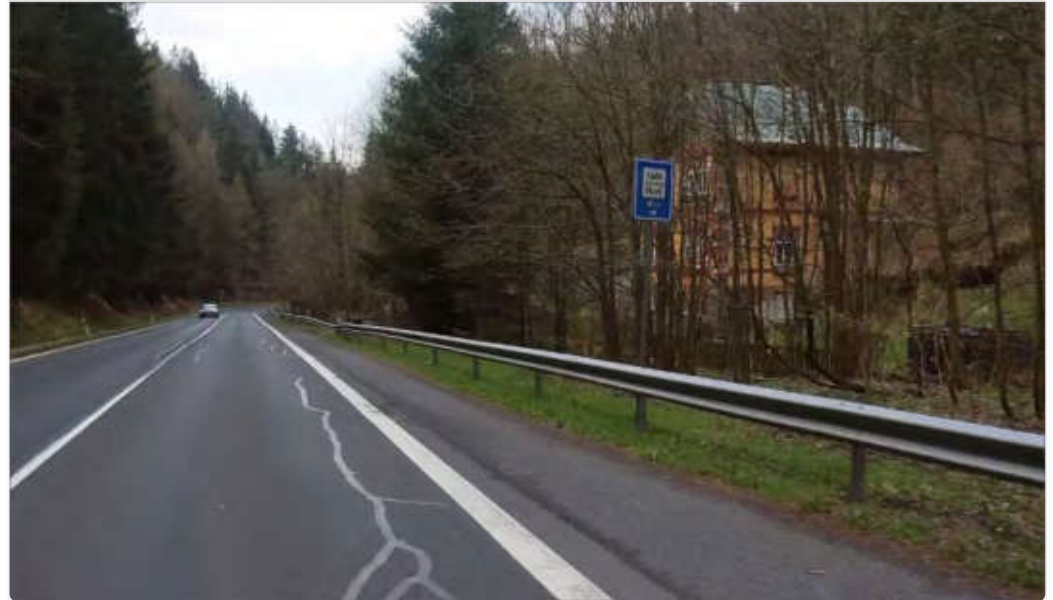
Bezpečnostní deficit Mezikřižovatkový úsek
Kategorie 1× - Současné provedení SDZ neodpovídá platnému znění vyhlášky č. 104/1997 Sb., kterou se provádí zákon o pozemních komunikacích
Závažnost rizika Nizká
Poznámka SDZ IJ 15 bylo zrušeno.

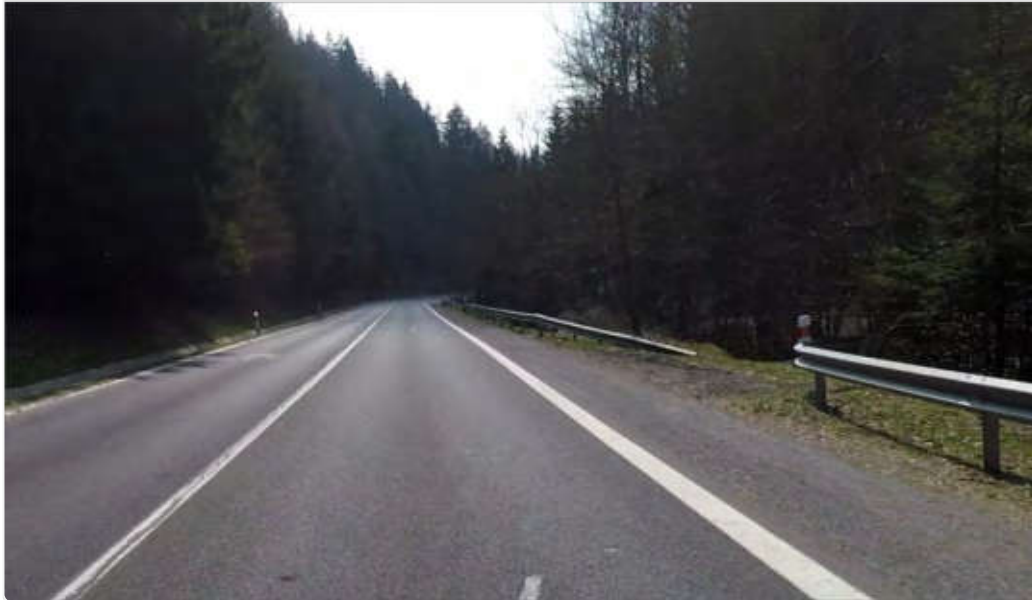
Bezpečnostní deficit Zadržné zařízení
Kategorie 0× - Krátký výškový náběh svodidla
Závažnost rizika Střední
Poznámka -

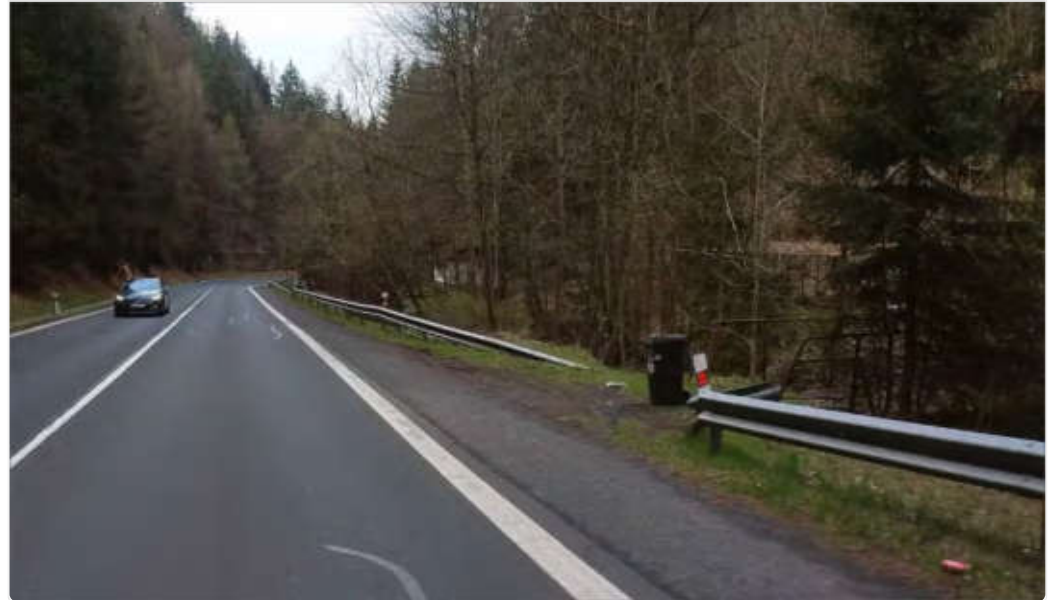
Bezpečnostní deficit Zadržné zařízení
Kategorie 0× - Krátký výškový náběh svodidla
Závažnost rizika Střední
Poznámka -

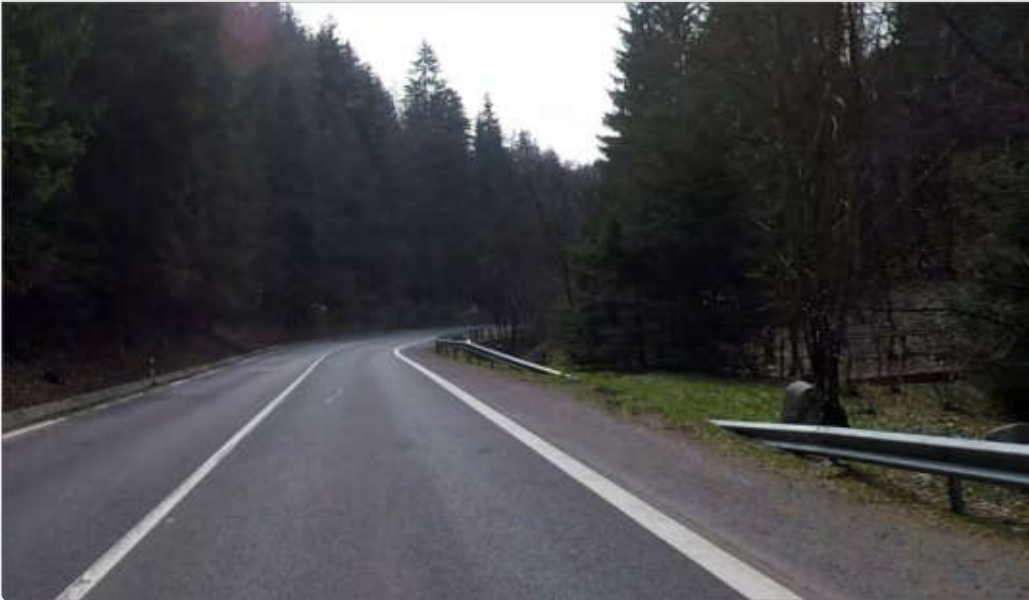
Bezpečnostní deficit Pevná překážka
Kategorie 3× - Betonový sloupek
 1× - Stromy, vzrostlá zeleň
Závažnost rizika **Střední**
Poznámka Riziko zejména pro vozidla jedoucí v protisměru.
