PŘÍLOHA 2.5

**Vyhodnocení identifikovaných dopravně-bezpečnostních deficitů
v rámci první a druhé revizní BI PK z roku 2019 a 2022**

I/25

km 0,000 – 13,702

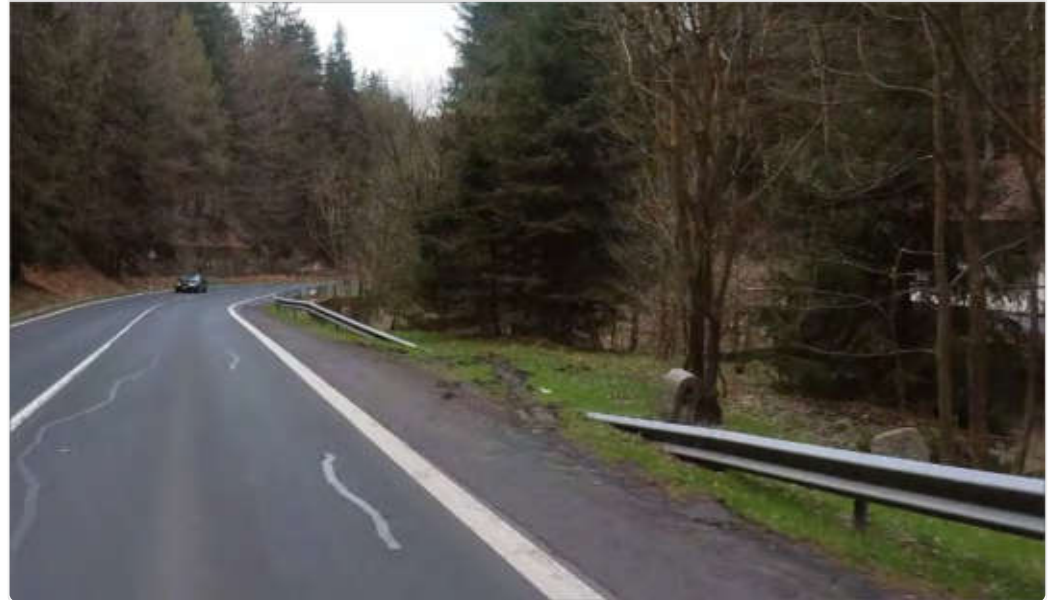
Bezpečnostní deficit Pevná překážka
Kategorie 3× - Betonový sloupek
 1× - Stromy, vzrostlá zeleň
Závažnost rizika **Střední**
Poznámka Riziko zejména pro vozidla jedoucí v protisměru.

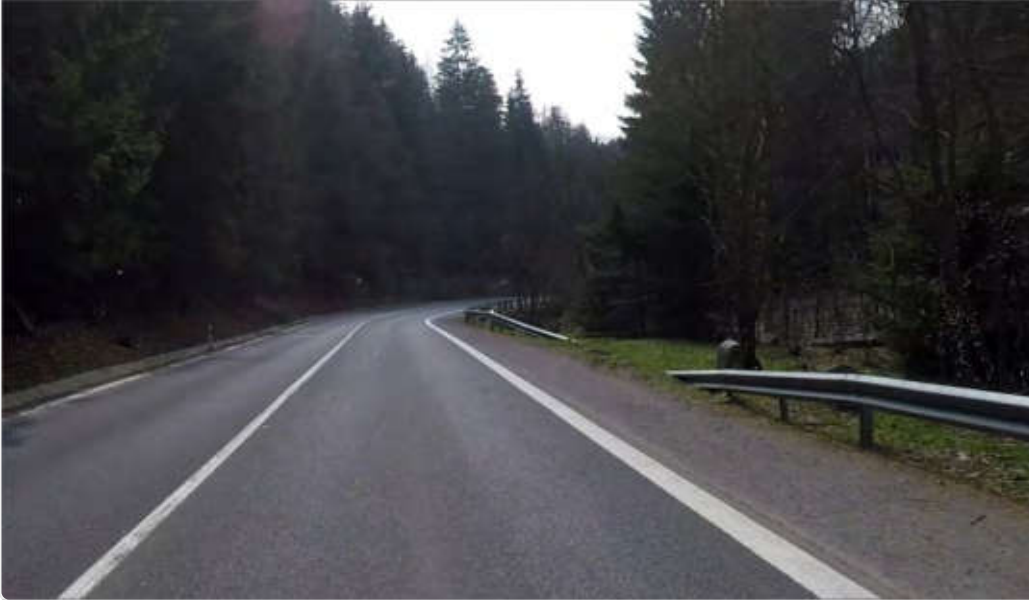
Bezpečnostní deficit Zádržné zařízení
Kategorie 0× - Krátký výškový náběh svodidla
Závažnost rizika Střední
Poznámka -

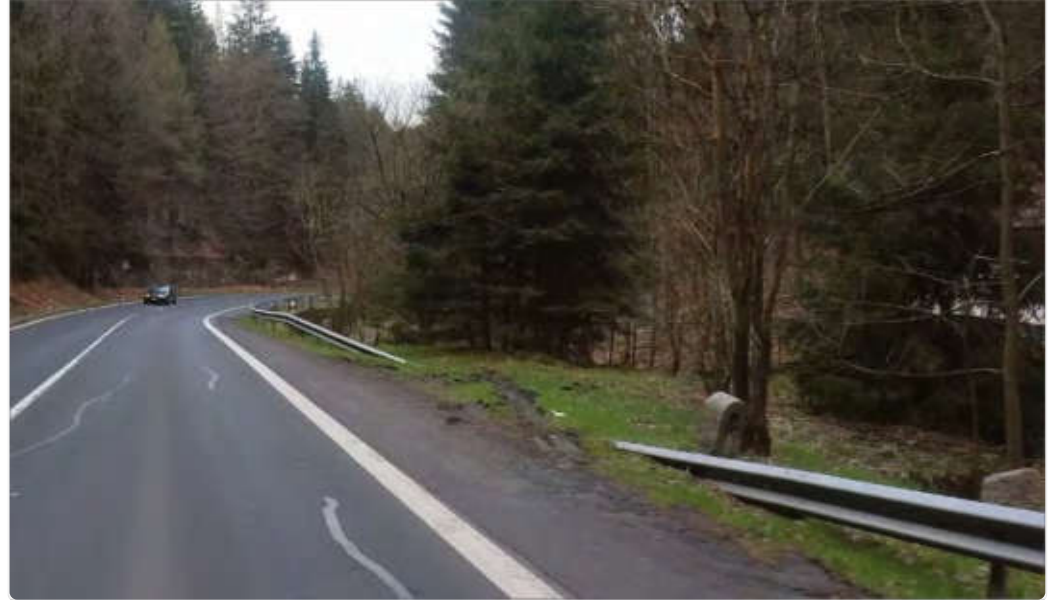
Bezpečnostní deficit Zádržné zařízení
Kategorie 0× - Krátký výškový náběh svodidla
Závažnost rizika Střední
Poznámka -

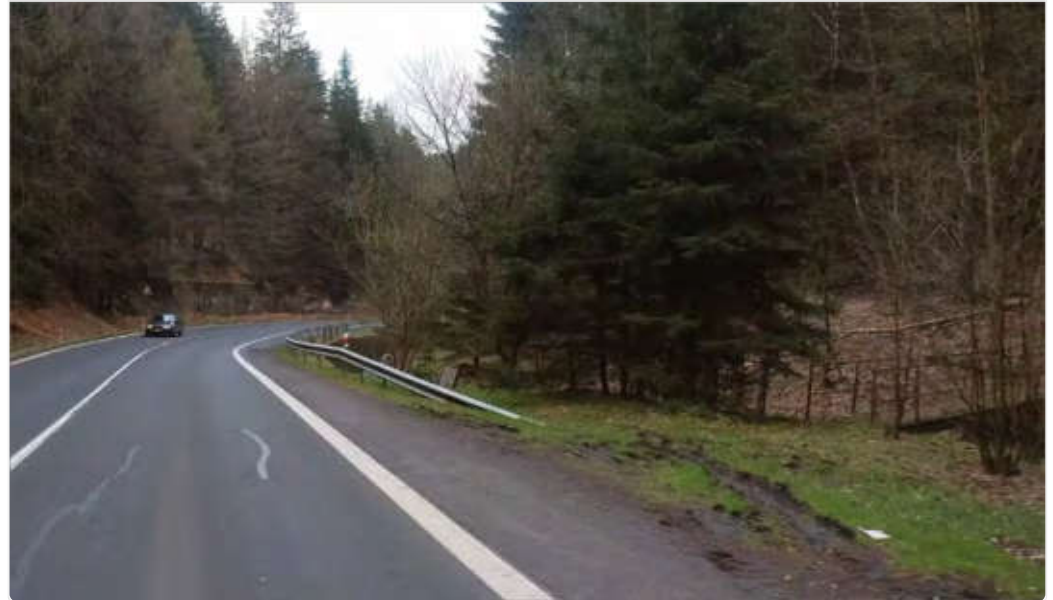
Bezpečnostní deficit Pevná překážka
Kategorie 1× - Stromy, vzrostlá zeleň
Závažnost rizika Střední
Poznámka -

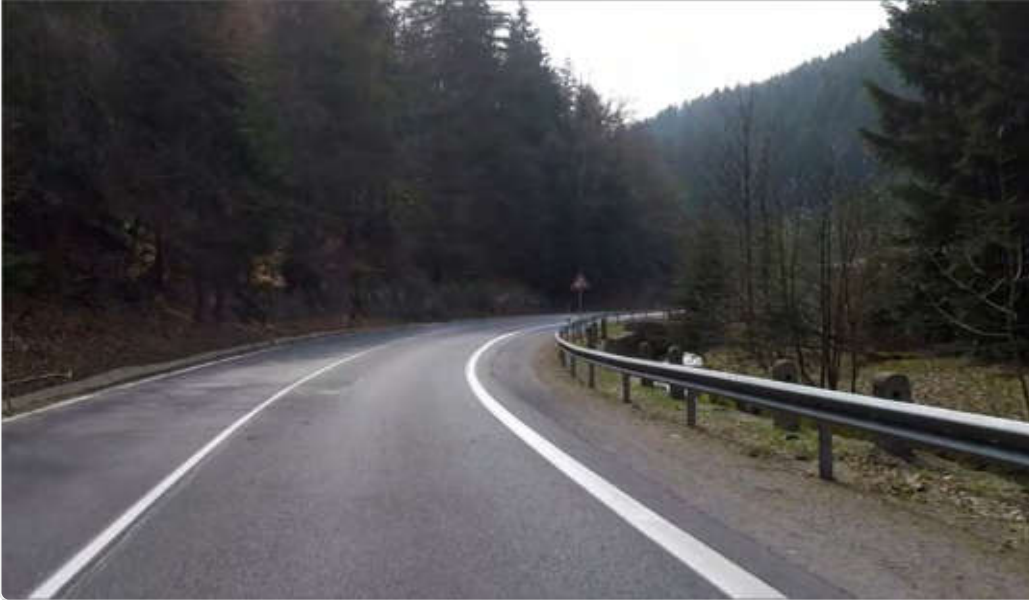
Bezpečnostní deficit Zádržné zařízení
Kategorie ☞ 100 m - Nedodržení min. vzdálenosti za svodidlem
Závažnost rizika Nizká
Poznámka Betonové sloupky se nachází v pracovní šířce svodidla.

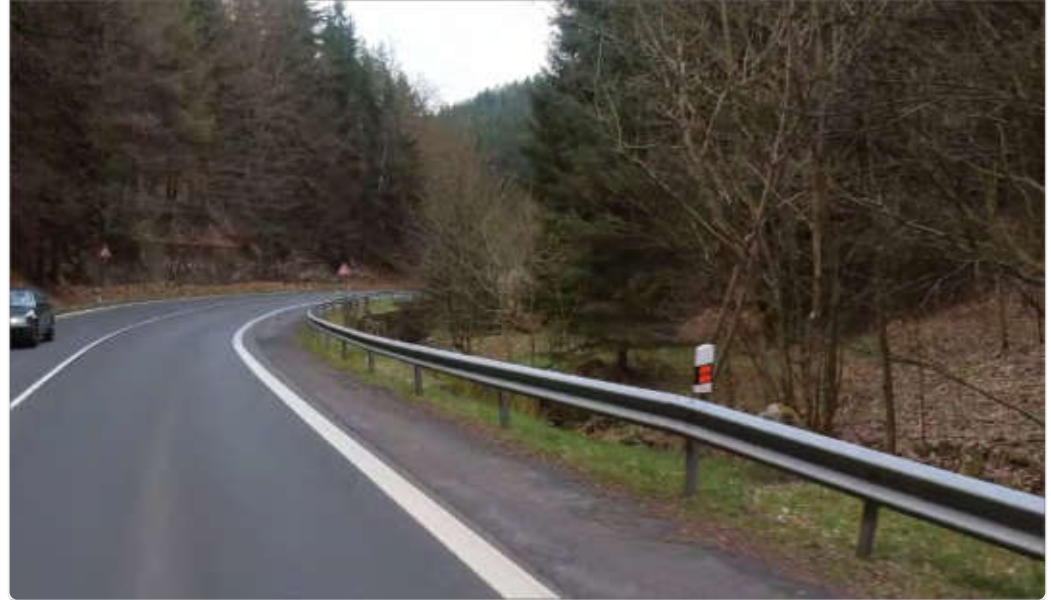
Bezpečnostní deficit Zádržné zařízení
Kategorie ☞ 100 m - Nedodržení min. vzdálenosti za svodidlem
Závažnost rizika Nizká
Poznámka Betonové sloupky se nachází v pracovní šířce svodidla.

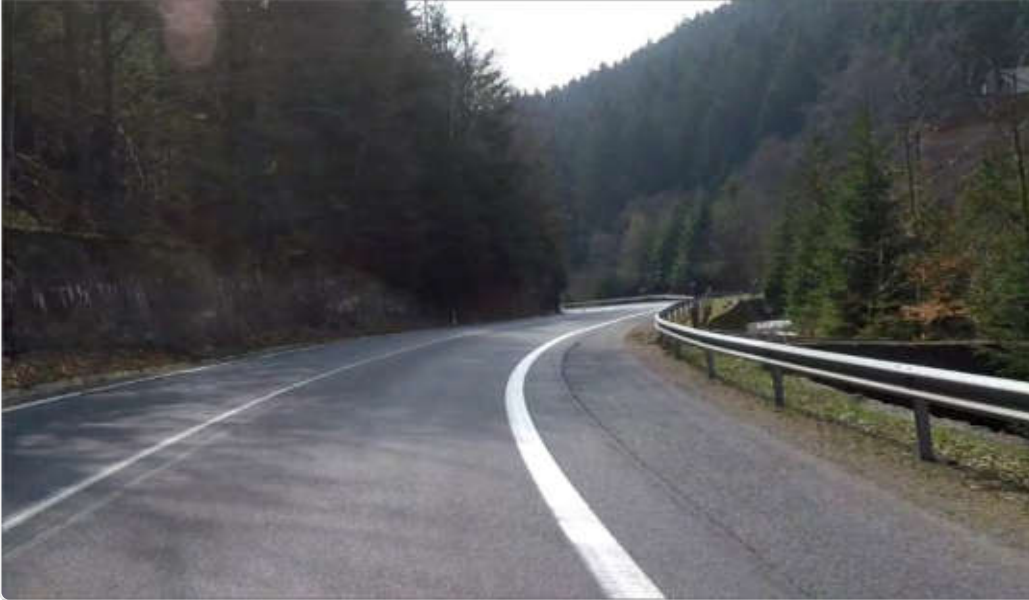
I/25 - Směr proti staničení | km 3,854 | Správa Karlovy Vary | 50,351856N, 12,932334E | ID 1760
Eliminováno
Revize I. (2019)

Bezpečnostní deficit Zadržné zařízení
Kategorie 0× - Krátký výškový náběh svodidla
Závažnost rizika **Střední**
Poznámka -

Návrh opatření Náprava provedení záchytného zařízení
Poznámka -
Náročnost realizace **Jednoduché řešení**

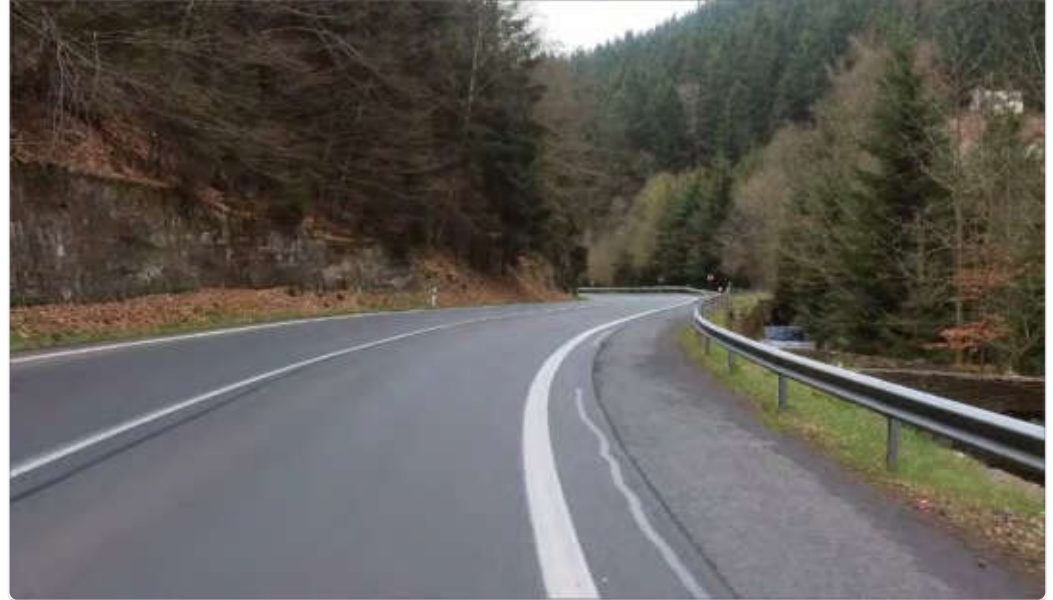
Bezpečnostní deficit Zadržné zařízení
Kategorie 0× - Krátký výškový náběh svodidla
Závažnost rizika **Střední**
Poznámka -

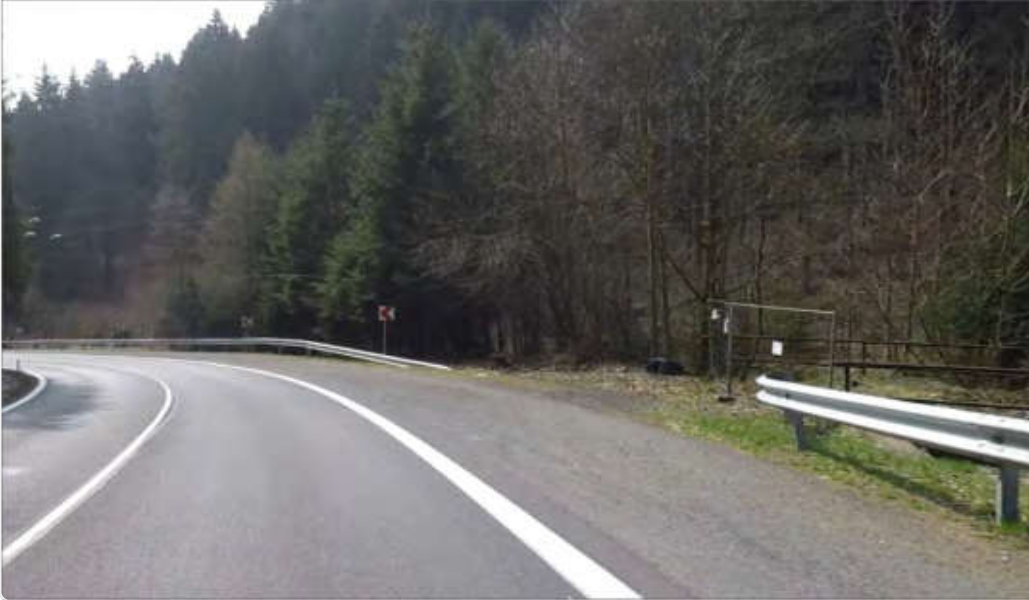
Bezpečnostní deficit Zadržné zařízení
Kategorie 1× - Neadekvátně realizovaný začátek / konec svodidel
Závažnost rizika Nizká
Poznámka Absence výškového náběhu na konci svodidla.

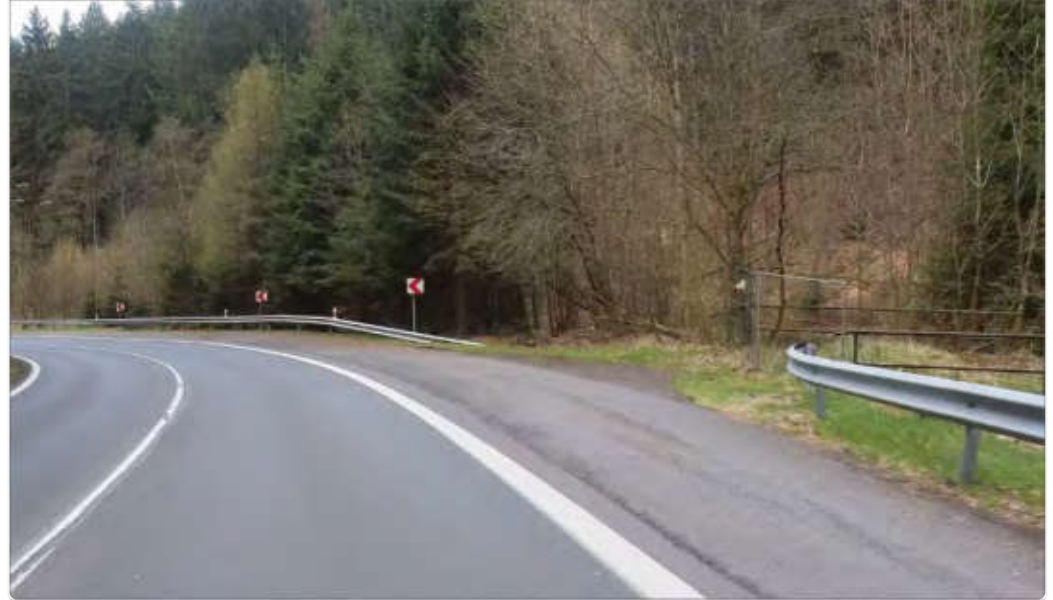
Bezpečnostní deficit Zadržné zařízení
Kategorie 1× - Neadekvátně realizovaný začátek / konec svodidel
Závažnost rizika Nizká
Poznámka Absence výškového náběhu na konci svodidla.

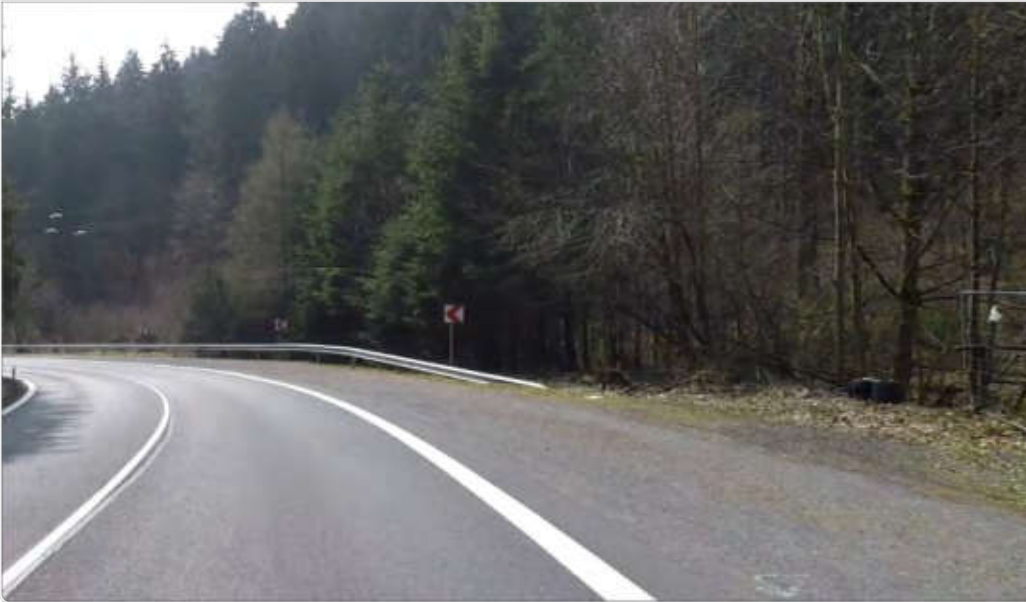
I/25 - Směr proti staničení | km 3,752 | Správa Karlovy Vary | 50,351166N, 12,931727E | ID 3251
Nově evidováno
Revize I. (2019)

Bezpečnostní deficit Pevná překážka
Kategorie 1× - Stromy, vzrostlá zeleň
Závažnost rizika **Střední**
Poznámka -

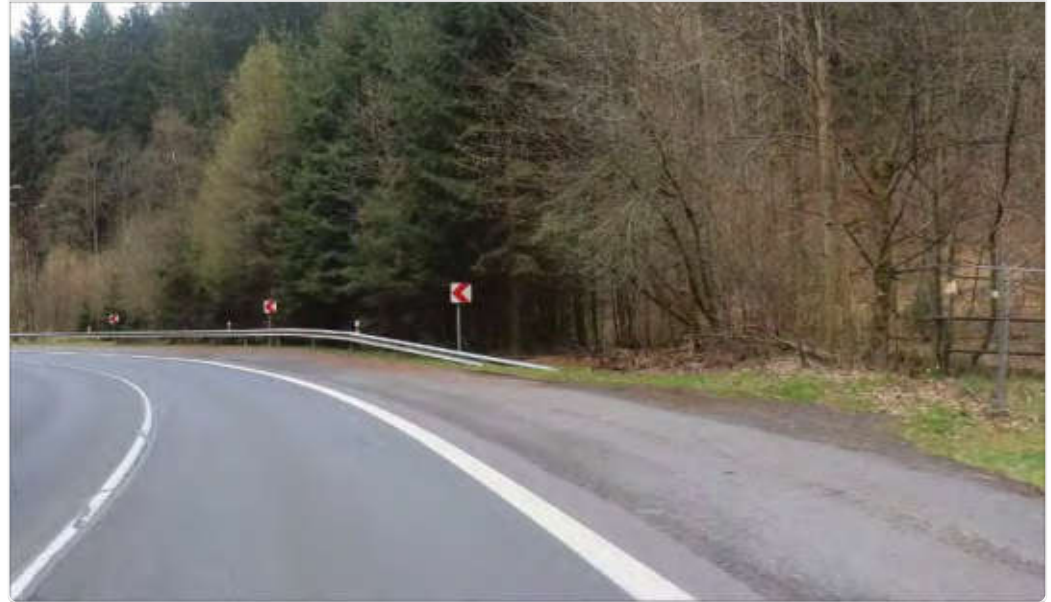
Bezpečnostní deficit Pevná překážka
Kategorie 1× - Stromy, vzrostlá zeleň
Závažnost rizika **Střední**
Poznámka -

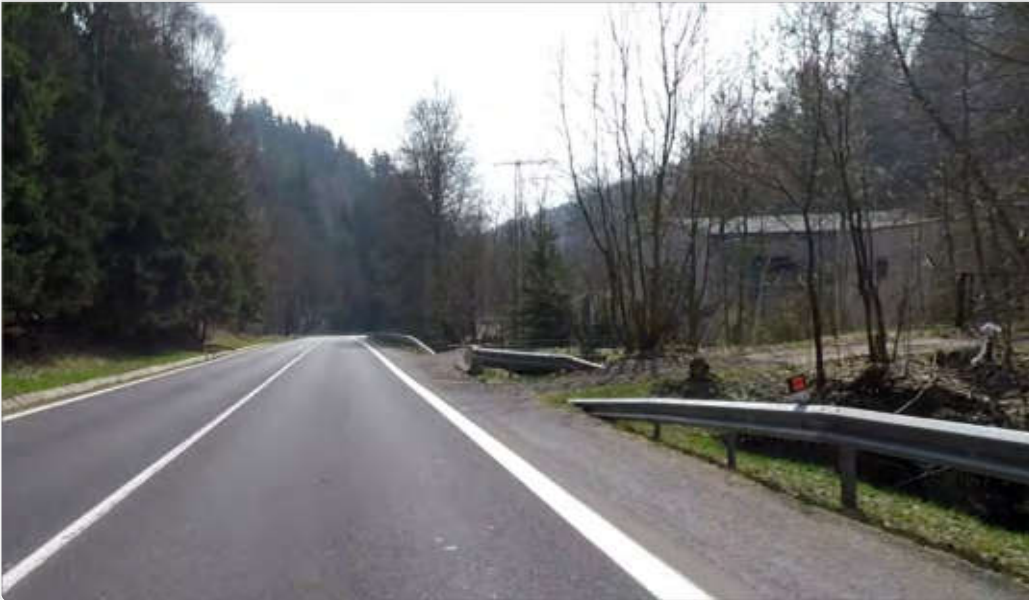
Bezpečnostní deficit Zádržné zařízení
Kategorie 1× - Neadekvátně realizovaný přechod mezi různými druhy svodidel
Závažnost rizika Střední
Poznámka Absence náběhového dílu betonového svodidla.

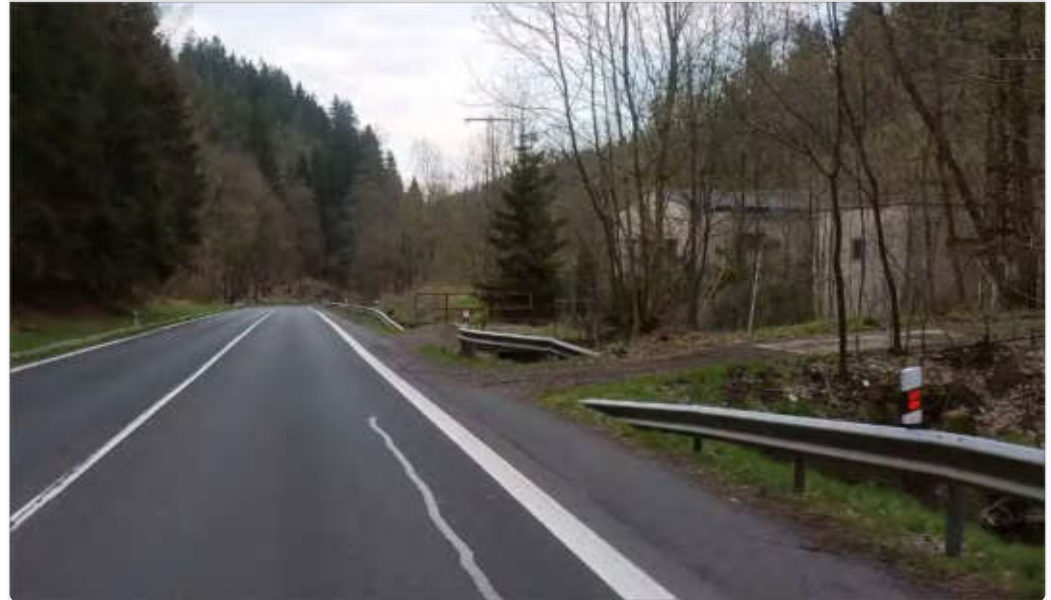
Bezpečnostní deficit Zádržné zařízení
Kategorie 1× - Neadekvátně realizovaný přechod mezi různými druhy svodidel
Závažnost rizika Střední
Poznámka Absence náběhového dílu betonového svodidla.

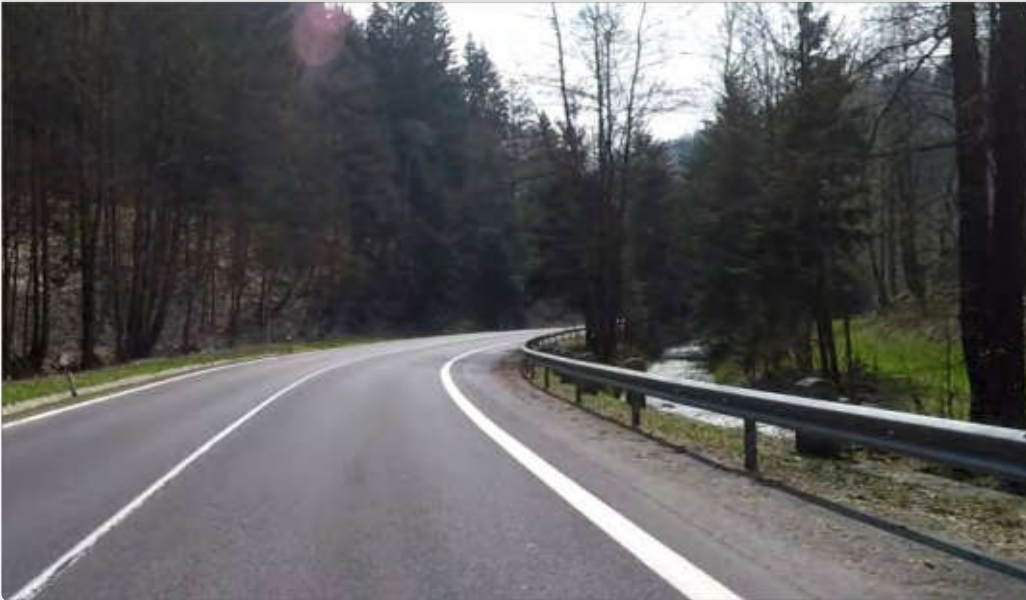
Bezpečnostní deficit Zádržné zařízení
Kategorie 40 m - Nedodržení min. vzdálenosti za svodidlem
Závažnost rizika Nizká
Poznámka Betonové sloupky se nachází v pracovní šířce svodidla.

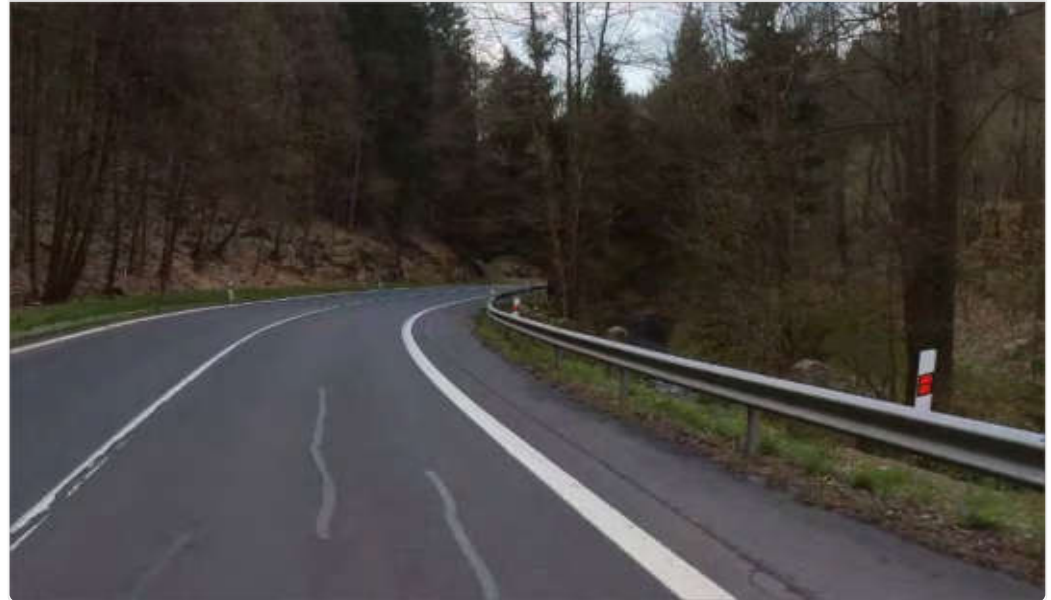
Bezpečnostní deficit Zádržné zařízení
Kategorie 40 m - Nedodržení min. vzdálenosti za svodidlem
Závažnost rizika Nizká
Poznámka Betonové sloupky se nachází v pracovní šířce svodidla.

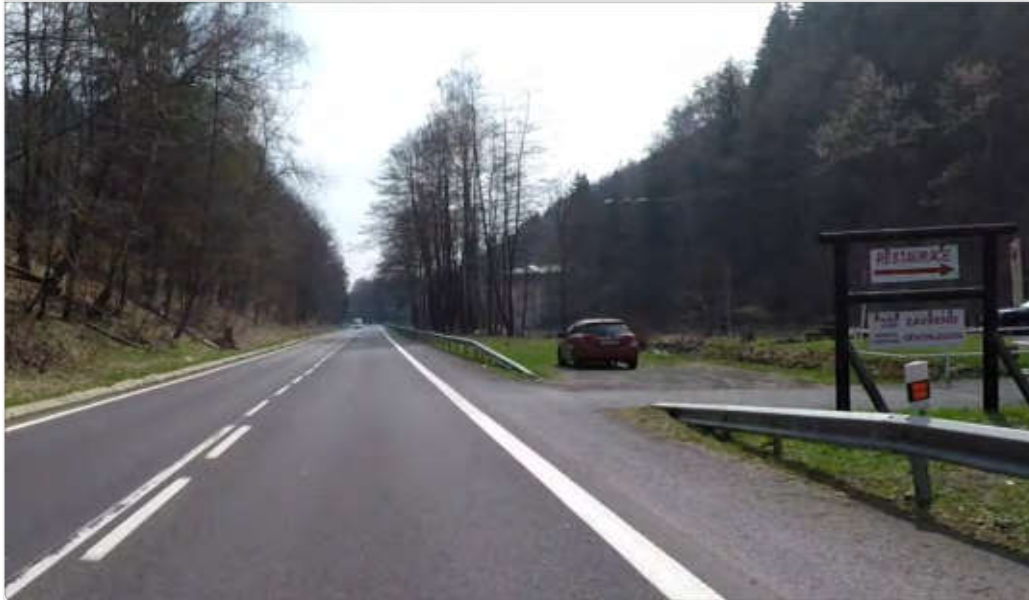
Bezpečnostní deficit Zadržné zařízení
Kategorie 0× - Krátký výškový náběh svodidla
Závažnost rizika Střední
Poznámka -

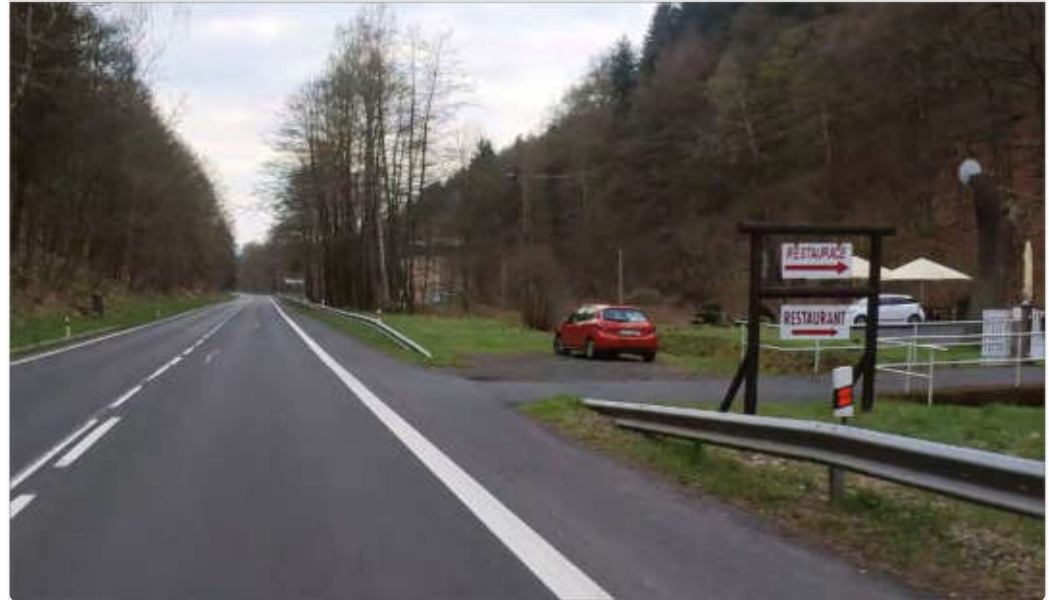
Bezpečnostní deficit Zadržné zařízení
Kategorie 0× - Krátký výškový náběh svodidla
Závažnost rizika Střední
Poznámka -

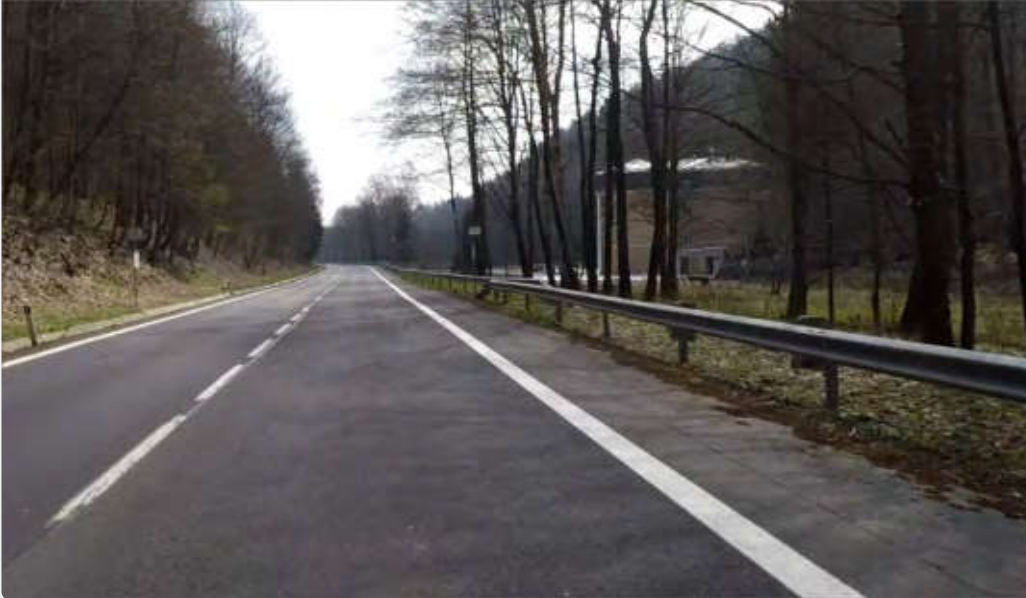
Bezpečnostní deficit Zádržné zařízení
Kategorie 1× - Krátký výškový náběh svodidla
Závažnost rizika Nizká
Poznámka Krátký výškový náběh svodidla rizikový pro protisměr.

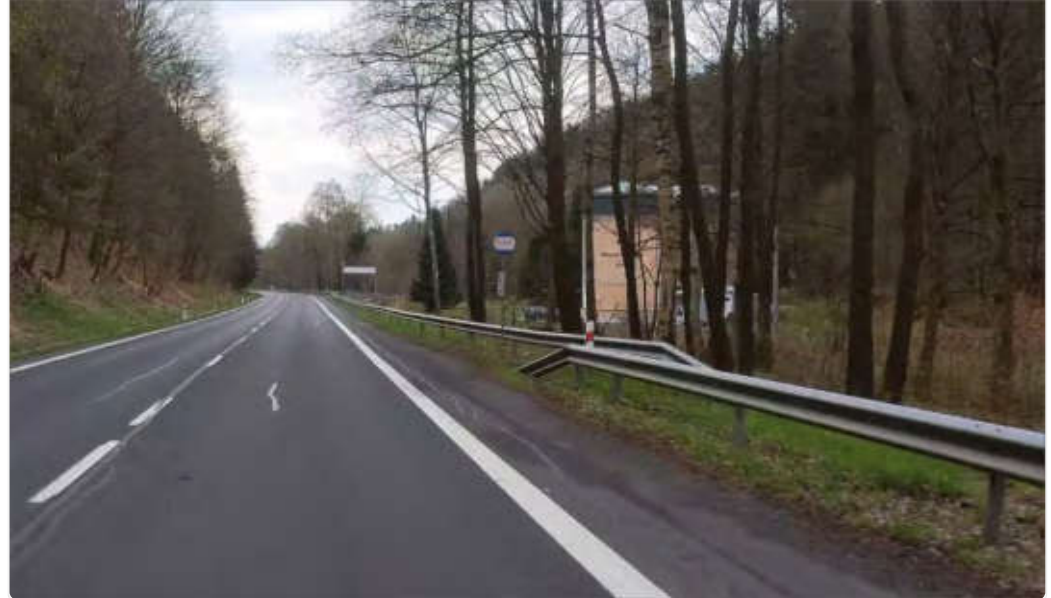
Bezpečnostní deficit Zádržné zařízení
Kategorie 1× - Krátký výškový náběh svodidla
Závažnost rizika Nizká
Poznámka Krátký výškový náběh svodidla rizikový pro protisměr.

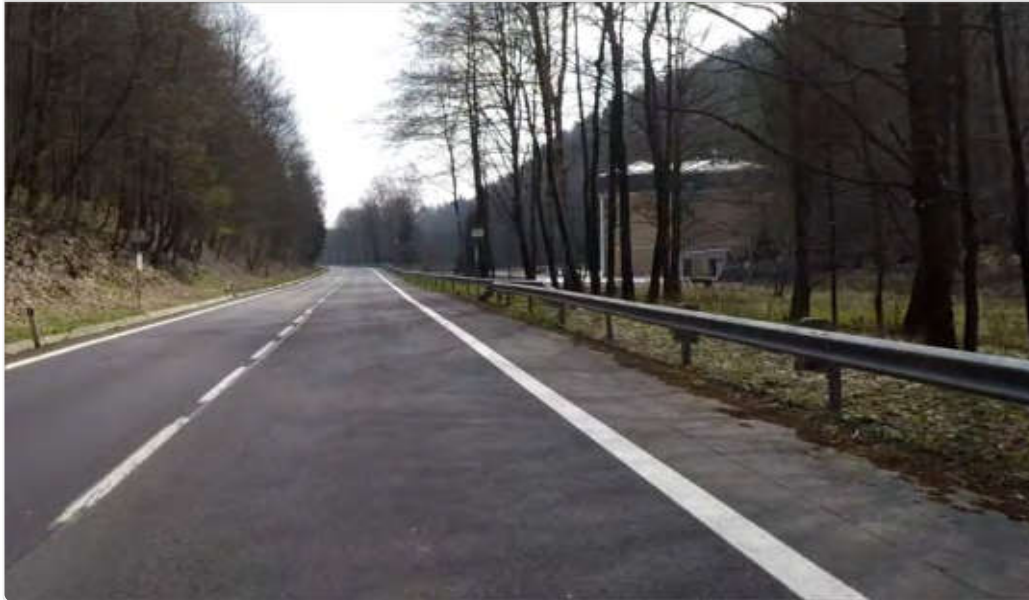
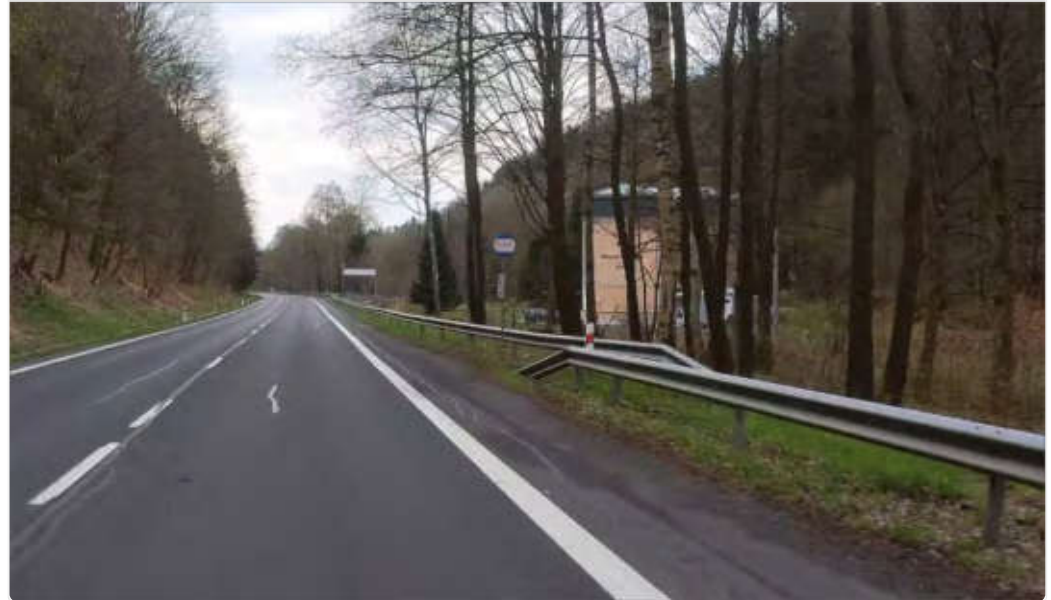
Bezpečnostní deficit	Autobusová zastávka
Kategorie	<input checked="" type="checkbox"/> 1× - Absence nebo opotřebované VDZ <input checked="" type="checkbox"/> 1× - Neadekvátní podmínky pro pěší - krátká / neadekvátně provedená nástupní hrana a absence návaznosti na pěší infrastrukturu <input checked="" type="checkbox"/> 1× - Nevhodný typ zastávky (zastávka se nachází v jízdním pruhu)
Závažnost rizika	Vysoká
Poznámka	Absence VDZ V 11a.

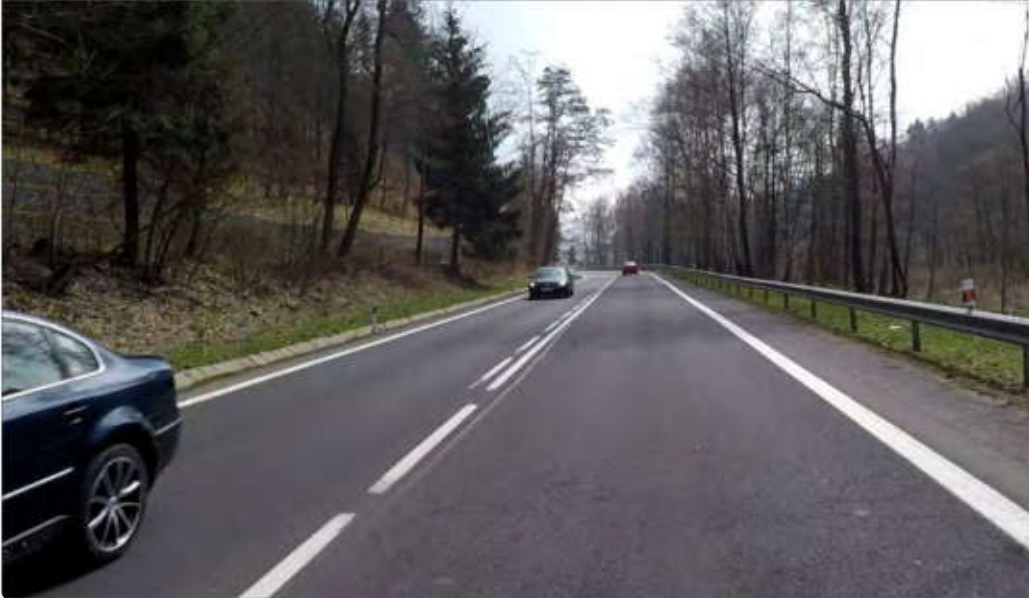
Bezpečnostní deficit Mezikřižovatkový úsek
Kategorie 1× - Absence SDZ a VDZ
Závažnost rizika Nizká
Poznámka Absence SDZ B 21a a VDZ 9b.

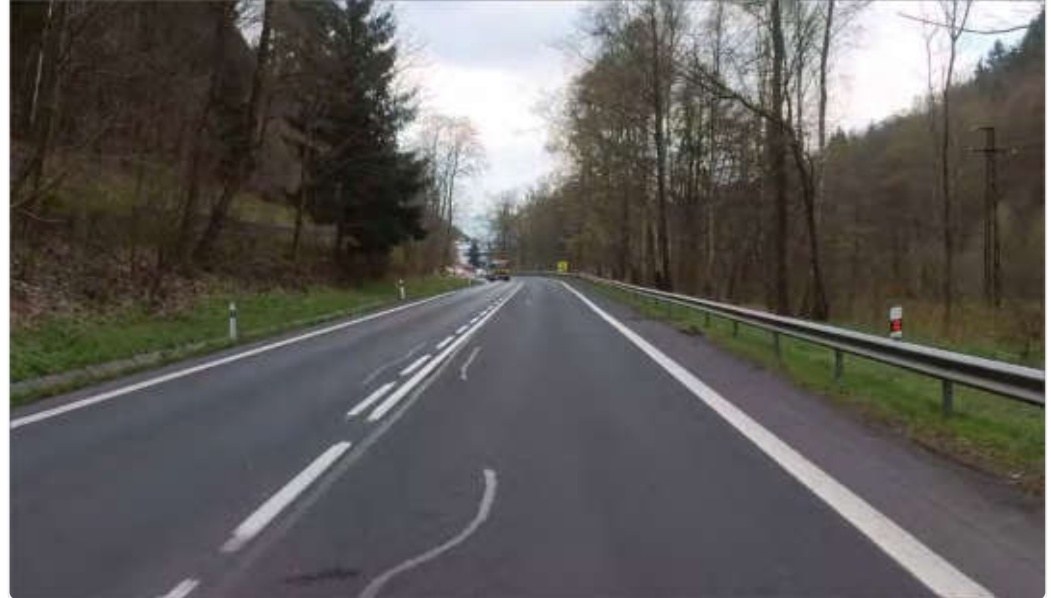
Bezpečnostní deficit Mezikřižovatkový úsek
Kategorie 1× - Absence SDZ a VDZ
Závažnost rizika Nizká
Poznámka Absence SDZ B 21a a VDZ 9b.

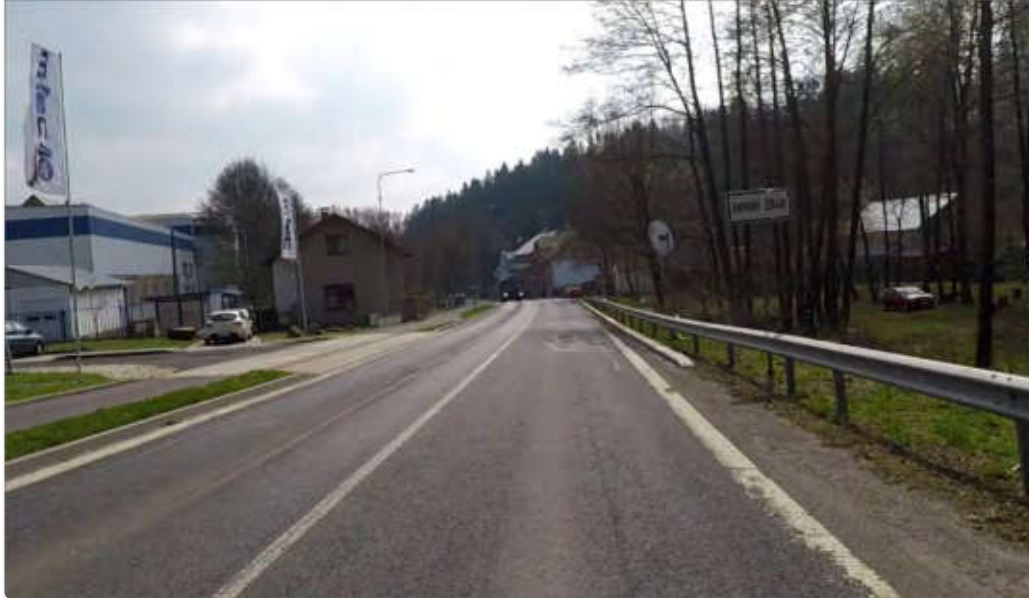
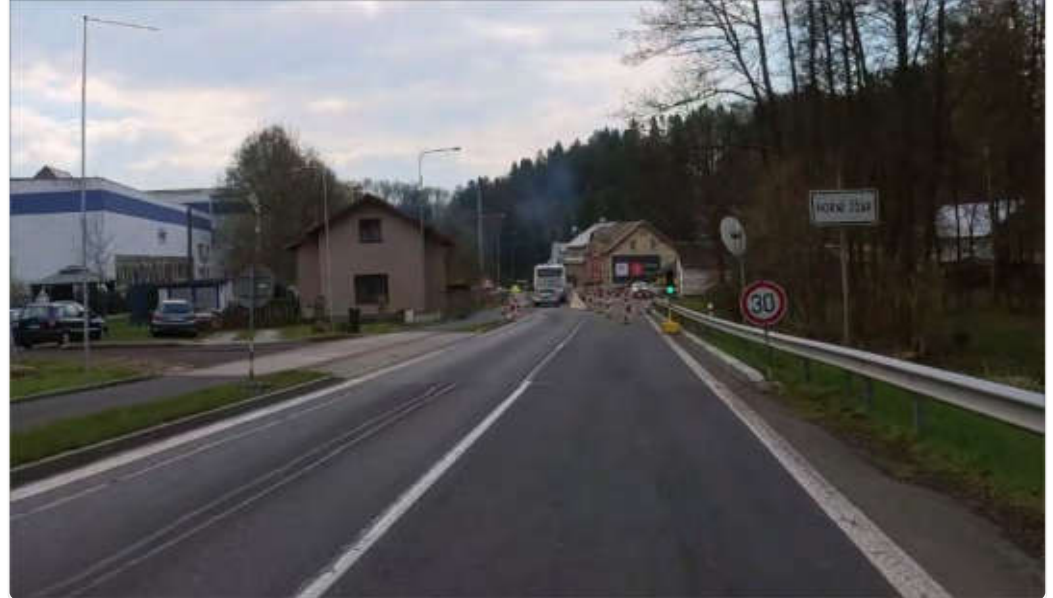
Bezpečnostní deficit	Přechod z extravilánu do intravilánu
Kategorie	<input checked="" type="checkbox"/> 1× - Žádná změna (úprava) charakteru komunikace (absence zklidňujícího opatření)
Závažnost rizika	Nizká
Poznámka	-

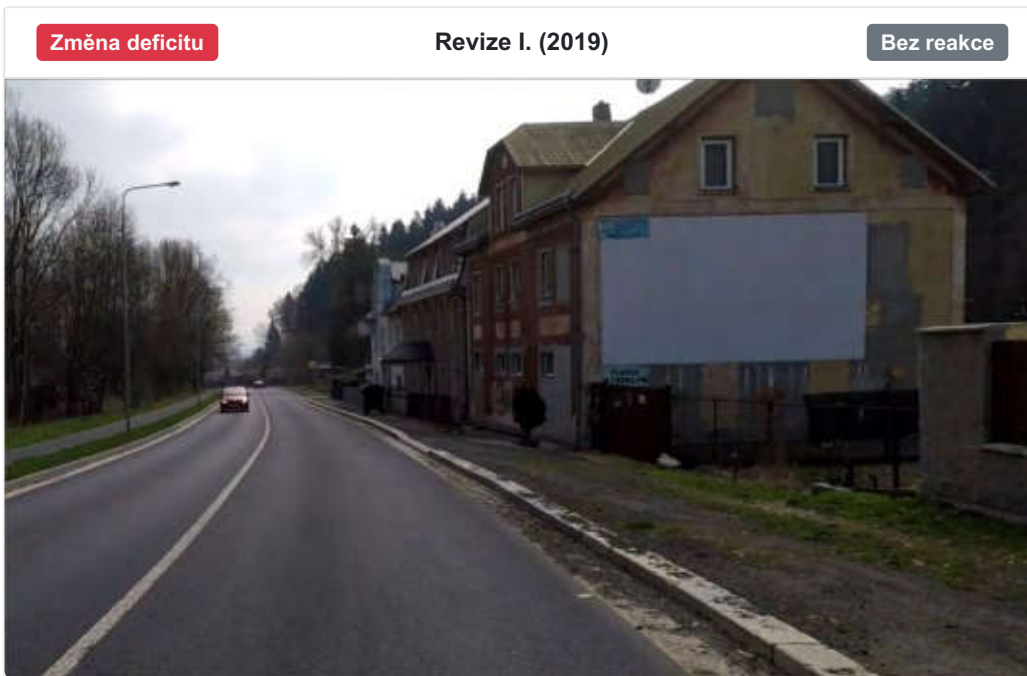
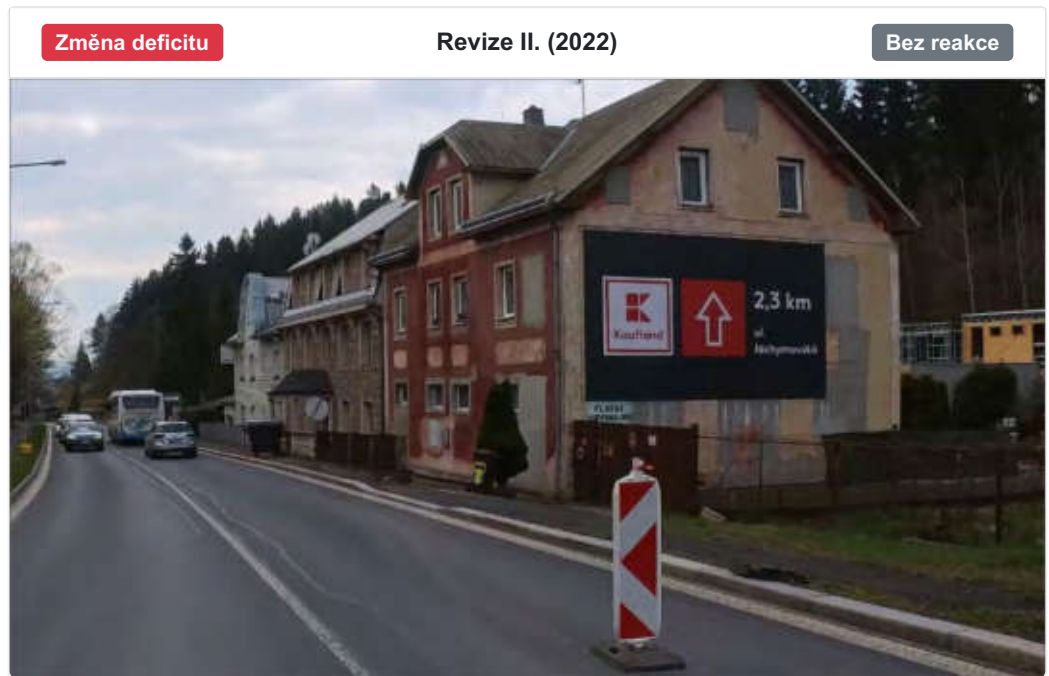
I/25 - Směr proti staničení | km 2,154 | Správa Karlovy Vary | Horní Žďár | 50,337765N, 12,939256E | ID 1799

Bezpečnostní deficit Reklamní zařízení
Kategorie 1× - Reklamní zařízení (rušivý efekt na účastníky silničního provozu)
Závažnost rizika **Nizká**
Poznámka V současné době pouze konstrukce bez reklamní plochy.

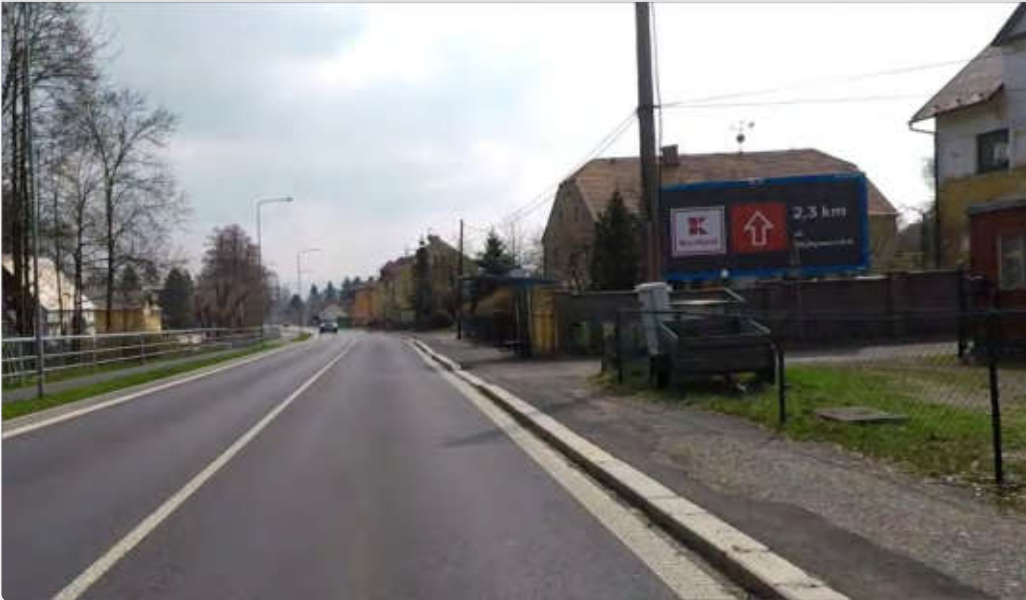
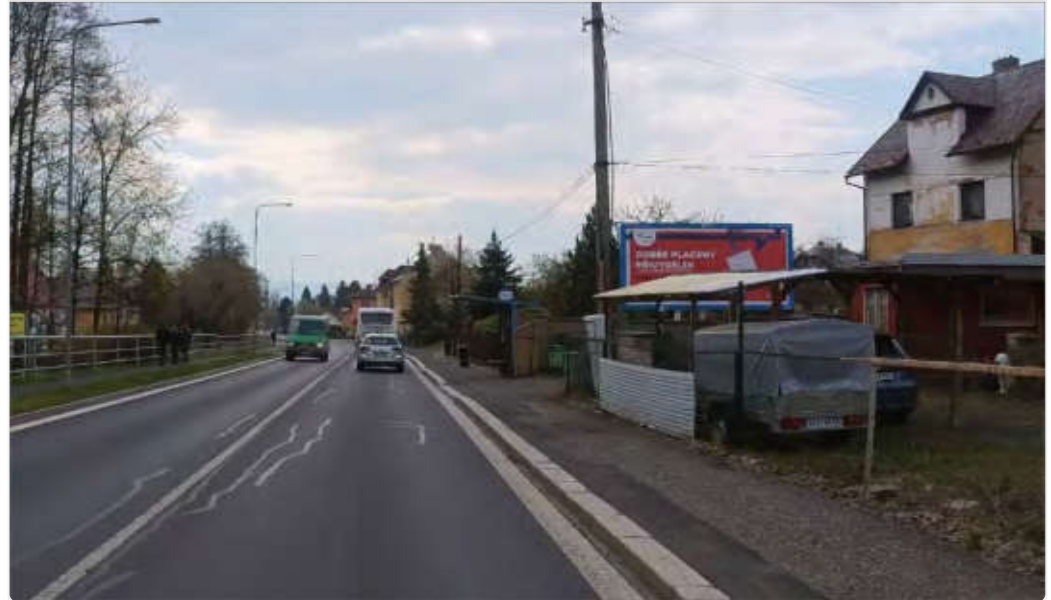
Bezpečnostní deficit Reklamní zařízení
Kategorie 1x - Reklamní zařízení (rušivý efekt na účastníky silničního provozu)
Závažnost rizika Nizká
Poznámka -

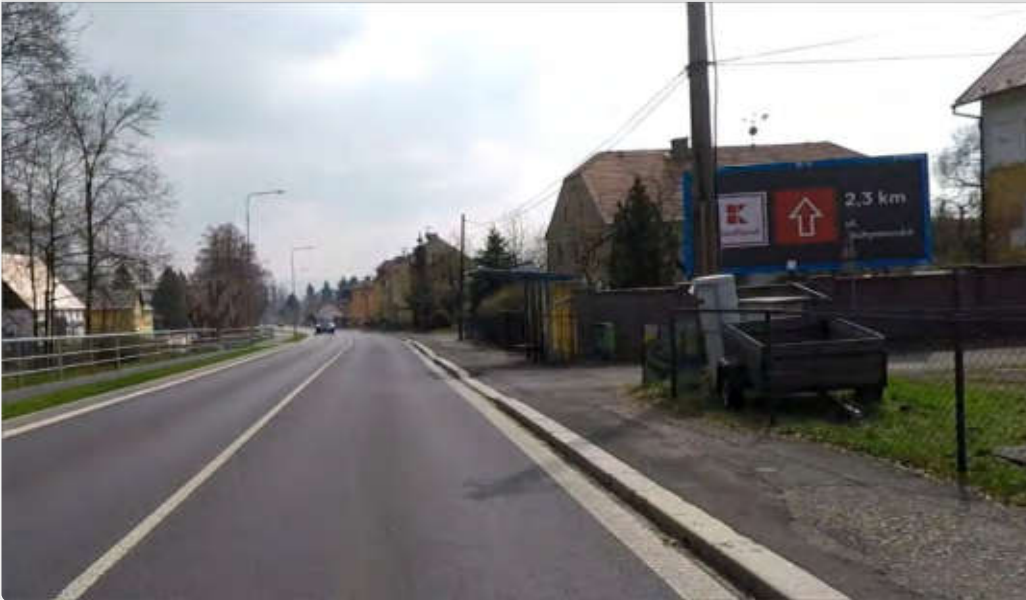
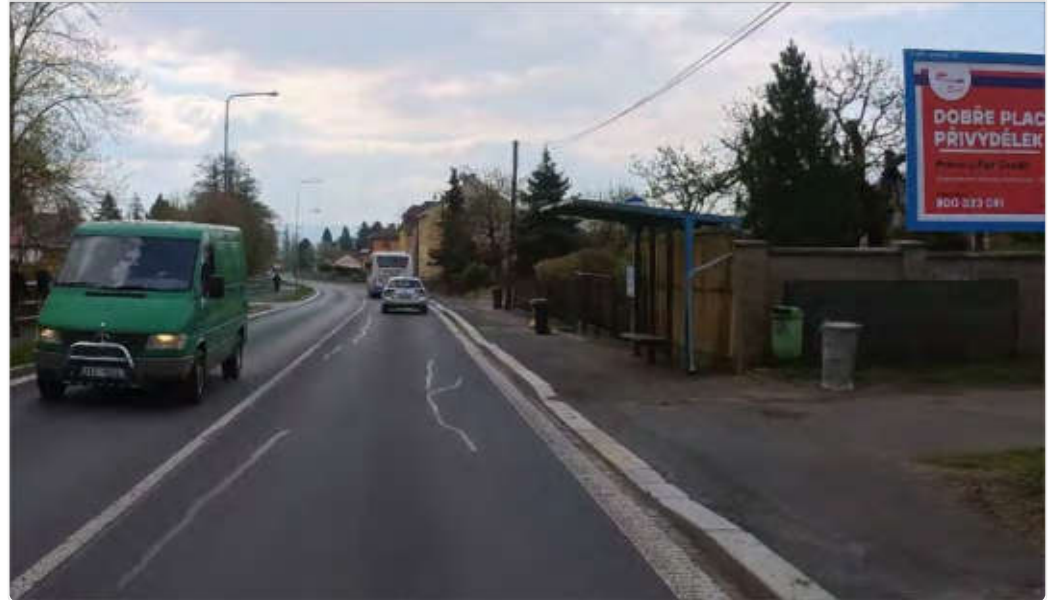
Bezpečnostní deficit	Autobusová zastávka
Kategorie	<input checked="" type="checkbox"/> 1× - Absence nebo opotřebované VDZ <input checked="" type="checkbox"/> 1× - Neadekvátní podmínky pro pěší - krátká / neadekvátně provedená nástupní hrana <input checked="" type="checkbox"/> 1× - Nevhodný typ zastávky (zastávka se nachází v jízdním pruhu) <input checked="" type="checkbox"/> 1× - Zakryté nebo nepřehledné SDZ
Závažnost rizika	Střední
Poznámka	Absence VDZ V 11a. Nástupní hrana neadekvátně vyvýšena. SDZ IJ 4b je zakryté autobusovým přístřeškem.

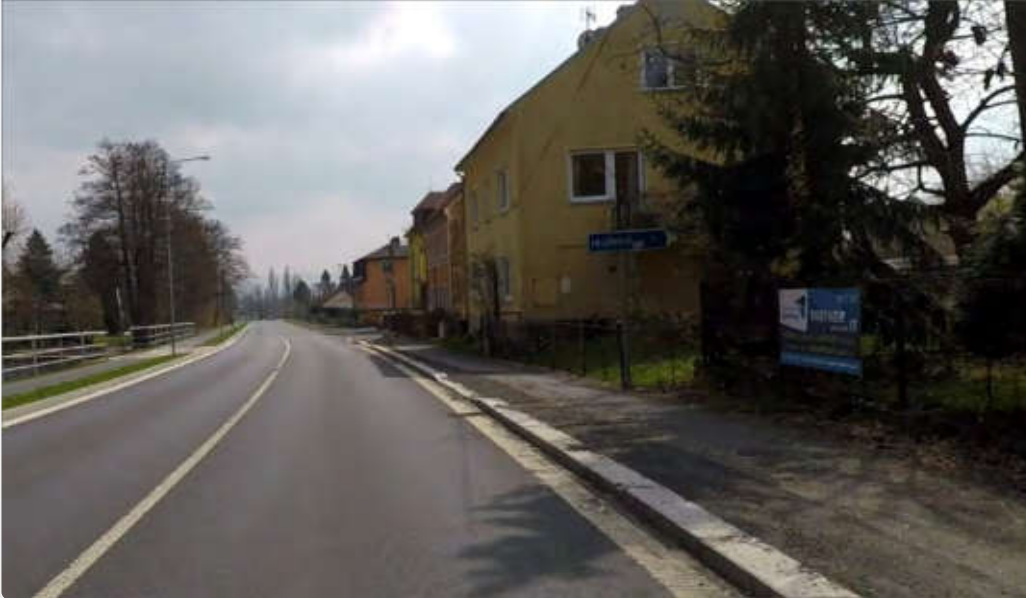
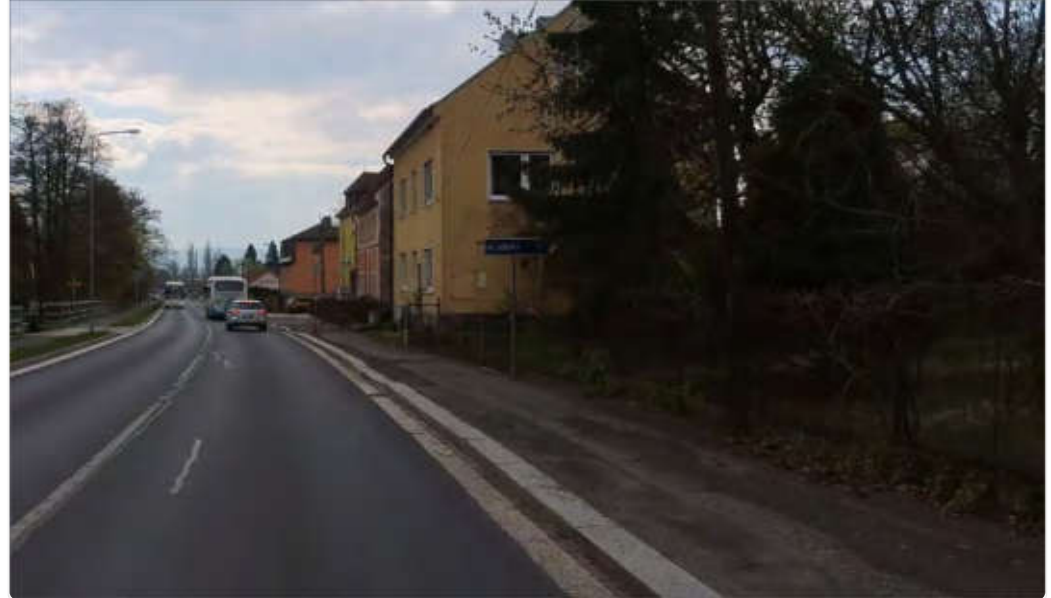
Bezpečnostní deficit Reklamní zařízení
Kategorie 1× - Reklamní zařízení (rušivý efekt na účastníky silničního provozu)
Závažnost rizika Nizká
Poznámka -
