PŘÍLOHA 2.5

**Vyhodnocení identifikovaných dopravně-bezpečnostních deficitů
v rámci první a druhé revizní BI PK z roku 2019 a 2022**

I/25

km 0,000 – 13,702

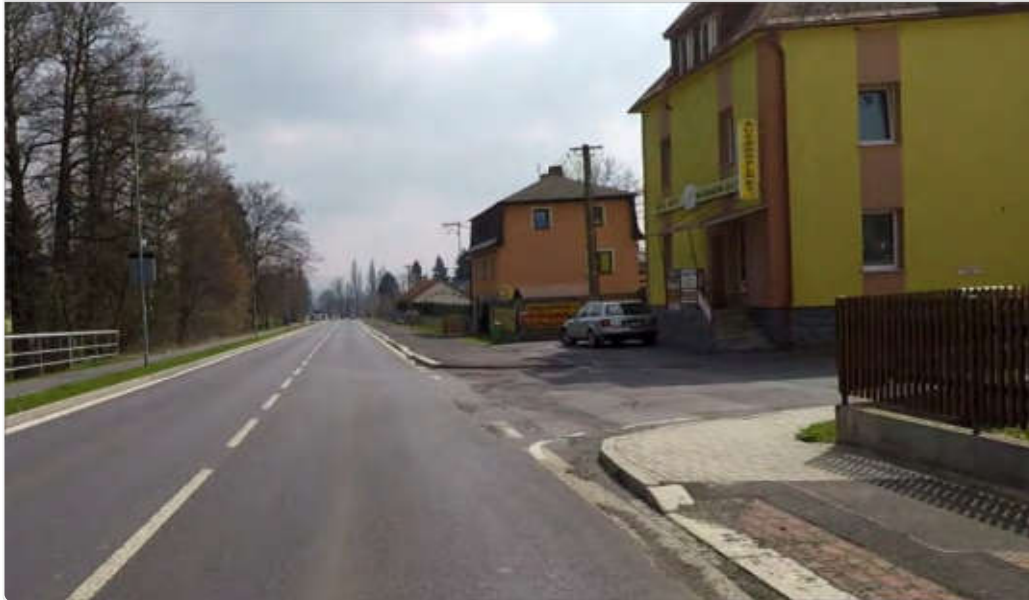
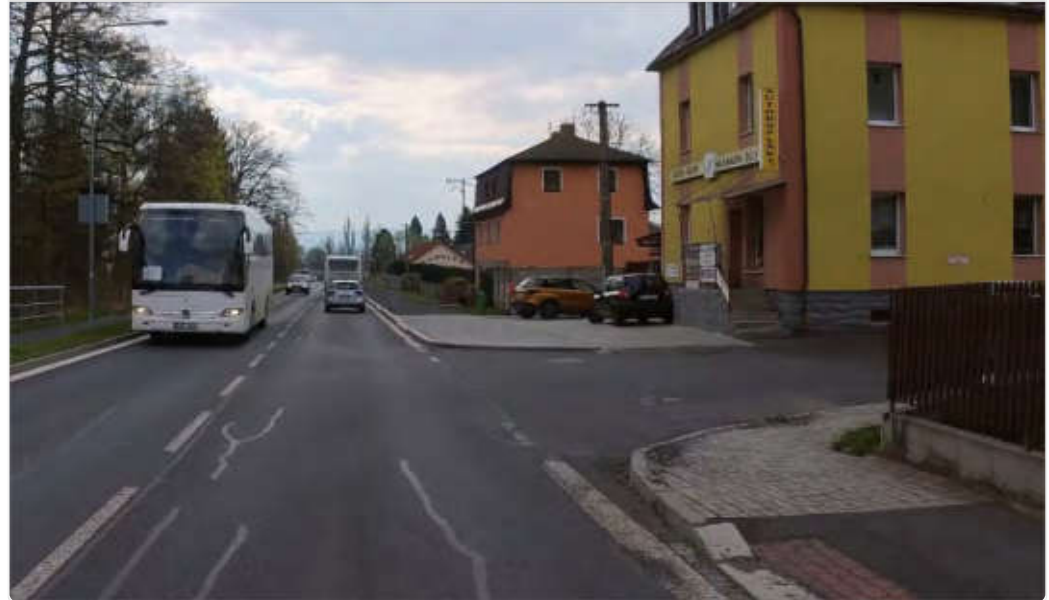
Bezpečnostní deficit Křižovatka
Kategorie 1× - Absence nebo opotřebované VDZ
Závažnost rizika **Nizká**
Poznámka Opotřebované VDZ V 2b.

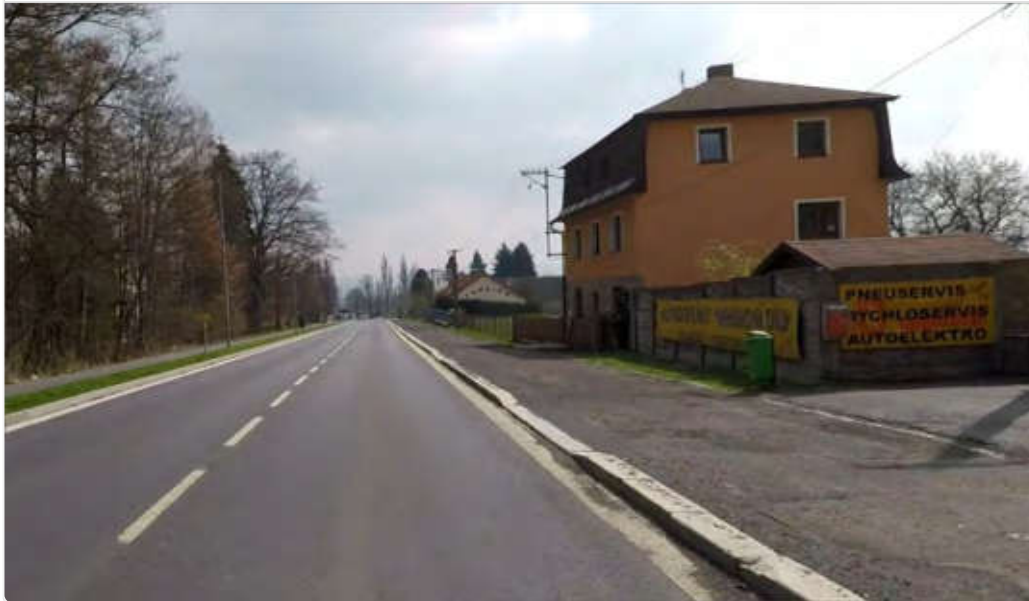
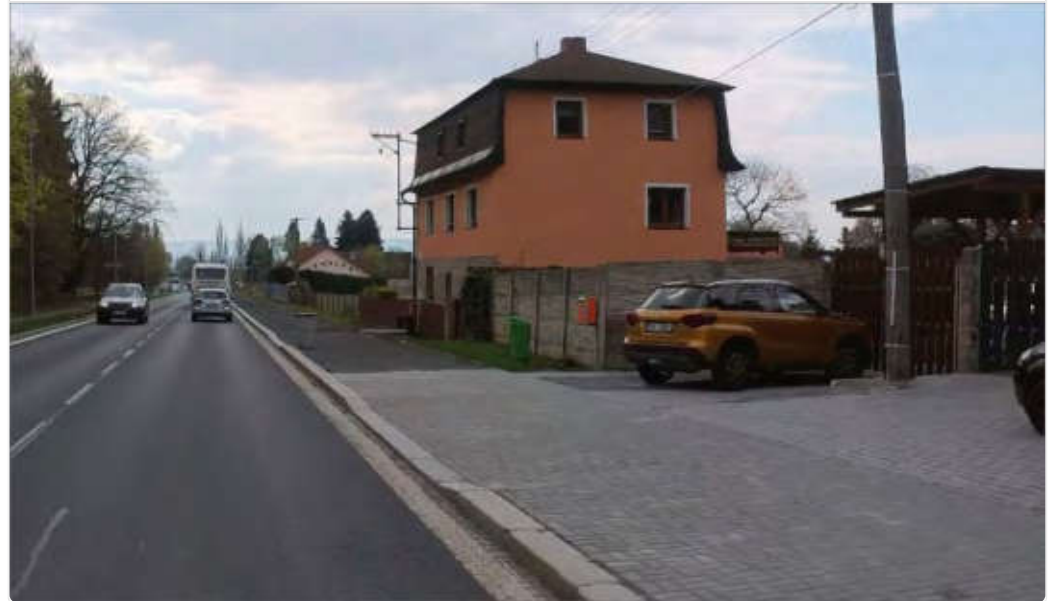
Bezpečnostní deficit Reklamní zařízení
Kategorie 2× - Reklamní zařízení (rušivý efekt na účastníky silničního provozu)
Závažnost rizika Nizká
Poznámka -

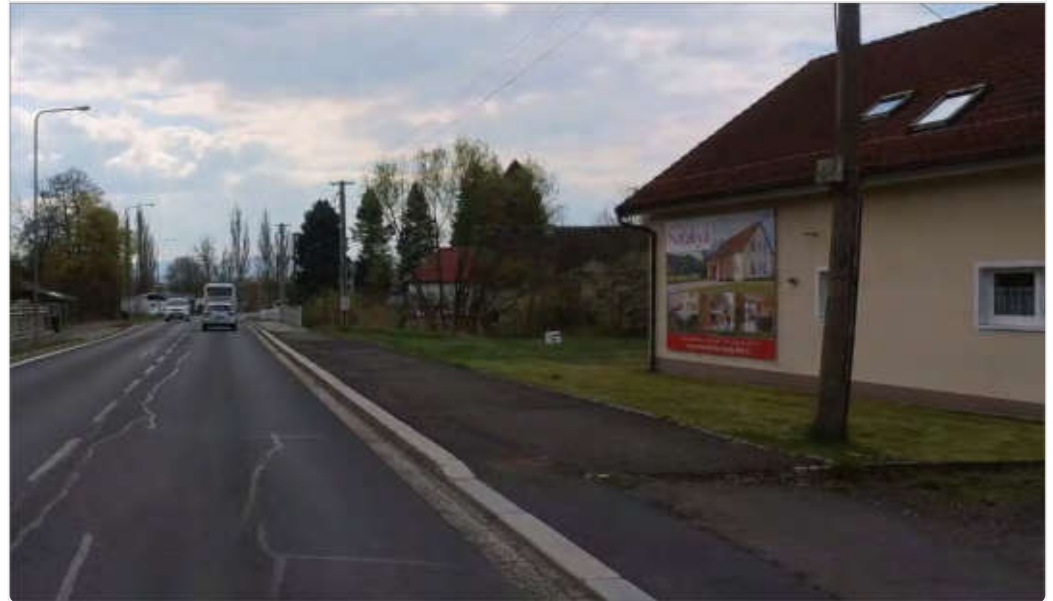
Bezpečnostní deficit Reklamní zařízení
Kategorie 1x - Reklamní zařízení (rušivý efekt na účastníky silničního provozu)
Závažnost rizika **Nízká**
Poznámka -

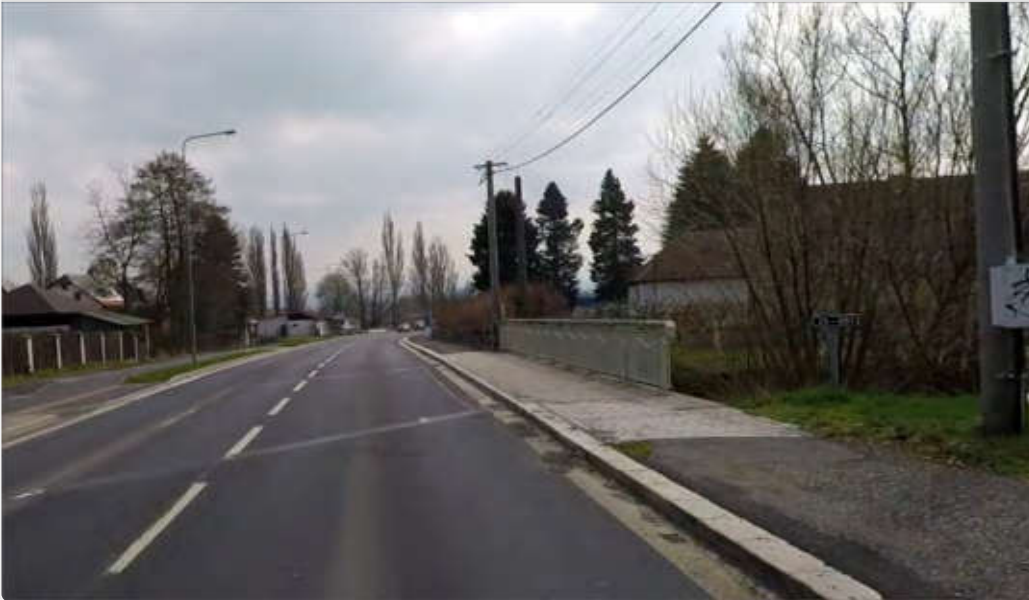
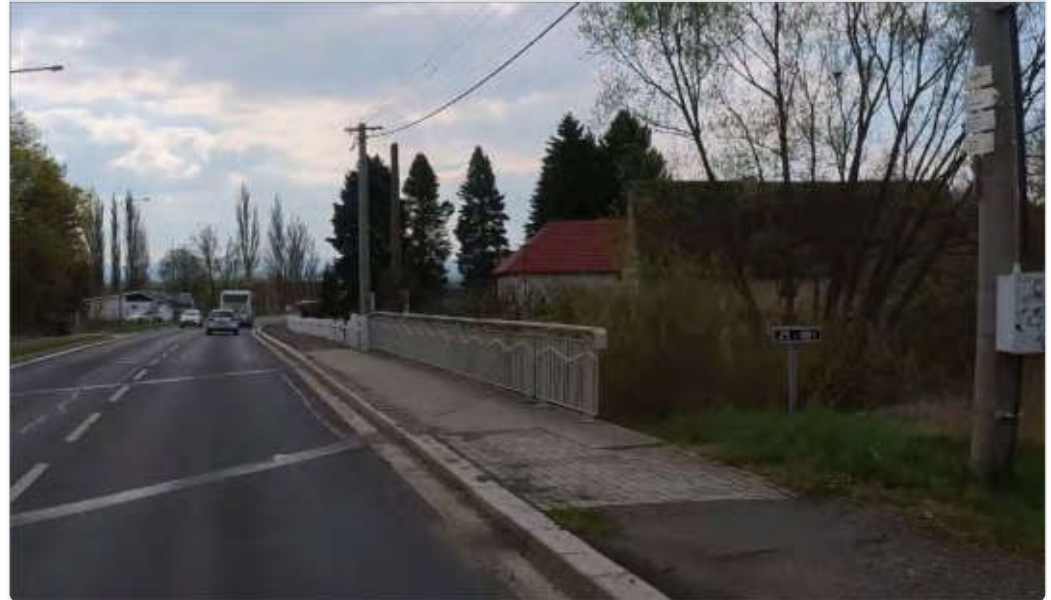
Bezpečnostní deficit	Zádržné zařízení
Kategorie	<input checked="" type="checkbox"/> 1× - Nevhodný typ záchytného zařízení
Závažnost rizika	Nizká
Poznámka	Neadekvátní typ zádržného zařízení v místě mostního objektu. Je identifikováno riziko v podobě pádu vozidla z PK, a to v případě náhlého vyjetí z vozovky.

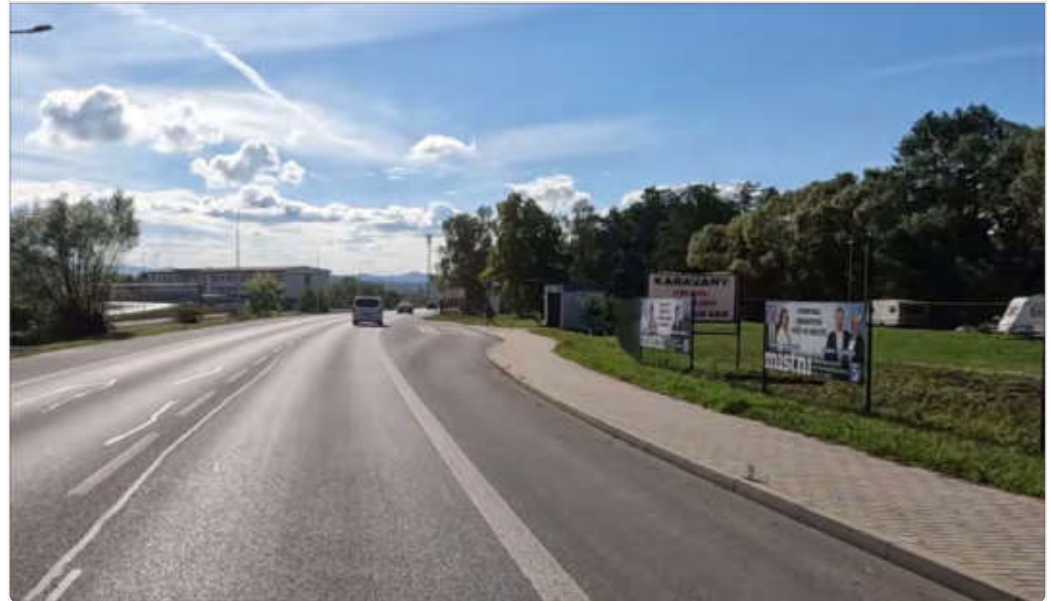
Bezpečnostní deficit Reklamní zařízení
Kategorie 3× - Reklamní zařízení (rušivý efekt na účastníky silničního provozu)
Závažnost rizika **Nízká**
Poznámka -

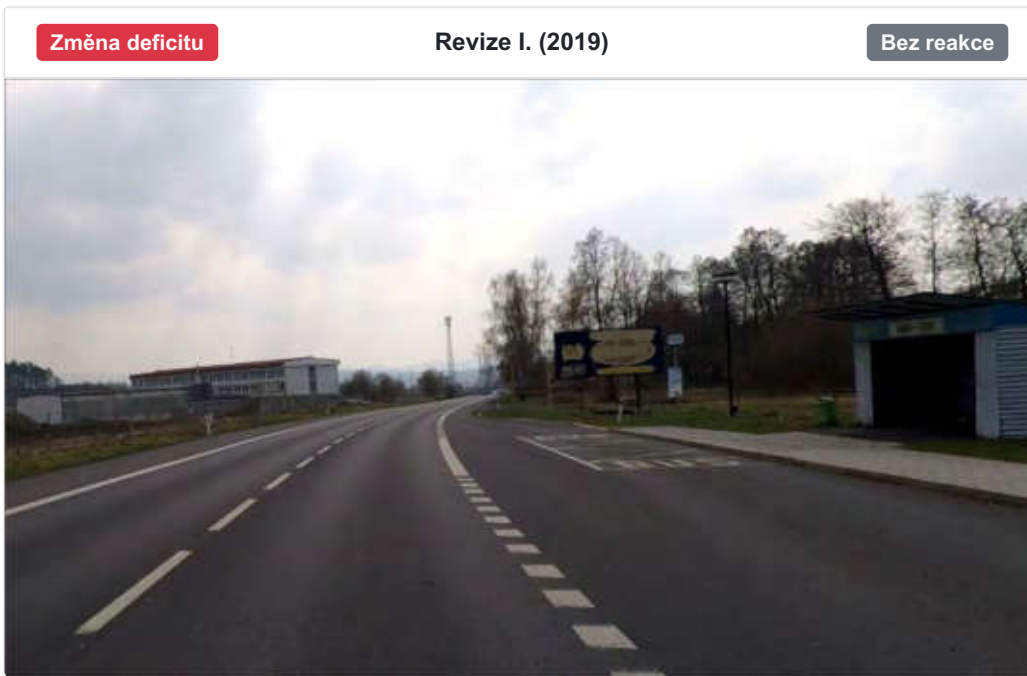
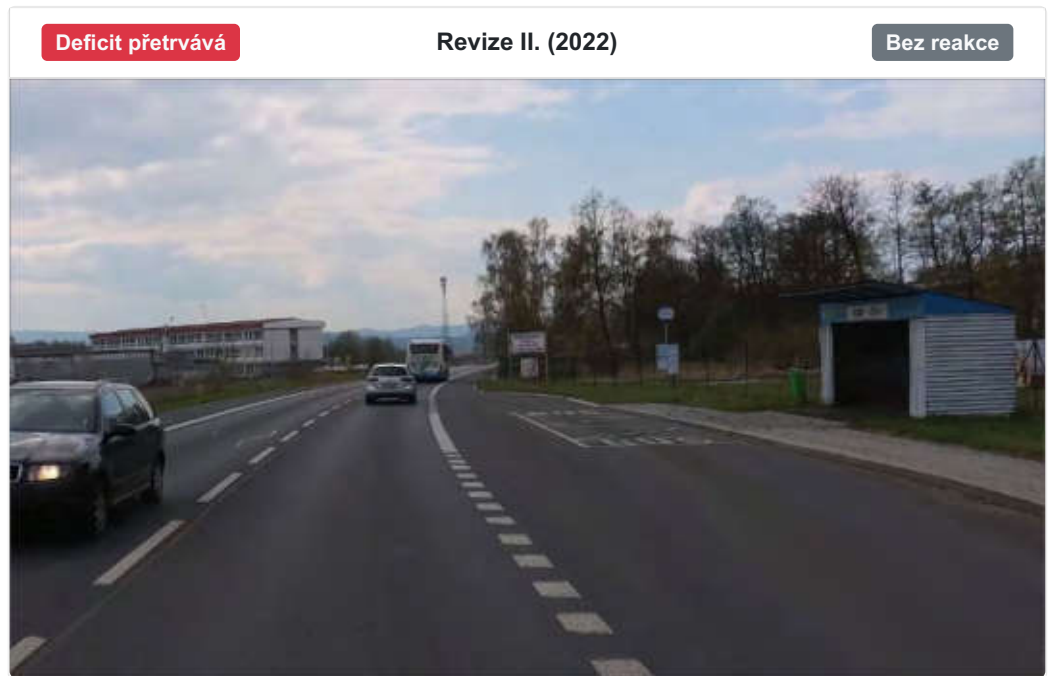
I/25 - Směr proti staničení | km 1,020 | Správa Karlovy Vary | Horní Žďár | 50,329113N, 12,947301E | ID 1775

Bezpečnostní deficit Autobusová zastávka
Kategorie 1× - Absence nebo opotřebované VDZ
Závažnost rizika Nizká
Poznámka Absence VDZ V 12a.

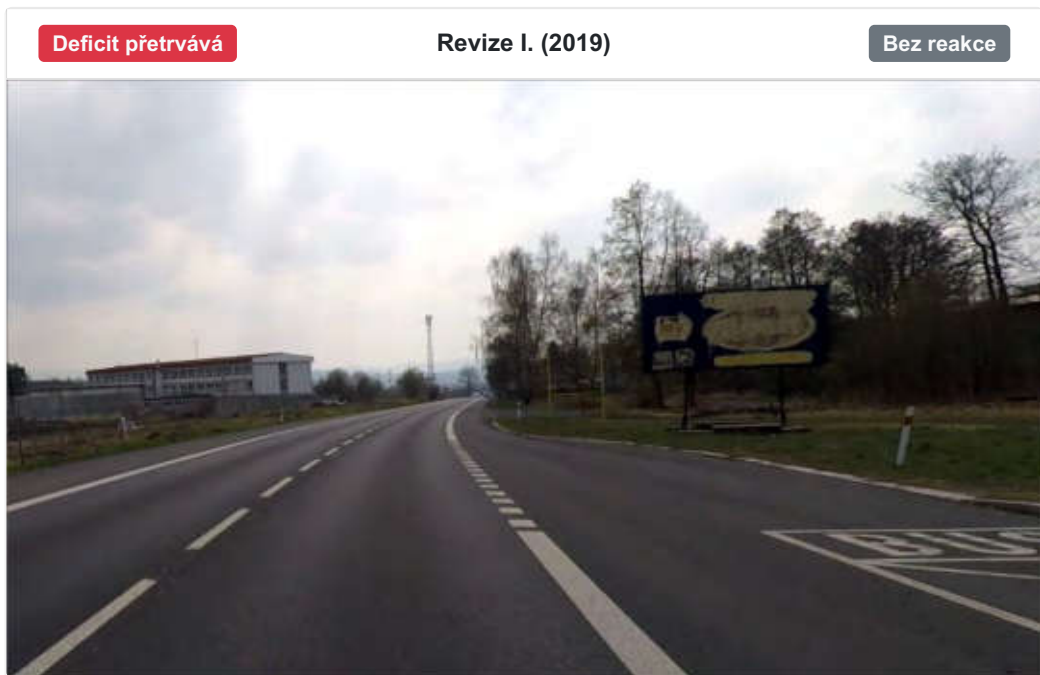
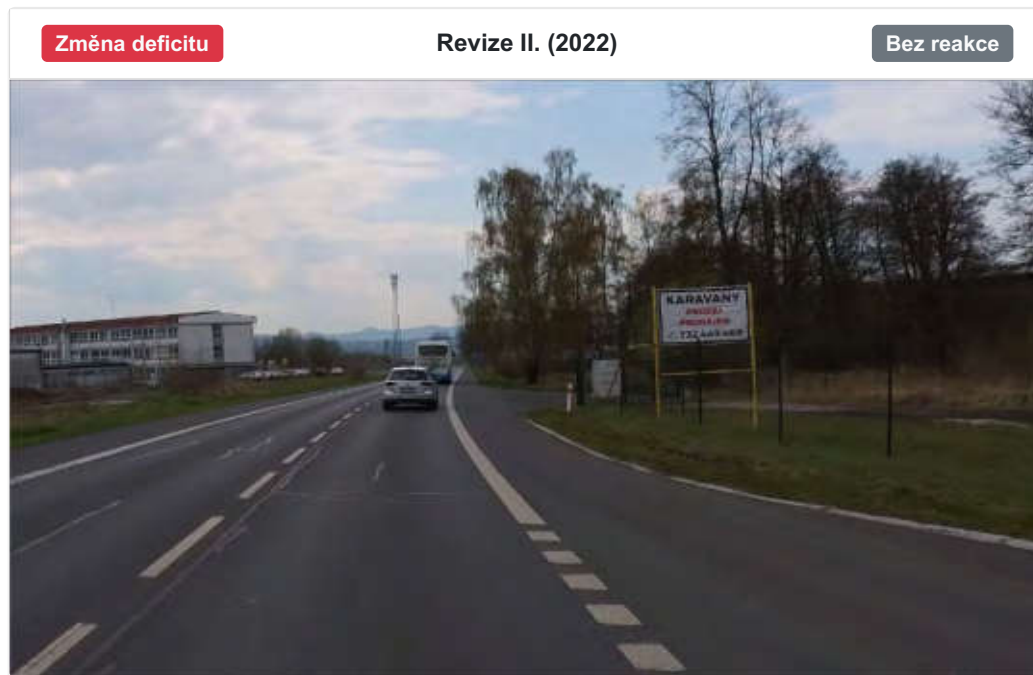
I/25 - Směr proti staničení | km 0,991 | Správa Karlovy Vary | Horní Žďár | 50,328865N, 12,947312E | ID 1776

Specifikace dopravně-bezpečnostního deficitu	
Bezpečnostní deficit	Reklamní zařízení
Kategorie	<input checked="" type="checkbox"/> 2× - Reklamní zařízení (rušivý efekt na účastníky silničního provozu)
Závažnost rizika	Nizká
Poznámka	V současné době druhá konstrukce bez reklamní plochy.

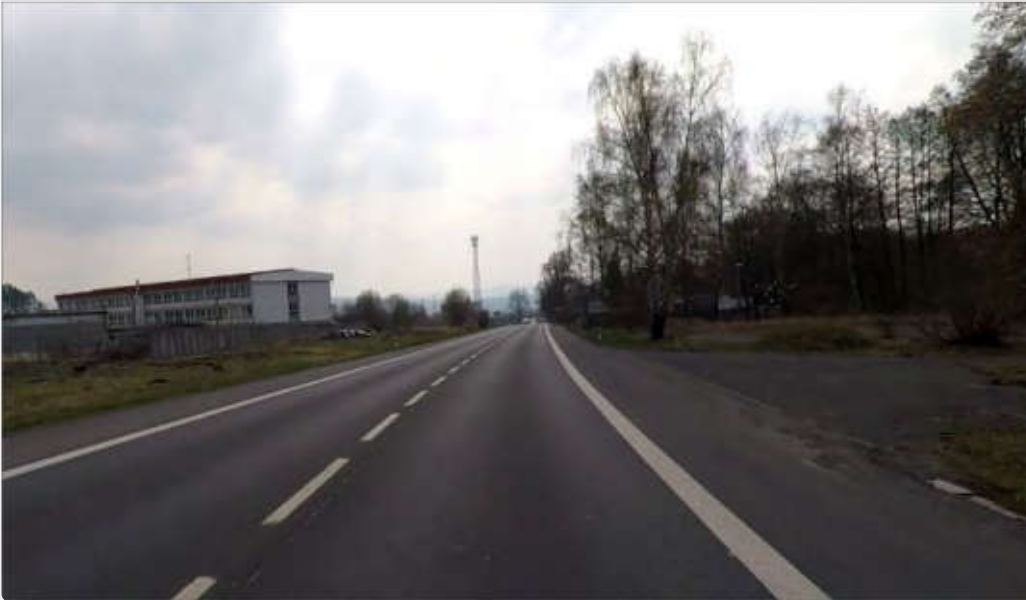
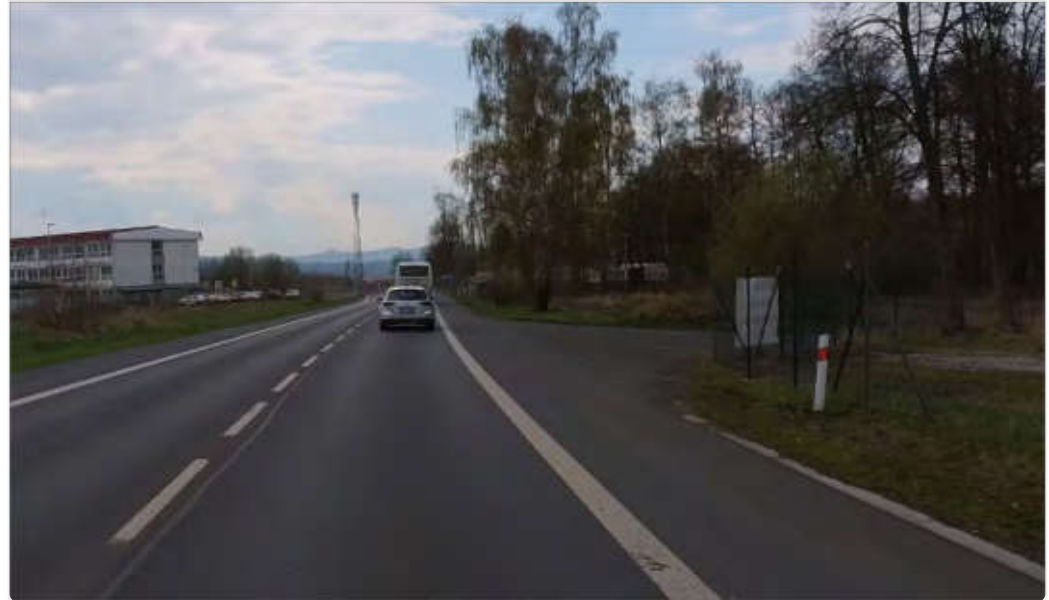
Bezpečnostní deficit Sjezd / samostatný sjezd / parkoviště
Kategorie 0× - Neadekvátní provedení, resp. umístění VDZ
Závažnost rizika **Nizká**
Poznámka Chybné provedení VDZ v místě sjezdu.

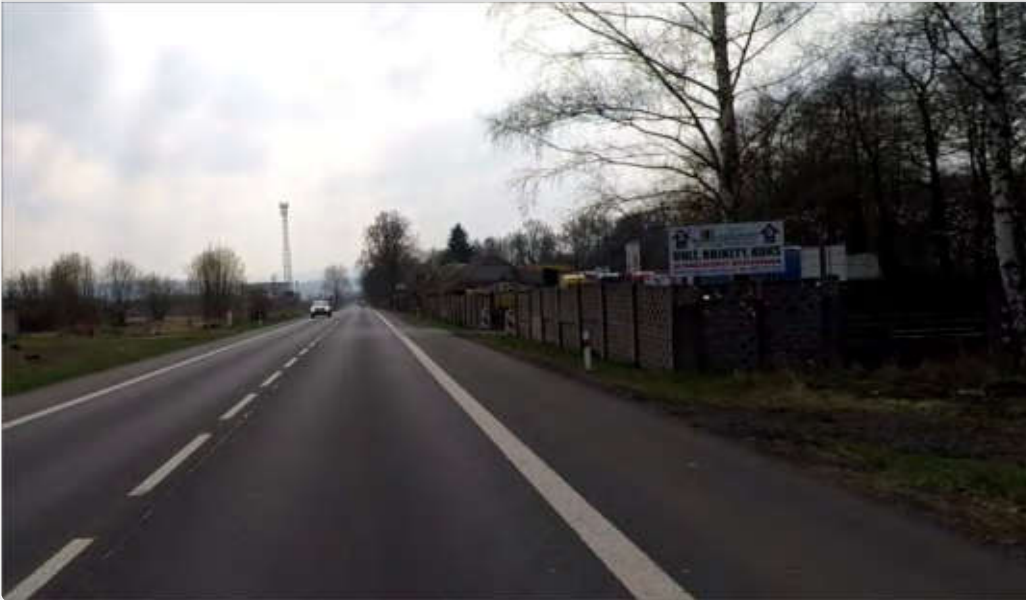
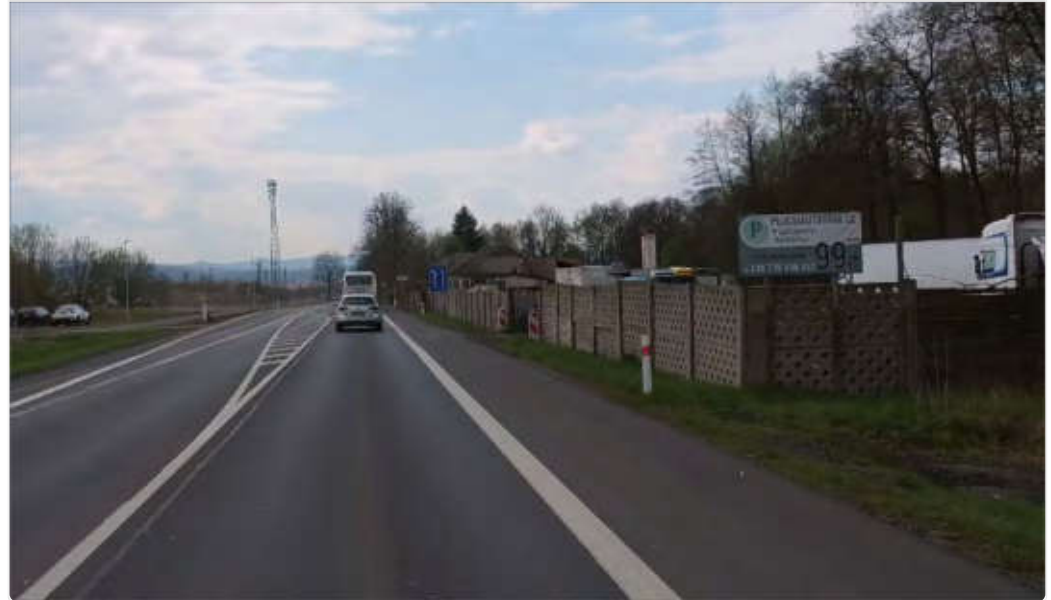
Bezpečnostní deficit Reklamní zařízení
Kategorie 1× - Reklamní zařízení (rušivý efekt na účastníky silničního provozu)
Závažnost rizika Nizká
Poznámka -

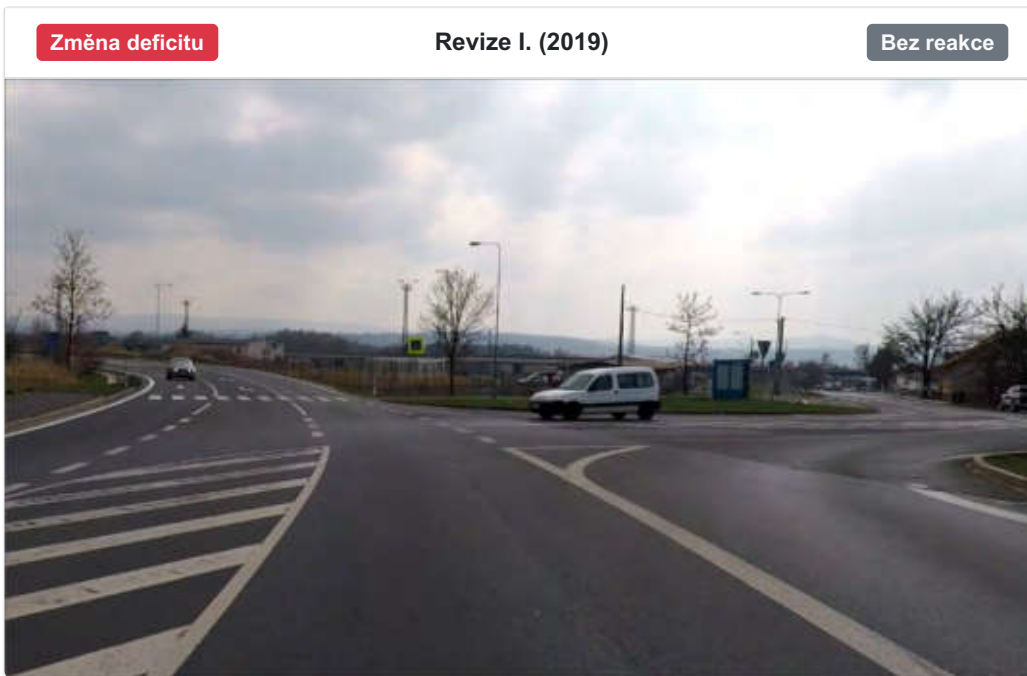
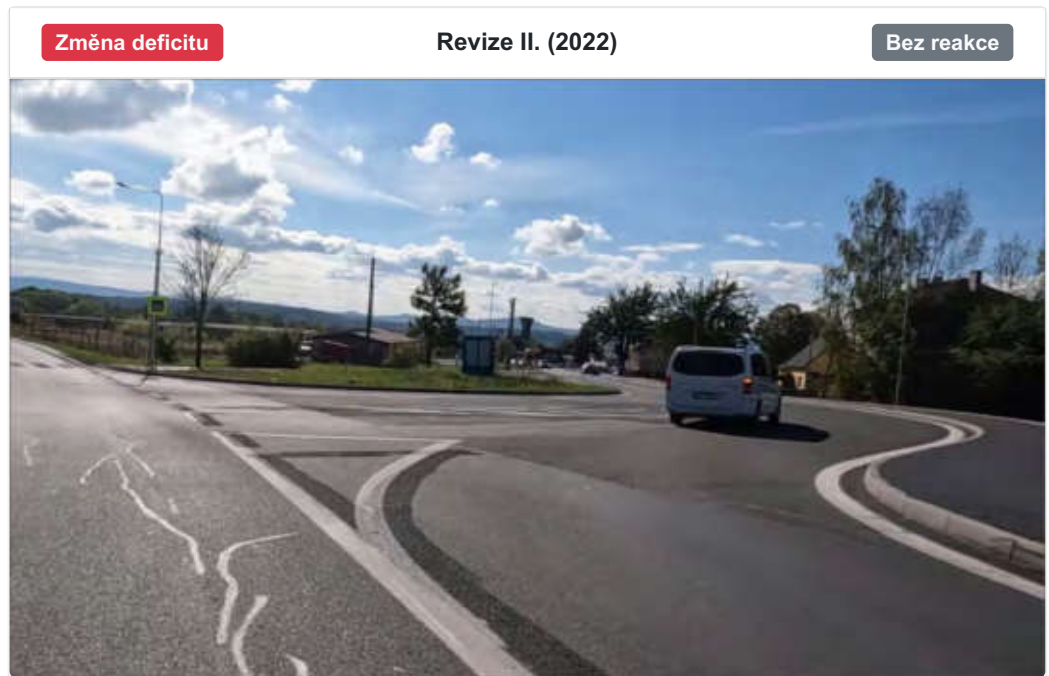
I/25 - Směr proti staničení | km 0,412 | Správa Karlovy Vary | Dolní Žďár | 50,323677N, 12,947644E | ID 888

Bezpečnostní deficit Křižovatka
Kategorie 1× - Absence nebo opotřebované VDZ
Závažnost rizika **Nizká**
Poznámka Absence VDZ V 13. Opotřebované VDZ V 4.

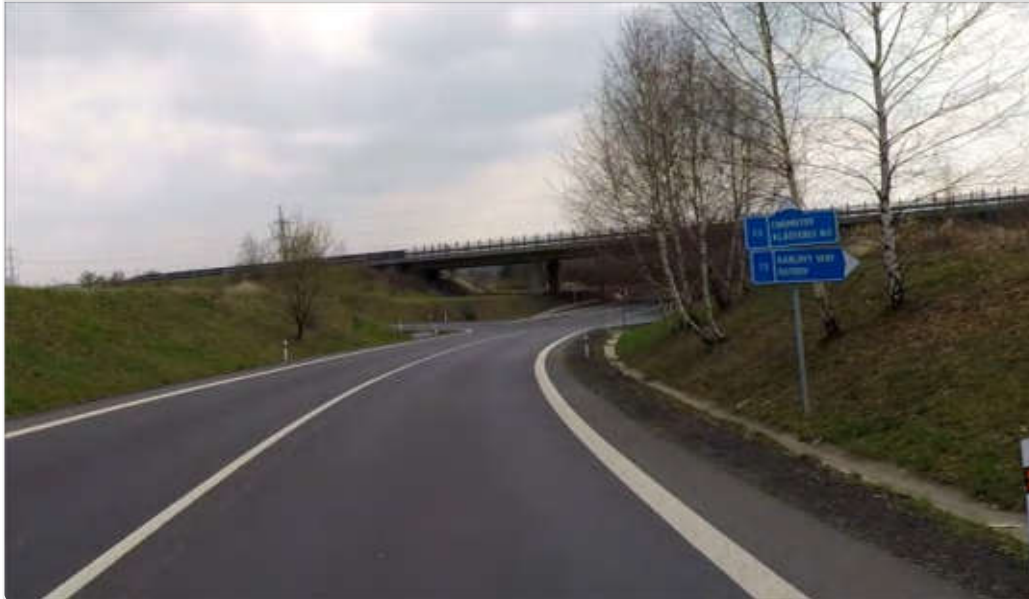
Revize I. (2019)

Bezpečnostní deficit Pevná překážka
Kategorie ☞ 10 m - Stromy, vzrostlá zeleň
Závažnost rizika Nizká
Poznámka Stromy se nachází nad úrovní nivelety PK.

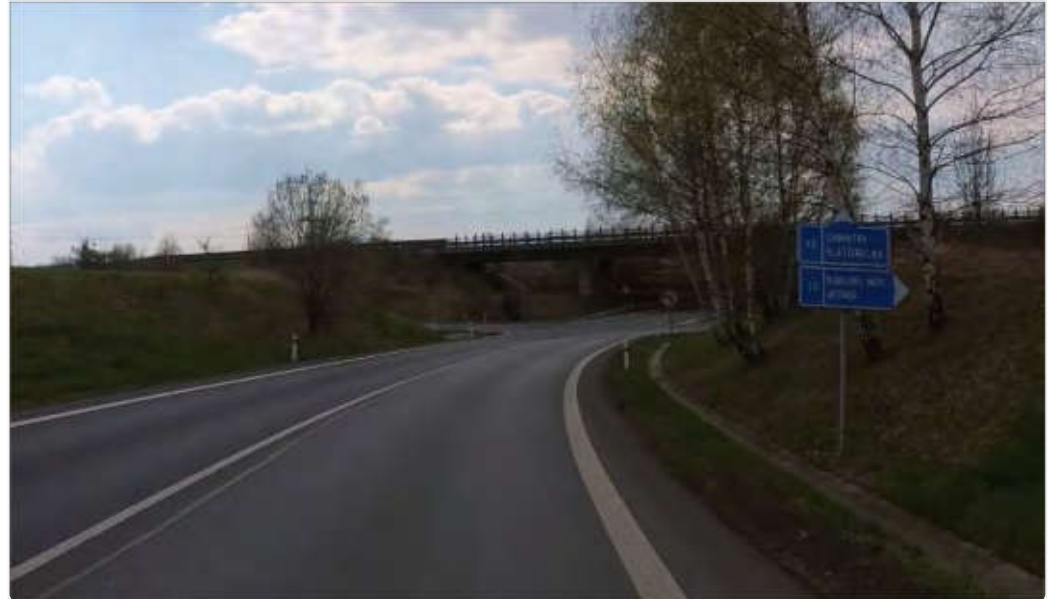
Revize II. (2022)

Bezpečnostní deficit Pevná překážka
Kategorie ☞ 10 m - Stromy, vzrostlá zeleň
Závažnost rizika Nizká
Poznámka Stromy se nachází nad úrovní nivelety PK.
