**ČESKÉ VYSOKÉ UČENÍ TECHNICKÉ V PRAZE**

**NÁVRH ZKLIDNĚNÍ DOPRAVY  
V OBLASTI NOVÉ VOKOVICE NA PRAZE 6**

Diplomová práce

**2023**

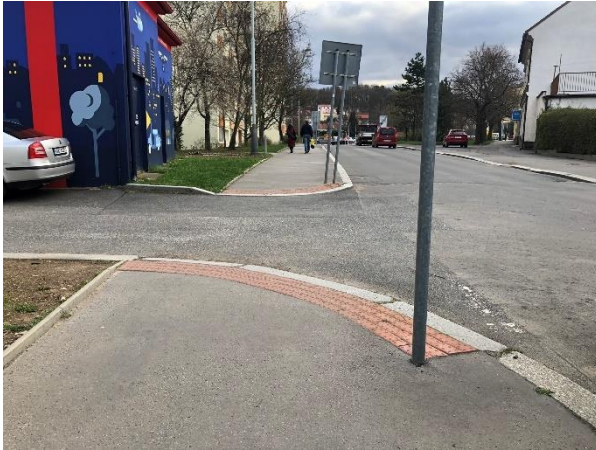
V prostoru křižovatky se ani na jedné straně místa pro přecházení nenachází signální pás, který by osoby s omezenou schopností orientace dovedl na hranu komunikace k přechodu pro chodce a neumožňuje jim bezpečně přecházet komunikaci. V místě pro přecházení se nachází pouze varovný pás, takže bude osoba s omezenou schopností orientace alespoň upozorněna na možné nebezpečí.

Obr. 11: Křižovatka č. 3 Chybně provedené vodorovné značení pro OOSPO v místě pro přecházení<sup>25</sup>

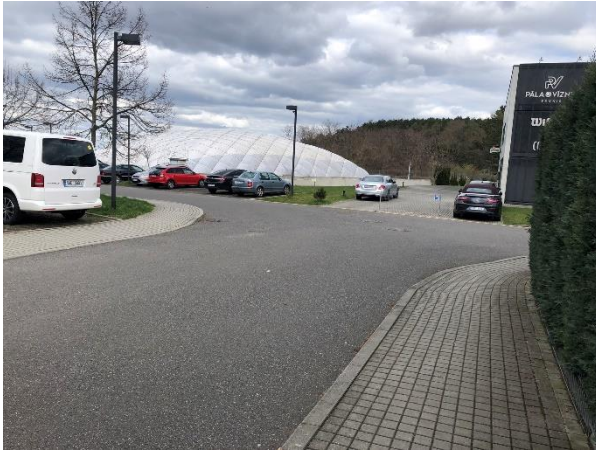
V prostoru křižovatky se nenachází signální pás, který by osoby s omezenou schopností orientace dovedl na hranu komunikace a neumožňuje jim bezpečně přecházet komunikaci.

Obr. 14: Křižovatka č. 7 - Chybějící vodorovné značení pro OOSPO<sup>28</sup>

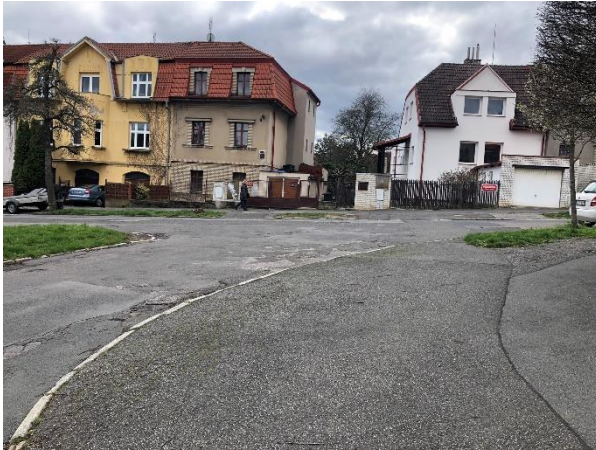
Povrch komunikace není celistvý. V povrchu vozovky se nachází praskliny, které v některých místech vytvořily díry v komunikaci. Špatný povrch by mohl způsobit poškození vozidla. Pravděpodobnost nehody je však velmi nízká.

Obr. 17: Křižovatka č. 8 - Nevyhovující povrch komunikace<sup>31</sup>

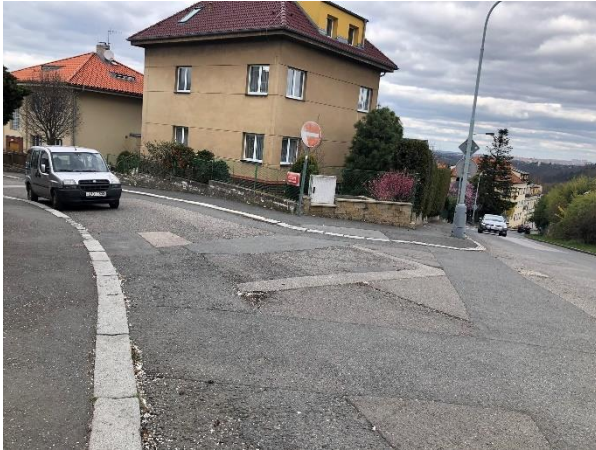
Obr. 20: Křižovatka č. 9 – Svislé dopravní značení v nevyhovujícím stavu<sup>33</sup>

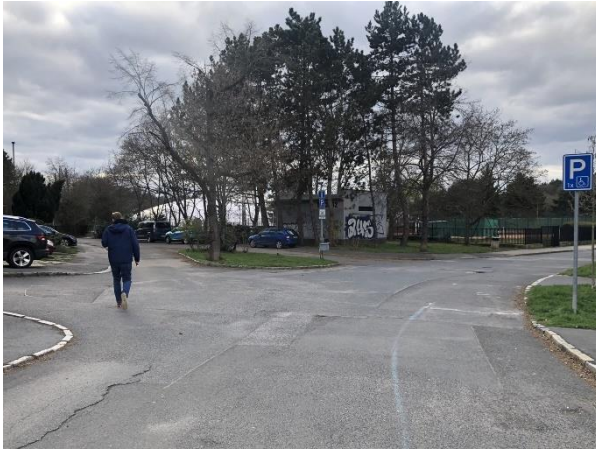
Obr. 29: Křižovatka č. 29 - Chybějící svislé dopravní značení<sup>43</sup>

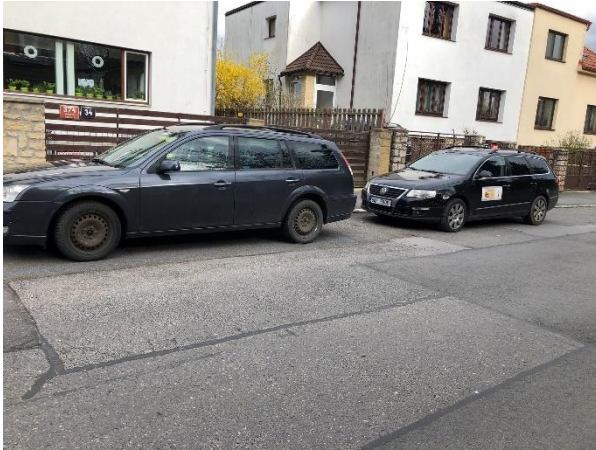
Obr. 47: Úsek č. 20 - Parkování mimo vyznačená místa<sup>60</sup>

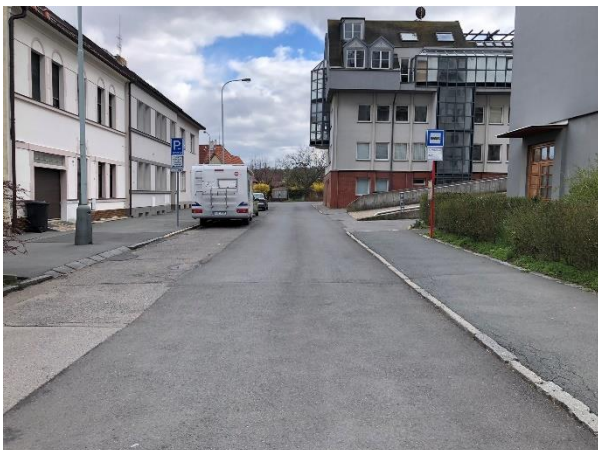
Chybí vodorovné dopravní značení V11a „Zastávka autobusu nebo trolejbusu“, což způsobuje, že autobus nemá přesně vymezené místo pro zastavení. Vzhledem k přítomnosti svíslé dopravní značky IJ4c „Zastávka autobusu“ je riziko vzniku nehody velmi nízké.

Tento rizikový faktor může mít vliv na vznik kolizních situací, případně zvyšovat subjektivní riziko účastníků silničního provozu, proto je hodnocen nízkou mírou rizika.

Obr. 50: Úsek č. 24 - Chybějící vodorovné dopravní značení zastávky autobusu<sup>63</sup>

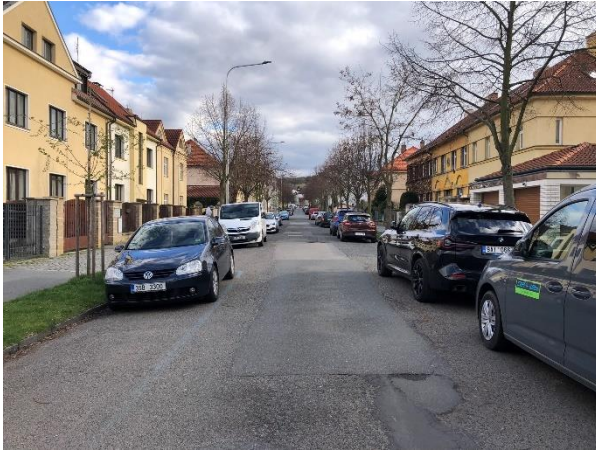
Obr. 60: Úsek č. 49 - Nedostatečný průjezdný profil<sup>74</sup>

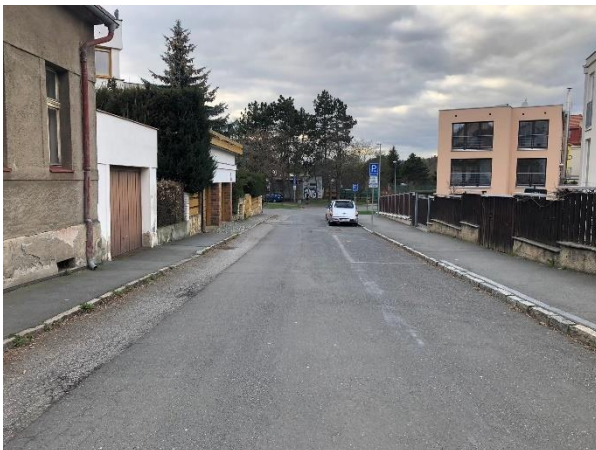
Možnost stání na straně komunikace zmenšuje průjezdný profil komunikace. V ulicích s oboustranným provozem musí být, dle TP 218 Navrhování zón 30, průjezdný profil komunikace minimálně 5 metrů, tedy 2,5 metru pro každý směr jízdy.<sup>75</sup> Tento rozměr v daném úseku není dodržen.

Tento rizikový faktor může mít vliv na vznik kolizních situací, případně zvyšovat subjektivní riziko účastníků silničního provozu, proto je hodnocen nízkou mírou rizika.

Obr. 61: Úsek č. 50 - Nedostatečný průjezdný profil<sup>74</sup>

Mezikřižovatkové úseky č. 8, 10 a 50 budou řešeny jako obousměrná komunikace s šířkou jízdních pruhů 3 m bez parkování. Typový příčný řez je na Obr. 77 a vzorový situační výkres je zpracován v příloze č. 8.

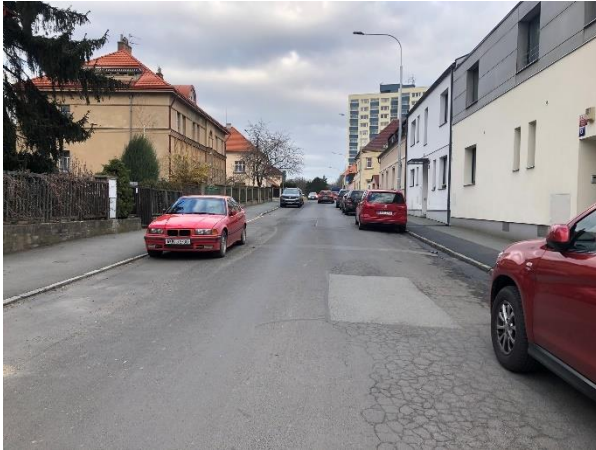
Obr. 63: Úsek č. 52 - Nedostatečný průjezdný profil<sup>78</sup>

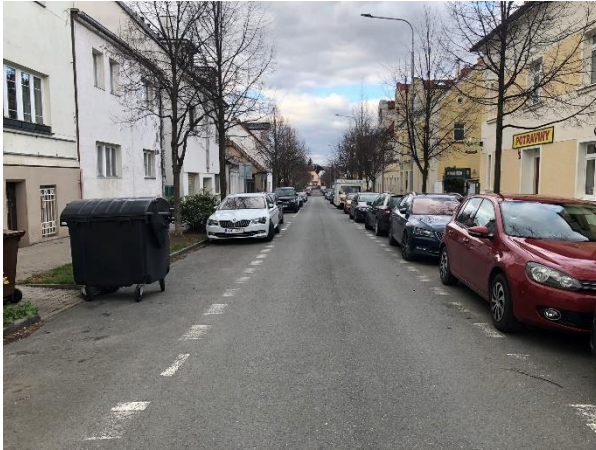
Obr. 69: Úsek č. 57 - Nedostatečný průjezdný profil<sup>84</sup>

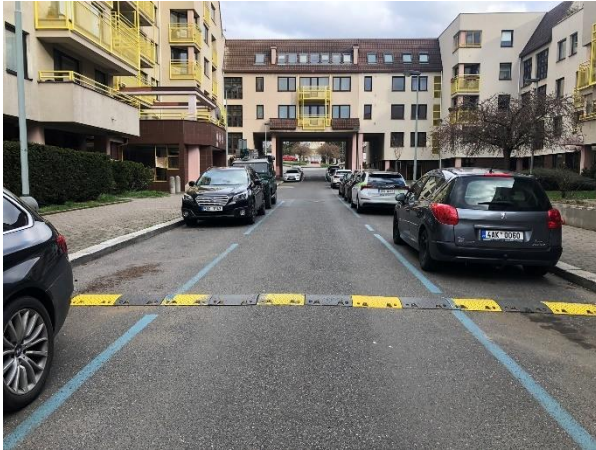
Obr. 70: Úsek č. 58 - Nedostatečný průjezdný profil<sup>86</sup>

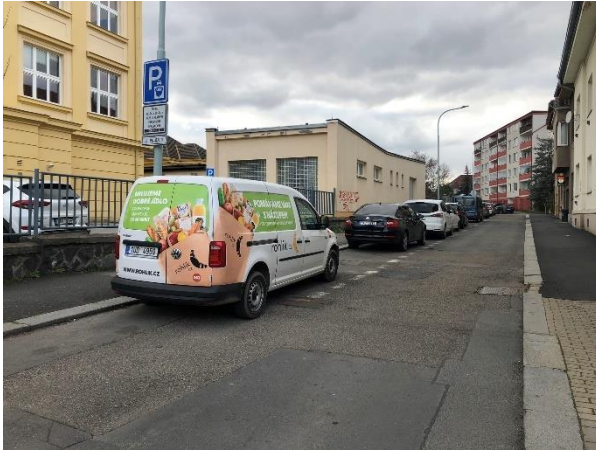
Obr. 71: Úsek č. 62 - Parkování mimo vyznačená místa<sup>87</sup>

Mezikřižovatkové úseky č.15, 21, 32, 33, 34, 47, 48, 56 a 62 a část úseku 63 budou řešeny jako jednosměrná komunikace s šířkou jízdního pruhu 3 m a parkovacím pruhem po levé straně. Typový příčný řez je na Obr. 79 a vzorový situační výkres je zpracován v příloze č. 10.

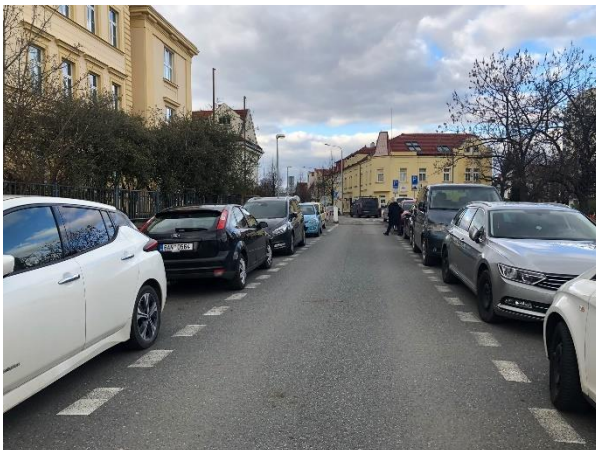
Možnost stání po obou stranách komunikace zmenšuje průjezdný profil komunikace. V ulicích s oboustranným provozem musí být, dle TP 218 Navrhování zón 30, průjezdný profil komunikace minimálně 5 metrů, tedy 2,5 metru pro každý směr jízdy.<sup>88</sup> Tento rozměr v daném úseku není dodržen.

Tento rizikový faktor může mít vliv na vznik kolizních situací, případně zvyšovat subjektivní riziko účastníků silničního provozu, proto je hodnocen nízkou mírou rizika.

Obr. 72: Úsek č. 63 - Nedostatečný průjezdný profil<sup>87</sup>
