BAKALÁŘSKÁ PRÁCE
Studie protipovodňových opatření na VT „Potok od Tisé“
Flood protection Study on the stream „Potok od Tisé“

Autor práce: Pavla Burešová

PRAHA 2023

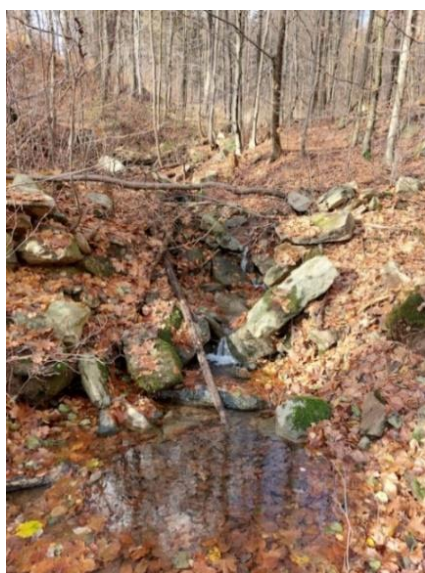
V ř. km 1,296 vodní tok přirozeně bifurkuje a v jednom rameni nadále proudí velké množství vody, protože je více zahlužené než druhé. V době pasportu, na podzim roku 2022, zde voda protékala pouze jedním ramenem, jak je patrné z Obrázek a v druhém rameni byla pouze stojatá voda. Po 155 m se opět obě ramena spojí v jedno a až do ř. km 0,601 je trasa koryta neupravená a vlnitá s oblouky o poloměru pod 10 m. Profil koryta je proměnlivý, převážně však lichoběžníkový o šířce ve dně 1,5 m a sklon svahů břehů 1:1. Voda opět proudí pomaleji a okolí vodního toku je značně podmáčené. Trasa tohoto úseku vede na rozhraní lesa a louky. V tomto úseku jsou dva bezejmenné přítoky, jeden na ř. km 0,823 jako levostranný přítok a na ř. km 0,601 pravostranný.

Obrázek 13 – úsek ř. km 1,269-1,731
zdroj: autorská fotografie

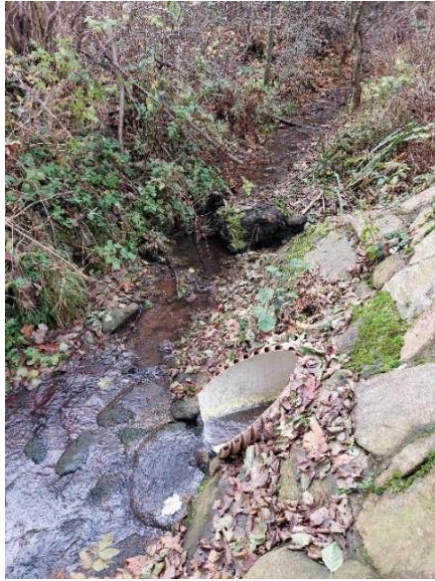
Zmíněný pravostranný přítok na ř. km 0,601 ústí do Potoka od Tisé plastovým potrubím DN 300, jak je vidět na ObrázekObrázek. Nyní vede trasa toku intravilánem podél parcel zahrad. Profil kynety je obdélníkový se šířkou ve dně 0,9 m a trasa je téměř přímá bez opevnění. Podélný sklon je mírný, okolo 3 % a dno je pokryto vrstvou písku. V trase je několik lávek, které si zbudovali zahrádkáři přes vodní tok. Avšak lávky nijak nenarušují proudění vody. V této části toku je ještě bezejmenný levostranný přítok v ř. km 0,447 a dále v ř. km 0,437 je propustek s troubami 2x DN750 z betonu. Čela propustku jsou betonová, jak je patrné z Obrázek .

Obrázek 15 – pravostranný přítok
zdroj: autorská fotografie

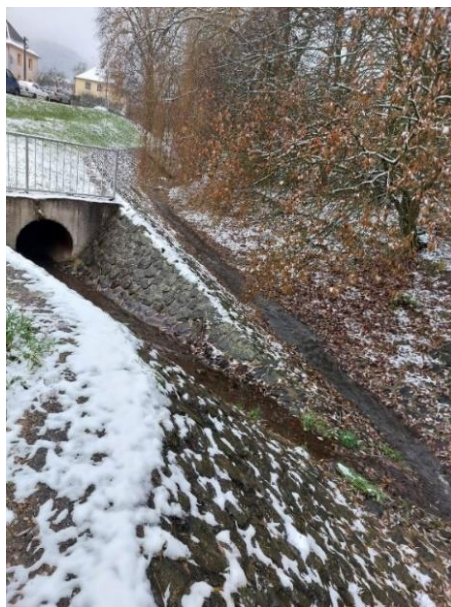
Z vyústění rybníka vede vodní tok v již zmíněném zakrytém korytě. Z projektové dokumentace, na jejímž základě se navrhovala rekonstrukce rybníka U Zámku, byly zjištěny parametry zatrubnění, které se do té doby nedochovaly. Avšak dle informací od obyvatel obce byl krytý úsek realizován společně s výstavbou bytových domů, nacházejících se přímo nad vodním tokem, tudíž okolo 70. let minulého století. V úseku ř.km 0,216-0,230 je vodní tok veden ve zděném kamenném profilu 1,56 x 1,3 m a se sklonem 6,16 %. Následuje ř. km 0,216-0,194 a na něj navazující ř. km 0,039-0,194, kde se v obou úsecích nachází betonová trubka DN 1000 a sklon v prvním z uvedených je 4,22 % a poté 2,63 %. Posledním krytým úsekem je ř. km 0,009-0,039, který je z ocelové trubky DN 1150 a sklonem 2,38 %. Vyústění krytého profilu je vidět na Obrázek společně s posledním úsekem Potoka od Tisé.

Obrázek 19 – Potok od Tisé a potok Tisé
zdroj: autorská fotografie

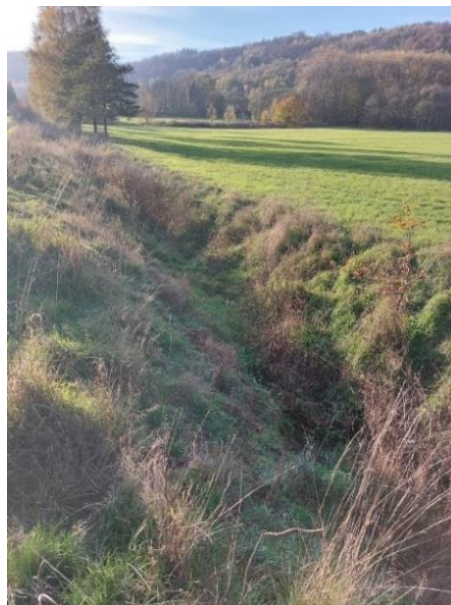
HOZ č. 1 je levostranným přítokem do Potoka od Tisé ústí do vodního toku v ř. km 0,447 a je tvořeno korytem, které bylo zbudováno za účelem odvodnění přilehlých zemědělských ploch. Odvodňovací strouha je přímá a není nijak opevněna. Tvar profilu je lichoběžník se šířkou ve dně 0,9 m a se sklonem svahu 1:2. V průběhu let nebyla udržována, a tak zarůstá travinami a náletovými dřevinami. Koryto je po většinu roku bez vody. Výjimkou jsou jarní období a období přívalemých srážek. V celé délce koryta se nachází dvě lávky, pod kterými je voda vedena v propustcích o průměru DN 500 z betonu. Čela propustek jsou zděná z obou stran. Konkrétně se lávky s propustky nachází v ř. km 0,283 a 0,515. Celková délka tohoto přítoku je 672 m.

Obrázek 20 – HOZ č.1
zdroj: autorská fotografie

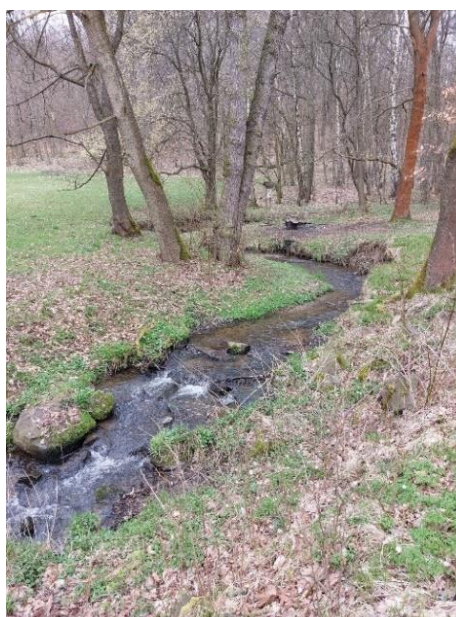
Obrázek 25 – koryto VT Tisá
zdroj: autorská fotografie

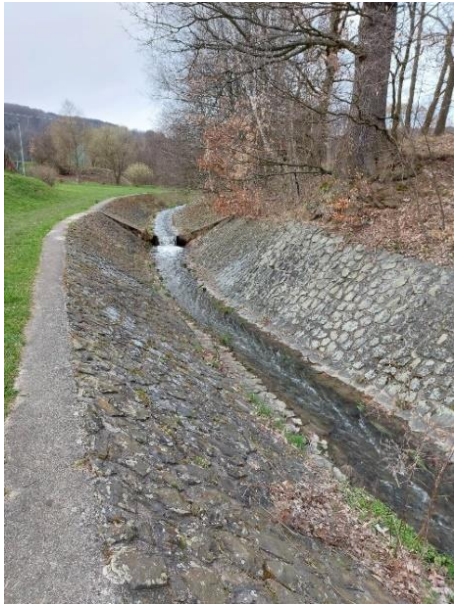
V ř. km 0,398 je vpust do přírodního koupaliště, kterou pro větší průtok lze regulovat pomocí přidání stavidlového prvku. Voda přitéká do koupaliště potrubím DN 300 z plastu. Koryto je vedeno stále v mírném oblouku a je po celou dobu opevněno kamennou dlažbou v betonovém podkladu. Lichoběžníkový tvar kynety je stejný jako v předchozích úsecích o šířce ve dně 1,6 m. V ř. km 0,283 se nachází opět stupeň z betonu o výšce 0,5 m. V ř. km 0,285 se odtok z koupaliště stává levostranným přítokem do potoka Tisá. Odtok vody z koupaliště je veden přelivem širokým 2,2 m a opevněným kamennou dlažbou v betonovém podkladu stejně jako koryto vodního toku. V nádrži koupaliště je také sdružený objekt. Ten má výtok do potoka Tisá jen o 2 metry níže po proudu než bezpečnostní přeliv. Výtok je proveden v ocelovém potrubí DN 500. Koupaliště bylo zbudováno v roce 1921 a kromě přítoku z potoka Tisá byl napájen v minulosti i z mlynářských rybníčků pod Tisou. V minulosti byla nádrž používána kromě rekreace i jako zásobárna ledu. Od bezpečnostního přelivu dále trasa koryta vede téměř přímě, a kromě levostranného přítoku Potoka od Tisé v ř. km 0,115 se zde nachází ještě 2 betonové stupně v ř. km 0,080 a 0,073, každý o výšce 0,5 m. [5]

Obrázek 27 – stupeň na VT potok Tisá
zdroj: autorská fotografie

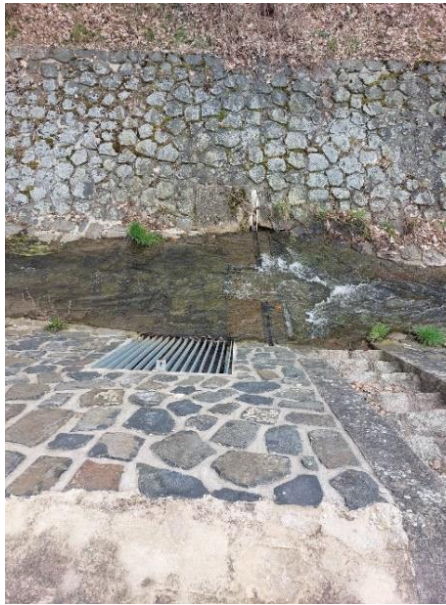
Obrázek 286 – vtok do přírodního koupaliště
zdroj: autorská fotografie

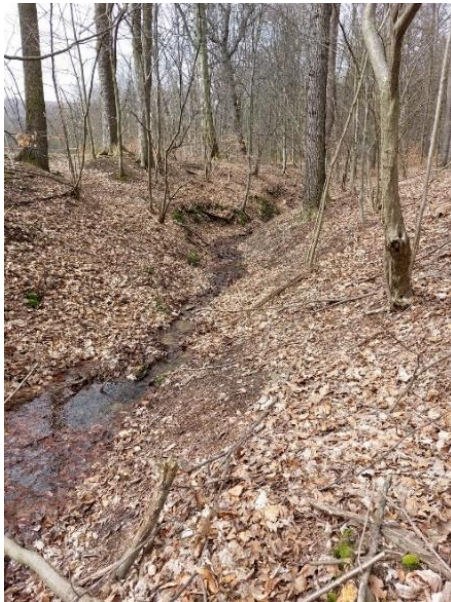
V tomto úseku je podélný sklon výrazně menší a kyneta zde má tvar obdélníku se šířkou ve dně 0,6 m. Až k přítoku do Potoka Tisé je vodní tok neopevněn a dno je tvořeno jemným pískem a břehy jsou zarostlé travinami. Maximální hladina v kynetě může dosáhnout hloubky 0,2 m. V tomto úseku jsou v korytě náletové dřeviny, tudíž je průtok vody značně snížen. V ř. km 0,075 je bezejmenný pravostranný přítok.

Obrázek 30 – první úsek bezejmenného VT
zdroj: autorská fotografie

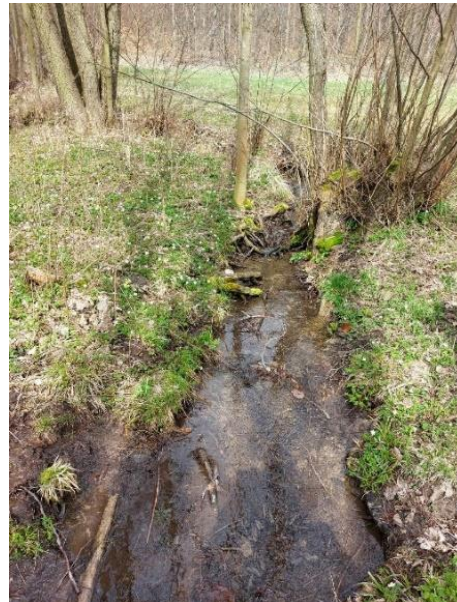
Obrázek 31 – druhý úsek bezejmenného VT
zdroj: autorská fotografie

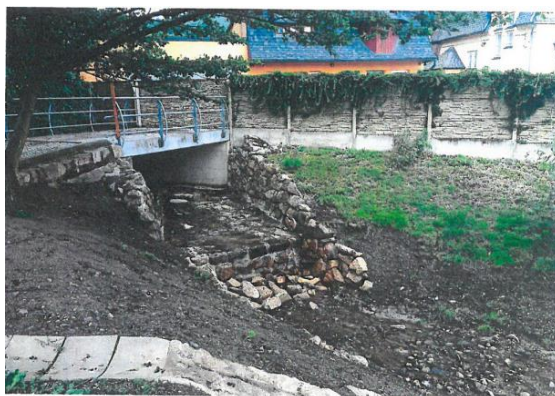
Pod původním mostem v horní části nádrže byl ze zdiva z lomového kamene vybudován stabilizační práh. Pod prahem byl dále vytvořen zához z lomového kamene s proštěrkováním o hmotnosti jednotlivých kamenů do 20 kg. [1]

Obrázek 34 – Rybník u Zámku, stabilizační práh 28.6.2017
zdroj: PD Fotodokumentace [16]

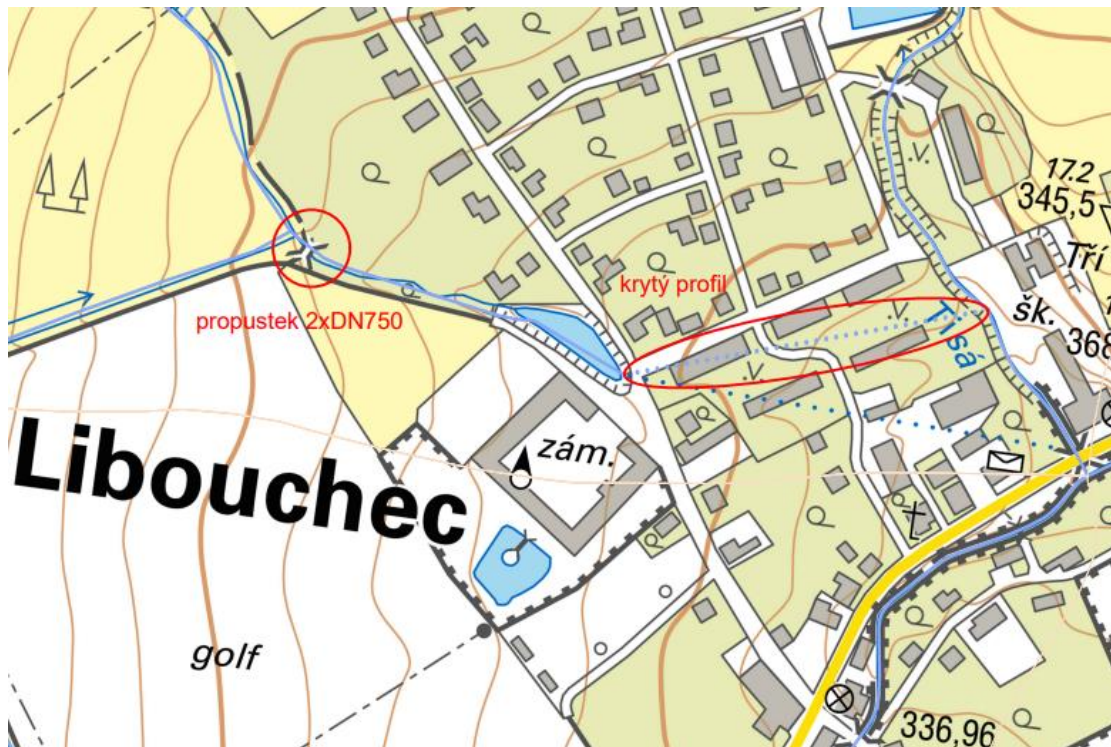
Na Obrázek jsou vidět kritická místa na VT Potok od Tisé, na kterých byla posuzována kapacita při povodňovém průtoku.

Obrázek 36 – kritická místa na VT Potok od Tisé
