**ČESKÉ VYSOKÉ UČENÍ TECHNICKÉ  
V PRAZE**

**BAKALÁŘSKÁ PRÁCE**

**KONTROLA TĚSNOSTI POVLAKOVÝCH  
HYDROIZOLACÍ**

**STANISLAV ŠIMČÍK**

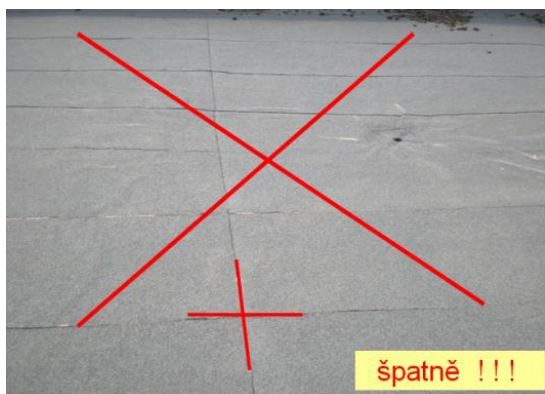
Obr. 7 – Absence T – spoje u asf. izolace [16]

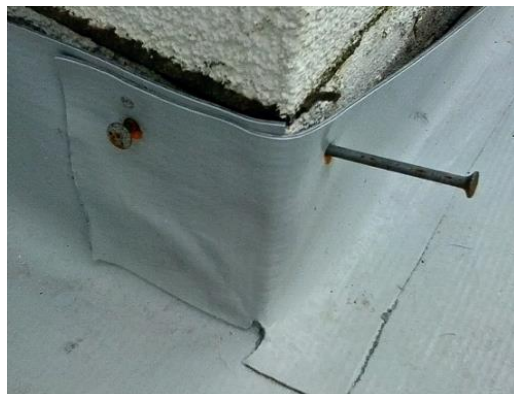
Obr. 8 – Příklad nevhodného ukončení [15]

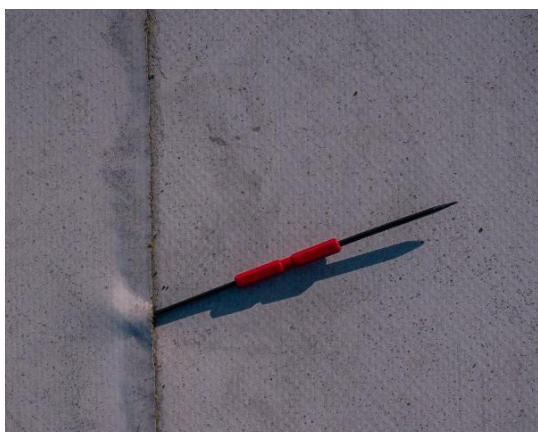
Obr. 9 - Příklad nesoudržného spoje [17]

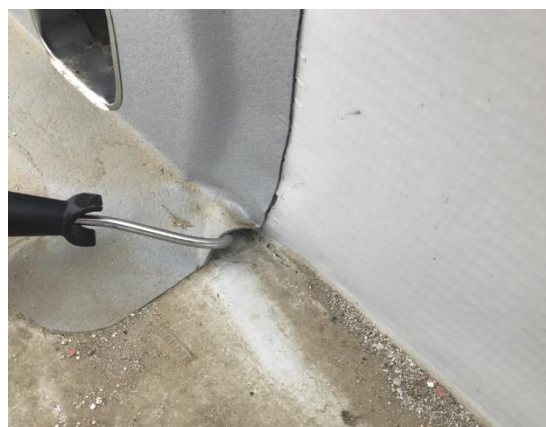
Obr. 10 - Příklad nesoudržného spoje [18]

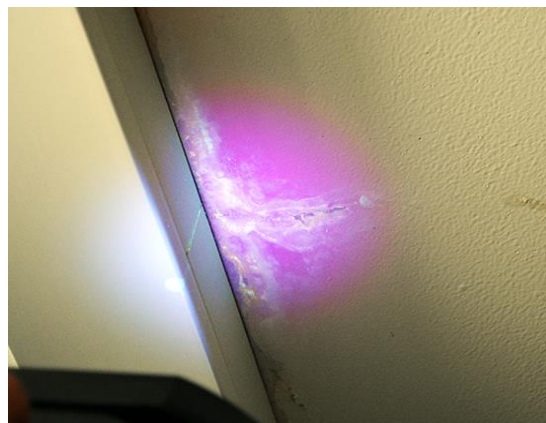
Obr. 31 - Zátopová zkouška s UV barvivem [43] Obr. 32 - Pomocí UV objevený průsak [43]

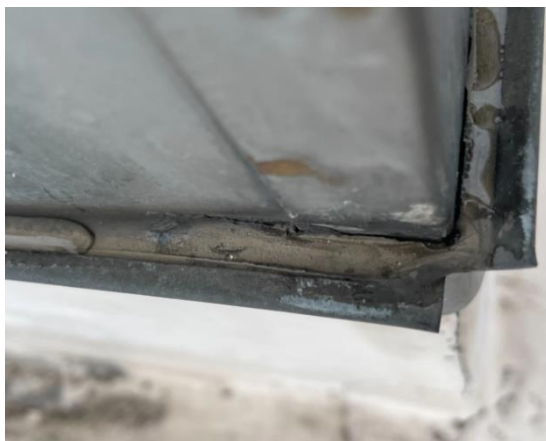
Účelem systémové správy je prodloužení životnosti a oddálení nákladných oprav. Vhodná prevence zamezí poruchám, které jsou ve svém počátku a lze je tak při pravidelných cyklech kontrol detekovat a následně opravit pro obnovení funkční hydroizolační celistvosti pláště. [63], [64]

Obr. 51 - Příklad degradace tmelu [64]

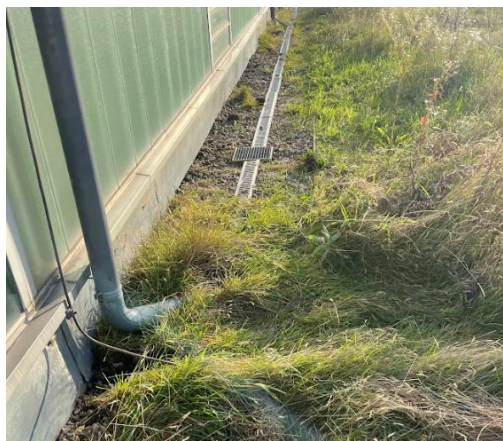
Obr. 52 - Příklad rozšíření vegetace (foto autor)

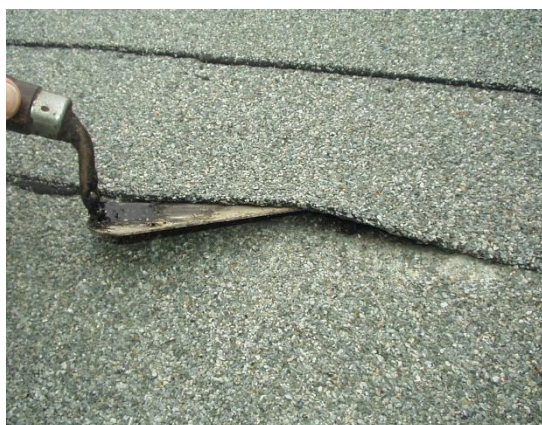
Kontroly celistvosti spoje lze dosáhnout pomocí několika metod. Nejsnazší z nich je však jehlová kontrola, kdy vtažení jehly nebo špachtle dle zkoušeného materiálu s mírným bočním přitlakem se hledá jakékoliv vniknutí mezi spoj dvou hydroizolací viz Obr. 53 a 54.

Obr. 53 - Příklad necelistvého sváru [65]

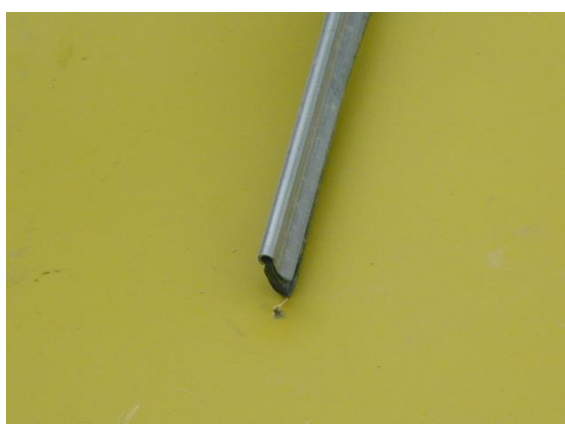
Defekty v ploše lze najít pomocí několika metod. Už při optické kontrole si lze povšimnout pochybností, které nespĺňují podmínky celistvosti pláště, viz Obr. 59, kdy byla nalezena porucha skrze hydroizolační fólii. Pro zkoušení celkové plochy na defekty je vhodná například jiskrová zkouška, která odhalí i kapilární netěsnosti, viz Obr. 60.

Obr. 60 - Defekt odhalený jiskrovou zkouškou [65]

Nalezené defekty je vhodné označit například barevným sprejem, viz Obr. 61 a následně zapravit pomocí záplat z obdobného materiálu jako je provedeno na ploše, viz Obr. 62.

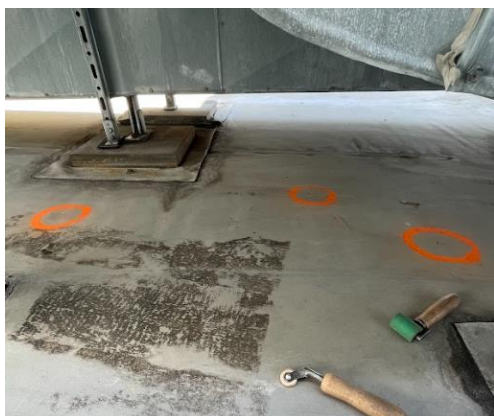
Obr. 61 - Označení nalezených defektů (foto autor)

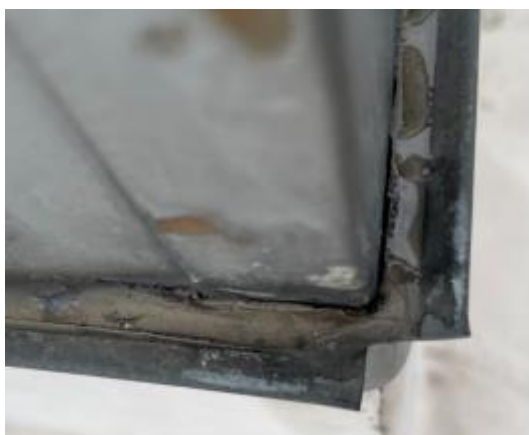
Obnova tmelené spáry by měla probíhat dle ČSN 73 1901-1 v průběhu 2-5 let, aby nedošlo ke vzniku trhlin zjištěných při optické kontrole viz Obr. 69. Zde je nutná kompletní výměna, kdy dojde k odstranění tmelu, odmaštění a realizace nového PU tmelu, viz Obr. 70.

Obr. 69 - Degradace tmelené spáry [64]

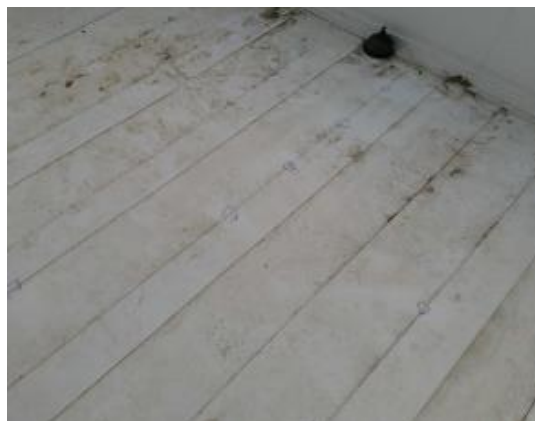
Jedná se o dvoupodlažní objekt novostavby haly. Předmětnou konstrukcí pro průzkum byla plochá střecha haly v severní polovině objektu, na které je hydroizolační vrstva realizována pomocí PVC-P fólie. Tato vrstva byla opakovaně zapravována pomocí dodatečných záplat přes doplňkové kotvení. Během průzkumu byla provedena zkouška těsnosti výše popsaných záplat fóliové PVC-P hydroizolace pomocí podtlakové těsnosti PICO zvonu. Záplaty byly odzkoušené systematicky v odhadem 3/4 plochy předmětné střechy. Dále byla provedena vizuální prohlídka hydroizolační fólie a základní fotodokumentace.

*Obr. 76 - Pohled na přeplátované spoje*

**Zjištěné závady a povrchová poškození by měla být odborně zapravena obdobným materiálem z místa poruchy, resp. přepracovány.**

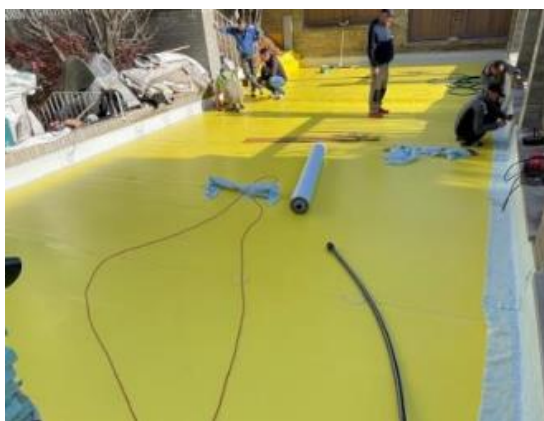
Obr. 83 - Pohled na předmětnou plochu

První prohlídka proběhla na větší ploše řešené části, viz Obr. 83, celkově zde bylo objeveno devět defektů.

**Zjištěné závady a povrchová poškození by měla být odborně zapravena obdobným materiálem z místa poruchy, resp. přepracována.**

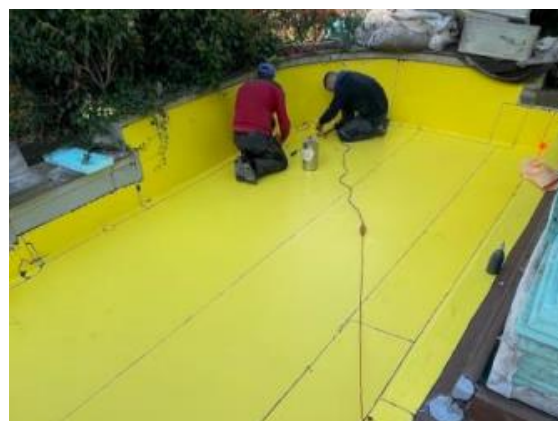
Obr. 84 - Pohled na předmětnou plochu

Druhá prohlídka proběhla na menší ploše řešené části, viz Obr. 84, celkově bylo objeveno pět defektů.
