BAKALÁŘSKÁ PRÁCE

Stavebně technický průzkum a návrh sanačních opatření kostela
sv. Kateřiny v Polné

Technical Survey and Design of Remediation Methods of Church
St. Catherine in Polná

Praha 2023

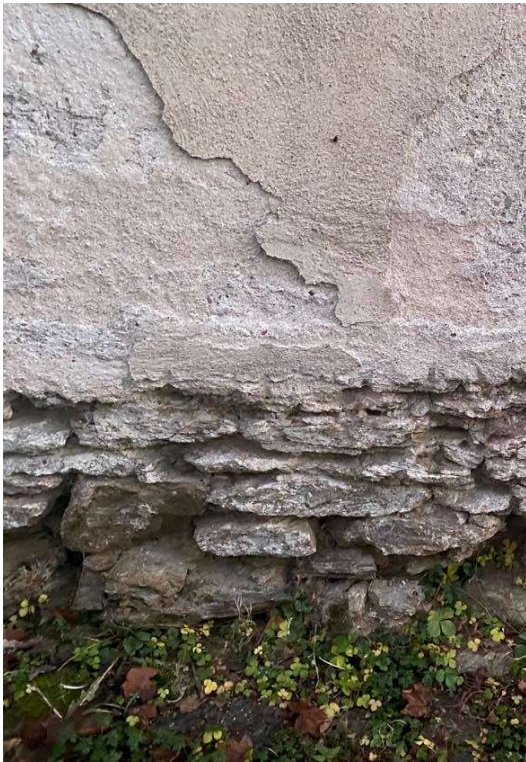
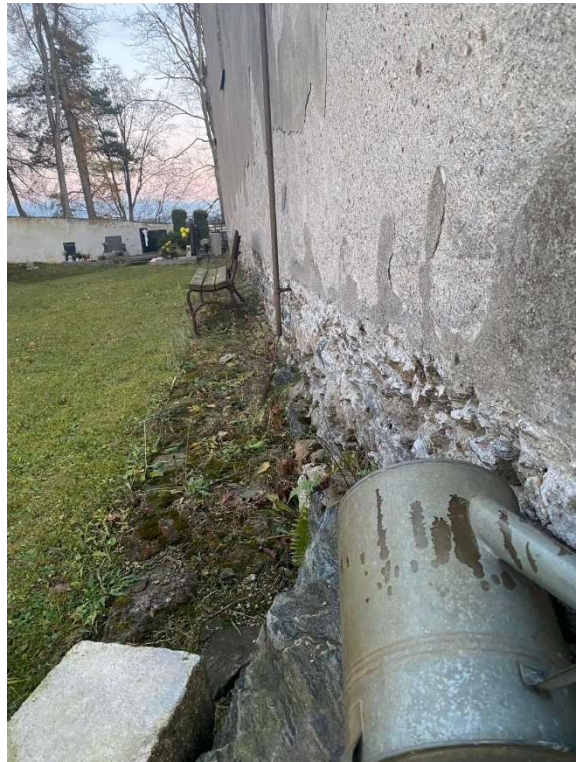
Předpokládají se základové pasy z lomového kamene. Šířku a hloubku základů nelze přesně určit, protože nebyla provedena kopaná sonda. Z dostupných výkresů je odhadována úroveň základové spáry cca 800 mm pod úrovní terénu. Možná i méně vzhledem k tomu, že byl terén okolo objektu v poslední době snížen. Viditelný je pouze nevyhovující sokl, který je taky proveden z lomového kamene.

Obrázek 10: Kamenný sokl

Obrázek 11: Kamenný sokl

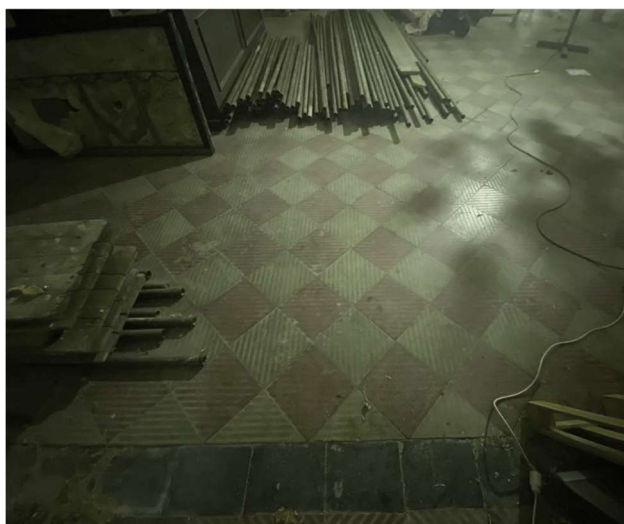
V celé chrámové lodi i v presbyteriu jsou jako nášlapná vrstva použity cementové dlaždice. Cementové dlaždice nejsou příliš vhodné pro řešení vlhosti v kostele a také neodpovídají historickému statutu památky. Jsou příčinou částečné kondenzace.

Obrázek 21: Cementová dlažba v interiéru kostela

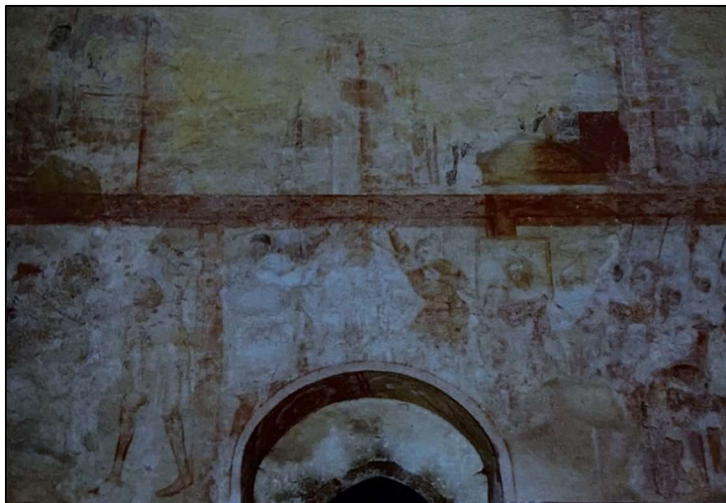
V celém interiéru objektu je použita vápenná omítka. Na stěnách kostela dožívá silně znečištěná a zpráškovatělá výmalba z počátku 20. století a téměř nečitelné jsou odkryté fragmenty pozdně gotických nástěnných maleb. Jedná se o zbytky vzácných fresek z 15. století.

Obrázek 23: Fresky na jižní stěně kostela [archiv]

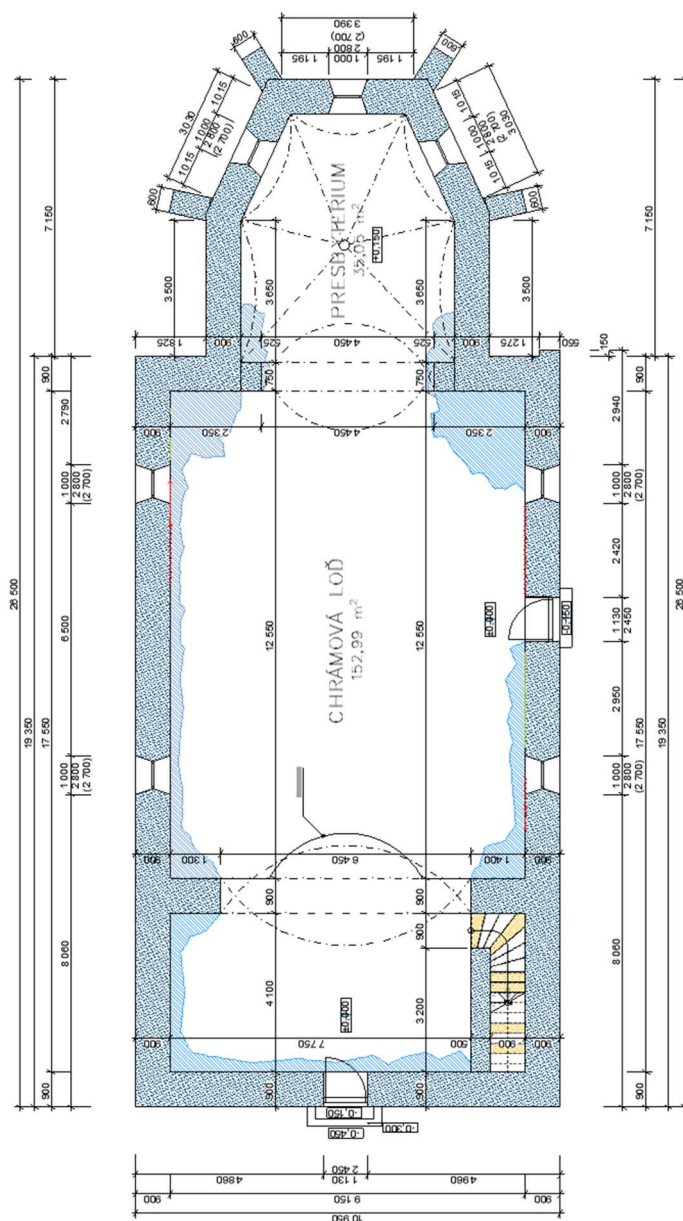
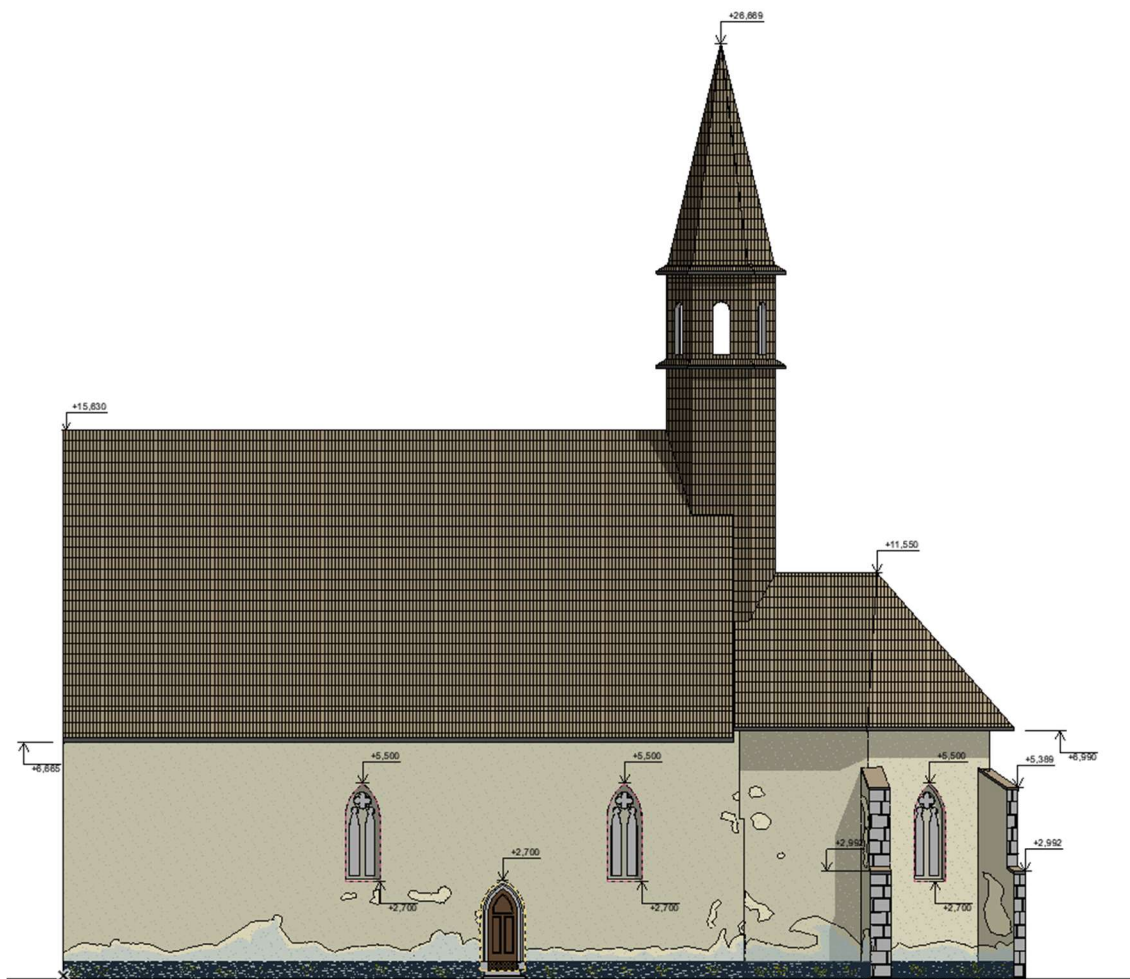
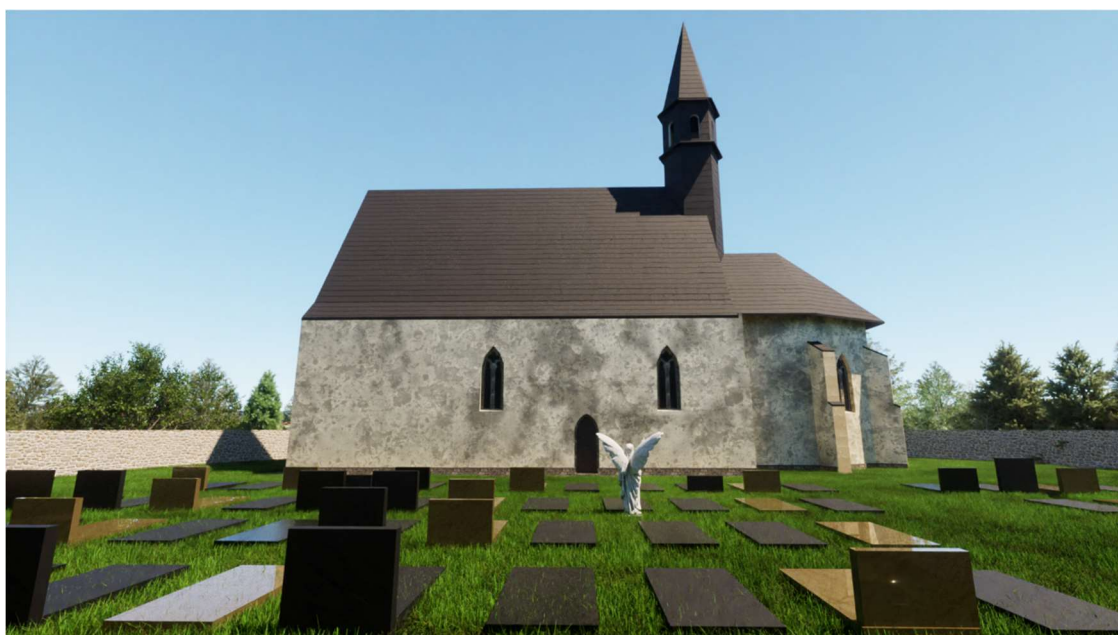
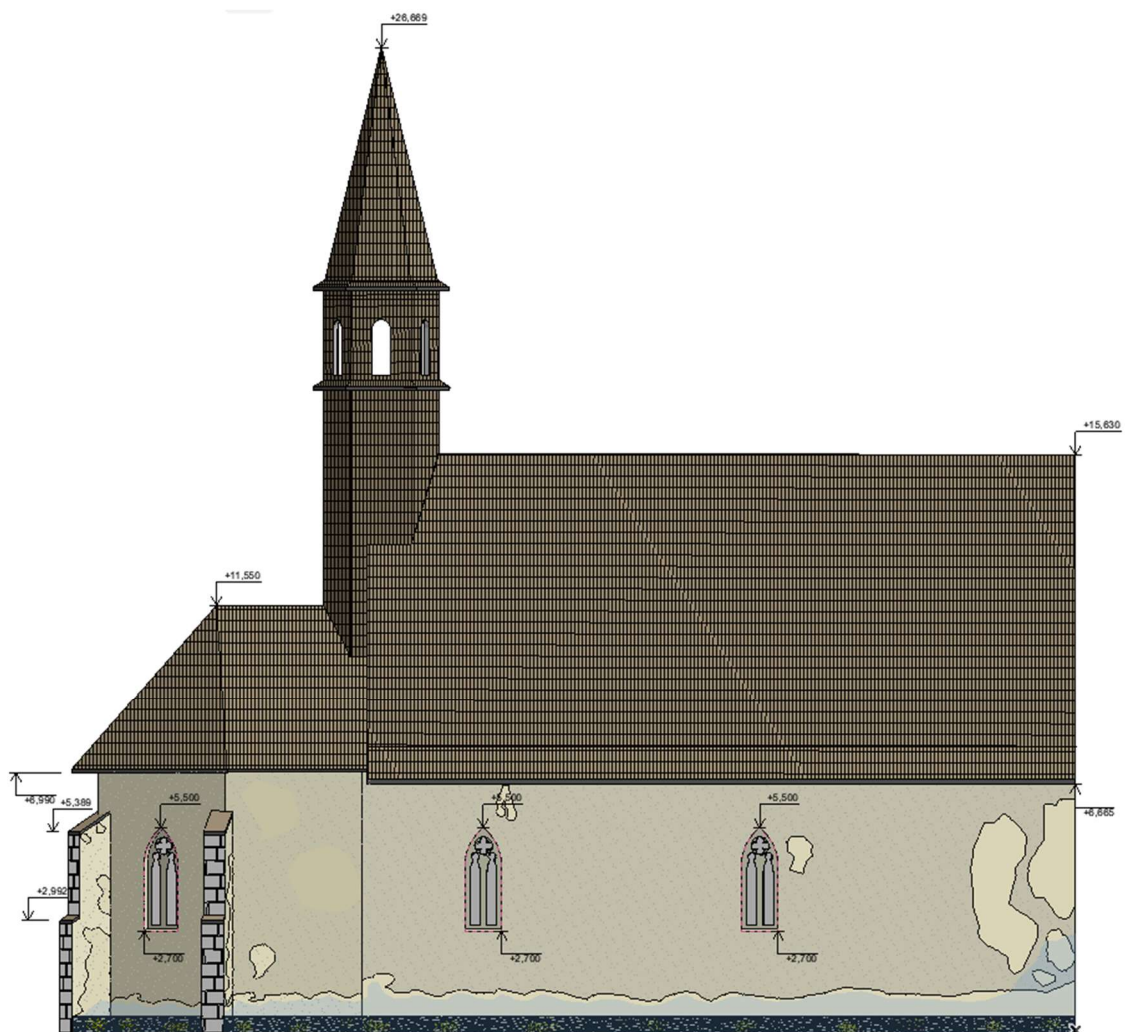
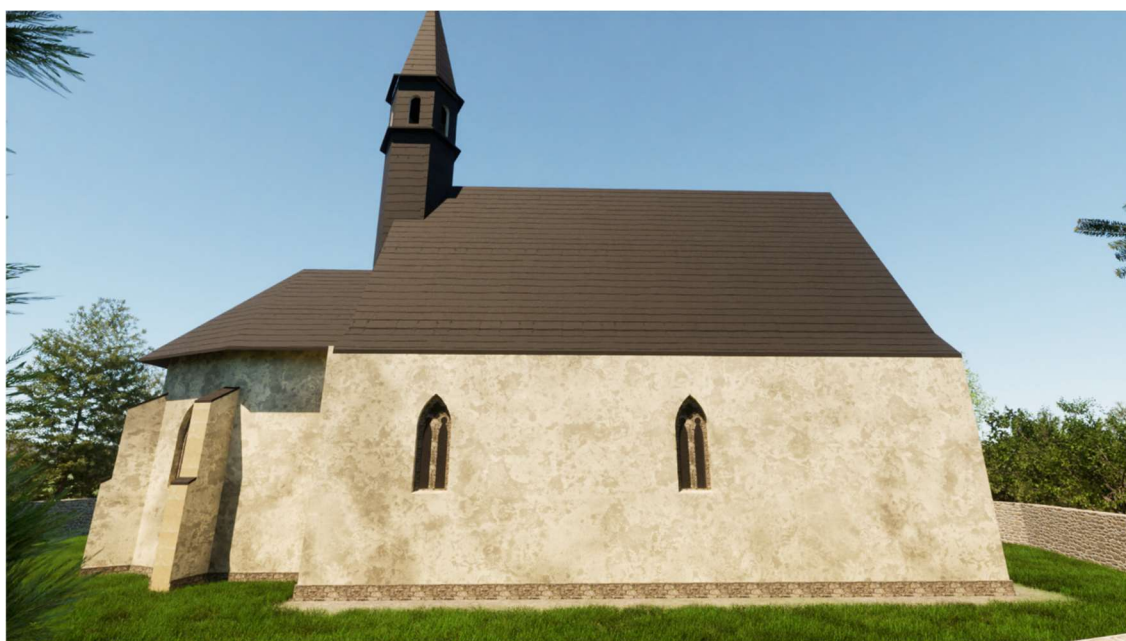
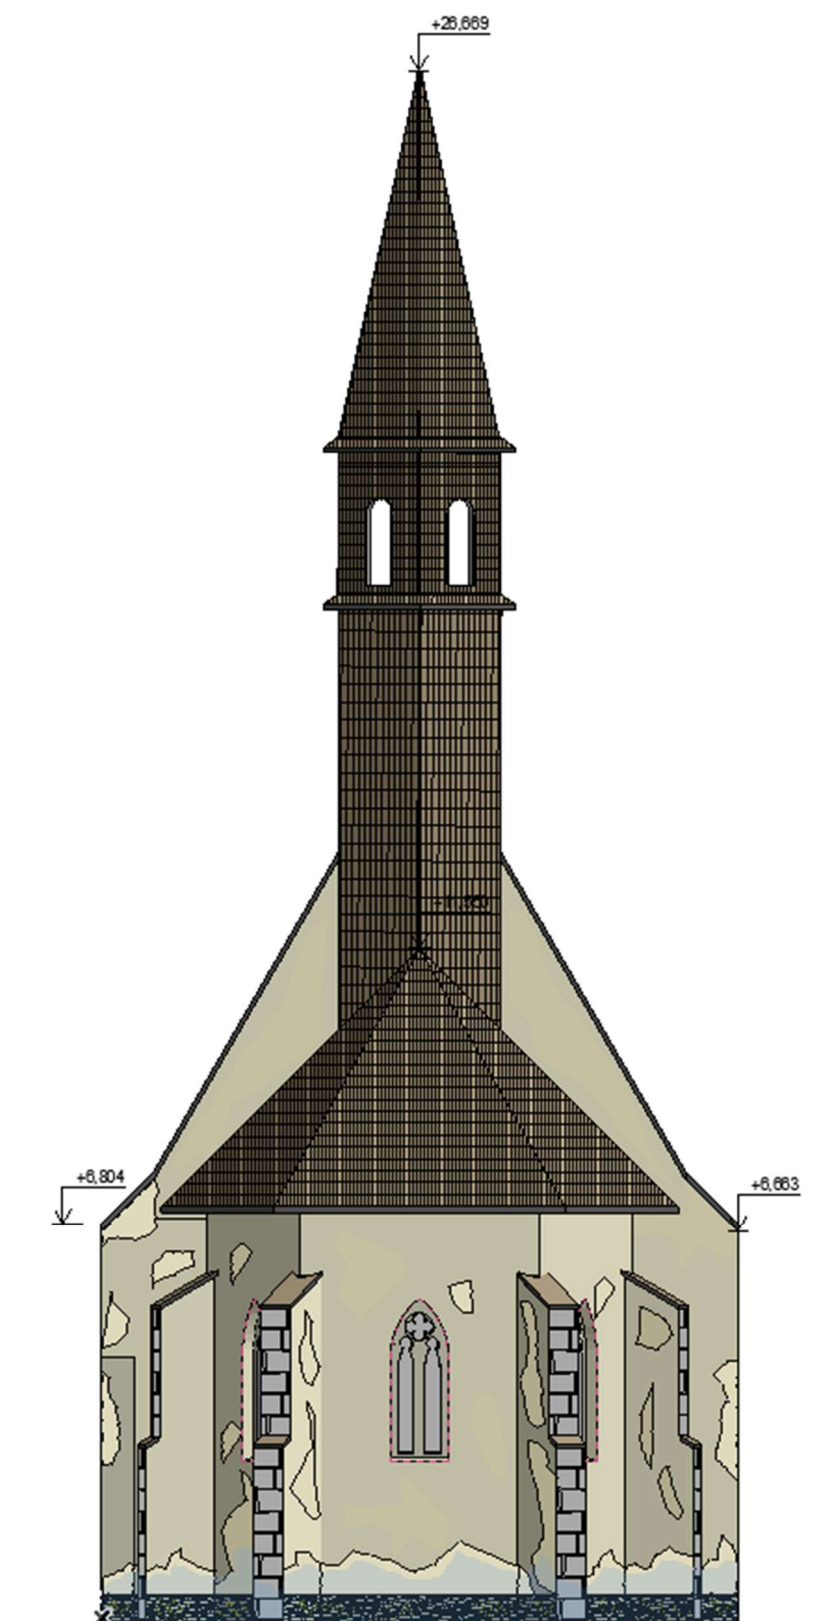
Objekt je ve velmi špatném technickém až havarijním stavu. Havarijní stav zapříčinilo dlouhodobé zanedbávání údržby kostela a nedostatečné řešení četných poruch včetně návrhu nevhodných sanačních opatření.

Na následujících obrázcích jsou zakresleny nejvýznamnější poruchy, které se v budově vyskytují. (Obrázek 29–37).

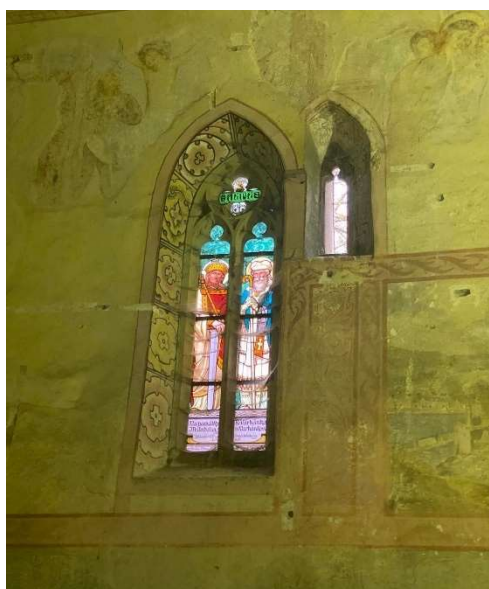
Vitrážová okna v chrámové lodi a v presbyteriu budou muset projít restaurátorskými úpravami. Nicméně v celkovém pohledu se zdají být poměrně zachovalá.

Obrázek 54: Zachovalé vitrážové okno – interiér

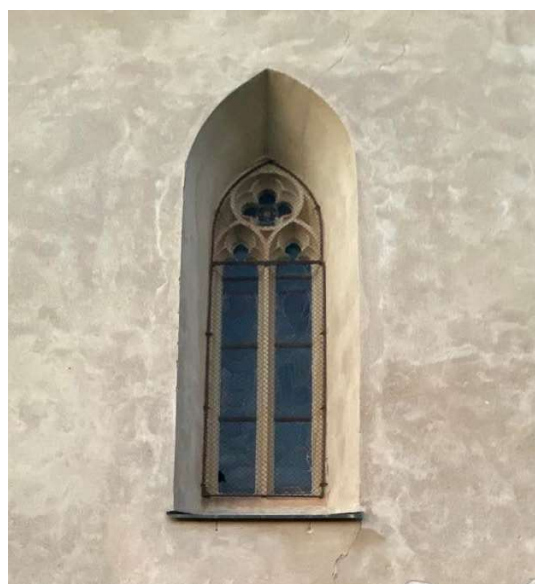
Obrázek 55: Zachovalé vitrážové okno – exteriér

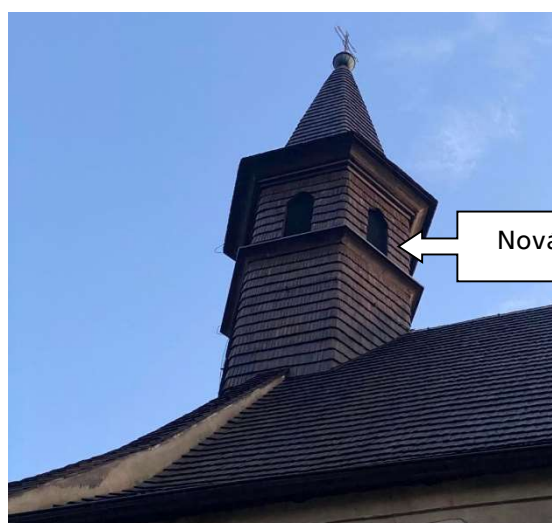
Problémy nastávaly u oken v úrovni podkroví, která byly v havarijním stavu. Konstrukce rámu a zasklení byly zcela narušené, což způsobovalo průnik vody do podkroví a zvyšovalo klimatické zatížení na prvky krovu. Proto došlo k výměně poškozených oken v rámci obnovy střešní krytiny, aby nedocházelo ke zhoršení stavu a potenciálnímu poškození dalších částí chrámu.

Obrázek 56: Vyměněná okna v rámci obnovy střechy

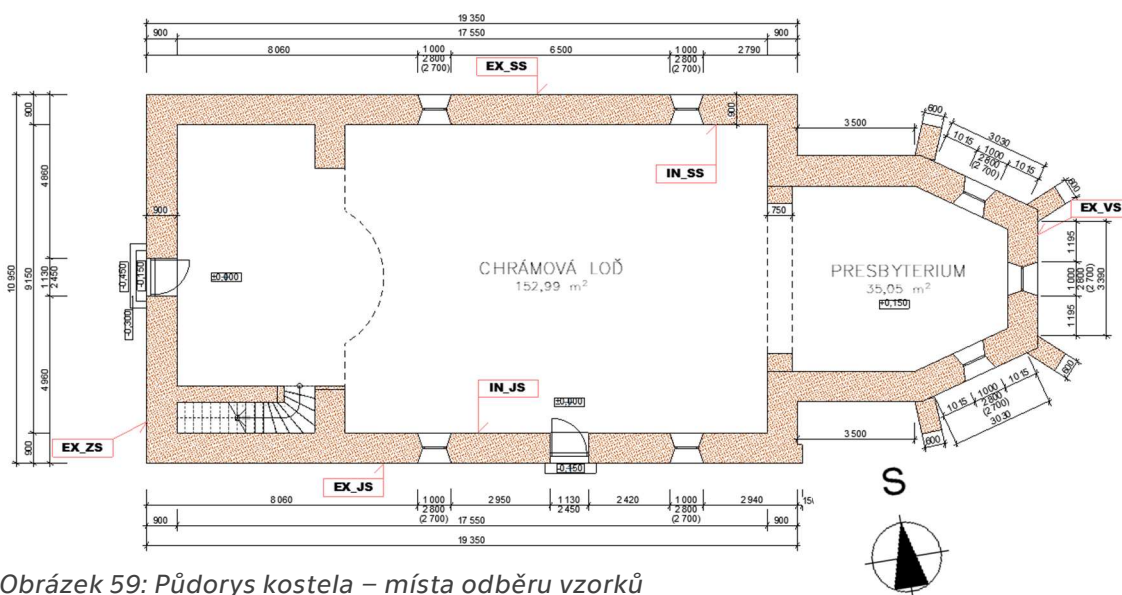
Obrázek 59: Půdorys kostela – místa odběru vzorků

K odebrání vzorků došlo v úterý 4.4. 2023 přímo z chrámové lodi kostela na místech s nejvýraznějším výskytem vlhkosti. Odběr vzorků je proveden na základě půdorysu 1.NP (viz Obrázek 59), kde jsou tato místa vyznačena.

V exteriéru byl odběr proveden celkem ze čtyř míst, která jsou také vyznačena v půdorysu (Obrázek 59). V exteriéru bylo možné odebrat vzorky zdiva z každé obvodové stěny kostela. Odebrání proběhlo stejným způsobem jako v interiéru ve třech výškách nad terénem (150 mm; 650 mm; 1150 mm).

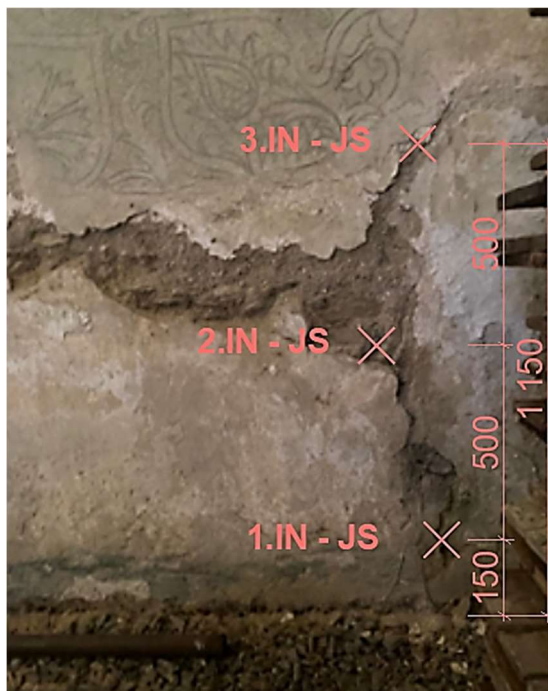
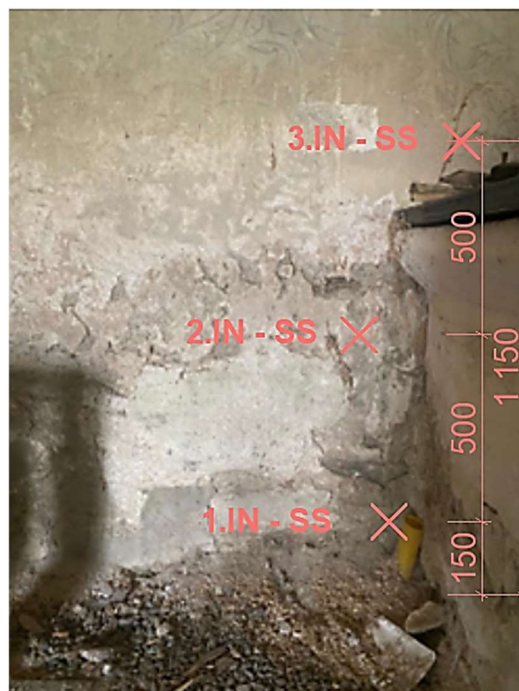
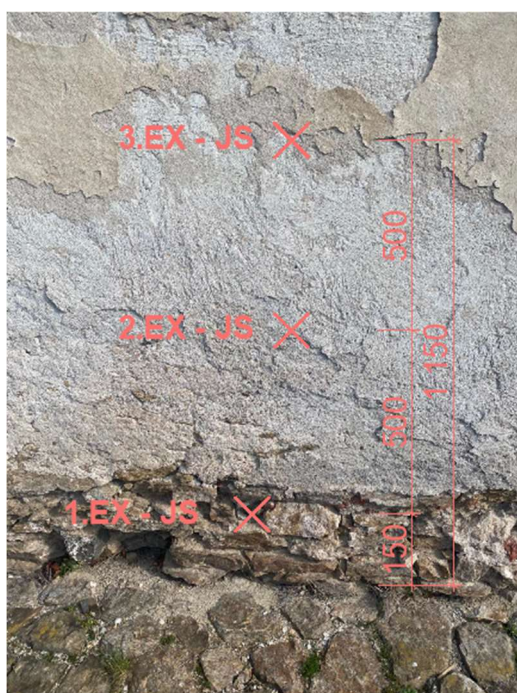
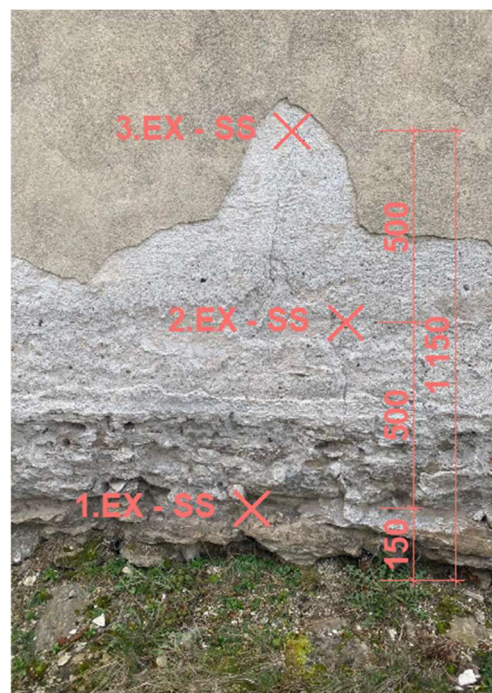
Celkově bylo odebráno 18 vzorků zdiva s viditelným výskytem vlhkosti. Vzorky získané z interiéru kostela pochází pouze ze dvou odběrných míst. Odebrání vzorků bylo provedeno s co největší šetrností, aby nedošlo k mechanickému poškození vzácných maleb v interiéru kostela. Odběr proběhl ve třech výškách nad stávající podlahou a to ve 150 mm, dále v 650 mm a následně v 1 150 mm. Přesná místa jsou vyznačena na následujících obrázcích.

Ze zjištěných hodnot u jednotlivých vzorků plyne, že vlhkost zdiva je vysoká až velmi vysoká. Výsledky hmotnostní vlhkosti u odebraných vzorků se pohybují mezi 7,5 % až 10 %, což odpovídá vysoké vlhkosti dle ČSN P 73 0610. U některých vzorků přesáhla hodnota hmotnostní vlhkosti 10 %, což je podle stejné normy klasifikováno jako velmi vysoká vlhkost. S rostoucí výškou místa odběru se vlhkost zdiva postupně snižuje. U vzorků odebraných nejvýše nad úrovní terénu se dostáváme na hodnoty zvýšené nebo nízké vlhkosti.

Ve stanovení vlhkosti zdiva bylo zjištěno, že zejména vzorky (EX_SS, IN_SS) odebrané ze severní stěny chrámové lodi kostela vykazují velmi vysokou vlhkost. Tento výsledek odpovídá předpokladům, které byly stanoveny ještě před provedením vlhkostní analýzy. Ostatní stěny kostela vykazují vysokou vlhkost, což bylo také očekáváno vzhledem k provedené vizuální prohlídce a viditelným degradacím zdiva, které jsou způsobené výskytem zvýšené vlhkosti. Výsledky vlhkostní analýzy mohou být částečně ovlivněny poměrně deštivým počasím během týdne před odběrem vzorků. Vysoká vlhkost zdiva přispívá k řadě negativních dopadů na stavbu. Zvýšená vlhkost mimo jiné podporuje růst plísní a mikroorganismů, které mohou ohrožovat funkci stavby, a především zdraví jejich uživatelů.

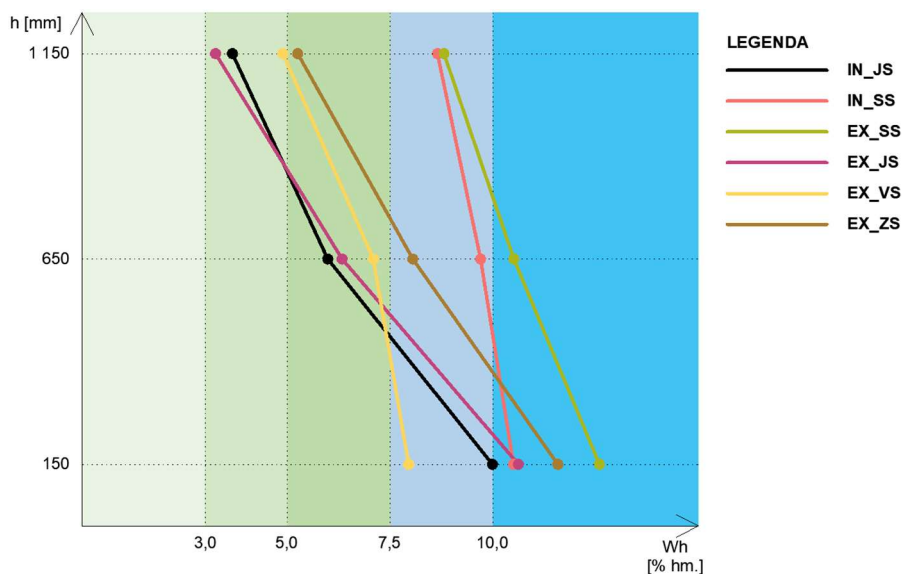
Obrázek 70: Graf – Závislost vlhkosti zdiva na výšce odběru vzorků

Ze získaných výsledků lze tady konstatovat, že vysoká vlhkost zdiva kostela představuje závažný problém, který vyžaduje co nejdůkladnější nápravu. Pokud tento problém nebude řešen, může to vést ke zhoršení celkové bezpečnosti kostela a způsobit další degradace zdiva. Dále na základě výsledků lze předpokládat, že příčinou zvýšené vlhkosti zdiva je vzlínající voda, pravděpodobně s vodou odstříkující. Vlhkost zdiva klesá s výškou odběru vzorků, což potvrzuje předpoklad vzlínající vlhkosti. Vzhledem k natočení objektu vůči světovým stranám bylo předpokládáno, že severní stěna objektu obsahuje největší hmotnostní procento vlhkosti. Tento předpoklad dokazovaly i nejvíce viditelné degradace na severní stěně chrámové lodi kostela. Vlhkostní analýza potvrdila toto očekávání. U jižní stěny objektu, kde stupeň vlhkosti zdiva rovněž dosáhl klasifikace velmi vysoký, byla patná přítomnost plísní. Z tohoto důvodu byl následně proveden odběr vzorků i pro mikrobiologickou analýzu.

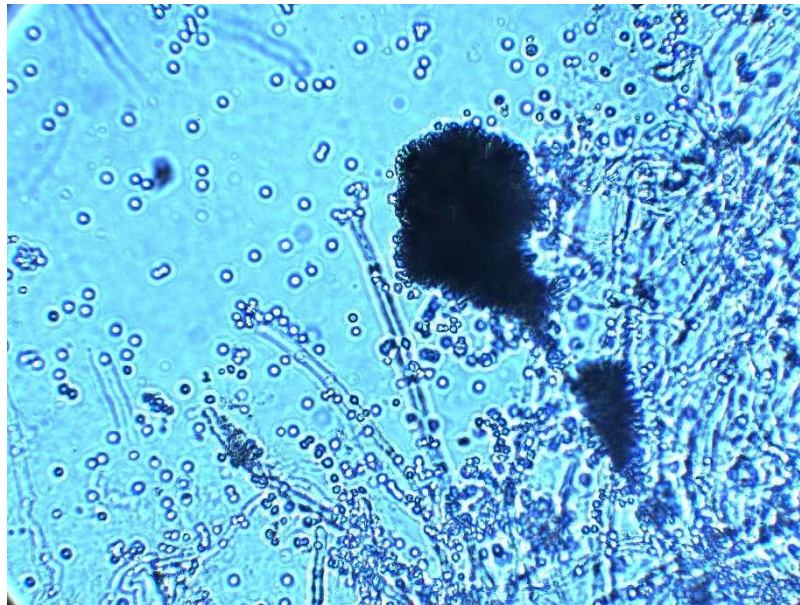
Rod *Aspergillus* zahrnuje širokou skupinu plísní, které jsou rozšířené v půdě, vodě a ovzduší. Tyto plísně se podílejí na rozkladu organické hmoty, ale mohou také být parazity pro živočichy nebo člověka. Makroskopicky se nejčastěji vyskytují jako sametové zelené nebo šedo-zelené až šedo-černé porosty, přičemž některé druhy mohou mít odlišné zbarvení. Některé druhy *Aspergillus* produkují toxiny,

Obrázek 84: Mikroskopický snímek – *Aspergillus sp.*

Výskyt hub a plísní v interiéru kostela představuje závažný problém. Tyto mikroorganismy potřebují k růstu především zvýšenou vlhkost, a proto se nejčastěji vyskytují v místech s narušenou nebo nedostatečnou hydroizolací, nebo špatným větráním, kde se hromadí vlhkost ve zdivu i ve vzduchu. Jejich přítomnost v interiéru kostela může mít negativní dopad na zdraví uživatelů.

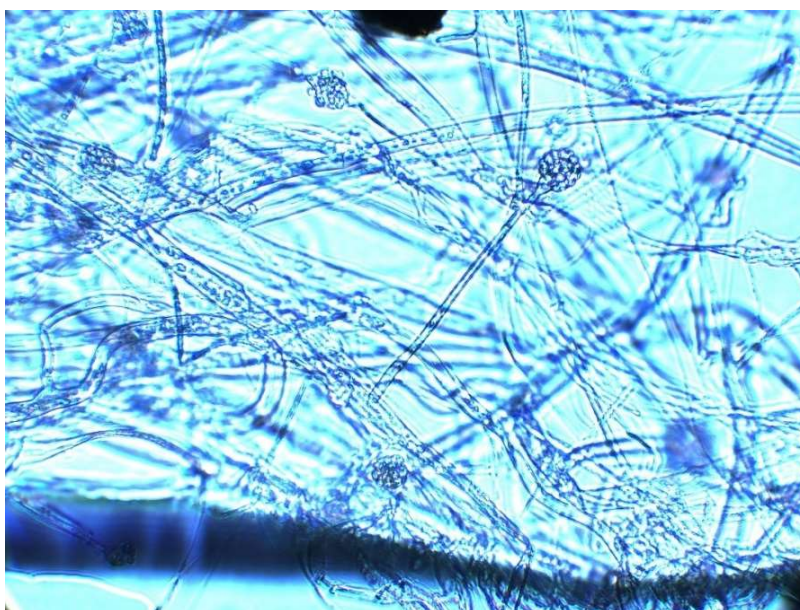
Rod *Mucor* zahrnuje asi 40 druhů plísní patřících do čeledi Mucoraceae. Tyto druhy se často vyskytují v půdě, trávicím traktu živočichů, na povrchu rostlin, v rozkládající se rostlinné hmotě a také při procesu biosorpce oxidu železa. Typické kolonie tohoto druhu hub jsou rychle rostoucí a mají bílou až béžovou nebo šedou barvu. Na kultivačním médiu se mohou rozrůst do výšky několika centimetrů. [9]

Obrázek 85: Mikroskopický snímek – *Mucor sp.*

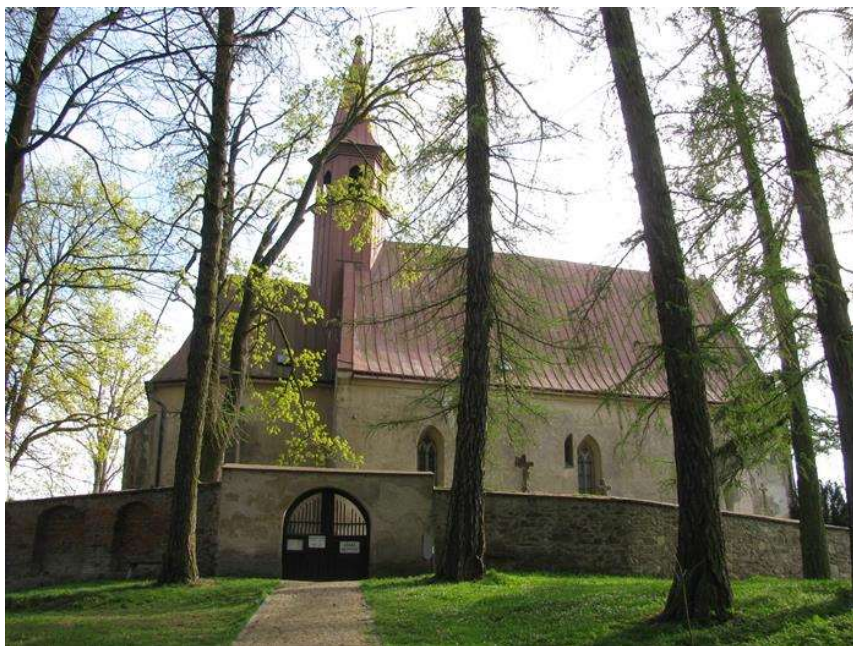
Obrázek 86: Kostel před výměnou střešní krytiny – plechová krytina

V rámci právě probíhající stavební obnovy kostela se už uskutečnila výměna střešní plechové krytiny za dvojitý dřevěný štípaný šindel. Plechová krytina z roku 1975 vypadala nevzhledně a neplnila svou funkci. Stejně tak není tento typ střešní krytiny vhodný pro kulturní památku. Modřínový šindel splňuje veškeré požadavky na historický statut kostela a dle dochovaných informací byl původní krytinou na kostele svaté Kateřiny. Při výměně krytiny bylo také odstraněno původní celoplošné bednění a vytvořeno bednění nové, které bylo provedeno v souladu s dřevěným šindelem.

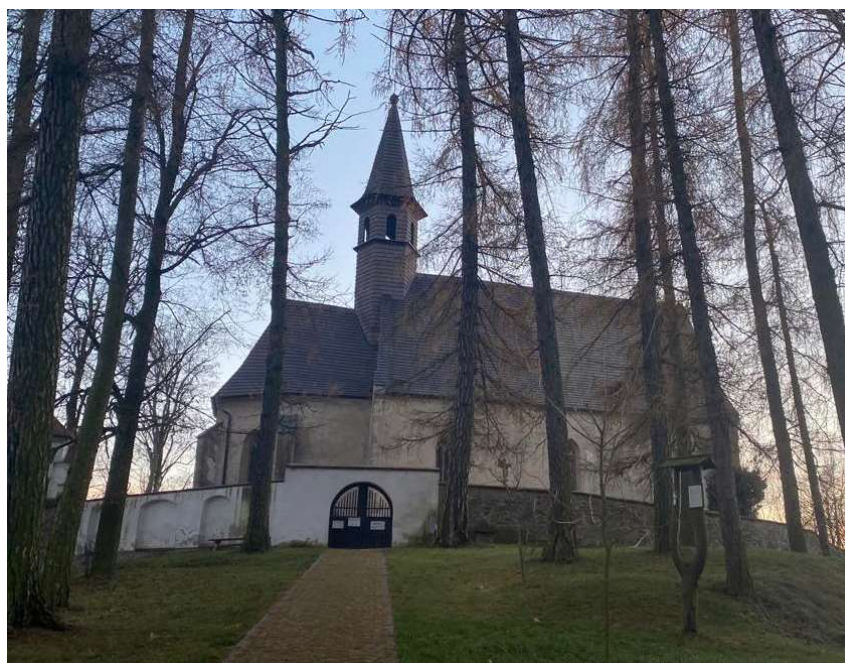
Obrázek 87: Kostel po výměně střešní krytiny – dřevěný šindel
