BAKALÁŘSKÁ PRÁCE

Stavebně technický průzkum a návrh sanačních opatření kostela
sv. Kateřiny v Polné

Přílohová část

Kristýna Peřinová

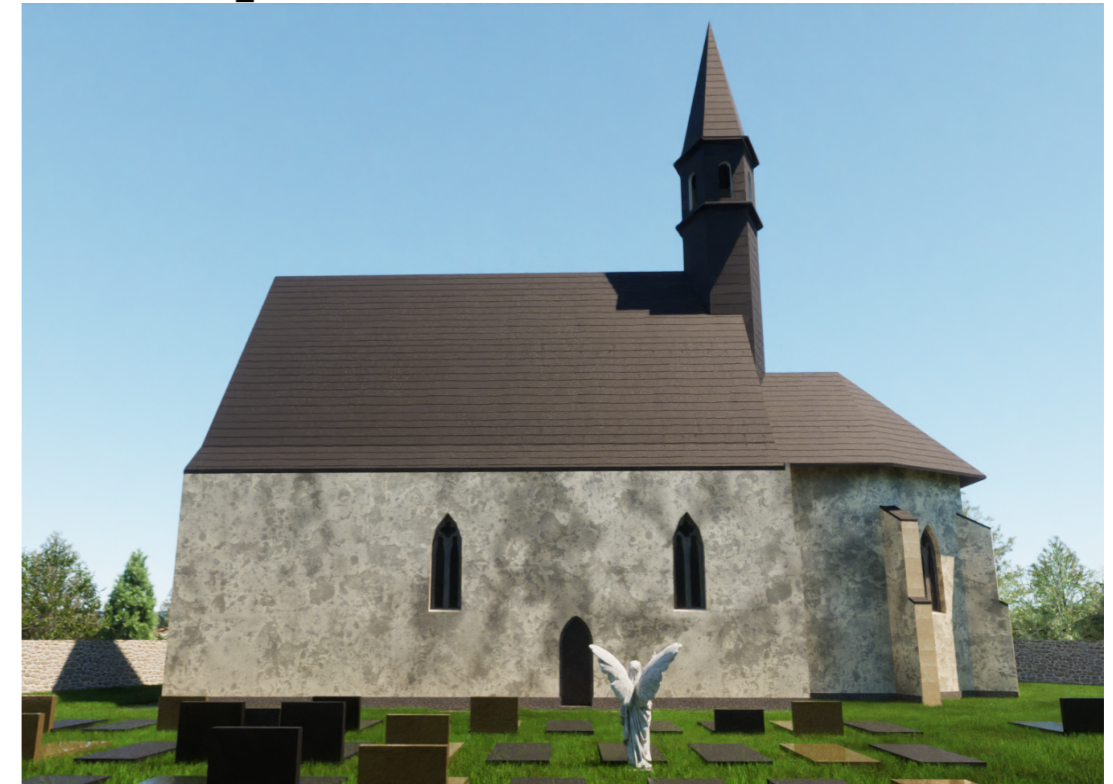
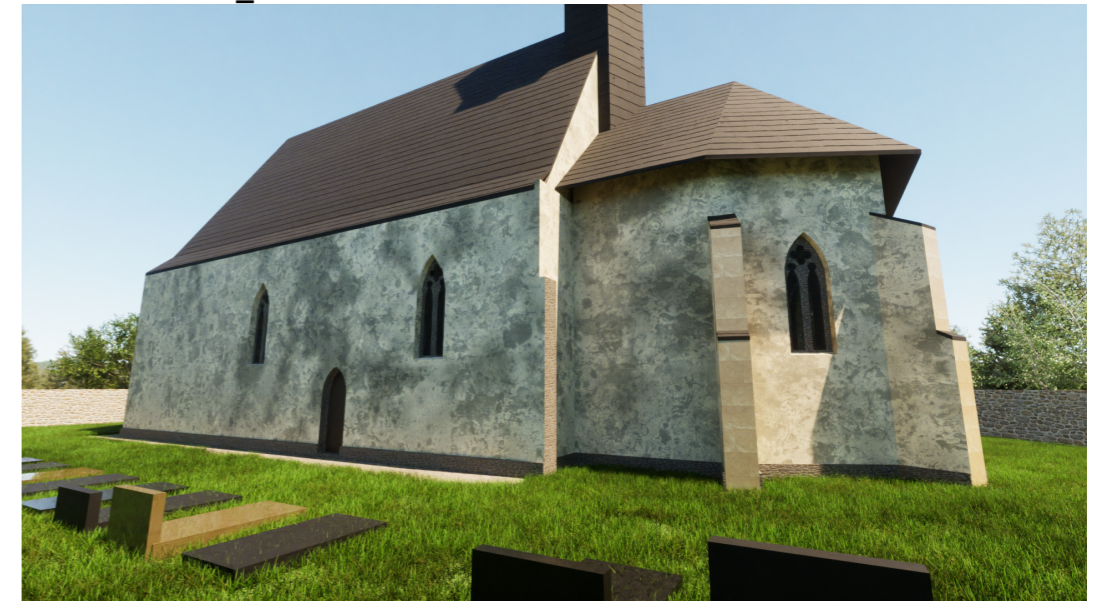
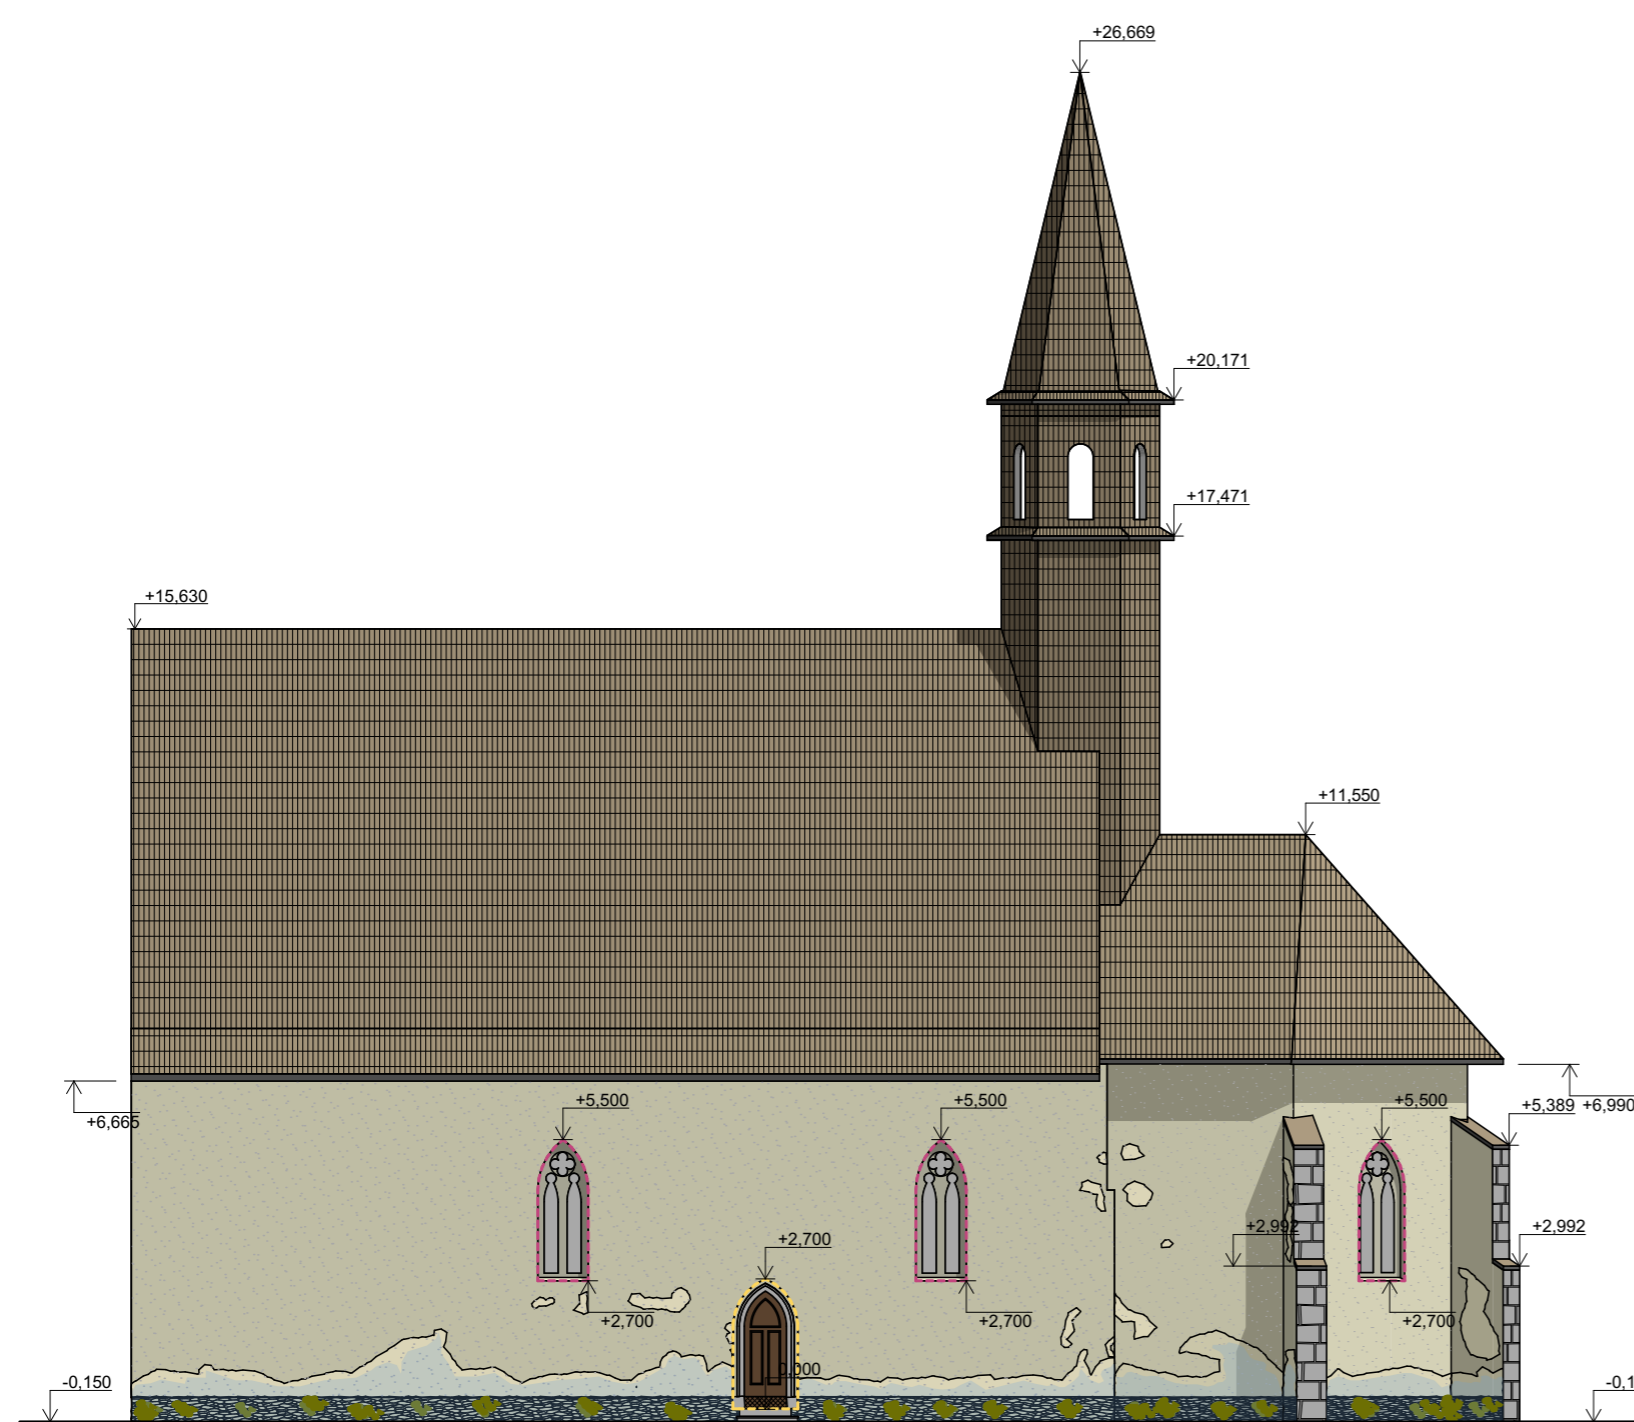
JIŽNÍ POHLED_VIZUALIZACE STÁVAJÍCÍHO STAVU

DEGRADOVANÉ KAMENNÉ SOKLOVÉ ZDIVO

STÁVAJÍCÍ DEGRADOVANÁ OMÍTKA

VZLÍNAJÍCÍ VLHKOST

VZROSTLÝ MECH VE SPARÁCH SOKLOVÉHO ZDIVA

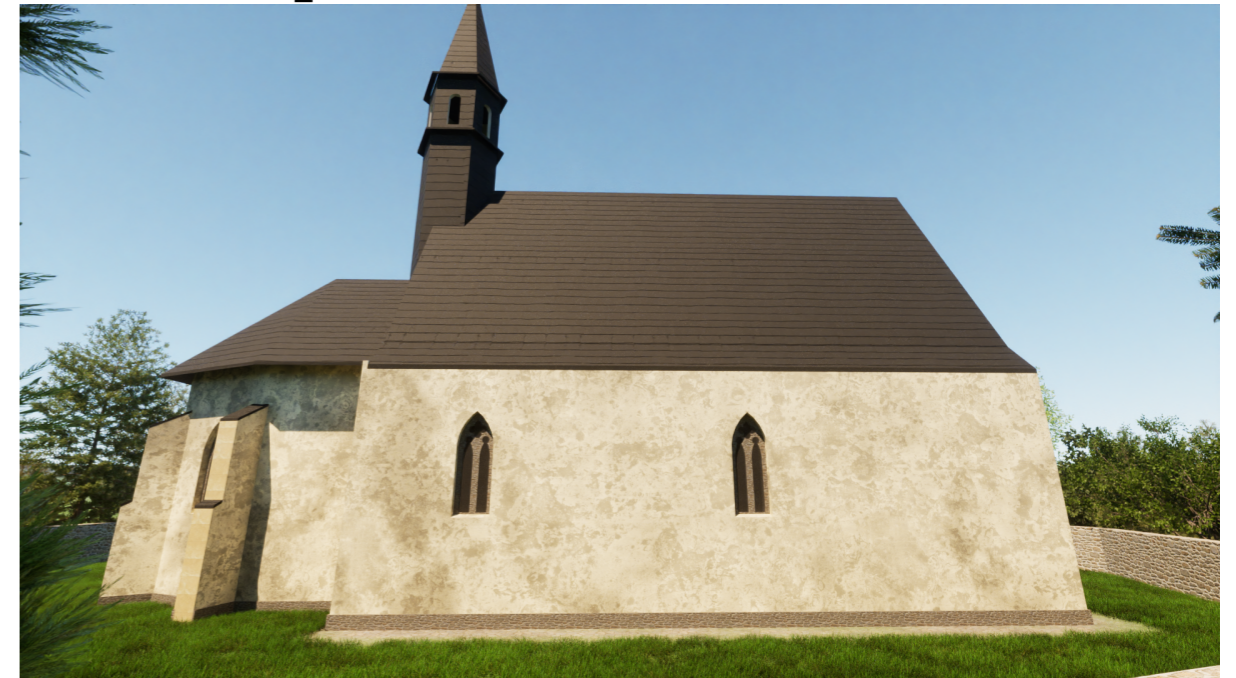
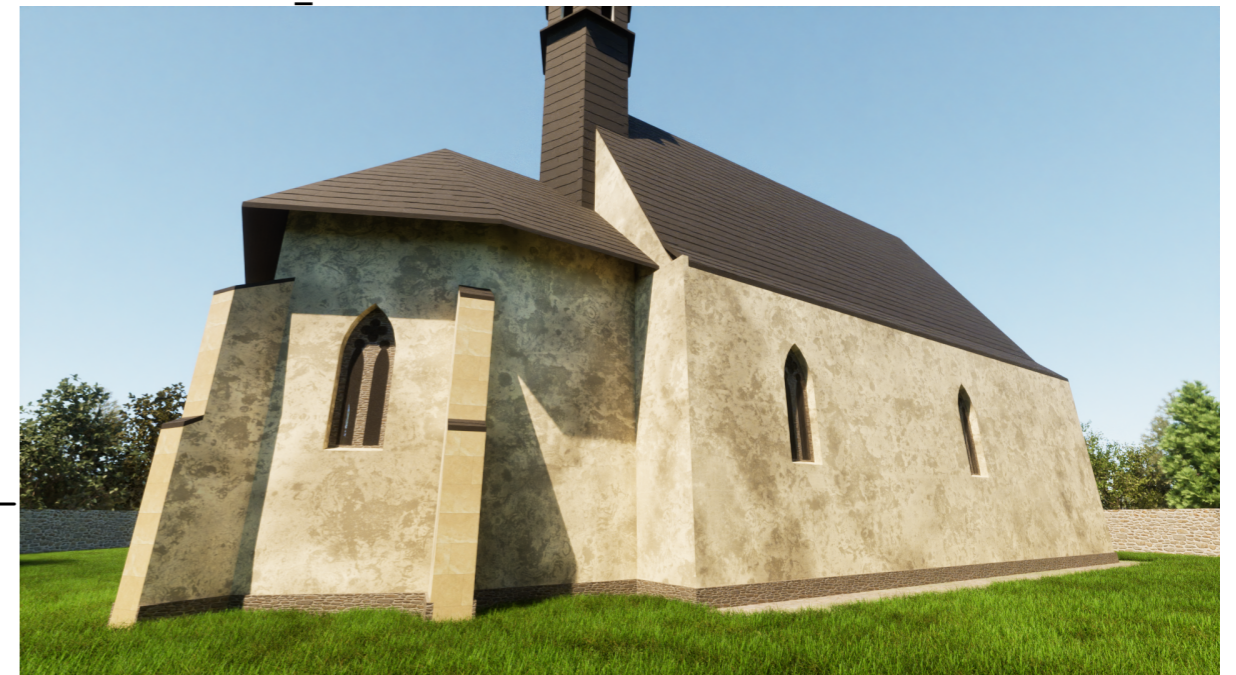
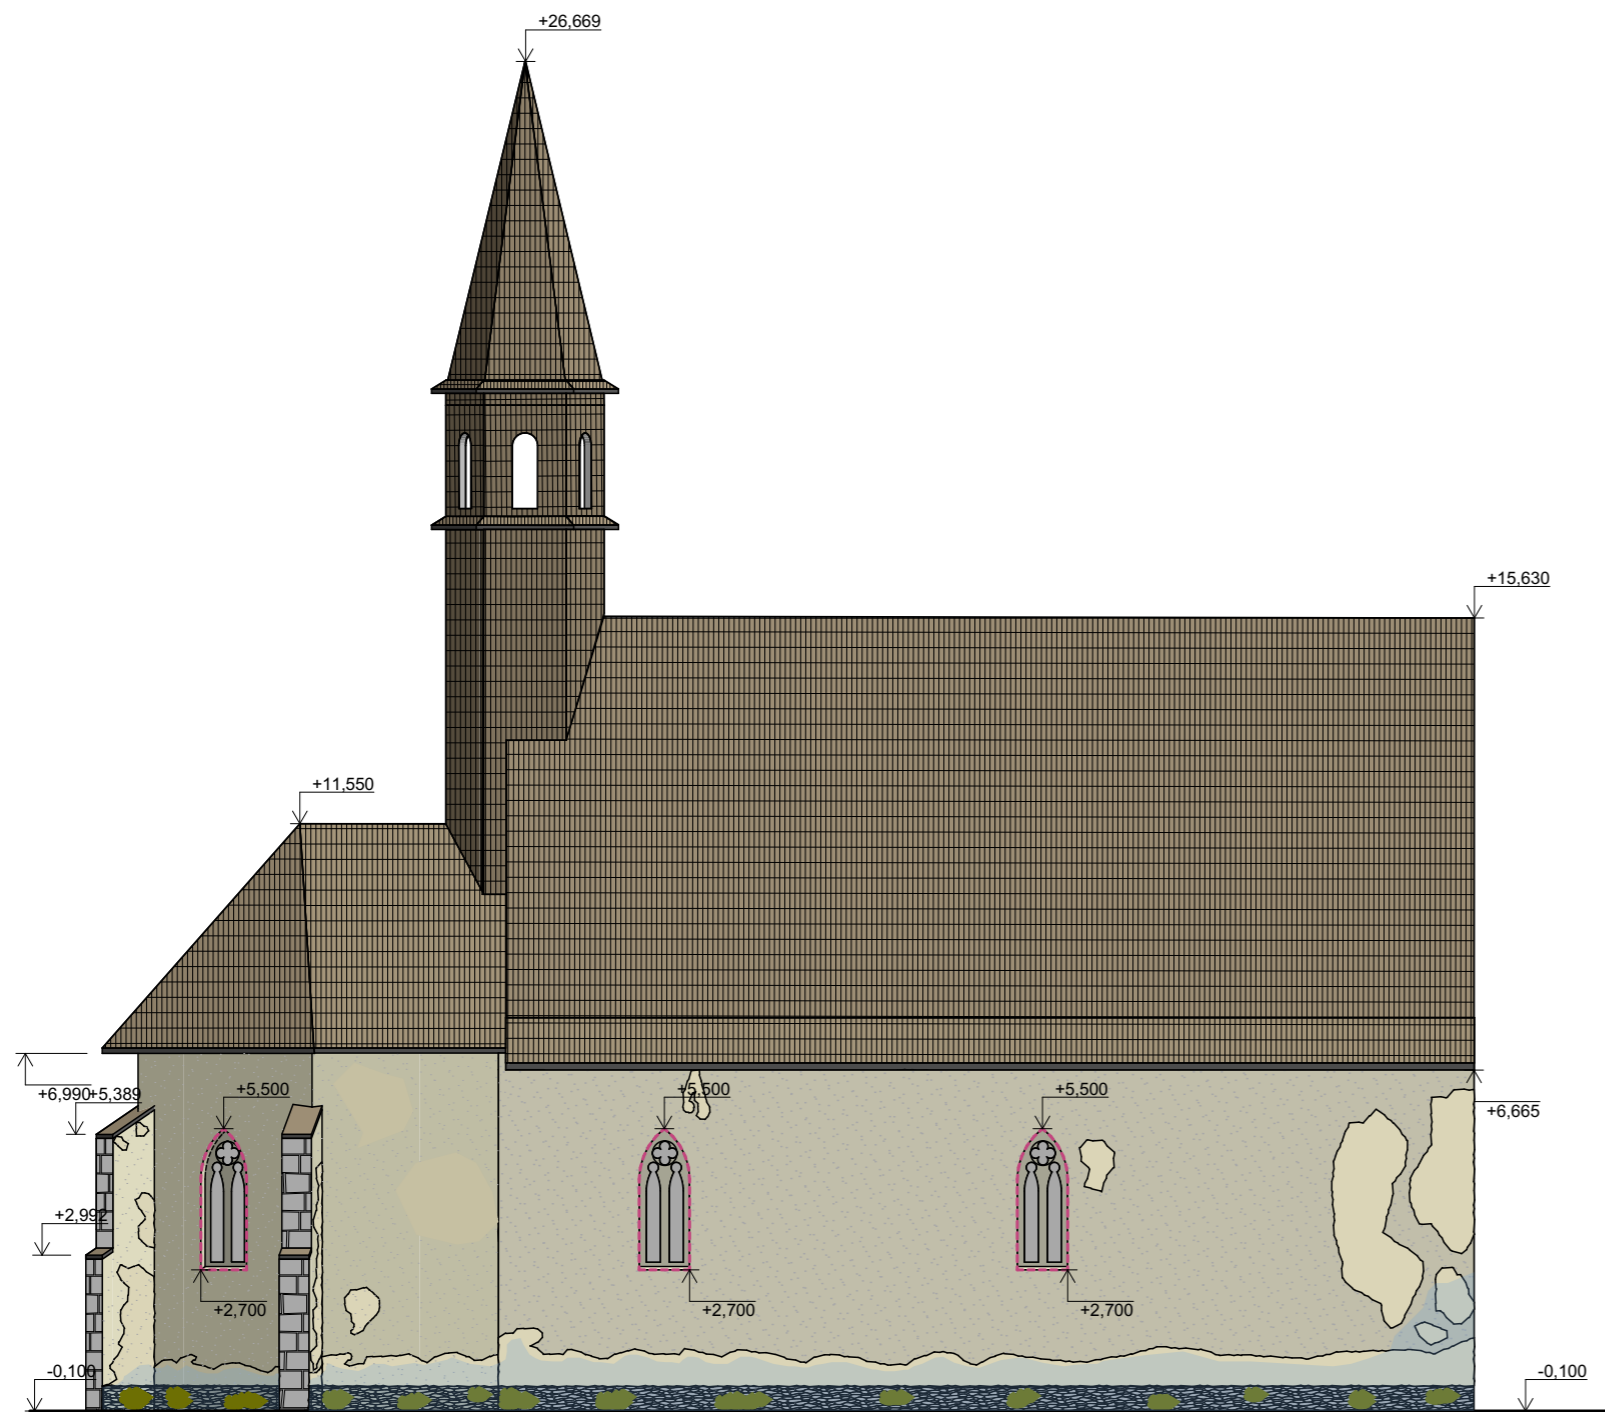
SEVERNÍ POHLED_VIZUALIZACE STÁVAJÍCÍHO STAVU

DEGRADOVANÉ KAMENNÉ SOKLOVÉ ZDIVO

STÁVAJÍCÍ DEGRADOVANÁ OMÍTKA

VZLÍNAJÍCÍ VLHKOST

VZROSTLÝ MECH VE SPARÁCH SOKLOVÉHO ZDIVA

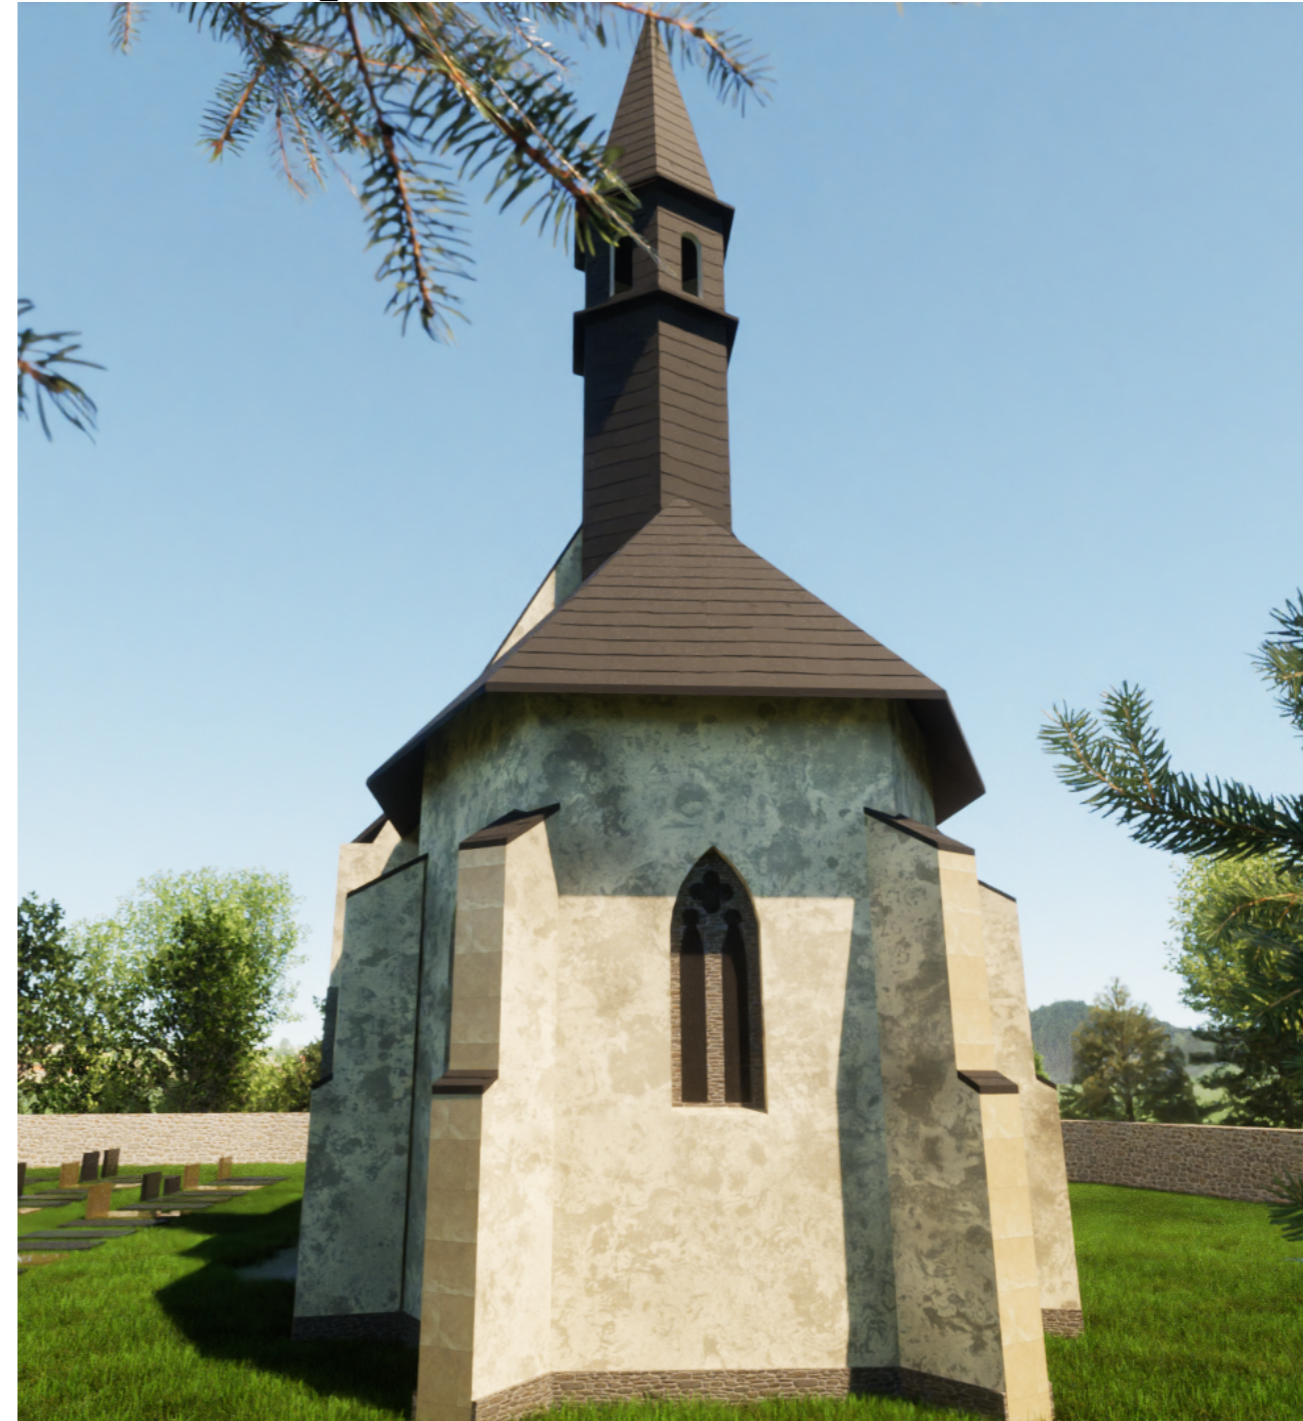
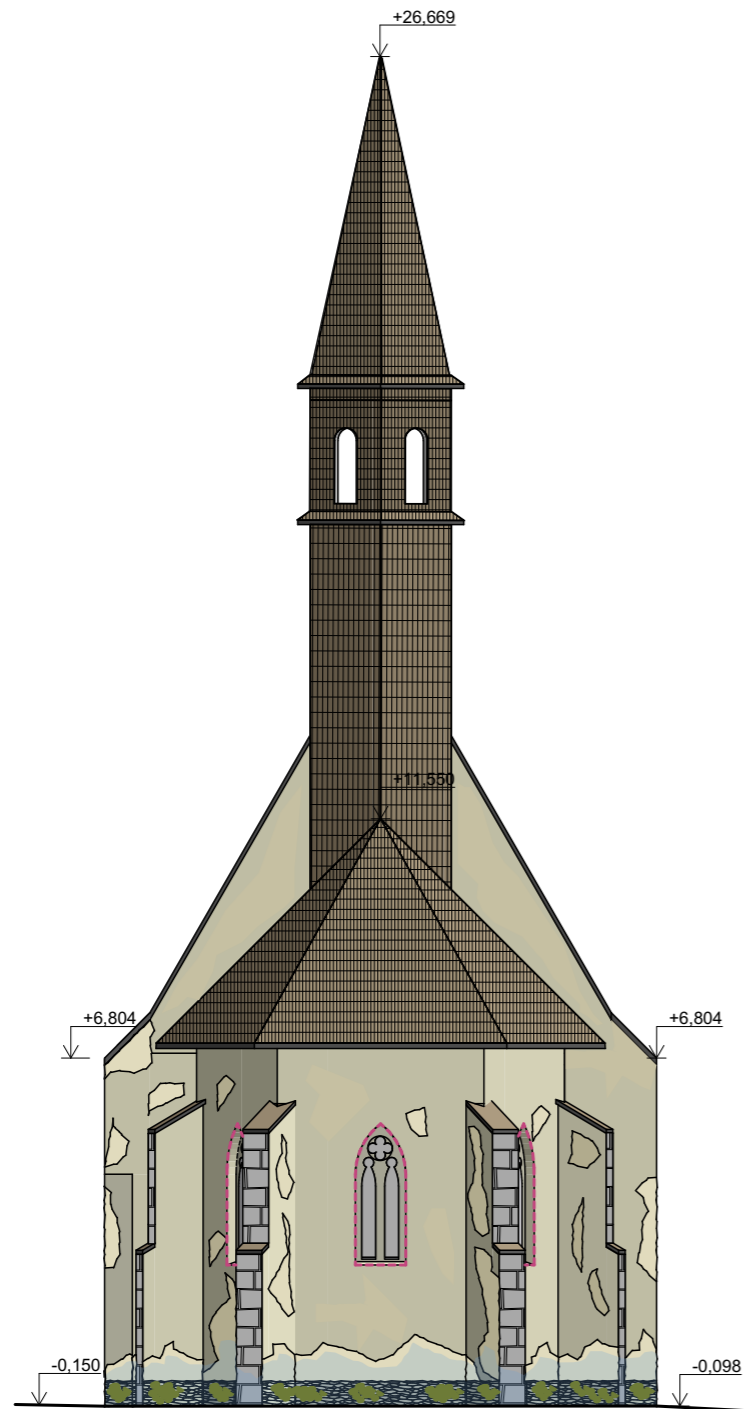
VÝCHODNÍ POHLED VIZUALIZACE STÁVAJÍCÍHO STAVU

DEGRADOVANÉ KAMENNÉ SOKLOVÉ ZDIVO

STÁVAJÍCÍ DEGRADOVANÁ OMÍTKA

VZLÍNAJÍCÍ VLHKOST

VZROSTLÝ MECH VE SPARÁCH SOKLOVÉHO ZDIVA

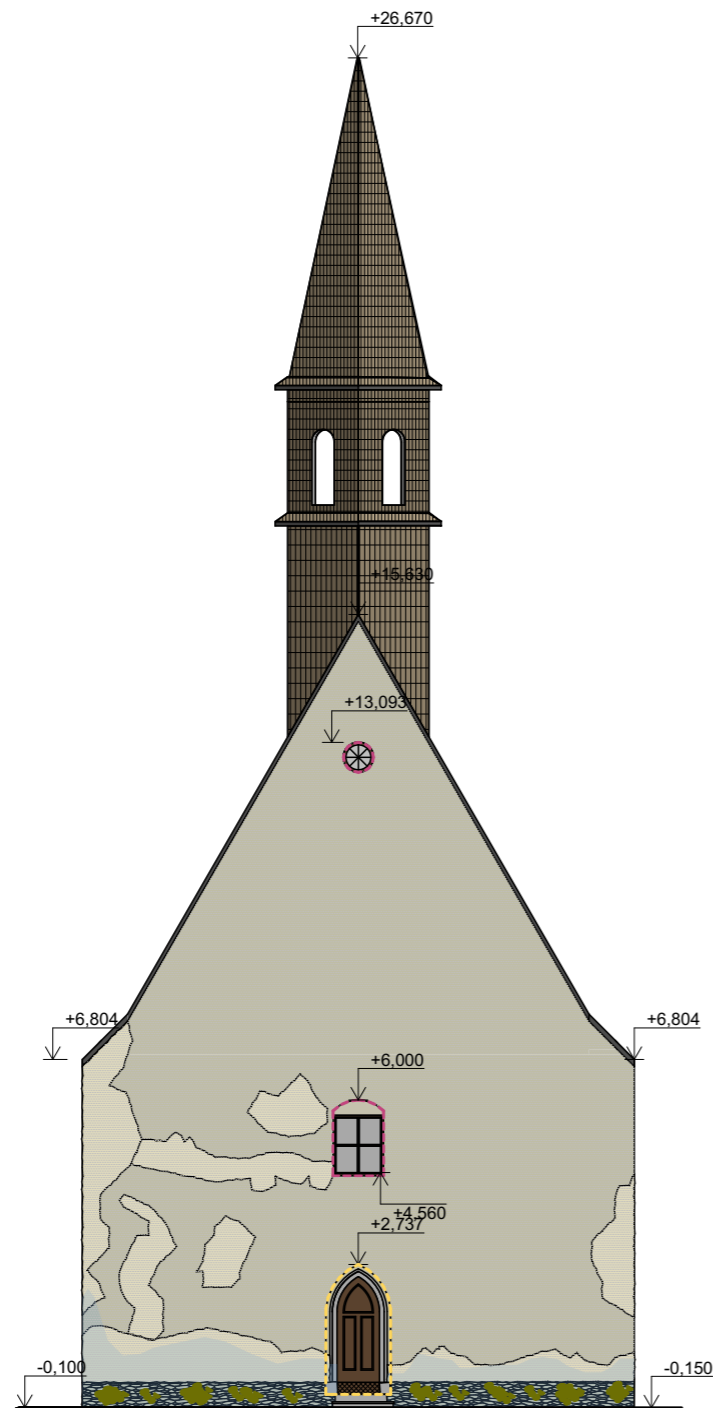
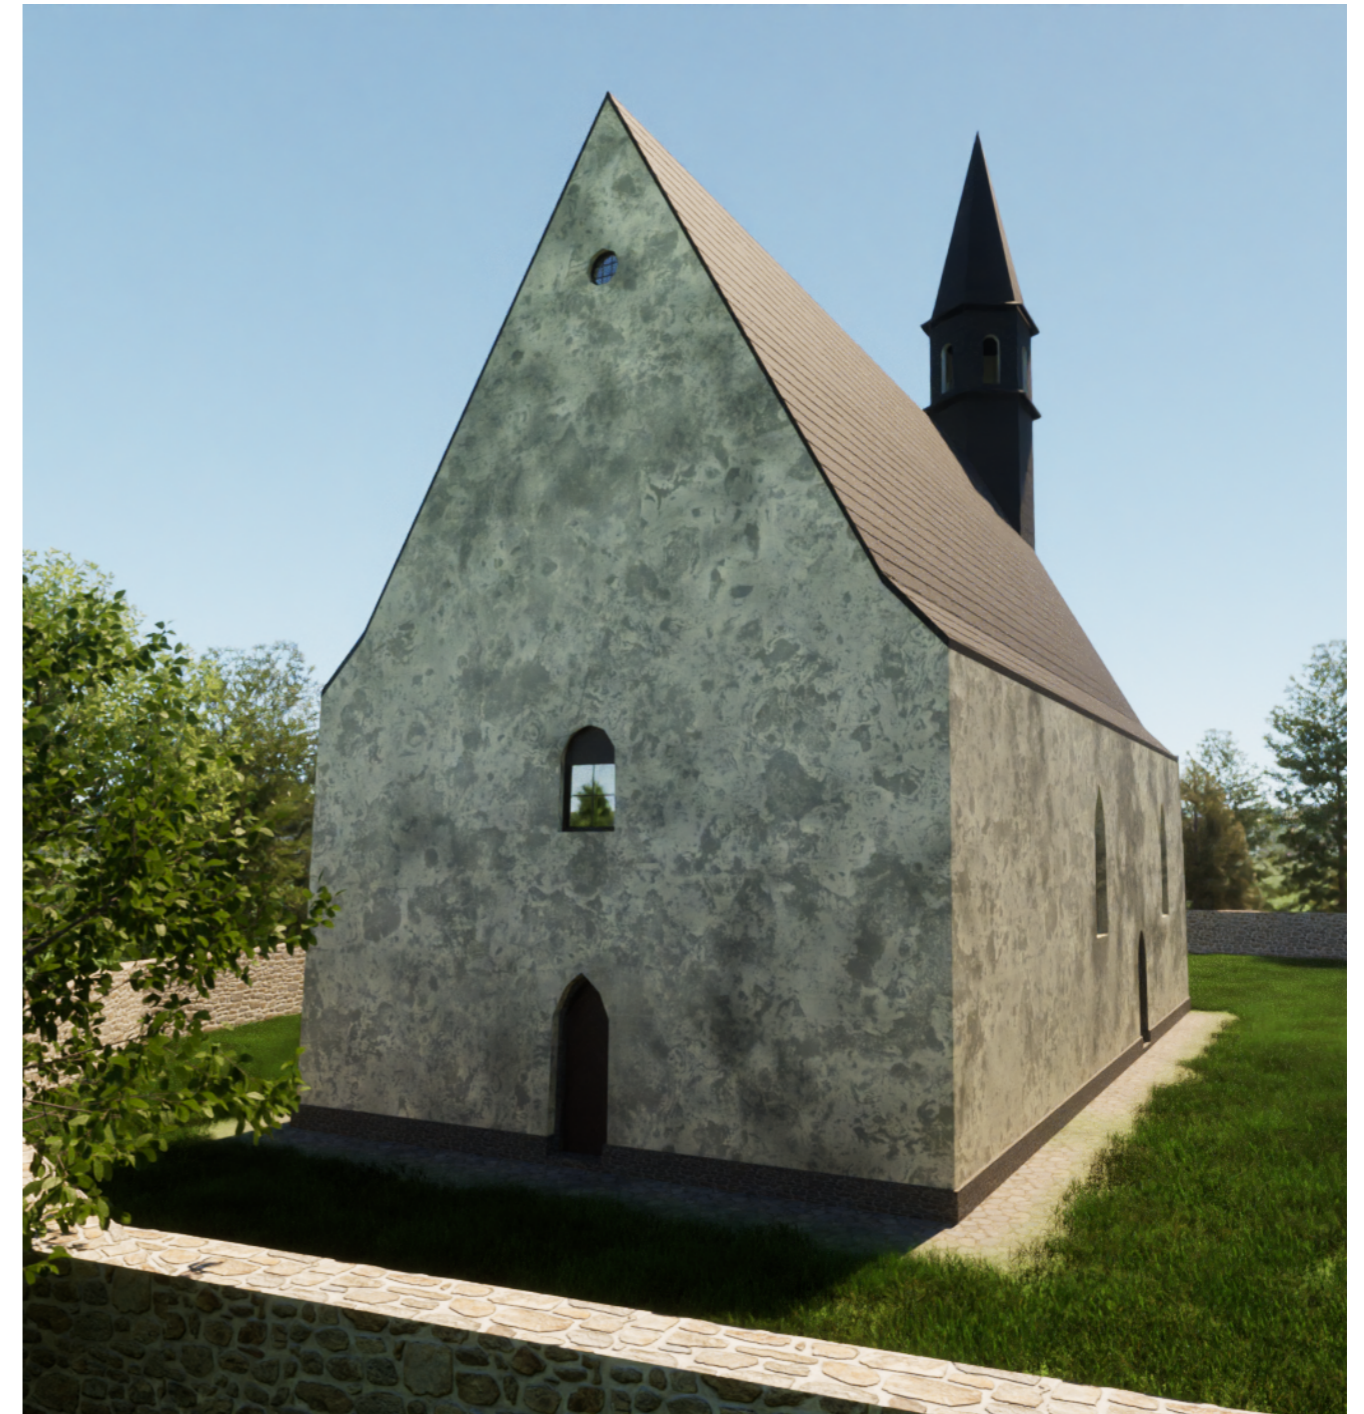
DEGRADOVANÉ KAMENNÉ SOKLOVÉ ZDIVO

STÁVAJÍCÍ DEGRADOVANÁ OMÍTKA

VZLÍNAJÍCÍ VLHKOST

VZROSTLÝ MECH VE SPARÁCH SOKLOVÉHO ZDIVA
