**PROBLEMATIKA PROVÁDĚNÍ
KONTAKTNÍHO ZATEPLOVACÍHO
SYSTÉMU – BYTOVÝ DŮM
VE LHOTCE**

**1. POSÚDENIE PROJEKTOVEJ
DOKUMENTÁCIE**

**1.1 POSÚDENIE PROJEKTOVEJ
DOKUMENTÁCIE**

1.2 Chybné a nevhodné riešenia v nadväznosti na KZS

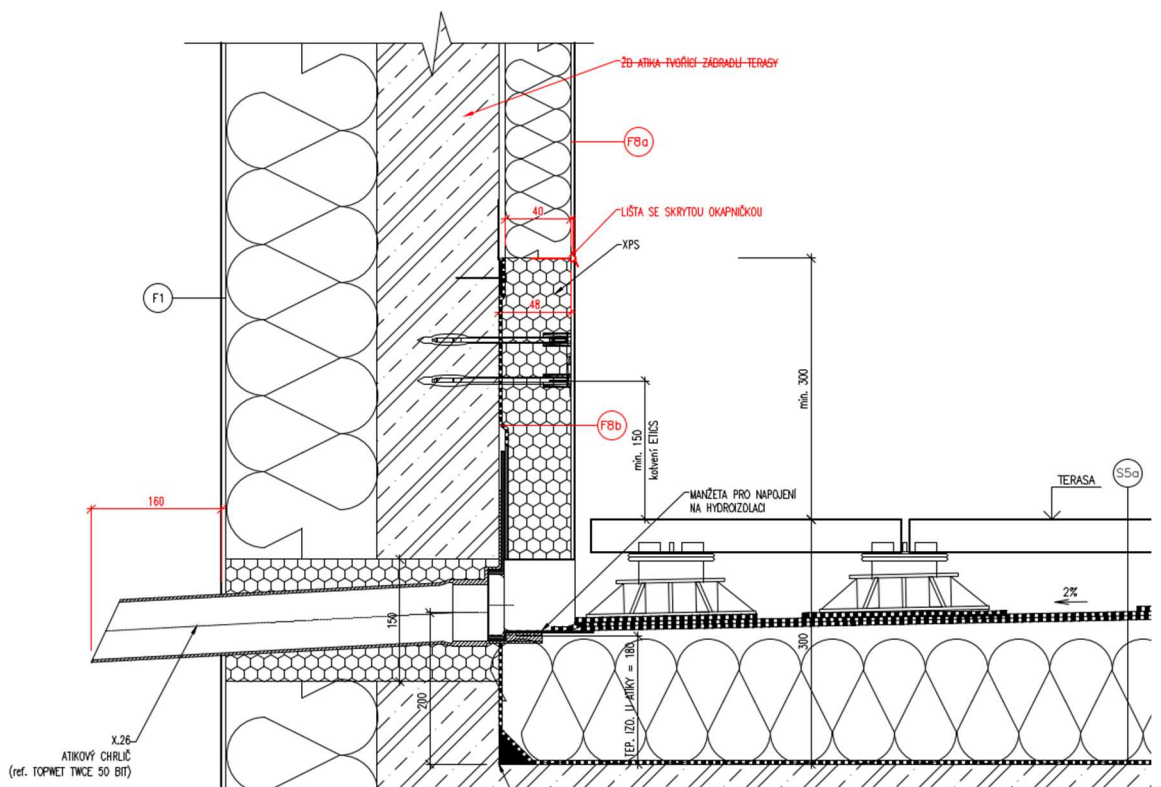
Obr. č.4 – Nový detail chrliča v lóžzii 605.07 č. D.52

V detaile je viacero chýb. Okótovaná hrúbka tepelnej izolácie z vnútornej strany atiky nesúhlasí s vykreslením v pôdoryse 6.NP. Položky ozn. F1 a F2 taktiež nesúhlasia podľa tabuľky skladieb konštrukcií z hľadiska hrúbky tepelnej izolácie. Popis, že železobetónová atika tvorí zábradlie terasy je v rozpore s ostatnými časťami projektovej dokumentácie. Chýba kóta presahu atikového chrliča. Podľa normy ČSN 73 2901 v návrhu taktiež chýba skrytá odkvapnička nad soklovou oblasťou [3].

Pôvodný detail bol ponechaný a jednotlivé nejasnosti boli riešené a vyjasnené s projektantom.

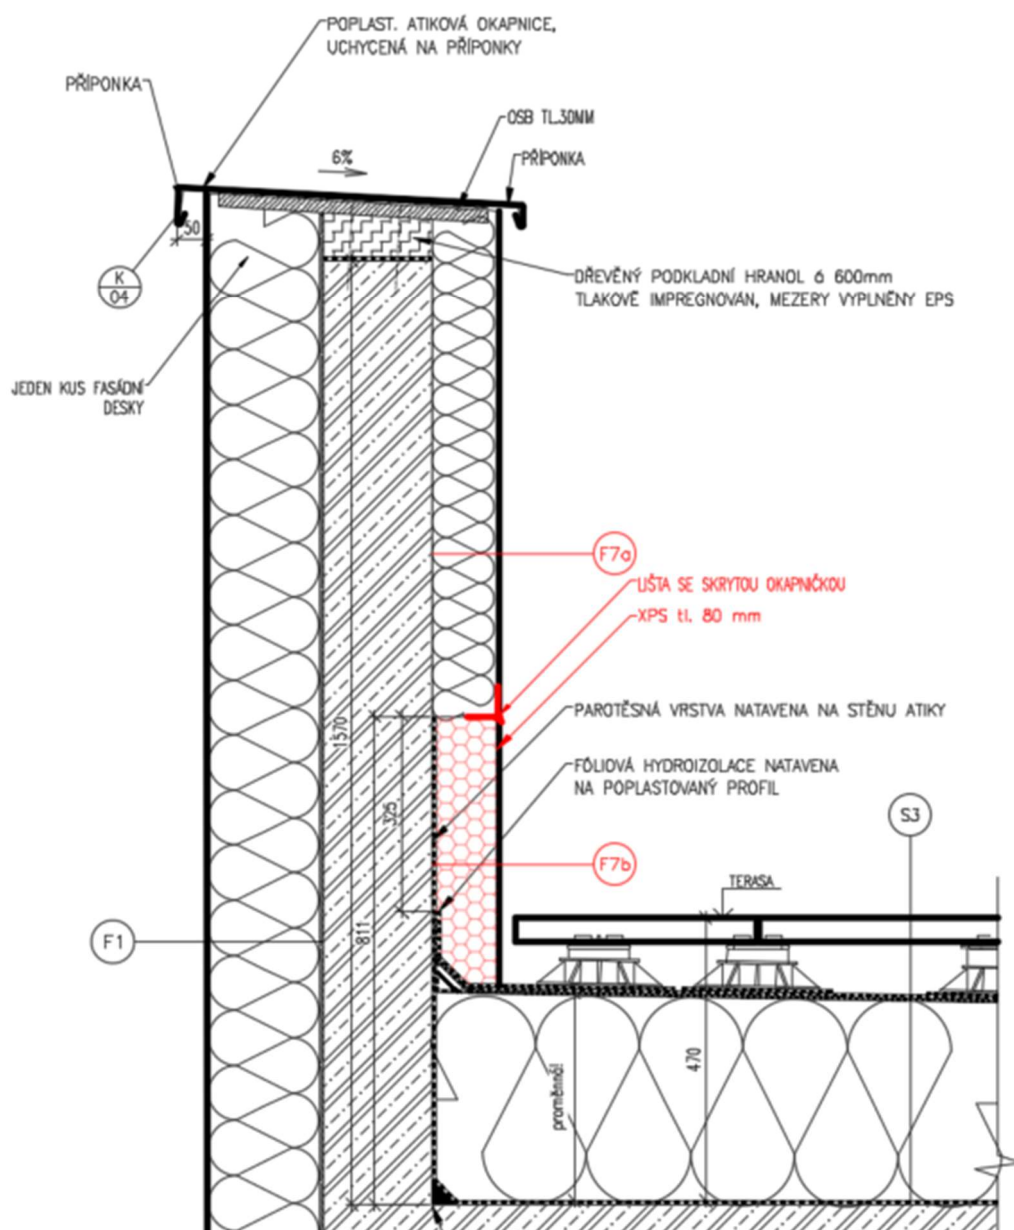
Obr. č.8 – Nový detail atiky na terase v 12.NP č. D.56b

V danom detaile je chybné zakreslená tepelná izolácia z vnútornej strany atiky. Konkrétne nad skladbou terasy s označením S3 má byť tepelná izolácia z extrudovaného polystyrénu až do výšky ukončenia parotesnej vrstvy na atike. Všeobecne chýba označenie skladby zateplenia z vnútornej strany atiky. Podľa normy ČSN 73 2901 v návrhu taktiež chýba skrytá odkvapnička nad soklovou oblasťou [3].
