**HODNOCENÍ BEZPEČNOSTI
POZEMNÍCH KOMUNIKACÍ
POMOCÍ JASOVÉ ANALÝZY**

Diplomová práce

**Katalog nočních dopravně-bezpečnostních
deficitů silnice I/4**

Příloha 1.1

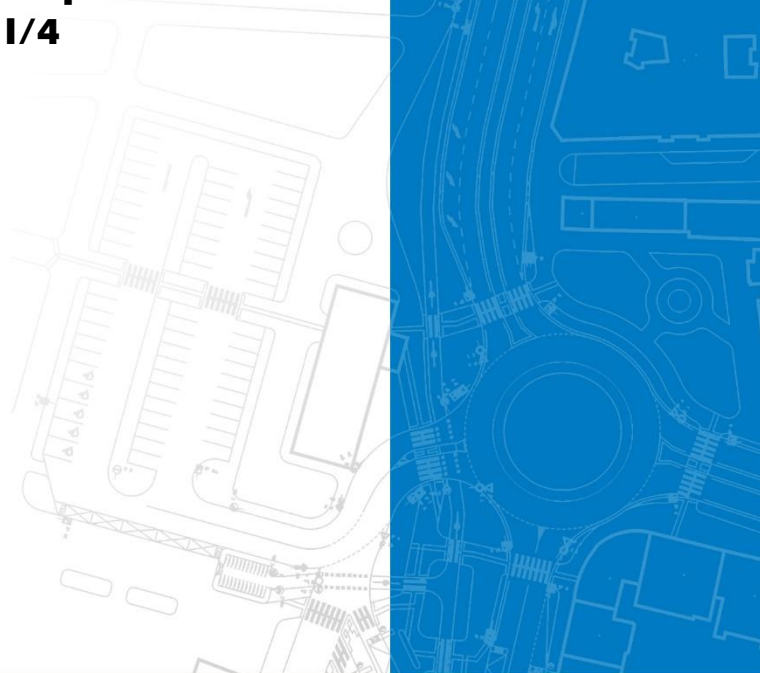
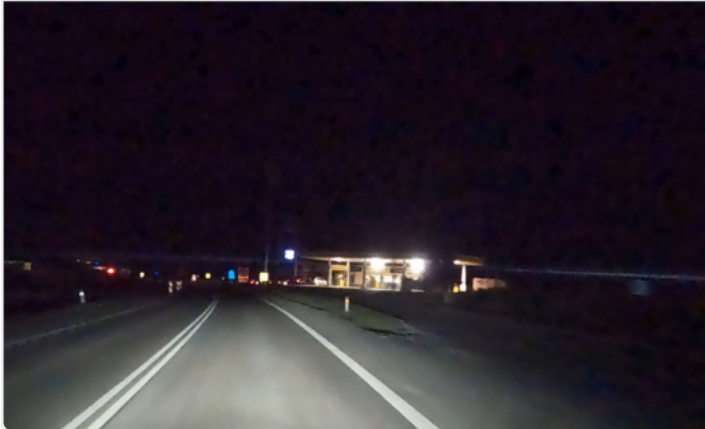
I/4 - Směr staničení | km 62,775 | ID 41060
Noční BI PK (2022-2023)

Bezpečnostní deficit Sjezd / samostatný sjezd / parkoviště
Kategorie 1× - Neadekvátní postřehnutelnost dopravního ostrůvku
Závažnost rizika **Nízká**
Poznámka -

Návrh opatření Realizace, oprava dopravního zařízení
Poznámka Realizace DZ Z 4c.
Náročnost realizace **Administrativní řešení**

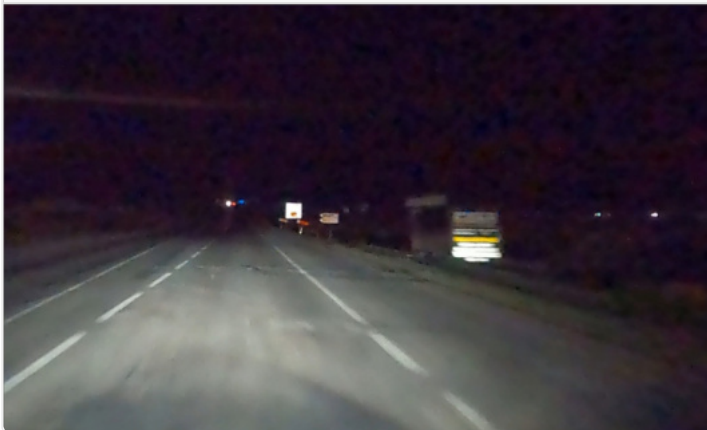
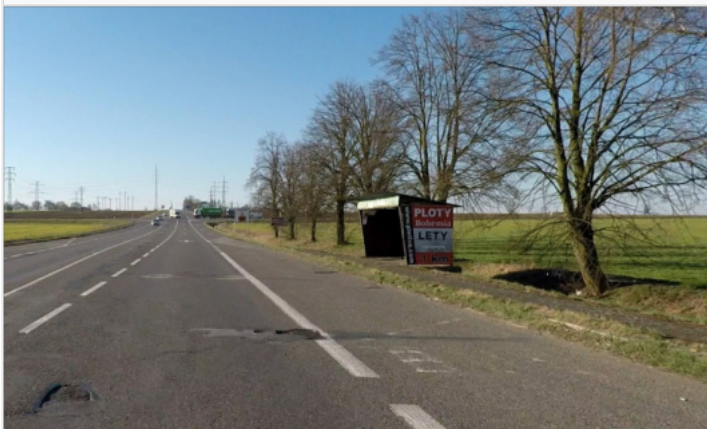
I/4 - Směr staničení | km 63,113 | ID 35
Noční BI PK (2022-2023)

Bezpečnostní deficit Autobusová zastávka
Kategorie 1× - Neadekvátní postřehnutelnost BUS zastávky v době zhoršené viditelnosti
Závažnost rizika **Nizká**
Poznámka -

Návrh opatření Realizace, oprava SDZ
Poznámka Realizace SDZ IJ 4b.
Náročnost realizace **Administrativní řešení**

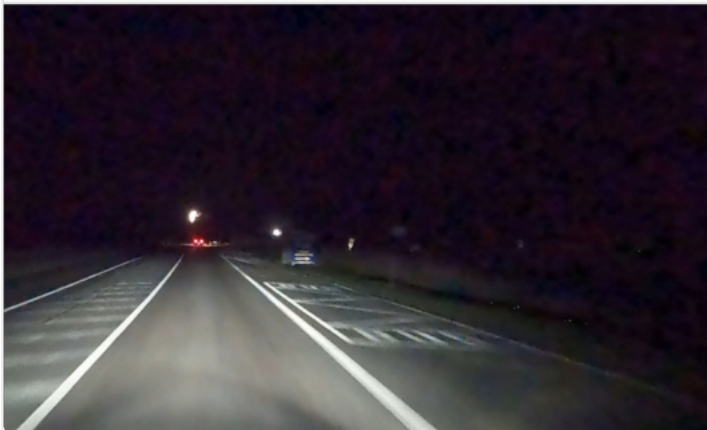
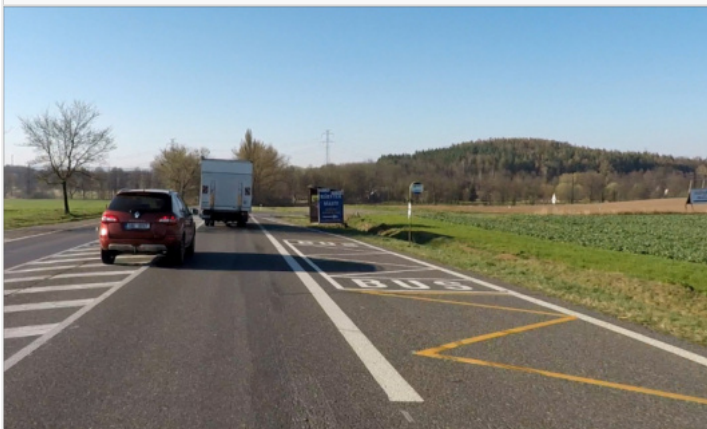
I/4 - Směr staničení | km 65,541 | ID 110
Noční BI PK (2022-2023)

Bezpečnostní deficit Autobusová zastávka
Kategorie 1× - Neadekvátní světelně technické vlastnosti SDZ
Závažnost rizika **Nízká**
Poznámka V rámci prohlídky byla identifikována snížená odrazivost SDZ IJ 4b. Konkrétní míru rizikivosti je nezbytné stanovit na základě lokální prohlídky.

Návrh opatření Realizace, oprava SDZ
Poznámka -
Náročnost realizace **Jednoduché řešení**

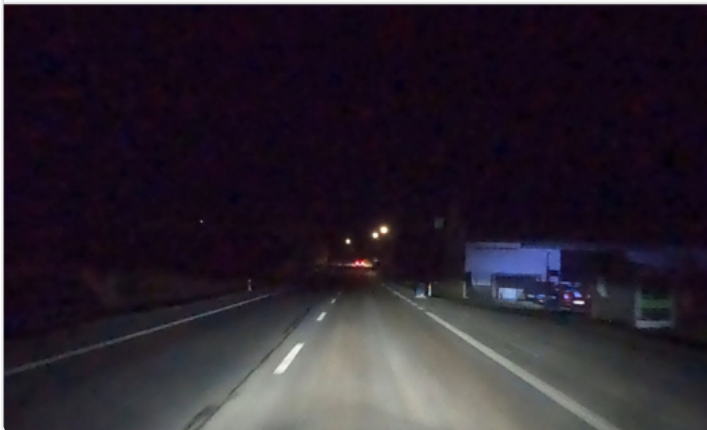
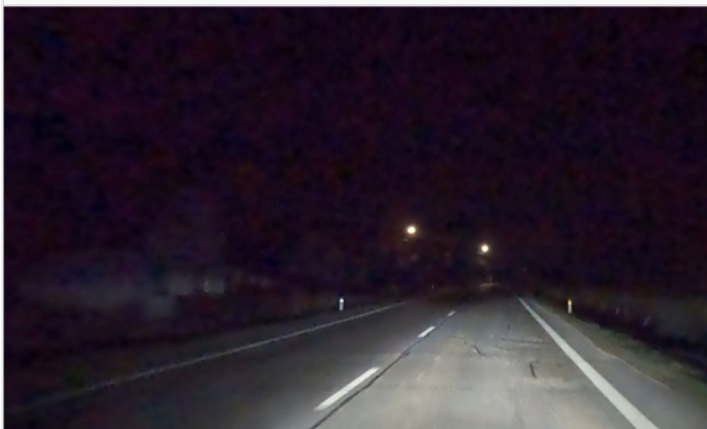
I/4 - Směr staničení | km 66,941 | ID 41061
Noční BI PK (2022-2023)

Bezpečnostní deficit Mezikřížovatkový úsek
Kategorie 330 m - Neadekvátní osvětlení dopravního prostoru
Závažnost rizika **Střední**
Poznámka Okolní zdroj světla vytváří významné kontrastní stíny.

Návrh opatření Ověření světelných podmínek pomocí jasové analýzy
Poznámka -
Náročnost realizace **Administrativní řešení**

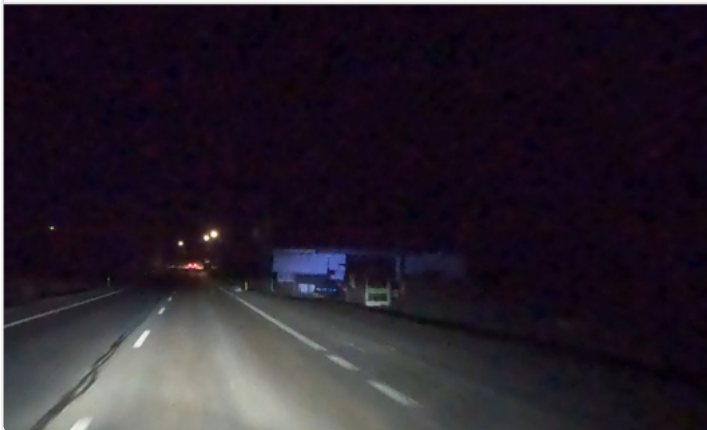
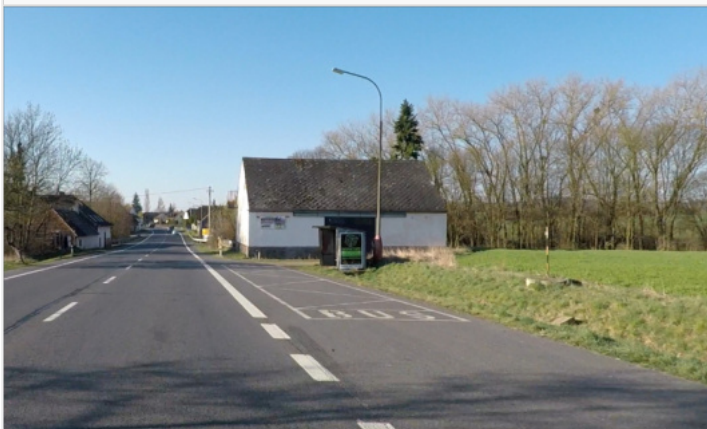
I/4 - Směr staničení | km 66,946 | ID 134
Noční BI PK (2022-2023)

Bezpečnostní deficit Autobusová zastávka
Kategorie 1× - Neadekvátní postřehnutelnost BUS zastávky v době zhoršené viditelnosti
Závažnost rizika Nizká
Poznámka -

Návrh opatření Realizace, oprava SDZ
Poznámka Realizace SDZ IJ 4b.
Náročnost realizace Administrativní řešení

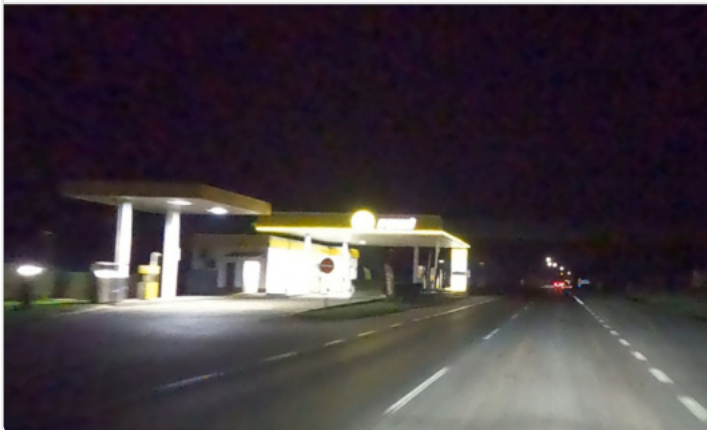
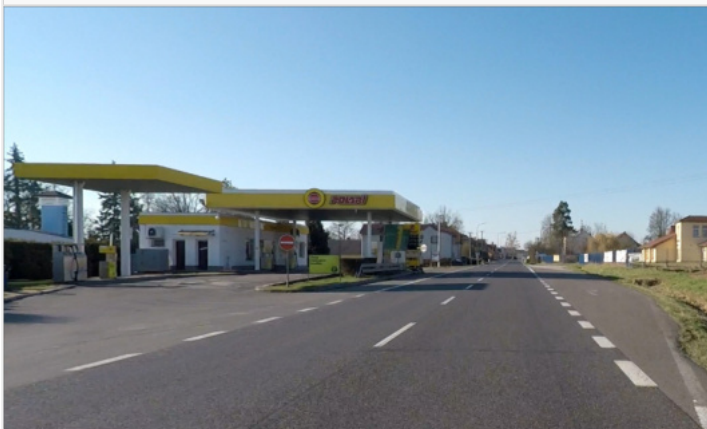
I/4 - Směr staničení | km 68,359 | ID 41062
Noční BI PK (2022-2023)

Bezpečnostní deficit Sjezd / samostatný sjezd / parkoviště
Kategorie 1× - Neadekvátní světelně technické vlastnosti SDZ
Závažnost rizika **Nízká**
Poznámka V rámci prohlídky byla identifikována snížená odrazivost SDZ B 2. Konkrétní míru rizikovosti je nezbytné stanovit na základě lokální prohlídky.

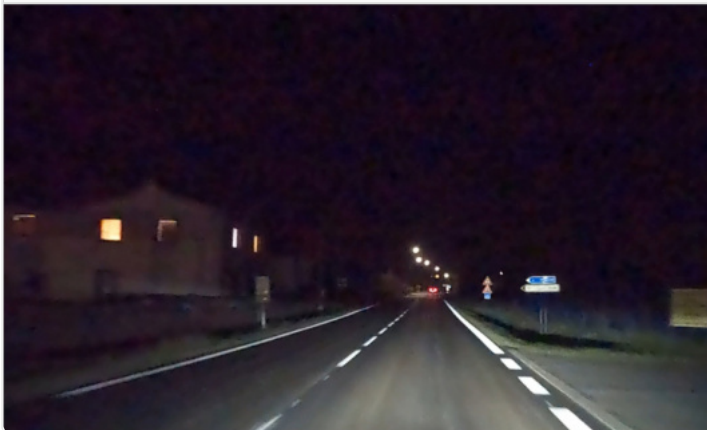
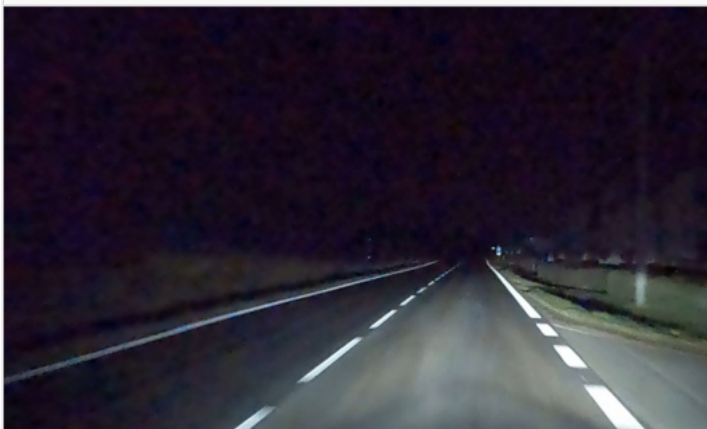
100 m - Absence osvětlení dopravního prostoru
Závažnost rizika **Střední**
Poznámka -

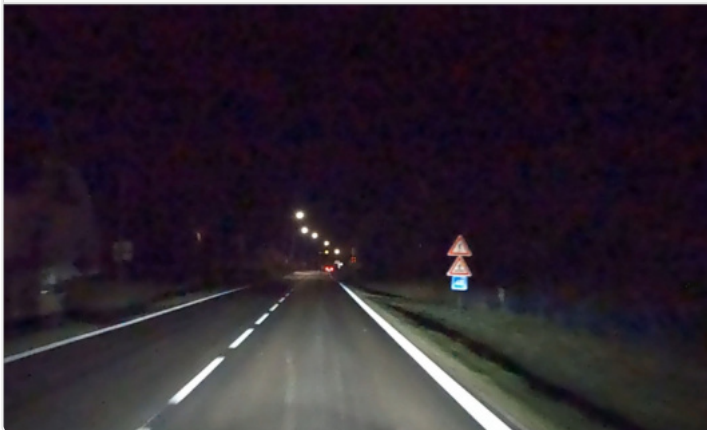
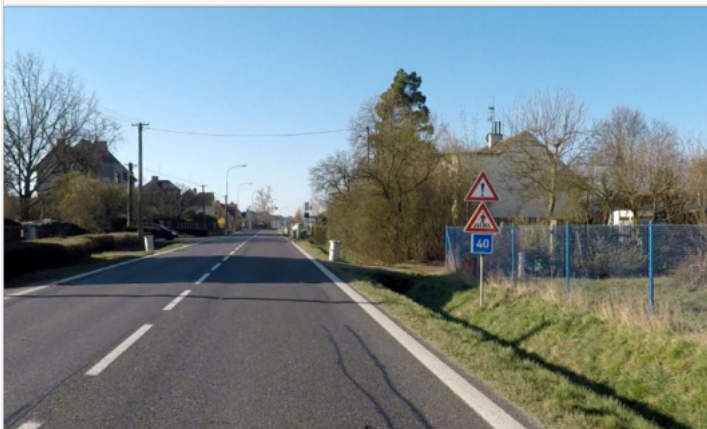
Bezpečnostní deficit Mezikřižovatkový úsek
Kategorie 1× - Neadekvátní světelně technické vlastnosti SDZ
Závažnost rizika **Nizká**
Poznámka V rámci prohlídky byla identifikována snížená odrazivost SDZ A 22 a A 11, IP 5. Konkrétní míru rizikosti je nezbytné stanovit na základě lokální prohlídky.

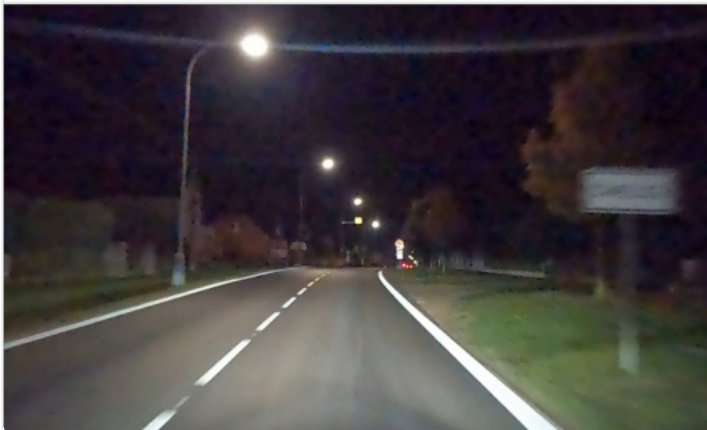
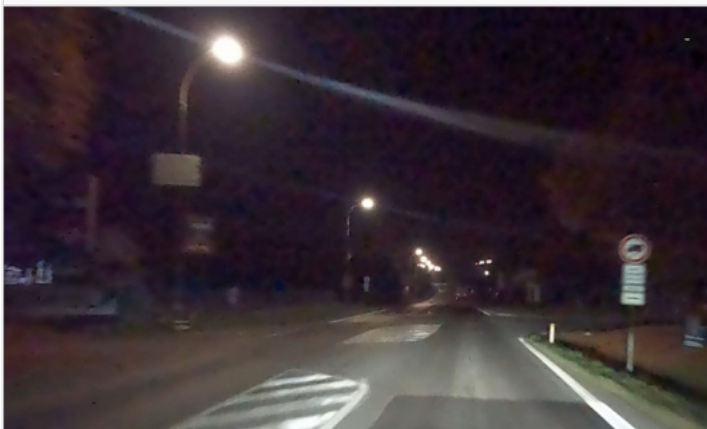
Bezpečnostní deficit Mezikřižovatkový úsek
Kategorie ☐ 1150 m - Neadekvátní osvětlení dopravního prostoru
Závažnost rizika **Střední**
Poznámka Okolní zdroj světla vytváří významné kontrastní stíny.

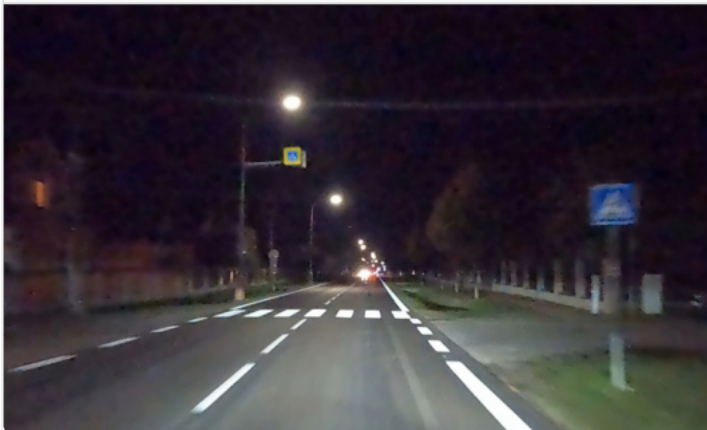
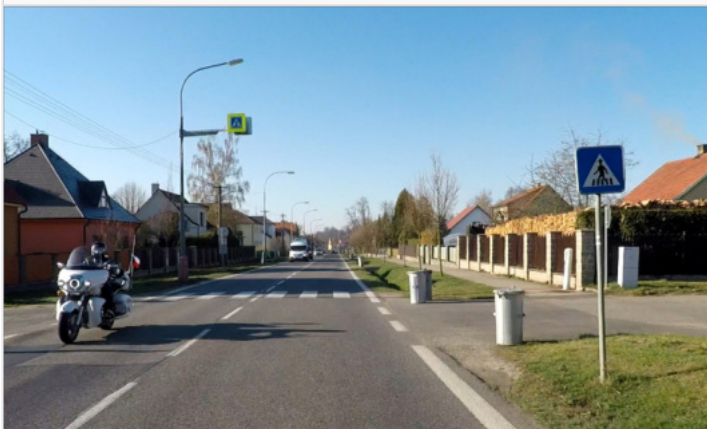
Bezpečnostní deficit Přechod pro chodce
Kategorie 1× - Absence přisvětlení
Závažnost rizika **Střední**
Poznámka -

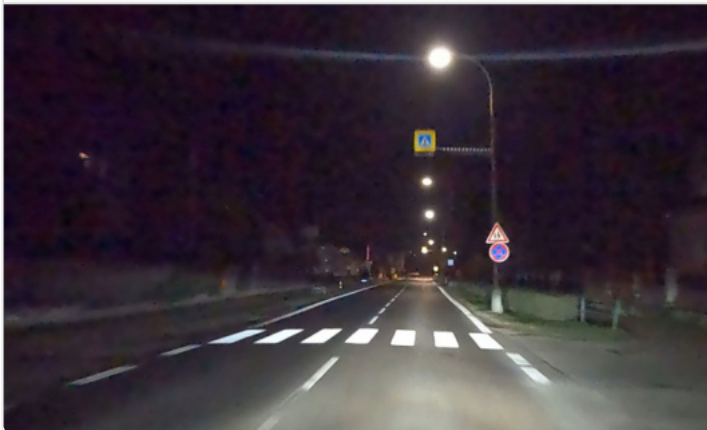
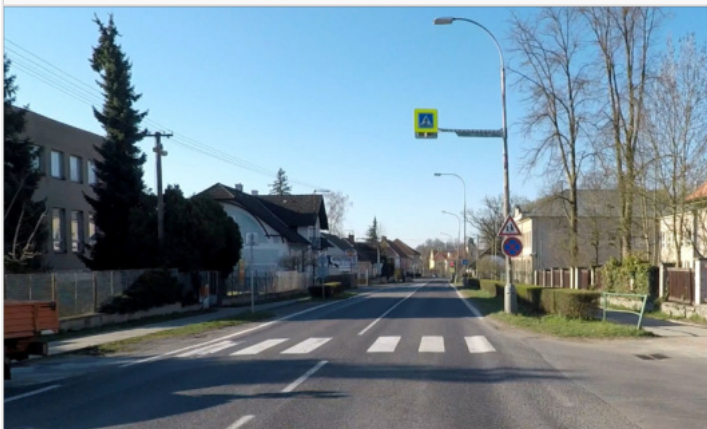
Bezpečnostní deficit Přechod pro chodce
Kategorie 1× - Absence přisvětlení
Závažnost rizika **Střední**
Poznámka -

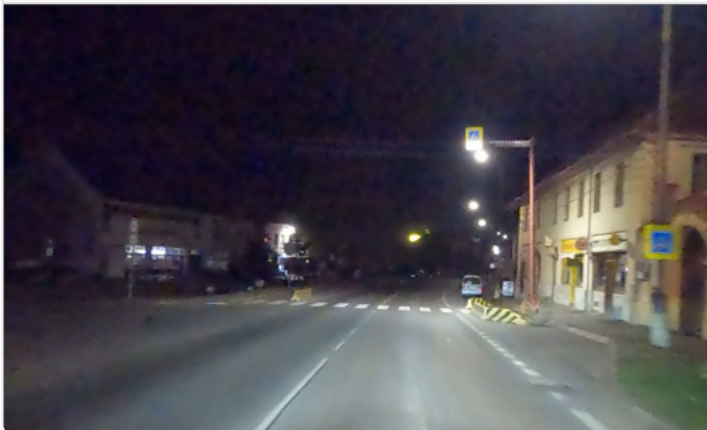
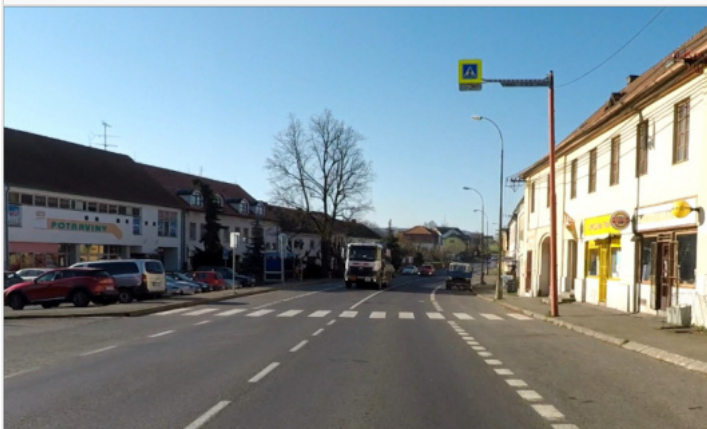
Bezpečnostní deficit Přechod pro chodce
Kategorie 1× - Neadekvátní přisvětlení
 1× - Okolní zdroj světla vytváří významné kontrastní stíny
Závažnost rizika **Střední**
Poznámka Riziko přehlédnutí překážky v provozu ve směru staničení. Přechod pro chodce přisvětlen pouze v pravé polovině.

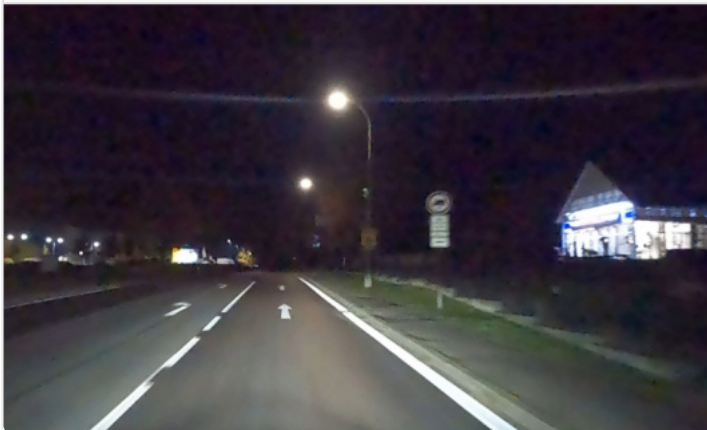
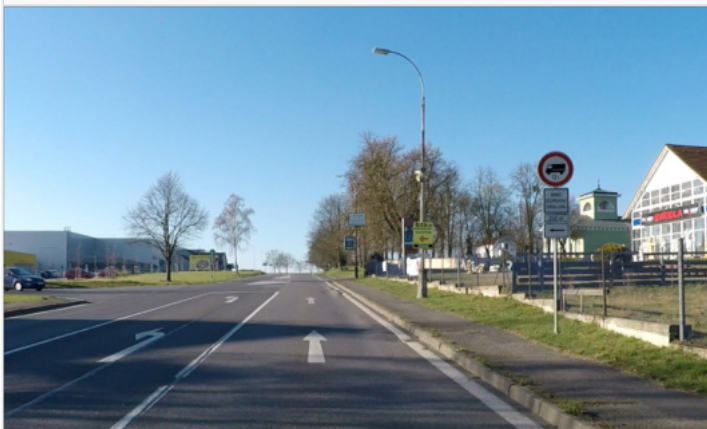
Bezpečnostní deficit Mezikřížovatkový úsek
Kategorie 1× - Neadekvátní světelně technické vlastnosti SDZ
Závažnost rizika **Nizká**
Poznámka V rámci prohlídky byla identifikována snížená odrazivost SDZ B 4, E 3a, E 7b a E 13. Konkrétní míru rizikovosti je nezbytné stanovit na základě lokální prohlídky.

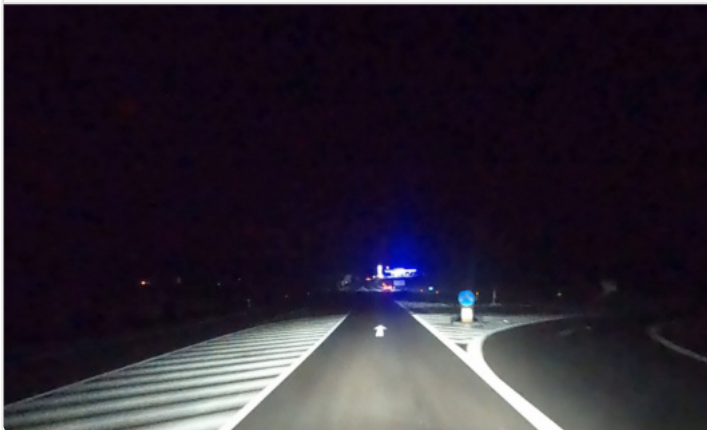
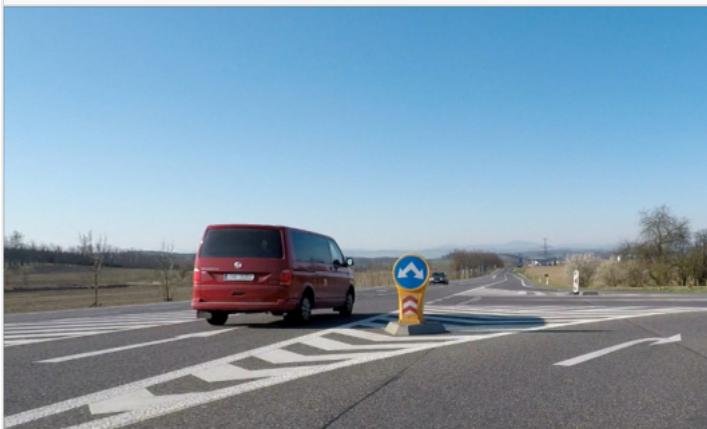
Bezpečnostní deficit Křižovatka
Kategorie 1× - Neadekvátní světelně technické vlastnosti SDZ
Závažnost rizika Nizká
Poznámka V rámci prohlídky byla identifikována snížená odrazivost SDZ C 4c. Konkrétní míru rizikovosti je nezbytné stanovit na základě lokální prohlídky.

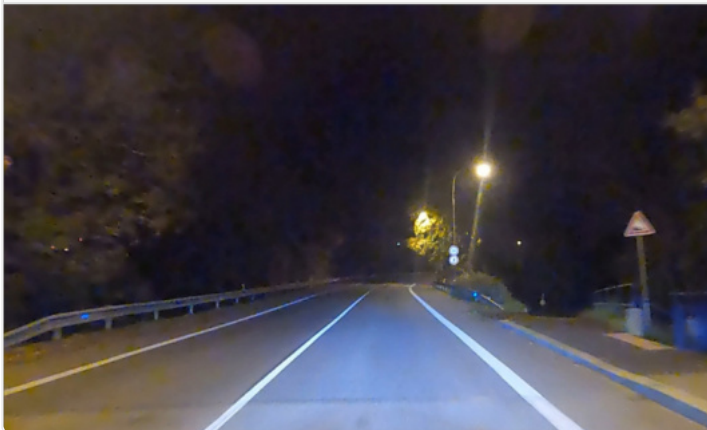
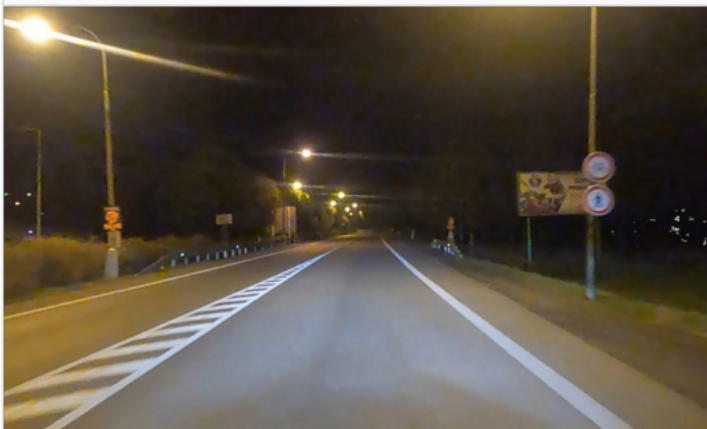
Bezpečnostní deficit Mezikřížovatkový úsek
Kategorie 500 m - Neadekvátní osvětlení dopravního prostoru
Závažnost rizika **Nizká**
Poznámka Okolní zdroj světla vytváří významné kontrastní stíny. V místě intravilánového úseku byly identifikovány nefunkční světelné zdroje.

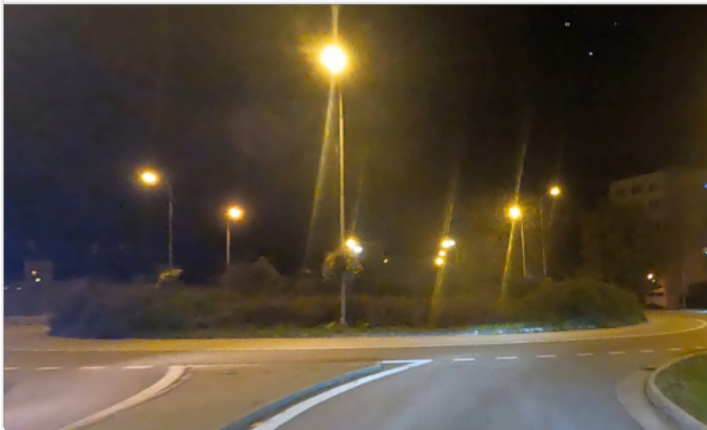
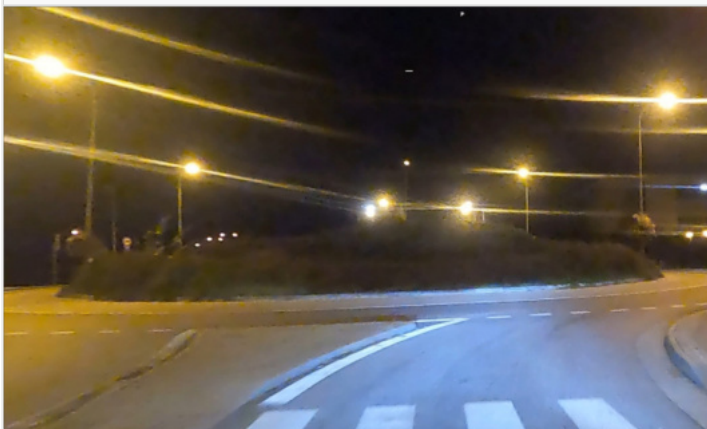
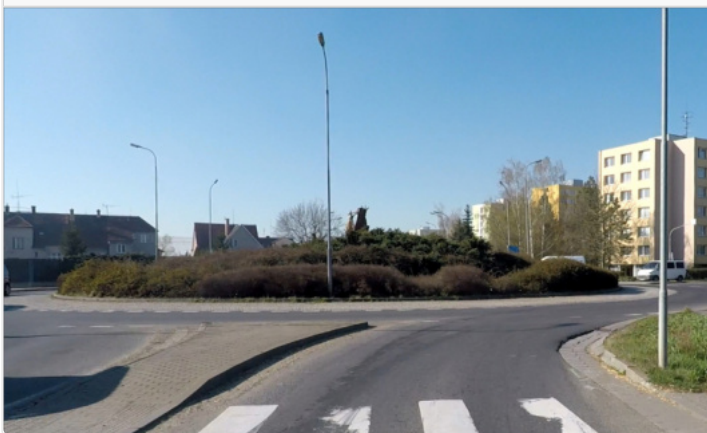
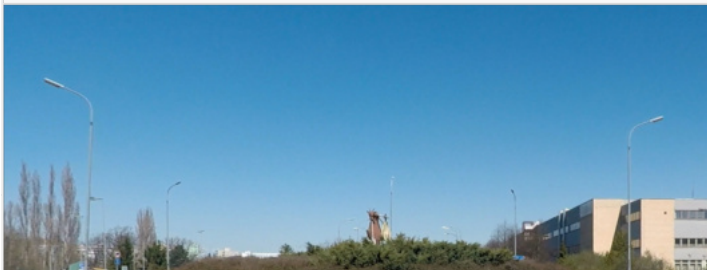
Bezpečnostní deficit Křižovatka
Kategorie 1× - Neadekvátní postřehnutelnost křižovatky v době zhoršené viditelnosti
Závažnost rizika **Nizká**
Poznámka -

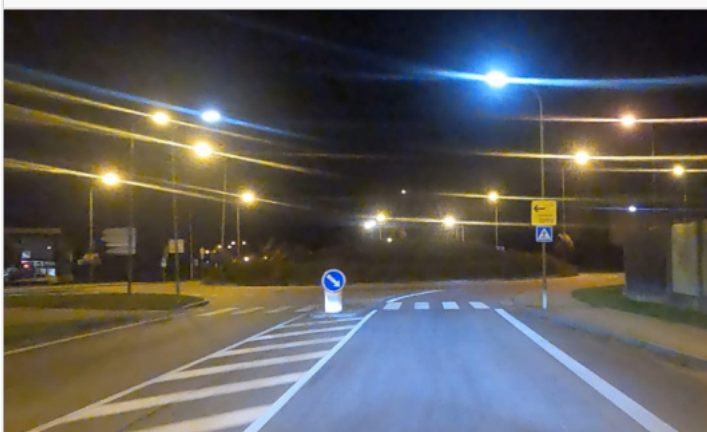
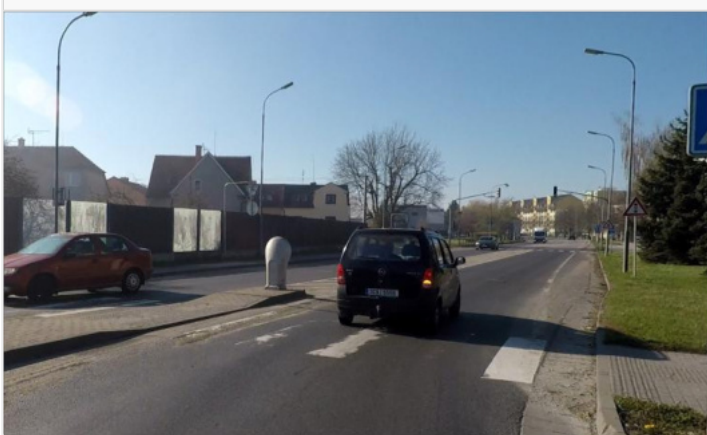
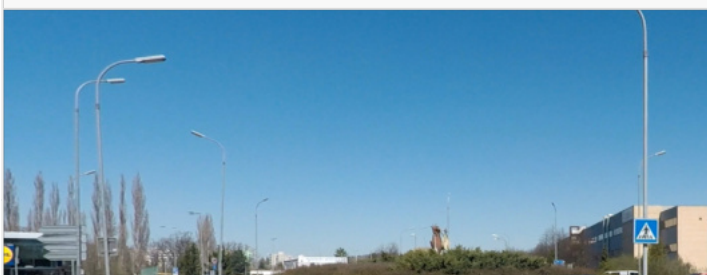
Bezpečnostní deficit Přechod pro chodce
Kategorie 2× - Neadekvátní světelně technické vlastnosti SDZ
Závažnost rizika **Nízká**
Poznámka V rámci prohlídky byla identifikována snížená odrazivost SDZ IP 6 a C 4a ve směru proti staničení. Konkrétní míru rizikovitosti je nezbytné stanovit na základě lokální prohlídky.

Návrh opatření Realizace, oprava SDZ
Poznámka -
Náročnost realizace **Jednoduché řešení**

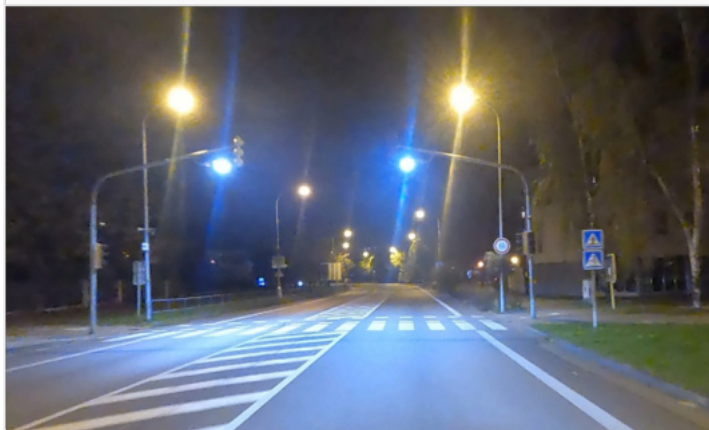
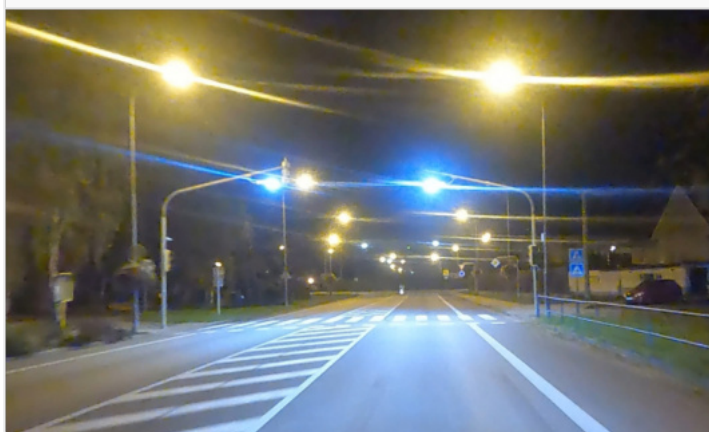
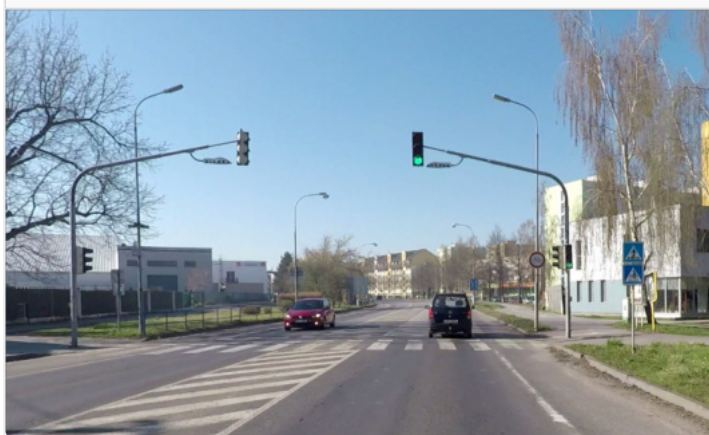
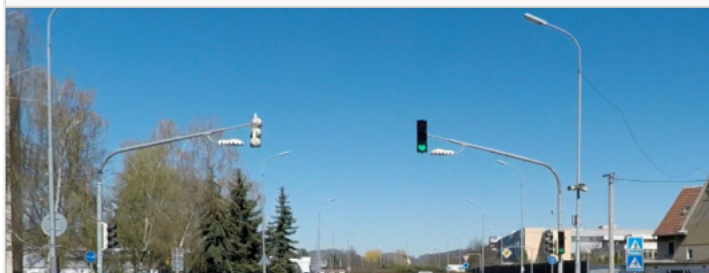
I/4 - Směr staničení | km 98,312 | ID 1255
Noční BI PK (2022-2023)

Bezpečnostní deficit Přechod pro chodce
Kategorie 2× - Neadekvátní světelně technické vlastnosti SDZ
Závažnost rizika **Nízká**
Poznámka V rámci prohlídky byla identifikována snížená odrazivost SDZ IP 6 a IP 7 v obou směrech staničení. Konkrétní míru rizikovosti je nezbytné stanovit na základě lokální prohlídky.

Návrh opatření Realizace, oprava SDZ
Poznámka -
Náročnost realizace **Jednoduché řešení**

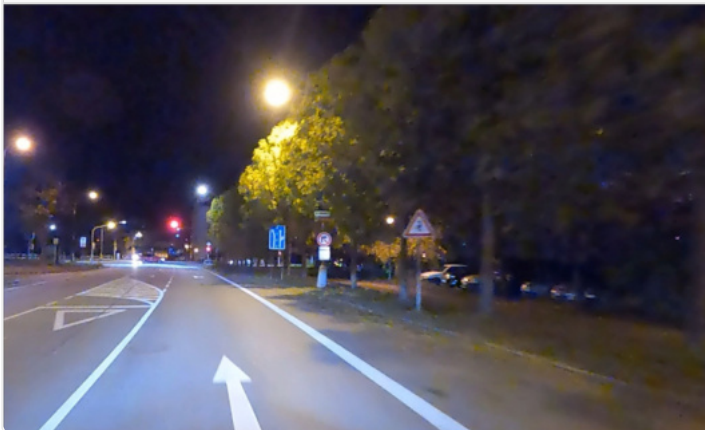
I/4 - Směr staničení | km 98,554 | ID 41086
Noční BI PK (2022-2023)

Bezpečnostní deficit Mezikřiřovatkový úsek
Kategorie 1× - Neadekvátní světelně technické vlastnosti SDZ
Závařnost rizika Nizká
Poznámka V rámci prohlídky byla identifikována snížená odrazivost SDZ A 19. Konkrétní míru rizikovosti je nezbytné stanovit na základě lokální prohlídky.

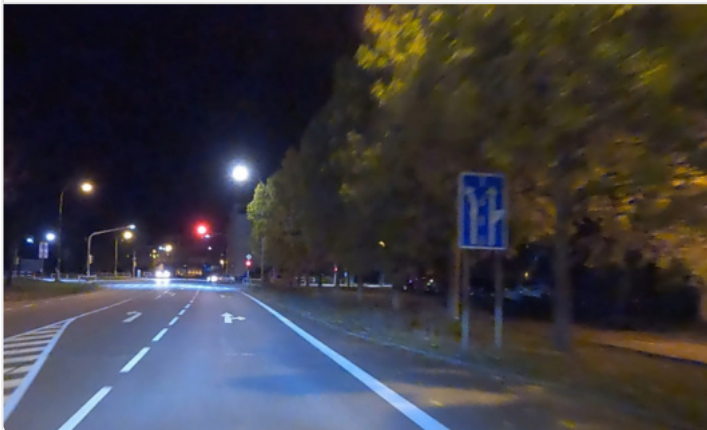
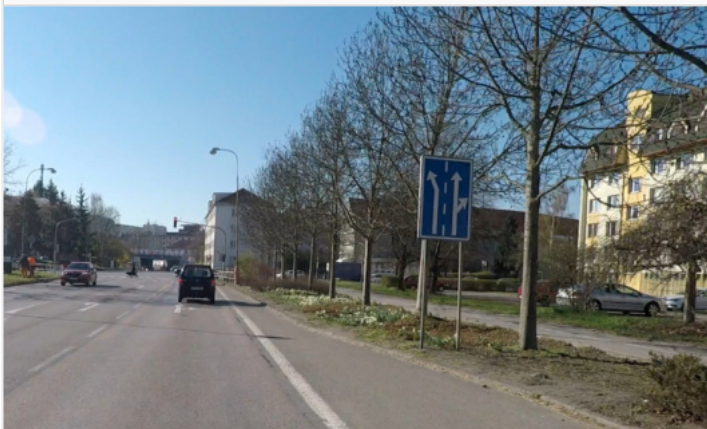
Bezpečnostní deficit Křižovatka
Kategorie 1× - Neadekvátní světelně technické vlastnosti SDZ
Závažnost rizika Nizká
Poznámka V rámci prohlídky byla identifikována snížená odrazivost SDZ IP 19. Konkrétní míru rizikivosti je nezbytné stanovit na základě lokální prohlídky.

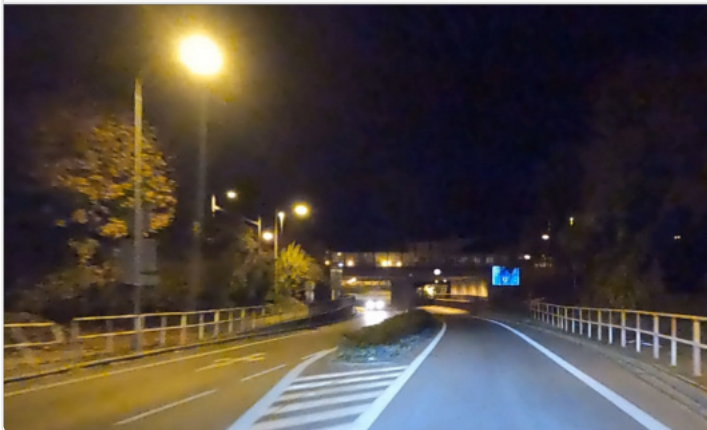
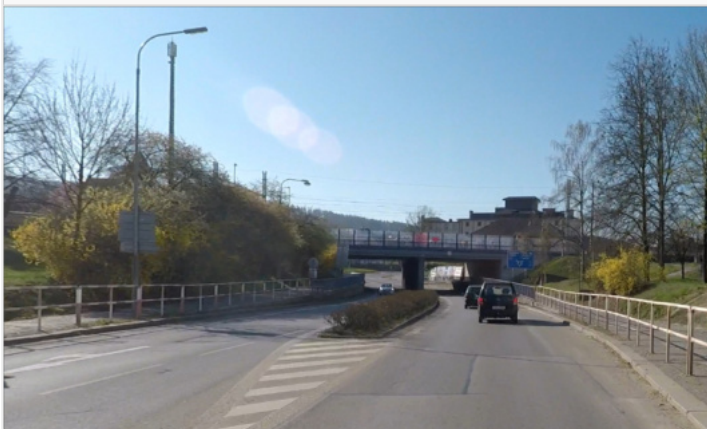
Bezpečnostní deficit Mezikřižovatkový úsek
Kategorie 1× - Neadekvátní postřehnutelnost dopravního ostrůvku
Závažnost rizika **Nízká**
Poznámka -

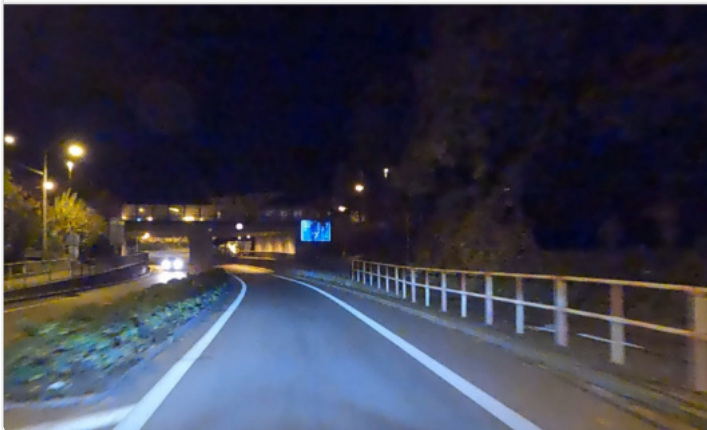
Bezpečnostní deficit Mezikřižovatkový úsek
Kategorie 1× - Absence osvětlení dopravního prostoru
Závažnost rizika **Nizká**
Poznámka -

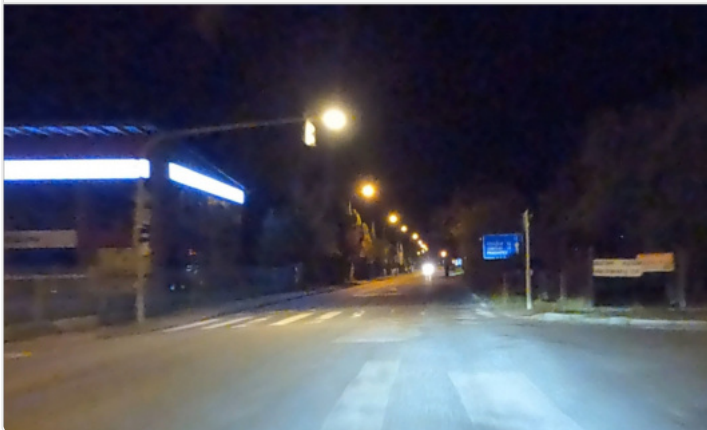
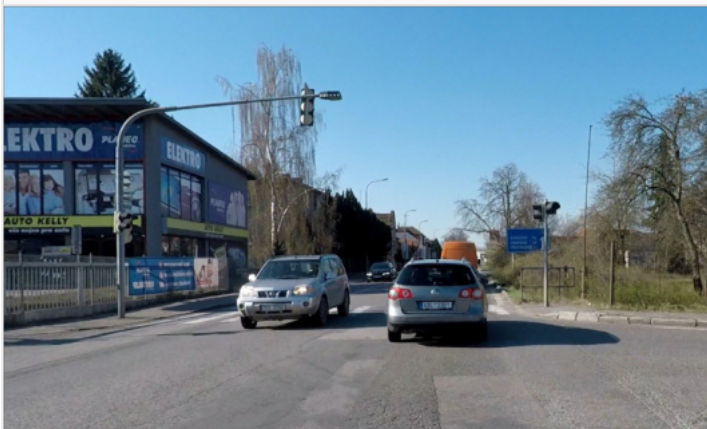
Bezpečnostní deficit Přechod pro chodce
Kategorie 1× - Okolní zdroj světla vytváří významné kontrastní stíny
Závažnost rizika **Střední**
Poznámka Riziko přehlédnutí překážky v provozu ve směru staničení.

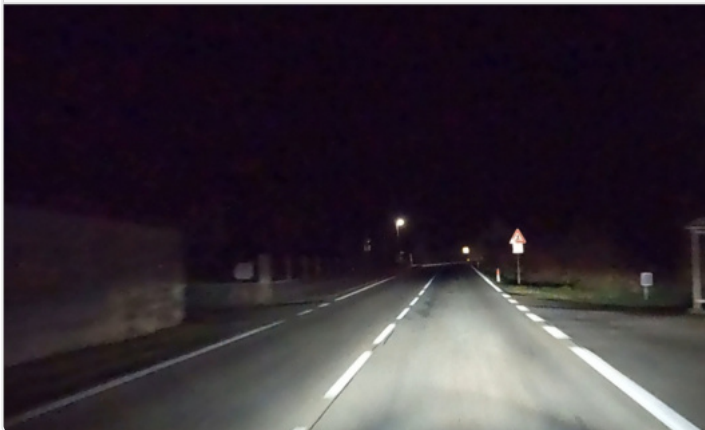
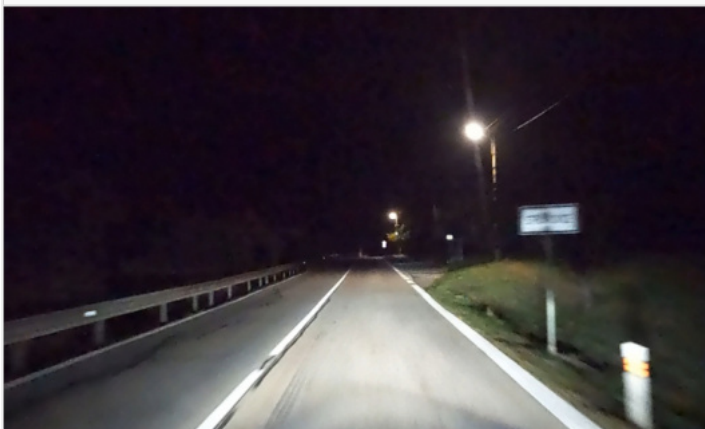
Bezpečnostní deficit Mezikřížovatkový úsek
Kategorie 380 m - Neadekvátní osvětlení dopravního prostoru
Závažnost rizika **Střední**
Poznámka Okolní zdroj světla vytváří významné kontrastní stíny.

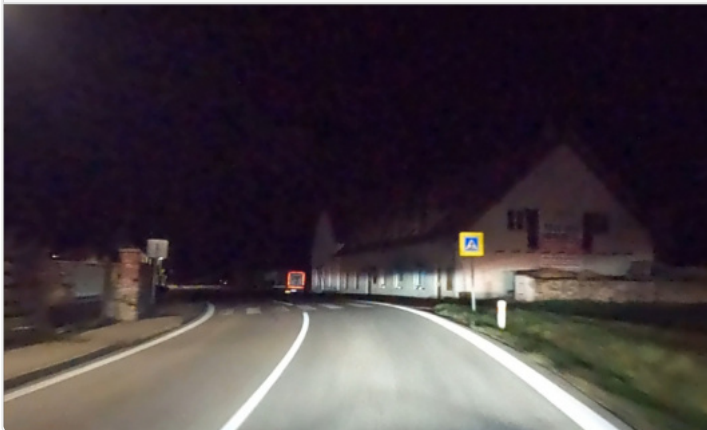
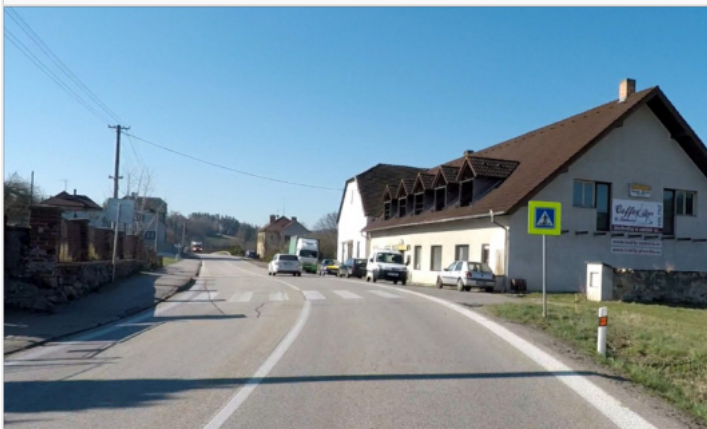
Bezpečnostní deficit Přechod pro chodce
Kategorie 1× - Absence přisvětlení
 1× - Neadekvátní postřehnutelnost přechodu pro chodce v době zhoršené viditelnosti
Závažnost rizika **Střední**
Poznámka -

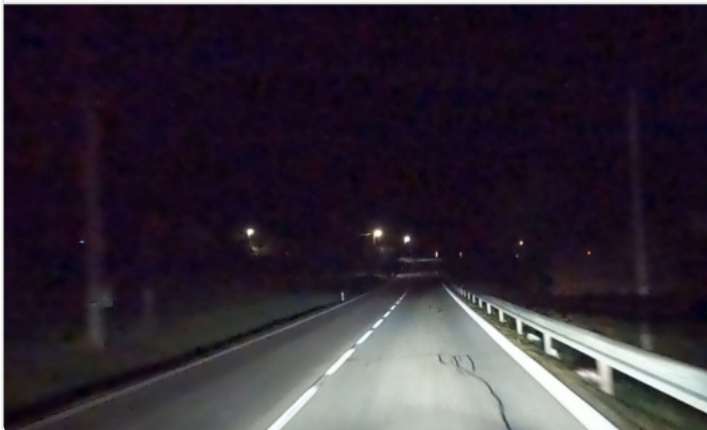
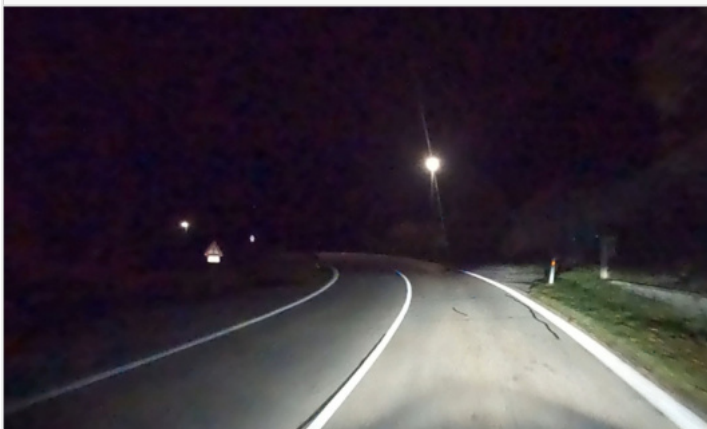
Bezpečnostní deficit Mezikřížovatkový úsek
Kategorie ☐ 450 m - Neadekvátní osvětlení dopravního prostoru
Závažnost rizika **Střední**
Poznámka Okolní zdroj světla vytváří významné kontrastní stíny.

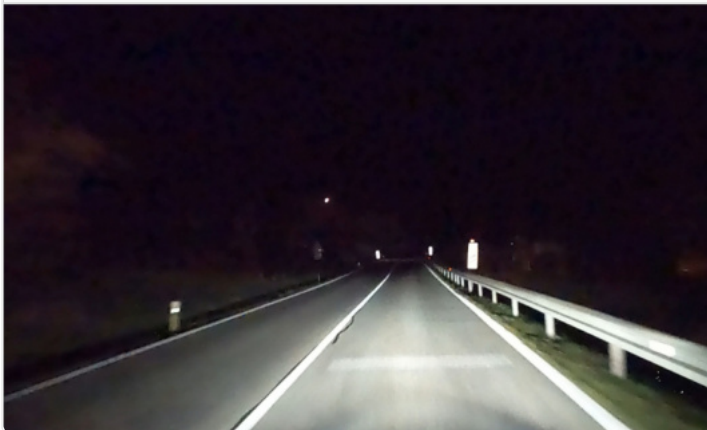
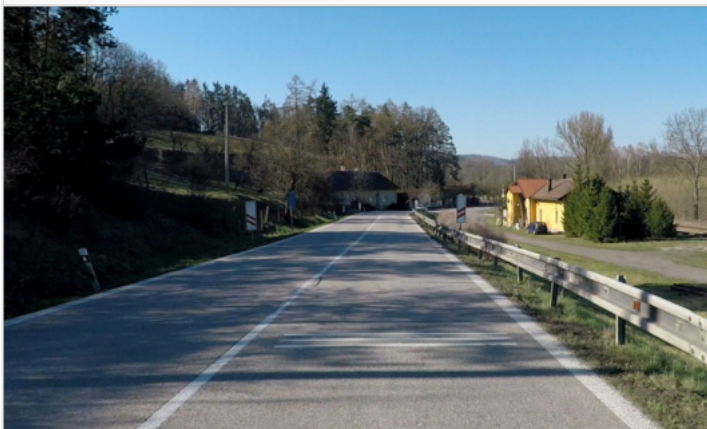
Bezpečnostní deficit Železniční přejezd
Kategorie 1× - Neadekvátní světelně technické vlastnosti VDZ
Závažnost rizika Nizká
Poznámka V rámci prohlídky byla identifikována snížená odrazivost VDZ V 18. Konkrétní míru rizikovosti je nezbytné stanovit na základě lokální prohlídky.

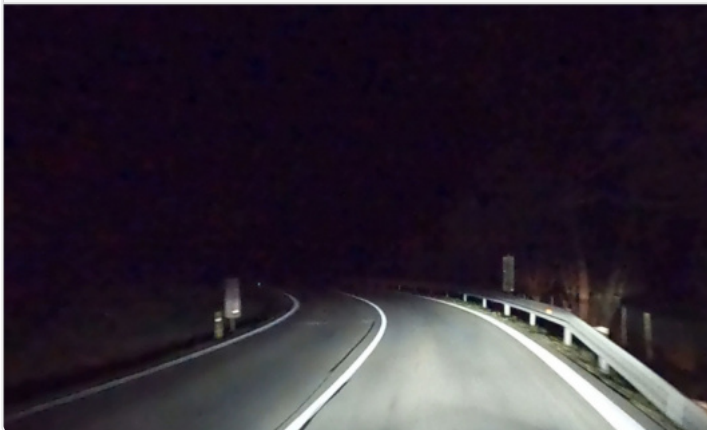
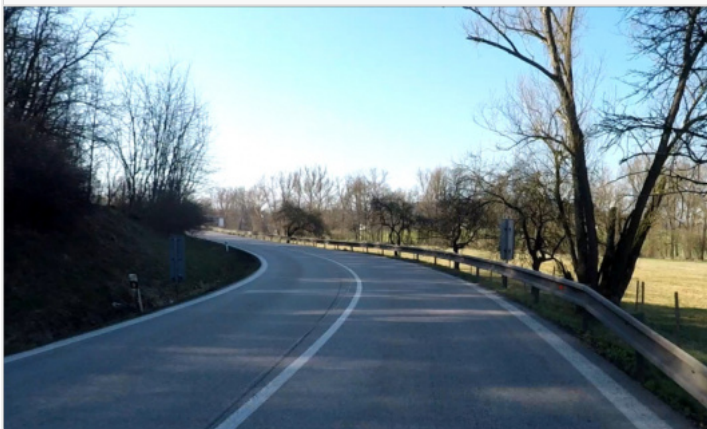
Bezpečnostní deficit Mezikřižovatkový úsek
Kategorie 1× - Nedostatečná postřehnutelnost směrového oblouku
Závažnost rizika Nizká
Poznámka -

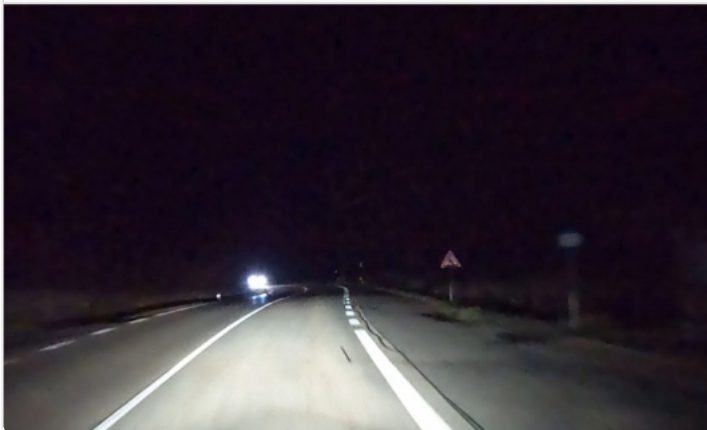
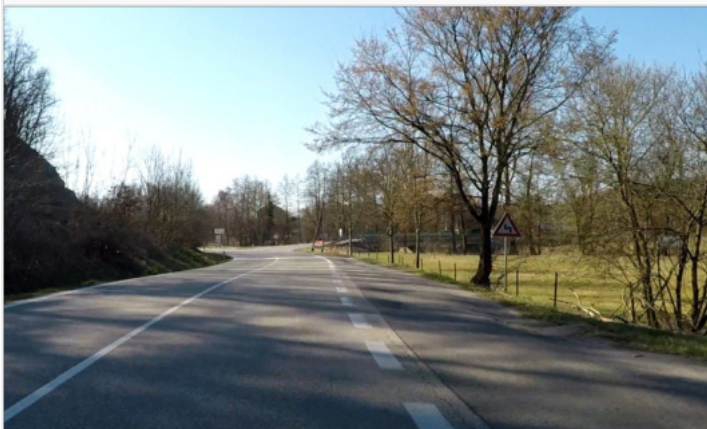
Bezpečnostní deficit Mezikřižovatkový úsek
Kategorie 1× - Neadekvátní světelně technické vlastnosti SDZ
Závažnost rizika **Nizká**
Poznámka V rámci prohlídky byla identifikována snížená odrazivost SDZ A 2b. Konkrétní míru rizikovosti je nezbytné stanovit na základě lokální prohlídky.

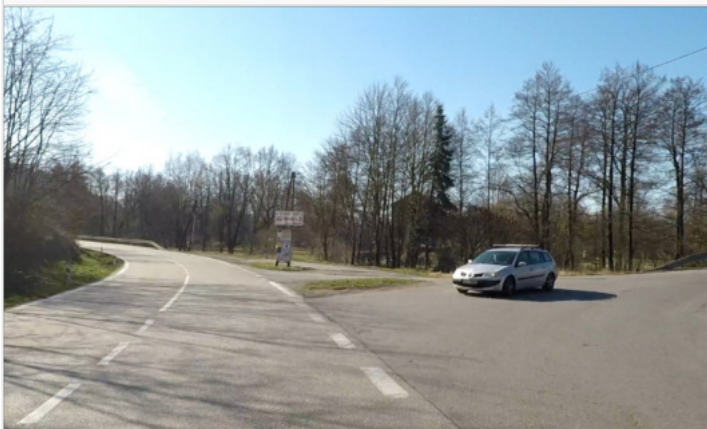
Bezpečnostní deficit Křižovatka
Kategorie 1× - Neadekvátní postřehnutelnost dopravního ostrůvku
Závažnost rizika **Nizká**
Poznámka -

Návrh opatření Realizace, oprava dopravního zařízení
Poznámka Realizace DZ Z 4c a SDZ C 4a.
Náročnost realizace **Administrativní řešení**

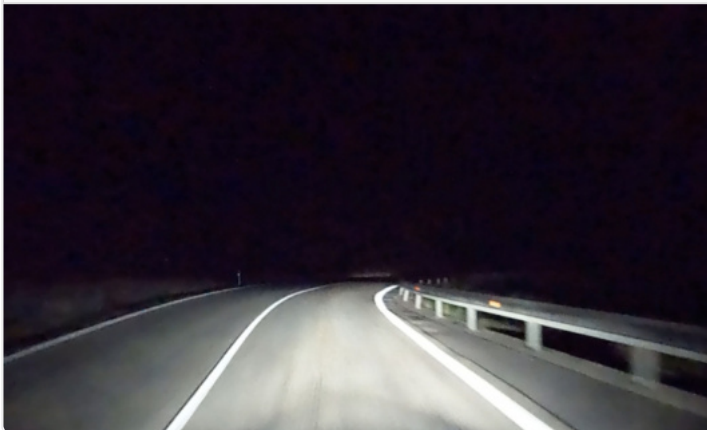
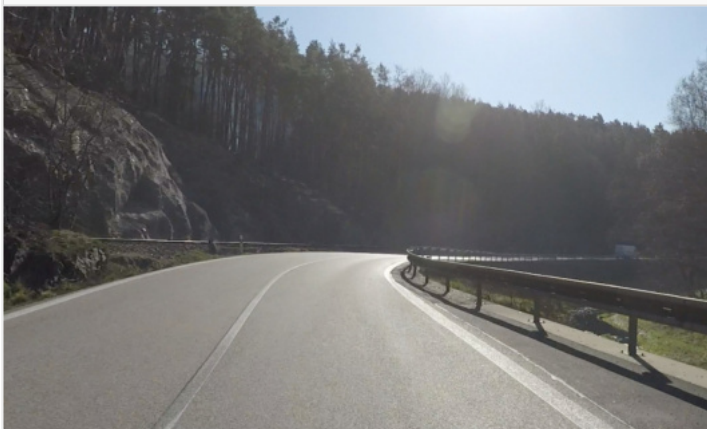
I/4 - Směr staničení | km 106,548 | ID 41411
Noční BI PK (2022-2023)

Bezpečnostní deficit Mezikřížovkový úsek
Kategorie 1× - Nedostatečná postřehnutelnost směrového oblouku
Závažnost rizika **Střední**
Poznámka -

Návrh opatření Zvýšení postřehnutelnosti směrového oblouku doplněním DZ Z 3
Poznámka -
Náročnost realizace **Administrativní řešení**

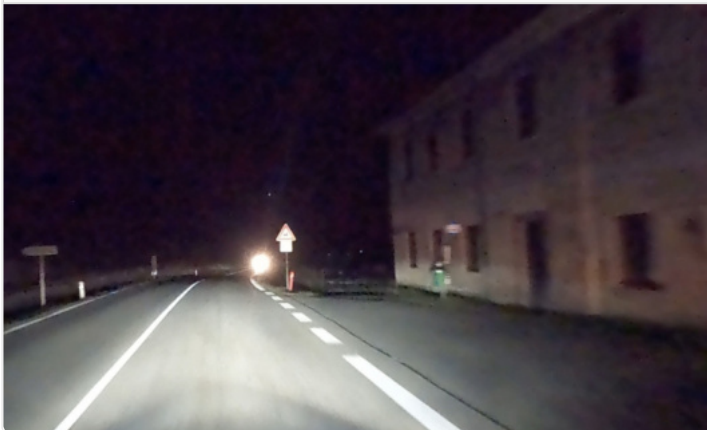
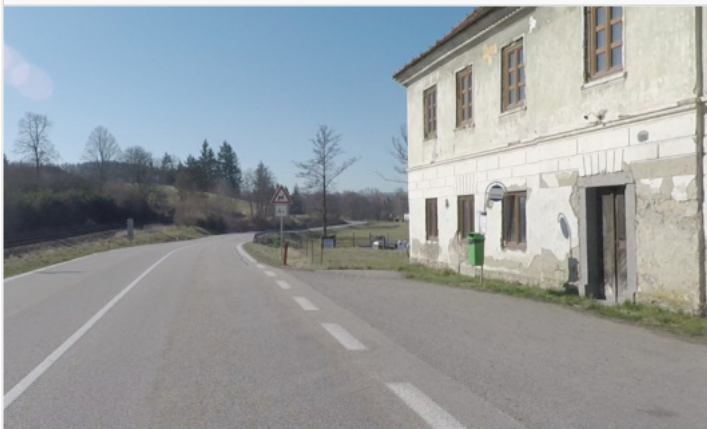
I/4 - Směr staničení | km 108,578 | ID 1385
Noční BI PK (2022-2023)

Bezpečnostní deficit Autobusová zastávka
Kategorie 1× - Neadekvátní světelně technické vlastnosti SDZ
Závažnost rizika **Nízká**
Poznámka V rámci prohlídky byla identifikována snížená odrazivost SDZ IJ 4b. Konkrétní míru rizikovosti je nezbytné stanovit na základě lokální prohlídky.

Návrh opatření Realizace, oprava SDZ
Poznámka -
Náročnost realizace **Jednoduché řešení**

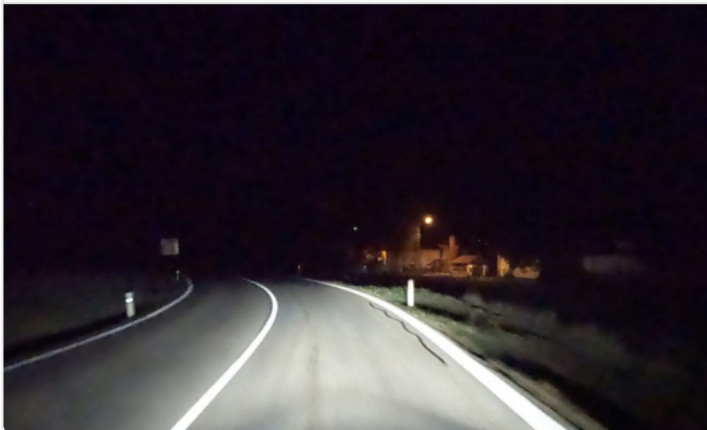
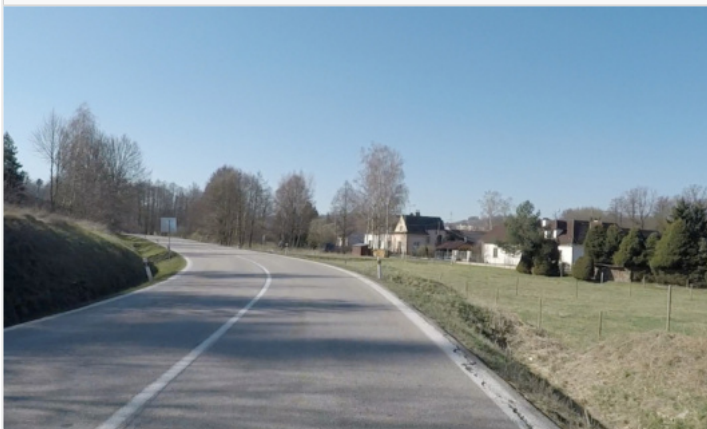
I/4 - Směr staničení | km 108,863 | ID 41412
Noční BI PK (2022-2023)

Bezpečnostní deficit Mezikřižovatkový úsek
Kategorie 1× - Nedostatečná postřehnutelnost směrového oblouku
Závažnost rizika **Nízká**
Poznámka -

Návrh opatření Zvýšení postřehnutelnosti směrového oblouku doplněním DZ Z 11a/b
Poznámka -
Náročnost realizace **Administrativní řešení**
