**HODNOCENÍ BEZPEČNOSTI
POZEMNÍCH KOMUNIKACÍ
POMOCÍ JASOVÉ ANALÝZY**

Diplomová práce

**Katalog nočních dopravně-bezpečnostních
deficitů silnice I/4**

Příloha 1.1

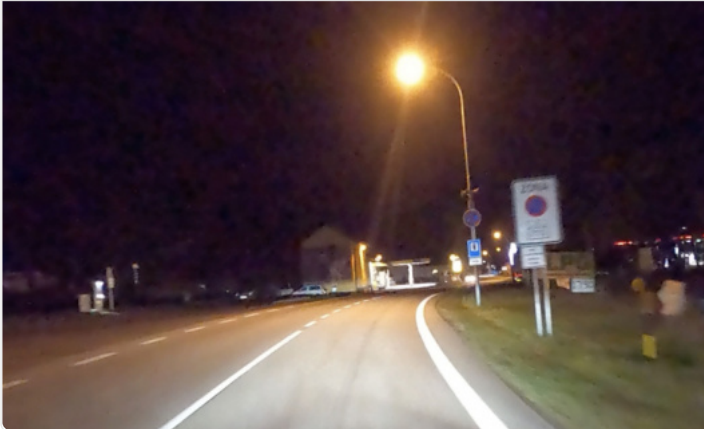
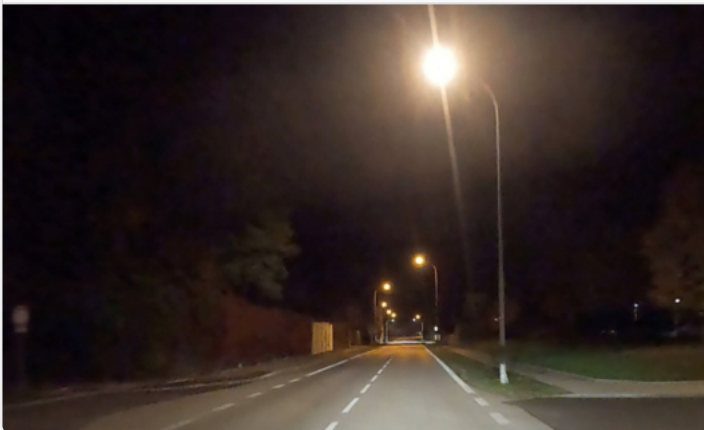
I/4 - Směr staničení | km 109,229 | ID 41318
Noční BI PK (2022-2023)

Bezpečnostní deficit Mezikřížovatkový úsek
Kategorie ☐ 390 m - Neadekvátní osvětlení dopravního prostoru
Závažnost rizika **Střední**
Poznámka Okolní zdroj světla vytváří významné kontrastní stíny.

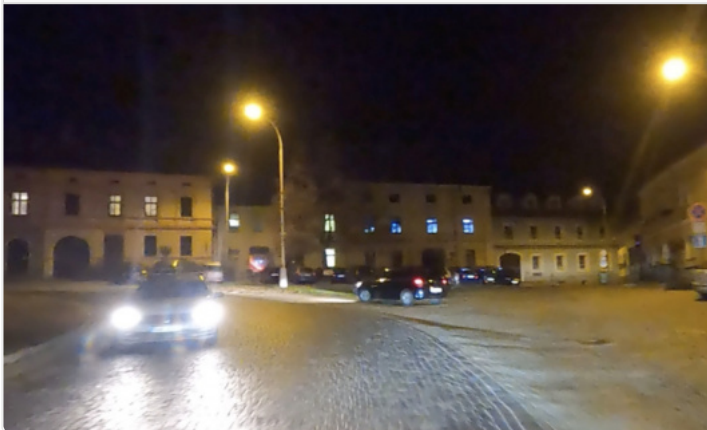
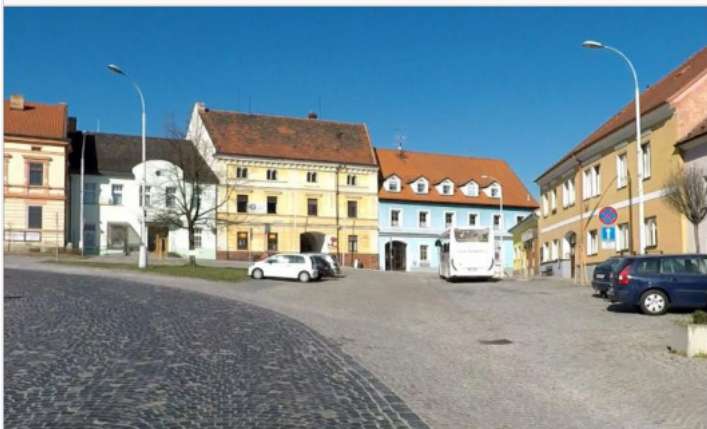
Bezpečnostní deficit Křižovatka
Kategorie 1× - Neadekvátní postřehnutelnost dopravního ostrůvku
Závažnost rizika Nizká
Poznámka -

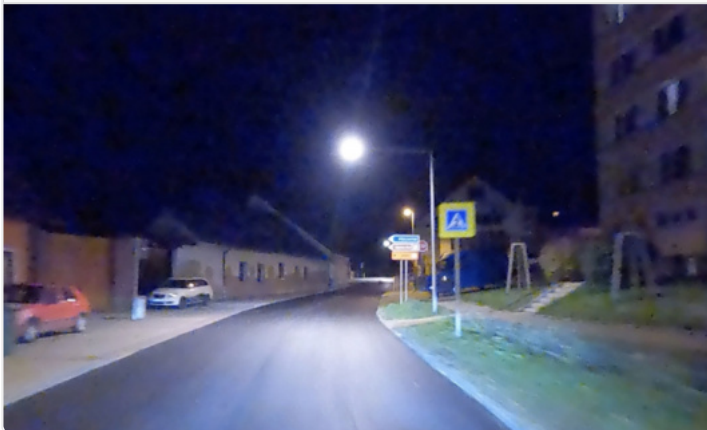
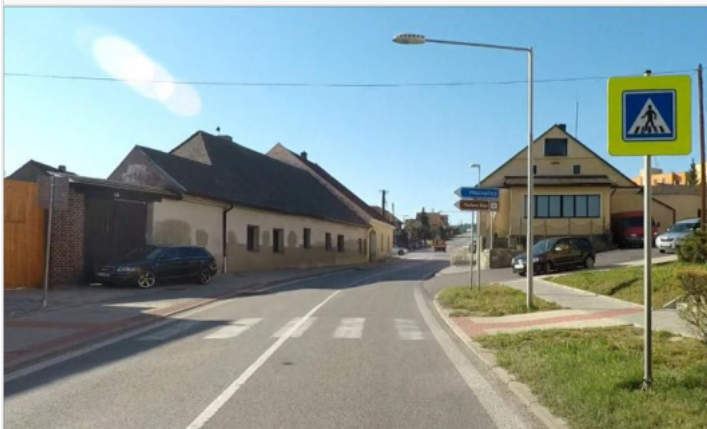
Bezpečnostní deficit Přechod pro chodce
Kategorie 1× - Okolní zdroj světla vytváří významné kontrastní stíny
Závažnost rizika Nizká
Poznámka Riziko přehlédnutí překážky v provozu ve směru staničení.

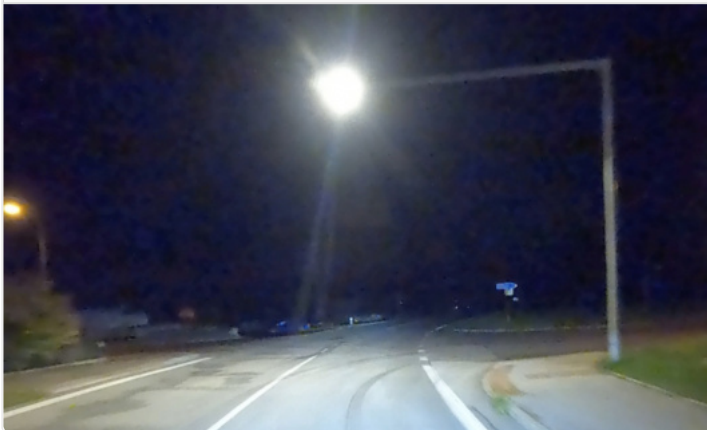
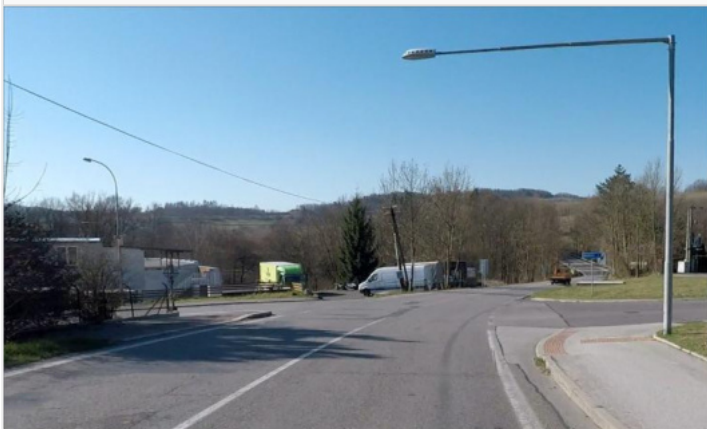
Bezpečnostní deficit Přístupové podmínky pro chodce
Kategorie 1× - Okolní zdroj světla vytváří významné kontrastní stíny
Závažnost rizika **Střední**
Poznámka Riziko přehlédnutí překážky v provozu ve směru staničení.

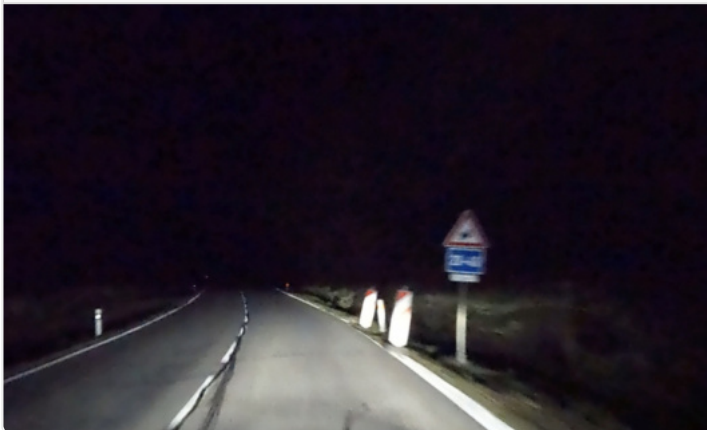
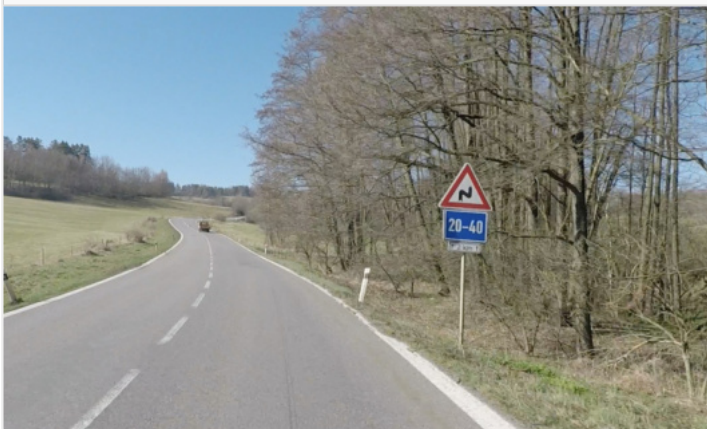
Bezpečnostní deficit Mezikřižovatkový úsek
Kategorie 1× - Neadekvátní světelně technické vlastnosti SDZ
Závažnost rizika **Nizká**
Poznámka V rámci prohlídky byla identifikována snížená odrazivost SDZ A 2a, IP 5, E 4. Konkrétní míru rizikovosti je nezbytné stanovit na základě lokální prohlídky.

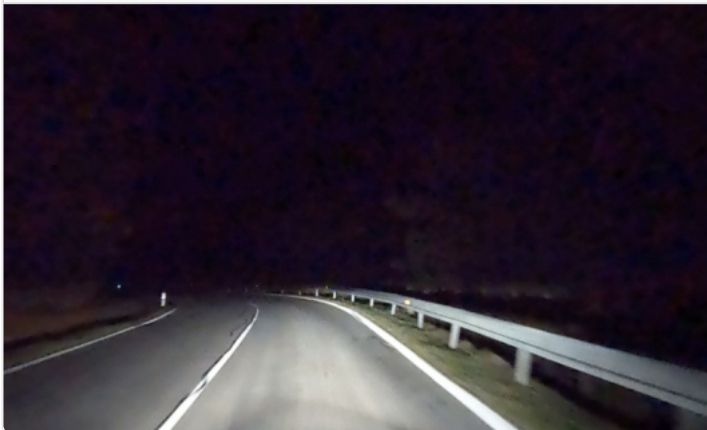
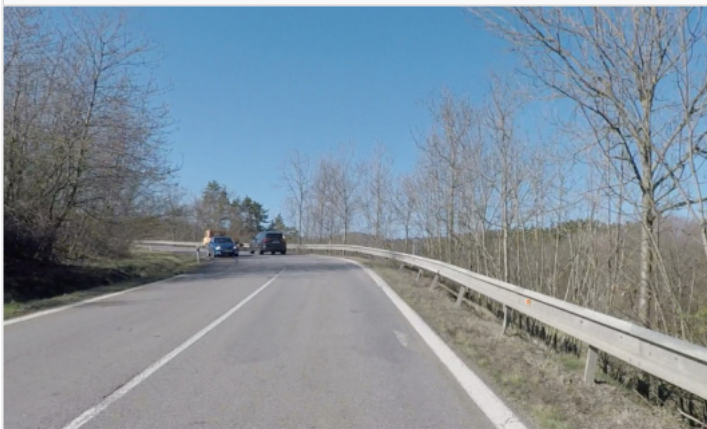
Bezpečnostní deficit Mezikřížovatkový úsek
Kategorie 1× - Nedostatečná postřehnutelnost směrového oblouku
Závažnost rizika **Nízká**
Poznámka -

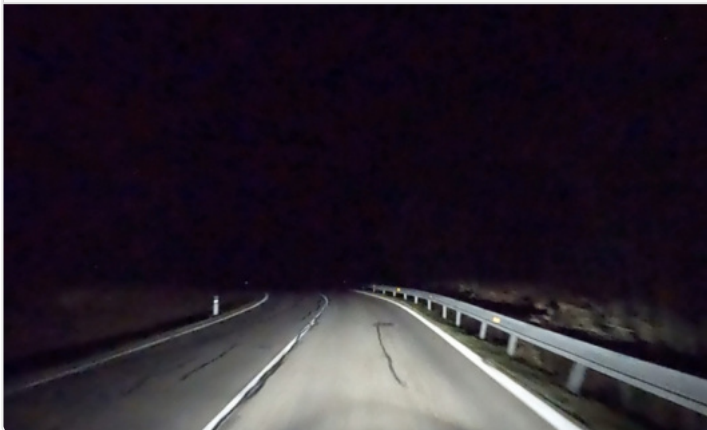
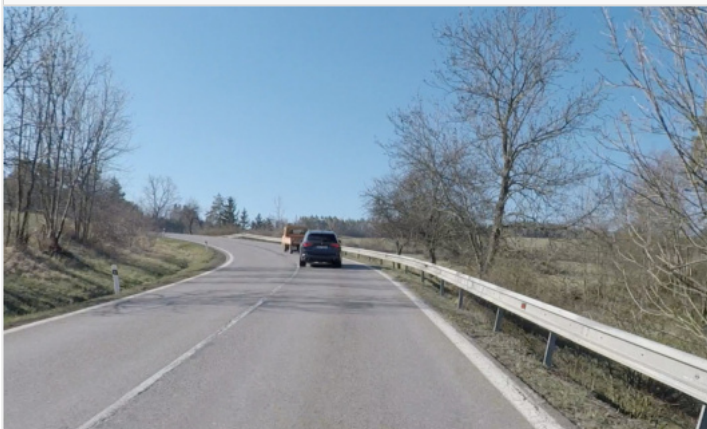
Bezpečnostní deficit Mezikřižovatkový úsek
Kategorie 1× - Nedostatečná postřehnutelnost směrového oblouku
Závažnost rizika **Střední**
Poznámka -

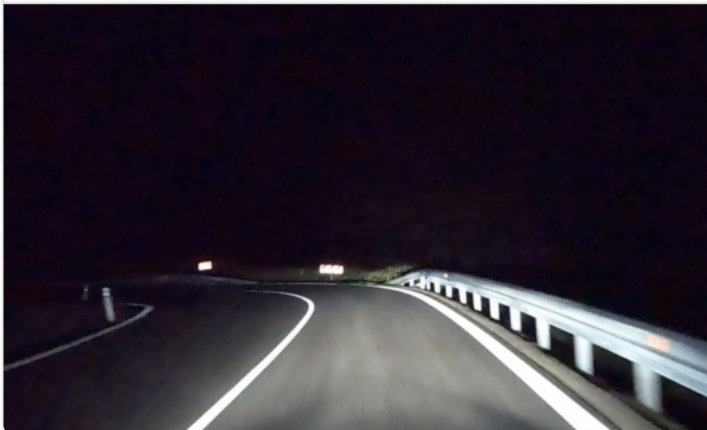
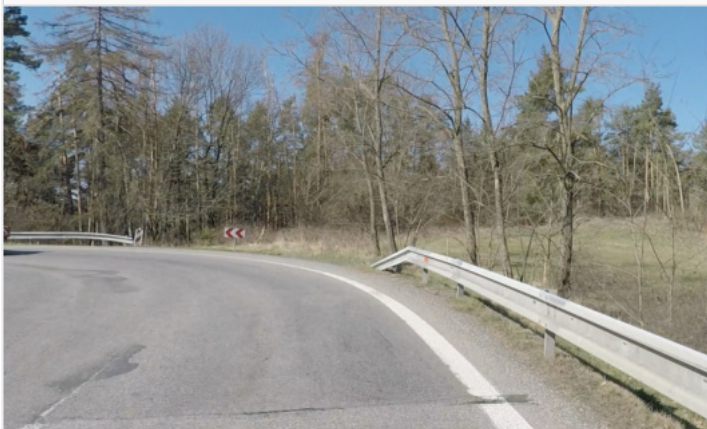
Bezpečnostní deficit Mezikřížovatkový úsek
Kategorie 1× - Nedostatečná postřehnutelnost směrového oblouku
Závažnost rizika **Nízká**
Poznámka -

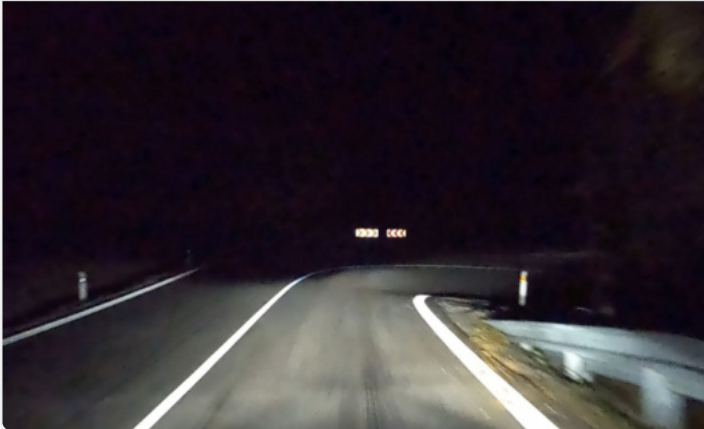
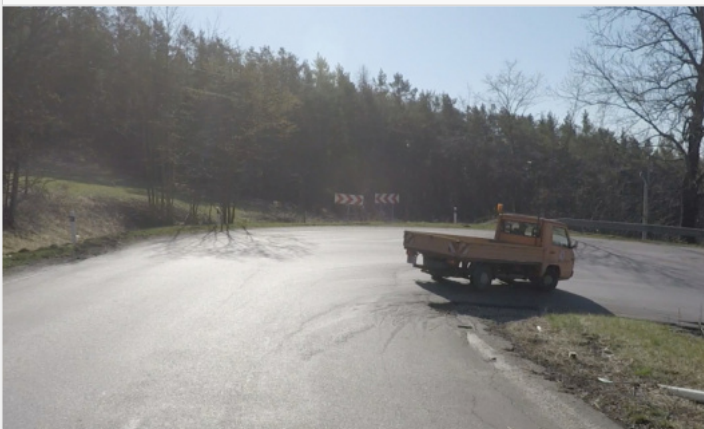
Bezpečnostní deficit Mezikřížovatkový úsek
Kategorie 1× - Nedostatečná postřehnutelnost směrového oblouku
Závažnost rizika **Střední**
Poznámka -

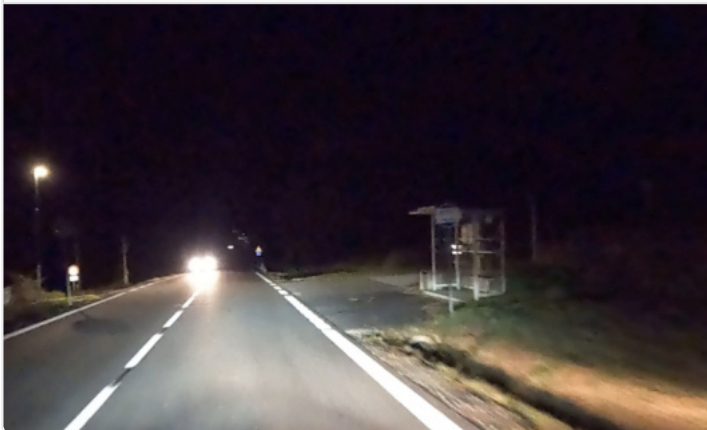
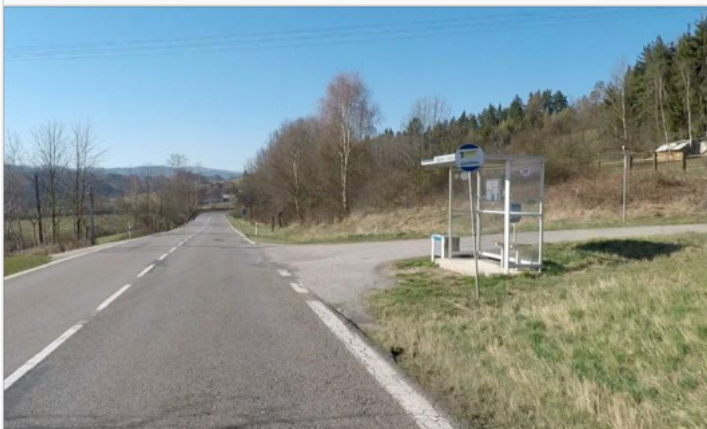
Bezpečnostní deficit	Autobusová zastávka
Kategorie	<input checked="" type="checkbox"/> 1× - Neadekvátní postřehnutelnost BUS zastávky v době zhoršené viditelnosti <input checked="" type="checkbox"/> 1× - Neadekvátní světelně technické vlastnosti SDZ
Závažnost rizika	Střední
Poznámka	V rámci prohlídky byla identifikována snížená odrazivost SDZ IJ 4b. Konkrétní míru rizikovitosti je nezbytné stanovit na základě lokální prohlídky.

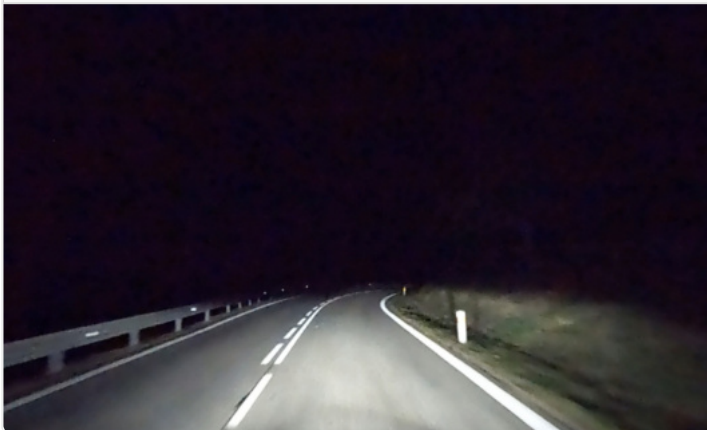
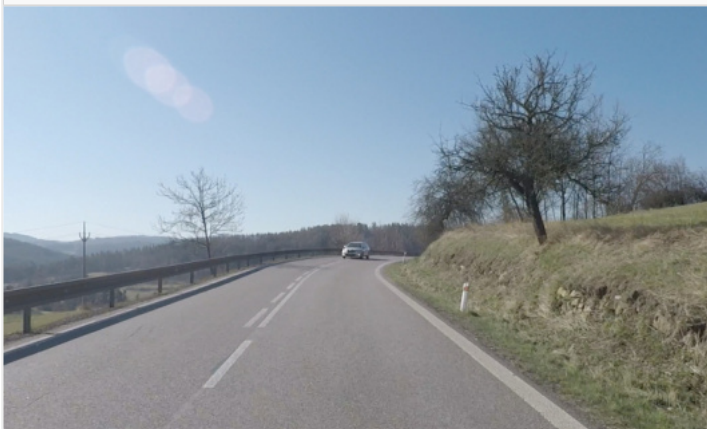
Bezpečnostní deficit Mezikřižovatkový úsek
Kategorie 1× - Nedostatečná postřehnutelnost směrového oblouku
Závažnost rizika **Nízká**
Poznámka -

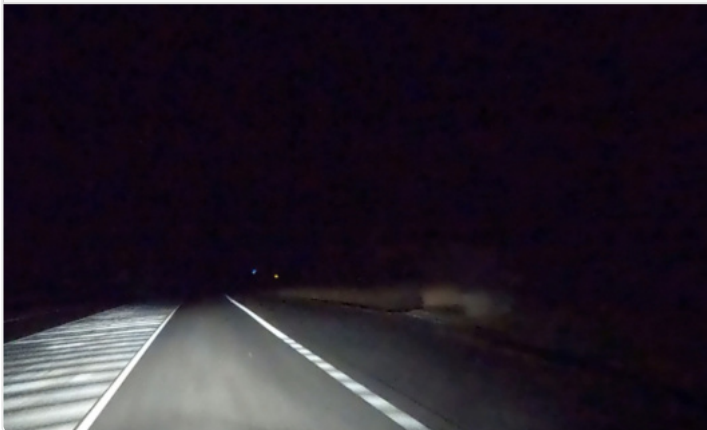
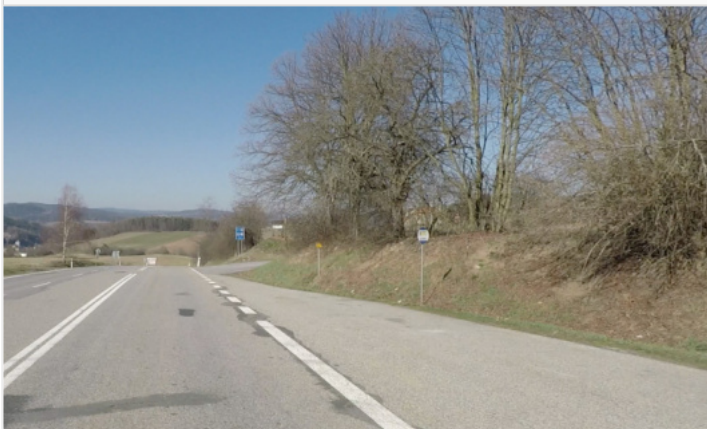
Bezpečnostní deficit Autobusová zastávka
Kategorie 1× - Neadekvátní světelně technické vlastnosti SDZ
Závažnost rizika **Nizká**
Poznámka V rámci prohlídky byla identifikována snížená odrazivost SDZ IJ 4b. Konkrétní míru rizikivosti je nezbytné stanovit na základě lokální prohlídky.

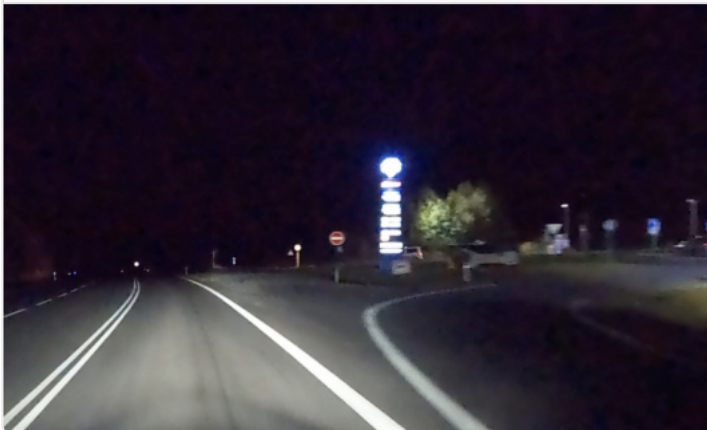
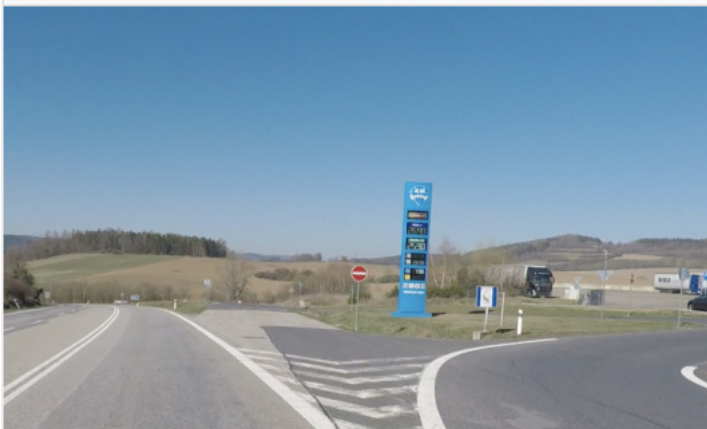
Bezpečnostní deficit Sjezd / samostatný sjezd / parkoviště
Kategorie 1× - Neadekvátní postřehnutelnost dopravního ostrůvku
Závažnost rizika **Nizká**
Poznámka -

Návrh opatření Realizace, oprava dopravního zařízení
Poznámka Realizace DZ Z 4c.
Náročnost realizace **Administrativní řešení**

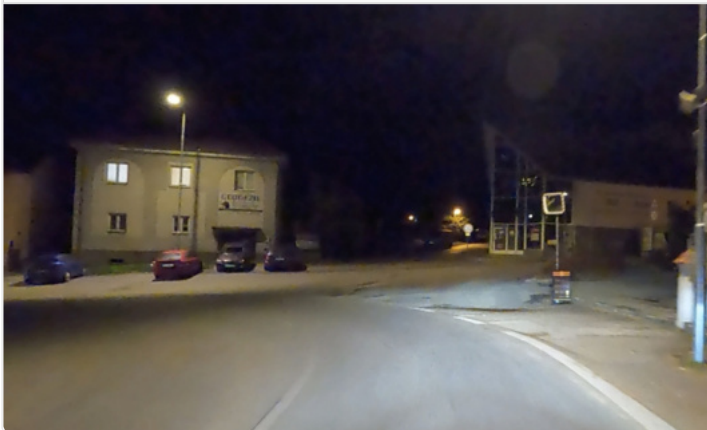
I/4 - Směr staničení | km 118,652 | ID 428
Noční BI PK (2022-2023)

Bezpečnostní deficit Křižovatka
Kategorie 1× - Absence osvětlení dopravního prostoru
Závažnost rizika **Nizká**
Poznámka -

Návrh opatření Realizace VO
Poznámka Řešit společně se záznamem ID 430.
Náročnost realizace **Složitě řešení**

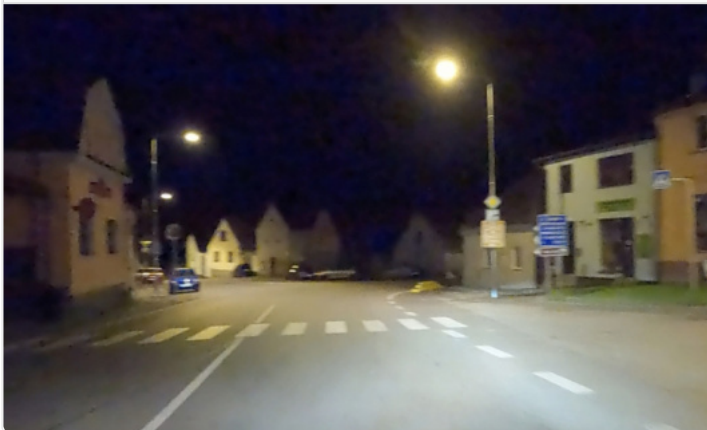
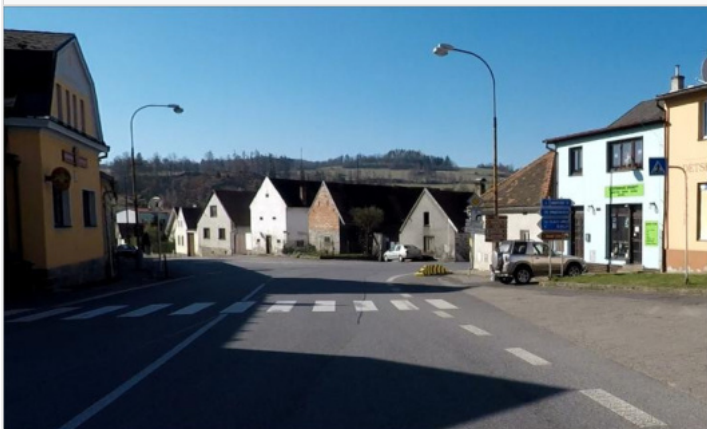
I/4 - Směr staničení | km 118,676 | ID 430
Noční BI PK (2022-2023)

Bezpečnostní deficit Přechod pro chodce
Kategorie 1× - Absence přisvětlení
Závažnost rizika **Nizká**
Poznámka -

Návrh opatření Realizace přisvětlení
Poznámka Řešit společně se záznamem ID 428.
Náročnost realizace **Složitě řešení**

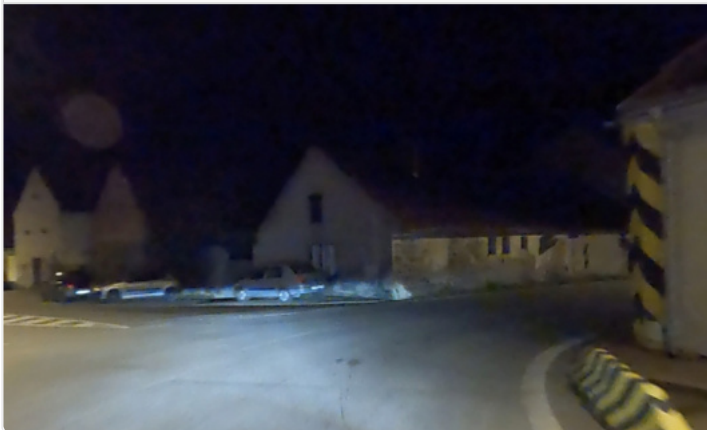
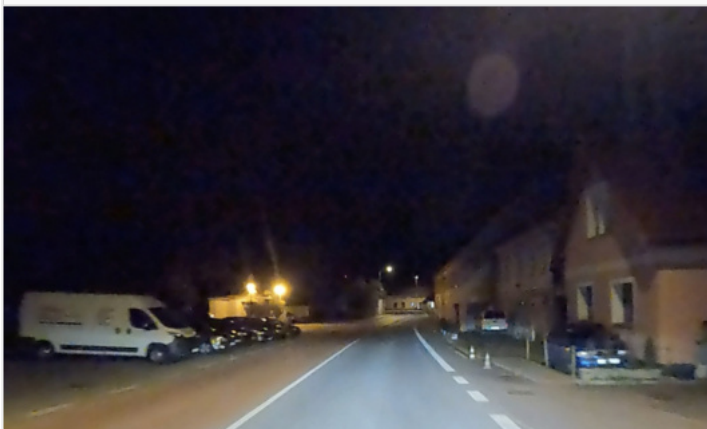
I/4 - Směr staničení | km 118,684 | ID 41414
Noční BI PK (2022-2023)

Bezpečnostní deficit Mezikřížovatkový úsek
Kategorie ☐ 145 m - Neadekvátní osvětlení dopravního prostoru
Závažnost rizika **Střední**
Poznámka Okolní zdroj světla vytváří významné kontrastní stíny.

Návrh opatření Ověření světelných podmínek pomocí jasové analýzy
Poznámka -
Náročnost realizace **Administrativní řešení**

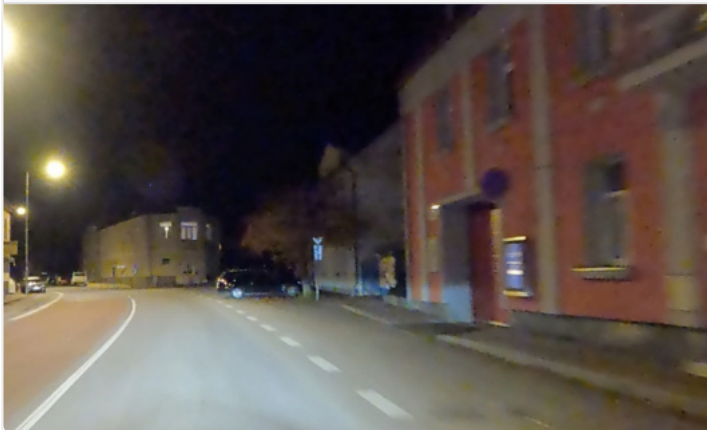
I/4 - Směr staničení | km 118,862 | ID 41415

Bezpečnostní deficit Mezikřižovatkový úsek
Kategorie 1× - Neadekvátní světelně technické vlastnosti SDZ
Závažnost rizika Nizká
Poznámka V rámci prohlídky byla identifikována snížená odrazivost SDZ B 28. Konkrétní míru rizikovitosti je nezbytné stanovit na základě lokální prohlídky.

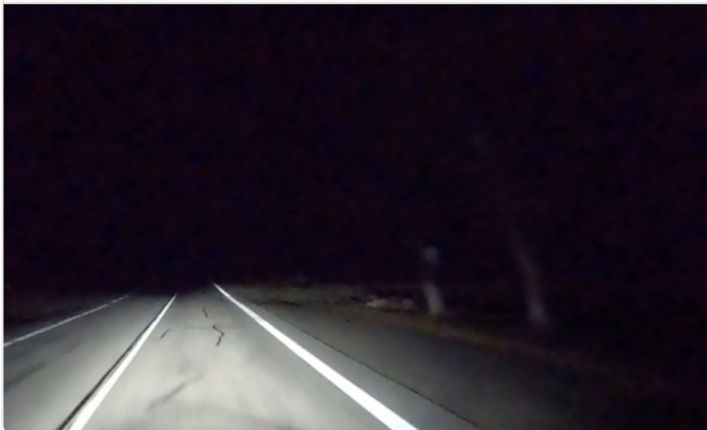
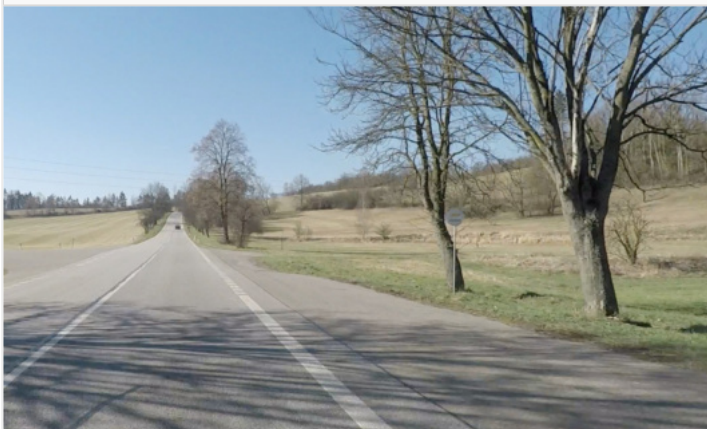
Bezpečnostní deficit Autobusová zastávka
Kategorie 1× - Neadekvátní světelně technické vlastnosti SDZ
Závažnost rizika **Nizká**
Poznámka V rámci prohlídky byla identifikována snížená odrazivost SDZ IJ 4b. Konkrétní míru rizikivosti je nezbytné stanovit na základě lokální prohlídky.

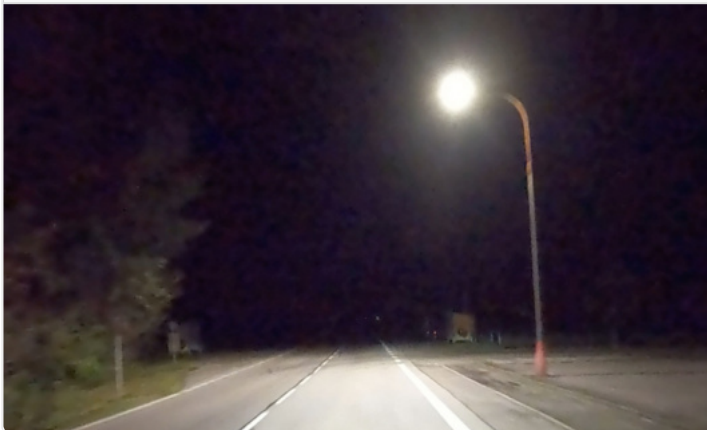
Bezpečnostní deficit Mezikřižovatkový úsek
Kategorie 1× - Neadekvátní osvětlení dopravního prostoru
Závažnost rizika **Střední**
Poznámka Okolní zdroj světla vytváří významné kontrastní stíny.

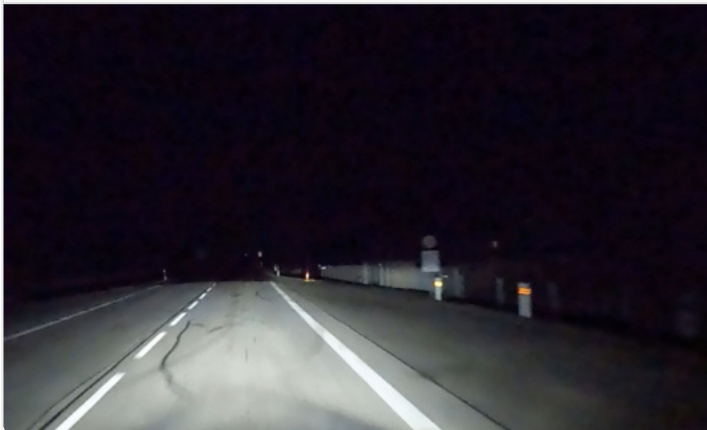
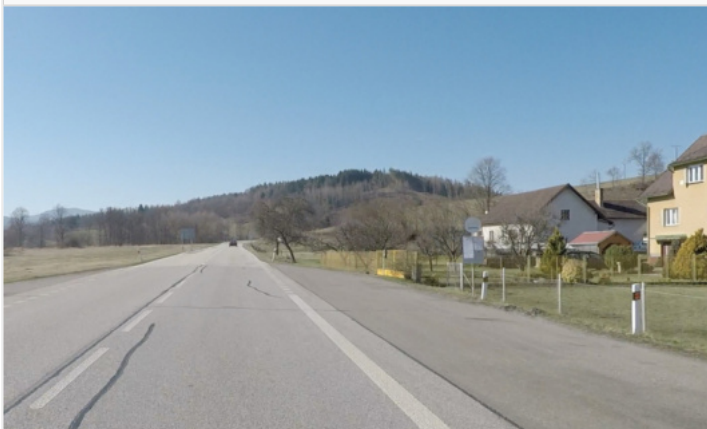
Bezpečnostní deficit Autobusová zastávka
Kategorie 1× - Neadekvátní světelně technické vlastnosti SDZ
Závažnost rizika **Nízká**
Poznámka V rámci prohlídky byla identifikována snížená odrazivost SDZ IJ 4b. Konkrétní míru rizikivosti je nezbytné stanovit na základě lokální prohlídky.

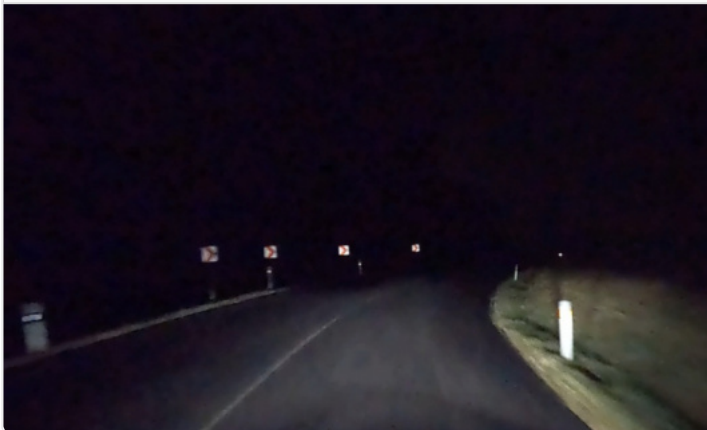
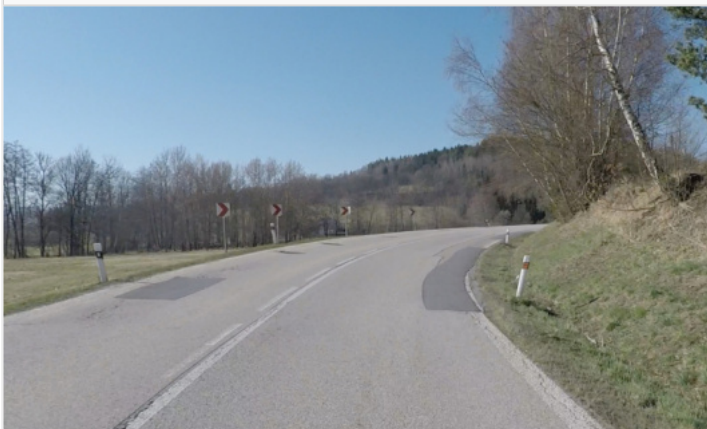
Bezpečnostní deficit Mezikřížovatkový úsek
Kategorie 1× - Neadekvátní světelně technické vlastnosti dopravního zařízení
Závažnost rizika **Nizká**
Poznámka V rámci prohlídky byla identifikována snížená odrazivost DZ Z 3. Konkrétní míru rizikovosti je nezbytné stanovit na základě lokální prohlídky.

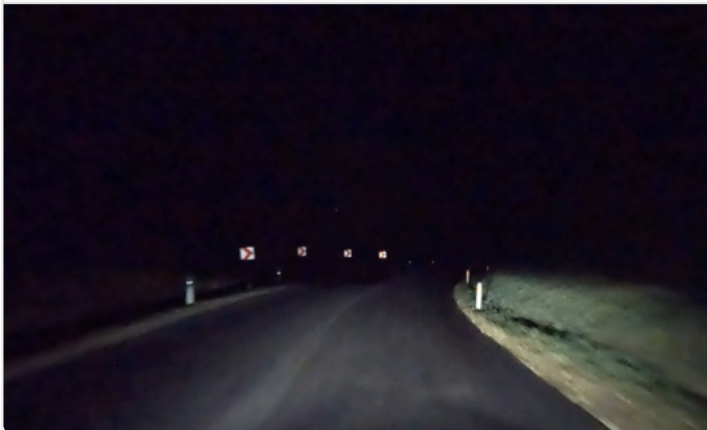
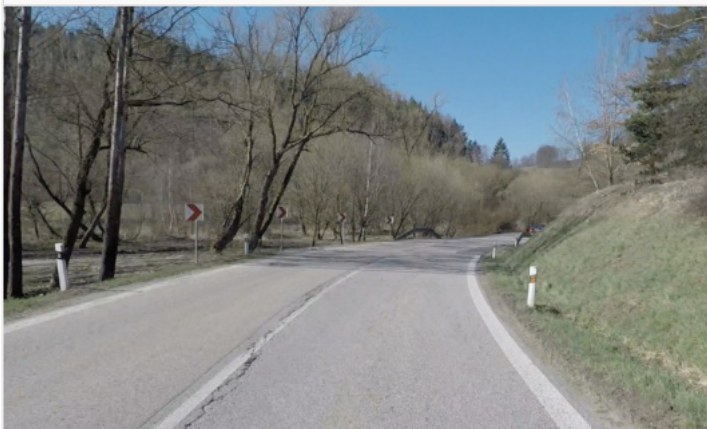
Bezpečnostní deficit Mezikřižovatkový úsek
Kategorie 1× - Neadekvátní světelně technické vlastnosti dopravního zařízení
Závažnost rizika **Nízká**
Poznámka V rámci prohlídky byla identifikována snížená odrazivost DZ Z 3. Konkrétní míru rizikovosti je nezbytné stanovit na základě lokální prohlídky.

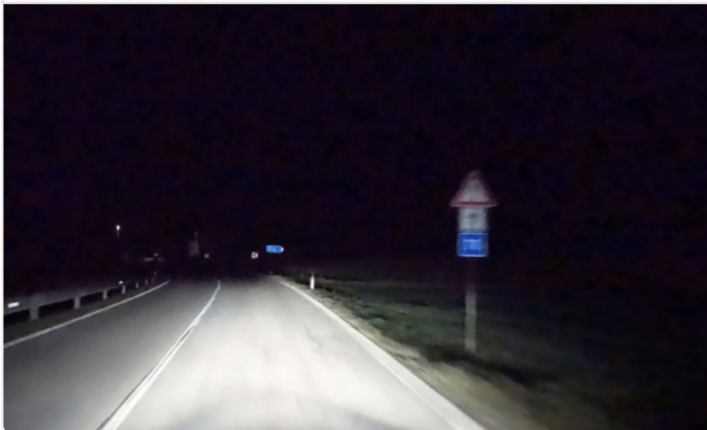
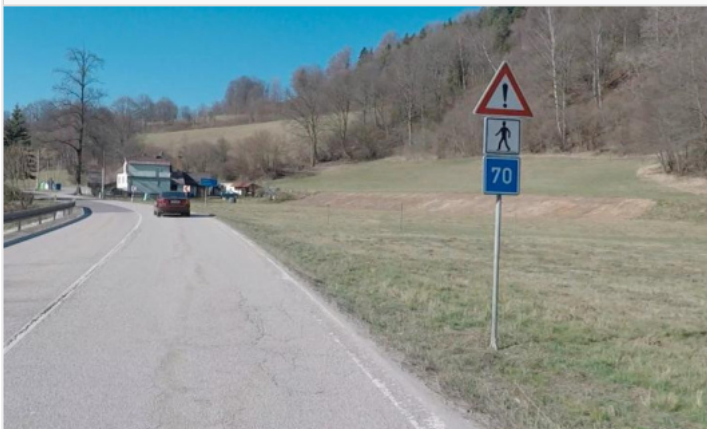
Bezpečnostní deficit Mezikřižovatkový úsek
Kategorie 1× - Neadekvátní světelně technické vlastnosti SDZ
Závažnost rizika **Nizká**
Poznámka V rámci prohlídky byla identifikována snížená odrazivost SDZ A 22, E 13, IP 5. Konkrétní míru rizikovitosti je nezbytné stanovit na základě lokální prohlídky.

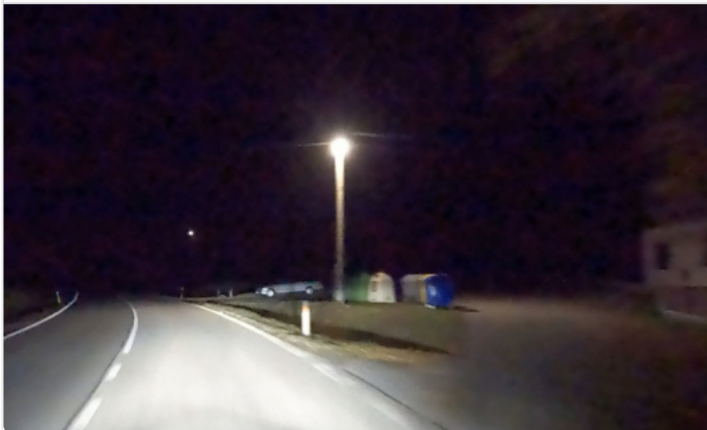
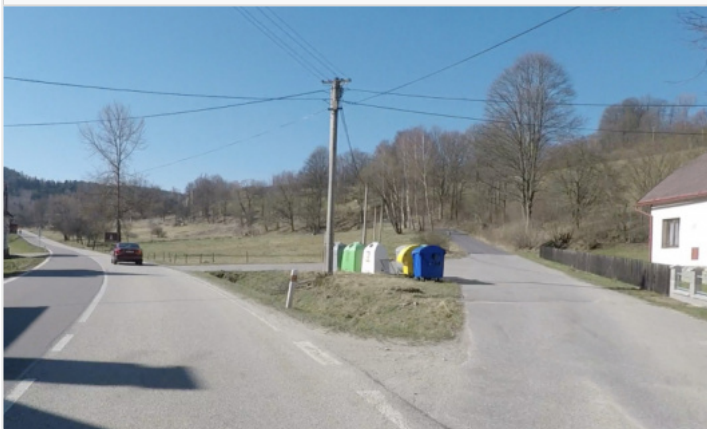
Bezpečnostní deficit Křižovatka
Kategorie 1× - Neadekvátní postřehnutelnost dopravního ostrůvku
Závažnost rizika **Nizká**
Poznámka -

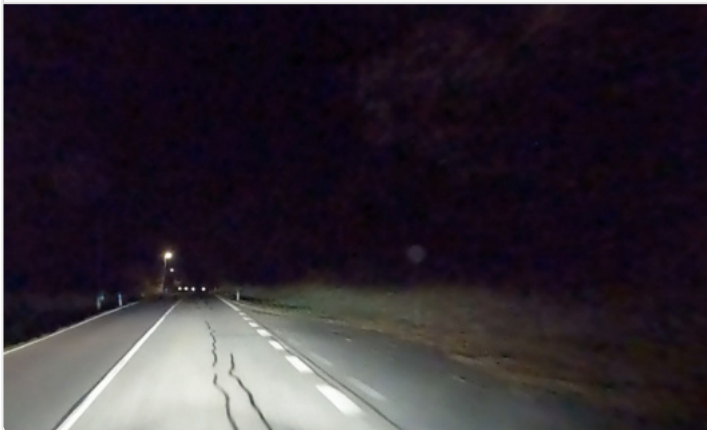
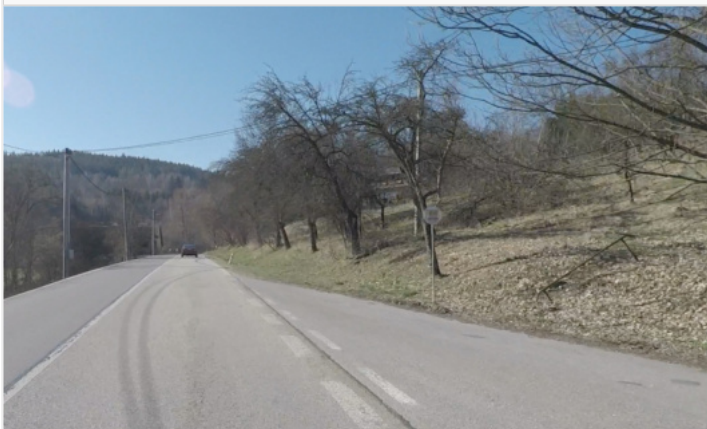
Bezpečnostní deficit Autobusová zastávka
Kategorie 1× - Neadekvátní světelně technické vlastnosti SDZ
Závažnost rizika **Nízká**
Poznámka V rámci prohlídky byla identifikována snížená odrazivost SDZ IJ 4b. Konkrétní míru rizikivosti je nezbytné stanovit na základě lokální prohlídky.

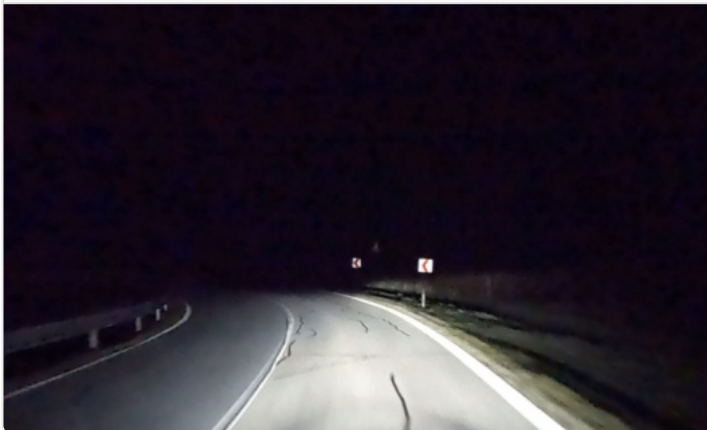
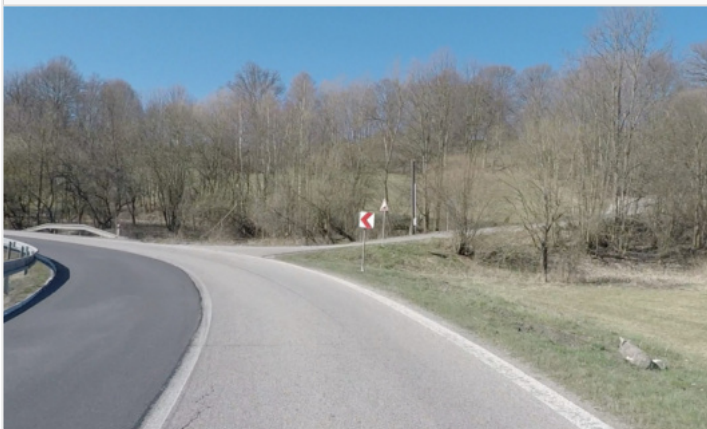
Bezpečnostní deficit	Mezikřižovatkový úsek
Kategorie	<input checked="" type="checkbox"/> 1× - Neadekvátní světelně technické vlastnosti dopravního zařízení <input checked="" type="checkbox"/> 1× - Nedostatečná postřehnutelnost směrového oblouku
Závažnost rizika	Střední
Poznámka	V rámci prohlídky byla identifikována snížená odrazivost DZ Z 3. Konkrétní míru rizikovitosti je nezbytné stanovit na základě lokální prohlídky.

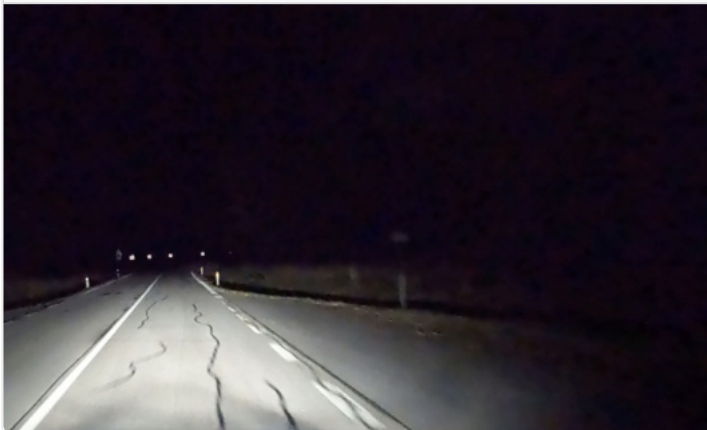
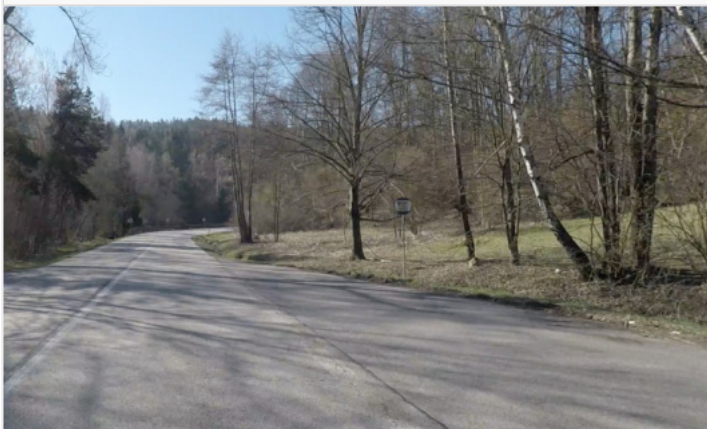
Bezpečnostní deficit Autobusová zastávka
Kategorie 1× - Neadekvátní světelně technické vlastnosti SDZ
Závažnost rizika Nizká
Poznámka V rámci prohlídky byla identifikována snížená odrazivost SDZ IJ 4b. Konkrétní míru rizikivosti je nezbytné stanovit na základě lokální prohlídky.

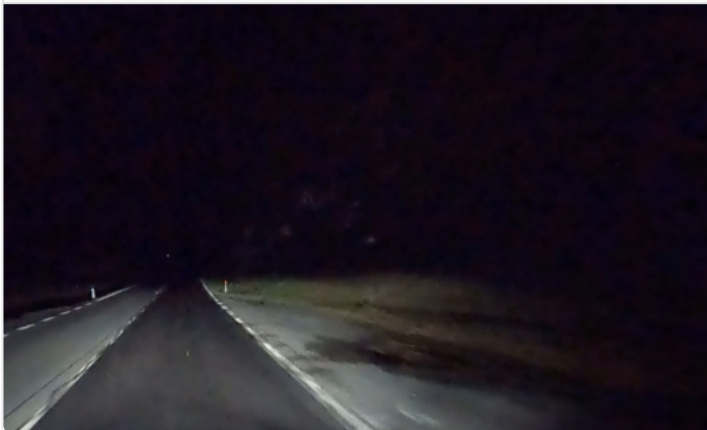
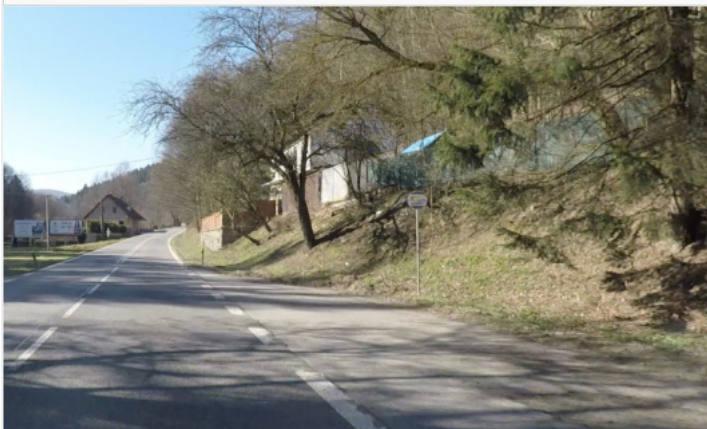
Bezpečnostní deficit Autobusová zastávka
Kategorie 1× - Neadekvátní světelně technické vlastnosti SDZ
Závažnost rizika Nizká
Poznámka V rámci prohlídky byla identifikována snížená odrazivost SDZ IJ 4b. Konkrétní míru rizikivosti je nezbytné stanovit na základě lokální prohlídky.

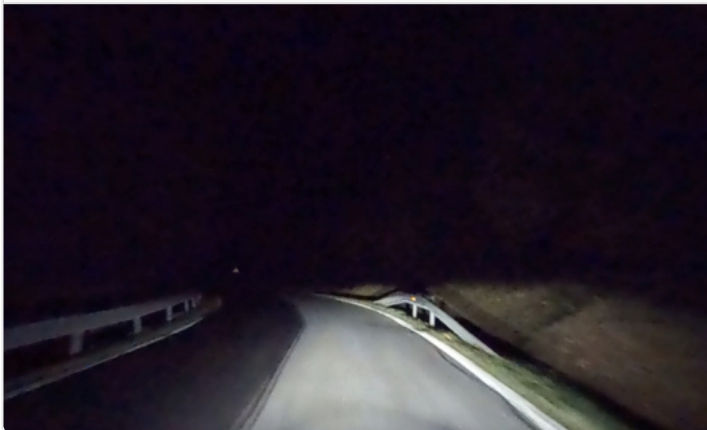
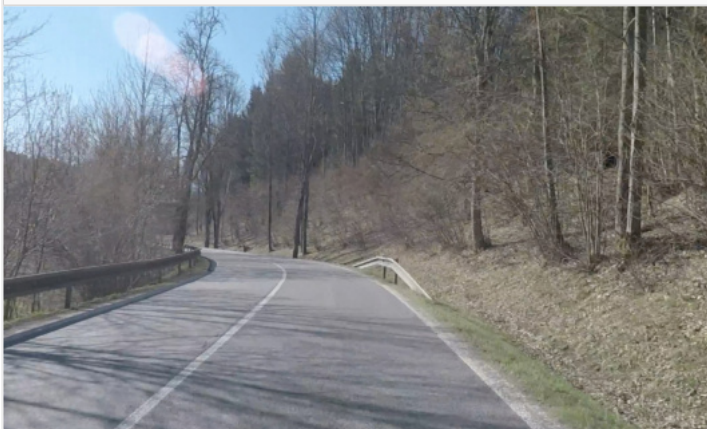
Bezpečnostní deficit Mezikřížovkový úsek
Kategorie 1× - Nedostatečná postřehnutelnost směrového oblouku
Závažnost rizika **Nízká**
Poznámka -

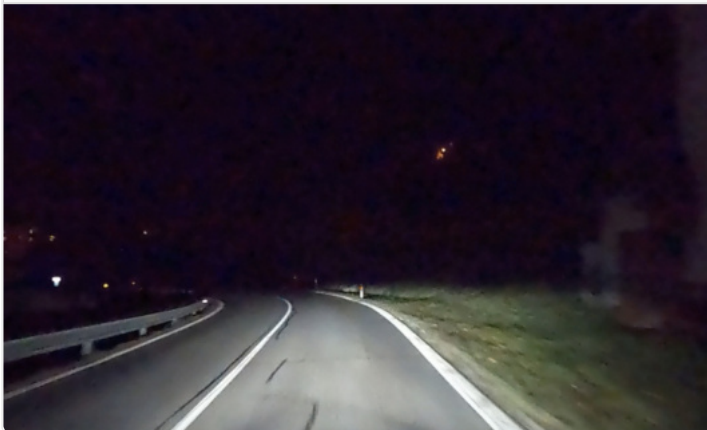
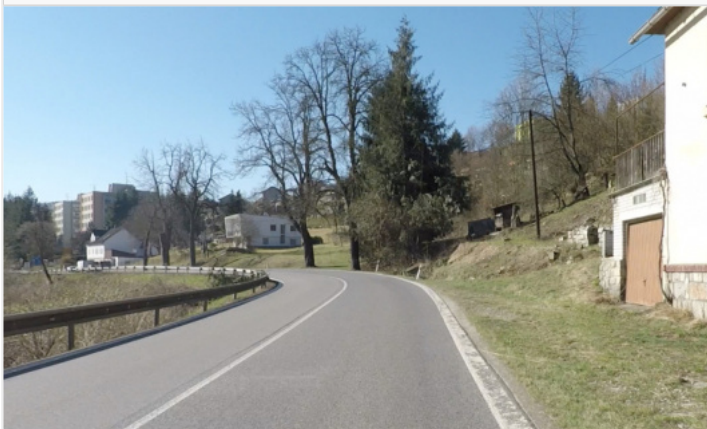
Bezpečnostní deficit Mezikřížovkový úsek
Kategorie 1× - Nedostatečná postřehnutelnost směrového oblouku
Závažnost rizika **Nizká**
Poznámka -

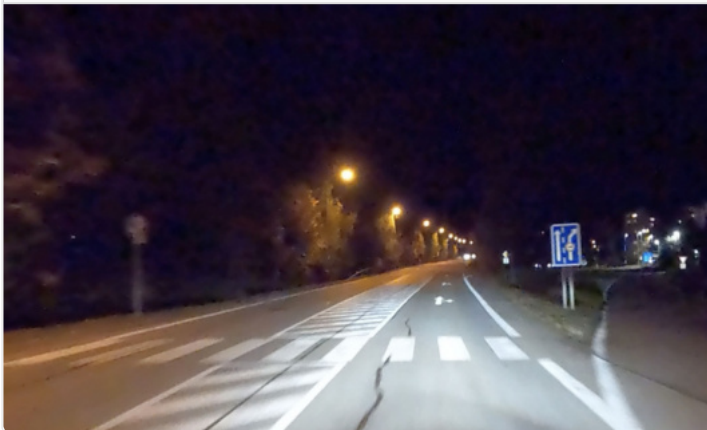
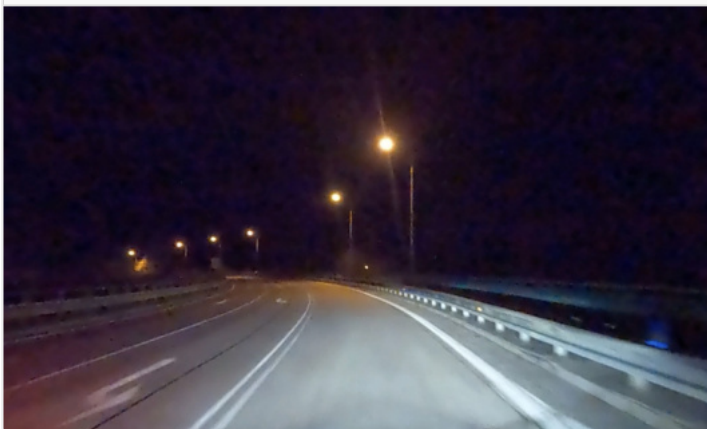
Bezpečnostní deficit Mezikřižovatkový úsek
Kategorie 530 m - Neadekvátní osvětlení dopravního prostoru
Závažnost rizika **Nizká**
Poznámka Okolní zdroj světla vytváří významné kontrastní stíny.

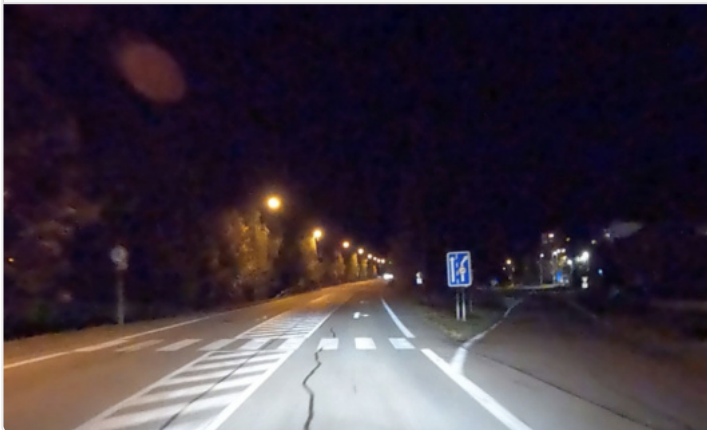
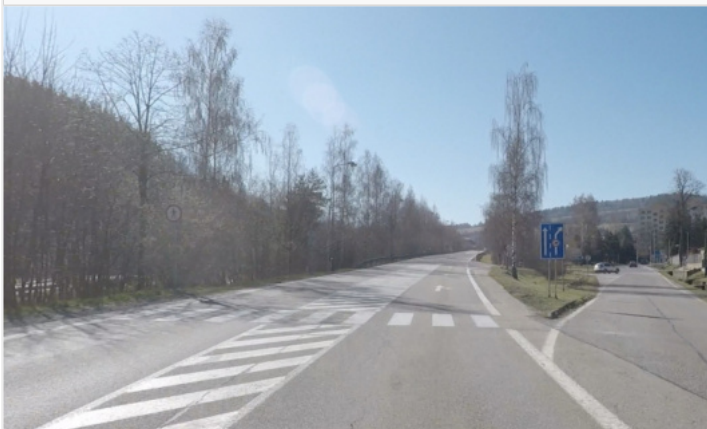
Bezpečnostní deficit Přechod pro chodce
Kategorie 1× - Neadekvátní postřehnutelnost přechodu pro chodce v době zhoršené viditelnosti
Závažnost rizika **Vysoká**
Poznámka -

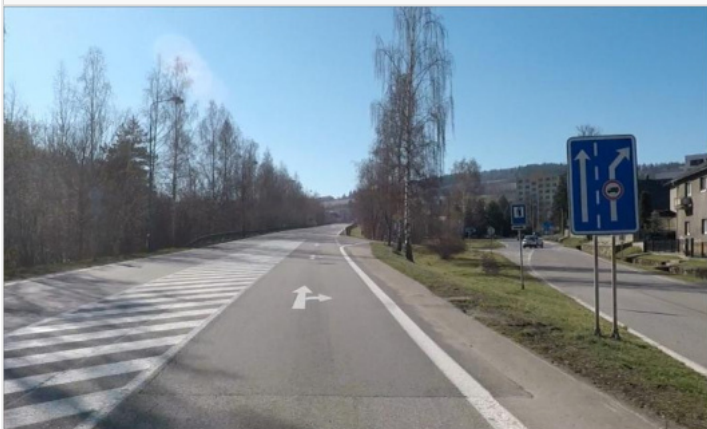
Bezpečnostní deficit Křižovatka
Kategorie 1× - Neadekvátní postřehnutelnost dopravního ostrůvku
Závažnost rizika Nizká
Poznámka -

Návrh opatření Realizace, oprava SDZ
Poznámka Realizace SDZ C 4c.
Náročnost realizace Administrativní řešení

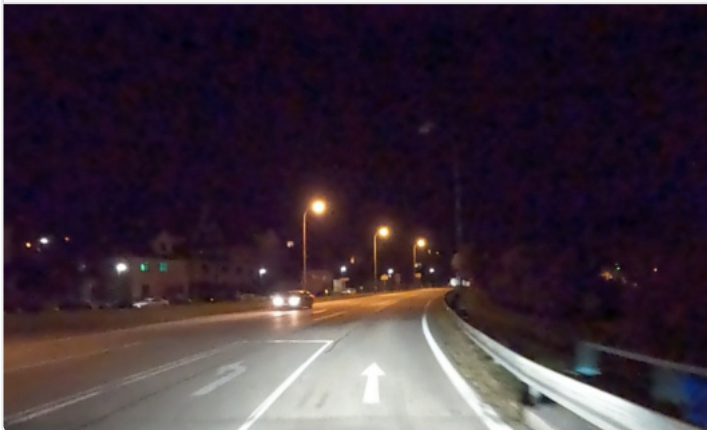
I/4 - Směr staničení | km 127,351 | ID 41418
Noční BI PK (2022-2023)

Bezpečnostní deficit Křižovatka
Kategorie 1× - Neadekvátní osvětlení dopravního prostoru
Závažnost rizika **Nizká**
Poznámka V místě intravilánového úseku byly identifikovány nefunkční světelné zdroje.

Návrh opatření Uvedení nefunkčních světelných zdrojů do provozu
Poznámka -
Náročnost realizace **Administrativní řešení**

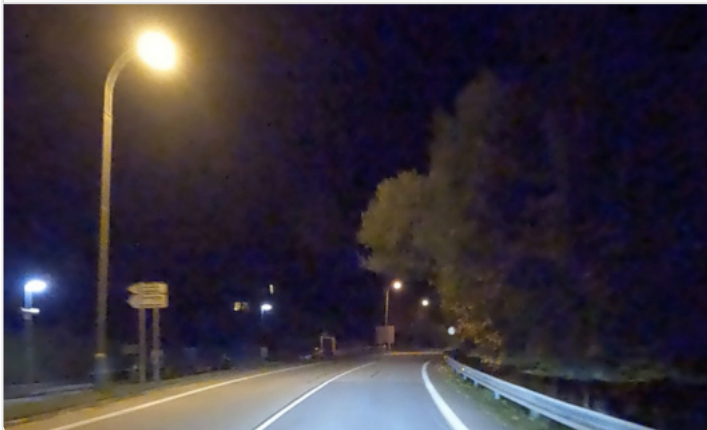
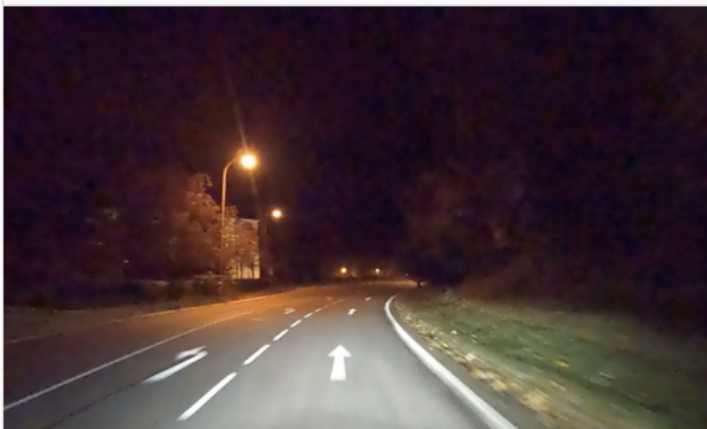
I/4 - Směr staničení | km 127,434 | ID 41336
Noční BI PK (2022-2023)

Bezpečnostní deficit Mezikřížovatkový úsek
Kategorie ☐ 510 m - Neadekvátní osvětlení dopravního prostoru
Závažnost rizika **Střední**
Poznámka Okolní zdroj světla vytváří významné kontrastní stíny.

Návrh opatření Ověření světelných podmínek pomocí jasové analýzy
Poznámka Řešit společně se záznamem ID 1434, 1438.
Náročnost realizace **Administrativní řešení**
