**HODNOCENÍ BEZPEČNOSTI
POZEMNÍCH KOMUNIKACÍ
POMOCÍ JASOVÉ ANALÝZY**

Diplomová práce

**Katalog nočních dopravně-bezpečnostních
deficitů silnice I/4**

Příloha 1.1

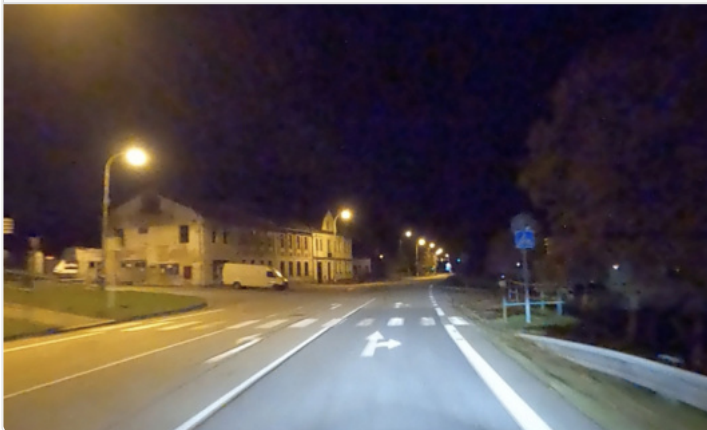
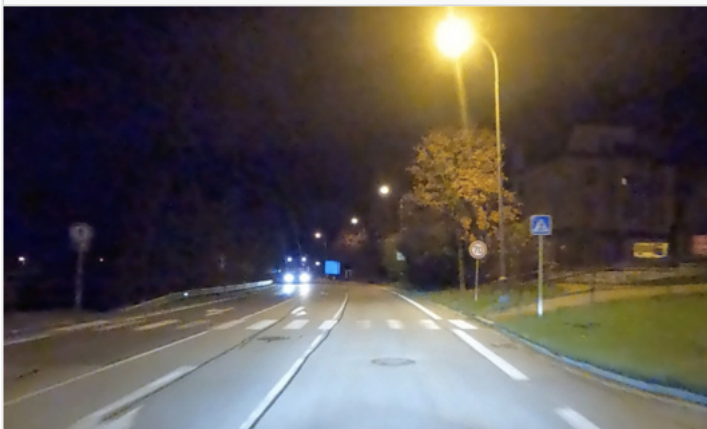
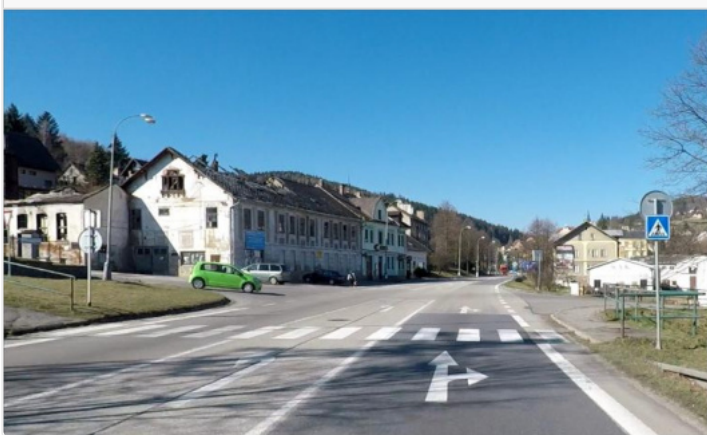
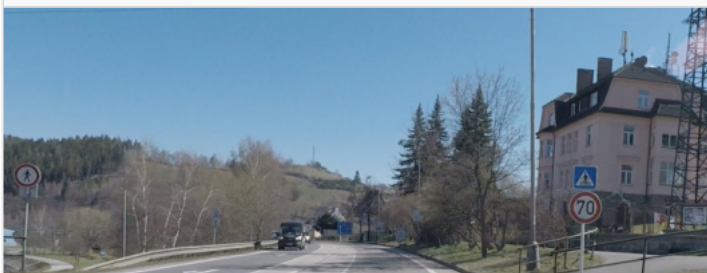
I/4 - Směr staničení | km 127,625 | ID 1434
Noční BI PK (2022-2023)

Bezpečnostní deficit Přechod pro chodce
Kategorie 1× - Absence přisvětlení
 1× - Neadekvátní světelně technické vlastnosti SDZ
Závažnost rizika **Střední**
Poznámka V rámci prohlídky byla identifikována snížená odrazivost SDZ IP 6 ve směru proti staničení. Konkrétní míru rizikovitosti je nezbytné stanovit na základě lokální prohlídky.

Návrh opatření Realizace přisvětlení
Poznámka Současně oprava SDZ. Řešit společně se záznamem ID 41336.
Náročnost realizace **Složitě řešení**

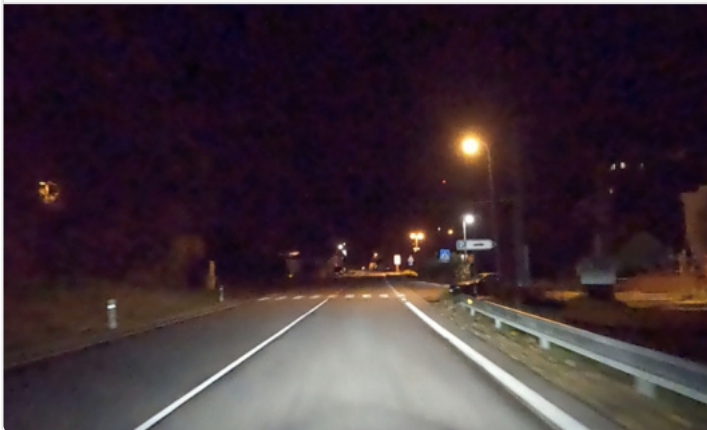
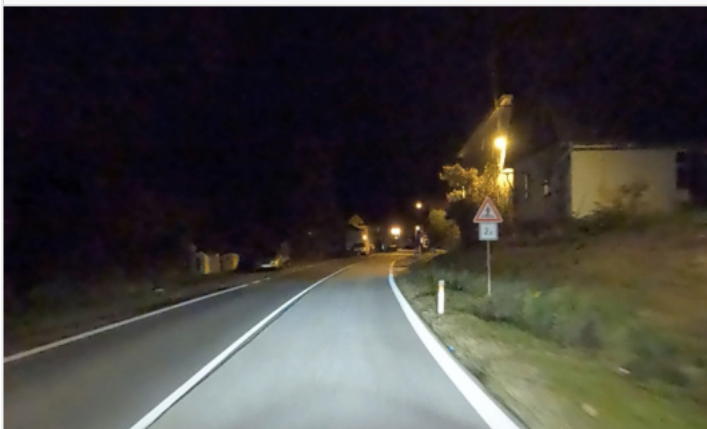
Bezpečnostní deficit Mezikřížovatkový úsek
Kategorie ☐ 240 m - Neadekvátní osvětlení dopravního prostoru
Závažnost rizika **Střední**
Poznámka Okolní zdroj světla vytváří významné kontrastní stíny.

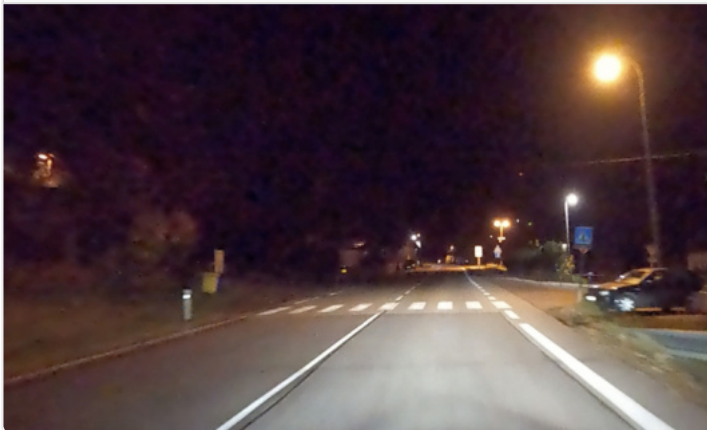
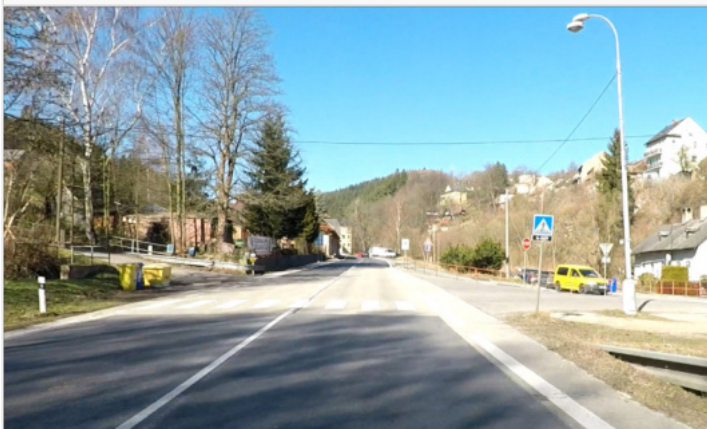
Bezpečnostní deficit Přechod pro chodce
Kategorie 1× - Absence přisvětlení
Závažnost rizika **Střední**
Poznámka -

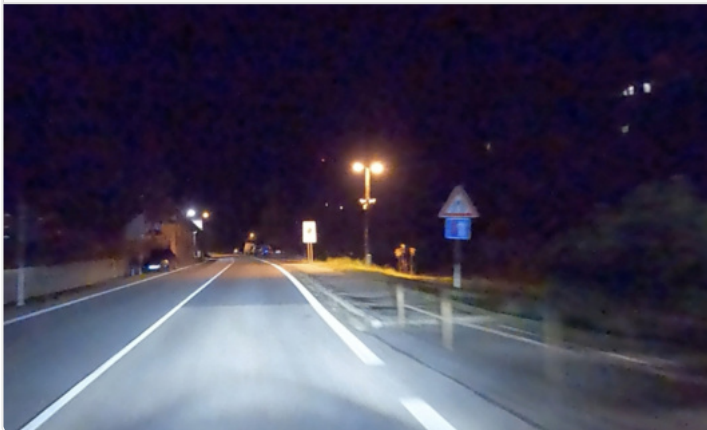
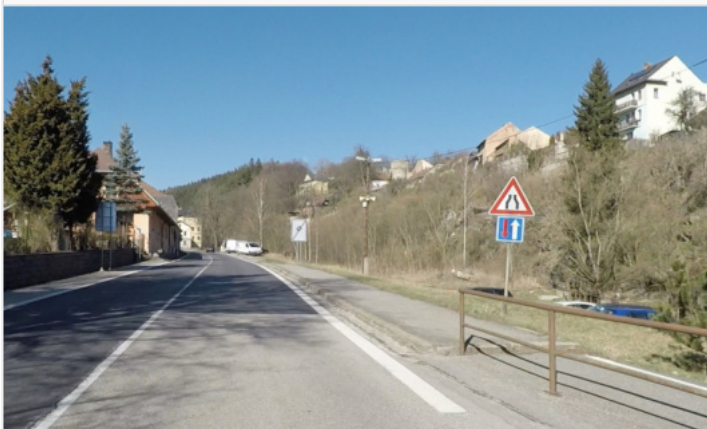
Bezpečnostní deficit	Mezikřižovatkový úsek
Kategorie	<input checked="" type="checkbox"/> 1× - Neadekvátní světelně technické vlastnosti SDZ
Závažnost rizika	Nizká
Poznámka	V rámci prohlídky byla identifikována snížená odrazivost SDZ A 6a, P 8. Konkrétní míru rizikovitosti je nezbytné stanovit na základě lokální prohlídky.

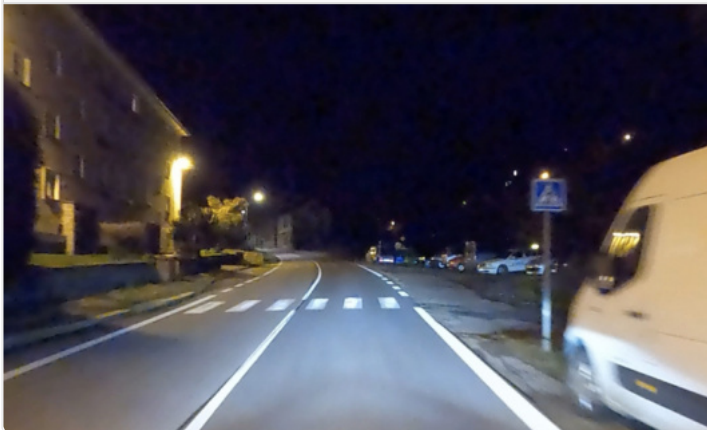
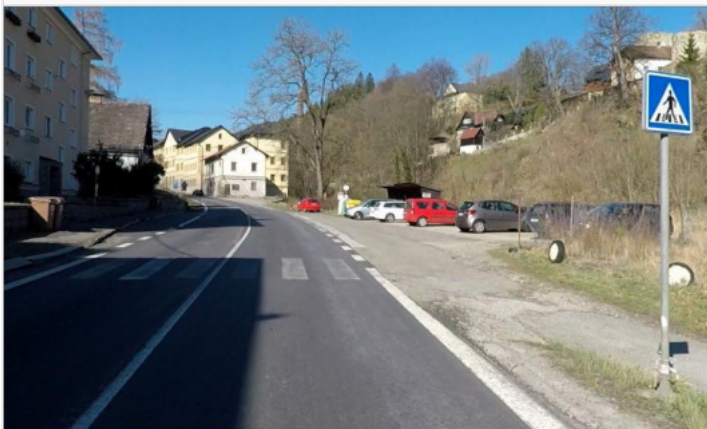
Bezpečnostní deficit Přechod pro chodce
Kategorie 1× - Absence přisvětlení
Závažnost rizika **Střední**
Poznámka -

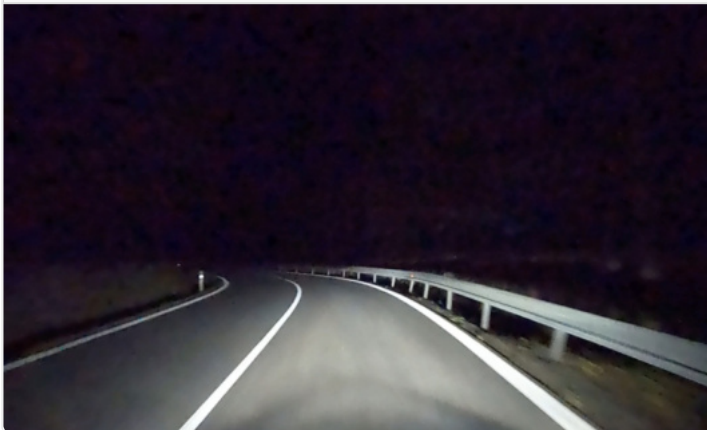
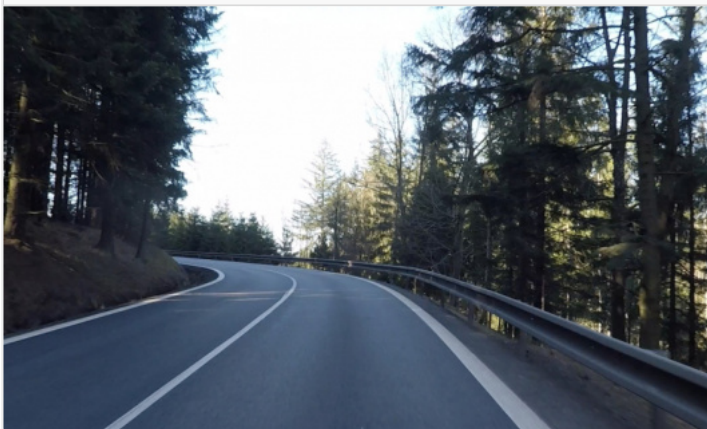
Bezpečnostní deficit Mezikřižovatkový úsek
Kategorie 1× - Nedostatečná postřehnutelnost směrového oblouku
Závažnost rizika **Střední**
Poznámka -

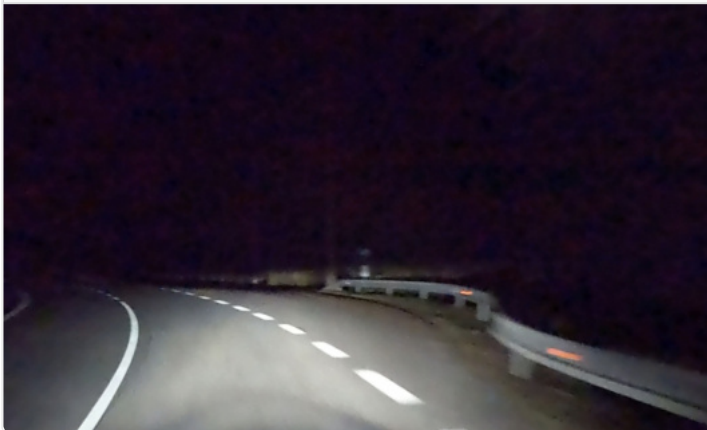
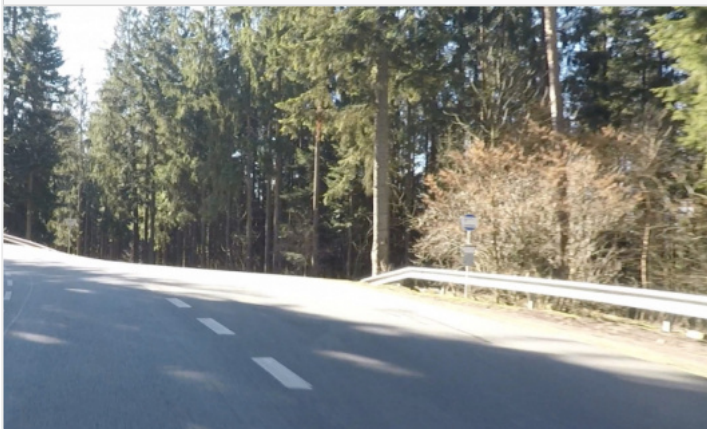
Bezpečnostní deficit Autobusová zastávka
Kategorie 1× - Neadekvátní světelně technické vlastnosti SDZ
Závažnost rizika **Nízká**
Poznámka V rámci prohlídky byla identifikována snížená odrazivost SDZ IJ 4b. Konkrétní míru rizikivosti je nezbytné stanovit na základě lokální prohlídky.

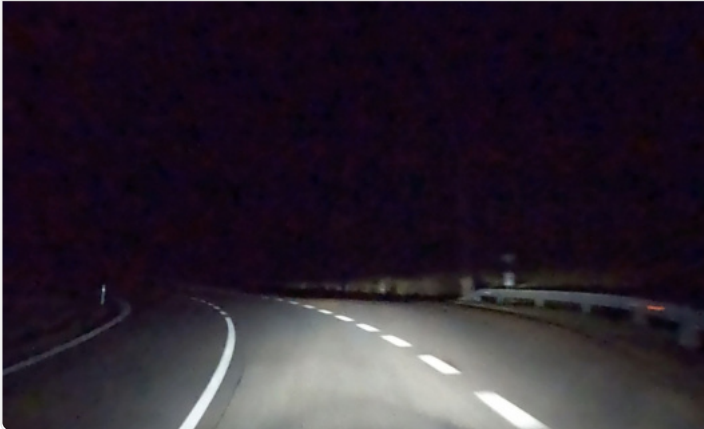
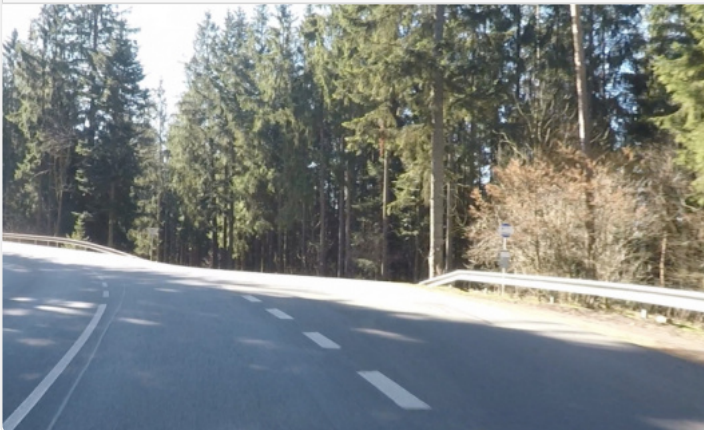
Bezpečnostní deficit Mezikřižovatkový úsek
Kategorie 1× - Nedostatečná postřehnutelnost směrového oblouku
Závažnost rizika **Střední**
Poznámka -

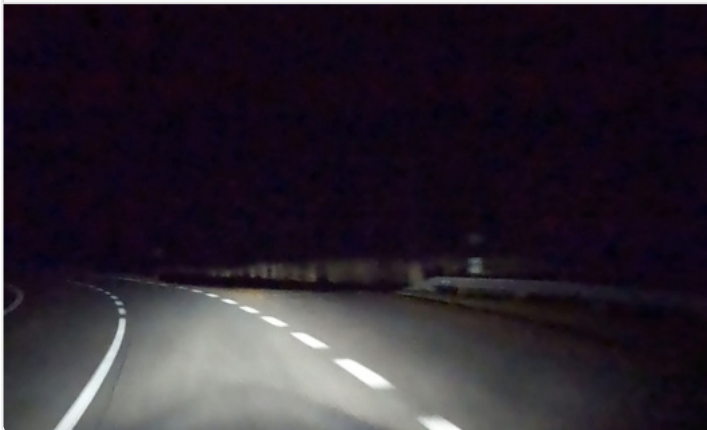
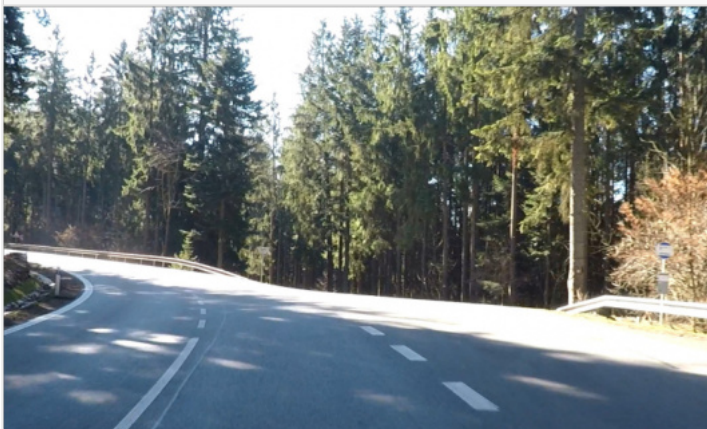
Bezpečnostní deficit Křižovatka
Kategorie 1× - Neadekvátní postřehnutelnost křižovatky v době zhoršené viditelnosti
Závažnost rizika **Střední**
Poznámka Riziko přehlédnutí křižovatky v obou směrech.

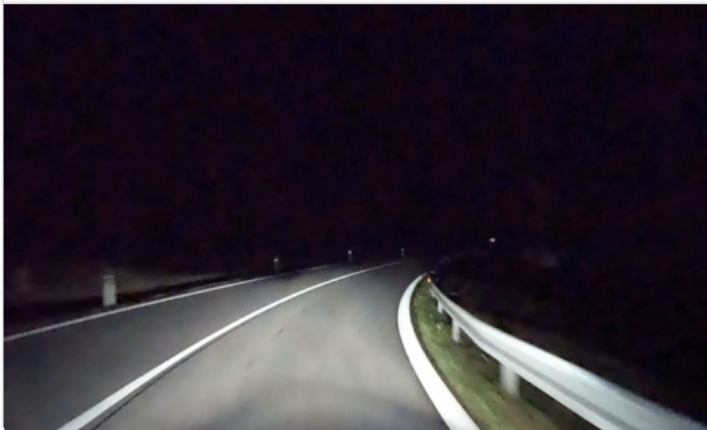
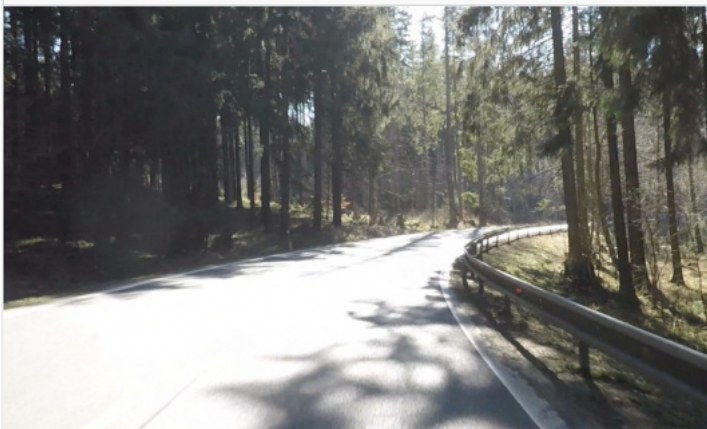
Bezpečnostní deficit Mezikřížovatkový úsek
Kategorie 1× - Nedostatečná postřehnutelnost směrového oblouku
Závažnost rizika **Nízká**
Poznámka -

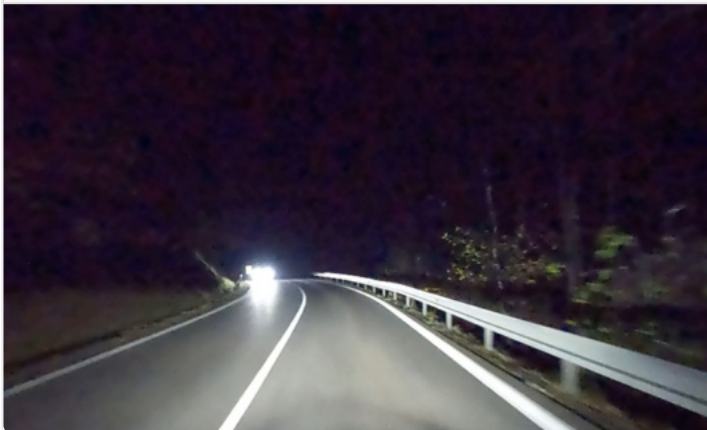
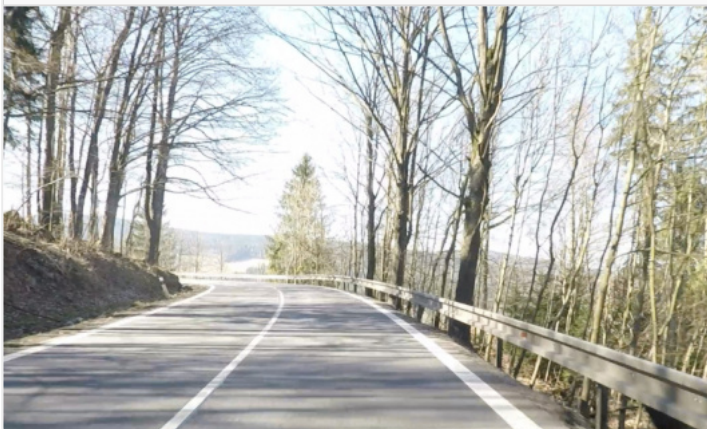
Bezpečnostní deficit Mezikřižovatkový úsek
Kategorie 1× - Nedostatečná postřehnutelnost směrového oblouku
Závažnost rizika **Nizká**
Poznámka -

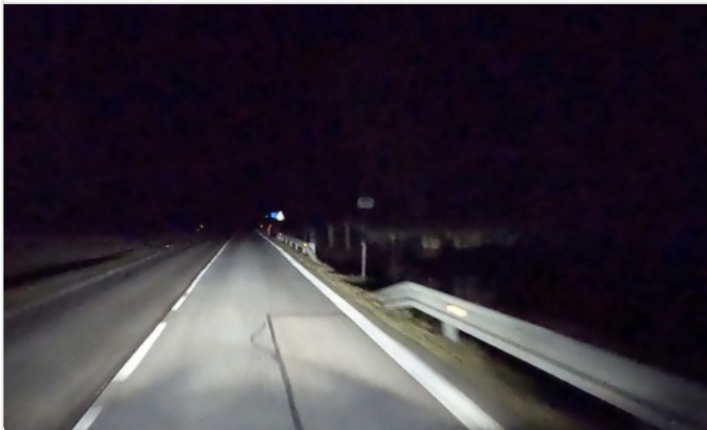
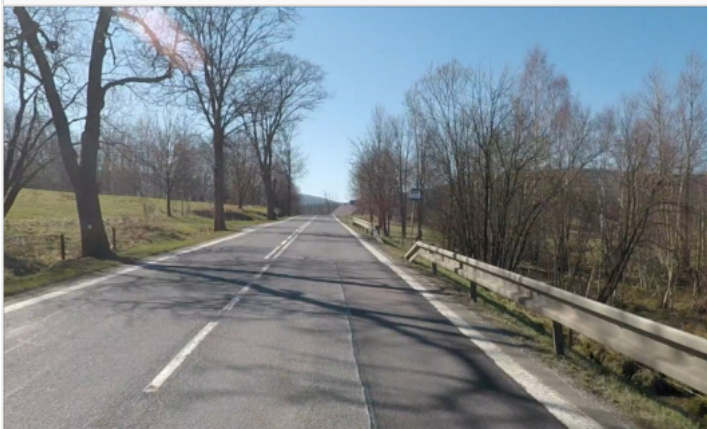
Bezpečnostní deficit Autobusová zastávka
Kategorie 1× - Neadekvátní postřehnutelnost BUS zastávky v době zhoršené viditelnosti
 1× - Neadekvátní světelně technické vlastnosti SDZ
Závažnost rizika **Střední**
Poznámka V rámci prohlídky byla identifikována snížená odrazivost SDZ IJ 4b. Konkrétní míru rizikosti je nezbytné stanovit na základě lokální prohlídky.

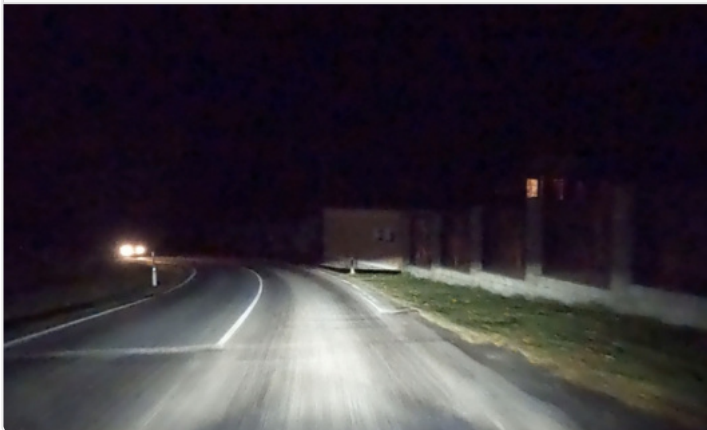
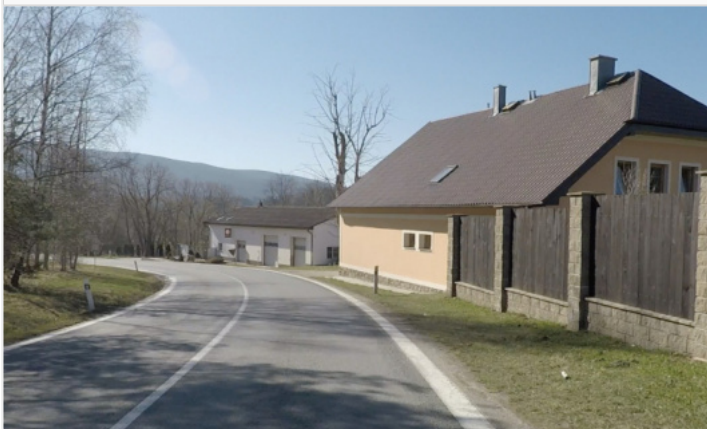
Bezpečnostní deficit Mezikřižovatkový úsek
Kategorie 1× - Nedostatečná postřehnutelnost směrového oblouku
Závažnost rizika Nizká
Poznámka -

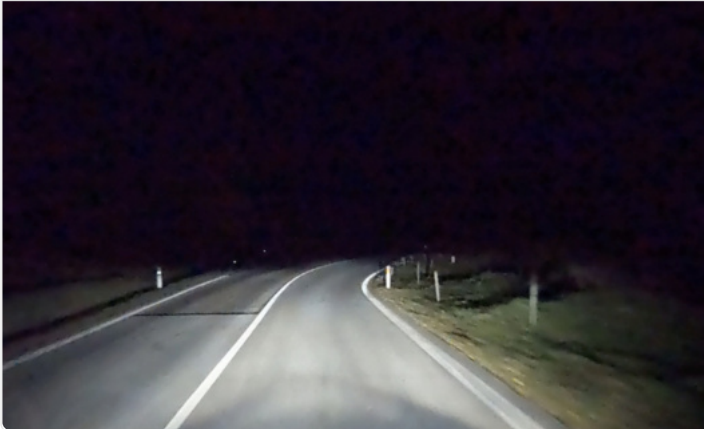
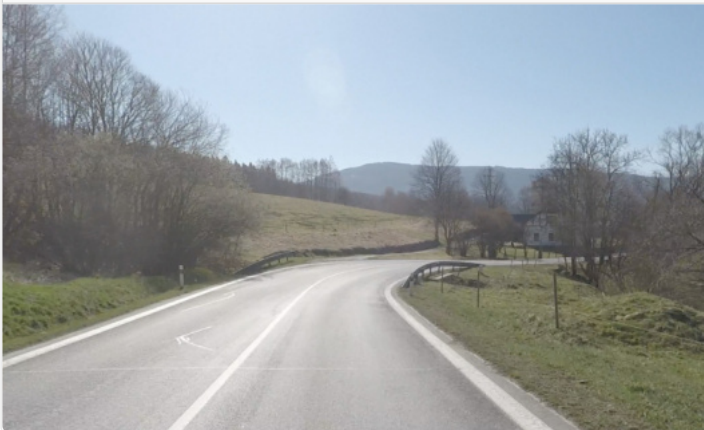
Bezpečnostní deficit Mezikřižovatkový úsek
Kategorie 1× - Nedostatečná postřehnutelnost směrového oblouku
Závažnost rizika **Střední**
Poznámka -

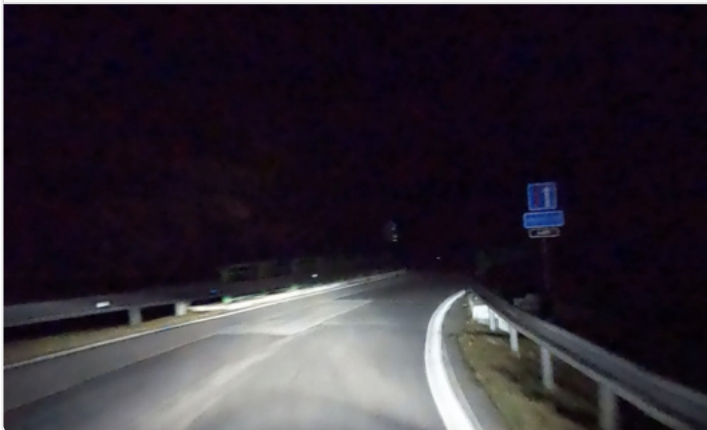
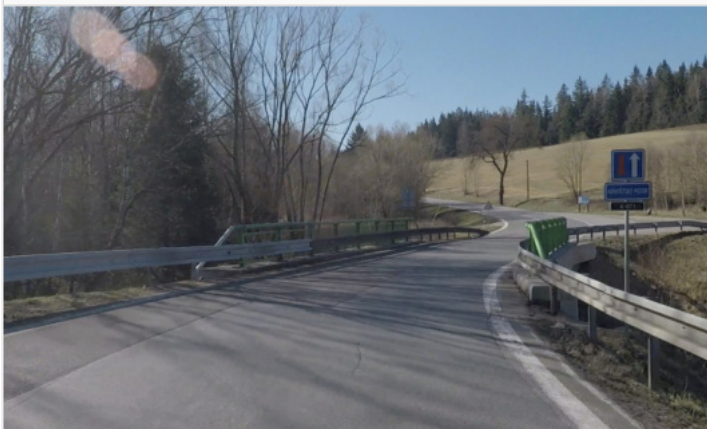
Bezpečnostní deficit Mezikřížovatkový úsek
Kategorie 1× - Neadekvátní světelně technické vlastnosti SDZ
Závažnost rizika **Nizká**
Poznámka V rámci prohlídky byla identifikována snížená odrazivost SDZ P 8. Konkrétní míru rizikovosti je nezbytné stanovit na základě lokální prohlídky.

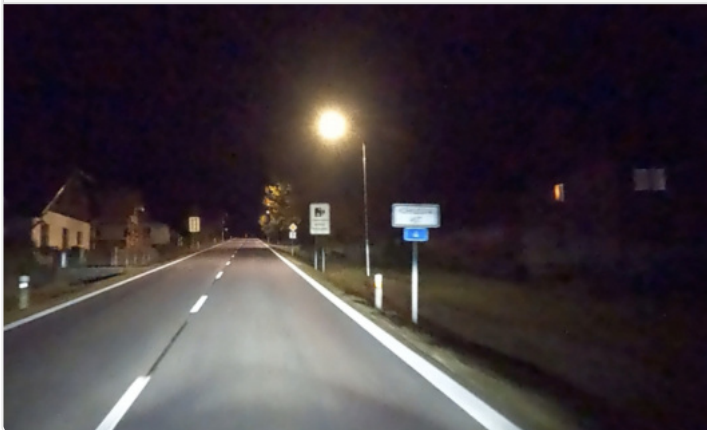
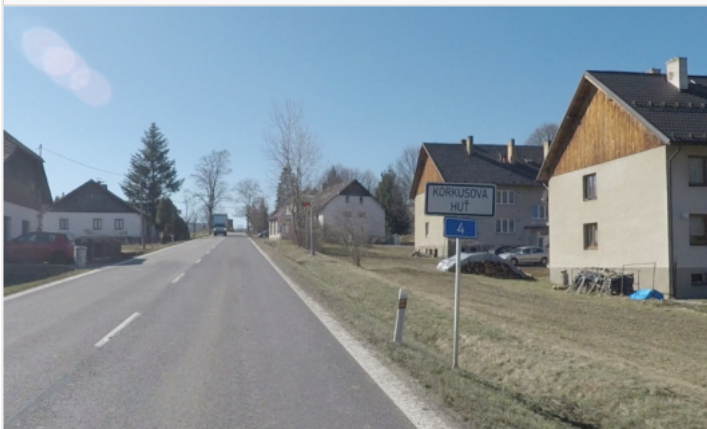
Bezpečnostní deficit Mezikřižovatkový úsek
Kategorie 1× - Neadekvátní světelně technické vlastnosti SDZ
Závažnost rizika **Nizká**
Poznámka V rámci prohlídky byla identifikována snížená odrazivost SDZ IZ 4a. Konkrétní míru rizikovosti je nezbytné stanovit na základě lokální prohlídky.

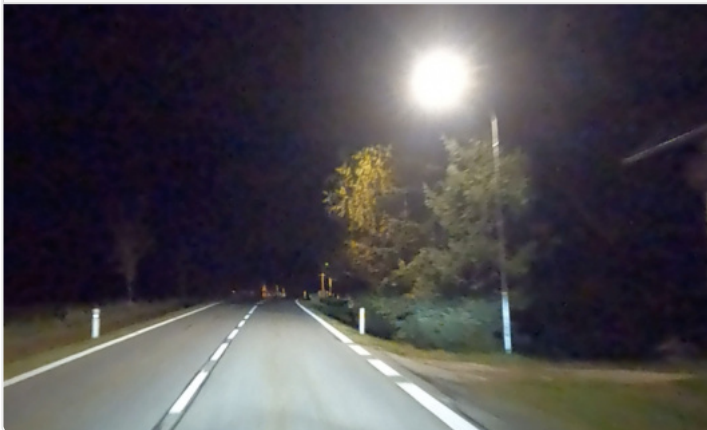
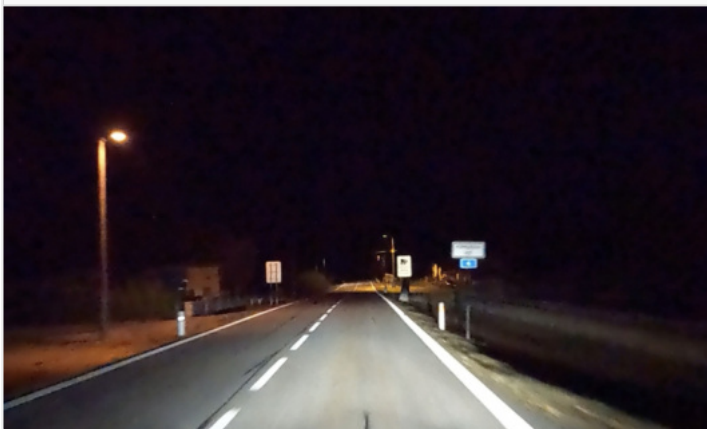
Bezpečnostní deficit Mezikřížovatkový úsek
Kategorie ☐ 270 m - Neadekvátní osvětlení dopravního prostoru
Závažnost rizika **Střední**
Poznámka Okolní zdroj světla vytváří významné kontrastní stíny.

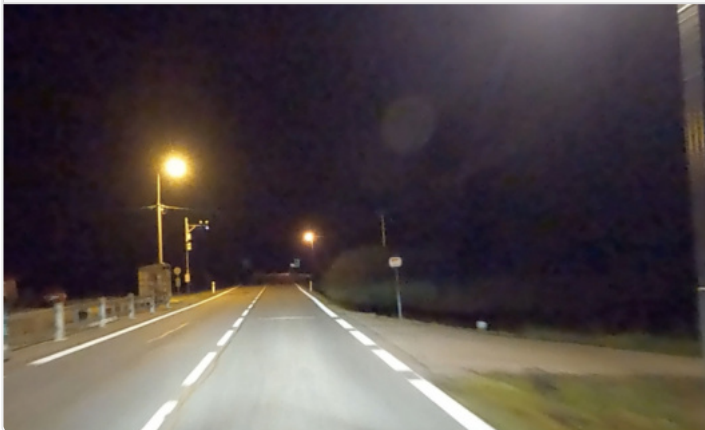
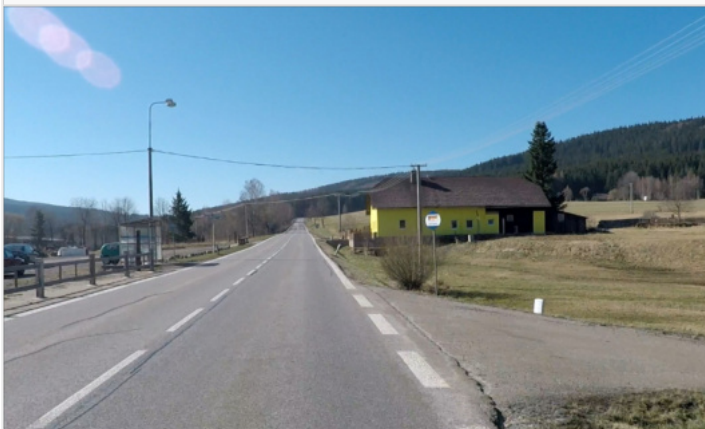
Bezpečnostní deficit Autobusová zastávka
Kategorie 1x - Neadekvátní postřehnutelnost BUS zastávky v době zhoršené viditelnosti
Závažnost rizika **Střední**
Poznámka -

Návrh opatření Vytvoření bezpečného stání pro VHD
Poznámka -
Náročnost realizace **Složitě řešení**

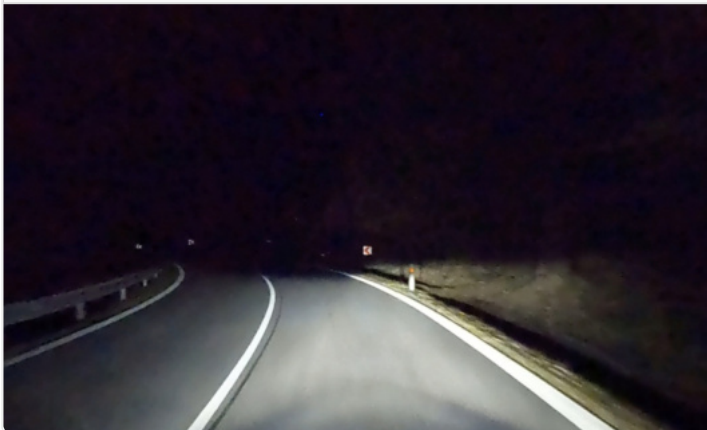
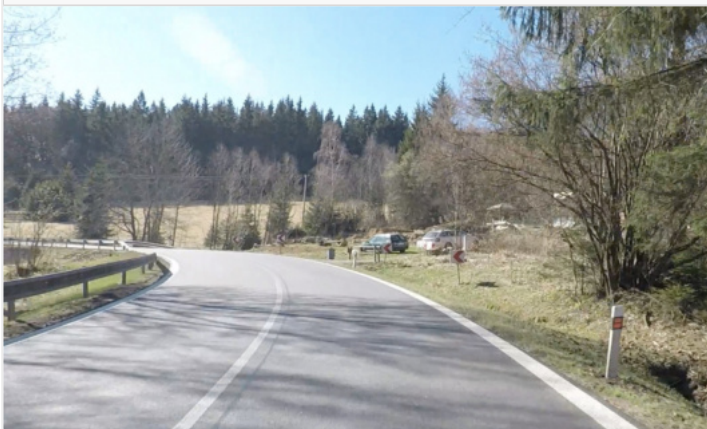
I/4 - Směr staničení | km 134,711 | ID 41249
Noční BI PK (2022-2023)

Bezpečnostní deficit	Mezikřižovatkový úsek
Kategorie	<input checked="" type="checkbox"/> 1× - Neadekvátní světelně technické vlastnosti dopravního zařízení <input checked="" type="checkbox"/> 1× - Nedostatečná postřehnutelnost směrového oblouku
Závažnost rizika	Nizká
Poznámka	V rámci prohlídky byla identifikována snížená odrazivost DZ Z 3. Konkrétní míru rizikovitosti je nezbytné stanovit na základě lokální prohlídky.

Návrh opatření	Zvýšení postřehnutelnosti směrového oblouku doplněním DZ Z 3
Poznámka	Instalace DZ v adekvátním počtu v celé délce směrového oblouku. Současně oprava DZ.
Náročnost realizace	Administrativní řešení

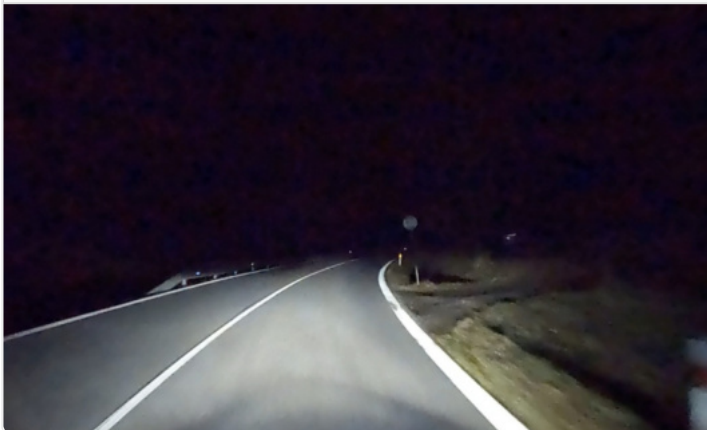
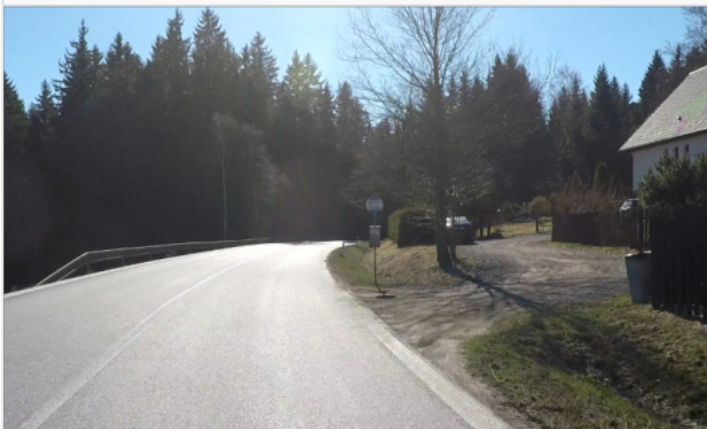
I/4 - Směr staničení | km 134,881 | ID 1552
Noční BI PK (2022-2023)

Bezpečnostní deficit Autobusová zastávka
Kategorie 1× - Neadekvátní postřehnutelnost BUS zastávky v době zhoršené viditelnosti
 1× - Neadekvátní světelně technické vlastnosti SDZ
Závažnost rizika **Vysoká**
Poznámka V rámci prohlídky byla identifikována snížená odrazivost SDZ IJ 4b. Konkrétní míru rizikovitosti je nezbytné stanovit na základě lokální prohlídky.

Návrh opatření Systematické opatření II.
Poznámka -
Náročnost realizace **Složité řešení**

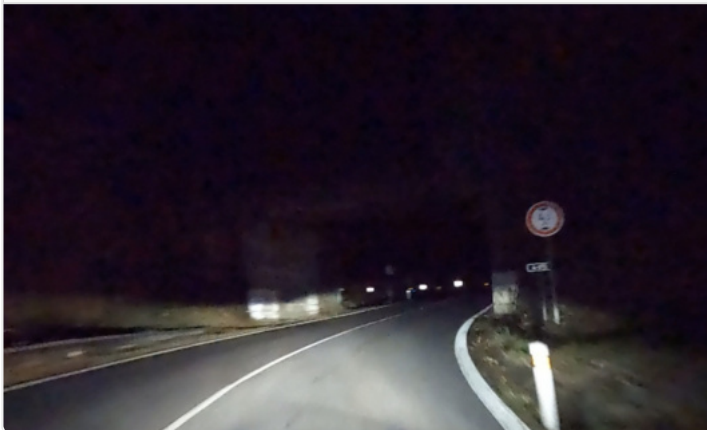
I/4 - Směr staničení | km 136,577 | ID 1566
Noční BI PK (2022-2023)

Bezpečnostní deficit Pevná překážka
Kategorie 1× - Neadekvátní postřehnutelnost pevné překážky
Závažnost rizika **Střední**
Poznámka Pevnou překážku představuje mostní objekt. V tomto úseku lze předpokládat skutečnou rychlost vozidel nižší než je nejvyšší dovolená z důvodu směrového vedení PK.

Návrh opatření Realizace úpravy stavebního provedení objektu
Poznámka Současně realizace DZ Z 9.
Náročnost realizace **Administrativní řešení**

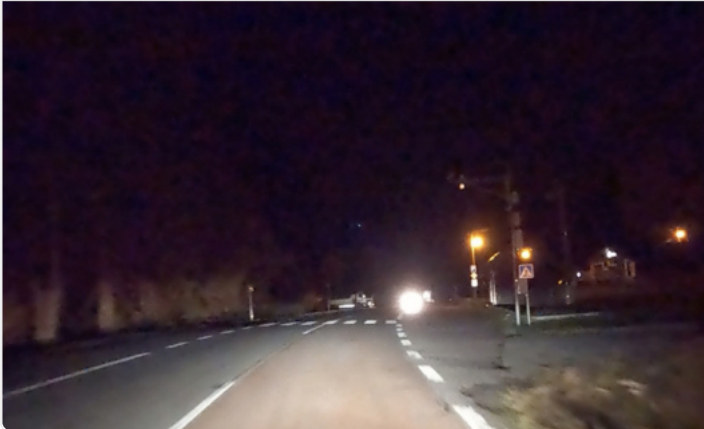
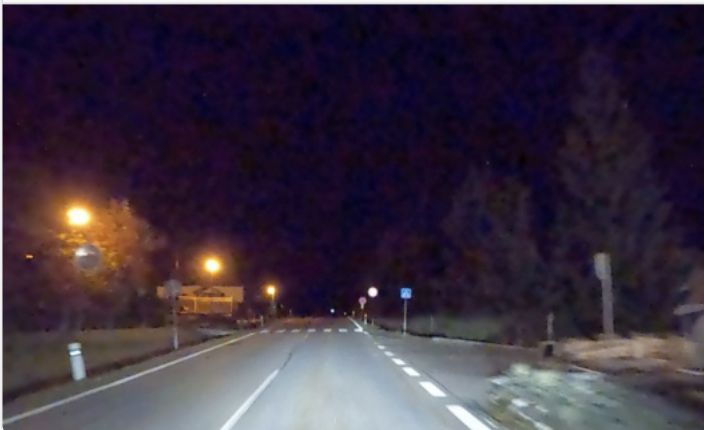
I/4 - Směr staničení | km 137,053 | ID 41250
Noční BI PK (2022-2023)

Bezpečnostní deficit Mezikřížovatkový úsek
Kategorie 170 m - Absence osvětlení dopravního prostoru
Závažnost rizika **Střední**
Poznámka -

Návrh opatření Realizace osvětlení
Poznámka Řešit společně se záznamem ID 1583, 1587.
Náročnost realizace **Složitě řešení**

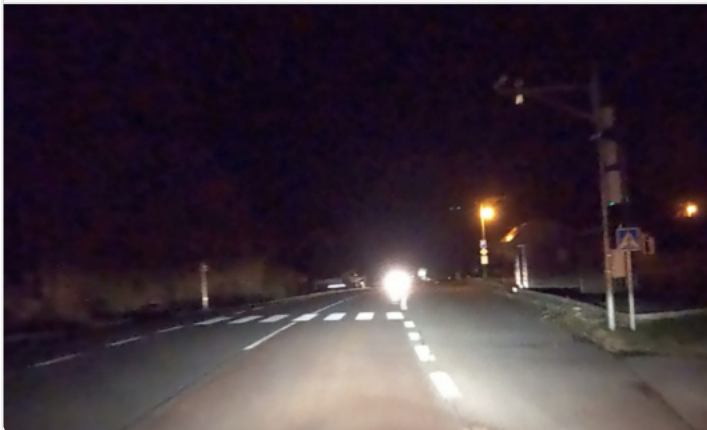
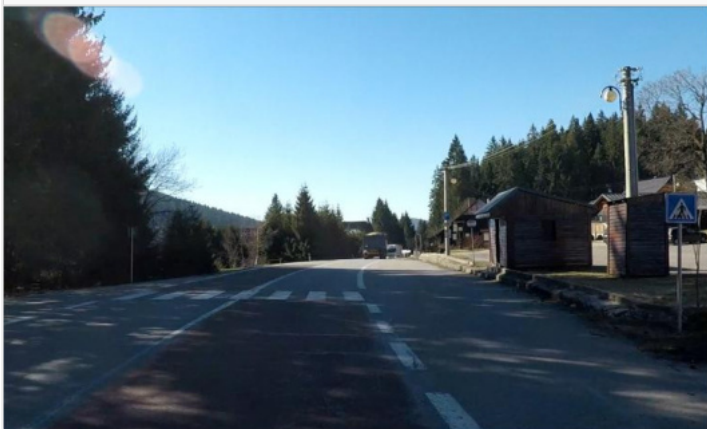
I/4 - Směr staničení | km 137,055 | ID 1583
Noční BI PK (2022-2023)

Bezpečnostní deficit Přechod pro chodce
Kategorie 1× - Absence přisvětlení
 1× - Neadekvátní postřehnutelnost přechodu pro chodce v době zhoršené viditelnosti
Závažnost rizika **Vysoká**
Poznámka -

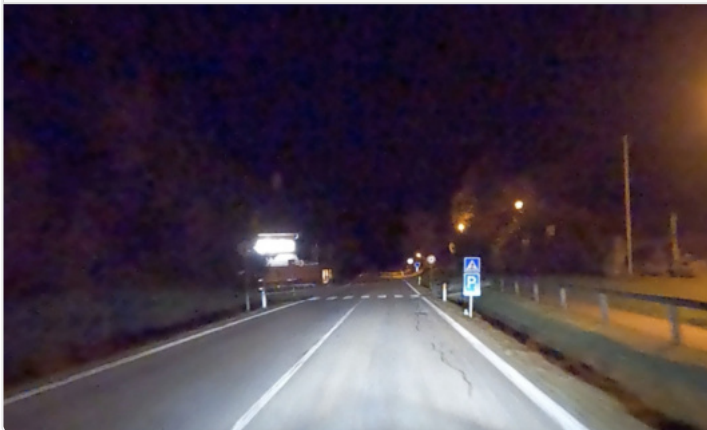
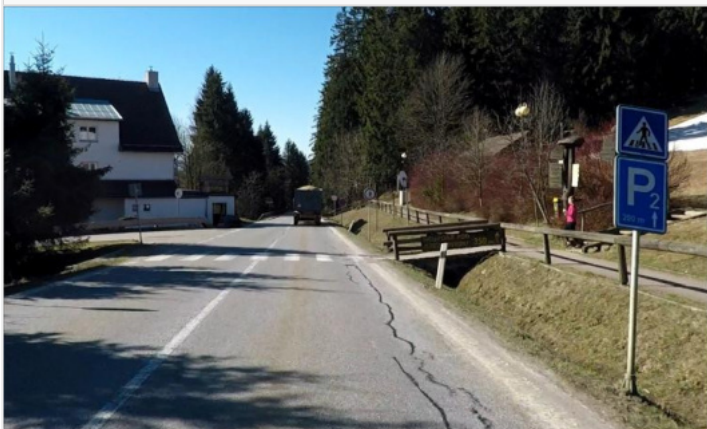
Bezpečnostní deficit Přechod pro chodce
Kategorie 1× - Absence přisvětlení
 1× - Neadekvátní postřehnutelnost přechodu pro chodce v době zhoršené viditelnosti
Závažnost rizika **Vysoká**
Poznámka -

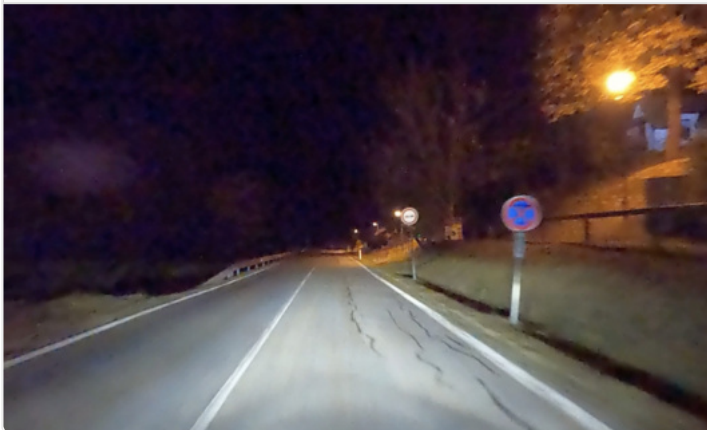
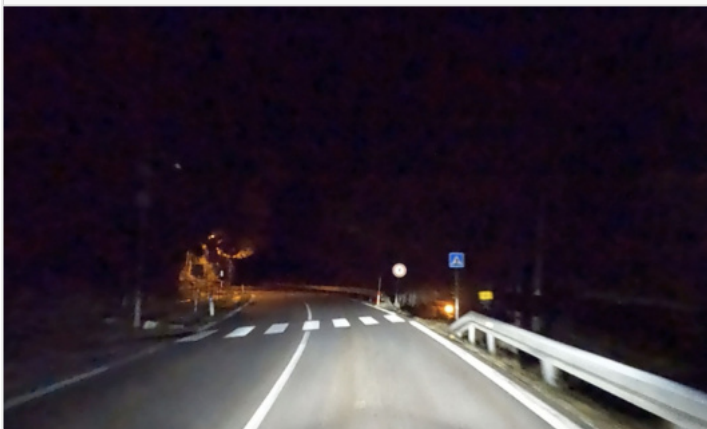
Bezpečnostní deficit Mezikřižovatkový úsek
Kategorie 280 m - Neadekvátní osvětlení dopravního prostoru
Závažnost rizika **Střední**
Poznámka Okolní zdroj světla vytváří významné kontrastní stíny.

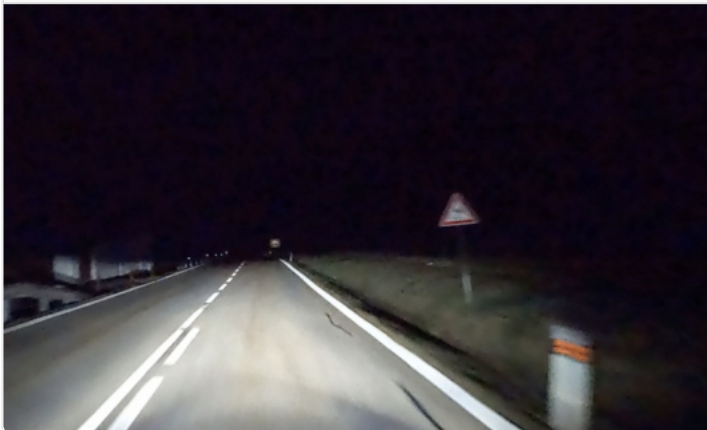
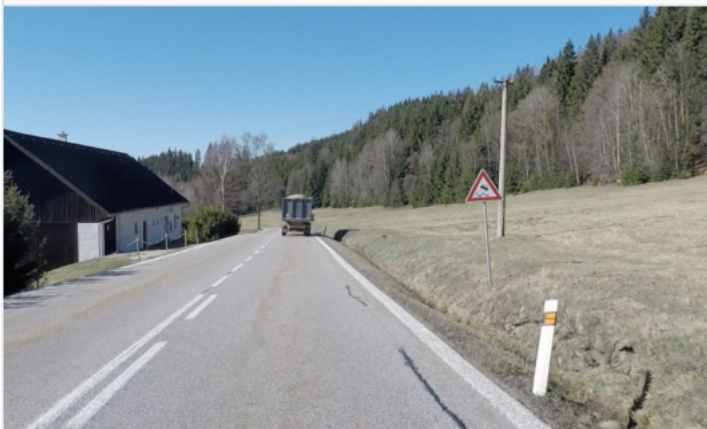
Bezpečnostní deficit Mezikřižovatkový úsek
Kategorie 1× - Neadekvátní světelně technické vlastnosti SDZ
Závažnost rizika Nizká
Poznámka V rámci prohlídky byla identifikována snížená odrazivost SDZ A 8. Konkrétní míru rizikovosti je nezbytné stanovit na základě lokální prohlídky.

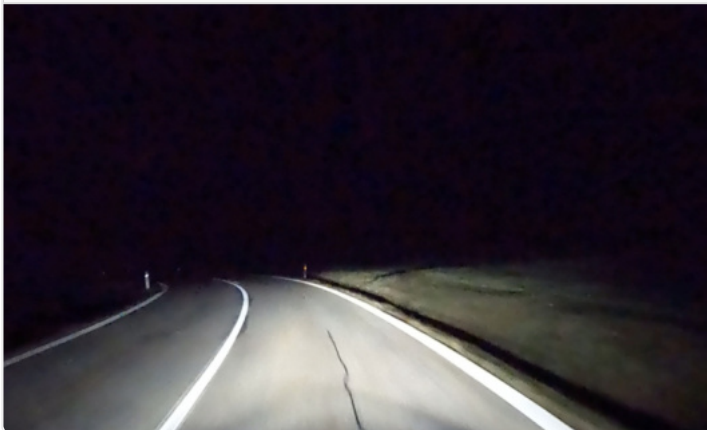
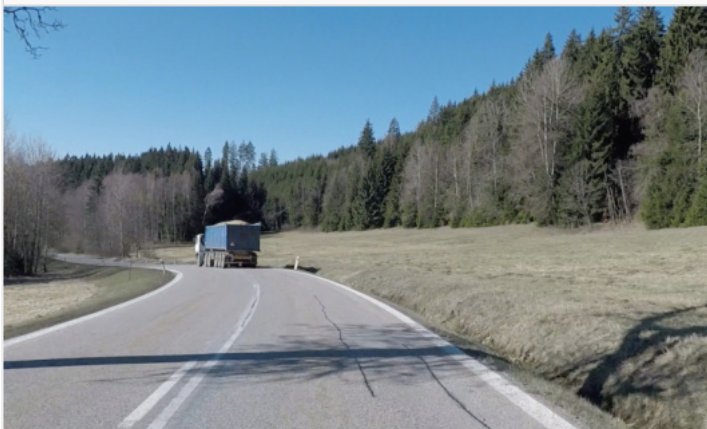
Bezpečnostní deficit Mezikřižovatkový úsek
Kategorie 1× - Nedostatečná postřehnutelnost směrového oblouku
Závažnost rizika Nizká
Poznámka -

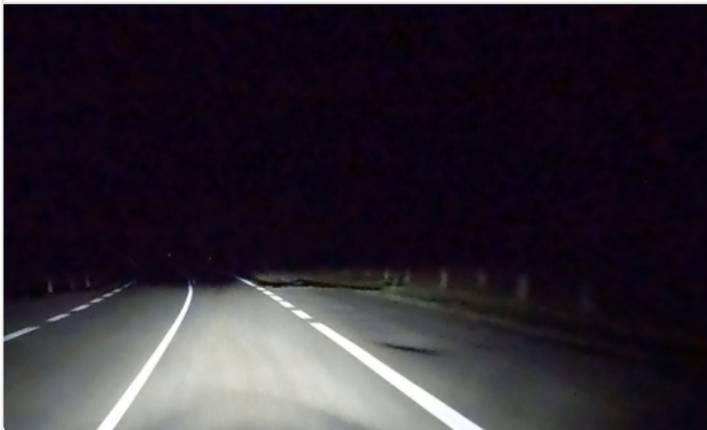
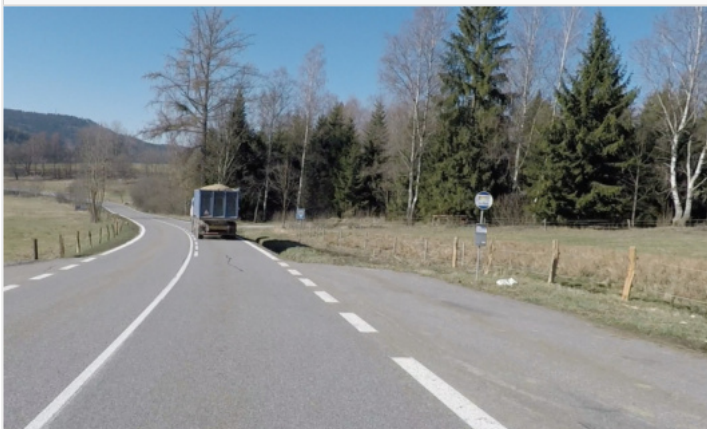
Bezpečnostní deficit Autobusová zastávka
Kategorie 1× - Neadekvátní světelně technické vlastnosti SDZ
Závažnost rizika **Nízká**
Poznámka V rámci prohlídky byla identifikována snížená odrazivost SDZ IJ 4b. Konkrétní míru rizikivosti je nezbytné stanovit na základě lokální prohlídky.

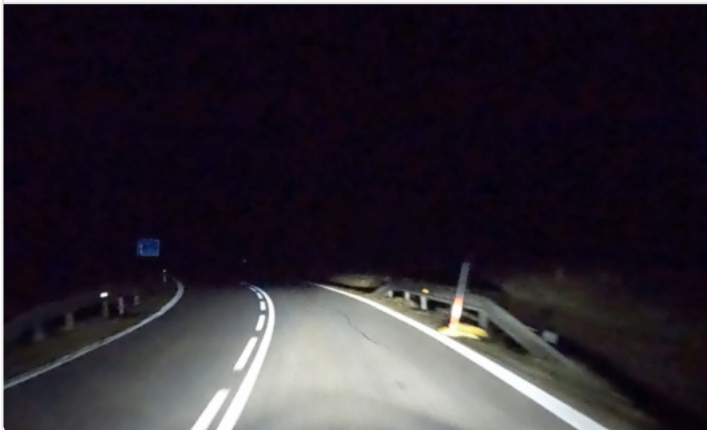
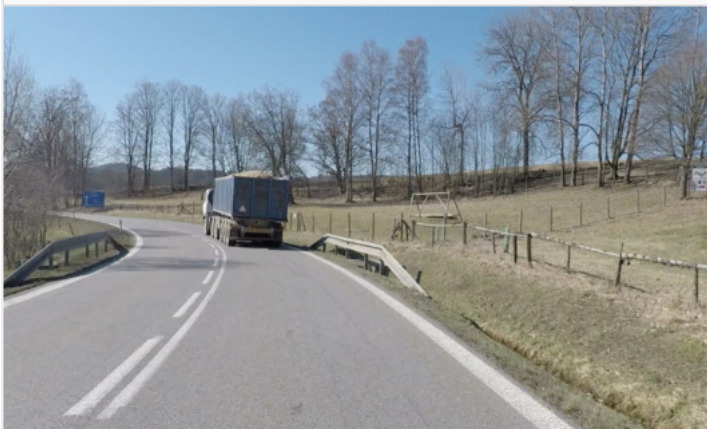
Bezpečnostní deficit Mezikřižovatkový úsek
Kategorie 1× - Nedostatečná postřehnutelnost směrového oblouku
Závažnost rizika Nizká
Poznámka -

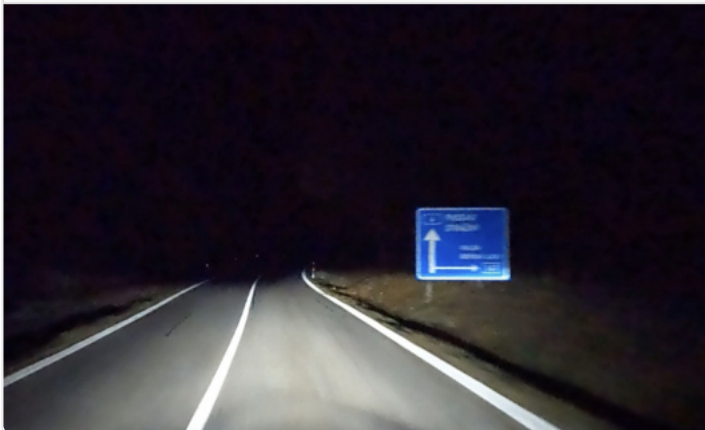
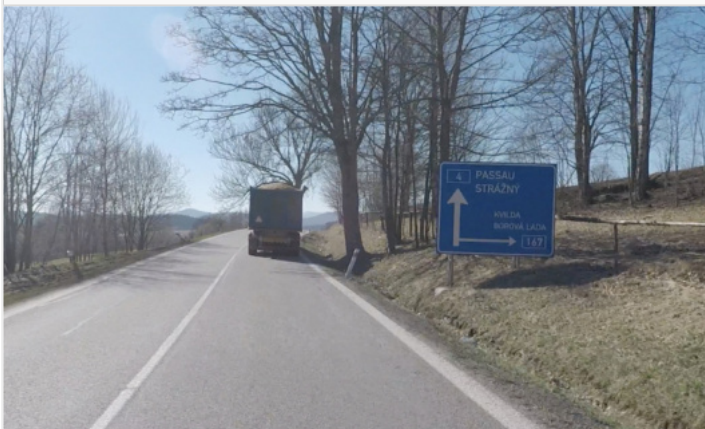
Bezpečnostní deficit Mezikřížovatkový úsek
Kategorie 1× - Neadekvátní světelně technické vlastnosti SDZ
Závažnost rizika **Nizká**
Poznámka V rámci prohlídky byla identifikována snížená odrazivost SDZ IS 9a. Konkrétní míru rizikovosti je nezbytné stanovit na základě lokální prohlídky.

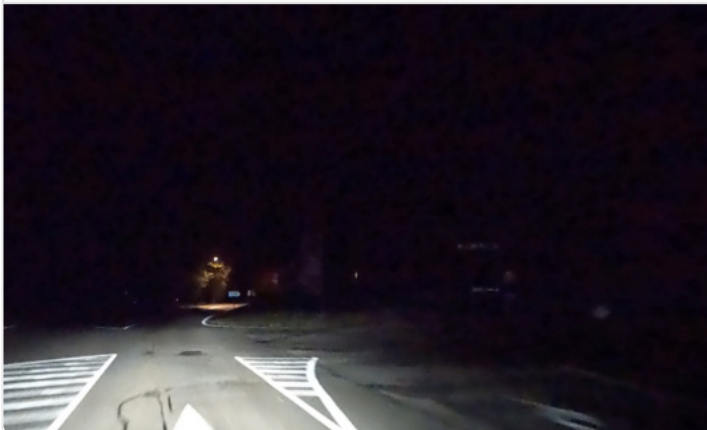
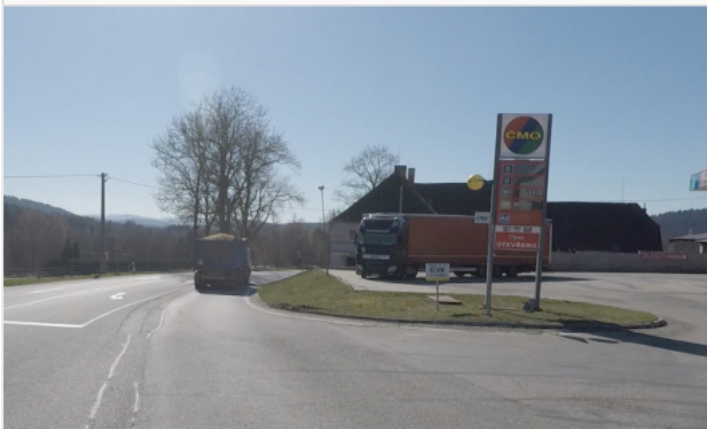
Bezpečnostní deficit Sjezd / samostatný sjezd / parkoviště
Kategorie 1× - Neadekvátní postřehnutelnost dopravního ostrůvku
Závažnost rizika **Nízká**
Poznámka -

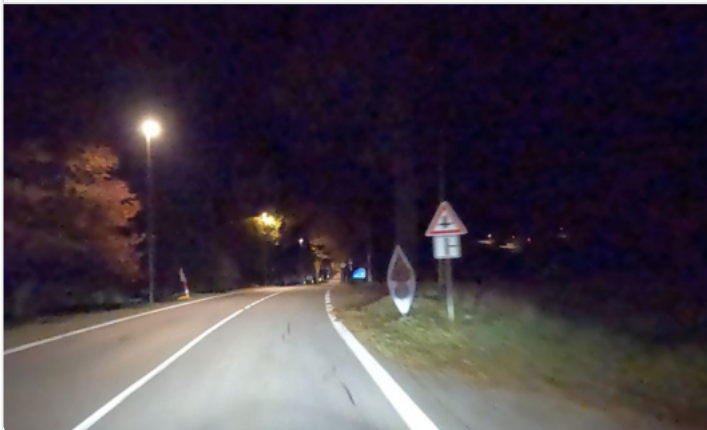
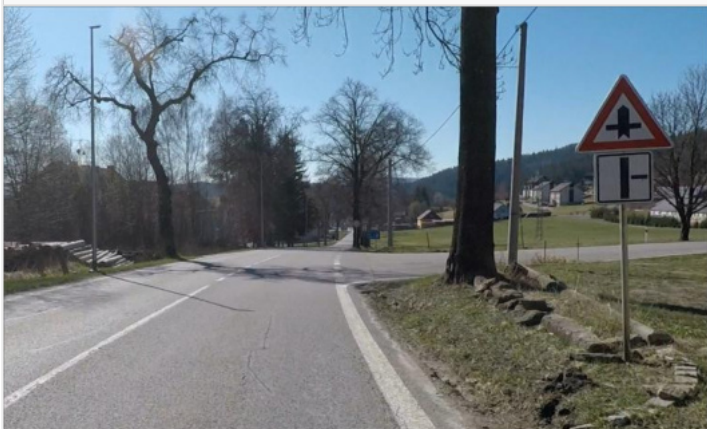
Bezpečnostní deficit Křižovatka
Kategorie 1× - Neadekvátní světelně technické vlastnosti SDZ
Závažnost rizika **Nízká**
Poznámka V rámci prohlídky byla identifikována snížená odrazivost SDZ P 1, E 2b. Konkrétní míru rizikovosti je nezbytné stanovit na základě lokální prohlídky.

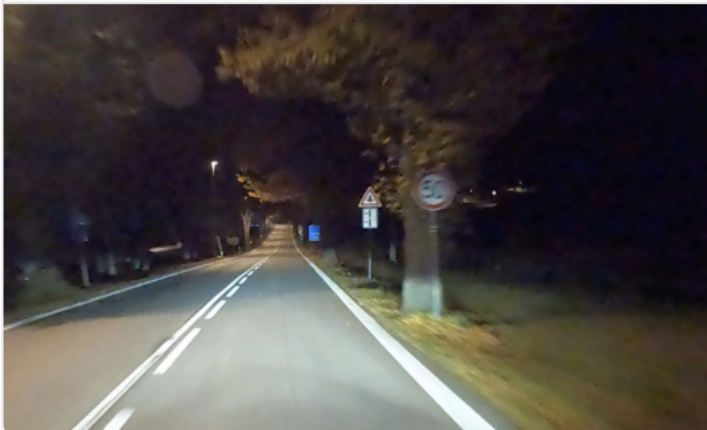
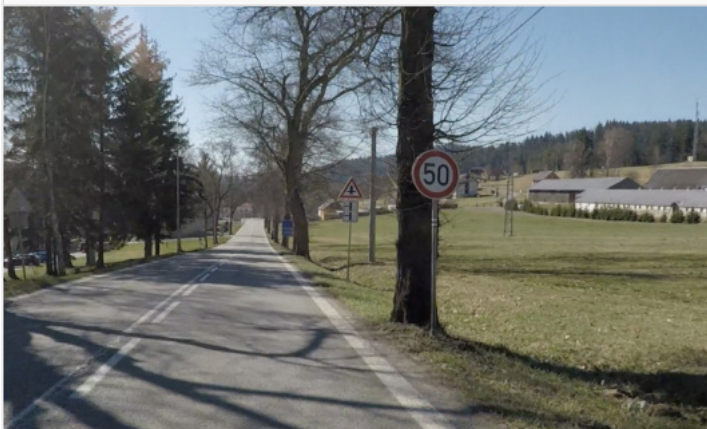
Bezpečnostní deficit Mezikřižovatkový úsek
Kategorie 1× - Neadekvátní světelně technické vlastnosti SDZ
Závažnost rizika **Nizká**
Poznámka V rámci prohlídky byla identifikována snížená odrazivost SDZ B 20a. Konkrétní míru rizikovitosti je nezbytné stanovit na základě lokální prohlídky.
