**HODNOCENÍ BEZPEČNOSTI
POZEMNÍCH KOMUNIKACÍ
POMOCÍ JASOVÉ ANALÝZY**

Diplomová práce

**Katalog nočních dopravně-bezpečnostních
deficitů silnice I/4**

Příloha 1.1

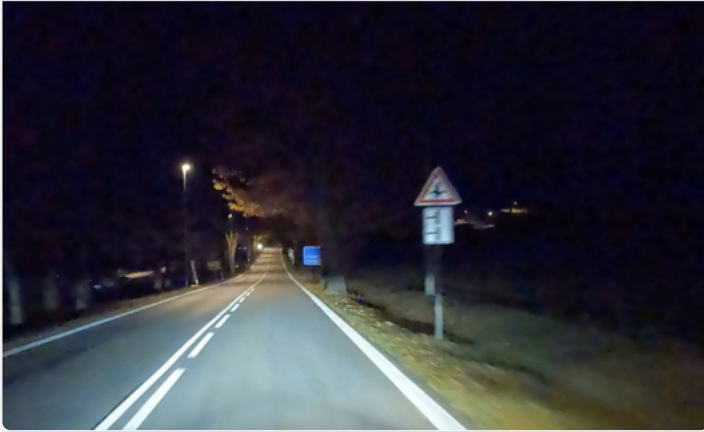
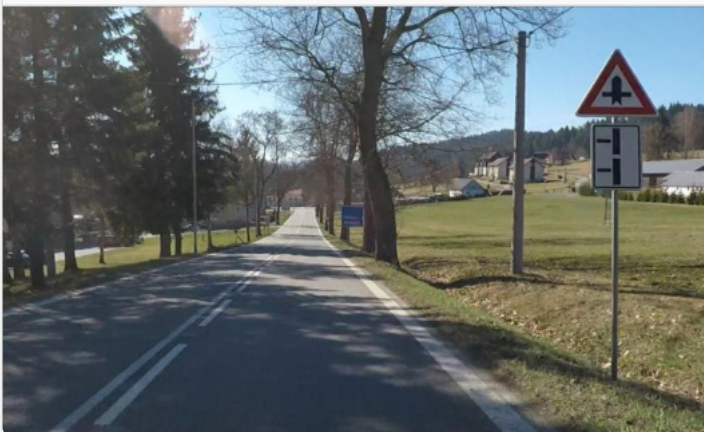
Bezpečnostní deficit	Křižovatka
Kategorie	<input checked="" type="checkbox"/> 1× - Neadekvátní světelně technické vlastnosti SDZ
Závažnost rizika	Nizká
Poznámka	V rámci prohlídky byla identifikována snížená odrazivost SDZ P 1, E 2b. Konkrétní míru rizikovosti je nezbytné stanovit na základě lokální prohlídky.

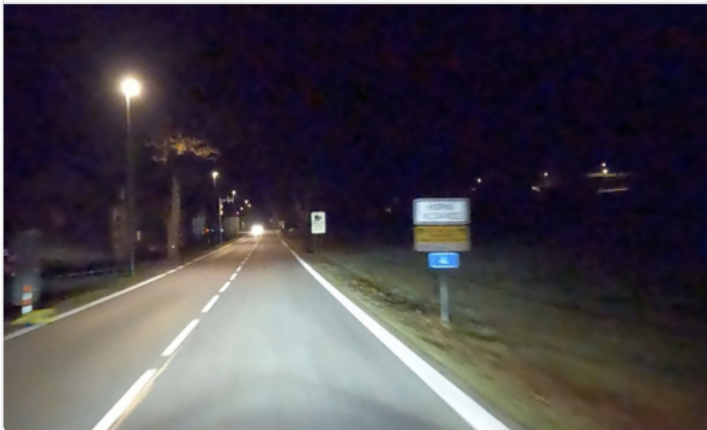
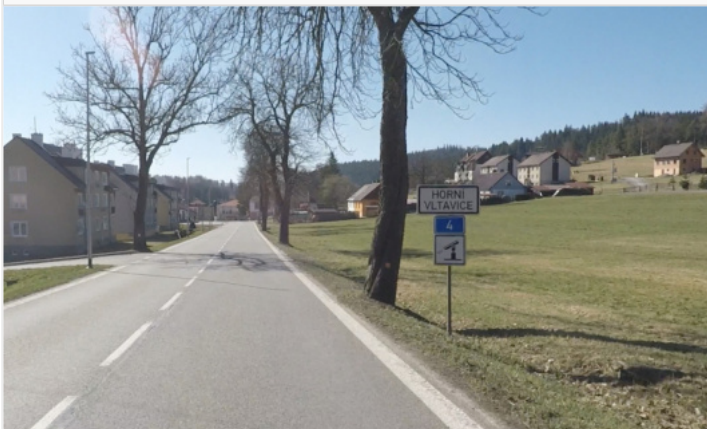
Bezpečnostní deficit Mezikřižovatkový úsek
Kategorie 1× - Neadekvátní světelně technické vlastnosti SDZ
Závažnost rizika **Nizká**
Poznámka V rámci prohlídky byla identifikována snížená odrazivost SDZ IZ 4a. Konkrétní míru rizikovosti je nezbytné stanovit na základě lokální prohlídky.

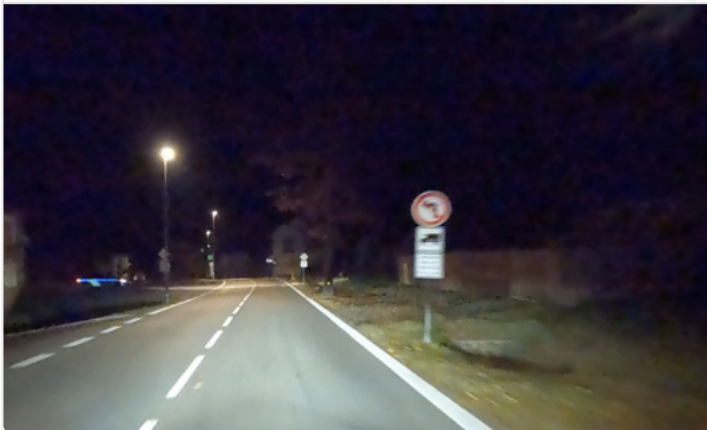
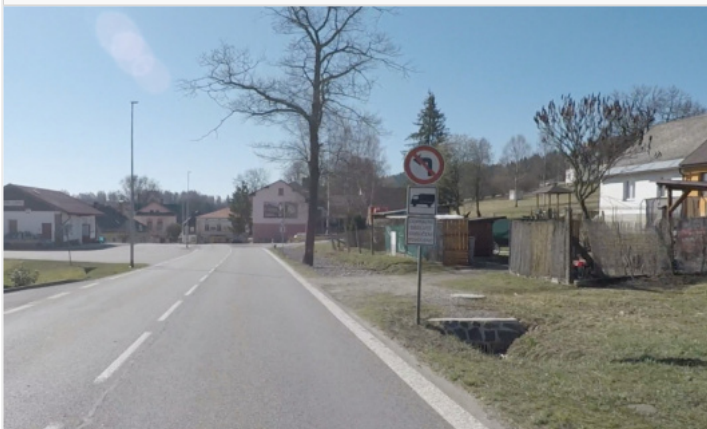
Bezpečnostní deficit Mezikřižovatkový úsek
Kategorie 1× - Neadekvátní světelně technické vlastnosti SDZ
Závažnost rizika **Nizká**
Poznámka V rámci prohlídky byla identifikována snížená odrazivost SDZ B 24b, E 9, E 13. Konkrétní míru rizikovosti je nezbytné stanovit na základě lokální prohlídky.

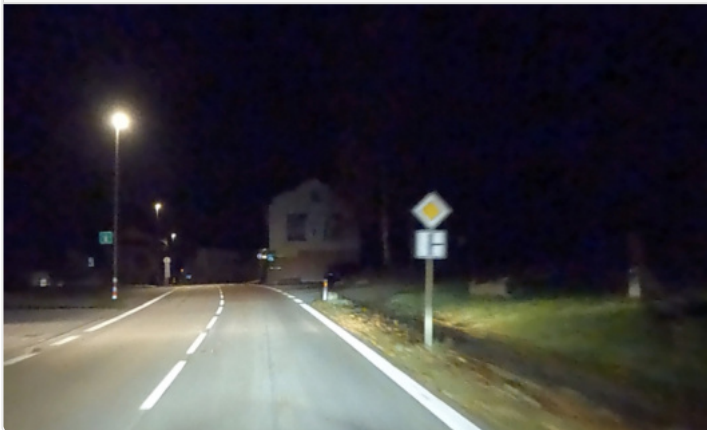
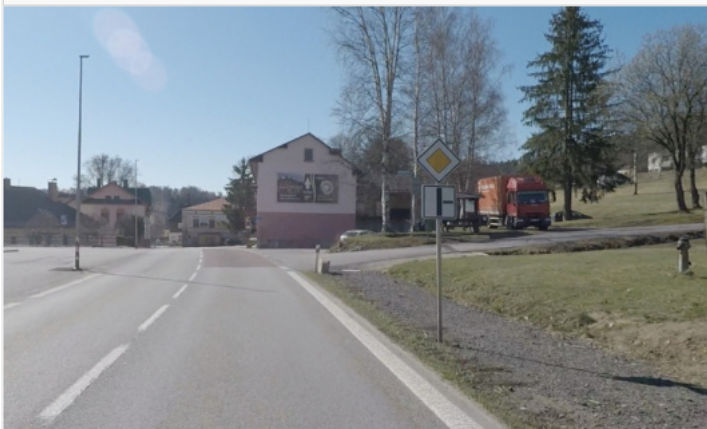
Bezpečnostní deficit Křižovatka
Kategorie 1× - Neadekvátní světelně technické vlastnosti SDZ
Závažnost rizika **Nizká**
Poznámka V rámci prohlídky byla identifikována snížená odrazivost SDZ P 2, E 2b. Konkrétní míru rizikovitosti je nezbytné stanovit na základě lokální prohlídky.

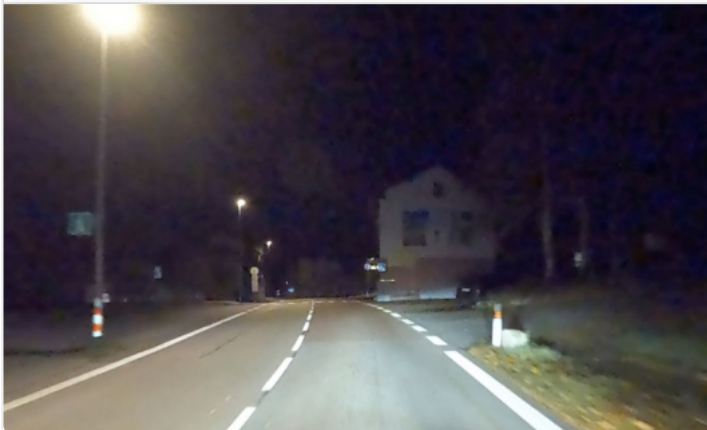
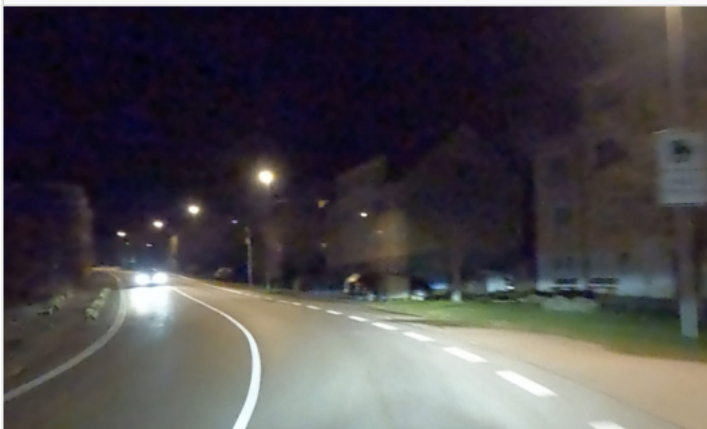
Bezpečnostní deficit Mezikřížovatkový úsek
Kategorie 230 m - Neadekvátní osvětlení dopravního prostoru
Závažnost rizika **Nizká**
Poznámka Okolní zdroj světla vytváří významné kontrastní stíny.

Návrh opatření Ověření světelných podmínek pomocí jasové analýzy
Poznámka Řešit společně se záznamem ID 1677.
Náročnost realizace **Administrativní řešení**

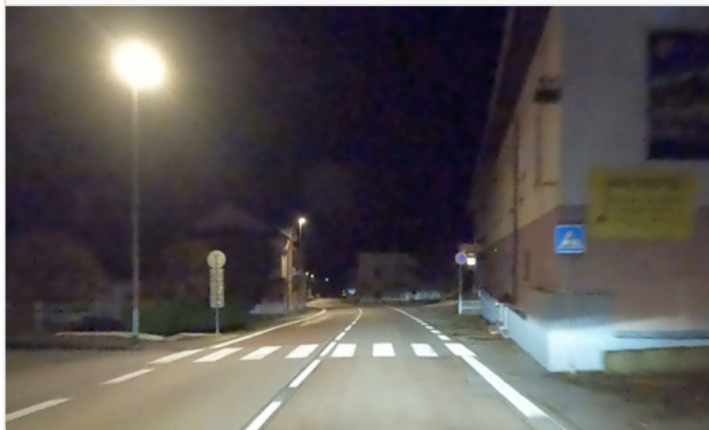
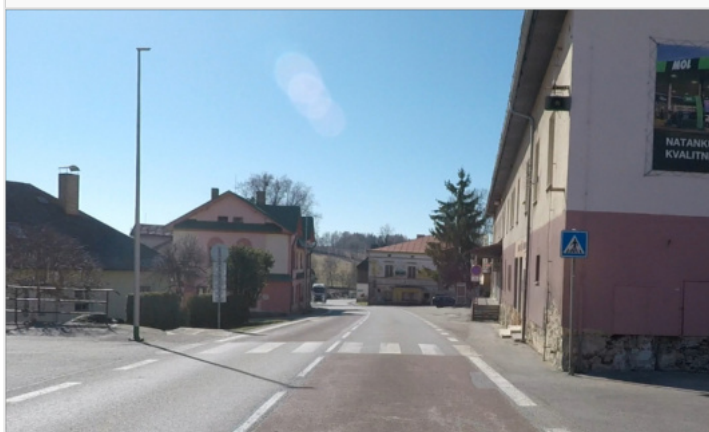
I/4 - Směr staničení | km 140,663 | ID 1677
Noční BI PK (2022-2023)

Bezpečnostní deficit	Přechod pro chodce
Kategorie	<input checked="" type="checkbox"/> 1× - Absence přisvětlení <input checked="" type="checkbox"/> 1× - Neadekvátní světelně technické vlastnosti SDZ
Závažnost rizika	Střední
Poznámka	V rámci prohlídky byla identifikována snížená odrazivost SDZ IP 6. Konkrétní míru rizikovosti je nezbytné stanovit na základě lokální prohlídky.

Návrh opatření	Realizace přisvětlení
Poznámka	Současné oprava SDZ. Řešit společně se záznamem ID 41262.
Náročnost realizace	Složitě řešení

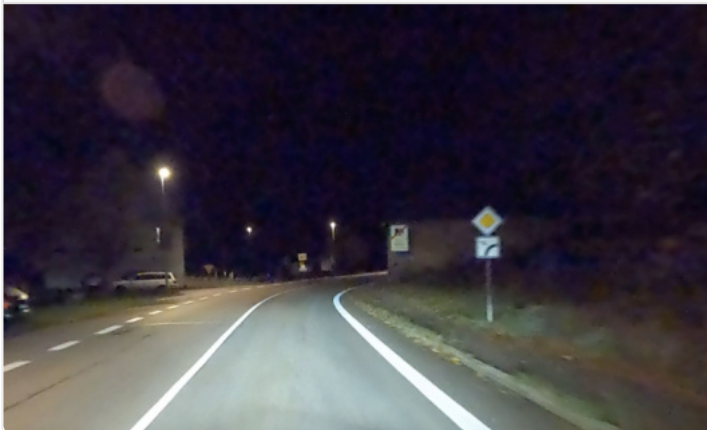
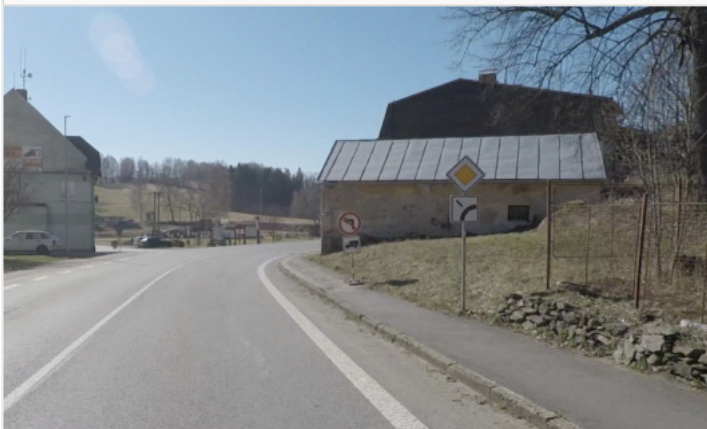
I/4 - Směr staničení | km 140,819 | ID 41263
Noční BI PK (2022-2023)

Bezpečnostní deficit Křižovatka
Kategorie 1× - Neadekvátní světelně technické vlastnosti SDZ
Závažnost rizika **Nizká**
Poznámka V rámci prohlídky byla identifikována snížená odrazivost SDZ P 2, E 2b. Konkrétní míru rizikovitosti je nezbytné stanovit na základě lokální prohlídky.

Návrh opatření Realizace, oprava SDZ
Poznámka -
Náročnost realizace **Jednoduché řešení**

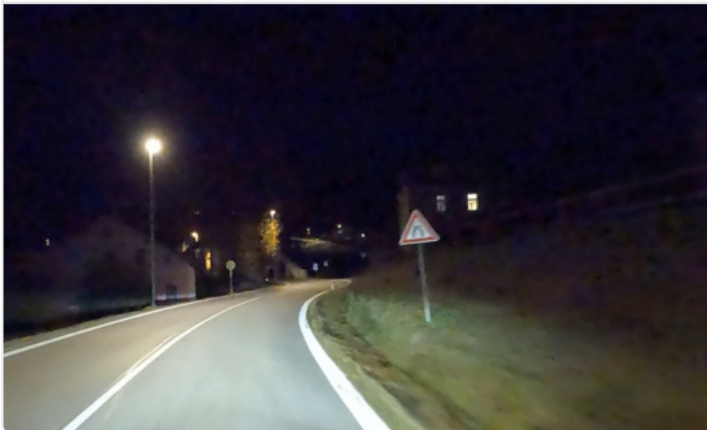
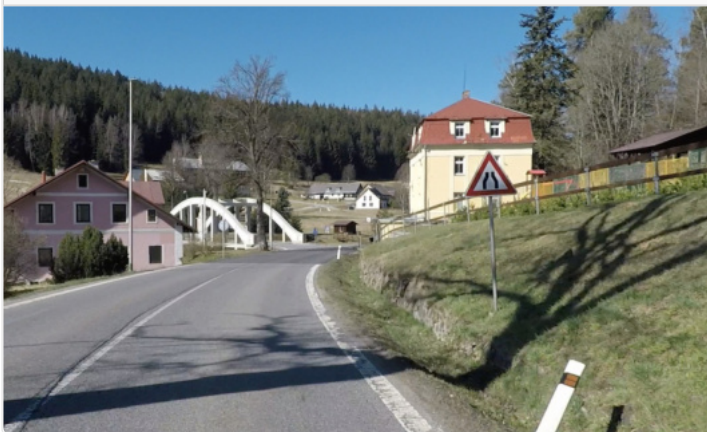
I/4 - Směr staničení | km 141,062 | ID 41264
Noční BI PK (2022-2023)

Bezpečnostní deficit Mezikřižovatkový úsek
Kategorie 1× - Neadekvátní světelně technické vlastnosti SDZ
Závažnost rizika Nizká
Poznámka V rámci prohlídky byla identifikována snížená odrazivost SDZ A 6a. Konkrétní míru rizikovosti je nezbytné stanovit na základě lokální prohlídky.

Návrh opatření Realizace, oprava SDZ
Poznámka -
Náročnost realizace Jednoduché řešení

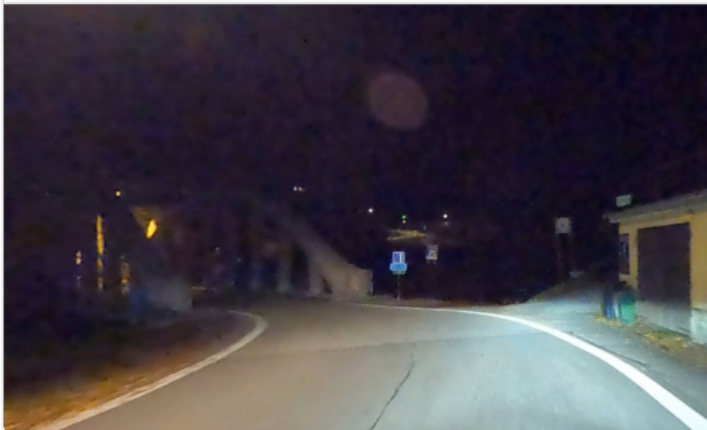
I/4 - Směr staničení | km 141,093 | ID 41265
Noční BI PK (2022-2023)

Bezpečnostní deficit Mezikřižovatkový úsek
Kategorie 60 m - Absence osvětlení dopravního prostoru
Závažnost rizika **Střední**
Poznámka -

Návrh opatření Realizace osvětlení
Poznámka -
Náročnost realizace **Složitě řešení**

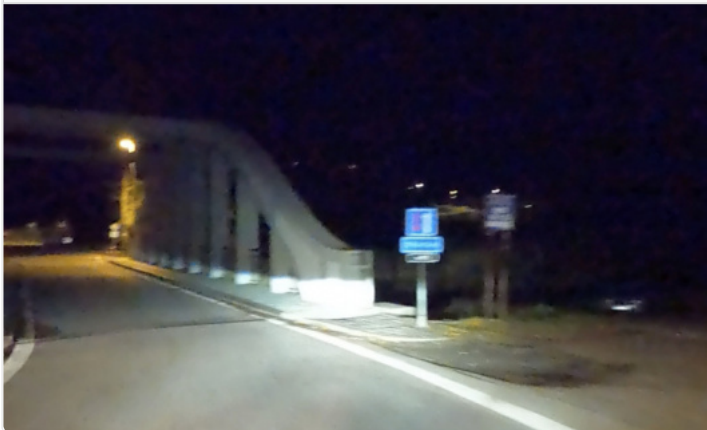
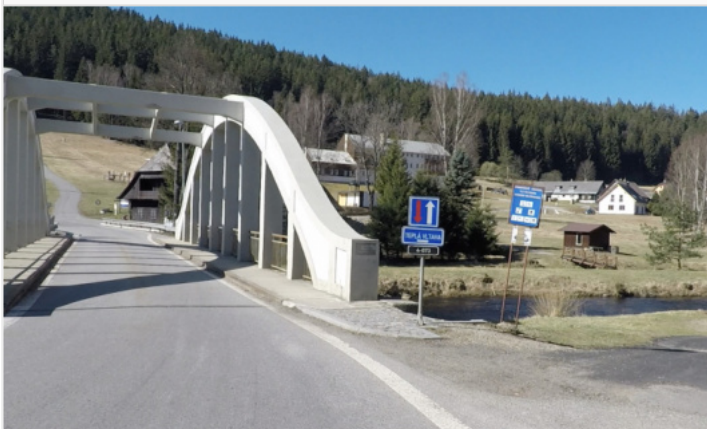
I/4 - Směr staničení | km 141,141 | ID 41266
Noční BI PK (2022-2023)

Bezpečnostní deficit Mezikřižovatkový úsek
Kategorie 1× - Neadekvátní světelně technické vlastnosti SDZ
Závažnost rizika **Nizká**
Poznámka V rámci prohlídky byla identifikována snížená odrazivost SDZ P 8. Konkrétní míru rizikovosti je nezbytné stanovit na základě lokální prohlídky.

Návrh opatření Realizace, oprava SDZ
Poznámka -
Náročnost realizace **Jednoduché řešení**

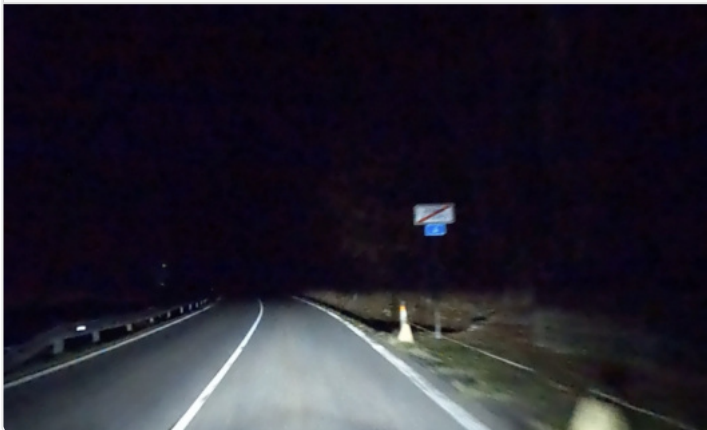
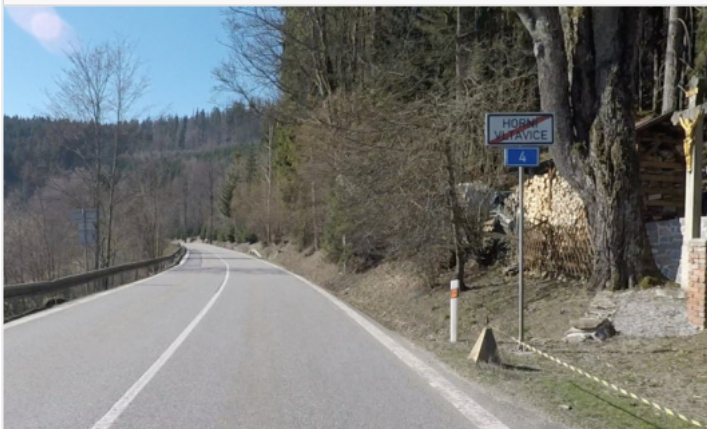
I/4 - Směr staničení | km 141,709 | ID 41268
Noční BI PK (2022-2023)

Bezpečnostní deficit Mezikřižovatkový úsek
Kategorie 1× - Neadekvátní světelně technické vlastnosti SDZ
Závažnost rizika **Nizká**
Poznámka V rámci prohlídky byla identifikována snížená odrazivost SDZ IZ 4b. Konkrétní míru rizikovosti je nezbytné stanovit na základě lokální prohlídky.

Návrh opatření Realizace, oprava SDZ
Poznámka -
Náročnost realizace **Jednoduché řešení**

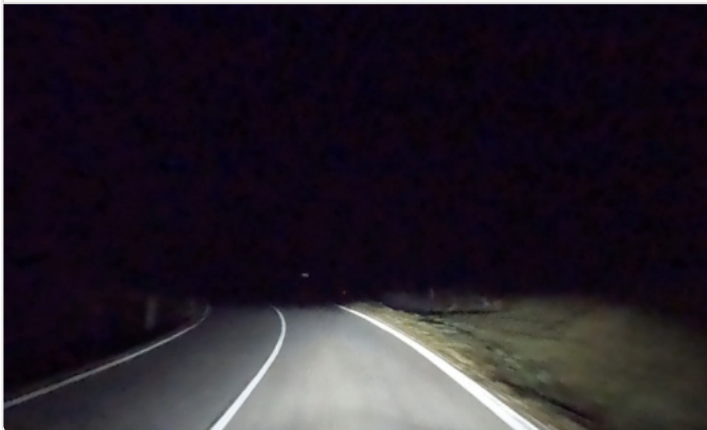
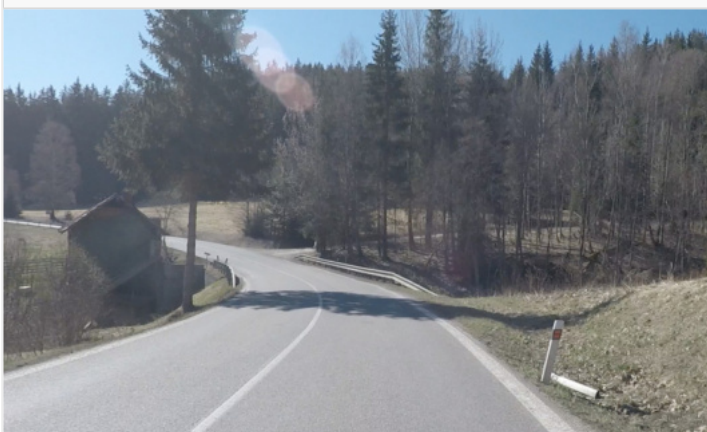
Bezpečnostní deficit Mezikřižovatkový úsek
Kategorie 1× - Nedostatečná postřehnutelnost směrového oblouku
Závažnost rizika **Střední**
Poznámka -

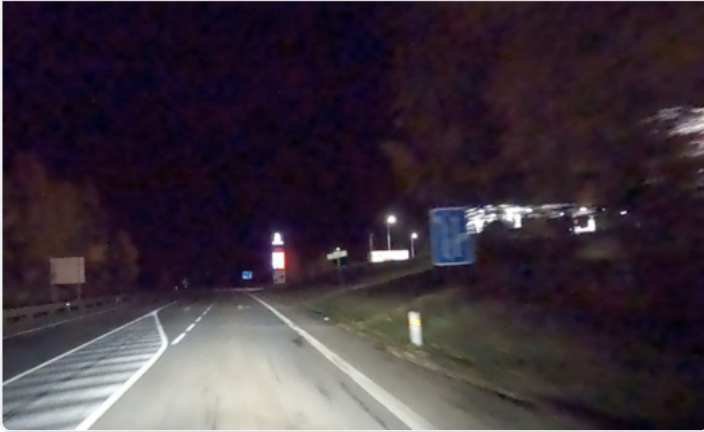
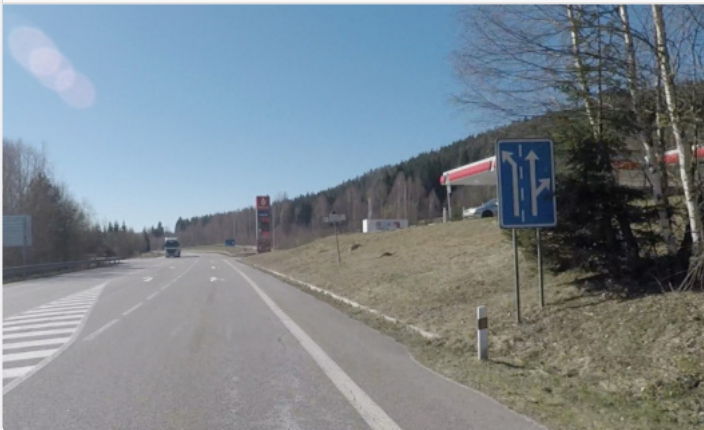
Bezpečnostní deficit Křižovatka
Kategorie 1× - Neadekvátní světelně technické vlastnosti SDZ
Závažnost rizika **Nízká**
Poznámka V rámci prohlídky byla identifikována snížená odrazivost SDZ IP 19. Konkrétní míru rizikivosti je nezbytné stanovit na základě lokální prohlídky.

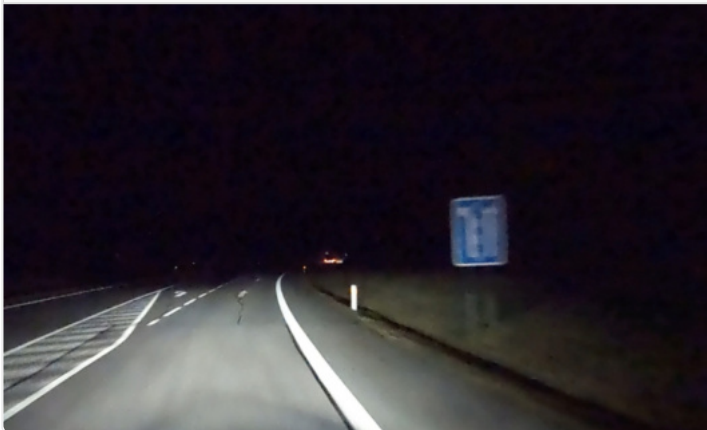
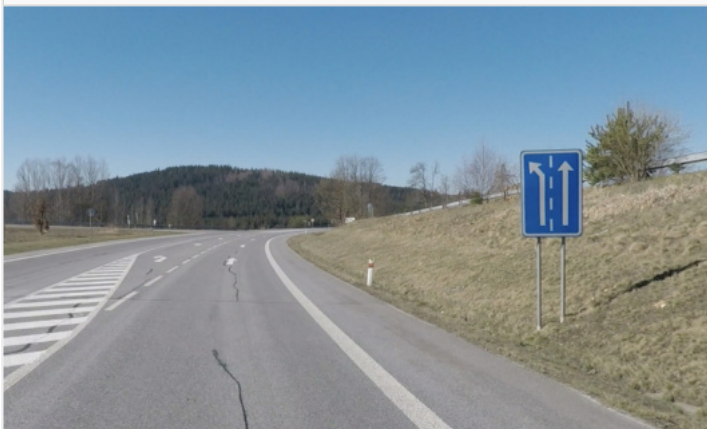
Bezpečnostní deficit Křižovatka
Kategorie 1× - Neadekvátní světelně technické vlastnosti SDZ
Závažnost rizika **Nizká**
Poznámka V rámci prohlídky byla identifikována snížená odrazivost SDZ IP 19. Konkrétní míru rizikovosti je nezbytné stanovit na základě lokální prohlídky.

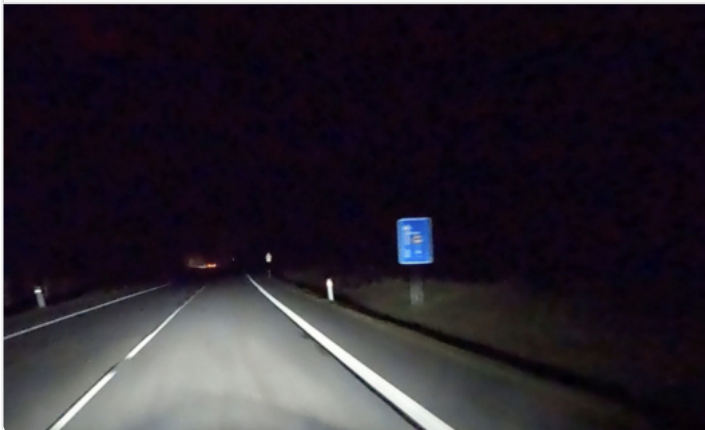
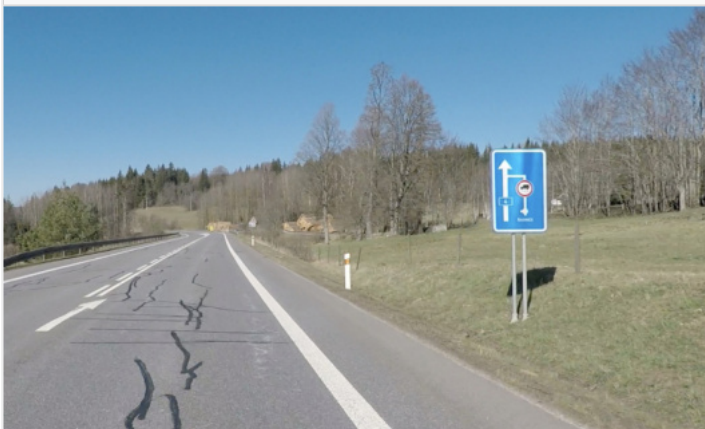
Bezpečnostní deficit Mezikřižovatkový úsek
Kategorie 1× - Neadekvátní světelně technické vlastnosti SDZ
Závažnost rizika **Nizká**
Poznámka V rámci prohlídky byla identifikována snížená odrazivost SDZ IP 21. Konkrétní míru rizikivosti je nezbytné stanovit na základě lokální prohlídky.

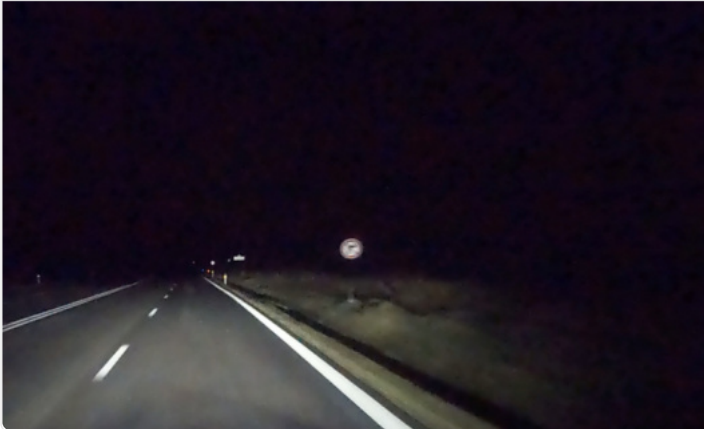
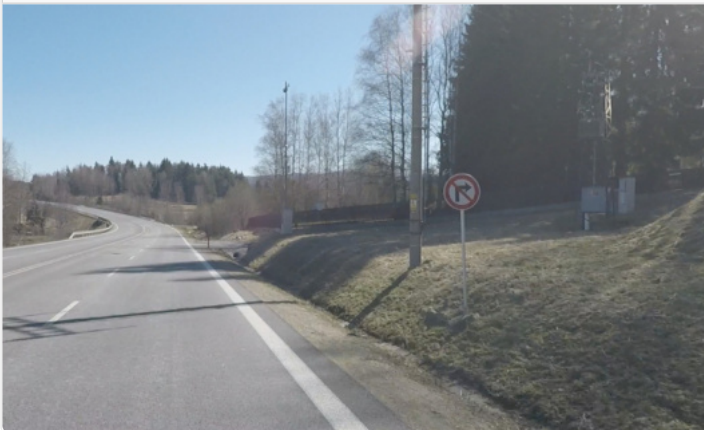
Bezpečnostní deficit Mezikřižovatkový úsek
Kategorie 1× - Neadekvátní světelně technické vlastnosti SDZ
Závažnost rizika **Nizká**
Poznámka V rámci prohlídky byla identifikována snížená odrazivost SDZ B 24a. Konkrétní míru rizikovosti je nezbytné stanovit na základě lokální prohlídky.

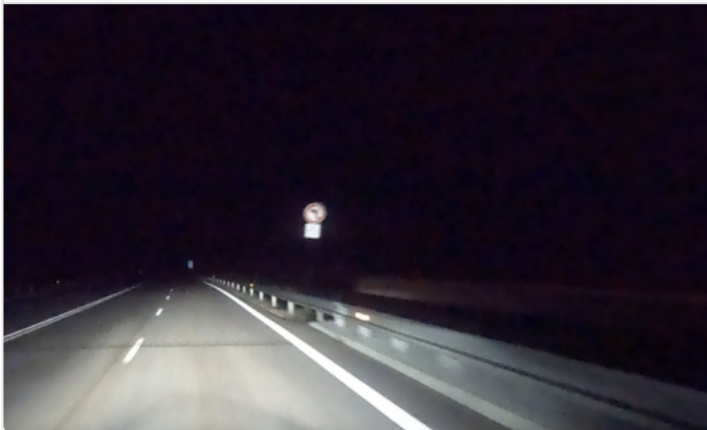
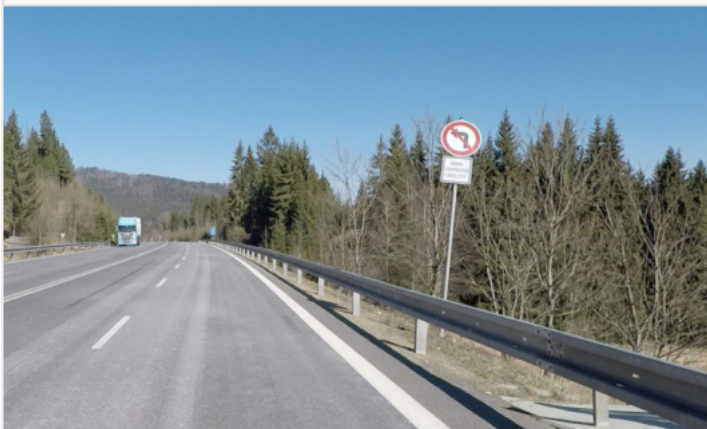
Bezpečnostní deficit Mezikřižovatkový úsek
Kategorie 1× - Neadekvátní světelně technické vlastnosti SDZ
Závažnost rizika **Nizká**
Poznámka V rámci prohlídky byla identifikována snížená odrazivost SDZ B 24b, E 13. Konkrétní míru rizikovosti je nezbytné stanovit na základě lokální prohlídky.

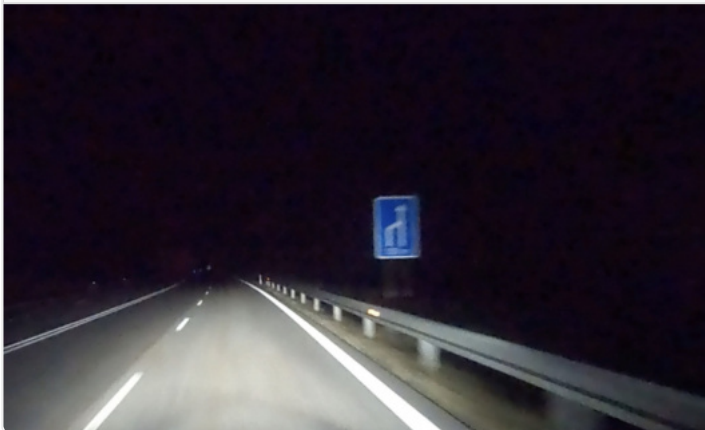
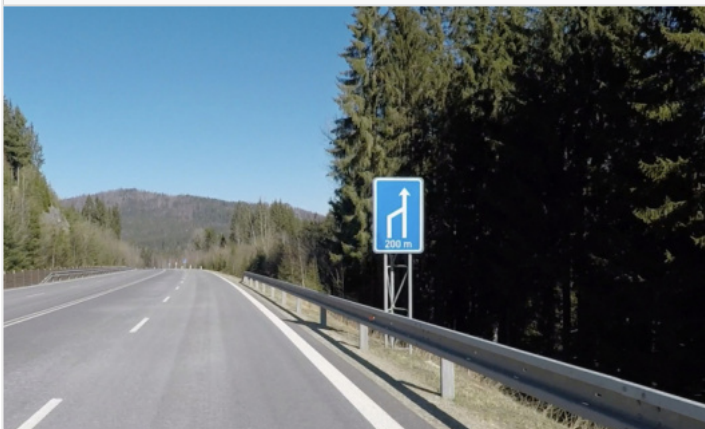
Bezpečnostní deficit Mezikřížovatkový úsek
Kategorie 1× - Neadekvátní světelně technické vlastnosti SDZ
Závažnost rizika **Nízká**
Poznámka V rámci prohlídky byla identifikována snížená odrazivost SDZ IP 18b. Konkrétní míru rizikovitosti je nezbytné stanovit na základě lokální prohlídky.

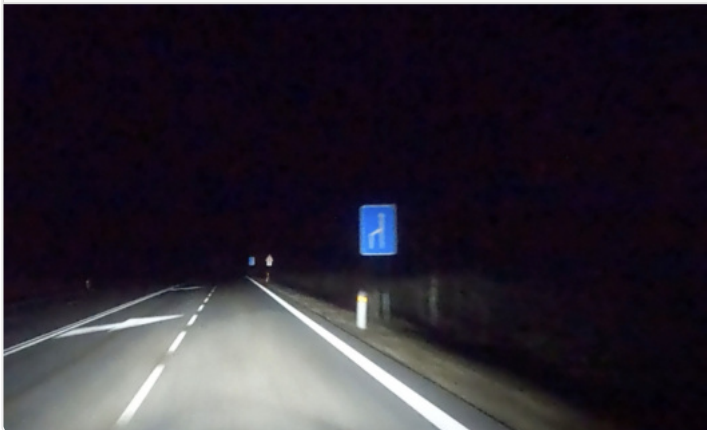
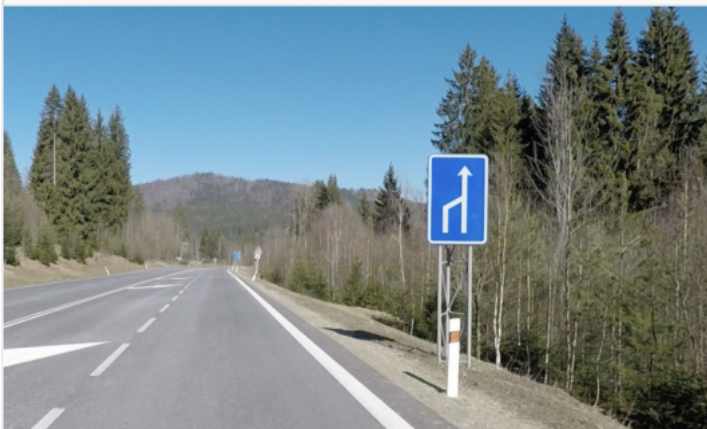
Bezpečnostní deficit Mezikřižovatkový úsek
Kategorie 1× - Neadekvátní světelně technické vlastnosti SDZ
Závažnost rizika **Nizká**
Poznámka V rámci prohlídky byla identifikována snížená odrazivost SDZ IP 18b. Konkrétní míru rizikovosti je nezbytné stanovit na základě lokální prohlídky.

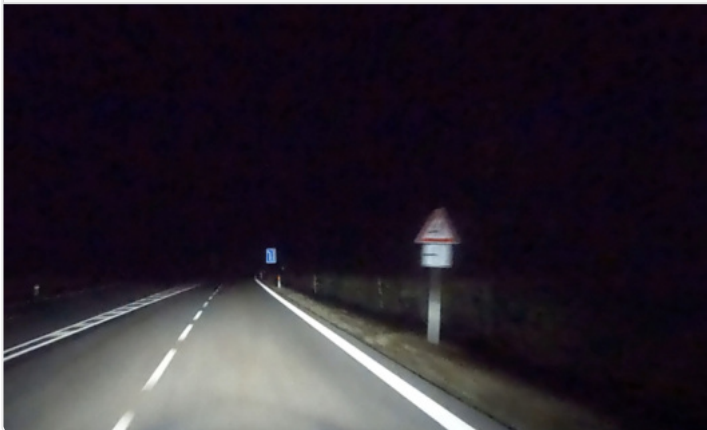
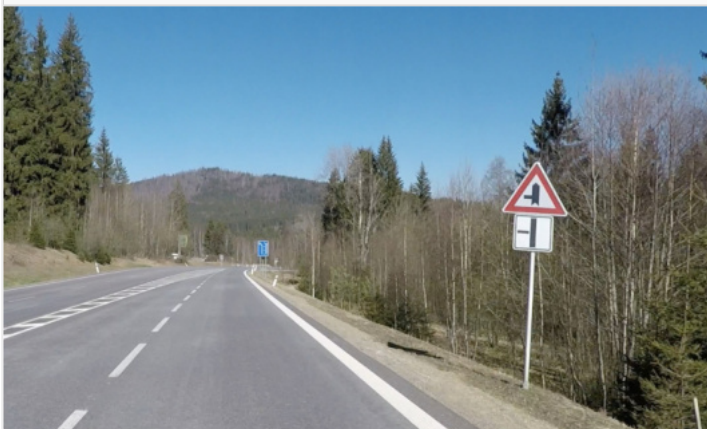
Bezpečnostní deficit	Křižovatka
Kategorie	<input checked="" type="checkbox"/> 2× - Neadekvátní světelně technické vlastnosti SDZ
Závažnost rizika	Nizká
Poznámka	V rámci prohlídky byla identifikována snížená odrazivost SDZ P 1, E 2b a IP 19. Konkrétní míru rizikovosti je nezbytné stanovit na základě lokální prohlídky.

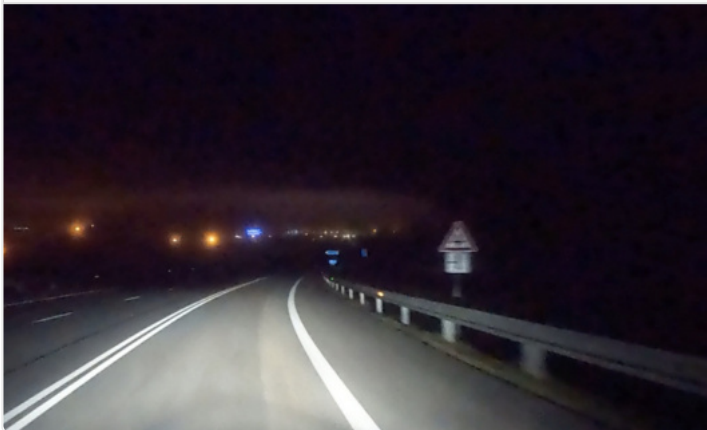
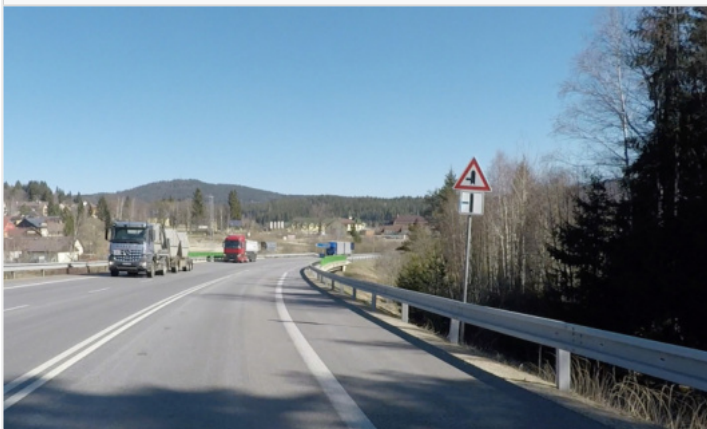
Bezpečnostní deficit Křižovatka
Kategorie 1× - Neadekvátní světelně technické vlastnosti SDZ
Závažnost rizika **Nízká**
Poznámka V rámci prohlídky byla identifikována snížená odrazivost SDZ P 1, E 2b. Konkrétní míru rizikovosti je nezbytné stanovit na základě lokální prohlídky.

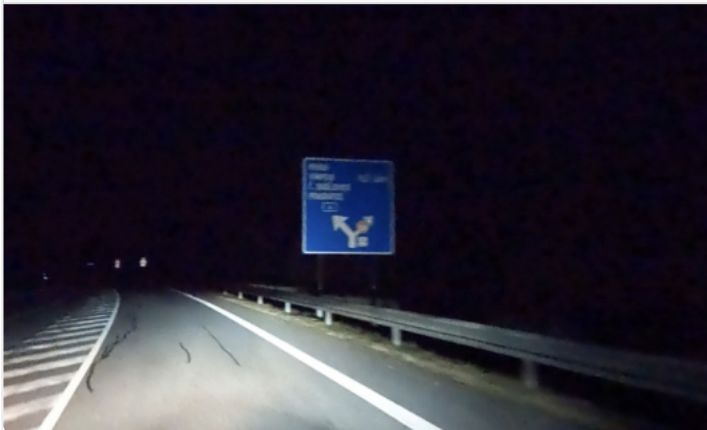
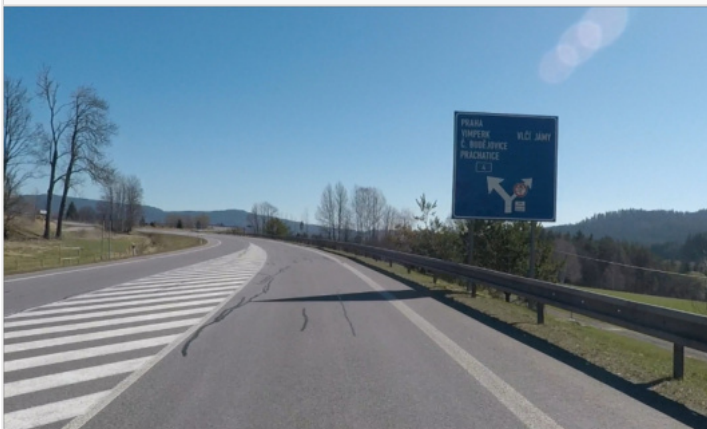
Bezpečnostní deficit Mezikřižovatkový úsek
Kategorie 1× - Neadekvátní světelně technické vlastnosti SDZ
Závažnost rizika **Nizká**
Poznámka V rámci prohlídky byla identifikována snížená odrazivost SDZ IS 9a. Konkrétní míru rizikivosti je nezbytné stanovit na základě lokální prohlídky.

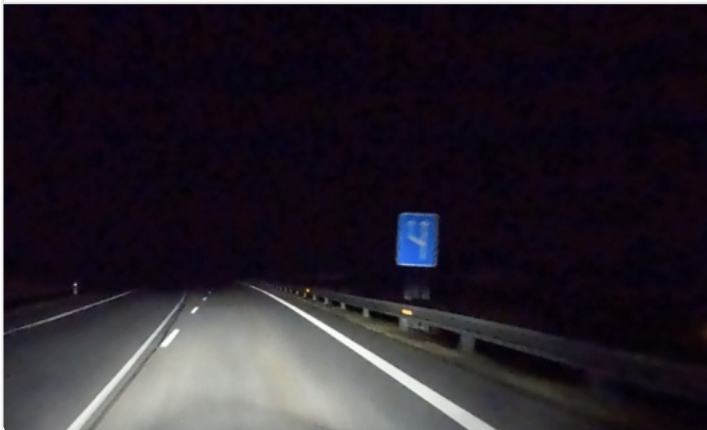
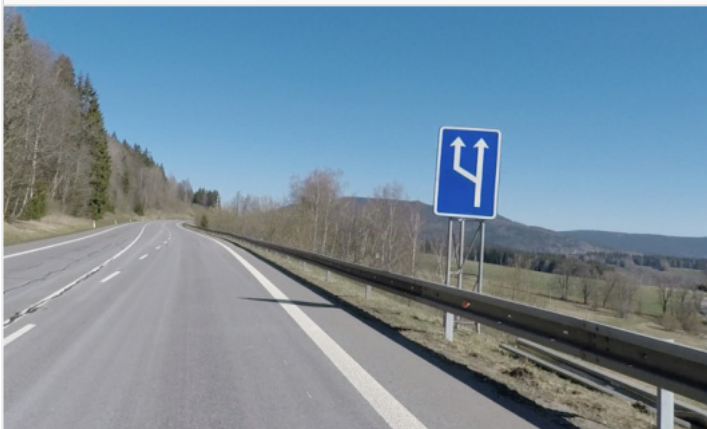
Bezpečnostní deficit Mezikřižovatkový úsek
Kategorie 1× - Neadekvátní světelně technické vlastnosti SDZ
Závažnost rizika **Nízká**
Poznámka V rámci prohlídky byla identifikována snížená odrazivost SDZ IP 18a. Konkrétní míru rizikovitosti je nezbytné stanovit na základě lokální prohlídky.

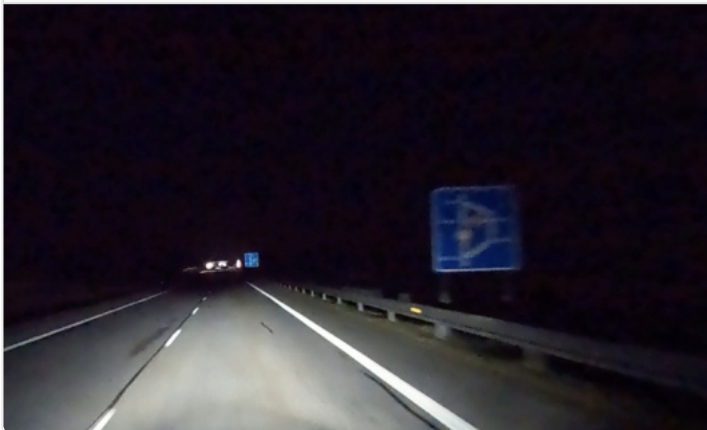
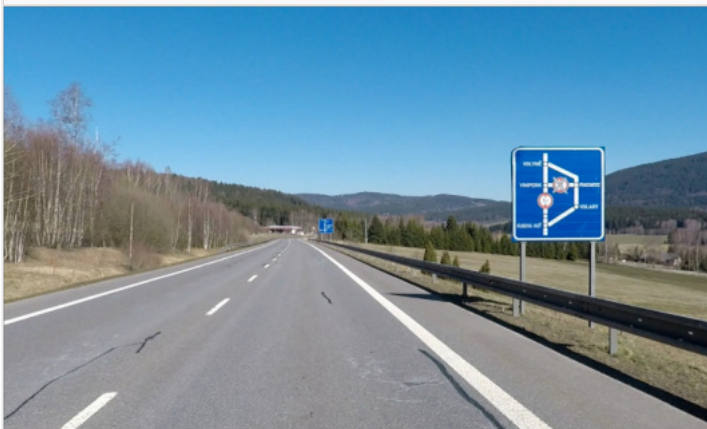
Bezpečnostní deficit Mezikřižovatkový úsek
Kategorie 1× - Neadekvátní světelně technické vlastnosti SDZ
Závažnost rizika **Nízká**
Poznámka V rámci prohlídky byla identifikována snížená odrazivost SDZ IP 21. Konkrétní míru rizikivosti je nezbytné stanovit na základě lokální prohlídky.

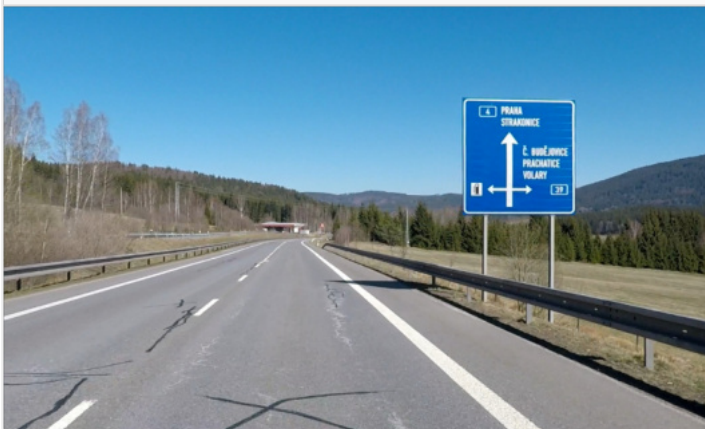
Bezpečnostní deficit Mezikřižovatkový úsek
Kategorie 1× - Neadekvátní světelně technické vlastnosti SDZ
Závažnost rizika **Nizká**
Poznámka V rámci prohlídky byla identifikována snížená odrazivost SDZ IS 9a. Konkrétní míru rizikivosti je nezbytné stanovit na základě lokální prohlídky.

Návrh opatření Realizace, oprava SDZ
Poznámka -
Náročnost realizace **Jednoduché řešení**

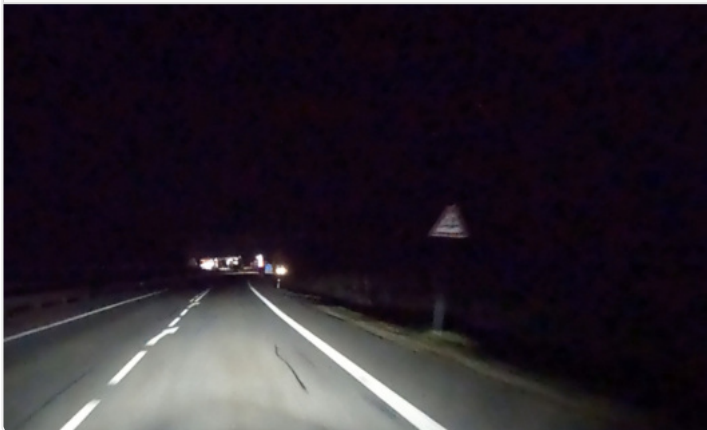
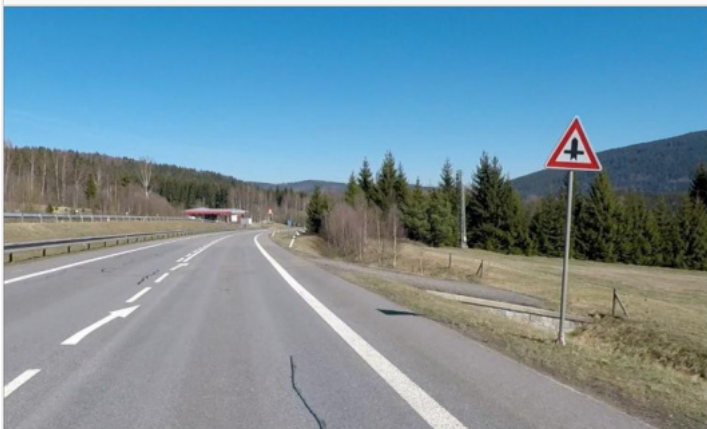
I/4 - Směr proti staničení | km 143,834 | ID 41298
Noční BI PK (2022-2023)

Bezpečnostní deficit Křižovatka
Kategorie 1× - Neadekvátní světelně technické vlastnosti SDZ
Závažnost rizika **Nízká**
Poznámka V rámci prohlídky byla identifikována snížená odrazivost SDZ P 1. Konkrétní míru rizikovosti je nezbytné stanovit na základě lokální prohlídky.

Návrh opatření Realizace, oprava SDZ
Poznámka -
Náročnost realizace **Jednoduché řešení**

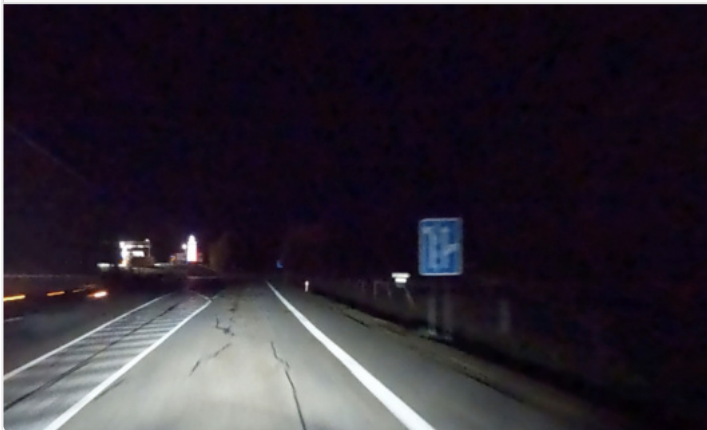
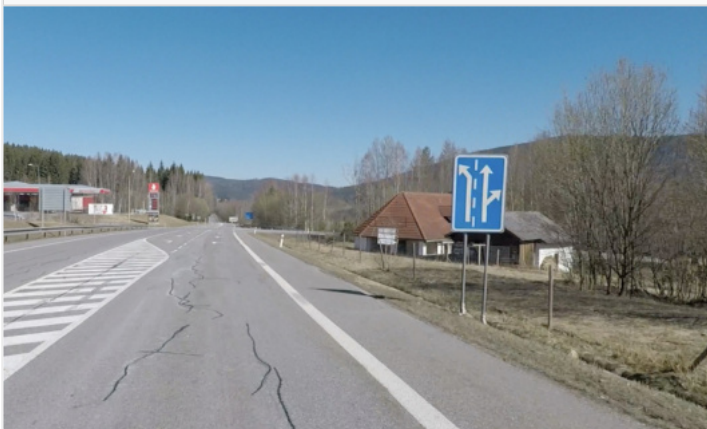
I/4 - Směr proti staničení | km 143,671 | ID 41299
Noční BI PK (2022-2023)

Bezpečnostní deficit Křižovatka
Kategorie 1× - Neadekvátní světelně technické vlastnosti SDZ
Závažnost rizika **Nizká**
Poznámka V rámci prohlídky byla identifikována snížená odrazivost SDZ IP 19. Konkrétní míru rizikivosti je nezbytné stanovit na základě lokální prohlídky.

Návrh opatření Realizace, oprava SDZ
Poznámka -
Náročnost realizace **Jednoduché řešení**

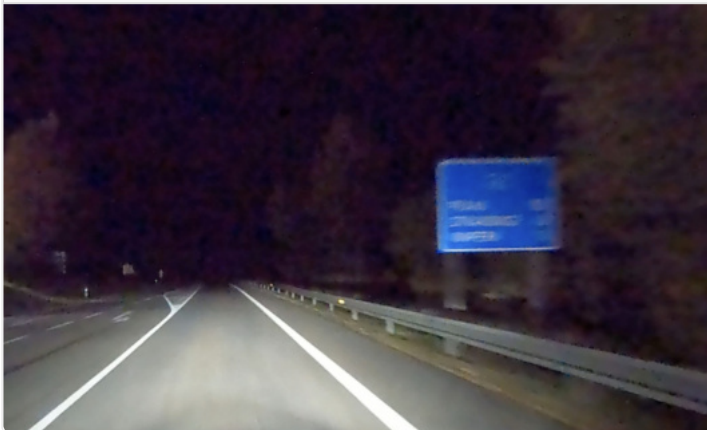
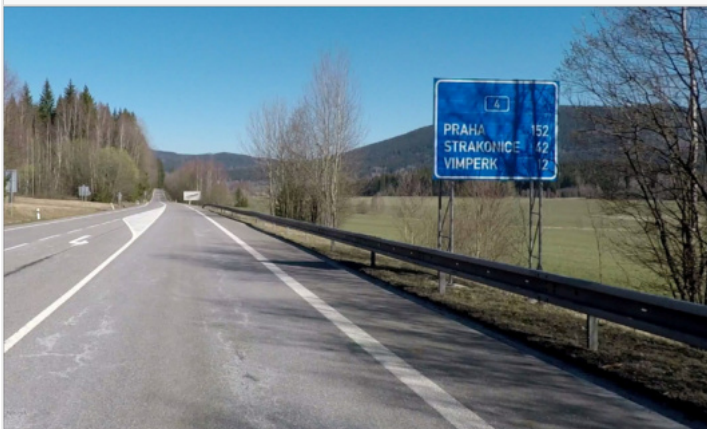
I/4 - Směr proti staničení | km 143,524 | ID 41300
Noční BI PK (2022-2023)

Bezpečnostní deficit Mezikřížovatkový úsek
Kategorie 1× - Neadekvátní světelně technické vlastnosti SDZ
Závažnost rizika **Nizká**
Poznámka V rámci prohlídky byla identifikována snížená odrazivost SDZ IS 8b. Konkrétní míru rizikovosti je nezbytné stanovit na základě lokální prohlídky.

Návrh opatření Realizace, oprava SDZ
Poznámka -
Náročnost realizace **Jednoduché řešení**

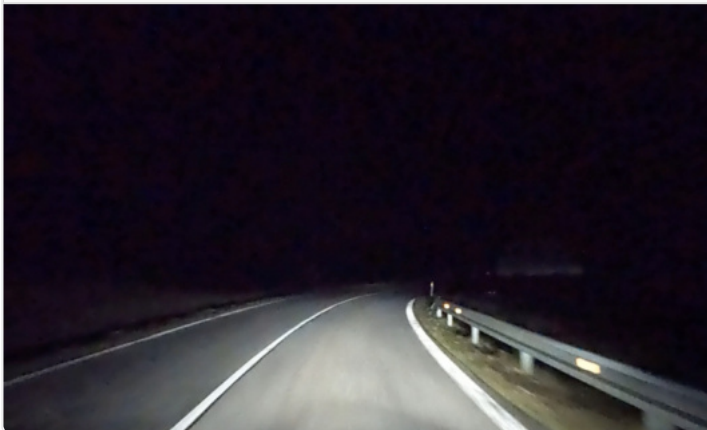
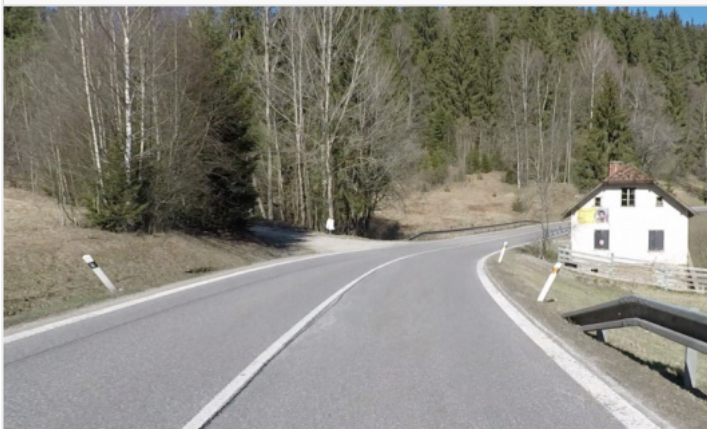
I/4 - Směr proti staničení | km 142,027 | ID 41301
Noční BI PK (2022-2023)

Bezpečnostní deficit Mezikřížovatkový úsek
Kategorie 1× - Nedostatečná postřehnutelnost směrového oblouku
Závažnost rizika **Nízká**
Poznámka -

Návrh opatření Zvýšení postřehnutelnosti směrového oblouku doplněním DZ Z 11a/b
Poznámka -
Náročnost realizace **Administrativní řešení**

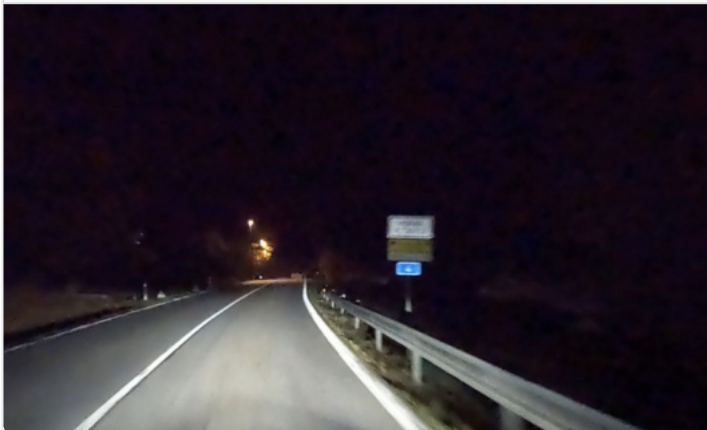
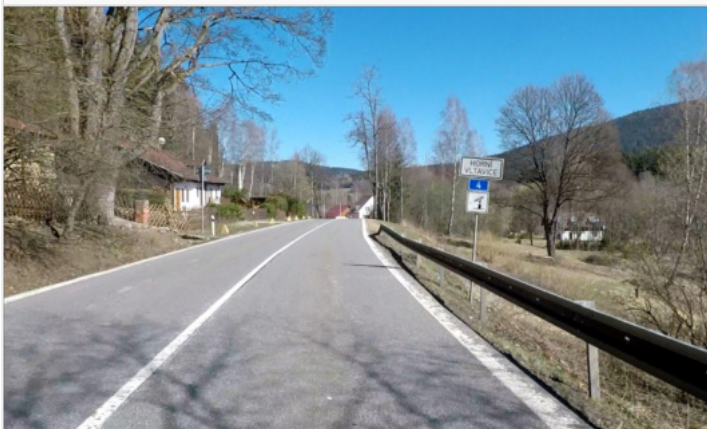
I/4 - Směr proti staničení | km 141,710 | ID 41302
Noční BI PK (2022-2023)

Bezpečnostní deficit Mezikřižovatkový úsek
Kategorie 1× - Neadekvátní světelně technické vlastnosti SDZ
Závažnost rizika **Nizká**
Poznámka V rámci prohlídky byla identifikována snížená odrazivost SDZ IZ 4a. Konkrétní míru rizikivosti je nezbytné stanovit na základě lokální prohlídky.

Návrh opatření Realizace, oprava SDZ
Poznámka -
Náročnost realizace **Jednoduché řešení**

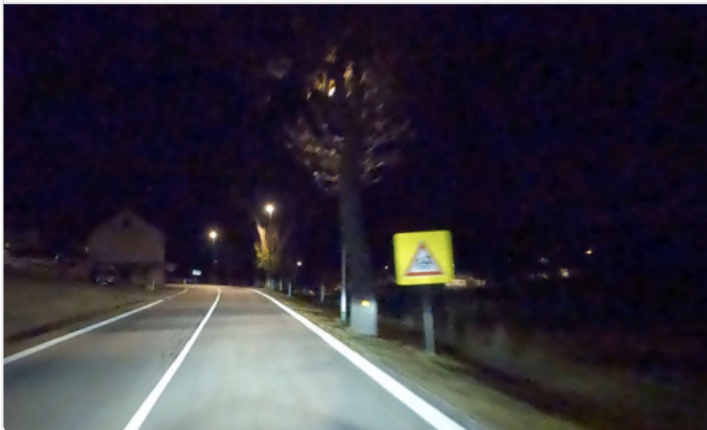
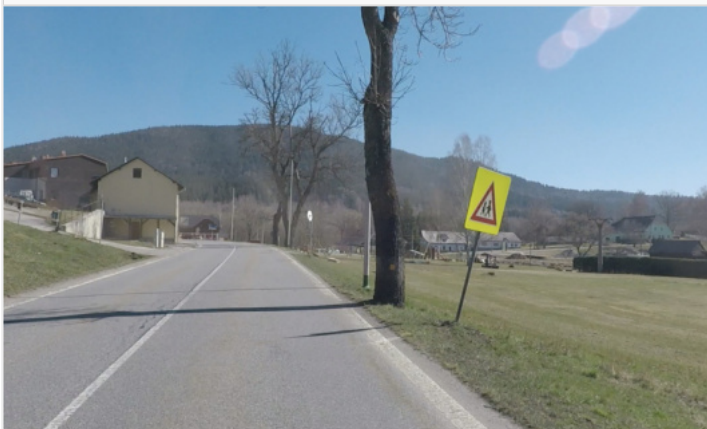
I/4 - Směr proti staničení | km 141,043 | ID 41303
Noční BI PK (2022-2023)

Bezpečnostní deficit Mezikřižovatkový úsek
Kategorie 1× - Neadekvátní světelně technické vlastnosti SDZ
Závažnost rizika **Nizká**
Poznámka V rámci prohlídky byla identifikována snížená odrazivost SDZ A 12b. Konkrétní míru rizikovosti je nezbytné stanovit na základě lokální prohlídky.

Návrh opatření Realizace, oprava SDZ
Poznámka -
Náročnost realizace **Jednoduché řešení**

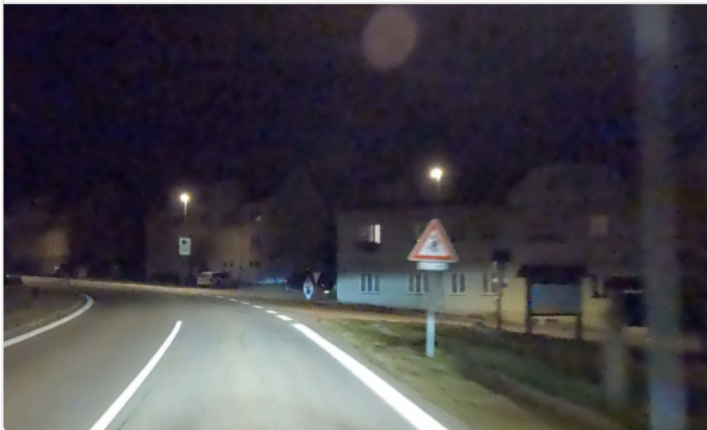
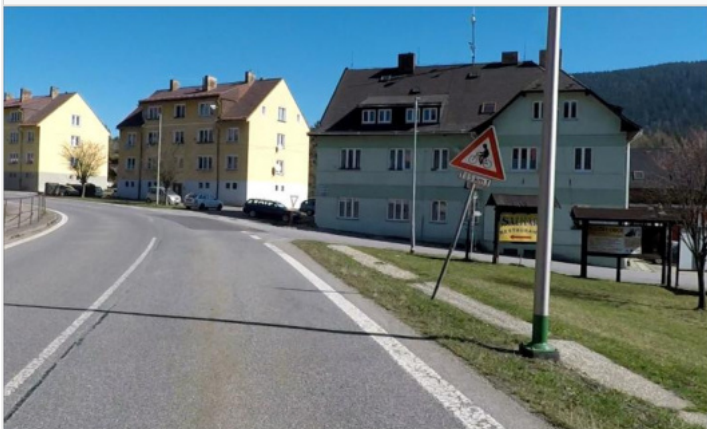
I/4 - Směr proti staničení | km 140,887 | ID 14197
Noční BI PK (2022-2023)

Bezpečnostní deficit Mezikřižovatkový úsek
Kategorie 1× - Neadekvátní světelně technické vlastnosti SDZ
Závažnost rizika **Nizká**
Poznámka V rámci prohlídky byla identifikována snížená odrazivost SDZ A 19. Konkrétní míru rizikovitosti je nezbytné stanovit na základě lokální prohlídky.

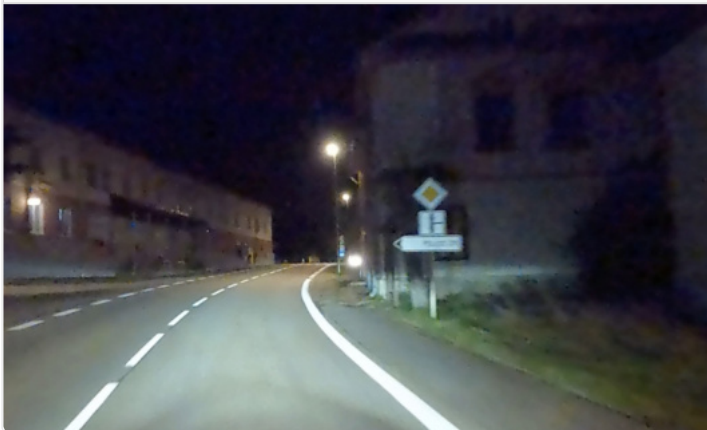
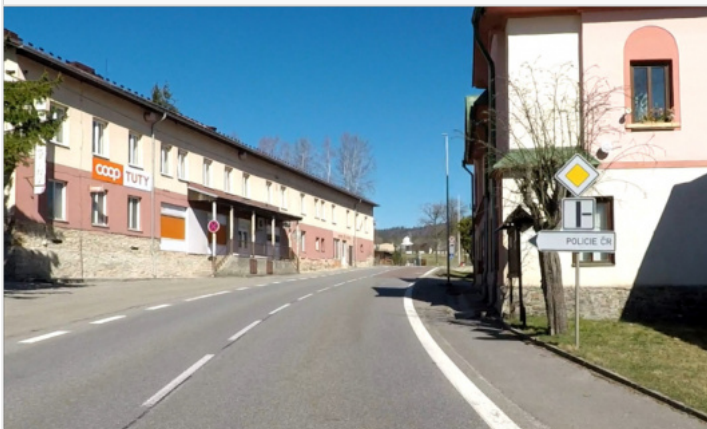
Bezpečnostní deficit Křižovatka
Kategorie 1× - Neadekvátní světelně technické vlastnosti SDZ
Závažnost rizika **Nizká**
Poznámka V rámci prohlídky byla identifikována snížená odrazivost SDZ P 2, E 2b. Konkrétní míru rizikovitosti je nezbytné stanovit na základě lokální prohlídky.
