**HODNOCENÍ BEZPEČNOSTI
POZEMNÍCH KOMUNIKACÍ
POMOCÍ JASOVÉ ANALÝZY**

Diplomová práce

**Katalog nočních dopravně-bezpečnostních
deficitů silnice I/4**

Příloha 1.1

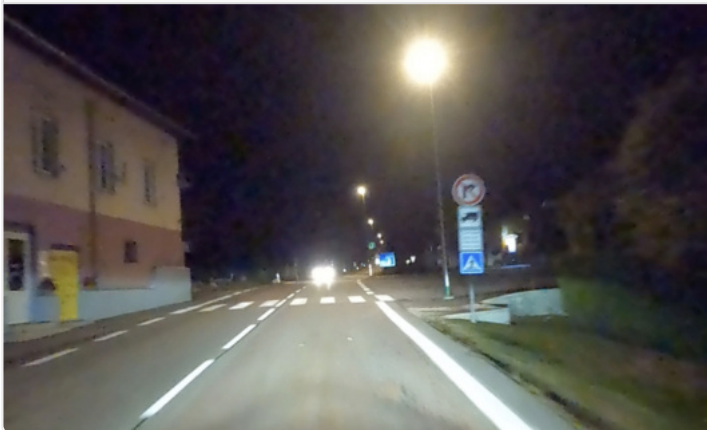
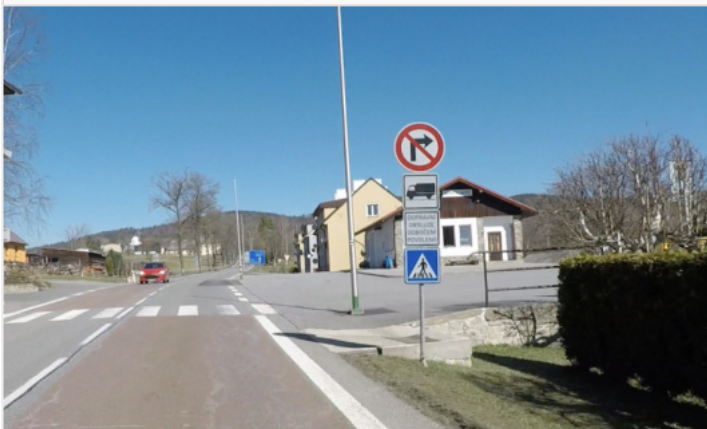
Bezpečnostní deficit Mezikřižovatkový úsek
Kategorie 1× - Neadekvátní světelně technické vlastnosti SDZ
Závažnost rizika **Nízká**
Poznámka V rámci prohlídky byla identifikována snížená odrazivost SDZ B 24a, E 9, E 13. Konkrétní míru rizikovitosti je nezbytné stanovit na základě lokální prohlídky.

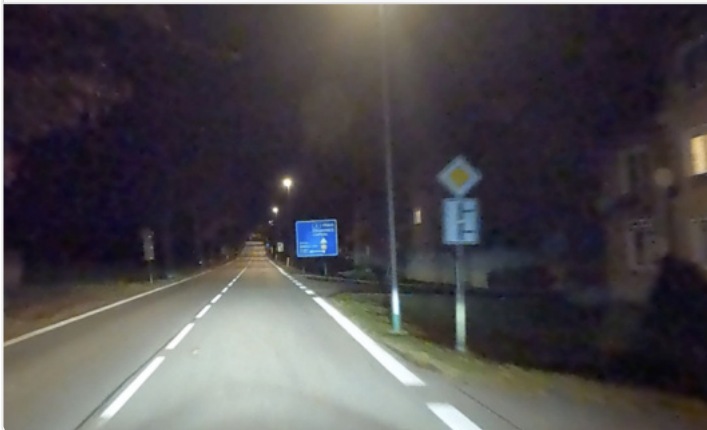
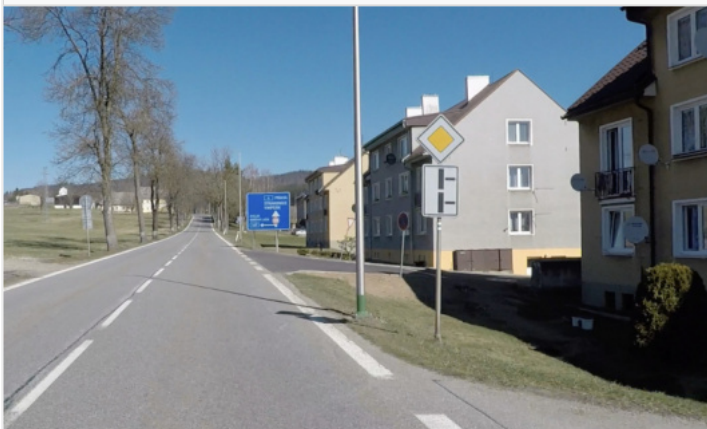
Bezpečnostní deficit Křižovatka
Kategorie 1× - Neadekvátní světelně technické vlastnosti SDZ
Závažnost rizika **Nizká**
Poznámka V rámci prohlídky byla identifikována snížená odrazivost SDZ P 2, E 2d. Konkrétní míru rizikovitosti je nezbytné stanovit na základě lokální prohlídky.

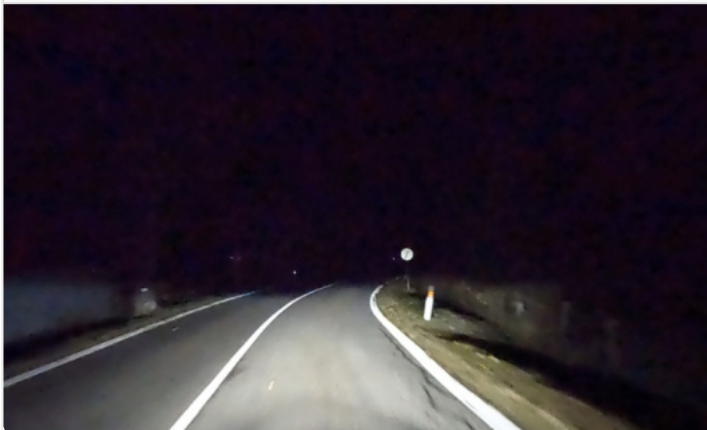
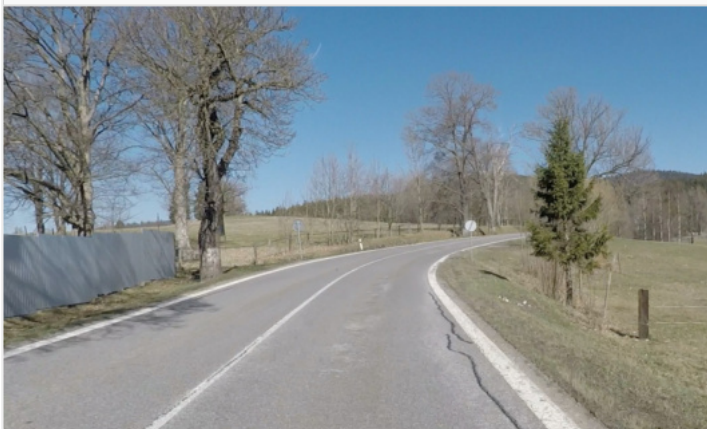
Bezpečnostní deficit Mezikřížovkový úsek
Kategorie 1× - Nedostatečná postřehnutelnost směrového oblouku
Závažnost rizika **Nízká**
Poznámka -

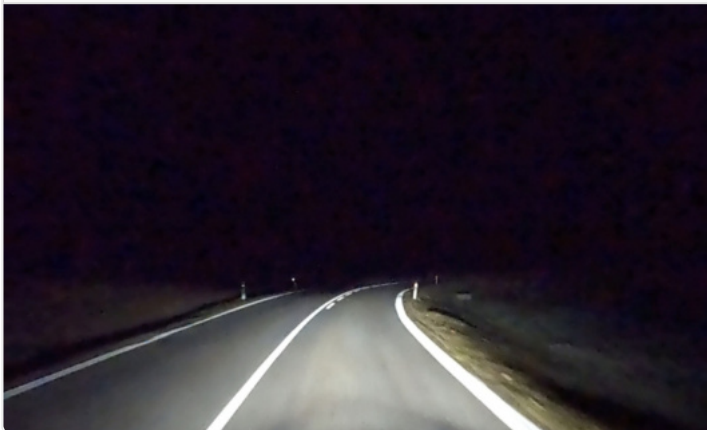
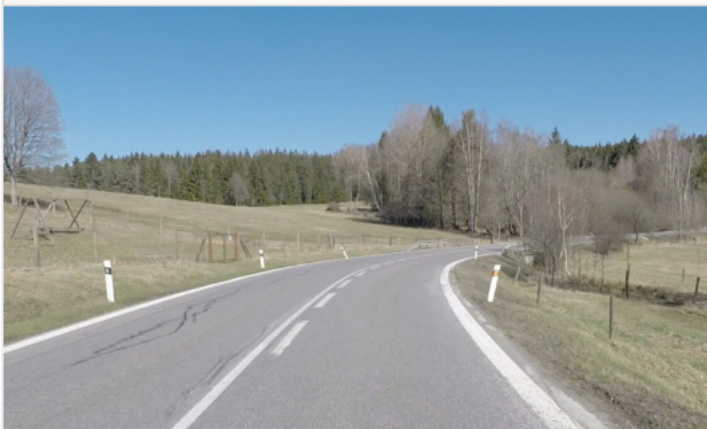
Bezpečnostní deficit Mezikřížovkový úsek
Kategorie 1× - Nedostatečná postřehnutelnost směrového oblouku
Závažnost rizika Nízká
Poznámka -

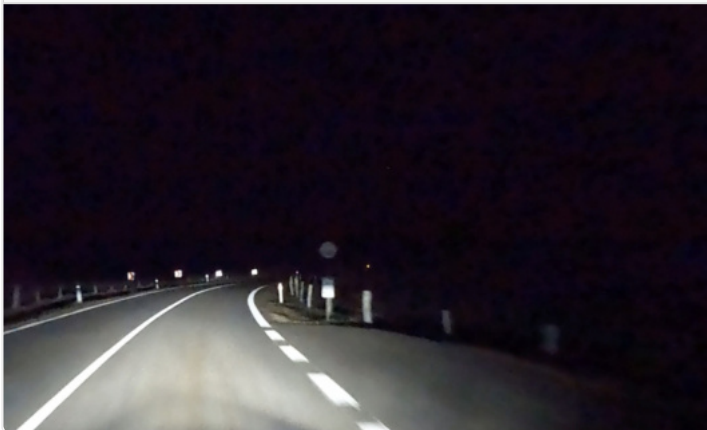
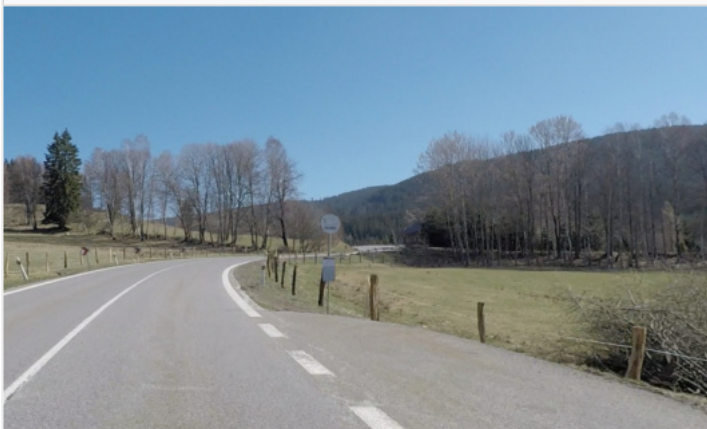
Bezpečnostní deficit Autobusová zastávka
Kategorie 1× - Neadekvátní světelně technické vlastnosti SDZ
Závažnost rizika **Nízká**
Poznámka V rámci prohlídky byla identifikována snížená odrazivost SDZ IJ 4b. Konkrétní míru rizikivosti je nezbytné stanovit na základě lokální prohlídky.

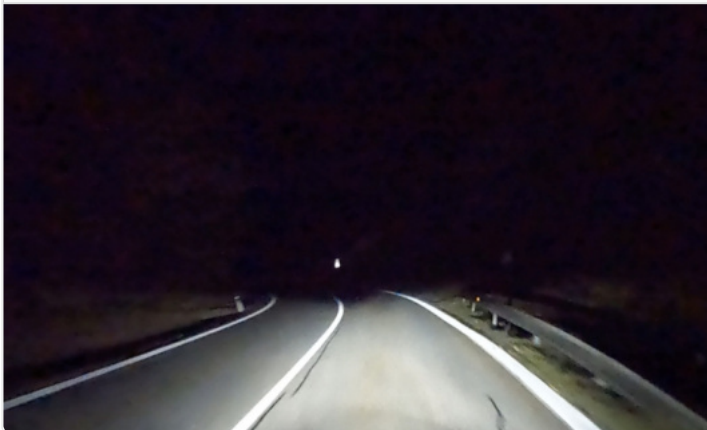
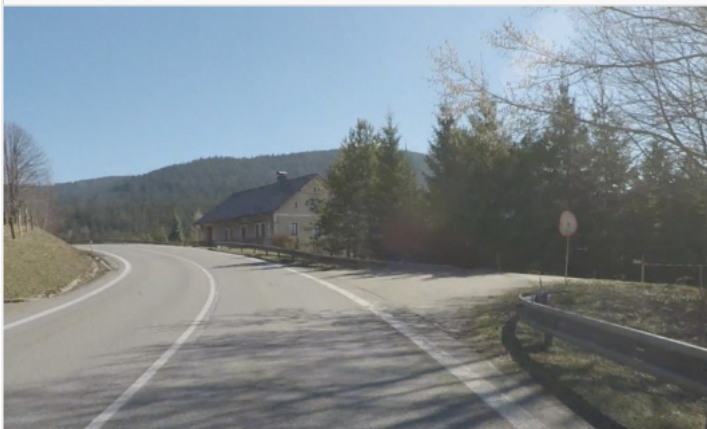
Bezpečnostní deficit Mezikřížovkový úsek
Kategorie 1× - Nedostatečná postřehnutelnost směrového oblouku
Závažnost rizika **Nízká**
Poznámka -

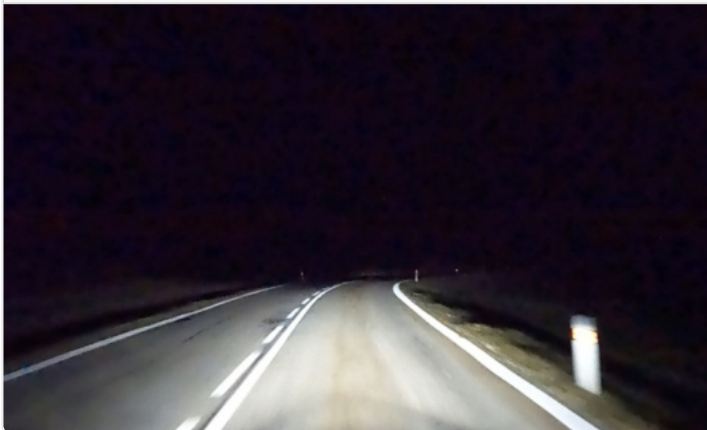
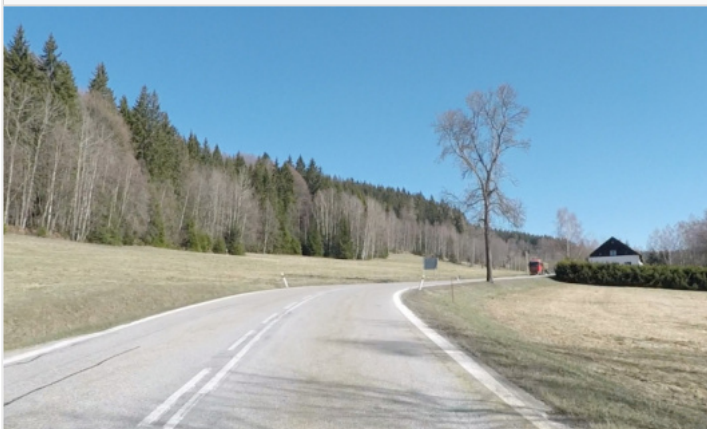
Bezpečnostní deficit Mezikřížovatkový úsek
Kategorie 1× - Nedostatečná postřehnutelnost směrového oblouku
Závažnost rizika **Nízká**
Poznámka -

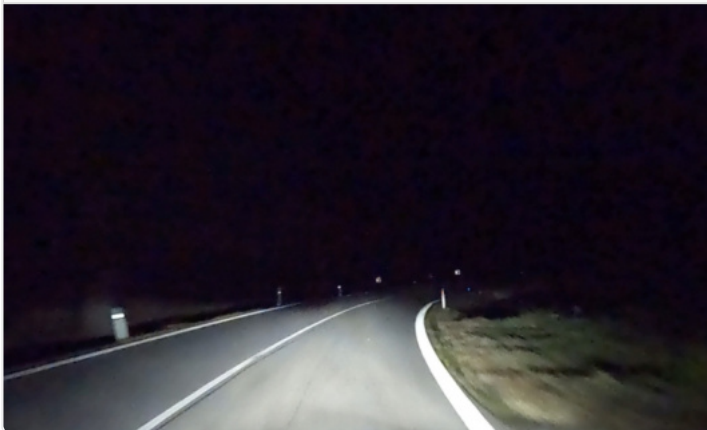
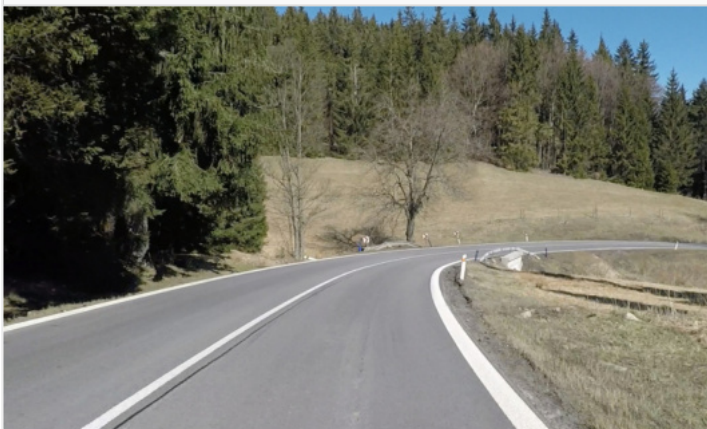
Bezpečnostní deficit	Mezikřižovatkový úsek
Kategorie	<input checked="" type="checkbox"/> 1× - Neadekvátní světelně technické vlastnosti dopravního zařízení <input checked="" type="checkbox"/> 1× - Nedostatečná postřehnutelnost směrového oblouku
Závažnost rizika	Střední
Poznámka	V rámci prohlídky byla identifikována snížená odrazivost DZ Z 3. Konkrétní míru rizikosti je nezbytné stanovit na základě lokální prohlídky.

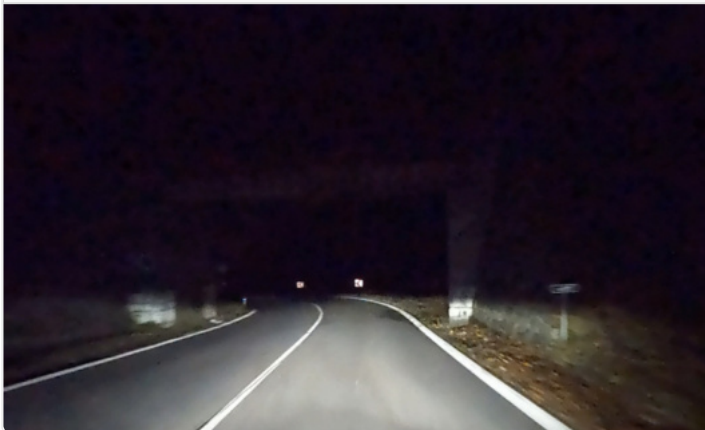
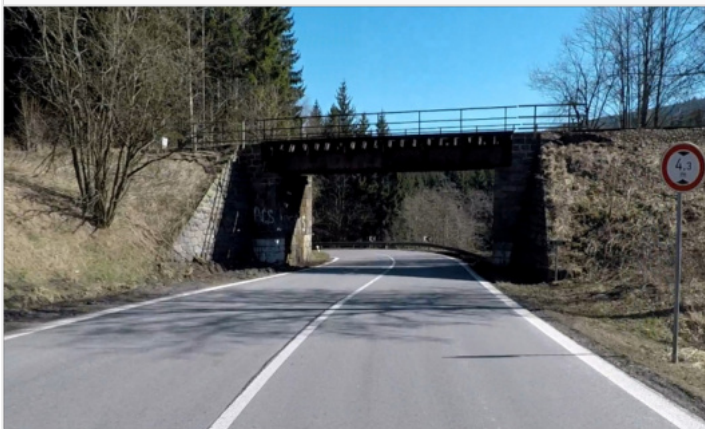
Bezpečnostní deficit Pevná překážka
Kategorie 2× - Neadekvátní postřehnutelnost pevné překážky
Závažnost rizika **Střední**
Poznámka V tomto úseku lze předpokládat skutečnou rychlost vozidel nižší než je nejvyšší dovolená z důvodu směrového vedení PK.

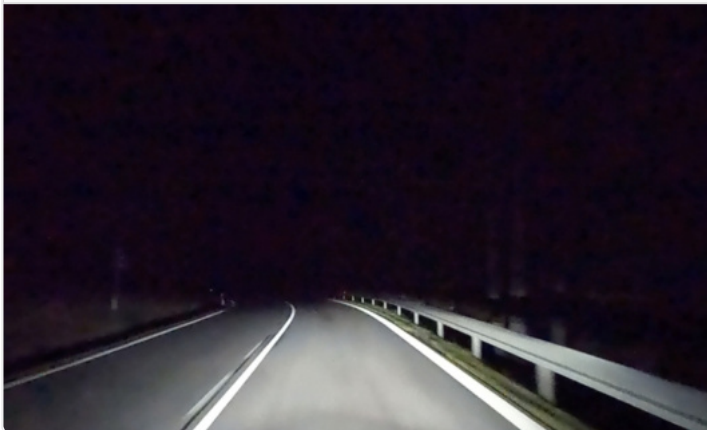
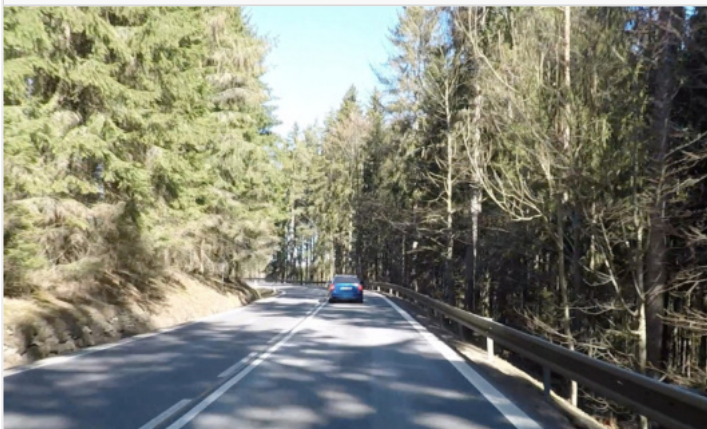
Bezpečnostní deficit Mezikřižovatkový úsek
Kategorie 1× - Nedostatečná postřehnutelnost směrového oblouku
Závažnost rizika **Nizká**
Poznámka -

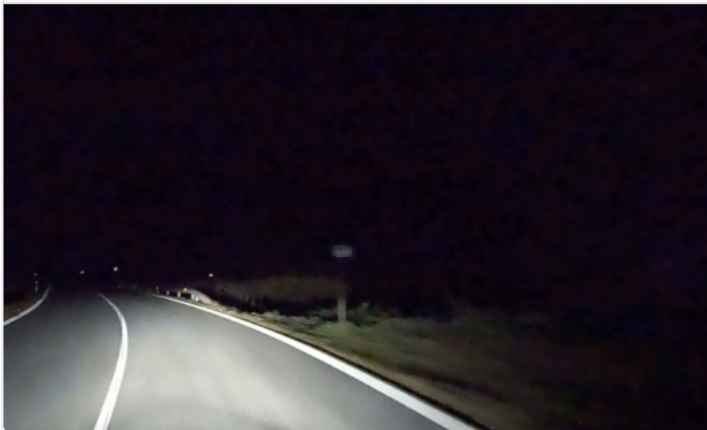
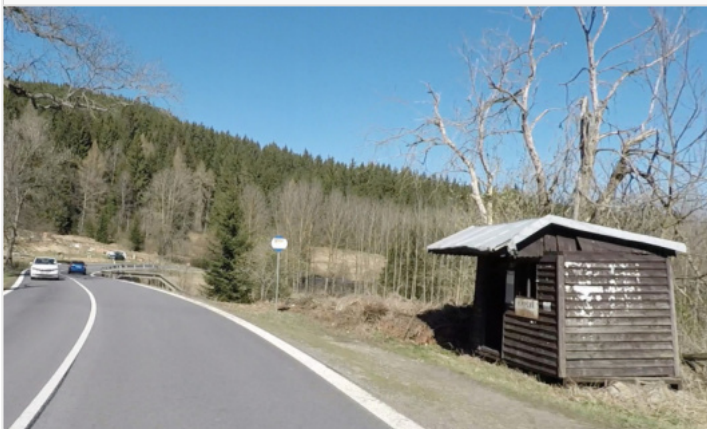
Bezpečnostní deficit Autobusová zastávka
Kategorie 1× - Neadekvátní postřehnutelnost BUS zastávky v době zhoršené viditelnosti
 1× - Neadekvátní světelně technické vlastnosti SDZ
Závažnost rizika **Vysoká**
Poznámka V rámci prohlídky byla identifikována snížená odrazivost SDZ IJ 4b. Konkrétní míru rizikovitosti je nezbytné stanovit na základě lokální prohlídky.

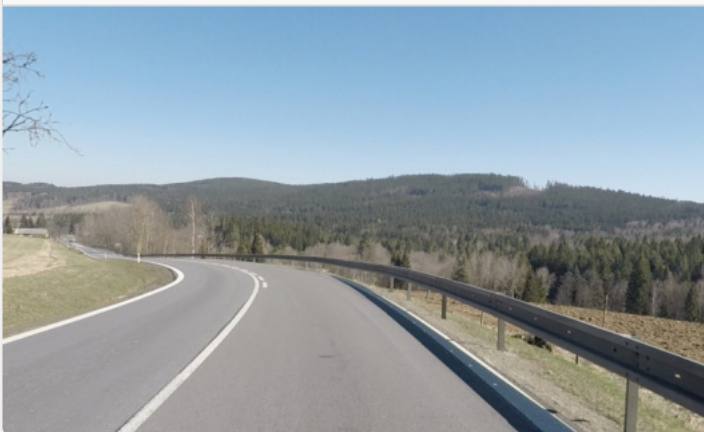
Bezpečnostní deficit Mezikřížovatkový úsek
Kategorie 1× - Nedostatečná postřehnutelnost směrového oblouku
Závažnost rizika **Nízká**
Poznámka -

Návrh opatření Zvýšení postřehnutelnosti směrového oblouku doplněním DZ Z 11a/b
Poznámka -
Náročnost realizace **Administrativní řešení**

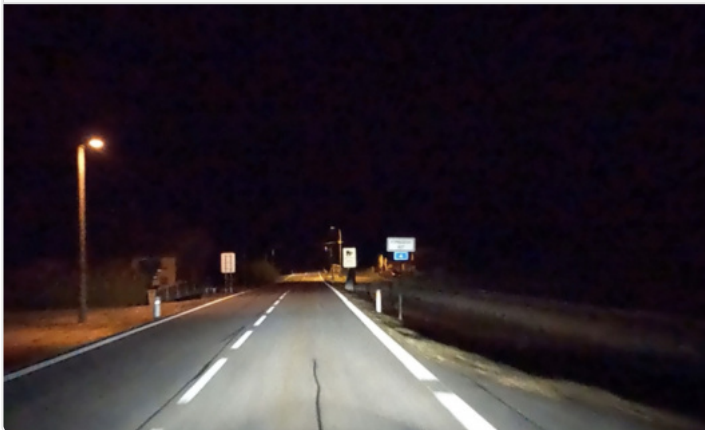
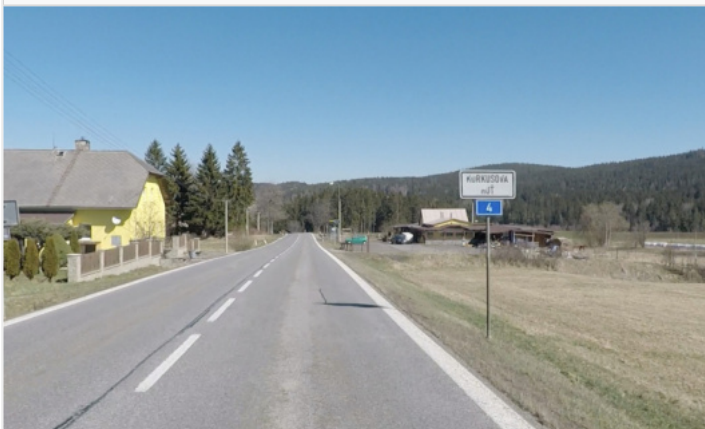
I/4 - Směr proti staničení | km 133,399 | ID 41311
Noční BI PK (2022-2023)

Bezpečnostní deficit Mezikřižovatkový úsek
Kategorie 1× - Neadekvátní světelně technické vlastnosti SDZ
Závažnost rizika **Nizká**
Poznámka V rámci prohlídky byla identifikována snížená odrazivost SDZ IZ 4a. Konkrétní míru rizikovosti je nezbytné stanovit na základě lokální prohlídky.

Návrh opatření Realizace, oprava SDZ
Poznámka -
Náročnost realizace **Jednoduché řešení**

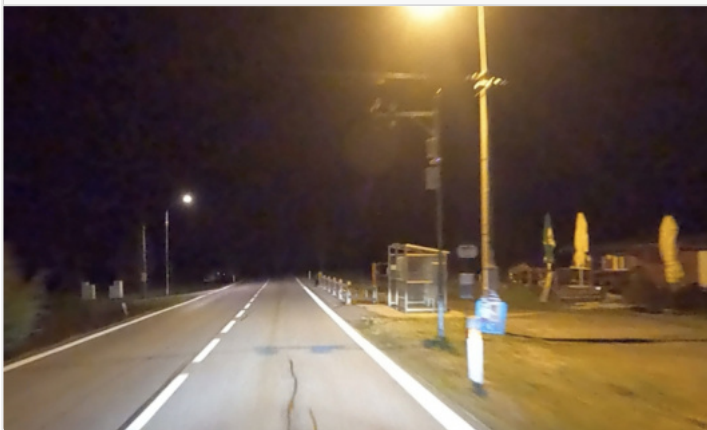
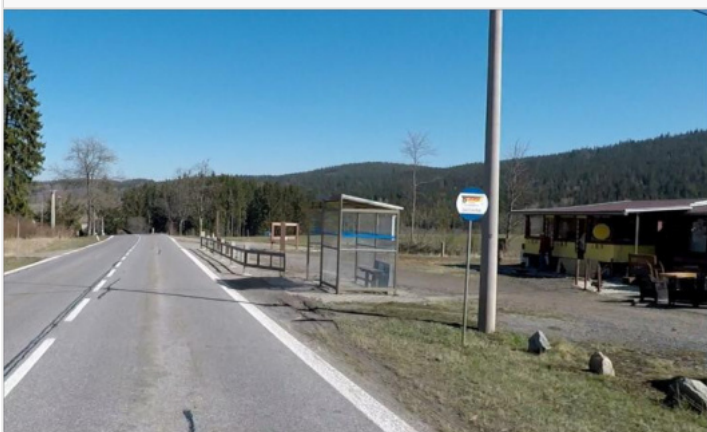
I/4 - Směr proti staničení | km 133,307 | ID 2415
Noční BI PK (2022-2023)

Bezpečnostní deficit Autobusová zastávka
Kategorie 1× - Neadekvátní postřehnutelnost BUS zastávky v době zhoršené viditelnosti
 1× - Neadekvátní světelně technické vlastnosti SDZ
Závažnost rizika **Střední**
Poznámka V rámci prohlídky byla identifikována snížená odrazivost SDZ IJ 4b. Konkrétní míru rizikovitosti je nezbytné stanovit na základě lokální prohlídky.

Návrh opatření Vytvoření bezpečného stání pro VHD
Poznámka -
Náročnost realizace **Složitě řešení**

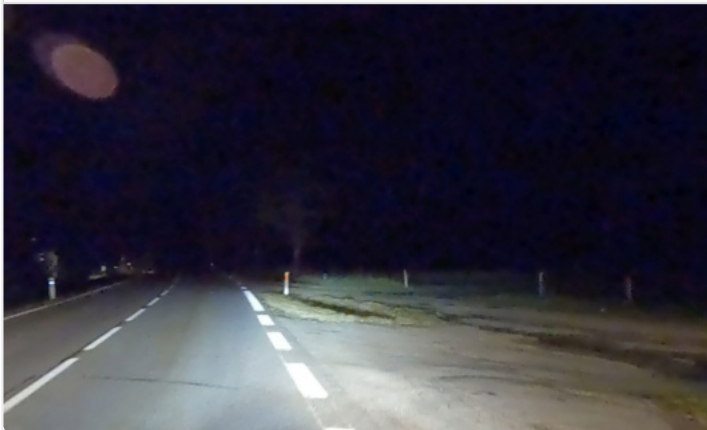
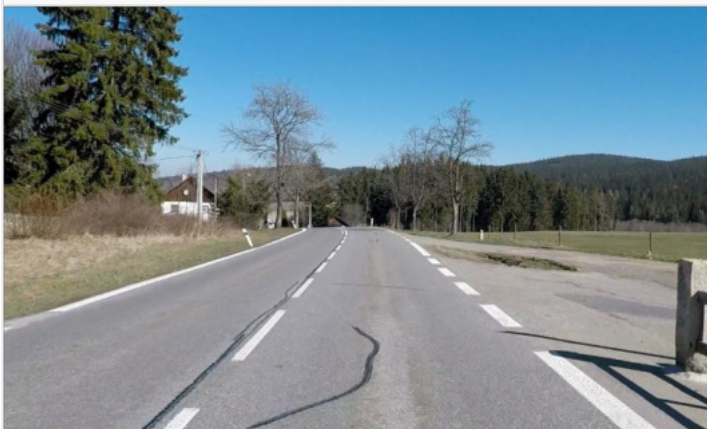
I/4 - Směr proti staničení | km 133,251 | ID 2417
Noční BI PK (2022-2023)

Bezpečnostní deficit Křižovatka
Kategorie 1× - Neadekvátní postřehnutelnost dopravního ostrůvku
Závažnost rizika **Nizká**
Poznámka -

Návrh opatření Realizace, oprava SDZ
Poznámka Realizace SDZ C 4c.
Náročnost realizace **Jednoduché řešení**

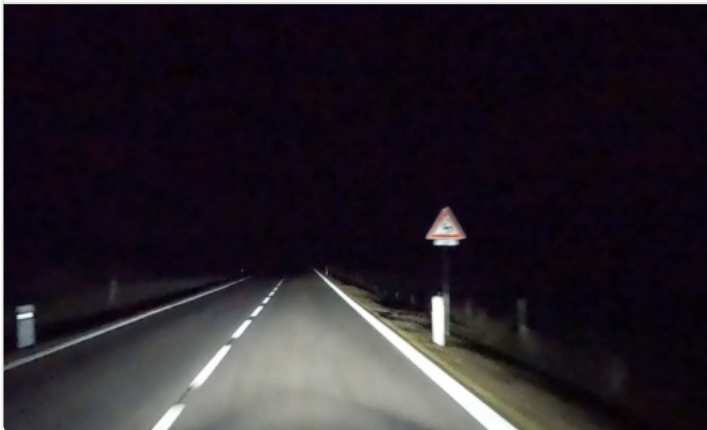
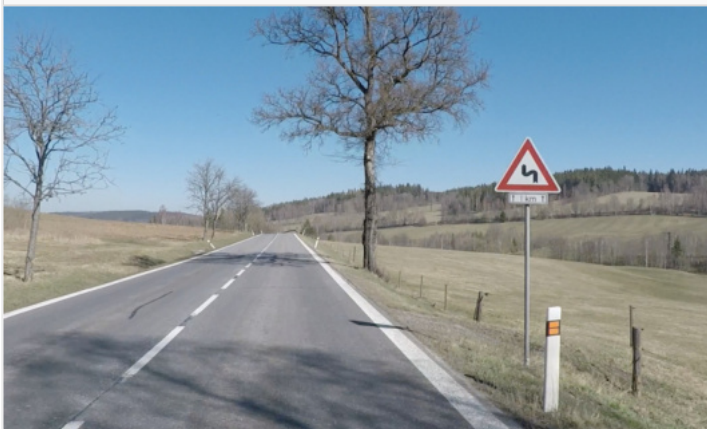
I/4 - Směr proti staničení | km 132,806 | ID 41312
Noční BI PK (2022-2023)

Bezpečnostní deficit Mezikřížovatkový úsek
Kategorie 1× - Neadekvátní světelně technické vlastnosti SDZ
Závažnost rizika **Nízká**
Poznámka V rámci prohlídky byla identifikována snížená odrazivost SDZ A 2b, E 4. Konkrétní míru rizikovitosti je nezbytné stanovit na základě lokální prohlídky.

Návrh opatření Realizace, oprava SDZ
Poznámka -
Náročnost realizace **Jednoduché řešení**

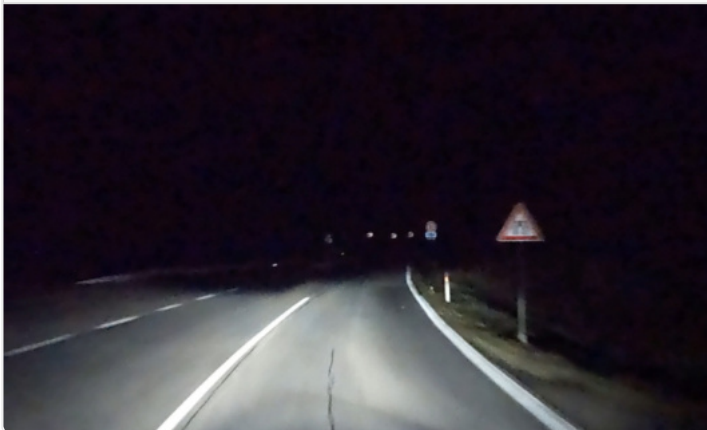
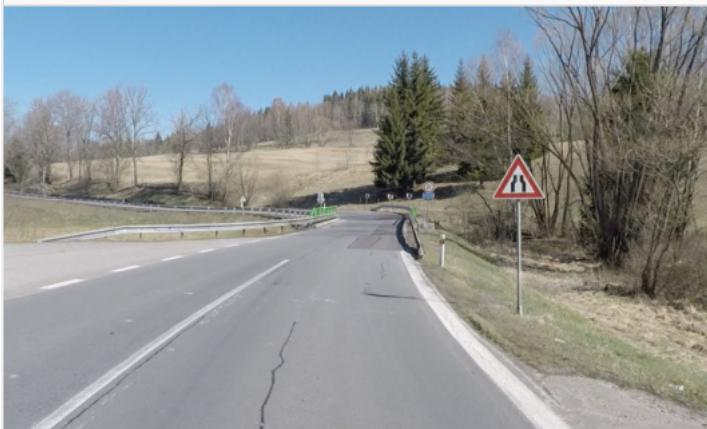
I/4 - Směr proti staničení | km 132,214 | ID 41313
Noční BI PK (2022-2023)

Bezpečnostní deficit Mezikřižovatkový úsek
Kategorie 2* - Neadekvátní světelně technické vlastnosti SDZ
Závažnost rizika **Nízká**
Poznámka V rámci prohlídky byla identifikována snížená odrazivost SDZ A 6a a P 7. Konkrétní míru rizikovitosti je nezbytné stanovit na základě lokální prohlídky.

Návrh opatření Realizace, oprava SDZ
Poznámka -
Náročnost realizace **Jednoduché řešení**

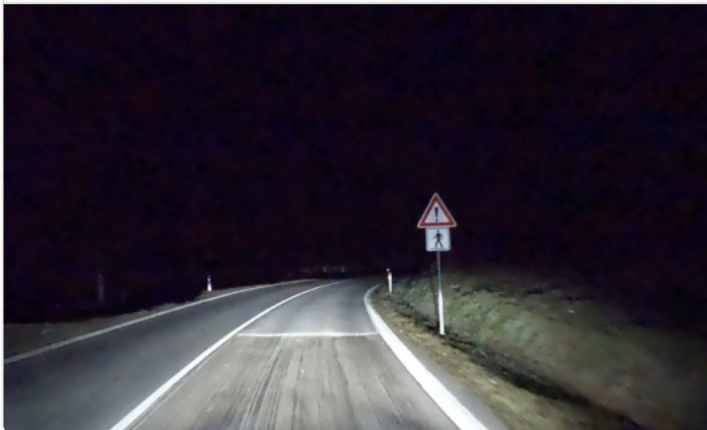
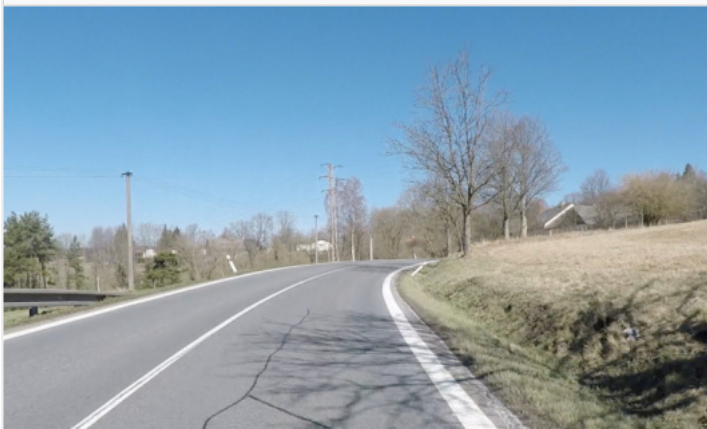
I/4 - Směr proti staničení | km 131,987 | ID 41314
Noční BI PK (2022-2023)

Bezpečnostní deficit Mezikřižovatkový úsek
Kategorie 1× - Neadekvátní světelně technické vlastnosti SDZ
Závažnost rizika Nizká
Poznámka V rámci prohlídky byla identifikována snížená odrazivost SDZ A 22, E 13. Konkrétní míru rizikovosti je nezbytné stanovit na základě lokální prohlídky.

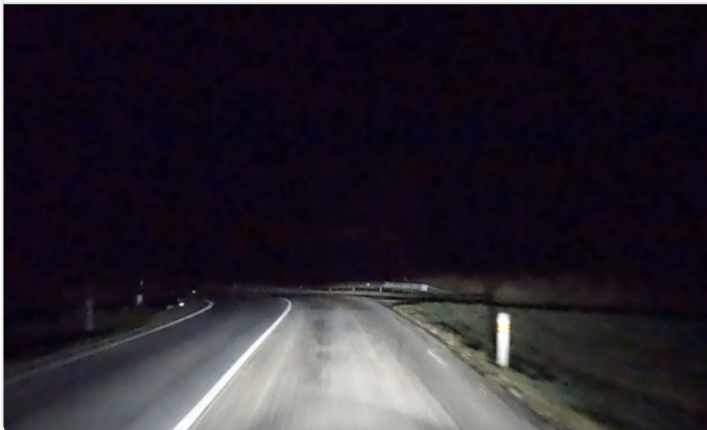
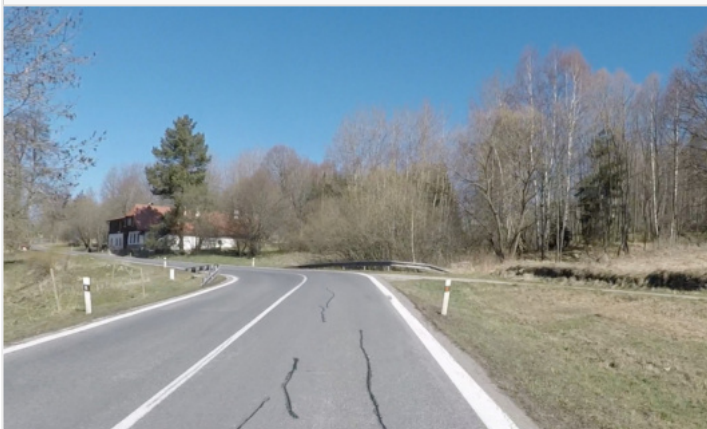
Bezpečnostní deficit Mezikřížovatkový úsek
Kategorie 1× - Nedostatečná postřehnutelnost směrového oblouku
Závažnost rizika **Střední**
Poznámka -

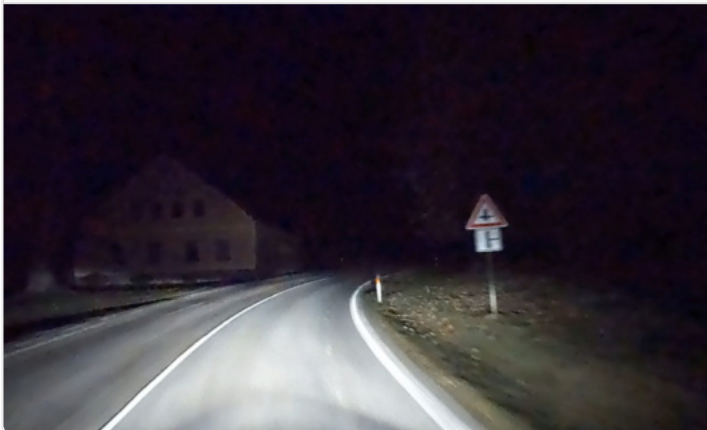
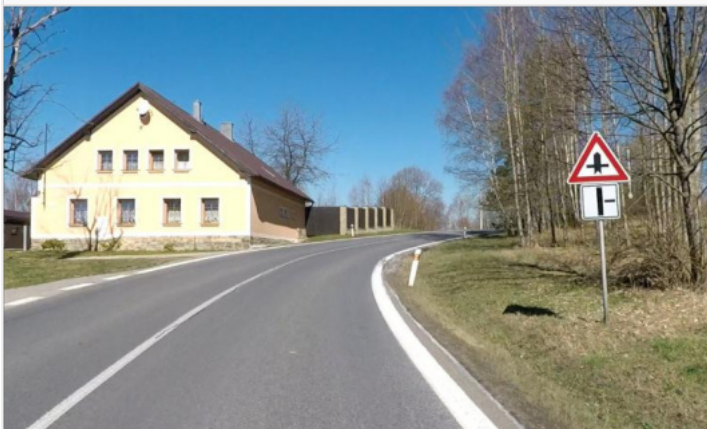
Bezpečnostní deficit Křižovatka
Kategorie 1× - Neadekvátní světelně technické vlastnosti SDZ
Závažnost rizika **Nizká**
Poznámka V rámci prohlídky byla identifikována snížená odrazivost SDZ P 1, E 2b. Konkrétní míru rizikovitosti je nezbytné stanovit na základě lokální prohlídky.

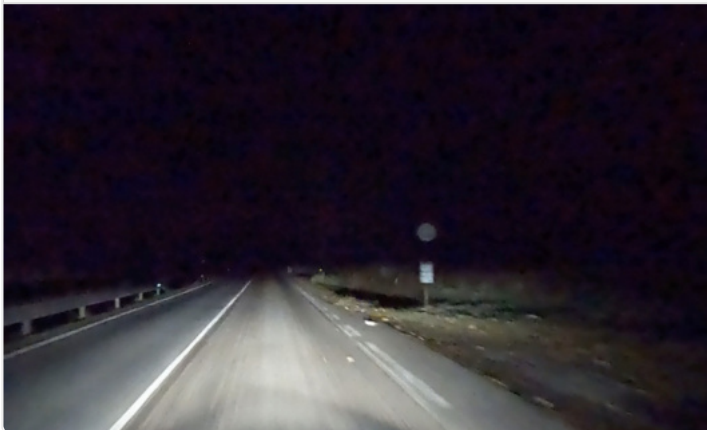
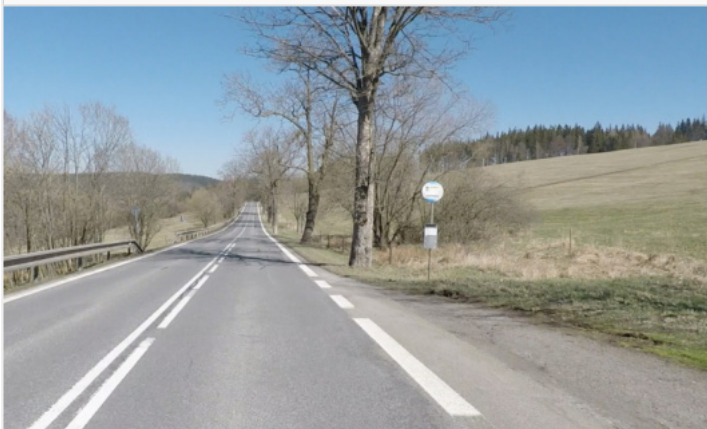
Bezpečnostní deficit Autobusová zastávka
Kategorie 1× - Neadekvátní světelně technické vlastnosti SDZ
Závažnost rizika Nizká
Poznámka V rámci prohlídky byla identifikována snížená odrazivost SDZ IJ 4b. Konkrétní míru rizikivosti je nezbytné stanovit na základě lokální prohlídky.

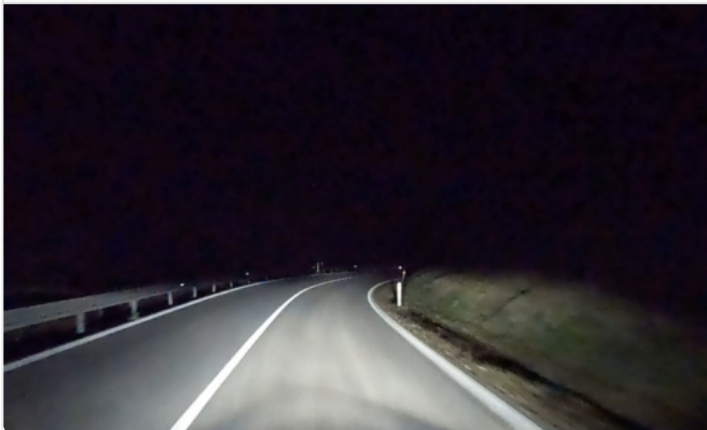
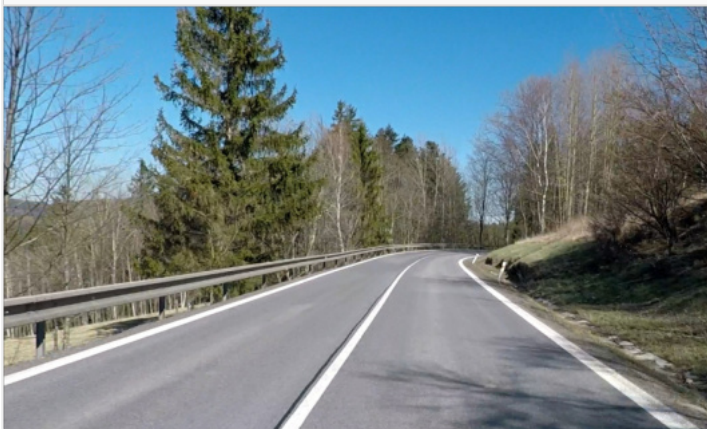
Bezpečnostní deficit Mezikřížovkový úsek
Kategorie 1× - Nedostatečná postřehnutelnost směrového oblouku
Závažnost rizika **Střední**
Poznámka -

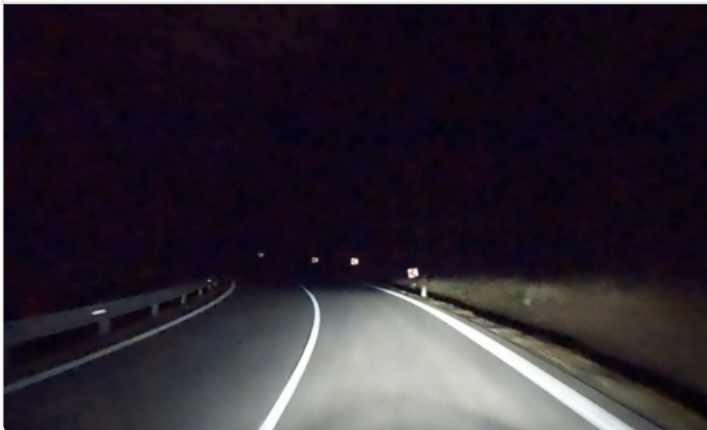
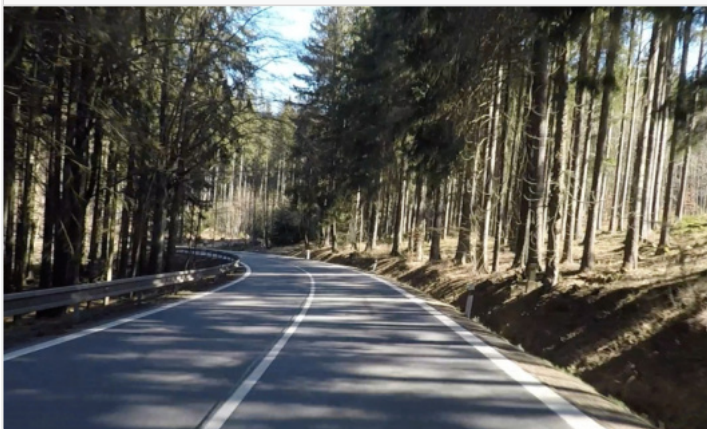
Bezpečnostní deficit Mezikřižovatkový úsek
Kategorie 1× - Neadekvátní světelně technické vlastnosti dopravního zařízení
 1× - Nedostatečná postřehnutelnost směrového oblouku
Závažnost rizika **Střední**
Poznámka V rámci prohlídky byla identifikována snížená odrazivost DZ Z 3. Konkrétní míru rizikovitosti je nezbytné stanovit na základě lokální prohlídky.

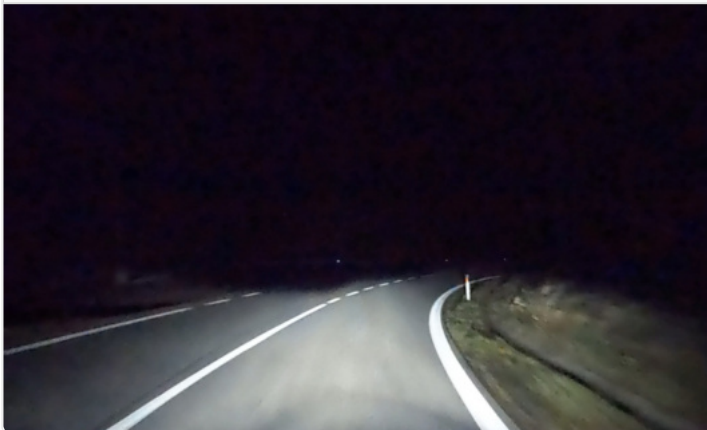
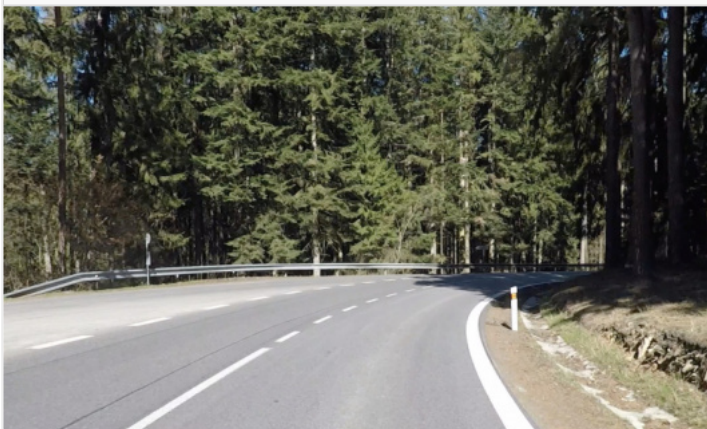
Bezpečnostní deficit Mezikřížovatkový úsek
Kategorie 1× - Nedostatečná postřehnutelnost směrového oblouku
Závažnost rizika **Střední**
Poznámka -

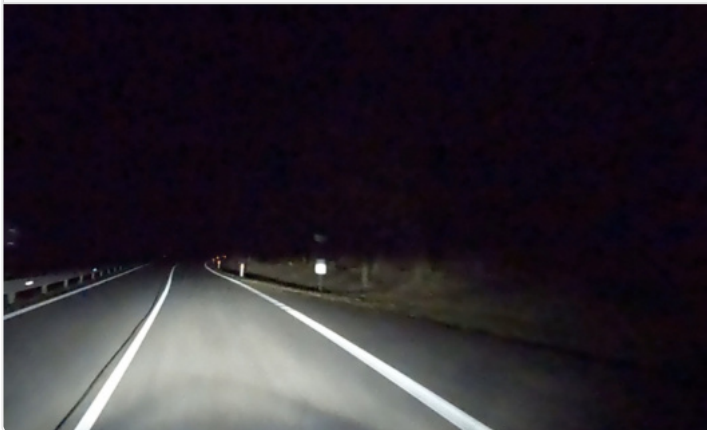
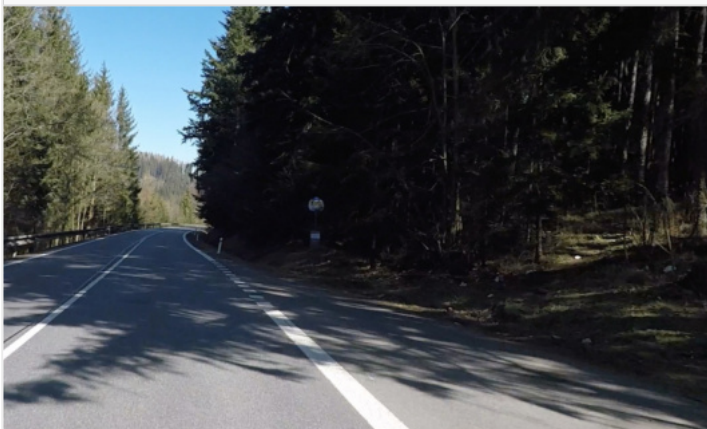
Bezpečnostní deficit Autobusová zastávka
Kategorie 1× - Neadekvátní světelně technické vlastnosti SDZ
Závažnost rizika Nizká
Poznámka V rámci prohlídky byla identifikována snížená odrazivost SDZ IJ 4b. Konkrétní míru rizikivosti je nezbytné stanovit na základě lokální prohlídky.

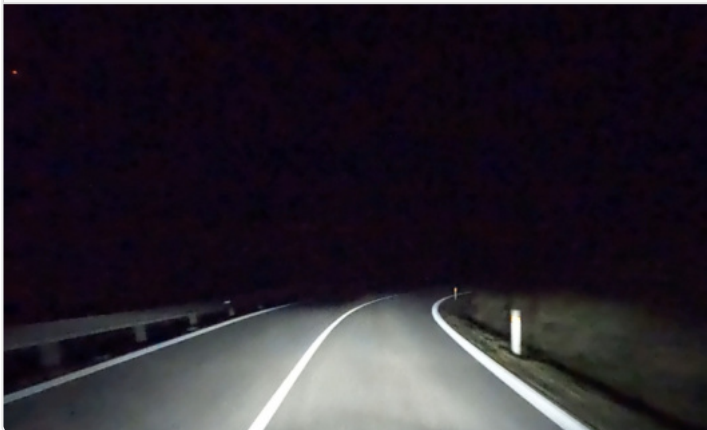
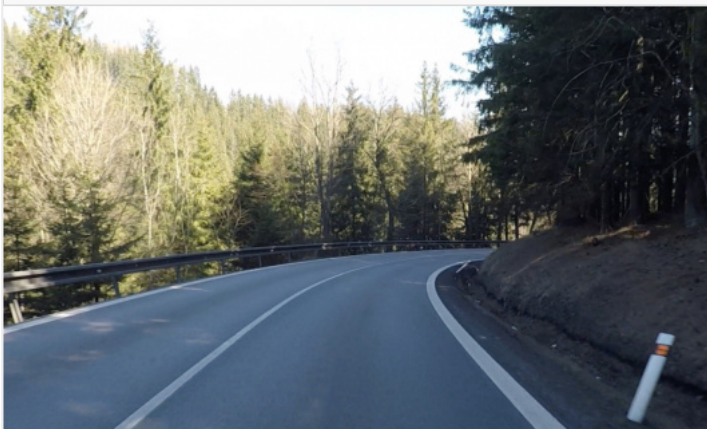
Bezpečnostní deficit Mezikřížovkový úsek
Kategorie 1× - Nedostatečná postřehnutelnost směrového oblouku
Závažnost rizika **Střední**
Poznámka -

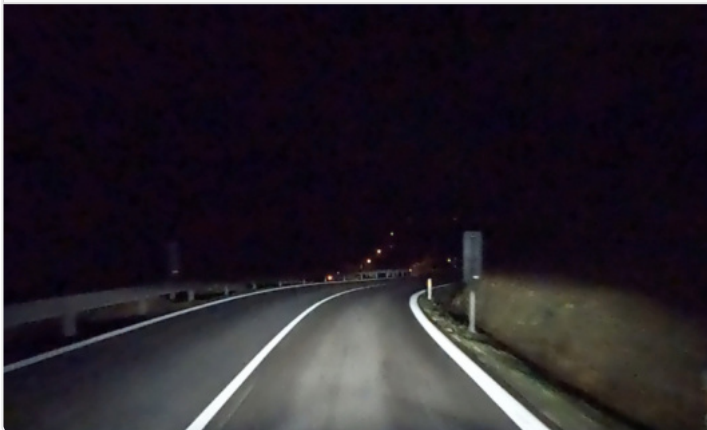
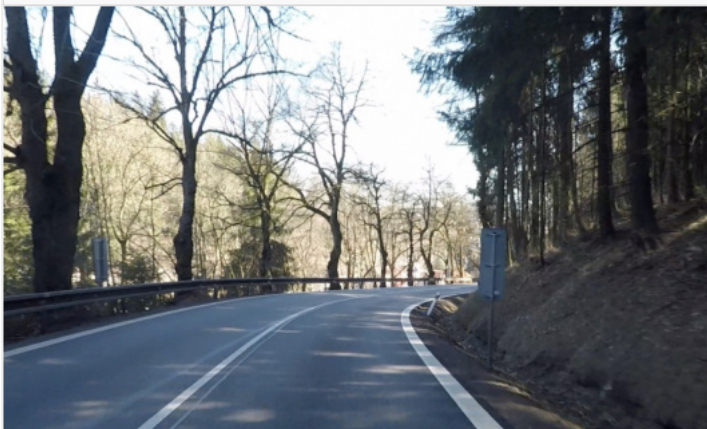
Bezpečnostní deficit Mezikřížovatkový úsek
Kategorie 1× - Nedostatečná postřehnutelnost směrového oblouku
Závažnost rizika **Nízká**
Poznámka -

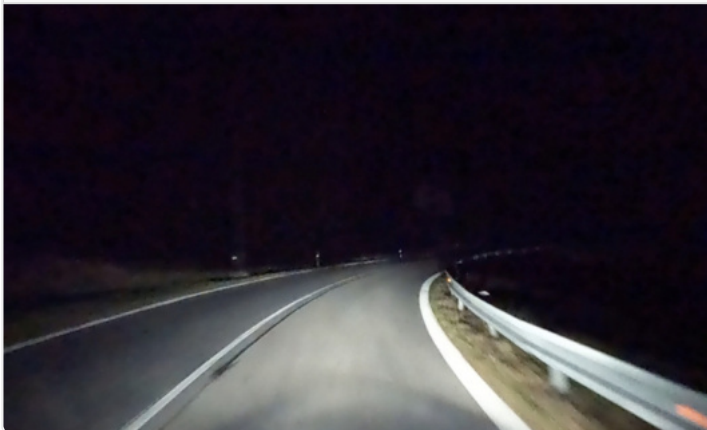
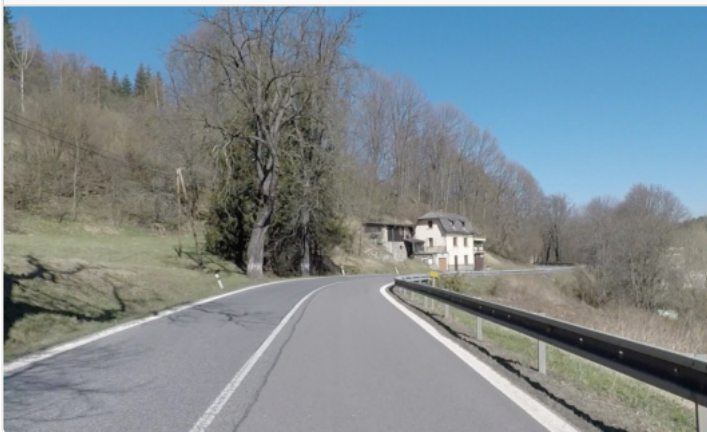
Bezpečnostní deficit Mezikřížovkový úsek
Kategorie 1× - Nedostatečná postřehnutelnost směrového oblouku
Závažnost rizika Nízká
Poznámka -

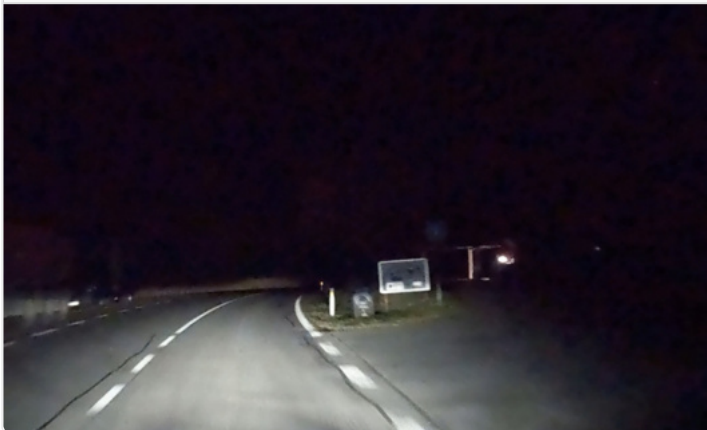
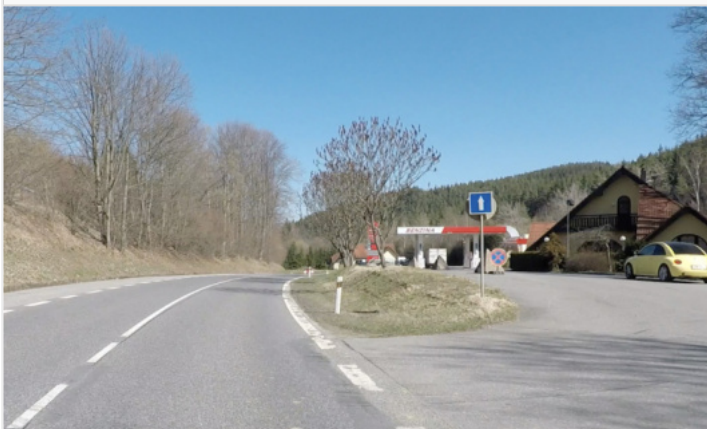
Bezpečnostní deficit Sjezd / samostatný sjezd / parkoviště
Kategorie 1× - Neadekvátní postřehnutelnost dopravního ostrůvku
Závažnost rizika Nizká
Poznámka -

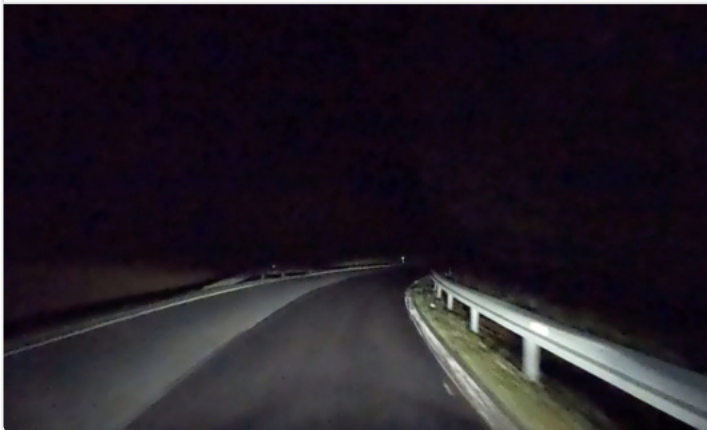
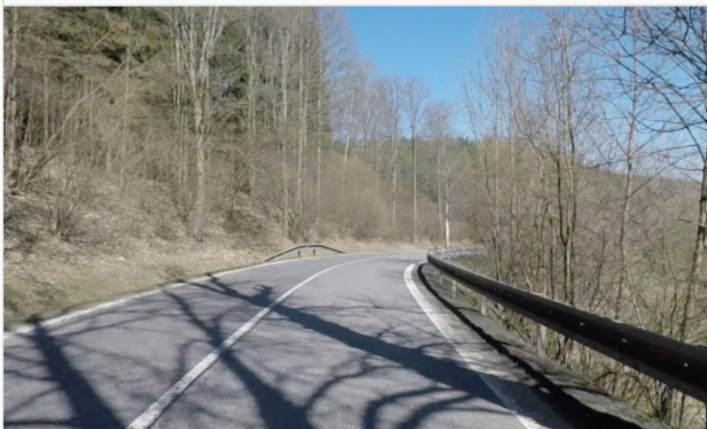
Bezpečnostní deficit Mezikřižovatkový úsek
Kategorie 1× - Nedostatečná postřehnutelnost směrového oblouku
Závažnost rizika **Nízká**
Poznámka -

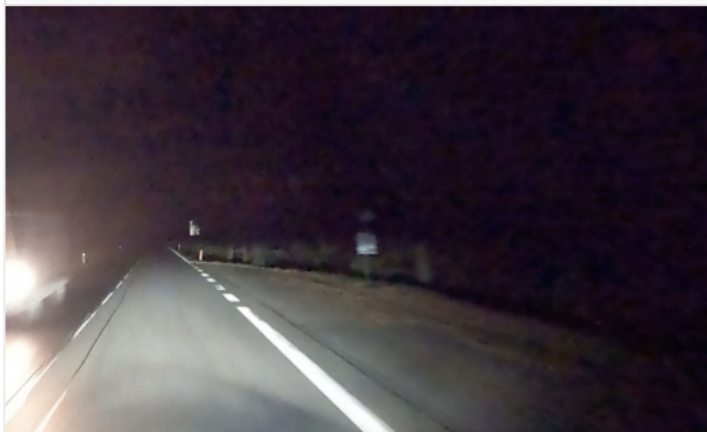
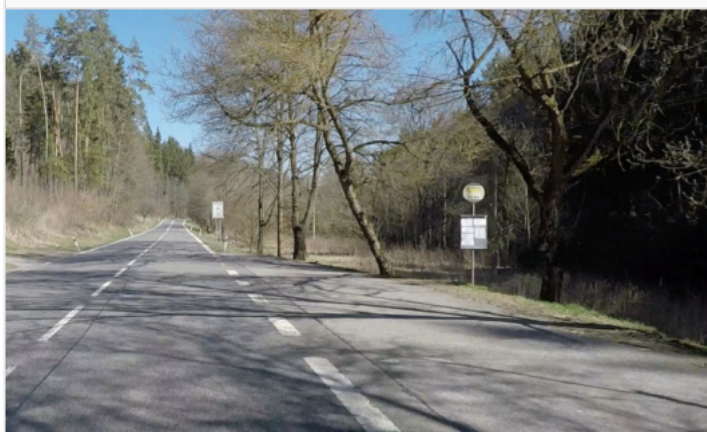
Bezpečnostní deficit Autobusová zastávka
Kategorie 1× - Neadekvátní světelně technické vlastnosti SDZ
Závažnost rizika **Nízká**
Poznámka V rámci prohlídky byla identifikována snížená odrazivost SDZ IJ 4b. Konkrétní míru rizikovosti je nezbytné stanovit na základě lokální prohlídky.

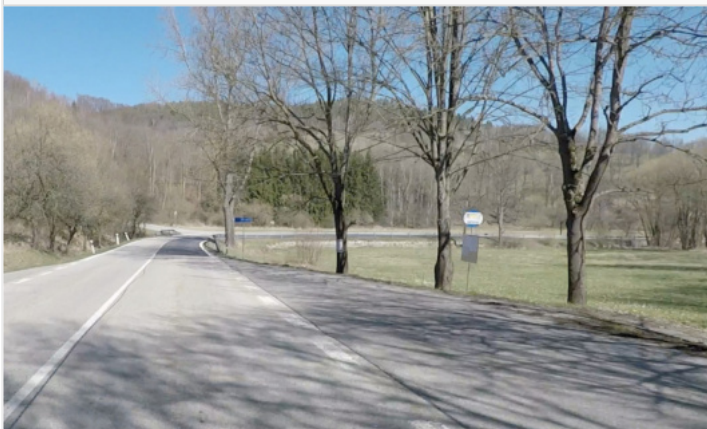
Bezpečnostní deficit Autobusová zastávka
Kategorie 1× - Neadekvátní světelně technické vlastnosti SDZ
Závažnost rizika Nizká
Poznámka V rámci prohlídky byla identifikována snížená odrazivost SDZ IJ 4b. Konkrétní míru rizikivosti je nezbytné stanovit na základě lokální prohlídky.

Návrh opatření Realizace, oprava SDZ
Poznámka -
Náročnost realizace Jednoduché řešení

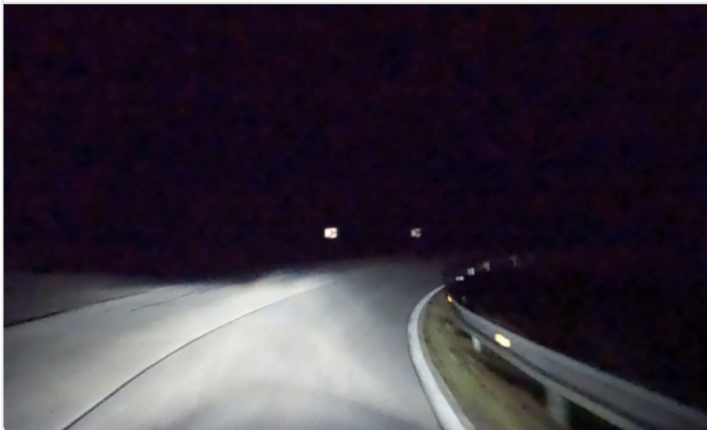
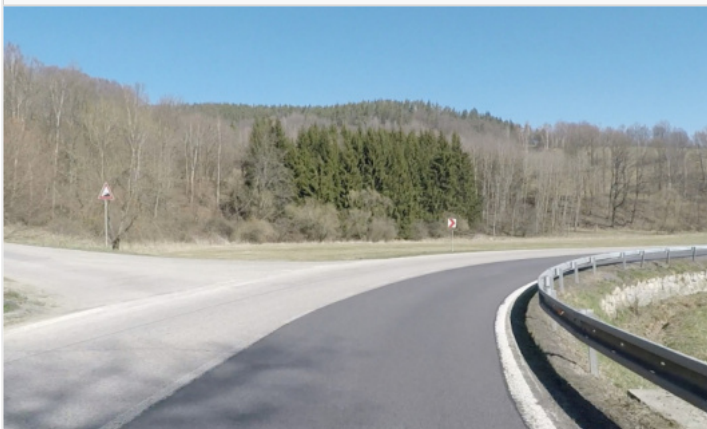
I/4 - Směr proti staničení | km 123,861 | ID 41343
Noční BI PK (2022-2023)

Bezpečnostní deficit	Mezikřížovatkový úsek
Kategorie	<input checked="" type="checkbox"/> 1× - Neadekvátní světelně technické vlastnosti dopravního zařízení <input checked="" type="checkbox"/> 1× - Nedostatečná postřehnutelnost směrového oblouku
Závažnost rizika	Nizká
Poznámka	V rámci prohlídky byla identifikována snížená odrazivost DZ Z 3. Konkrétní míru rizikovitosti je nezbytné stanovit na základě lokální prohlídky.

Návrh opatření	Zvýšení postřehnutelnosti směrového oblouku doplněním DZ Z 3
Poznámka	Instalace DZ v adekvátním počtu v celé délce směrového oblouku. Současně oprava DZ.
Náročnost realizace	Administrativní řešení

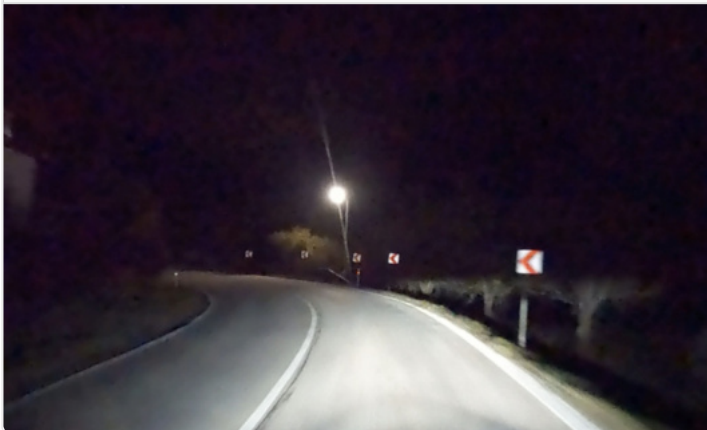
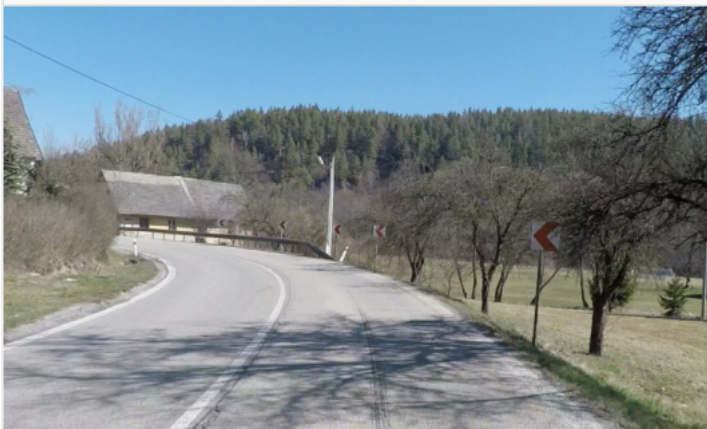
I/4 - Směr proti staničení | km 123,234 | ID 41344
Noční BI PK (2022-2023)

Bezpečnostní deficit Mezikřížovatkový úsek
Kategorie 1× - Neadekvátní světelně technické vlastnosti dopravního zařízení
Závažnost rizika Nizká
Poznámka V rámci prohlídky byla identifikována snížená odrazivost DZ Z 3. Konkrétní míru rizikovosti je nezbytné stanovit na základě lokální prohlídky.

Návrh opatření Realizace, oprava dopravního zařízení
Poznámka -
Náročnost realizace Jednoduché řešení
