**HODNOCENÍ BEZPEČNOSTI
POZEMNÍCH KOMUNIKACÍ
POMOCÍ JASOVÉ ANALÝZY**

Diplomová práce

**Katalog nočních dopravně-bezpečnostních
deficitů silnice I/4**

Příloha 1.1

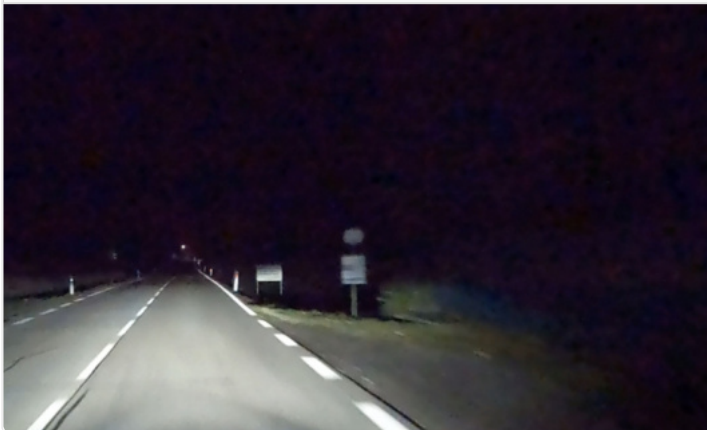
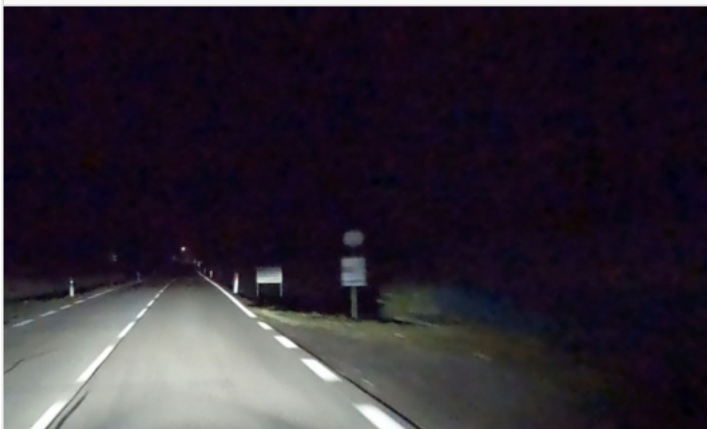
I/4 - Směr proti staničení | km 123,014 | ID 2782
Noční BI PK (2022-2023)

Bezpečnostní deficit Autobusová zastávka
Kategorie 1× - Neadekvátní světelně technické vlastnosti SDZ
Závažnost rizika **Nízká**
Poznámka V rámci prohlídky byla identifikována snížená odrazivost SDZ IJ 4b. Konkrétní míru rizikivosti je nezbytné stanovit na základě lokální prohlídky.

Návrh opatření Realizace, oprava SDZ
Poznámka -
Náročnost realizace **Jednoduché řešení**

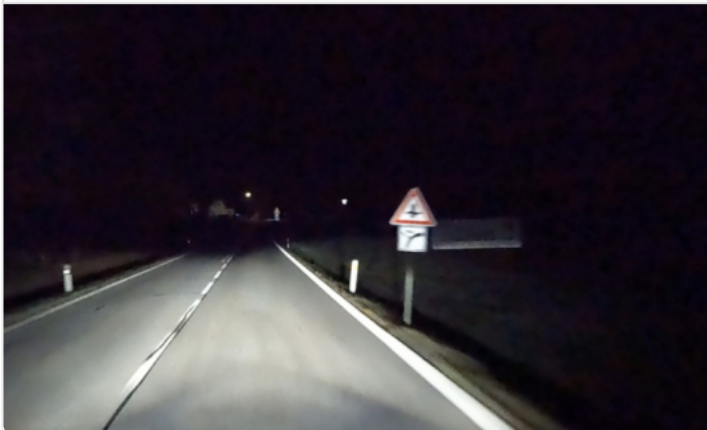
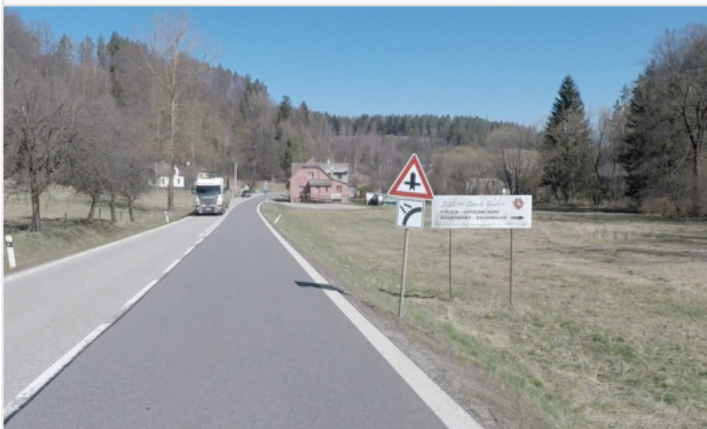
I/4 - Směr proti staničení | km 122,848 | ID 41345
Noční BI PK (2022-2023)

Bezpečnostní deficit Křižovatka
Kategorie 1× - Neadekvátní světelně technické vlastnosti SDZ
Závažnost rizika **Nízká**
Poznámka V rámci prohlídky byla identifikována snížená odrazivost SDZ P 1, E 2b. Konkrétní míru rizikovitosti je nezbytné stanovit na základě lokální prohlídky.

Návrh opatření Realizace, oprava SDZ
Poznámka -
Náročnost realizace **Jednoduché řešení**

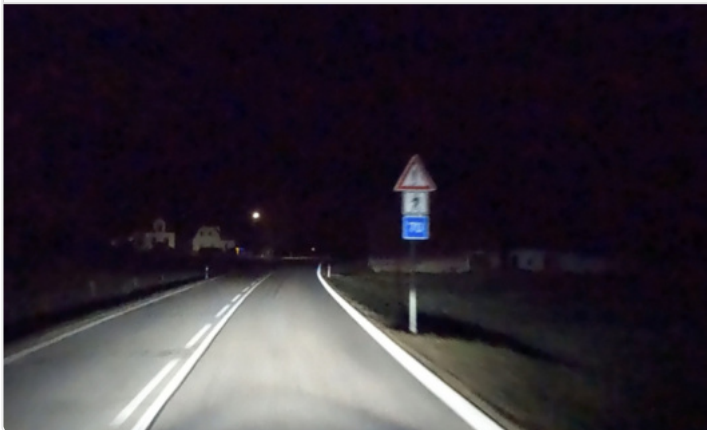
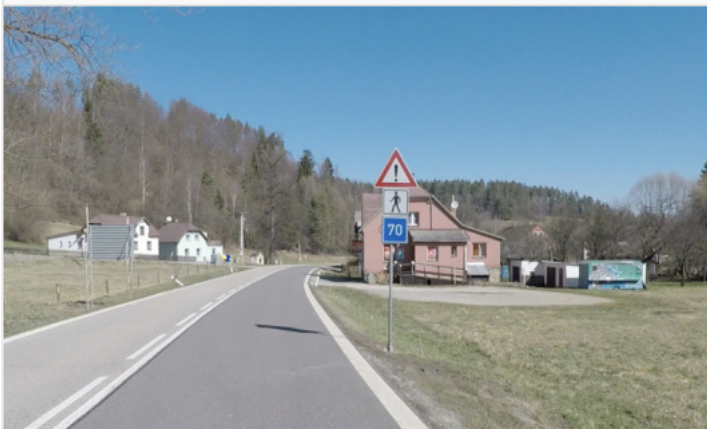
I/4 - Směr proti staničení | km 122,789 | ID 15032
Noční BI PK (2022-2023)

Bezpečnostní deficit	Mezikřižovatkový úsek
Kategorie	<input checked="" type="checkbox"/> 1× - Neadekvátní světelně technické vlastnosti SDZ
Závažnost rizika	Nizká
Poznámka	V rámci prohlídky byla identifikována snížená odrazivost SDZ A 22, E 13, IP 5. Konkrétní míru rizikovosti je nezbytné stanovit na základě lokální prohlídky.

Návrh opatření	Realizace, oprava SDZ
Poznámka	-
Náročnost realizace	Jednoduché řešení

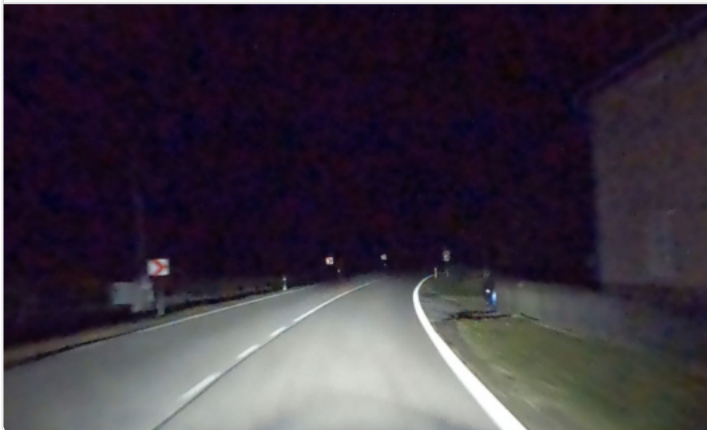
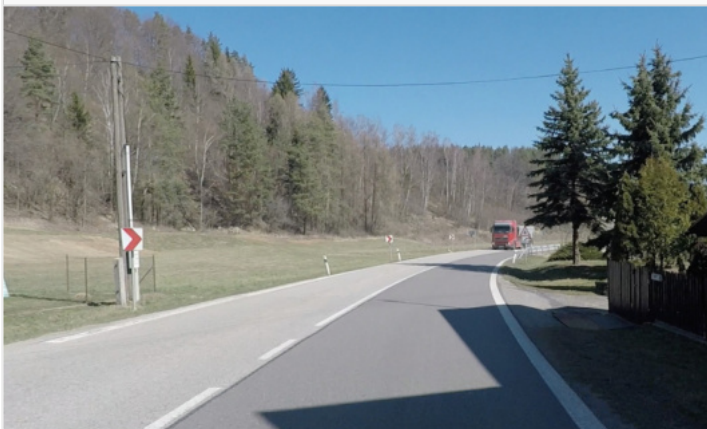
I/4 - Směr proti staničení | km 122,689 | ID 41346
Noční BI PK (2022-2023)

Bezpečnostní deficit Mezikřižovatkový úsek
Kategorie 1× - Neadekvátní světelně technické vlastnosti dopravního zařízení
Závažnost rizika Nizká
Poznámka V rámci prohlídky byla identifikována snížená odrazivost DZ Z 3. Konkrétní míru rizikovosti je nezbytné stanovit na základě lokální prohlídky.

Návrh opatření Realizace, oprava dopravního zařízení
Poznámka -
Náročnost realizace Jednoduché řešení

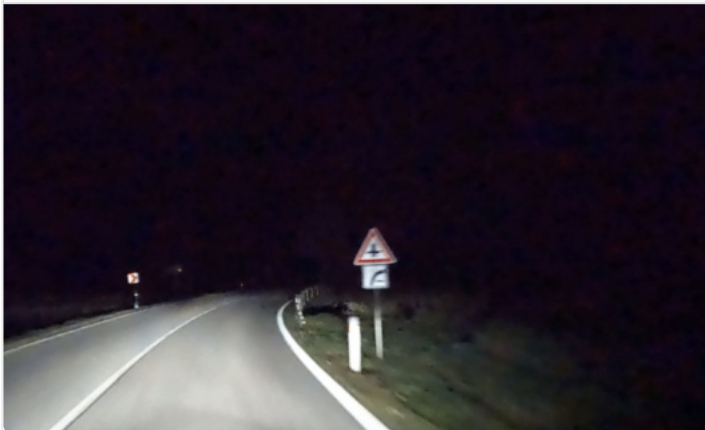
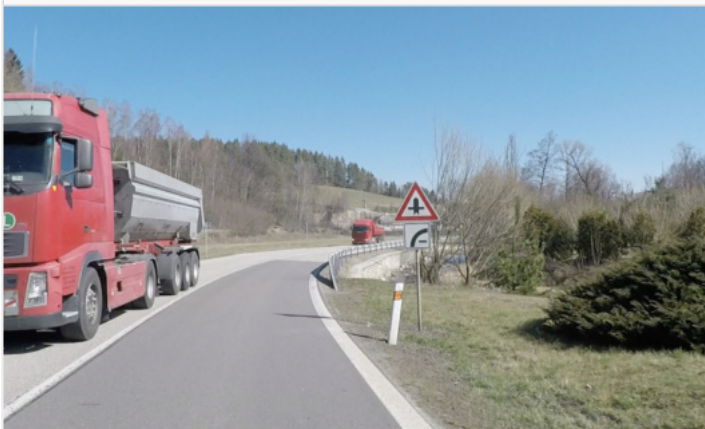
I/4 - Směr proti staničení | km 122,631 | ID 41347
Noční BI PK (2022-2023)

Bezpečnostní deficit Křižovatka
Kategorie 1× - Neadekvátní světelně technické vlastnosti SDZ
Závažnost rizika Nizká
Poznámka V rámci prohlídky byla identifikována snížená odrazivost SDZ P 1, E 2b. Konkrétní míru rizikovosti je nezbytné stanovit na základě lokální prohlídky.

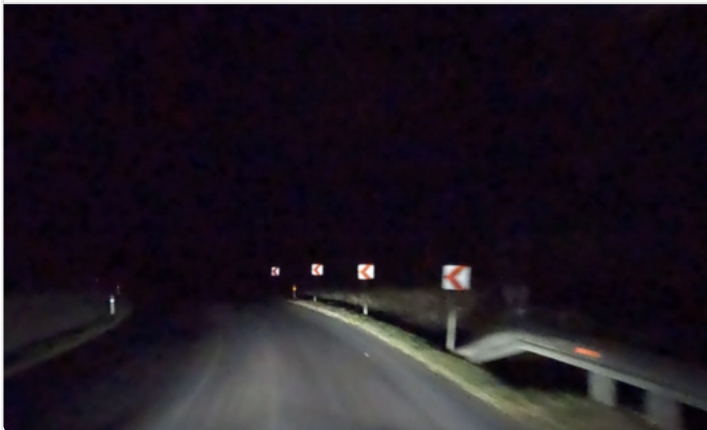
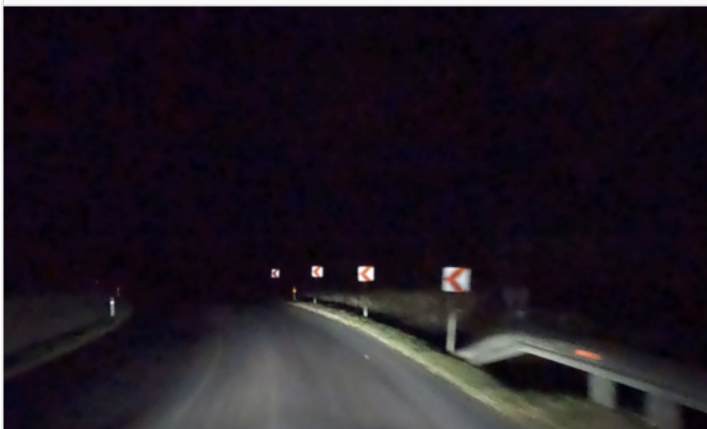
Bezpečnostní deficit Mezikřížovatkový úsek
Kategorie 1× - Neadekvátní světelně technické vlastnosti dopravního zařízení
Závažnost rizika Nízká
Poznámka V rámci prohlídky byla identifikována snížená odrazivost DZ Z 3. Konkrétní míru rizikovosti je nezbytné stanovit na základě lokální prohlídky.

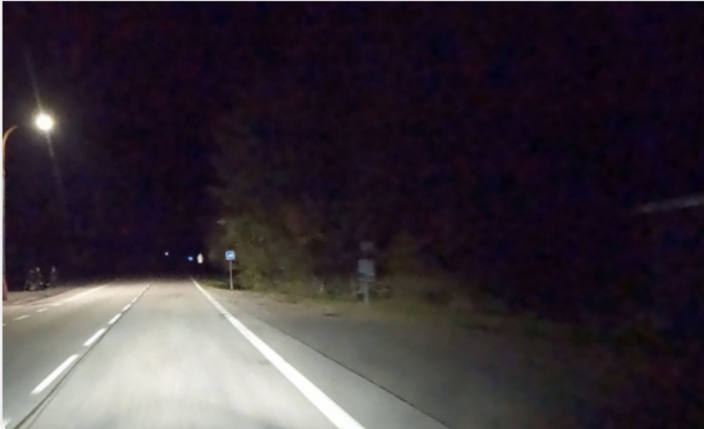
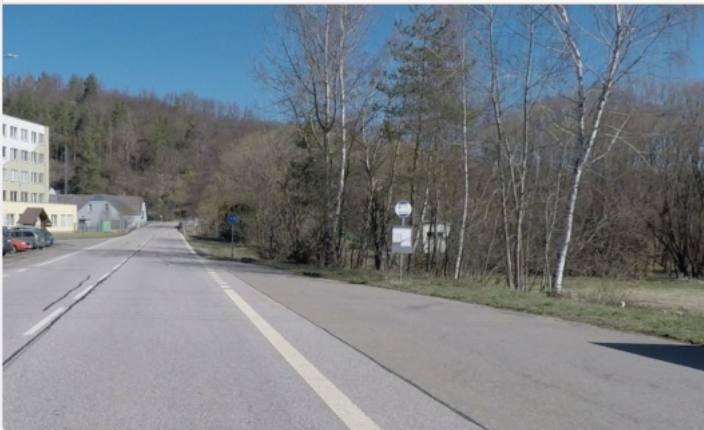
Bezpečnostní deficit Autobusová zastávka
Kategorie 1× - Neadekvátní světelně technické vlastnosti SDZ
Závažnost rizika **Nizká**
Poznámka V rámci prohlídky byla identifikována snížená odrazivost SDZ IJ 4b. Konkrétní míru rizikivosti je nezbytné stanovit na základě lokální prohlídky.

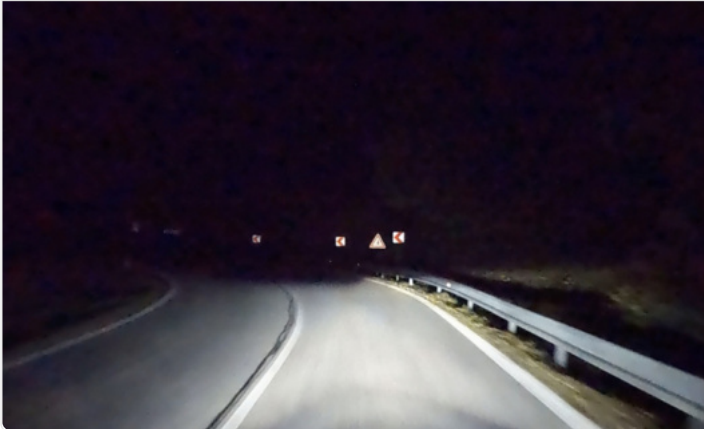
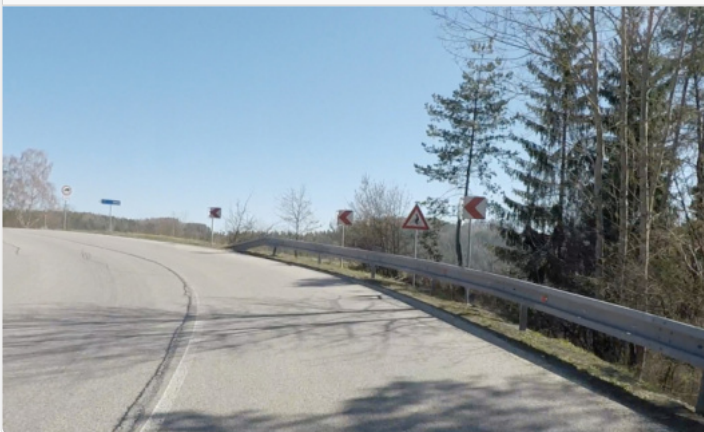
Bezpečnostní deficit Mezikřižovatkový úsek
Kategorie 1× - Neadekvátní světelně technické vlastnosti dopravního zařízení
Závažnost rizika Nizká
Poznámka V rámci prohlídky byla identifikována snížená odrazivost DZ Z 3. Konkrétní míru rizikovosti je nezbytné stanovit na základě lokální prohlídky.

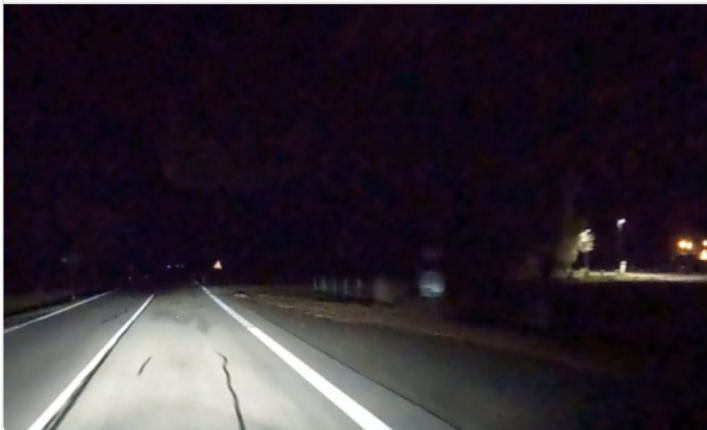
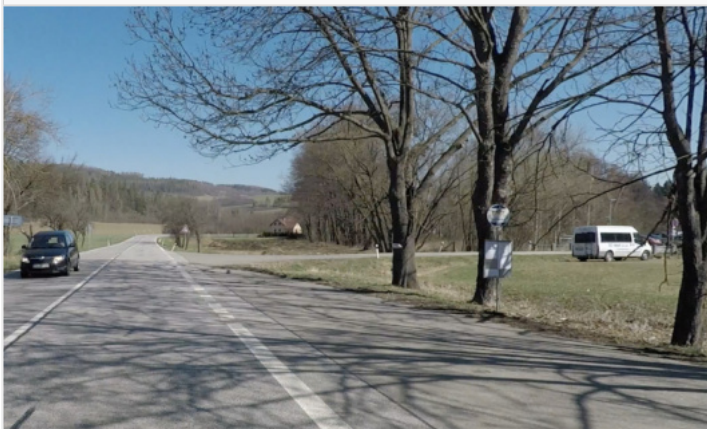
Bezpečnostní deficit Autobusová zastávka
Kategorie 1× - Neadekvátní světelně technické vlastnosti SDZ
Závažnost rizika **Nizká**
Poznámka V rámci prohlídky byla identifikována snížená odrazivost SDZ IJ 4b. Konkrétní míru rizikivosti je nezbytné stanovit na základě lokální prohlídky.

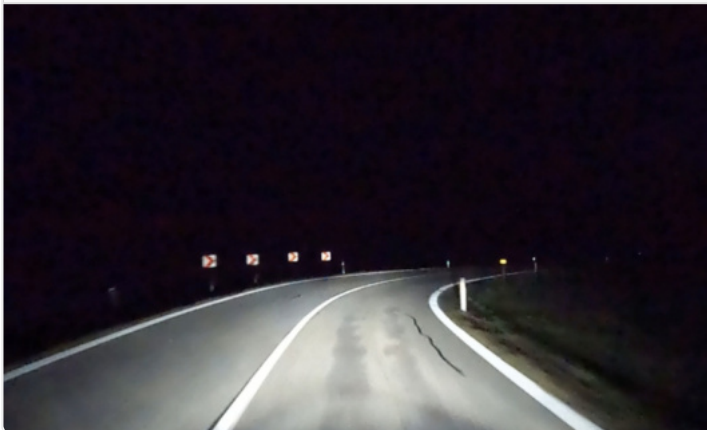
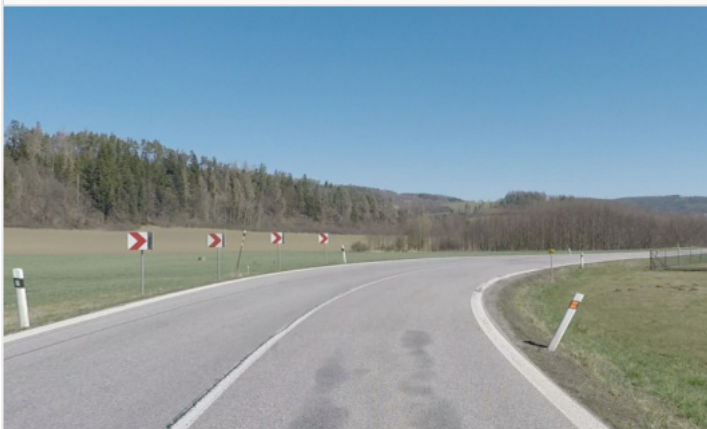
Bezpečnostní deficit Mezikřižovatkový úsek
Kategorie 1× - Neadekvátní světelně technické vlastnosti dopravního zařízení
Závažnost rizika **Nízká**
Poznámka V rámci prohlídky byla identifikována snížená odrazivost DZ Z 3. Konkrétní míru rizikovosti je nezbytné stanovit na základě lokální prohlídky.

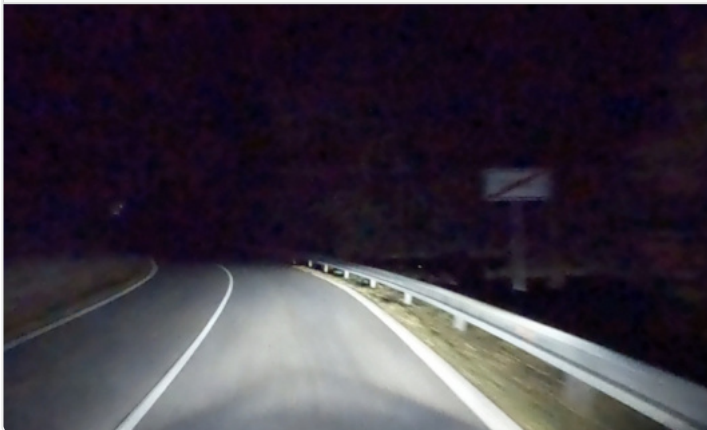
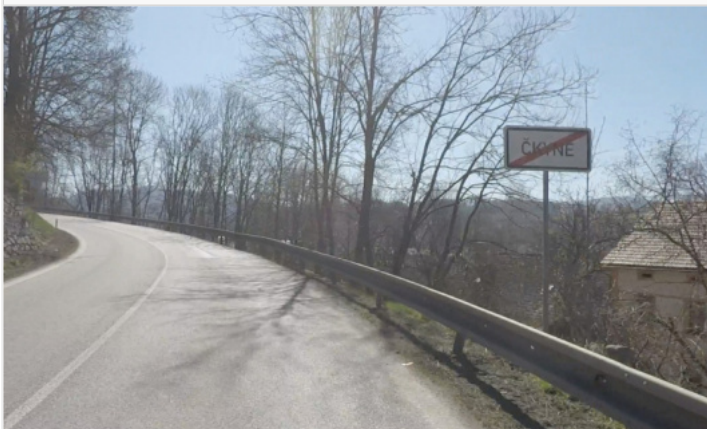
Bezpečnostní deficit Mezikřižovatkový úsek
Kategorie 1× - Nedostatečná postřehnutelnost směrového oblouku
Závažnost rizika **Nízká**
Poznámka -

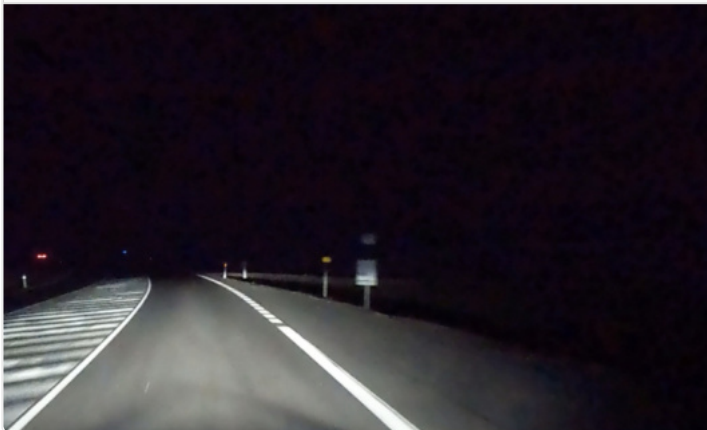
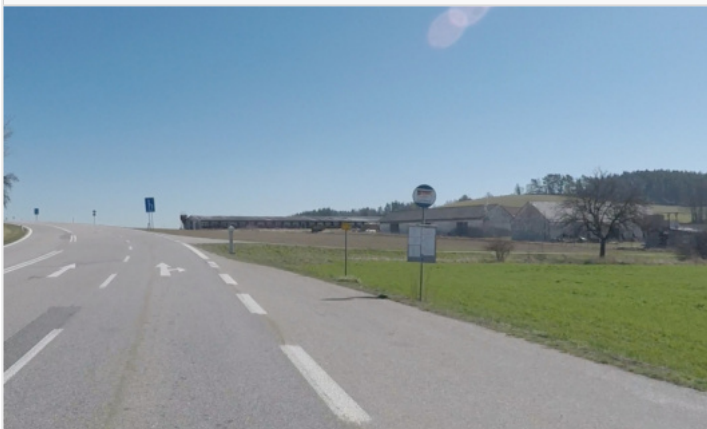
Bezpečnostní deficit Autobusová zastávka
Kategorie 1× - Neadekvátní světelně technické vlastnosti SDZ
Závažnost rizika **Nízká**
Poznámka V rámci prohlídky byla identifikována snížená odrazivost SDZ IJ 4b. Konkrétní míru rizikivosti je nezbytné stanovit na základě lokální prohlídky.

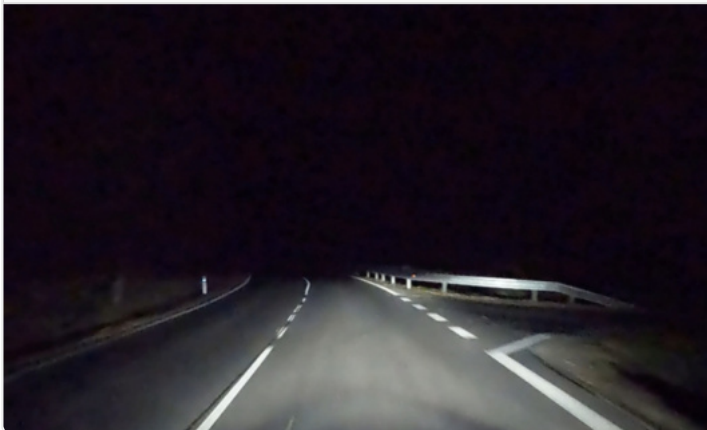
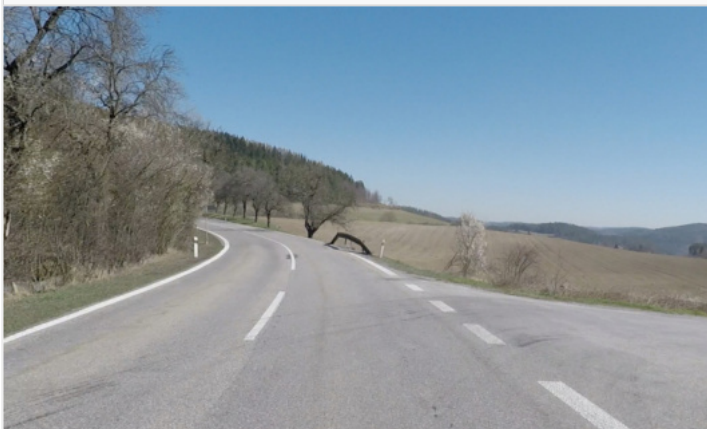
Bezpečnostní deficit Mezikřižovatkový úsek
Kategorie 1× - Nedostatečná postřehnutelnost směrového oblouku
Závažnost rizika **Nízká**
Poznámka -

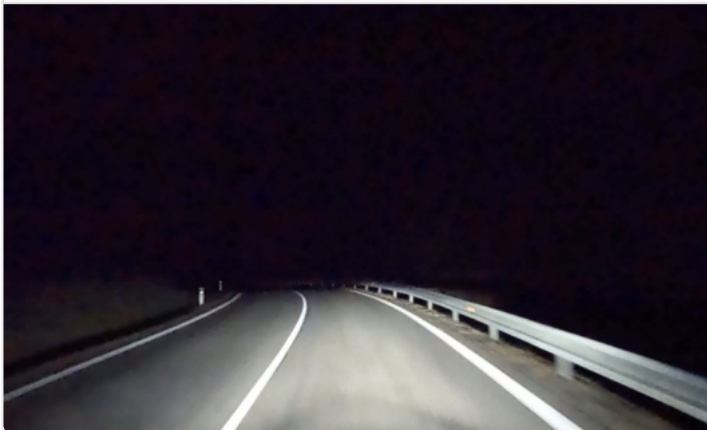
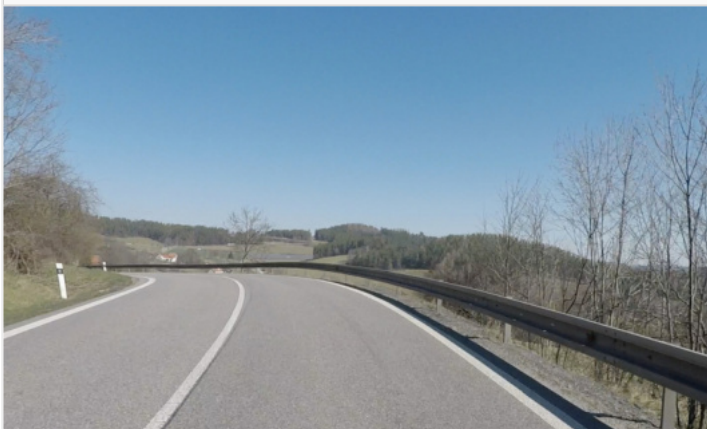
Bezpečnostní deficit Mezikřižovatkový úsek
Kategorie 1× - Nedostatečná postřehnutelnost směrového oblouku
Závažnost rizika **Nízká**
Poznámka -

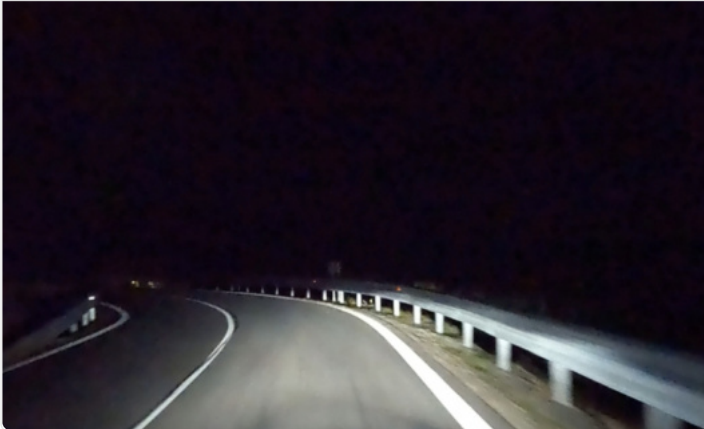
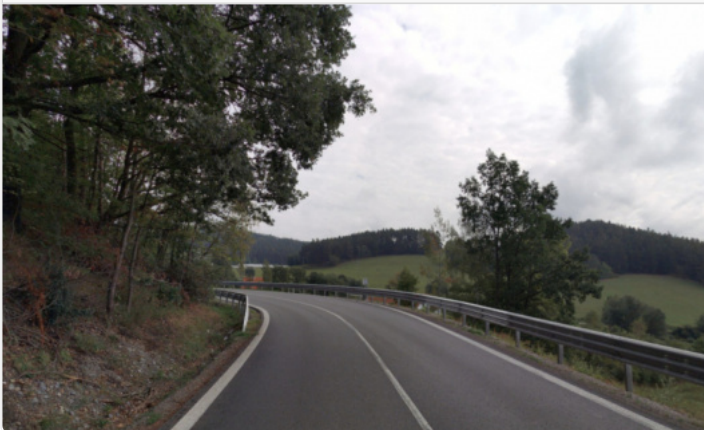
Bezpečnostní deficit Mezikřižovatkový úsek
Kategorie 1× - Nedostatečná postřehnutelnost směrového oblouku
Závažnost rizika Nízká
Poznámka -

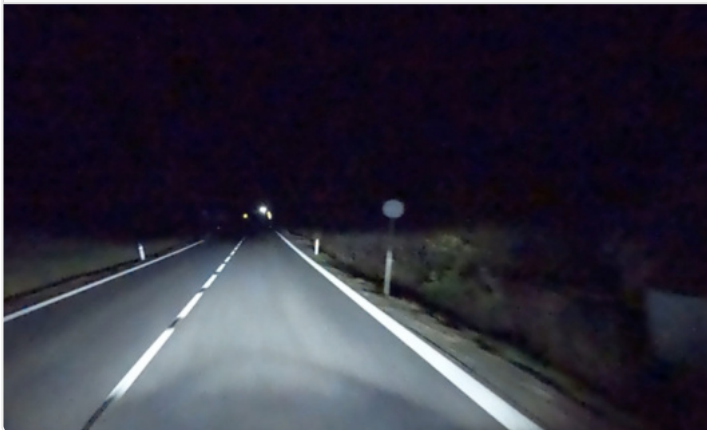
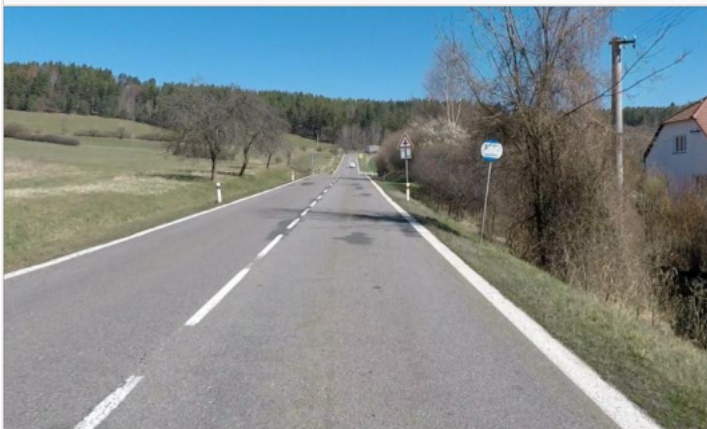
Bezpečnostní deficit Autobusová zastávka
Kategorie 1× - Neadekvátní postřehnutelnost BUS zastávky v době zhoršené viditelnosti
 1× - Neadekvátní světelně technické vlastnosti SDZ
Závažnost rizika **Střední**
Poznámka V rámci prohlídky byla identifikována snížená odrazivost SDZ IJ 4b. Konkrétní míru rizikovitosti je nezbytné stanovit na základě lokální prohlídky.

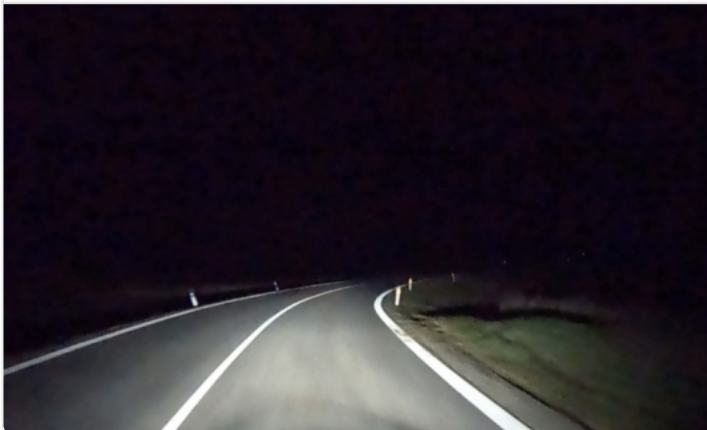
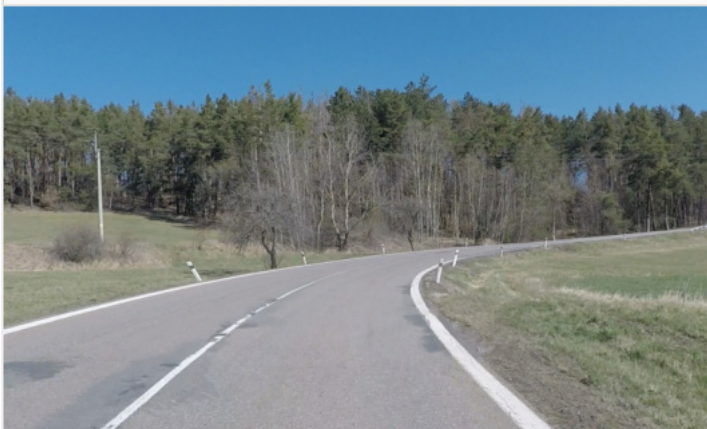
Bezpečnostní deficit Mezikřižovatkový úsek
Kategorie 1× - Nedostatečná postřehnutelnost směrového oblouku
Závažnost rizika **Střední**
Poznámka -

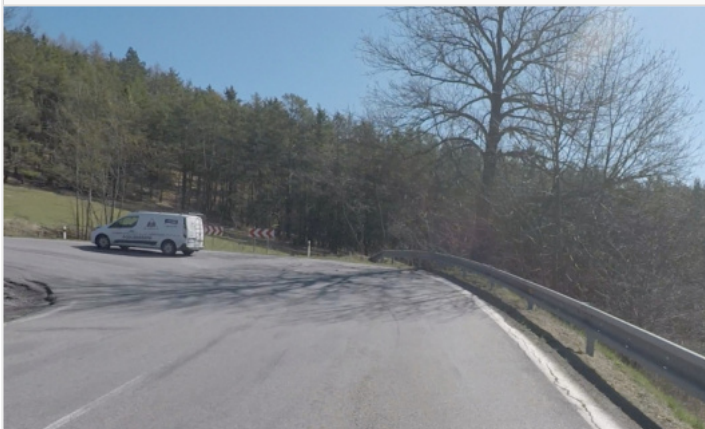
Bezpečnostní deficit Mezikřížovatkový úsek
Kategorie 1× - Nedostatečná postřehnutelnost směrového oblouku
Závažnost rizika **Střední**
Poznámka -

Návrh opatření Zvýšení postřehnutelnosti směrového oblouku doplněním DZ Z 3
Poznámka Instalace DZ v provedení s jednou šipkou v celé délce směrového oblouku, tedy doplnění Z 3 za současně umístěné dopravní zařízení.
Náročnost realizace **Administrativní řešení**

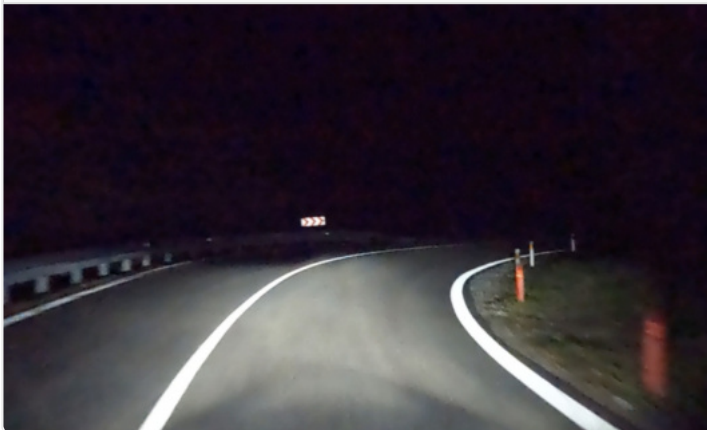
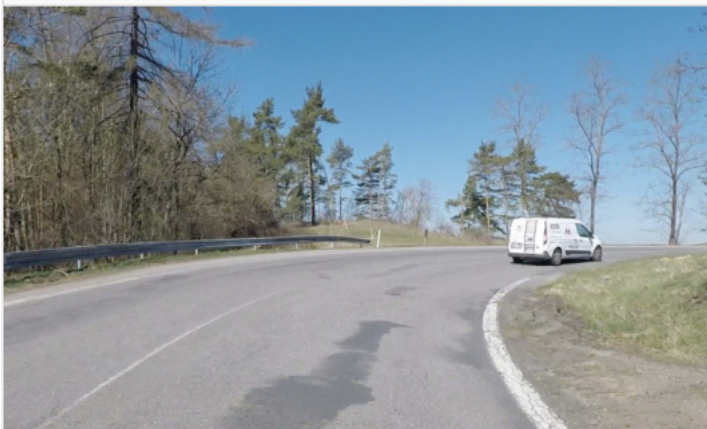
I/4 - Směr proti staničení | km 113,903 | ID 41356
Noční BI PK (2022-2023)

Bezpečnostní deficit Mezikřížovkový úsek
Kategorie 1× - Nedostatečná postřehnutelnost směrového oblouku
Závažnost rizika **Střední**
Poznámka -

Návrh opatření Zvýšení postřehnutelnosti směrového oblouku doplněním DZ Z 3
Poznámka Instalace DZ v provedení s jednou šipkou v celé délce směrového oblouku, tedy doplnění Z 3 za současně umístěné dopravní zařízení.
Náročnost realizace **Administrativní řešení**

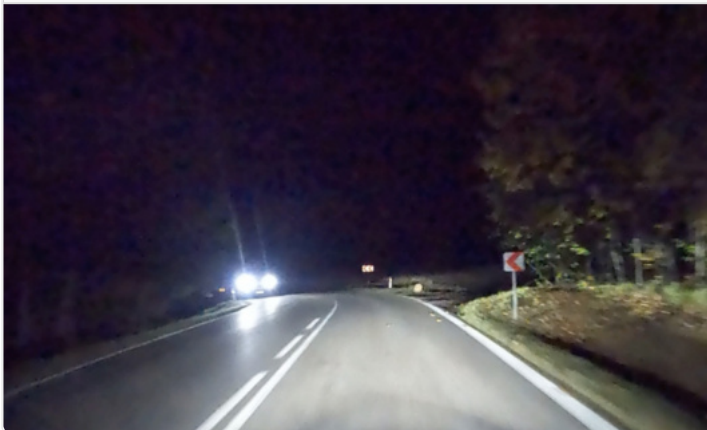
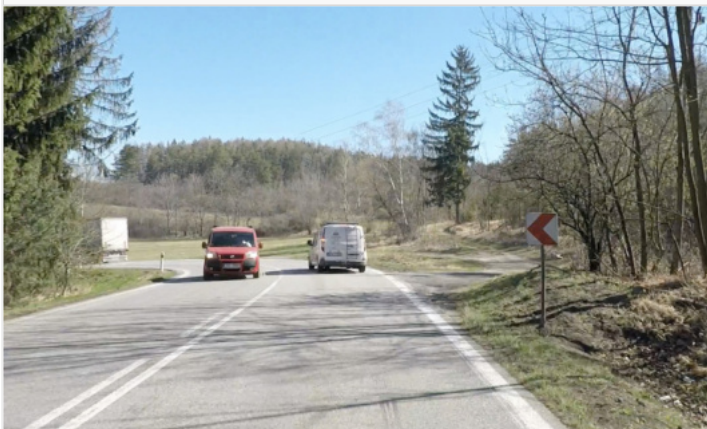
I/4 - Směr proti staničení | km 113,572 | ID 41357
Noční BI PK (2022-2023)

Bezpečnostní deficit Mezikřižovatkový úsek
Kategorie 1× - Nedostatečná postřehnutelnost směrového oblouku
Závažnost rizika Nizká
Poznámka -

Návrh opatření Zvýšení postřehnutelnosti směrového oblouku doplněním DZ Z 3
Poznámka Instalace DZ v adekvátním počtu v celé délce směrového oblouku.
Náročnost realizace Administrativní řešení

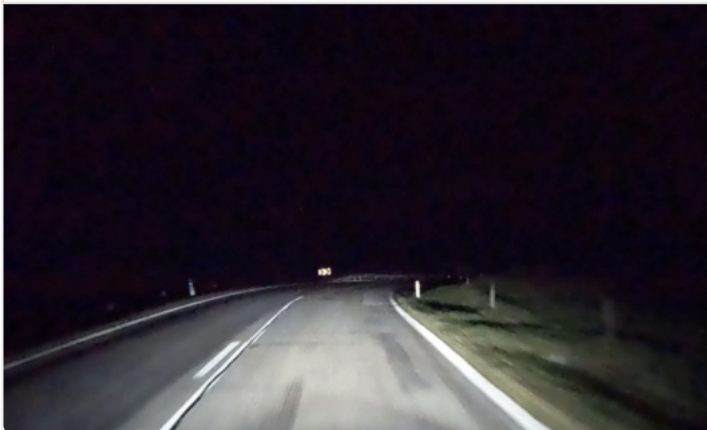
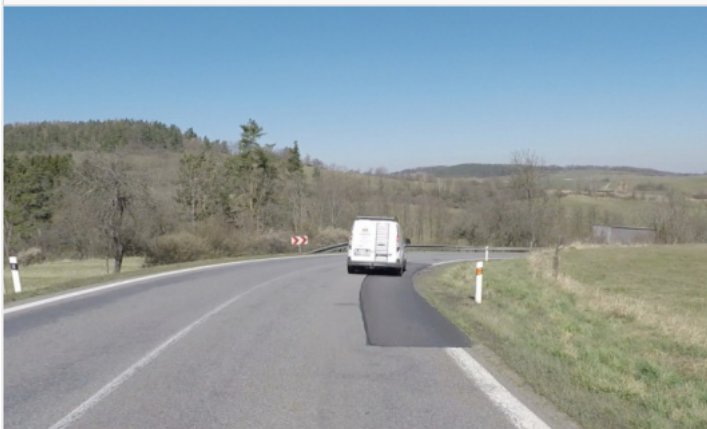
I/4 - Směr proti staničení | km 113,126 | ID 41358
Noční BI PK (2022-2023)

Bezpečnostní deficit Mezikřížovatkový úsek
Kategorie 1× - Nedostatečná postřehnutelnost směrového oblouku
Závažnost rizika **Nízká**
Poznámka -

Návrh opatření Zvýšení postřehnutelnosti směrového oblouku doplněním DZ Z 3
Poznámka Instalace DZ v adekvátním počtu v celé délce směrového oblouku.
Náročnost realizace **Administrativní řešení**

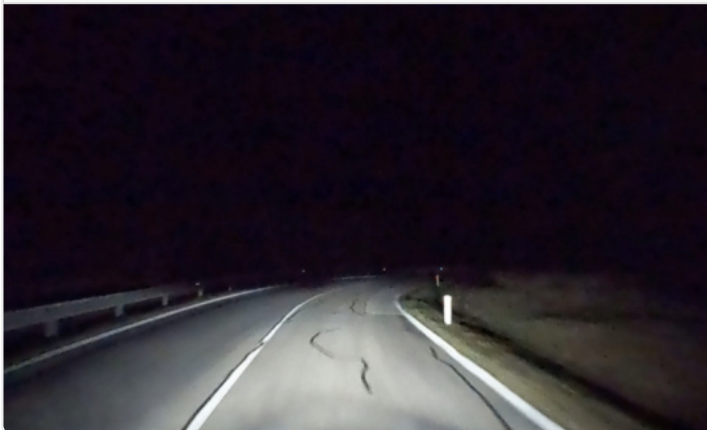
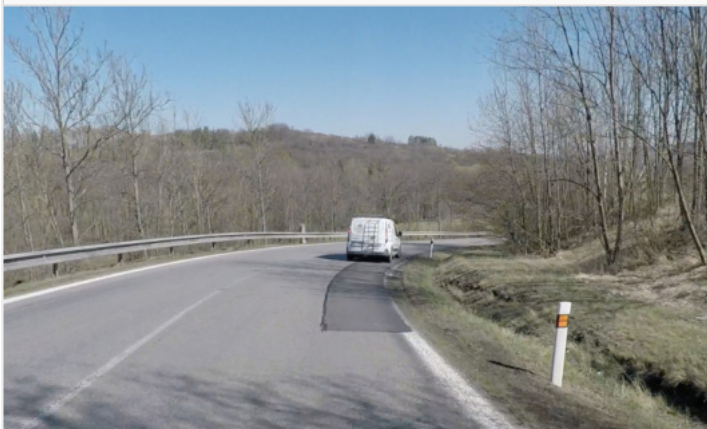
I/4 - Směr proti staničení | km 113,066 | ID 41359
Noční BI PK (2022-2023)

Bezpečnostní deficit Mezikřížovatkový úsek
Kategorie 1× - Nedostatečná postřehnutelnost směrového oblouku
Závažnost rizika **Nízká**
Poznámka -

Návrh opatření Zvýšení postřehnutelnosti směrového oblouku doplněním DZ Z 11a/b
Poznámka -
Náročnost realizace **Administrativní řešení**

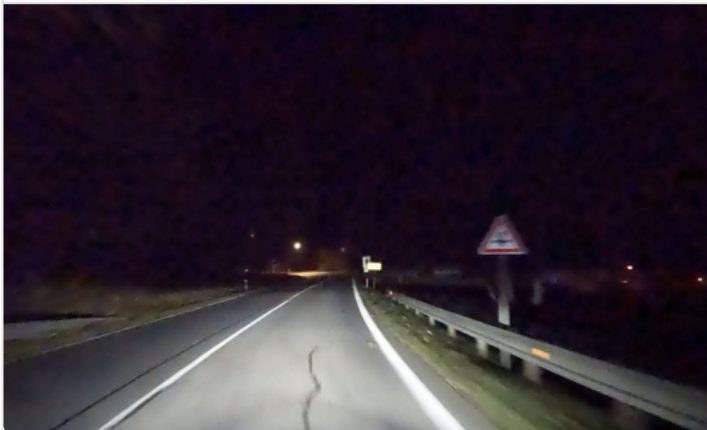
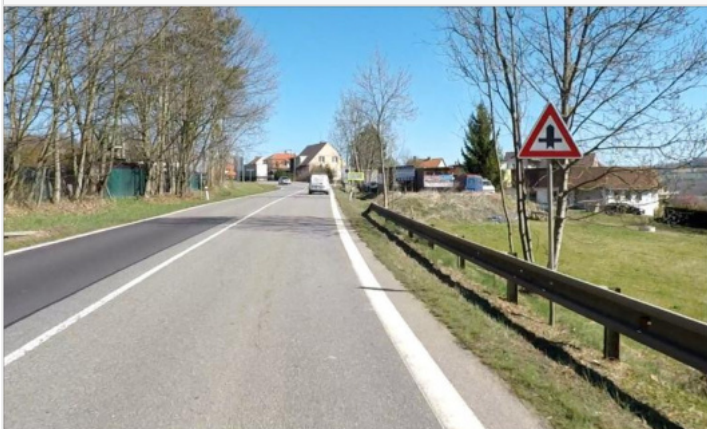
I/4 - Směr proti staničení | km 111,059 | ID 14415
Noční BI PK (2022-2023)

Bezpečnostní deficit Křižovatka
Kategorie 1× - Neadekvátní světelně technické vlastnosti SDZ
Závažnost rizika **Nizká**
Poznámka V rámci prohlídky byla identifikována snížená odrazivost SDZ P 1. Konkrétní míru rizikovosti je nezbytné stanovit na základě lokální prohlídky.

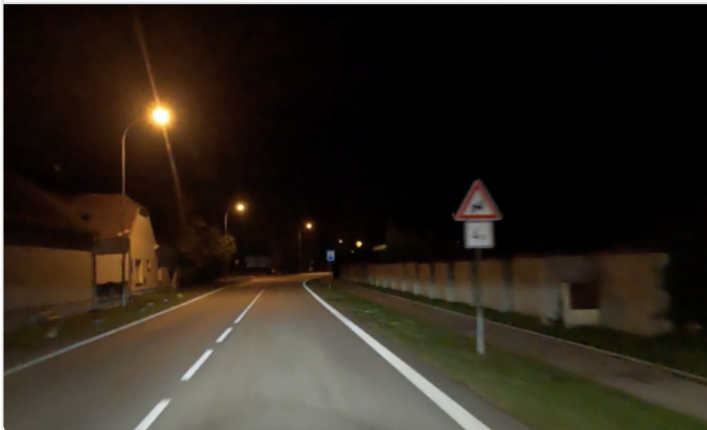
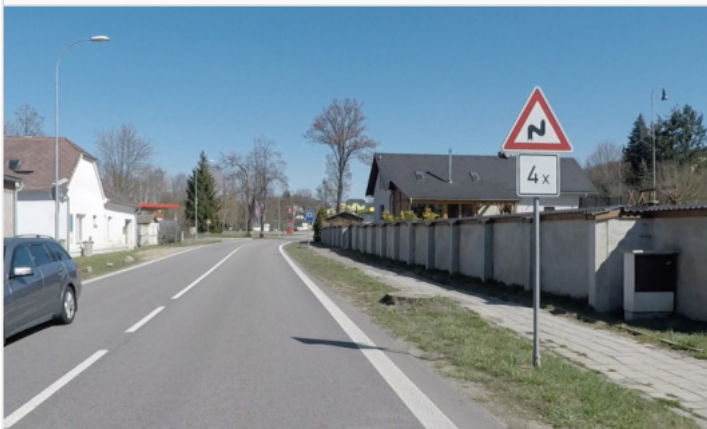
Bezpečnostní deficit Mezikřižovatkový úsek
Kategorie 1× - Neadekvátní světelně technické vlastnosti SDZ
Závažnost rizika **Nizká**
Poznámka V rámci prohlídky byla identifikována snížená odrazivost SDZ A 2a, E 1. Konkrétní míru rizikovitosti je nezbytné stanovit na základě lokální prohlídky.

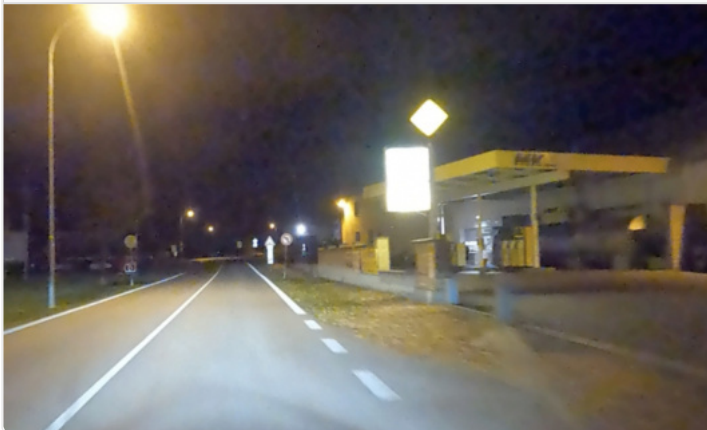
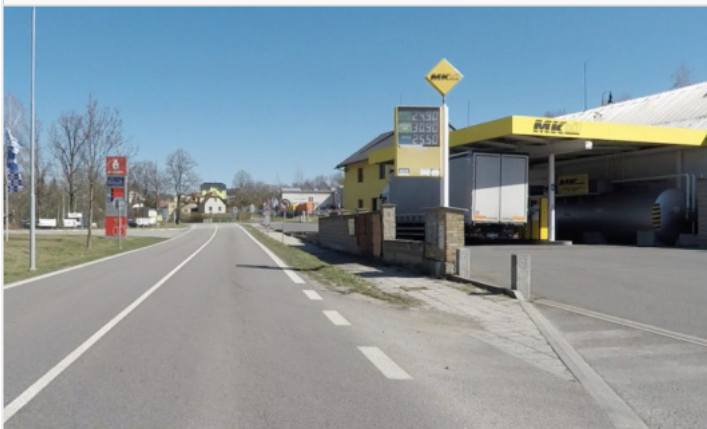
Bezpečnostní deficit Mezikřižovatkový úsek
Kategorie 1× - Neadekvátní postřehnutelnost dopravního ostrůvku
Závažnost rizika **Nizká**
Poznámka -

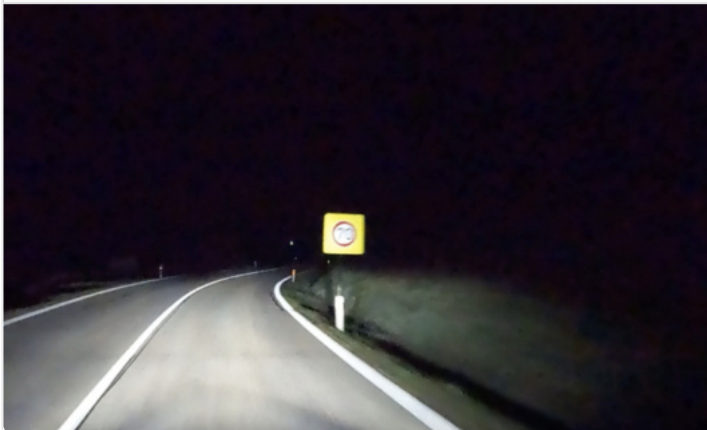
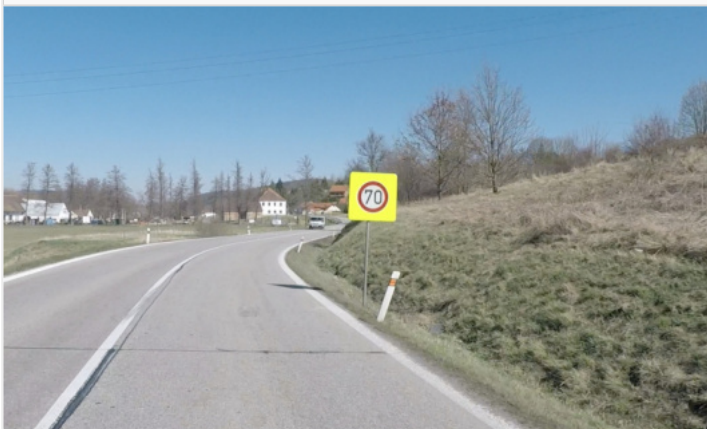
Bezpečnostní deficit Mezikřižovatkový úsek
Kategorie 1× - Neadekvátní světelně technické vlastnosti SDZ
Závažnost rizika **Nizká**
Poznámka V rámci prohlídky byla identifikována snížená odrazivost SDZ B 20a. Konkrétní míru rizikovosti je nezbytné stanovit na základě lokální prohlídky.

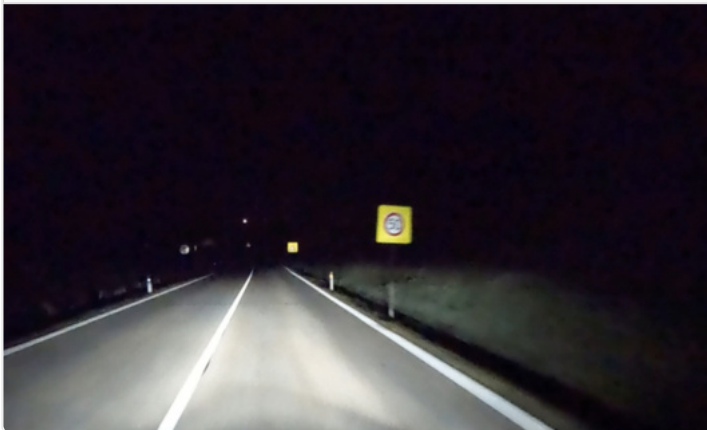
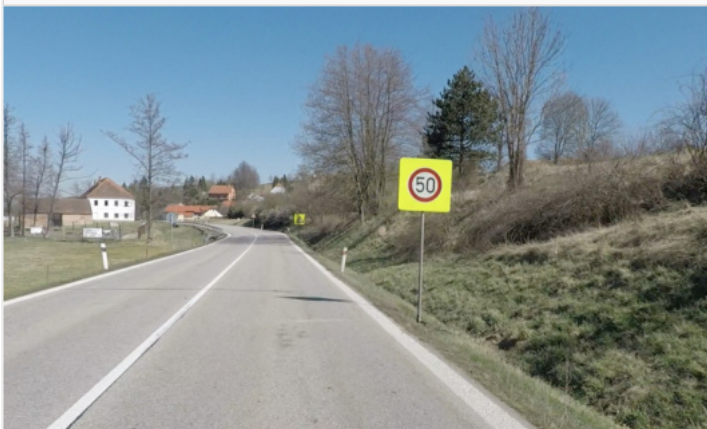
Bezpečnostní deficit	Mezikřižovatkový úsek
Kategorie	<input checked="" type="checkbox"/> 2* - Neadekvátní světelně technické vlastnosti SDZ
Závažnost rizika	Nizká
Poznámka	V rámci prohlídky byla identifikována snížená odrazivost SDZ B 20a, A 10. Konkrétní míru rizikovosti je nezbytné stanovit na základě lokální prohlídky.

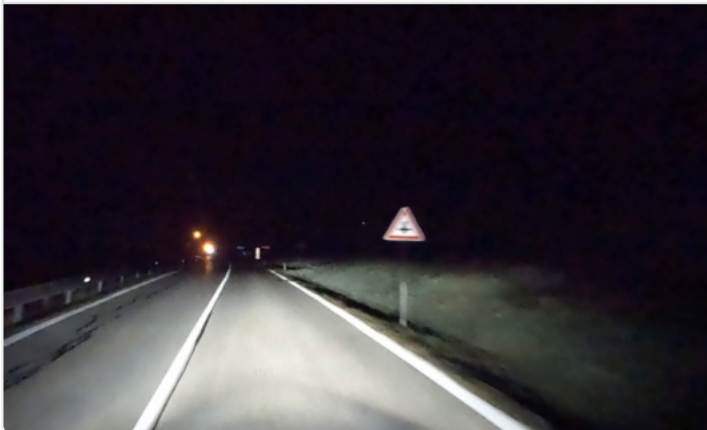
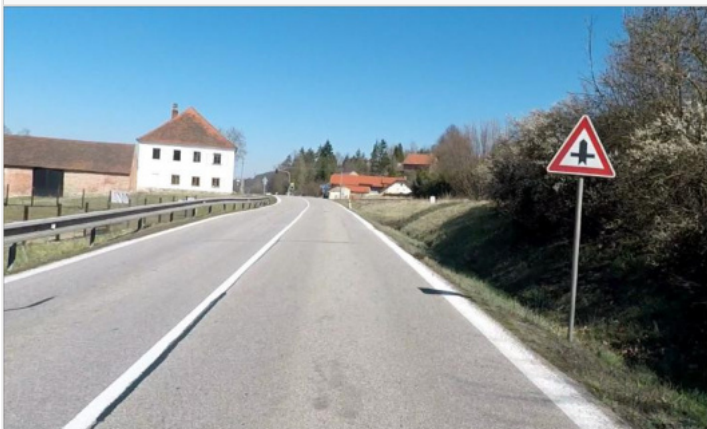
Bezpečnostní deficit Křižovatka
Kategorie 1× - Neadekvátní světelně technické vlastnosti SDZ
Závažnost rizika **Nízká**
Poznámka V rámci prohlídky byla identifikována snížená odrazivost SDZ P 1. Konkrétní míru rizikovosti je nezbytné stanovit na základě lokální prohlídky.

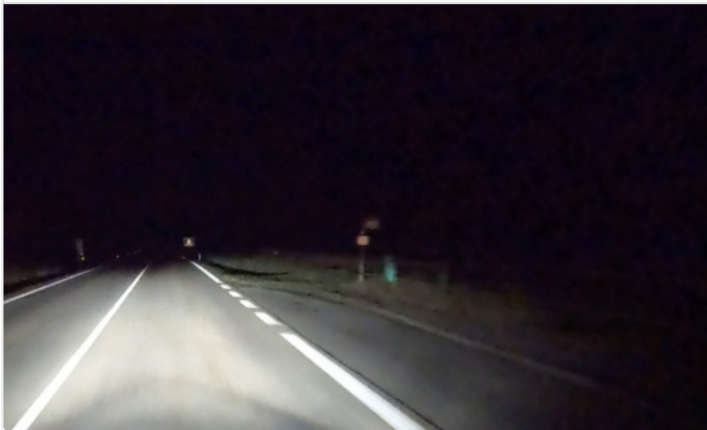
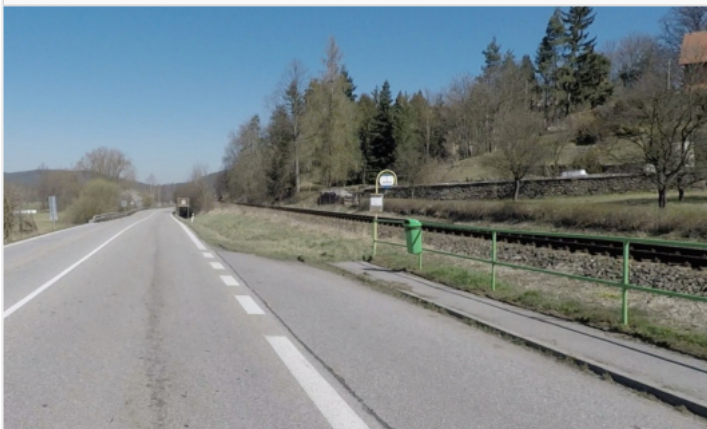
Bezpečnostní deficit Autobusová zastávka
Kategorie 1× - Neadekvátní světelně technické vlastnosti SDZ
Závažnost rizika **Nízká**
Poznámka V rámci prohlídky byla identifikována snížená odrazivost SDZ IJ 4b. Konkrétní míru rizikivosti je nezbytné stanovit na základě lokální prohlídky.

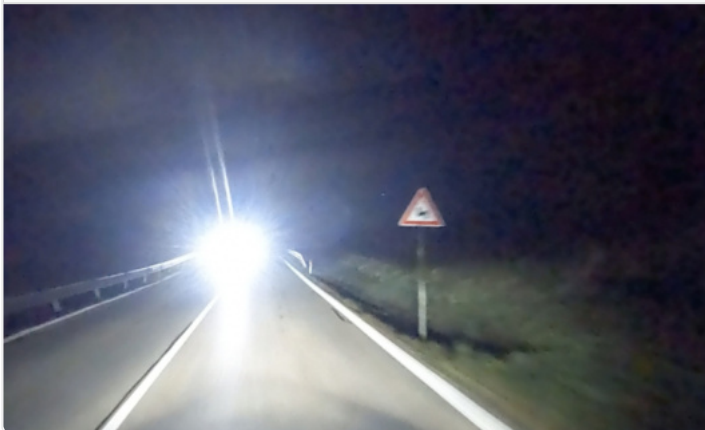
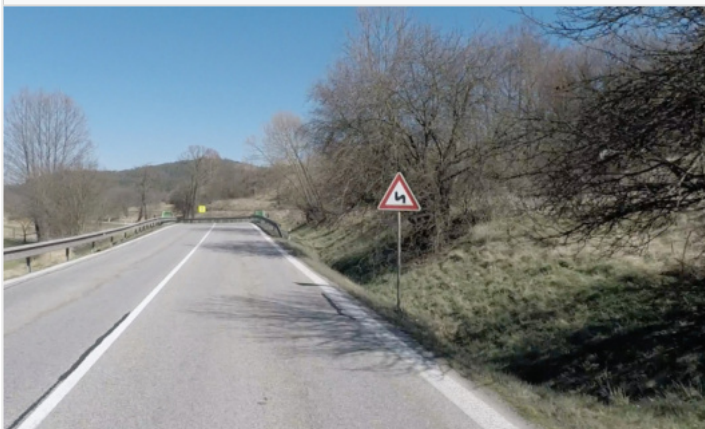
Bezpečnostní deficit Mezikřižovatkový úsek
Kategorie 1× - Neadekvátní světelně technické vlastnosti SDZ
Závažnost rizika **Nízká**
Poznámka V rámci prohlídky byla identifikována snížená odrazivost SDZ A 2b. Konkrétní míru rizikovosti je nezbytné stanovit na základě lokální prohlídky.

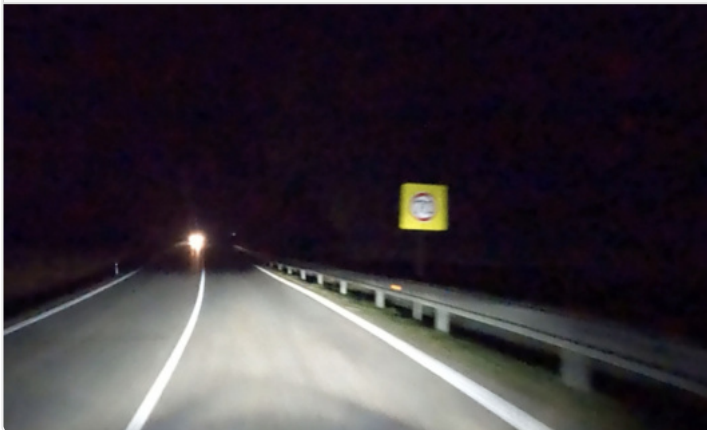
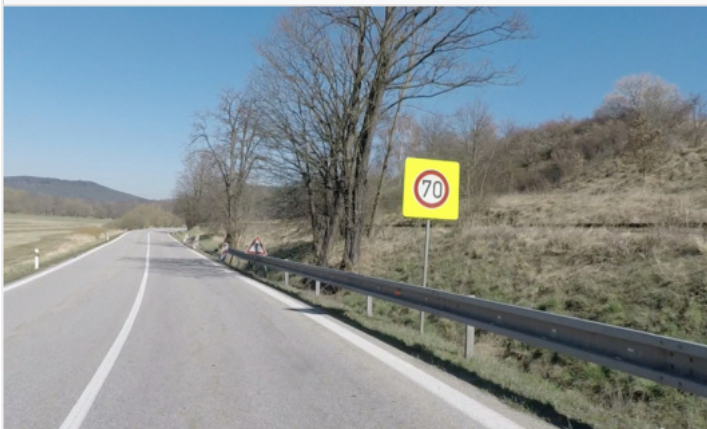
Bezpečnostní deficit Mezikřižovatkový úsek
Kategorie 1× - Neadekvátní světelně technické vlastnosti SDZ
Závažnost rizika **Nizká**
Poznámka V rámci prohlídky byla identifikována snížená odrazivost SDZ B 20b. Konkrétní míru rizikovitosti je nezbytné stanovit na základě lokální prohlídky.

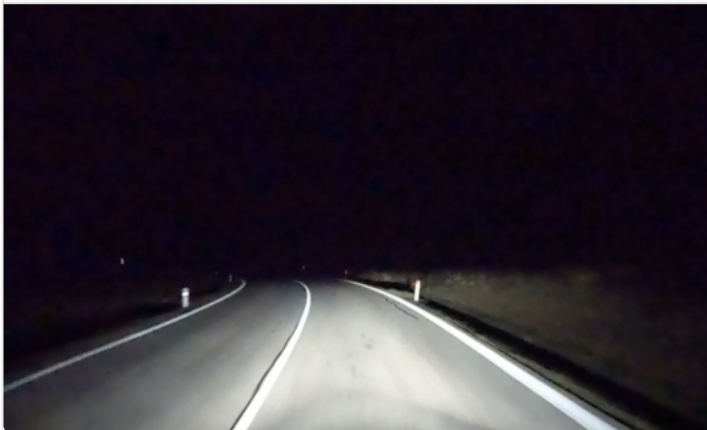
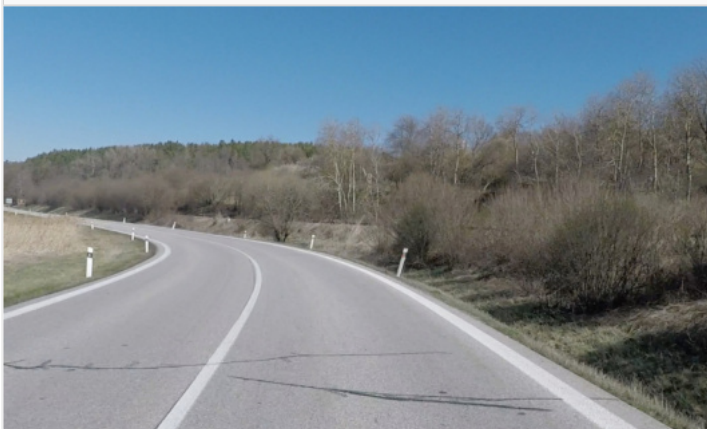
Bezpečnostní deficit Mezikřižovatkový úsek
Kategorie 1× - Nedostatečná postřehnutelnost směrového oblouku
Závažnost rizika **Nízká**
Poznámka -

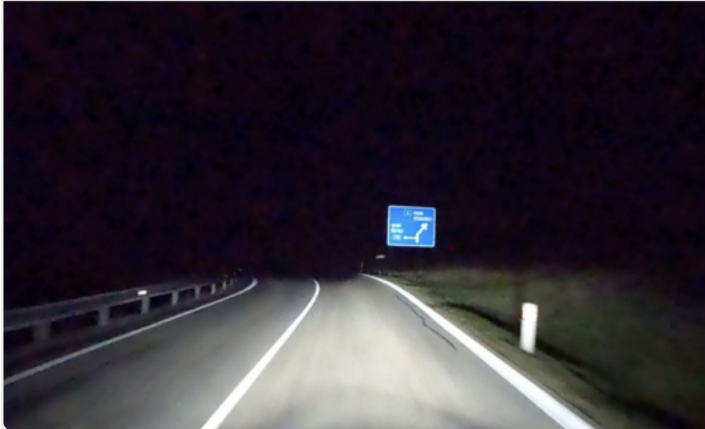
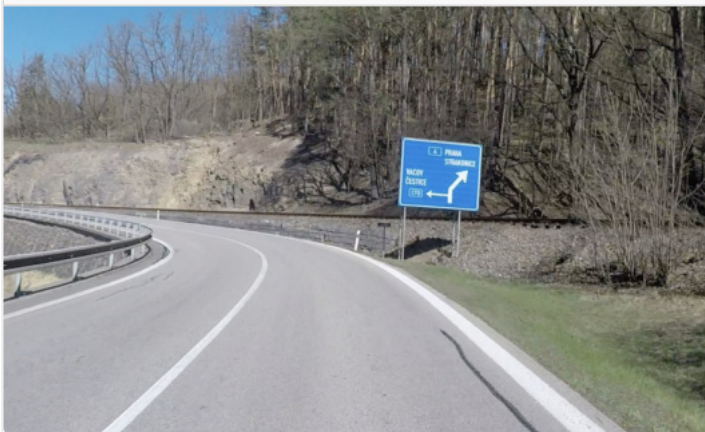
Bezpečnostní deficit Mezikřížovkový úsek
Kategorie 1× - Nedostatečná postřehnutelnost směrového oblouku
Závažnost rizika Nizká
Poznámka -
