**HODNOCENÍ BEZPEČNOSTI
POZEMNÍCH KOMUNIKACÍ
POMOCÍ JASOVÉ ANALÝZY**

Diplomová práce

**Katalog nočních dopravně-bezpečnostních
deficitů silnice I/4**

Příloha 1.1

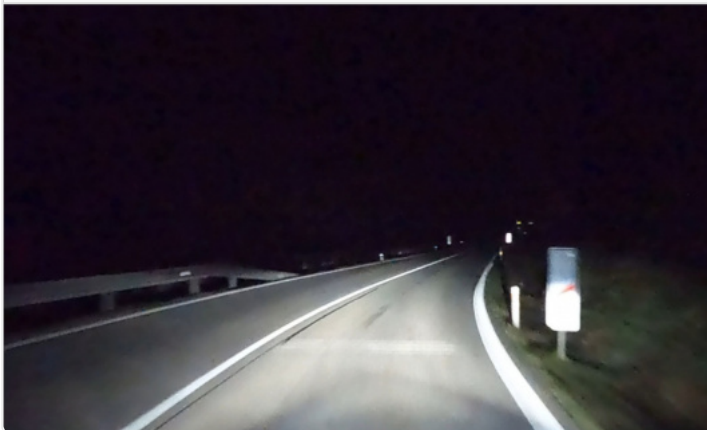
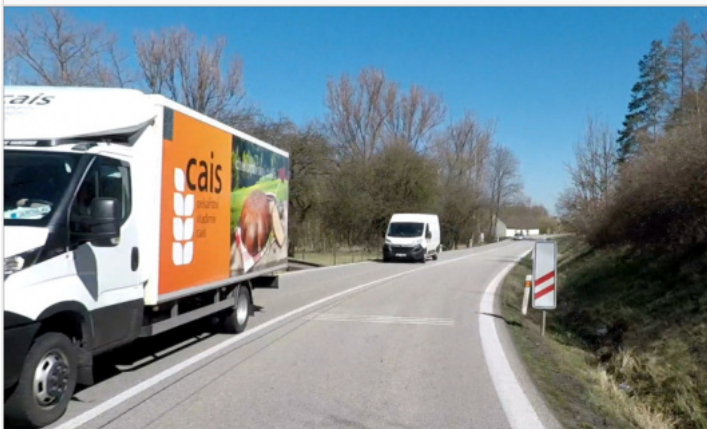
Bezpečnostní deficit Železniční přejezd
Kategorie 1× - Neadekvátní světelně technické vlastnosti VDZ
Závažnost rizika **Nízká**
Poznámka V rámci prohlídky byla identifikována snížená odrazivost VDZ V 18. Konkrétní míru rizikovosti je nezbytné stanovit na základě lokální prohlídky.

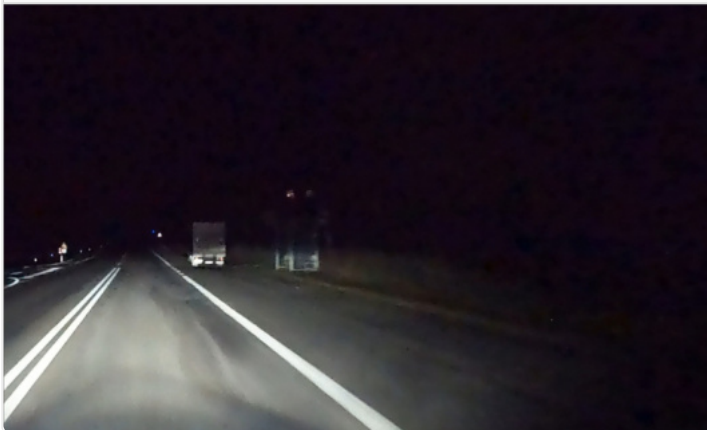
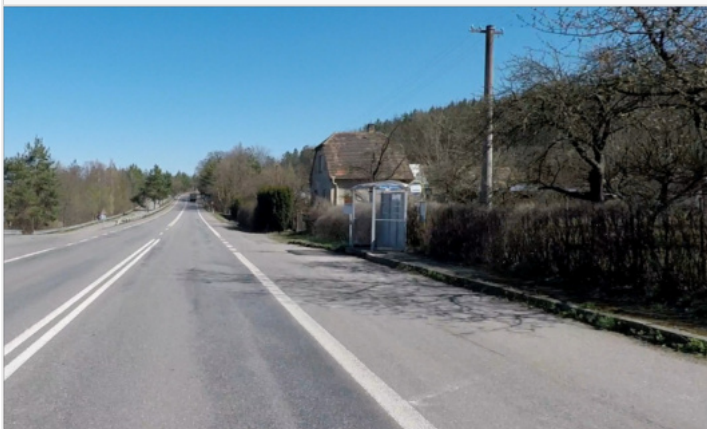
Bezpečnostní deficit	Autobusová zastávka
Kategorie	<input checked="" type="checkbox"/> 1× - Neadekvátní světelně technické vlastnosti SDZ
Závažnost rizika	Nizká
Poznámka	V rámci prohlídky byla identifikována snížená odrazivost SDZ IJ 4b. Konkrétní míru rizikivosti je nezbytné stanovit na základě lokální prohlídky.

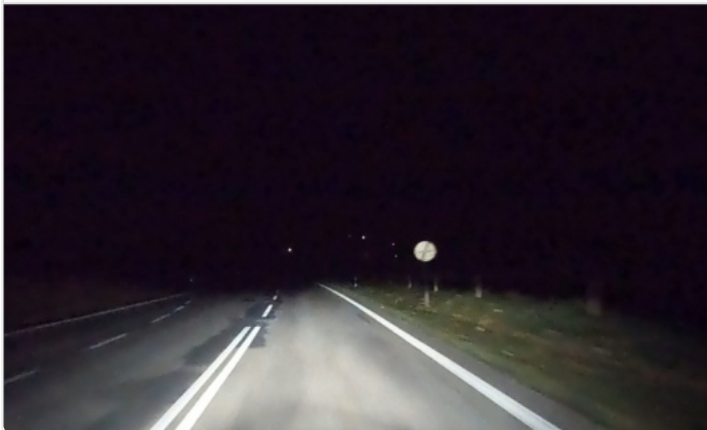
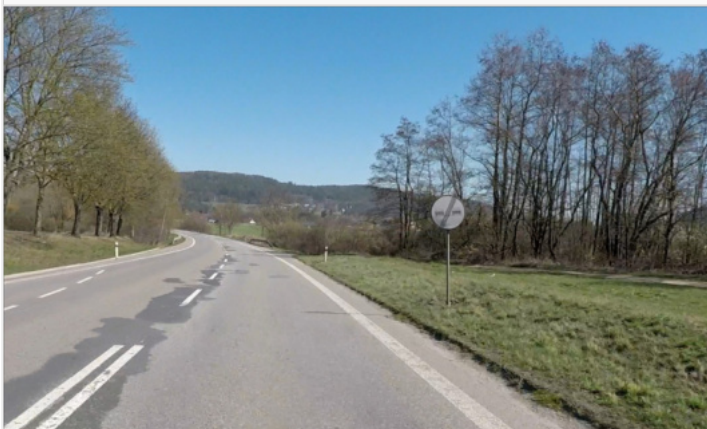
Bezpečnostní deficit Mezikřižovatkový úsek
Kategorie 1× - Neadekvátní světelně technické vlastnosti SDZ
Závažnost rizika **Nízká**
Poznámka V rámci prohlídky byla identifikována snížená odrazivost SDZ B 21b. Konkrétní míru rizikovosti je nezbytné stanovit na základě lokální prohlídky.

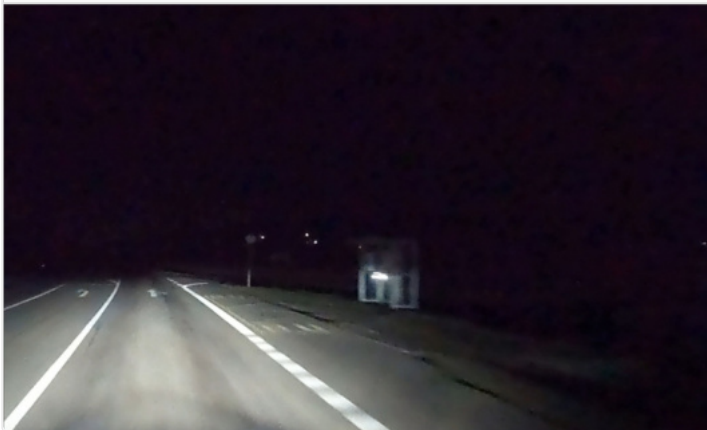
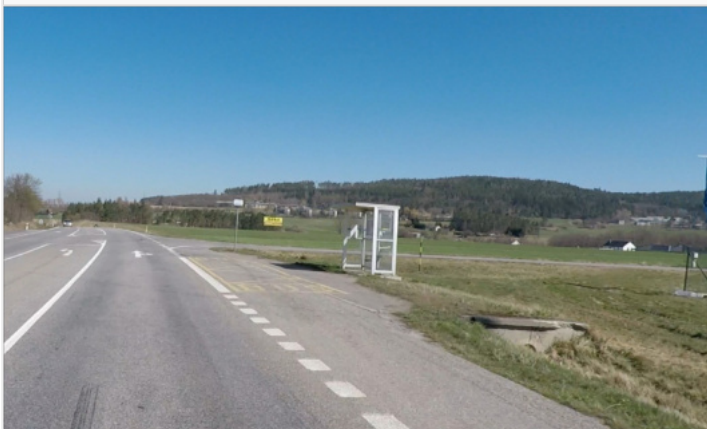
Bezpečnostní deficit Autobusová zastávka
Kategorie 1× - Neadekvátní světelně technické vlastnosti SDZ
Závažnost rizika **Nízká**
Poznámka V rámci prohlídky byla identifikována snížená odrazivost SDZ IJ 4b. Konkrétní míru rizikivosti je nezbytné stanovit na základě lokální prohlídky.

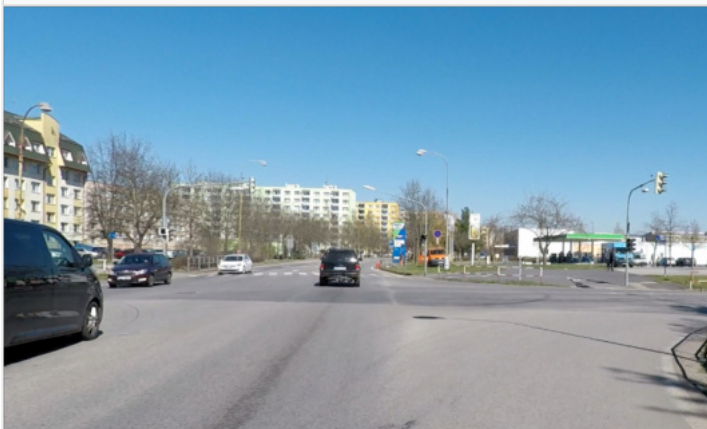
Bezpečnostní deficit Mezikřižovatkový úsek
Kategorie 1× - Neadekvátní světelně technické vlastnosti SDZ
Závažnost rizika **Nizká**
Poznámka V rámci prohlídky byla identifikována snížená odrazivost SDZ B 29 a E 8a. Konkrétní míru rizikovitosti je nezbytné stanovit na základě lokální prohlídky.

Návrh opatření Realizace, oprava SDZ
Poznámka -
Náročnost realizace **Jednoduché řešení**

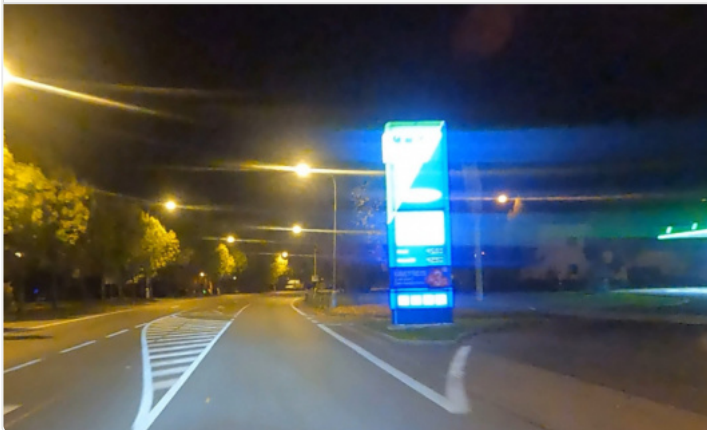
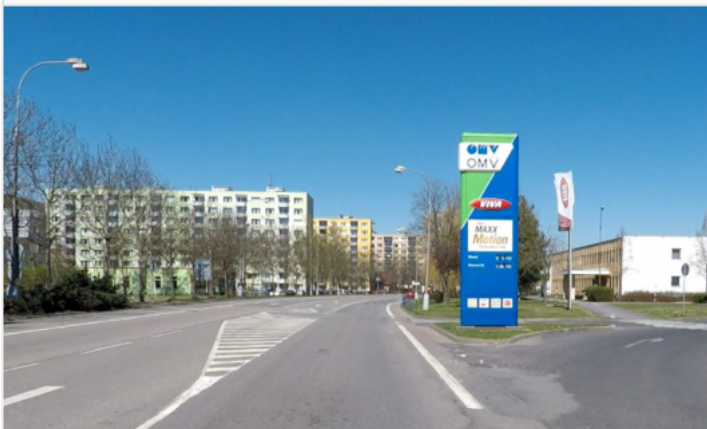
I/4 - Směr proti staničení | km 98,594 | ID 1441
Noční BI PK (2022-2023)

Bezpečnostní deficit Sjezd / samostatný sjezd / parkoviště
Kategorie 1× - Neadekvátní postřehnutelnost dopravního ostrůvku
Závažnost rizika Nizká
Poznámka -

Návrh opatření Realizace, oprava dopravního zařízení
Poznámka Realizace DZ Z 4c.
Náročnost realizace Administrativní řešení

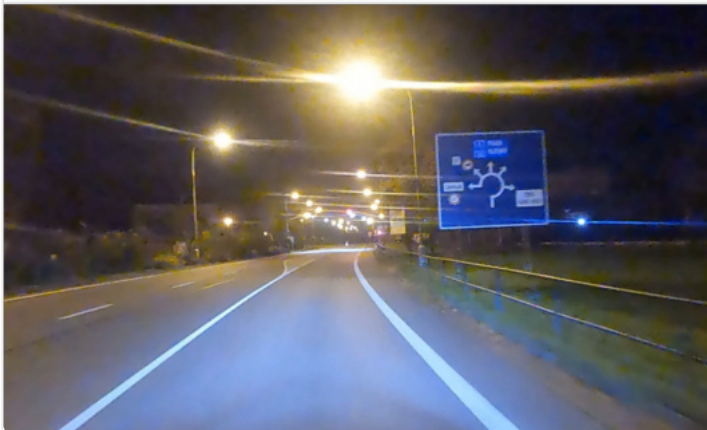
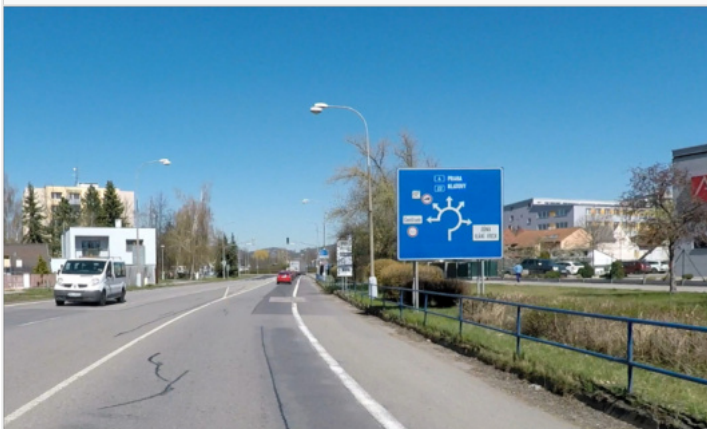
I/4 - Směr proti staničení | km 98,402 | ID 41100
Noční BI PK (2022-2023)

Bezpečnostní deficit Mezikřižovatkový úsek
Kategorie 1× - Neadekvátní světelně technické vlastnosti SDZ
Závažnost rizika **Nizká**
Poznámka V rámci prohlídky byla identifikována snížená odrazivost SDZ IS 9b. Konkrétní míru rizikovosti je nezbytné stanovit na základě lokální prohlídky.

Návrh opatření Realizace, oprava SDZ
Poznámka -
Náročnost realizace **Jednoduché řešení**

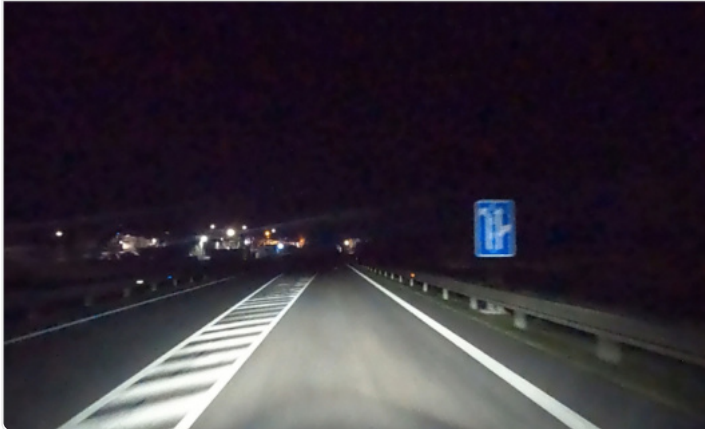
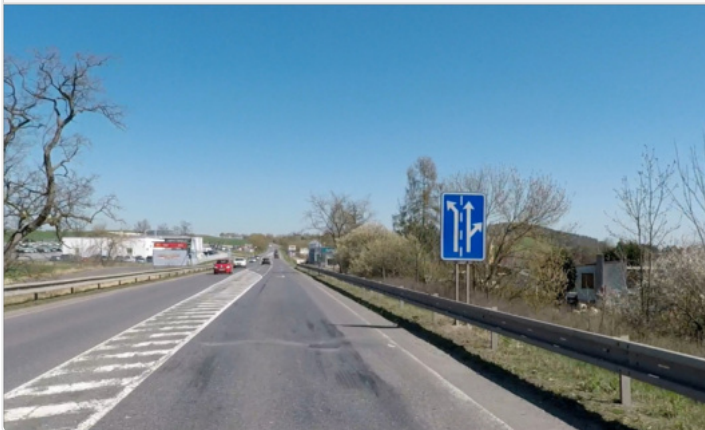
I/4 - Směr proti staničení | km 96,522 | ID 41373
Noční BI PK (2022-2023)

Bezpečnostní deficit Křižovatka
Kategorie 1× - Neadekvátní světelně technické vlastnosti SDZ
Závažnost rizika **Nizká**
Poznámka V rámci prohlídky byla identifikována snížená odrazivost SDZ IP 19. Konkrétní míru rizikivosti je nezbytné stanovit na základě lokální prohlídky.

Návrh opatření Realizace, oprava SDZ
Poznámka -
Náročnost realizace **Jednoduché řešení**

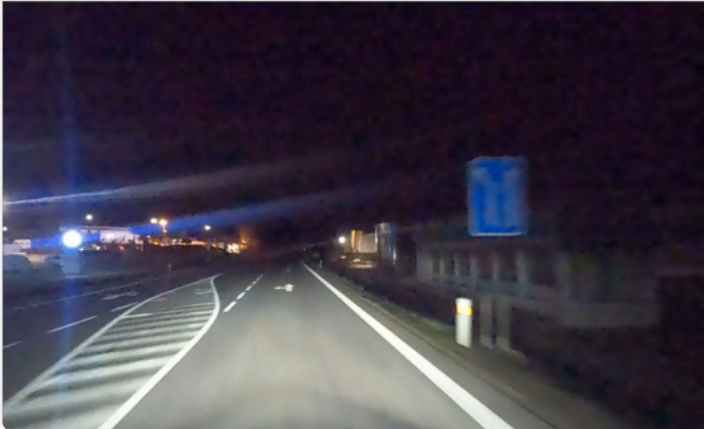
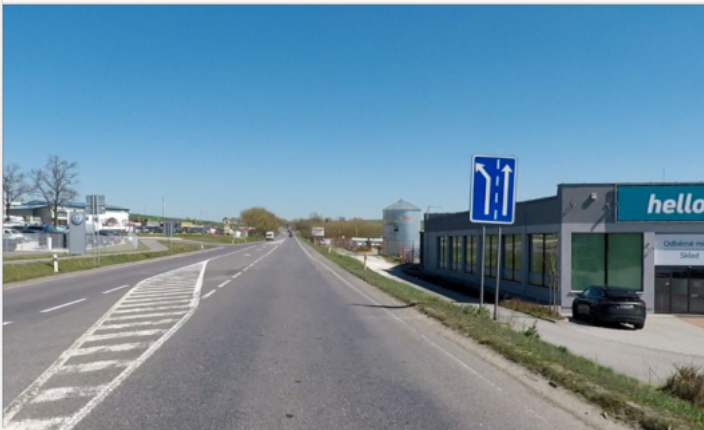
I/4 - Směr proti staničení | km 96,330 | ID 41374
Noční BI PK (2022-2023)

Bezpečnostní deficit Křižovatka
Kategorie 1× - Neadekvátní světelně technické vlastnosti SDZ
Závažnost rizika Nizká
Poznámka V rámci prohlídky byla identifikována snížená odrazivost SDZ IP 19. Konkrétní míru rizikivosti je nezbytné stanovit na základě lokální prohlídky.

Návrh opatření Realizace, oprava SDZ
Poznámka -
Náročnost realizace Jednoduché řešení

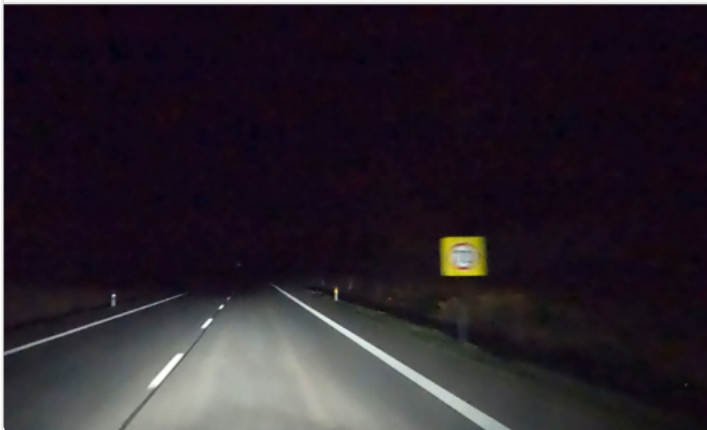
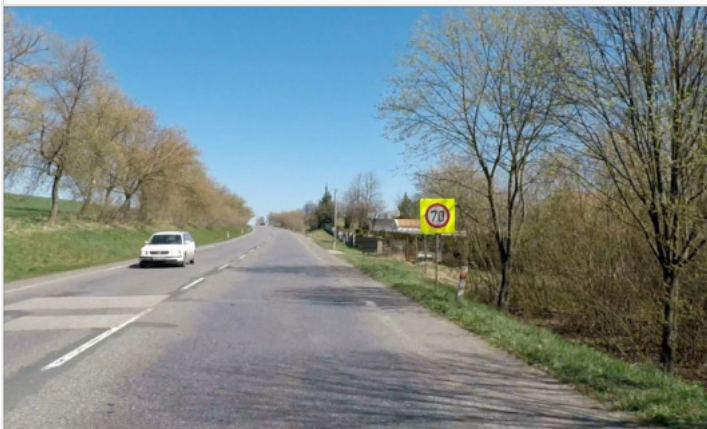
I/4 - Směr proti staničení | km 95,954 | ID 41101
Noční BI PK (2022-2023)

Bezpečnostní deficit Mezikřižovatkový úsek
Kategorie 1× - Neadekvátní světelně technické vlastnosti SDZ
Závažnost rizika Nizká
Poznámka V rámci prohlídky byla identifikována snížená odrazivost SDZ B 20a. Konkrétní míru rizikovosti je nezbytné stanovit na základě lokální prohlídky.

Návrh opatření Realizace, oprava SDZ
Poznámka -
Náročnost realizace Jednoduché řešení

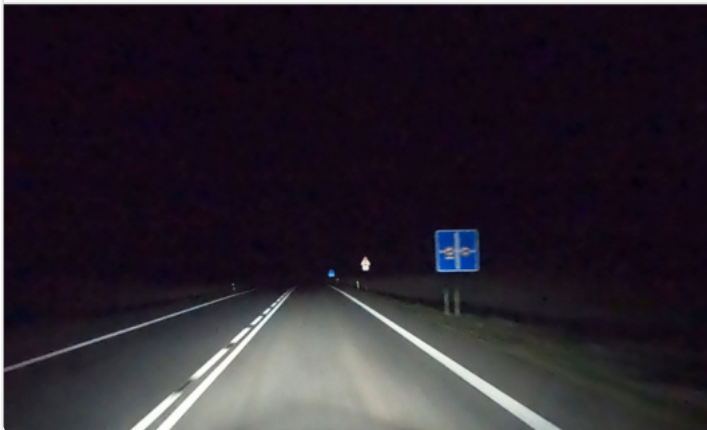
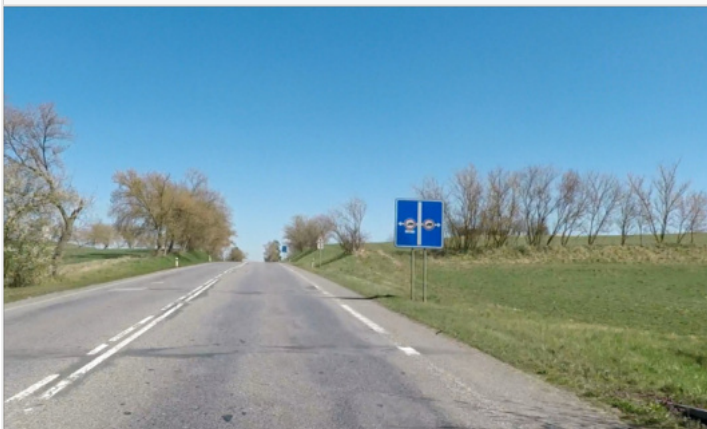
I/4 - Směr proti staničení | km 95,635 | ID 41375
Noční BI PK (2022-2023)

Bezpečnostní deficit Mezikřiřovatkový úsek
Kategorie 1× - Neadekvátní světelně technické vlastnosti SDZ
Závařnost rizika Nizká
Poznámka V rámci prohlídky byla identifikována snížená odrazivost SDZ IS 9c. Konkrétní míru rizikovosti je nezbytné stanovit na základě lokální prohlídky.

Návrh opatření Realizace, oprava SDZ
Poznámka -
Náročnost realizace Jednoduché řešení

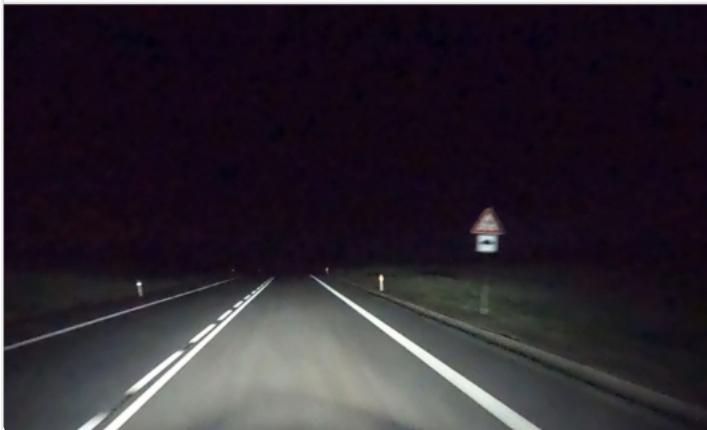
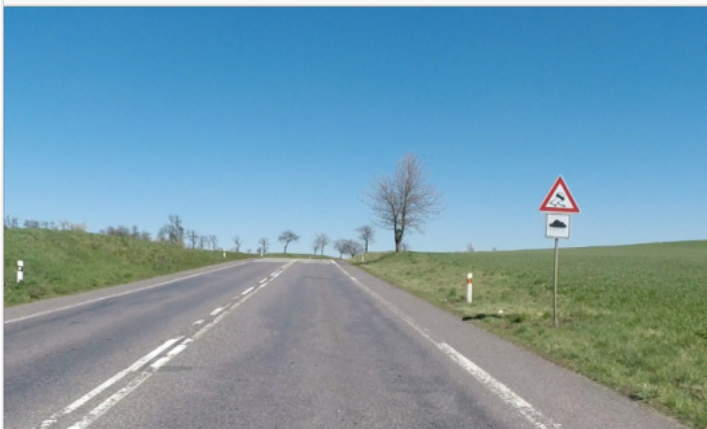
I/4 - Směr proti staničení | km 94,459 | ID 41102
Noční BI PK (2022-2023)

Bezpečnostní deficit Mezikřižovatkový úsek
Kategorie 1× - Neadekvátní světelně technické vlastnosti SDZ
Závažnost rizika Nizká
Poznámka V rámci prohlídky byla identifikována snížená odrazivost SDZ A 8 a E 6. Konkrétní míru rizikovitosti je nezbytné stanovit na základě lokální prohlídky.

Návrh opatření Realizace, oprava SDZ
Poznámka -
Náročnost realizace Jednoduché řešení

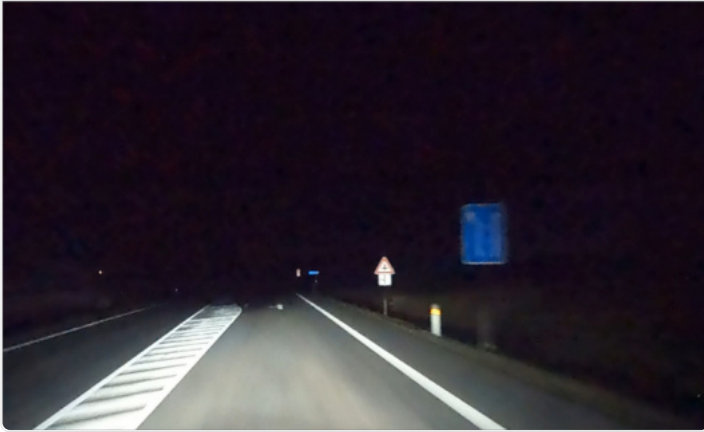
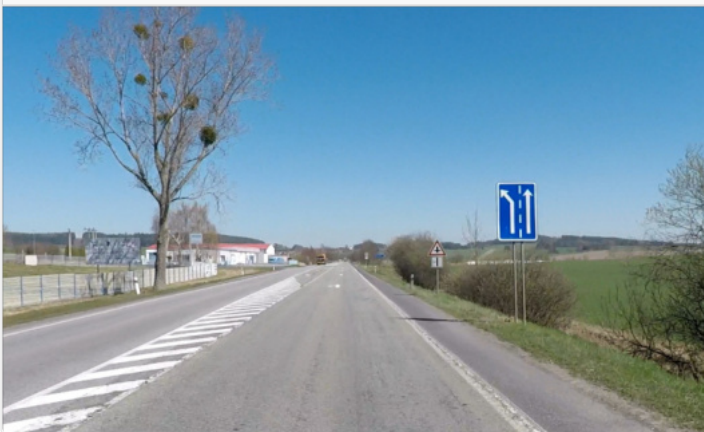
I/4 - Směr proti staničení | km 93,713 | ID 41376
Noční BI PK (2022-2023)

Bezpečnostní deficit	Křižovatka
Kategorie	<input checked="" type="checkbox"/> 1× - Neadekvátní světelně technické vlastnosti SDZ
Závažnost rizika	Nízká
Poznámka	V rámci prohlídky byla identifikována snížená odrazivost SDZ IP 19. Konkrétní míru rizikivosti je nezbytné stanovit na základě lokální prohlídky.

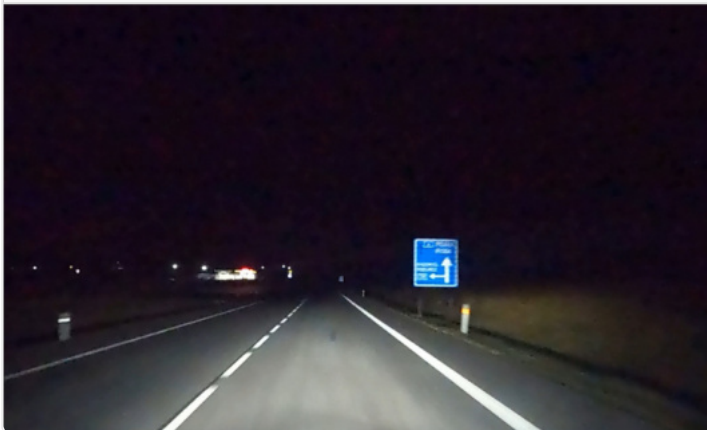
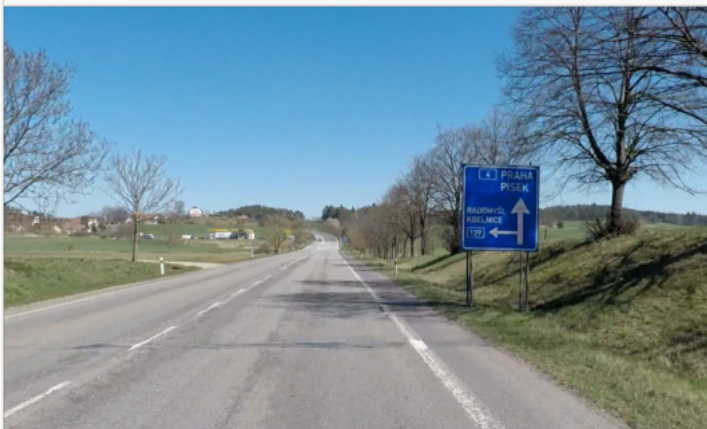
Bezpečnostní deficit Mezikřižovatkový úsek
Kategorie 1× - Neadekvátní světelně technické vlastnosti SDZ
Závažnost rizika **Nizká**
Poznámka V rámci prohlídky byla identifikována snížená odrazivost SDZ IS 9a. Konkrétní míru rizikovosti je nezbytné stanovit na základě lokální prohlídky.

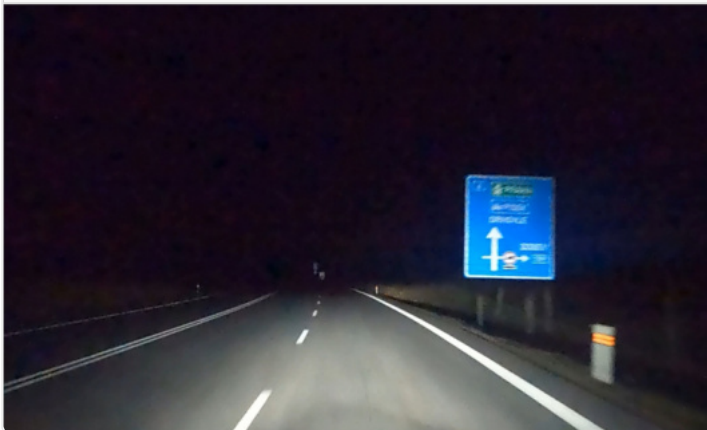
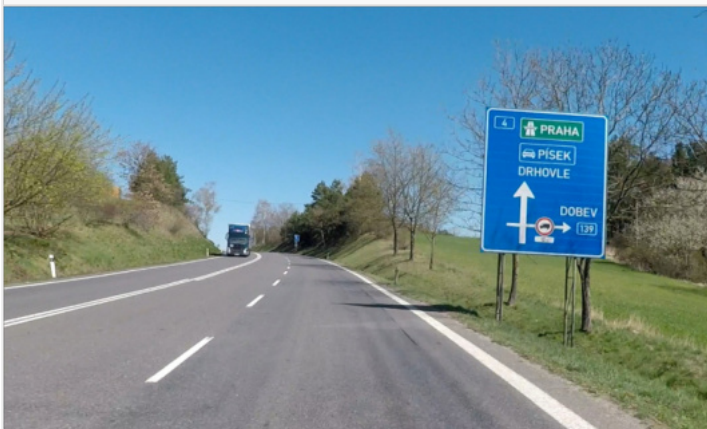
Bezpečnostní deficit Mezikřižovatkový úsek
Kategorie 1× - Neadekvátní světelně technické vlastnosti SDZ
Závažnost rizika **Nizká**
Poznámka V rámci prohlídky byla identifikována snížená odrazivost SDZ IS 9b. Konkrétní míru rizikovosti je nezbytné stanovit na základě lokální prohlídky.

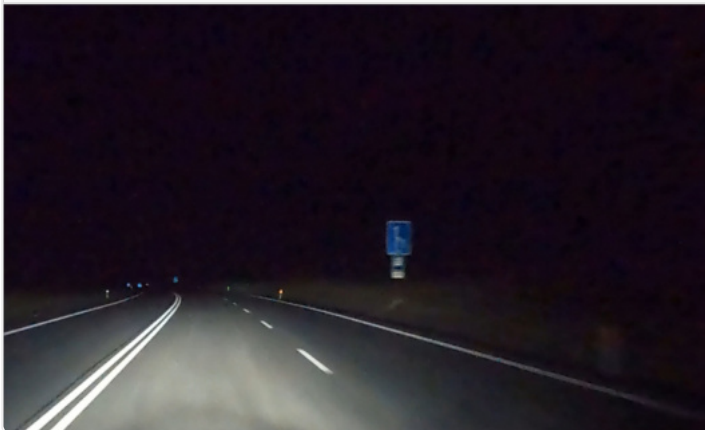
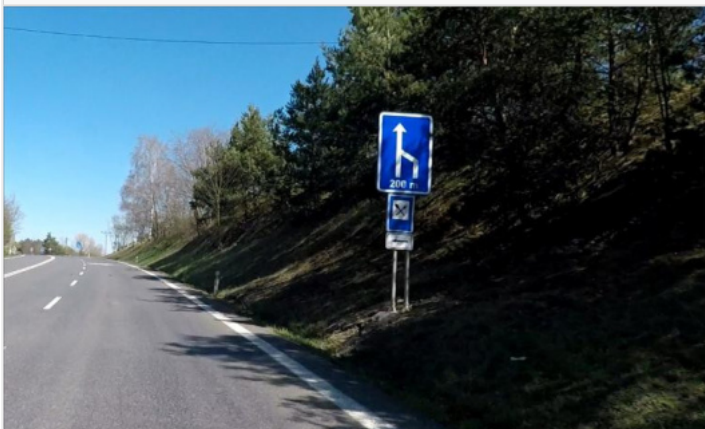
Bezpečnostní deficit Mezikřižovatkový úsek
Kategorie 1× - Neadekvátní světelně technické vlastnosti SDZ
Závažnost rizika **Nízká**
Poznámka V rámci prohlídky byla identifikována snížená odrazivost SDZ IP 18b. Konkrétní míru rizikovosti je nezbytné stanovit na základě lokální prohlídky.

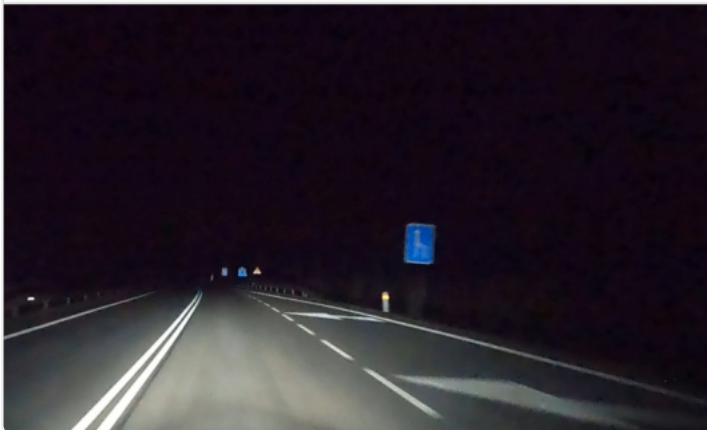
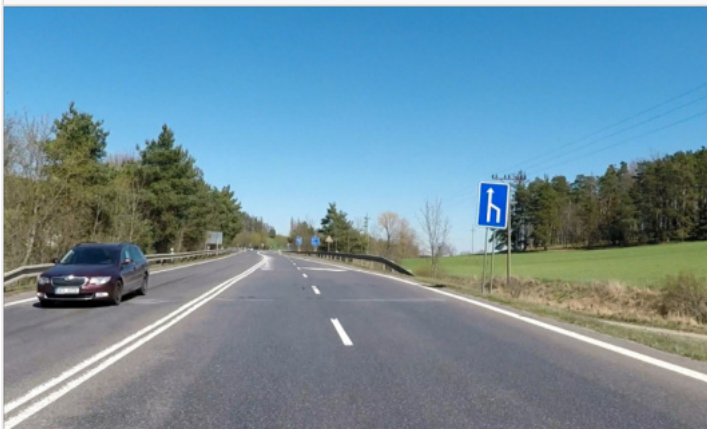
Bezpečnostní deficit Mezikřižovatkový úsek
Kategorie 1× - Neadekvátní světelně technické vlastnosti SDZ
Závažnost rizika **Nizká**
Poznámka V rámci prohlídky byla identifikována snížená odrazivost SDZ IP 18b. Konkrétní míru rizikovosti je nezbytné stanovit na základě lokální prohlídky.

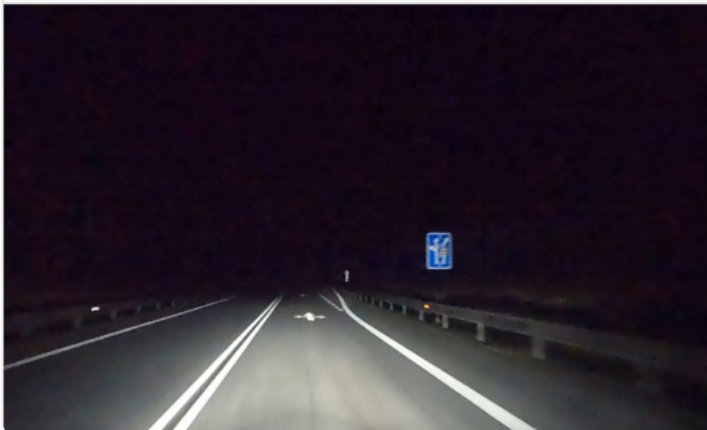
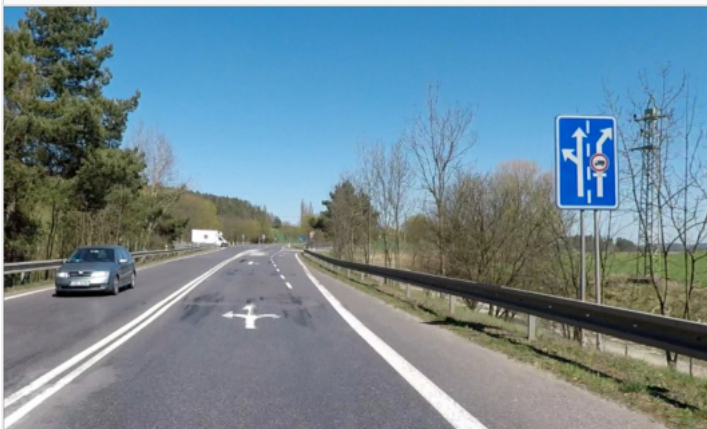
Bezpečnostní deficit Křižovatka
Kategorie 1× - Neadekvátní světelně technické vlastnosti SDZ
Závažnost rizika **Nizká**
Poznámka V rámci prohlídky byla identifikována snížená odrazivost SDZ IP 19. Konkrétní míru rizikivosti je nezbytné stanovit na základě lokální prohlídky.

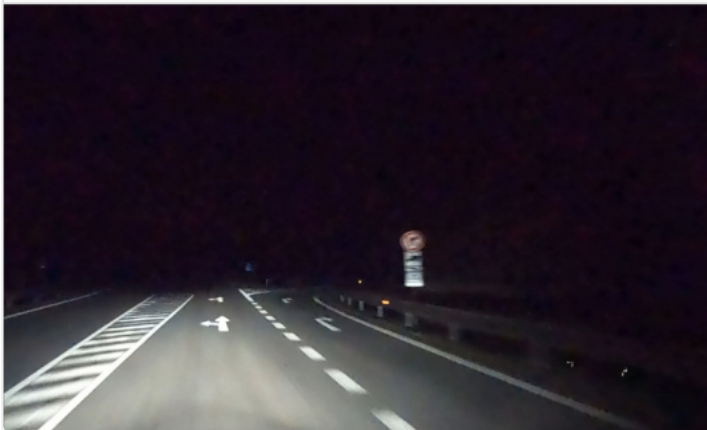
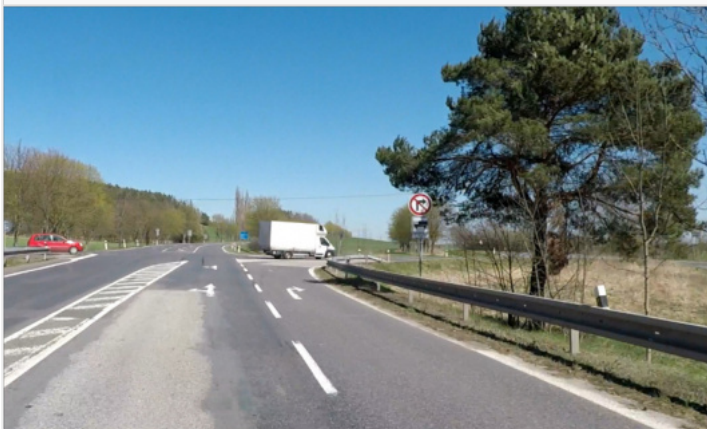
Bezpečnostní deficit Křižovatka
Kategorie 1× - Neadekvátní světelně technické vlastnosti SDZ
Závažnost rizika **Nizká**
Poznámka V rámci prohlídky byla identifikována snížená odrazivost SDZ B 24a, E 9 a E 13. Konkrétní míru rizikovitosti je nezbytné stanovit na základě lokální prohlídky.

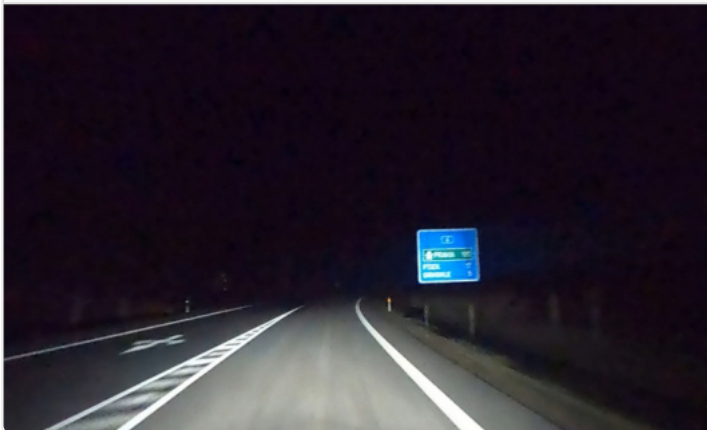
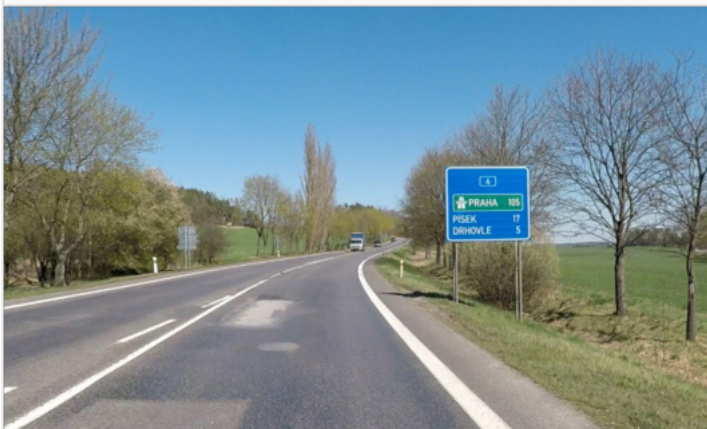
Bezpečnostní deficit Mezikřížovatkový úsek
Kategorie 1× - Neadekvátní světelně technické vlastnosti SDZ
Závažnost rizika **Nízká**
Poznámka V rámci prohlídky byla identifikována snížená odrazivost SDZ IS 8b. Konkrétní míru rizikovosti je nezbytné stanovit na základě lokální prohlídky.

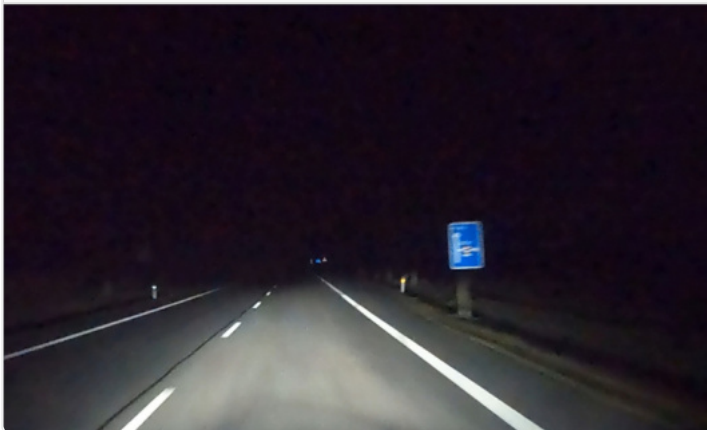
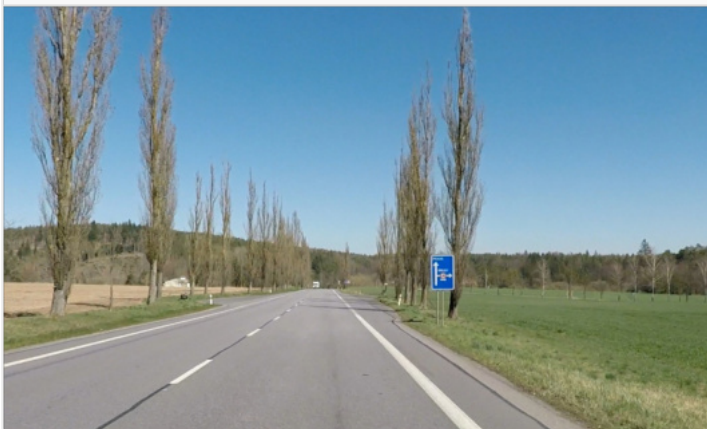
Bezpečnostní deficit Mezikřižovatkový úsek
Kategorie 1× - Neadekvátní světelně technické vlastnosti SDZ
Závažnost rizika Nizká
Poznámka V rámci prohlídky byla identifikována snížená odrazivost SDZ IS 9c. Konkrétní míru rizikivosti je nezbytné stanovit na základě lokální prohlídky.

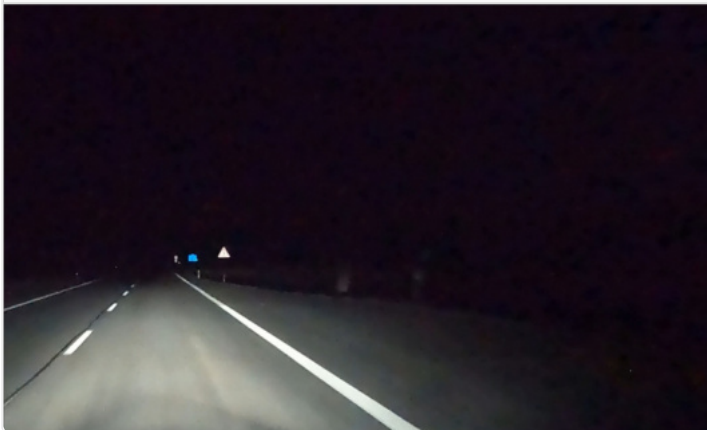
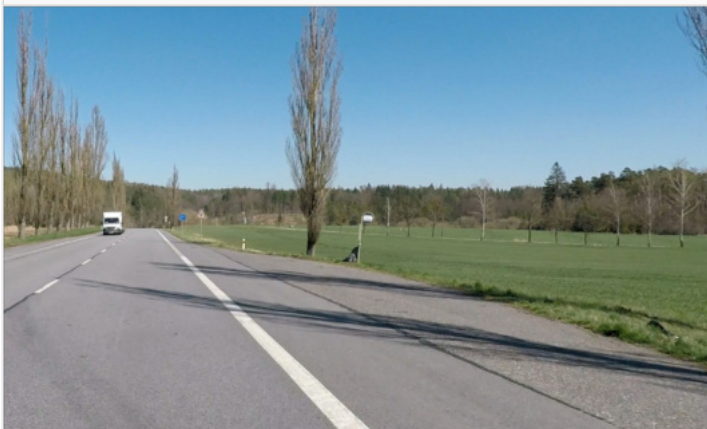
Bezpečnostní deficit Autobusová zastávka
Kategorie 1× - Neadekvátní světelně technické vlastnosti SDZ
Závažnost rizika **Nízká**
Poznámka V rámci prohlídky byla identifikována snížená odrazivost SDZ IJ 4b. Konkrétní míru rizikovosti je nezbytné stanovit na základě lokální prohlídky.

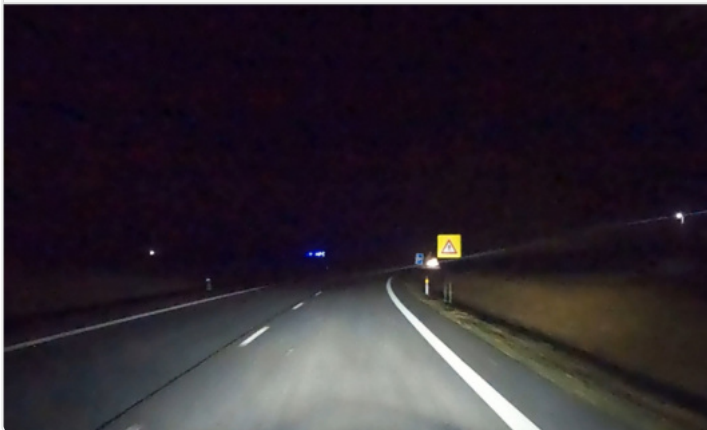
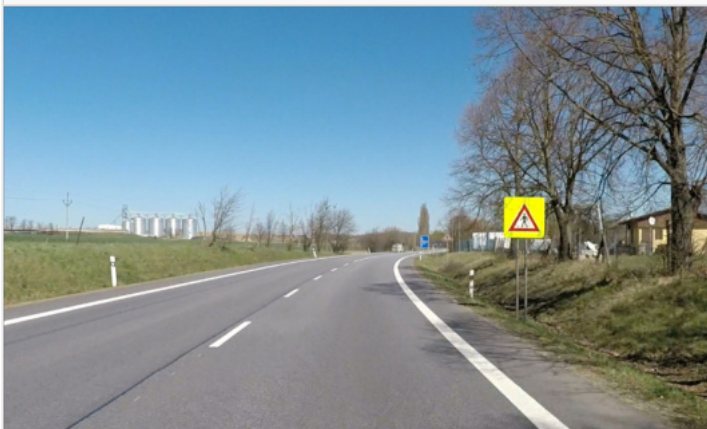
Bezpečnostní deficit	Mezikřižovatkový úsek
Kategorie	<input checked="" type="checkbox"/> 1× - Neadekvátní světelně technické vlastnosti SDZ
Závažnost rizika	Nízká
Poznámka	V rámci prohlídky byla identifikována snížená odrazivost SDZ A 11. Konkrétní míru rizikovosti je nezbytné stanovit na základě lokální prohlídky.

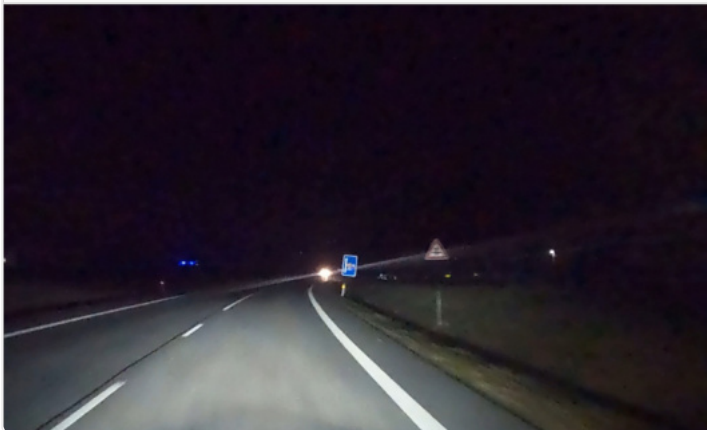
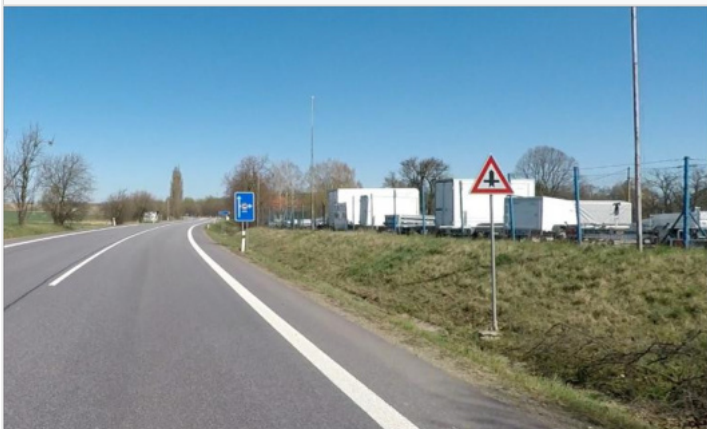
Bezpečnostní deficit Křižovatka
Kategorie 1× - Neadekvátní světelně technické vlastnosti SDZ
Závažnost rizika **Nizká**
Poznámka V rámci prohlídky byla identifikována snížená odrazivost SDZ P 1. Konkrétní míru rizikovosti je nezbytné stanovit na základě lokální prohlídky.

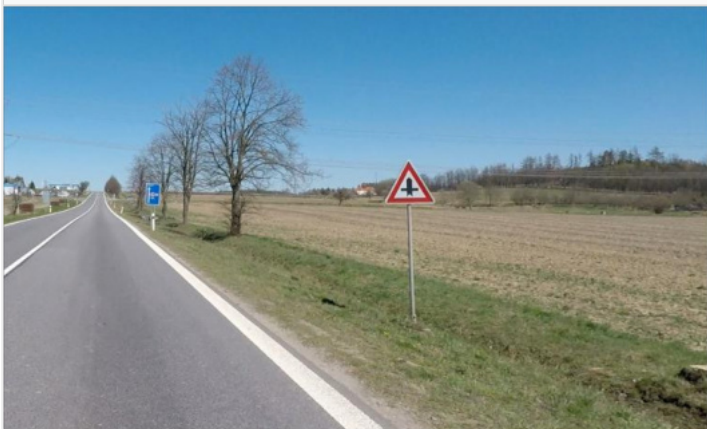
Bezpečnostní deficit Křižovatka
Kategorie 2× - Neadekvátní světelně technické vlastnosti SDZ
Závažnost rizika **Nizká**
Poznámka V rámci prohlídky byla identifikována snížená odrazivost SDZ P 1 a IS 9c. Konkrétní míru rizikovosti je nezbytné stanovit na základě lokální prohlídky.

Návrh opatření Realizace, oprava SDZ
Poznámka -
Náročnost realizace **Jednoduché řešení**

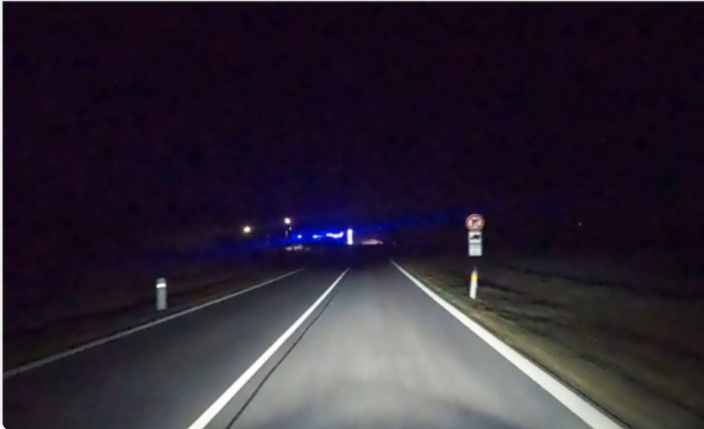
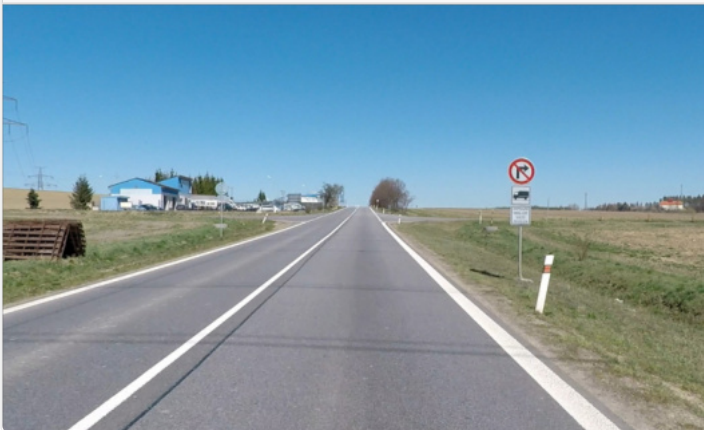
I/4 - Směr proti staničení | km 84,494 | ID 41107
Noční BI PK (2022-2023)

Bezpečnostní deficit Křižovatka
Kategorie 1× - Neadekvátní světelně technické vlastnosti SDZ
Závažnost rizika **Nizká**
Poznámka V rámci prohlídky byla identifikována snížená odrazivost SDZ B 24a, E 9 a E 13. Konkrétní míru rizikosti je nezbytné stanovit na základě lokální prohlídky.

Návrh opatření Realizace, oprava SDZ
Poznámka -
Náročnost realizace **Jednoduché řešení**

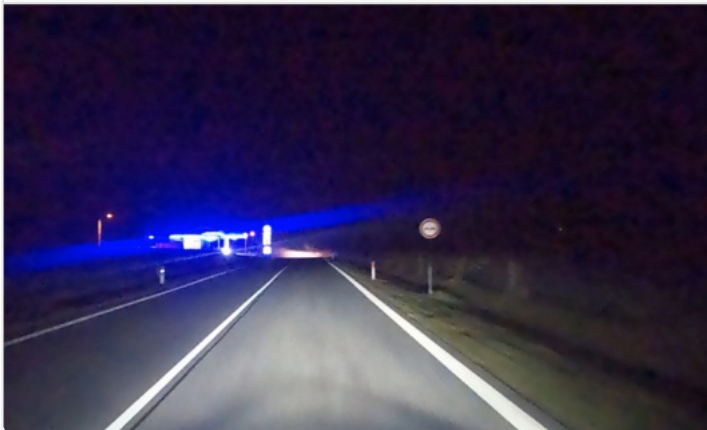
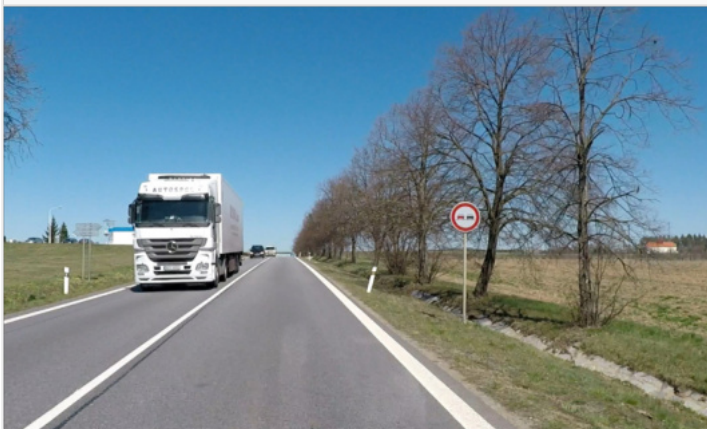
I/4 - Směr proti staničení | km 84,306 | ID 41108
Noční BI PK (2022-2023)

Bezpečnostní deficit Mezikřižovatkový úsek
Kategorie 1× - Neadekvátní světelně technické vlastnosti SDZ
Závažnost rizika **Nizká**
Poznámka V rámci prohlídky byla identifikována snížená odrazivost SDZ B 21a. Konkrétní míru rizikovosti je nezbytné stanovit na základě lokální prohlídky.

Návrh opatření Realizace, oprava SDZ
Poznámka -
Náročnost realizace **Jednoduché řešení**

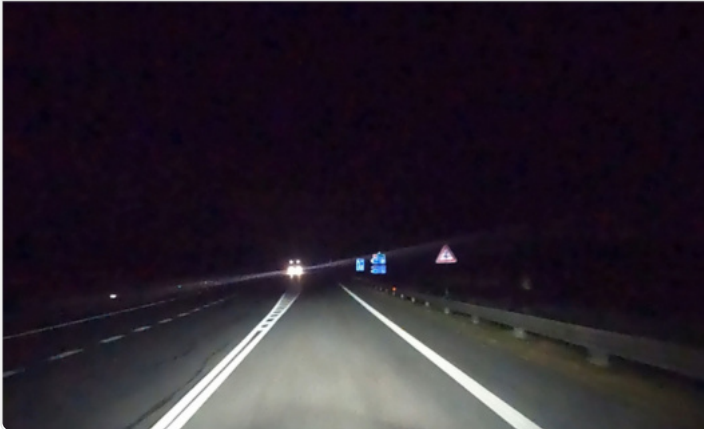
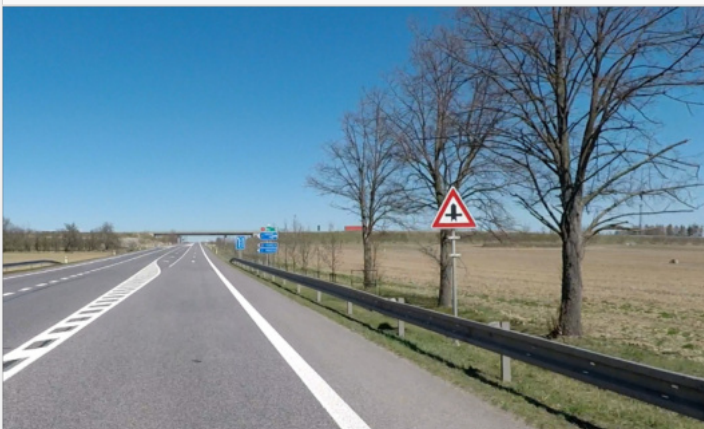
I/4 - Směr proti staničení | km 83,940 | ID 41109
Noční BI PK (2022-2023)

Bezpečnostní deficit Křižovatka
Kategorie 1× - Neadekvátní světelně technické vlastnosti SDZ
Závažnost rizika **Nízká**
Poznámka V rámci prohlídky byla identifikována snížená odrazivost SDZ P 1. Konkrétní míru rizikovosti je nezbytné stanovit na základě lokální prohlídky.

Návrh opatření Realizace, oprava SDZ
Poznámka -
Náročnost realizace **Jednoduché řešení**

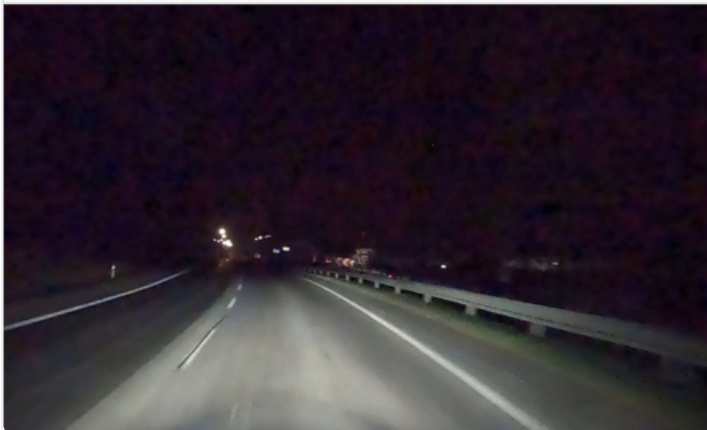
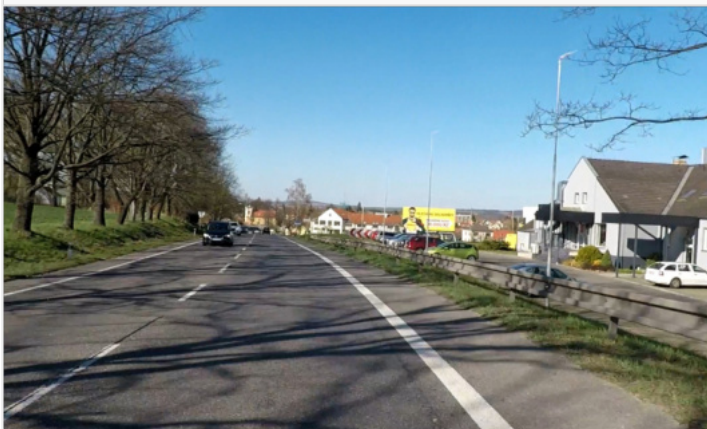
Bezpečnostní deficit	Mezikřižovatkový úsek
Kategorie	<input checked="" type="checkbox"/> 1× - Neadekvátní světelně technické vlastnosti dopravního zařízení <input checked="" type="checkbox"/> 1× - Nedostatečná postřehnutelnost směrového oblouku
Závažnost rizika	Nizká
Poznámka	V rámci prohlídky byla identifikována snížená odrazivost DZ Z 3. Konkrétní míru rizikovitosti je nezbytné stanovit na základě lokální prohlídky.

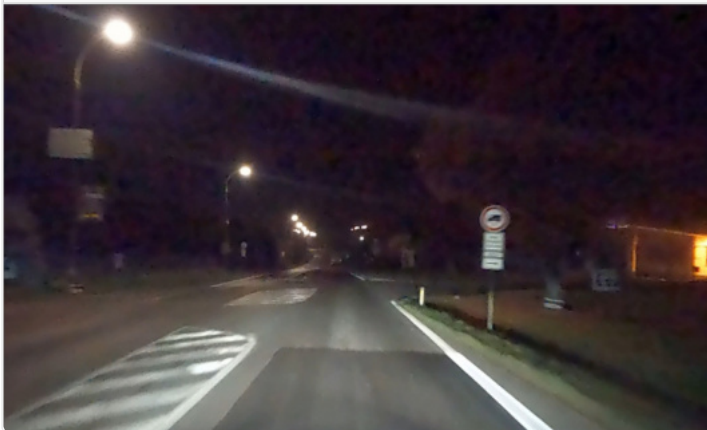
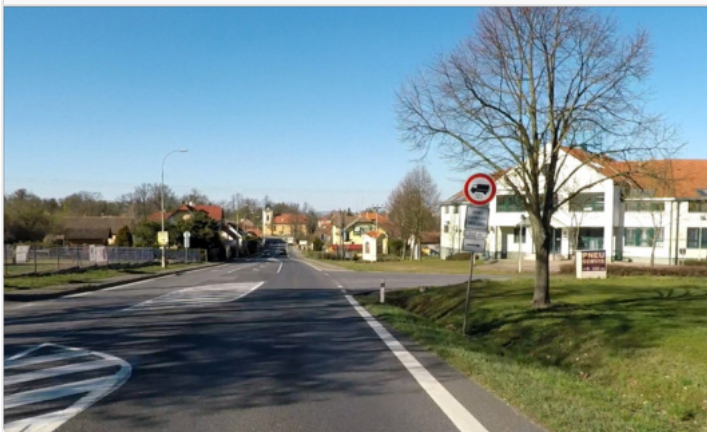
Bezpečnostní deficit Mezikřižovatkový úsek
Kategorie 1× - Neadekvátní světelně technické vlastnosti SDZ
Závažnost rizika **Nizká**
Poznámka V rámci prohlídky byla identifikována snížená odrazivost SDZ B 4, E 3a, E 7b a E 13. Konkrétní míru rizikovosti je nezbytné stanovit na základě lokální prohlídky.

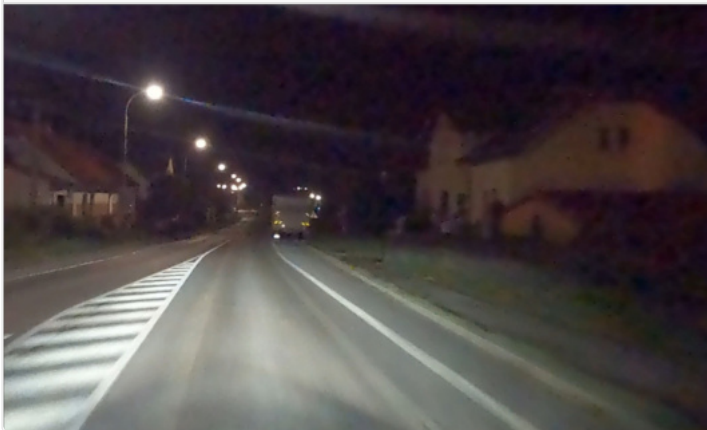
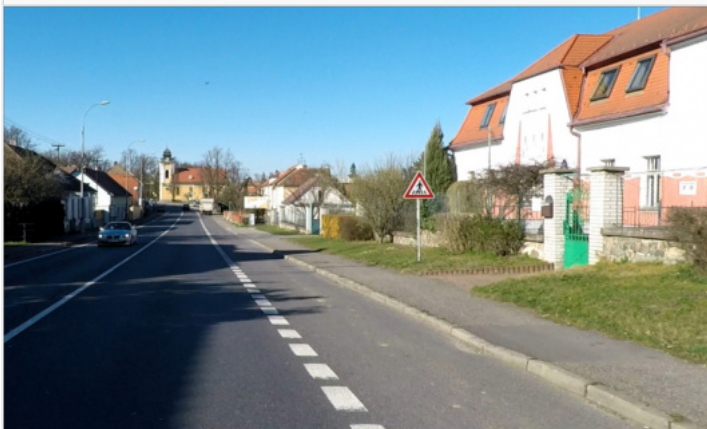
Bezpečnostní deficit Mezikřižovatkový úsek
Kategorie 1× - Neadekvátní světelně technické vlastnosti SDZ
Závažnost rizika **Nizká**
Poznámka V rámci prohlídky byla identifikována snížená odrazivost SDZ A 11. Konkrétní míru rizikovosti je nezbytné stanovit na základě lokální prohlídky.

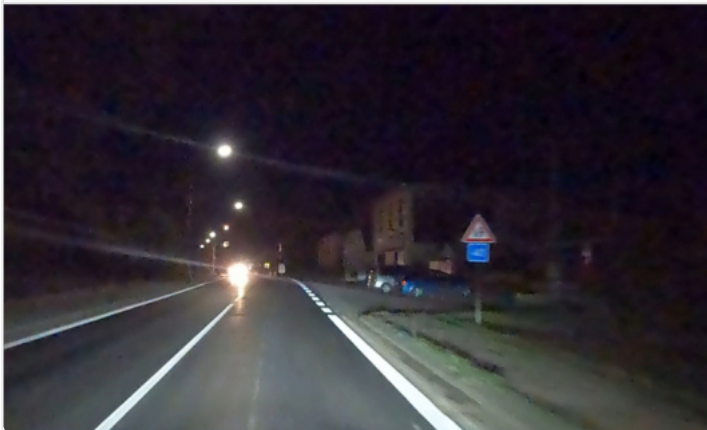
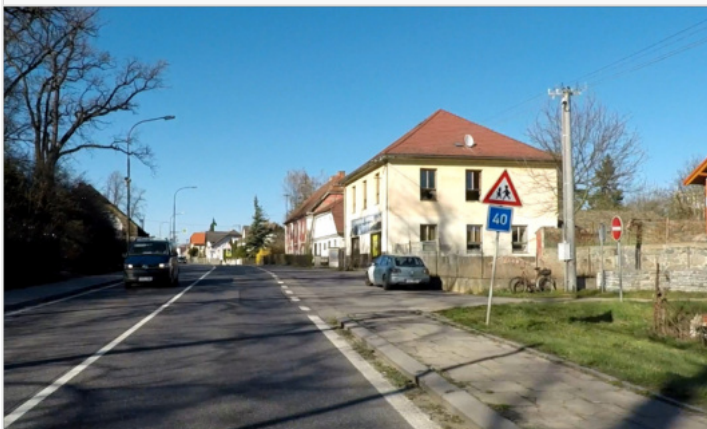
Bezpečnostní deficit Mezikřižovatkový úsek
Kategorie 1× - Neadekvátní světelně technické vlastnosti SDZ
Závažnost rizika **Nizká**
Poznámka V rámci prohlídky byla identifikována snížená odrazivost SDZ A 12 a IP 5. Konkrétní míru rizikovosti je nezbytné stanovit na základě lokální prohlídky.

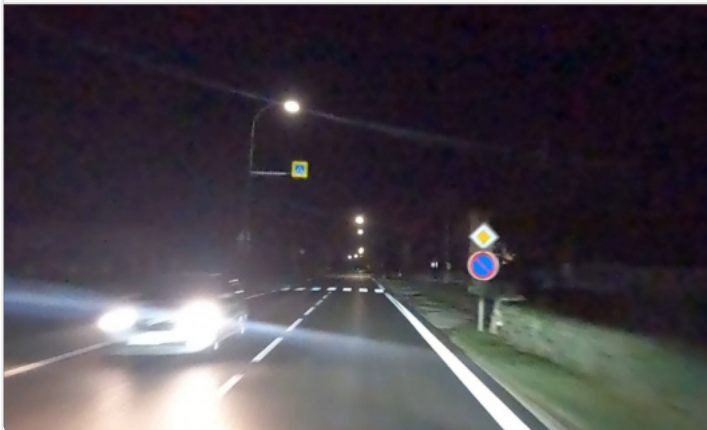
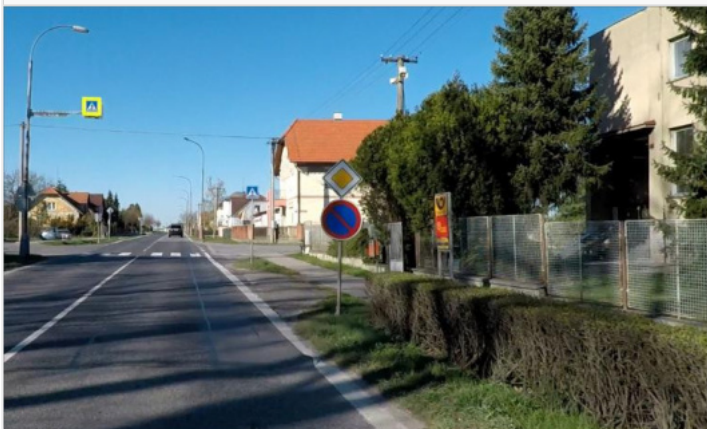
Bezpečnostní deficit Křižovatka
Kategorie 1× - Neadekvátní světelně technické vlastnosti SDZ
Závažnost rizika **Nizká**
Poznámka V rámci prohlídky byla identifikována snížená odrazivost SDZ B 29. Konkrétní míru rizikovitosti je nezbytné stanovit na základě lokální prohlídky.
