**HODNOCENÍ BEZPEČNOSTI
POZEMNÍCH KOMUNIKACÍ
POMOCÍ JASOVÉ ANALÝZY**

Diplomová práce

**Katalog nočních dopravně-bezpečnostních
deficitů silnice I/4**

Příloha 1.1

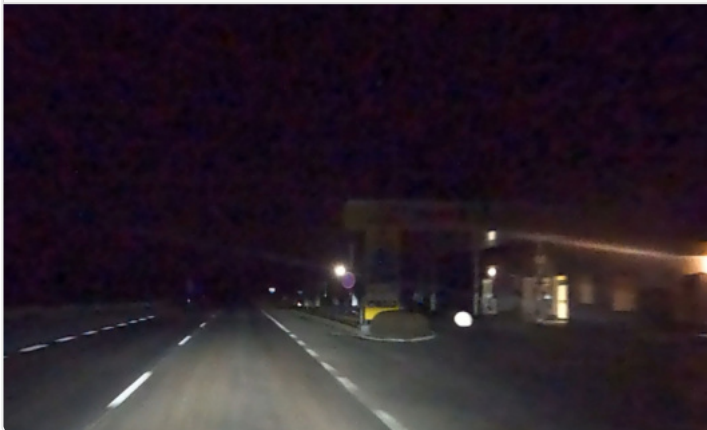
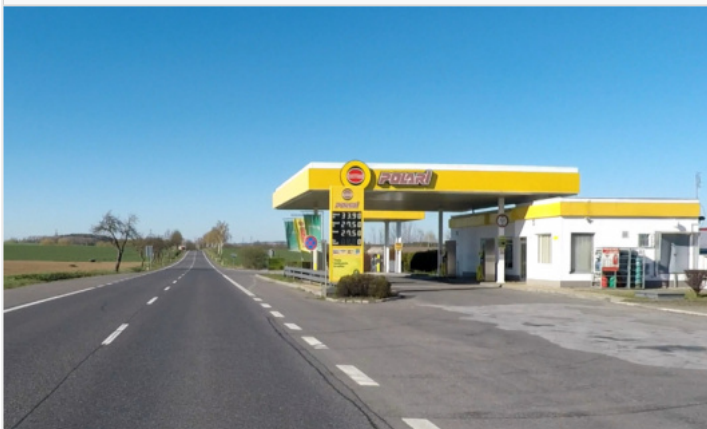
Bezpečnostní deficit Sjezd / samostatný sjezd / parkoviště
Kategorie 1× - Neadekvátní postřehnutelnost dopravního ostrůvku
Závažnost rizika **Nizká**
Poznámka Absence DZ Z 4c v místě dopravního ostrůvku.

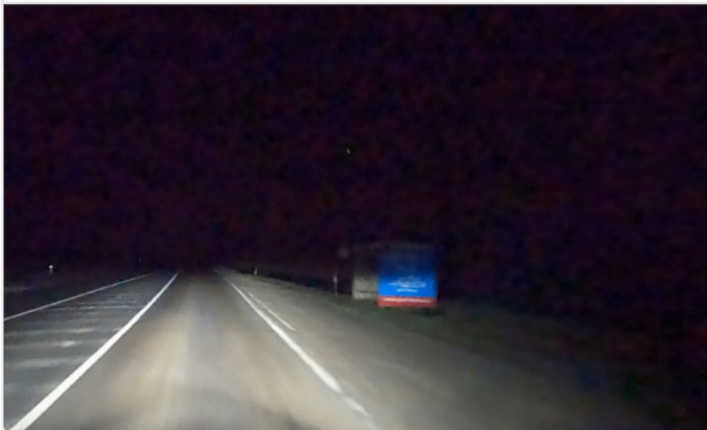
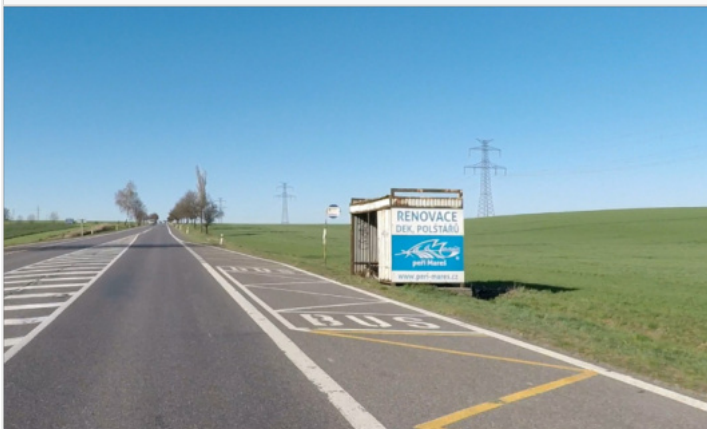
Bezpečnostní deficit Autobusová zastávka
Kategorie 1× - Neadekvátní světelně technické vlastnosti SDZ
Závažnost rizika **Nízká**
Poznámka V rámci prohlídky byla identifikována snížená odrazivost SDZ IJ 4b. Konkrétní míru rizikovosti je nezbytné stanovit na základě lokální prohlídky.

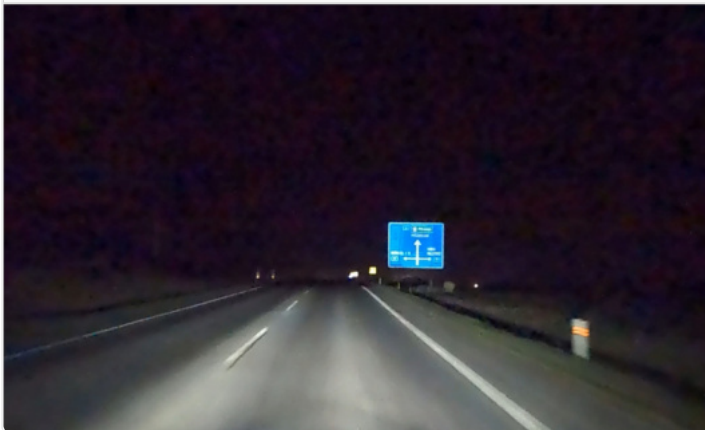
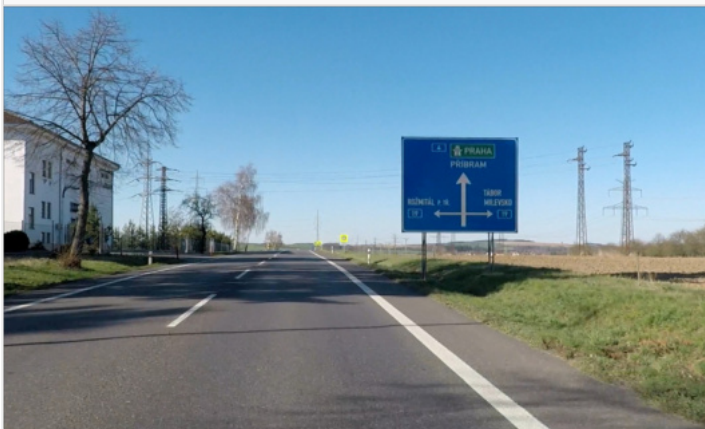
Bezpečnostní deficit Mezikřižovatkový úsek
Kategorie 1× - Neadekvátní světelně technické vlastnosti SDZ
Závažnost rizika **Nizká**
Poznámka V rámci prohlídky byla identifikována snížená odrazivost SDZ IS 9a. Konkrétní míru rizikovosti je nezbytné stanovit na základě lokální prohlídky.

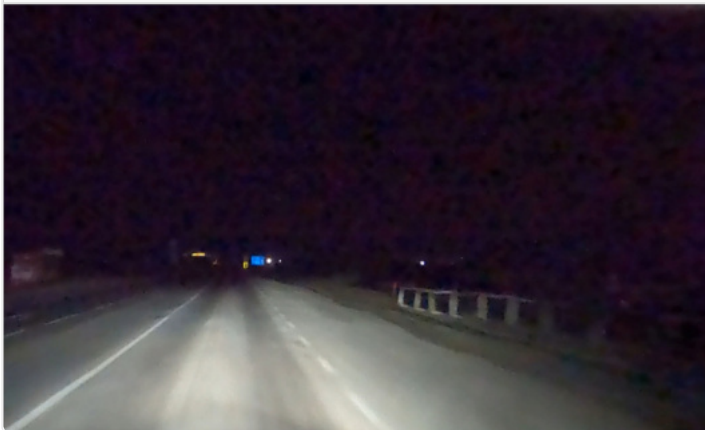
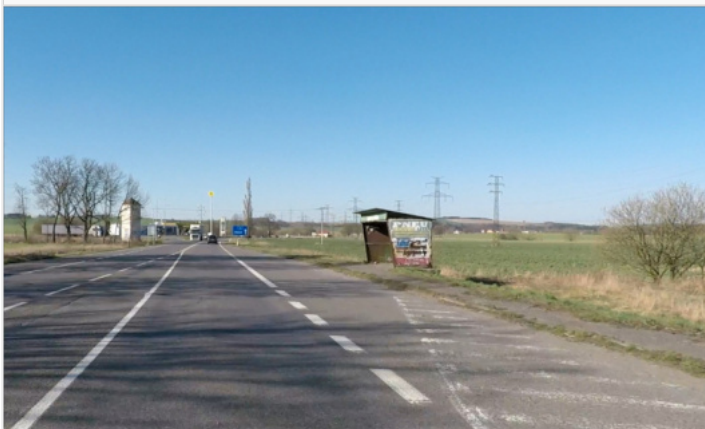
Bezpečnostní deficit Autobusová zastávka
Kategorie 1× - Neadekvátní postřehnutelnost BUS zastávky v době zhoršené viditelnosti
Závažnost rizika **Nizká**
Poznámka -
