**HODNOCENÍ BEZPEČNOSTI
POZEMNÍCH KOMUNIKACÍ
POMOCÍ JASOVÉ ANALÝZY**

Diplomová práce

**Katalog nočních dopravně-bezpečnostních
deficitů silnice I/20 a I/20 SMV**

Příloha 1.2

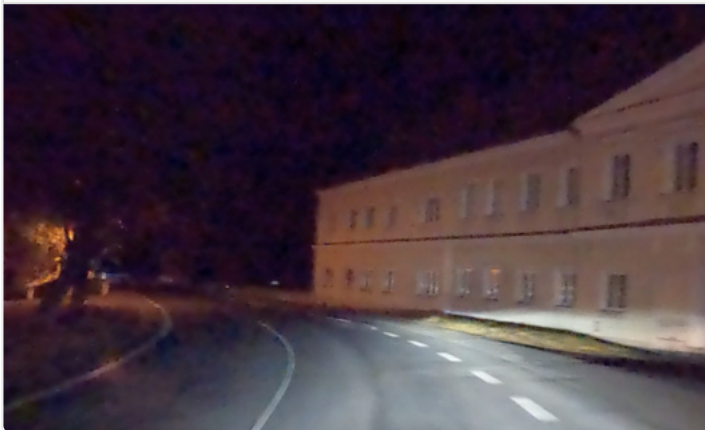
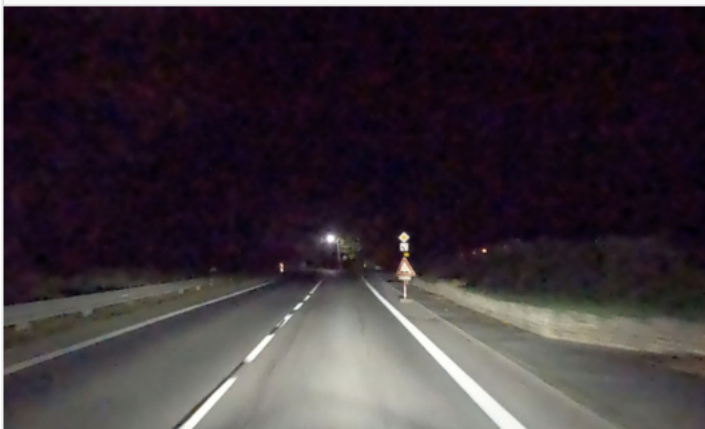
I/20 - Směr staničení | km 129,227 | ID 40969
Noční BI PK (2022-2023)

205 m - Absence osvětlení dopravního prostoru
Závažnost rizika **Střední**
Poznámka -

Návrh opatření Realizace osvětlení
Poznámka -
Náročnost realizace **Složitě řešení**

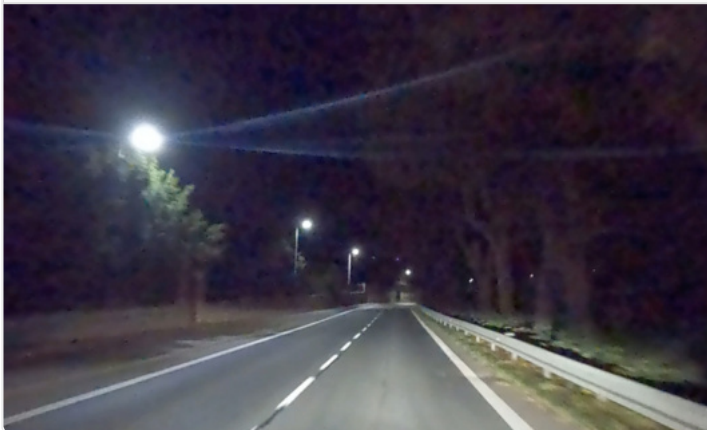
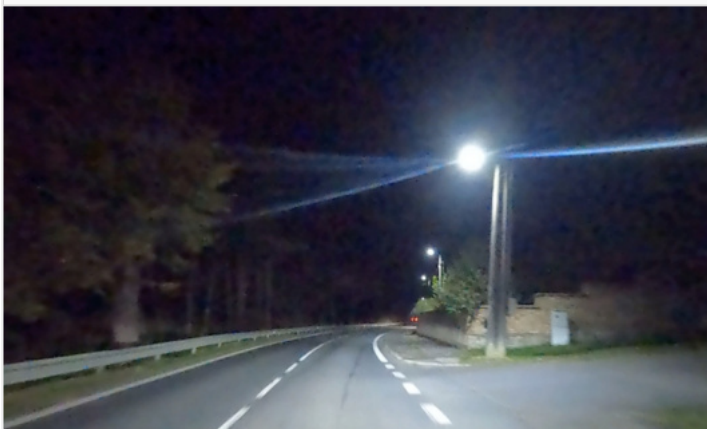
I/20 - Směr staničení | km 129,408 | ID 40970
Noční BI PK (2022-2023)

Bezpečnostní deficit Mezikřížovatkový úsek
Kategorie 230 m - Neadekvátní osvětlení dopravního prostoru
Závažnost rizika Nizká
Poznámka Okolní zdroj světla vytváří významné kontrastní stíny.

Návrh opatření Ověření světelných podmínek pomocí jasové analýzy
Poznámka -
Náročnost realizace Administrativní řešení

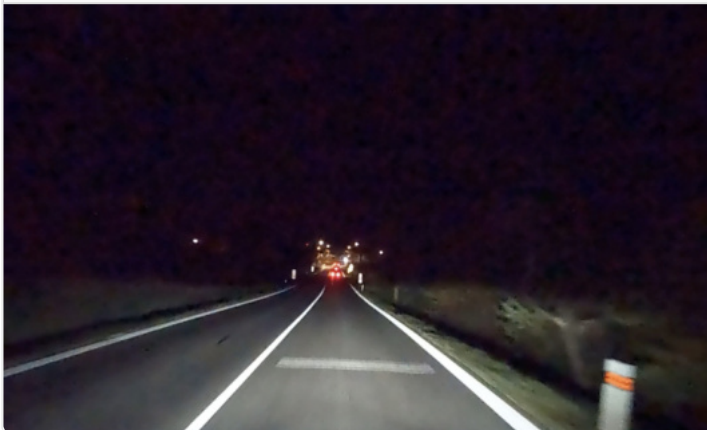
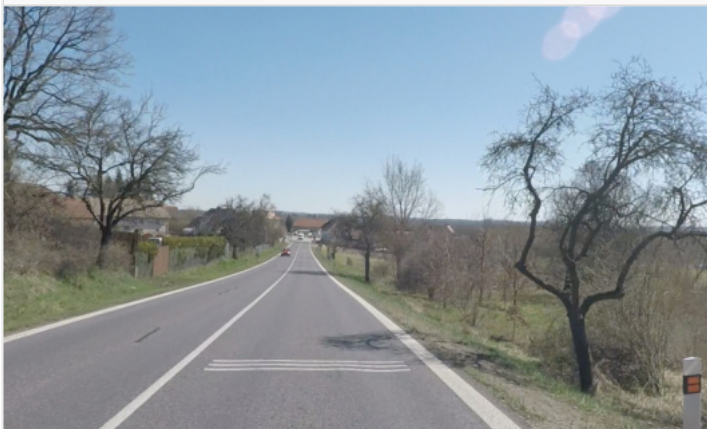
I/20 - Směr staničení | km 131,803 | ID 41126
Noční BI PK (2022-2023)

Bezpečnostní deficit Železniční přejezd
Kategorie 1× - Neadekvátní světelně technické vlastnosti VDZ
Závažnost rizika **Nízká**
Poznámka V rámci prohlídky byla identifikována snížená odrazivost VDZ V 18. Konkrétní míru rizikovosti je nezbytné stanovit na základě lokální prohlídky.

Návrh opatření Realizace, oprava VDZ
Poznámka -
Náročnost realizace **Jednoduché řešení**

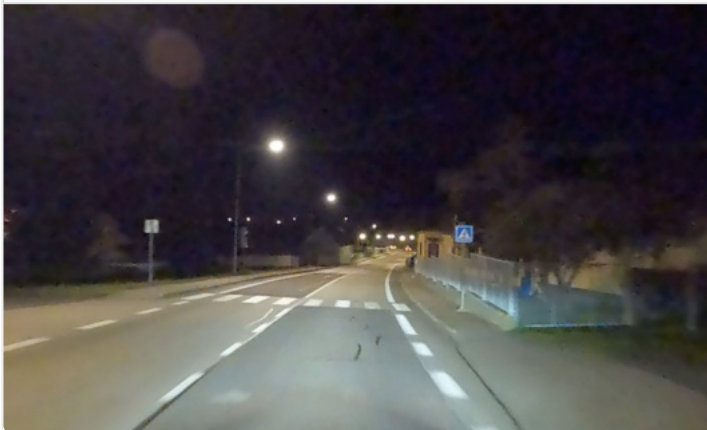
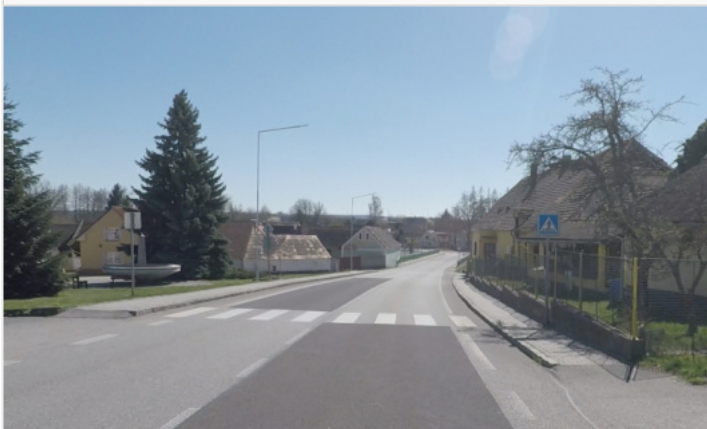
I/20 - Směr staničení | km 132,272 | ID 1607
Noční BI PK (2022-2023)

Bezpečnostní deficit Přechod pro chodce
Kategorie 1× - Absence přisvětlení
 1× - Neadekvátní světelně technické vlastnosti SDZ
Závažnost rizika **Nízká**
Poznámka V rámci prohlídky byla identifikována snížená odrazivost SDZ IP 6. Konkrétní míru rizikovitosti je nezbytné stanovit na základě lokální prohlídky.

Návrh opatření Realizace přisvětlení
Poznámka Současné oprava SDZ.
Náročnost realizace **Složitě řešení**

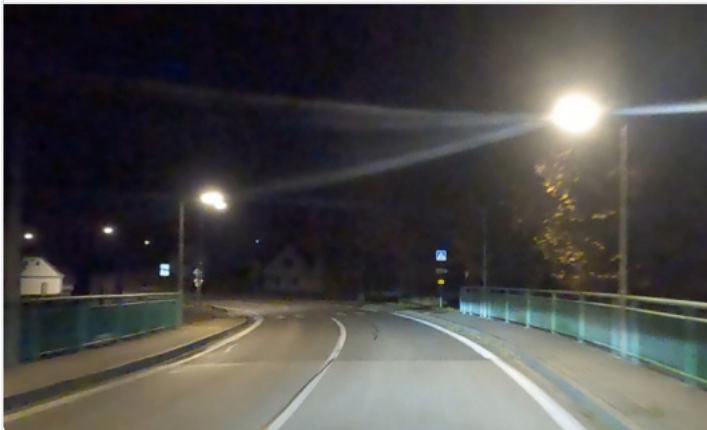
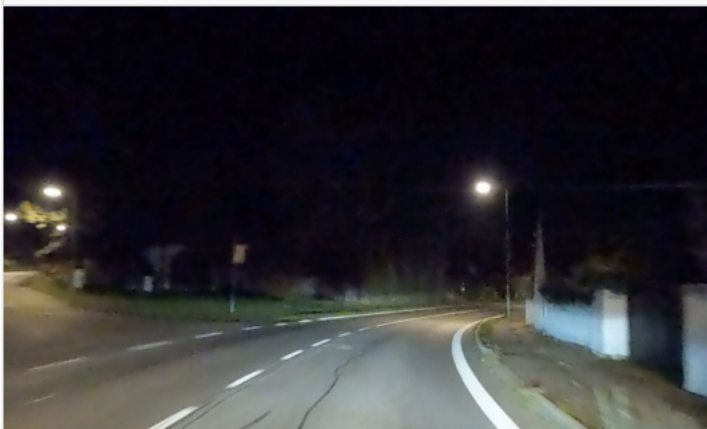
I/20 - Směr staničení | km 132,415 | ID 40972
Noční BI PK (2022-2023)

Bezpečnostní deficit Mezikřížovatkový úsek
Kategorie ☞ 155 m - Neadekvátní osvětlení dopravního prostoru
Závažnost rizika **Nizká**
Poznámka Okolní zdroj světla vytváří významné kontrastní stíny

Návrh opatření Ověření světelných podmínek pomocí jasové analýzy
Poznámka Řešit společně se záznamem ID 1616.
Náročnost realizace **Administrativní řešení**

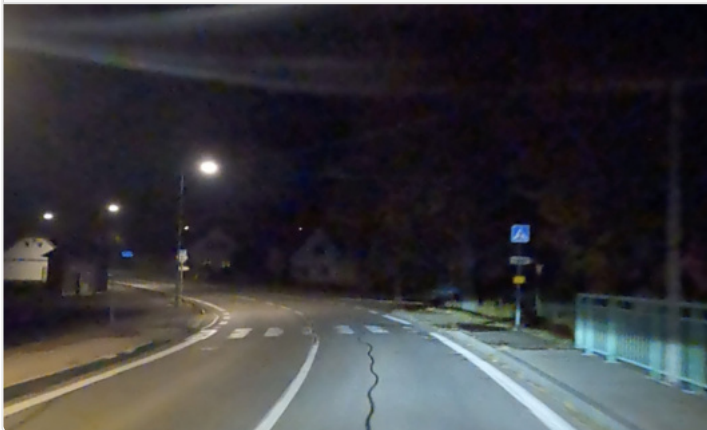
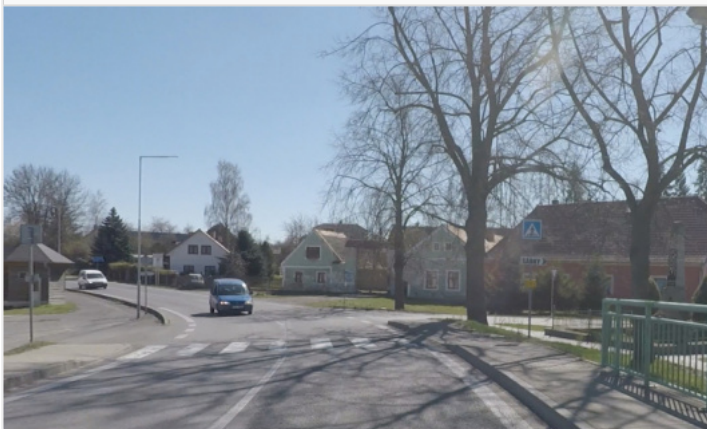
I/20 - Směr staničení | km 132,435 | ID 1616

Bezpečnostní deficit Přechod pro chodce
 Kategorie 1× - Absence přisvětlení
 Závažnost rizika **Střední**
 Poznámka -

Návrh opatření Realizace přisvětlení
 Poznámka Řešit společně se záznamem ID 40972.
 Náročnost realizace **Složitě řešení**

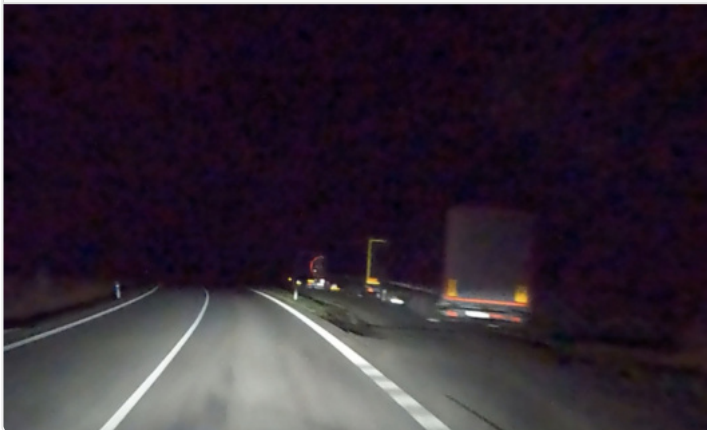
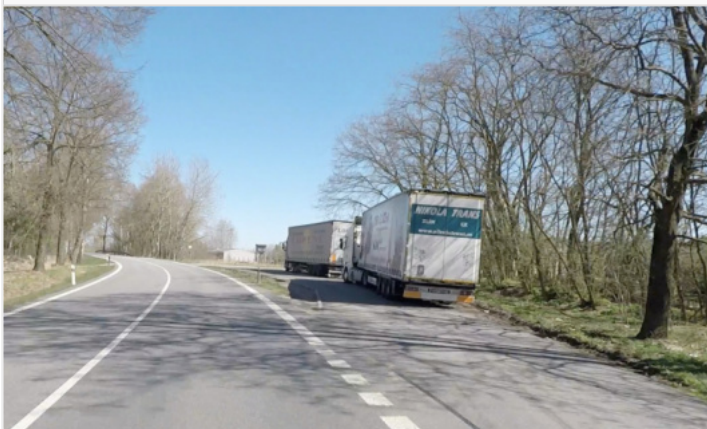
I/20 - Směr staničení | km 134,003 | ID 2800
Noční BI PK (2022-2023)

Bezpečnostní deficit Autobusová zastávka
Kategorie 1× - Neadekvátní postřehnutelnost dopravního ostrůvku
Závažnost rizika **Nízká**
Poznámka -

Návrh opatření Realizace, oprava dopravního zařízení
Poznámka Realizace DZ Z 4c.
Náročnost realizace **Administrativní řešení**

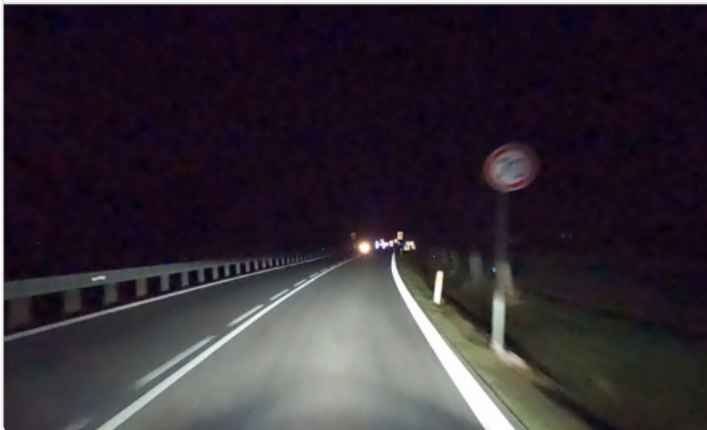
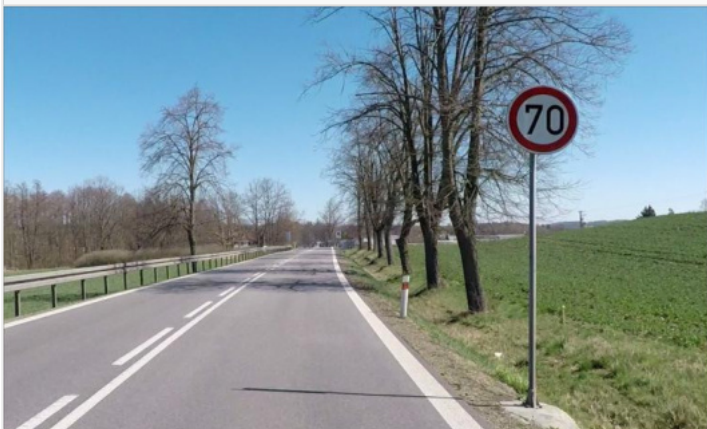
I/20 - Směr staničení | km 136,322 | ID 41083
Noční BI PK (2022-2023)

Bezpečnostní deficit Mezikřižovatkový úsek
Kategorie 1× - Neadekvátní světelně technické vlastnosti SDZ
Závažnost rizika **Nizká**
Poznámka V rámci prohlídky byla identifikována snížená odrazivost SDZ B 20a. Konkrétní míru rizikovitosti je nezbytné stanovit na základě lokální prohlídky.

Návrh opatření Realizace, oprava SDZ
Poznámka -
Náročnost realizace **Jednoduché řešení**

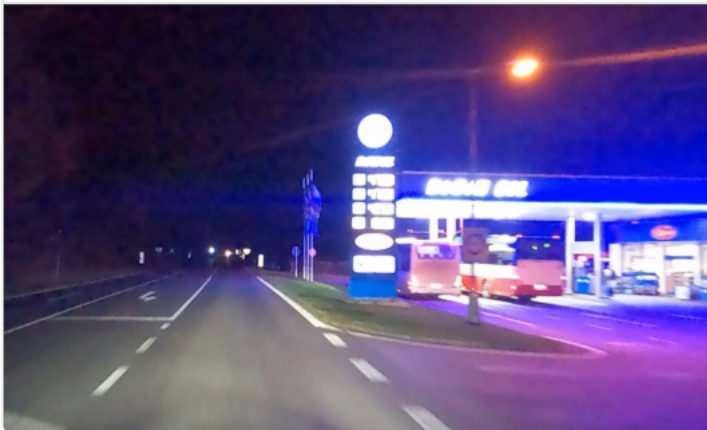
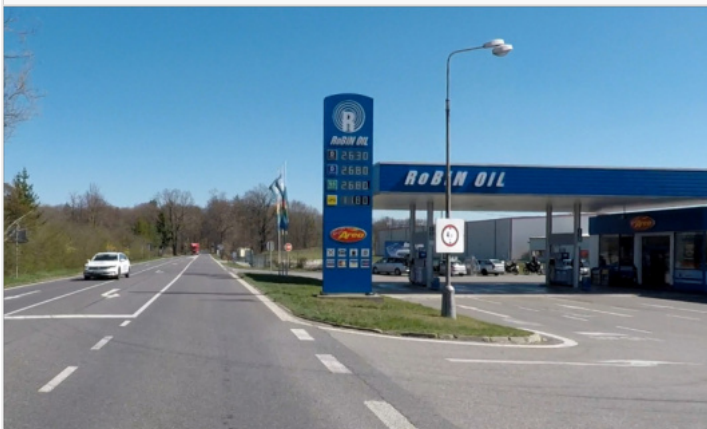
I/20 - Směr staničení | km 136,780 | ID 41084
Noční BI PK (2022-2023)

Bezpečnostní deficit Sjezd / samostatný sjezd / parkoviště
Kategorie 1× - Neadekvátní postřehnutelnost dopravního ostrůvku
Závažnost rizika Nízká
Poznámka -

Návrh opatření Realizace, oprava dopravního zařízení
Poznámka Realizace DZ Z 4c.
Náročnost realizace Administrativní řešení

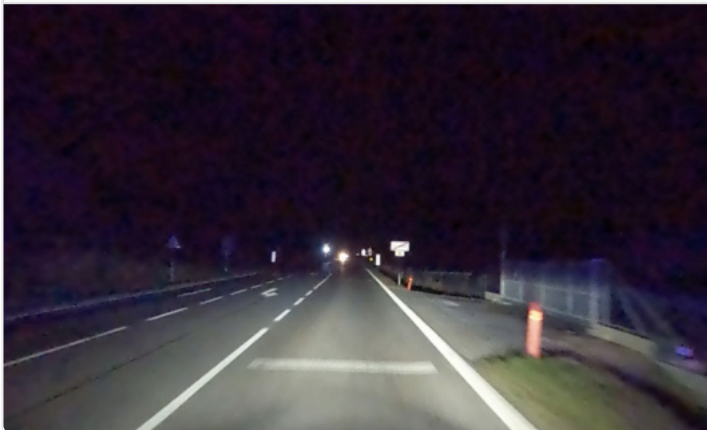
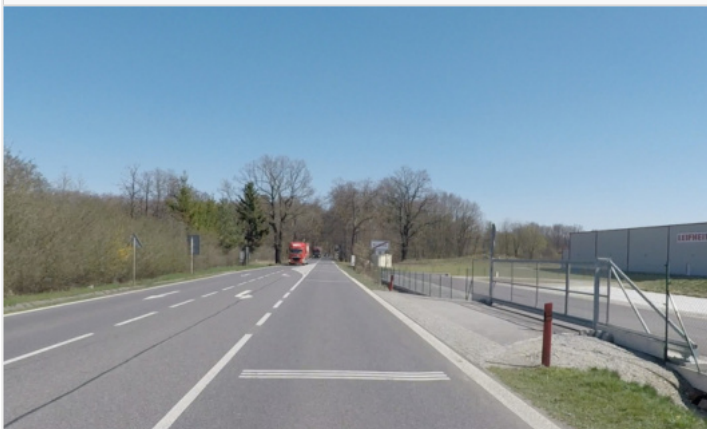
I/20 - Směr staničení | km 136,855 | ID 41127
Noční BI PK (2022-2023)

Bezpečnostní deficit Železniční přejezd
Kategorie 1× - Neadekvátní světelně technické vlastnosti VDZ
Závažnost rizika Nizká
Poznámka V rámci prohlídky byla identifikována snížená odrazivost VDZ V 18. Konkrétní míru rizikovosti je nezbytné stanovit na základě lokální prohlídky.

Návrh opatření Realizace, oprava VDZ
Poznámka -
Náročnost realizace Jednoduché řešení

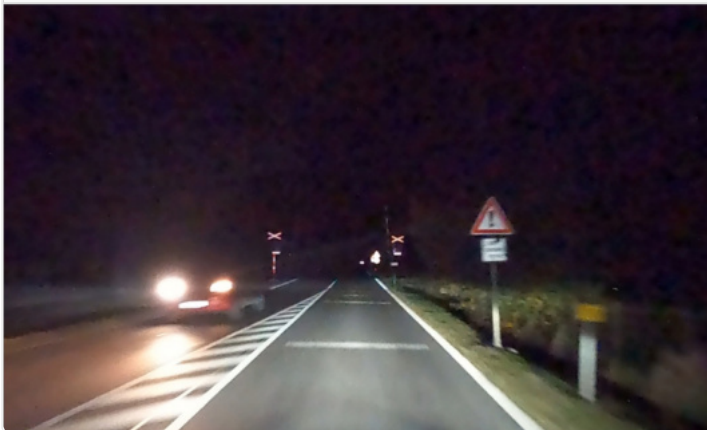
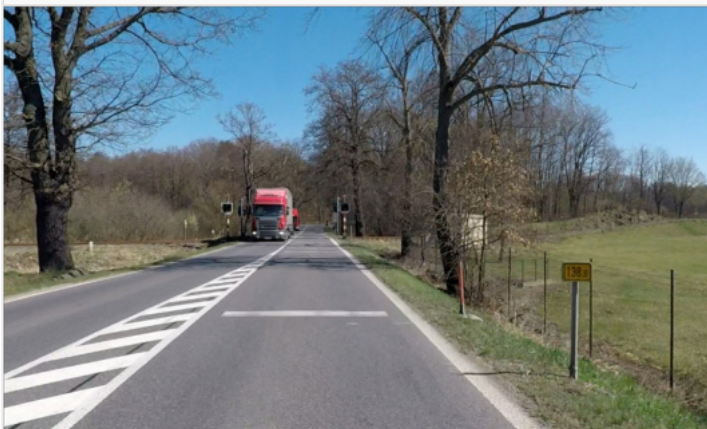
I/20 - Směr staničení | km 136,948 | ID 41085
Noční BI PK (2022-2023)

Bezpečnostní deficit Mezikřižovatkový úsek
Kategorie 1× - Neadekvátní světelně technické vlastnosti SDZ
Závažnost rizika **Nizká**
Poznámka V rámci prohlídky byla identifikována snížená odrazivost SDZ A 22, E 13. Konkrétní míru rizikovitosti je nezbytné stanovit na základě lokální prohlídky.

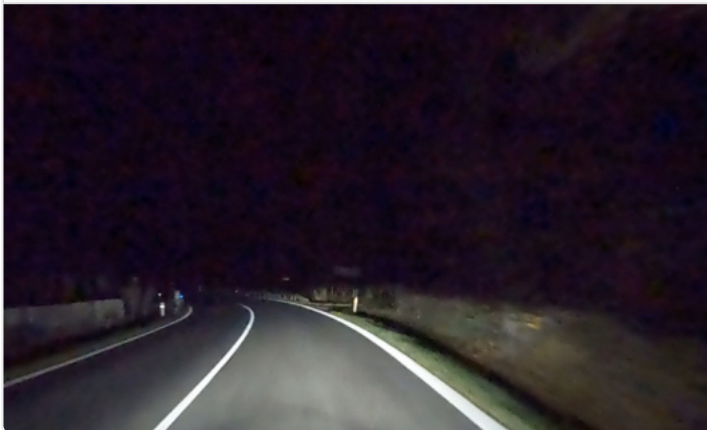
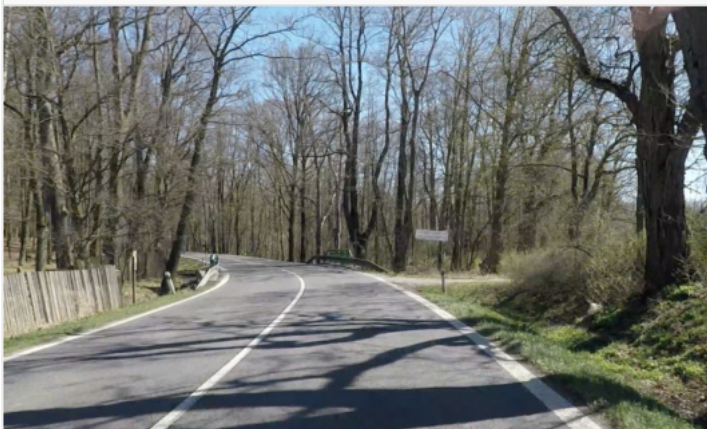
Bezpečnostní deficit Mezikřižovatkový úsek
Kategorie 1× - Nedostatečná postřehnutelnost směrového oblouku
Závažnost rizika **Nízká**
Poznámka -

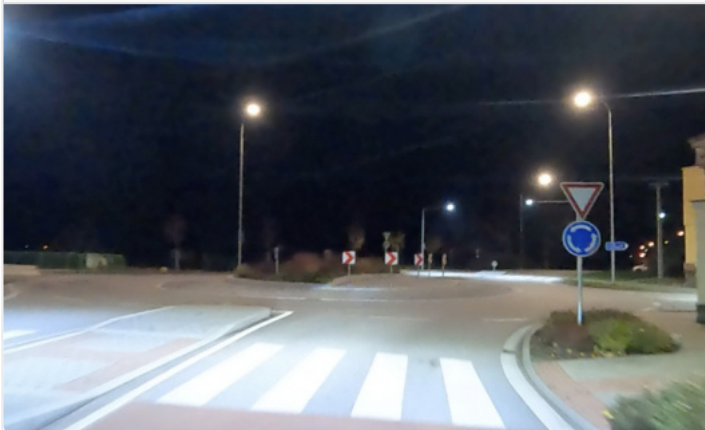
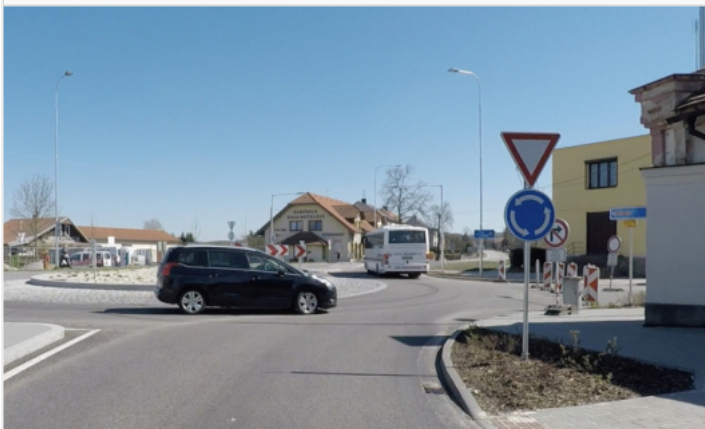
Bezpečnostní deficit Křižovatka
Kategorie 1× - Neadekvátní světelně technické vlastnosti SDZ
Závažnost rizika **Nizká**
Poznámka V rámci prohlídky byla identifikována snížená odrazivost SDZ P 4. Konkrétní míru rizikovosti je nezbytné stanovit na základě lokální prohlídky.

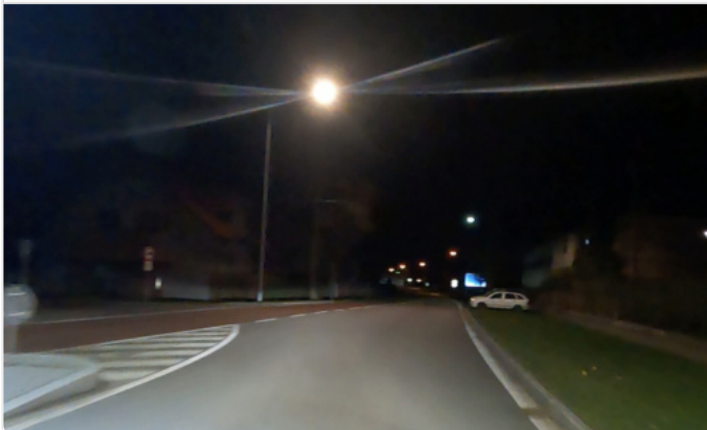
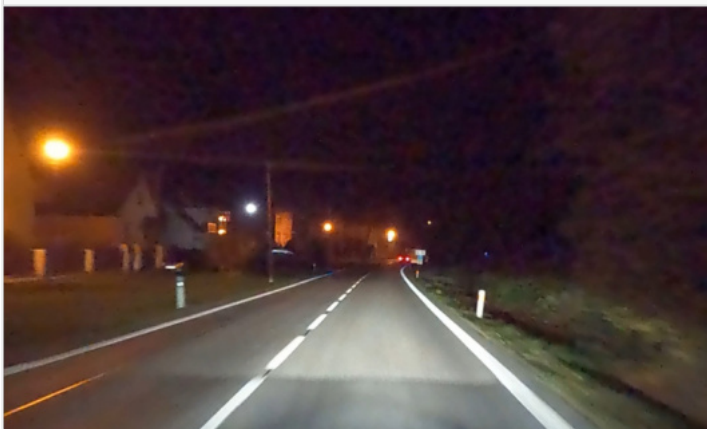
Bezpečnostní deficit Mezikřižovatkový úsek
Kategorie ☐ 655 m - Neadekvátní osvětlení dopravního prostoru
Závažnost rizika **Střední**
Poznámka Okolní zdroj světla vytváří významné kontrastní stíny.

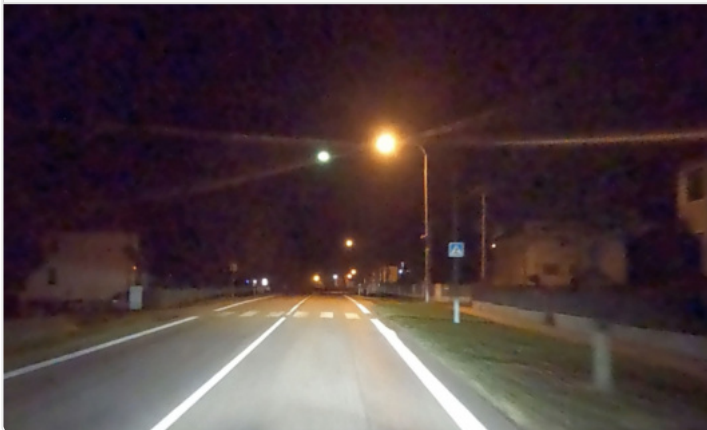
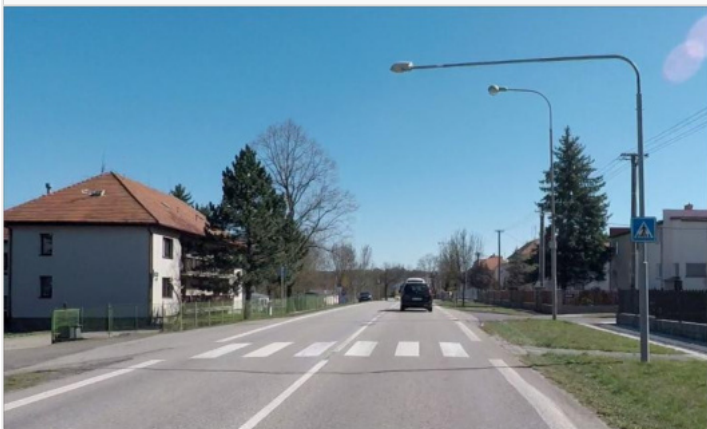
Bezpečnostní deficit Přechod pro chodce
Kategorie 1× - Absence přisvětlení
 1× - Neadekvátní světelně technické vlastnosti SDZ
Závažnost rizika **Střední**
Poznámka V rámci prohlídky byla identifikována snížená odrazivost SDZ IP 6. Konkrétní míru rizikovitosti je nezbytné stanovit na základě lokální prohlídky.

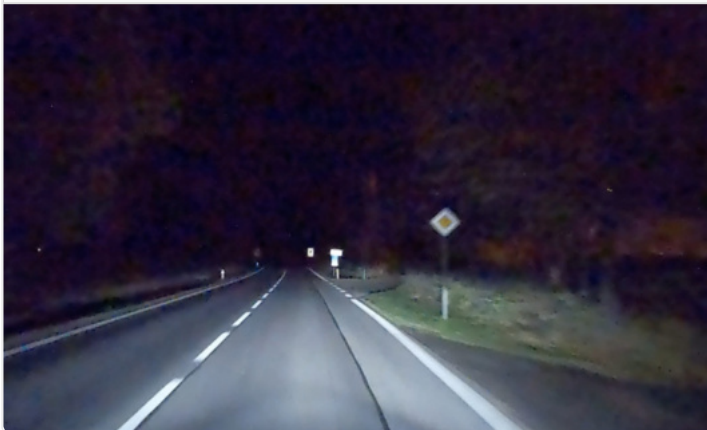
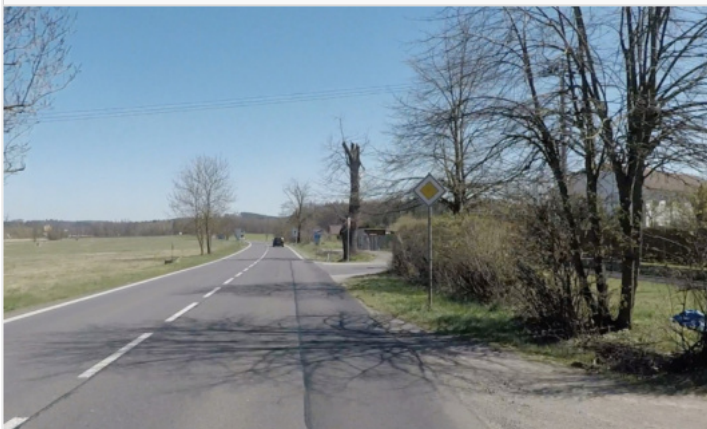
Bezpečnostní deficit Křižovatka
Kategorie 1× - Neadekvátní světelně technické vlastnosti SDZ
Závažnost rizika **Nízká**
Poznámka V rámci prohlídky byla identifikována snížená odrazivost SDZ P 2. Konkrétní míru rizikovosti je nezbytné stanovit na základě lokální prohlídky.

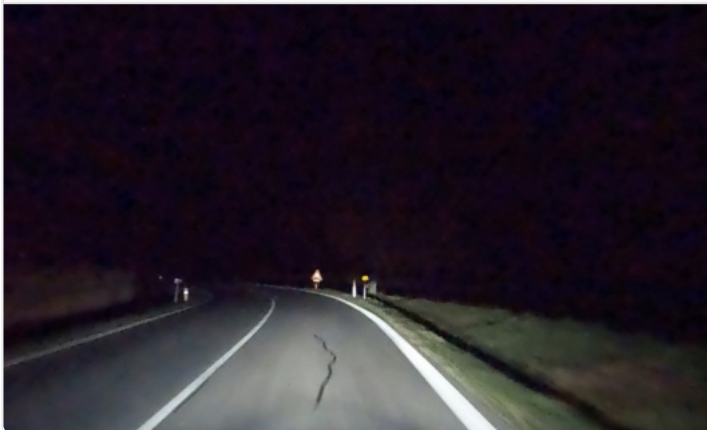
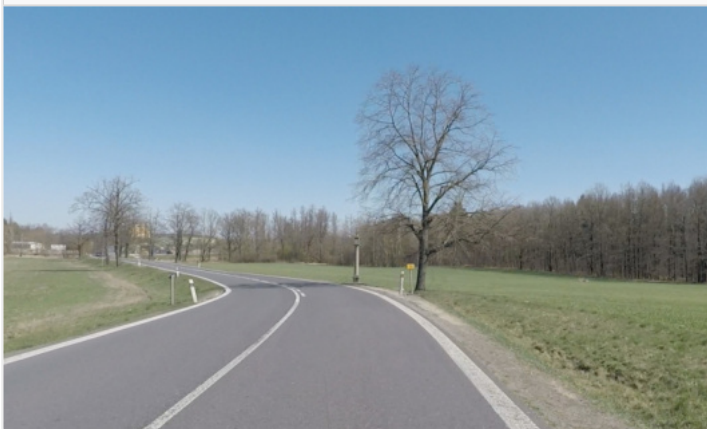
Bezpečnostní deficit Mezikřížovkový úsek
Kategorie 1× - Nedostatečná postřehnutelnost směrového oblouku
Závažnost rizika **Nízká**
Poznámka -

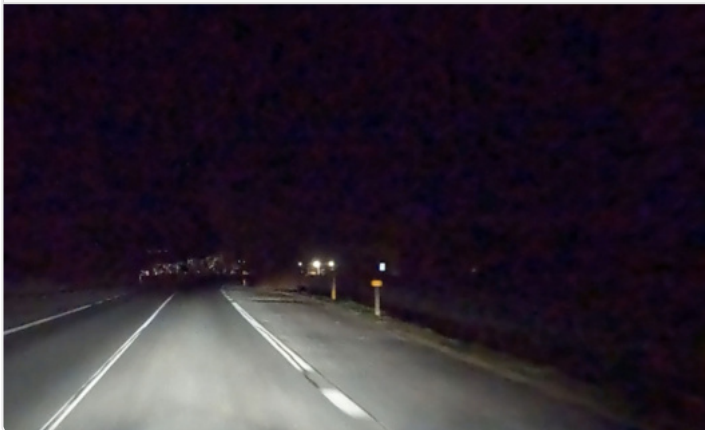
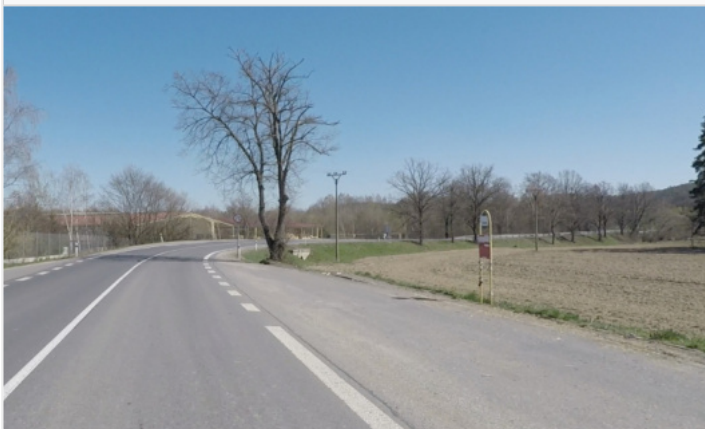
Bezpečnostní deficit Autobusová zastávka
Kategorie 1× - Neadekvátní světelně technické vlastnosti SDZ
Závažnost rizika **Nízká**
Poznámka V rámci prohlídky byla identifikována snížená odrazivost SDZ IJ 4b. Konkrétní míru rizikivosti je nezbytné stanovit na základě lokální prohlídky.

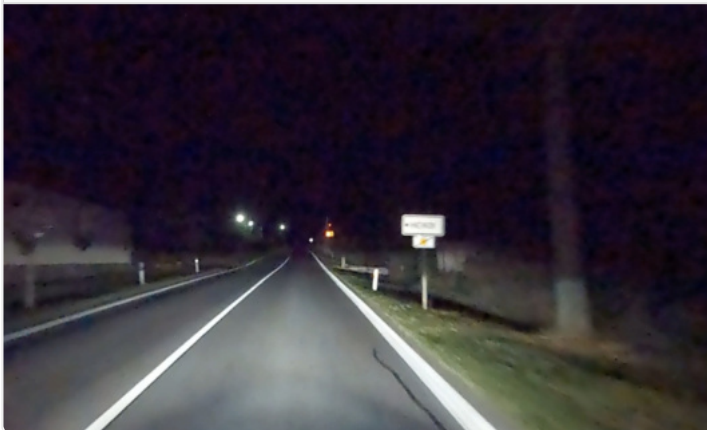
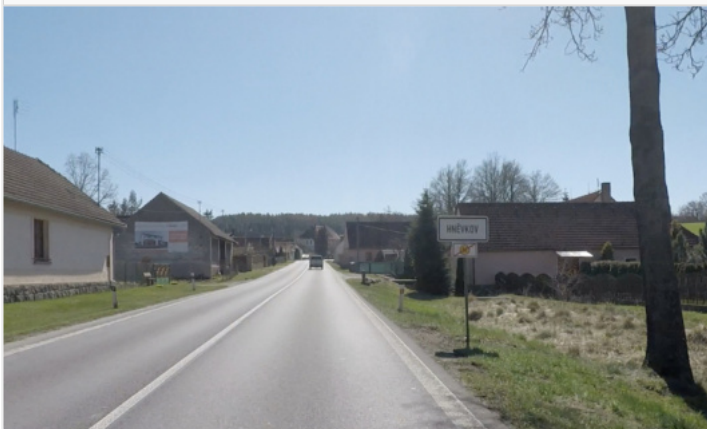
Bezpečnostní deficit Mezikřižovatkový úsek
Kategorie 1× - Neadekvátní světelně technické vlastnosti SDZ
Závažnost rizika Nizká
Poznámka V rámci prohlídky byla identifikována snížená odrazivost SDZ IZ 4a. Konkrétní míru rizikivosti je nezbytné stanovit na základě lokální prohlídky.

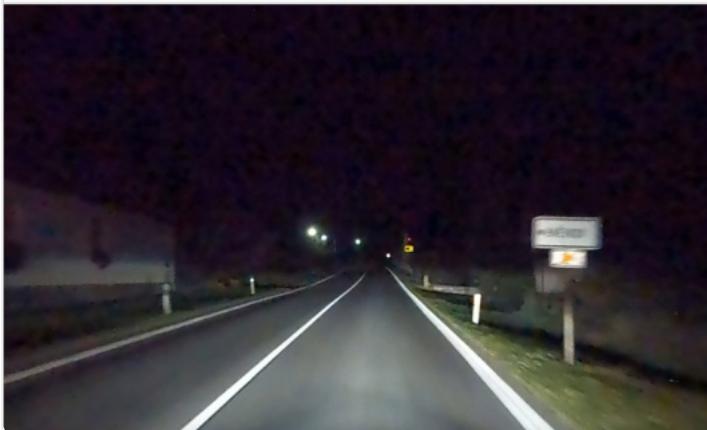
Bezpečnostní deficit Mezikřížovkový úsek
Kategorie 60 m - Absence osvětlení dopravního prostoru
Závažnost rizika **Střední**
Poznámka -

Návrh opatření Realizace osvětlení
Poznámka -
Náročnost realizace **Složité řešení**

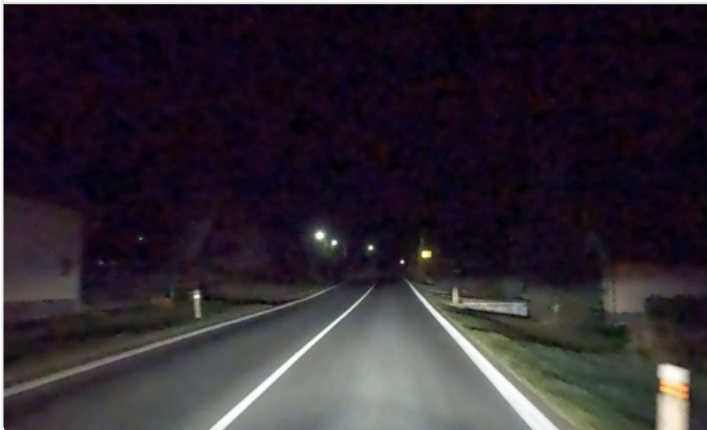
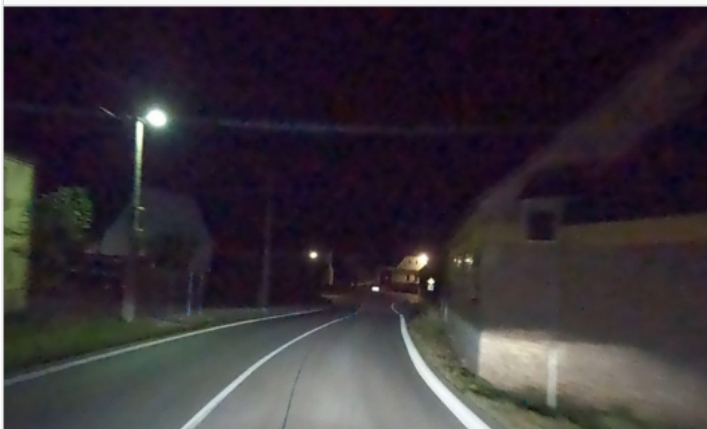
I/20 - Směr staničení | km 141,288 | ID 40986
Noční BI PK (2022-2023)

Bezpečnostní deficit Mezikřižovatkový úsek
Kategorie 295 m - Neadekvátní osvětlení dopravního prostoru
Závažnost rizika **Střední**
Poznámka Okolní zdroj světla vytváří významné kontrastní stíny.

Návrh opatření Ověření světelných podmínek pomocí jasové analýzy
Poznámka -
Náročnost realizace **Administrativní řešení**

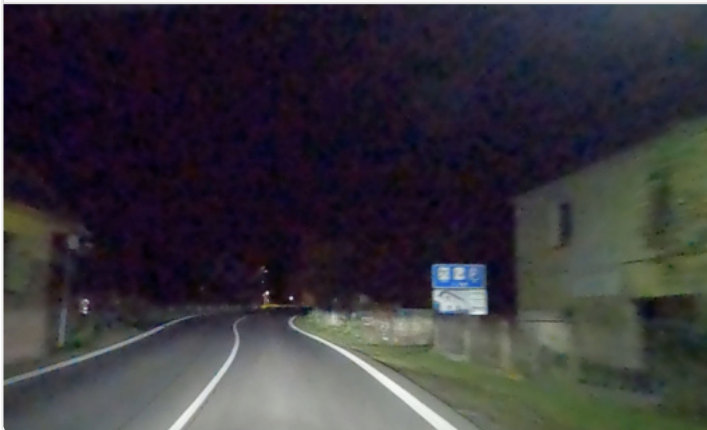
I/20 - Směr staničení | km 141,570 | ID 40995
Noční BI PK (2022-2023)

Bezpečnostní deficit Mezikřižovatkový úsek
Kategorie 95 m - Absence osvětlení dopravního prostoru
Závažnost rizika **Střední**
Poznámka -

Návrh opatření Realizace osvětlení
Poznámka -
Náročnost realizace **Složitě řešení**

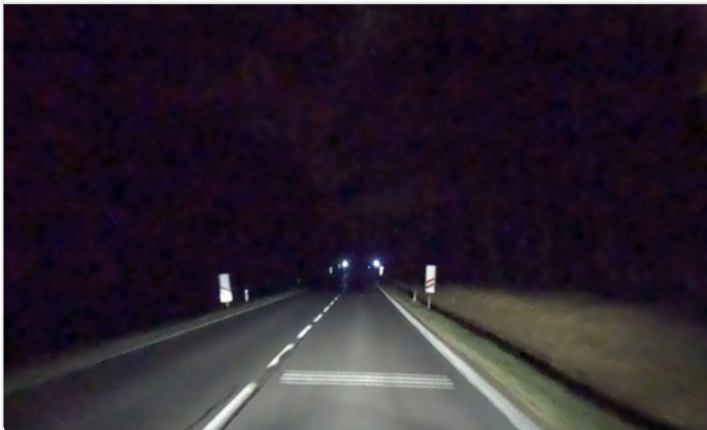
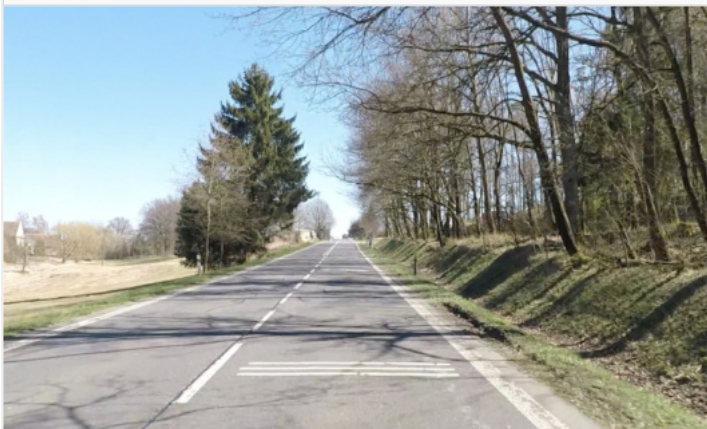
I/20 - Směr staničení | km 142,516 | ID 41128
Noční BI PK (2022-2023)

Bezpečnostní deficit Železniční přejezd
Kategorie 1× - Neadekvátní světelně technické vlastnosti VDZ
Závažnost rizika **Nízká**
Poznámka V rámci prohlídky byla identifikována snížená odrazivost VDZ V 18. Konkrétní míru rizikovosti je nezbytné stanovit na základě lokální prohlídky.

Návrh opatření Realizace, oprava VDZ
Poznámka -
Náročnost realizace **Jednoduché řešení**

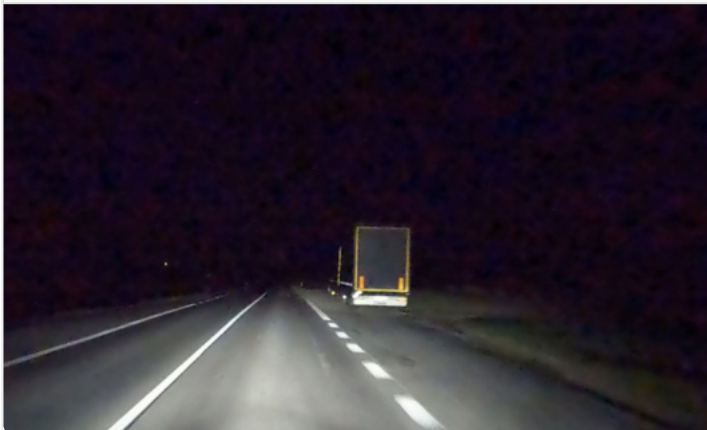
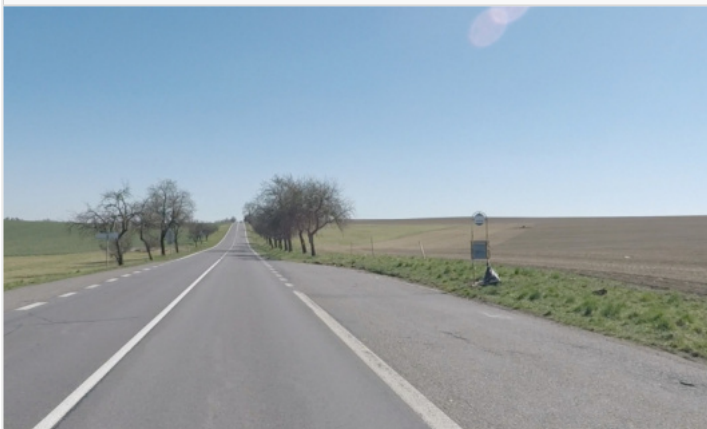
I/20 - Směr staničení | km 143,121 | ID 2298
Noční BI PK (2022-2023)

Bezpečnostní deficit Autobusová zastávka
Kategorie 1× - Neadekvátní světelně technické vlastnosti SDZ
Závažnost rizika **Nizká**
Poznámka V rámci prohlídky byla identifikována snížená odrazivost SDZ IJ 4b. Konkrétní míru rizikivosti je nezbytné stanovit na základě lokální prohlídky.

Návrh opatření Realizace, oprava SDZ
Poznámka -
Náročnost realizace **Jednoduché řešení**

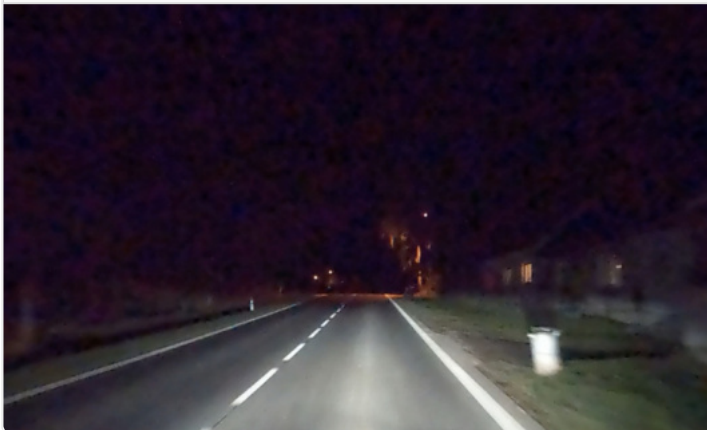
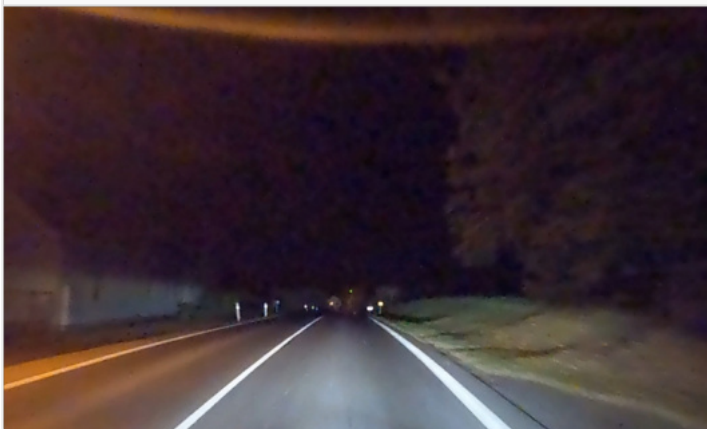
I/20 - Směr staničení | km 144,224 | ID 40988
Noční BI PK (2022-2023)

Bezpečnostní deficit Mezikřížovatkový úsek
Kategorie 240 m - Absence osvětlení dopravního prostoru
Závažnost rizika **Střední**
Poznámka -

Návrh opatření Realizace osvětlení
Poznámka -
Náročnost realizace **Složitě řešení**

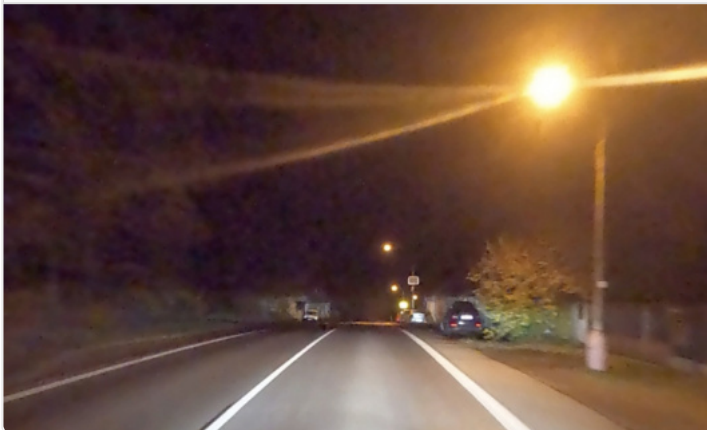
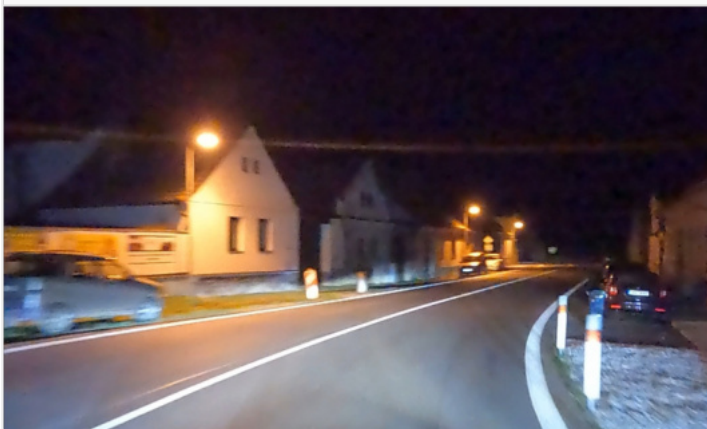
Bezpečnostní deficit Mezikřižovatkový úsek
Kategorie 1065 m - Neadekvátní osvětlení dopravního prostoru
Závažnost rizika **Střední**
Poznámka Okolní zdroj světla vytváří významné kontrastní stíny.

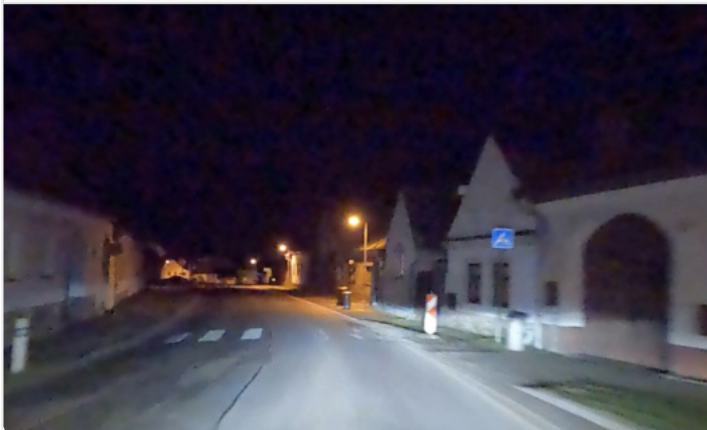
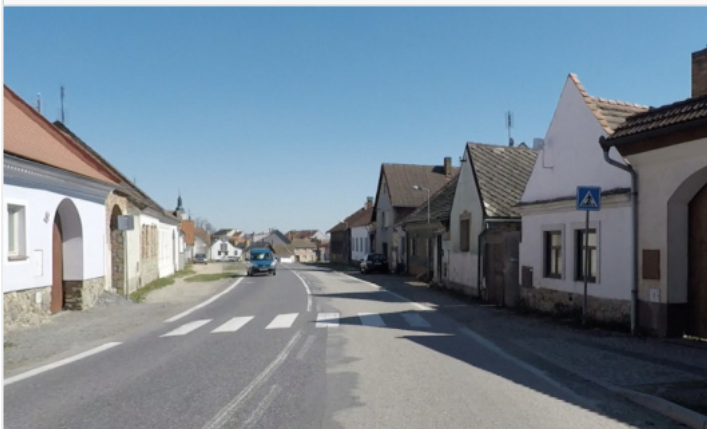
Bezpečnostní deficit Přechod pro chodce
Kategorie 1× - Absence přisvětlení
Závažnost rizika **Střední**
Poznámka -

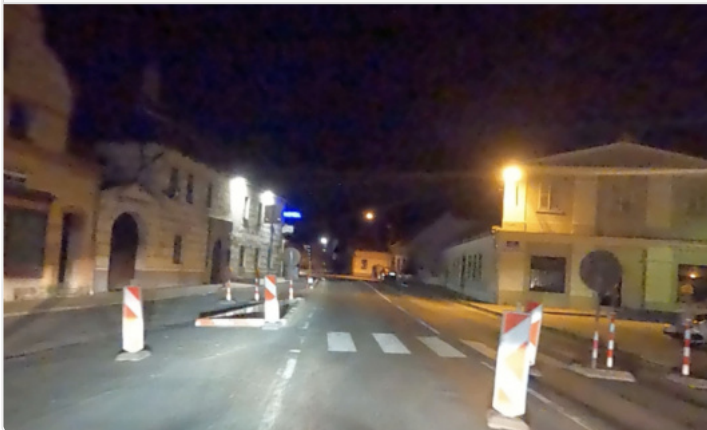
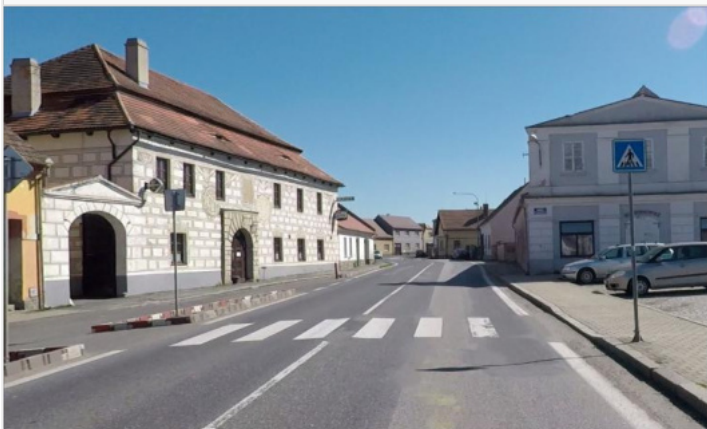
Bezpečnostní deficit Přechod pro chodce
Kategorie 1× - Absence přisvětlení
Závažnost rizika **Střední**
Poznámka -

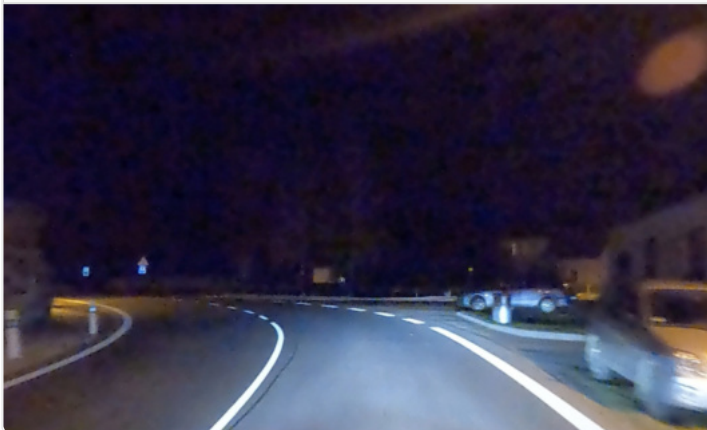
Bezpečnostní deficit Křižovatka
Kategorie 1× - Absence osvětlení dopravního prostoru
Závažnost rizika **Střední**
Poznámka -

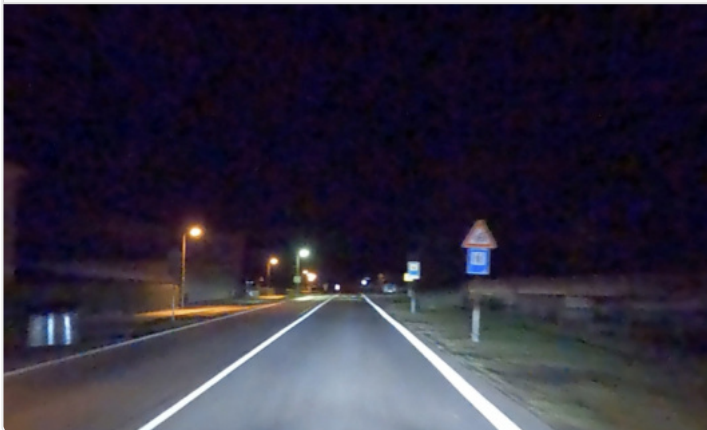
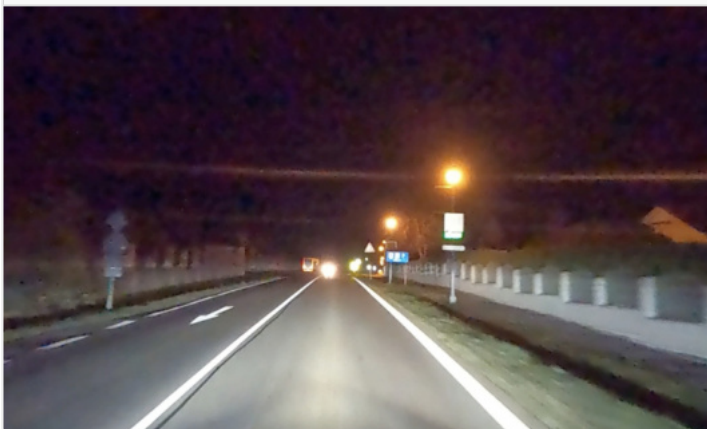
Bezpečnostní deficit Mezikřížovatkový úsek
Kategorie 270 m - Neadekvátní osvětlení dopravního prostoru
Závažnost rizika **Střední**
Poznámka Okolní zdroj světla vytváří významné kontrastní stíny.

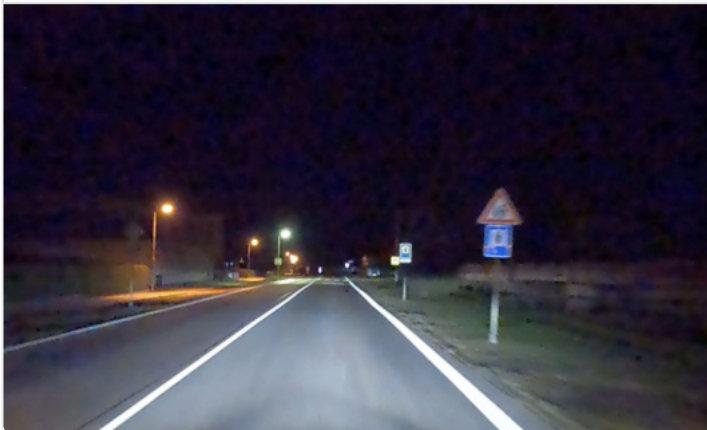
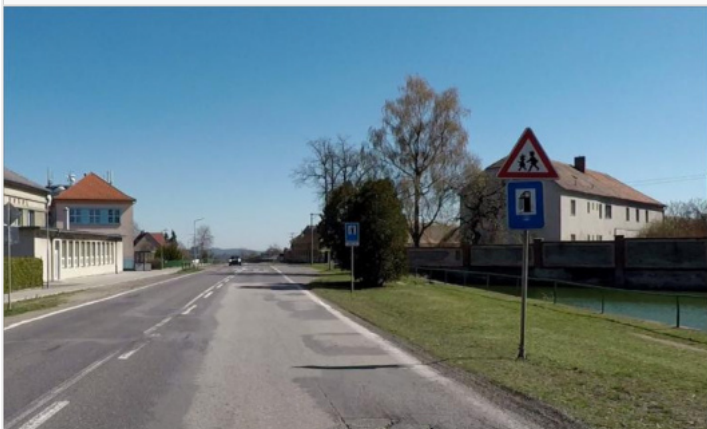
Bezpečnostní deficit Mezikřižovatkový úsek
Kategorie 1× - Neadekvátní světelně technické vlastnosti SDZ
Závažnost rizika **Nizká**
Poznámka V rámci prohlídky byla identifikována snížená odrazivost SDZ A 12b. Konkrétní míru rizikovosti je nezbytné stanovit na základě lokální prohlídky.

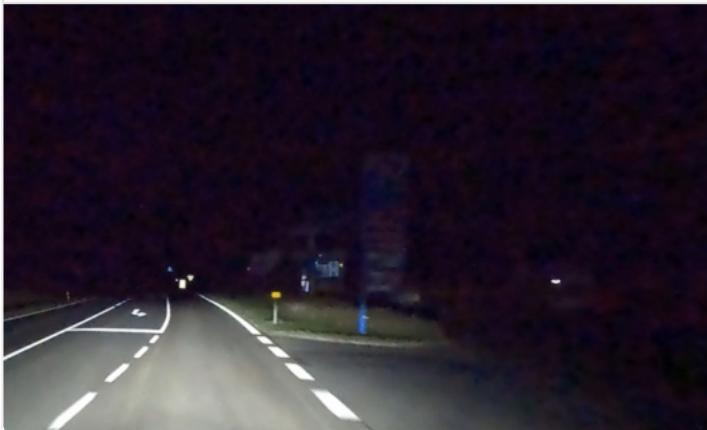
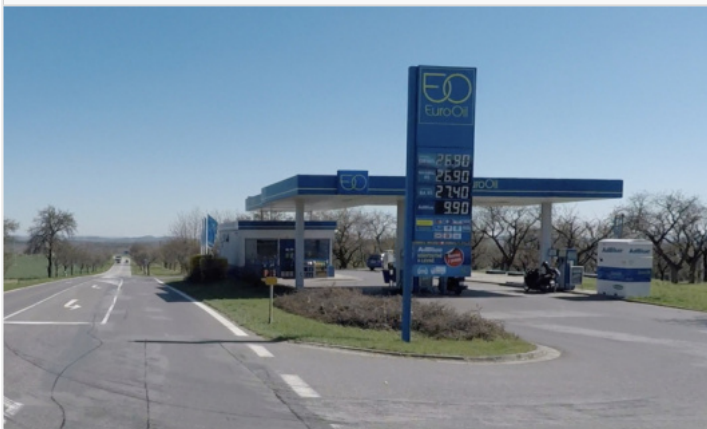
Bezpečnostní deficit Sjezd / samostatný sjezd / parkoviště
Kategorie 1× - Neadekvátní postřehnutelnost dopravního ostrůvku
Závažnost rizika Nízká
Poznámka -

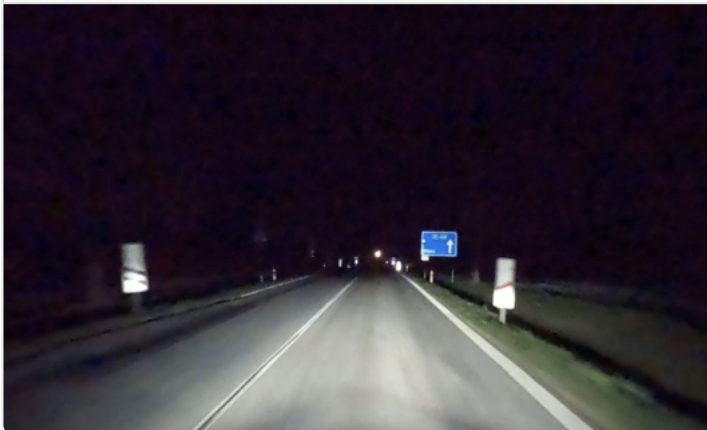
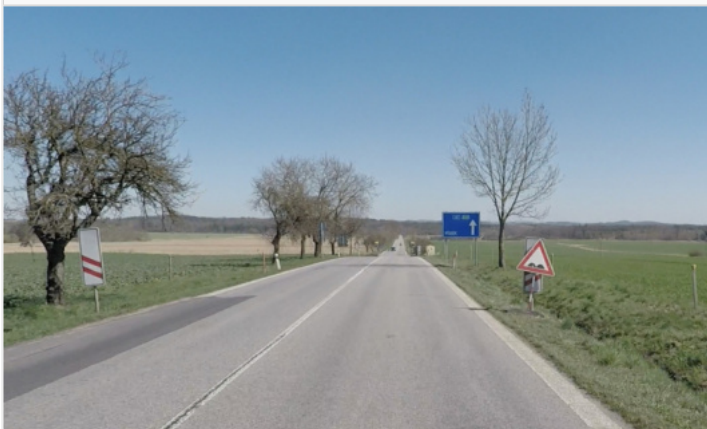
Bezpečnostní deficit	Železniční přejezd
Kategorie	<input checked="" type="checkbox"/> 1× - Neadekvátní světelně technické vlastnosti SDZ
Závažnost rizika	Nizká
Poznámka	V rámci prohlídky byla identifikována snížená odrazivost SDZ A 31b. Konkrétní míru rizikovosti je nezbytné stanovit na základě lokální prohlídky.

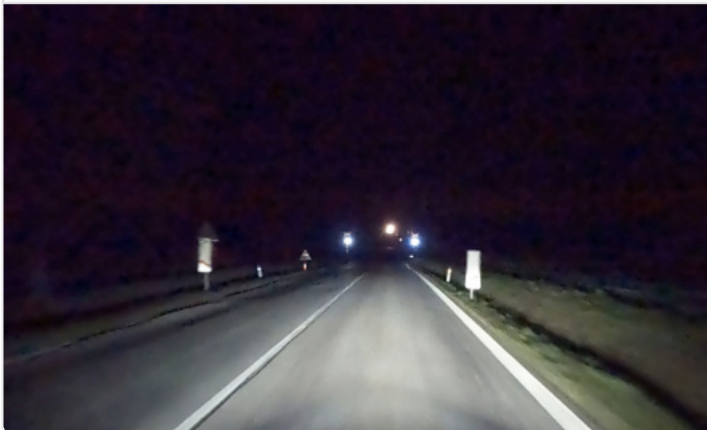
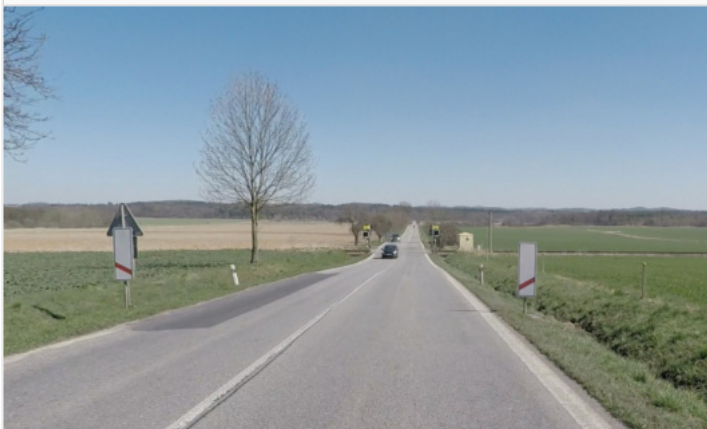
Bezpečnostní deficit Železniční přejezd
Kategorie 1× - Neadekvátní světelně technické vlastnosti SDZ
Závažnost rizika **Nízká**
Poznámka V rámci prohlídky byla identifikována snížená odrazivost SDZ A 31c na levé straně. Konkrétní míru rizikovosti je nezbytné stanovit na základě lokální prohlídky.
