**HODNOCENÍ BEZPEČNOSTI
POZEMNÍCH KOMUNIKACÍ
POMOCÍ JASOVÉ ANALÝZY**

Diplomová práce

**Katalog nočních dopravně-bezpečnostních
deficitů silnice I/20 a I/20 SMV**

Příloha 1.2

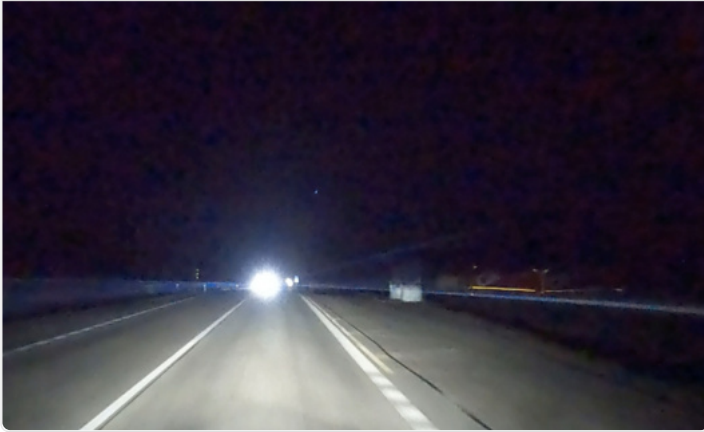
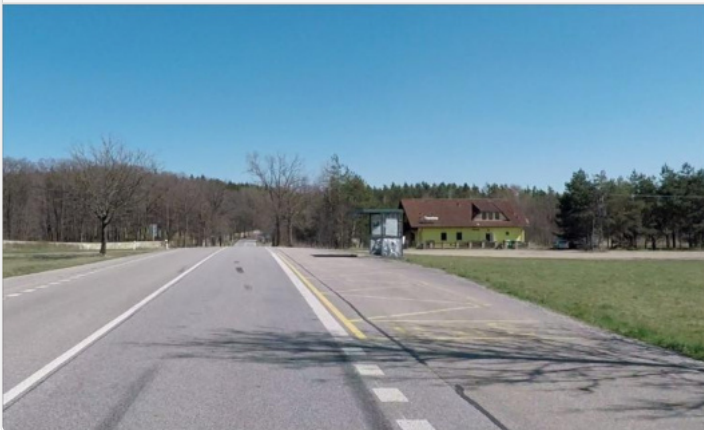
Bezpečnostní deficit Autobusová zastávka
Kategorie 1× - Neadekvátní postřehnutelnost BUS zastávky v době zhoršené viditelnosti
Závažnost rizika **Nízká**
Poznámka -

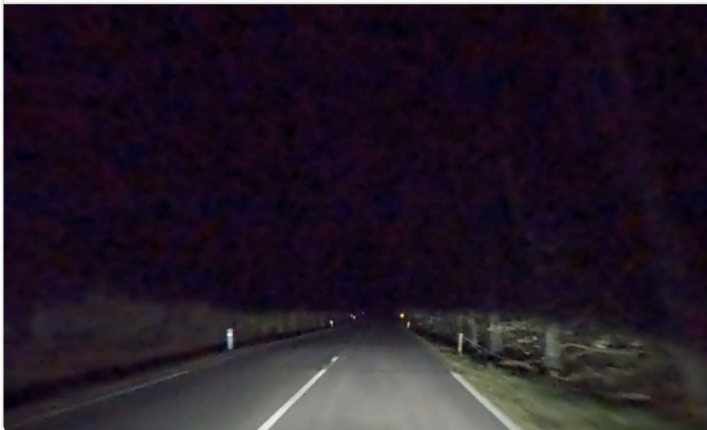
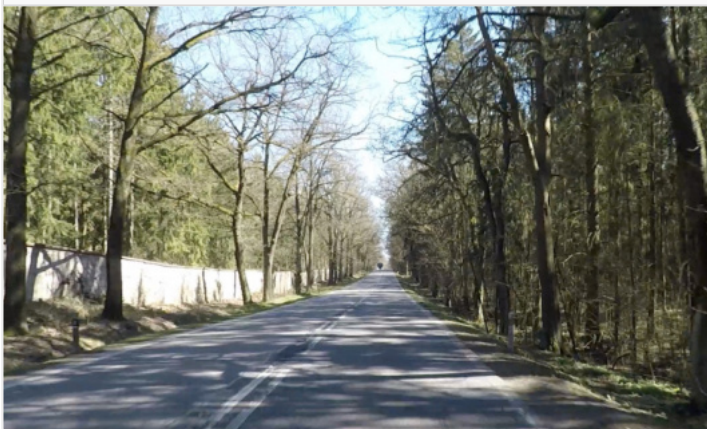
Bezpečnostní deficit Mezikřižovatkový úsek
Kategorie 1165 m - Neadekvátní světelně technické vlastnosti VDZ
Závažnost rizika **Nízká**
Poznámka V rámci prohlídky byla identifikována snížená odrazivost VDZ V 4. Konkrétní míru rizikovosti je nezbytné stanovit na základě lokální prohlídky.

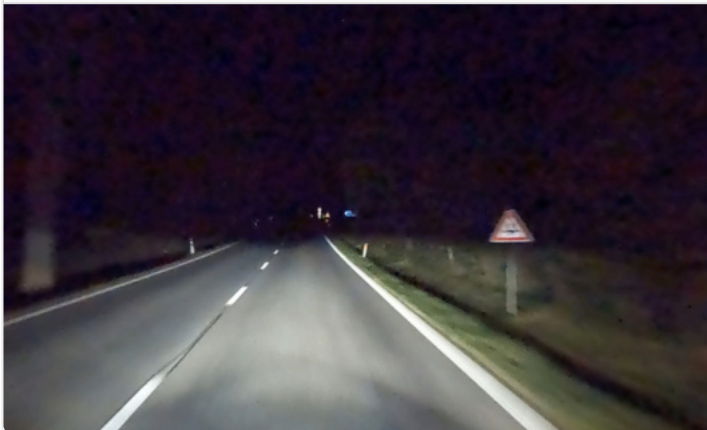
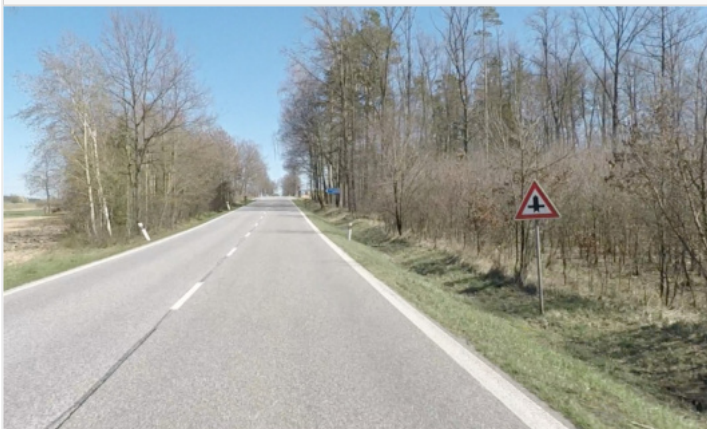
Bezpečnostní deficit Křižovatka
Kategorie 1× - Neadekvátní světelně technické vlastnosti SDZ
Závažnost rizika **Nizká**
Poznámka V rámci prohlídky byla identifikována snížená odrazivost SDZ P 1. Konkrétní míru rizikovosti je nezbytné stanovit na základě lokální prohlídky.

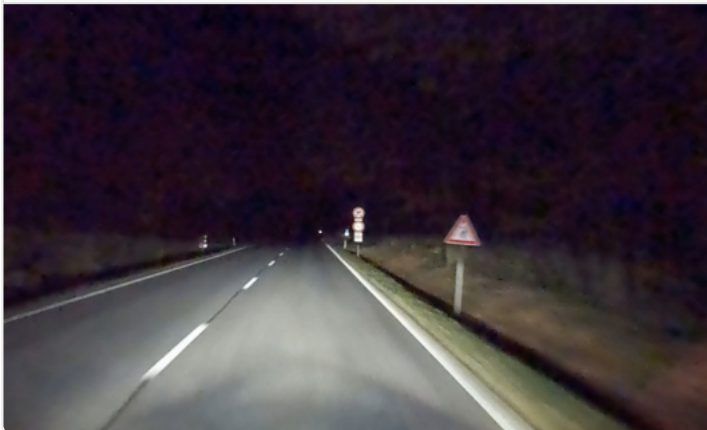
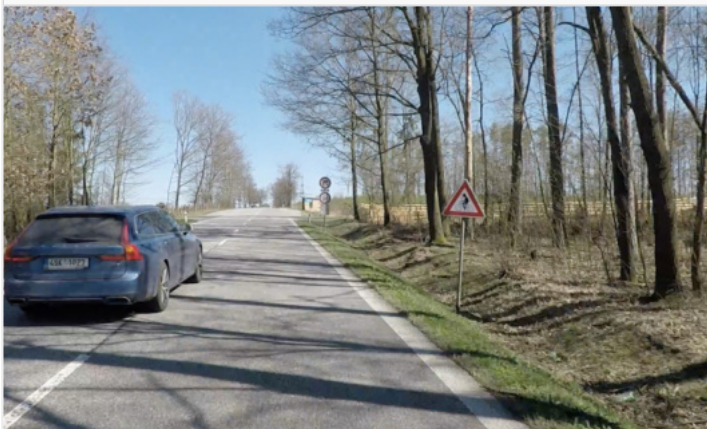
Bezpečnostní deficit Mezikřižovatkový úsek
Kategorie 1× - Neadekvátní světelně technické vlastnosti SDZ
Závažnost rizika **Nizká**
Poznámka V rámci prohlídky byla identifikována snížená odrazivost SDZ A 19. Konkrétní míru rizikovosti je nezbytné stanovit na základě lokální prohlídky.

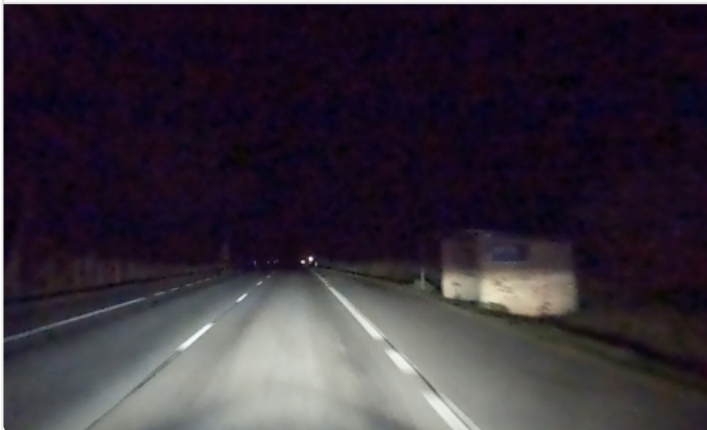
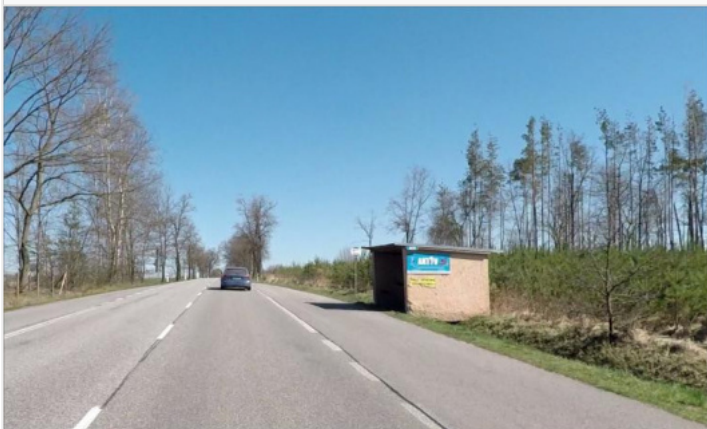
Bezpečnostní deficit Autobusová zastávka
Kategorie 1× - Neadekvátní světelně technické vlastnosti SDZ
Závažnost rizika **Nizká**
Poznámka V rámci prohlídky byla identifikována snížená odrazivost SDZ IJ 4b. Konkrétní míru rizikovosti je nezbytné stanovit na základě lokální prohlídky.

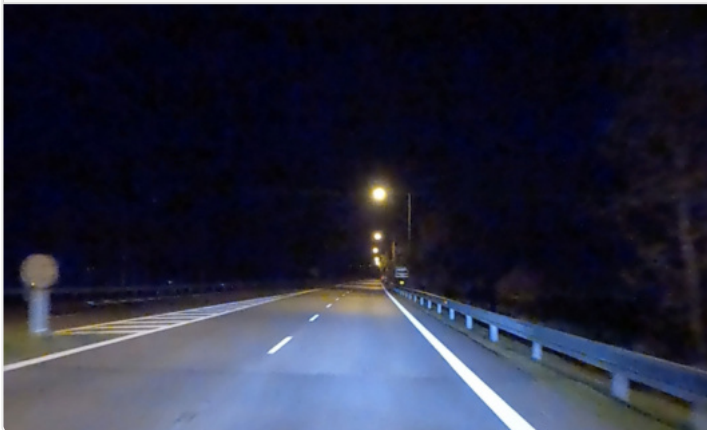
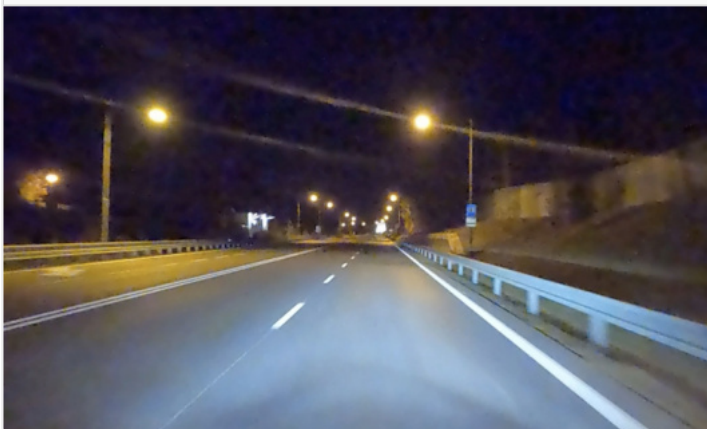
Bezpečnostní deficit Mezikřížovatkový úsek
Kategorie 920 m - Neadekvátní osvětlení dopravního prostoru
Závažnost rizika Nizká
Poznámka Okolní zdroj světla vytváří významné kontrastní stíny.

Návrh opatření Ověření světelných podmínek pomocí jasové analýzy
Poznámka Řešit společně se záznamem ID 41398, 41399.
Náročnost realizace Administrativní řešení

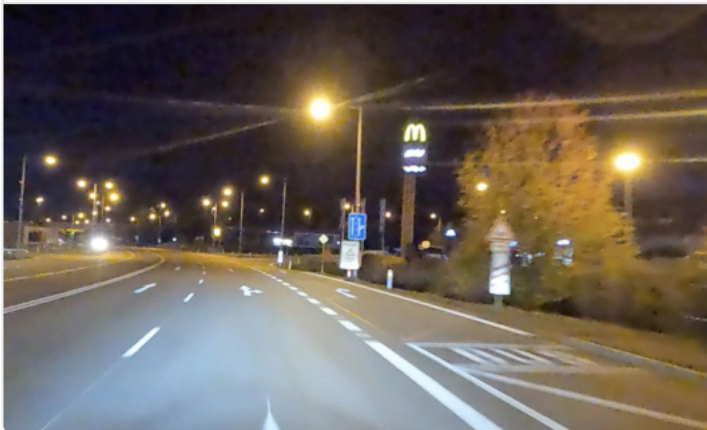
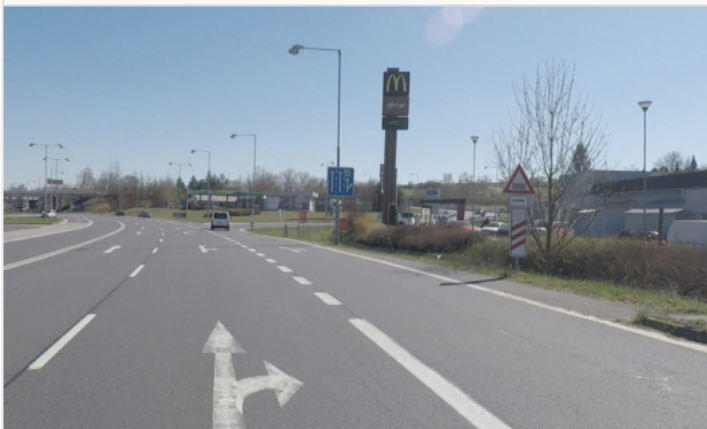
I/20 - Směr staničení | km 162,787 | ID 41042
Noční BI PK (2022-2023)

Bezpečnostní deficit Železniční přejezd
Kategorie 1× - Neadekvátní světelně technické vlastnosti SDZ
Závažnost rizika **Nizká**
Poznámka V rámci prohlídky byla identifikována snížená odrazivost SDZ A 29, A 31a. Konkrétní míru rizikovitosti je nezbytné stanovit na základě lokální prohlídky.

Návrh opatření Realizace, oprava SDZ
Poznámka -
Náročnost realizace **Jednoduché řešení**

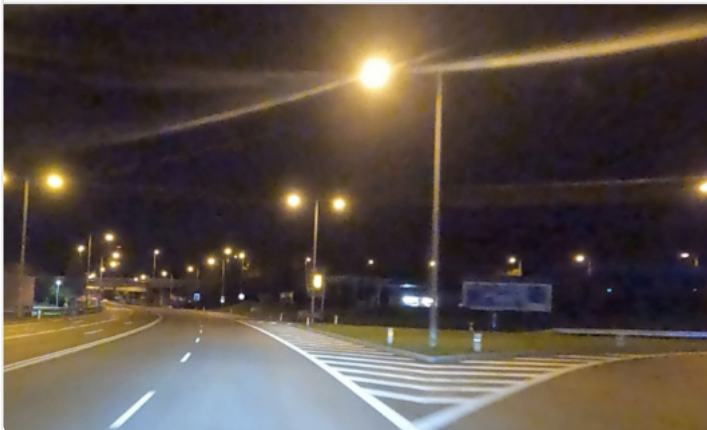
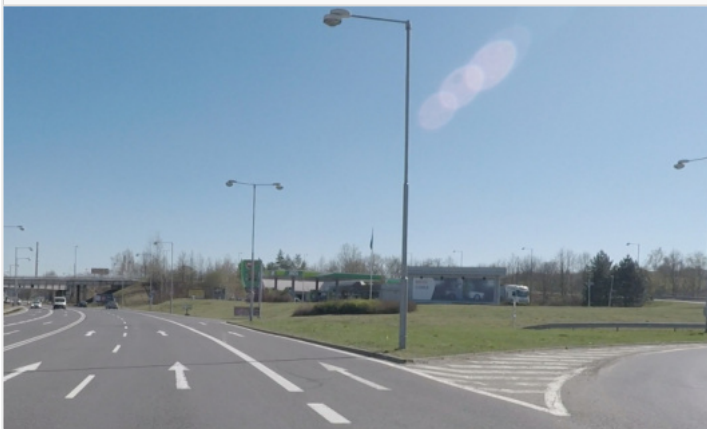
I/20 - Směr staničení | km 162,848 | ID 41043
Noční BI PK (2022-2023)

Bezpečnostní deficit Křižovatka
Kategorie 1× - Neadekvátní postřehnutelnost dopravního ostrůvku
Závažnost rizika **Nizká**
Poznámka -

Návrh opatření Realizace, oprava SDZ
Poznámka Realizace SDZ C 4c.
Náročnost realizace **Administrativní řešení**

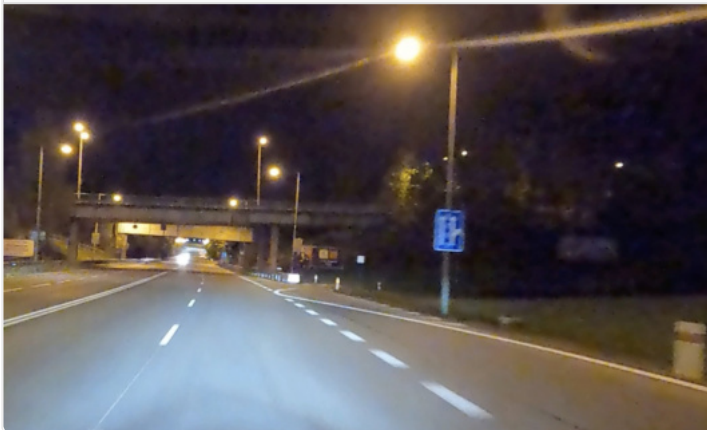
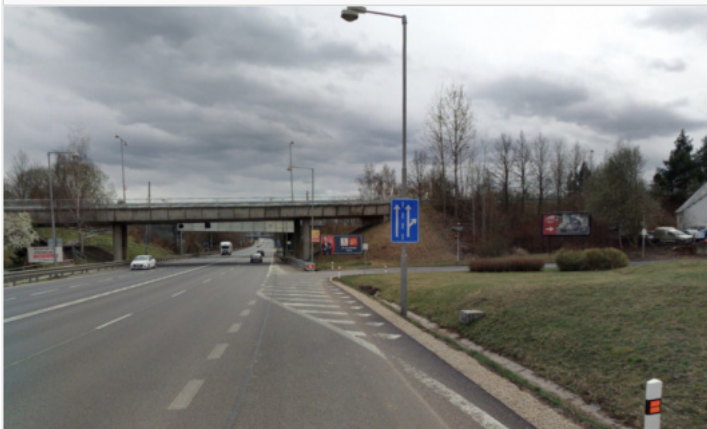
I/20 - Směr staničení | km 162,989 | ID 41044
Noční BI PK (2022-2023)

Bezpečnostní deficit Sjezd / samostatný sjezd / parkoviště
Kategorie 1× - Neadekvátní světelně technické vlastnosti SDZ
Závažnost rizika **Nízká**
Poznámka V rámci prohlídky byla identifikována snížená odrazivost SDZ IP 19. Konkrétní míru rizikovosti je nezbytné stanovit na základě lokální prohlídky.

Návrh opatření Realizace, oprava SDZ
Poznámka -
Náročnost realizace **Jednoduché řešení**

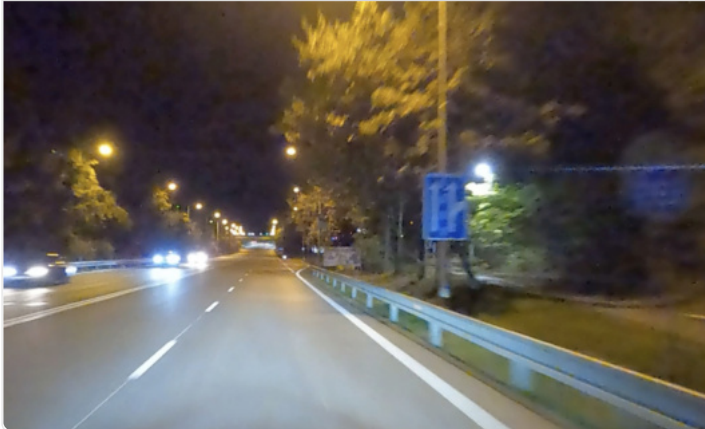
I/20 - Směr staničení | km 163,106 | ID 41045
Noční BI PK (2022-2023)

Bezpečnostní deficit Sjezd / samostatný sjezd / parkoviště
Kategorie 1× - Neadekvátní světelně technické vlastnosti SDZ
Závažnost rizika **Nízká**
Poznámka V rámci prohlídky byla identifikována snížená odrazivost SDZ IP 19. Konkrétní míru rizikovosti je nezbytné stanovit na základě lokální prohlídky.

Návrh opatření Realizace, oprava SDZ
Poznámka -
Náročnost realizace **Jednoduché řešení**

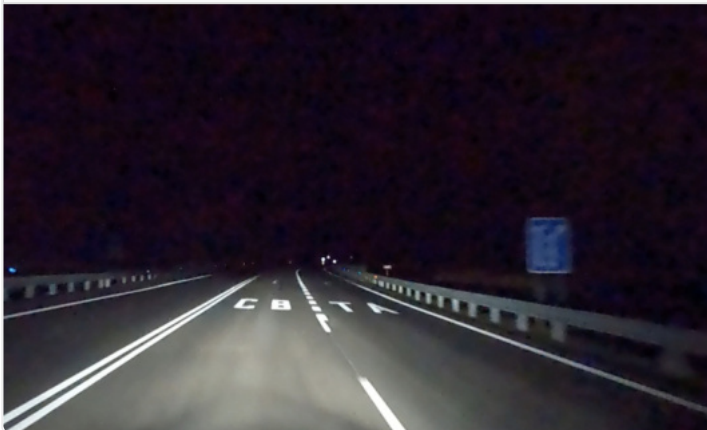
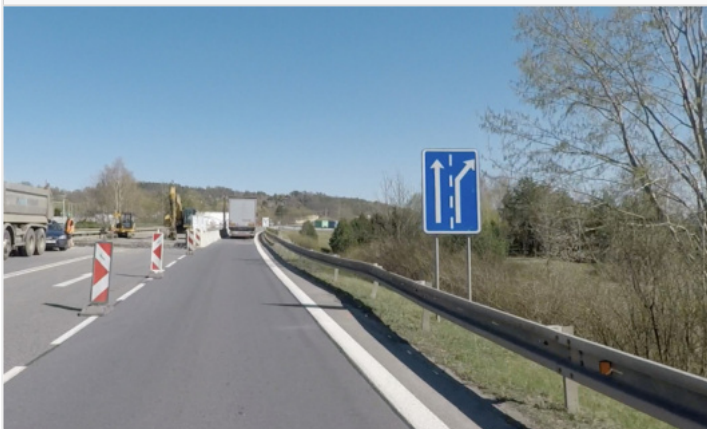
I/20 - Směr staničení | km 164,646 | ID 41046
Noční BI PK (2022-2023)

Bezpečnostní deficit	Křižovatka
Kategorie	<input checked="" type="checkbox"/> 1× - Neadekvátní světelně technické vlastnosti SDZ <input checked="" type="checkbox"/> 1× - Neadekvátní světelně technické vlastnosti VDZ
Závažnost rizika	Nizká
Poznámka	V rámci prohlídky byla identifikována snížená odrazivost SDZ IP 19 A VDZ V 9a. Konkrétní míru rizikovosti je nezbytné stanovit na základě lokální prohlídky.

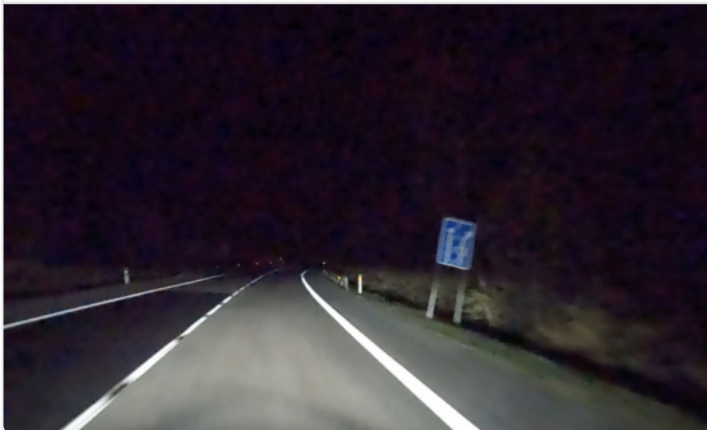
Bezpečnostní deficit Sjezd / samostatný sjezd / parkoviště
Kategorie 1× - Neadekvátní světelně technické vlastnosti SDZ
Závažnost rizika **Nízká**
Poznámka V rámci prohlídky byla identifikována snížená odrazivost SDZ IP 19. Konkrétní míru rizikovosti je nezbytné stanovit na základě lokální prohlídky.

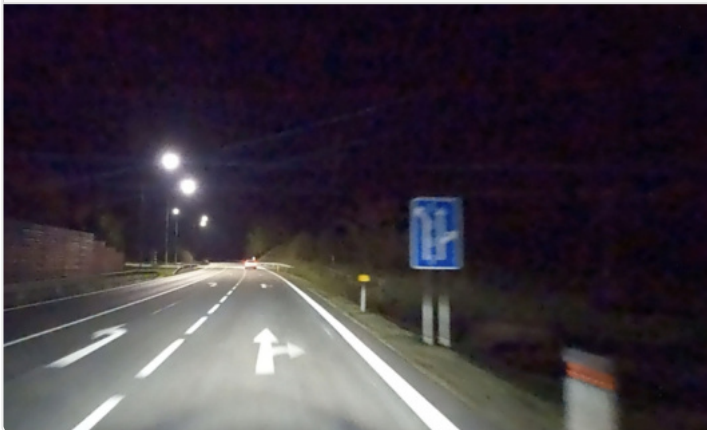
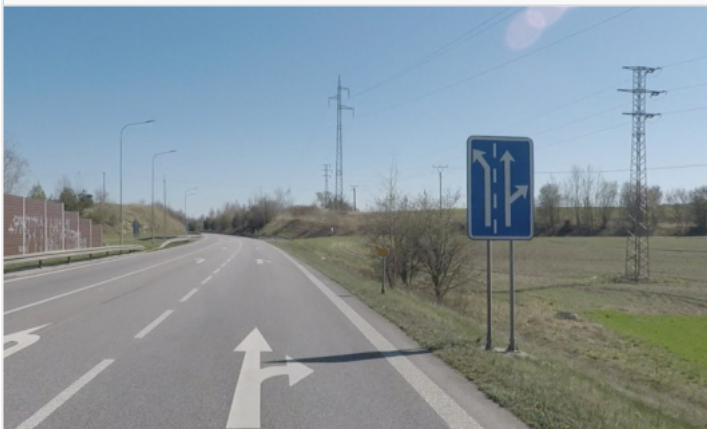
Bezpečnostní deficit Křižovatka
Kategorie 1× - Neadekvátní světelně technické vlastnosti SDZ
Závažnost rizika Nizká
Poznámka V rámci prohlídky byla identifikována snížená odrazivost SDZ IP 19. Konkrétní míru rizikivosti je nezbytné stanovit na základě lokální prohlídky.

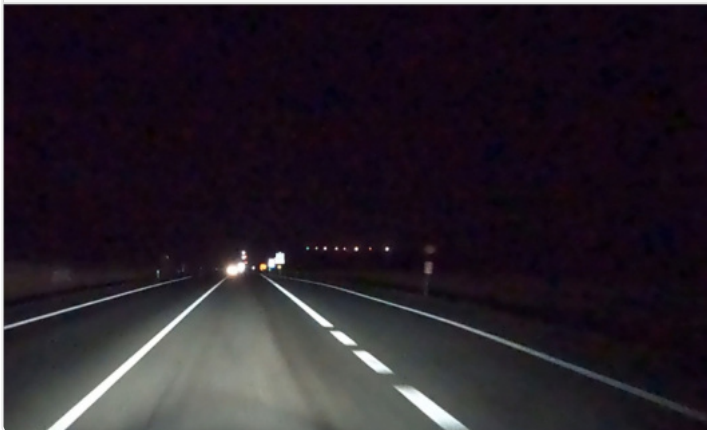
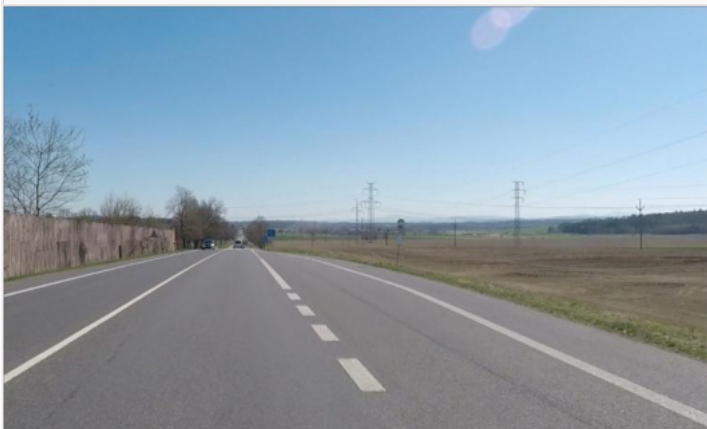
Bezpečnostní deficit Autobusová zastávka
Kategorie 1× - Neadekvátní světelně technické vlastnosti SDZ
Závažnost rizika **Nizká**
Poznámka V rámci prohlídky byla identifikována snížená odrazivost SDZ IJ 4b. Konkrétní míru rizikivosti je nezbytné stanovit na základě lokální prohlídky.

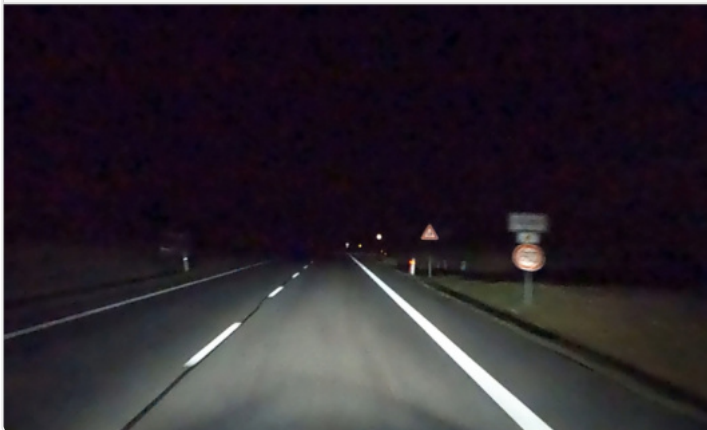
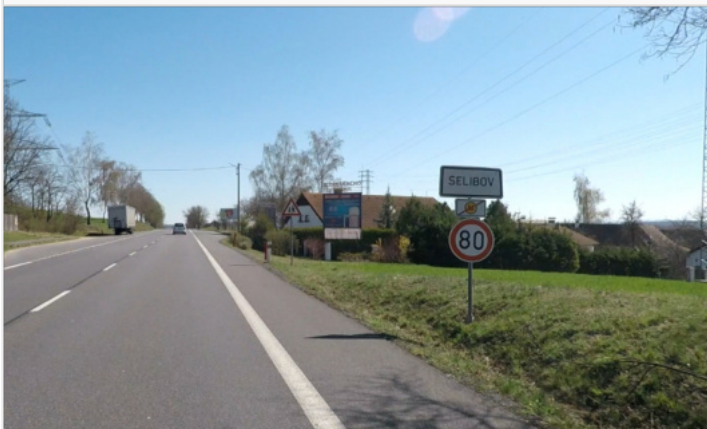
Bezpečnostní deficit Mezikřižovatkový úsek
Kategorie 1× - Neadekvátní světelně technické vlastnosti SDZ
Závažnost rizika **Nizká**
Poznámka V rámci prohlídky byla identifikována snížená odrazivost SDZ IZ 4a. Konkrétní míru rizikovosti je nezbytné stanovit na základě lokální prohlídky.

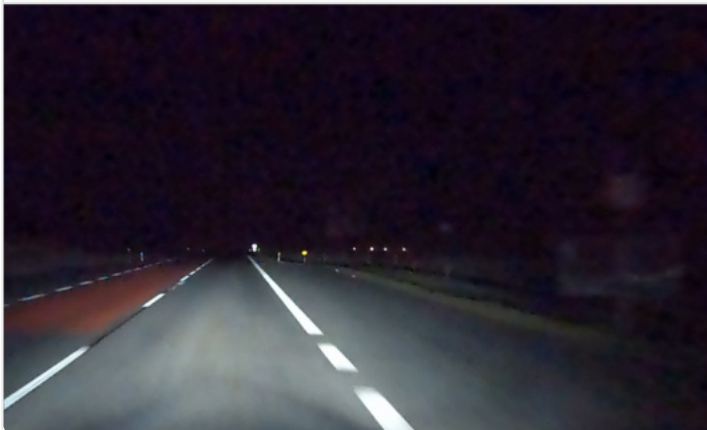
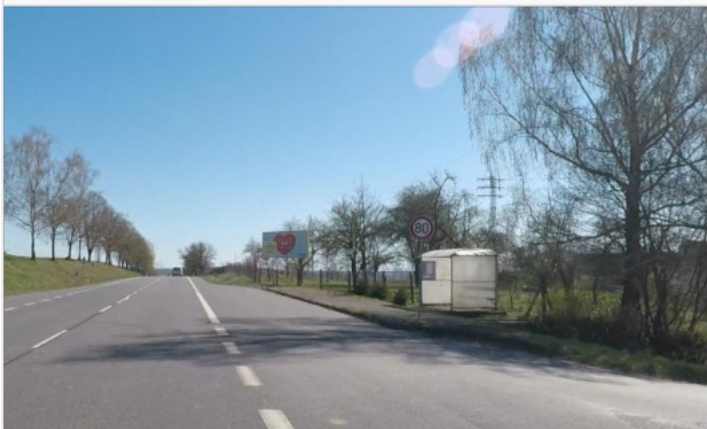
Bezpečnostní deficit Autobusová zastávka
Kategorie 1× - Neadekvátní světelně technické vlastnosti SDZ
Závažnost rizika Nízká
Poznámka V rámci prohlídky byla identifikována snížená odrazivost SDZ IJ 4b. Konkrétní míru rizikivosti je nezbytné stanovit na základě lokální prohlídky.

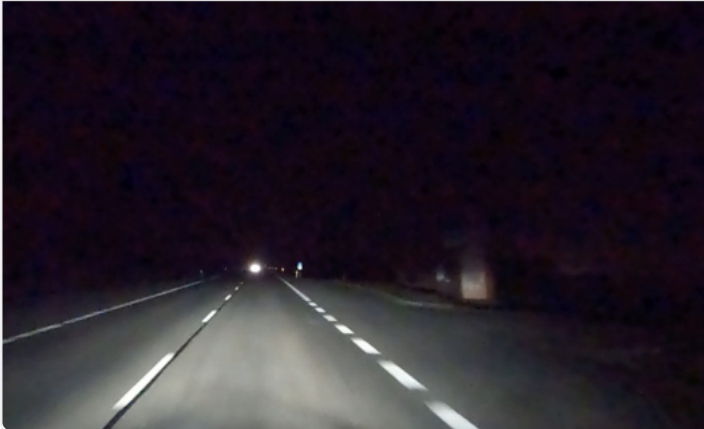
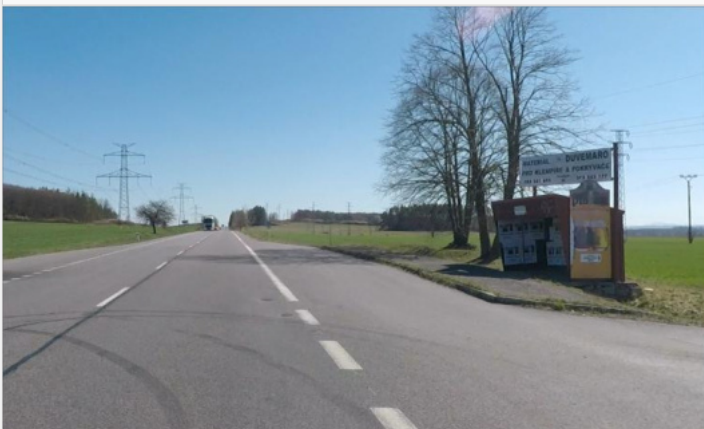
Bezpečnostní deficit Autobusová zastávka
Kategorie 1× - Neadekvátní postřehnutelnost BUS zastávky v době zhoršené viditelnosti
Závažnost rizika **Nízká**
Poznámka -

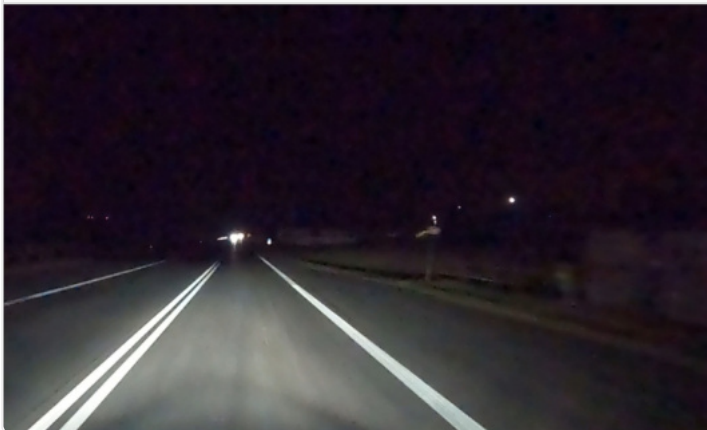
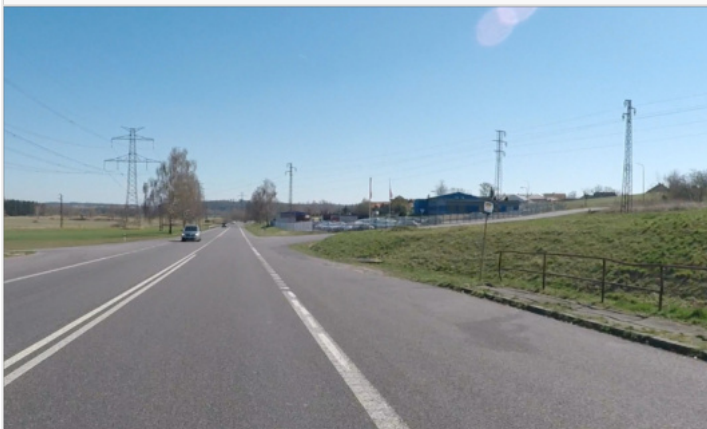
Bezpečnostní deficit Autobusová zastávka
Kategorie 1× - Neadekvátní světelně technické vlastnosti SDZ
Závažnost rizika **Nízká**
Poznámka V rámci prohlídky byla identifikována snížená odrazivost SDZ IJ 4b. Konkrétní míru rizikivosti je nezbytné stanovit na základě lokální prohlídky.

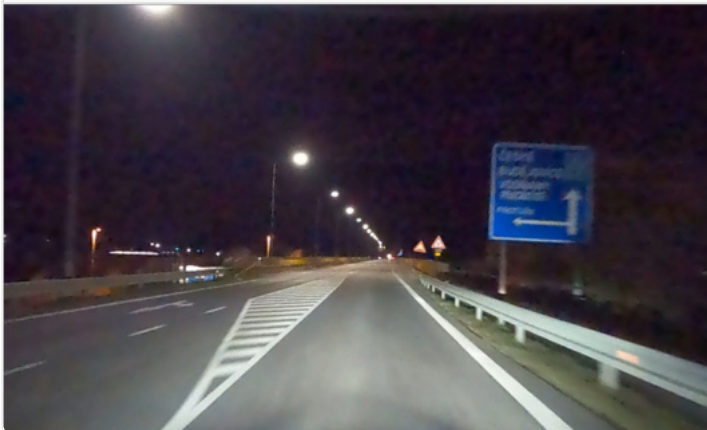
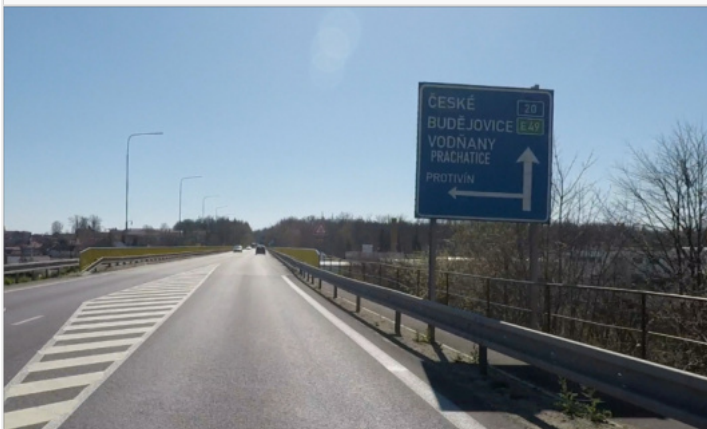
Bezpečnostní deficit Mezikřižovatkový úsek
Kategorie 1× - Neadekvátní světelně technické vlastnosti SDZ
Závažnost rizika **Nizká**
Poznámka V rámci prohlídky byla identifikována snížená odrazivost SDZ IS 9a. Konkrétní míru rizikovosti je nezbytné stanovit na základě lokální prohlídky.

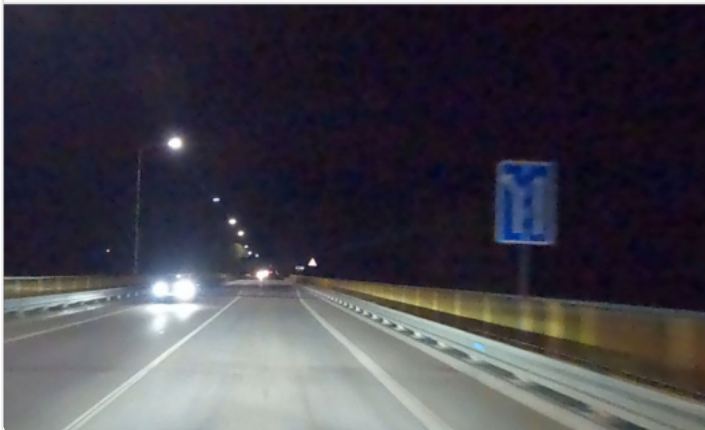
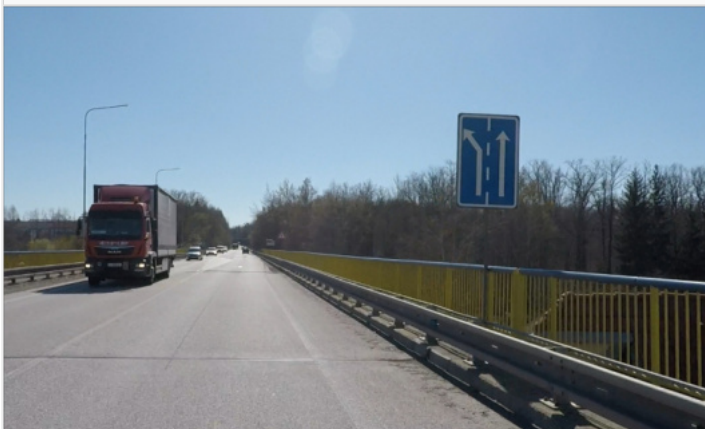
Bezpečnostní deficit Křižovatka
Kategorie 1× - Neadekvátní světelně technické vlastnosti SDZ
Závažnost rizika **Nizká**
Poznámka V rámci prohlídky byla identifikována snížená odrazivost SDZ IP 19. Konkrétní míru rizikivosti je nezbytné stanovit na základě lokální prohlídky.

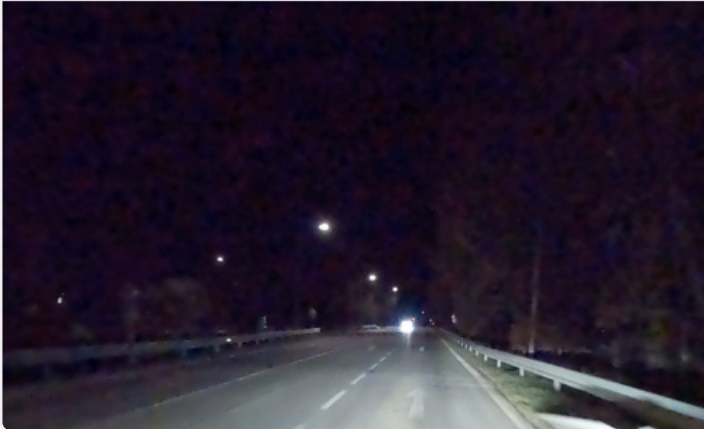
Bezpečnostní deficit Křižovatka
Kategorie 1× - Neadekvátní osvětlení dopravního prostoru
Závažnost rizika **Nizká**
Poznámka V místě křižovatky byly identifikovány nefunkční světelné zdroje.

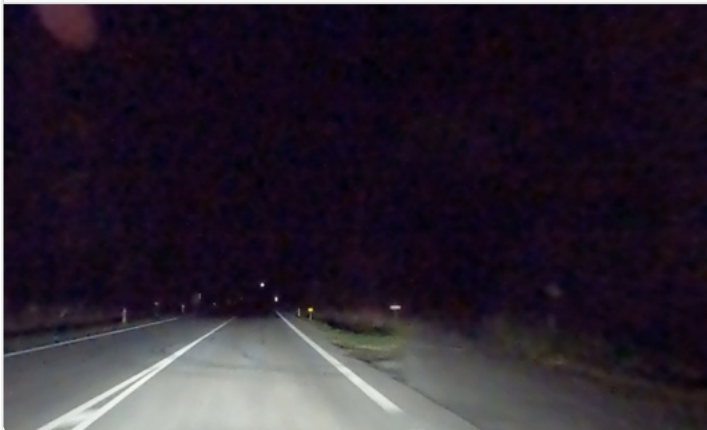
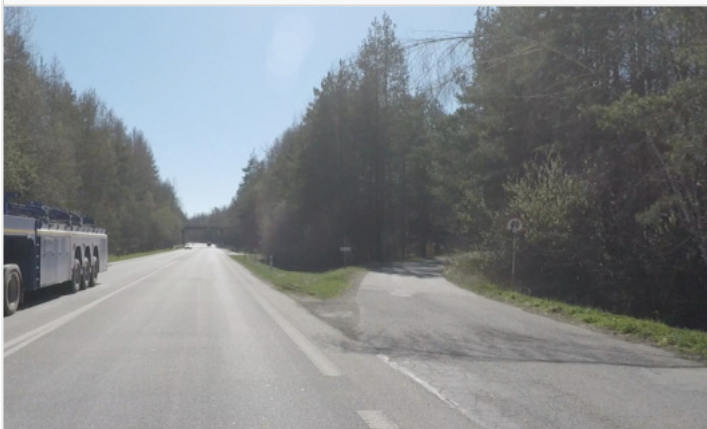
Bezpečnostní deficit Sjezd / samostatný sjezd / parkoviště
Kategorie 1× - Neadekvátní postřehnutelnost dopravního ostrůvku
Závažnost rizika **Střední**
Poznámka -

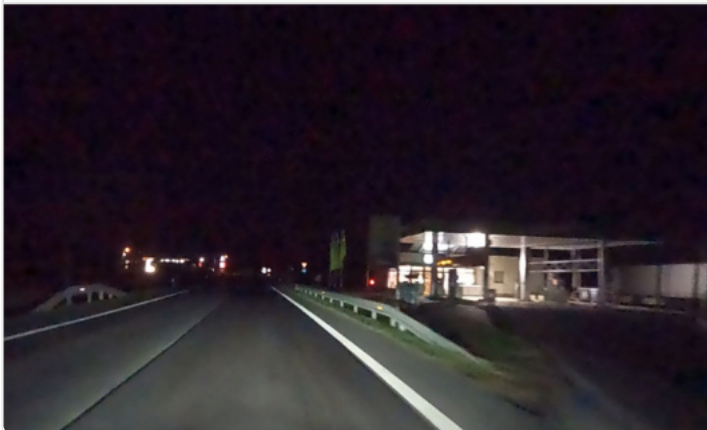
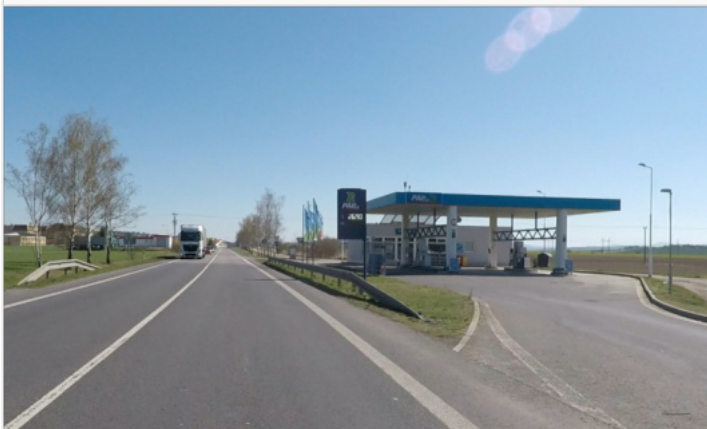
Bezpečnostní deficit Sjezd / samostatný sjezd / parkoviště
Kategorie 1× - Neadekvátní postřehnutelnost dopravního ostrůvku
Závažnost rizika Nizká
Poznámka -

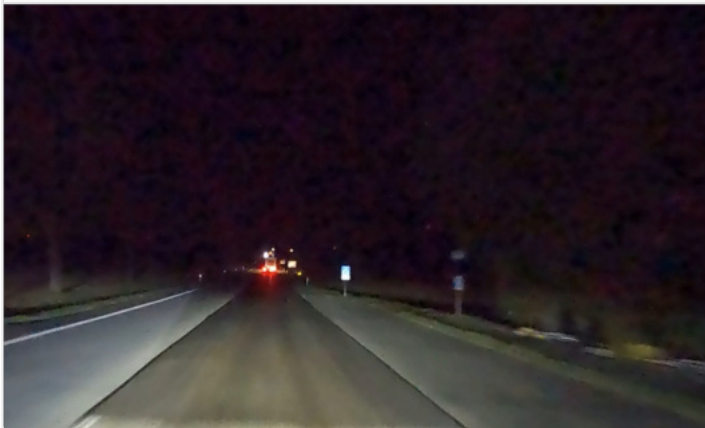
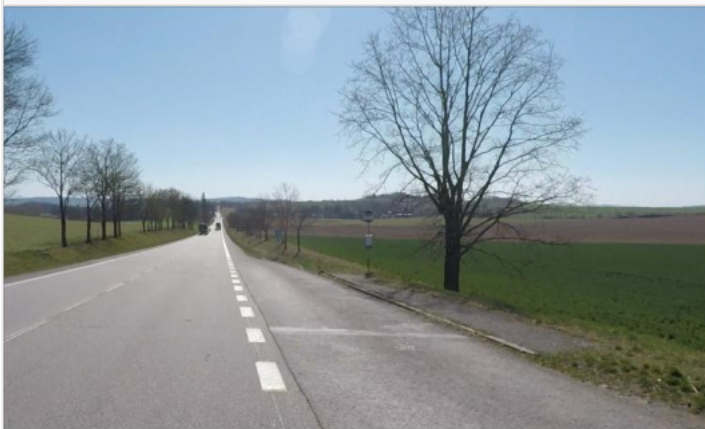
Bezpečnostní deficit Autobusová zastávka
Kategorie 1× - Neadekvátní světelně technické vlastnosti SDZ
Závažnost rizika **Nizká**
Poznámka V rámci prohlídky byla identifikována snížená odrazivost SDZ IJ 4b. Konkrétní míru rizikivosti je nezbytné stanovit na základě lokální prohlídky.

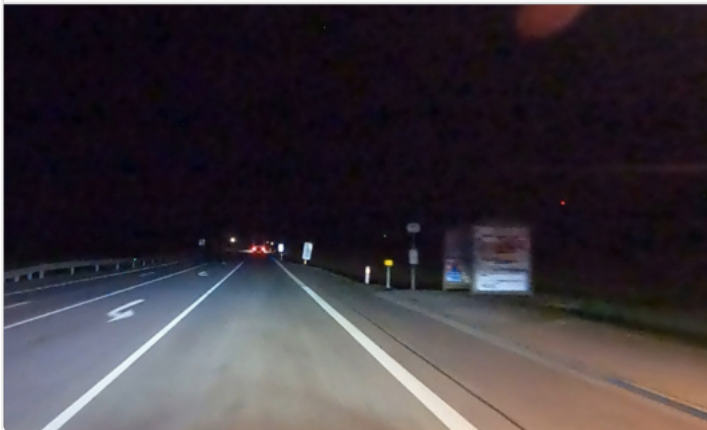
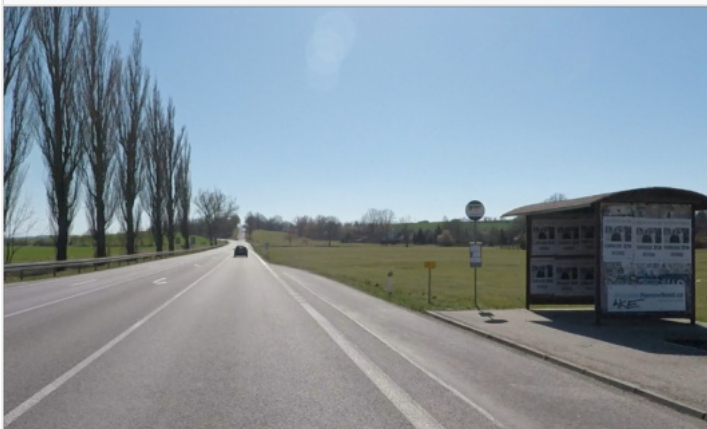
Bezpečnostní deficit Autobusová zastávka
Kategorie 1× - Neadekvátní světelně technické vlastnosti SDZ
Závažnost rizika **Nizká**
Poznámka V rámci prohlídky byla identifikována snížená odrazivost SDZ IJ 4b. Konkrétní míru rizikivosti je nezbytné stanovit na základě lokální prohlídky.

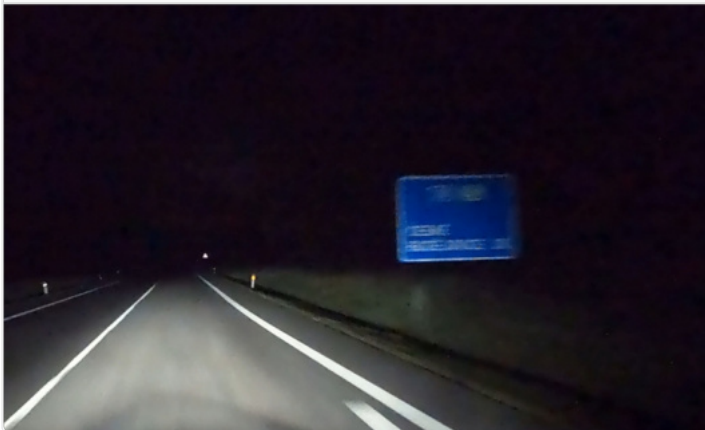
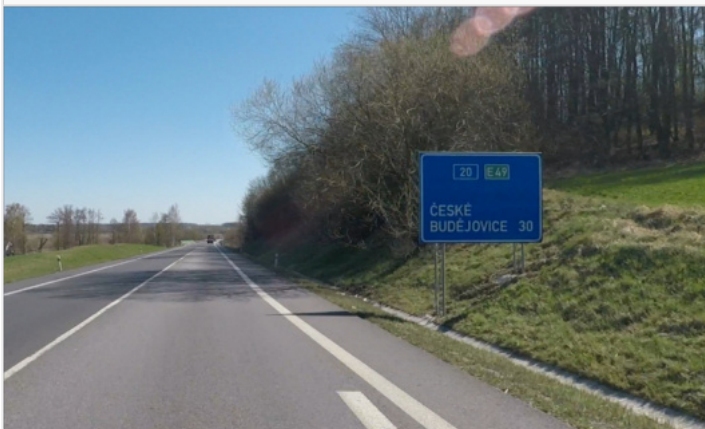
Bezpečnostní deficit Mezikřížovatkový úsek
Kategorie 1× - Neadekvátní světelně technické vlastnosti SDZ
Závažnost rizika **Nízká**
Poznámka V rámci prohlídky byla identifikována snížená odrazivost SDZ IS 8b. Konkrétní míru rizikivosti je nezbytné stanovit na základě lokální prohlídky.

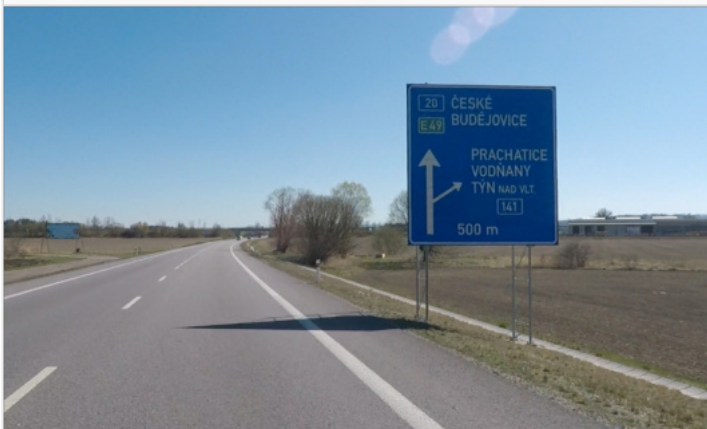
Bezpečnostní deficit Mezikřižovatkový úsek
Kategorie 1× - Neadekvátní světelně technické vlastnosti SDZ
Závažnost rizika **Nizká**
Poznámka V rámci prohlídky byla identifikována snížená odrazivost SDZ IS 9a. Konkrétní míru rizikovosti je nezbytné stanovit na základě lokální prohlídky.

Návrh opatření Realizace, oprava SDZ
Poznámka -
Náročnost realizace **Jednoduché řešení**

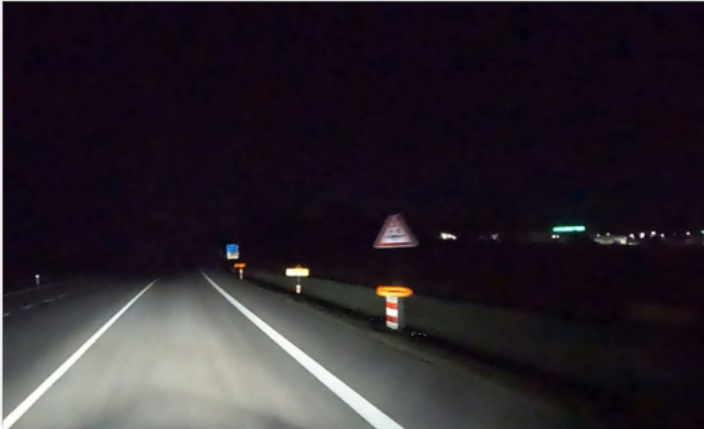
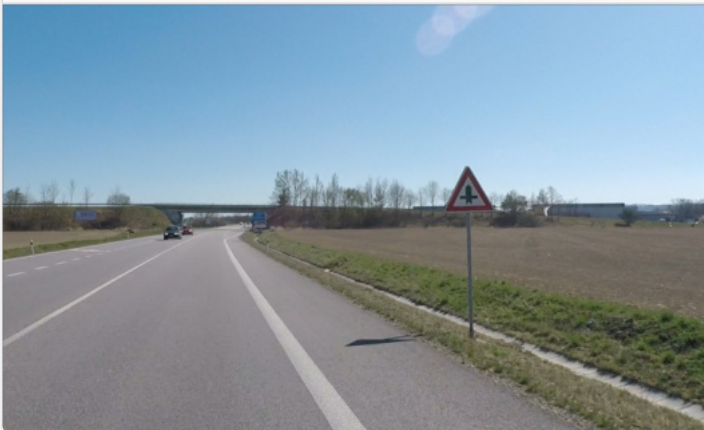
I/20 - Směr staničení | km 182,959 | ID 41141
Noční BI PK (2022-2023)

Bezpečnostní deficit Křižovatka
Kategorie 1× - Neadekvátní světelně technické vlastnosti SDZ
Závažnost rizika **Nízká**
Poznámka V rámci prohlídky byla identifikována snížená odrazivost SDZ P 1. Konkrétní míru rizikovosti je nezbytné stanovit na základě lokální prohlídky.

Návrh opatření Realizace, oprava SDZ
Poznámka -
Náročnost realizace **Jednoduché řešení**

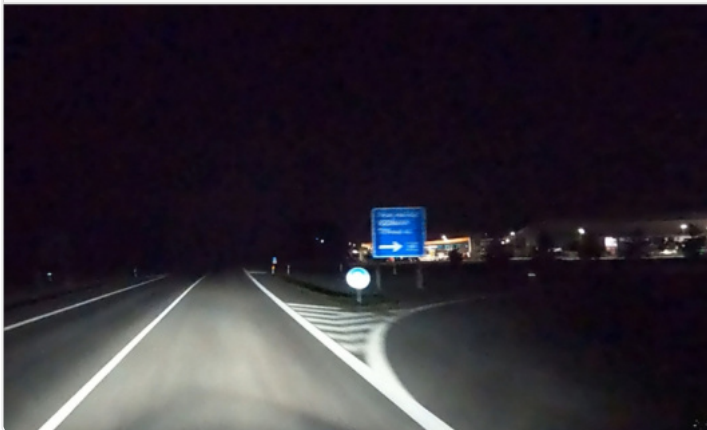
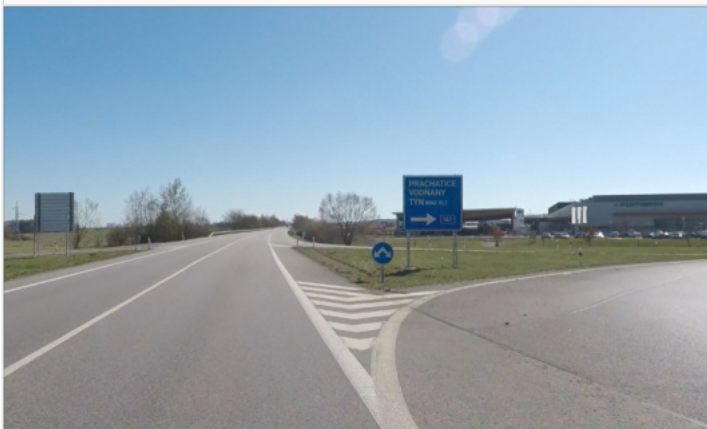
I/20 - Směr staničení | km 183,185 | ID 41142
Noční BI PK (2022-2023)

Bezpečnostní deficit Křižovatka
Kategorie 1× - Neadekvátní světelně technické vlastnosti SDZ
Závažnost rizika **Nizká**
Poznámka V rámci prohlídky byla identifikována snížená odrazivost SDZ IS 7a, C 4c. Konkrétní míru rizikovitosti je nezbytné stanovit na základě lokální prohlídky.

Návrh opatření Realizace, oprava SDZ
Poznámka -
Náročnost realizace **Jednoduché řešení**

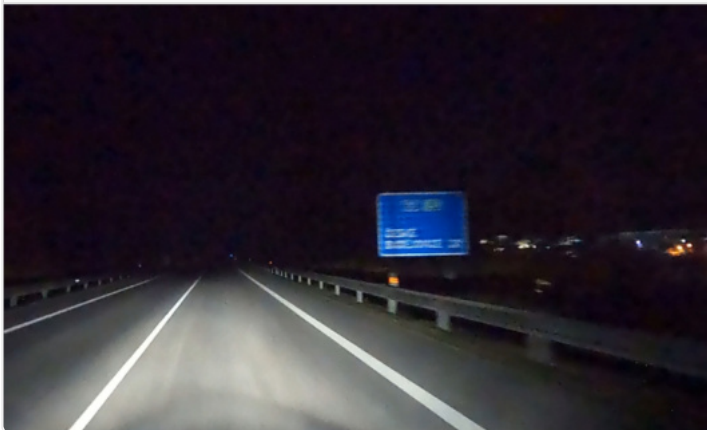
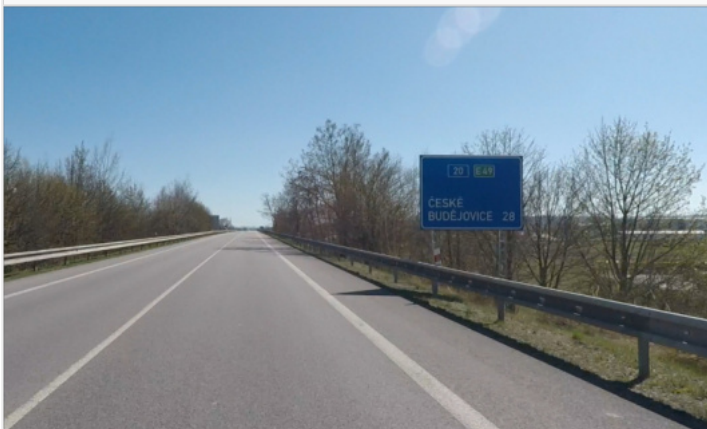
I/20 - Směr staničení | km 183,581 | ID 41143
Noční BI PK (2022-2023)

Bezpečnostní deficit Mezikřížovatkový úsek
Kategorie 1× - Neadekvátní světelně technické vlastnosti SDZ
Závažnost rizika **Nizká**
Poznámka V rámci prohlídky byla identifikována snížená odrazivost SDZ IS 8b. Konkrétní míru rizikivosti je nezbytné stanovit na základě lokální prohlídky.

Návrh opatření Realizace, oprava SDZ
Poznámka -
Náročnost realizace **Jednoduché řešení**

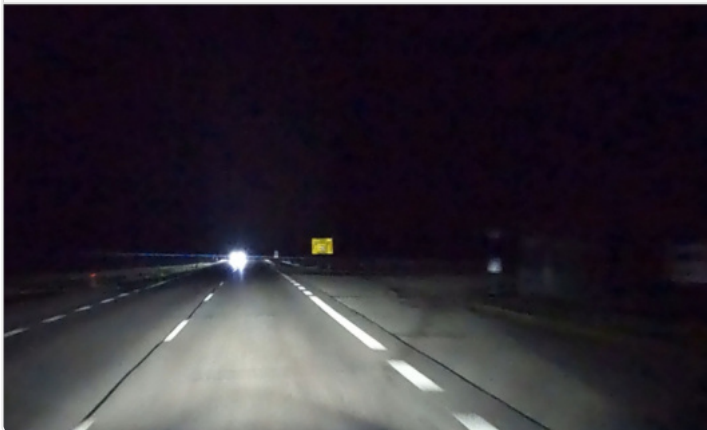
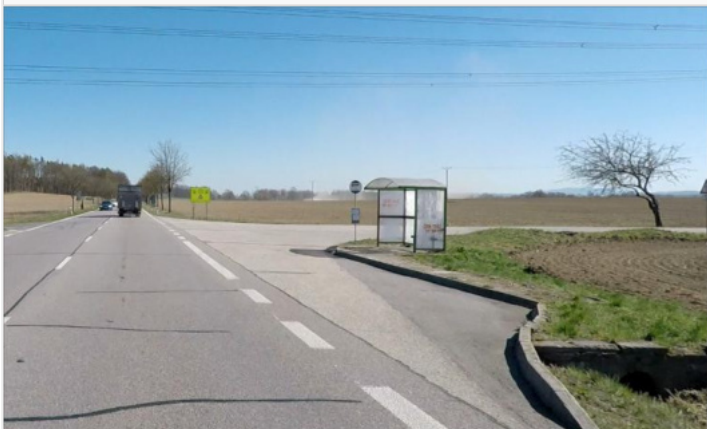
I/20 - Směr staničení | km 187,620 | ID 12626
Noční BI PK (2022-2023)

Bezpečnostní deficit Autobusová zastávka
Kategorie 1× - Neadekvátní světelně technické vlastnosti SDZ
Závažnost rizika **Nizká**
Poznámka V rámci prohlídky byla identifikována snížená odrazivost SDZ IJ 4b. Konkrétní míru rizikivosti je nezbytné stanovit na základě lokální prohlídky.

Návrh opatření Realizace, oprava SDZ
Poznámka -
Náročnost realizace **Jednoduché řešení**

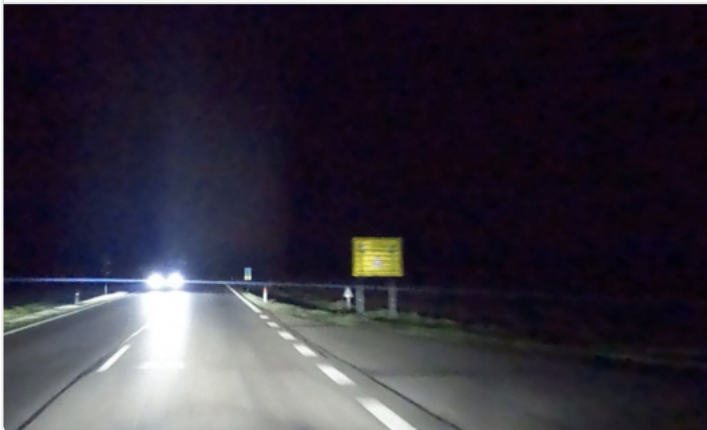
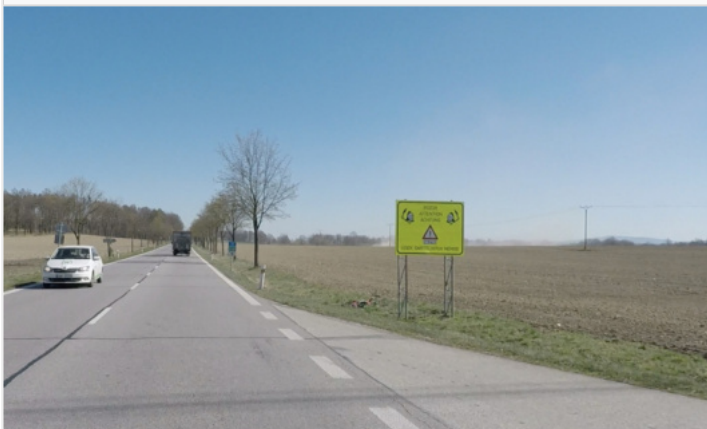
I/20 - Směr staničení | km 187,664 | ID 41386
Noční BI PK (2022-2023)

Bezpečnostní deficit Mezikřižovatkový úsek
Kategorie 1× - Neadekvátní světelně technické vlastnosti SDZ
Závažnost rizika Nizká
Poznámka V rámci prohlídky byla identifikována snížená odrazivost SDZ IP 22. Konkrétní míru rizikivosti je nezbytné stanovit na základě lokální prohlídky.

Návrh opatření Realizace, oprava SDZ
Poznámka -
Náročnost realizace Jednoduché řešení

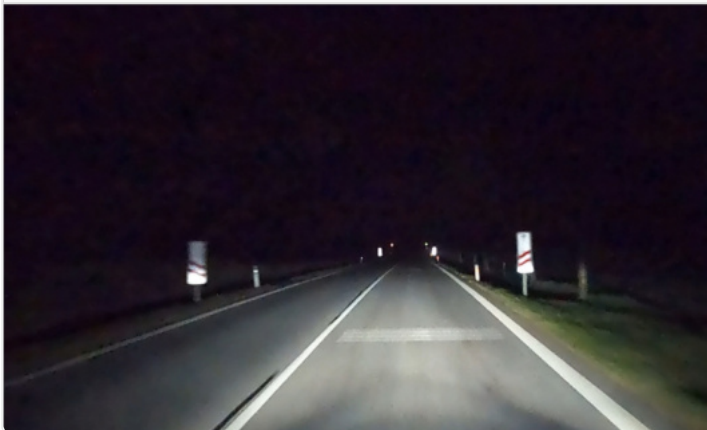
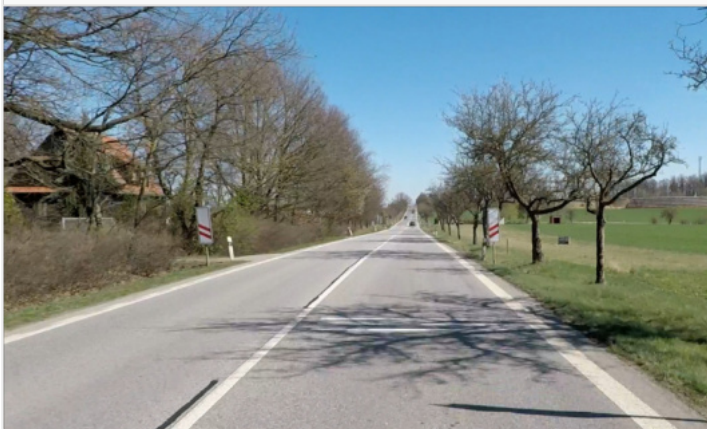
I/20 - Směr staničení | km 188,727 | ID 41144
Noční BI PK (2022-2023)

Bezpečnostní deficit Železniční přejezd
Kategorie 1× - Neadekvátní světelně technické vlastnosti VDZ
Závažnost rizika **Nizká**
Poznámka V rámci prohlídky byla identifikována snížená odrazivost VDZ V 18. Konkrétní míru rizikovosti je nezbytné stanovit na základě lokální prohlídky.

Návrh opatření Realizace, oprava VDZ
Poznámka -
Náročnost realizace **Jednoduché řešení**

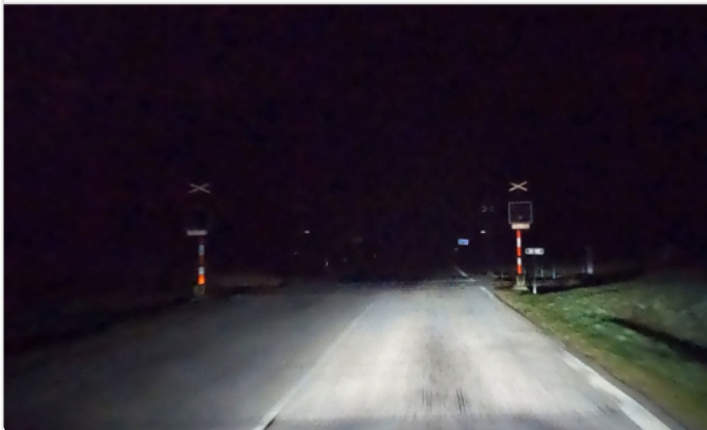
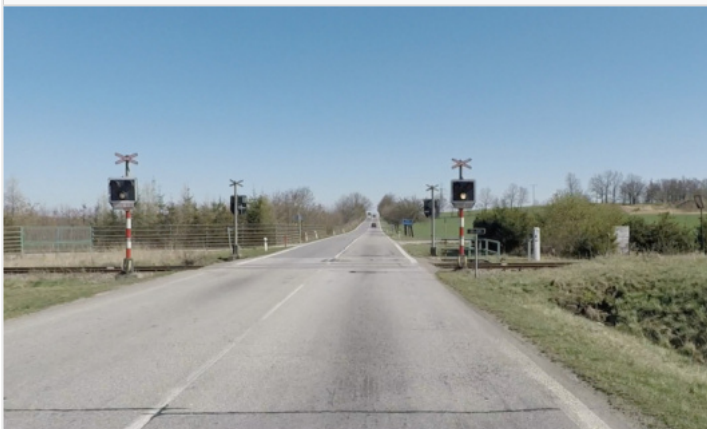
I/20 - Směr staničení | km 188,897 | ID 41145
Noční BI PK (2022-2023)

Bezpečnostní deficit	Železniční přejezd
Kategorie	<input checked="" type="checkbox"/> 2* - Neadekvátní světelně technické vlastnosti SDZ
Závažnost rizika	Nizká
Poznámka	V rámci prohlídky byla identifikována snížená odrazivost SDZ A 32a. Konkrétní míru rizikovitosti je nezbytné stanovit na základě lokální prohlídky.

Návrh opatření	Realizace, oprava SDZ
Poznámka	-
Náročnost realizace	Jednoduché řešení
