**HODNOCENÍ BEZPEČNOSTI
POZEMNÍCH KOMUNIKACÍ
POMOCÍ JASOVÉ ANALÝZY**

Diplomová práce

**Katalog nočních dopravně-bezpečnostních
deficitů silnice I/20 a I/20 SMV**

Příloha 1.2

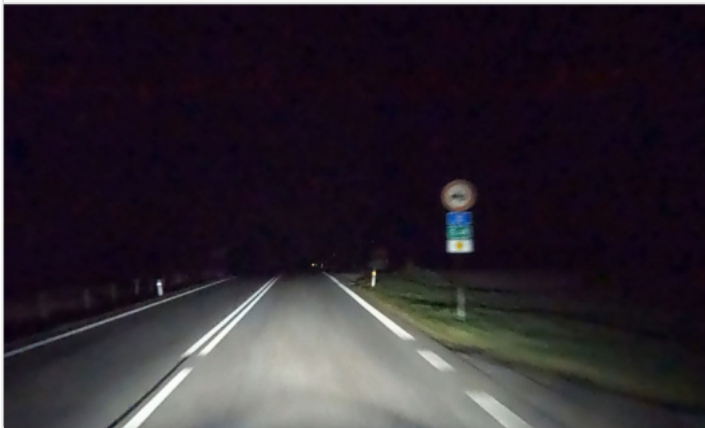
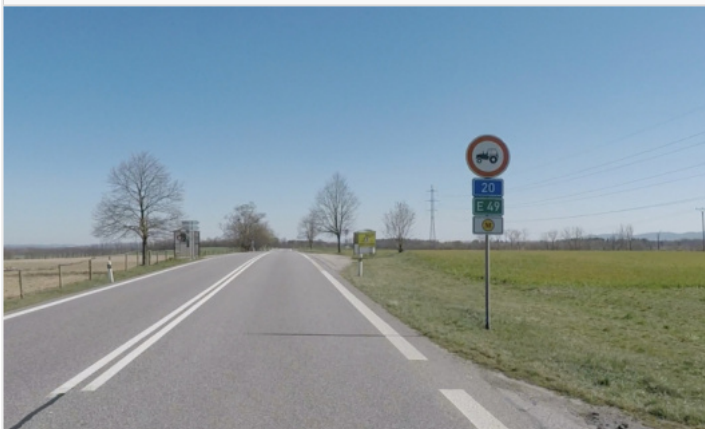
I/20 - Směr staničení | km 189,778 | ID 41146
Noční BI PK (2022-2023)

Bezpečnostní deficit Mezikřižovatkový úsek
Kategorie 1× - Neadekvátní světelně technické vlastnosti SDZ
Závažnost rizika Nizká
Poznámka V rámci prohlídky byla identifikována snížená odrazivost SDZ B 6. Konkrétní míru rizikovosti je nezbytné stanovit na základě lokální prohlídky.

Návrh opatření Realizace, oprava SDZ
Poznámka -
Náročnost realizace Jednoduché řešení

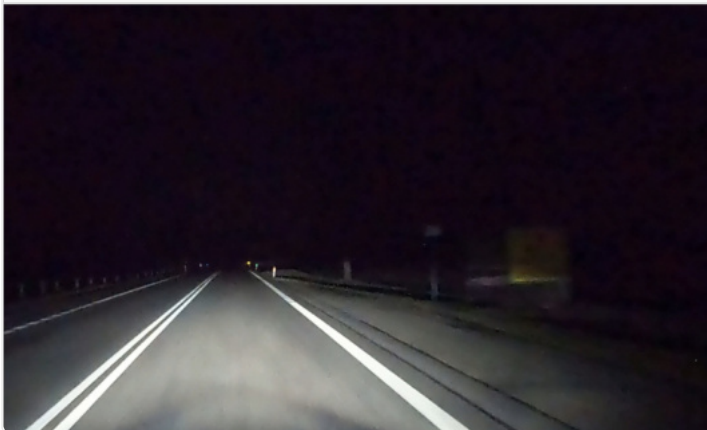
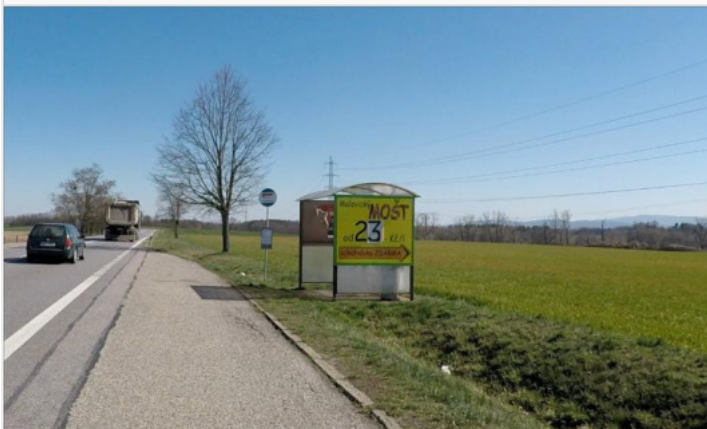
I/20 - Směr staničení | km 189,826 | ID 12657
Noční BI PK (2022-2023)

Bezpečnostní deficit Autobusová zastávka
Kategorie 1× - Neadekvátní světelně technické vlastnosti SDZ
Závažnost rizika **Nízká**
Poznámka V rámci prohlídky byla identifikována snížená odrazivost SDZ IJ 4b. Konkrétní míru rizikivosti je nezbytné stanovit na základě lokální prohlídky.

Návrh opatření Realizace, oprava SDZ
Poznámka -
Náročnost realizace **Jednoduché řešení**

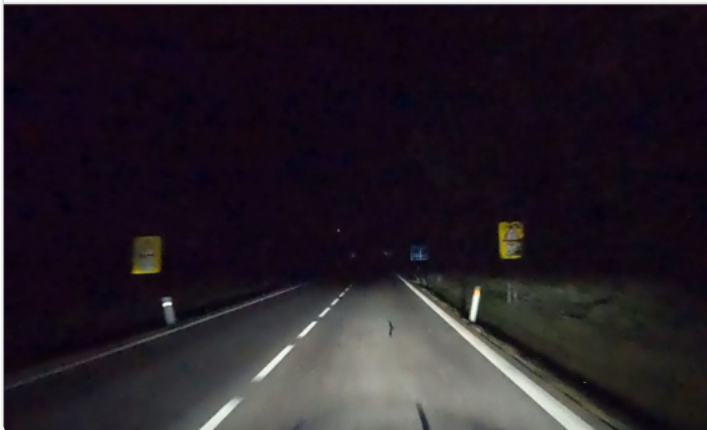
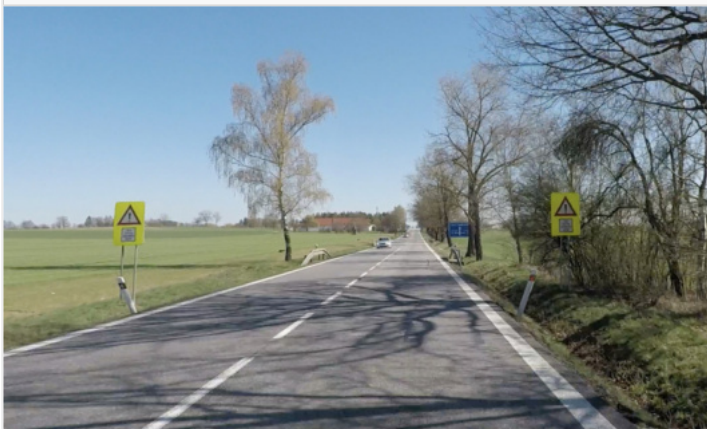
I/20 - Směr staničení | km 191,769 | ID 41147
Noční BI PK (2022-2023)

Bezpečnostní deficit Mezikřížovatkový úsek
Kategorie 2* - Neadekvátní světelně technické vlastnosti SDZ
Závažnost rizika **Nizká**
Poznámka V rámci prohlídky byla identifikována snížená odrazivost SDZ A 22, E 13 na obou stranách. Konkrétní míru rizikovosti je nezbytné stanovit na základě lokální prohlídky.

Návrh opatření Realizace, oprava SDZ
Poznámka -
Náročnost realizace **Jednoduché řešení**

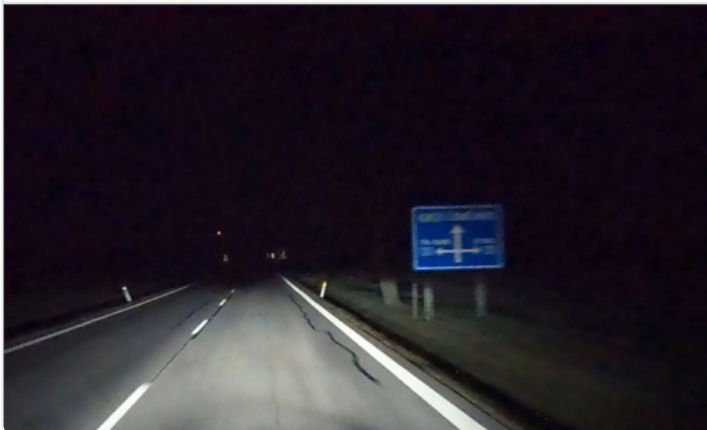
I/20 - Směr staničení | km 191,811 | ID 41148
Noční BI PK (2022-2023)

Bezpečnostní deficit Mezikřížovatkový úsek
Kategorie 1× - Neadekvátní světelně technické vlastnosti SDZ
Závažnost rizika **Nizká**
Poznámka V rámci prohlídky byla identifikována snížená odrazivost SDZ IS 9a. Konkrétní míru rizikivosti je nezbytné stanovit na základě lokální prohlídky.

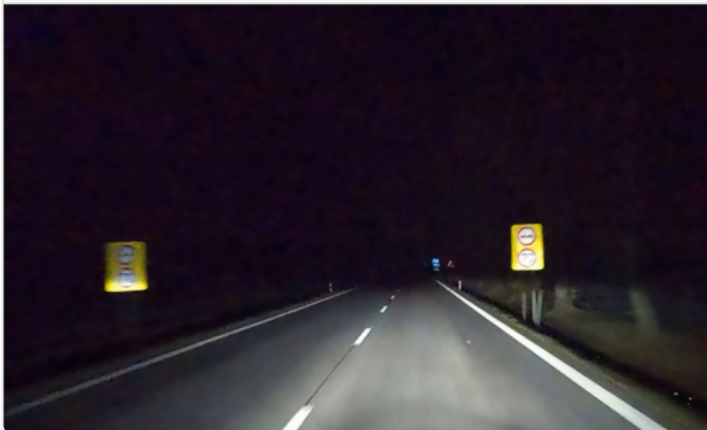
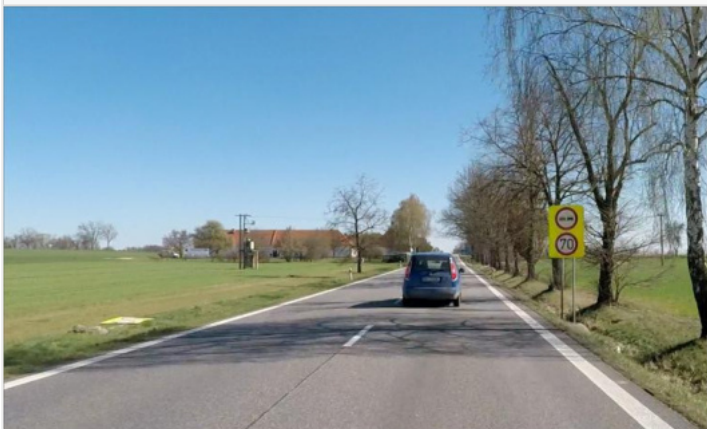
Bezpečnostní deficit Mezikřížovatkový úsek
Kategorie 1× - Neadekvátní světelně technické vlastnosti SDZ
Závažnost rizika **Nízká**
Poznámka V rámci prohlídky byla identifikována snížená odrazivost SDZ B 21a, B 20a na retroreflexním žlutozeleném fluorescenčním podkladě na levé straně. Konkrétní míru rizikovitosti je nezbytné stanovit na základě lokální prohlídky.

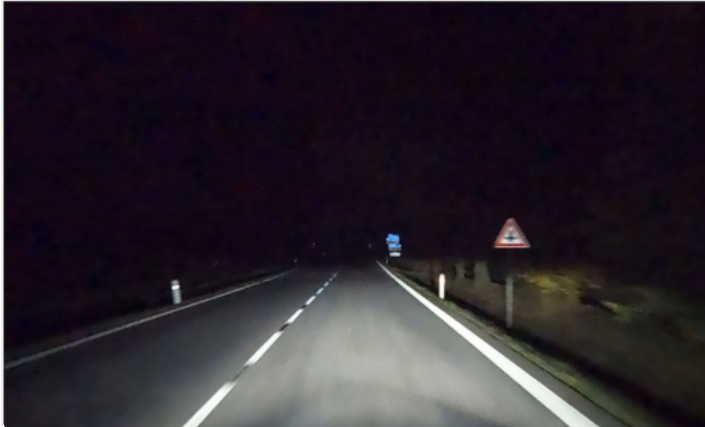
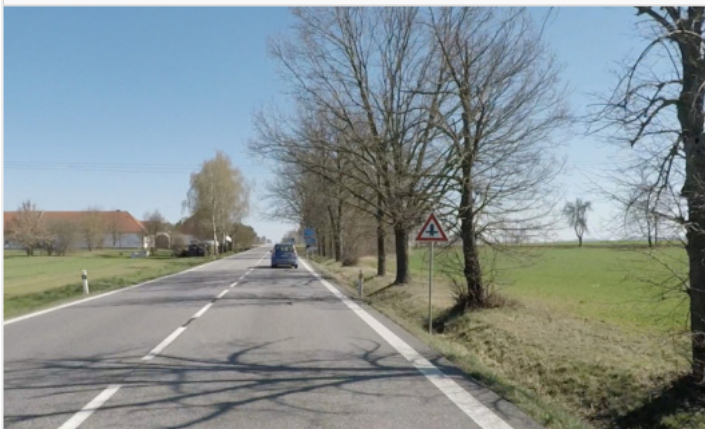
Bezpečnostní deficit Křižovatka
Kategorie 1× - Neadekvátní světelně technické vlastnosti SDZ
Závažnost rizika **Nízká**
Poznámka V rámci prohlídky byla identifikována snížená odrazivost SDZ P 1. Konkrétní míru rizikovosti je nezbytné stanovit na základě lokální prohlídky.

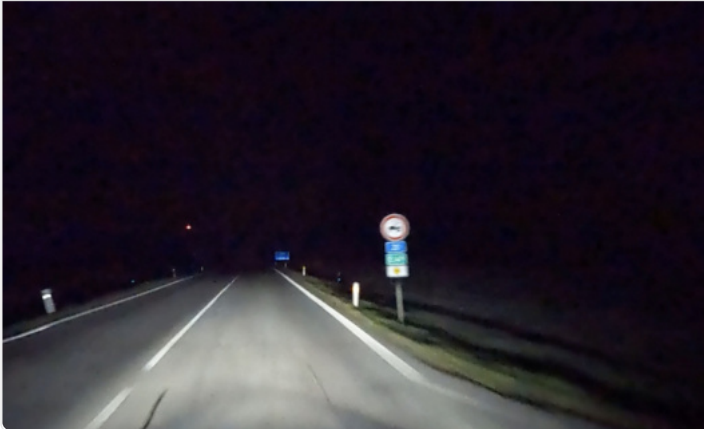
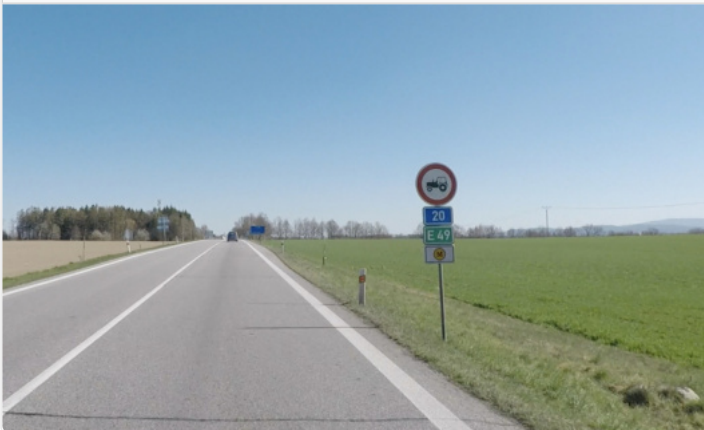
Bezpečnostní deficit Mezikřížovatkový úsek
Kategorie 1× - Neadekvátní světelně technické vlastnosti SDZ
Závažnost rizika **Nízká**
Poznámka V rámci prohlídky byla identifikována snížená odrazivost SDZ B 6. Konkrétní míru rizikovosti je nezbytné stanovit na základě lokální prohlídky.

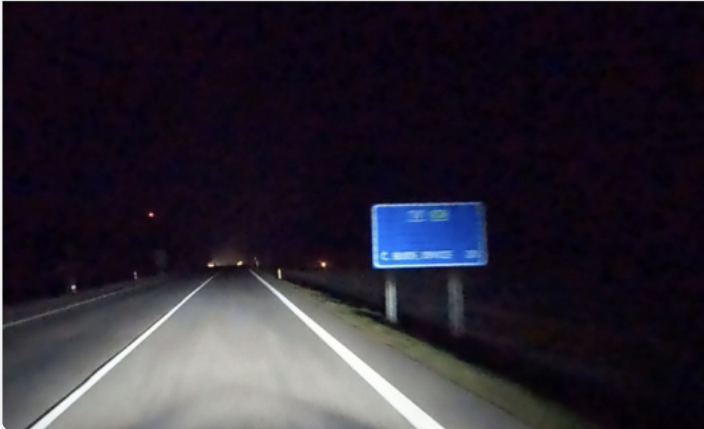
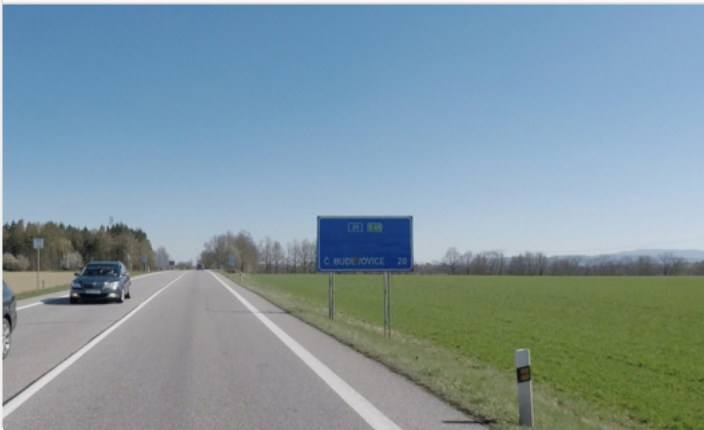
Bezpečnostní deficit Mezikřižovatkový úsek
Kategorie 1× - Neadekvátní světelně technické vlastnosti SDZ
Závažnost rizika **Nízká**
Poznámka V rámci prohlídky byla identifikována snížená odrazivost SDZ IS 8b. Konkrétní míru rizikovosti je nezbytné stanovit na základě lokální prohlídky.

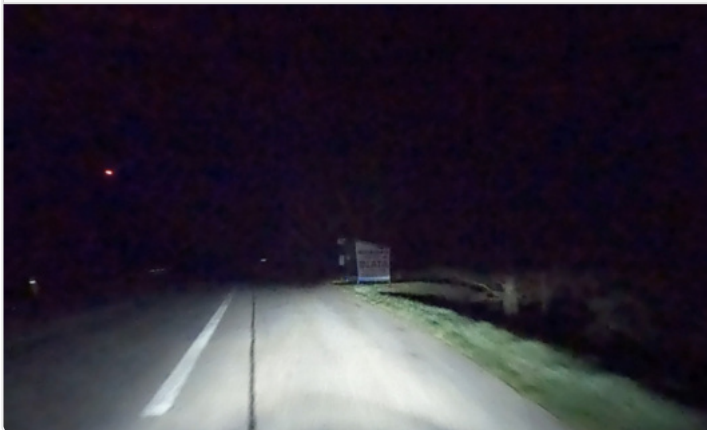
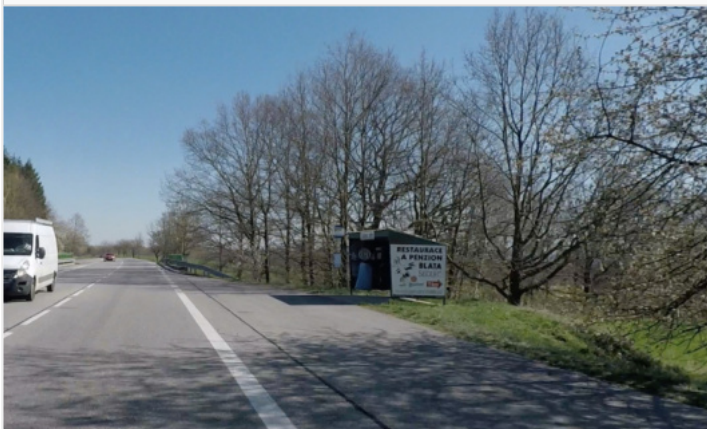
Bezpečnostní deficit Autobusová zastávka
Kategorie 1× - Neadekvátní světelně technické vlastnosti SDZ
Závažnost rizika **Nizká**
Poznámka V rámci prohlídky byla identifikována snížená odrazivost SDZ IJ 4b. Konkrétní míru rizikovosti je nezbytné stanovit na základě lokální prohlídky.

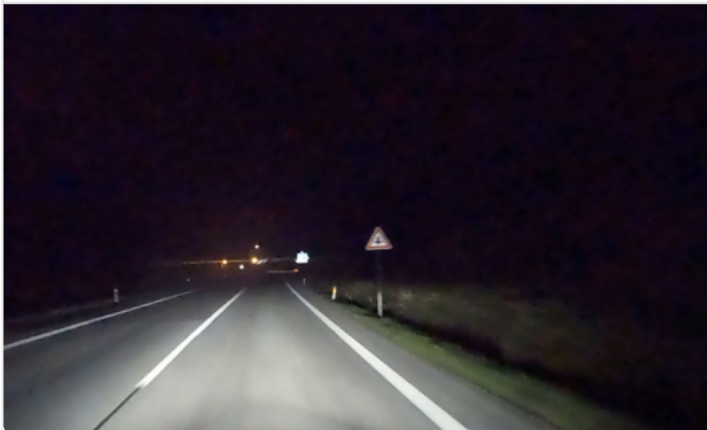
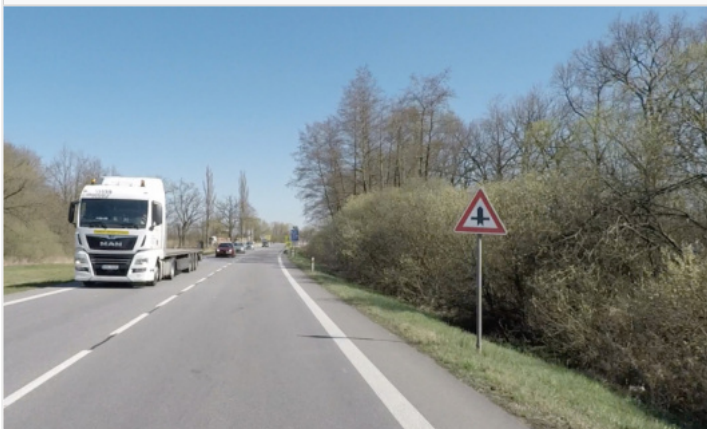
Bezpečnostní deficit Křižovatka
Kategorie 1× - Neadekvátní světelně technické vlastnosti SDZ
Závažnost rizika **Nízká**
Poznámka V rámci prohlídky byla identifikována snížená odrazivost SDZ P 1. Konkrétní míru rizikovosti je nezbytné stanovit na základě lokální prohlídky.

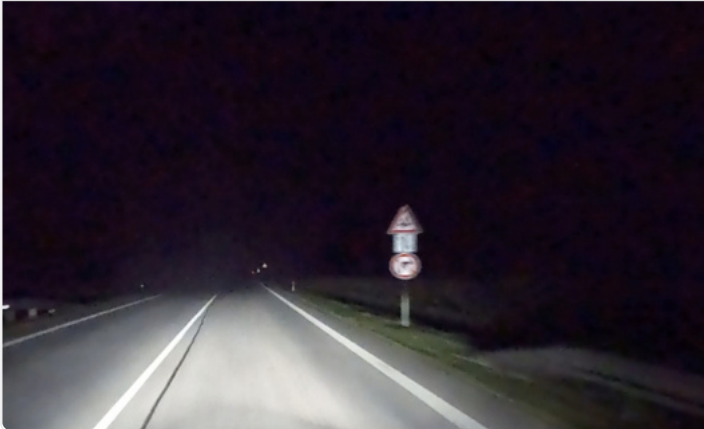
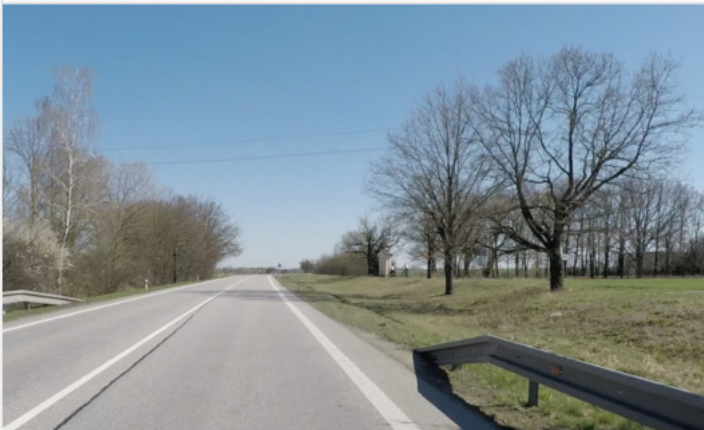
Bezpečnostní deficit Křižovatka
Kategorie 1× - Neadekvátní světelně technické vlastnosti SDZ
Závažnost rizika **Nízká**
Poznámka V rámci prohlídky byla identifikována snížená odrazivost SDZ P 1, E 2b, B 24a. Konkrétní míru rizikovitosti je nezbytné stanovit na základě lokální prohlídky.

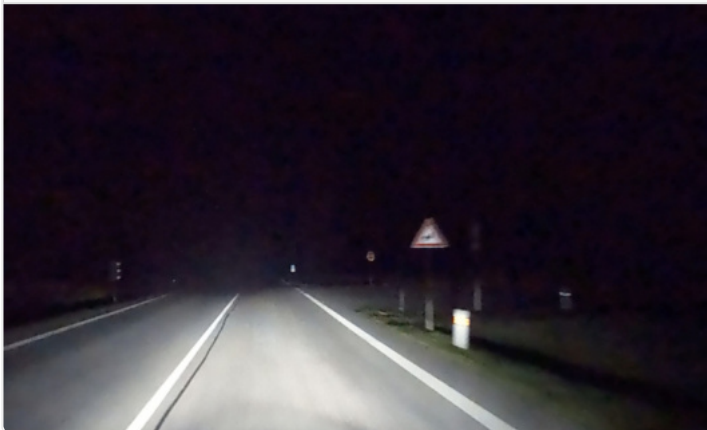
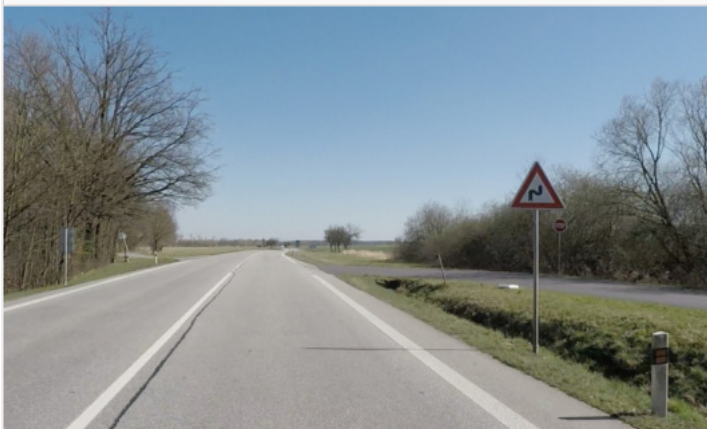
Bezpečnostní deficit Mezikřižovatkový úsek
Kategorie 1× - Neadekvátní světelně technické vlastnosti SDZ
Závažnost rizika **Nizká**
Poznámka V rámci prohlídky byla identifikována snížená odrazivost SDZ A 2a. Konkrétní míru rizikovosti je nezbytné stanovit na základě lokální prohlídky.

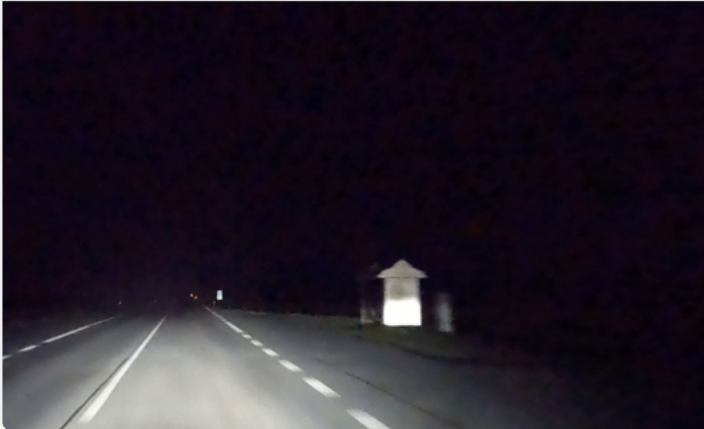
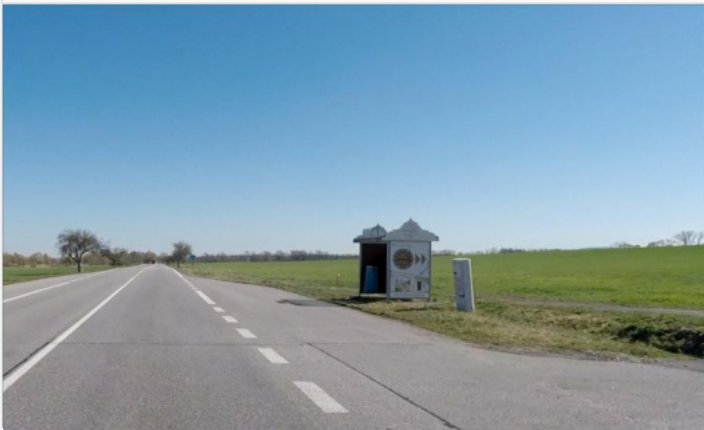
Bezpečnostní deficit Autobusová zastávka
Kategorie 1× - Neadekvátní postřehnutelnost BUS zastávky v době zhoršené viditelnosti
Závažnost rizika **Nizká**
Poznámka -

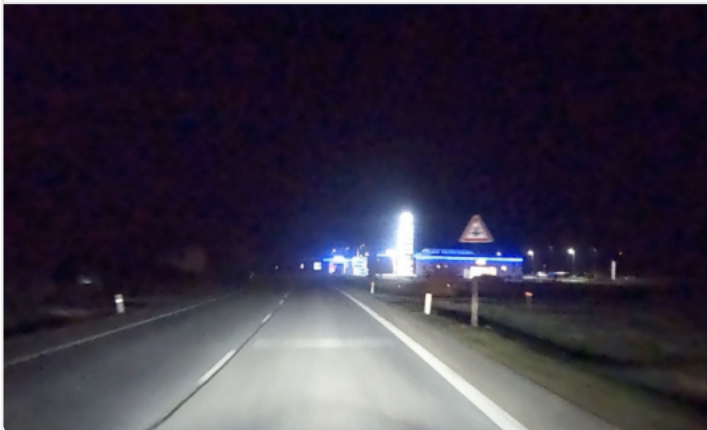
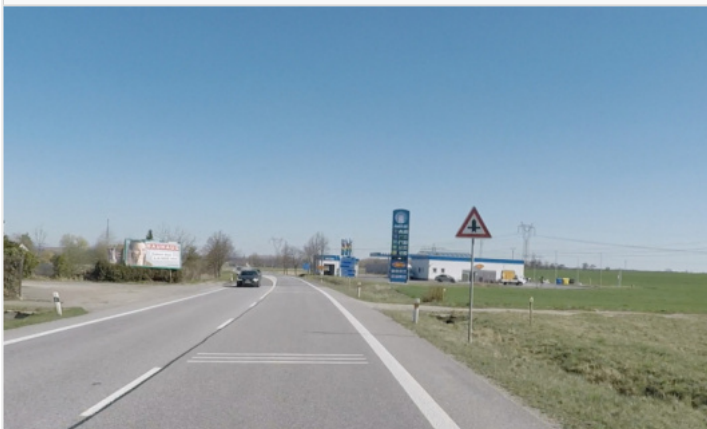
Bezpečnostní deficit Křižovatka
Kategorie 1× - Neadekvátní světelně technické vlastnosti VDZ
Závažnost rizika Nizká
Poznámka V rámci prohlídky byla identifikována snížená odrazivost VDZ V 18. Konkrétní míru rizikovosti je nezbytné stanovit na základě lokální prohlídky.

Návrh opatření Realizace, oprava VDZ
Poznámka -
Náročnost realizace Jednoduché řešení

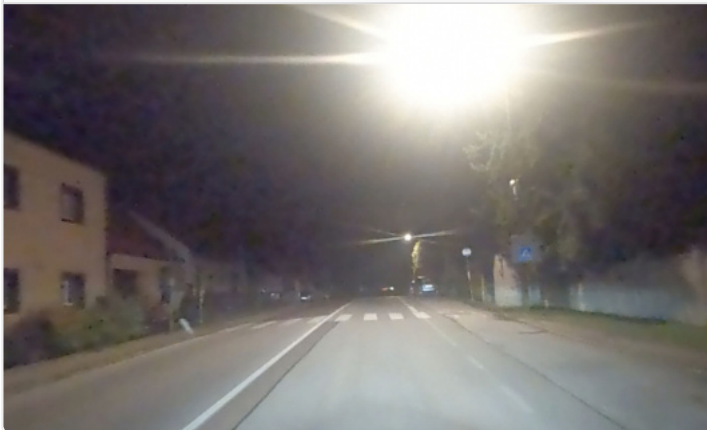
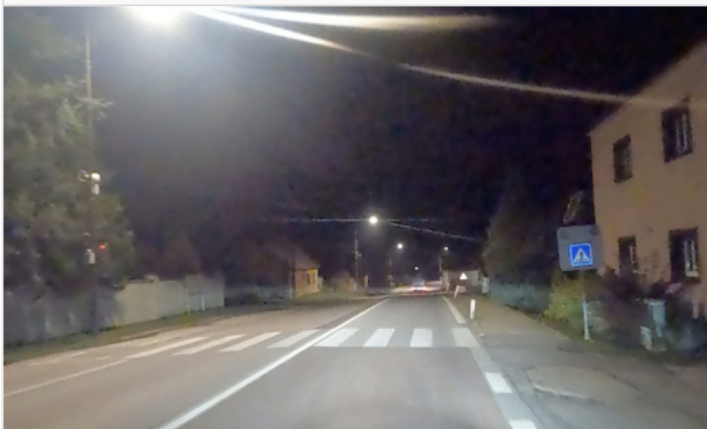
Bezpečnostní deficit Přechod pro chodce
Kategorie 1x - Neadekvátní postřehnutelnost přechodu pro chodce v době zhoršené viditelnosti
 1x - Neadekvátní světelně technické vlastnosti SDZ
Závažnost rizika **Střední**
Poznámka V rámci prohlídky byla identifikována snížená odrazivost SDZ IP 6 v obou směrech staničení. Konkrétní míru rizikovosti je nezbytné stanovit na základě lokální prohlídky.

Návrh opatření Realizace přisvětlení
Poznámka Současně oprava SDZ.
Náročnost realizace **Složitě řešení**

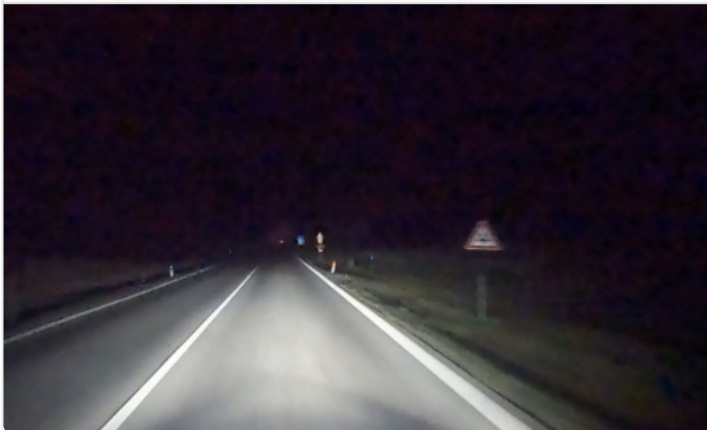
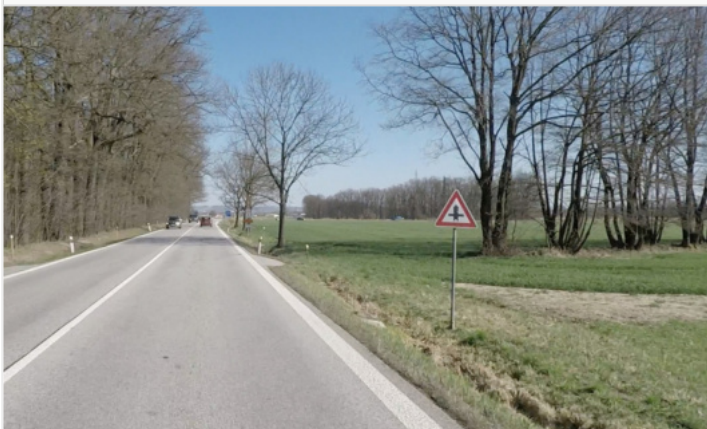
Bezpečnostní deficit Křižovatka
Kategorie 1× - Neadekvátní světelně technické vlastnosti SDZ
Závažnost rizika **Nízká**
Poznámka V rámci prohlídky byla identifikována snížená odrazivost SDZ P 1. Konkrétní míru rizikovosti je nezbytné stanovit na základě lokální prohlídky.

Návrh opatření Realizace, oprava SDZ
Poznámka -
Náročnost realizace **Jednoduché řešení**

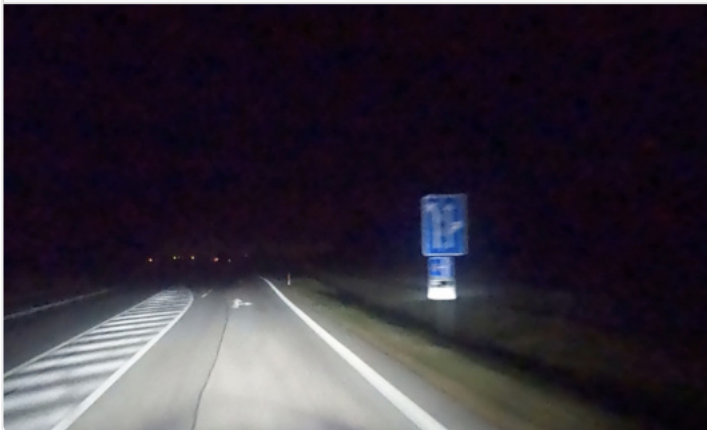
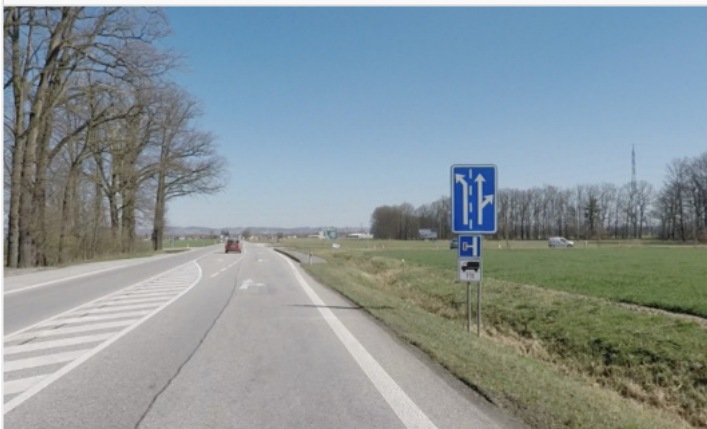
Bezpečnostní deficit Křižovatka
Kategorie 1× - Neadekvátní světelně technické vlastnosti SDZ
Závažnost rizika **Nízká**
Poznámka V rámci prohlídky byla identifikována snížená odrazivost SDZ IP 19 a IP 10b, E 9. Konkrétní míru rizikovitosti je nezbytné stanovit na základě lokální prohlídky.

Návrh opatření Realizace, oprava SDZ
Poznámka -
Náročnost realizace **Jednoduché řešení**

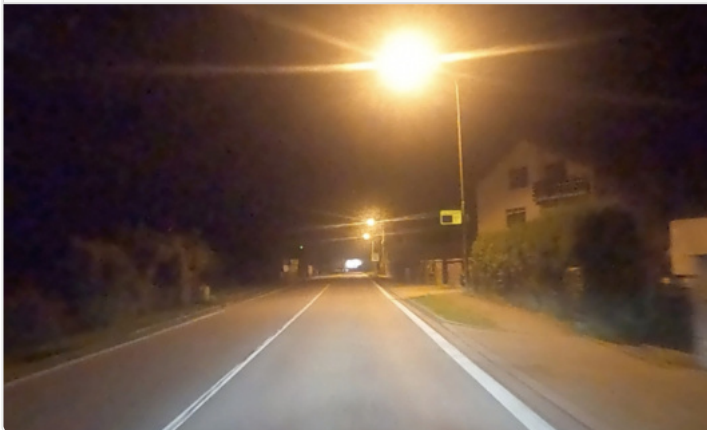
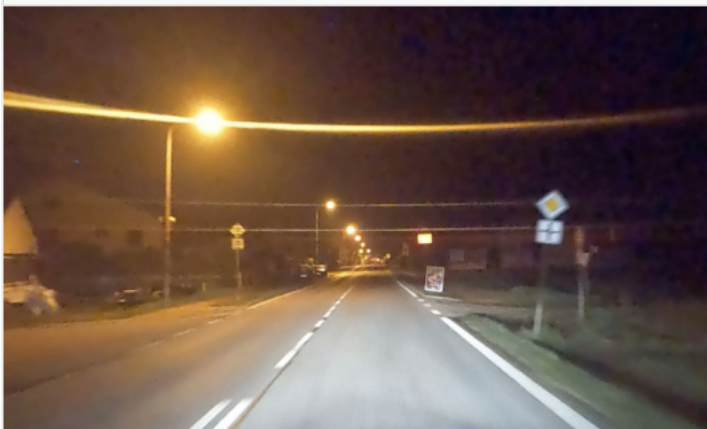
Bezpečnostní deficit Mezikřížovatkový úsek
Kategorie ☐ 665 m - Neadekvátní osvětlení dopravního prostoru
Závažnost rizika **Střední**
Poznámka Okolní zdroj světla vytváří významné kontrastní stíny.

Návrh opatření Ověření světelných podmínek pomocí jasové analýzy
Poznámka Řešit společně se záznamem ID 12918, 12930, 12932.
Náročnost realizace **Administrativní řešení**

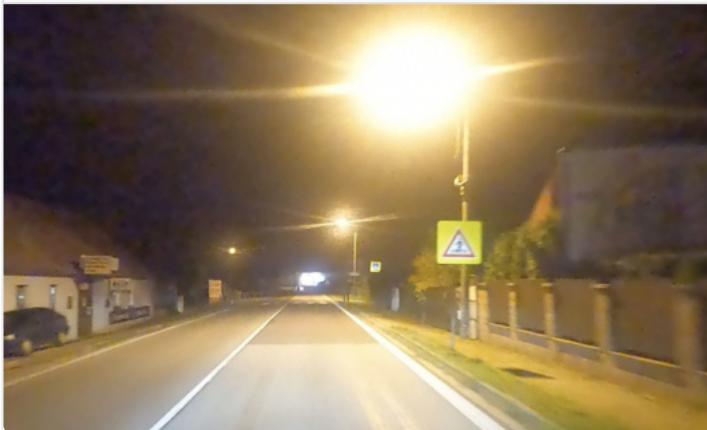
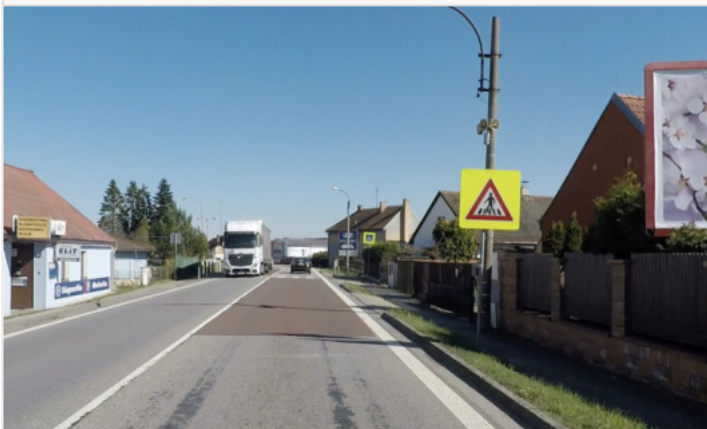
Bezpečnostní deficit Mezikřižovatkový úsek
Kategorie 1× - Neadekvátní světelně technické vlastnosti SDZ
Závažnost rizika **Nizká**
Poznámka V rámci prohlídky byla identifikována snížená odrazivost SDZ A 11. Konkrétní míru rizikovitosti je nezbytné stanovit na základě lokální prohlídky.

Návrh opatření Realizace, oprava SDZ
Poznámka -
Náročnost realizace **Jednoduché řešení**

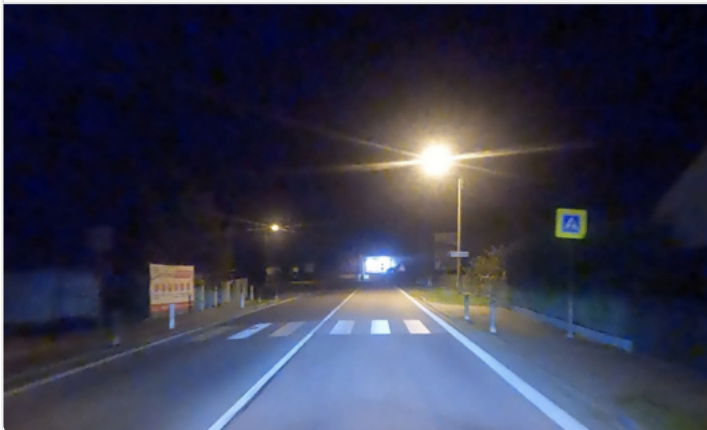
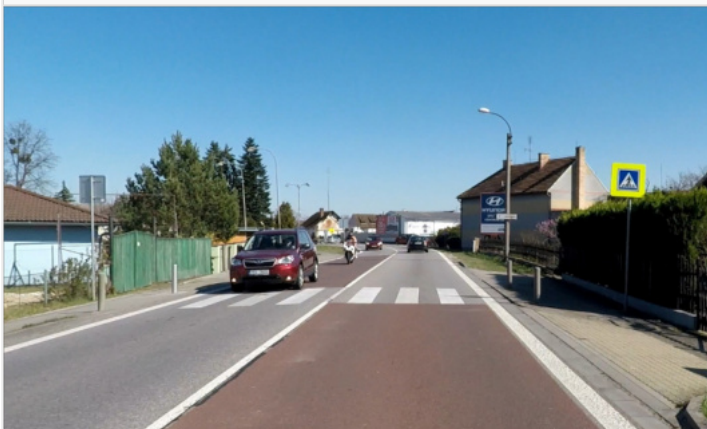
Bezpečnostní deficit Přechod pro chodce
Kategorie 1× - Absence přisvětlení
Závažnost rizika **Nizká**
Poznámka -

Návrh opatření Realizace přisvětlení
Poznámka Řešit společně se záznamem ID 41170.
Náročnost realizace **Složité řešení**

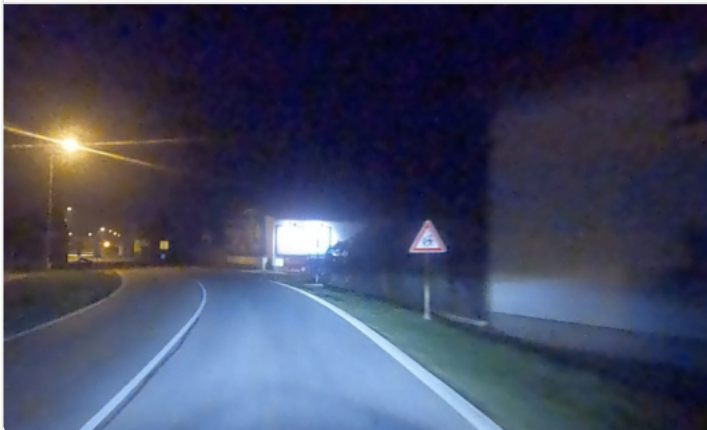
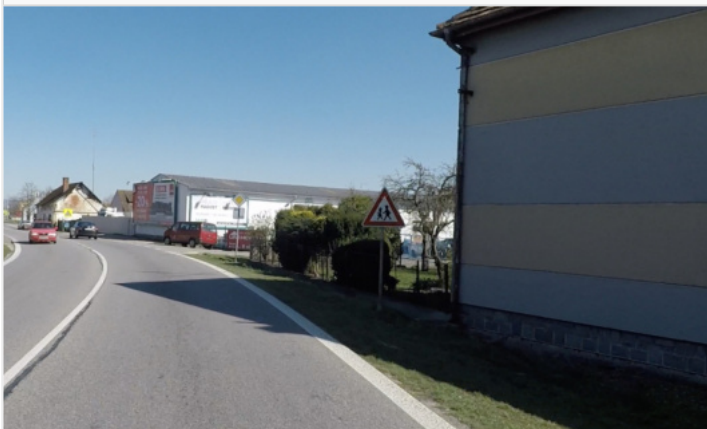
Bezpečnostní deficit Mezikřižovatkový úsek
Kategorie 1× - Neadekvátní světelně technické vlastnosti SDZ
Závažnost rizika **Nizká**
Poznámka V rámci prohlídky byla identifikována snížená odrazivost SDZ A 12b. Konkrétní míru rizikovitosti je nezbytné stanovit na základě lokální prohlídky.

Návrh opatření Realizace, oprava SDZ
Poznámka -
Náročnost realizace **Jednoduché řešení**

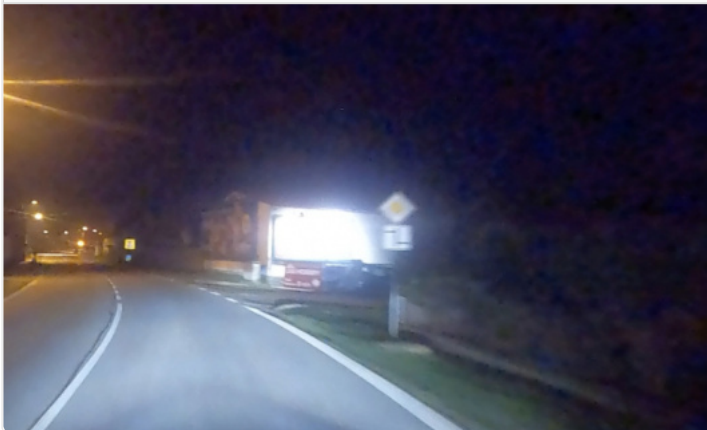
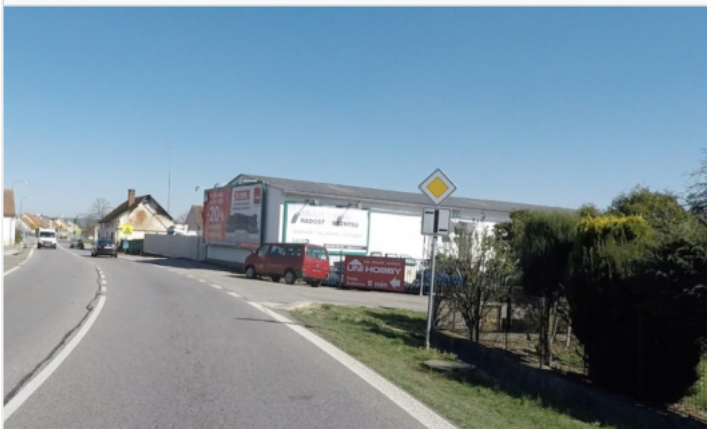
Bezpečnostní deficit Křižovatka
Kategorie 1× - Neadekvátní světelně technické vlastnosti SDZ
Závažnost rizika **Nizká**
Poznámka V rámci prohlídky byla identifikována snížená odrazivost SDZ P 2, E 2b. Konkrétní míru rizikovosti je nezbytné stanovit na základě lokální prohlídky.

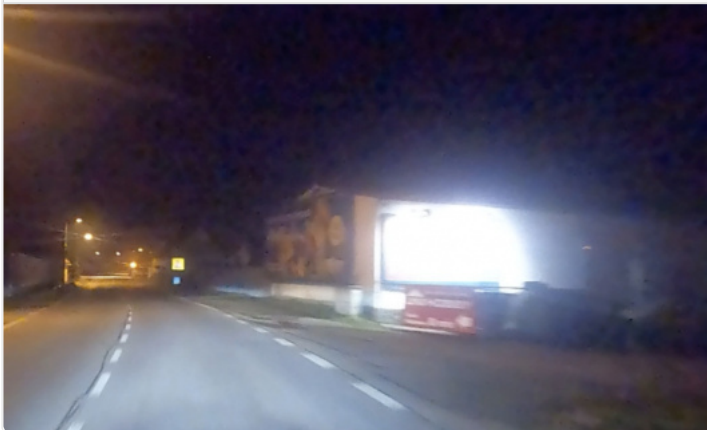
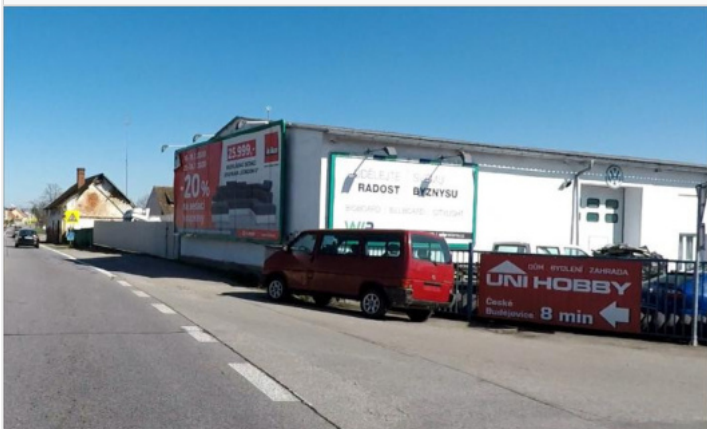
Bezpečnostní deficit Reklamní zařízení
Kategorie 1× - Reklamní zařízení (rušivý efekt za snížené viditelnosti)
Závažnost rizika **Střední**
Poznámka Světelný zdroj RZ v době zhoršené viditelnosti vytváří výrazný rušivý efekt.

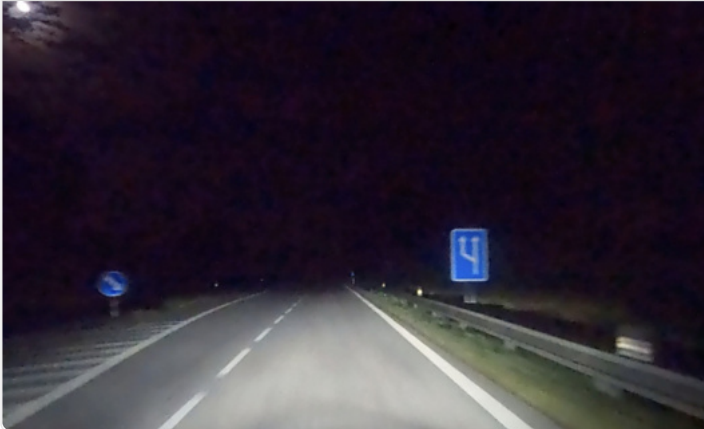
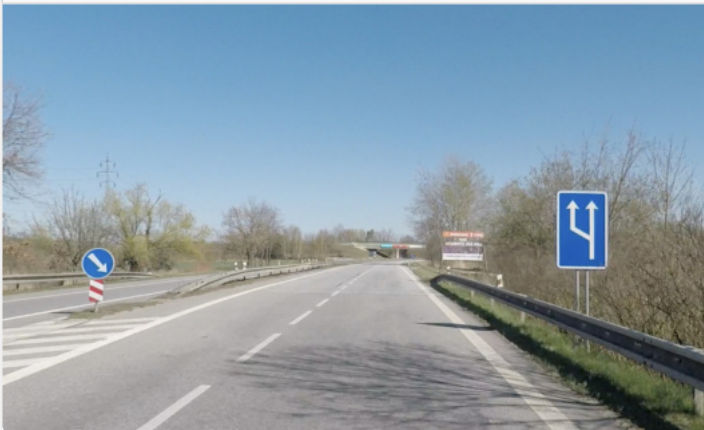
Bezpečnostní deficit Mezikřižovatkový úsek
Kategorie 2* - Neadekvátní světelně technické vlastnosti SDZ
Závažnost rizika **Nizká**
Poznámka V rámci prohlídky byla identifikována snížená odrazivost SDZ C 4c, IP 18a. Konkrétní míru rizikovosti je nezbytné stanovit na základě lokální prohlídky.

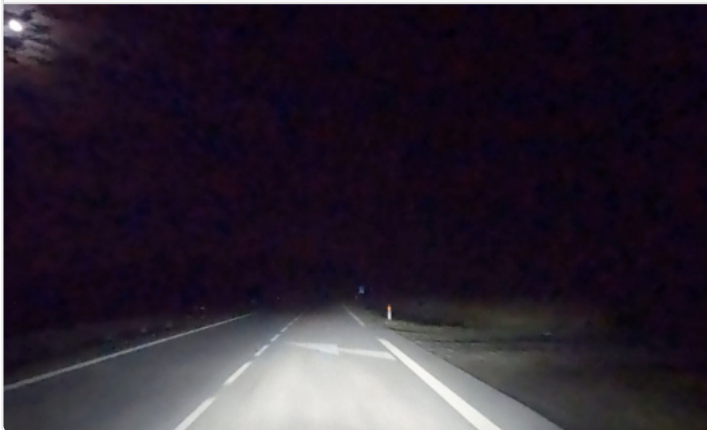
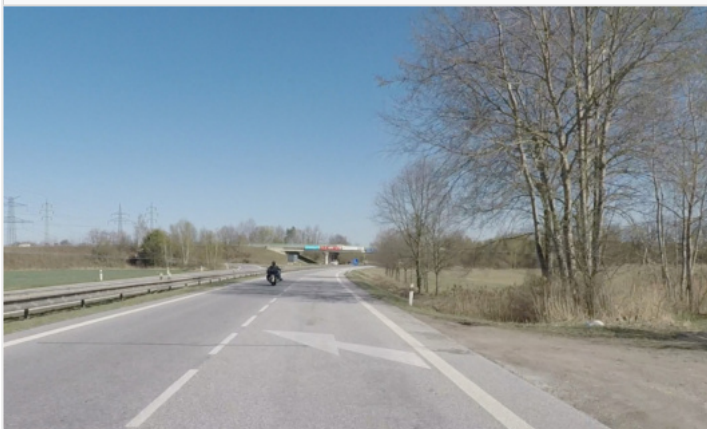
Bezpečnostní deficit Mezikřížovatkový úsek
Kategorie 1× - Neadekvátní světelně technické vlastnosti VDZ
Závažnost rizika **Nizká**
Poznámka V rámci prohlídky byla identifikována snížená odrazivost VDZ V 9c. Konkrétní míru rizikivosti je nezbytné stanovit na základě lokální prohlídky.

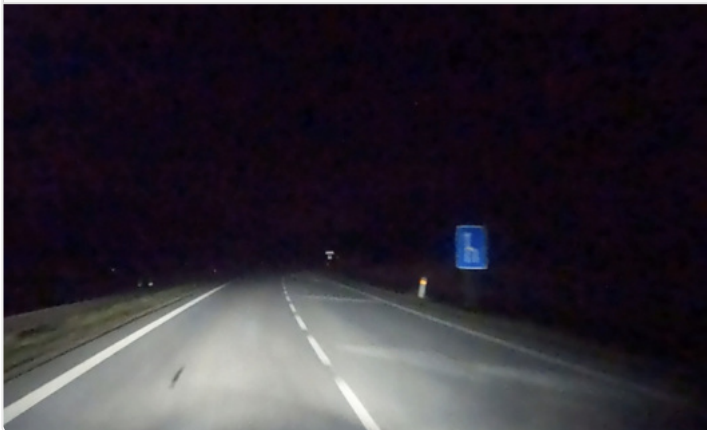
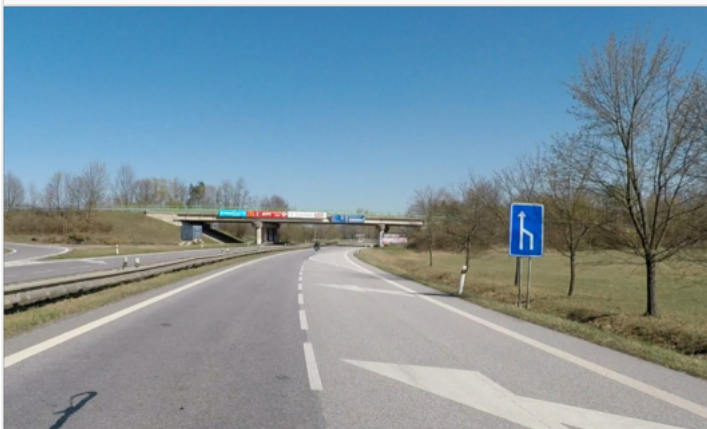
Bezpečnostní deficit	Mezikřižovatkový úsek
Kategorie	<input checked="" type="checkbox"/> 1× - Neadekvátní světelně technické vlastnosti SDZ
Závažnost rizika	Nízká
Poznámka	V rámci prohlídky byla identifikována snížená odrazivost SDZ IP 18b. Konkrétní míru rizikovitosti je nezbytné stanovit na základě lokální prohlídky.

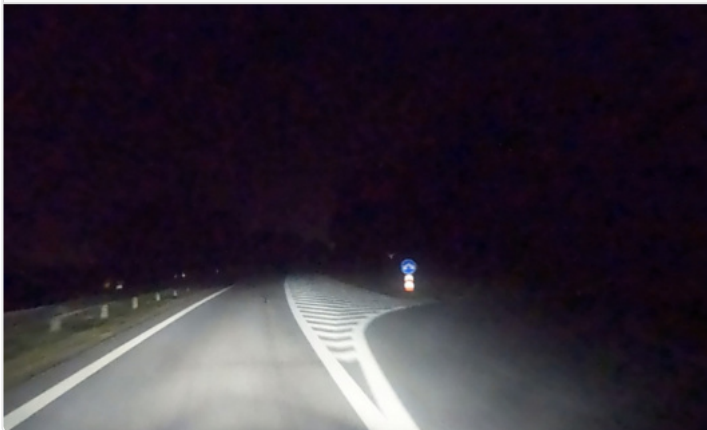
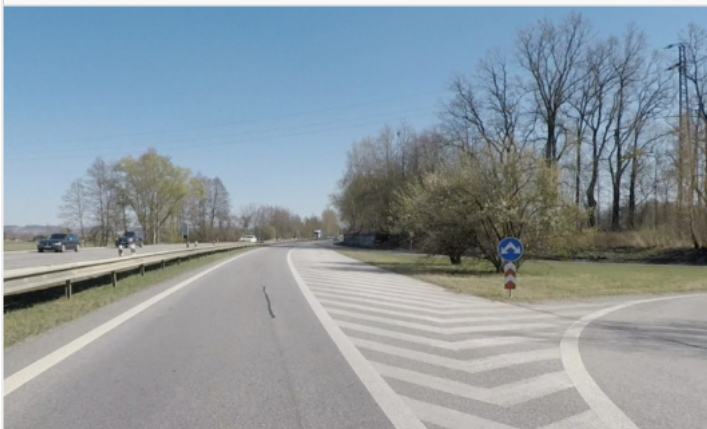
Bezpečnostní deficit Sjezd / samostatný sjezd / parkoviště
Kategorie 1× - Neadekvátní světelně technické vlastnosti SDZ
Závažnost rizika Nizká
Poznámka V rámci prohlídky byla identifikována snížená odrazivost SDZ C 4c, Z 4c. Konkrétní míru rizikovosti je nezbytné stanovit na základě lokální prohlídky.

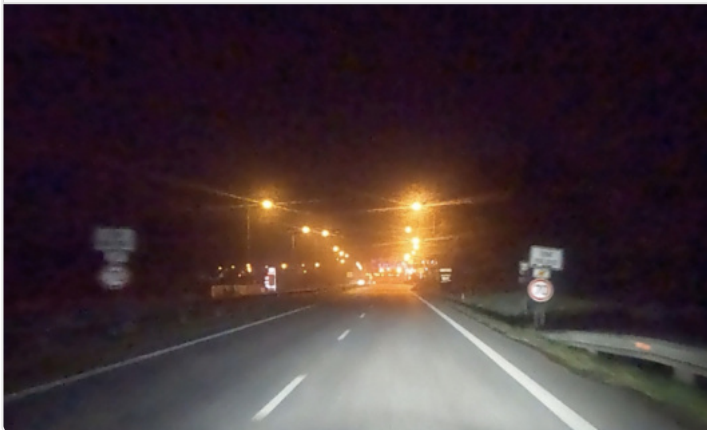
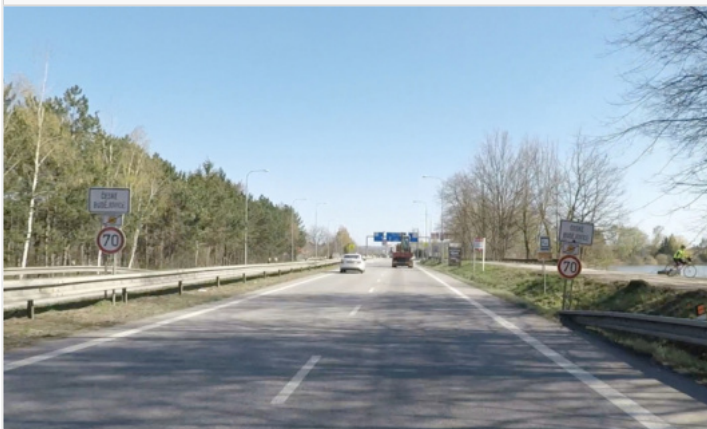
Bezpečnostní deficit Mezikřižovatkový úsek
Kategorie 2* - Neadekvátní světelně technické vlastnosti SDZ
Závažnost rizika **Nizká**
Poznámka V rámci prohlídky byla identifikována snížená odrazivost SDZ IZ 4a, B 20a na obou stranách. Konkrétní míru rizikovosti je nezbytné stanovit na základě lokální prohlídky.

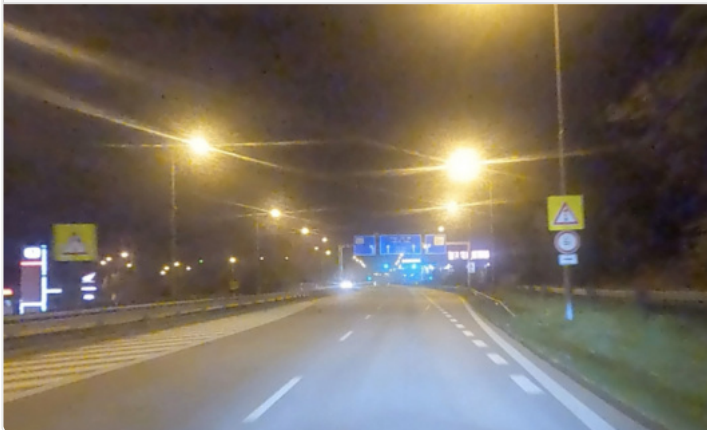
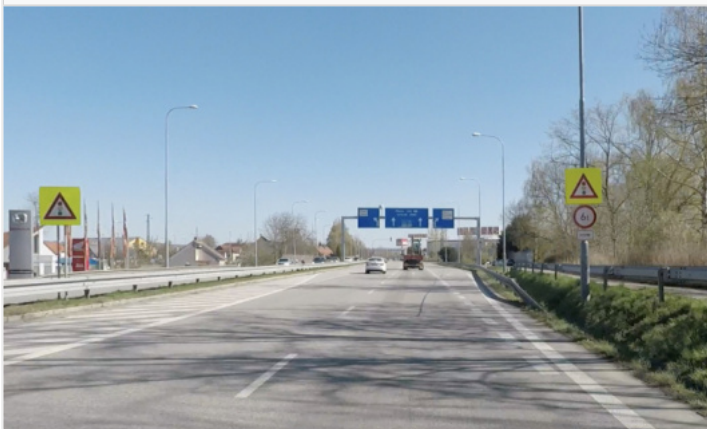
Bezpečnostní deficit Mezikřižovatkový úsek
Kategorie 2× - Neadekvátní světelně technické vlastnosti SDZ
Závažnost rizika **Nizká**
Poznámka V rámci prohlídky byla identifikována snížená odrazivost SDZ A 11, B 13, E 7b na obou stranách. Konkrétní míru rizikovitosti je nezbytné stanovit na základě lokální prohlídky.

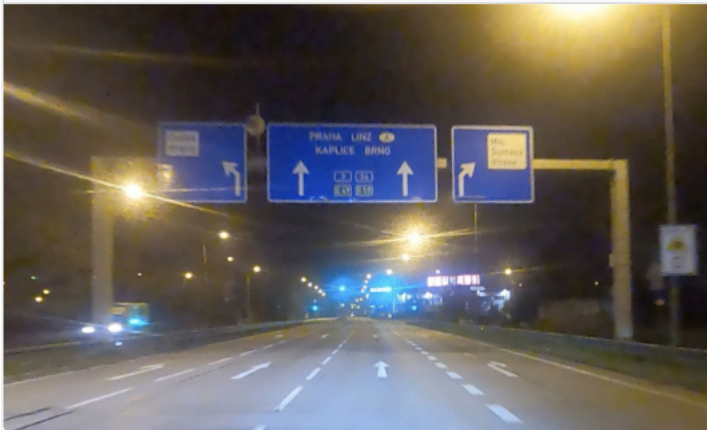
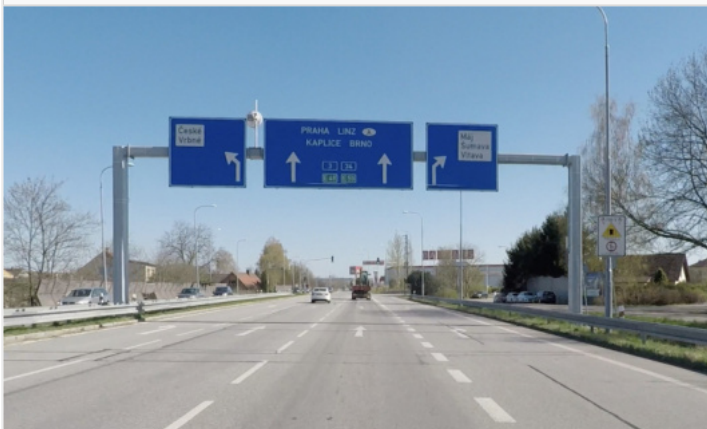
Bezpečnostní deficit Mezikřižovatkový úsek
Kategorie 3* - Neadekvátní světelně technické vlastnosti SDZ
Závažnost rizika **Nizká**
Poznámka V rámci prohlídky byla identifikována snížená odrazivost SDZ IS 6b, IS 6f. Konkrétní míru rizikovitosti je nezbytné stanovit na základě lokální prohlídky.

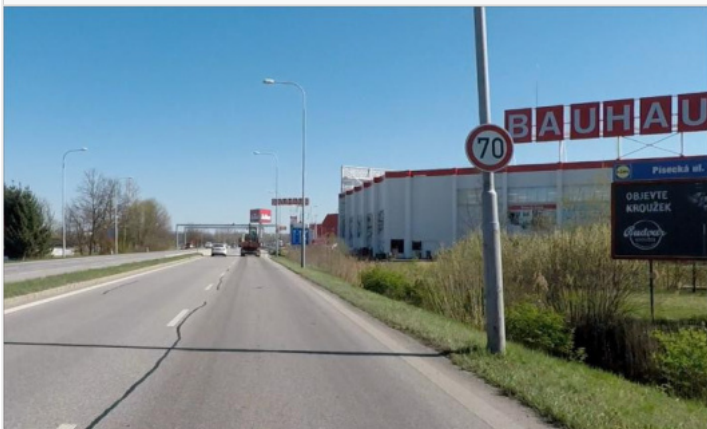
Bezpečnostní deficit Mezikřižovatkový úsek
Kategorie 1× - Neadekvátní světelně technické vlastnosti SDZ
Závažnost rizika **Nizká**
Poznámka V rámci prohlídky byla identifikována snížená odrazivost SDZ B 20a. Konkrétní míru rizikovitosti je nezbytné stanovit na základě lokální prohlídky.

Návrh opatření Realizace, oprava SDZ
Poznámka -
Náročnost realizace **Jednoduché řešení**

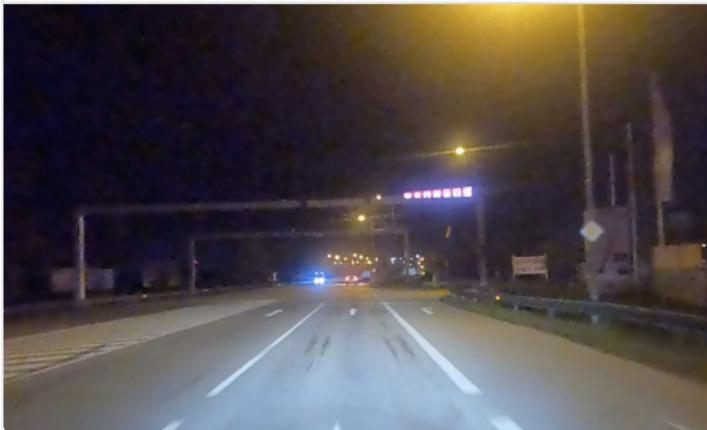
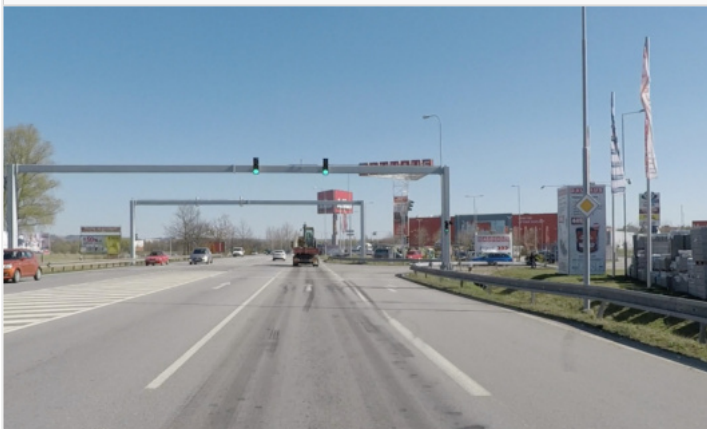
I/20 - Směr staničení | km 208,702 | ID 41182
Noční BI PK (2022-2023)

Bezpečnostní deficit Křižovatka
Kategorie 1× - Neadekvátní světelně technické vlastnosti SDZ
Závažnost rizika **Nizká**
Poznámka V rámci prohlídky byla identifikována snížená odrazivost SDZ P 2. Konkrétní míru rizikovosti je nezbytné stanovit na základě lokální prohlídky.

Návrh opatření Realizace, oprava SDZ
Poznámka -
Náročnost realizace **Jednoduché řešení**

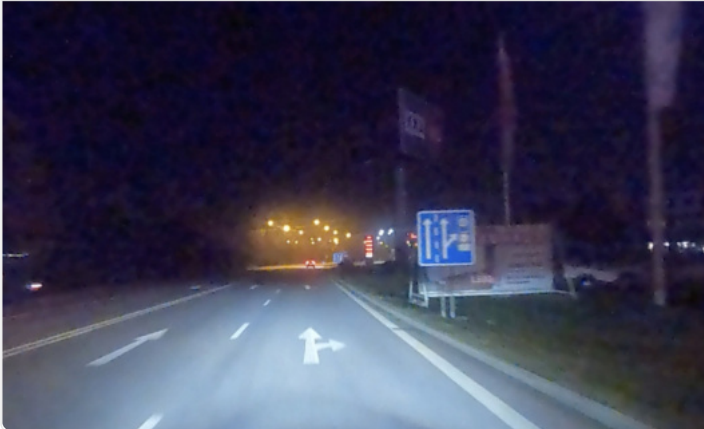
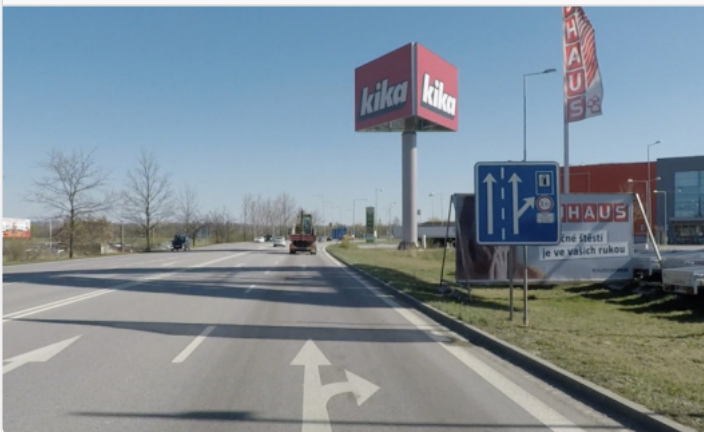
I/20 - Směr staničení | km 208,821 | ID 41185
Noční BI PK (2022-2023)

Bezpečnostní deficit Sjezd / samostatný sjezd / parkoviště
Kategorie 2× - Neadekvátní světelně technické vlastnosti SDZ
Závažnost rizika **Nizká**
Poznámka V rámci prohlídky byla identifikována snížená odrazivost SDZ IP 19. Konkrétní míru rizikivosti je nezbytné stanovit na základě lokální prohlídky.

Návrh opatření Realizace, oprava SDZ
Poznámka -
Náročnost realizace **Jednoduché řešení**
