**HODNOCENÍ BEZPEČNOSTI
POZEMNÍCH KOMUNIKACÍ
POMOCÍ JASOVÉ ANALÝZY**

Diplomová práce

**Katalog nočních dopravně-bezpečnostních
deficitů silnice I/20 a I/20 SMV**

Příloha 1.2

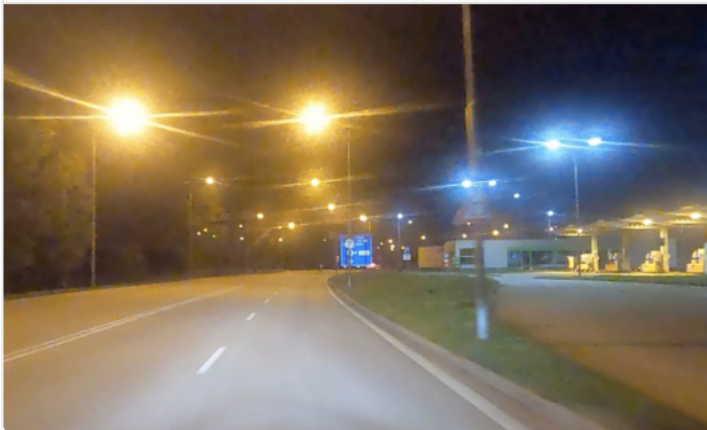
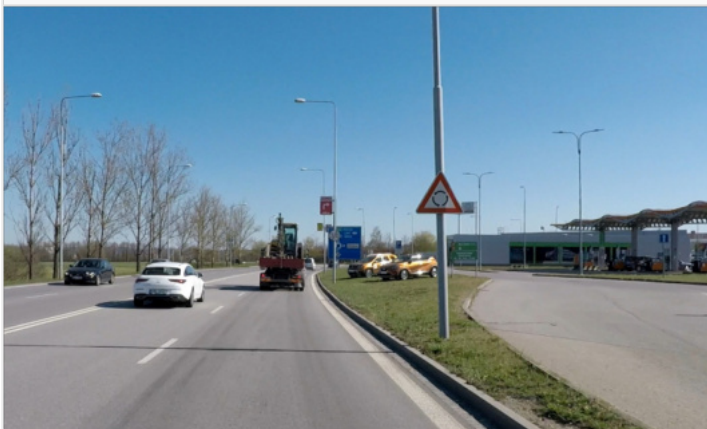
I/20 - Směr staničení | km 208,967 | ID 41186
Noční BI PK (2022-2023)

Bezpečnostní deficit Mezikřižovatkový úsek
Kategorie 1× - Neadekvátní světelně technické vlastnosti SDZ
Závažnost rizika **Nizká**
Poznámka V rámci prohlídky byla identifikována snížená odrazivost SDZ A 4, B 20b. Konkrétní míru rizikovitosti je nezbytné stanovit na základě lokální prohlídky.

Návrh opatření Realizace, oprava SDZ
Poznámka -
Náročnost realizace **Jednoduché řešení**

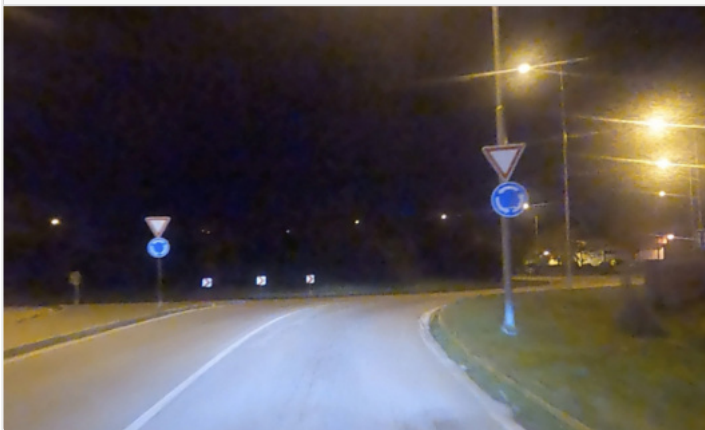
I/20 - Směr staničení | km 209,099 | ID 12988
Noční BI PK (2022-2023)

Bezpečnostní deficit Křižovatka
Kategorie 1× - Neadekvátní světelně technické vlastnosti SDZ
Závažnost rizika **Nizká**
Poznámka V rámci prohlídky byla identifikována snížená odrazivost SDZ P 4 na pravé straně. Konkrétní míru rizikosti je nezbytné stanovit na základě lokální prohlídky.

Návrh opatření Realizace, oprava SDZ
Poznámka -
Náročnost realizace **Jednoduché řešení**

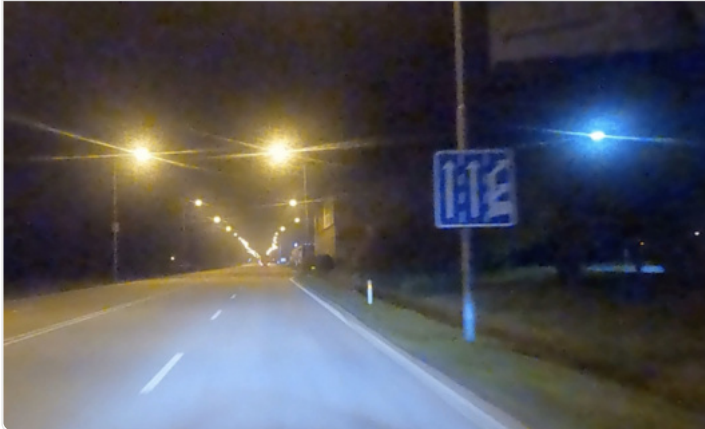
I/20 - Směr staničení | km 209,398 | ID 41187
Noční BI PK (2022-2023)

Bezpečnostní deficit Sjezd / samostatný sjezd / parkoviště
Kategorie 1× - Neadekvátní světelně technické vlastnosti SDZ
Závažnost rizika **Nizká**
Poznámka V rámci prohlídky byla identifikována snížená odrazivost SDZ IP 19. Konkrétní míru rizikivosti je nezbytné stanovit na základě lokální prohlídky.

Návrh opatření Realizace, oprava SDZ
Poznámka -
Náročnost realizace **Jednoduché řešení**

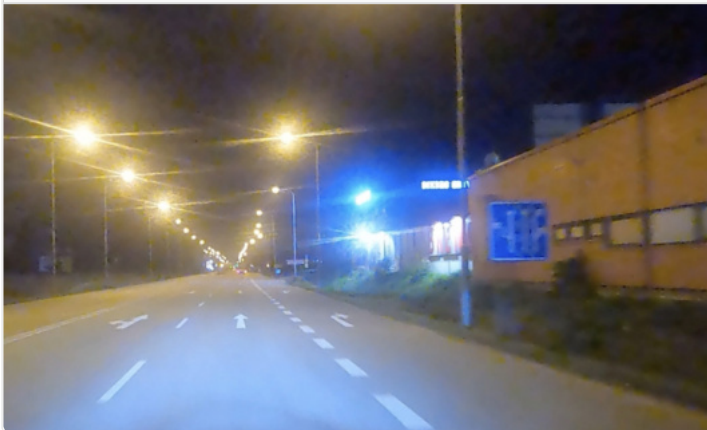
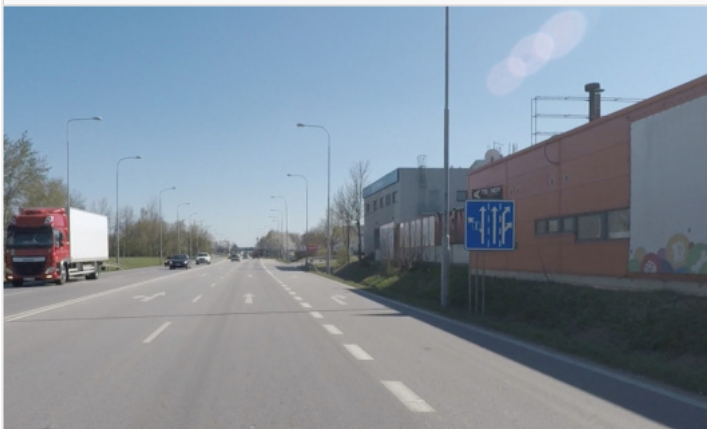
I/20 - Směr staničení | km 209,621 | ID 41188
Noční BI PK (2022-2023)

Bezpečnostní deficit Mezikřižovatkový úsek
Kategorie 1× - Neadekvátní světelně technické vlastnosti SDZ
Závažnost rizika **Nízká**
Poznámka V rámci prohlídky byla identifikována snížená odrazivost SDZ IP 19. Konkrétní míru rizikivosti je nezbytné stanovit na základě lokální prohlídky.

Návrh opatření Realizace, oprava SDZ
Poznámka -
Náročnost realizace **Jednoduché řešení**

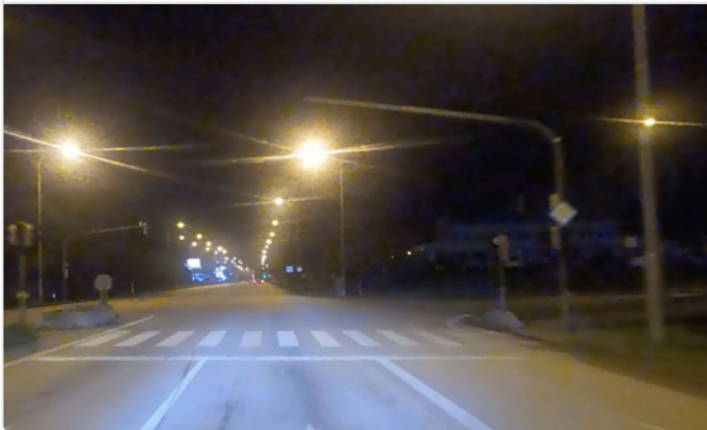
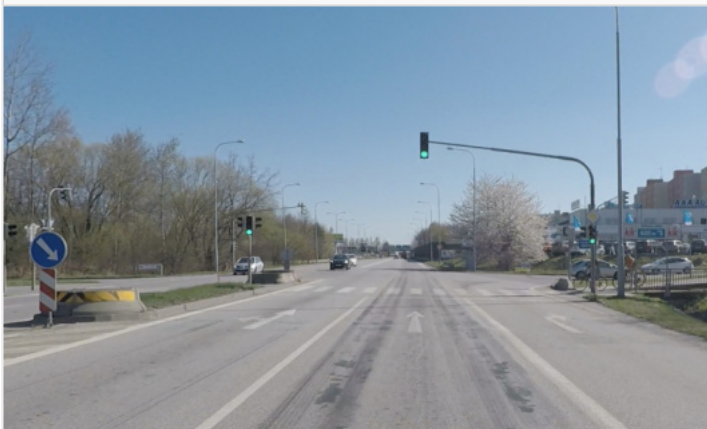
Bezpečnostní deficit Křižovatka
Kategorie 1× - Neadekvátní světelně technické vlastnosti SDZ
Závažnost rizika **Nízká**
Poznámka V rámci prohlídky byla identifikována snížená odrazivost SDZ P 2. Konkrétní míru rizikovosti je nezbytné stanovit na základě lokální prohlídky.

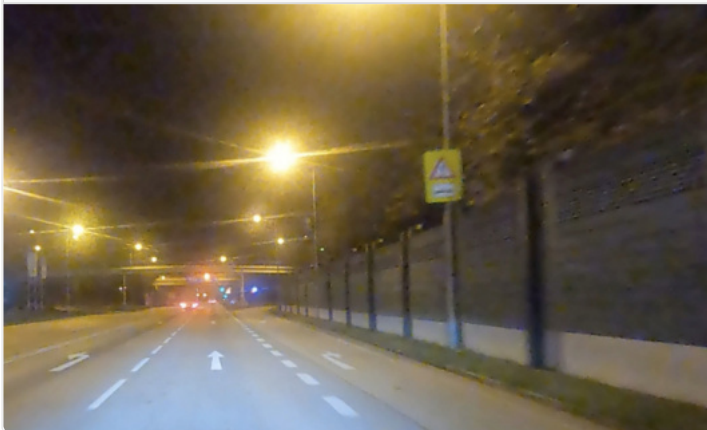
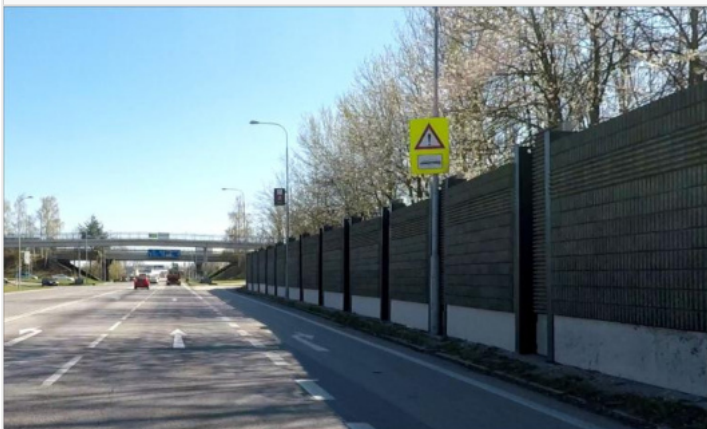
Bezpečnostní deficit Mezikřižovatkový úsek
Kategorie 1× - Neadekvátní světelně technické vlastnosti SDZ
Závažnost rizika **Nizká**
Poznámka V rámci prohlídky byla identifikována snížená odrazivost SDZ A 22, E 12. Konkrétní míru rizikovitosti je nezbytné stanovit na základě lokální prohlídky.

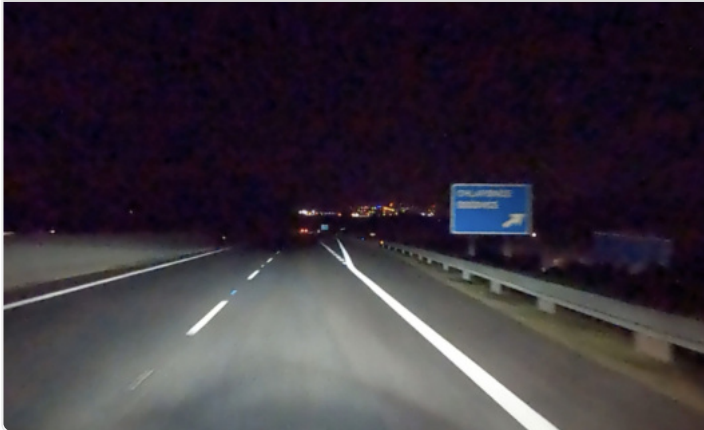
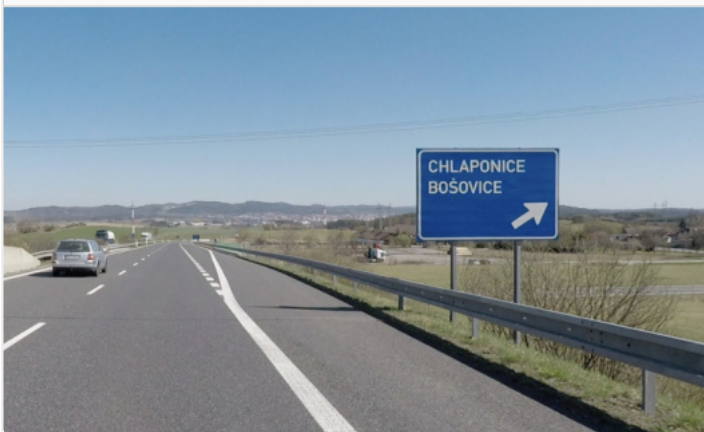
Bezpečnostní deficit	Mezikřižovatkový úsek
Kategorie	<input checked="" type="checkbox"/> 1* - Neadekvátní světelně technické vlastnosti SDZ
Závažnost rizika	Nízká
Poznámka	V rámci prohlídky byla identifikována snížená odrazivost SDZ IS 6g. Konkrétní míru rizikosti je nezbytné stanovit na základě lokální prohlídky.

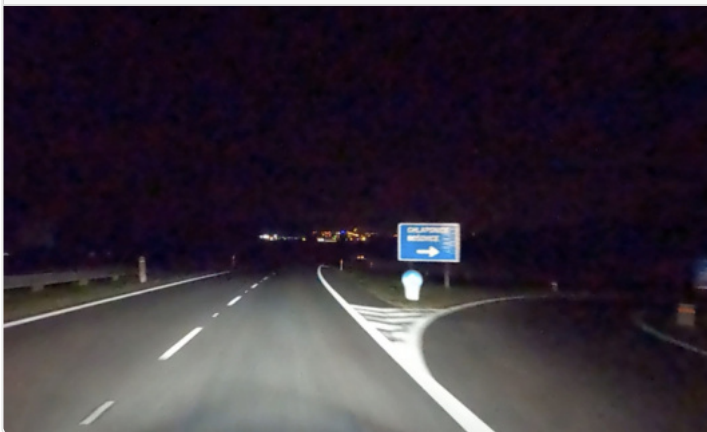
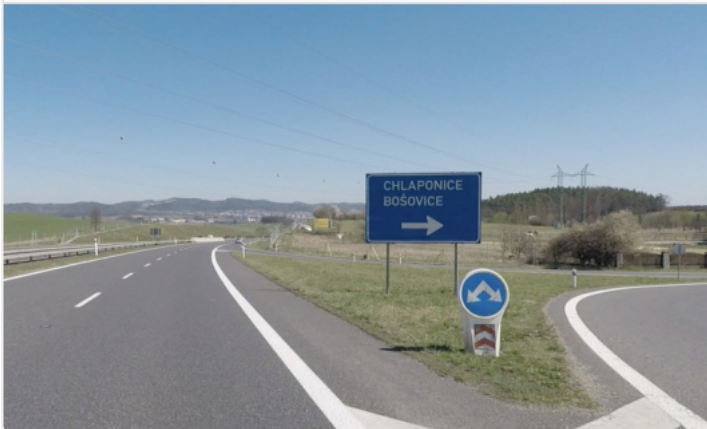
Bezpečnostní deficit Křižovatka
Kategorie 1* - Neadekvátní světelně technické vlastnosti SDZ
Závažnost rizika **Nízká**
Poznámka V rámci prohlídky byla identifikována snížená odrazivost SDZ IS 7a. Konkrétní míru rizikosti je nezbytné stanovit na základě lokální prohlídky.

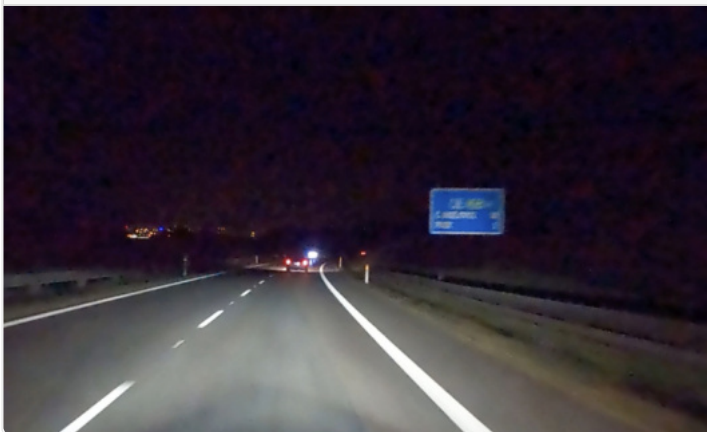
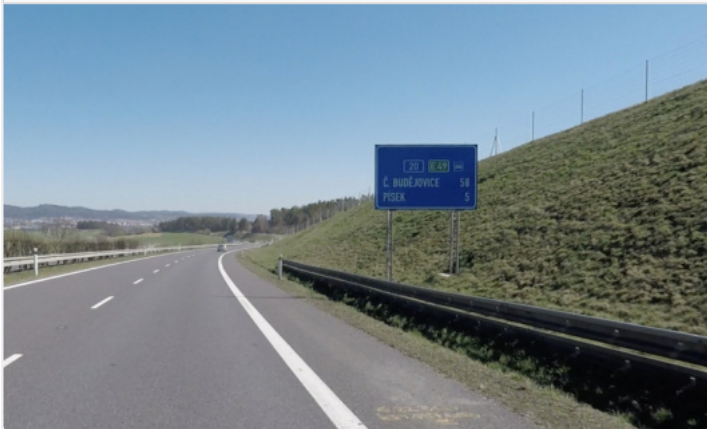
Bezpečnostní deficit	Mezikřižovatkový úsek
Kategorie	<input checked="" type="checkbox"/> 1* - Neadekvátní světelně technické vlastnosti SDZ
Závažnost rizika	Nízká
Poznámka	V rámci prohlídky byla identifikována snížená odrazivost SDZ IS 8b. Konkrétní míru rizikivosti je nezbytné stanovit na základě lokální prohlídky.

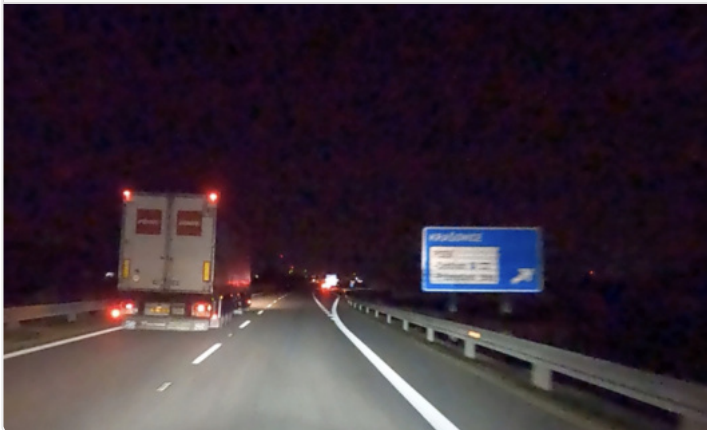
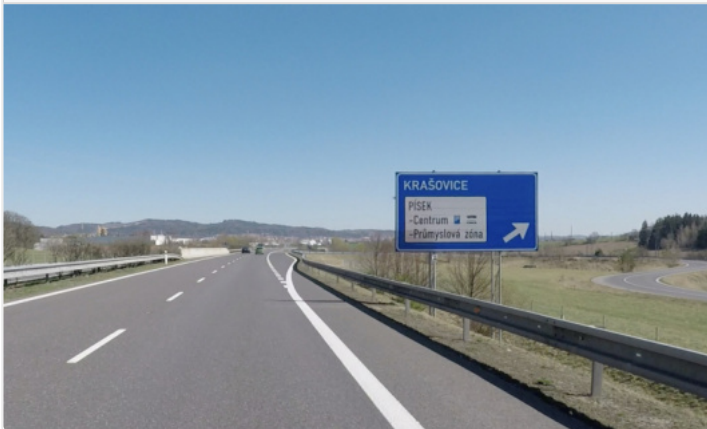
Bezpečnostní deficit	Mezikřižovatkový úsek
Kategorie	<input checked="" type="checkbox"/> 1* - Neadekvátní světelně technické vlastnosti SDZ
Závažnost rizika	Nízká
Poznámka	V rámci prohlídky byla identifikována snížená odrazivost SDZ IS 6g. Konkrétní míru rizikosti je nezbytné stanovit na základě lokální prohlídky.

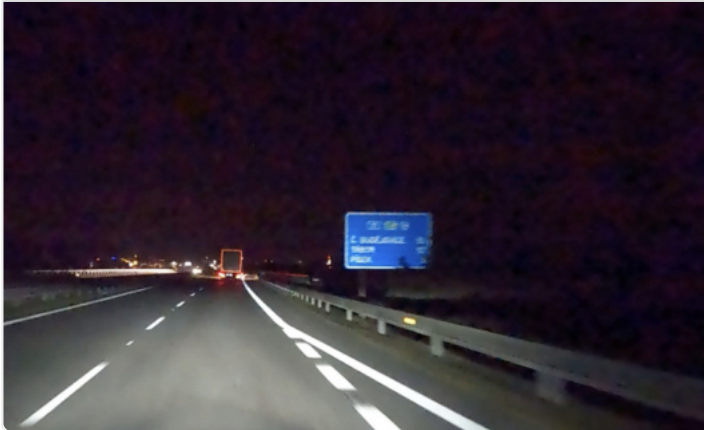
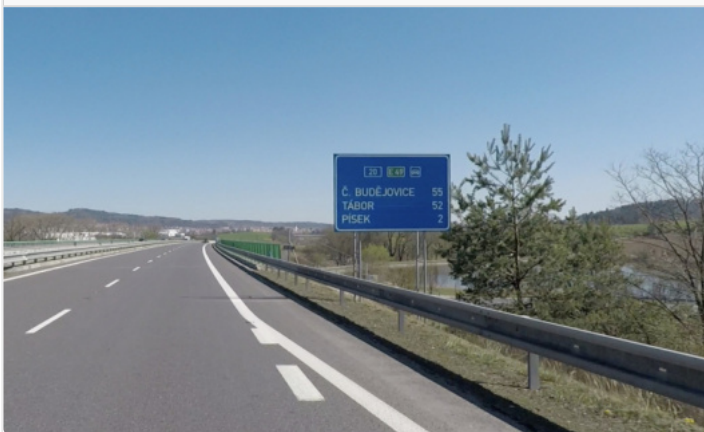
Bezpečnostní deficit	Mezikřižovatkový úsek
Kategorie	<input checked="" type="checkbox"/> 1* - Neadekvátní světelně technické vlastnosti SDZ
Závažnost rizika	Nízká
Poznámka	V rámci prohlídky byla identifikována snížená odrazivost SDZ IS 8b. Konkrétní míru rizikosti je nezbytné stanovit na základě lokální prohlídky.

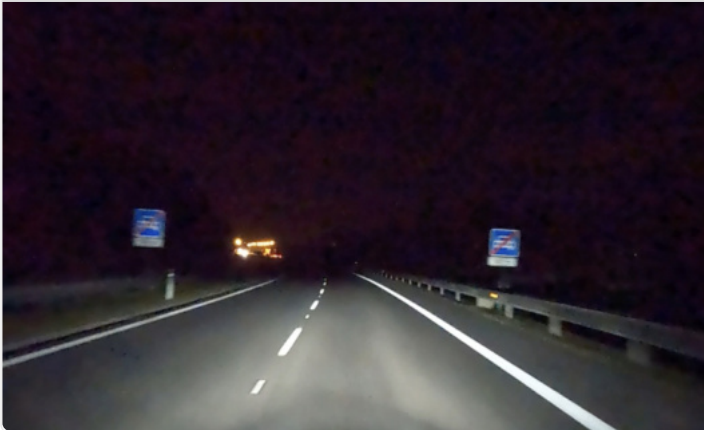
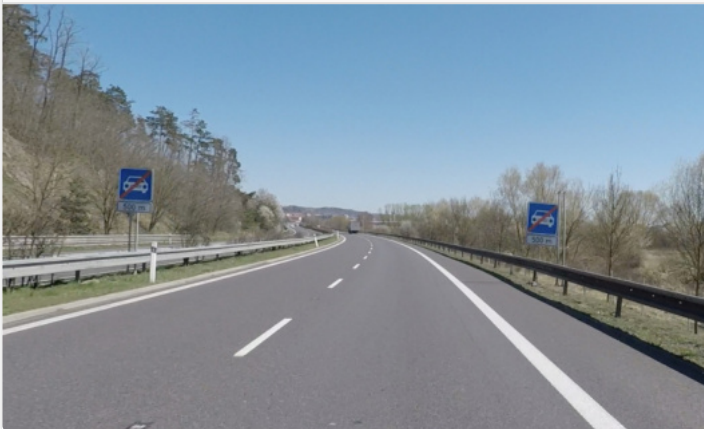
Bezpečnostní deficit	Mezikřiřovatkový úsek
Kategorie	<input checked="" type="checkbox"/> 2* - Neadekvátní světelně technické vlastnosti SDZ
Závažnost rizika	Nízká
Poznámka	V rámci prohlídky byla identifikována snížená odrazivost SDZ IZ 2b, E 3a. Konkrétní míru rizikovitosti je nezbytné stanovit na základě lokální prohlídky.

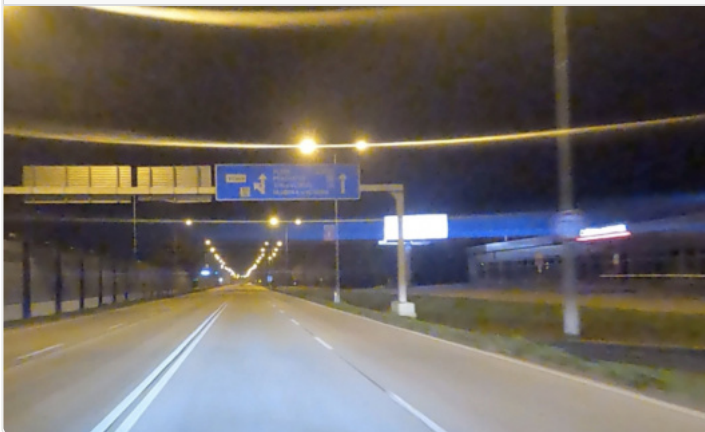
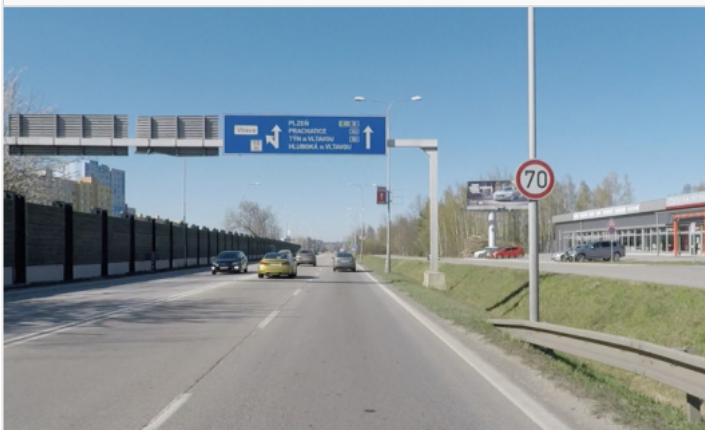
Bezpečnostní deficit Mezikřížovatkový úsek
Kategorie 2* - Neadekvátní světelně technické vlastnosti SDZ
Závažnost rizika **Nízká**
Poznámka V rámci prohlídky byla identifikována snížená odrazivost SDZ B 20a a IS 6b. Konkrétní míru rizikovitosti je nezbytné stanovit na základě lokální prohlídky.

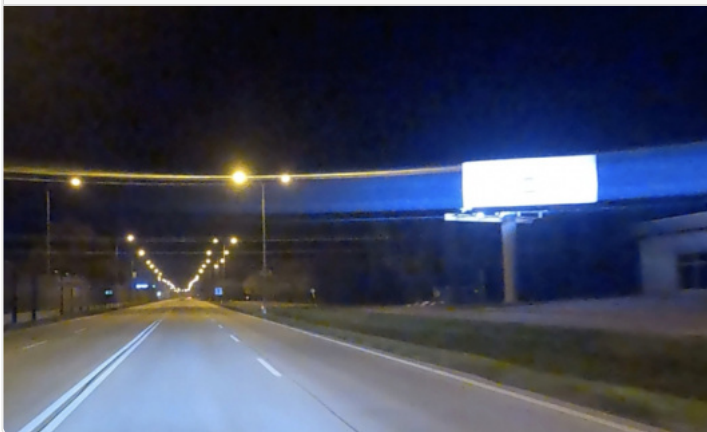
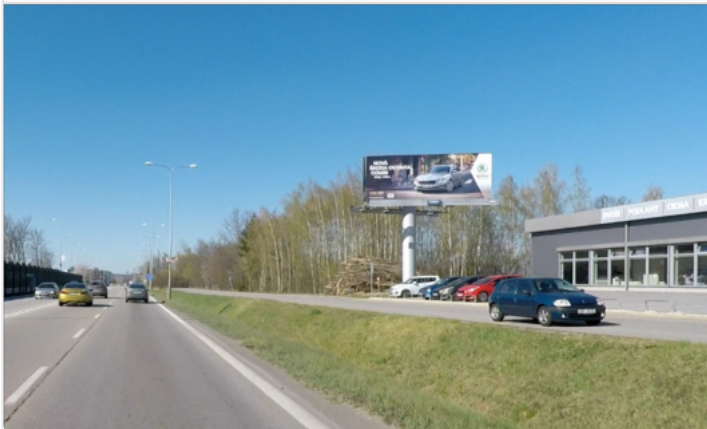
Bezpečnostní deficit Reklamní zařízení
Kategorie 1× - Reklamní zařízení (rušivý efekt za snížené viditelnosti)
Závažnost rizika Nizká
Poznámka -

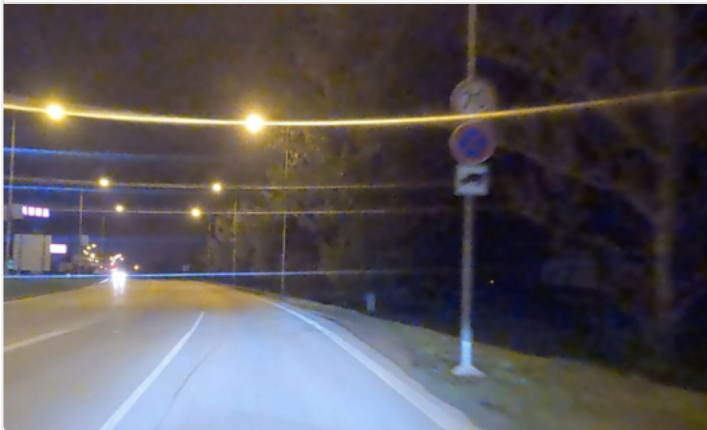
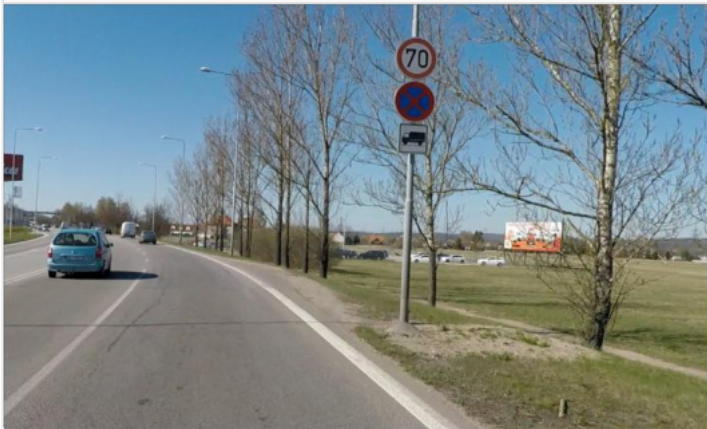
Bezpečnostní deficit	Mezikřižovatkový úsek
Kategorie	<input checked="" type="checkbox"/> 1* - Neadekvátní světelně technické vlastnosti SDZ
Závažnost rizika	Nízká
Poznámka	V rámci prohlídky byla identifikována snížená odrazivost SDZ B 20a, B 28, E 9. Konkrétní míru rizikovitosti je nezbytné stanovit na základě lokální prohlídky.

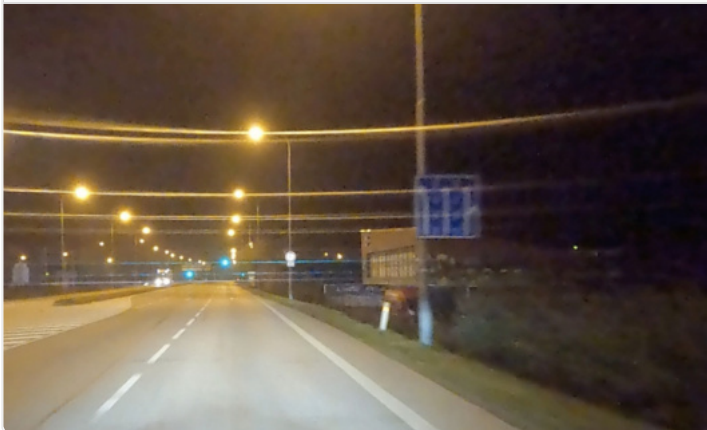
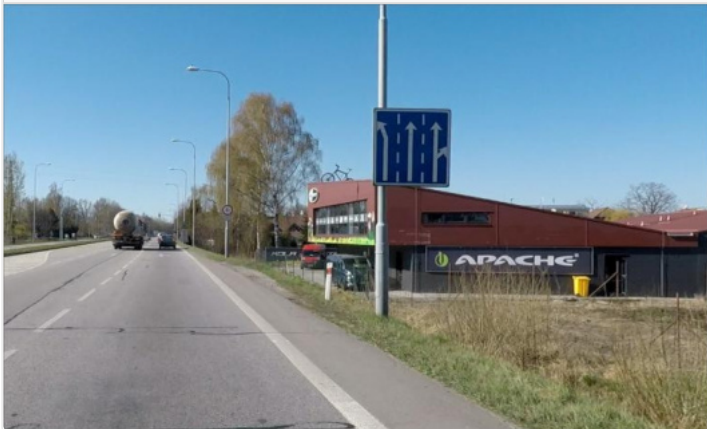
Bezpečnostní deficit Křižovatka
Kategorie 1* - Neadekvátní světelně technické vlastnosti SDZ
Závažnost rizika Nízká
Poznámka V rámci prohlídky byla identifikována snížená odrazivost SDZ IP 19. Konkrétní míru rizikivosti je nezbytné stanovit na základě lokální prohlídky.

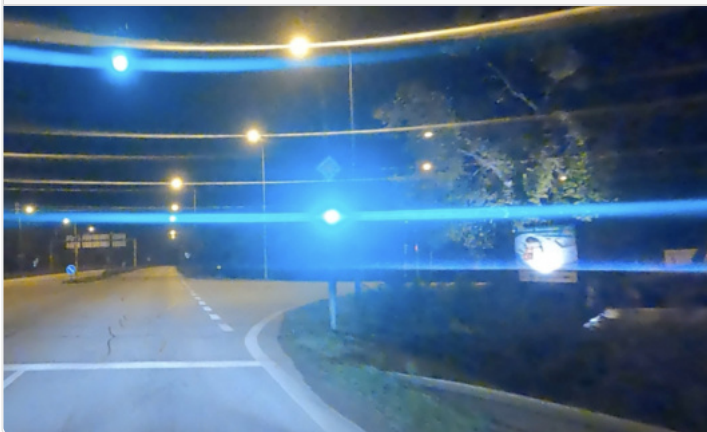
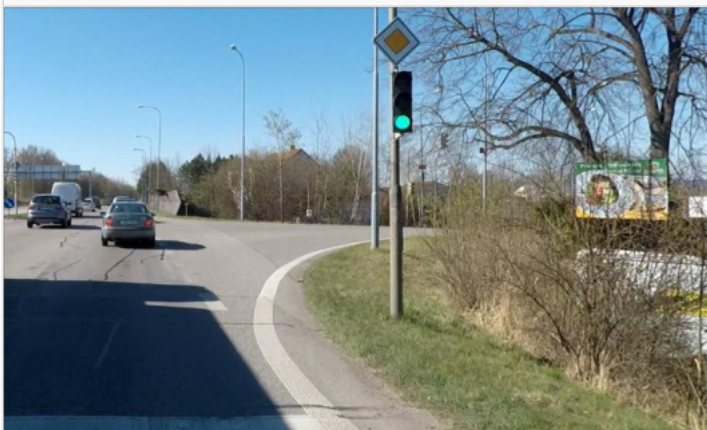
Bezpečnostní deficit Reklamní zařízení
Kategorie 1× - Reklamní zařízení (rušivý efekt za snížené viditelnosti)
Závažnost rizika **Nizká**
Poznámka -

Návrh opatření Odstranění
Poznámka -
Náročnost realizace **Administrativní řešení**

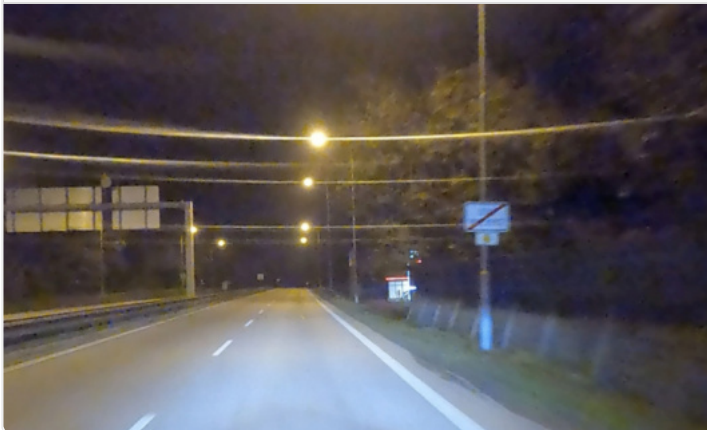
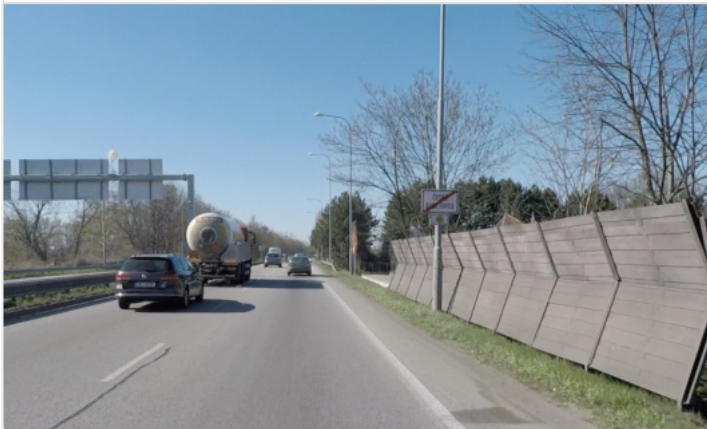
I/20 - Směr proti staničení | km 208,395 | ID

Bezpečnostní deficit	Mezikřižovatkový úsek
Kategorie	<input checked="" type="checkbox"/> 1* - Neadekvátní světelně technické vlastnosti SDZ
Závažnost rizika	Nízká
Poznámka	V rámci prohlídky byla identifikována snížená odrazivost SDZ IZ 4b. Konkrétní míru rizikosti je nezbytné stanovit na základě lokální prohlídky.

Návrh opatření	Realizace, oprava SDZ
Poznámka	-
Náročnost realizace	Jednoduché řešení

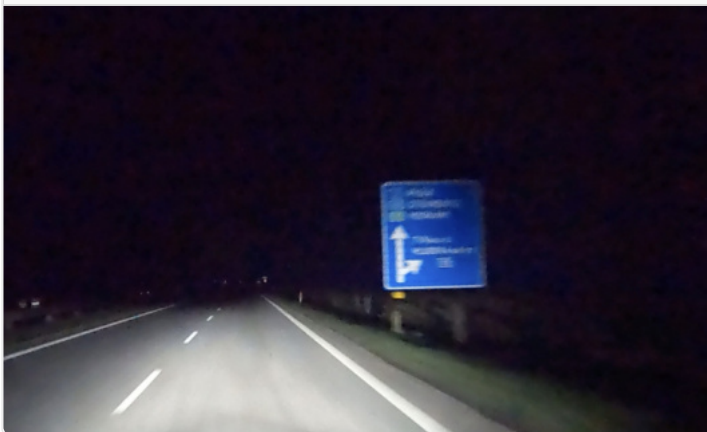
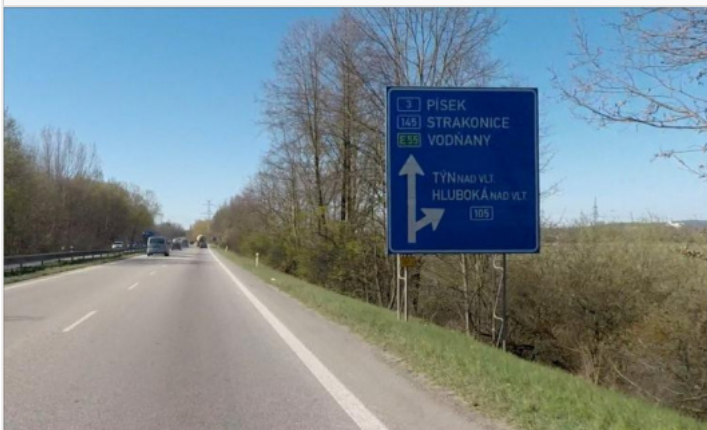
I/20 - Směr proti staničení | km 207,893 | ID

Bezpečnostní deficit	Mezikřižovatkový úsek
Kategorie	<input checked="" type="checkbox"/> 1* - Neadekvátní světelně technické vlastnosti SDZ
Závažnost rizika	Nízká
Poznámka	V rámci prohlídky byla identifikována snížená odrazivost SDZ IS 9a. Konkrétní míru rizikovitosti je nezbytné stanovit na základě lokální prohlídky.

Návrh opatření	Realizace, oprava SDZ
Poznámka	-
Náročnost realizace	Jednoduché řešení

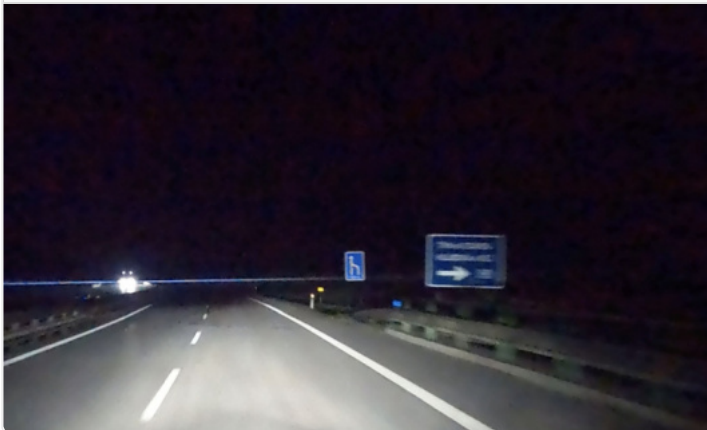
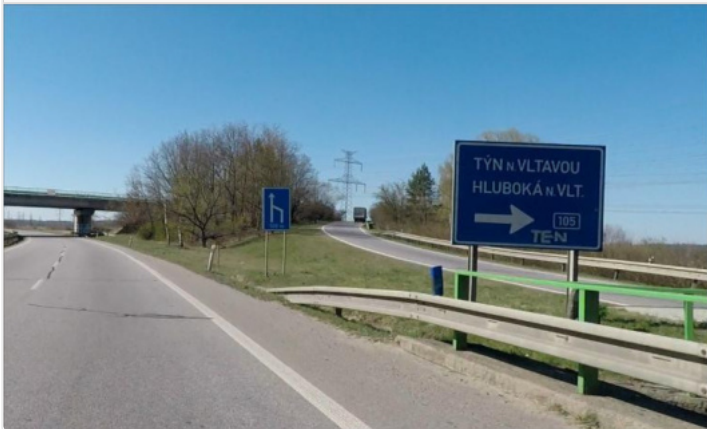
I/20 - Směr proti staničení | km 207,476 | ID

Bezpečnostní deficit	Křižovatka
Kategorie	<input checked="" type="checkbox"/> 1* - Neadekvátní světelně technické vlastnosti SDZ
Závažnost rizika	Nízká
Poznámka	V rámci prohlídky byla identifikována snížená odrazivost SDZ IS 7a. Konkrétní míru rizikovitosti je nezbytné stanovit na základě lokální prohlídky.

Návrh opatření	Realizace, oprava SDZ
Poznámka	-
Náročnost realizace	Jednoduché řešení

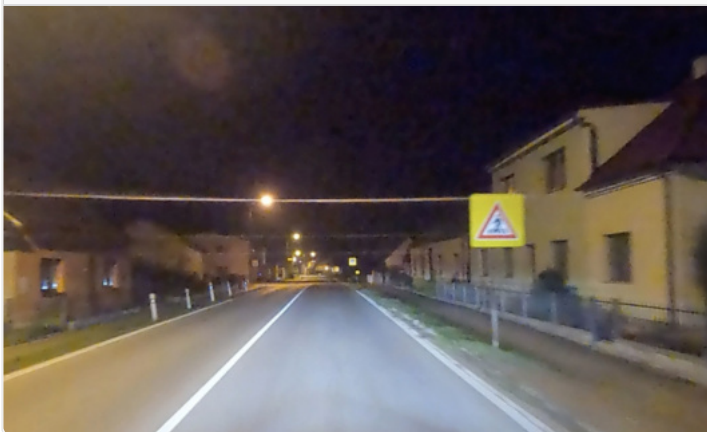
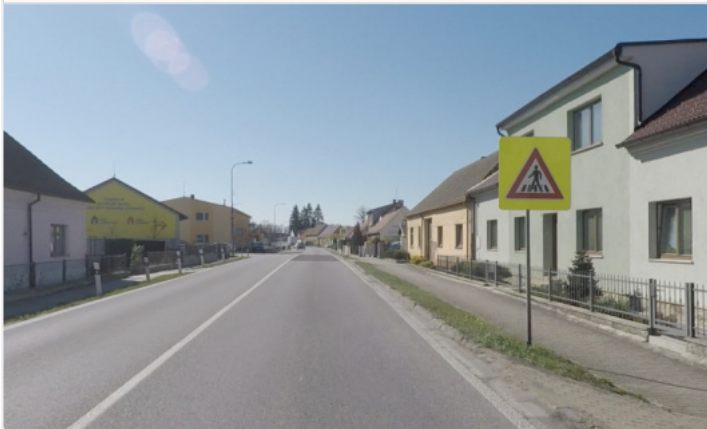
I/20 - Směr proti staničení | km 205,501 | ID
41200
Noční BI PK (2022-2023)

Bezpečnostní deficit Mezikřížovatkový úsek
Kategorie 1* - Neadekvátní světelně technické vlastnosti SDZ
Závažnost rizika Nízká
Poznámka V rámci prohlídky byla identifikována snížená odrazivost SDZ A 11 na retroreflexním žlutozeleném fluorescenčním podkladu. Konkrétní míru rizikovitosti je nezbytné stanovit na základě lokální prohlídky.

Návrh opatření Realizace, oprava SDZ
Poznámka -
Náročnost realizace Jednoduché řešení

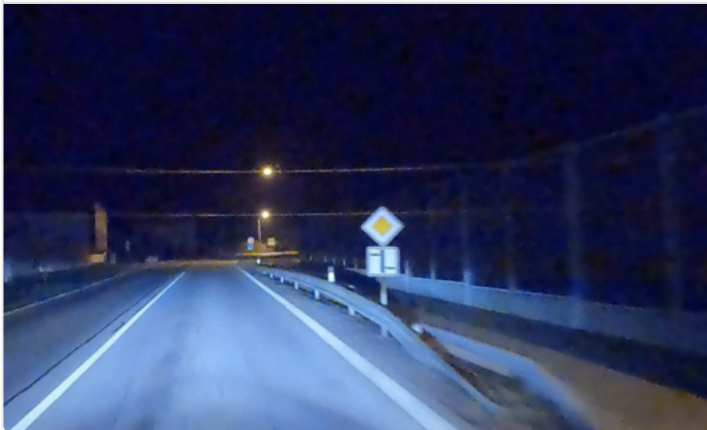
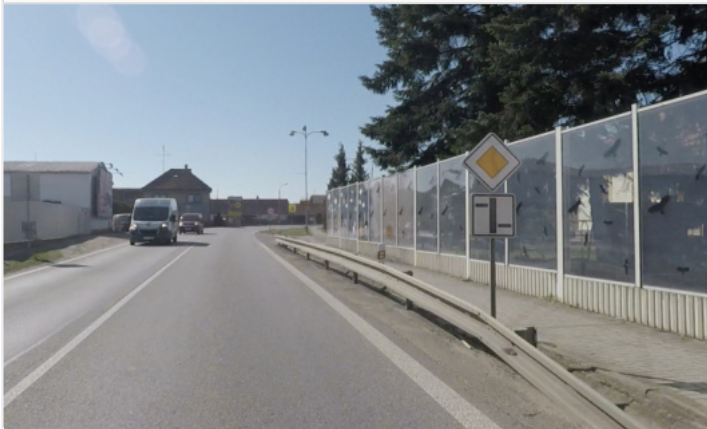
I/20 - Směr proti staničení | km 205,175 | ID

Bezpečnostní deficit Křižovatka
Kategorie 1* - Neadekvátní světelně technické vlastnosti SDZ
Závažnost rizika Nízká
Poznámka V rámci prohlídky byla identifikována snížená odrazivost SDZ P 2. Konkrétní míru rizikivosti je nezbytné stanovit na základě lokální prohlídky.

Návrh opatření Realizace, oprava SDZ
Poznámka -
Náročnost realizace Jednoduché řešení

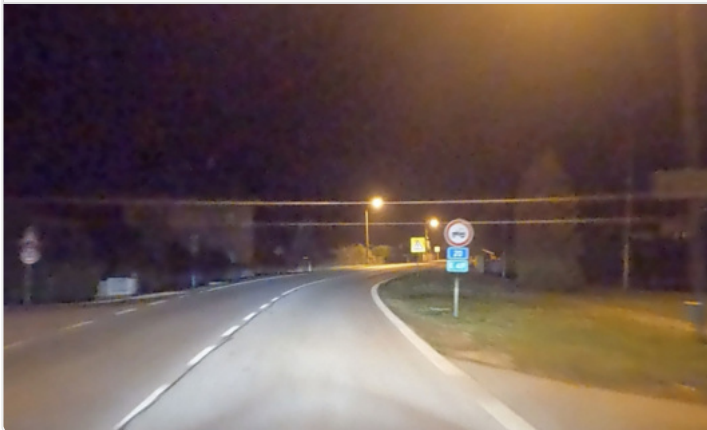
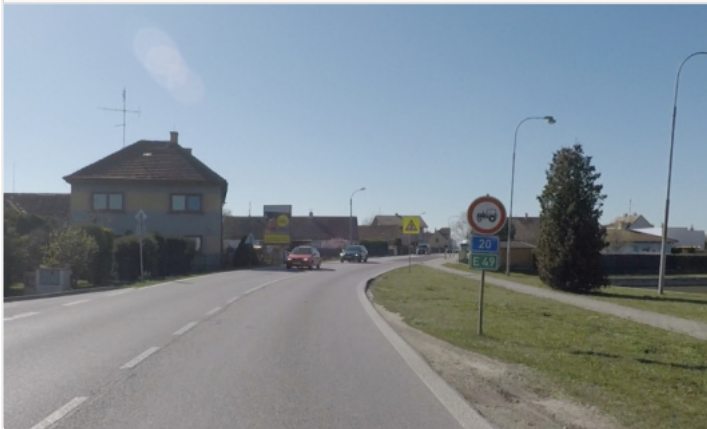
I/20 - Směr proti staničení | km 205,116 | ID

Bezpečnostní deficit	Mezikřižovatkový úsek
Kategorie	<input checked="" type="checkbox"/> 1* - Neadekvátní světelně technické vlastnosti SDZ
Závažnost rizika	Nízká
Poznámka	V rámci prohlídky byla identifikována snížená odrazivost SDZ B 6. Konkrétní míru rizikivosti je nezbytné stanovit na základě lokální prohlídky.

Návrh opatření	Realizace, oprava SDZ
Poznámka	-
Náročnost realizace	Jednoduché řešení

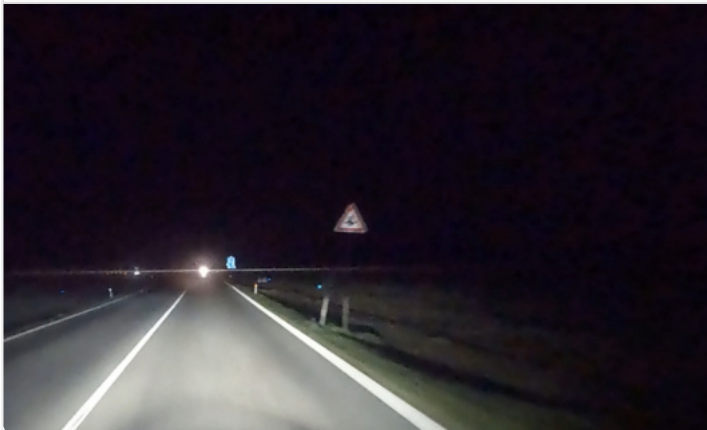
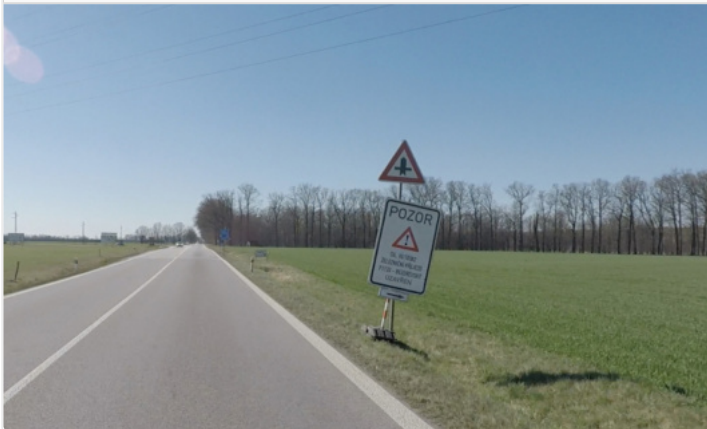
I/20 - Směr proti staničení | km 204,071 | ID

Bezpečnostní deficit Křižovatka
Kategorie 1* - Neadekvátní světelně technické vlastnosti SDZ
Závažnost rizika **Nízká**
Poznámka V rámci prohlídky byla identifikována snížená odrazivost SDZ P 1. Konkrétní míru rizikovosti je nezbytné stanovit na základě lokální prohlídky.

Návrh opatření Realizace, oprava SDZ
Poznámka -
Náročnost realizace **Jednoduché řešení**

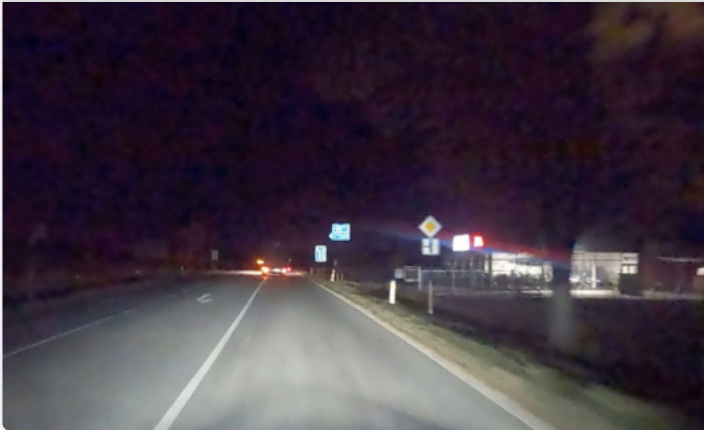
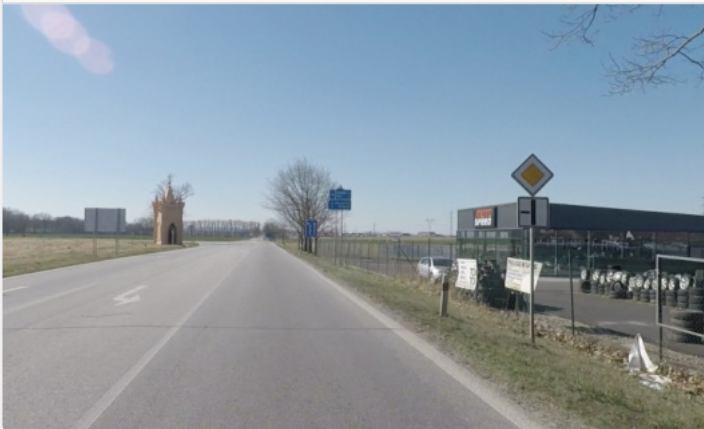
I/20 - Směr proti staničení | km 201,212 | ID

Bezpečnostní deficit Křižovatka
Kategorie 1× - Neadekvátní světelně technické vlastnosti SDZ
Závažnost rizika Nízká
Poznámka V rámci prohlídky byla identifikována snížená odrazivost SDZ P 2, E 2b. Konkrétní míru rizikovitosti je nezbytné stanovit na základě lokální prohlídky.

Návrh opatření Realizace, oprava SDZ
Poznámka -
Náročnost realizace Jednoduché řešení

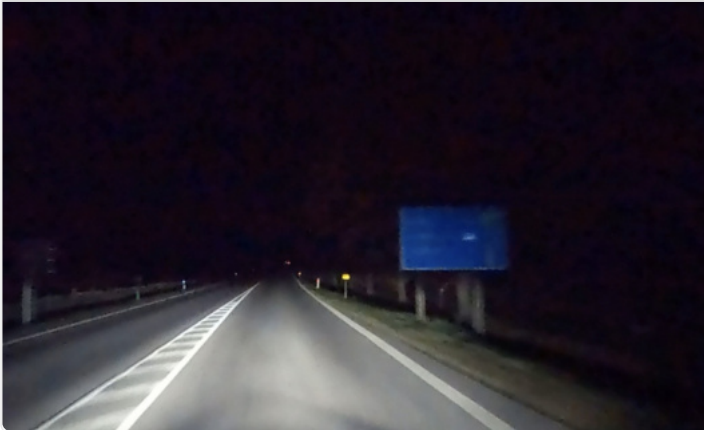
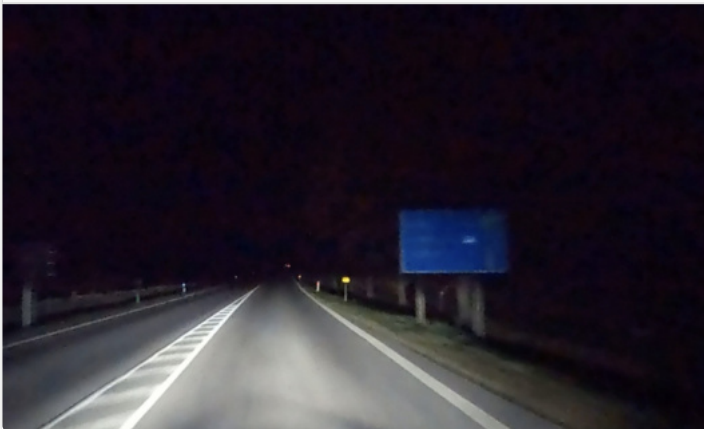
I/20 - Směr proti staničení | km 200,951 | ID

Bezpečnostní deficit	Mezikřižovatkový úsek
Kategorie	<input checked="" type="checkbox"/> 1* - Neadekvátní světelně technické vlastnosti SDZ
Závažnost rizika	Nízká
Poznámka	V rámci prohlídky byla identifikována snížená odrazivost SDZ IS 8b. Konkrétní míru rizikovosti je nezbytné stanovit na základě lokální prohlídky.

Návrh opatření	Realizace, oprava SDZ
Poznámka	-
Náročnost realizace	Jednoduché řešení

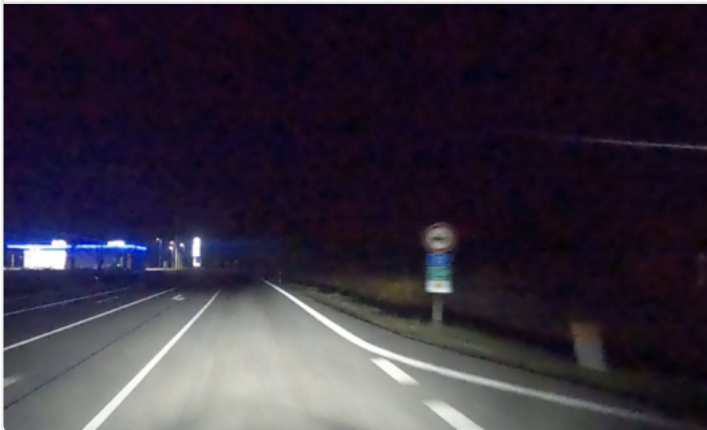
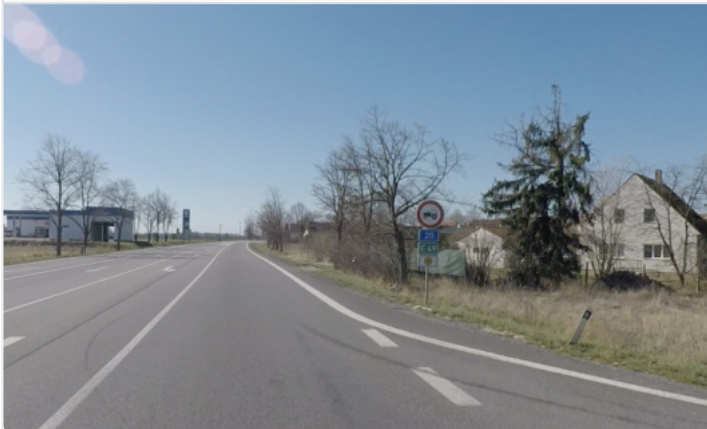
I/20 - Směr proti staničení | km 199,208 | ID

Bezpečnostní deficit	Mezikřížovatkový úsek
Kategorie	<input checked="" type="checkbox"/> 1* - Neadekvátní světelně technické vlastnosti SDZ
Závažnost rizika	Nízká
Poznámka	V rámci prohlídky byla identifikována snížená odrazivost SDZ B 6. Konkrétní míru rizikivosti je nezbytné stanovit na základě lokální prohlídky.

Návrh opatření	Realizace, oprava SDZ
Poznámka	-
Náročnost realizace	Jednoduché řešení

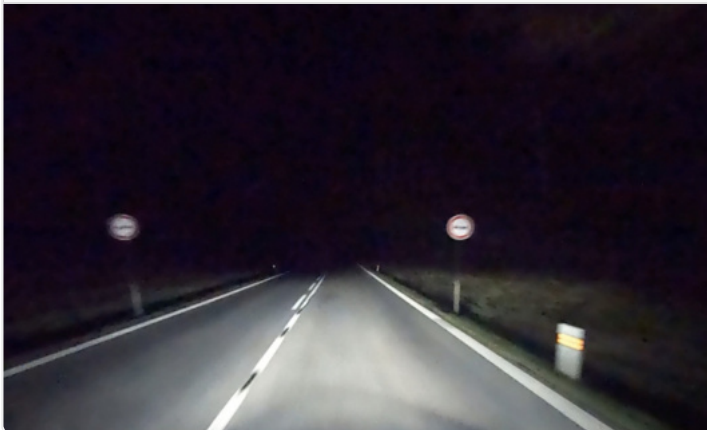
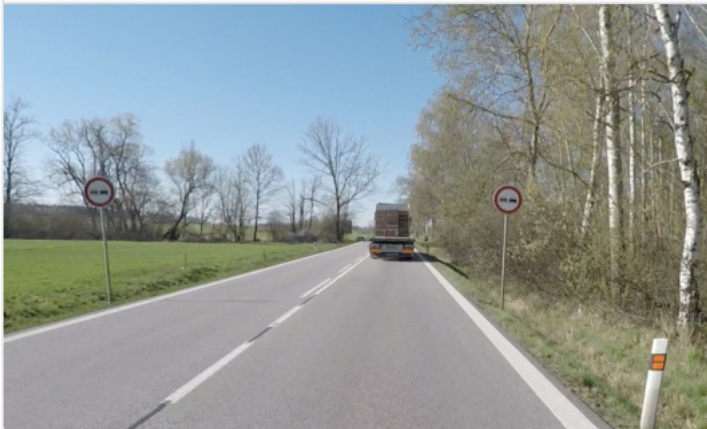
I/20 - Směr proti staničení | km 196,881 | ID

Bezpečnostní deficit	Mezikřižovatkový úsek
Kategorie	<input checked="" type="checkbox"/> 2* - Neadekvátní světelně technické vlastnosti SDZ
Závažnost rizika	Nízká
Poznámka	V rámci prohlídky byla identifikována snížená odrazivost SDZ B 21a. Konkrétní míru rizikovitosti je nezbytné stanovit na základě lokální prohlídky.

Návrh opatření	Realizace, oprava SDZ
Poznámka	-
Náročnost realizace	Jednoduché řešení

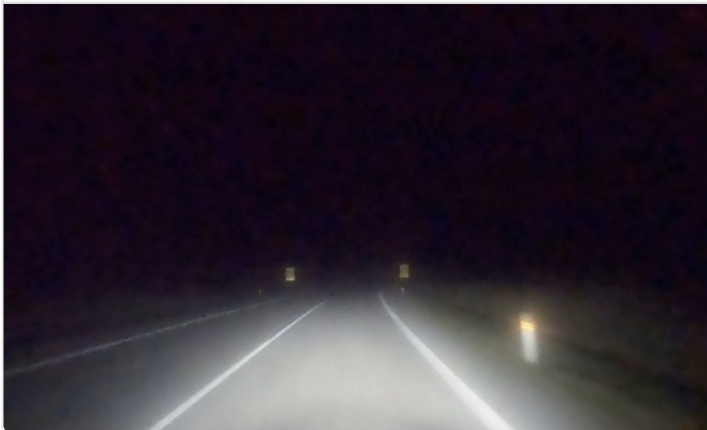
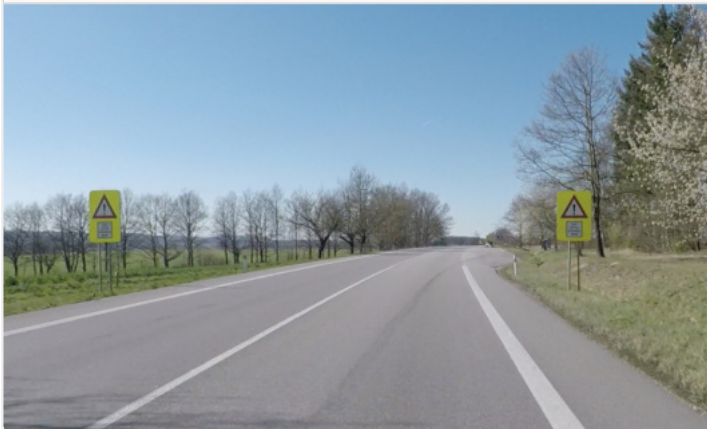
Bezpečnostní deficit	Mezikřiřovatkový úsek
Kategorie	<input checked="" type="checkbox"/> 2* - Neadekvátní světelně technické vlastnosti SDZ
Závažnost rizika	Nizká
Poznámka	V rámci prohlídky byla identifikována snížená odrazivost SDZ A 22, E 13. Konkrétní míru rizikovitosti je nezbytné stanovit na základě lokální prohlídky.

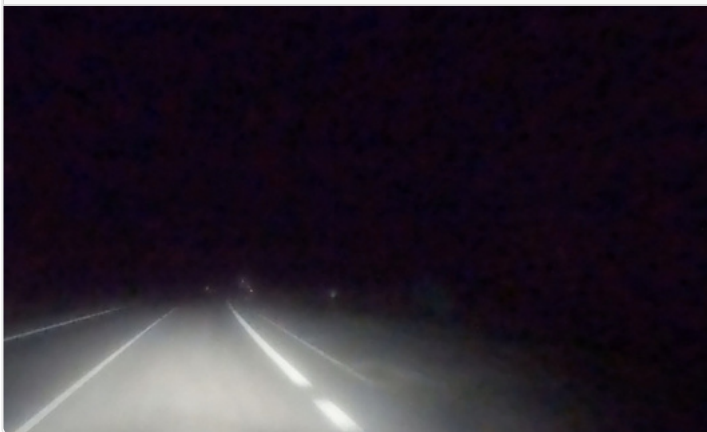
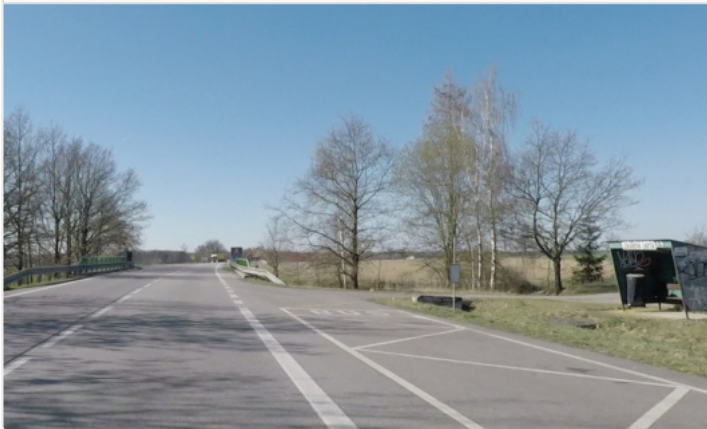
Bezpečnostní deficit Autobusová zastávka
Kategorie 1× - Neadekvátní postřehnutelnost BUS zastávky v době zhoršené viditelnosti
Závažnost rizika **Nízká**
Poznámka -

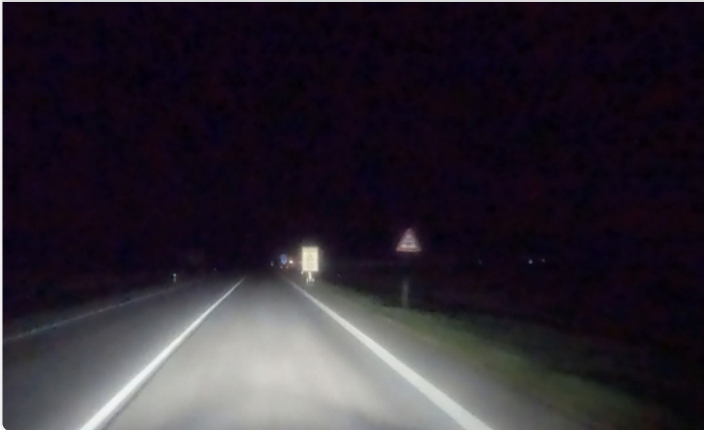
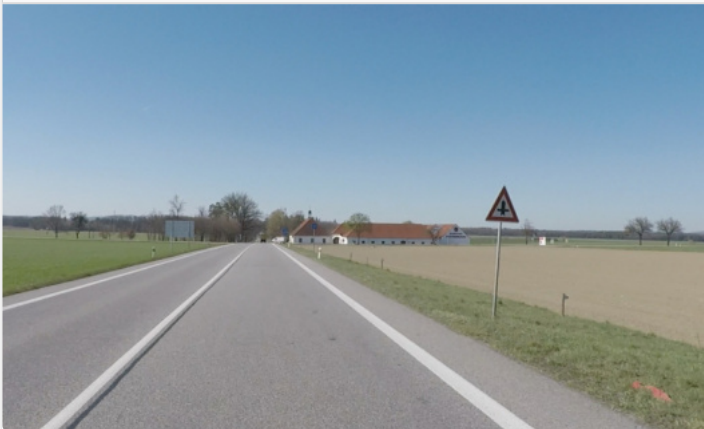
Bezpečnostní deficit Křižovatka
Kategorie 1* - Neadekvátní světelně technické vlastnosti SDZ
Závažnost rizika **Nízká**
Poznámka V rámci prohlídky byla identifikována snížená odrazivost SDZ P 1. Konkrétní míru rizikovosti je nezbytné stanovit na základě lokální prohlídky.

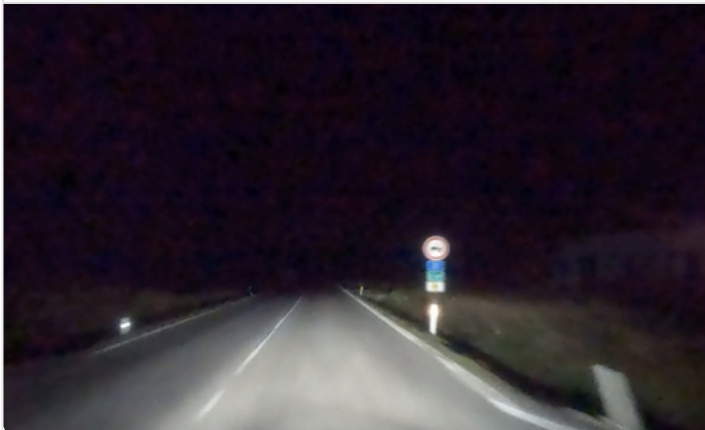
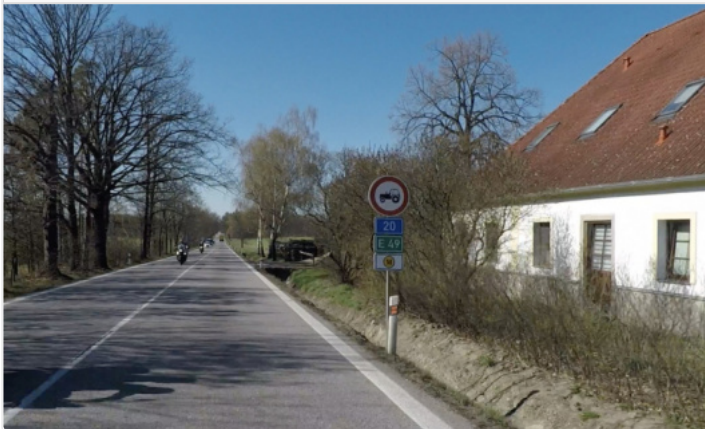
Bezpečnostní deficit	Mezikřižovatkový úsek
Kategorie	<input checked="" type="checkbox"/> 1× - Neadekvátní světelně technické vlastnosti SDZ
Závažnost rizika	Nízká
Poznámka	V rámci prohlídky byla identifikována snížená odrazivost SDZ B 6. Konkrétní míru rizikovitosti je nezbytné stanovit na základě lokální prohlídky.

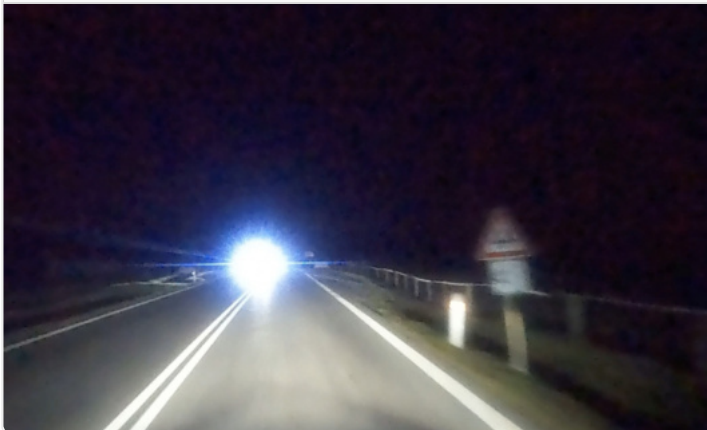
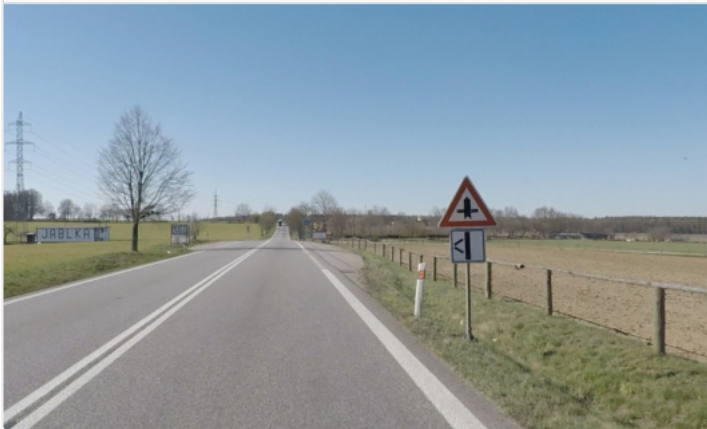
Bezpečnostní deficit Křižovatka
Kategorie 1* - Neadekvátní světelně technické vlastnosti SDZ
Závažnost rizika **Nízká**
Poznámka V rámci prohlídky byla identifikována snížená odrazivost SDZ P 1, E 2b. Konkrétní míru rizikovitosti je nezbytné stanovit na základě lokální prohlídky.
